АКТ

**по результатам государственной историко-культурной экспертизы
выявленного объекта культурного наследия «Дом А.Р. Гешвенда»,
расположенного по адресу: г. Санкт-Петербург, 9-я линия, 32¹, в целях
обоснования целесообразности включения в Единый государственный реестр
объектов культурного наследия (памятников истории и культуры) народов
Российской Федерации.**

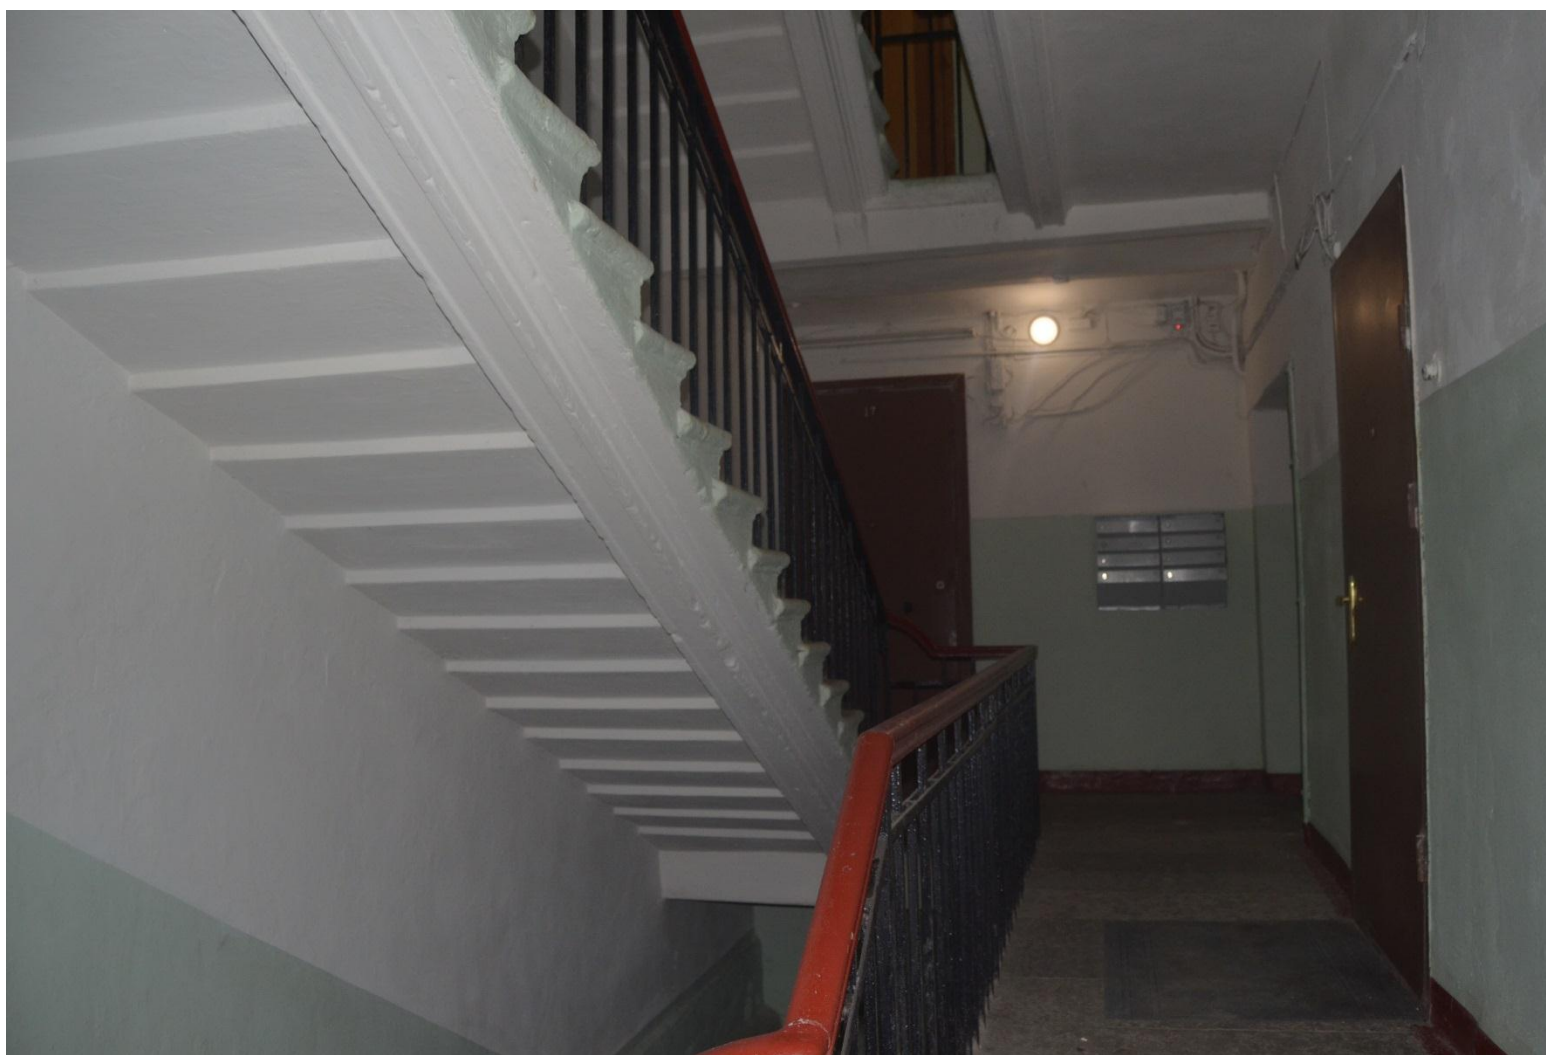
49. Выявленный объект культурного наследия «Дом А.Р. Гешвенда». Лестница северного дворового флигеля. Вид с юго-запада. Съемка 21.05.2021. Автор съемки Егорова Т.Г.

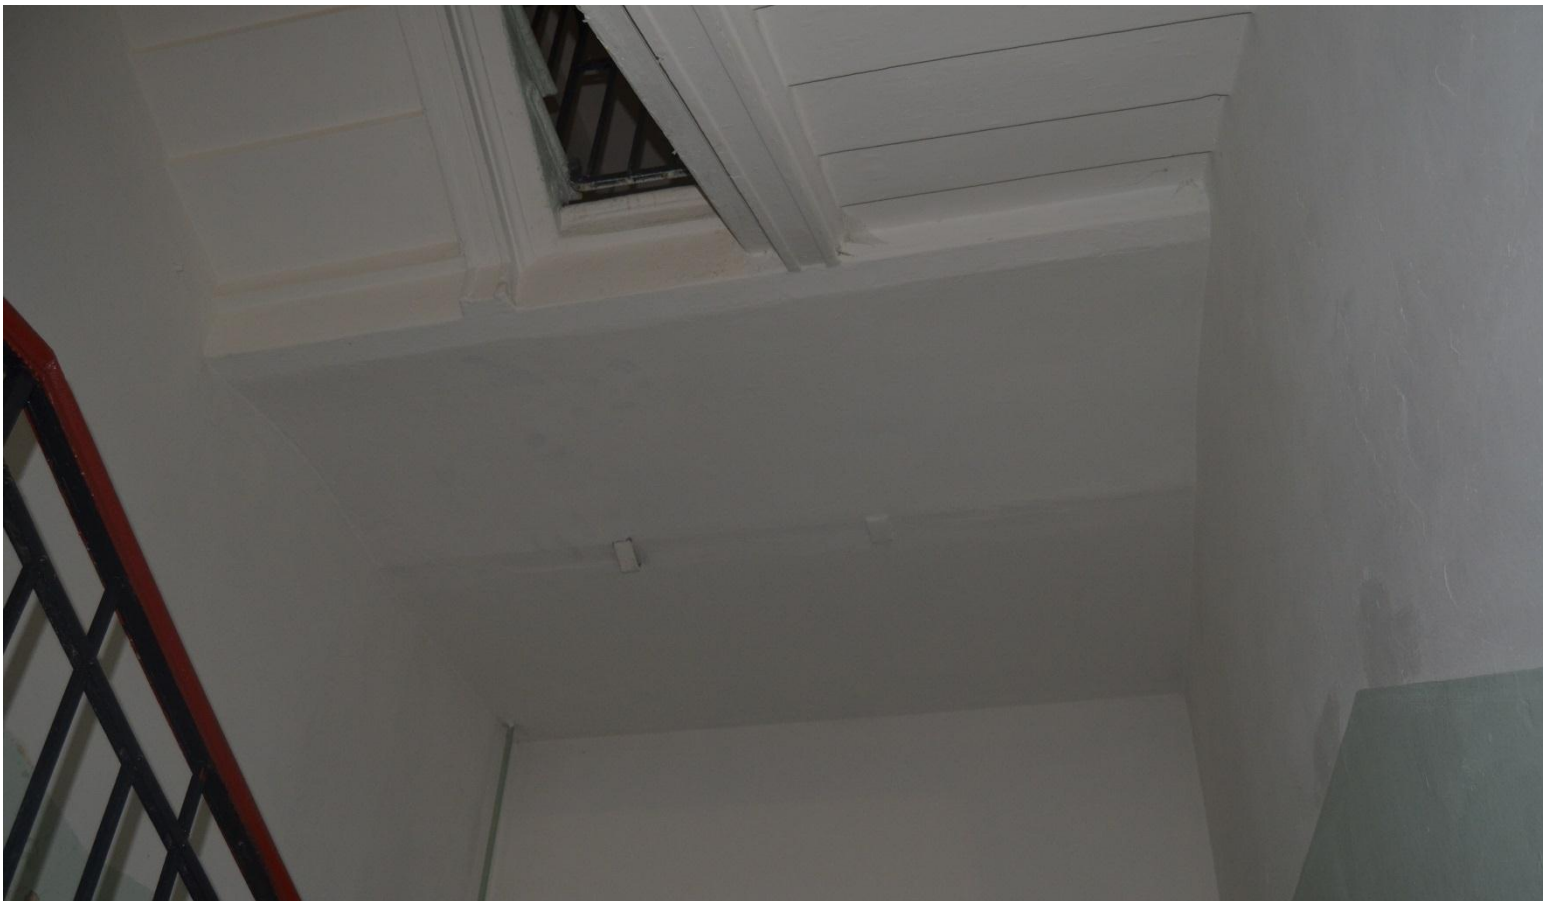
50. Выявленный объект культурного наследия «Дом А.Р. Гешвенда». Лестница северного дворового флигеля. Конструкции площадок лестницы. Вид с запада. Съемка 21.05.2021. Автор съемки Егорова Т.Г.

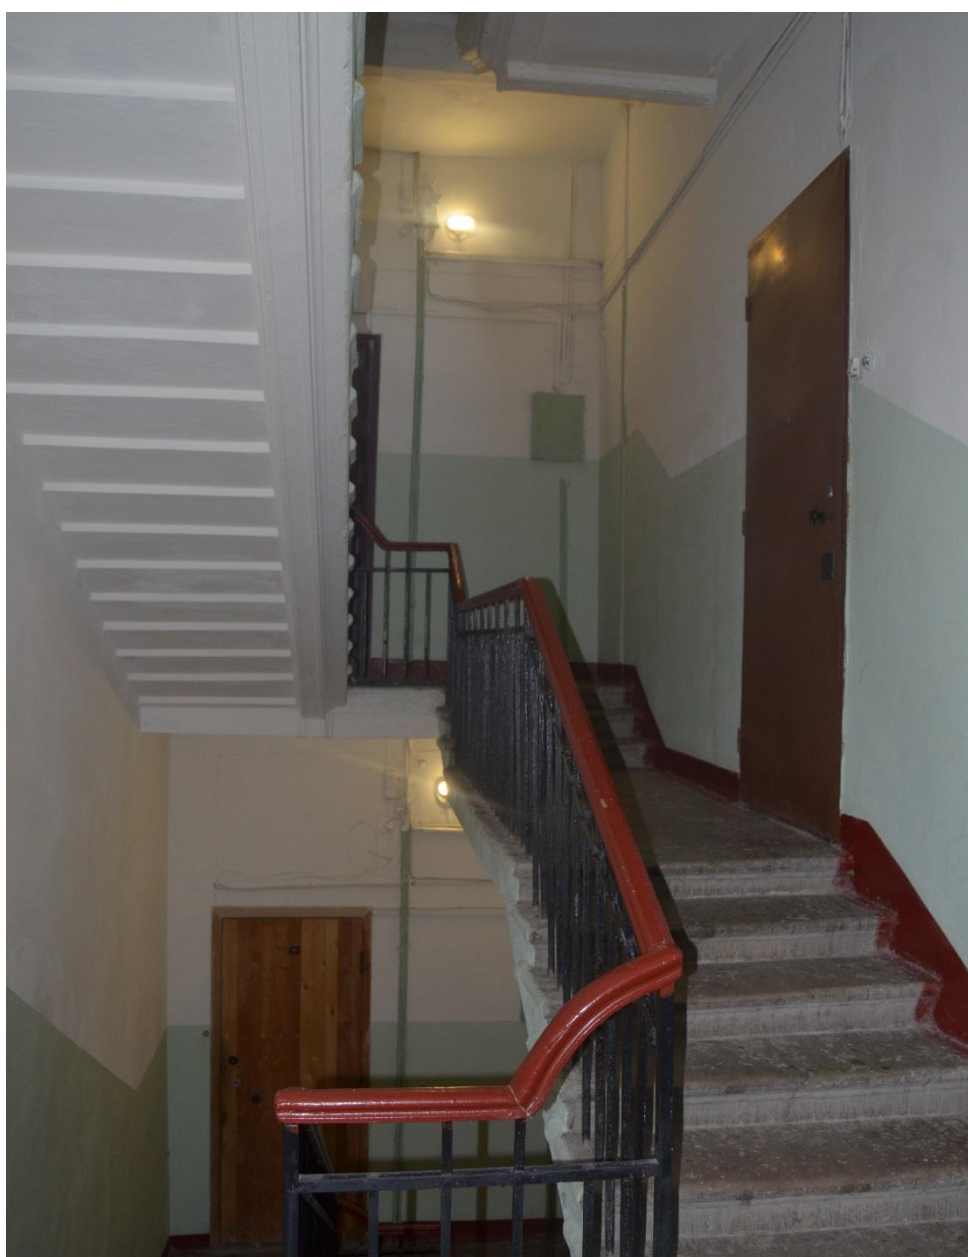
51. Выявленный объект культурного наследия «Дом А.Р. Гешвенда». Лестница северного дворового флигеля. Вид с юго-запада. Съемка 21.05.2021. Автор съемки Егорова Т.Г.

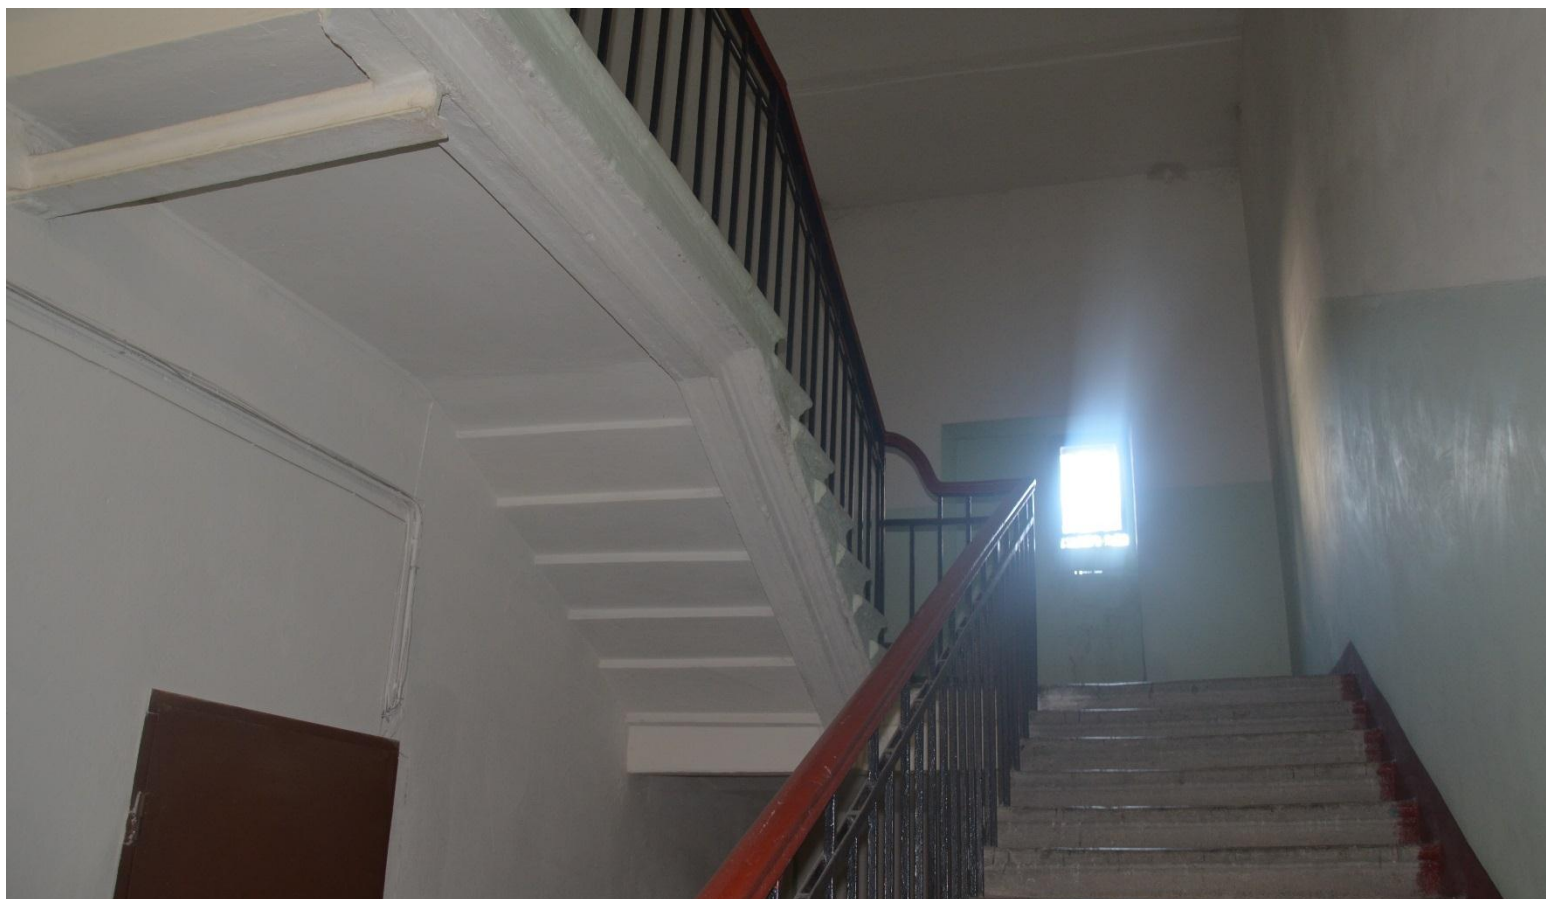
52. Выявленный объект культурного наследия «Дом А.Р. Гешвенда». Лестница северного дворового флигеля. Вид с северо-востока. Съемка 21.05.2021. Автор съемки Егорова Т.Г.

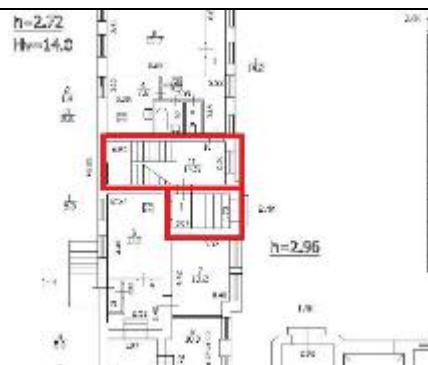
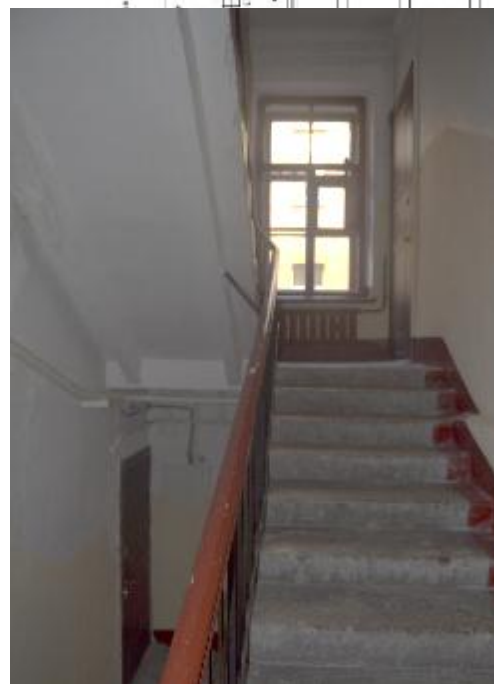
лестница южного дворового флигеля – историческое местоположение (по четвертой оси северного фасада), габариты, тип (двухмаршевая лестница), конструкция (марши на оштукатуренных косоурах);

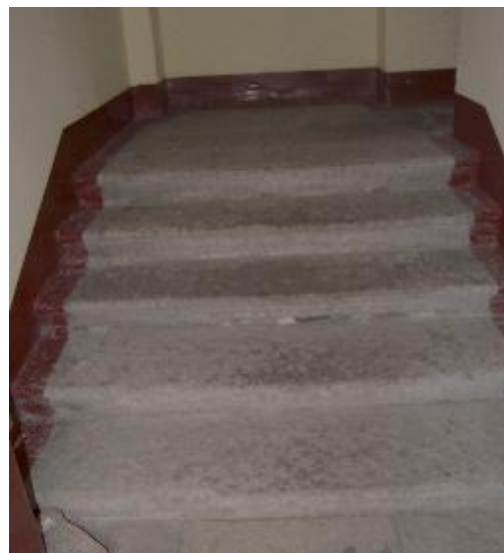
маршевая лестница вестибюля лестничной клетки южного флигеля;

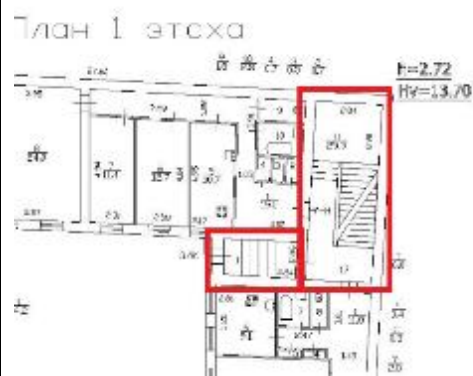
лестница северного дворового флигеля – историческое местоположение (по крайней западной оси южного фасада флигеля), тип (двухмаршевая), конструкция (марши на оштукатуренных косоурах, межэтажные площадки на прусских (по балкам) сводах, этажные площадки на коробовых сводах; материал (известняк) и профиль ступеней;

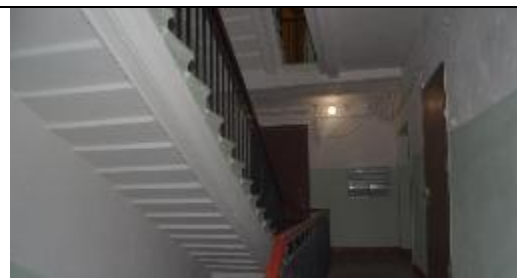
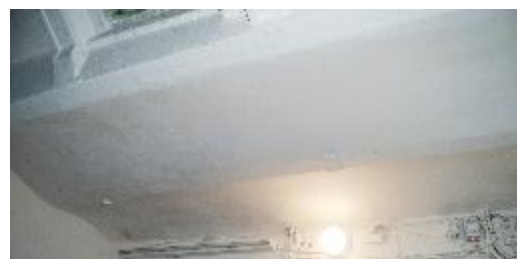
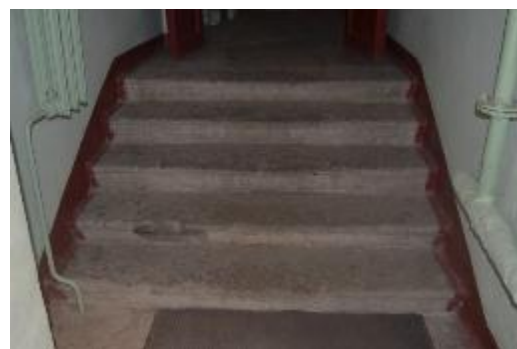
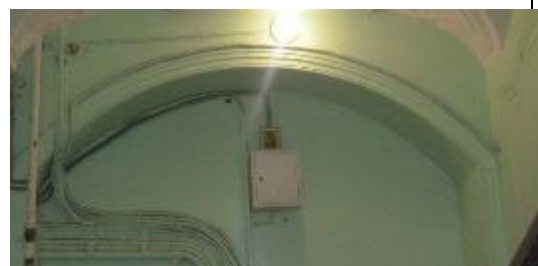
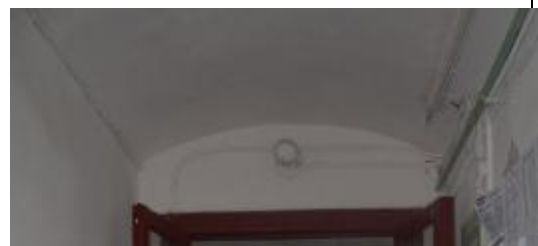
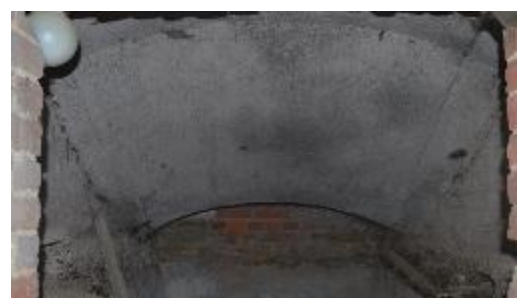
коробовые и коробовые с распалубками
своды подвальных помещений;

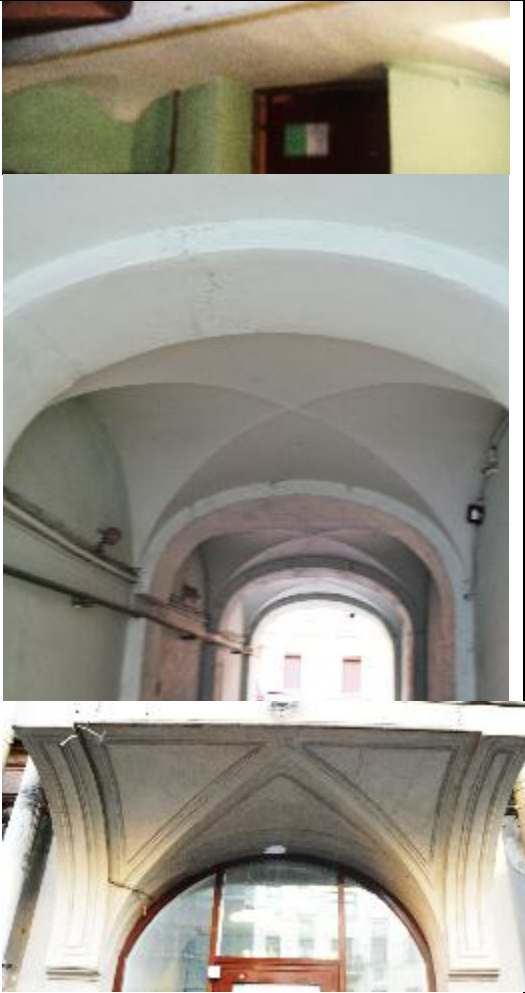
<p>крестовые с подпружными арками своды воротного проезда;</p> <p>коробовый с распалубками свод основания эркеров</p>

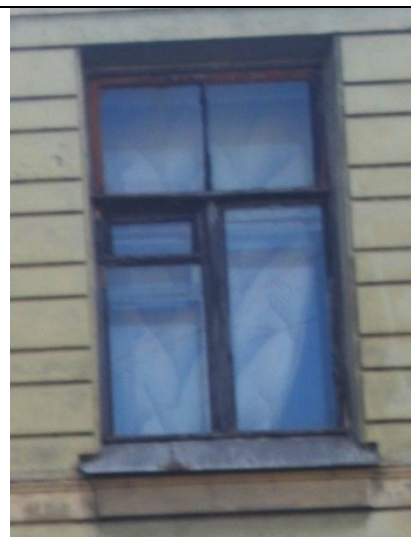
оформление оконных проемов третьего и четвертого этажей профилированными подоконными досками;

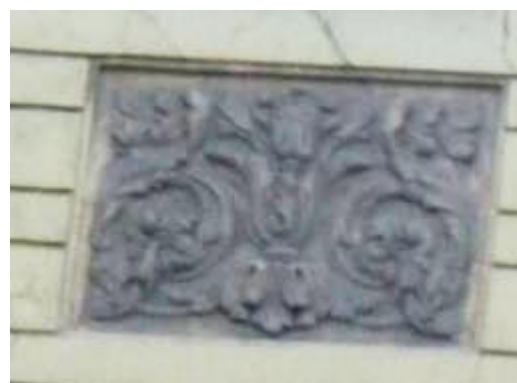
оформление межэтажного пространства между третьим и четвертым этажами прямоугольными нишами с лепными растительными композициями;

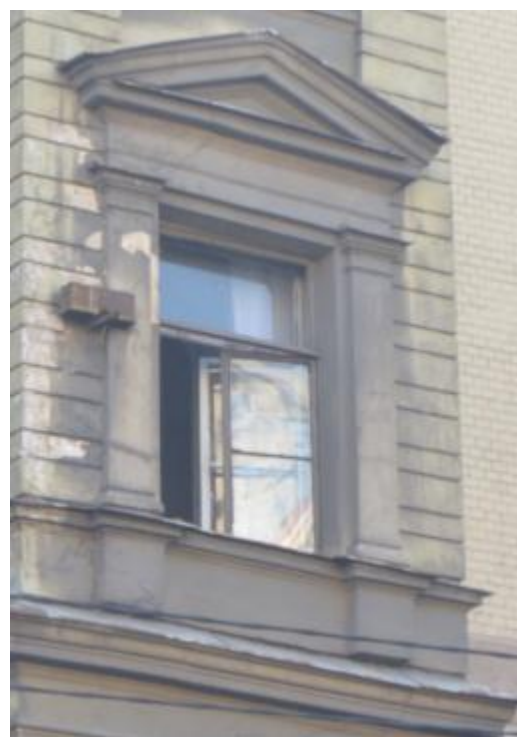
оформление оконных проемов третьего этажа эркеров подоконными тягами, фланкирующими плоскими профилированными пилястрами с профилированными основаниями и завершениями и треугольными фронтонами с профилированными карнизами;

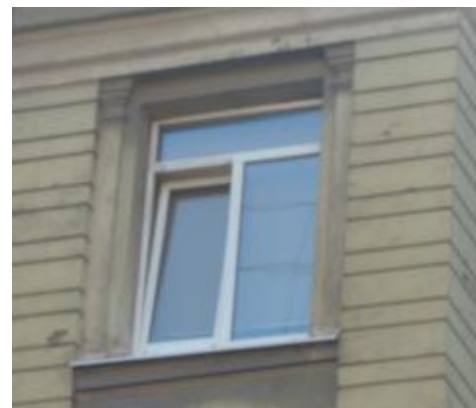
оформление оконных проемов четвертого этажа эркеров прямоугольными нишами, фланкируемыми плоскими полупилястрами и подоконными панелями;

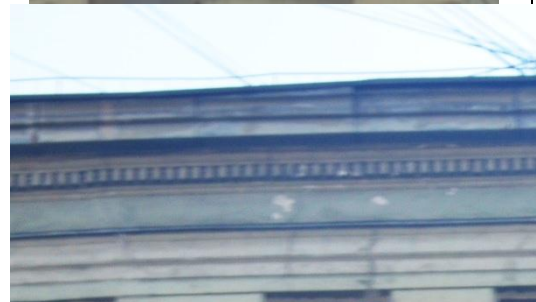
профилированный ступенчатый венчающий карниз в завершении фасада с поясом сухариков в основании;

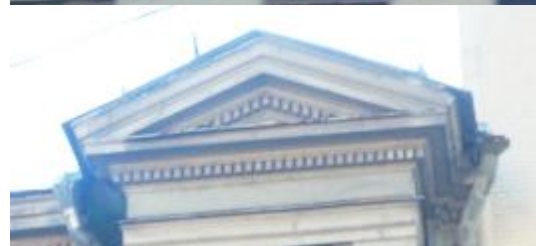
завершение эркеров треугольными фронтонами, оформленными профилированными карнизами с поясами сухариков;

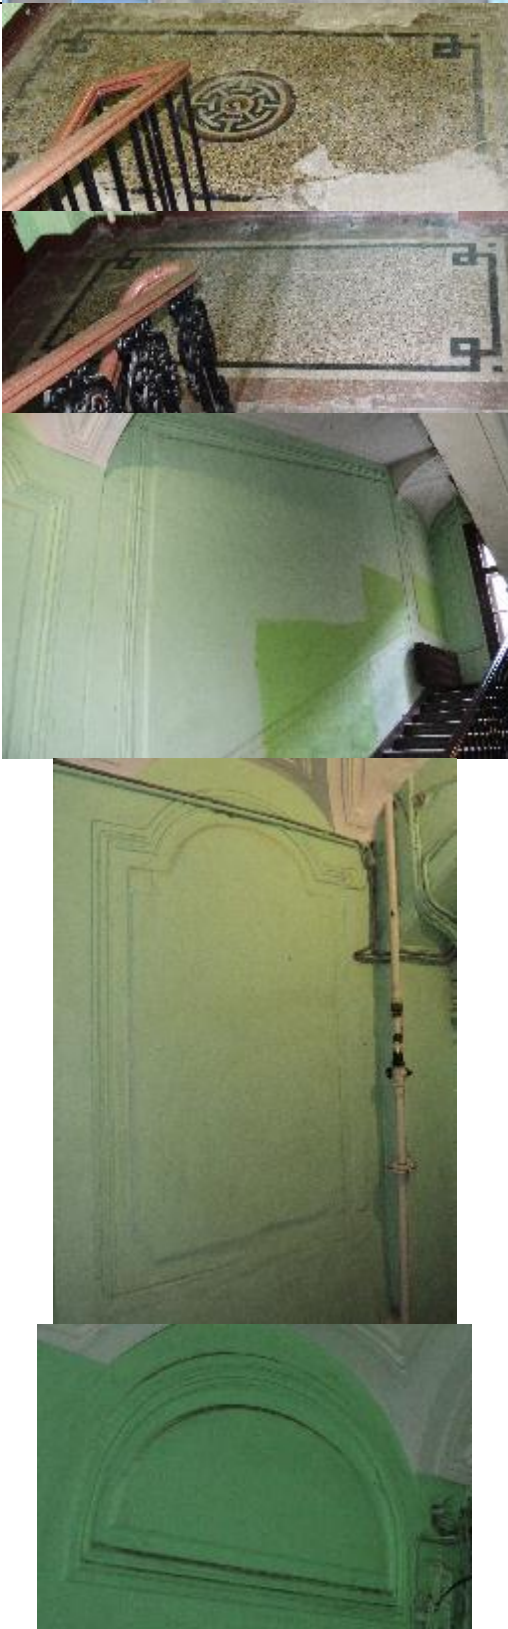
4	<p>Декоративно-художественная отделка интерьеров:</p>	<p>декоративное оформление объема лестничной клетки парадной лестницы:</p> <p>оформление пола межэтажных и этажных площадок мозаичными композициями в виде фигурного периметрального пояса черного цвета и внутреннего заполнения серого цвета с круглой центральной розеткой на площадке первого этажа;</p> <p>оформления стен лестничной клетки штукатурными периметральными тягами, формирующими плоские зеркала, фигурные филенки и десюдепорты;</p>

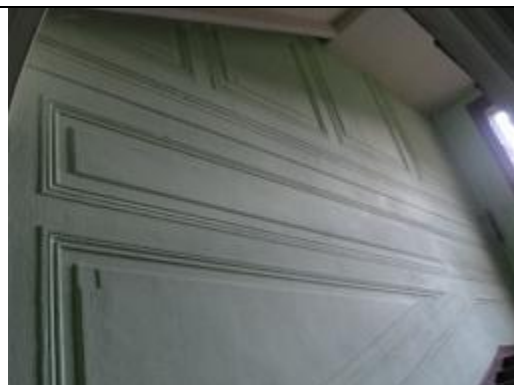
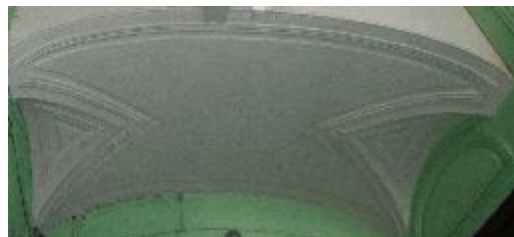
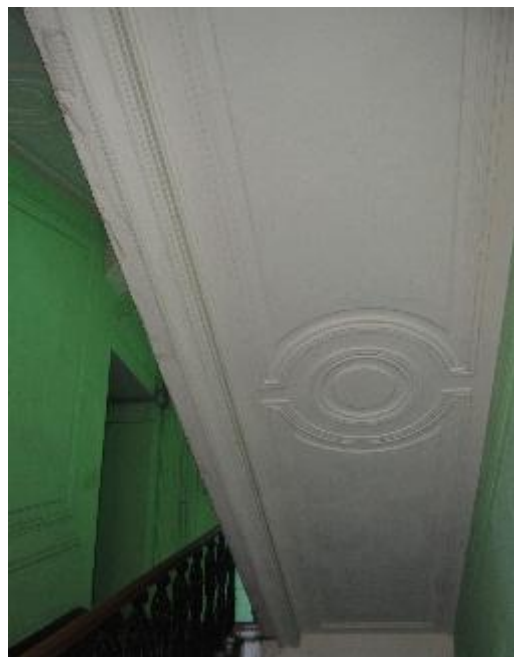
оформление подшивки лестничных площадок профилированными штукатурными тягами;

оформление подшивки лестничных мршей периметральными штукатурными тягами и центральными штукатурными круглыми розетками.
