**Акт**

**по результатам государственной историко-культурной экспертизы**  
проектной документации на проведение работ по сохранению выявленного  
объекта культурного наследия «Дом А.А. Кушелева» по адресу: г. Санкт-  
Петербург, Римского-Корсакова пр., 1: «Проектная документация на проведение  
работ по сохранению, квартиры № 11, в части перепланировки и переустройства  
с устранением аварийности, в выявленном объекте культурного наследия «Дом  
А.А. Кушелева» адрес: г. Санкт-Петербург, пр. Римского-Корсакова д. 1 лит. А  
кв. 11», шифр: РК-1-11-2021, разработанной ООО «Стандарт Санкт-Петербург»  
в 2021 году

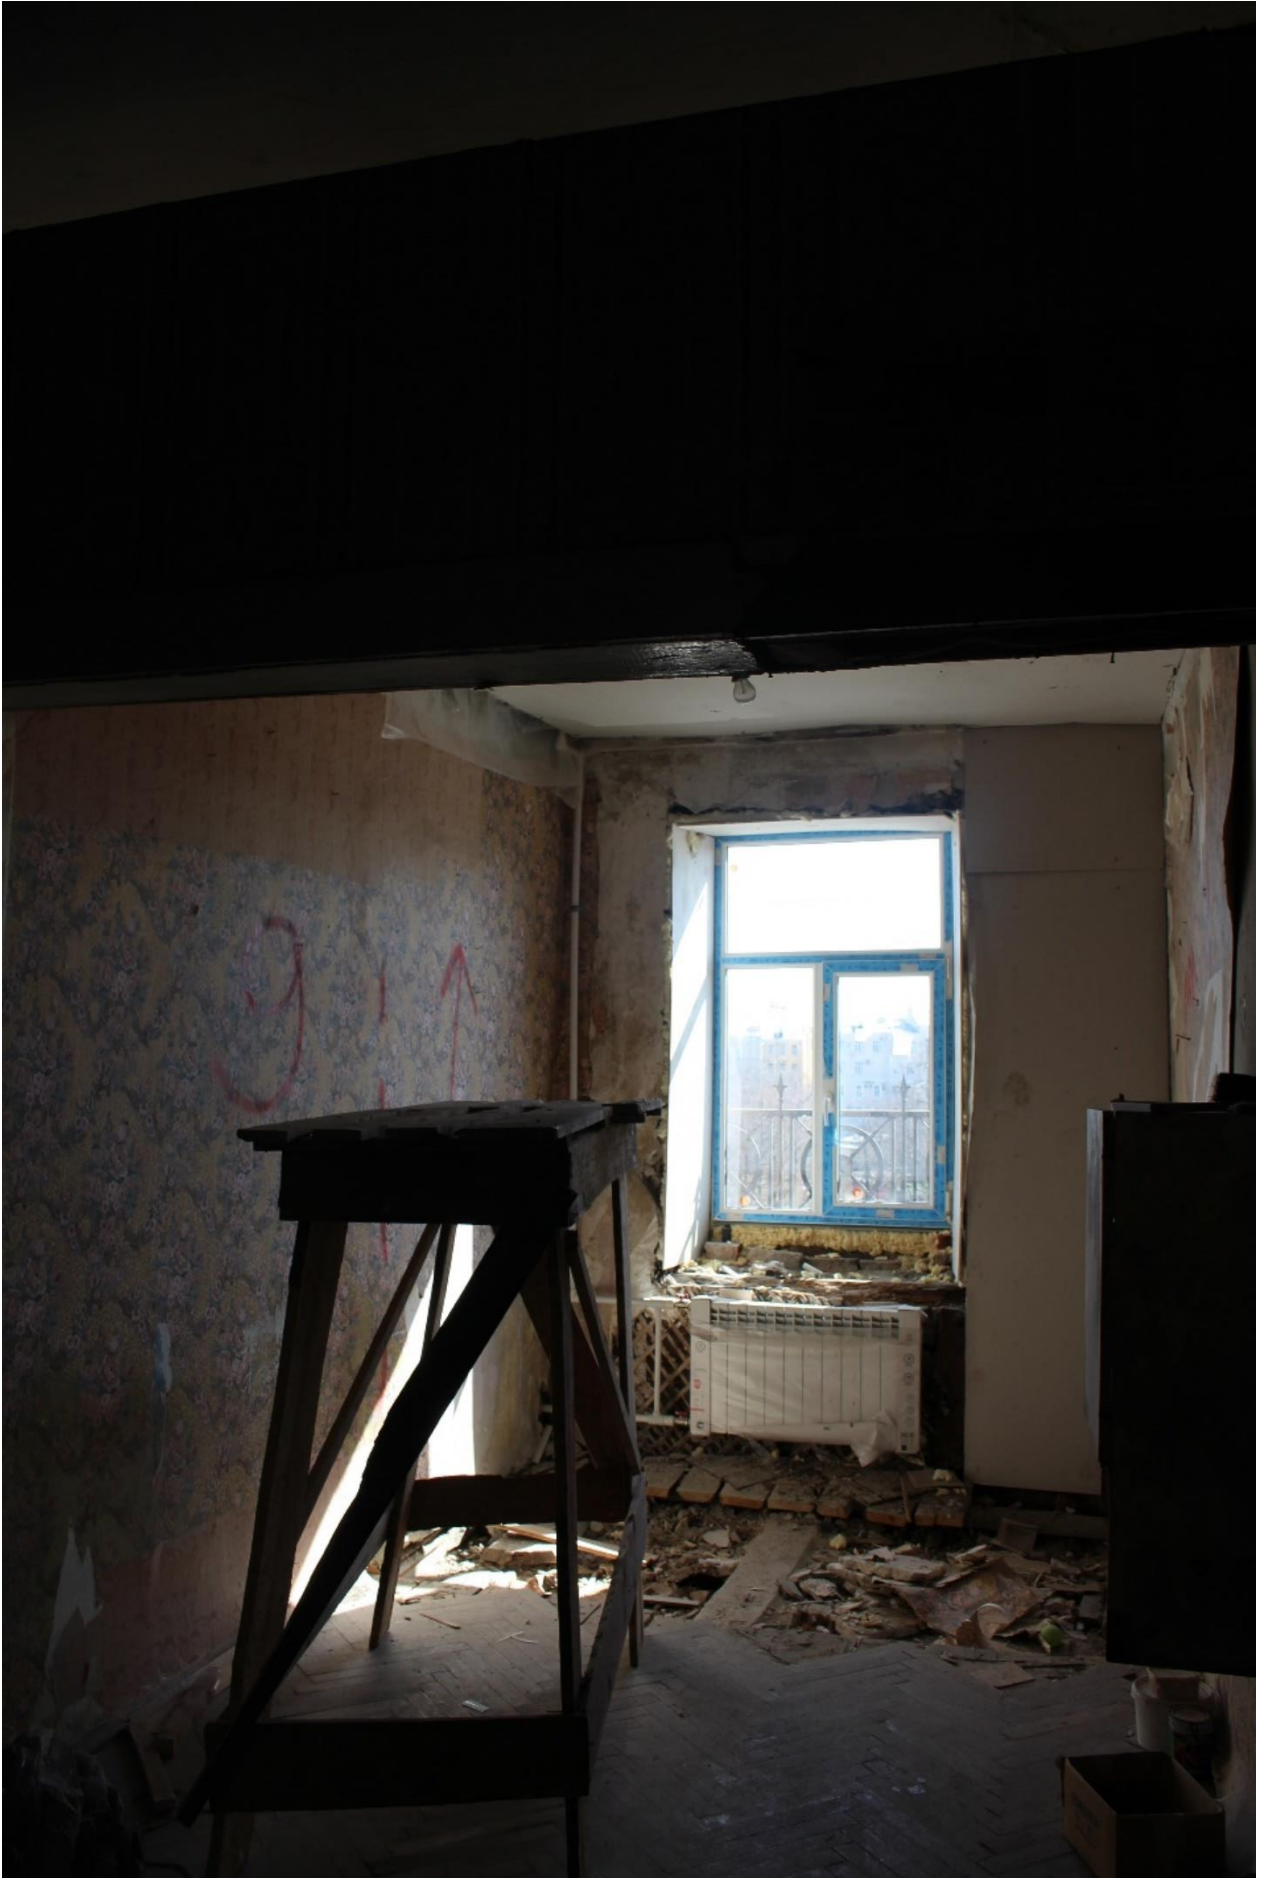
Фото 23. Вид на помещение № 16.

В помещении № 16 часть капитальной стены лицевого фасада закрыта ГКЛ. На поверхности стен наблюдаются локальные утраты отделки до штукатурки и дранки. На поверхности потолка наблюдаются трещины, следы протечек. Часть паркетного напольного покрытия снята и разобрана.

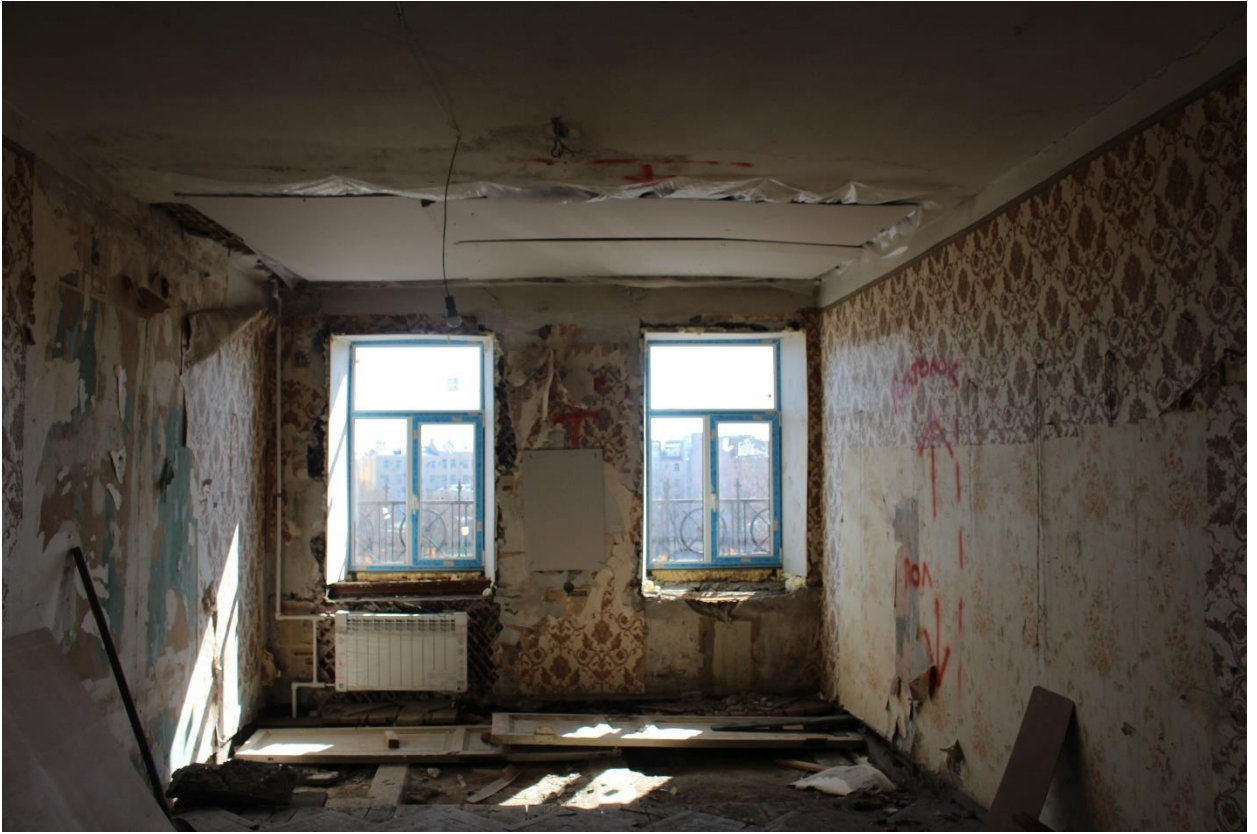
Фото 36. Вид на помещение № 14.

В помещении № 14 часть потолка закрыта ГКЛ. На поверхности потолка наблюдаются трещины, протечки. Обои частично сняты со стен. Напольное

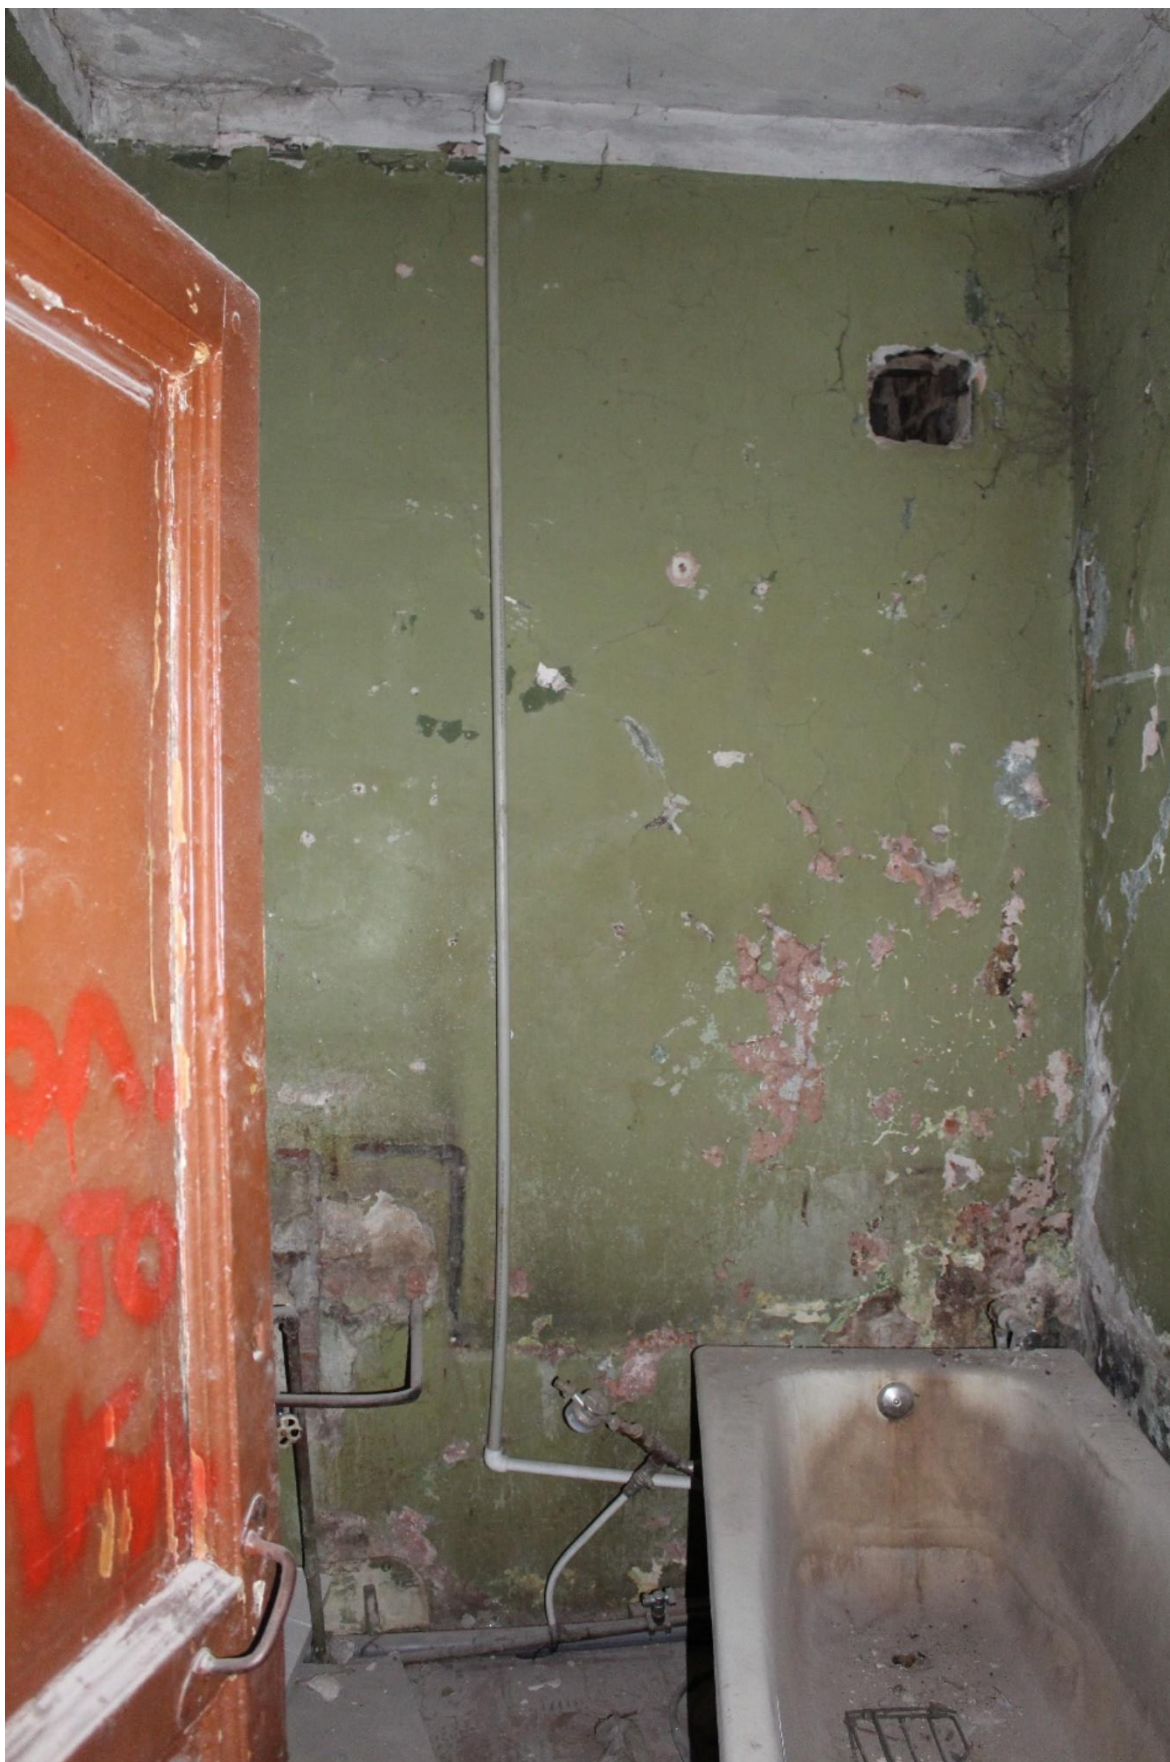
Фото 44. Вид на помещение № 9.

В помещении № 9 (ванная) на поверхности потолка наблюдаются трещины, следы протечек, биопоражения. На поверхности стен наблюдаются трещины, локальные утраты и биопоражения.
