Акт

по результатам государственной историко-культурной экспертизы

проектной документации на проведение работ по сохранению объекта культурного наследия федерального значения «Дом жилой», входящего в состав объекта культурного наследия федерального значения «Усадьба Репина И.Е. «Пенаты», расположенного по адресу: Санкт-Петербург, п. Репино, Приморское шоссе, дом 411, лит. А - «Проектная документация на проведение работ по сохранению объекта культурного наследия федерального значения "Дом жилой» в составе ансамбля "Усадьба Репина И.Е. «Пенаты»,» расположенного по адресу: Санкт-Петербург, п. Репино, Приморское шоссе, дом 411, лит. А (ремонт, реставрация и приспособление для современного использования)» (шифр: НПД-ЖДР-03-02/21-), разработанной ООО «АИК ЭНЕРГО» в 2021г.

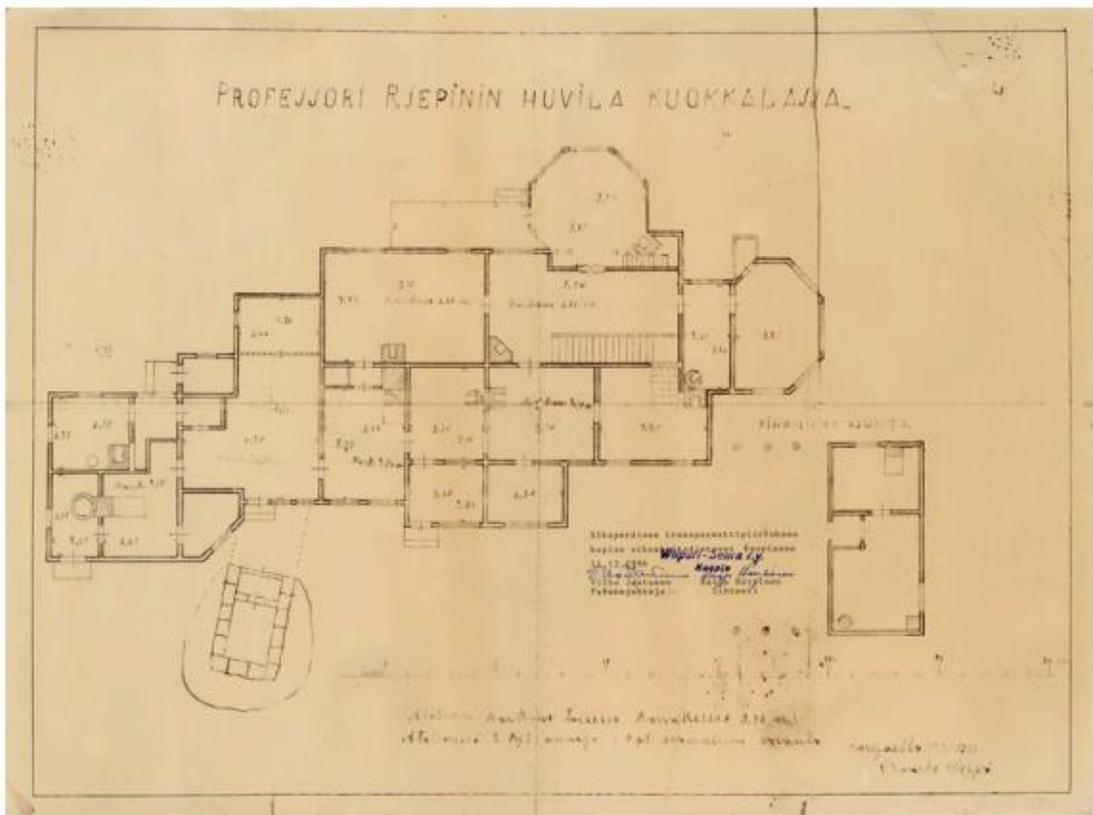
Илл. 12. Куоккала. Усадьба И.Е. Репина «Пенаты». Дом жилой. План первого этажа. 1931 г.
 Из Финского архива.

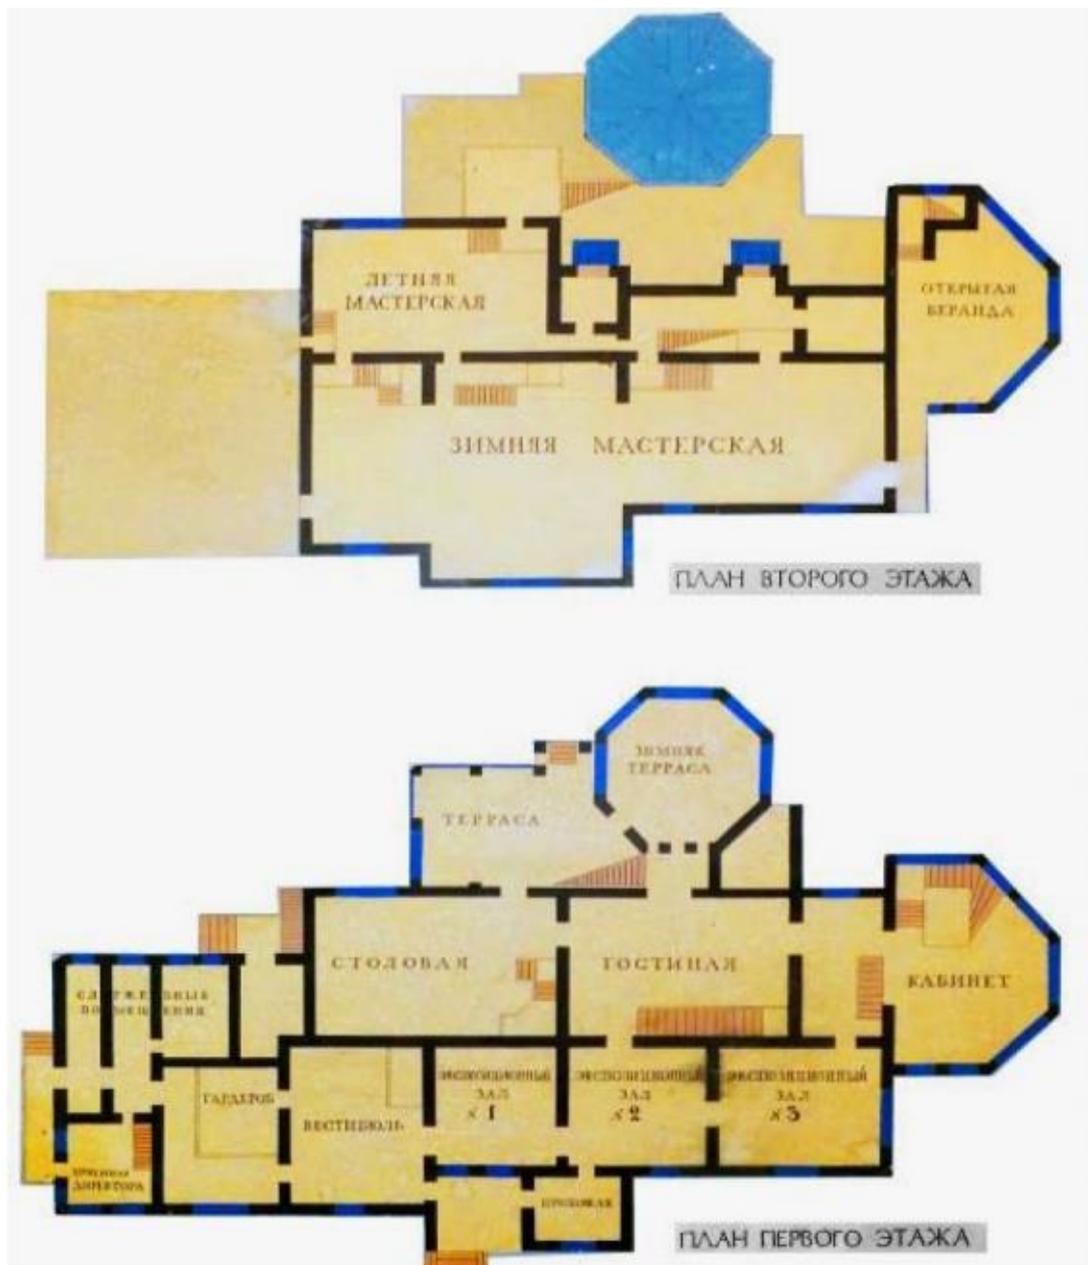
Илл. 13. Усадьба И.Е. Репина «Пенаты». Дом жилой. Планы первого и второго этажей. Современная ситуация.

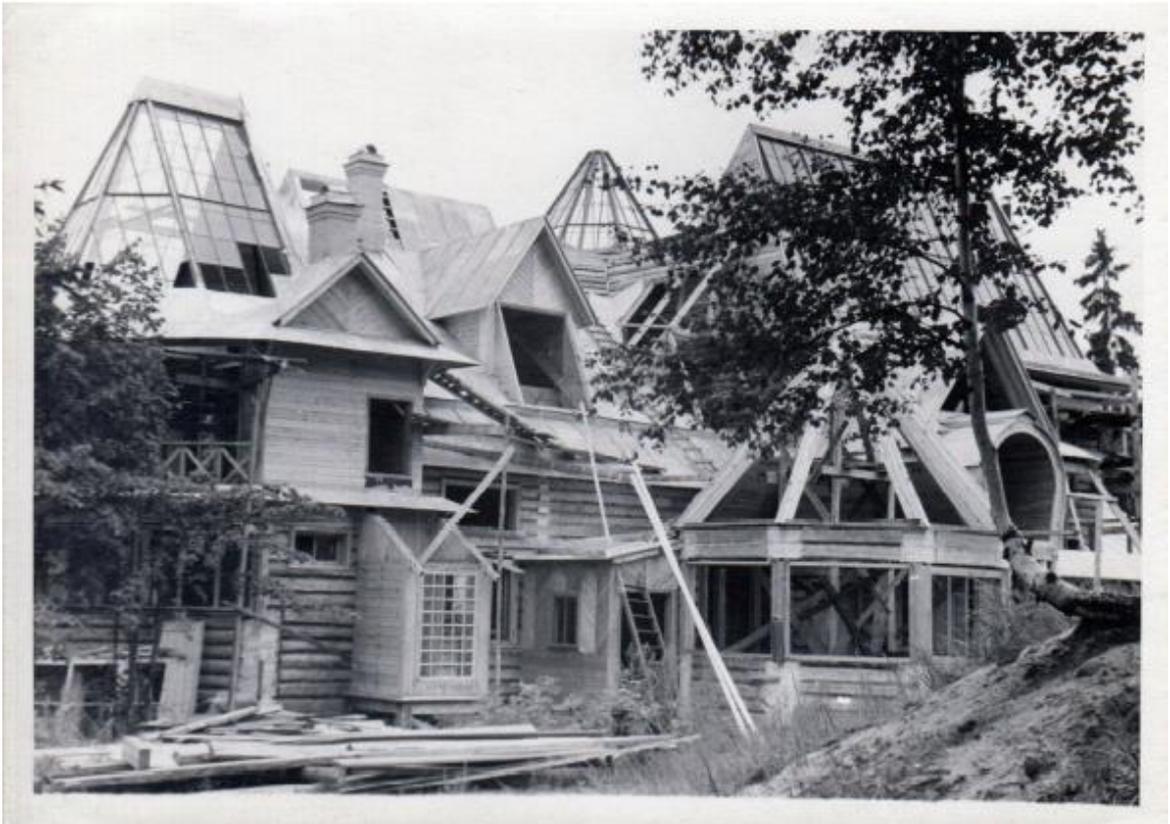
Илл. 50. Усадьба И.Е. Репина «Пенаты». Проект восстановления главного (жилого) дома. Северный фасад. Эскизный проект. Северо-восточный фасад. <https://terijoki.spb.ru>.

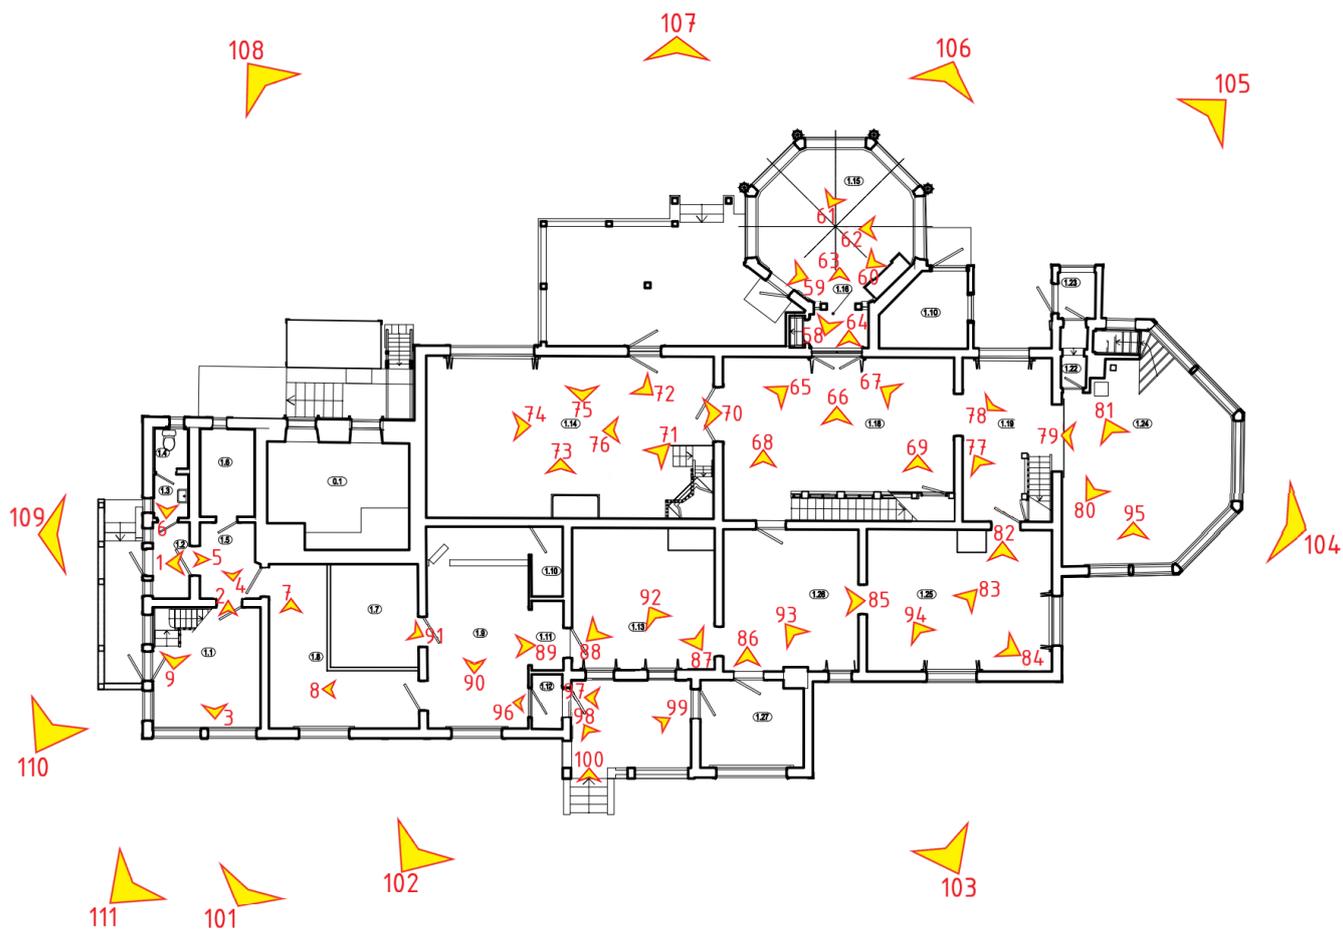
Схема фотофиксации 1 этажа
