Акт

по результатам государственной историко-культурной экспертизы

проектной документации на проведение работ по сохранению объекта культурного наследия регионального значения «Дом культуры Промкооперации (быв. «Спортинг-Палас» А.И. Башкирова)» (Дворец культуры имени Ленсовета), расположенного по адресу: Санкт-Петербург, Петроградский район, Каменноостровский проспект, дом 42, литера А (Каменноостровский пр., 42): «Проект приспособления для современного использования объекта культурного наследия регионального значения в части монтажа конструкции стального каркаса для крепления медиафасада» (шифр: 01-ИП-2022/11/03-1), разработанной индивидуальным предпринимателем Архиповой Марией Сергеевной в 2022 г.

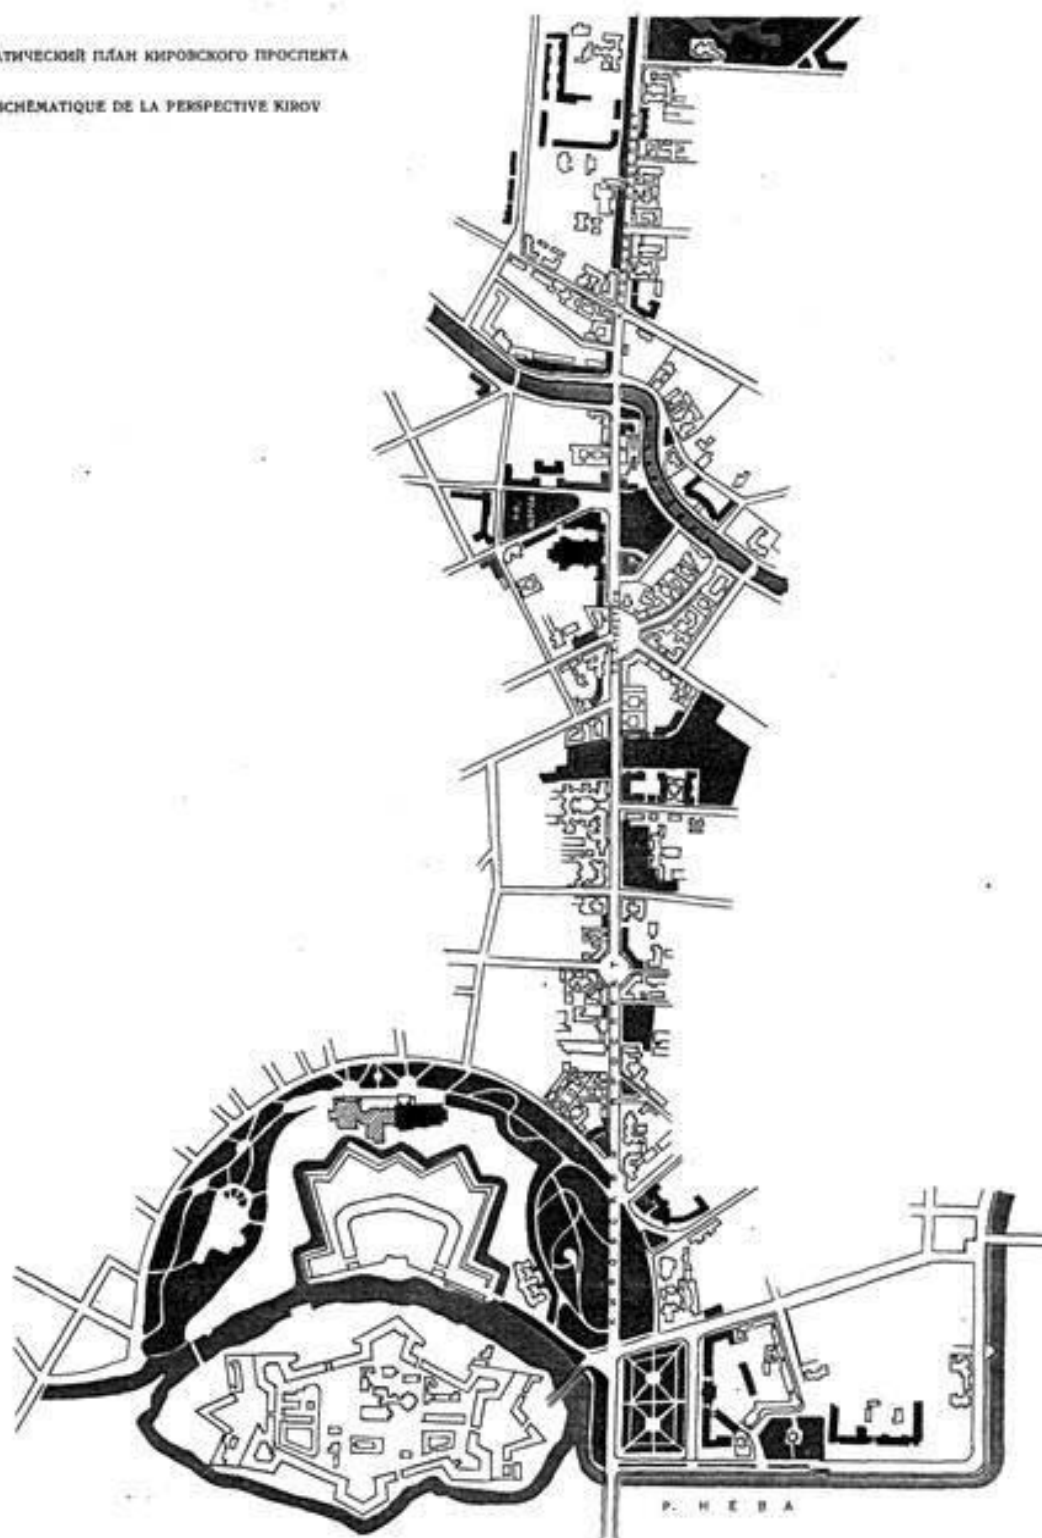
5. Схематический план Кировского проспекта. Ленинград. Планировка и застройка города. 1945-1957 гг. Л., 1958.

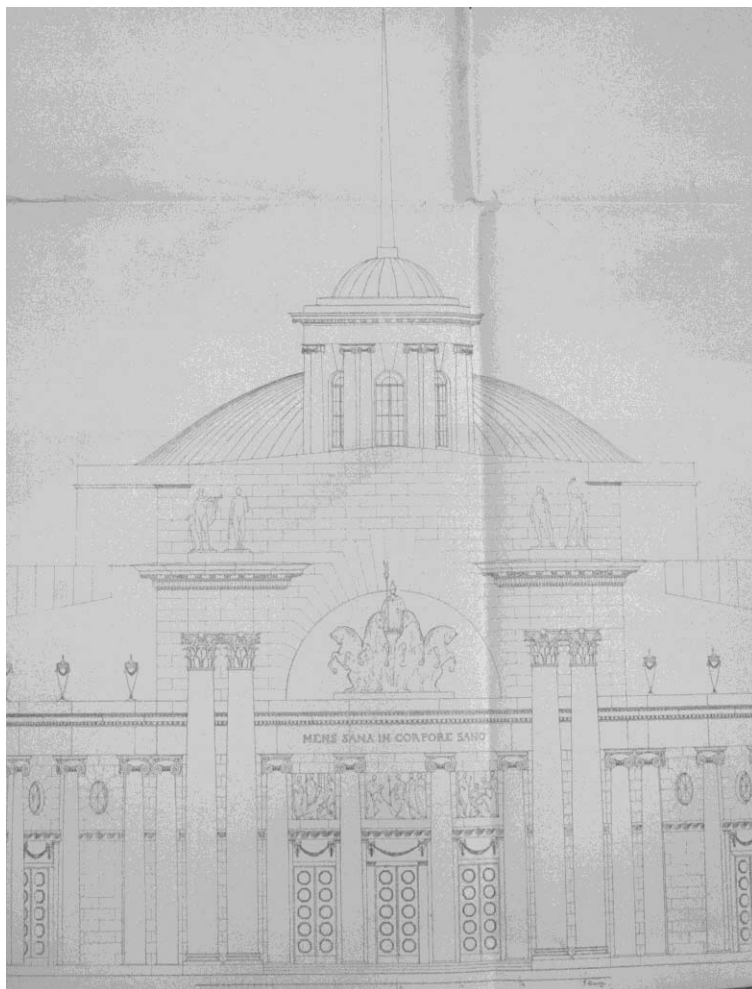
6. «Спортинг-палас». Лицевой фасад. Фрагмент. Проектный чертеж С.Г. Гингера. ЦГАЛИ. Ф. 100. Оп. 1. Д. 51.

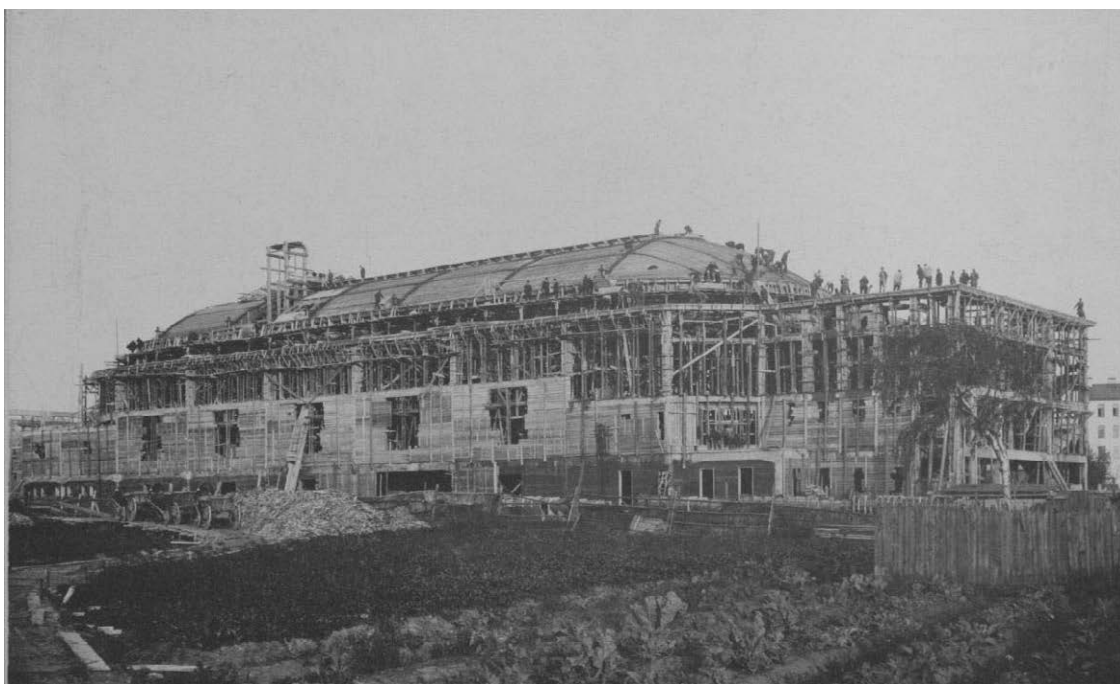
7. «Спортинг-палас» в процессе строительства. Фото ок. 1910 г. ЦГАЛИ. Ф. 100. Оп.1. Д.55.

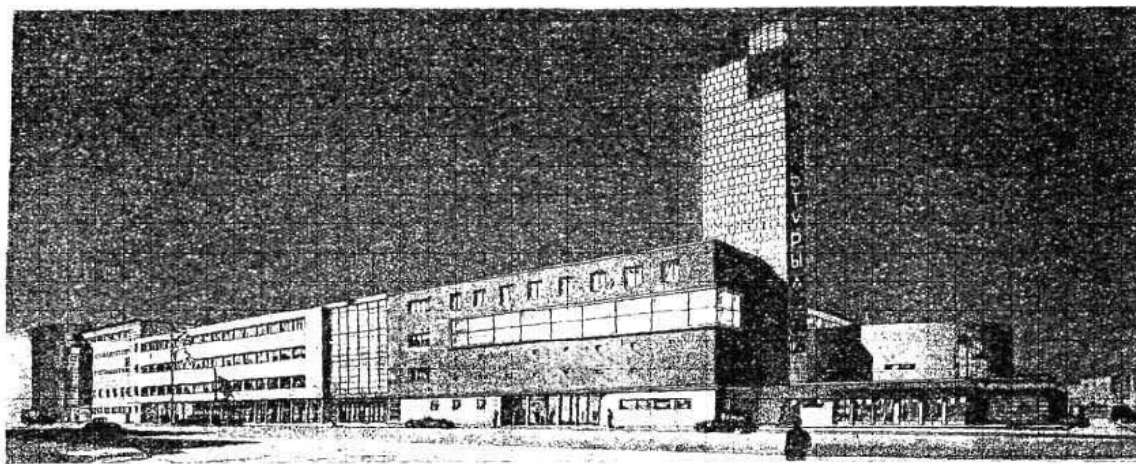
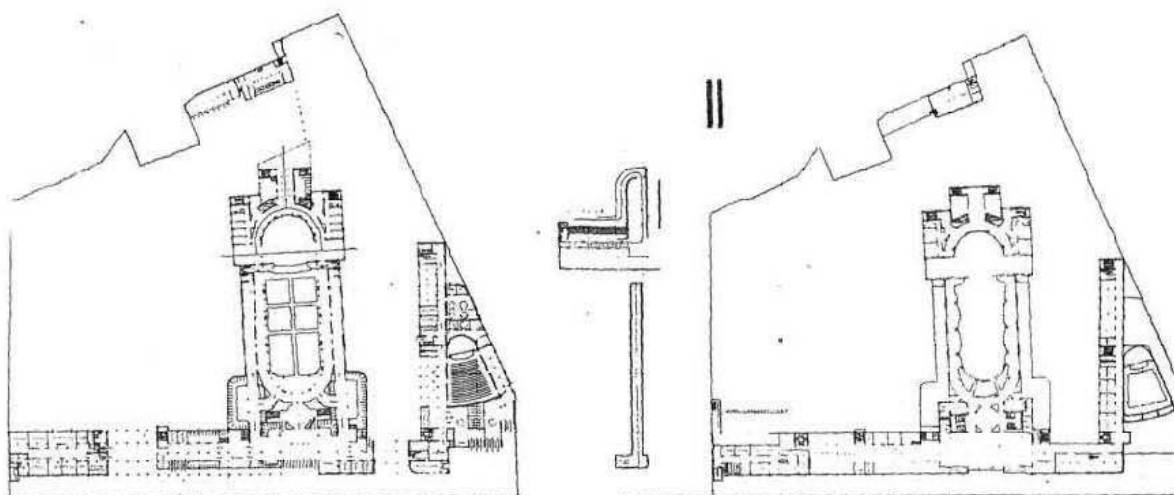
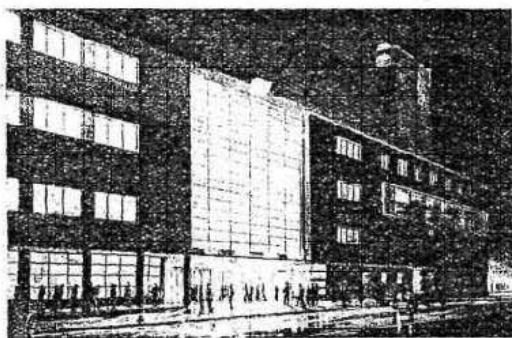
ЛЕВИНСОН Е. А., МУНЦ В. О. АРХ.-ХУД.,
ПРИ УЧАСТИИ СОКОЛОВА А. М. АРХ.-ХУД.
ДОМ КУЛЬТУРЫ ПРОМКООПЕРАЦИИ
В ЛЕНИНГРАДЕ НА УЛ. КРАСНЫХ ЗОРЬ
ПРЕМИРОВАН НА ЗАКРЫТОМ КОНКУРСЕ
ПРИНЯТ К ПОСТРОЙКЕ В 1930 г.

10. Левинсон Е.А., Мунц В.О. Проект Дома культуры Промкооперации. Первоначальный вариант. Ежегодник общества архитекторов-художников. Вып.13. — Л., 1930.

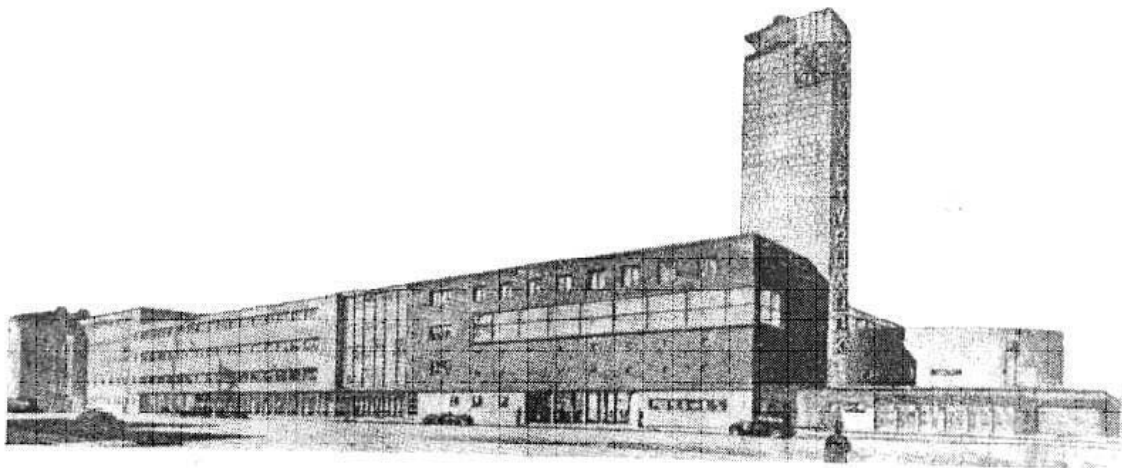
11. Дом Культуры Промкооперации. Ленинградский областной союз Промкооперации. — Л., 1931.

Строющийся в Ленинграде Дом Культуры Промкооперации

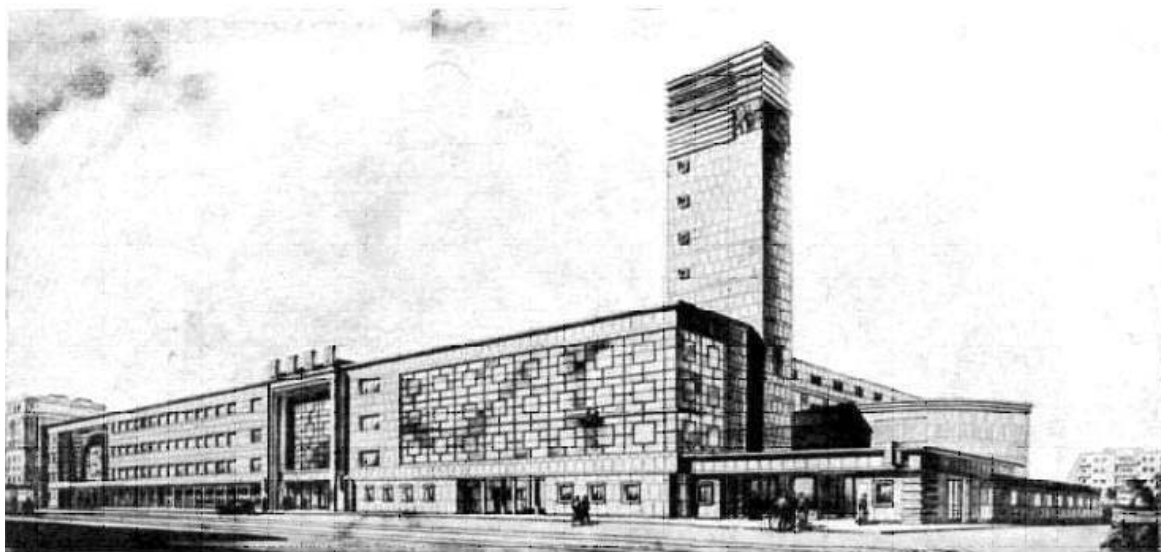
ДОМ КУЛЬТУРЫ ЛОСПК В ЛЕНИНГРАДЕ НА УЛ. КРАСНЫХ ЗОРЬ. СТРОИТЕЛЬСТВО 1930—1934 г.

12. Левинсон Е.А., Мунц В.О. Проект Дома культуры Промкооперации. Второй вариант. 1932 г.

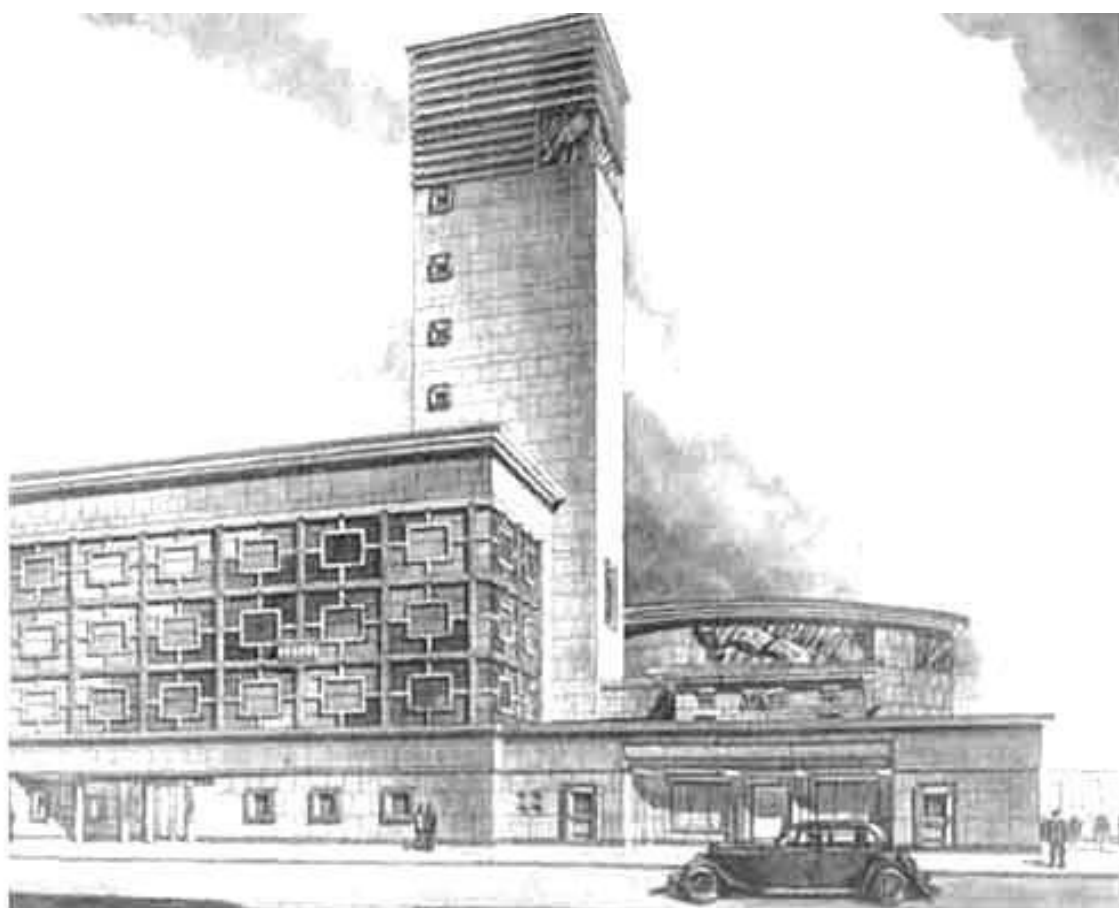
14. Левинсон Е.А., Мунц В.О. Проект Дома культуры Промкооперации.
Б/д. Левинсон Е.Э. О друзьях, о жизни и немного о себе. — СПб., 1998.

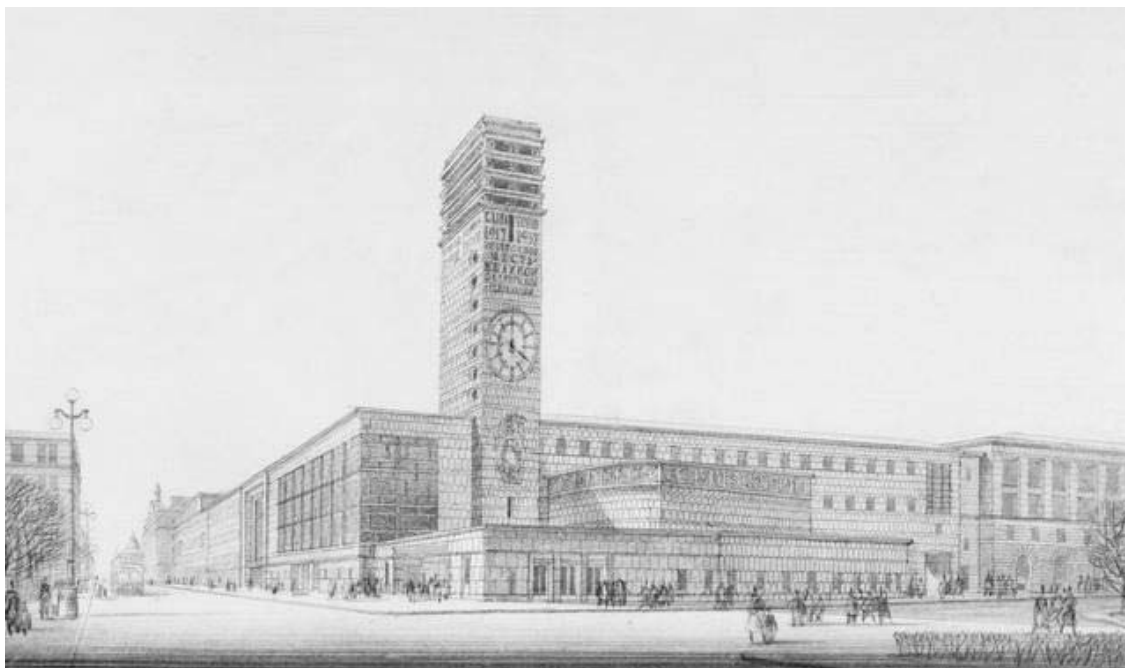
15. Левинсон Е.А. Дом культуры Промкооперации. Проект достройки угловой башни. Перспективный вид. 1957.
Выставка «Архитектор Евгений Адольфович Левинсон». — Санкт-Петербург. 2009-2010 гг.

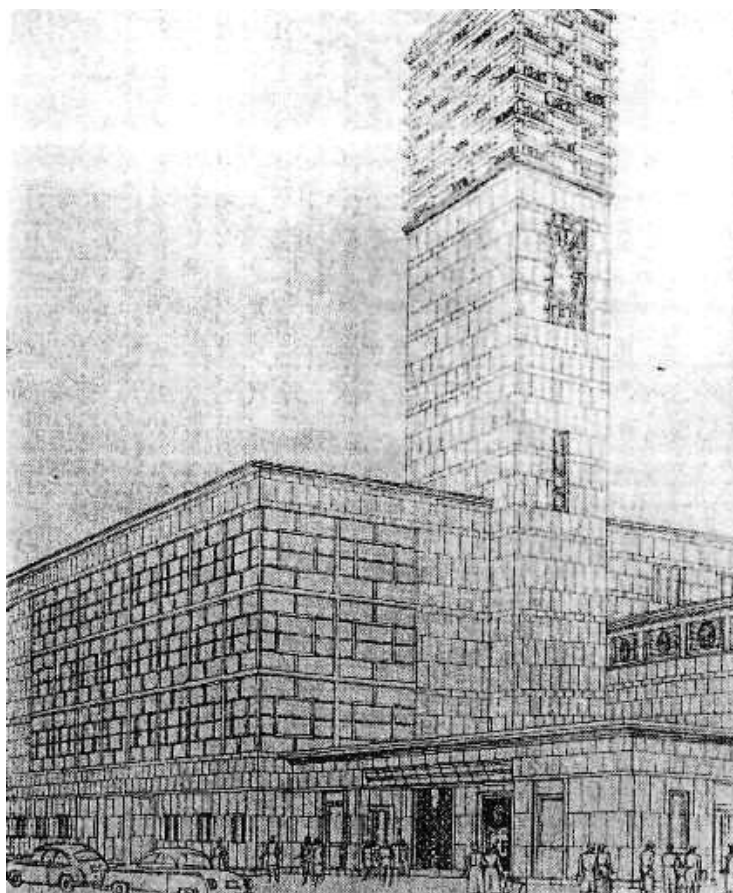
16. Левинсон Е.А. Проект надстройки башни и киноклубного корпуса.
Б/д (конец 1950 – нач. 1960-х гг. ?).
Левинсон Е.А. Выставка работ. — Л., 1965.

16. Левинсон Е.А. Проект надстройки башни и киноклубного корпуса. Б/д (конец 1950 – нач. 1960-х гг. ?). Левинсон Е.А. Выставка работ. — Л., 1965.
17. Вид верхней части строящегося здания Дома культуры Промкооперации. Фотография 1934 г. — ЦГАКФФД. Гр. 58378.

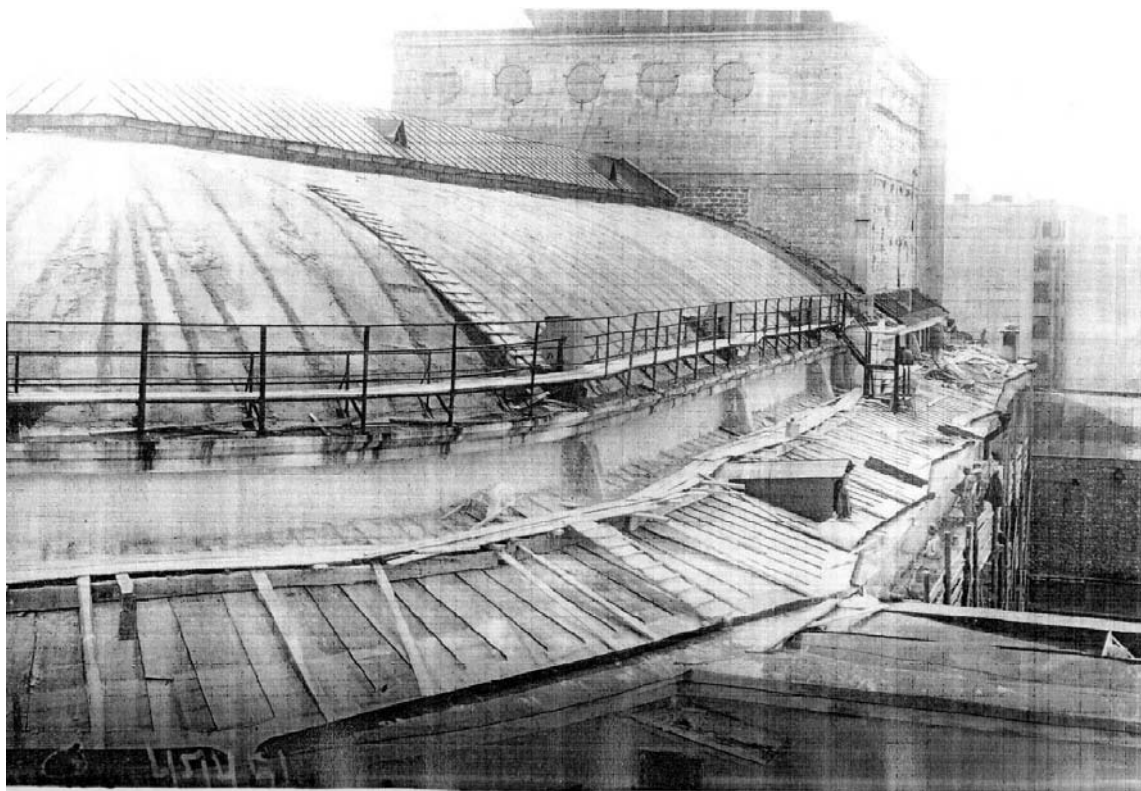
17. Вид верхней части строящегося здания Дома культуры Промкооперации.
Фотография 1934 г. ЦГАКФФД. Гр. 58378.

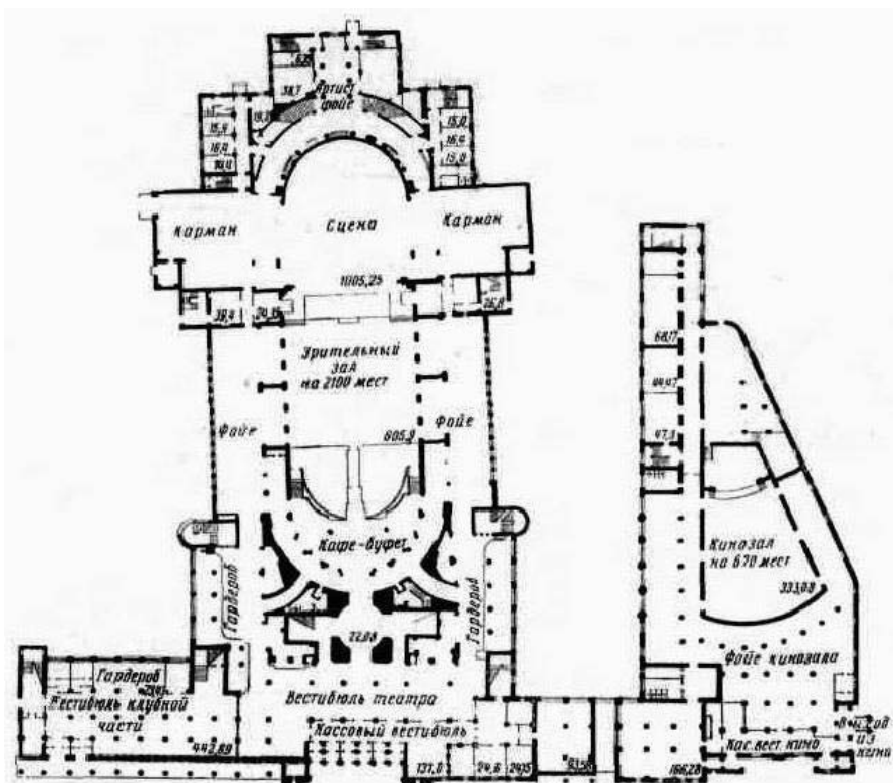
План 1-го этажа

26. Дом культуры Промкооперации. План первого этажа.
Быков В.Е., Домшляк И.П. и др. Архитектура рабочих клубов и дворцов
культуры. — М., 1953.

25. Дом культуры Промкооперации. Фойе. Фотография 1937 г. — ЦГАКФФД. Гр 61966.
26. Дом культуры Промкооперации. План первого этажа. Быков В.Е., Домшлак И.П. и др. Архитектура рабочих клубов и дворцов культуры. — М., 1953.

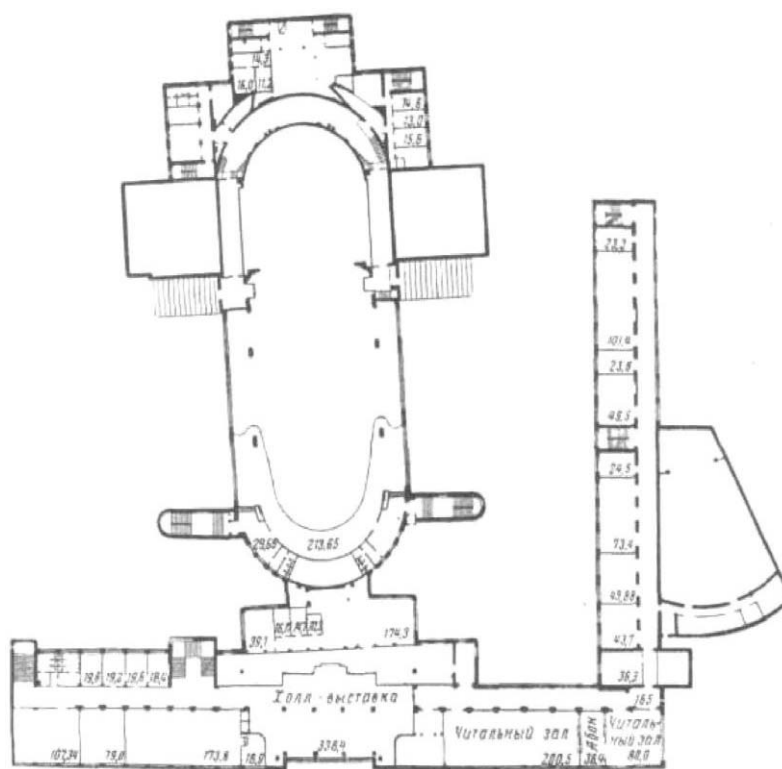
План 2-го этажа

27. Дом культуры Промкооперации. План второго этажа.
 Быков В.Е., Домшлак И.П. и др. Архитектура рабочих клубов и дворцов культуры. — М., 1953.

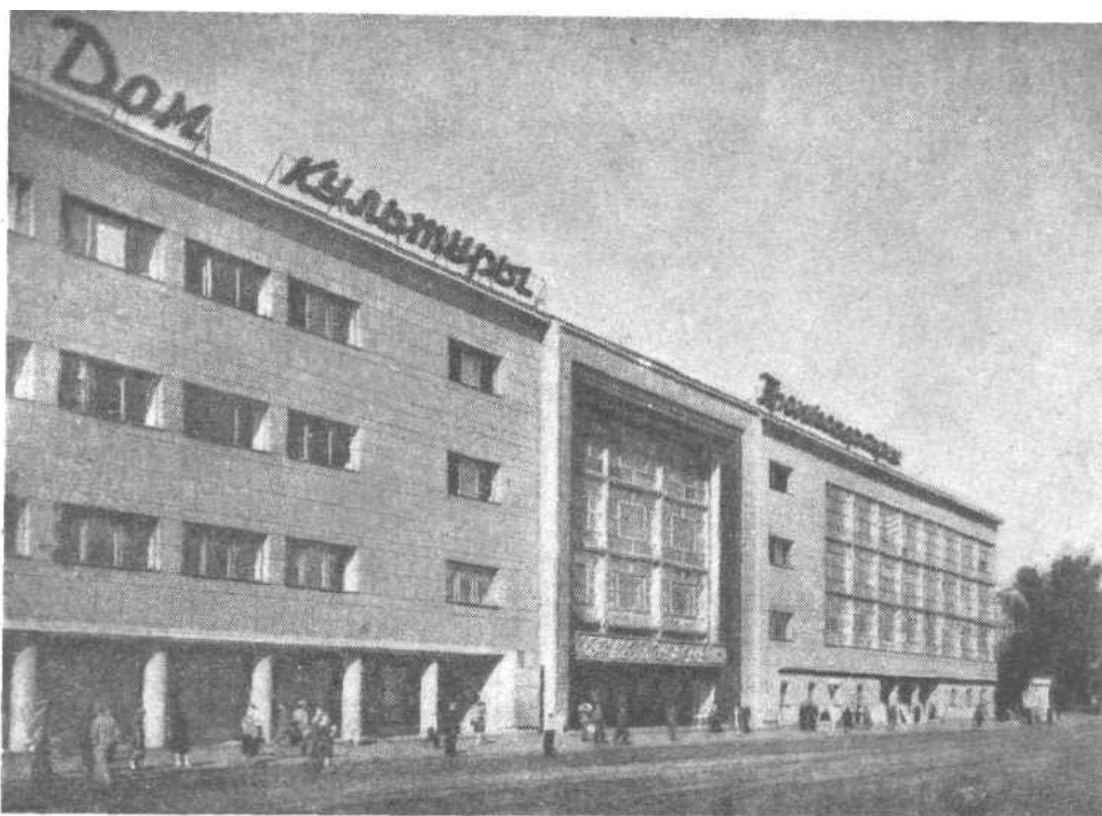
29. Дом культуры Промкооперации. Разрез.
 Быков В.Е., Домшлак И.П. и др. Архитектура рабочих клубов и дворцов культуры. — М., 1953.

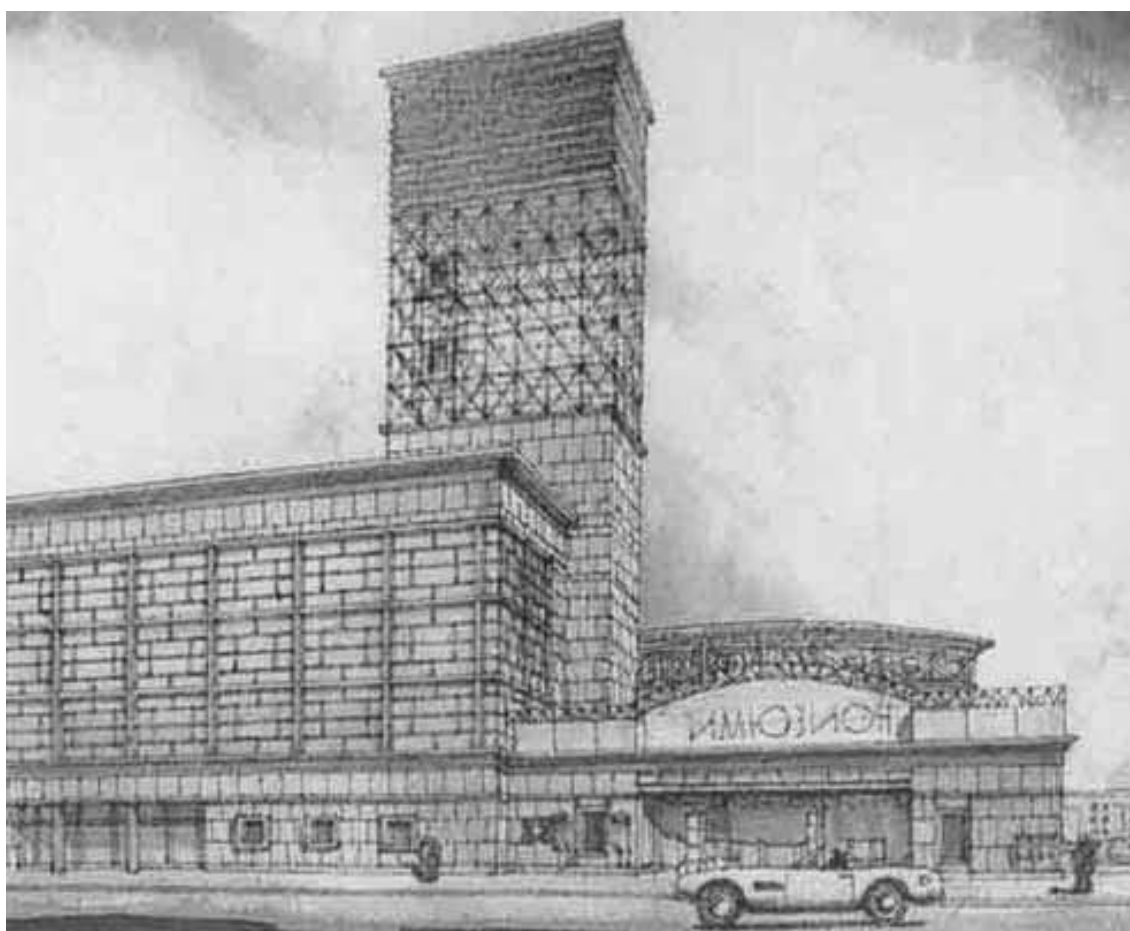
40. Проект реконструкции кинотеатра Дворца культуры им. Ленсовета под клуб-кинотеатр «Иллюзион». Архитекторы А. Малков, С. Падалка, И. Мусанов, Д. Мелентьев. 1998 г.
 Архитектурная мастерская «Витрувий и сыновья».

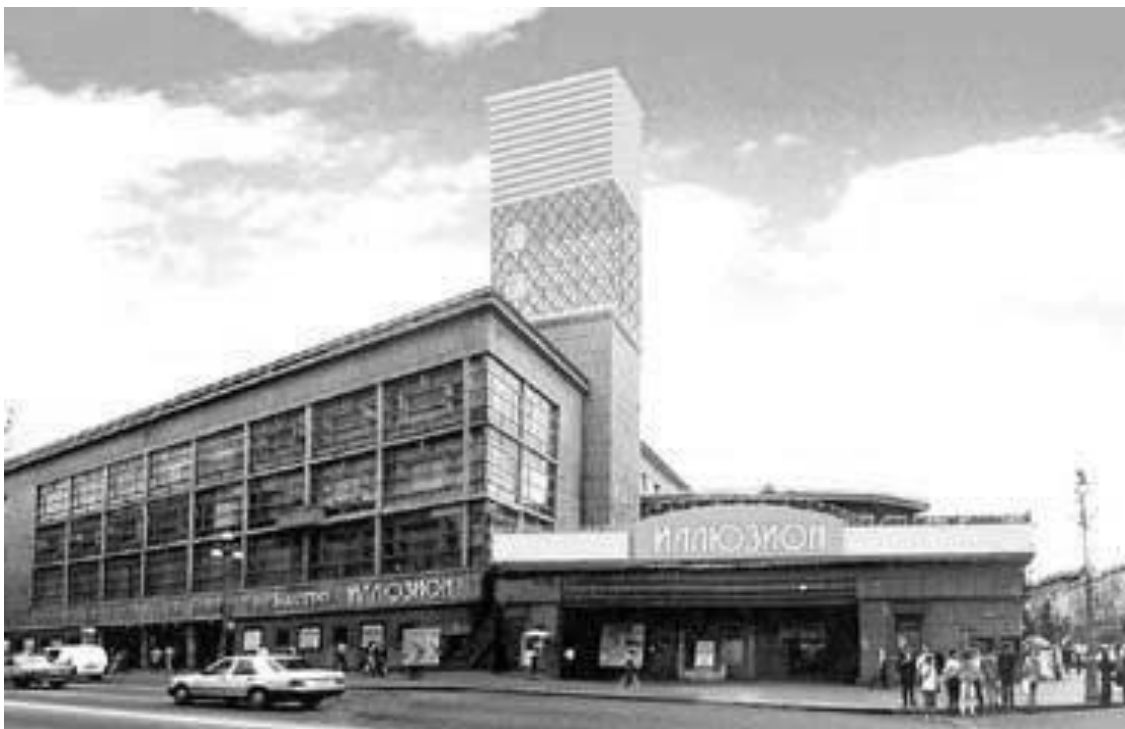
41. Проект реконструкции кинотеатра Дворца культуры им. Ленсовета под клуб-кинотеатр «Иллюзион». Архитекторы А. Малков, С. Падалка, И. Мусанов, Д. Мелентьев. 1998 г.
Архитектурная мастерская «Витрувий и сыновья».

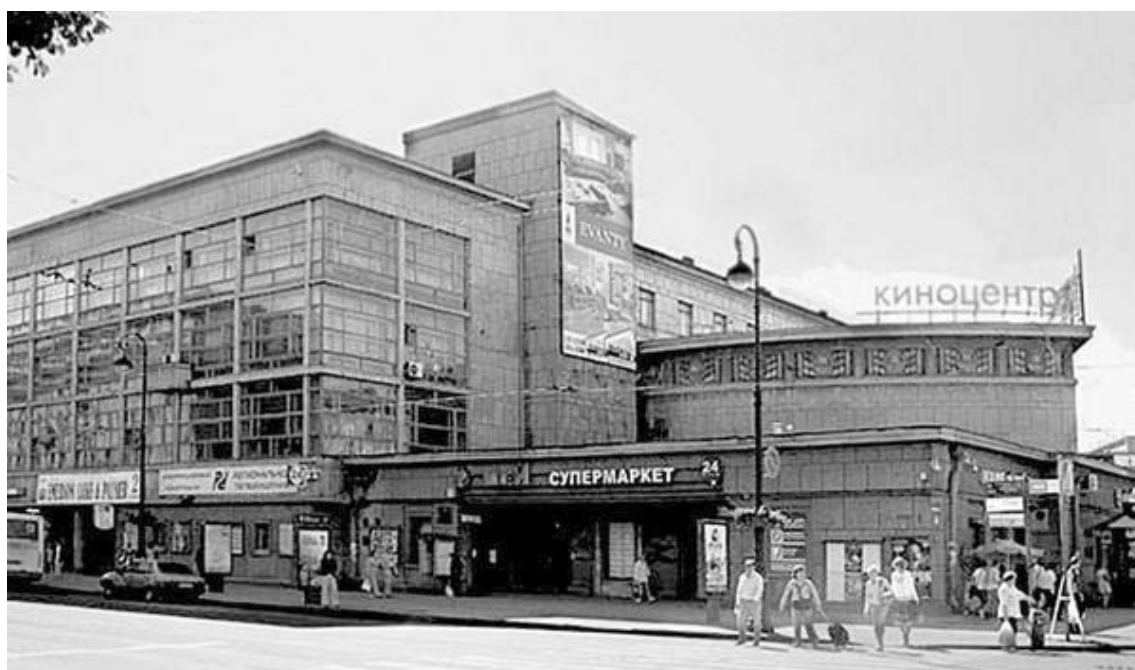
42. Дворец культуры Ленсовета. Ориентировочно 2011-2012 гг.
Первушина Е. В. Ленинградская утопия. Авангард в архитектуре Северной столицы. — Москва, ЗАО «Центрполиграф», 2012.

42. Дворец культуры Ленсовета. Современное фото. Ориентировочно 2011-2012 гг. Первушина Е. В. Ленинградская утопия. Авангард в архитектуре Северной столицы. — М., ЗАО «Центрполиграф», 2012. 382 стр.

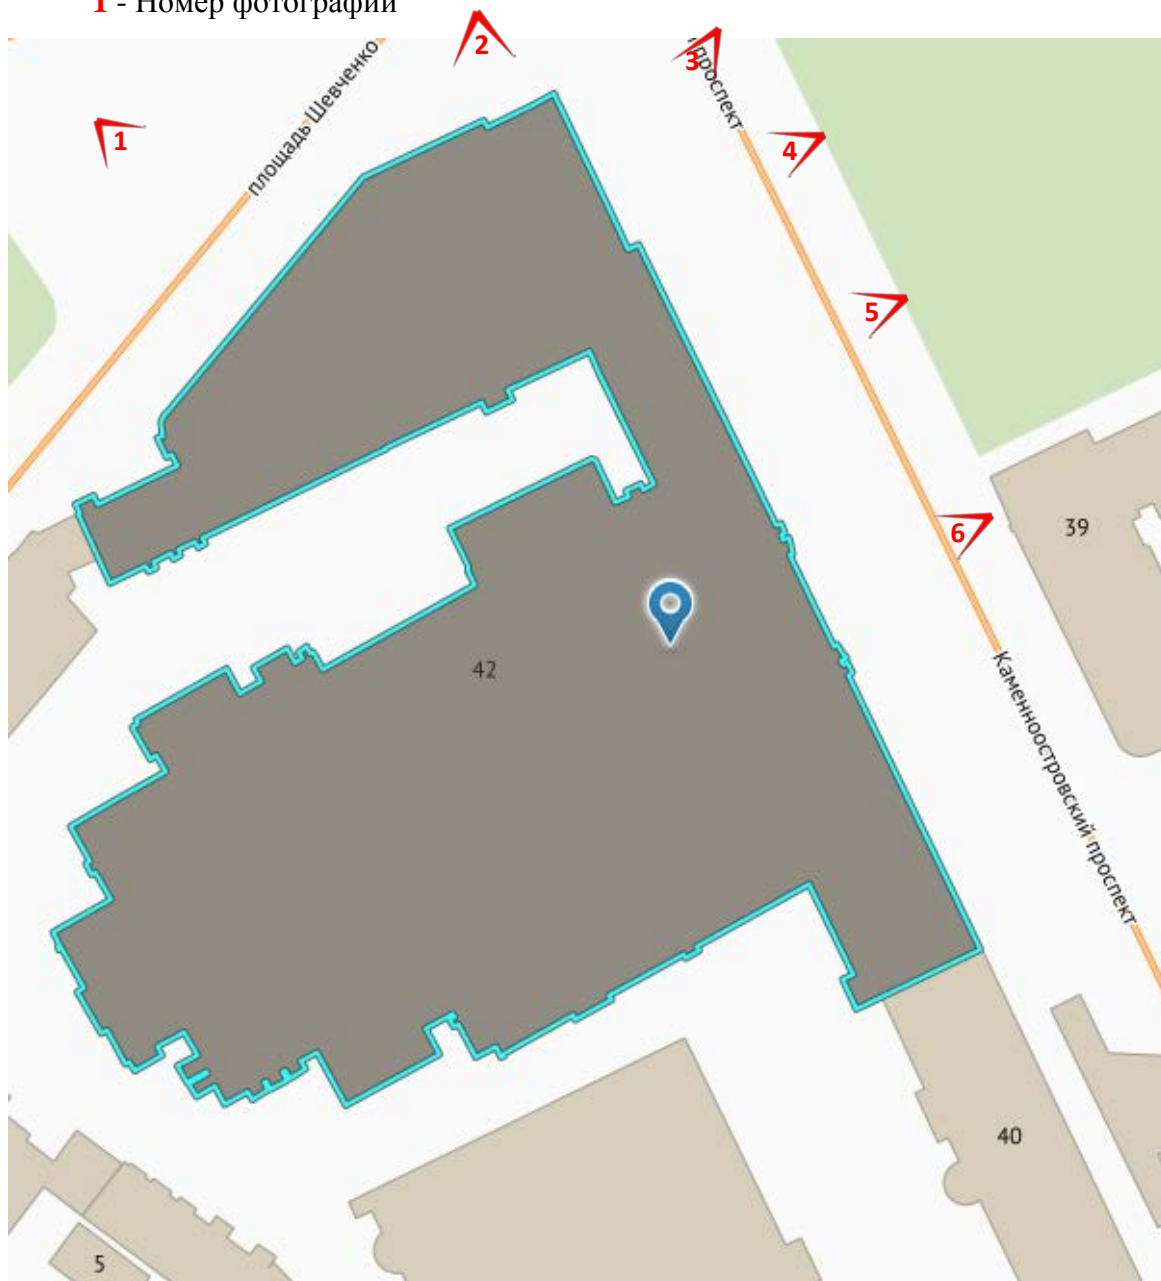
Рисунок 1.Схема фотофиксации на плане здания

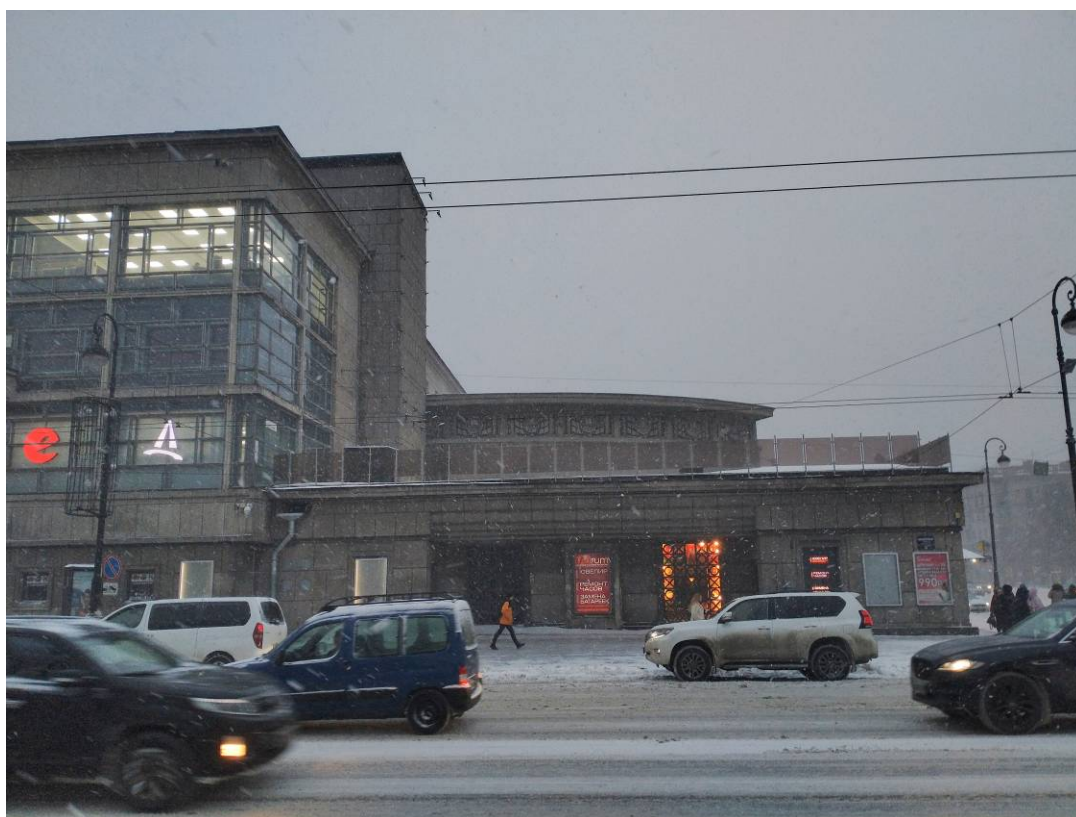
Фото 4. Фрагмент лицевого фасада объекта культурного наследия регионального значения «Дом культуры Промкооперации (быв. «Спортинг-Палас» А.И. Башкирова)» (Дворец культуры имени Ленсовета)

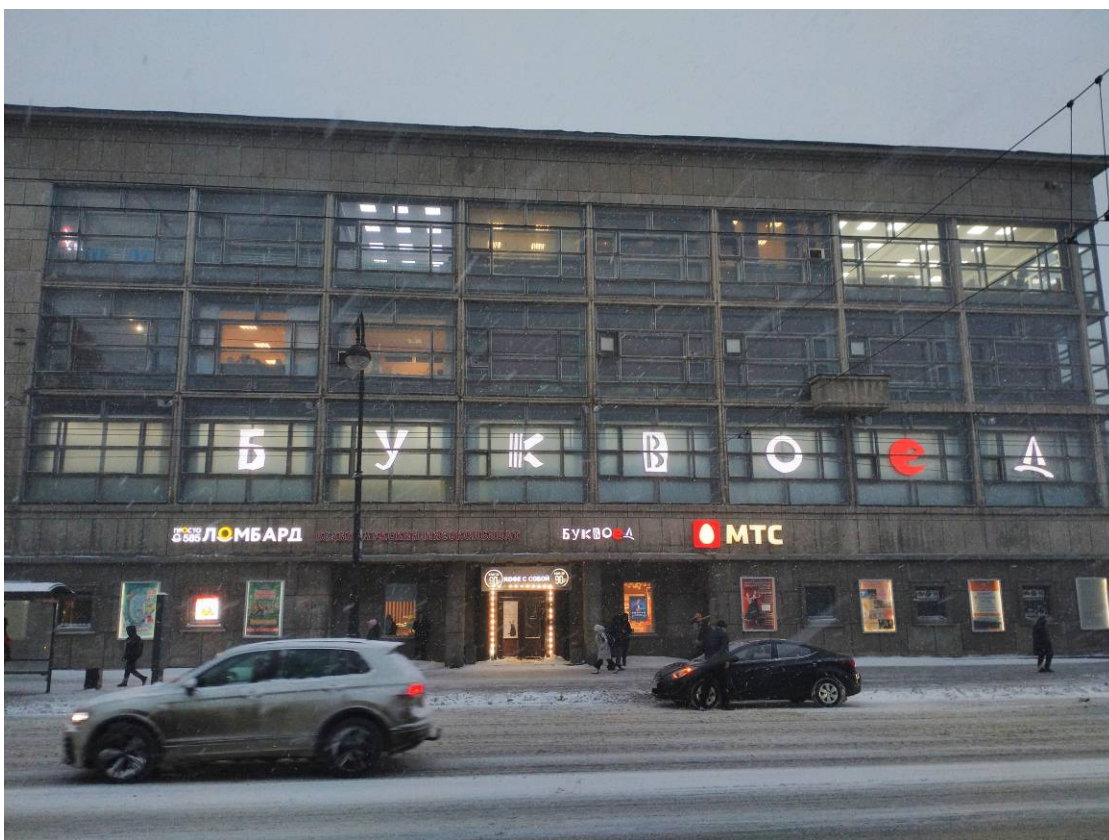
Фото 5. Фрагмент лицевого фасада объекта культурного наследия регионального значения «Дом культуры Промкооперации (быв. «Спортинг-Палас» А.И. Башкирова)» (Дворец культуры имени Ленсовета)

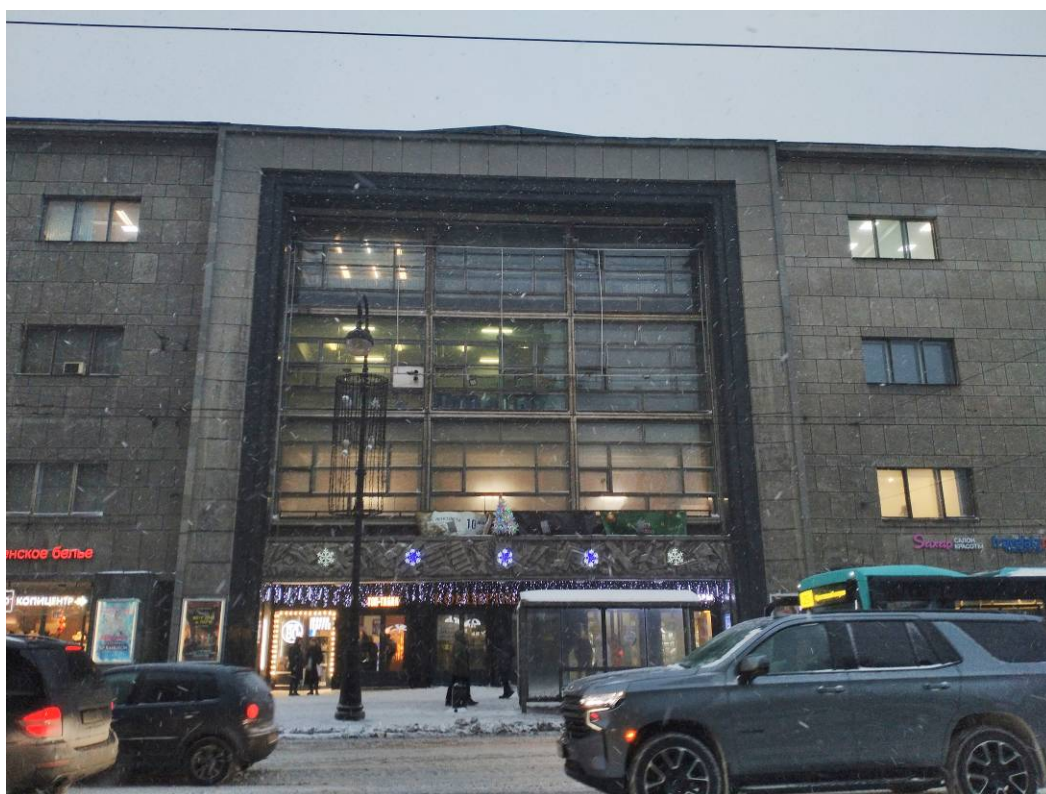
Фото 6. Фрагмент лицевого фасада объекта культурного наследия регионального значения «Дом культуры Промкооперации (быв. «Спортинг-Палас» А.И. Башкирова)» (Дворец культуры имени Ленсовета)

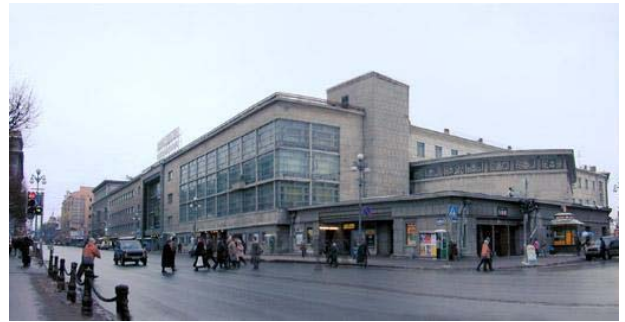
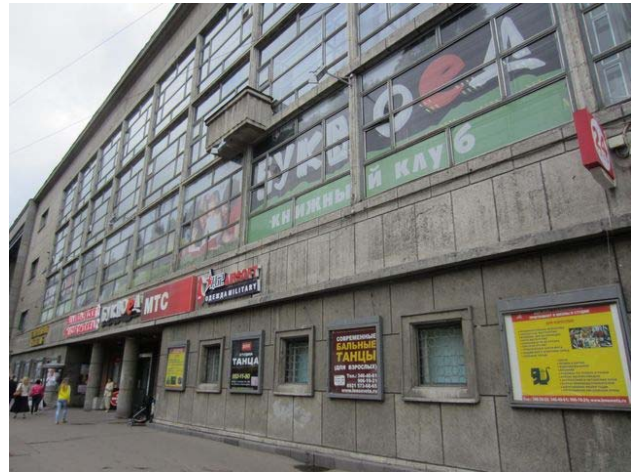
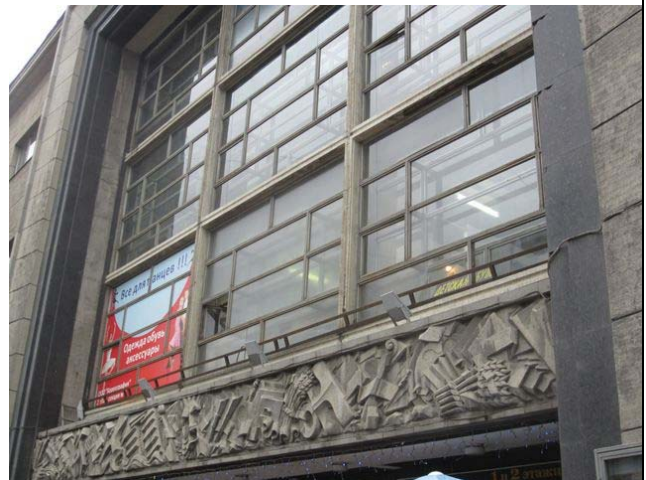
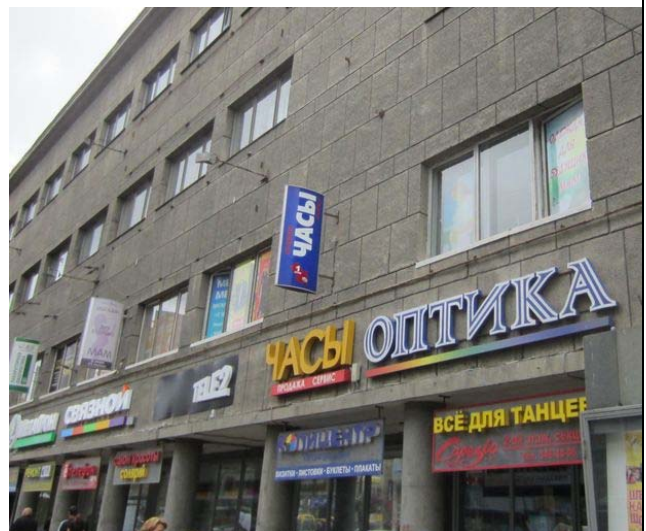
<p>3 Архитектурно-художественное решение фасадов:</p>	<p>Лицевой (продольный) корпус по красной линии застройки Каменноостровского пр.</p> <p>Для восточного и северного фасадов:</p> <p>исторический материал и характер декоративной обработки фасадной поверхности (стены – терразитовая штукатурка, расчерченная под неглубокий руст, известняковый цоколь);</p> <p>исторические габариты фасадов;</p> <p>архитектурно-художественная композиция восточного ассиметричного 4 этажного фасада на 26 оконных осей, решенная в приемах позднего конструктивизма с элементами ар деко, в том числе:</p> <ul style="list-style-type: none"> - членение глади фасадной стены на три части, имеющие различную обработку; - исторический венчающий карниз большого выноса; - акцент в центральной части фасада в виде заглубленного относительно плоскости фасада витража, обрамленного профилированным трехступчатым порталом из черного гранита; - геометрический рисунок расстекловки витража и его материал; - декоративный лепной фриз с изображением атрибутов искусства и труда, выполненный в стилистике ар деко (расположен над главным входом); - расположение и габариты шести прямоугольных «лежачих» оконных проемов второго – четвертого этажей, фланкирующих портал; - расположение, объемно-пространственное решение и габариты открытых лоджии первого этажа в южной (левой) части фасада (на всю длину) и в северной (правой) части фасада (на три оси); - историческое расположение, материал, форма и габариты колонн лоджии (11 с юга и 2 с севера от портала); - конфигурация и расположение прямоугольных сдвоенных (на южной крайней оси) и «лежачих» (на 9 осей) оконных проемов южной

(левой) части фасада;
 - исторический рисунок расстекловки окон (рамы прямоугольные, каждая на 3 стекла, разделенных импостами);
 - сплошное (витражное) остекление в северной (правой) части фасада на 2-4-м этажах - рисунок и материал расстекловки (окна разделены массивными импостами и междуэтажными тягами, каждое окно с расстекловкой на 10 стекол);
 - межэтажная тяга простого профиля над 1-м этажом;
 - балкон третьего этажа северной части фасада - расположение, габариты и рисунок ограждения;
 - прямоугольные окна в профилированных наличниках на 1-м этаже в северной части фасада (7 осей.);

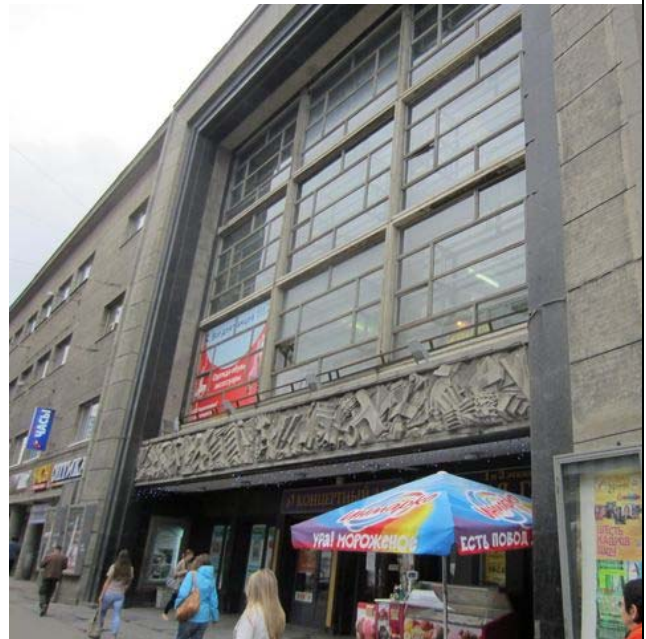
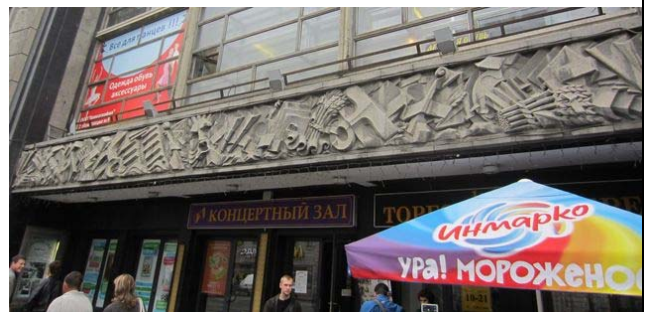
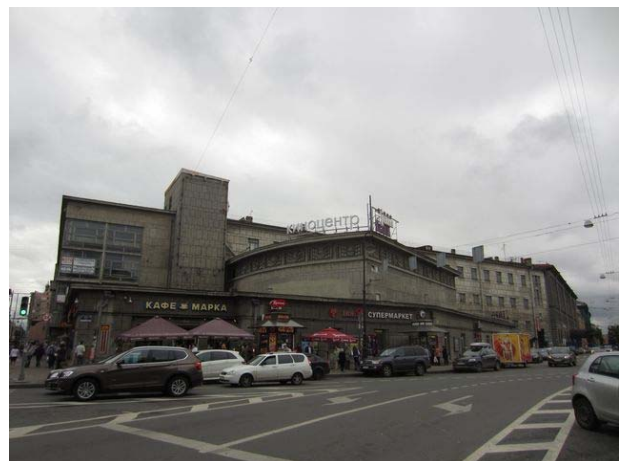
исторический материал и характер декоративной обработки фасадных поверхностей (терразитовая штукатурка с разбивкой на руст);

габариты фасадов (возможно восстановление авторских проектных габаритов башни).

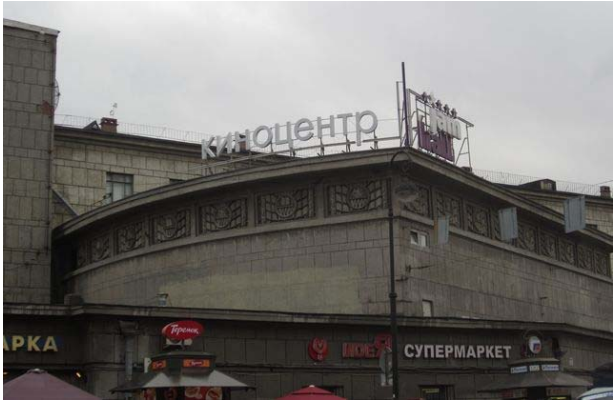
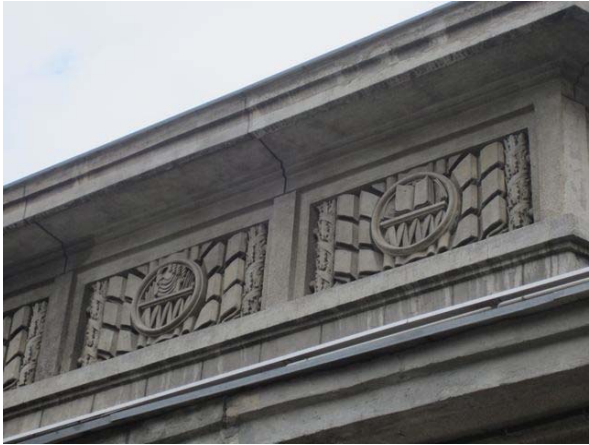
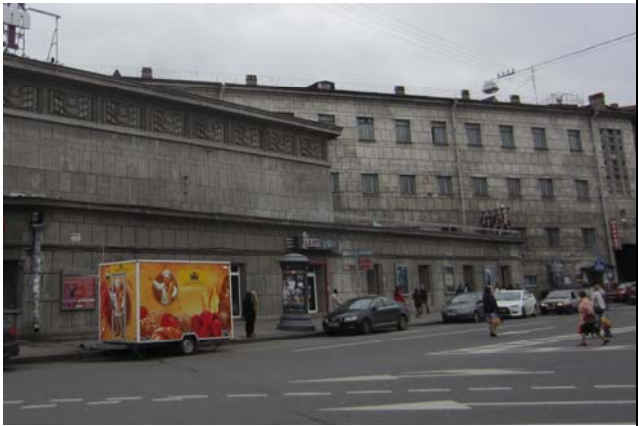
<p>Корпус кино-сектора (включая 1-3-х этажные объемы фойе и кинозала).</p> <p>Западные, северные и восточные лицевые фасады:</p> <p>материал и характер декоративной обработки фасадной поверхности (терразитовая штукатурка, расчерченная под неглубокий руст);</p> <p>исторические габариты фасадов;</p> <p>архитектурно-художественная композиция фасадов, решенная в приемах позднего конструктивизма с элементами ар деко, в том числе:</p> <ul style="list-style-type: none"> - исторические венчающие карнизы; - фризы – гладкий и декорированный лепным барельефом (в объеме кинозала); - исторические дверные и оконные проемы 1-го этажа (месторасположение, форма, габариты - прямоугольные с перспективными наличниками и без обрамления); - лоджия на 3 оси - заглубленный вход в корпус с перспективным ступенчатым порталом (на восточном фасаде). <p>Северный (клубный) корпус.</p> <p>Северный и западный лицевые фасады:</p> <p>материал и характер декоративной обработки фасадной поверхности (терразитовая штукатурка, расчерченная под неглубокий руст).</p>
