Акт

по результатам государственной историко-культурной экспертизы

проектной документации на проведение работ по сохранению объекта культурного наследия регионального значения «Дом культуры Промкооперации (быв. «Спортинг-Палас» А.И. Башкирова)» (Дворец культуры имени Ленсовета), расположенного по адресу: Санкт-Петербург, Петроградский район, Каменноостровский проспект, дом 42, литера А (Каменноостровский пр., 42): «Проект приспособления для современного использования объекта культурного наследия регионального значения в части монтажа конструкции стального каркаса для крепления медиафасада» (шифр: 01-ИП-2022/11/03-1), разработанной индивидуальным предпринимателем Архиповой Марией Сергеевной в 2022 г.

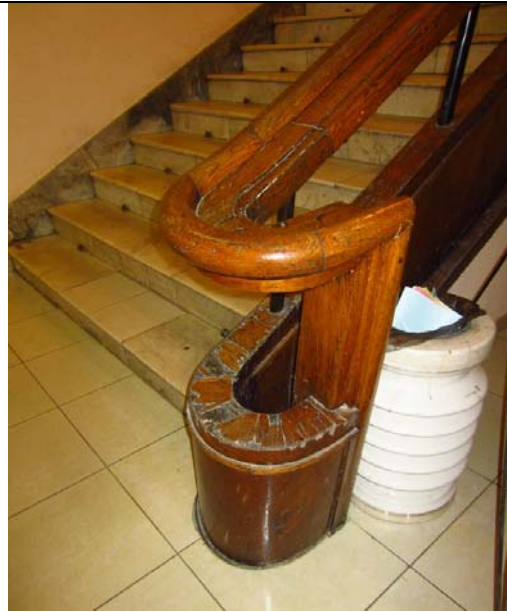
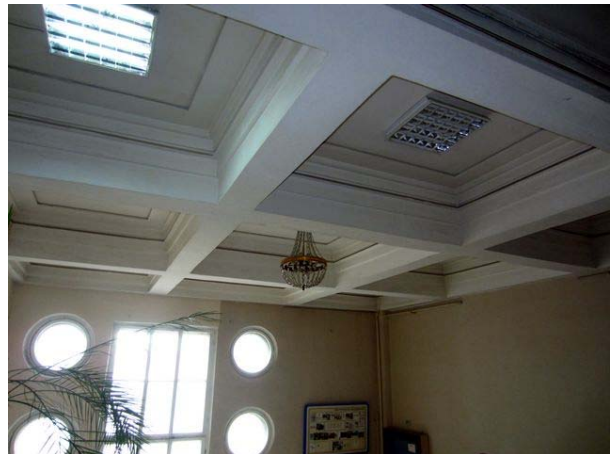
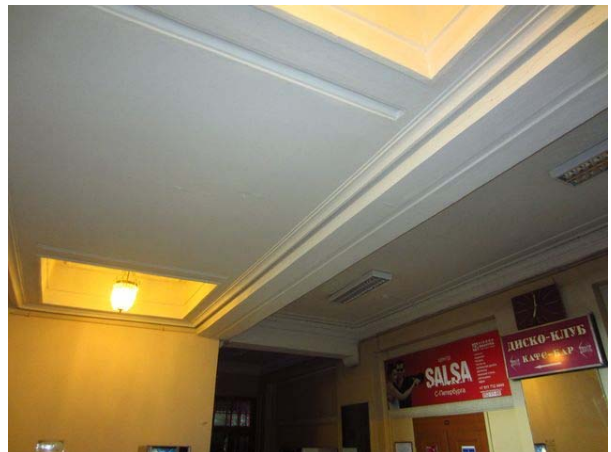
4	<p>Декоративная отделка интерьеров:</p> <p>Парадная лестница (б/н по плану ПИБ, расположена к юго-западу от главного входа в ДК в пом. 1-Н 19):</p> <p>объемно-планировочная композиция трехмаршевой лестницы, пространственная структура визуальной взаимосвязи с холлами Дома культуры,</p>

историческая декоративная отделка: облицовка белым мрамором ступеней, полов, лепные тяги на стенах, профилированные по периметру кессоны на потолках, штукатурный и лепной декор зашивки металлических косоуров, маршей, площадок, ограждения маршей и площадок в виде глухой фанерованной дубовым шпоном панели, отделенной от массивного дубового поручня просветом с тонкими металлическими стойками, решение оконных проемов, включенное в композицию интерьера - месторасположение, форма и габариты проемов, материал переплетов - прямоугольный витраж, фланкированный шестью круглыми окнами, расположенными в верхней части лестничной клетки);

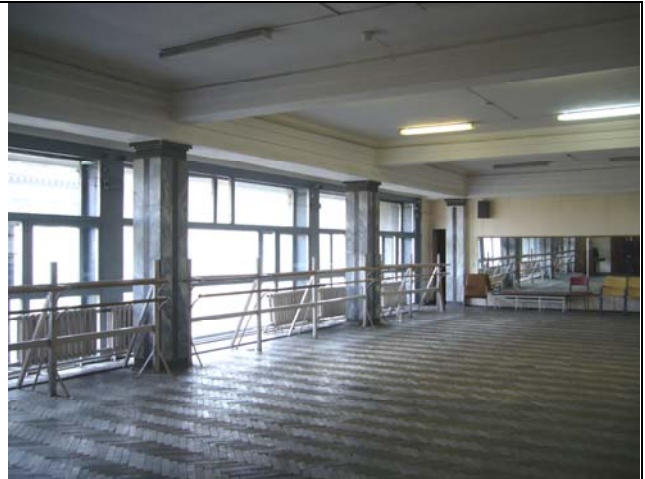
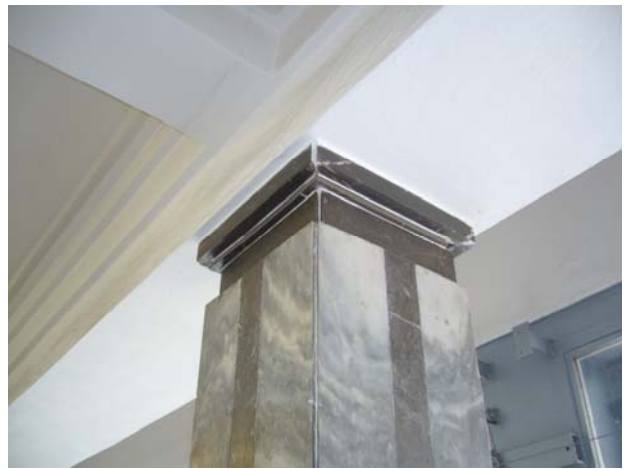
Зал (4-й этаж, пом. 1-Н 626):
объемно-планировочная композиция помещения с колоннами и кессонированным потолком, пространственная структура визуальной взаимосвязи с холлами и коридорами Дома культуры, историческая декоративная отделка стен и потолка, колонн прямоугольного сечения (облицовка мрамором фуста, стилизованные мраморные капители), решение оконных проемов, включенное в композицию интерьера - месторасположение, форма и габариты проемов, витраж с геометрическим рисунком расстекловки, материал переплетов.

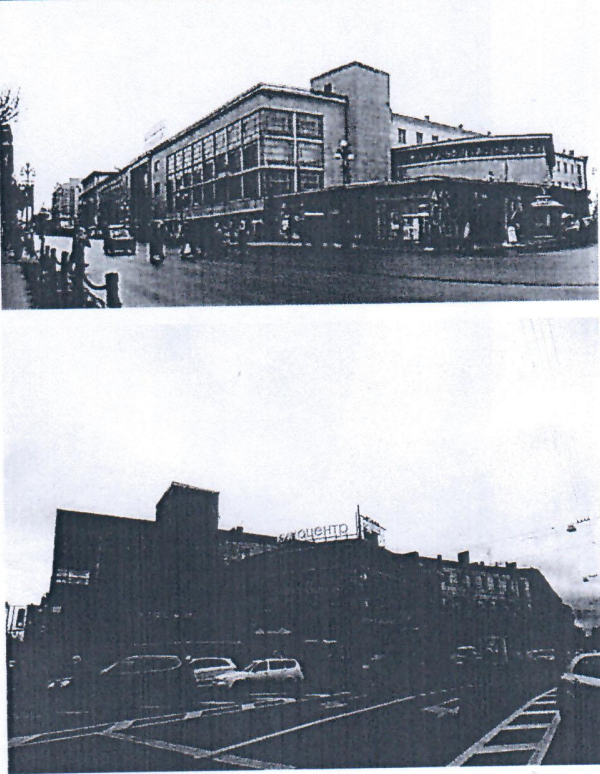
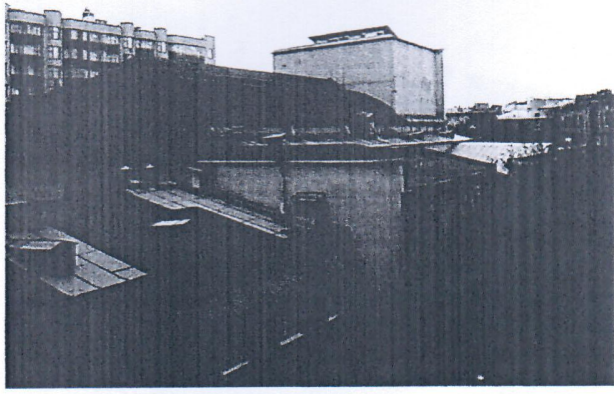
№ п.п.	Видовая принадлежность предмета охраны	Предмет охраны	Фотофиксация
1	Объемно-пространственное решение:	<p>местоположение всех корпусов здания – продольного лицевого по Каменноостровскому проспекту, угловой башни, корпуса кино-сектора (с объемом фойе и кинозалом) со стороны пл. Шевченко, театрального (дворового), клубного;</p> <p>общее композиционное решение здания Дома культуры, сформированное на сочетании горизонтальных и вертикальных объемов лицевых корпусов – продольного по Каменноостровскому пр., башни, кино-сектора;</p> <p>крыши (корпуса кино-сектора) – исторические габариты и конфигурация.</p> <p>высотные отметки перекрытий в продольном лицевом корпусе и в корпусе кино-сектора</p>

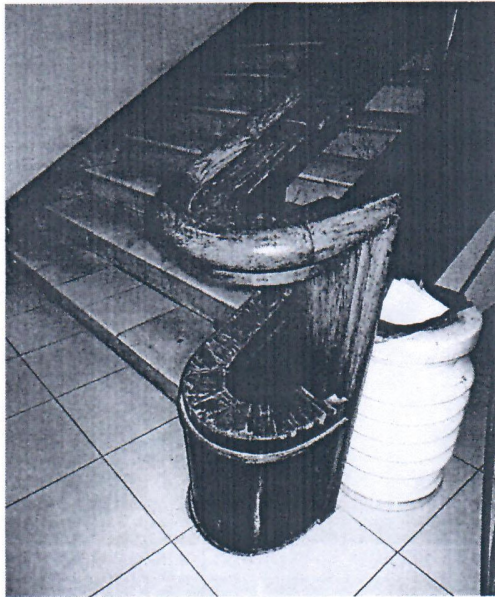
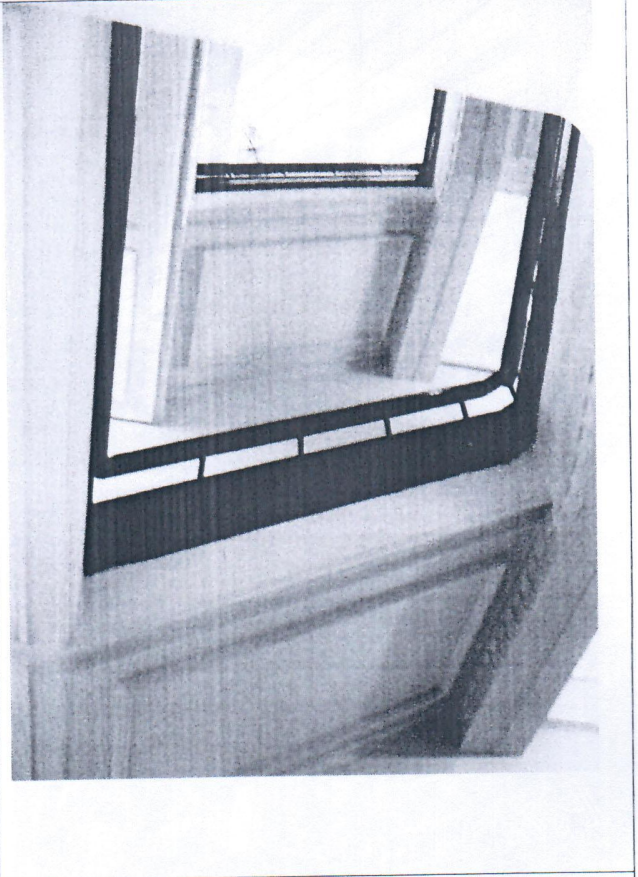
<p>2 Конструктивная система здания:</p>	<p>железобетонные и кирпичные конструкции 1910 г. (б. «Спортинг-Паласа») – стены, сводчатое перекрытие, опоры;</p> <p>наружные кирпичные стены корпусов 1930-1938 гг. (в клубном корпусе – 1-3-го этажа);</p> <p>элементы железобетонного каркаса 1930-1938 гг.;</p> <p>металлические конструкции витражей на окнах лицевого продольного корпуса;</p> <p>бетонные конструкции маршей и площадок Парадной лестницы (б/н по плану ПИБ, расположена к юго-западу от главного входа в ДК в пом. 1-Н 19);</p> <p>исторические отметки перекрытий в продольном лицевом корпусе и в корпусе кино-сектора.</p>

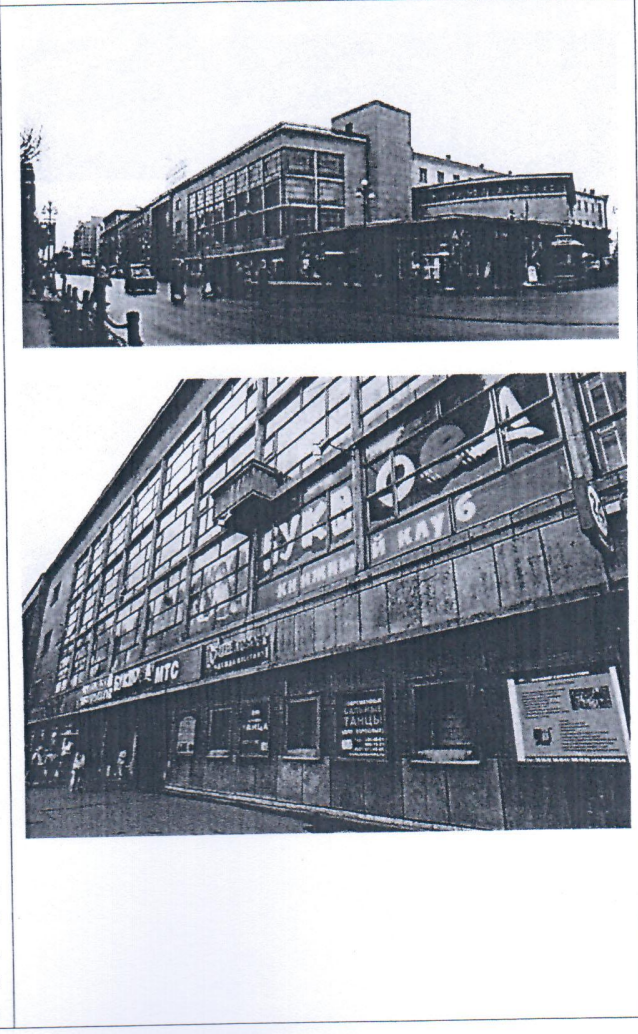
<p>3 Архитектурно-художественное решение фасадов:</p>	<p>Лицевой (продольный) корпус по красной линии застройки Каменноостровского пр.</p> <p>Для восточного и северного фасадов:</p> <p>исторический материал и характер декоративной обработки фасадной поверхности (стены – терразитовая штукатурка, расчерченная под неглубокий руст, известняковый цоколь);</p> <p>исторические габариты фасадов;</p> <p>архитектурно-художественная композиция восточного ассиметричного 4 этажного фасада на 26 оконных осей, решенная в приемах позднего конструктивизма с элементами ар деко, в том числе:</p> <ul style="list-style-type: none"> - членение глади фасадной стены на три части, имеющие различную обработку; - исторический венчающий карниз большого выноса; - акцент в центральной части фасада в виде заглубленного относительно плоскости фасада витража, обрамленного профилированным трехступчатым порталом из

черного гранита;

- геометрический рисунок расстекловки витража и его материал;

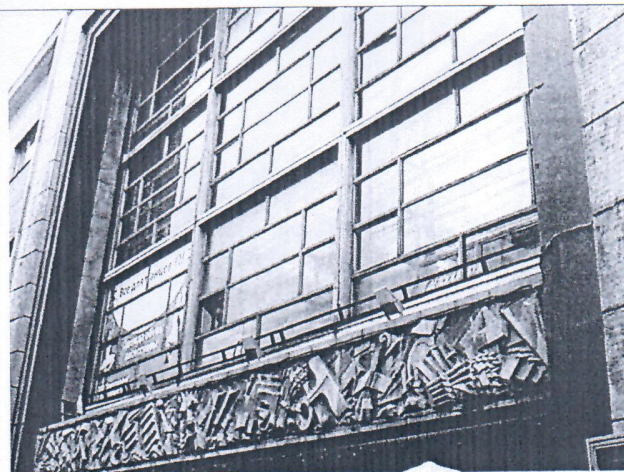
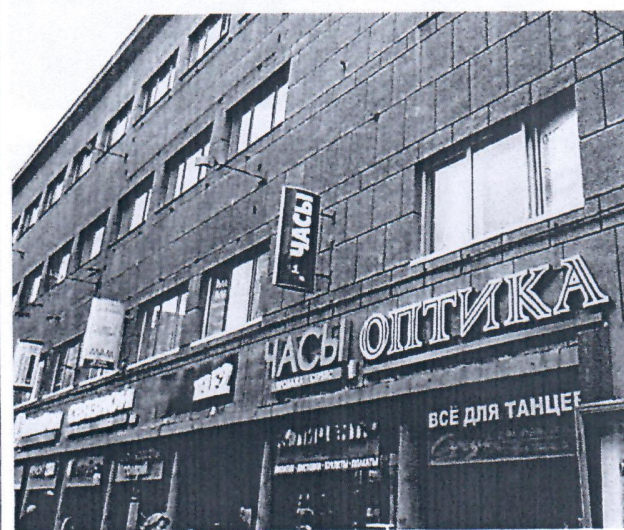
- сплошное (витражное) остекление в восточной (левой) части фасада на 2-4-м этажах - рисунок и материал

расстекловки (окна разделены массивными импостами и междуэтажными тягами, каждое окно с расстекловкой на 10 стекол).

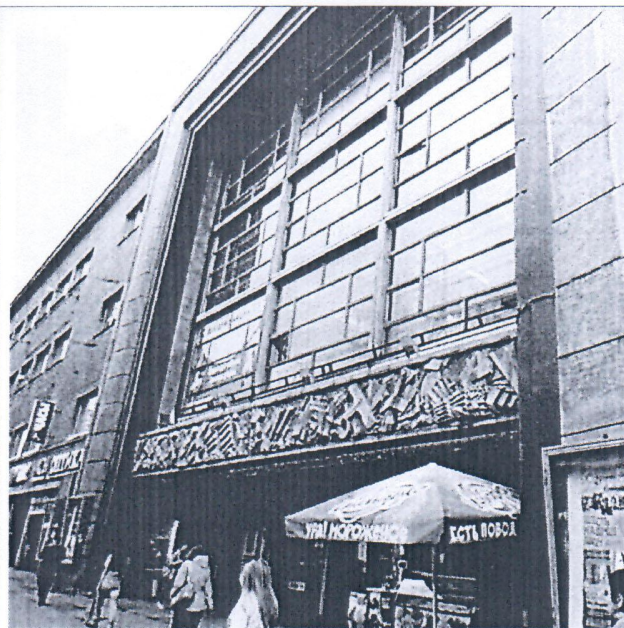
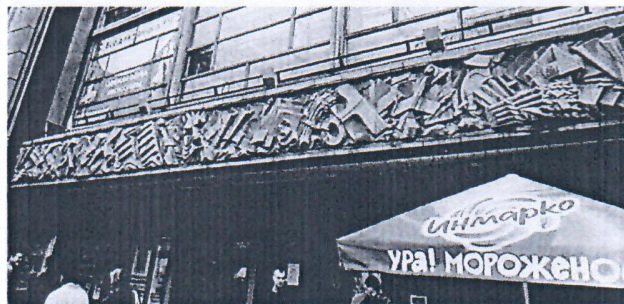
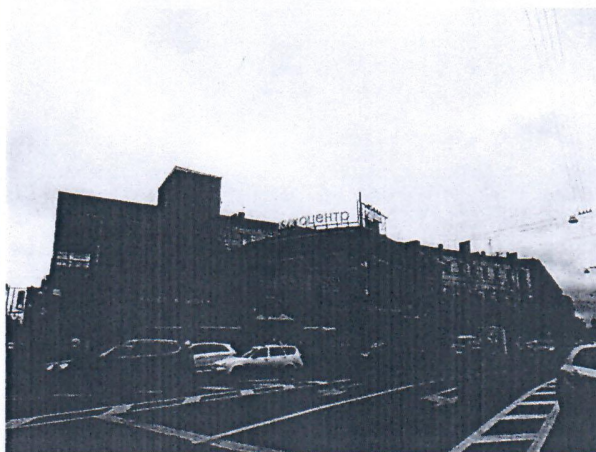
архитектурно-художественная композиция фасадов, решенная в приемах позднего конструктивизма с элементами ар деко, в том числе:

- исторические венчающие карнизы;
- фризы – гладкий и декорированный лепным барельефом (в объеме кинозала);
- исторические дверные и оконные проемы 1-го этажа (месторасположение, форма, габариты - прямоугольные с перспективными наличниками и без обрамления);
- лоджия на 3 оси - заглубленный вход в корпус с перспективным ступенчатым порталом (на восточном фасаде).

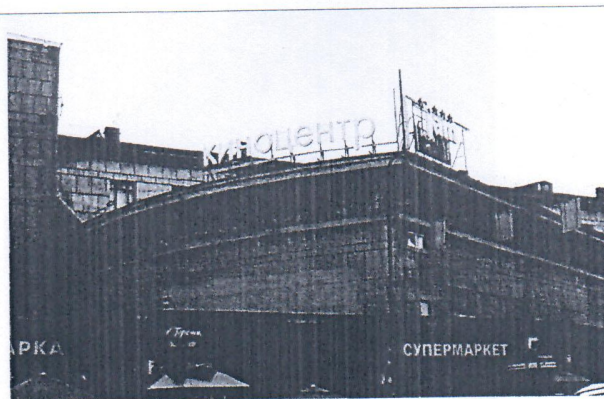
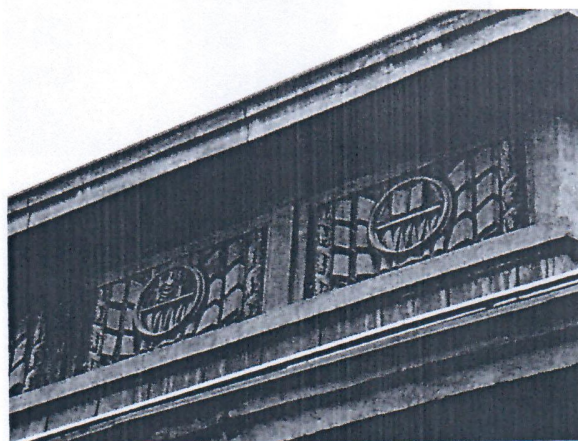
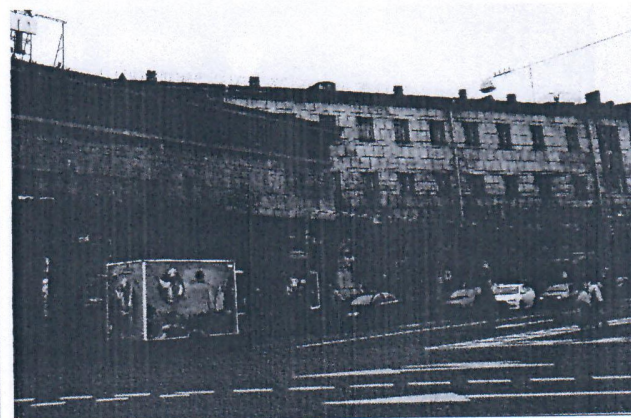
Северный (клубный) корпус.

Северный и западный лицевые фасады:

материал и характер декоративной обработки фасадной поверхности (терразитовая штукатурка, расчерченная под неглубокий руст).

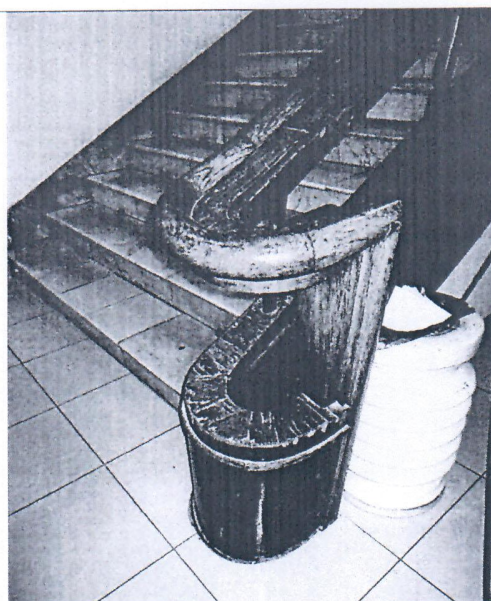
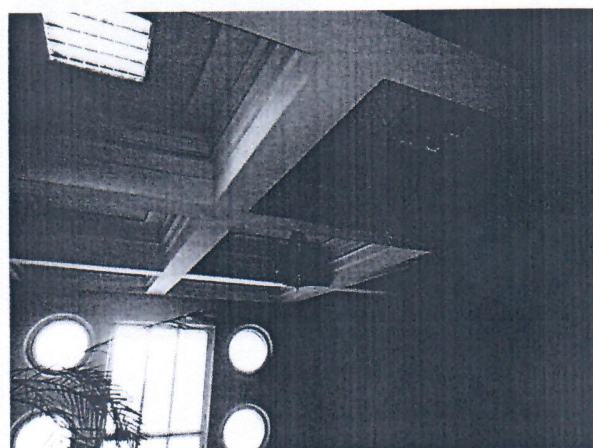
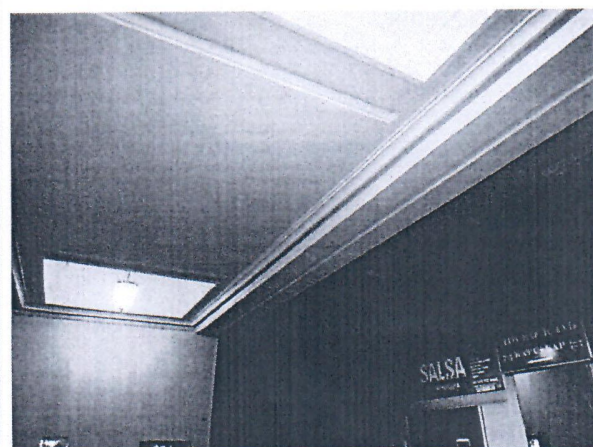
4	<p>Декоративно-художественная отделка интерьера в:</p>	<p>Парадная лестница (б/н по плану ПИБ, расположена к юго-западу от главного входа в ДК в пом. 1-Н 19): объемно-планировочная композиция трехмаршевой лестницы, пространственная структура визуальной взаимосвязи с холлами Дома культуры, историческая декоративная отделка: облицовка белым мрамором ступеней, полов, лепные тяги на стенах, профилированные по периметру кессоны на потолках, штукатурный и лепной декор зашивки металлических косоуров, маршей, площадок,</p>
---	--	---

ограждения маршей и площадок в виде глухой фанерованной дубовым шпоном панели, отделенной от массивного дубового поручня просветом с тонкими металлическими стойками, решение оконных проемов, включенное в композицию интерьера - месторасположение, форма и габариты проемов, материал переплетов - прямоугольный витраж, фланкированный шестью круглыми окнами, расположенными в верхней части лестничной клетки);

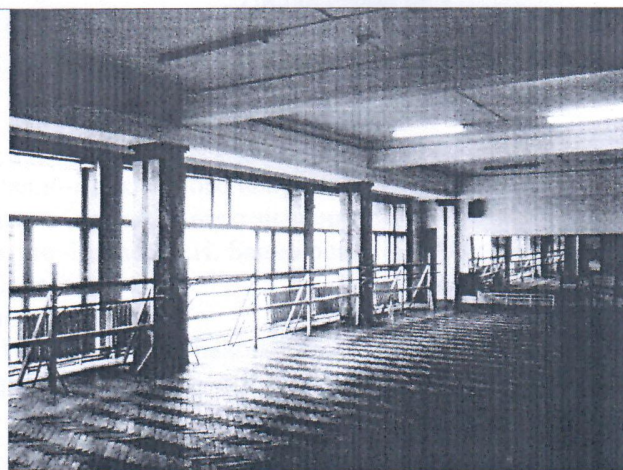
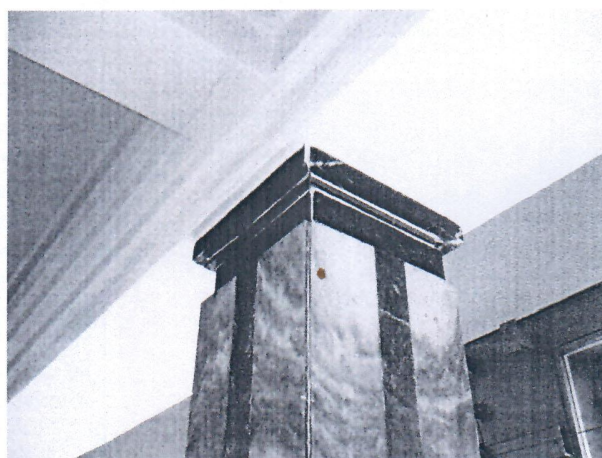
Зал (4-й этаж, пом. 1-Н 626):
 объемно-планировочная композиция помещения с колоннами и кессонированным потолком, пространственная структура визуальной взаимосвязи с холлами и коридорами Дома культуры, историческая декоративная отделка стен и потолка, колонн

прямоугольного сечения (облицовка мрамором фуста, стилизованные мраморные капители), решение оконных проемов, включенное в композицию интерьера - месторасположение, форма и габариты проемов, витраж с геометрическим рисунком расстекловки, материал переплетов.

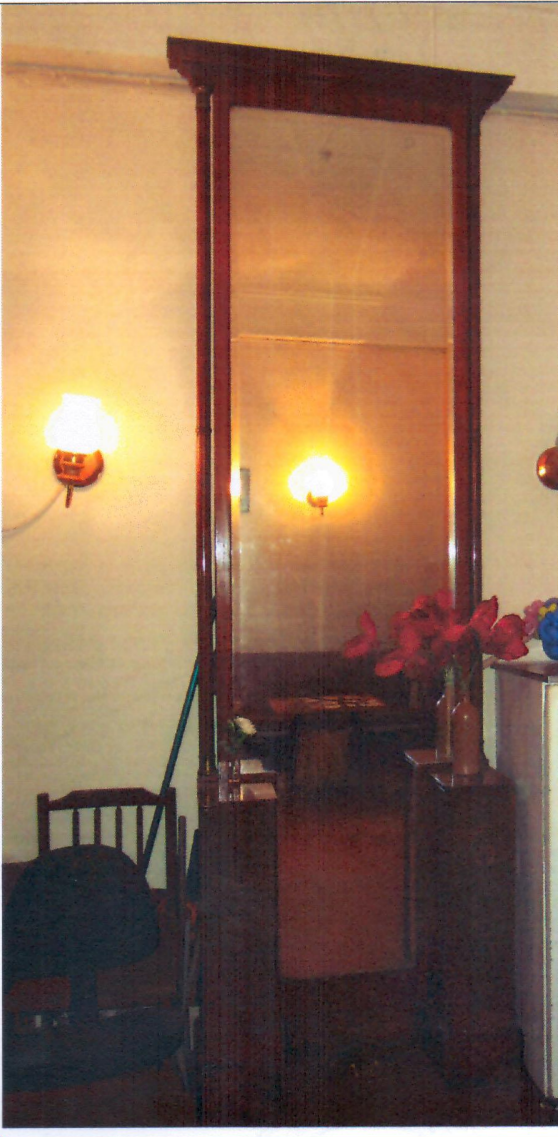
№ пп	Виды предметов охраны	Элементы предметов охраны	Фотофиксация
1	2	3	4
1	Зеркало пом.33 (10- Н)	красное дерево (?), лак, оформлено двумя фланкирующими тонкими колонками с латунными капителями и базой. Завершено профилированным карнизом. Основание фланкируют прямоугольные тумбы, на дверцах характерный геометрический наборный орнамент в стиле ар-деко из ценных пород дерева. Сохранность – удовлетворительная, на тумбах небольшие царапины в лаковом покрытии; Время: 1920-30-е гг. (?) Количество -1

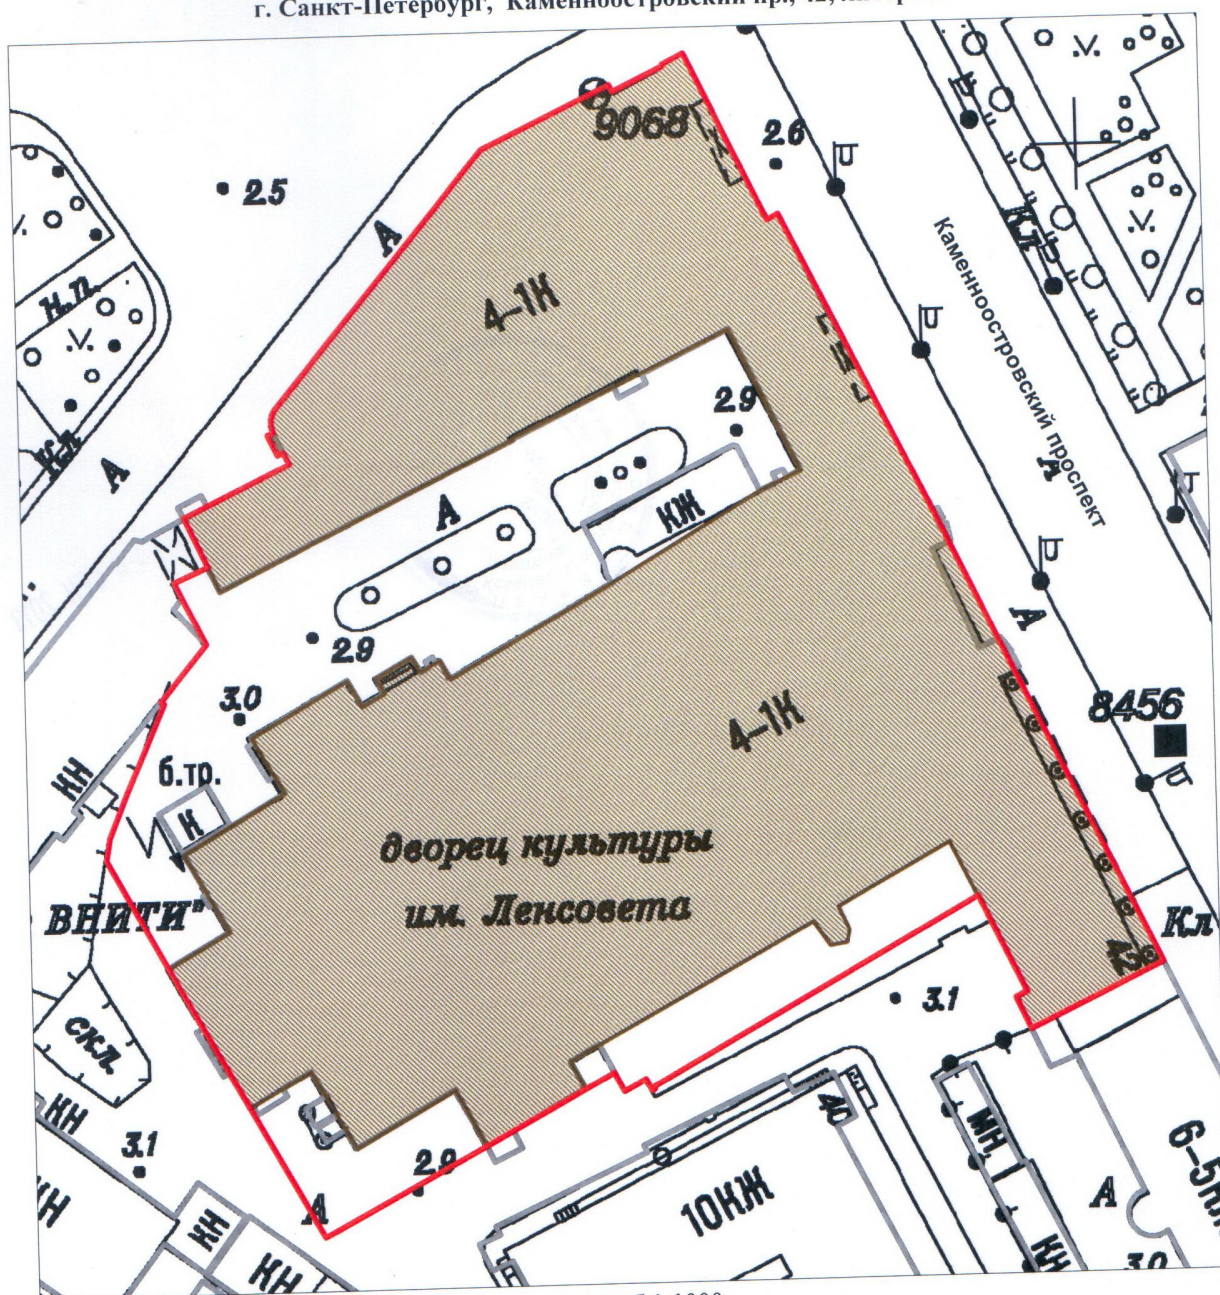
масштаб 1:1000

План границ территории
объекта культурного наследия
регионального значения
"Дом культуры Промкооперации
(быв. "Спортинг Палас" А. И. Башкирова"
(Дворец культуры имени Ленсовета))"

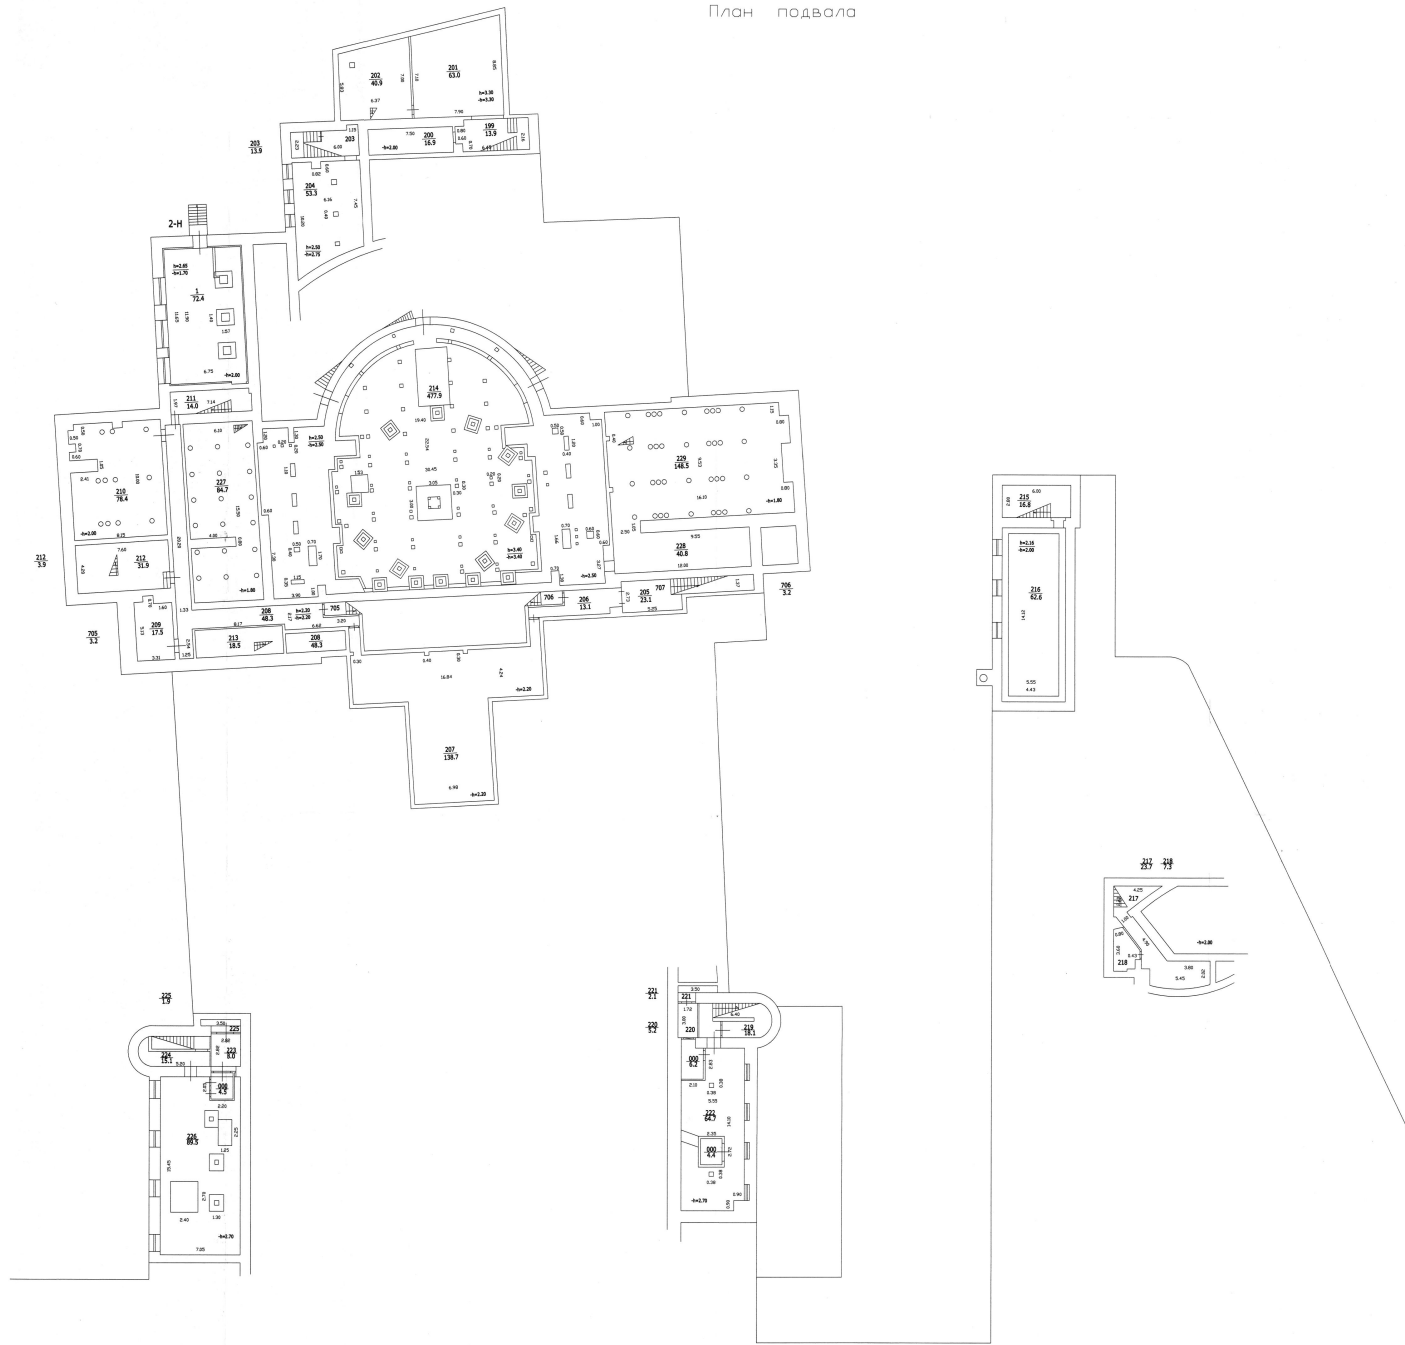
Инв. N 11/01-714
Лист	по Качественной оценке работ дом 42 литера А, по сост. на 2007г. План подвала	Масштаб 1:200
Дата	Должность	Ф.И.О.
23.05.2013	Исполнил	Ахметова Е.А.
Проверил	Распорядитель работ	Подпись
	Начальник бюро	Косарева А. Н.
