Акт**по результатам государственной историко-культурной экспертизы**

проектной документации на проведение работ по сохранению выявленного объекта культурного наследия «Дом М. Ф. Щегловитовой», расположенного по адресу: г. Санкт-Петербург, Таврическая ул., 11¹ – «Проектная документация на проведение работ по сохранению выявленного объекта культурного наследия «Дом М.Ф. Щегловитовой». Приспособление для современного использования в части перепланировки квартиры №18, расположенной по адресу: г. Санкт-Петербург, ул. Таврическая, д. №11, лит. «А»» (шифр: Ч-Т11-18-21), ООО «СтройЭкспертГрупп», 2021 г.

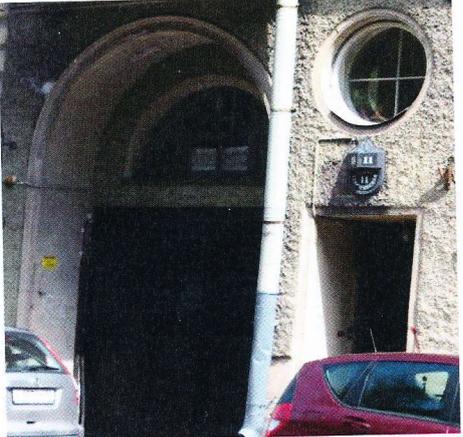
| № пп | Виды предметов охраны | Элементы предметов охраны | Фотофиксация |
|---|---|--|---|
| 1 | Объемно-пространственное решение: | <p>исторические габариты и конфигурация лицевого (по Таврической ул.) и дворовых корпусов, включая фигурный аттик (по Таврической ул.);</p> <p>два воротных проезда – местоположение (лицевой корпус и восточный дворовый корпус) исторические габариты, конфигурация (прямоугольная);</p> <p>крыши (лицевого и дворовых корпусов) - исторические габариты и конфигурация (скатная);</p> | |

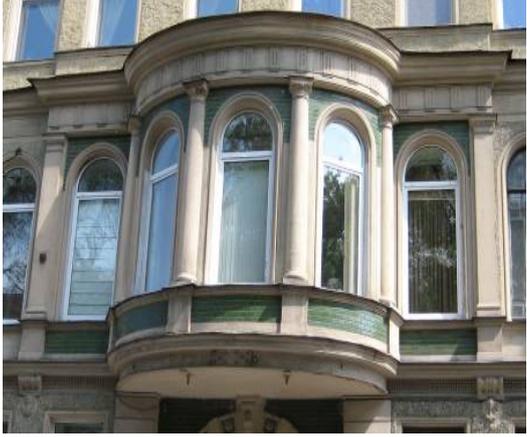
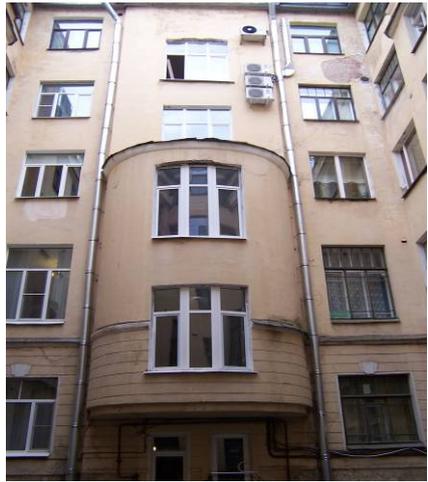
| | | <p>эркер – местоположение (в уровне 2-го этажа, по центральной оси лицевого фасада), конфигурация (уплощенный прямоугольный в плане с полуциркульной выступающей центральной частью), габариты;</p> <p>эркер – местоположение (в уровне 2-3-го этажей, дворового фасада лицевого корпуса), конфигурация (полукруглый в плане), габариты.</p> | |

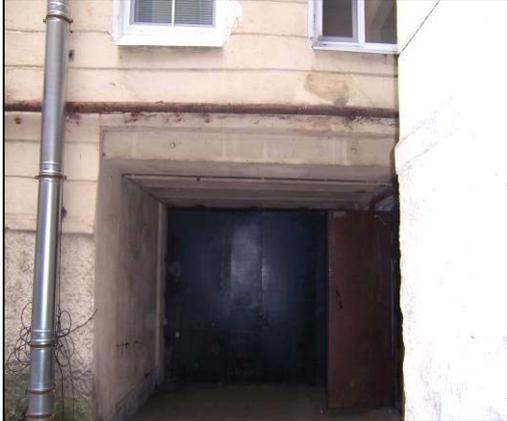
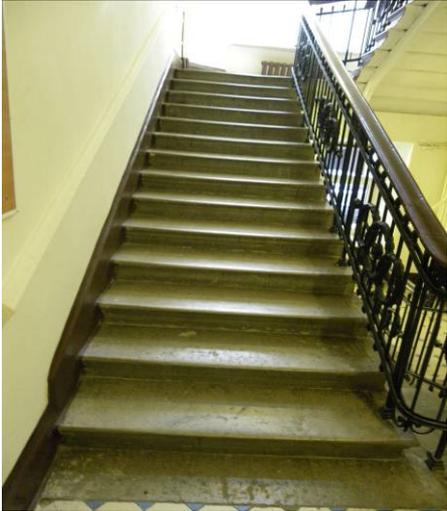
| 2 | <p>Конструктивная система здания:</p> | <p>исторические наружные и внутренние капитальные стены - материал (кирпич), местоположение; исторические отметки междуэтажных перекрытий; тип свода воротного проезда (дворового западного корпуса) – прусский;</p> <p>парадная лестница – местоположение (по центральной оси лицевого фасада), тип (маршевая), габариты, конструкция (на косоурах), материал ступеней (известняк);</p> | |

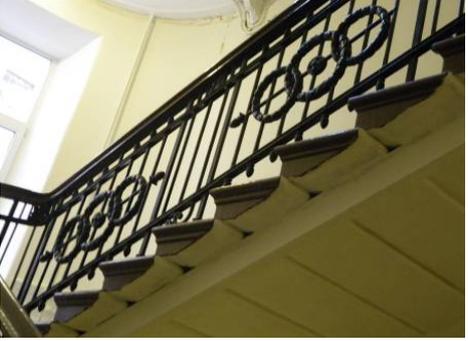
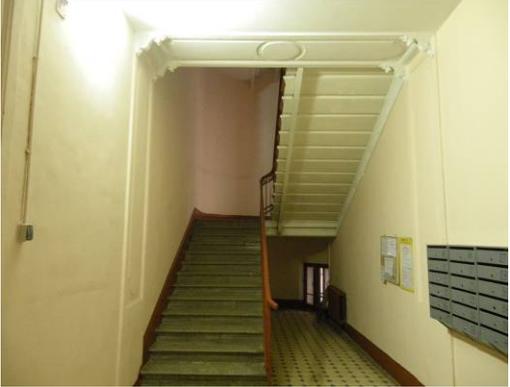
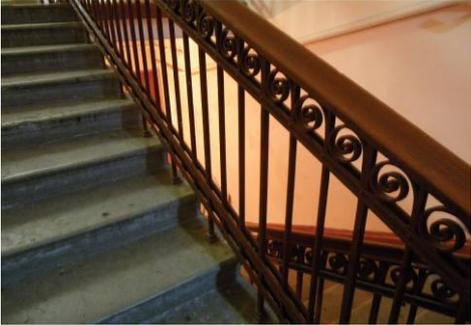
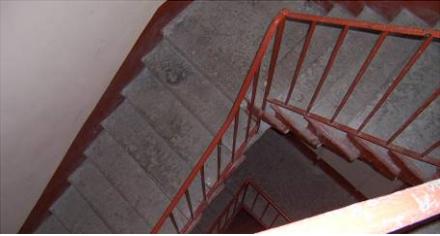
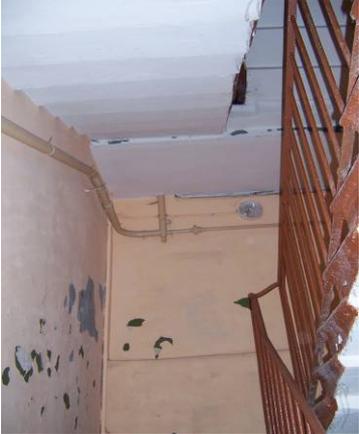
| | | <p>ограждение лестницы – материал (металл), техника исполнения (ковка, литье), рисунок (тирсы, ленты, горизонтальные и вертикальные тяги);</p> <p>служебная лестница – местоположение (восточный дворовый корпус), тип (маршевая), габариты, конструкция (на косоурах), материал ступеней (известняк);</p> <p>ограждение – материал (металл), техника исполнения (ковка), рисунок (горизонтальные тяги, «волна Витрувия»);</p> <p>служебная лестница – местоположение (восточный дворовый корпус), тип (трехмаршевая), габариты, конструкция (на косоурах), материал ступеней (известняк);</p> <p>служебная лестница – местоположение (южный дворовый корпус), тип (маршевая), габариты, материал ступеней (известняк).</p> | |

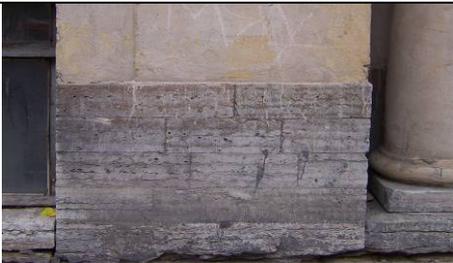
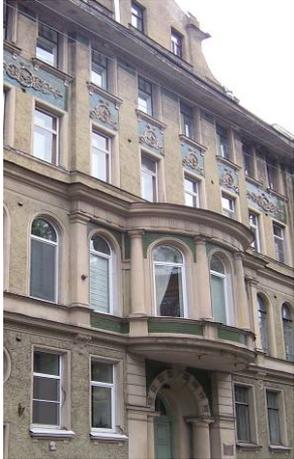
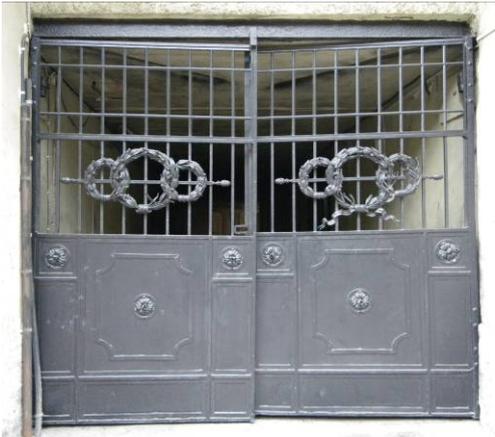
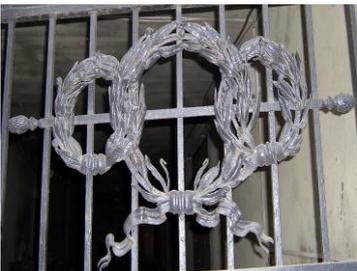
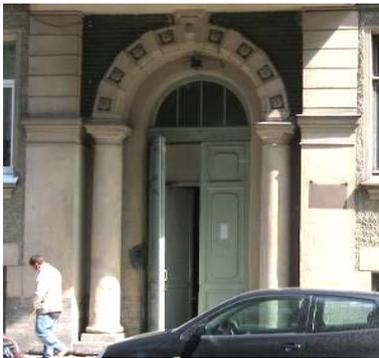
| 4 | <p>Архитектурно-художественное решение фасадов:</p> | <p>лицевой фасад:</p> <p>материал и характер отделки цоколя – известняк;</p> <p>материал и характер отделки фасада – сочетание гладкой штукатурки и «под шубу» (1-4 этажи, аттиковая надстройка), зеленая керамическая плитка (в дверном проеме главного входа в уровне 1-го этажа; в простенках окон эркера и в нижнем фризе эркера в уровне 2-го этажа; подоконные панно в уровне 3-го этажа; простенки между окнами в уровне 4-го этажа);</p> <p>заполнение воротного проезда – материал (металл), конструкция (двухстворчатое), техника исполнения (литье, ковка), оформление (нижний уровень – глухие, фигурейные филенки с розетками; верхний уровень – вертикальные и горизонтальные тяги, изображение тирсов и лент);</p> <p>дверной проем – местоположение (по центральной оси фасада), конфигурация (с полуциркульным завершением), габариты;</p> | |

оформление дверного проема – портал с полуциркульным завершением, оштукатуренные колонны тосканского ордера на стереобате, архивольт с розетками и кессонами, стилизованный замковый камень, облицовка зеленой керамической плиткой;

заполнение дверного проема – конструкция (двухстворчатое, глухое, с остекленной фрамугой), материал (дерево), оформление (фигурные прямоугольные филенки, меандровый фриз с розеткой);

оформление эркера – два фигурных кронштейна, декорированных листьями аканта, профилированная подоконная тяга, две пилястры, четыре трехчетвертных колонны тосканского ордера, фриз с триглифами и метопами, профилированный карниз;

шесть балконов (по 1-ой и 10-ой осям фасада) – местоположение (в уровне 2-го, 3-го, 4-го этажей), конфигурация (прямоугольная, с полукруглым выступом), габариты;

ограждения балконов (в уровне 2-го этажа) – материал (дерево), техника исполнения (токарная работа), оформление (балясины и тумбы);

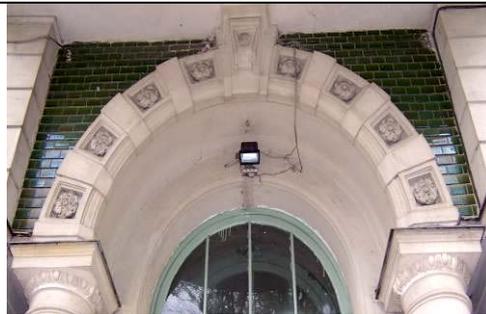
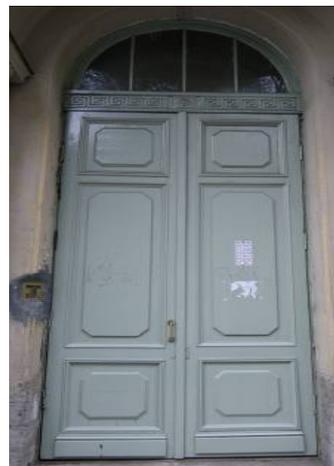
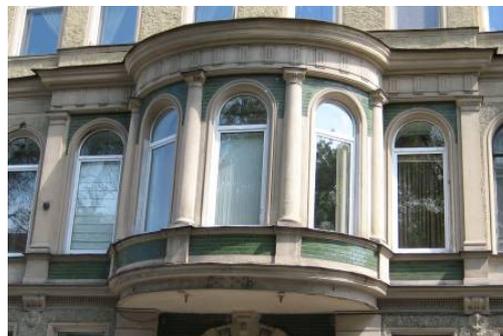
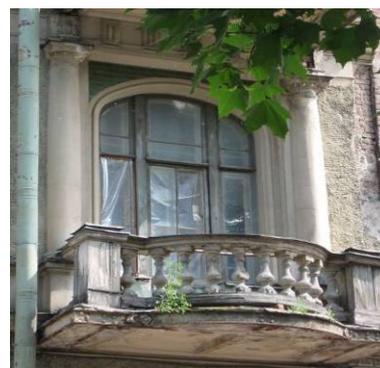
ограждения балконов (в уровне 3-го, 4-го этажей) – материал (металл), техника исполнения (ковка), оформление (композиция из полукружий, завитков);

оформление полей подшивок балконных плит (в уровне 2-го, 3-го, 4-го этажей) – филенки;

шесть проемов балконных дверей – местоположение, конфигурация (прямоугольной формы, с лучковым завершением), габариты; оформление проемов балконных дверей (в уровне 2-го этажа) – трехчетвертные колонны, фриз с триглифами, метопами, гуттами, профилированные наличники;

заполнение балконных дверных проемов – рисунок расстекловки, цвет (цвет натурального дерева);

оконные проемы – конфигурация (прямоугольной формы, с коробовым завершением, люкарна), местоположение, габариты;

заполнение оконных проемов – рисунок расстекловки, цвет (коричневый);

оформление оконных проемов в уровне 1-4-го этажей – профилированные наличники, «полотенца» (в уровне 1-го, 4-го этажей), подоконные выступы, лепные композиции с изображением тирсов, лент (в междуэтажном пространстве в уровне 3-4-го этажей), фризы из зеленой керамической плитки с лепным декором в уровне 2-го, 3-го, 4-го этажей;

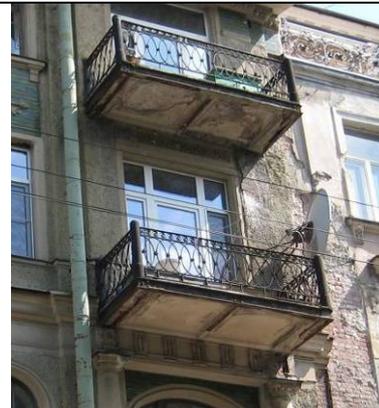
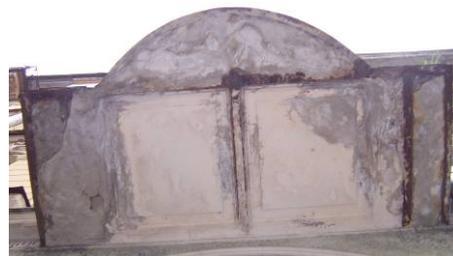
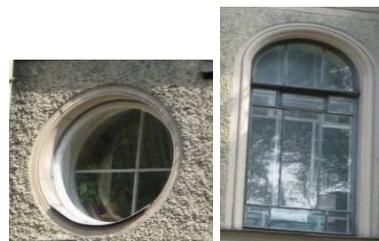
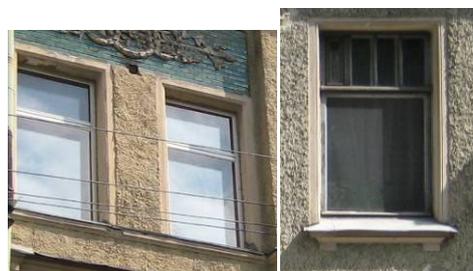
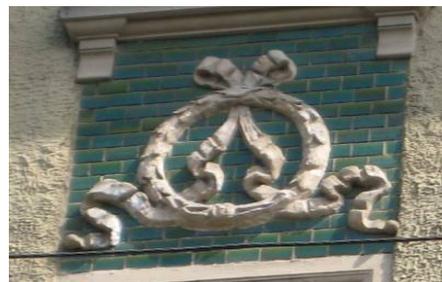
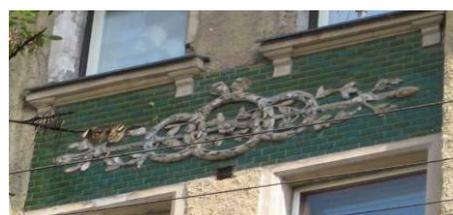
штукатурный меандровый пояс над 1-м этажом;

профилированные тяги, подоконные и междуэтажные тяги (в уровне 1-го, 2-го этажей);

венчающий профилированный карниз с выносом и поясом иоников;

лепной фриз с раппортом из розеток, факелов и гирлянд;

фигурный аттик с боковыми лопатками;

ограждение аттика – материал (металл), техника исполнения (ковка, литье), рисунок (композиция из полукружий, «волна Витрувия»);

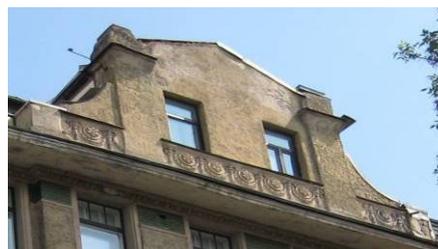
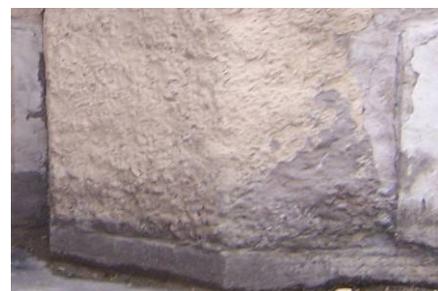
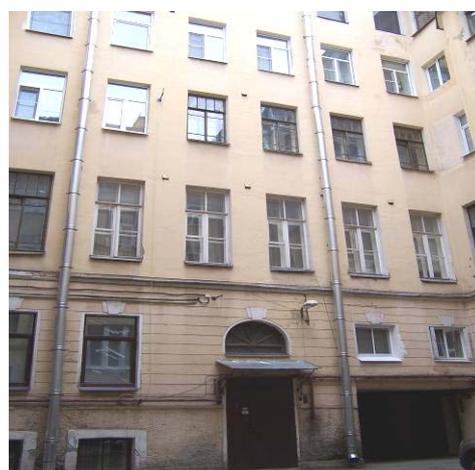
оформление дворового фасада лицевого корпуса и фасадов северного, восточного и южного дворовых корпусов:

материал и характер отделки цоколя – известняк, штукатурка «под шубу»;

материал и характер отделки фасада – гладкая штукатурка, линейный руст в уровне 1-го этажа;

два дверных проема – местоположение, конфигурация (прямоугольная), габариты;

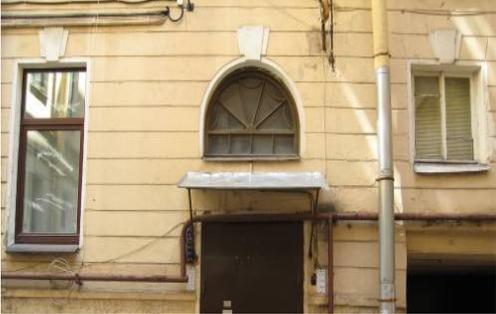
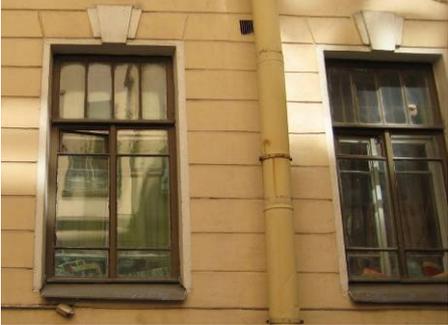
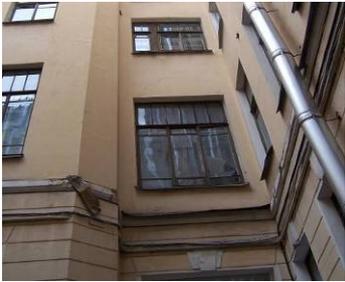
| | | <p>оконные проемы – местоположение, конфигурация (прямоугольной формы, с полуциркульным завершением), габариты;</p> <p>оформление оконных проемов - профилированные наличники, верные замковые камни;</p> <p>заполнение оконных проемов – рисунок, цвет (коричневый);</p> <p>подоконные и междуэтажные профилированные тяги (в уровне 1-го, 2-го этажей).</p> <p>венчающий профилированный карниз.</p> | |

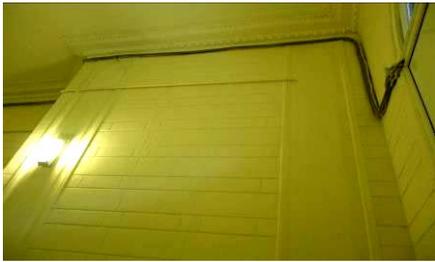
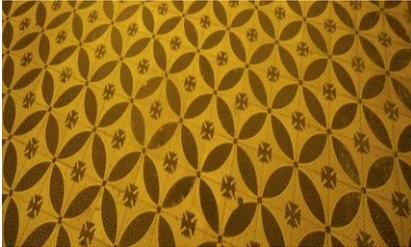
| 5 | <p>Декоративно-художественная отделка помещений:</p> | <p>вестибюль парадной лестницы (по центральной оси лицевого фасада):</p> <p>оформление стен вестибюля – горизонтальные филенки, руст под кирпичную кладку, лепная тяга с фризом из иоников;</p> <p>покрытие пола вестибюля – материал (керамическая плитка «метлахская»), рисунок (геометрический), цвет (коричневый, бежевый);</p> | |

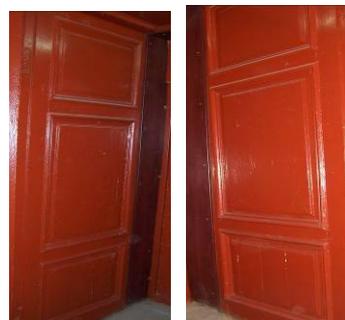
вестибюль западного корпуса
(со стороны двора):

оформление тамбура
вестибюля - материал
облицовки (дерево),
оформление (прямоугольные
филенки), профилированный
карниз;

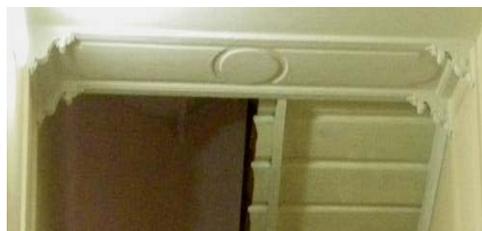
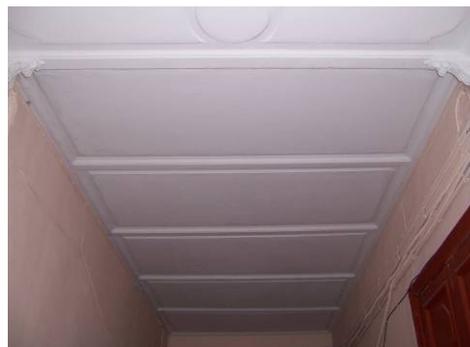
оформление потолка вестибюля
– круглые и прямоугольные
филенки, лепные фигурные
кронштейны;

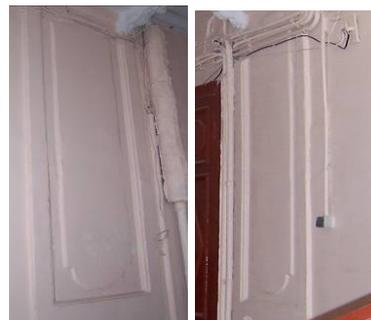
оформление стен вестибюля –
фигарейные филенки;

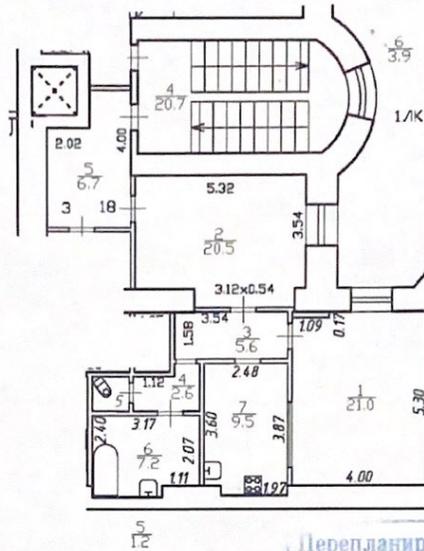
2 этаж

Перепланировка самовольная/утвержда.
 № пом. (части): 18
 Основание: ст.ст. ЖЗЗ
 Границы объекта изменены, не изменены
 « 13 » 04 2021 г.
 Исполнитель: [Signature]

Дополнительные сведения: Самовольная перепланировка. В комнате (ч.п.1) защита ниша. На кухне (ч.п.7) оборудована ниша. В ч.п.1 и ч.п.6 выполнена зашивка. Акт приемки в эксплуатацию не предоставлен. Наружные границы объекта не изменились.

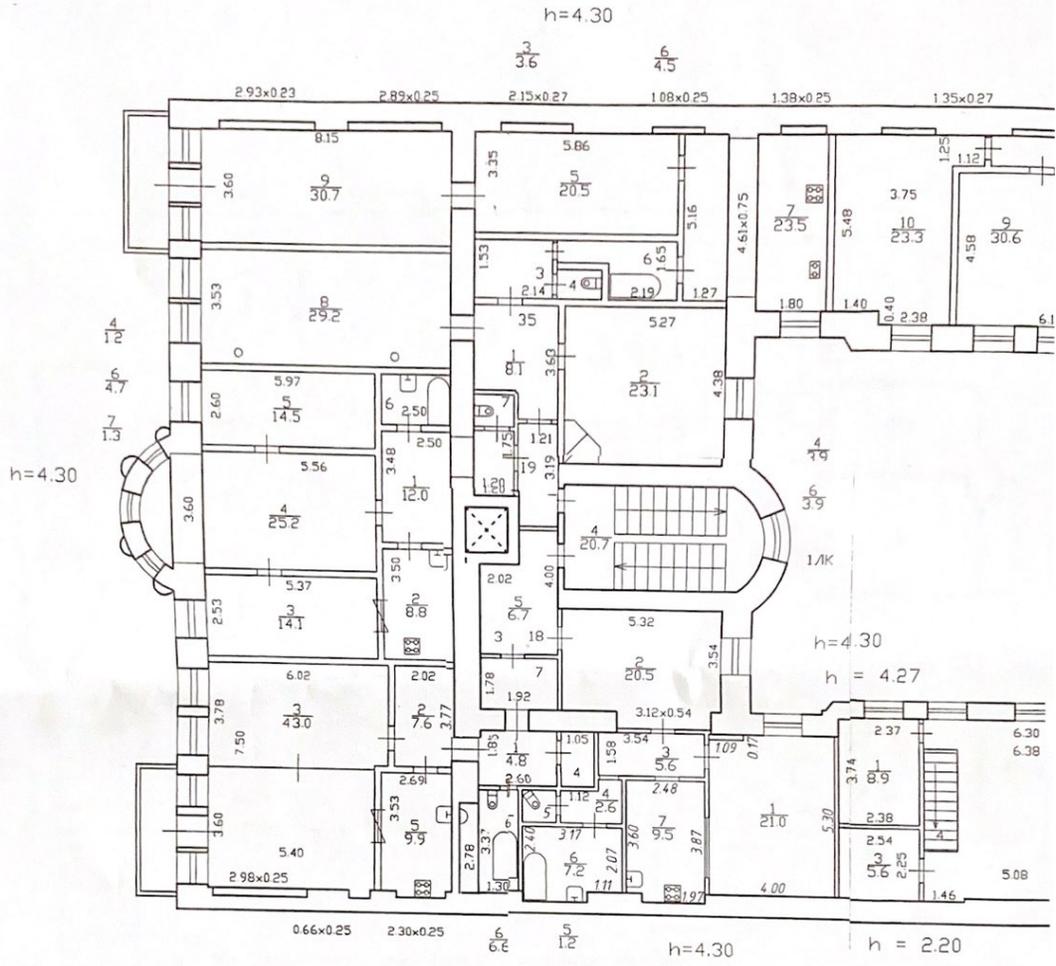
План 2-3
этажа

Сделано
Текущие изменения
№ пом. (части) 18
«13» 04 2021 г.
Исполнитель: [Signature]
Подпись: [Signature]

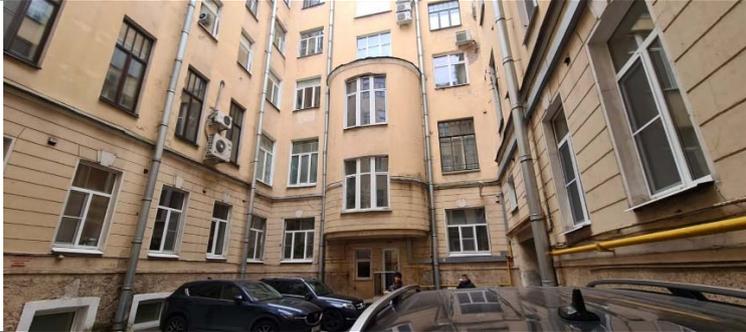
| | Фото 1. | Дворовый фасад |

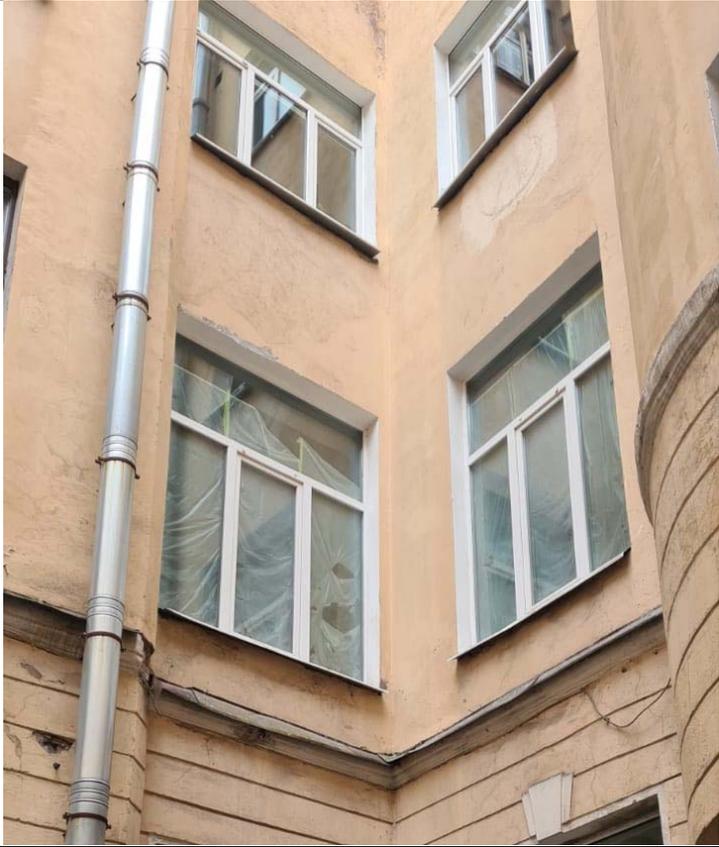
| | Фото 2. | Дворовый фасад, оконные заполнения проемов |

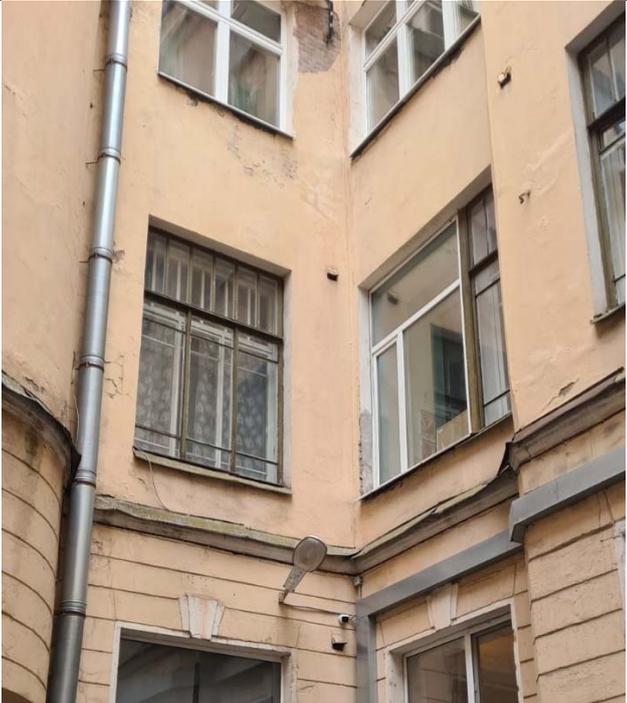
Заполнения оконных проемов выполнены из однокамерных металлопластиковых стеклопакетов. Запорная фурнитура присутствует. Согласно аналогам оконных заполнений квартир второго этажа исторические оконные заполнения в границах квартиры №18 были выполнены деревянными, выполненным в две нитки, с одинарным остеклением. В рамках обследования выполнены аналитические исследования сохранившихся деревянных оконных заполнений. Дефекты и повреждения оконных заполнений выявлены не были. Заполнения оконных проемов в квартире №18 находятся в удовлетворительном состоянии.

| A photograph showing the exterior of a multi-story building. The facade is light-colored with several windows. A prominent vertical downspout runs down the left side. The windows have various fillings, some appearing to be old or damaged. | Фото 3. | Оконные заполнения проемов |

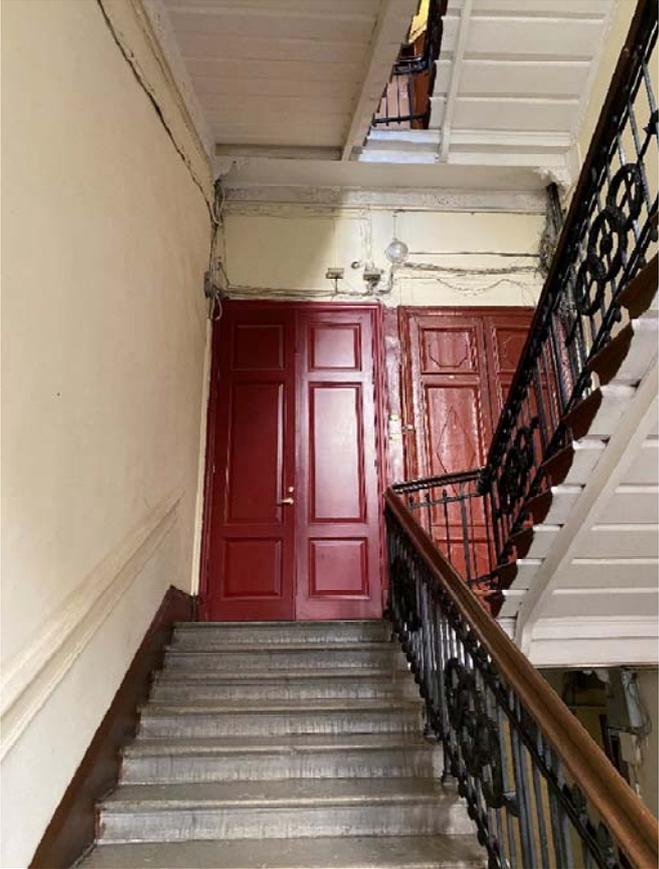
| A photograph of an interior staircase. The stairs are made of concrete and lead up to a red wooden door. The railing is ornate, black metal with a wooden handrail. The walls are light-colored and show signs of wear. | Фото 4 | Лестничная клетка |

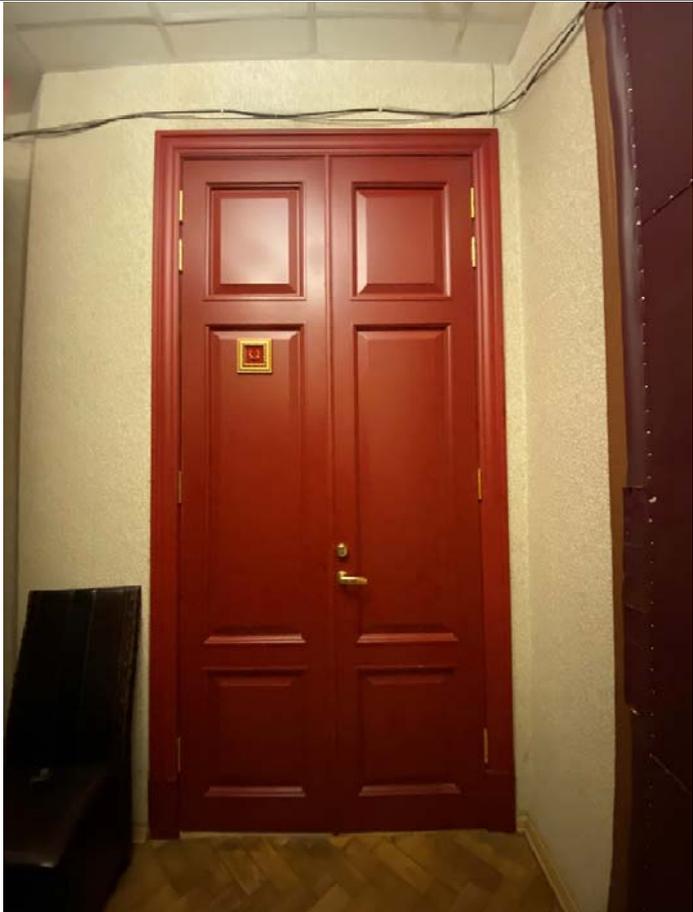
Дверные заполнения внутри обследуемой квартиры выполнены деревянными из сосны, филенчатыми. В результате визуального освидетельствования дефекты и повреждения выявлены не были. Заполнения дверных проемов в квартире №18 находятся в удовлетворительном состоянии.

| | Фото 5. | Входная дверь в квартиру. |

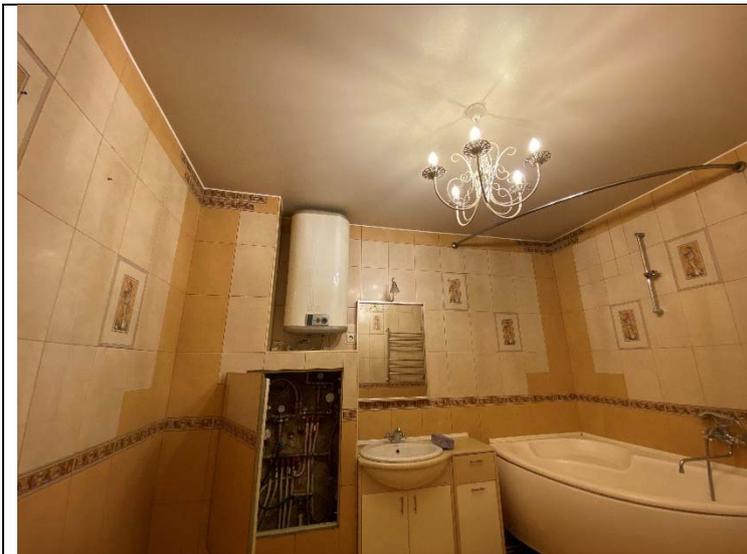
Фото 17

Санузел

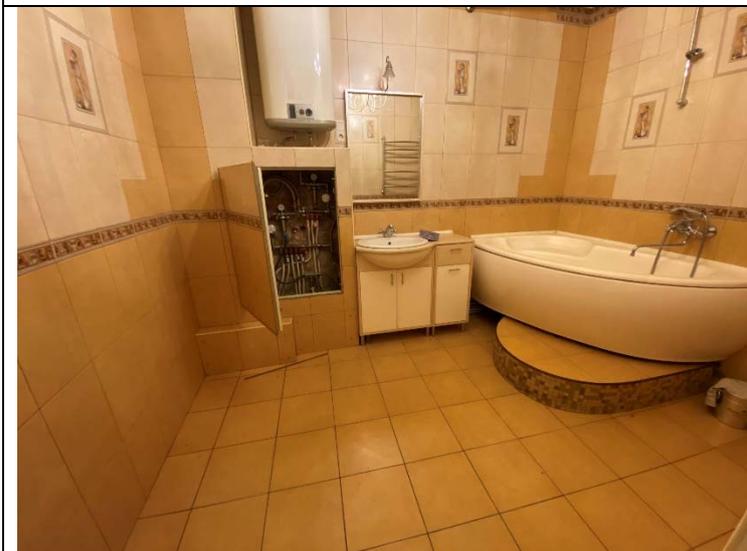
Фото 18.

Санузел
