Акт
по результатам государственной историко-культурной
экспертизы проектной документации на проведение
работ по сохранению выявленного объекта культурного
наследия «Дом О.П. Кушелевой», расположенного по адресу:
г. Санкт-Петербург, Невский пр., д. 88, литера А,
разработанной ООО «Архитектурно-реставрационная
мастерская «Вега» в 2022 г. – «Проект приспособления для
современного использования помещения по адресу: г. Санкт-
Петербург, Невский проспект, д. 88, литера А, пом. 7-Н»
(Шифр: П-076-22), с целью определения соответствия
проектной документации требованиям законодательства
Российской Федерации в области государственной
охраны объектов культурного наследия

Проектная документация на проведение работ по сохранению выявленного объекта культурного наследия «Дом О.П. Кушелевой» по адресу г. Санкт-Петербург, Невский пр., д. 88, лит. А (согласно приказу председателя КГИОП № 15 от 20.02.2001 г.: Невский пр., 88), разработанная ООО «Архитектурно-реставрационная мастерская «Вега» в 2022 г. – «Проект приспособления для современного использования помещения по адресу: г. Санкт-Петербург, Невский проспект, дом 88, литера А, пом. 7-Н» (Шифр: П-076-22) в составе:

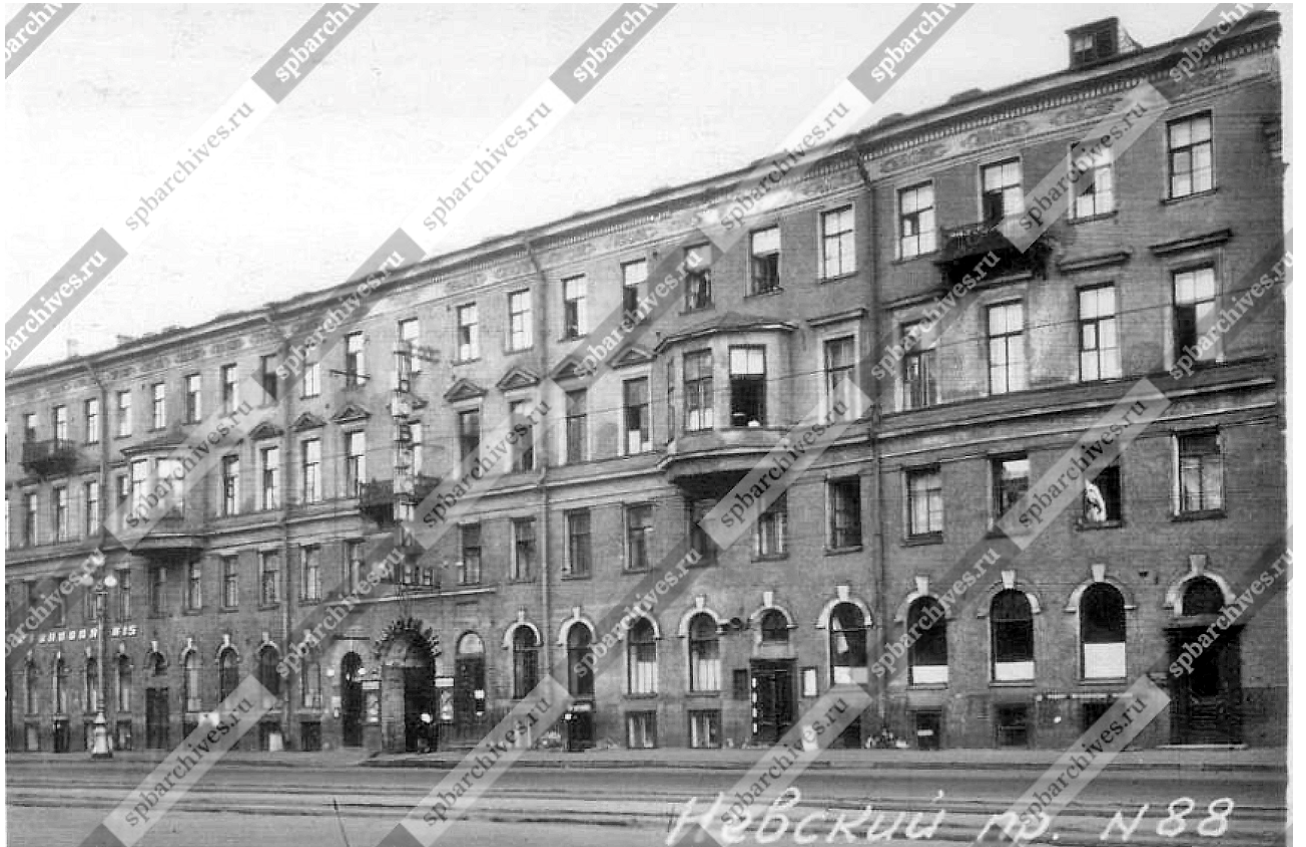
Илл.16. Фасад корпуса лит.О. 1910 г. ЦГИА СПб. Фонд 515. Опись 4. Дело 3920. Л. 25-27.

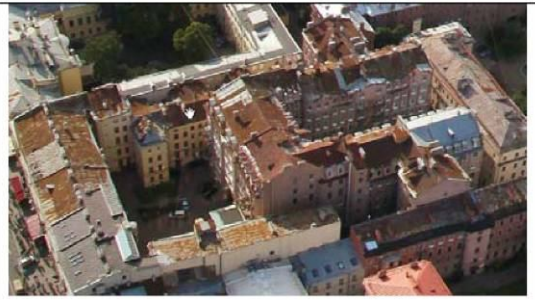
крыши – габариты, конфигурация (скатная), высотные отметки конька кровли, материал окрытия (листовой металл);

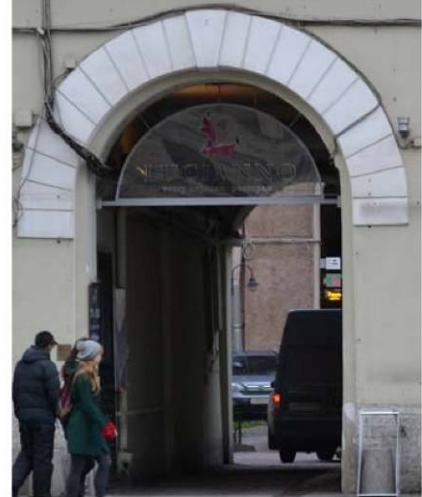
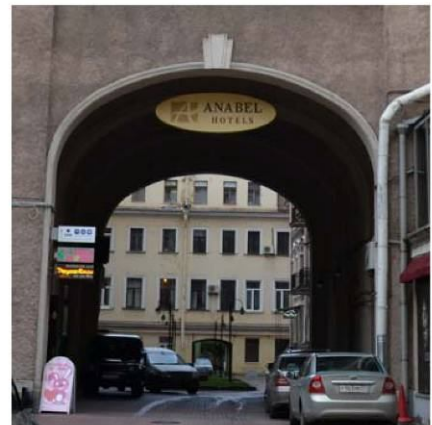
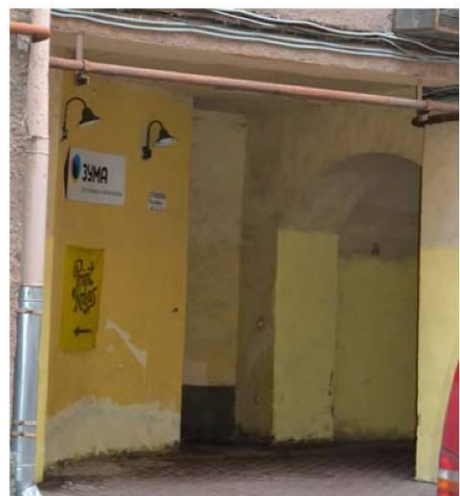
воротные проезды – местоположение и конфигурация (в центральной оси лицевого корпуса – с полуциркульным завершением; в центральной оси дворового поперечного флигеля – с трехцентровым завершением; воротный проезд, соединяющий центральный двор с восточным двором – с лучковым завершением, с поворотом; в крайней западной оси северо-западной части дворового флигеля и в крайней восточной оси северо-восточной части дворового флигеля), габариты.

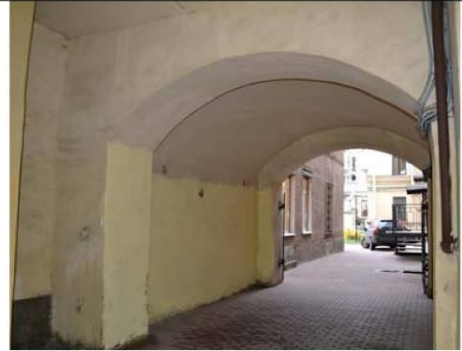
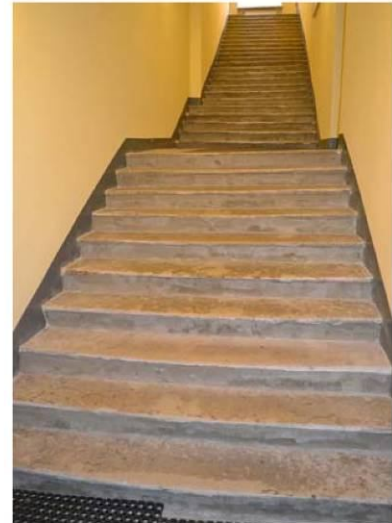
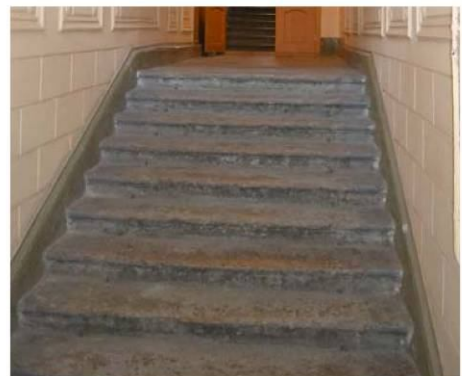
одномаршевые средистенные лестницы вестибюлей парадных входов (в 6-ой и 18-ой световых осях) на перепаде высот с известняковыми ступенями;

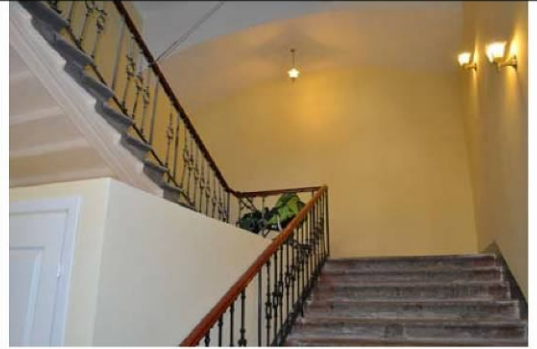
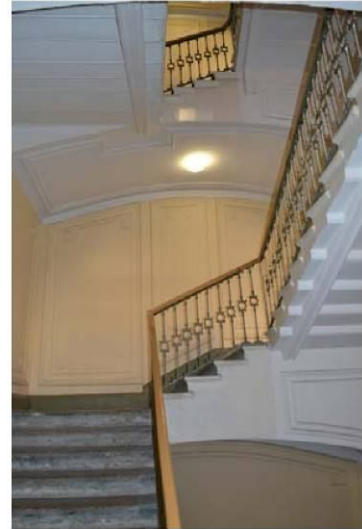
две исторические парадные лестницы лицевого корпуса – маршевые, на косоурах, с известняковыми ступенями и площадками, с металлическим ограждением в виде вертикальных стоек с перехватами, растительными завитками и кругами в центре; с деревянными поручнями;

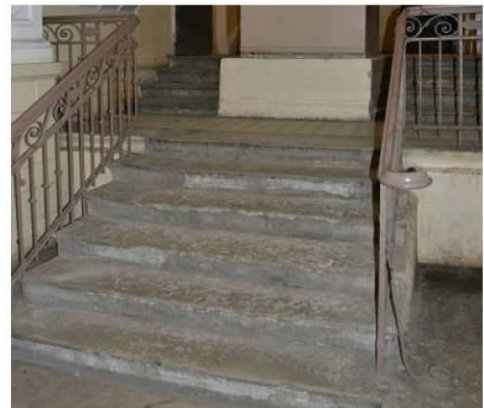
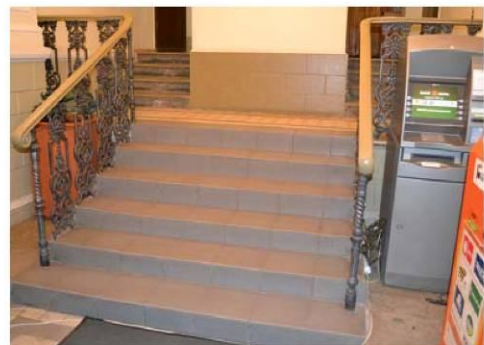
одномаршевые двухуровневые лестницы вестибюлей парадных входов западного и восточного крыльев дворового П-образного флигеля – на перепаде высот с известняковыми ступенями, металлическим ограждением с деревянными поручнями и площадкой с покрытием метлахской плиткой белого и серого цветов геометрического рисунка;

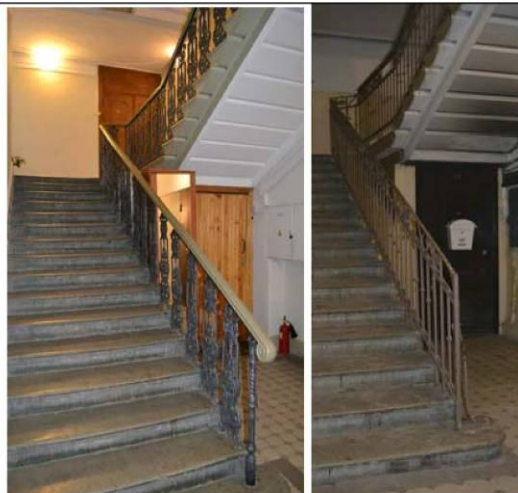
две исторические парадные лестницы дворового флигеля (западное и восточное крылья) – двухмаршевые, на косоурах, с известняковыми ступенями, металлическим ограждением с деревянными поручнями с лестничными площадками с покрытием метлахской плиткой белого и серого цветов геометрического рисунка;

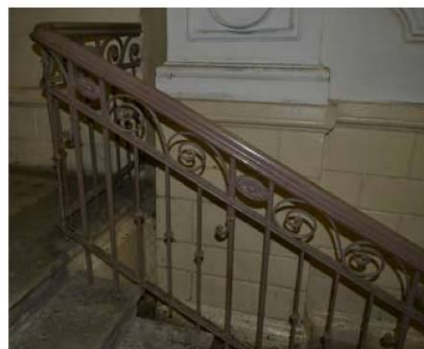
ограждение лестниц (вестибюля и парадной лестницы) восточного крыла – в виде вертикальных прутьев с перехватами и верхним горизонтальным поясом с волнитообразными завитками и овальными розетками;

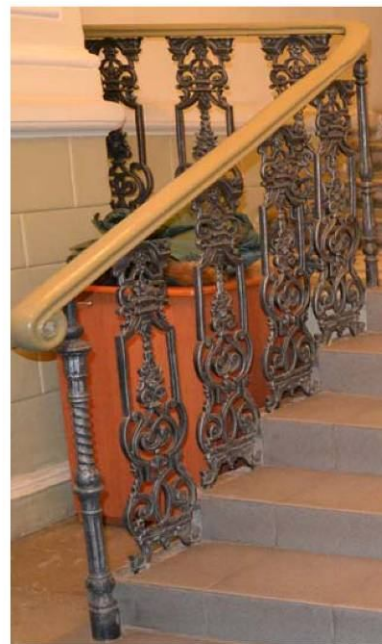
ограждение лестниц (вестибюля и парадной лестницы) западного крыла – в виде ажурных вертикальных стоек, вертикальных столбиков с перехватами и опорными столбиками, с оформлением верхней части в виде жгута;

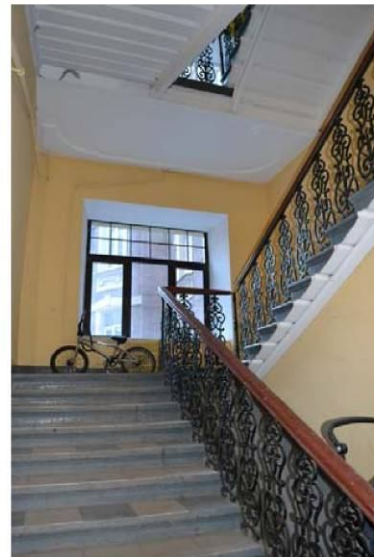
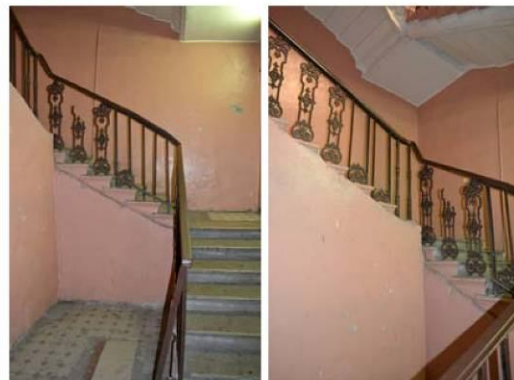
две исторические парадные лестницы в воротном проезде дворового флигеля (лестницы №№ 14, 15) – двухмаршевая (лестница №14, в восточной части), маршевая (лестница №15, в западной части), на косоурах, с известняковыми ступенями и покрытием площадок лестниц и вестибюля (лестница №15) метлахской плиткой белого и серого цветов геометрического рисунка, с металлическим ограждением с деревянными поручнями в виде ажурных вертикальных стоек и вертикальных столбиков, с перехватами и оформлением в виде жгута;

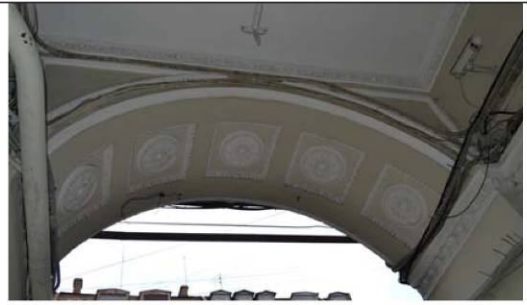
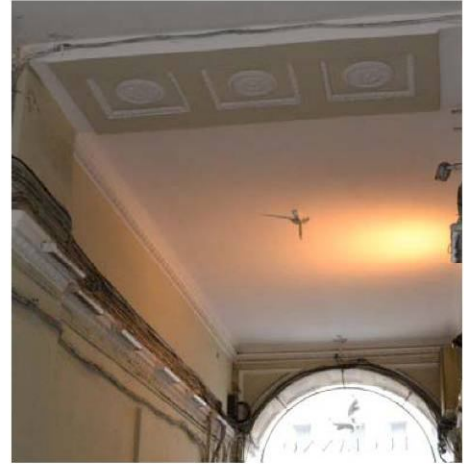
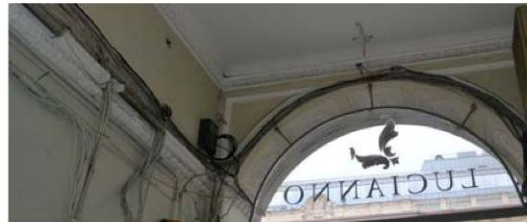
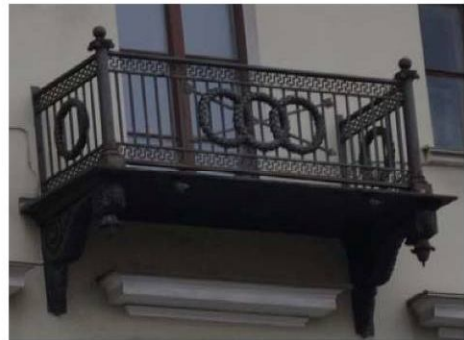
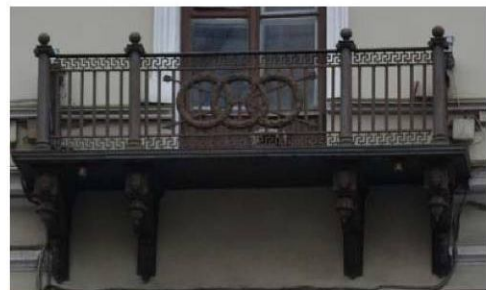
балкон на четырех чугунных кронштейнах – местоположение (в центральной световой оси, в уровне 3-го этажа), конфигурация (прямоугольный в плане), конструкция, габариты;

металлическое ограждение балконов из секций вертикальных прутьев с верхним и нижним горизонтальными поясами меандра между вертикальными стойками в виде колонок с шарообразным завершением, с орнаментом в виде лиственных венков – на боковых секциях и трех переплетающихся лиственных венков с перекрещенными копиями – в центральных секциях ограждений;

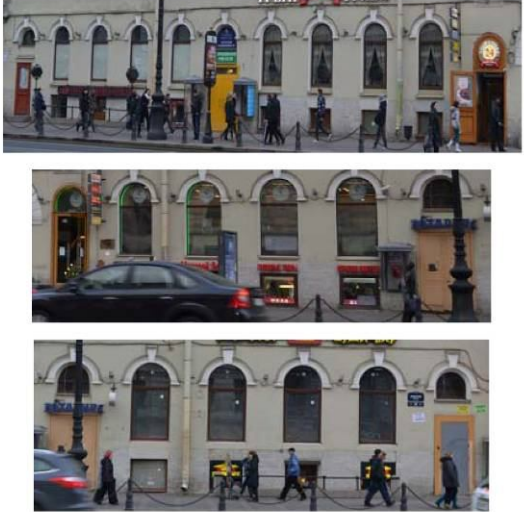
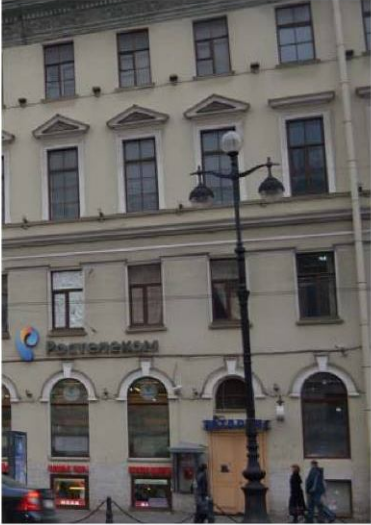
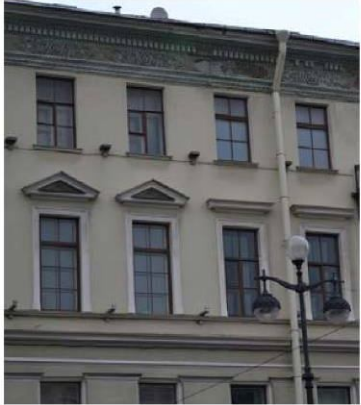
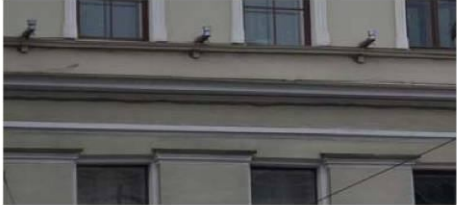
<p>исторические дверные проемы – местоположение, конфигурация (прямоугольные), габариты; исторические заполнения*– конструкция, материал, оформление;</p> <p>*на основании архивных исследований;</p> <p>исторические оконные и дверные (балконные) проемы – местоположение, конфигурация (прямоугольные и с полуциркульным завершением – в уровне 1-го этажа, полуциркульные оконные проемы – над дверными проемами), габариты;</p> <p>оформление оконных и дверных (балконных проемов) – клинчатая перемычка (в уровне цокольного этажа), архивольт на импостах, с замковым камнем (в уровне 1-го этажа), уплощенные прямоугольные ниши и гладкие наличники (в уровне 2-го этажа), профилированные наличники и линейные сандрики (в 1-5-ой и в 19-23-ей световых осях, в уровне 3-го этажа), треугольные сандрики (в 6-18-ой световых осях, в уровне 3-го этажа), подоконные доски (в уровне 4-го этажа);</p> <p>историческое заполнение оконных проемов – материал (дерево), рисунок расстекловки, цвет*;</p> <p>* по материалам расчистки и архивных исследований;</p> <p>профилированные горизонтальные тяги (раскрепованная – в межоконных простенках в уровне 2-го этажа, подоконная – в уровне 3-го этажа), горизонтальная тяга и межэтажный профилированный карниз в уровне между 2-м и 3-м этажами;</p>

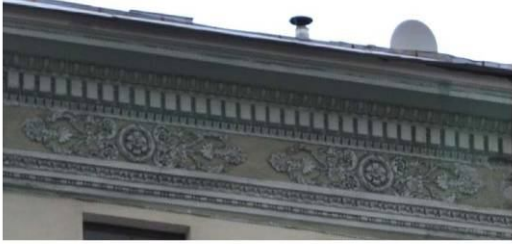
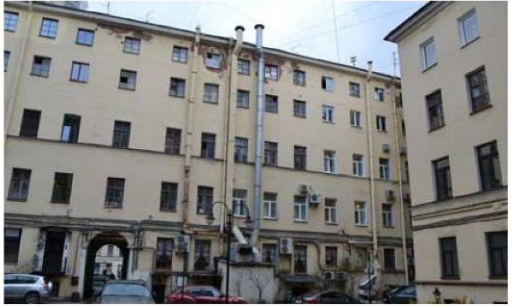
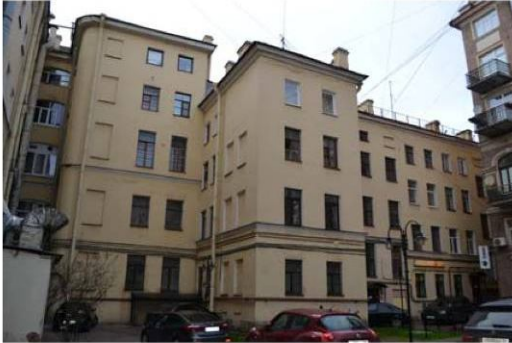
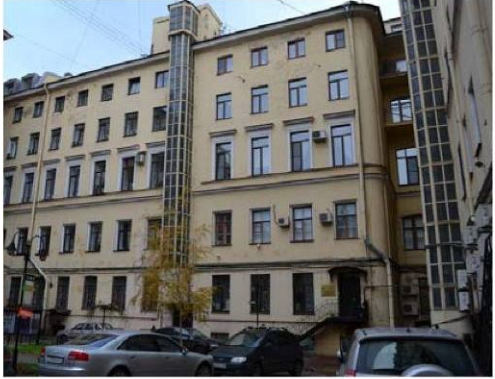
<p>антаблемент, состоящий из профилированного архитрава с поясами бус и растительного орнамента, фриза с лепными композициями из пальметт, розеток и листового орнамента и венчающего профилированного карниза с выносом, с поясами дентикул, иоников и растительного орнамента;</p> <p>дворовые фасады:</p> <p>материал и характер отделки цоколя – известняк;</p> <p>материал и характер отделки фасадов – гладкая штукатурка;</p> <p>исторические дверные проемы – местоположение, конфигурация габариты;</p> <p>исторические оконные проемы* – местоположение, конфигурация (прямоугольные, с лучковым завершением – в крайних южных световых осях восточного и западного дворовых фасадов), оформление (уплощенные прямоугольные ниши и гладкие наличники – в уровне 2-го этажа восточного дворового фасада; линейные сандрики и профилированные наличники – в уровне 3-го этажа восточного дворового фасада), габариты (отметки высоты и габариты ширины – в уровнях цокольного и 1-го этажа);</p> <p>*частично заложены;</p>

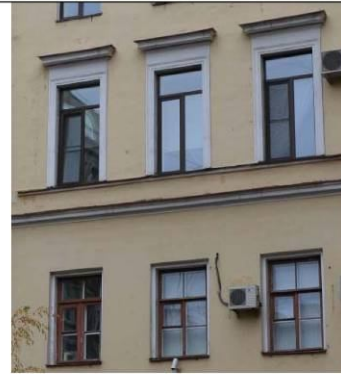
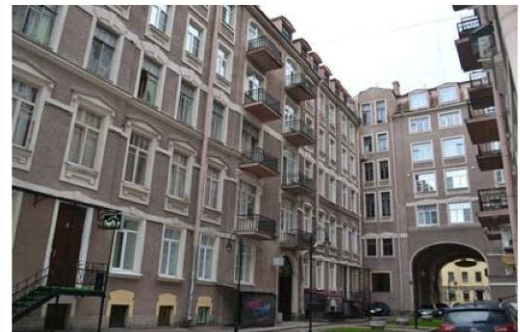
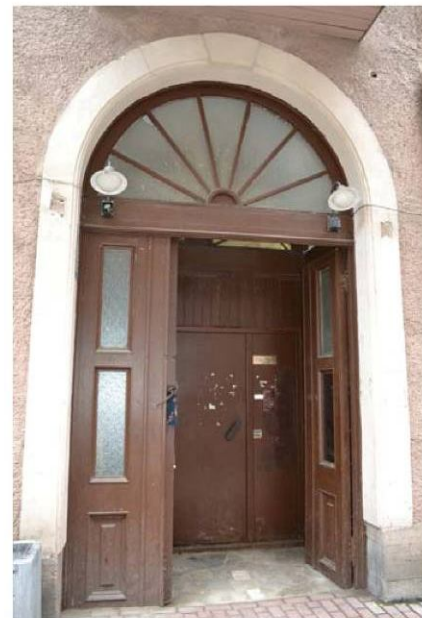
исторические дверные проемы парадных лестниц дворового флигеля – местоположение (в центральной части восточного и западного фасадов дворового флигеля (внутренний двор)), конфигурация (с полуциркульным завершением), габариты, оформление (профилированный архивольт с замковым камнем, гладкие наличники);

исторические заполнения дверных проемов парадных лестниц дворового флигеля – конструкция (трехстворчатое, полусветлое, с полуциркульной фрамугой с всерной расстекловкой), материал (дерево, матовое стекло), оформление (филенчатое);

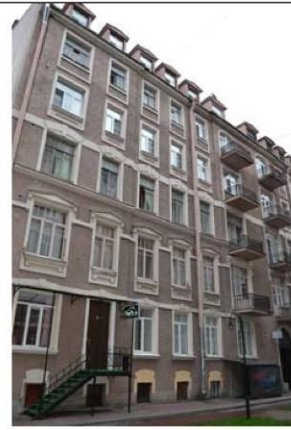
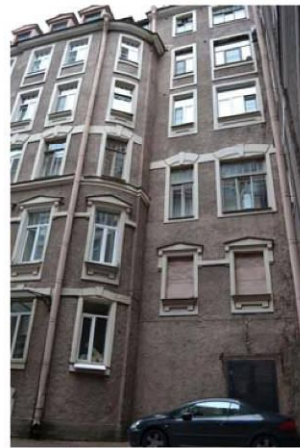
оформление оконных и дверных (балконных) проемов южного фасада дворового флигеля:

гладкие наличники, профилированные архивольты на импостах, в том числе с замковыми камнями, прямоугольные филенки в подоконных пространствах, треугольные, фигурные и линейные сандрики, фигурные подоконные доски;

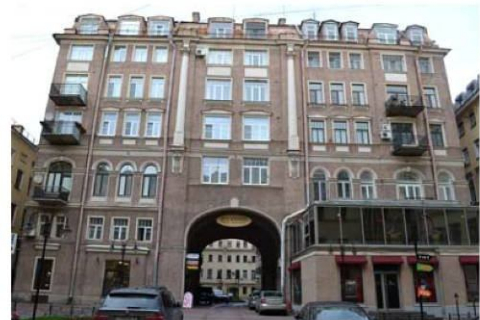
две колонны (3/4) со стилизованными коринфскими капителями на стилизованных кронштейнах оформленными лепным орнаментом – местоположение (в центральной части южного фасада дворового флигеля), конфигурация, габариты;

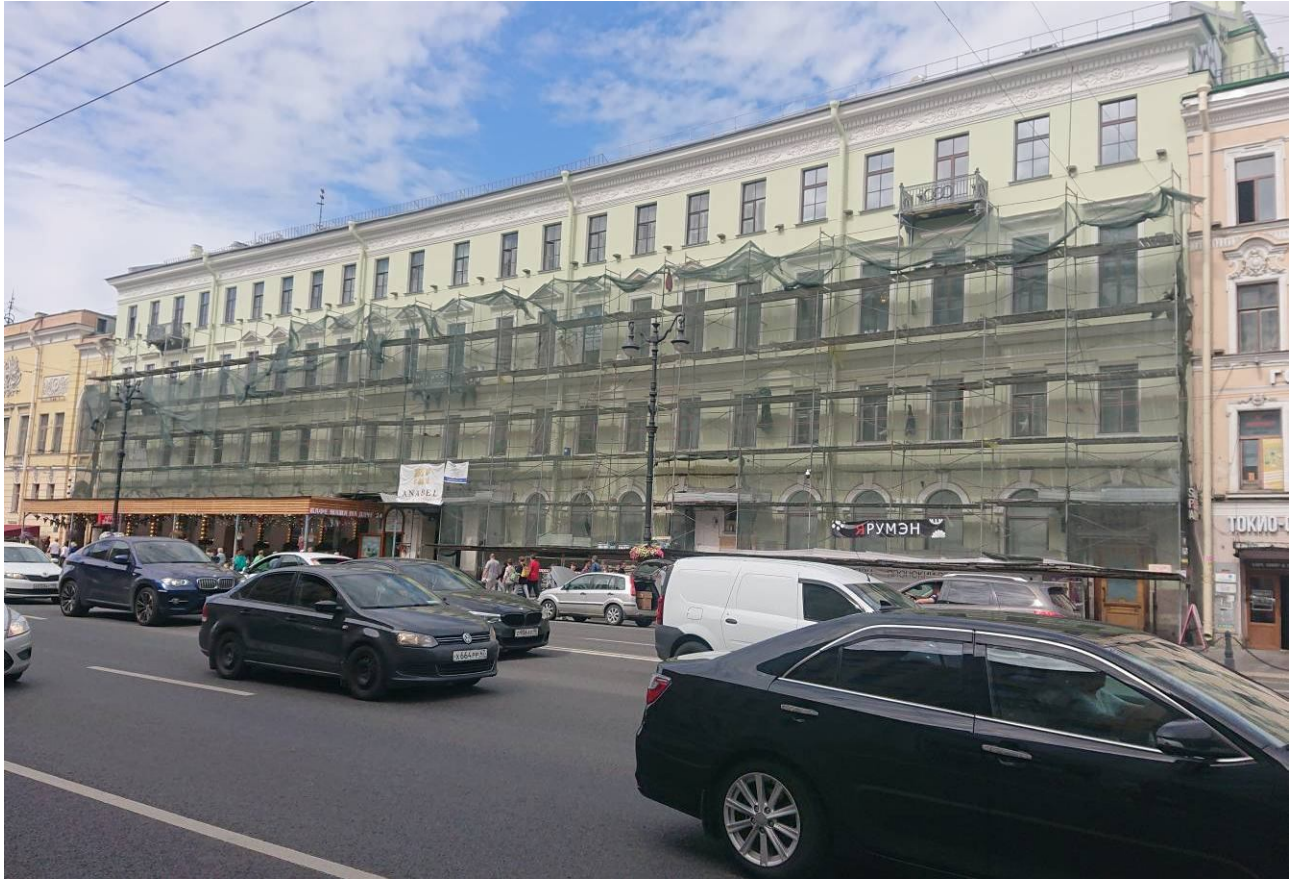
1. Общий вид на лицевой фасад дома № 88 по Невскому проспекту.

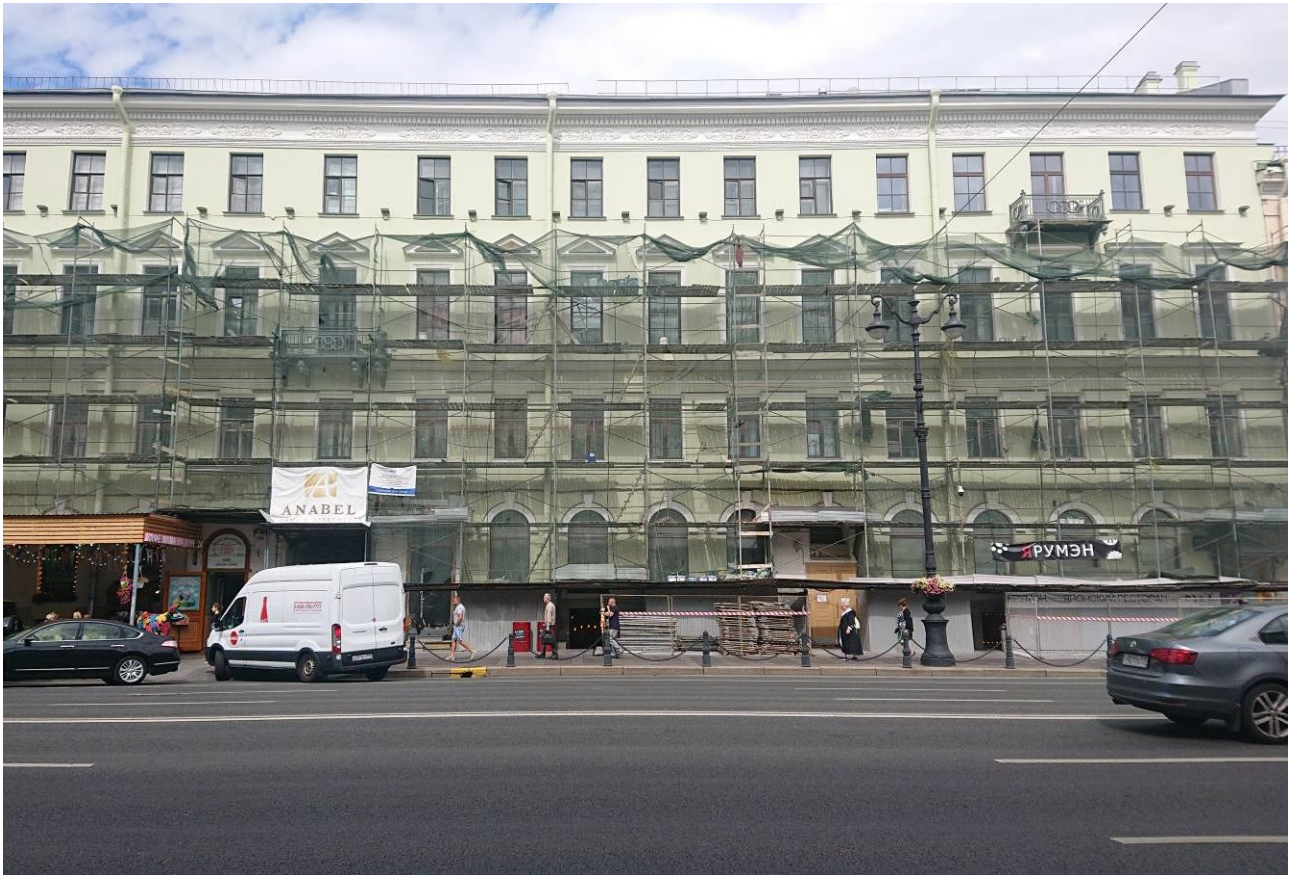
2. Вид на лицевой фасад дома № 88 по Невскому проспекту.

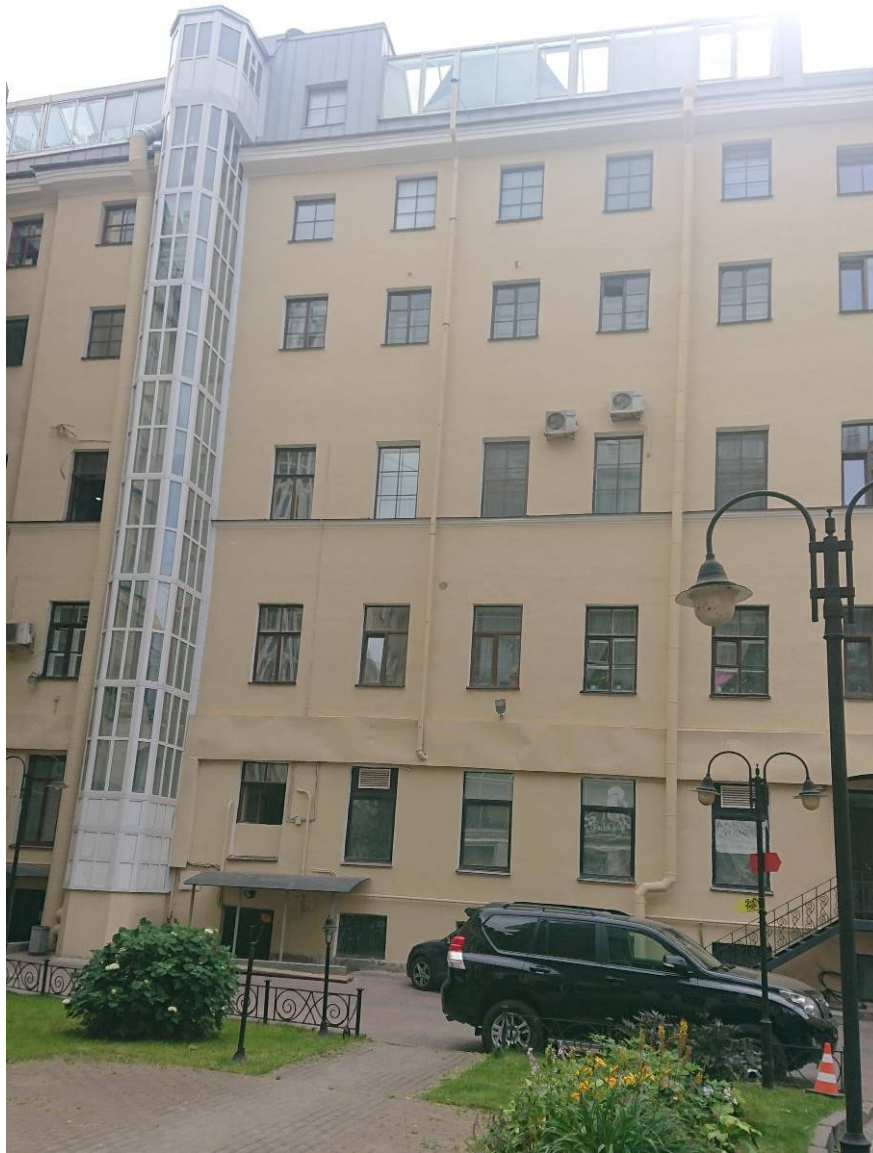
3. Вид на северный фасад лицевого дома со стороны двора.

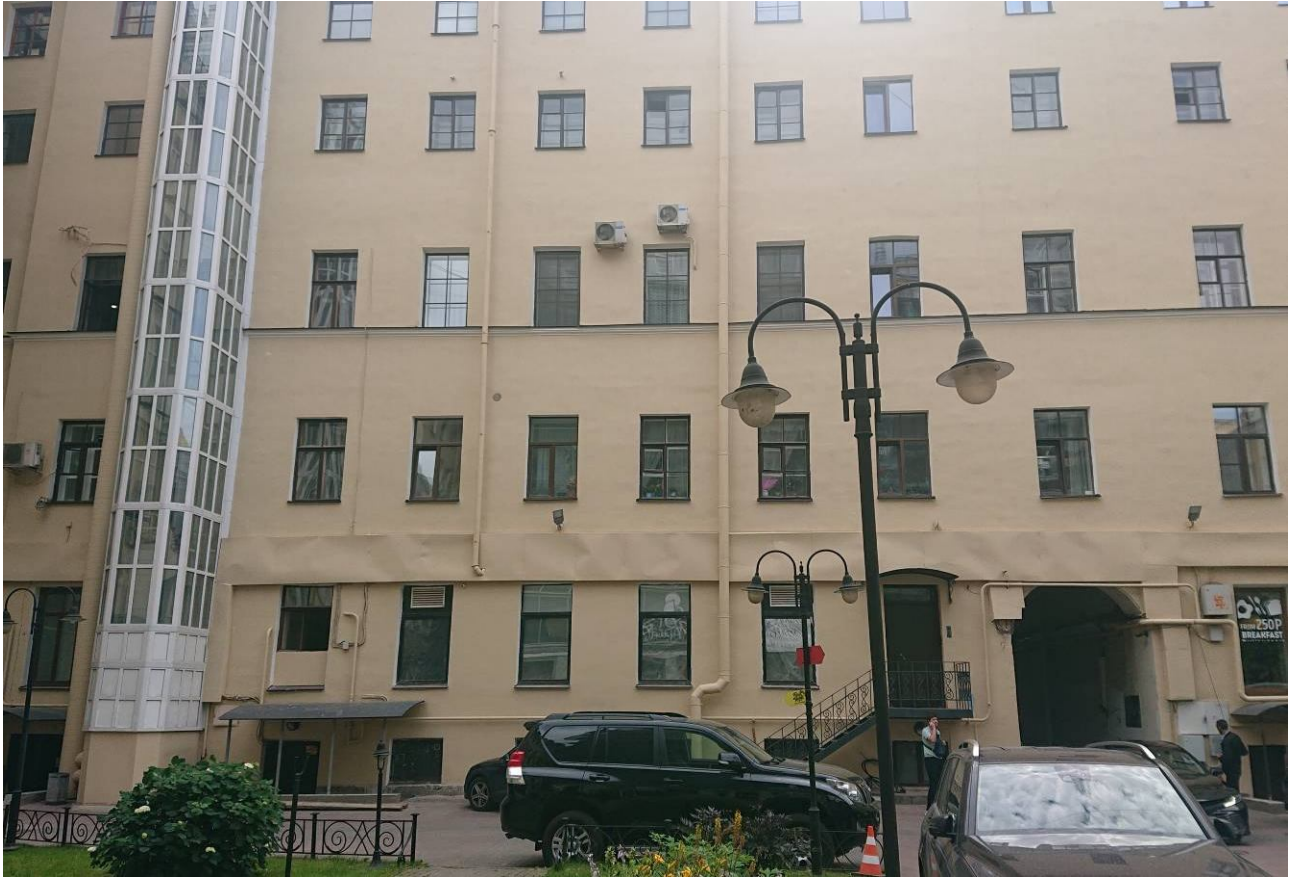
4. Вид на северный фасад лицевого дома со стороны двора.

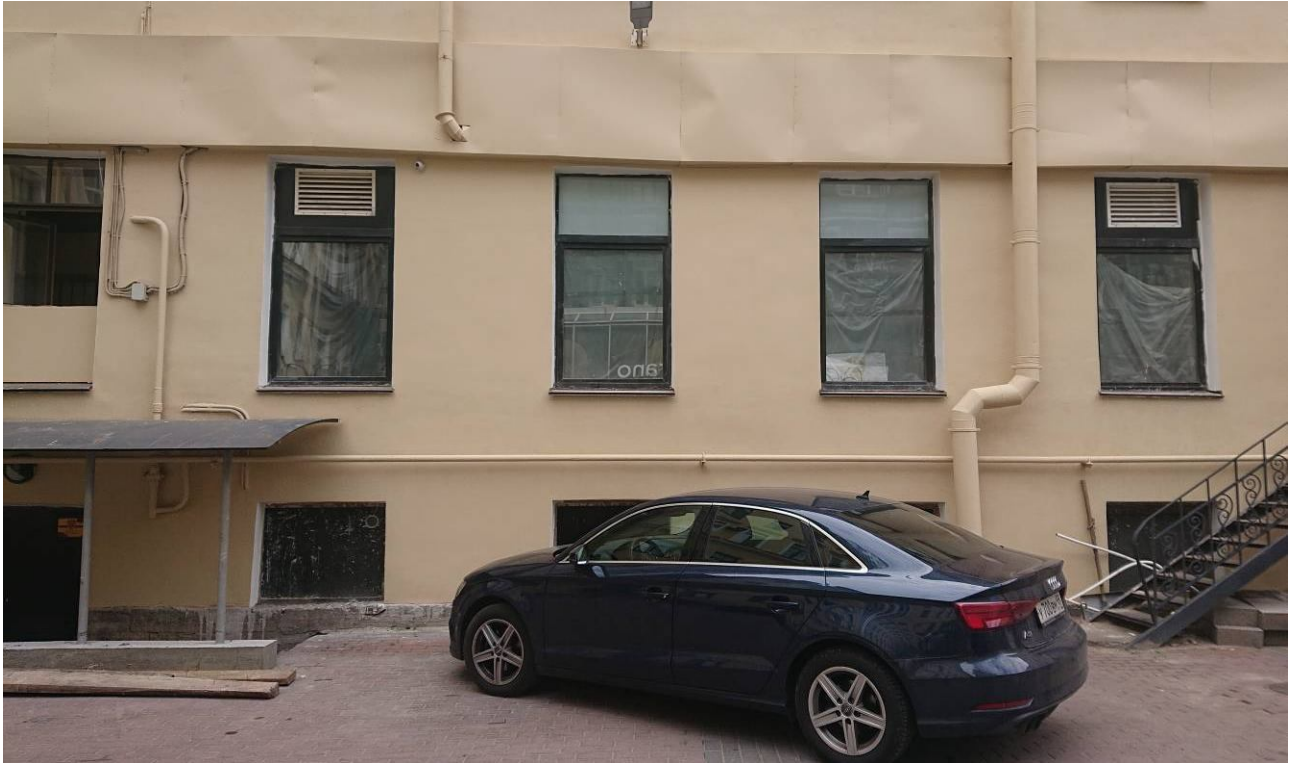
Проемы. Существующие оконные проемы пом. 7-Н расположены в уровне 1-го этажа, ориентированы в сторону проспекта (с арочным завершением) и во внутренний двор (прямоугольной конфигурации). Существующий дверной проем отдельного входа в пом. 7-Н расположен в наружной стене по оси «В» размером 3200(ш)x1200 мм. Существующие проемы во внутренних стенах имеют размеры 2200(ш)x1600 мм; 2200(ш)x1620 мм; 2200(ш)x1500 мм. Перемычки над оконными и дверными проемами – кирпичные арочные и клинчатые, оштукатуренные. По визуальному осмотру повреждений, трещин и деформаций не выявлены, перемычки оконных и дверных проемов находятся в работоспособном техническом состоянии.

5. Фрагмент дворового (северного) фасада лицевого дома. Вид на оконные проемы помещения 7-Н.

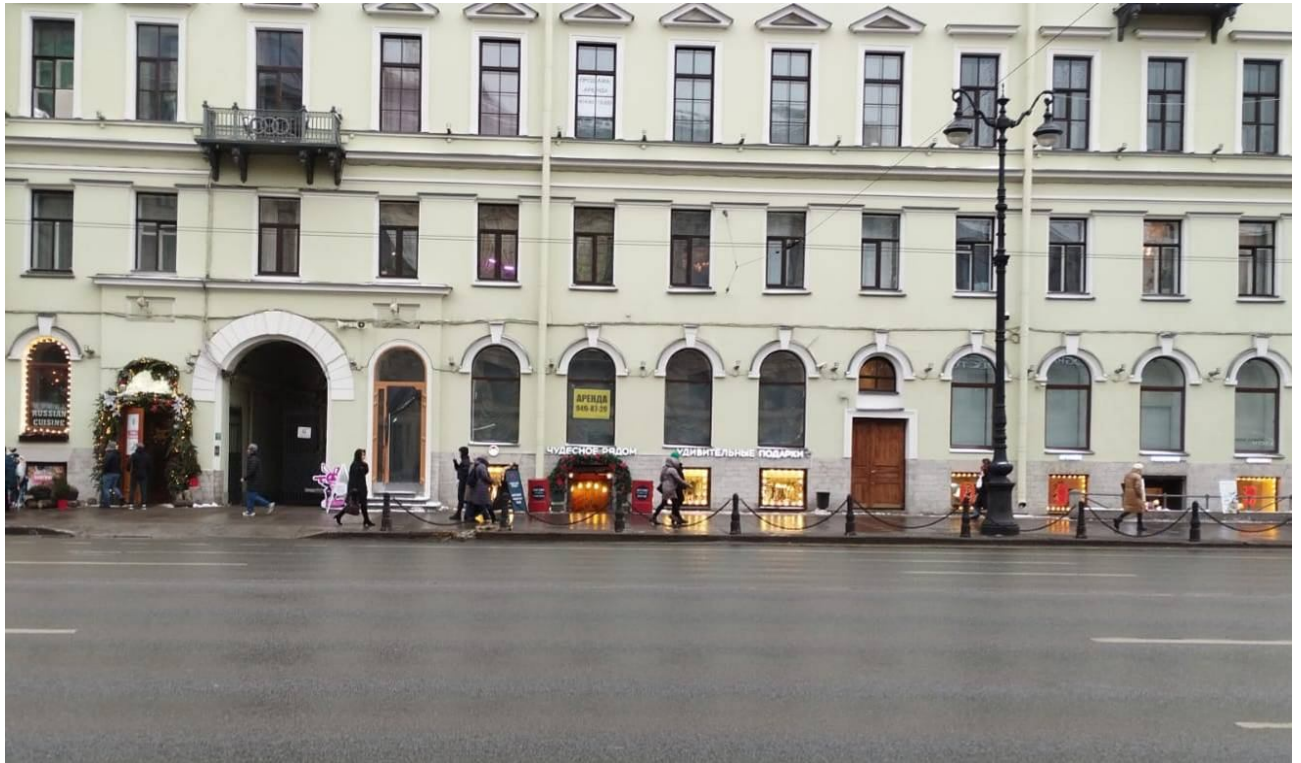
7. Фрагмент лицевого фасада дома № 88 по Невскому проспекту (дополнительная фотофиксация от 10.01.2023 г.).

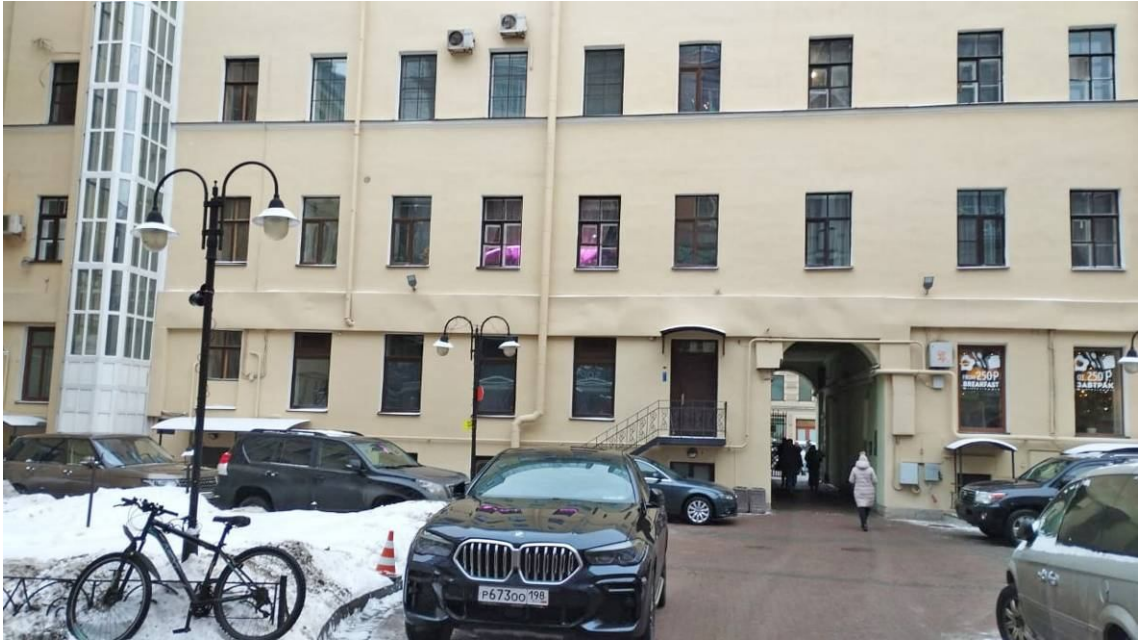
При устройстве в помещении приточно-вытяжной системы вентиляции наружное инженерное оборудование устанавливается со стороны дворового фасада здания: устройство вентиляционной решетки и отверстия наружного воздуховода во фрамуге существующего оконного проема в стене по оси «А» в осях «3-4». Размещение воздуховода на дворовом фасаде – гладко оштукатуренном, свободном от архитектурных деталей и ценных элементов отделки, выполняется без повреждения охраняемых декоративных элементов, междуэтажных тяг.

9. Фрагмент дворового (северного) фасада лицевого дома (дополнительная фотофиксация от 10.01.2023 г.).

Наружный воздуховод размещается справа от поздней наружной лифтовой шахты, окрашивается в цвет фасада аналогично существующим водосточным трубам и существенно не искажает восприятие архитектурно-художественных особенностей дворового фасада объекта культурного наследия. Конструкции крепления инженерного оборудования предусматривают минимальный контакт с поверхностью фасада, и не приведут к повреждению, разрушению или уничтожению объекта культурного наследия и изменению его облика (материал кирпичных стен и штукатурная отделка дворовых фасадов сохраняется). В зоне венчающего карниза выполняется наклонный участок воздуховода без крепления, который не затрагивает охраняемые элементы здания и не нарушает сохранность предмета охраны.

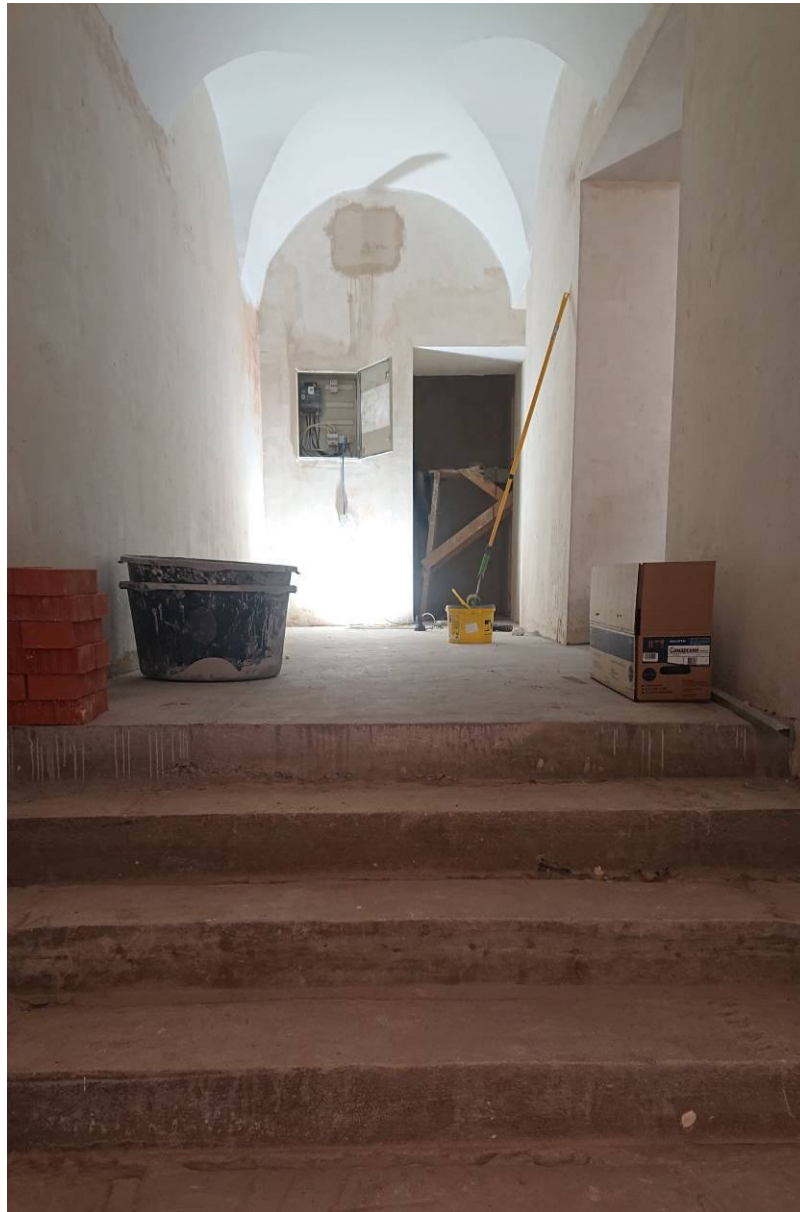
10. Вид со стороны главного входа в помещение 7-Н.
