АКТ

**по результатам государственной историко-культурной экспертизы
выявленного объекта культурного наследия «Дом Сидоровых»,
расположенного по адресу: г. Санкт-Петербург,
Съезжинская ул., д. 22, литера А,
в целях обоснования целесообразности включения в Единый
государственный реестр объектов культурного наследия (памятников
истории и культуры)
народов Российской Федерации.**

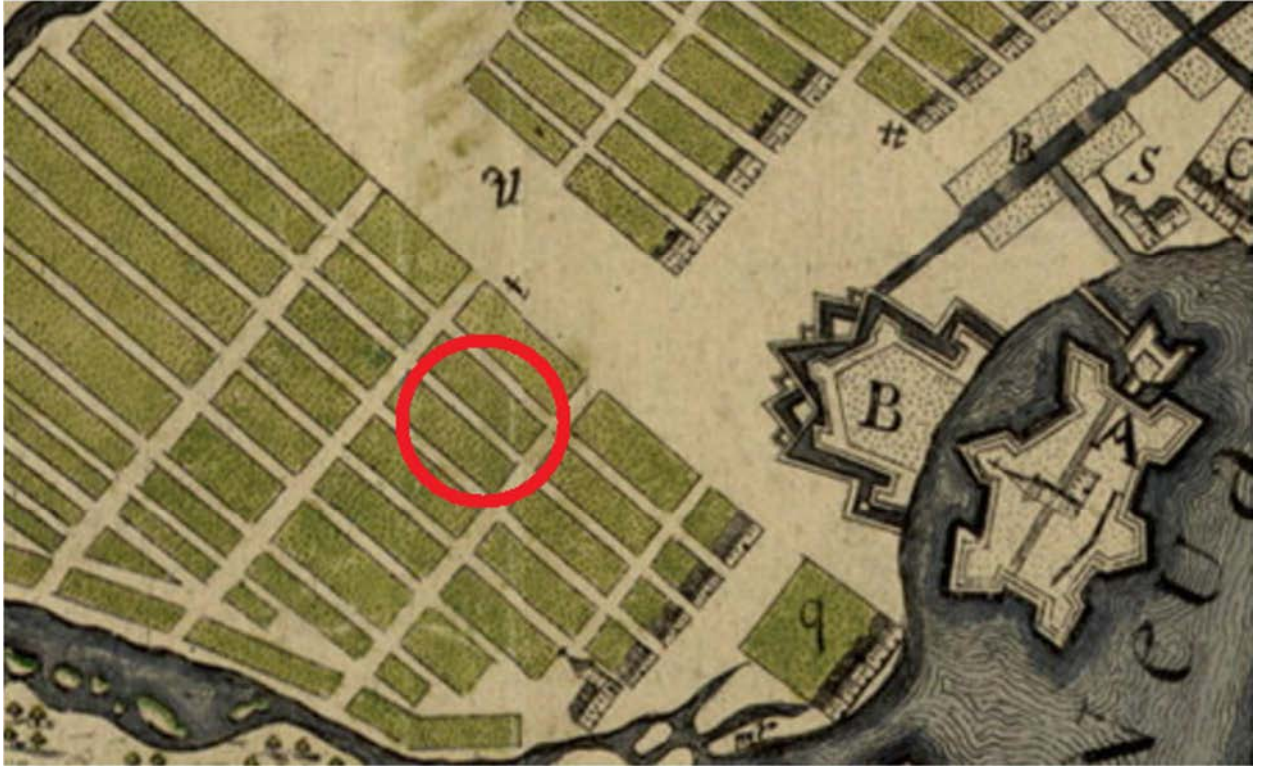
Илл. 1. Часть Петербургской стороны на плане Санкт-Петербурга Георга Буша (1717–1721) с указанием участка, где будет расположен выявленный объект культурного наследия «Дом Сидоровых». Источник: Отдел картографии РНБ. Шифр: К $\frac{1-Пб}{21}$ 2.

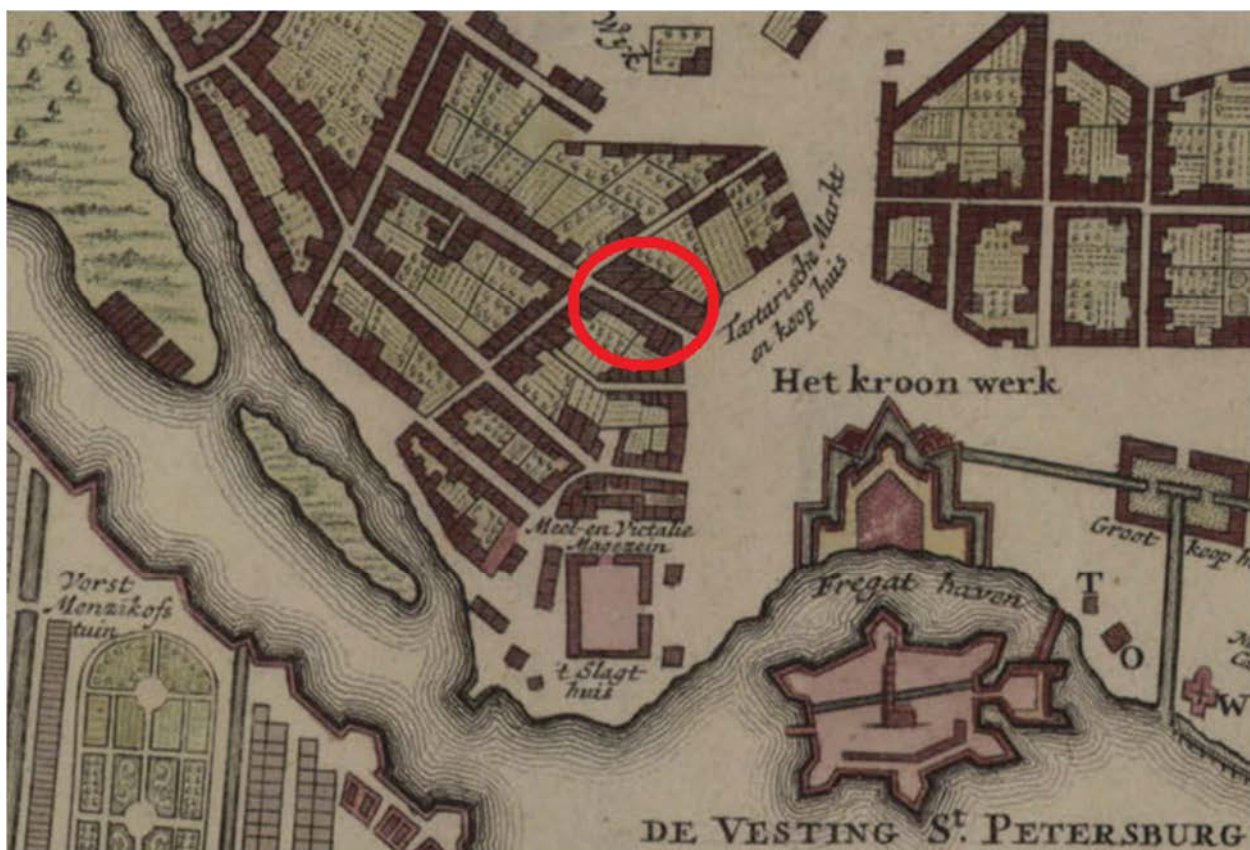
Илл. 2. Часть Петербургской стороны на плане Санкт-Петербурга Рейнера Оттенса (1725–1729) с указанием участка, где будет расположен выявленный объект культурного наследия «Дом Сидоровых». Источник: Отдел картографии РНБ. Шифр: К $\frac{1-П6}{28}$ 2; К $\frac{1-П6}{29}$ 2.

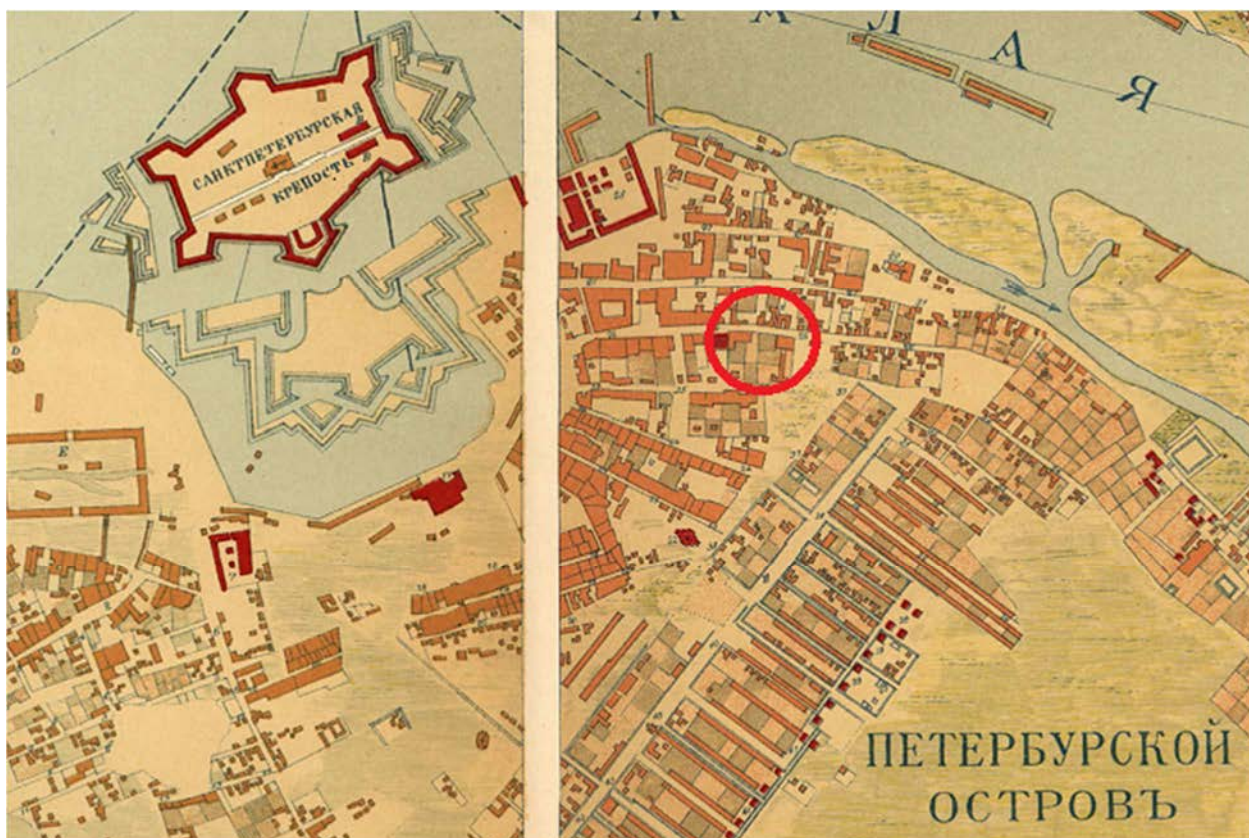
Илл. 4. Часть Петербургской стороны на плане Санкт-Петербурга Зигхейма (1738) с указанием участка, где будет расположен выявленный объект культурного наследия «Дом Сидоровых». Источник: Санкт-Петербург. 300 лет на планах и картах: [мультимедиа альбом] / РНБ. Электрон. дан. СПб, 2002.

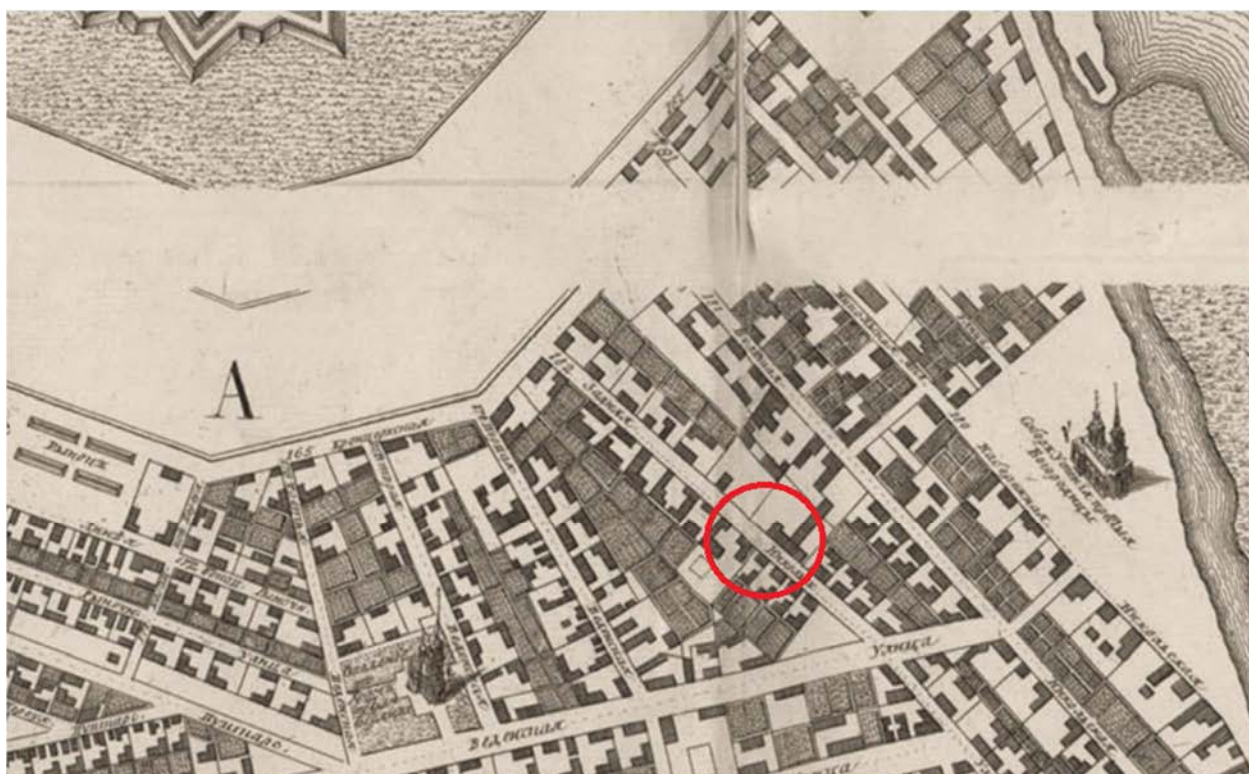
Илл. 5. Часть Петербургской стороны на плане Санкт-Петербурга И. Ф. Трускота (1748–1749) с указанием участка, где будет расположен выявленный объект культурного наследия «Дом Сидоровых». Источник: РГАВМФ. Ф. 1331. Оп. 4. Д. 991.

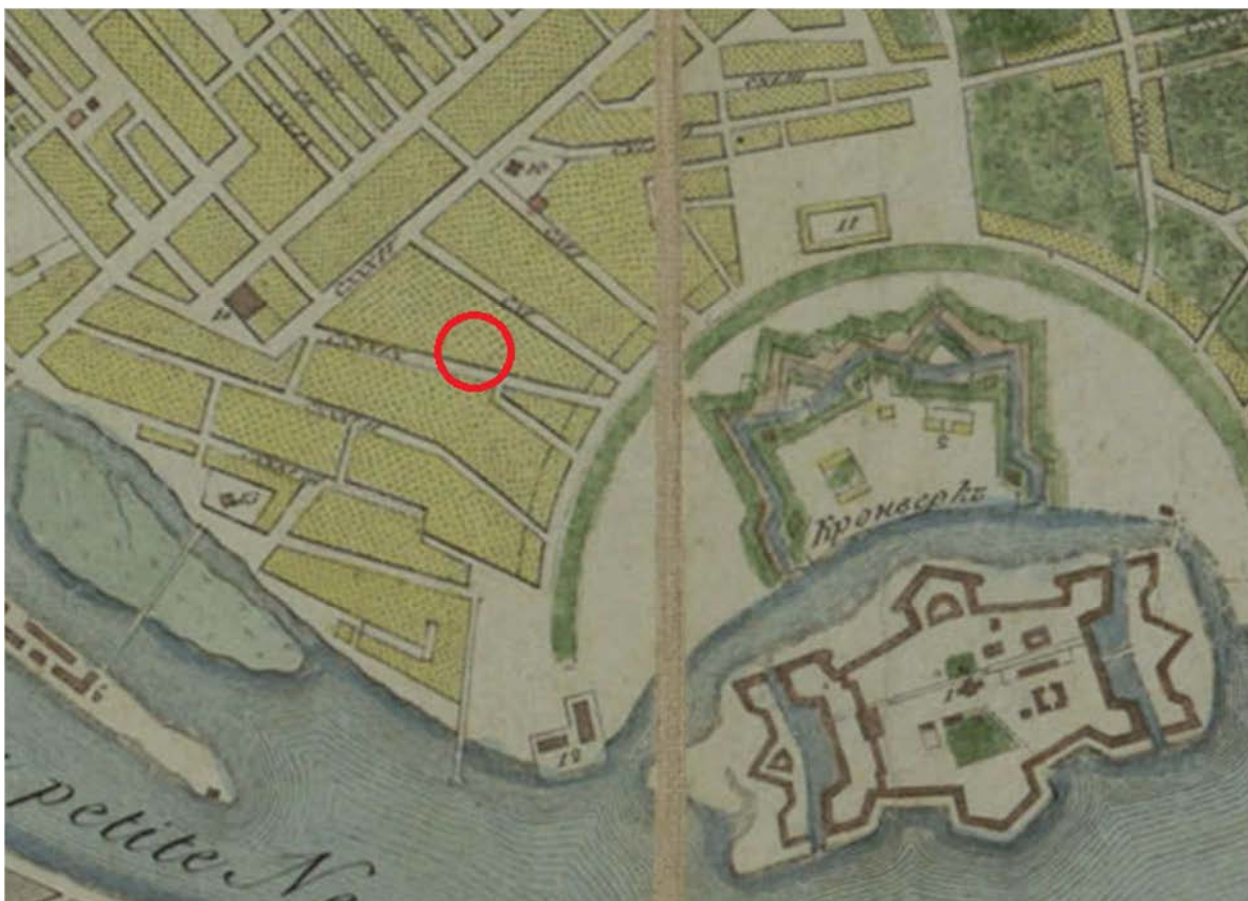
Илл. 6. Часть Петербургской стороны на плане Санкт-Петербурга 1810 г. с указанием участка, где будет расположен выявленный объект культурного наследия «Дом Сидоровых». Источник: Санкт-Петербург. 300 лет на планах и картах: [мультимедиа альбом] / РНБ. Электрон. дан. СПб, 2002.

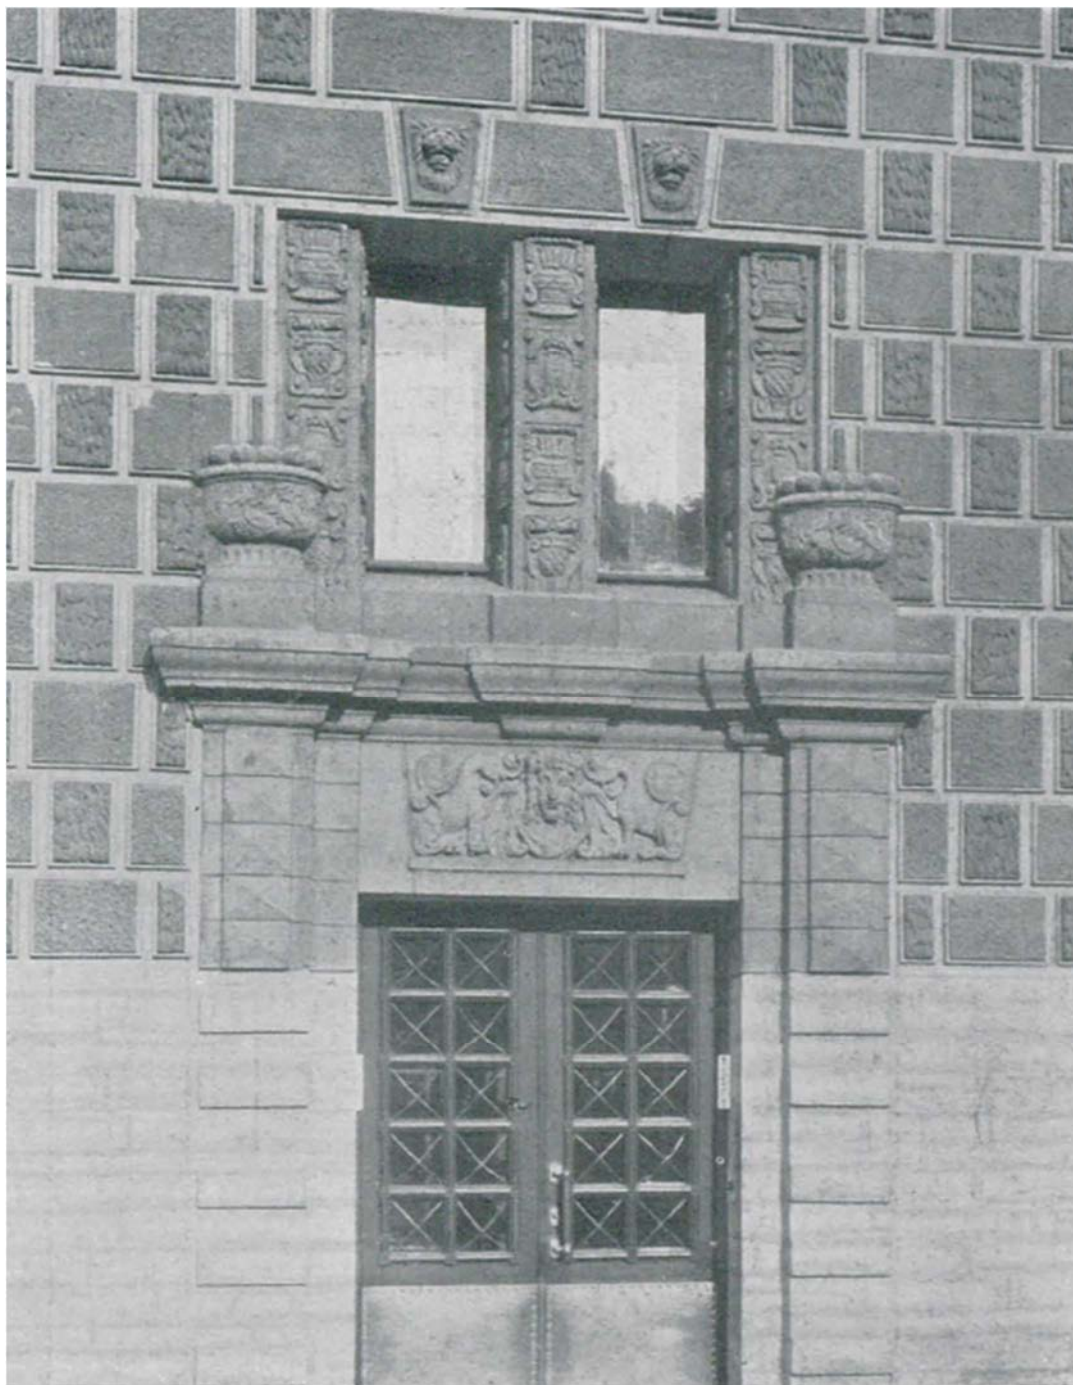
Илл. 29. Чертеж лицевого фасада дома Сидоровых, после 1913 г. Источник: Ежегодник Императорского общества архитекторов-художников. 1915. Вып. 10. С. 103.

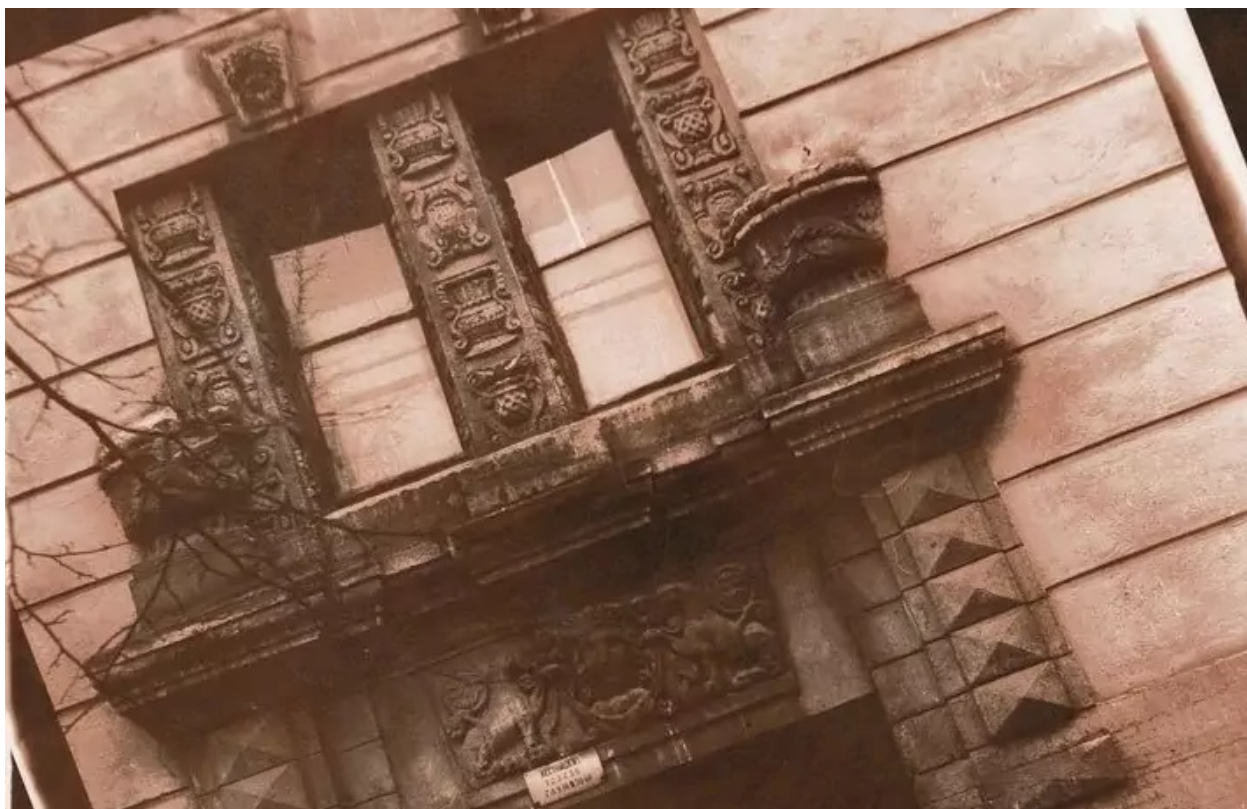
Илл. 33. Элемент декора лицевого фасада дома Сидоровых, 1992 г.
Источник: www.pastvu.com.

Илл. 33. Элемент декора лицевого фасада дома Сидоровых, 1992 г. Источник: www.pastvu.com.

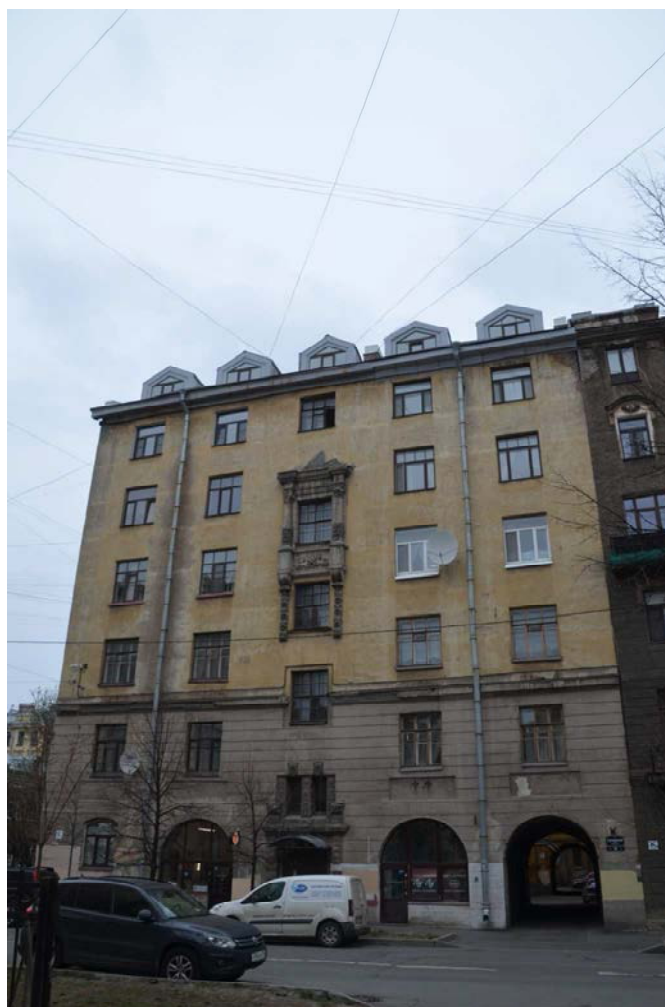
Фото 01. Выявленный объект культурного наследия «Дом Сидоровых», расположенный по адресу Санкт-Петербург, Съезжинская ул., д. 22, литера А. Общий вид южного фасада. Съемка 26.04.2021. Егорова Т. Г.

Фото 01. Выявленный объект культурного наследия «Дом Сидоровых», расположенный по адресу Санкт-Петербург, Съезжинская ул., д. 22, литера А. Общий вид южного фасада. Съемка 26.04.2021. Егорова Т. Г.

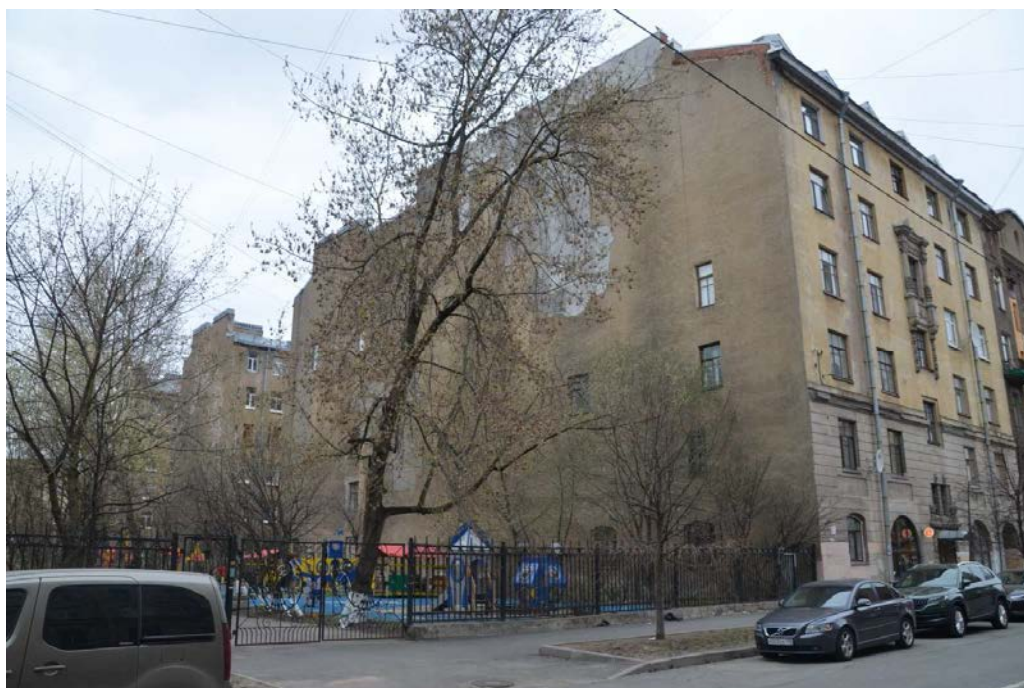
Фото 02. Выявленный объект культурного наследия «Дом Сидоровых», расположенный по адресу Санкт-Петербург, Съезжинская ул., д. 22, литера А. Общий вид южного и западного фасадов. Съёмка 26.04.2021. Егорова Т. Г.

Фото 02. Выявленный объект культурного наследия «Дом Сидоровых», расположенный по адресу Санкт-Петербург, Съезжинская ул., д. 22, литера А. Общий вид южного и западного фасадов. Съемка 26.04.2021. Егорова Т. Г.

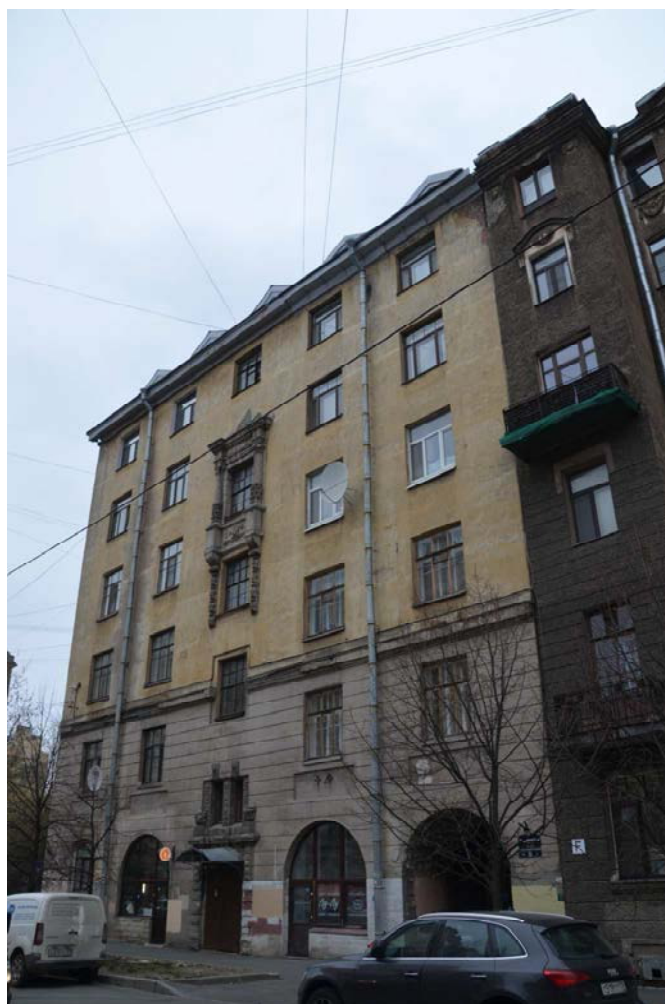
Фото 03. Выявленный объект культурного наследия «Дом Сидоровых», расположенный по адресу Санкт-Петербург, Съезжинская ул., д. 22, литера А. Общий вид южного фасада. Съемка 26.04.2021. Егорова Т. Г.

Фото 03. Выявленный объект культурного наследия «Дом Сидоровых», расположенный по адресу Санкт-Петербург, Съезжинская ул., д. 22, литера А. Общий вид южного фасада. Съемка 26.04.2021. Егорова Т. Г.

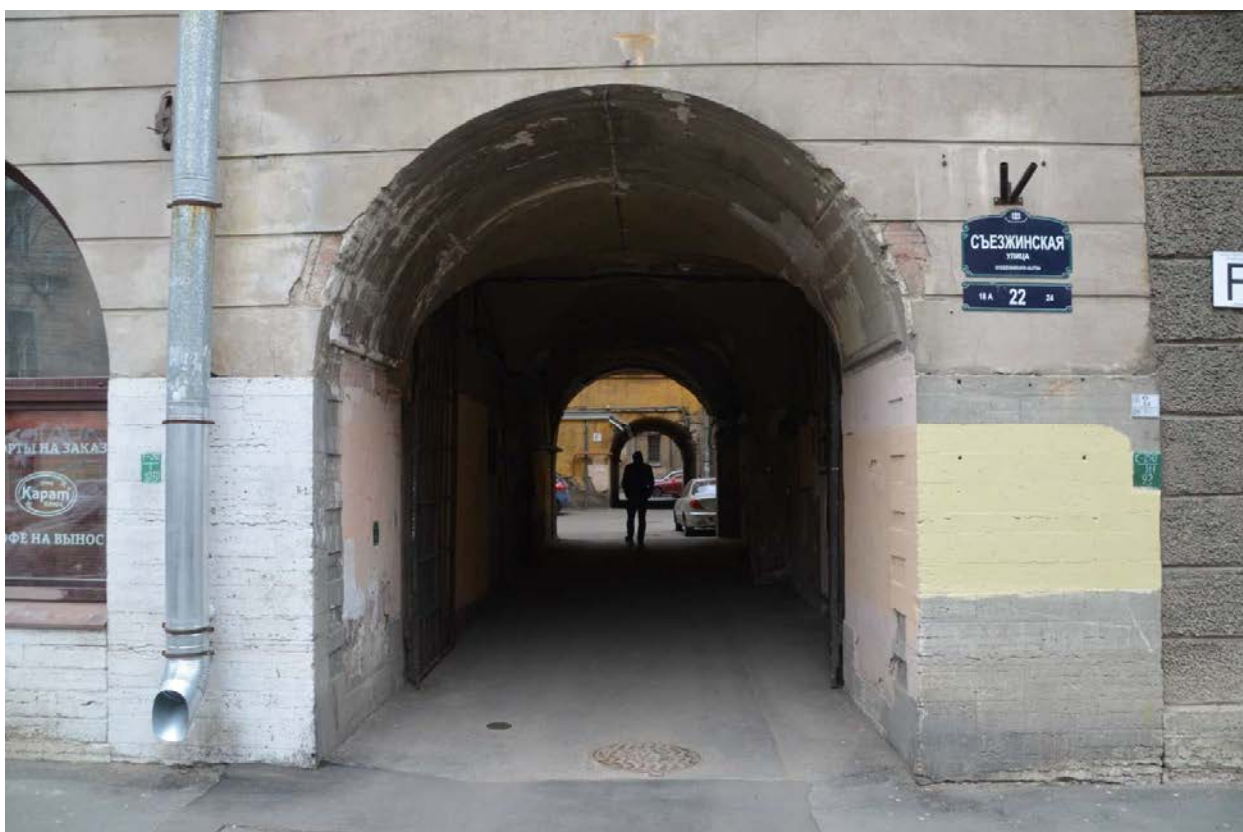
Фото 04. Выявленный объект культурного наследия «Дом Сидоровых», расположенный по адресу Санкт-Петербург, Съезжинская ул., д. 22, литера А. Вид арочного дворового проезда южного фасада. Съемка 26.04.2021. Егорова Т. Г.

Фото 04. Выявленный объект культурного наследия «Дом Сидоровых», расположенный по адресу Санкт-Петербург, Съезжинская ул., д. 22, литера А. Вид арочного дворового проезда южного фасада. Съемка 26.04.2021. Егорова Т. Г.

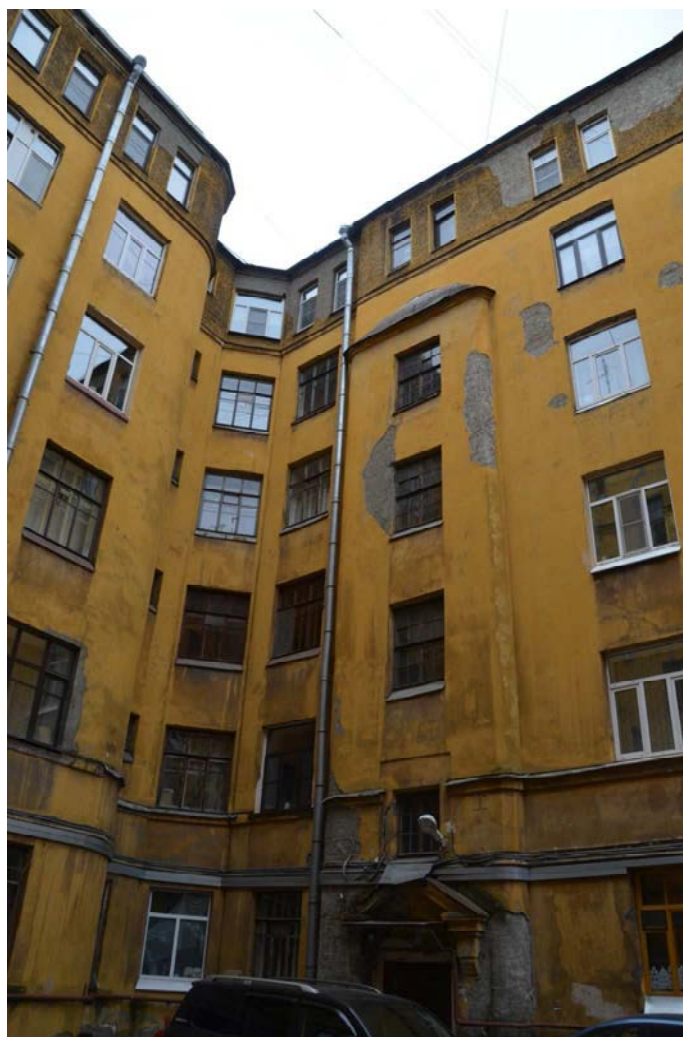
Фото 06. Выявленный объект культурного наследия «Дом Сидоровых», расположенный по адресу Санкт-Петербург, Съезжинская ул., д. 22, литера А. Вид части фасада дворового корпуса. Съемка 26.04.2021. Егорова Т. Г.

Фото 06. Выявленный объект культурного наследия «Дом Сидоровых», расположенный по адресу Санкт-Петербург, Съезжинская ул., д. 22, литера А. Вид части фасада дворового корпуса. Съемка 26.04.2021. Егорова Т. Г.

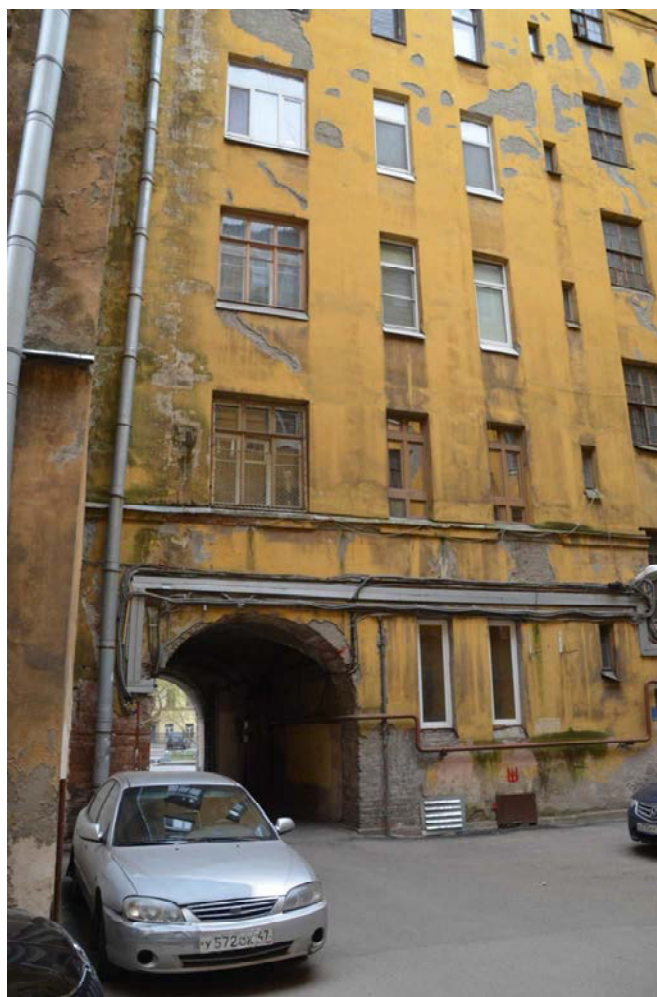
Фото 07. Выявленный объект культурного наследия «Дом Сидоровых», расположенный по адресу Санкт-Петербург, Съезжинская ул., д. 22, литера А. Вид части северного фасада и арочного дворового проезда. Съемка 26.04.2021. Егорова Т. Г.

Фото 07. Выявленный объект культурного наследия «Дом Сидоровых», расположенный по адресу Санкт-Петербург, Съезжинская ул., д. 22, литера А. Вид части северного фасада и арочного дворового проезда. Съемка 26.04.2021. Егорова Т. Г.

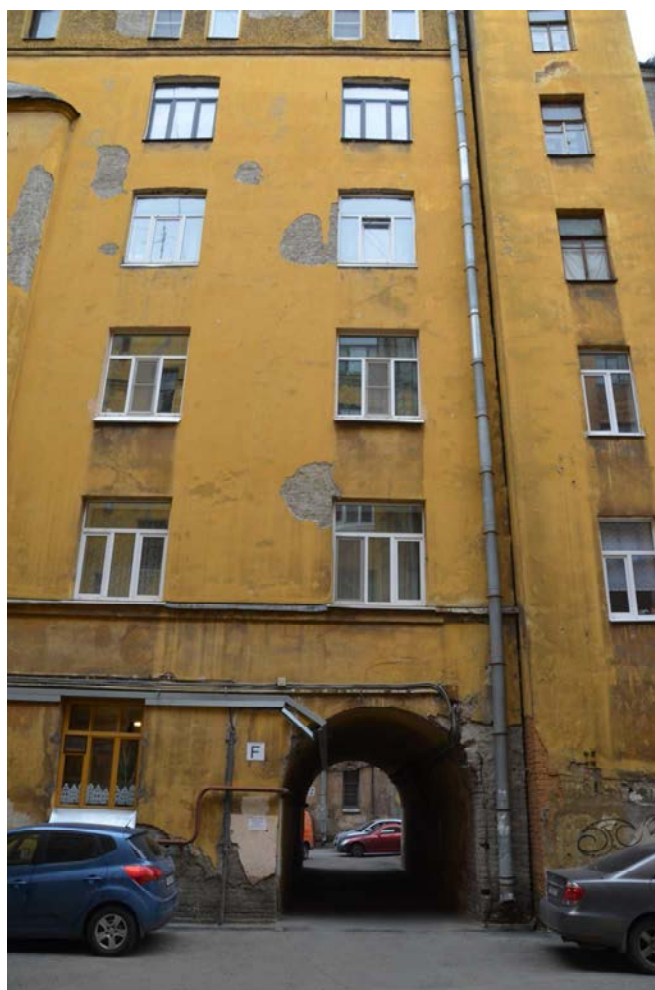
Фото 08. Выявленный объект культурного наследия «Дом Сидоровых», расположенный по адресу Санкт-Петербург, Съезжинская ул., д. 22, литера А. Вид части фасада дворового корпуса и арочного проезда. Съемка 26.04.2021. Егорова Т. Г.

Фото 08. Выявленный объект культурного наследия «Дом Сидоровых», расположенный по адресу Санкт-Петербург, Съезжинская ул., д. 22, литера А. Вид части фасада дворового корпуса и арочного проезда. Съемка 26.04.2021. Егорова Т. Г.

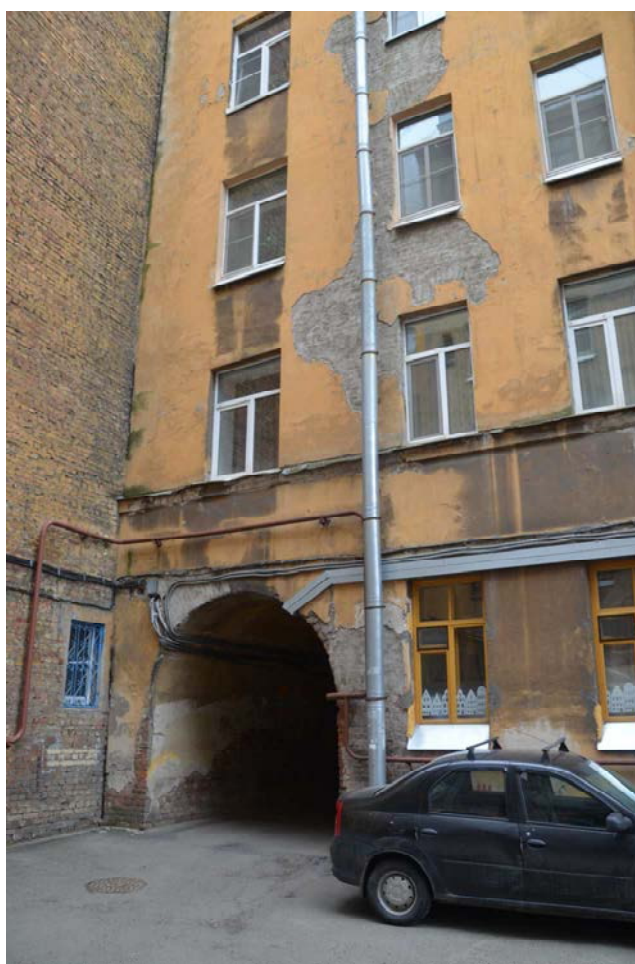
Фото 10. Выявленный объект культурного наследия «Дом Сидоровых», расположенный по адресу Санкт-Петербург, Съезжинская ул., д. 22, литера А. Вид части северного фасада дворового корпуса и арочного проезда. Съемка 26.04.2021. Егорова Т. Г.

Фото 10. Выявленный объект культурного наследия «Дом Сидоровых», расположенный по адресу Санкт-Петербург, Съезжинская ул., д. 22, литера А. Вид части северного фасада дворового корпуса и арочного проезда. Съемка 26.04.2021. Егорова Т. Г.

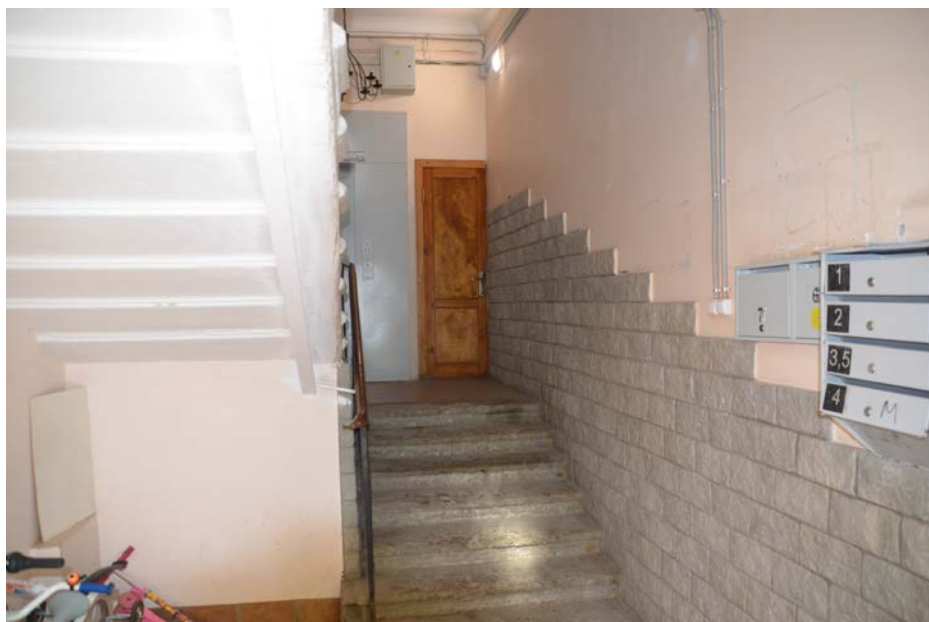
Фото 11. Выявленный объект культурного наследия «Дом Сидоровых», расположенный по адресу Санкт-Петербург, Съезжинская ул., д. 22, литера А. Вестибюль парадной лестницы лицевого корпуса. Съемка 26.04.2021. Егорова Т. Г.

Фото 11. Выявленный объект культурного наследия «Дом Сидоровых», расположенный по адресу Санкт-Петербург, Съезжинская ул., д. 22, литера А. Вестибюль парадной лестницы лицевого корпуса. Съемка 26.04.2021. Егорова Т. Г.

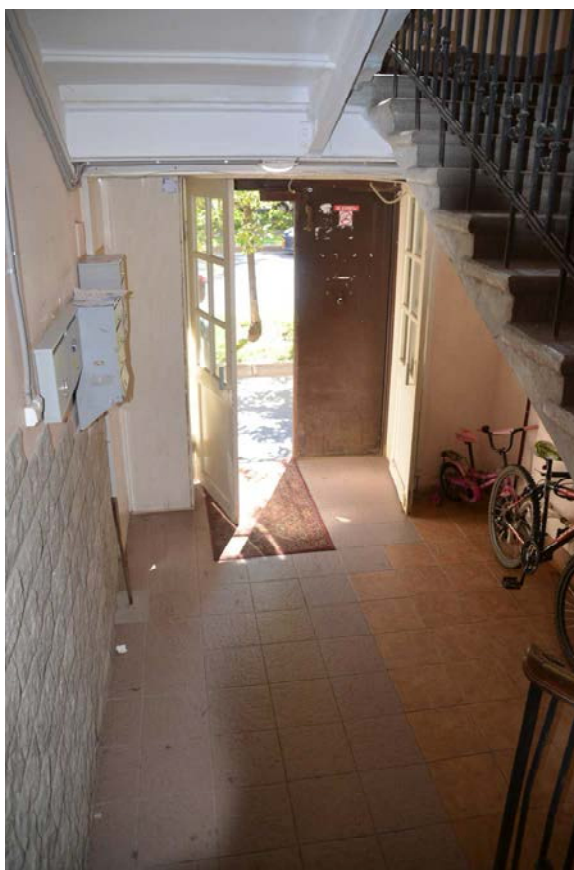
Фото 12. Выявленный объект культурного наследия «Дом Сидоровых», расположенный по адресу Санкт-Петербург, Сызжинская ул., д. 22, литера А. Вестибюль парадной лестницы лицевого корпуса. Съемка 26.04.2021. Егорова Т. Г.

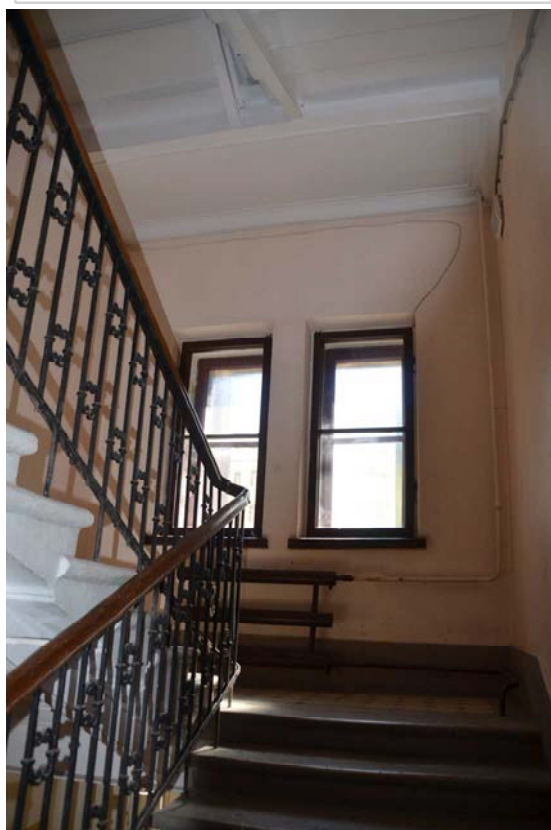
Фото 13. Выявленный объект культурного наследия «Дом Сидоровых», расположенный по адресу Санкт-Петербург, Съезжинская ул., д. 22, литера А. Вид парадной лестницы лицевого корпуса. Съемка 26.04.2021. Егорова Т. Г.

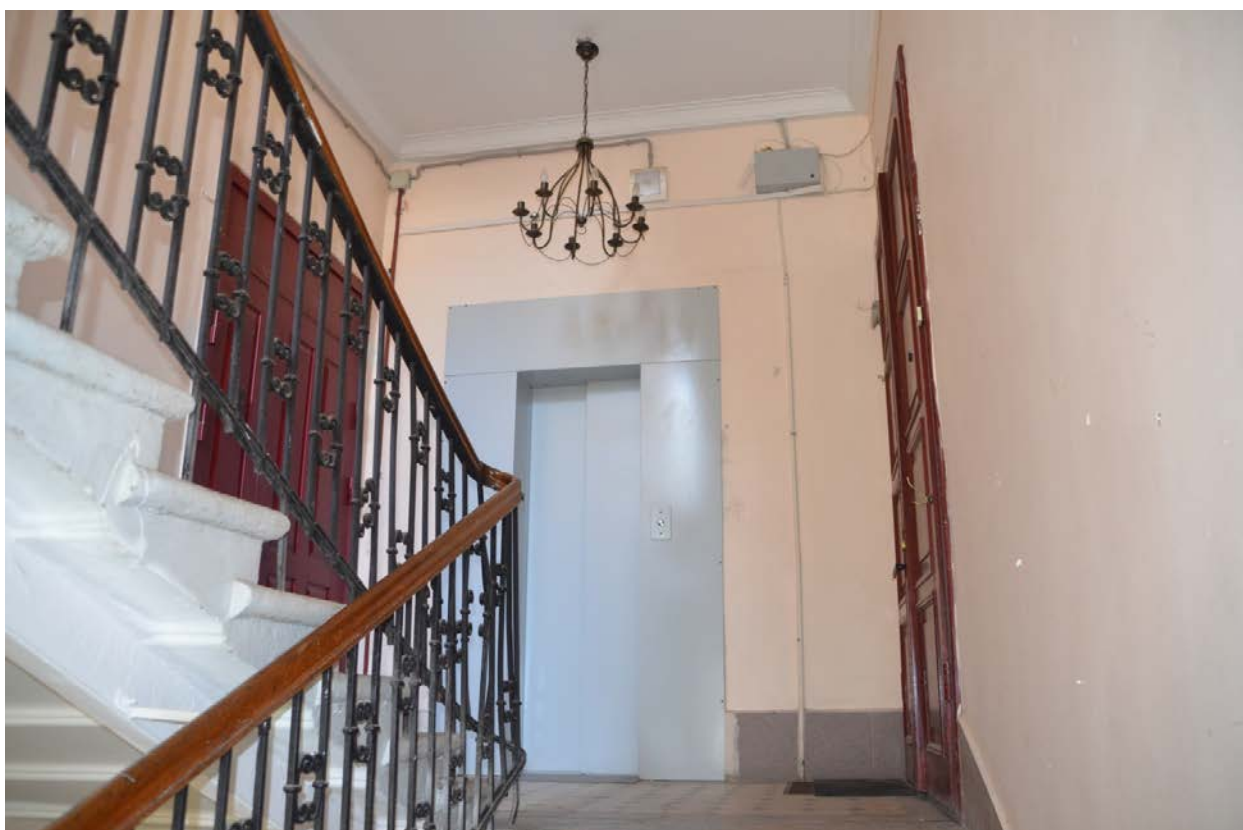
Фото 14. Выявленный объект культурного наследия «Дом Сидоровых», расположенный по адресу Санкт-Петербург, Съезжинская ул., д. 22, литера А. Вид парадной лестницы лицевого корпуса. Съемка 26.04.2021. Егорова Т. Г.

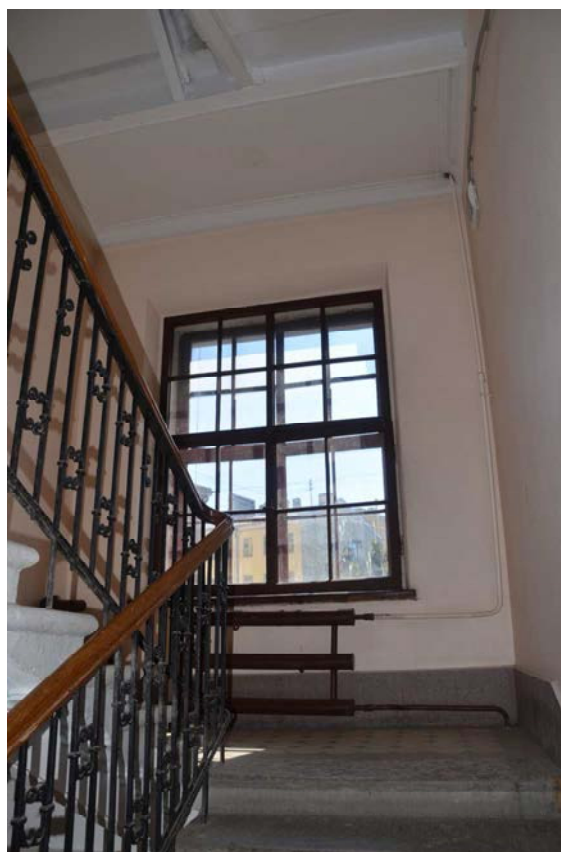
Фото 17. Выявленный объект культурного наследия «Дом Сидоровых», расположенный по адресу Санкт-Петербург, Съезжинская ул., д. 22, литера А. Вид парадной лестницы лицевого корпуса. Съемка 26.04.2021. Егорова Т. Г.

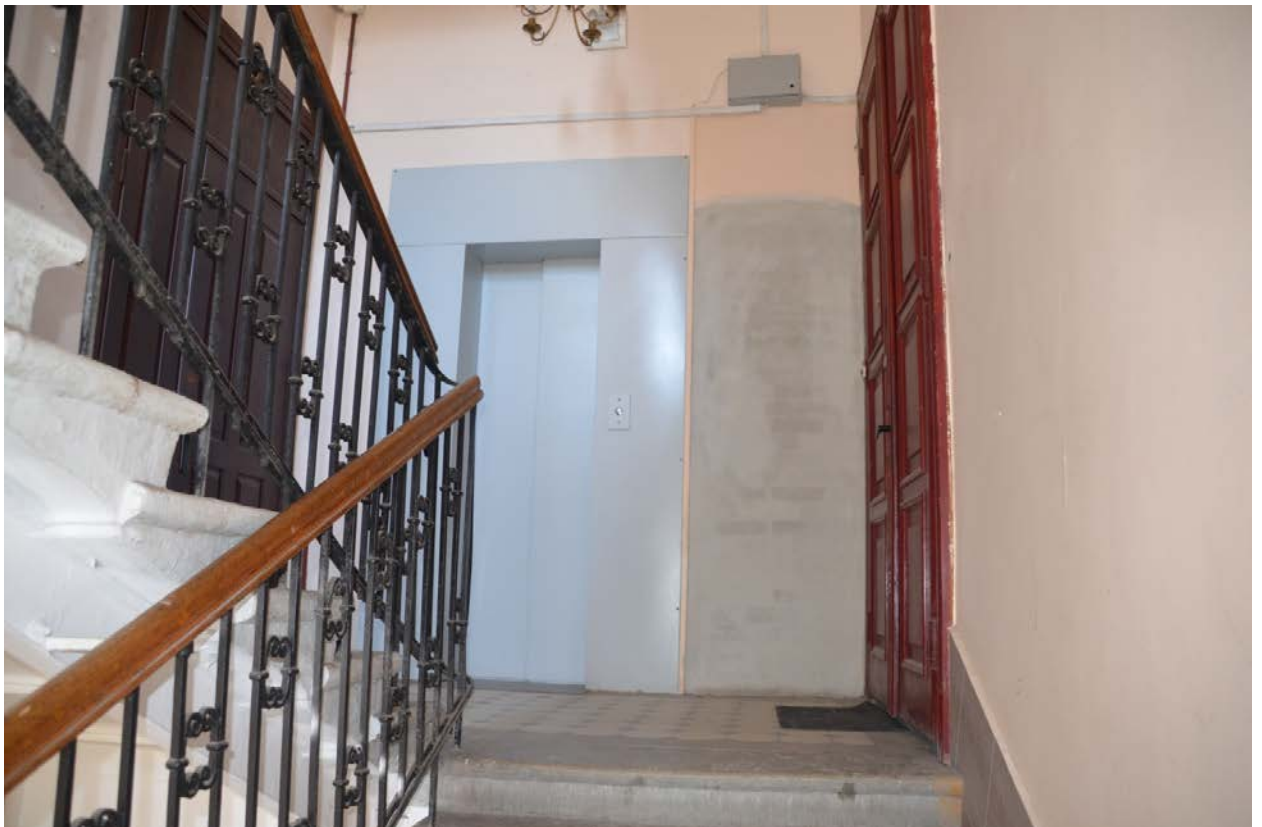
Фото 18. Выявленный объект культурного наследия «Дом Сидоровых», расположенный по адресу Санкт-Петербург, Съезжинская ул., д. 22, литера А. Вид парадной лестницы лицевого корпуса. Съемка 26.04.2021. Егорова Т. Г.

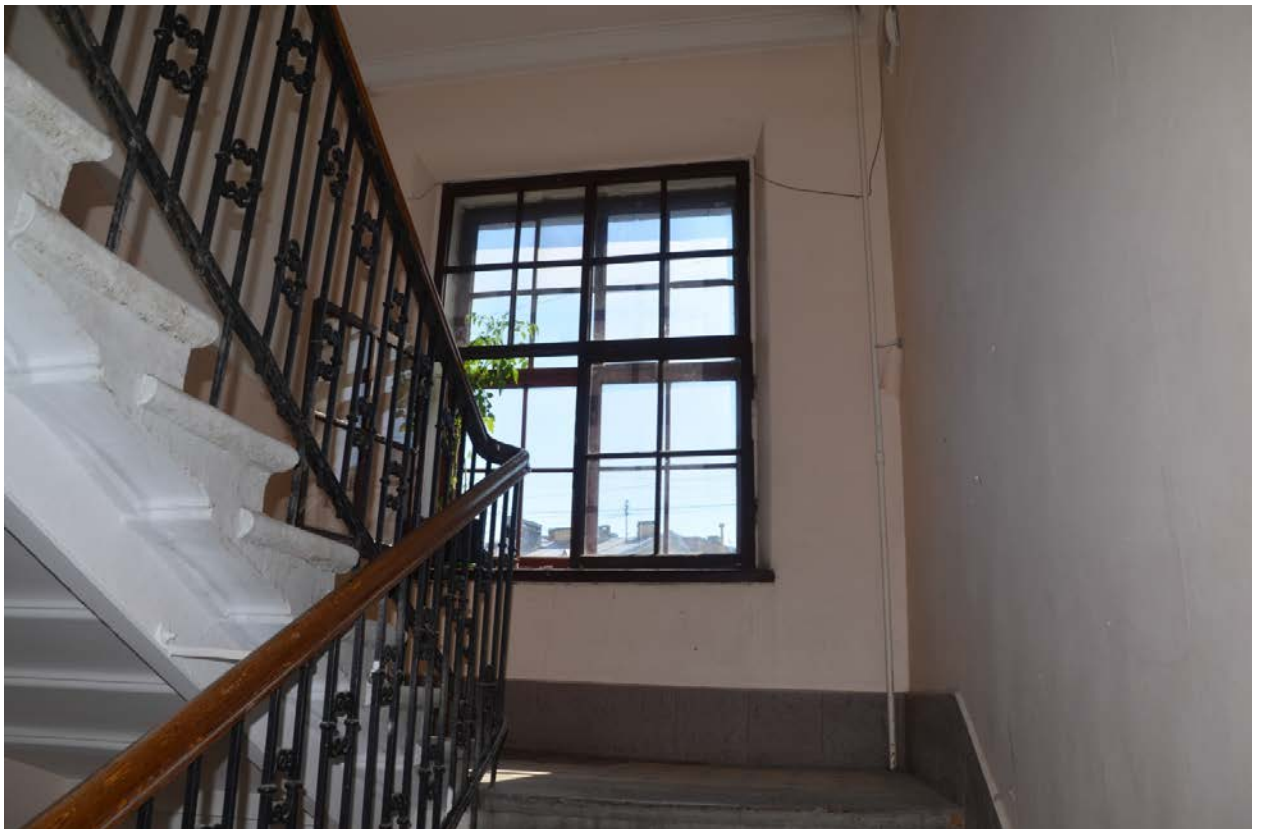
Фото 19. Выявленный объект культурного наследия «Дом Сидоровых», расположенный по адресу Санкт-Петербург, Съезжинская ул., д. 22, литера А. Вид парадной лестницы лицевого корпуса. Съемка 26.04.2021. Егорова Т. Г.

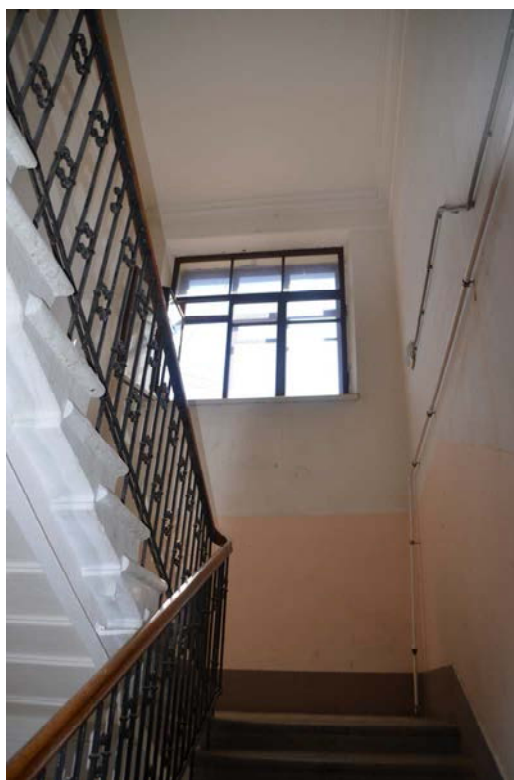
Фото 21. Выявленный объект культурного наследия «Дом Сидоровых», расположенный по адресу Санкт-Петербург, Сызжинская ул., д. 22, литера А. Вид парадной лестницы лицевого корпуса. Съемка 26.04.2021. Егорова Т. Г.

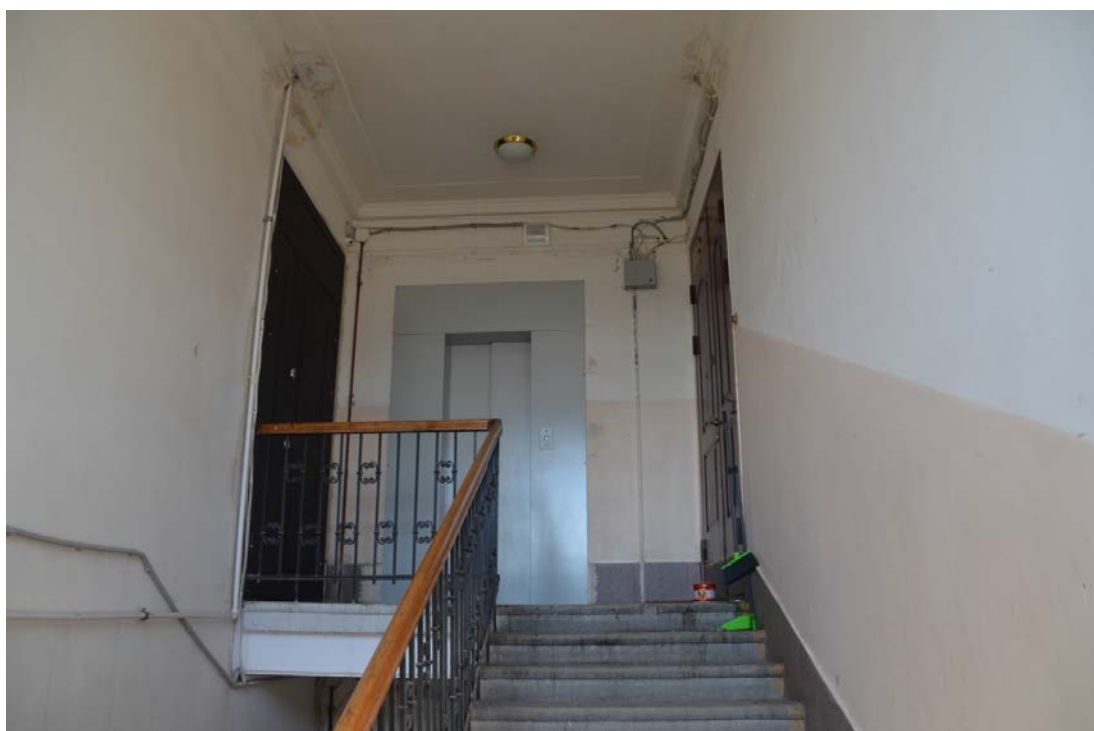
Фото 22. Выявленный объект культурного наследия «Дом Сидоровых», расположенный по адресу Санкт-Петербург, Съезжинская ул., д. 22, литера А. Вид парадной лестницы лицевого корпуса. Съемка 26.04.2021. Егорова Т. Г.

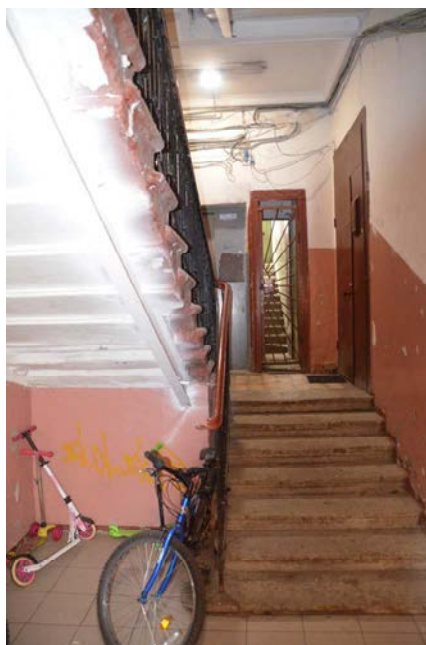
Фото 23. Выявленный объект культурного наследия «Дом Сидоровых», расположенный по адресу Санкт-Петербург, Съезжинская ул., д. 22, литера А. Вид вестибюля лестницы дворового корпуса. Съемка 26.04.2021. Егорова Т. Г.

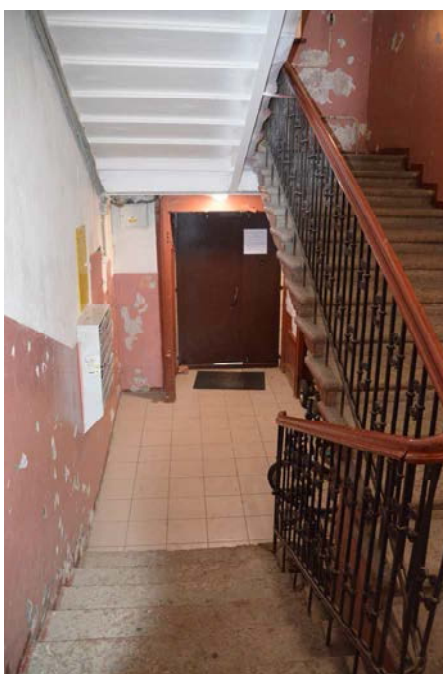
Фото 24. Выявленный объект культурного наследия «Дом Сидоровых», расположенный по адресу Санкт-Петербург, Съезжинская ул., д. 22, литера А. Вид вестибюля лестницы дворового корпуса. Съемка 26.04.2021. Егорова Т. Г.

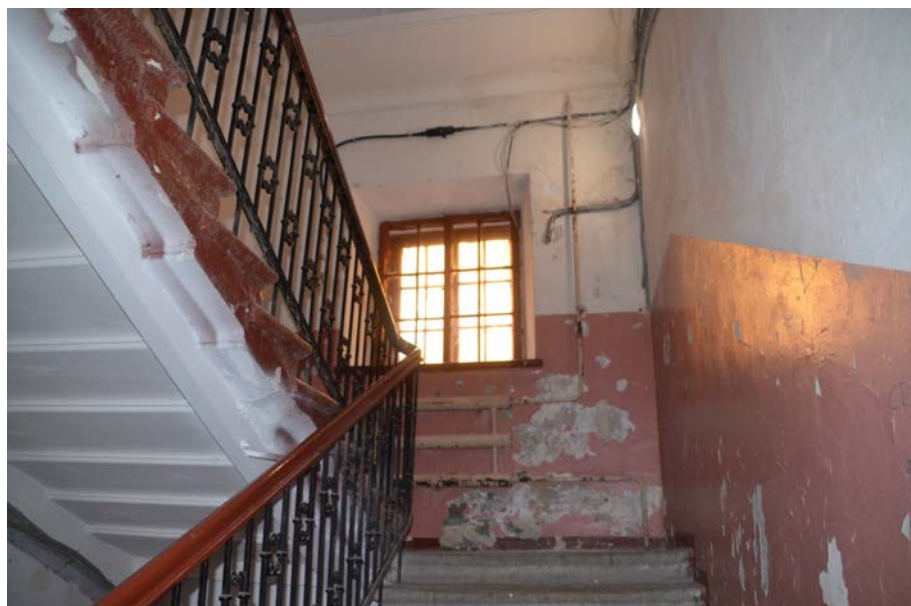
Фото 25. Выявленный объект культурного наследия «Дом Сидоровых», расположенный по адресу Санкт-Петербург, Съезжинская ул., д. 22, литера А. Вид лестницы дворового корпуса. Съемка 26.04.2021. Егорова Т. Г.
