АКТ

**по результатам государственной историко-культурной экспертизы
выявленного объекта культурного наследия «Дом Сидоровых»,
расположенного по адресу: г. Санкт-Петербург,
Съезжинская ул., д. 22, литера А,
в целях обоснования целесообразности включения в Единый
государственный реестр объектов культурного наследия (памятников
истории и культуры)
народов Российской Федерации.**

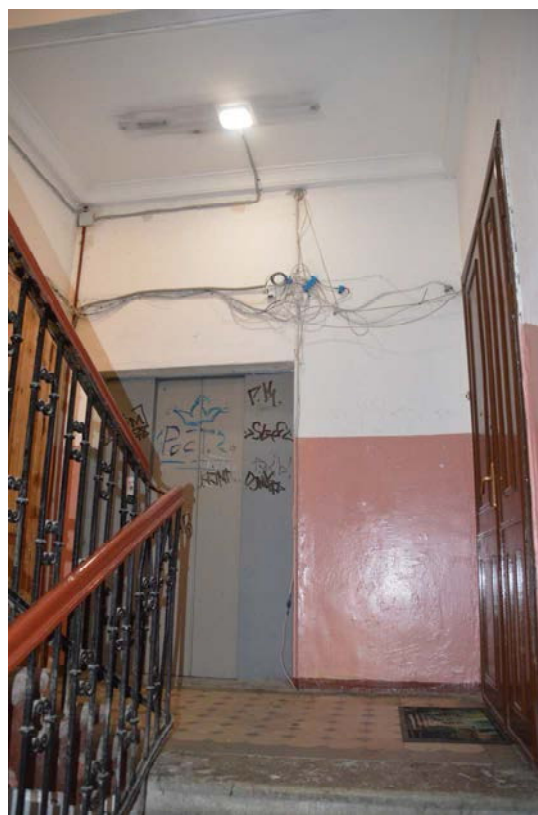
Фото 26. Выявленный объект культурного наследия «Дом Сидоровых», расположенный по адресу Санкт-Петербург, Съезжинская ул., д. 22, литера А. Вид лестницы дворового корпуса. Съемка 26.04.2021. Егорова Т. Г.

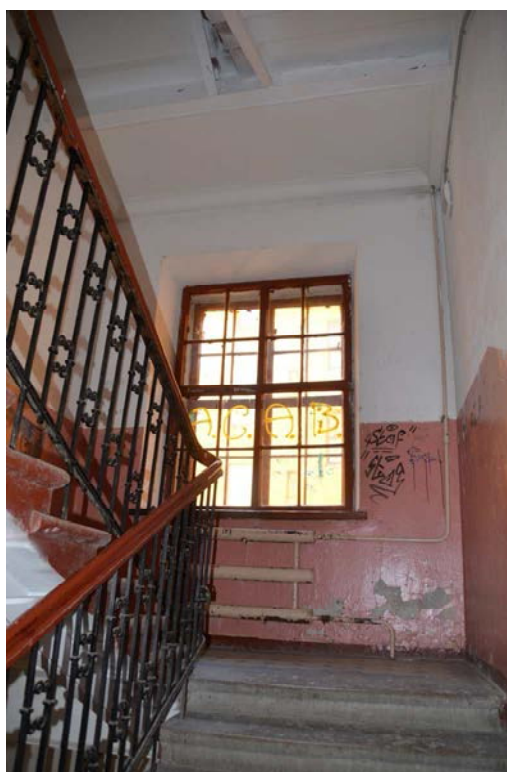
Фото 27. Выявленный объект культурного наследия «Дом Сидоровых», расположенный по адресу Санкт-Петербург, Съезжинская ул., д. 22, литера А. Вид лестницы дворового корпуса. Съемка 26.04.2021. Егорова Т. Г.

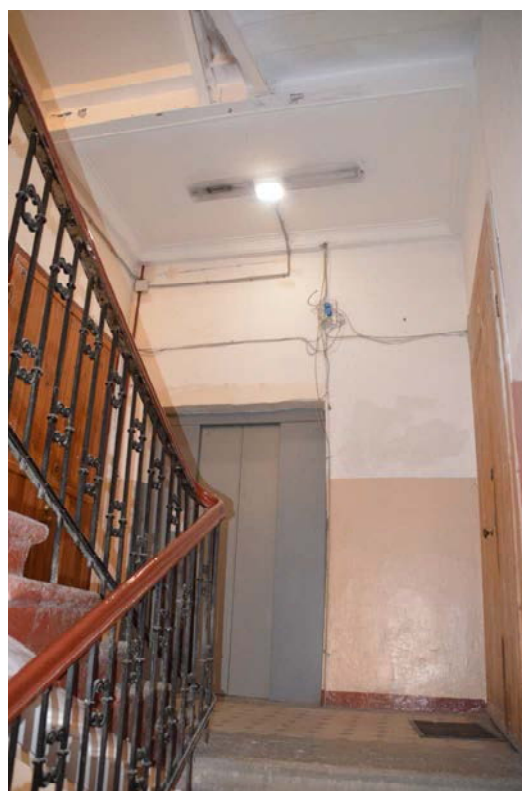
Фото 28. Выявленный объект культурного наследия «Дом Сидоровых», расположенный по адресу Санкт-Петербург, Съезжинская ул., д. 22, литера А. Вид лестницы дворового корпуса. Съемка 26.04.2021. Егорова Т. Г.

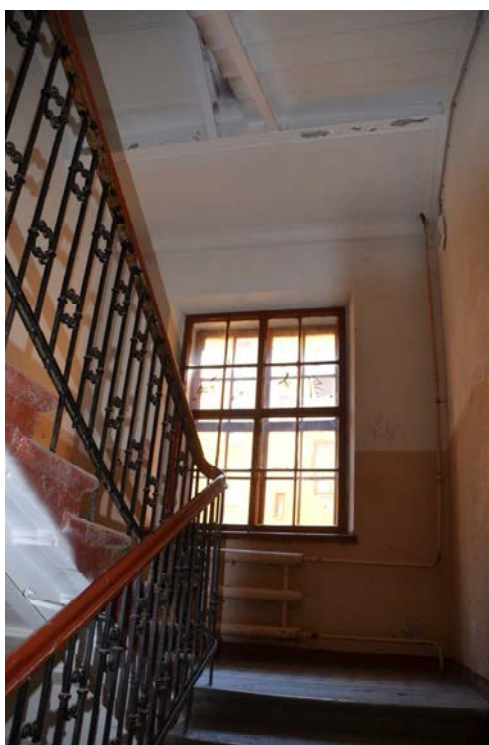
Фото 29. Выявленный объект культурного наследия «Дом Сидоровых», расположенный по адресу Санкт-Петербург, Съезжинская ул., д. 22, литера А. Вид лестницы дворового корпуса. Съемка 26.04.2021. Егорова Т. Г.

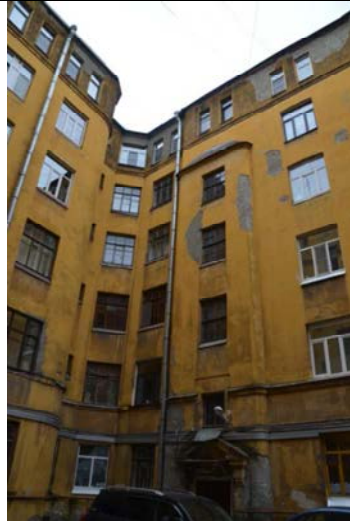
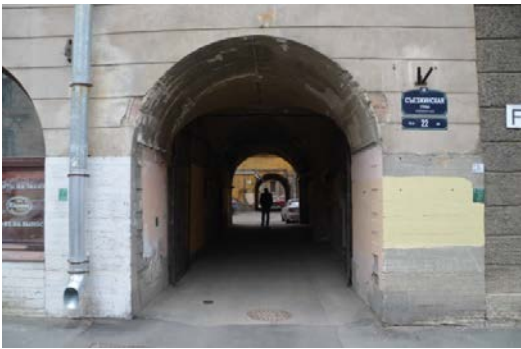
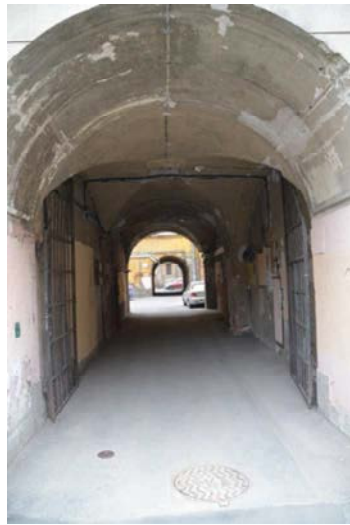
№ пп	Виды предметов охраны	Элементы предметов охраны	Фотофиксация
1	2	3	4
1	<p>Объемно-пространственное решение:</p>	<p>историческое объемно-пространственное решение лицевого 6-этажного корпуса с исторической мансардой, состоящей из пяти отдельных объемов, и двух дворовых шестиэтажных корпусов;</p> <p>исторические габариты лицевого и дворовых корпусов,</p> <p>крыши – габариты и конфигурация (скатная), существующие высотные отметки конька крыши</p>

<p>два воротных проезда, выходящих на фасады арками с полуциркульным завершением: в лицевом корпусе – перекрытый двумя крестовыми сводами с подпружными арками, в дворовом корпусе – перекрытый полуциркульным сводом;</p>

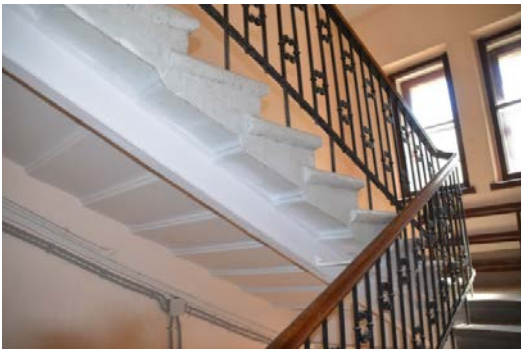
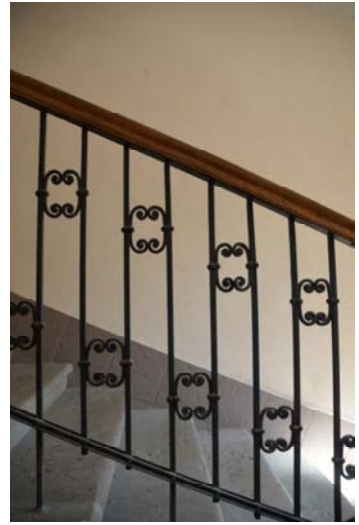
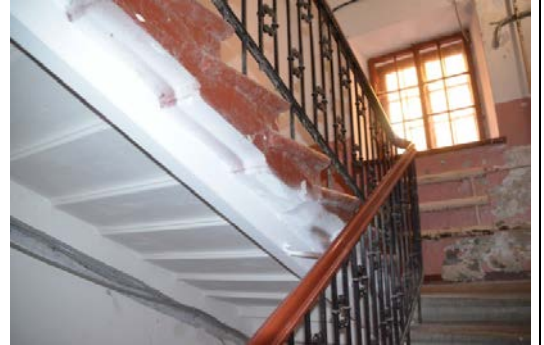
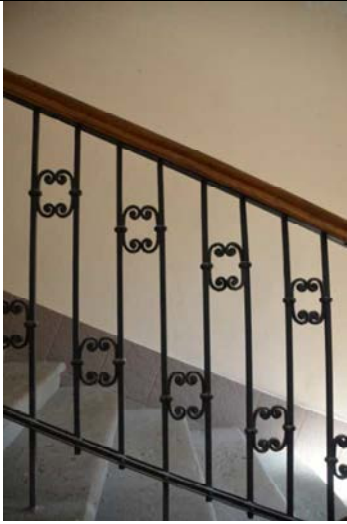
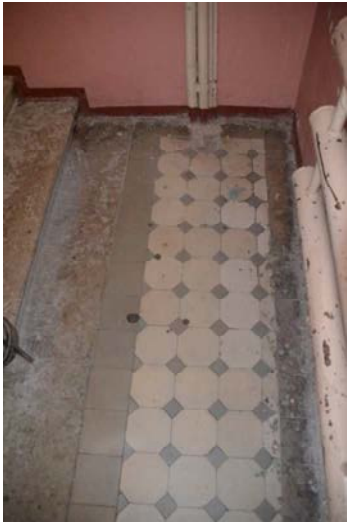
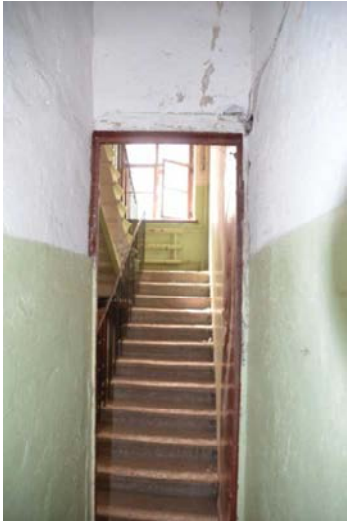
2	<p>Конструктивная система здания:</p>	<p>исторические конструкции, исторические наружные и внутренние капитальные стены (материал кирпич), исторические лестницы – местоположение, тип, конструкция, габариты, материал ступеней и лестничных площадок (керамическая плитка), историческое лестничное ограждение; исторические междуэтажные перекрытия (для помещений с архитектурно-художественной отделкой), исторические отметки</p>

плоских междуэтажных
перекрытий (для помещений без
архитектурно- художественной
отделки);

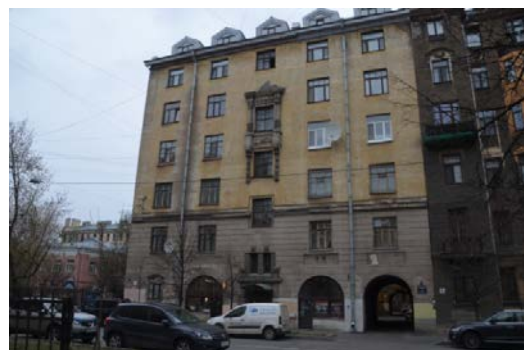
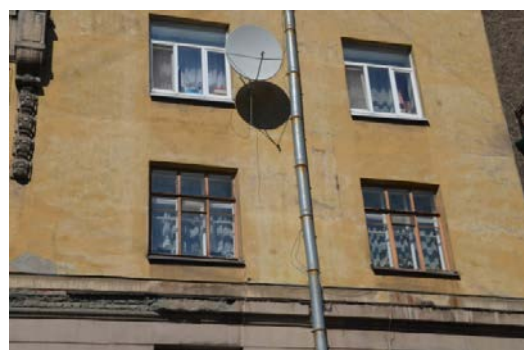
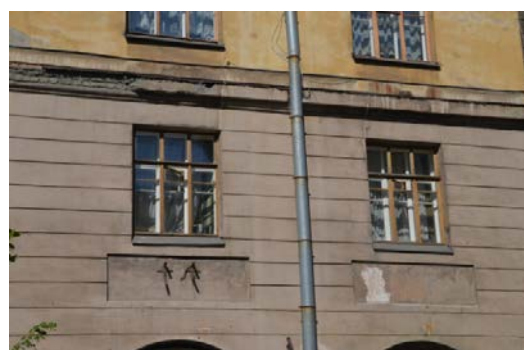
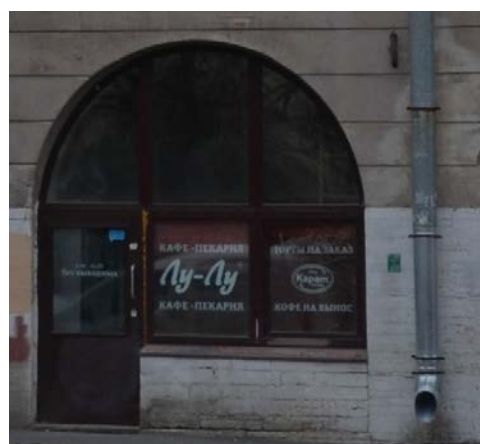
3	Архитектурно-художественное решение фасадов:	лицевой фасад по Съезжинской ул.

архитектурно-художественное решение в стилистике модерна и неоклассицизма;

местоположение, габариты и конфигурация оконных и дверных проемов;

исторический рисунок расстекловки и колер заполнений оконных проемов – квадратных, прямоугольных, прямоугольных с лучковым и полуциркульным завершениями, включая витринные оконные проемы с полуциркульным завершением (исторические дверные заполнения утрачены);

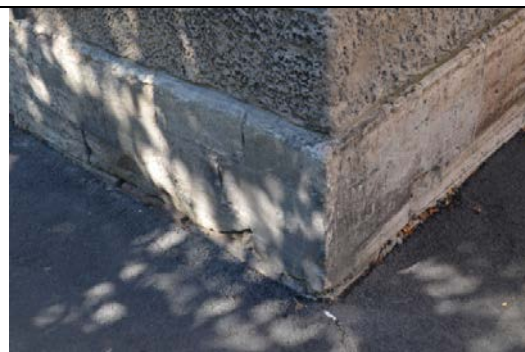
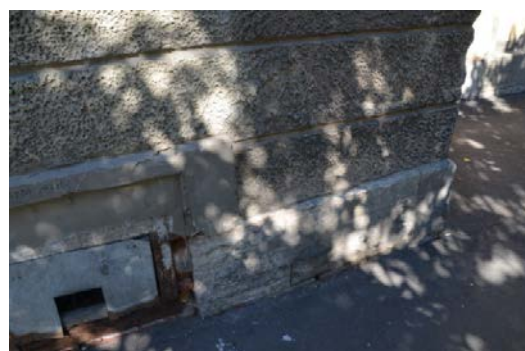
материал фасадной поверхности (известняковый цоколь, известняковые плиты с бриллиантовым рустом в оформлении парадного входа, рельефная терразитовая и гладкая штукатурка фасада, ленточный штукатурный руст на уровне 1–2-го этажей);

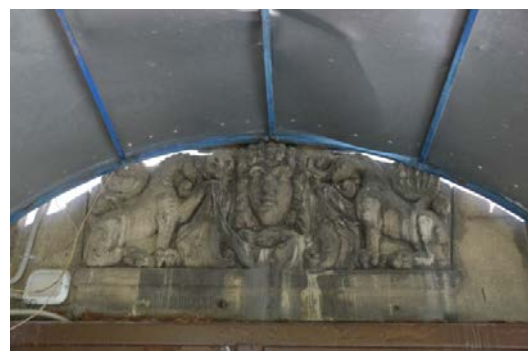
декоративное оформление парадного портала: бриллиантовый руст, гранитный и штукатурный по сторонам от проема, раскрепованный линейный сандрик над проемом с двумя вазами с фруктами над ним и лепным десюдепортом с геральдической композицией (два грифона и женский маскарон в центре);

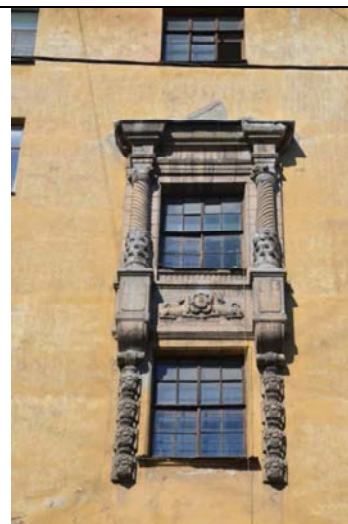
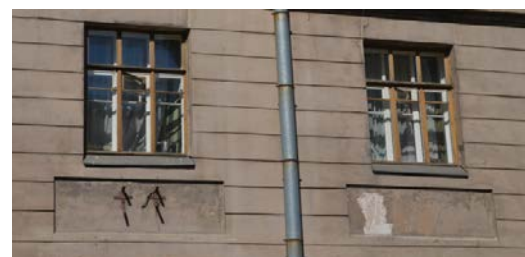
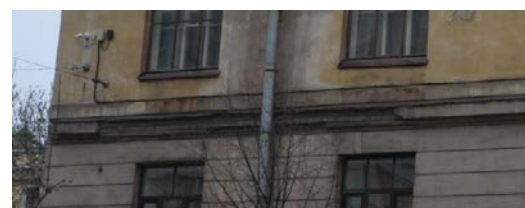
расположенных по центральной оси в уровне 4 и 5 этажей – объединенные композицией из двух витых полуколоннок со стилизованными листьями аканта в нижней части, расположенных на высоких постаментах в верхнем ярусе, поддерживающих раскрепованный линейный сандрик, в нижнем ярусе постаменты зрительно опираются на волютообразные кронштейны с гирляндами из виноградных листьев и плодов;

лепная вставка в подоконном простенке на уровне 5-го этажа по центральной оси, в виде геральдической композиции из двух лежащих лошадей, фланкирующих картуш с вензелем «С»;

филенки в подоконных простенках 2-го этажа;

венчающий профилированный карниз;

межэтажный профилированный карниз на уровне 2–3-го этажей;

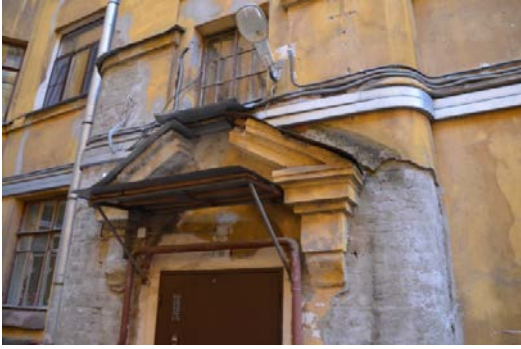
<p>фасады дворовых корпусов</p> <p>конфигурация оконных и дверных проемов; исторический рисунок и колер заполнения оконных проемов; материал и характер фасадной поверхности (известняковый цоколь, гладкая и фактурная («внабрызг») штукатурка); элементы архитектурно-декоративной композиции фасада в стилистике неоклассицизма и модерна, в том числе:</p> <p>венчающий профилированный карниз; междуэтажные профилированные карнизы; зеленого цвета в уровне 3–6-го этажей;</p> <p>декоративное оформление порталов входных дверей треугольными фронтонами;</p>
