## Акт

государственной историко-культурной экспертизы проектной документации на проведение работ по сохранению объекта культурного наследия регионального значения «Дом бывшего страхового общества «Саламандра», расположенного по адресу: г. Санкт-Петербург, Гороховая ул. д. 4, лит. А, предусмотренной проектом: «Проектная документация на проведение работ по сохранению объекта культурного наследия регионального значения «Дом бывшего страхового общества «Саламандра», расположенного по адресу: г. Санкт-Петербург, Гороховая ул., д. 4, Лит. А, пом. 8-Н (приспособление для современного использования помещения № 8-Н)»

Проектная документация на проведение работ по сохранению объекта культурного наследия регионального значения «Дом бывшего страхового общества «Саламандра», расположенного по адресу: г. Санкт-Петербург, Гороховая ул. д. 4, лит. А, предусмотренная проектом: «Проектная документация на проведение работ по сохранению объекта культурного наследия регионального значения «Дом бывшего страхового общества «Саламандра», расположенного по адресу: г. Санкт-Петербург, Гороховая ул., д. 4, Лит. А, пом. 8-Н (приспособление для современного использования помещения № 8-Н)», разработанным ООО «

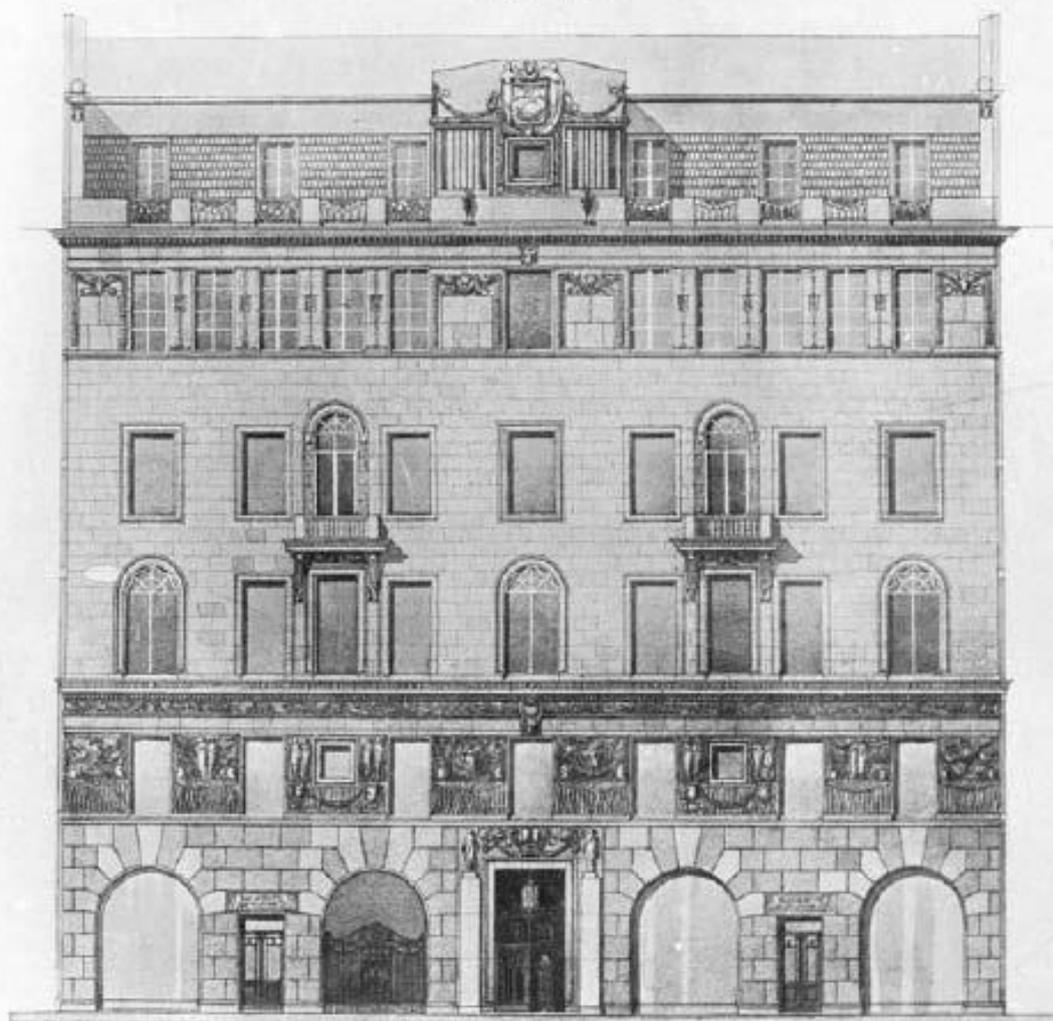
5. Проект фасада «Дома бывшего страхового общества «Саламандра». «Зодчий», № 20. 1908 г.

Проект фасада двоповерхового дому Страхового Общества „САЛАМАНДРА“ в С.-Петербурзі.

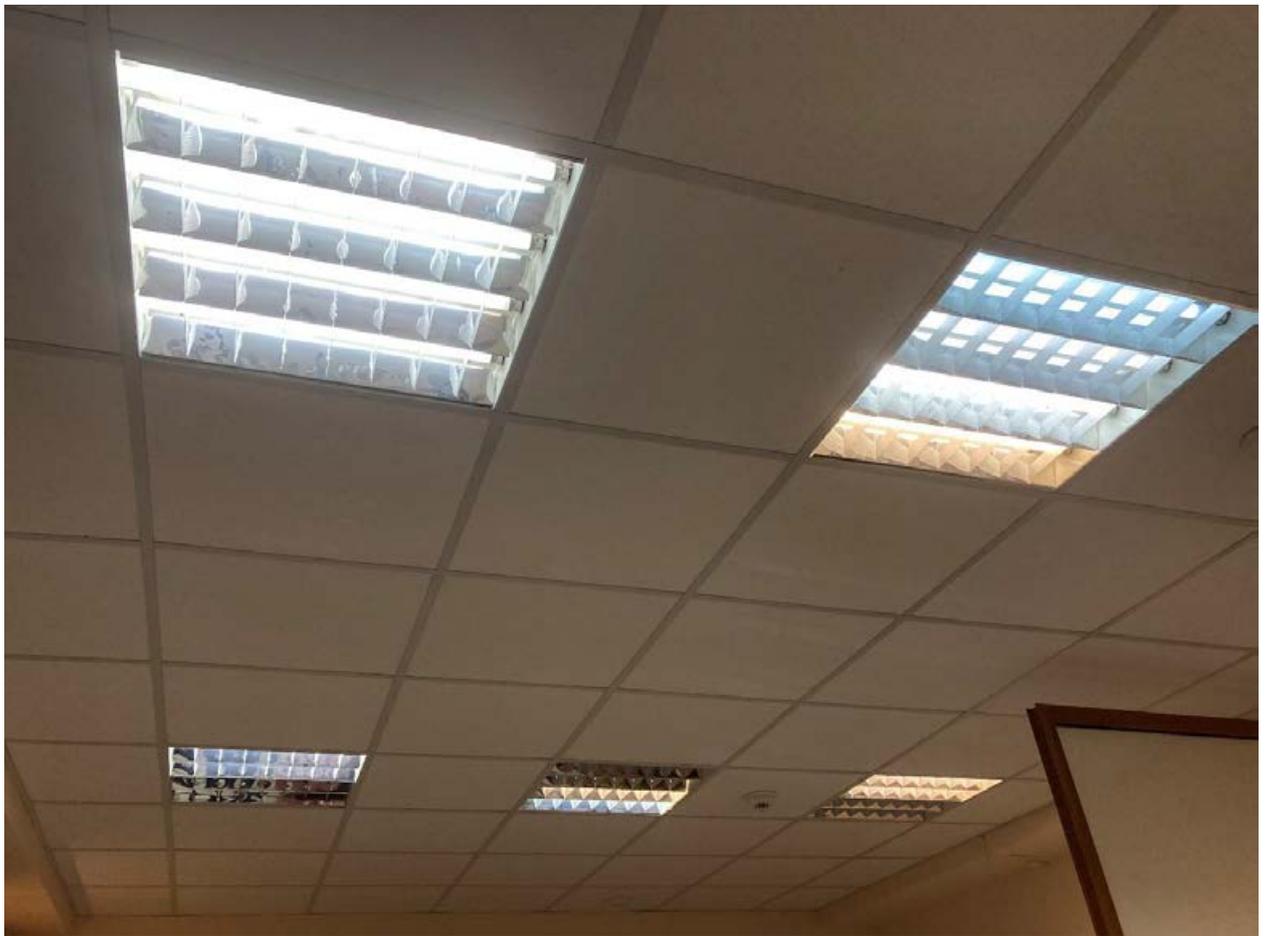
Потолок в помещении № 7

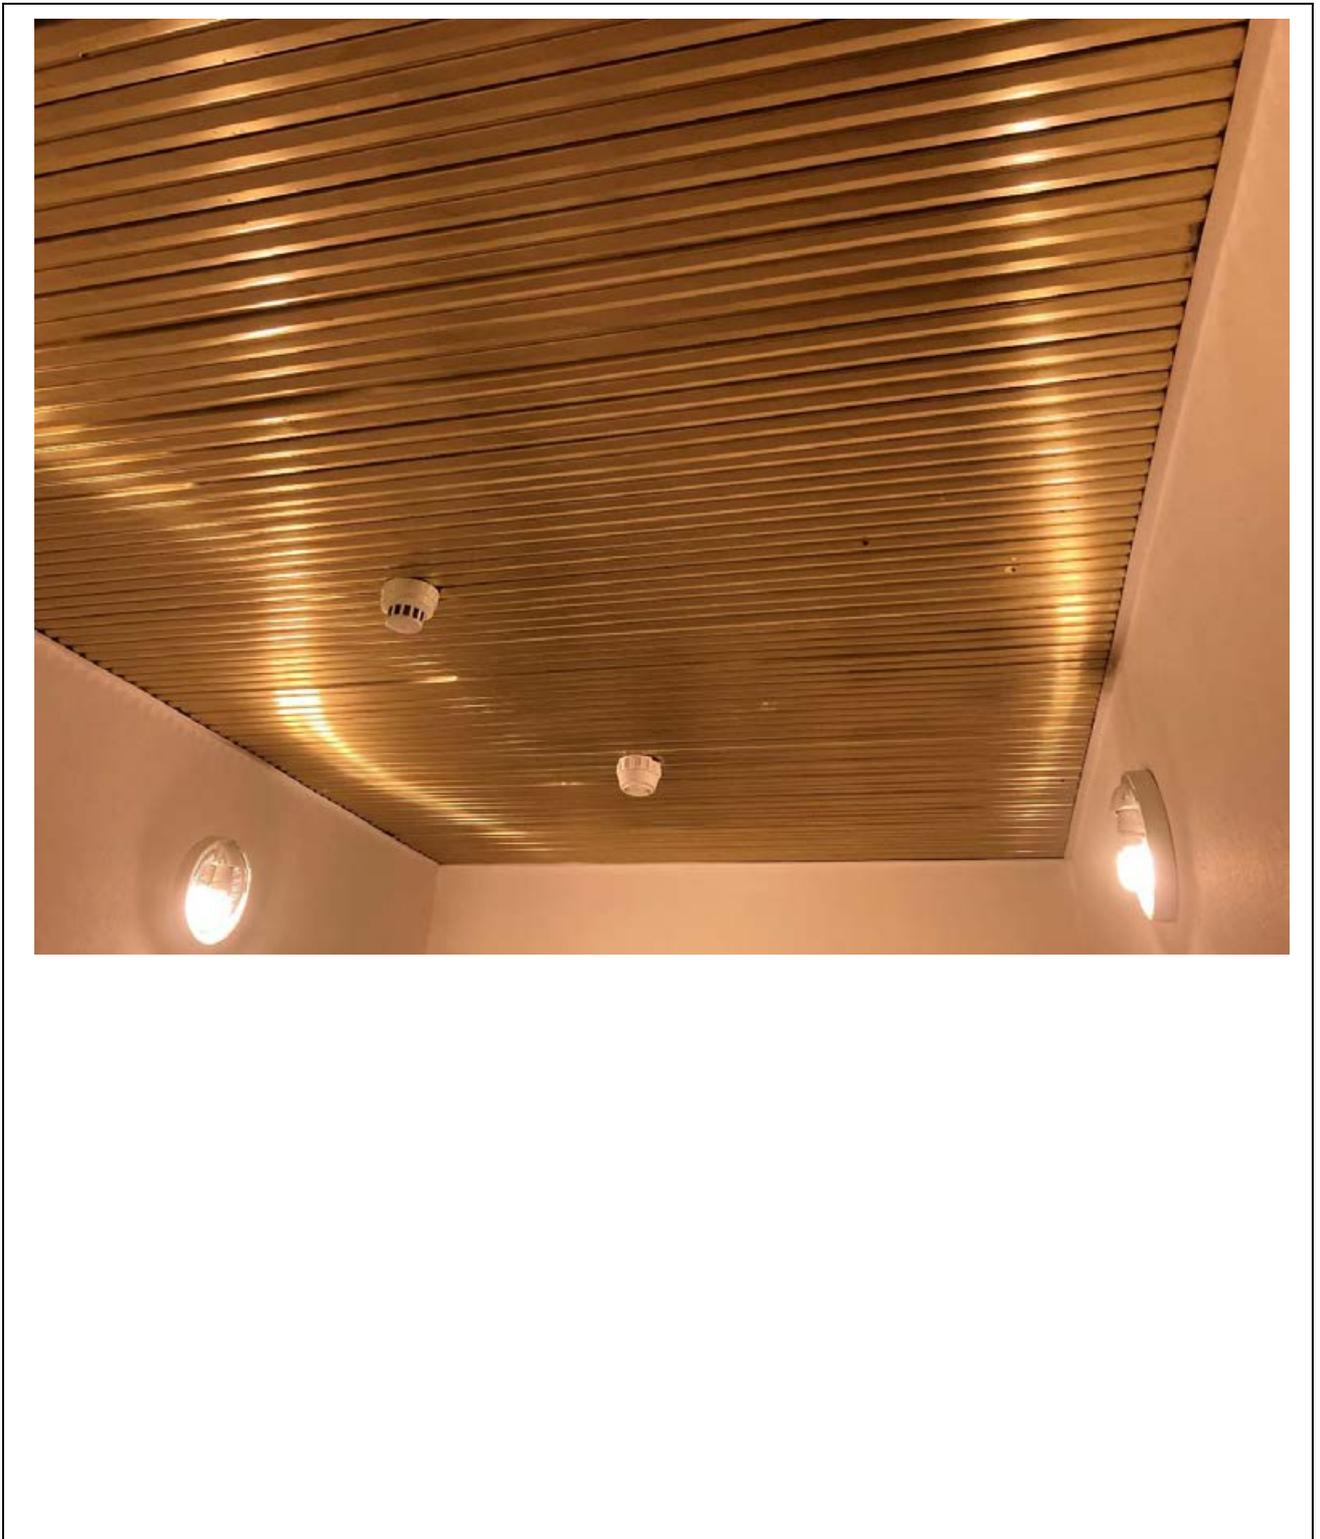
Потолок в помещении № 16

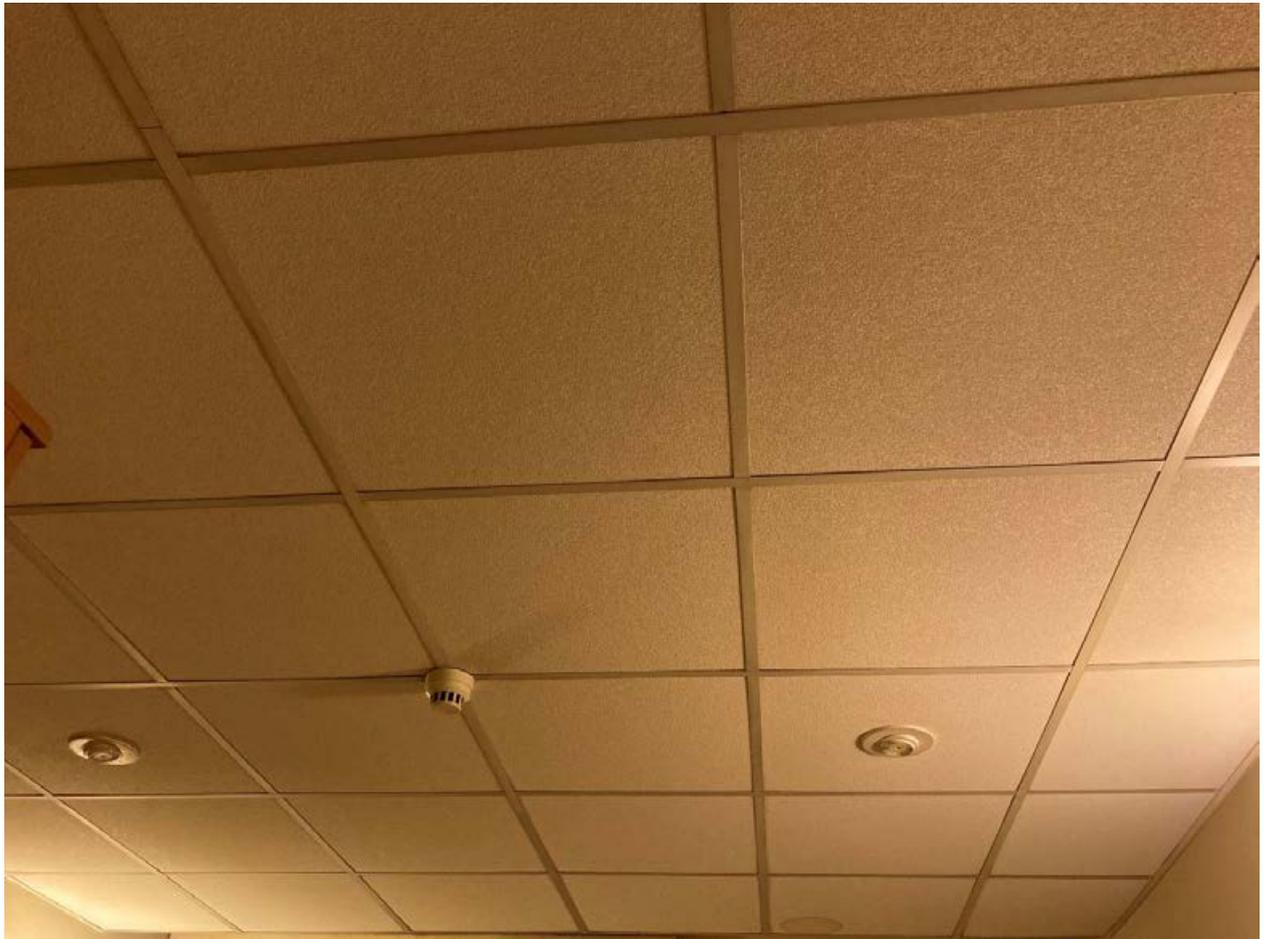
Потолок в помещении № 27

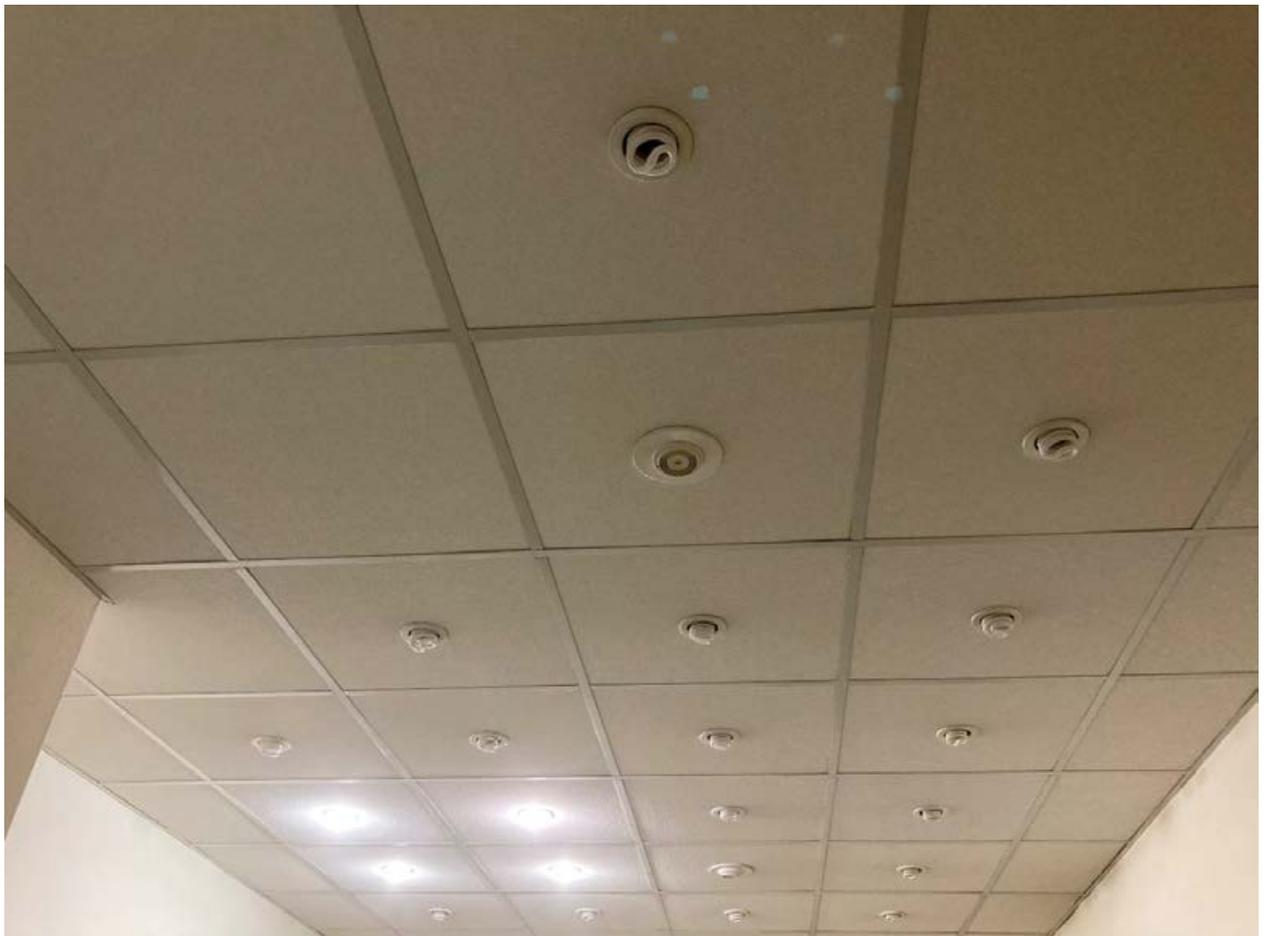
Потолок в помещении № 30

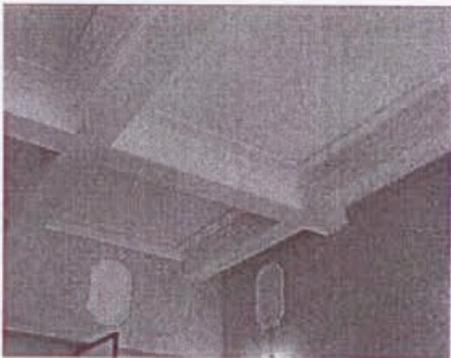
2	Конструктивная система здания:	<p>исторические конструкции: наружные и внутренние капитальные стены (кирпичные); исторические отметки плоских междуэтажных перекрытий;</p> <p>своды: цилиндрические;</p>

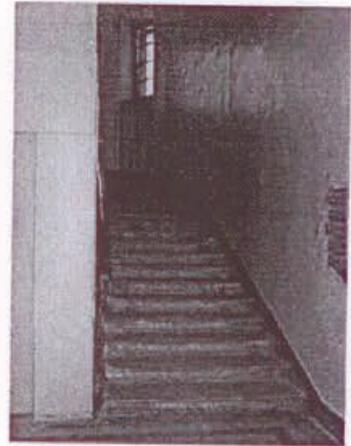
парадная лестница: железобетонная на косоурах: историческое местоположение, габариты, конфигурация (двухмаршевая с поворотом), ступени лещадной плиты;

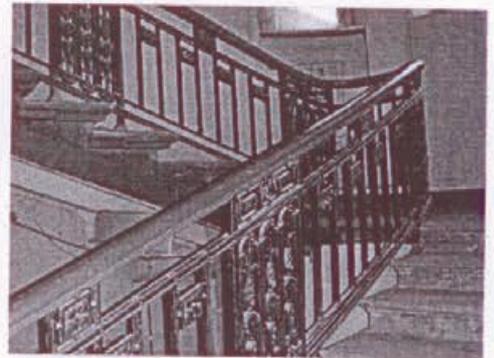
историческое кованое ограждение: материал, габариты, рисунок (вертикальные стойки с геометрическим рисунком в виде розеток и меандра).

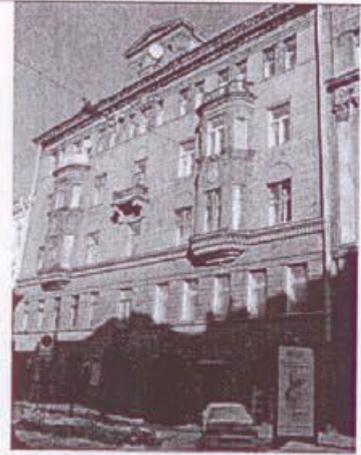
балкон: на уровне 4-го этажа, на кронштейнах с чешуйчатым орнаментом, с ограждением в виде тумб и балясин;

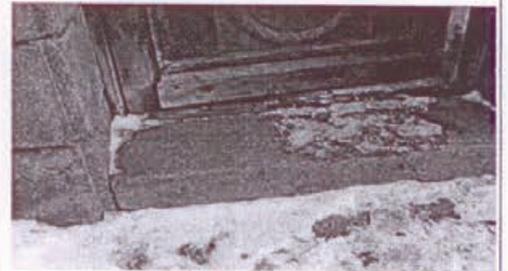
входная ступень (трех парадных входов): историческое местоположение, габариты, материал (гранит);

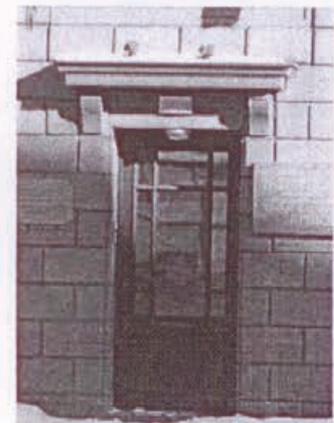
исторические заполнения дверных проемов: створное, с глухими фигурейными филенками и остекленной фрамугой (по центральной оси), полусветлые, с геометрическим рисунком дверного заполнения (по 2-й и 8-й осям);

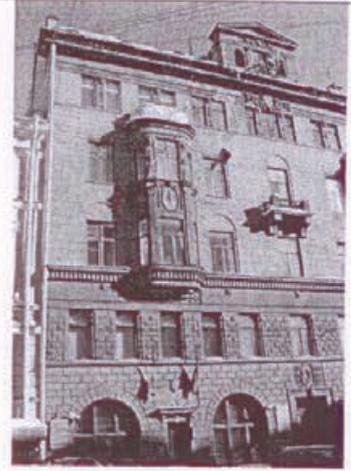
оконные проемы 1-го этажа: витринные, с полуциркульными перемычками; оконные проемы 2-5-го и аттикового этажей: с прямыми перемычками;

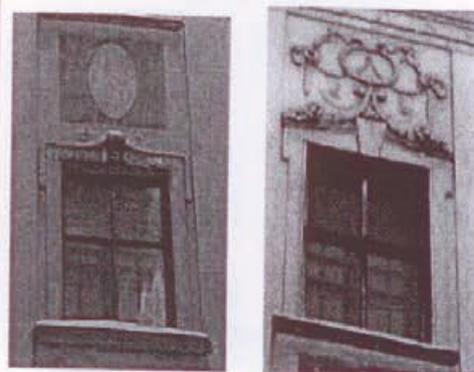
оформление оконного проема 4-го этажа: профилированный наличник с фигурным завершением, замковый камень, прямоугольная филенка с щитком медальона – над оконной перемычкой;

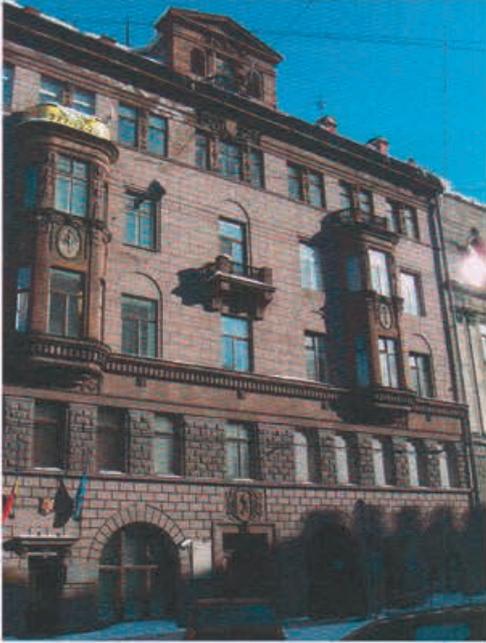
№ пп	Виды предметов охраны	Элементы предметов охраны	Фотофиксация
1	2	3	4
1	Объемно-пространственное решение:	<p>исторические габариты здания: прямоугольное в плане, с замкнутым внутренним двором и сквозным проездом; эркеры, аттик, 6 тумб парапета над венчающим карнизом (лицевой фасад);</p> <p>исторические габариты и конфигурация крыши (двускатная).</p>

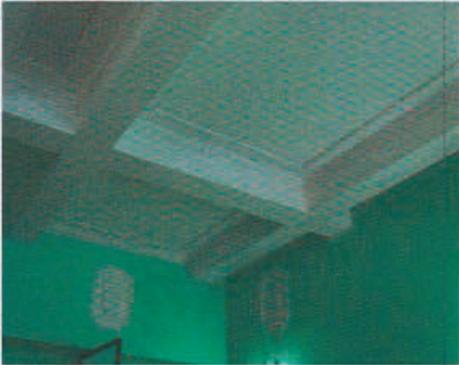
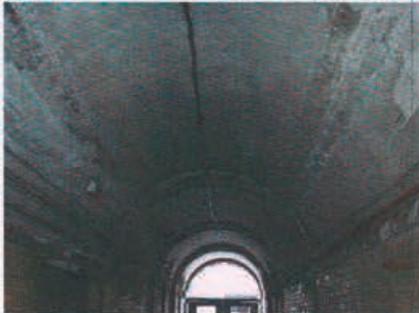
2	Конструктивная система здания:	<p>исторические конструкции: наружные и внутренние капитальные стены (кирпичные); исторические отметки плоских междуэтажных перекрытий;</p> <p>своды: цилиндрические;</p>

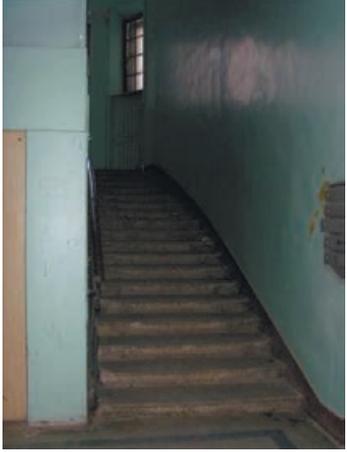
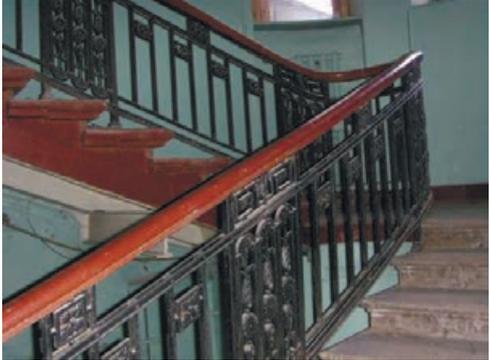
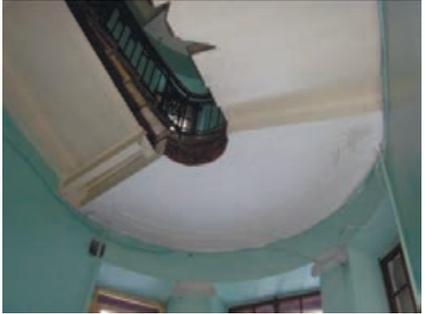
<p>парадная лестница: железобетонная на косоурах: историческое местоположение, габариты, конфигурация (двухмаршевая с поворотом), ступени лещадной плиты;</p> <p>историческое кованое ограждение: материал, габариты, рисунок (вертикальные стойки с геометрическим рисунком в виде розеток и меандра).</p>

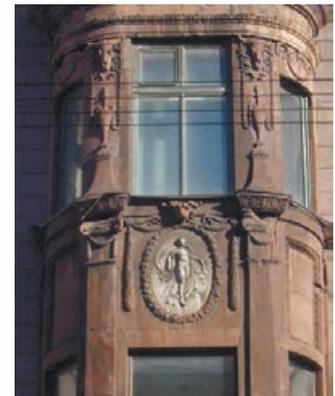
оформление эркеров: с завершениями в виде балконов, со штукатурным рельефным декором в виде пилястр, ваз, букраниев, гирлянд, медальона с фигуркой нимфы, сухариков у профилированного основания;

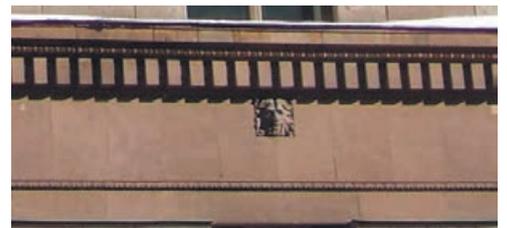
межэтажный профилированный карниз с сухариками и широкий фриз с маскаронами сатиров: между 2-м и 3-м этажами;

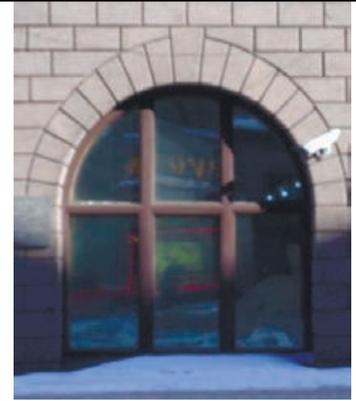
оформление оконных проемов 1-го этажа: веерный руст, замковый камень;

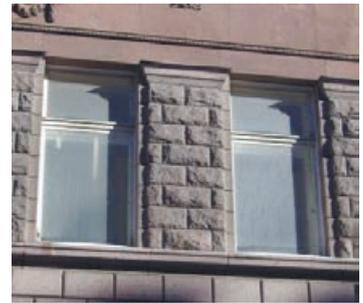
оформление оконных проемов 2-го этажа: профилированные рустованные наличники;

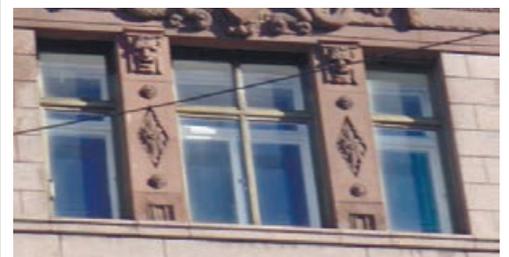
оформление оконных проемов 5-го этажа: тройное окно (по центральной оси),

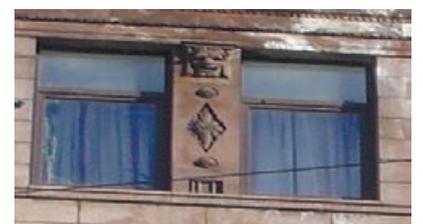
сдвоенные окна (простенки со штукатурным орнаментом из маскаронов и розеток);

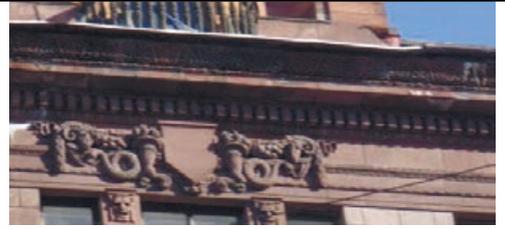
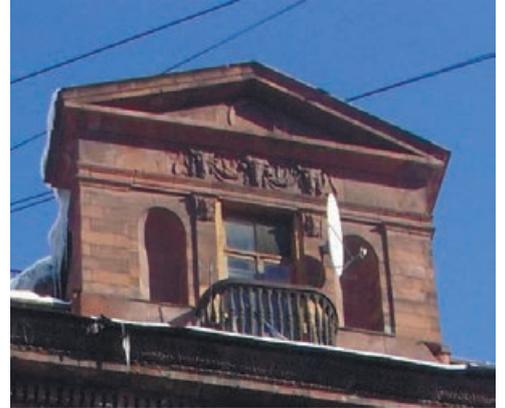
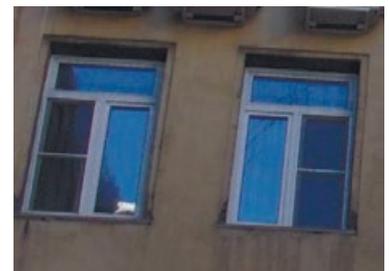
2-й – 5-й этажи: гладкая штукатурка; историческая конфигурация, габариты, местоположение оконных и дверных проемов; конфигурация, исторический рисунок, оконных и дверных проемов; оконные проемы 1-5-го этажей: с прямыми перемычками, профилированные наличники;

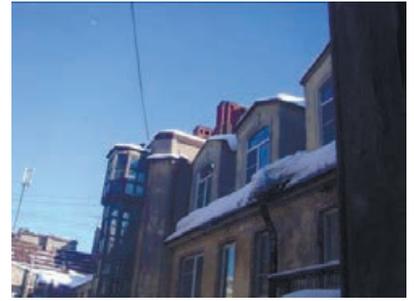
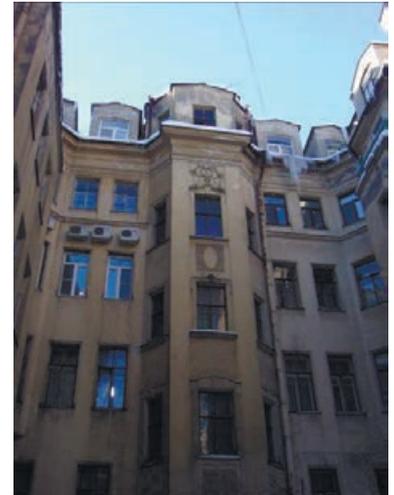
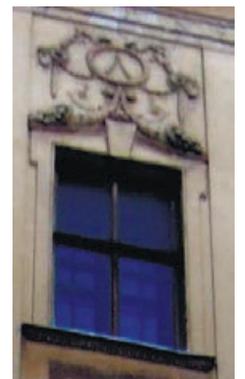
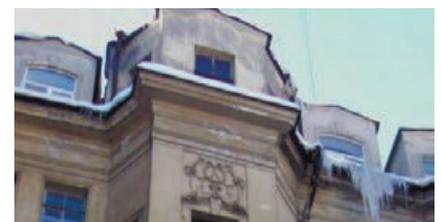
профилированная тяга: между 4-м и 5-м этажами;

оформление оконного проема 3-го этажа: профилированный наличник с лучковым завершением, замковый камень;

оформление оконного проема 4-го этажа: профилированный наличник с фигурным завершением, замковый камень, прямоугольная филенка с щитком медальона – над оконной перемычкой;

оформление оконного проема 5-го этажа: профилированный наличник с фигурным завершением, с ушками, замковый камень, декоративная композиция из гирлянд, рогов изобилия, венков – над оконной перемычкой;

широкий фриз с профилированной тягой;  
венчающий профилированный карниз;  
мансарда.

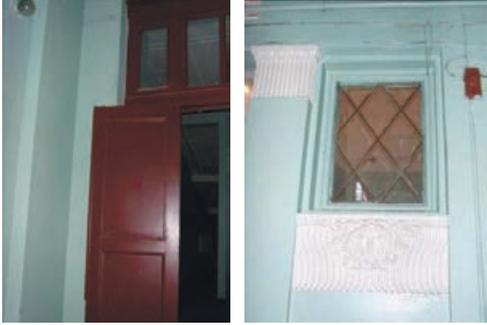
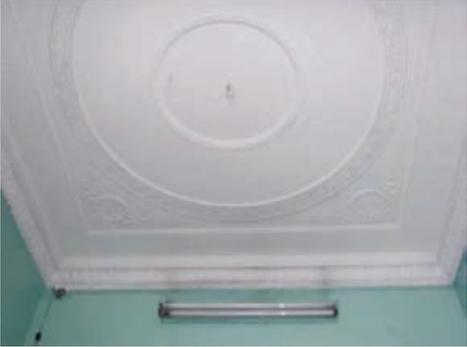
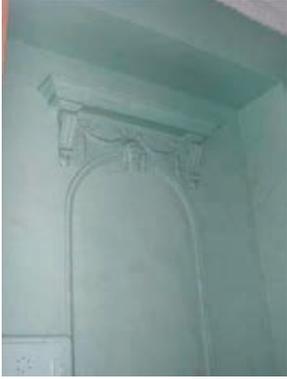
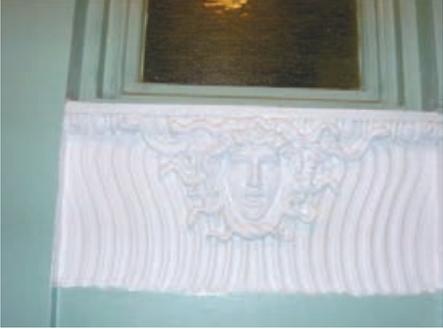
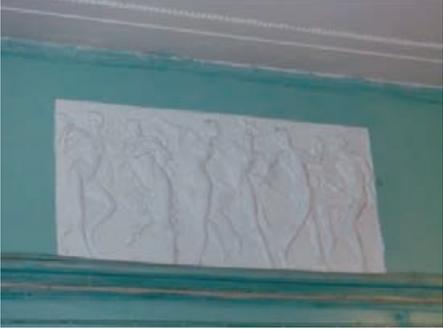
5	<p>Декоративно-художественная отделка интерьеров:</p>	<p>Парадная лестница: тамбур: историческая конфигурация, габариты;</p> <p>историческая конфигурация, габариты, местоположение двух дверных проемов; исторический рисунок, материал (дерево) дверных заполнений с остекленными фрамугами; историческая конфигурация, габариты, местоположение оконных проемов тамбуров лестничных площадок; исторический рисунок оконных проемов;</p> <p>плафон: лепной, с центральной розеткой, с лепным орнаментом по окружности, декором из венков и лент в углах; профилированный карниз;</p> <p>профилированные филенки с полуциркульным завершением, прямые сандрики на кронштейнах,</p> <p>пилястры с лепными капителями ионического ордера, лепные медальоны, композиции с изображением масок Медузы, танцующих сатиров, нимф и путти; гермы, гирлянды, копя;</p>

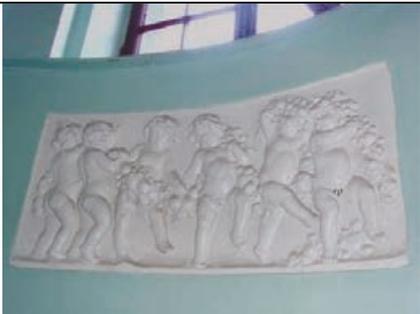
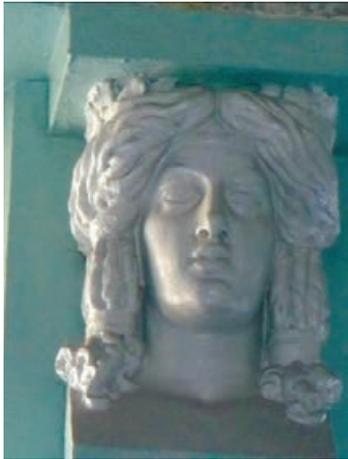
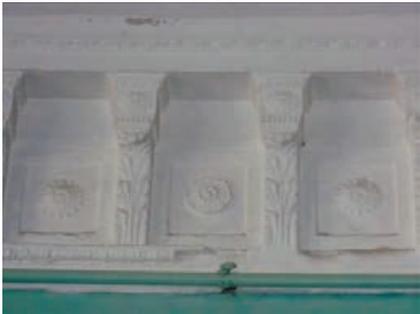
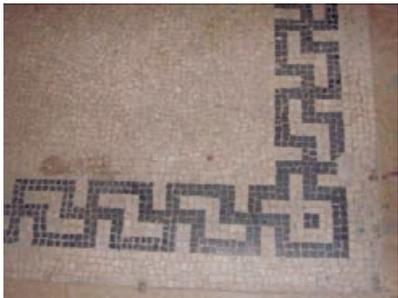
<p>профилированный выносной карниз с пояском из жемчужника, модульоны с растительным орнаментом;</p> <p>фриз, разделенный на метопы с цветочными розетками;</p> <p>историческое мозаичное покрытие пола с орнаментом меандра;</p>

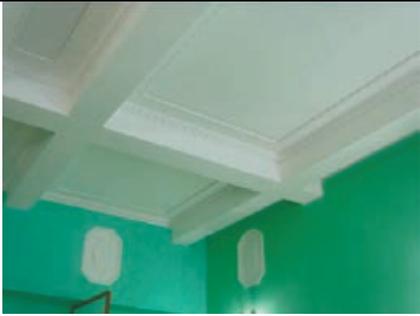
<p>элементы архитектурно-художественной отделки, в том числе:</p> <p>помещение № 8-Н: историческая конфигурация, габариты; плафон: штукатурный, разделенный профилированными балками с орнаментом из иоников на кессоны с орнаментом из катушек; отделка стен: восьмиугольные медальоны с овальными щитками – в верхней трети стен;</p> <p>квартира № 5: прихожая: плафон: лепной, в центре – композиция из 4-х перевитых лавровых венков; комната (63. 70 кв. м.): плафон: лепной, разделен на 4 части, с орнаментом из жемчужника, букраниев, гирлянд; шпингалеты оконные: (латунь), стержневые, с овальной ручкой-рычагом; комната (31.60 кв.м.): плафон: лепной, кессонированный, с композициями из листьев, цветов, венков; камин угловой (белый мрамор, латунь): прямоугольный в плане, одноярусный, на цоколе, карниз, фриз с накладными листовыми розетками, по сторонам композиции из розетт, листьев, пальметт, топочный проем полуциркульной формы; шпингалеты оконные: (латунь), стержневые, с овальной ручкой-рычагом; квартира № 57: шкаф: книжный, встроенный (красное дерево): в нише стены.</p>
