АКТ

по результатам государственной историко-культурной экспертизы проектной документации на проведение работ по сохранению объекта культурного наследия регионального значения «Дом Санкт-Петербургского губернского кредитного общества», расположенного по адресу: Санкт-Петербург, набережная реки Фонтанки, дом 15, литера А: «Приспособление для современного использования объекта культурного наследия регионального значения «Дом Санкт-Петербургского губернского кредитного общества», по адресу: Санкт-Петербург, наб. реки Фонтанки, дом 15, литера А, помещения 1-Н, 3-Н (ремонт и устройство системы вентиляции)», шифр: 0148/077.21, разработанной ООО «Техно Эйр Групп» в 2022 году

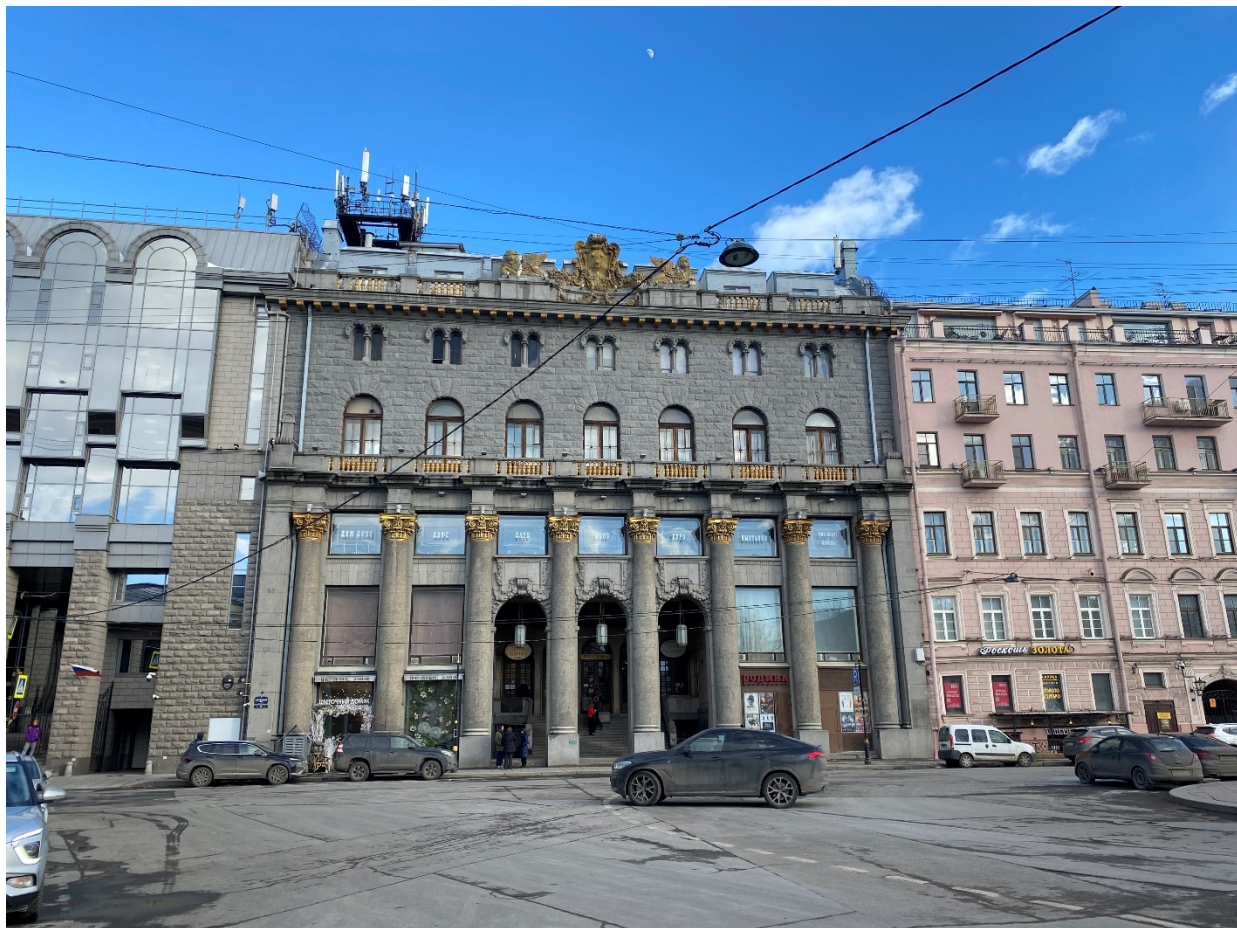
Фото 1. Объект культурного наследия регионального значения «Дом Санкт-Петербургского губернского кредитного общества», по адресу: Санкт-Петербург, наб. реки Фонтанки, дом 15, литера А. Лицевой фасад по улице Караванной. Вид с запада.

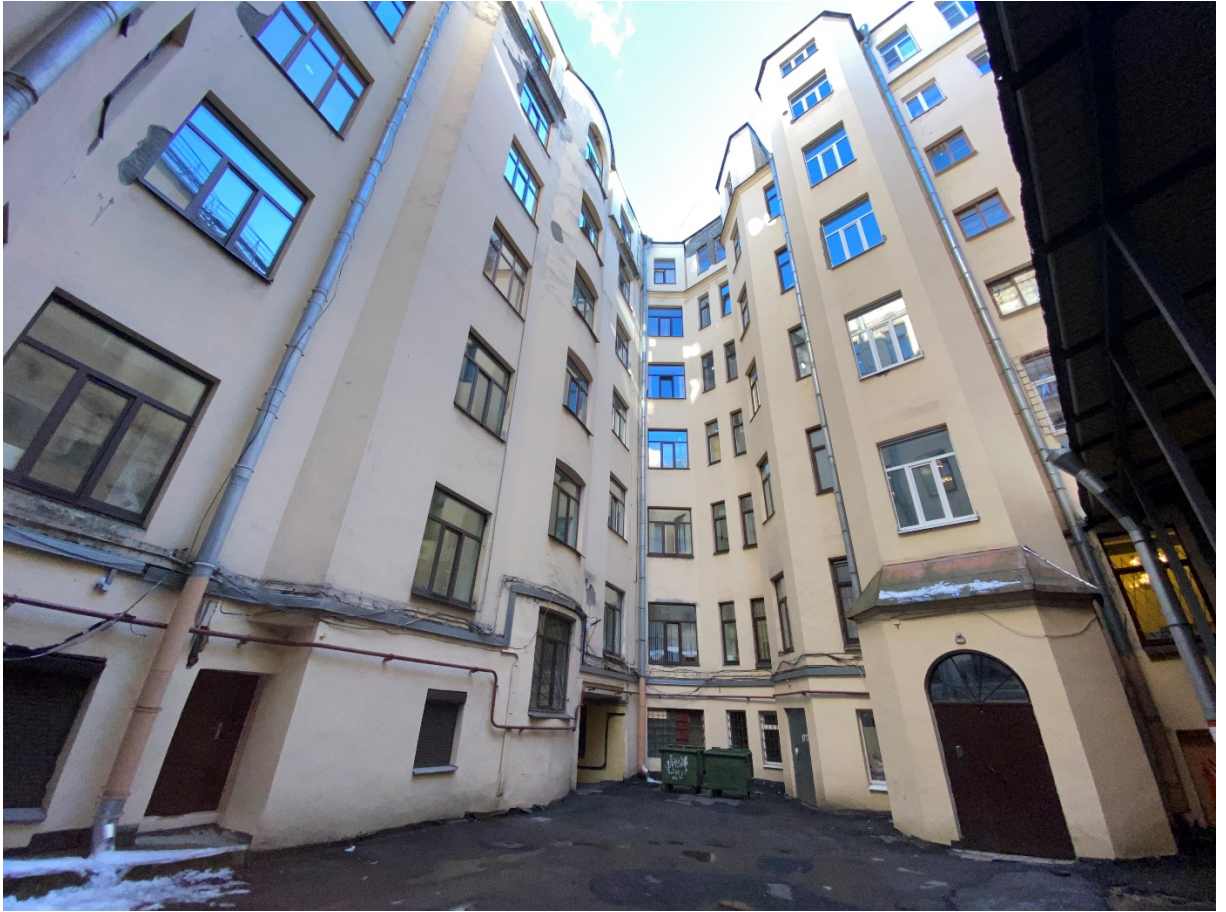
Фото 2. Объект культурного наследия регионального значения «Дом Санкт-Петербургского губернского кредитного общества», по адресу: Санкт-Петербург, наб. реки Фонтанки, дом 15, литера А. Дворовые фасады. Вид с севера.

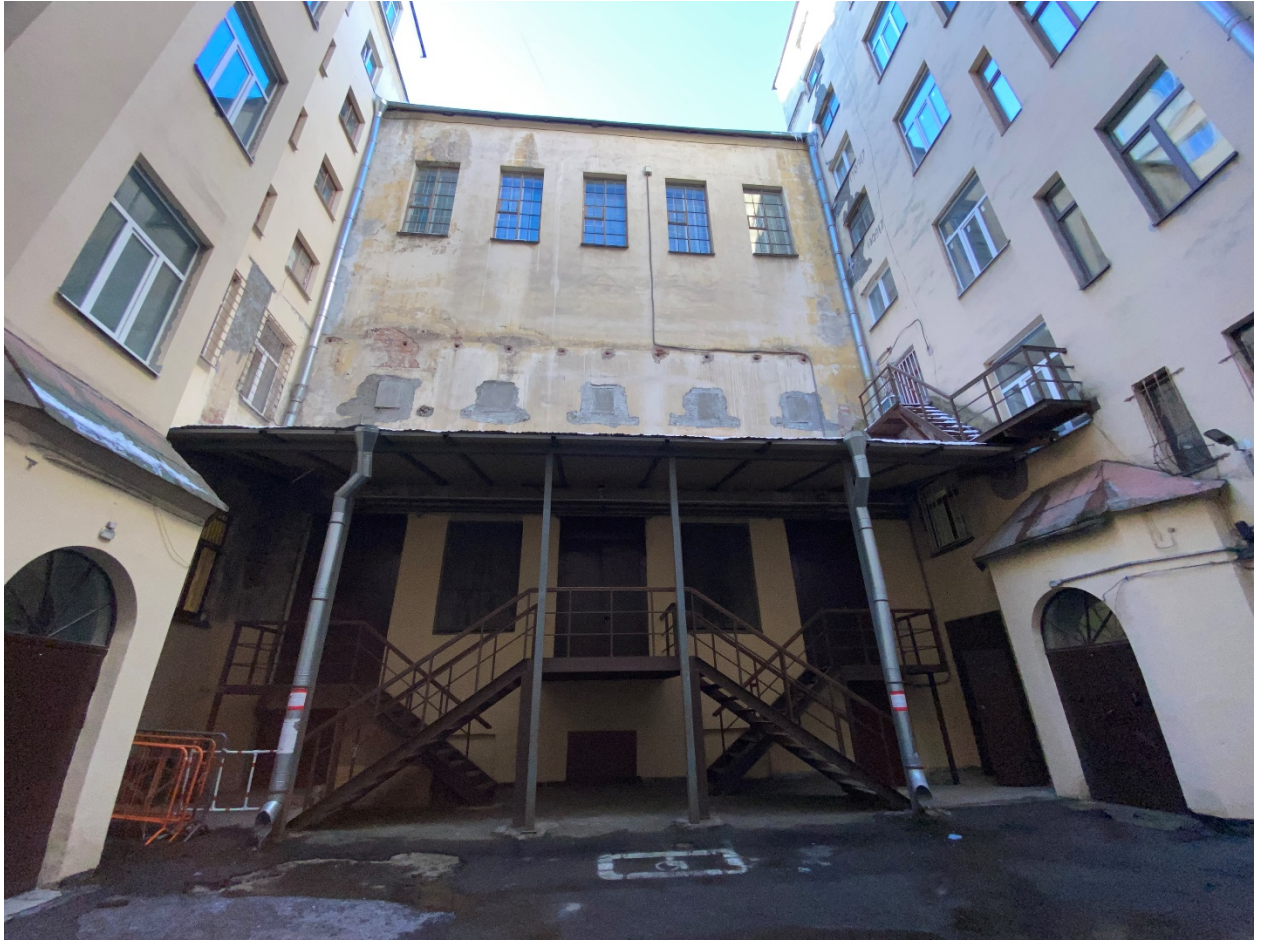
Фото 3. Объект культурного наследия регионального значения «Дом Санкт-Петербургского губернского кредитного общества», по адресу: Санкт-Петербург, наб. реки Фонтанки, дом 15, литера А. Восточный дворовый фасад. Дата фотофиксации: 06 февраля 2023 г.

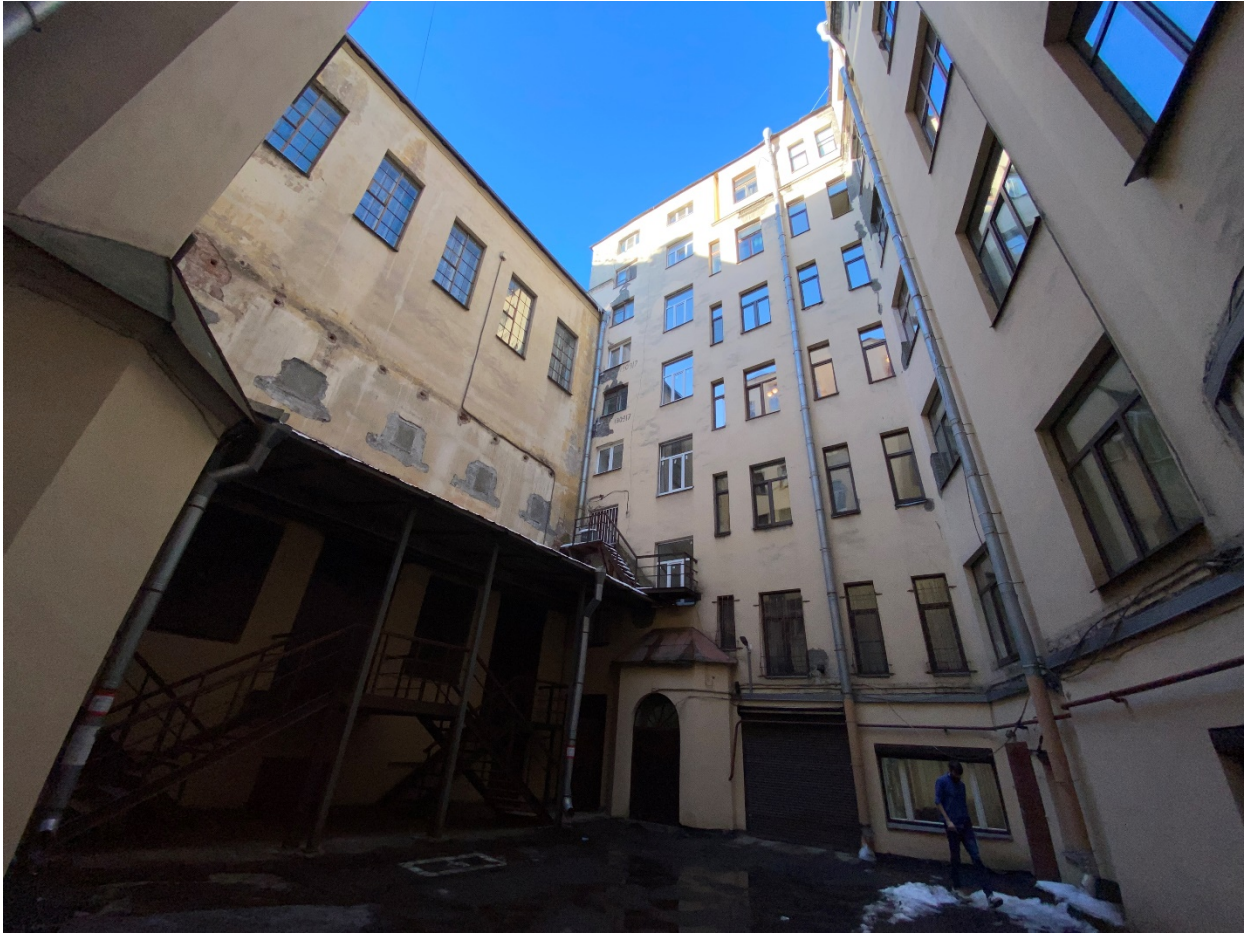
Фото 4. Объект культурного наследия регионального значения «Дом Санкт-Петербургского губернского кредитного общества», по адресу: Санкт-Петербург, наб. реки Фонтанки, дом 15, литера А. Южный и восточный дворовые фасады.

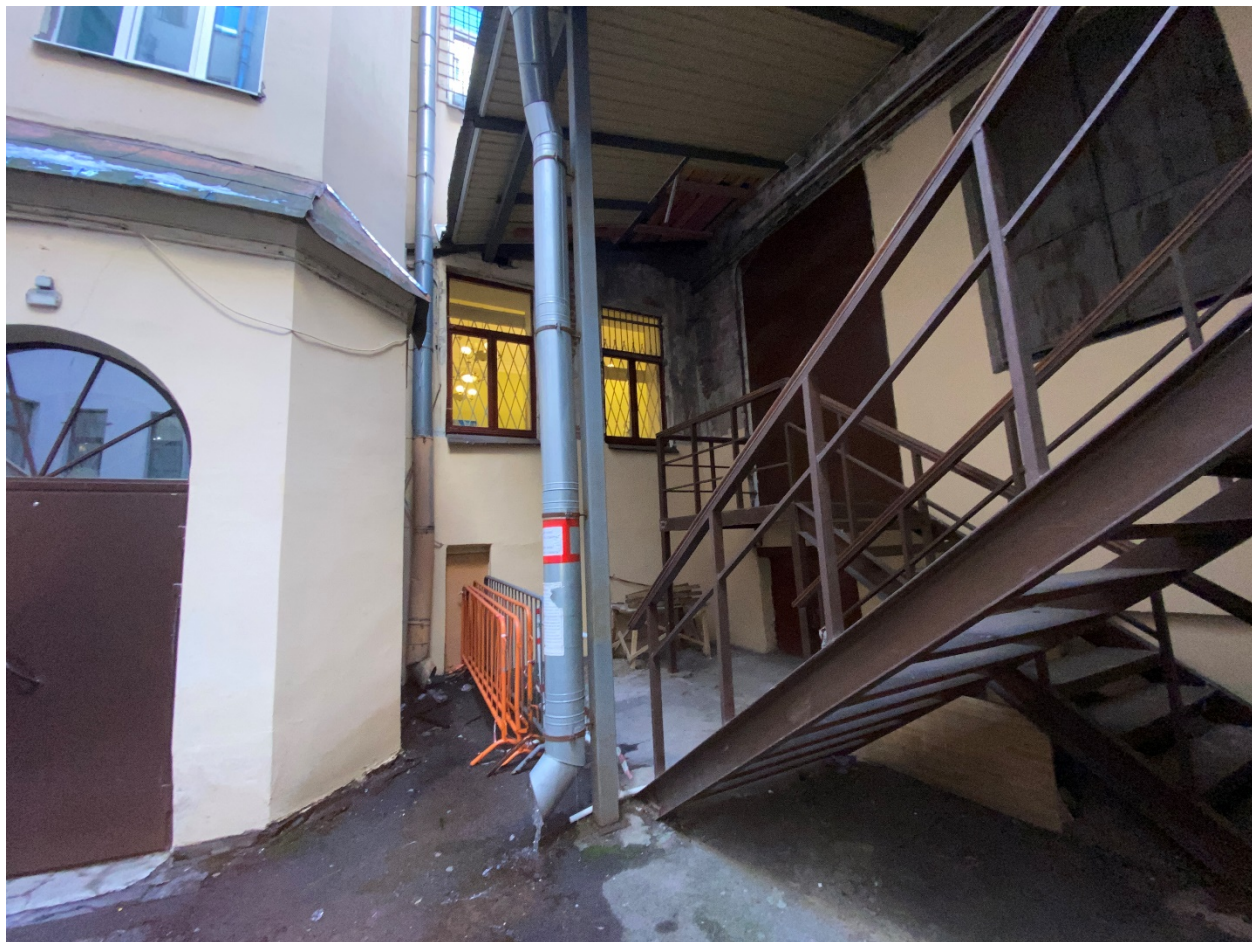
Фото 5. Объект культурного наследия регионального значения «Дом Санкт-Петербургского губернского кредитного общества», по адресу: Санкт-Петербург, наб. реки Фонтанки, дом 15, литера А. Фрагмент дворового фасада. Дата фотофиксации: 06 февраля 2023 г.

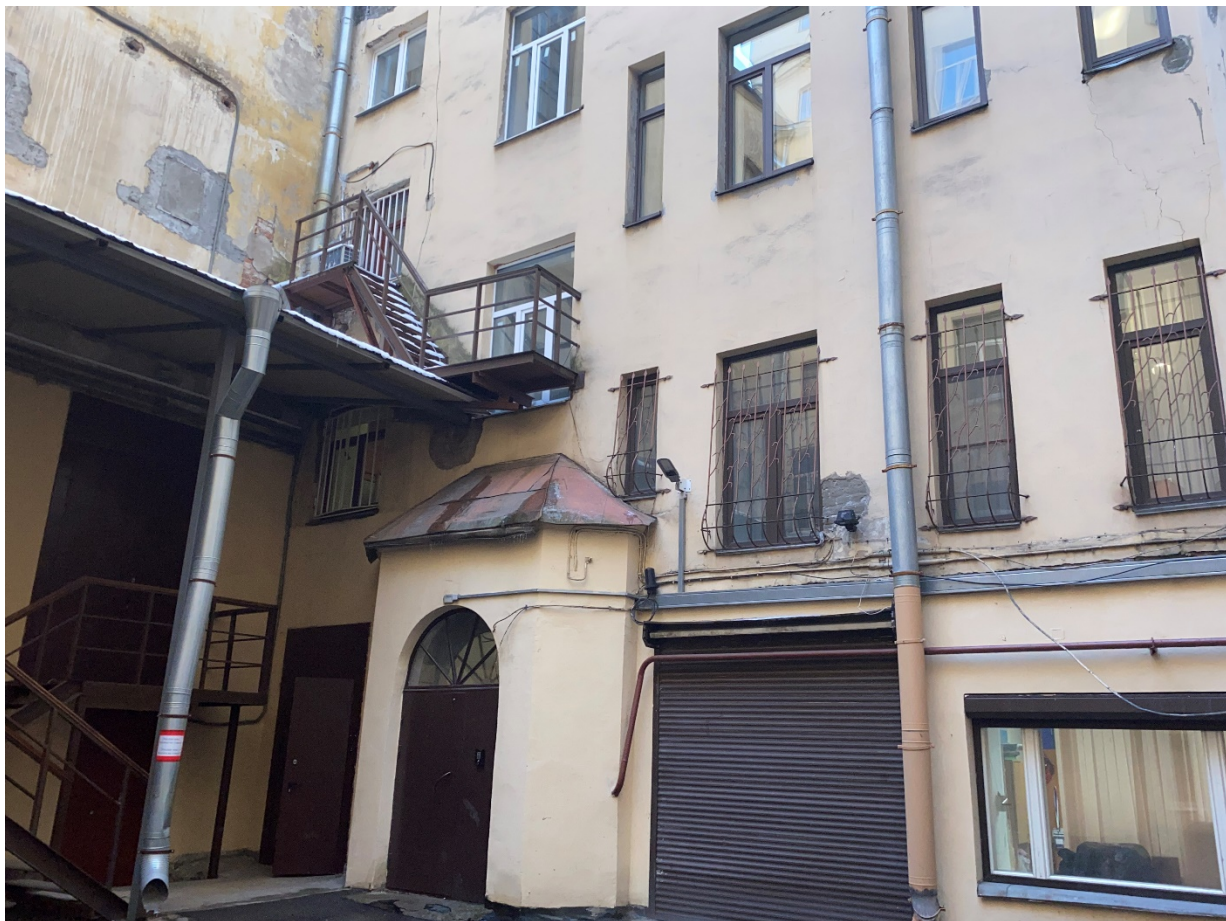
Фото 6. Объект культурного наследия регионального значения «Дом Санкт-Петербургского губернского кредитного общества», по адресу: Санкт-Петербург, наб. реки Фонтанки, дом 15, литера А. Фрагмент дворового фасада. Дата фотофиксации: 06 февраля 2023 г.

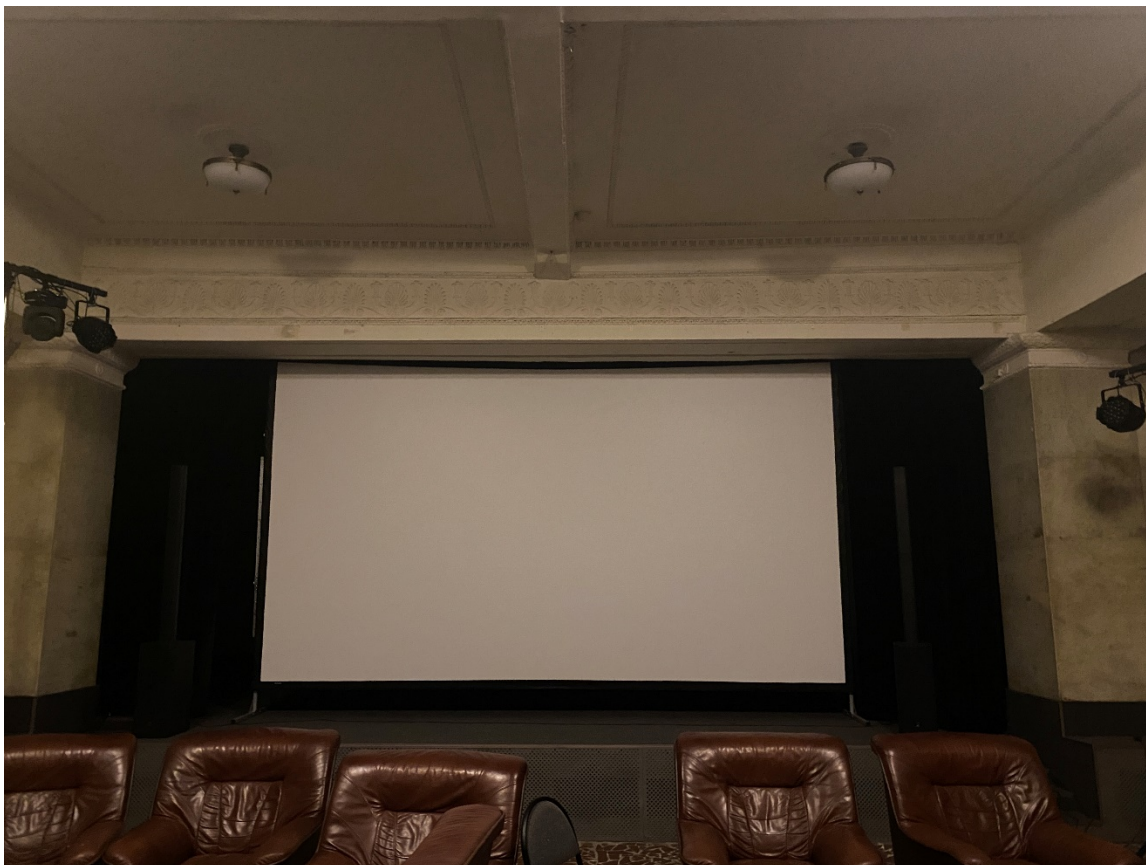
В ходе обследования выявлены следующие дефекты и повреждения конструкций подиумов и сцены: износ покрытий полов; отсутствие огнебиозащиты деревянных конструкций; отсутствие огнезащиты стальных конструкций; Категория технического состояния подиумов зрительного зала и конструкции сцены – работоспособное состояние.

Фото 9. Объект культурного наследия регионального значения «Дом Санкт-Петербургского губернского кредитного общества», по адресу: Санкт-Петербург, наб. реки Фонтанки, дом 15, литера А. Помещение 1-Н, 3-Н в уровне подвала. Зал. Вид на сцену.

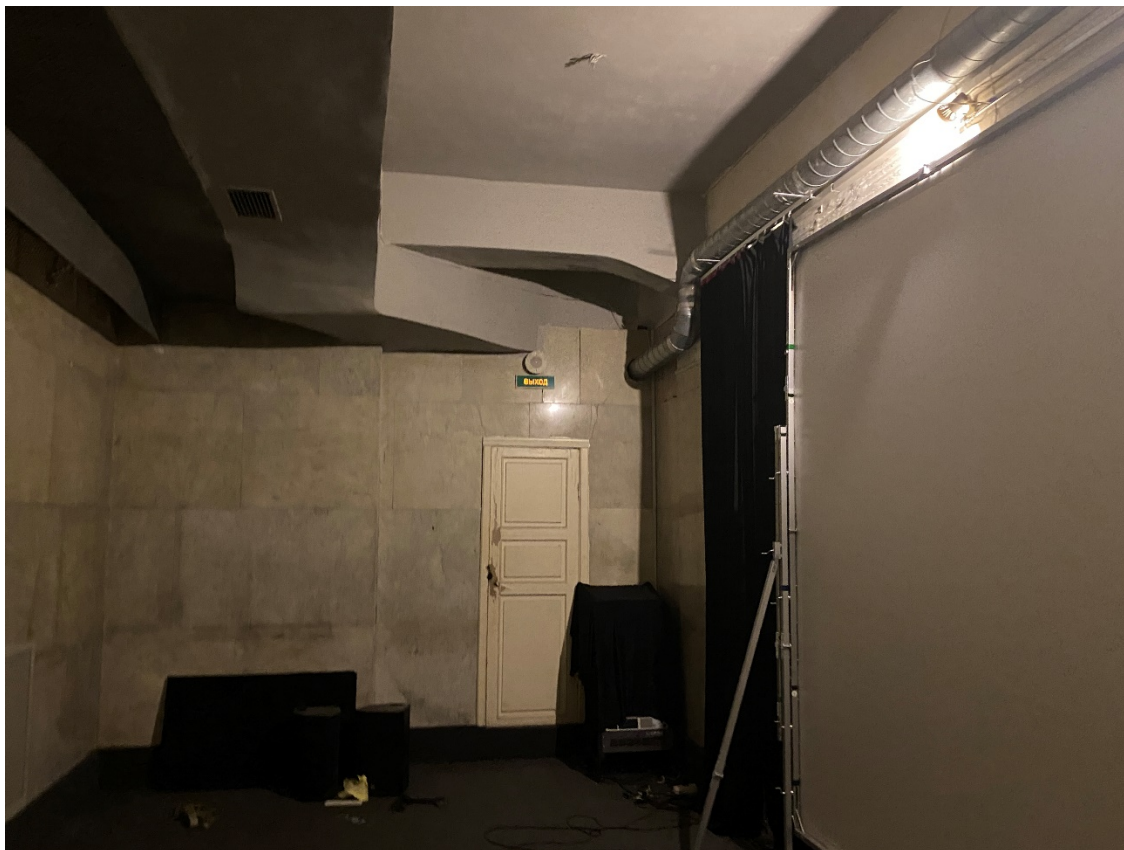
Фото 10. Объект культурного наследия регионального значения «Дом Санкт-Петербургского губернского кредитного общества», по адресу: Санкт-Петербург, наб. реки Фонтанки, дом 15, литера А. Помещение 1-Н, 3-Н в уровне подвала. Помещение за сценой. Существующий вентиляционный канал.
Дата фотофиксации: 06 февраля 2023 г.

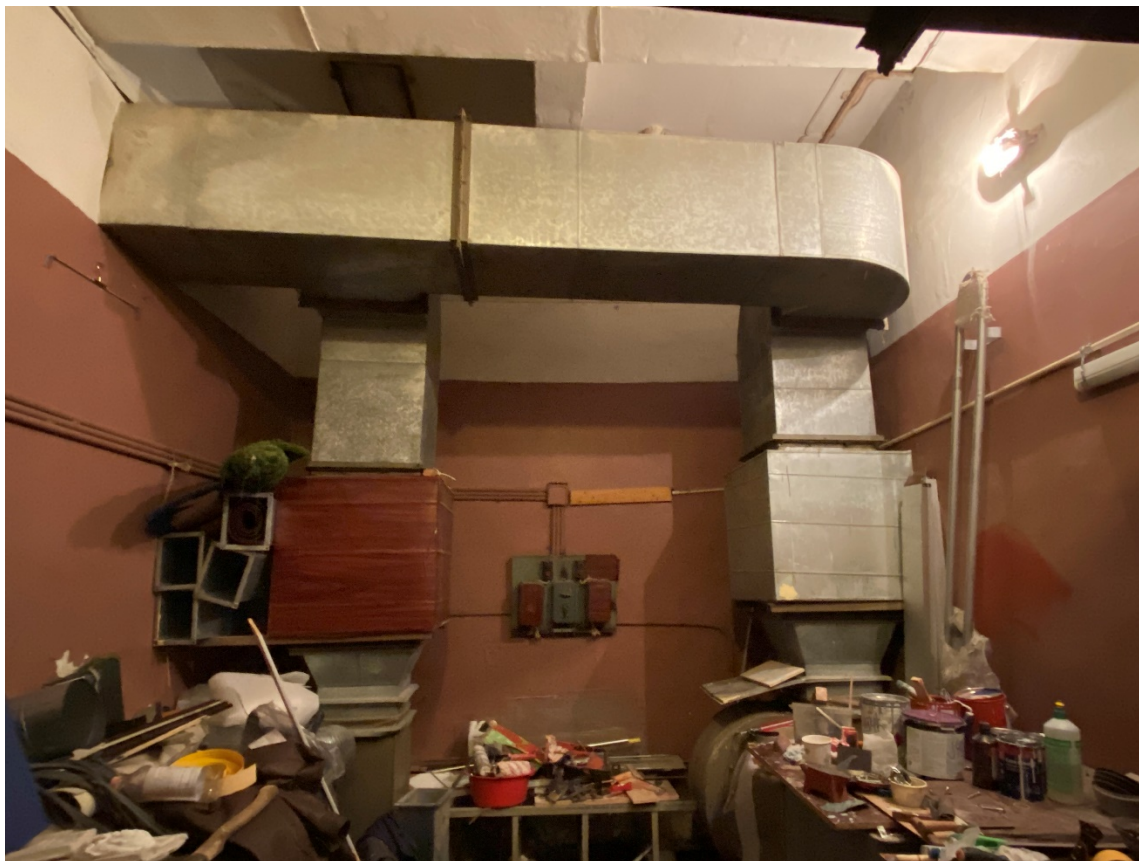
Оборудование существующих систем приточно-вытяжной вентиляции имеют физический и моральный износ. Вентиляторы систем приточной и вытяжной вентиляции находятся в неудовлетворительном состоянии, корпуса вентиляторов деформированы, подвержены коррозии. Калориферы систем приточной вентиляции имеют высокую степень износа, подвержены коррозии.

Воздуховоды систем приточной и вытяжной вентиляции имеют моральный износ, требуют замены. Отсутствуют противопожарные клапаны при пересечениях строительных конструкций с нормируемым пределом огнестойкости – требуемый предел огнестойкости транзитных воздуховодов не обеспечен.

Фото 11. Объект культурного наследия регионального значения «Дом Санкт-Петербургского губернского кредитного общества», по адресу: Санкт-Петербург, наб. реки Фонтанки, дом 15, литера А. Помещение 1-Н, 3-Н в уровне подвала. Помещение венткамеры. Воздуховоды системы вытяжной вентиляции. Дата фотофиксации: 06 февраля 2023 г.

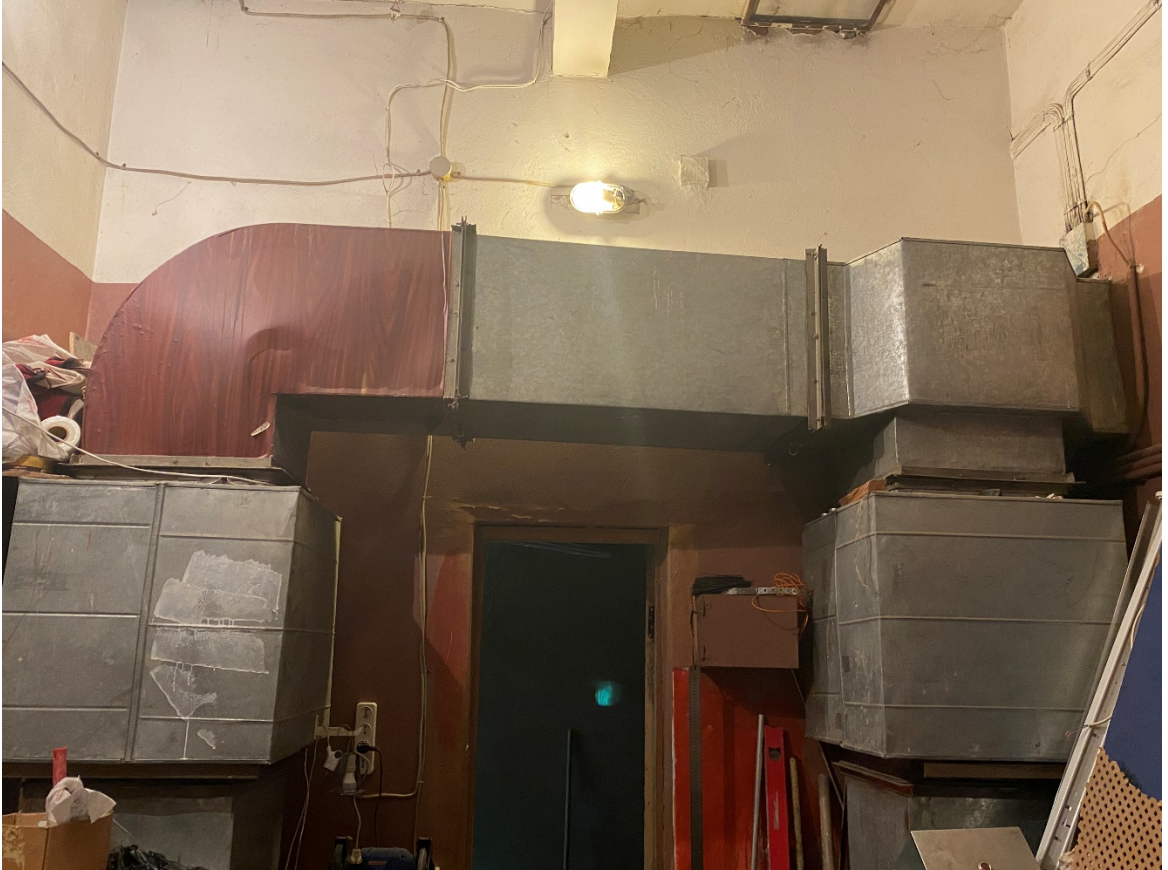
Фото 12. Объект культурного наследия регионального значения «Дом Санкт-Петербургского губернского кредитного общества», по адресу: Санкт-Петербург, наб. реки Фонтанки, дом 15, литера А. Помещение 1-Н, 3-Н в уровне подвала. Помещение венткамеры. Воздуховоды системы вытяжной вентиляции. Дата фотофиксации: 06 февраля 2023 г.

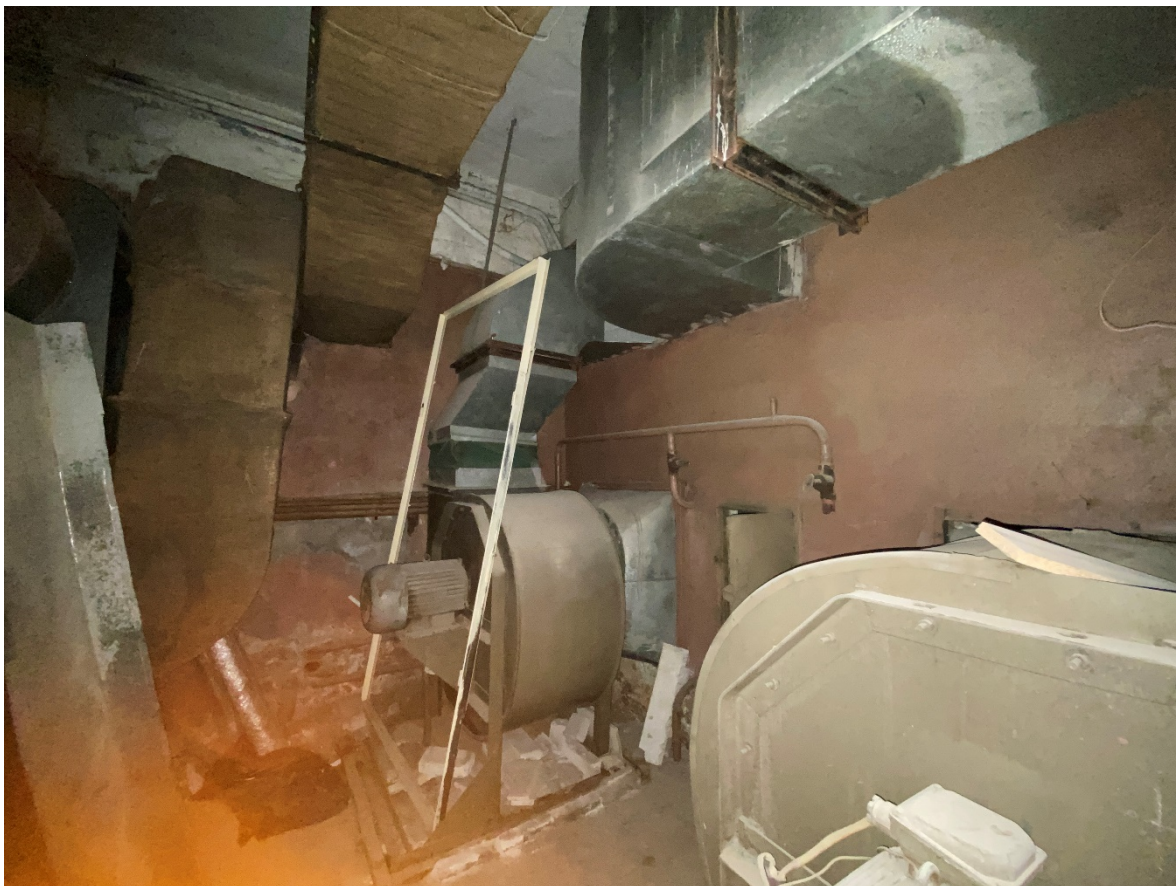
Фото 13. Объект культурного наследия регионального значения «Дом Санкт-Петербургского губернского кредитного общества», по адресу: Санкт-Петербург, наб. реки Фонтанки, дом 15, литера А. Помещение 1-Н, 3-Н в уровне подвала. Помещение венткамеры. Воздуховоды системы вытяжной вентиляции. Дата фотофиксации: 06 февраля 2023 г.

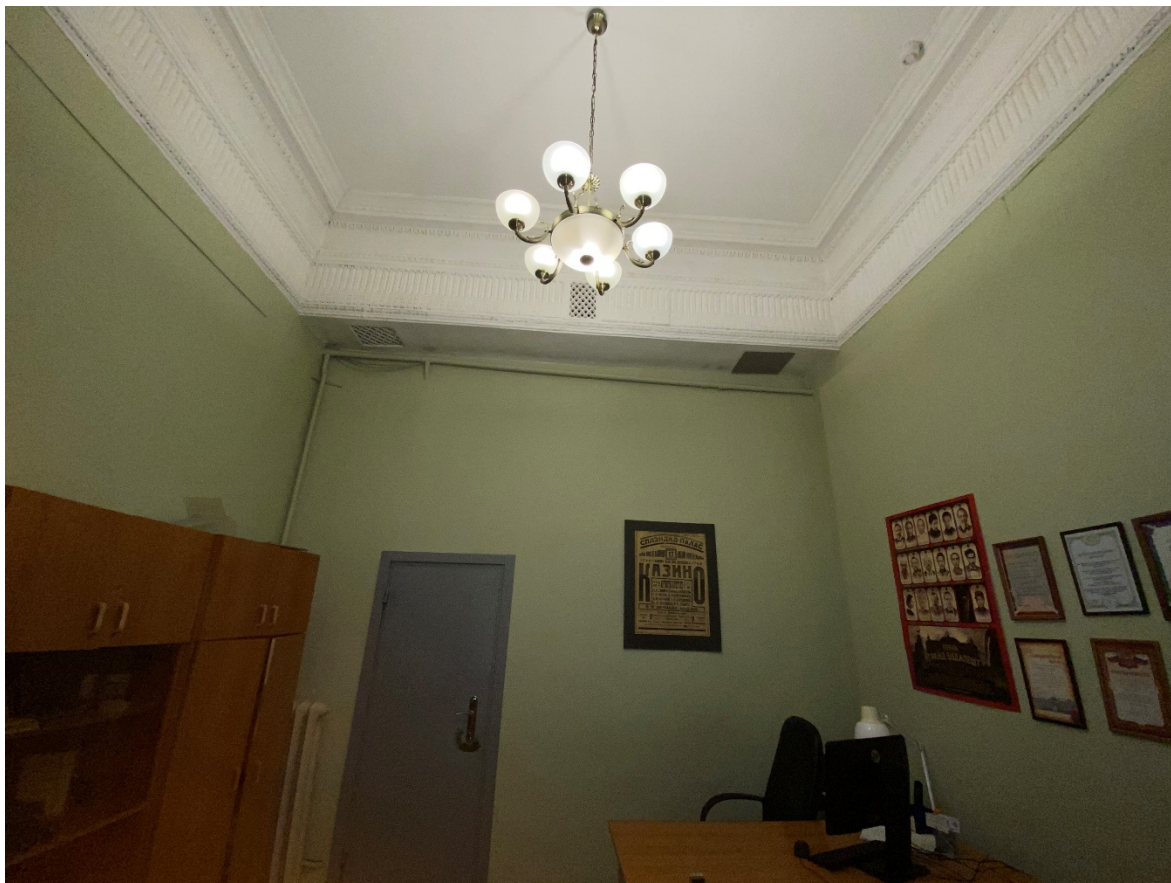
Фото 23. Объект культурного наследия регионального значения «Дом Санкт-Петербургского губернского кредитного общества», по адресу: Санкт-Петербург, наб. реки Фонтанки, дом 15, литера А. Помещение 1-Н, 3-Н в уровне 1-го этажа. Комната отдыха. Существующий вентиляционный канал.
Дата фотофиксации: 06 февраля 2023 г.

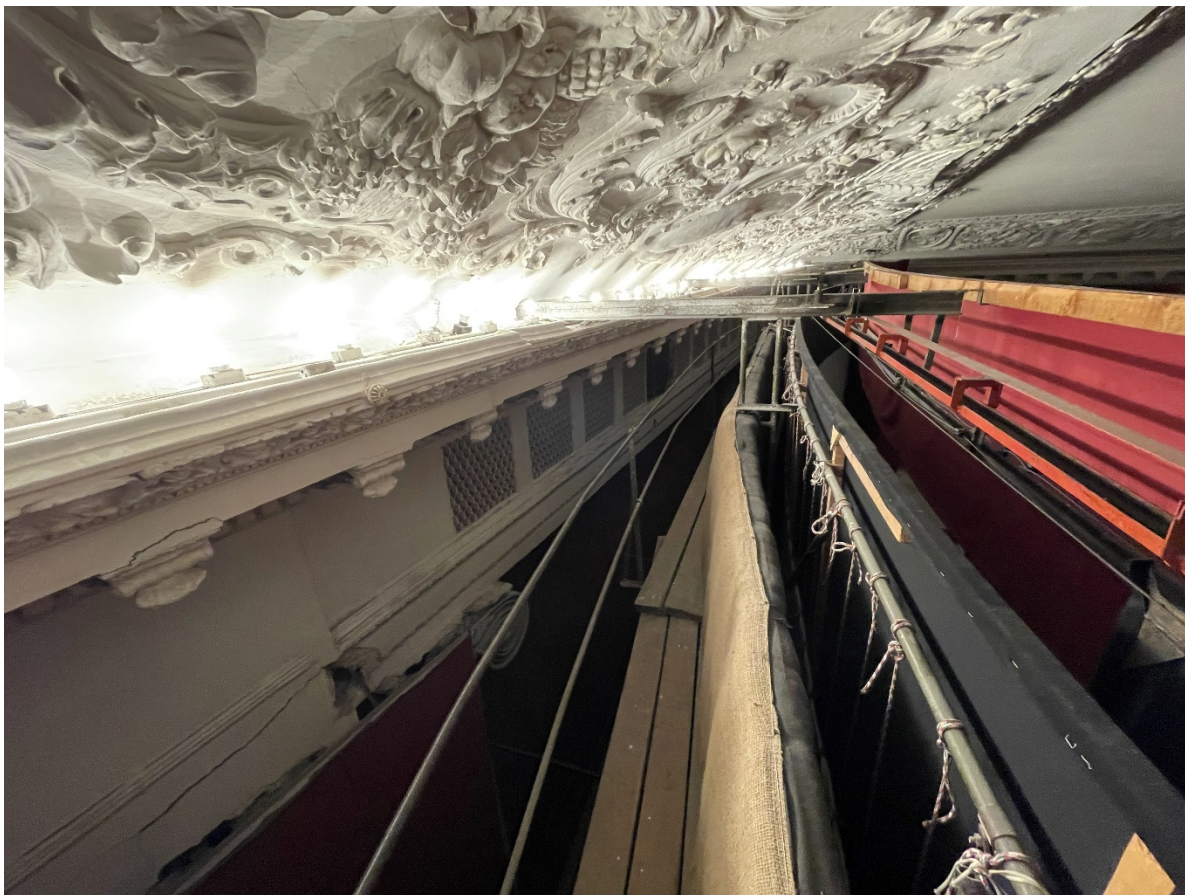
Фото 30. Объект культурного наследия регионального значения «Дом Санкт-Петербургского губернского кредитного общества», по адресу: Санкт-Петербург, наб. реки Фонтанки, дом 15, литера А. Помещение 1-Н, 3-Н в уровне 1-го этажа (второй свет). Большой зал. Существующая система вентиляции. Дата фотофиксации: 06 февраля 2023 г.

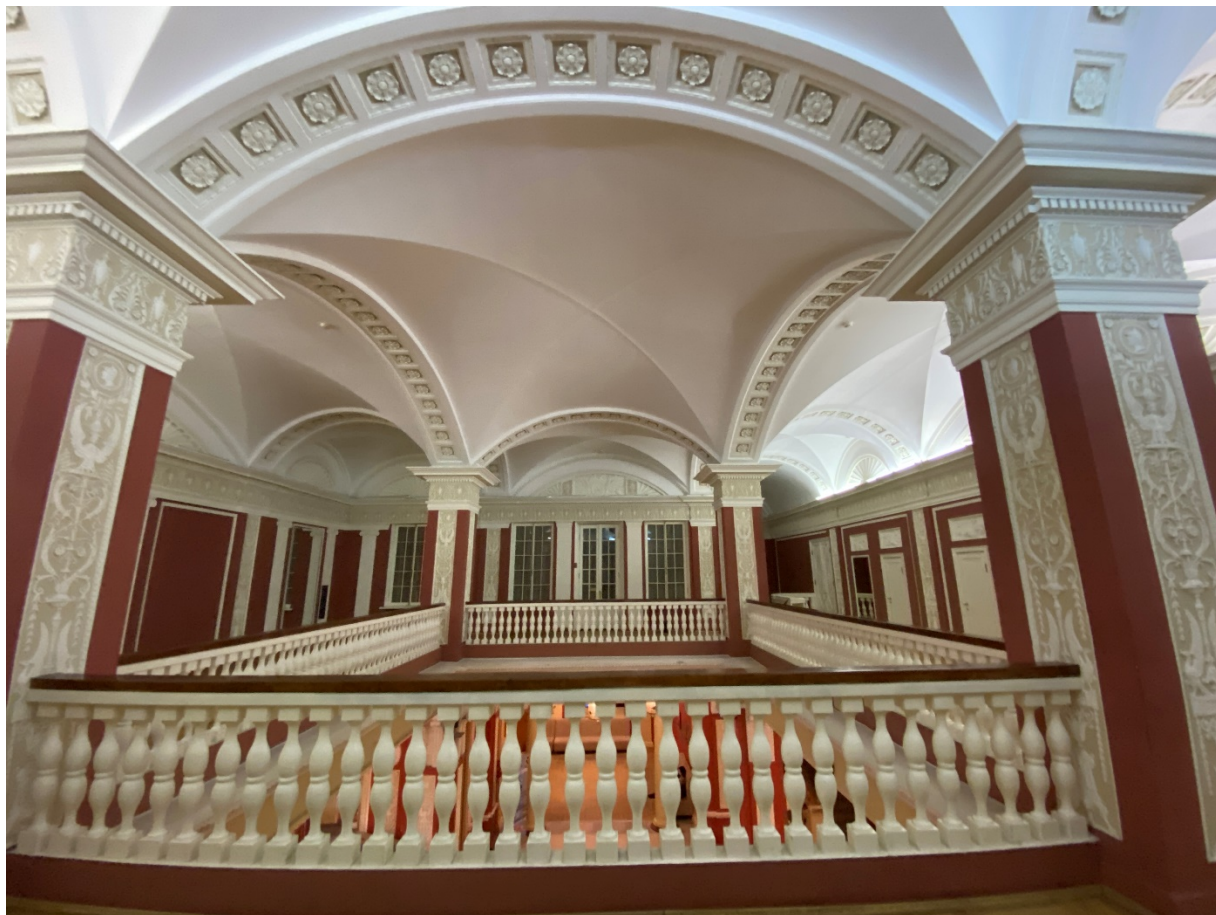
Фото 31. Объект культурного наследия регионального значения «Дом Санкт-Петербургского губернского кредитного общества», по адресу: Санкт-Петербург, наб. реки Фонтанки, дом 15, литера А. Помещение 1-Н, 3-Н в уровне 1-го этажа (второй свет). Большой зал. Существующая система вентиляции. Дата фотофиксации: 06 февраля 2023 г.

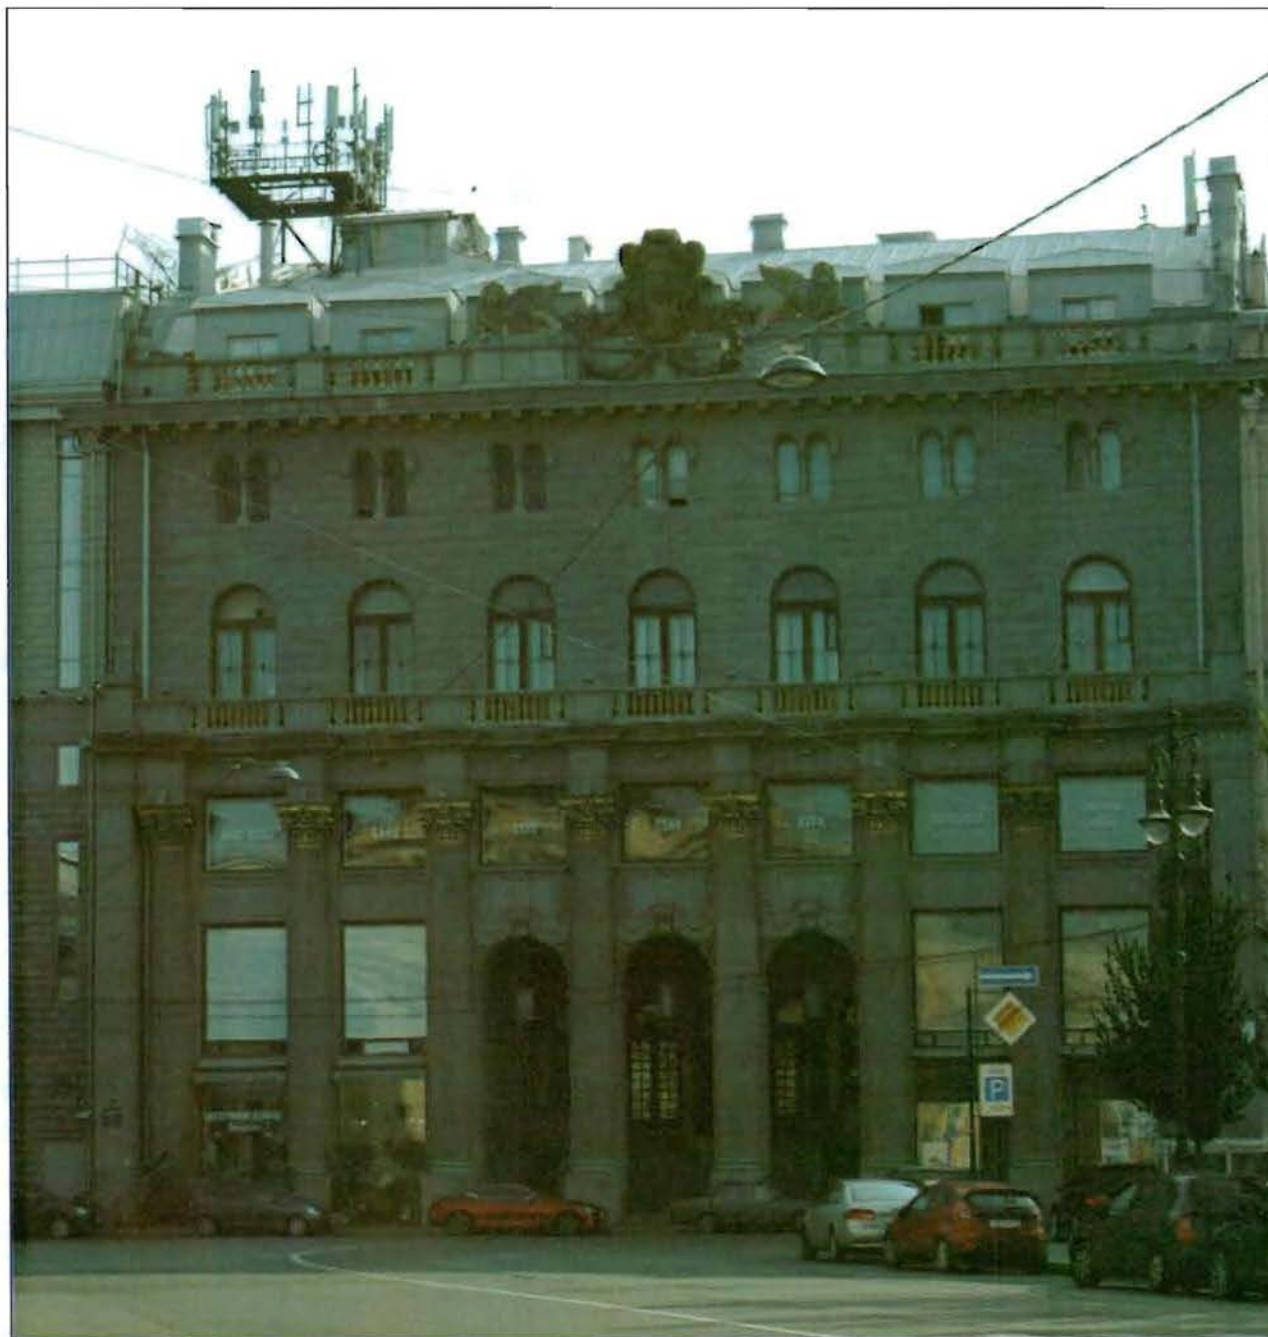
1. Западный фасад.

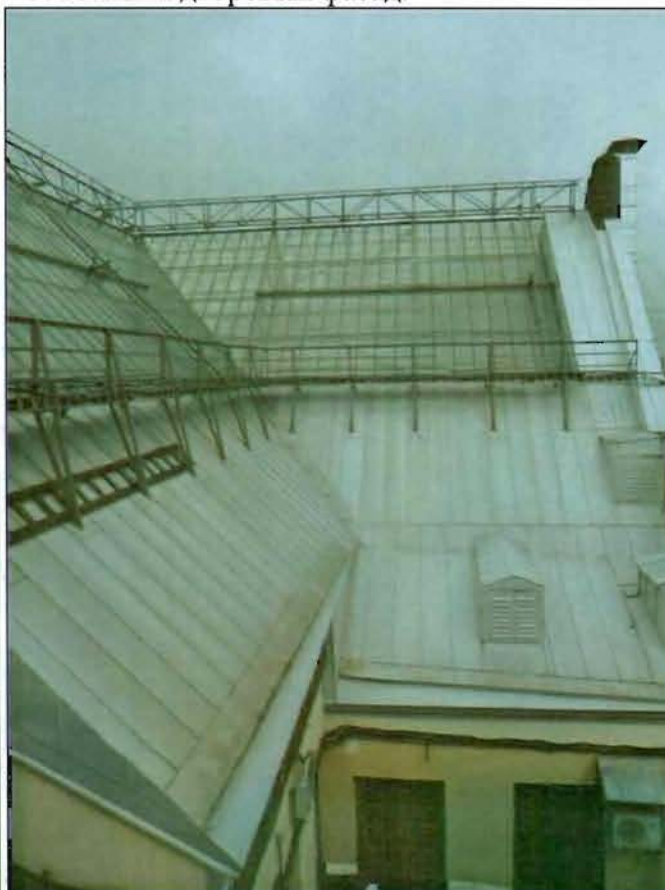
7. Световые фонари. Вид с запада.

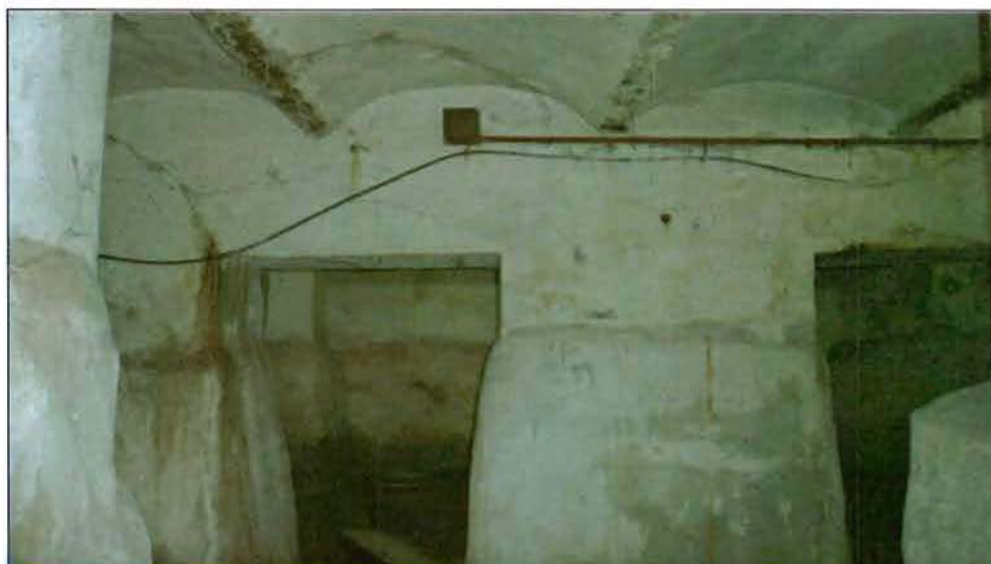
8. Прусские своды. Подвал.

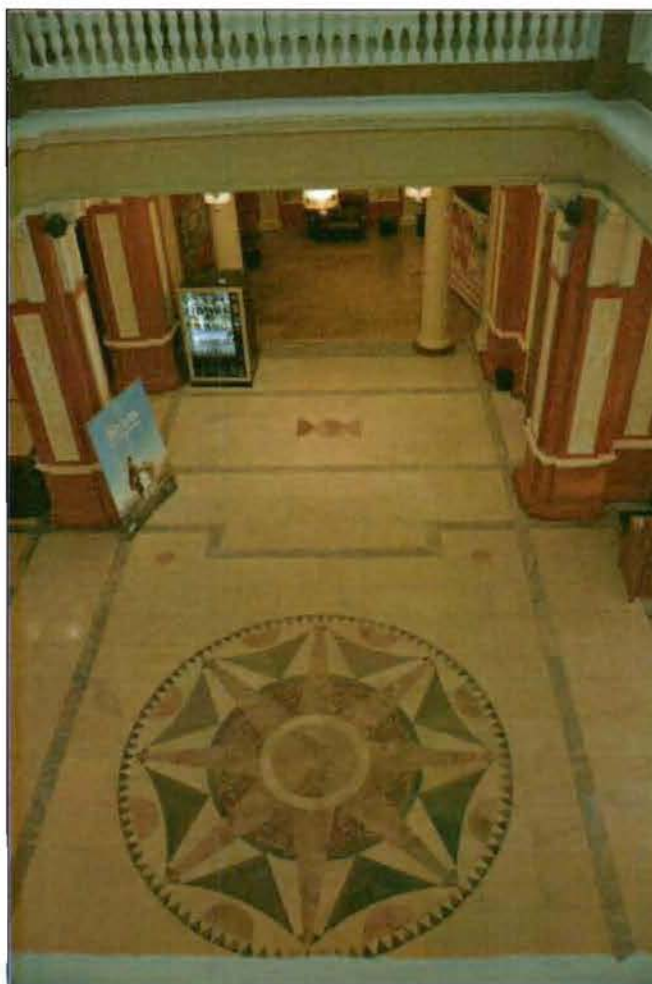
13. Оформление пола вестибюля (помещение 1-Н ч. п. 32).

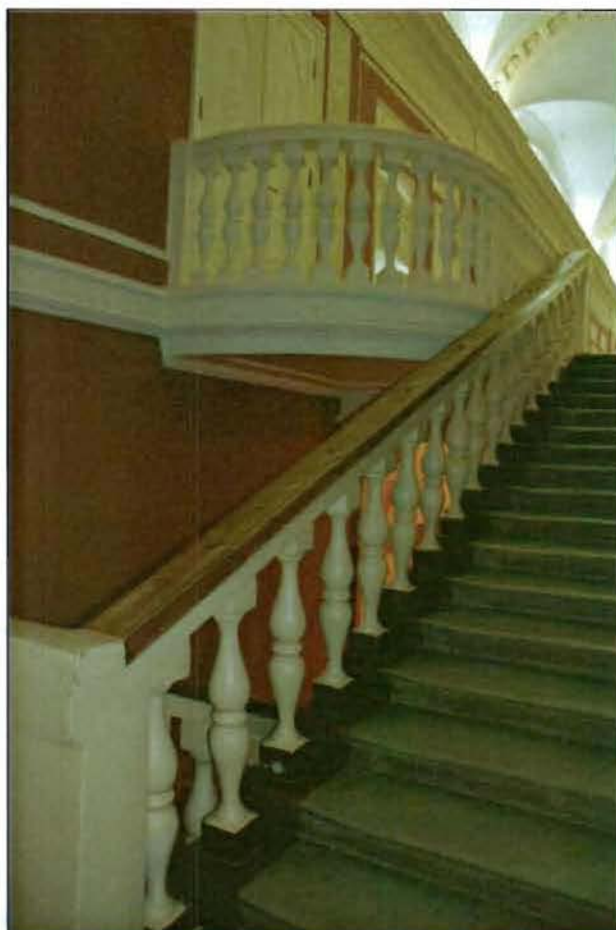
15. Лестница. Помещение 1-Н (между ч. п. 33 и 65)

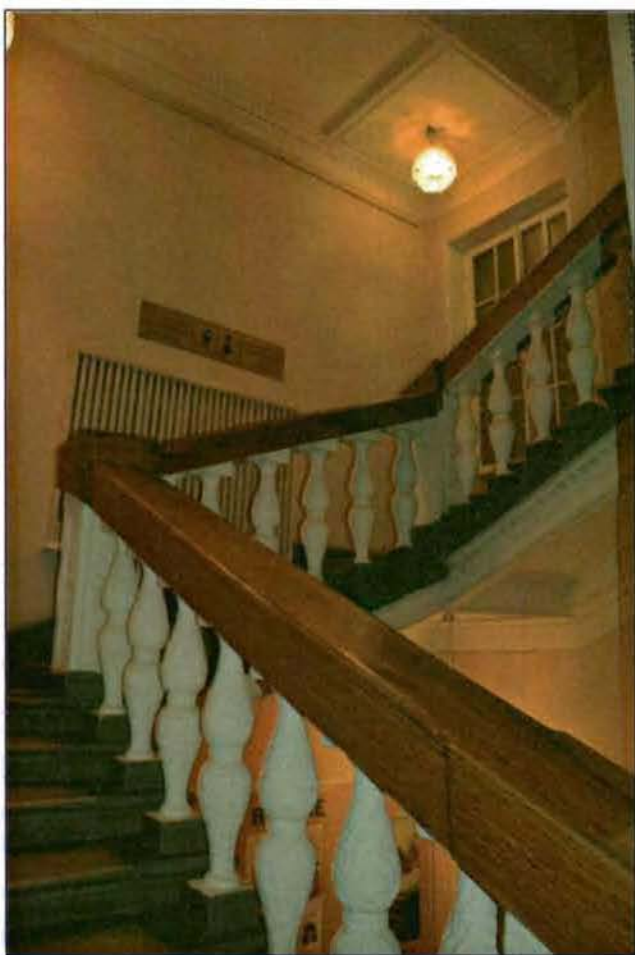
22. Лестница в северной части здания.

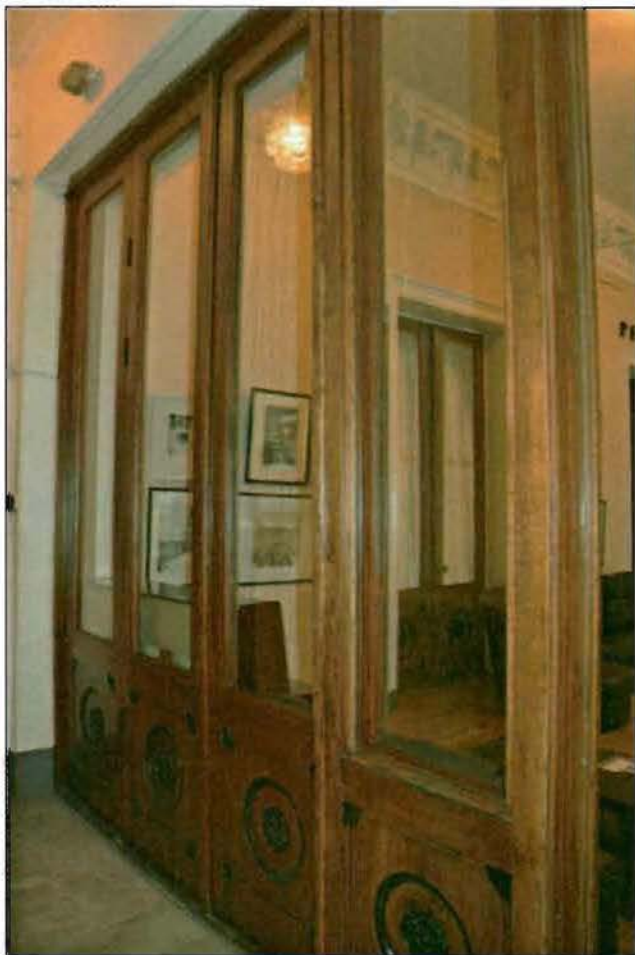
23. Историческое дверное заполнение (лестничная площадка в южной части здания).

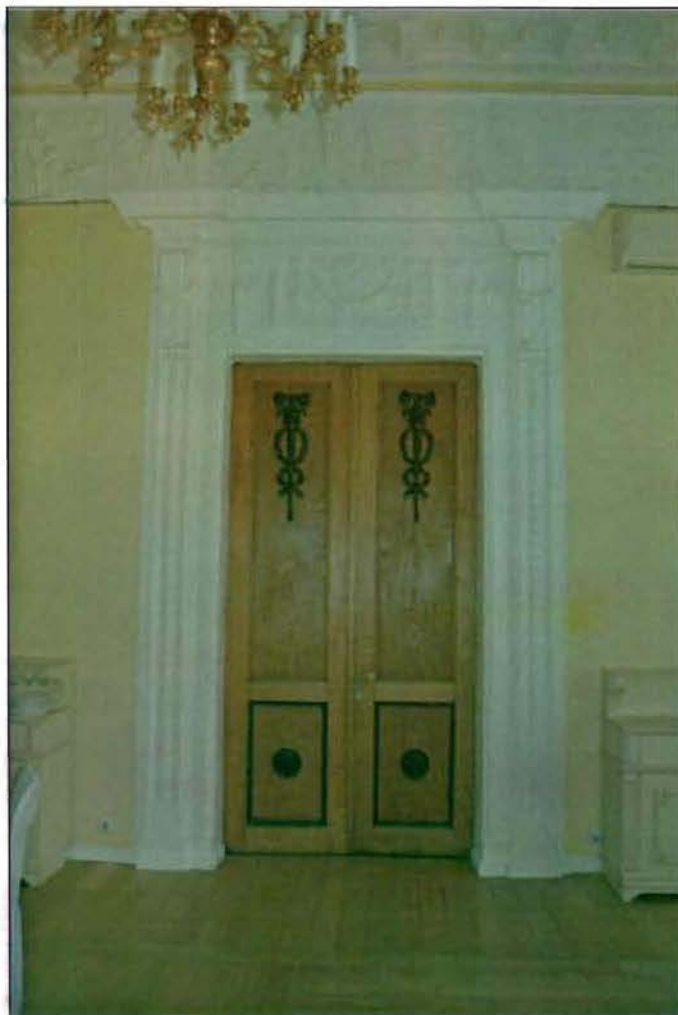
28. Оформление дверного проема (помещение 29-Н (ч. п. 3)).
