АКТ

по результатам государственной историко-культурной экспертизы проектной документации на проведение работ по сохранению объекта культурного наследия регионального значения «Дом Санкт-Петербургского губернского кредитного общества», расположенного по адресу: Санкт-Петербург, набережная реки Фонтанки, дом 15, литера А: «Приспособление для современного использования объекта культурного наследия регионального значения «Дом Санкт-Петербургского губернского кредитного общества», по адресу: Санкт-Петербург, наб. реки Фонтанки, дом 15, литера А, помещения 1-Н, 3-Н (ремонт и устройство системы вентиляции)», шифр: 0148/077.21, разработанной ООО «Техно Эйр Групп» в 2022 году

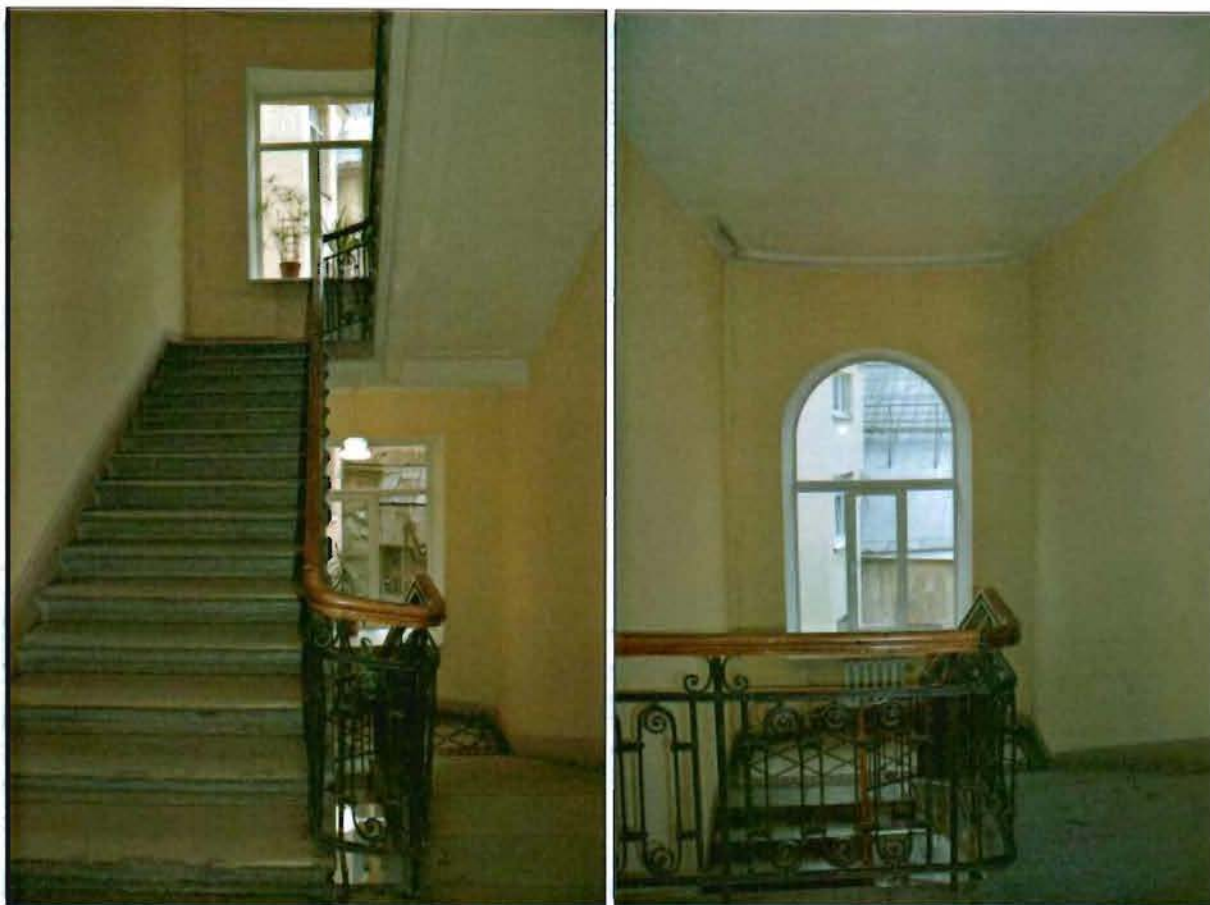
31, 32. Лестница (восточный корпус по наб. р. Фонтанки).

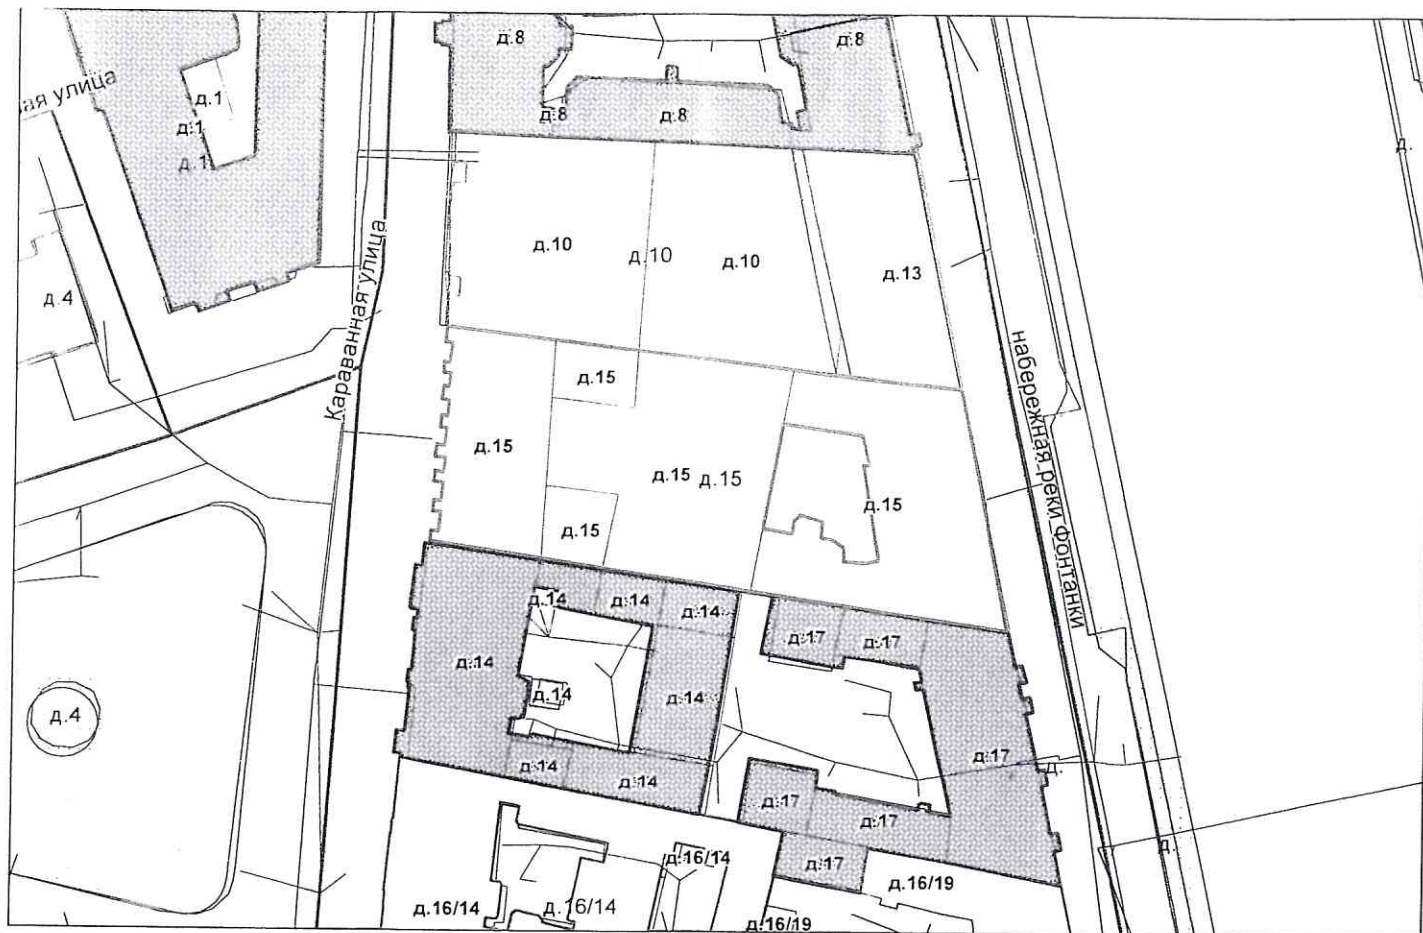
Адрес объекта: г.Санкт-Петербург, набережная реки Фонтанки, дом 15, литера А

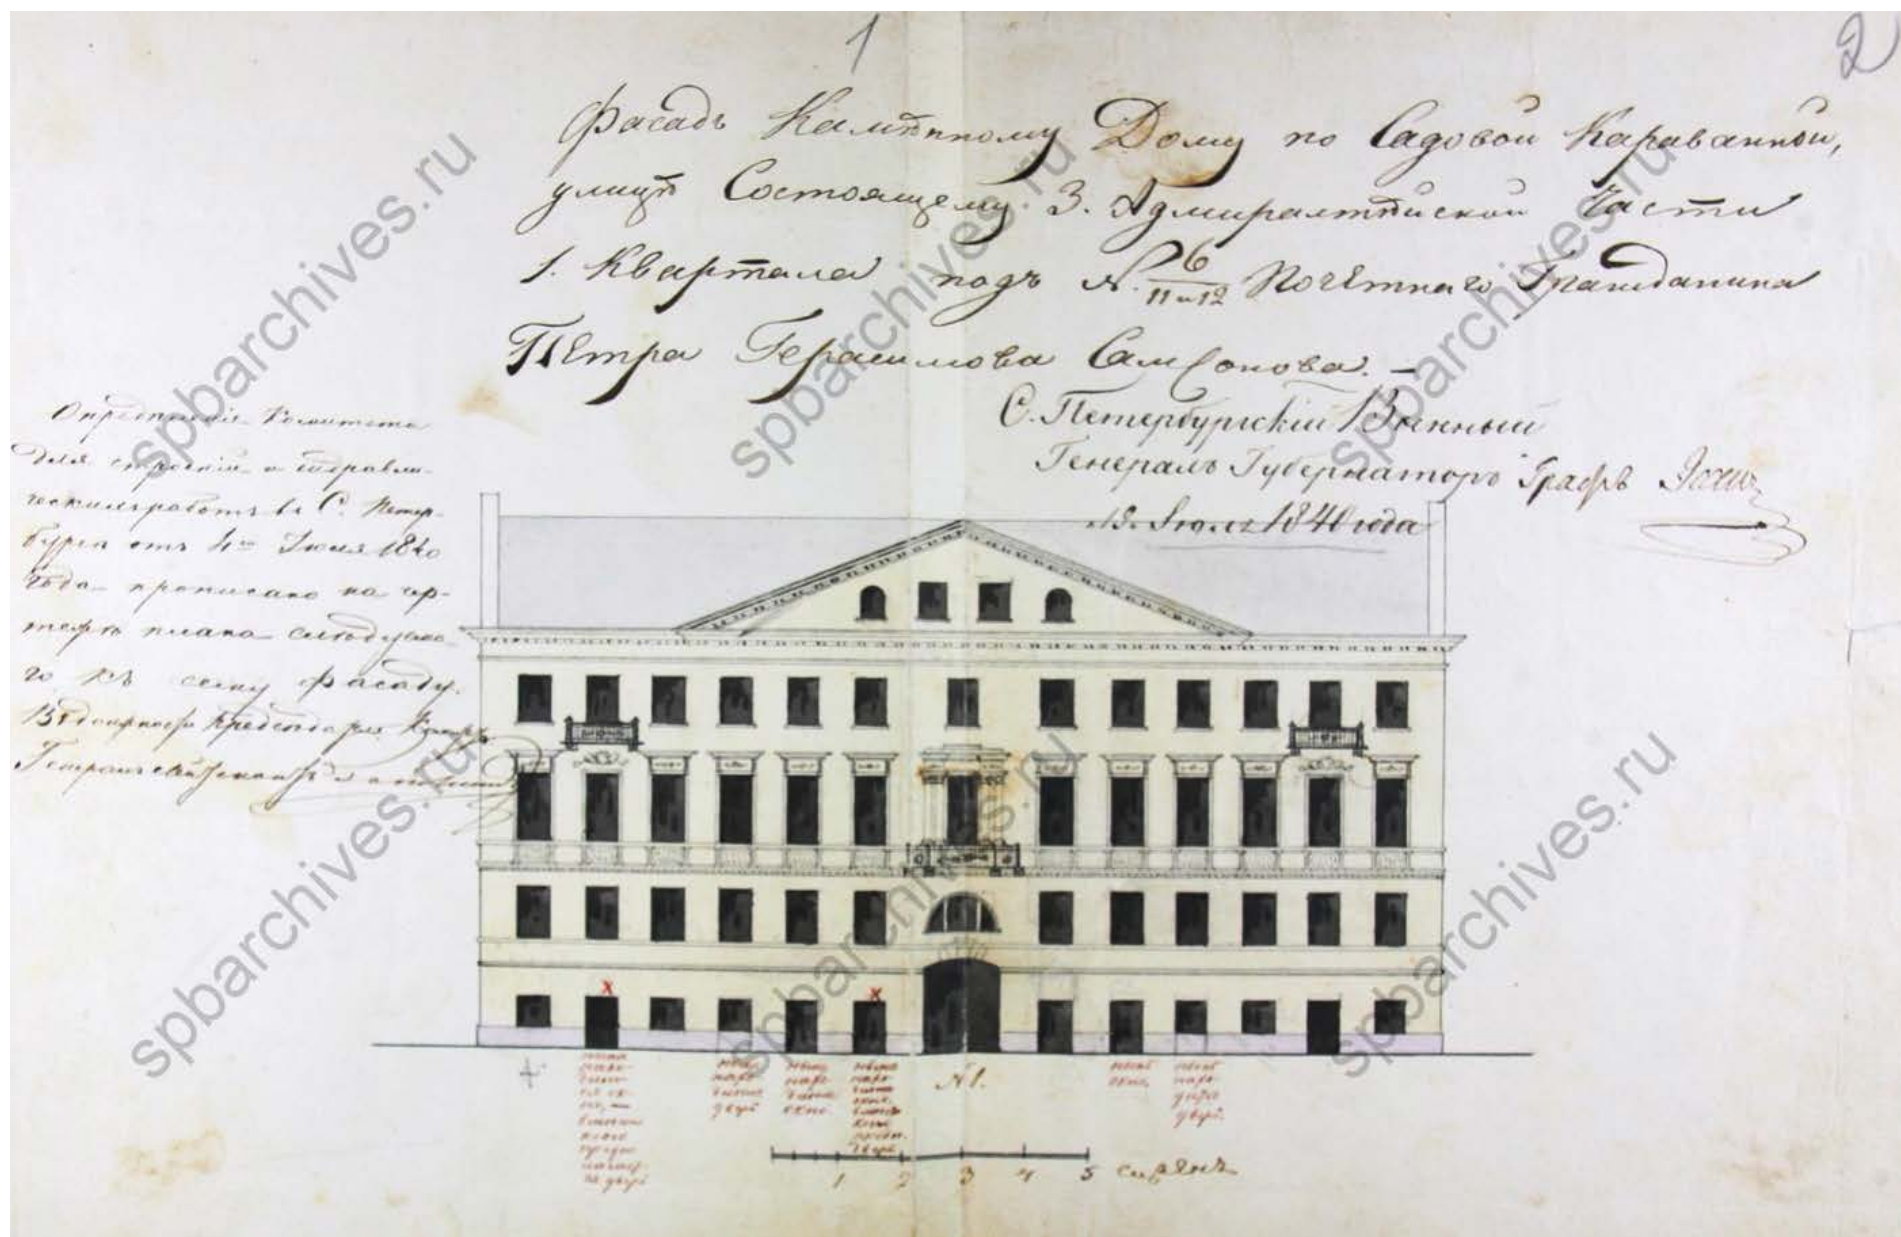
Илл. 4. Чертежи фасада капитального дома П.Г. Самсонова. 1840 г. Источник: ЦГИА СПб. Ф. 513. Оп. 102. Д. 9919
