Акт

по результатам государственной историко-культурной экспертизы проектной документации на проведение работ по сохранению выявленного объекта культурного наследия «Дом Б.Е. Фурмана», расположенного по адресу: г. Санкт-Петербург, Выборгский район, ул. Смольякова, дом 15-17, литера А (Смольякова ул., 15): «Проект по сохранению выявленного объекта культурного наследия «Дом Б.Е.Фурмана» (ремонт и приспособление для современного использования части пом. 1-Н)» по адресу: Санкт-Петербург, ул. Смольякова, д. 15-17, лит. А, ч.п. 1-Н (шифр: 15-17/1022), разработанной ООО «Проектное Бюро «Сириус» в 2022 г.

по результатам государственной историко-культурной экспертизы проектной документации на проведение работ по сохранению выявленного объекта культурного наследия «Дом Б.Е. Фурмана», расположенного по адресу: г. Санкт-Петербург, Выборгский район, ул. Смольячкова, дом 15-17, литера А (Смольячкова ул., 15): «Проект по сохранению выявленного объекта культурного наследия «Дом Б.Е. Фурмана» (ремонт и приспособление для современного использования части пом. 1-Н)» по адресу: Санкт-Петербург, ул. Смольячкова, д. 15-17, лит. А, ч.п. 1-Н (шифр: 15-17/1022), разработанной ООО «Проектное Бюро «Сириус»

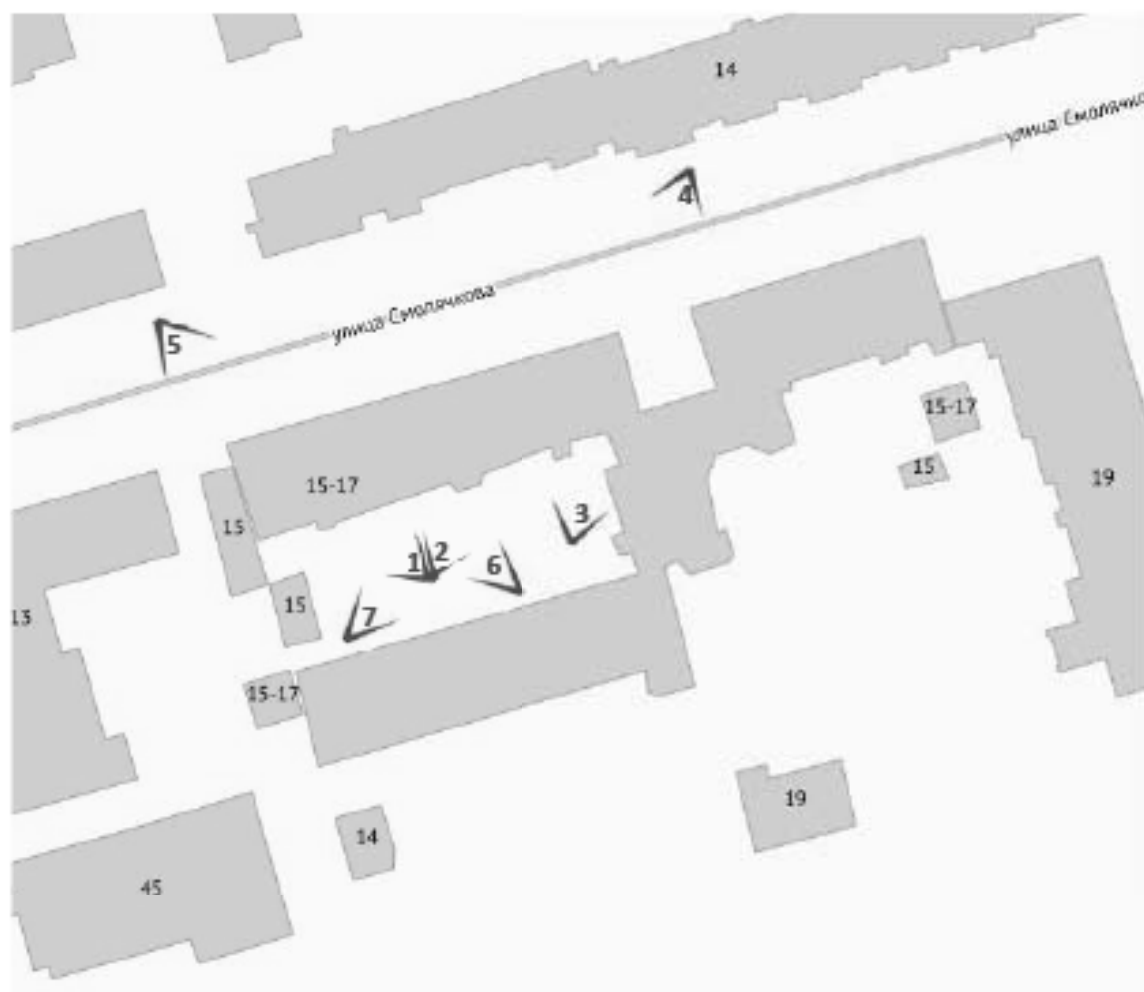
Рисунок 1. Схема фотофиксации на плане здания

◁ - Место и направление фотофиксации

1 - Номер фотографии

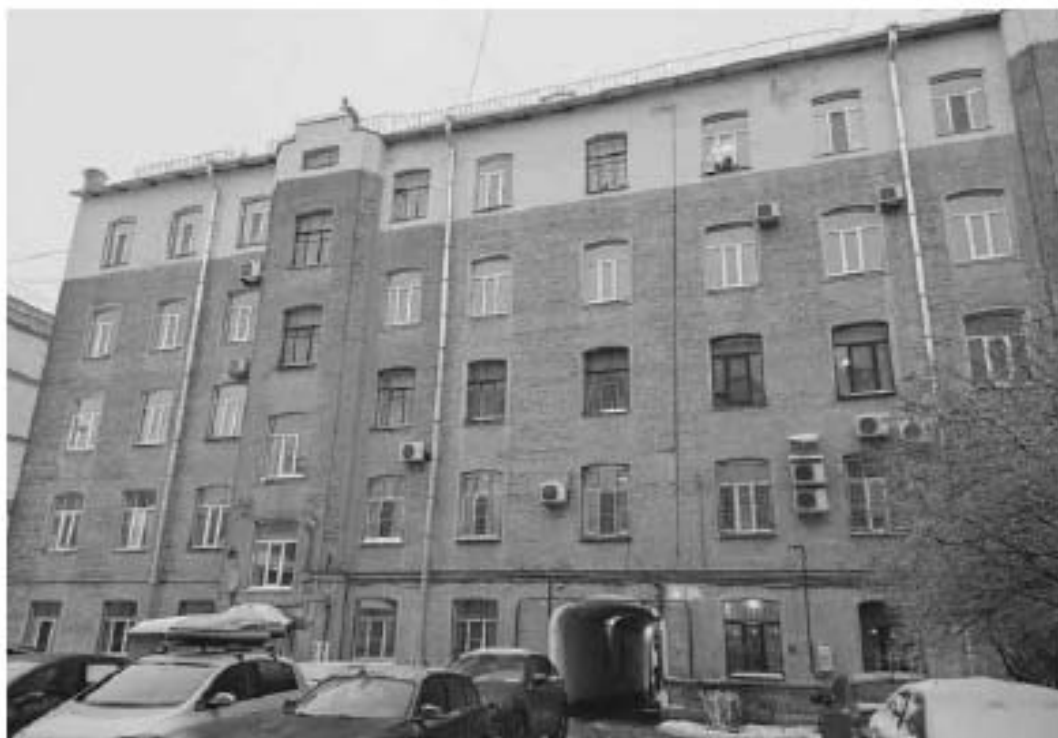
Фото 1. Фрагмент дворового фасада выявленного объекта культурного наследия «Дом Б.Е. Фурмана», по адресу: Санкт-Петербург, ул. Смольчкова, д. 15-17, лит. А (от 02.11.2022)

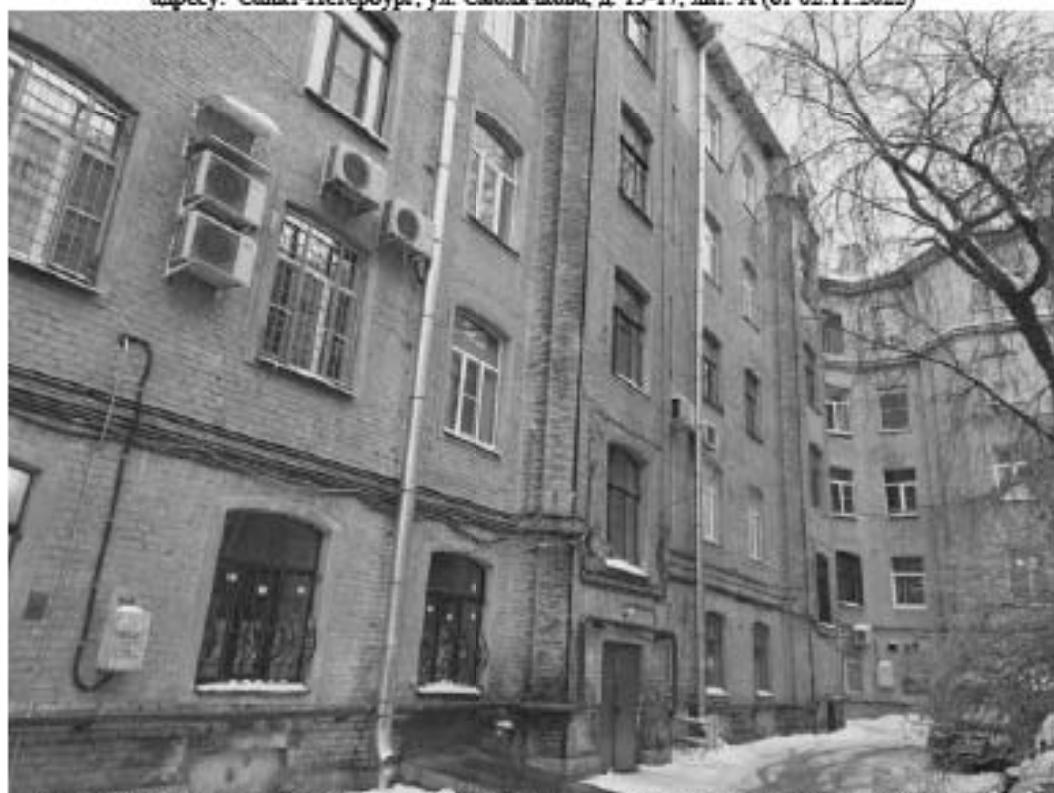
Фото 2. Фрагмент дворового фасада выявленного объекта культурного наследия «Дом Б.Е. Фурмана», по адресу: Санкт-Петербург, ул. Смольчкова, д. 15-17, лит. А (от 02.11.2022)

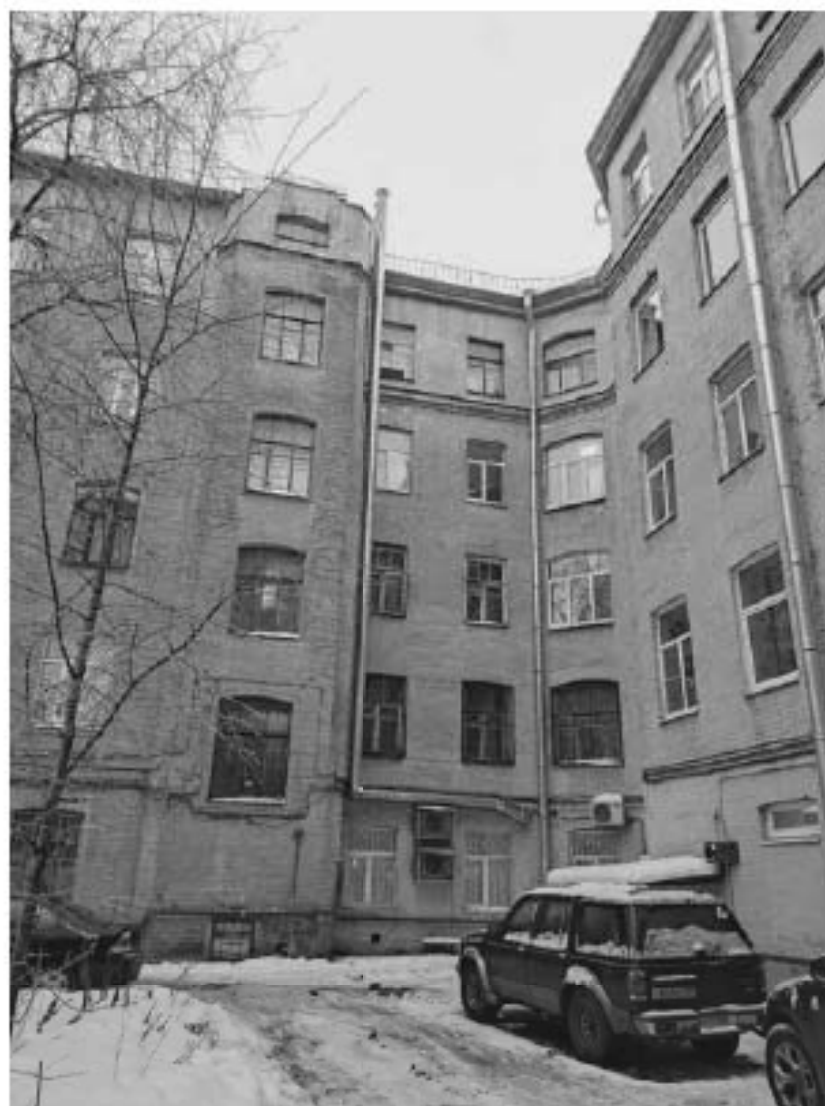
Фото 3. Фрагмент дворового фасада выявленного объекта культурного наследия «Дом Б.Е. Фурмана», по адресу: Санкт-Петербург, ул. Смольчкова, д. 15-17, лит. А (от 02.11.2022)

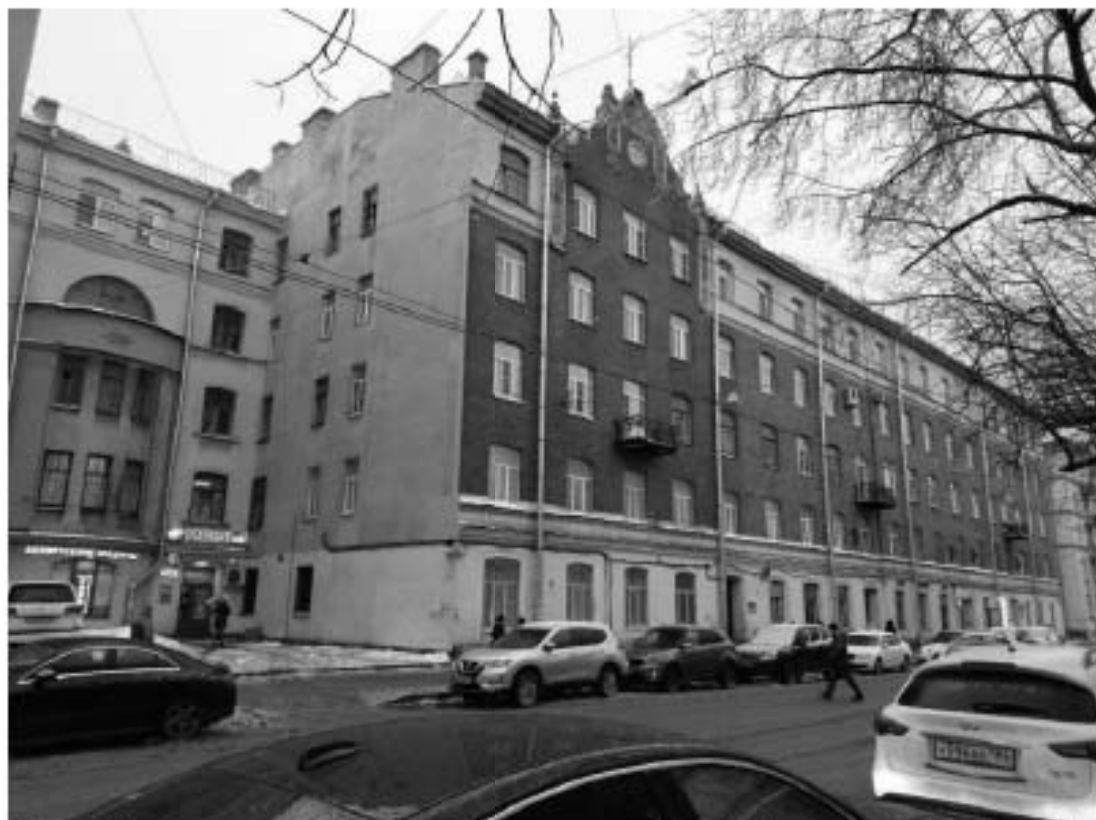
Фото 4 Лицевой фасад выявленного объекта культурного наследия «Дом Б.Е.Фурмана», по адресу: Санкт-Петербург, ул. Смольчкова, д. 15-17, лит. А (от 07.12.2022)

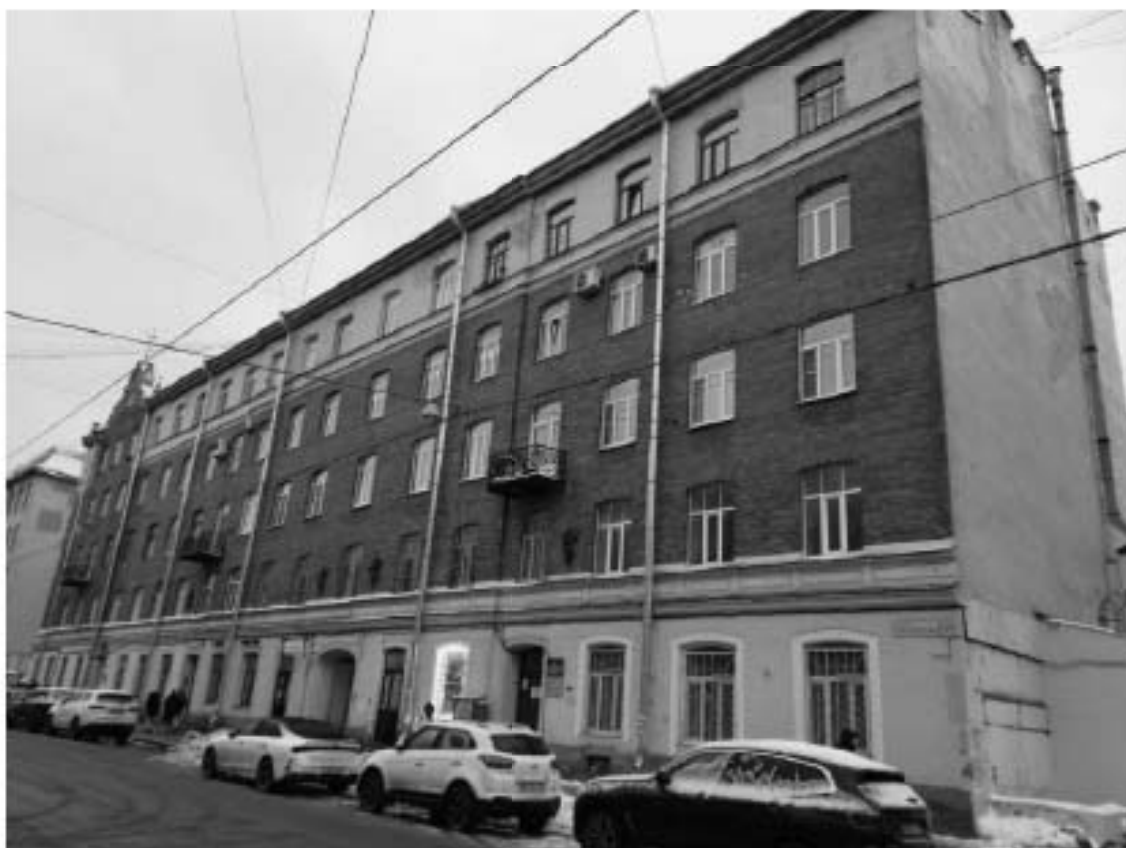
Фото 5 Лицевой фасад выявленного объекта культурного наследия «Дом Б.Е.Фурмана», по адресу: Санкт-Петербург, ул. Смольчкова, д. 15-17, лит. А (от 07.12.2022)

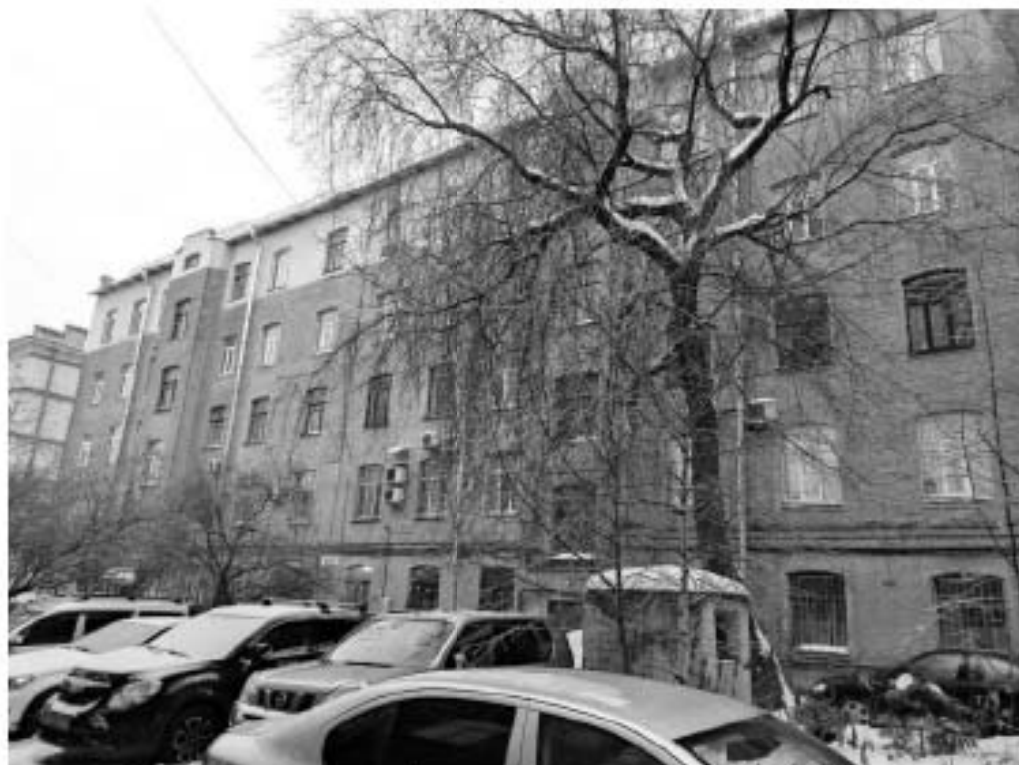
Фото 6 Фрагмент дворового фасада выявленного объекта культурного наследия «Дом Б.Е.Фурмана», по адресу: Санкт-Петербург, ул. Смольчкова, д. 15-17, лит. А (от 07.12.2022)

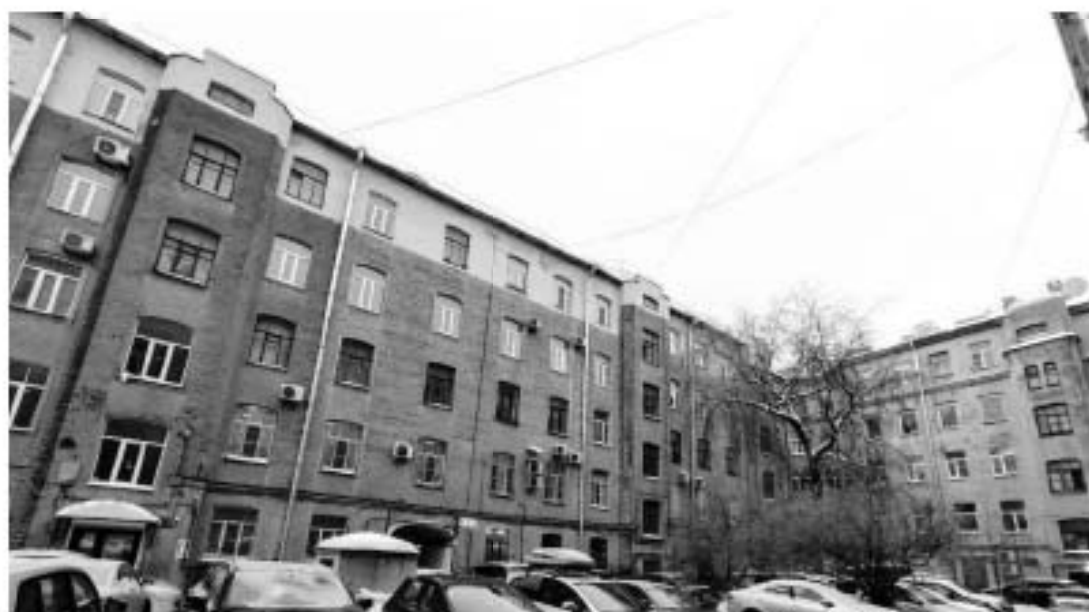
Фото 7 Фрагмент дворового фасада выявленного объекта культурного наследия «Дом Б.Е.Фурмана», по адресу: Санкт-Петербург, ул. Смольчкова, д. 15-17, лит. А (от 07.12.2022)

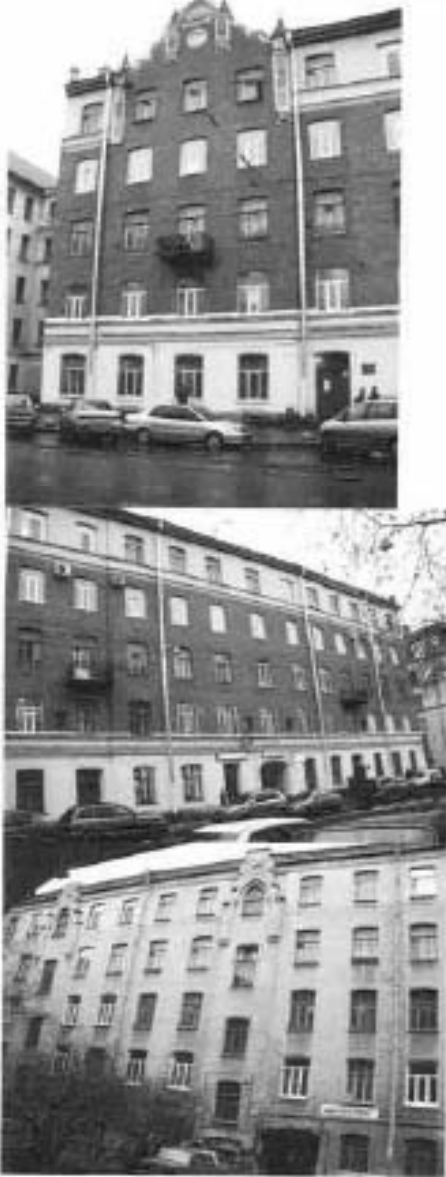
| № п.п. | Виды предметов охраны | Элементы предметов охраны | Фотофиксация |
|---|---|--|--|
| 1 | Объемно-пространственное решение: | <p>исторические габариты фасадов лицевого и дворовых корпусов*;</p> <p>два воротных проезда – габариты, перекрытия (коробовые своды); три одноосевые раскреповки лестничных объемов северного фасада южного корпуса.</p> <p>* 5-й этаж всех корпусов (за исключением лестничных объемов со шпильками ступенчатой конфигурации) надстроен в середине XXв.</p> | |

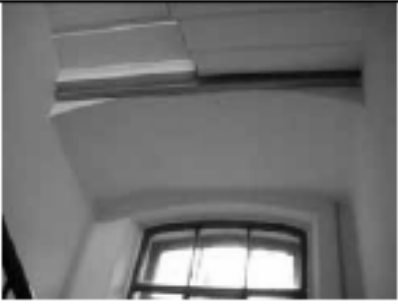
| | <p>арки: местоположение (лестничные площадки); тип арок – коробовые, габариты лестничных площадок.</p> | |

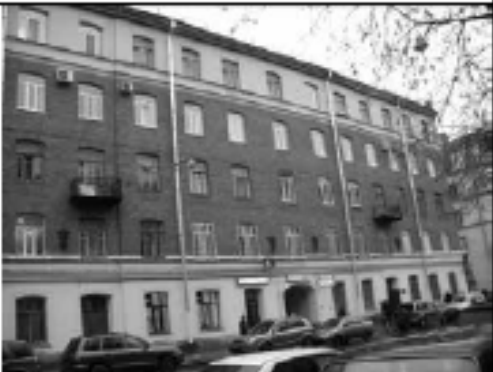
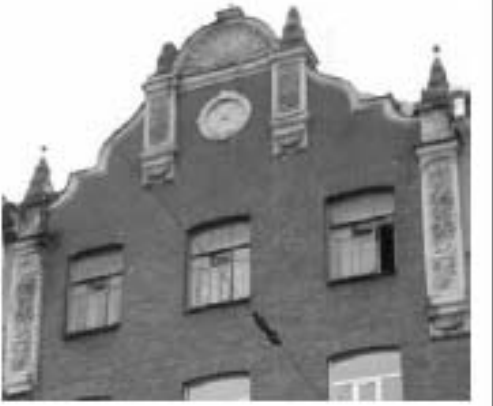
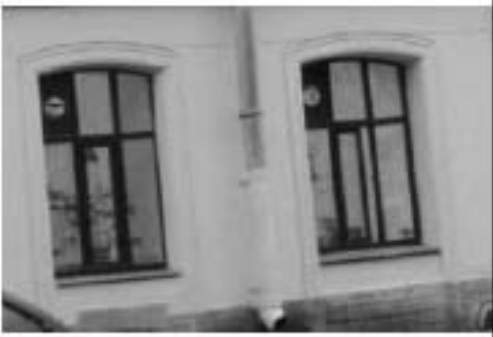
| 4 | <p>Архитектурно-художественное решение (композиция) фасадов:</p> <p>характер и материал отделки цоколя – известняк, характер и материалы отделки фасада – красный лицевой кирпич в сочетании с гладкой штукатуркой;</p> <p>вертикальные и горизонтальные членения фасада (исключая верхний – 5-й этаж – во 2-4-й восточных осях северного фасада) – лопатки, подоконные и междуэтажные тяги, оконные и дверные проемы - местоположение, конфигурация (прямоугольные, с лучковым завершением), габариты;</p> <p>фигурный пилец с изображением раковины в вершине, фланкирующими пинаклями, по осям которых филенки, орнаментированные лепными гирляндами;</p> <p>декоративное оформление окон 1-го этажа - профилированные наличники;</p> | |

филенчатый фриз между 1 и 2 этажами;
 клинчатые перемычки 2-4 этажей;

три балкона -
 местоположение (по 4-й и 11-й осям с запада, по 3-й оси с востока), конфигурация, габариты;
 ограждение балконов - материал (черный металл), техника исполнения (прокат, ковка), рисунок (прямые стойки, соединенные завитками и стилизованными листьями);

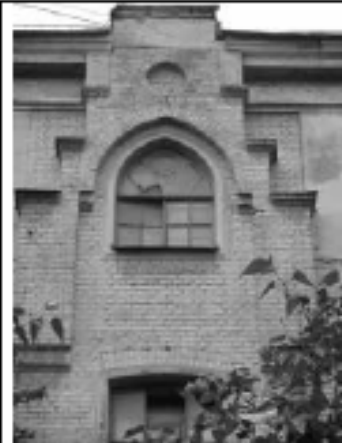
оконные проемы - местоположение, габариты, конфигурация (со стрельчатой перемычкой);

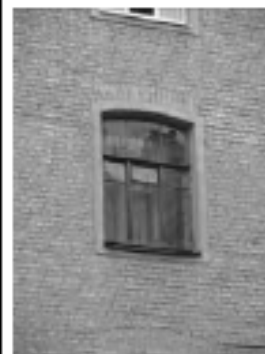
оконные проемы с клинчатой перемычкой - местоположение, габариты, конфигурация; исторический рисунок оконных заполнений;

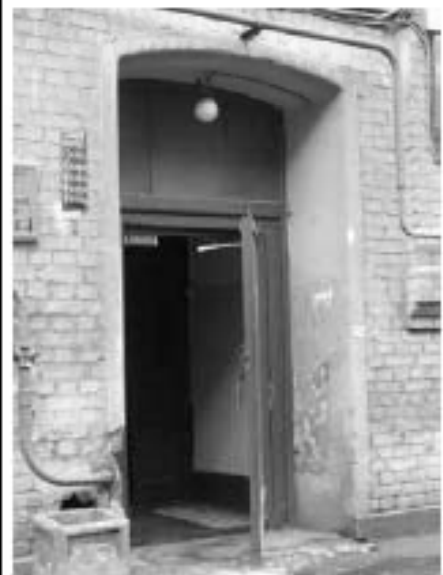
оформление дверных проемов - штукатурные наличники и откосы проемов (конфигурация, гладкая фактура штукатурки);

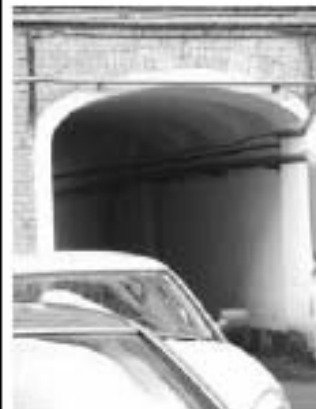
декоративные лучковые перемычки над воротными проемами.

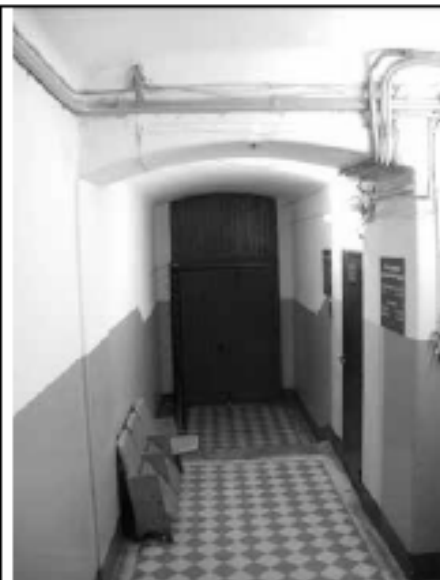
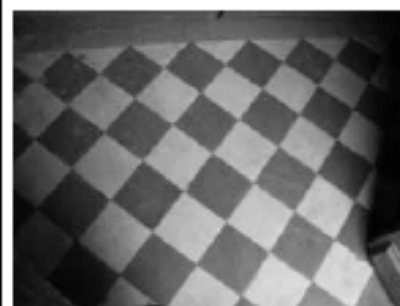
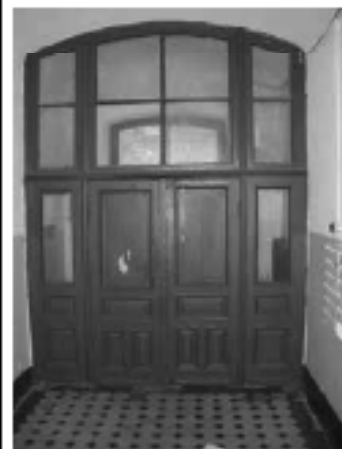
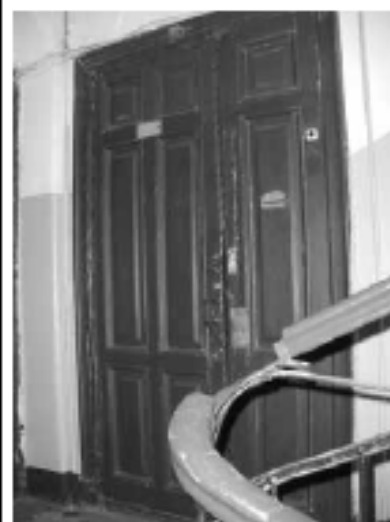
покрытие полов вестибюлей и лестничных площадок - вид (метлахская плитка), цвет (охристый и терракотовый, белый и серый), рисунок (шахматный орнамент);

конструкция (четырёхчастная, с фланкирующими нестворными частями), габариты, материал (дерево), оформление (каждая створка на три прямоугольные фигурейные филенки).
