### **Акт**

**по результатам государственной  
историко-культурной экспертизы проектной документации**  
на проведение работ по сохранению выявленного объекта  
культурного наследия «Дом Ф.Ф. Шпринга» расположенного по  
адресу: Санкт-Петербург, пер. Тучков, дом 11/5, литера А  
(Тучков пер., 11; Волховский пер., 5): «Проект приспособления  
для современного использования объекта культурного  
наследия в части перепланировки и переустройства квартиры  
№ 39 «Дом Ф.Ф. Шпринга» по адресу: г. Санкт-Петербург, пер.  
Тучков, дом 11/5, литера А» (шифр: С59/307-07.22),  
разработанной ГБУ «ГУИОН» в 2022 г.

**по результатам государственной историко-культурной экспертизы проектной документации**  
на проведение работ по сохранению выявленного объекта культурного наследия «Дом Ф.Ф. Шпринга» расположенного по адресу: Санкт-Петербург, пер. Тучков, дом 11/5, литера А (Тучков пер., 11; Волховский пер., 5): «Проект приспособления для современного использования объекта культурного наследия в части перепланировки и переустройства квартиры № 39 «Дом Ф.Ф. Шпринга» по адресу: г. Санкт-Петербург, пер. Тучков, дом 11/5, литера А» (шифр: С59/307-07.22), разработанной ГБУ «ГУИОН» в 2022 г.

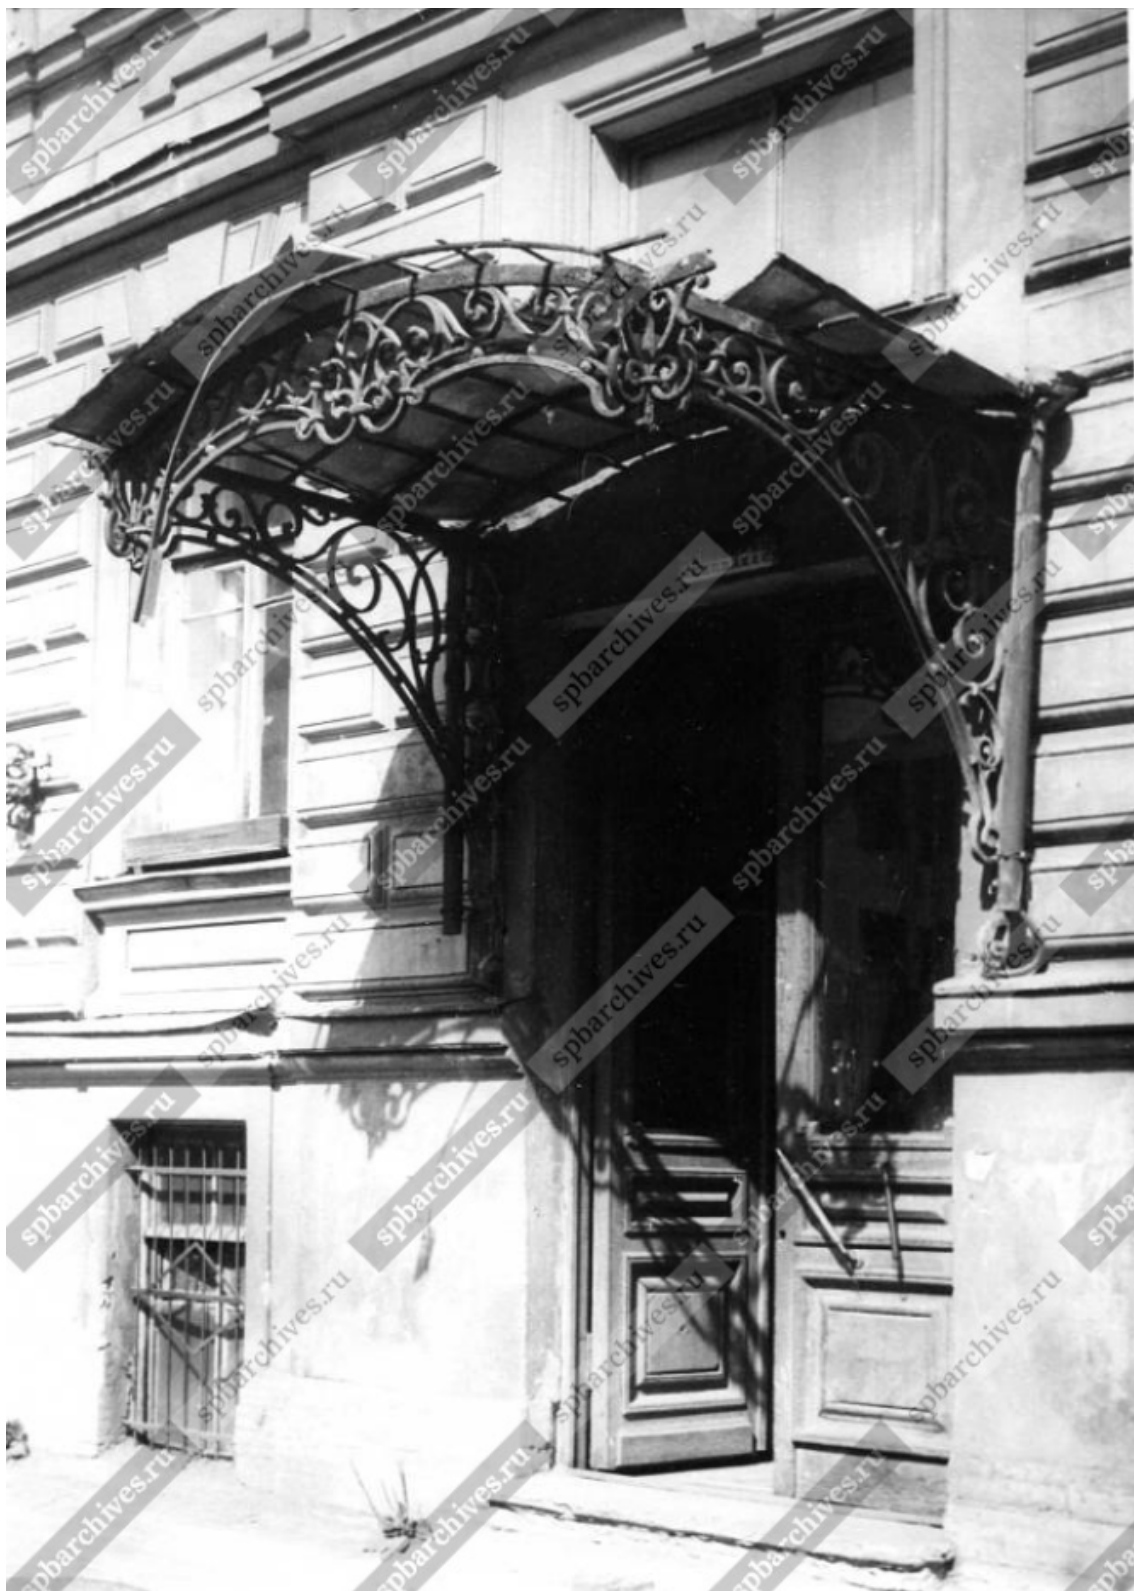
36. Козырек парадного входа дома № 5 по Волховскому переулку Васильевского острова (архитектор Б.И. Гиршович, 1898 г.). Дата съемки: 10 июля 1988 г. — ЦГАКФФД СПб. Шифр: Ар 217435.

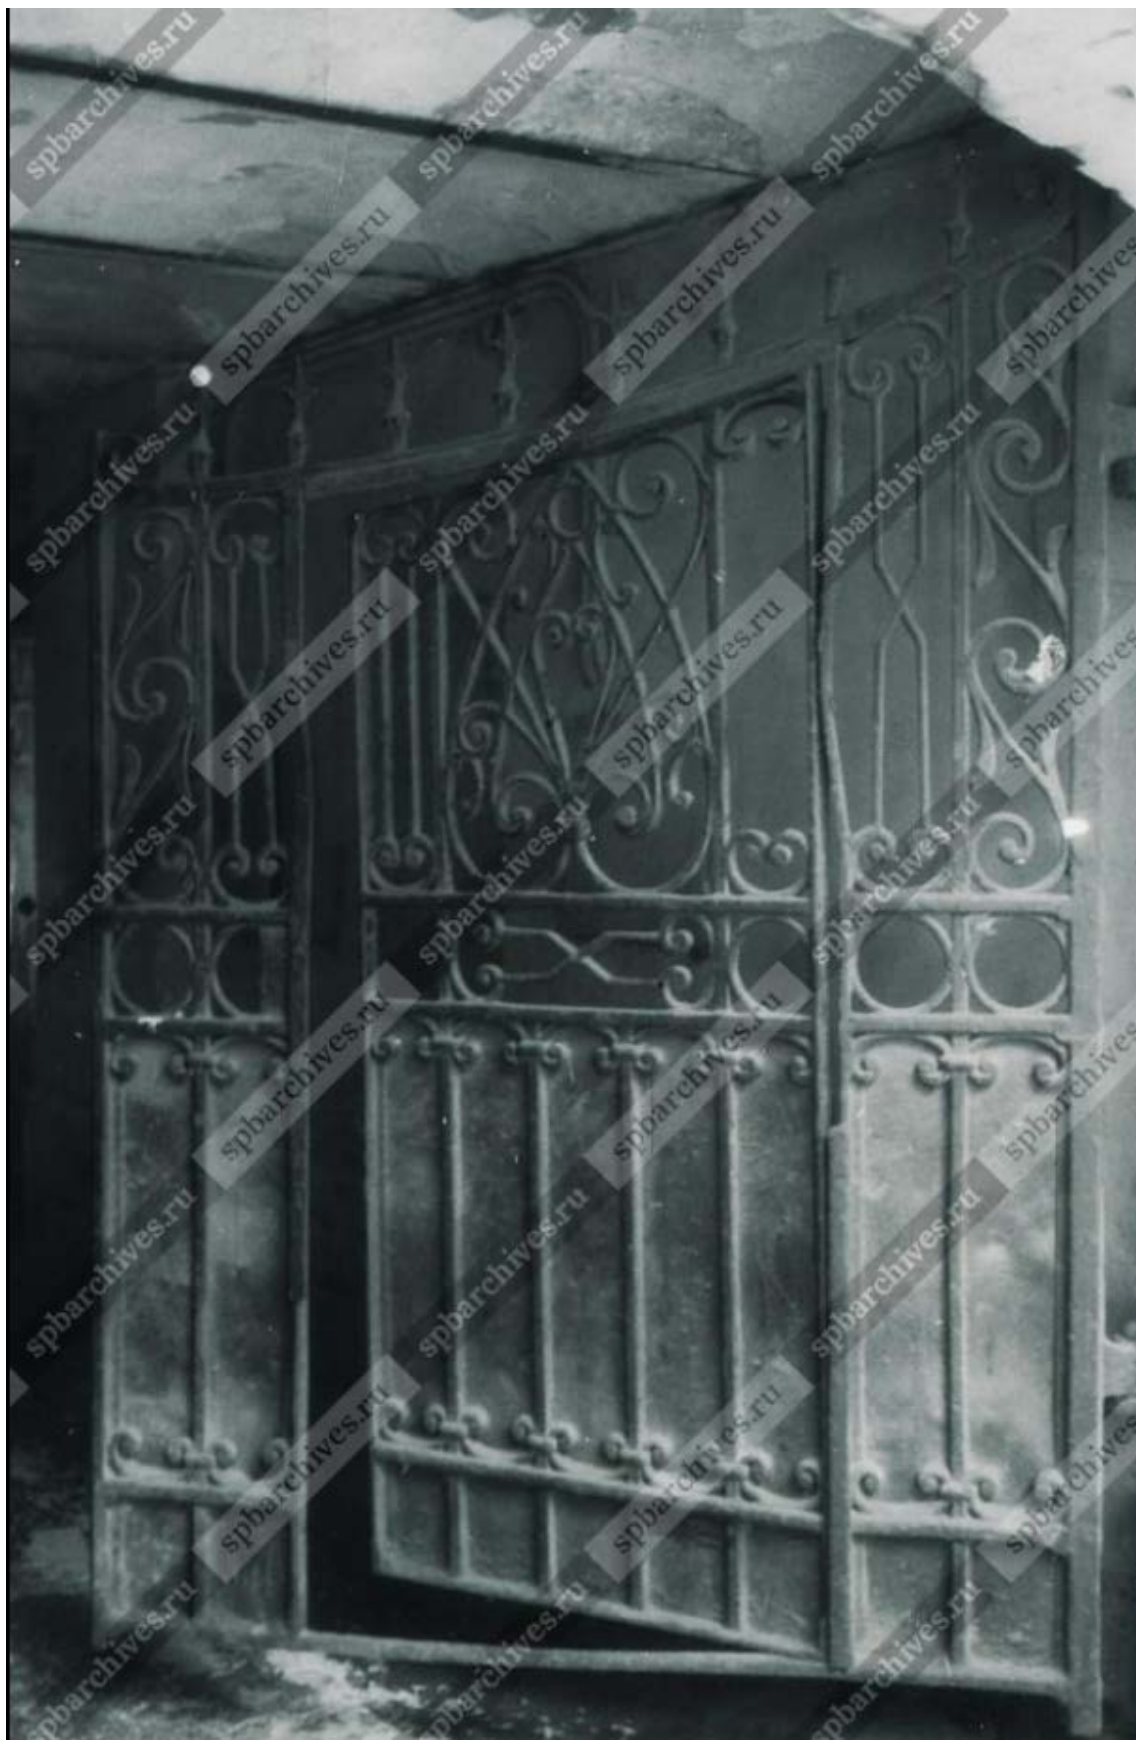
37. Вид створки ворот в арочном проезде жилого дома № 11 по Тучкову переулку. Дата съемки: 9 февраля 2003 г. — ЦГАКФФД СПб. Шифр: Ар 234038.

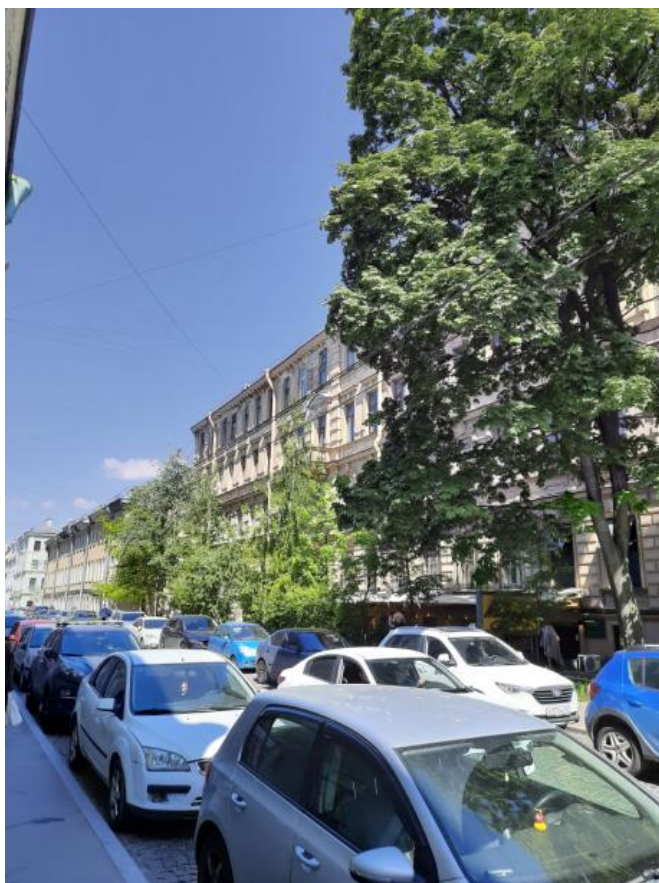
Фото 1 Фрагмент лицевого фасада выявленного объекта культурного наследия «Дом Ф.Ф. Шпринга» расположенного по адресу: Санкт-Петербург, пер. Тучков, дом 11/5, литера А (Тучков пер., 11; Волховский пер., 5) (30.05.2022)

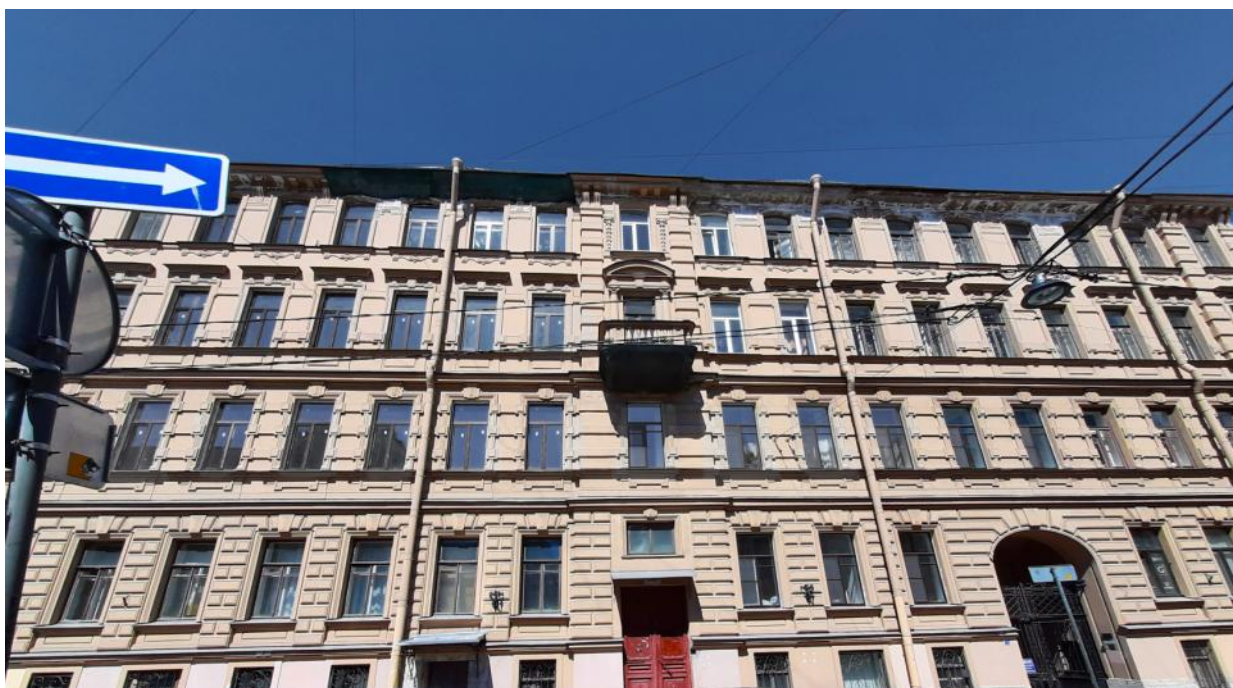
Фото 2 Фрагмент лицевого фасада выявленного объекта культурного наследия «Дом Ф.Ф. Шпринга» расположенного по адресу: Санкт-Петербург, пер. Тучков, дом 11/5, литера А (Тучков пер., 11; Волховский пер., 5) (30.05.2022)

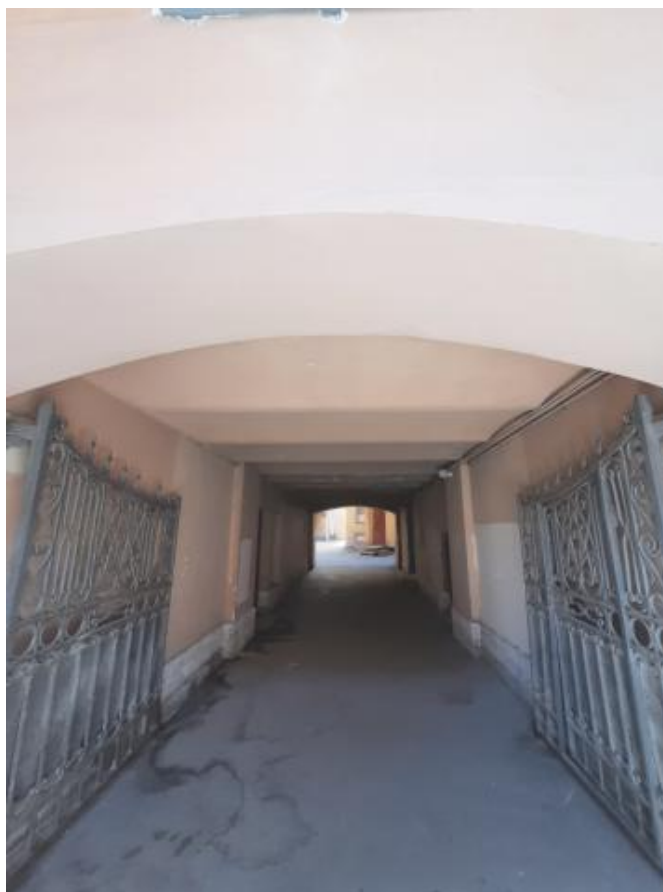
Фото 3 Фрагмент лицевого фасада выявленного объекта культурного наследия «Дом Ф.Ф. Шпринга» расположенного по адресу: Санкт-Петербург, пер. Тучков, дом 11/5, литера А (Тучков пер., 11; Волховский пер., 5) (30.05.2022)

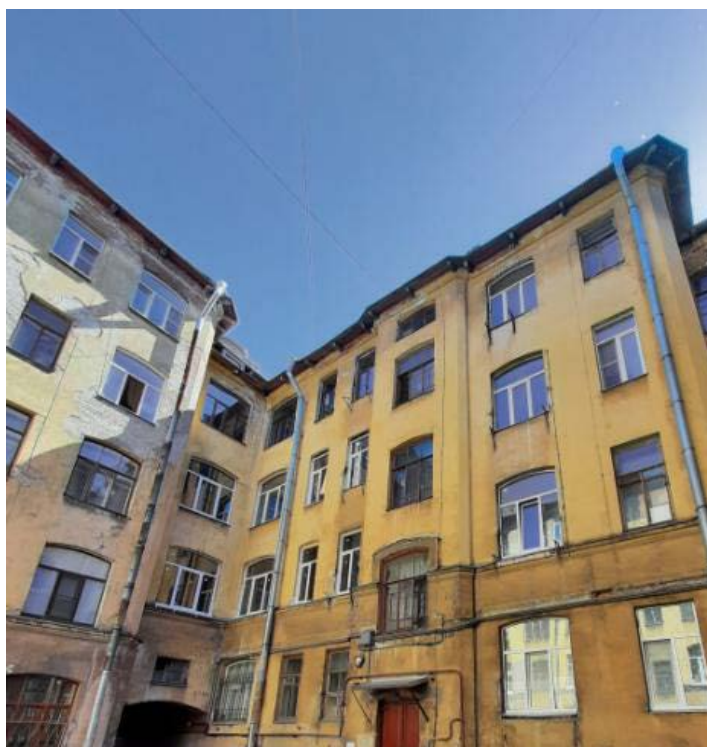
Фото 4 Фрагмент дворового фасада выявленного объекта культурного наследия «Дом Ф.Ф. Шпринга» расположенного по адресу: Санкт-Петербург, пер. Тучков, дом 11/5, литера А (Тучков пер., 11; Волховский пер., 5) (30.05.2022)

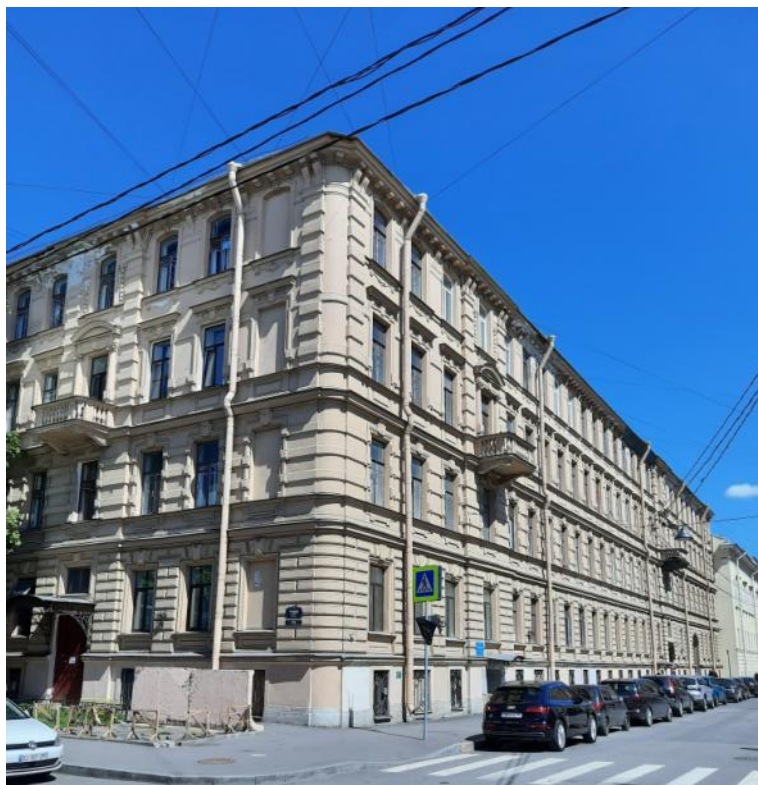
Фото 5 Фрагмент лицевого фасада выявленного объекта культурного наследия «Дом Ф.Ф. Шпринга» расположенного по адресу: Санкт-Петербург, пер. Тучков, дом 11/5, литера А (Тучков пер., 11; Волховский пер., 5) (26.09.2022)

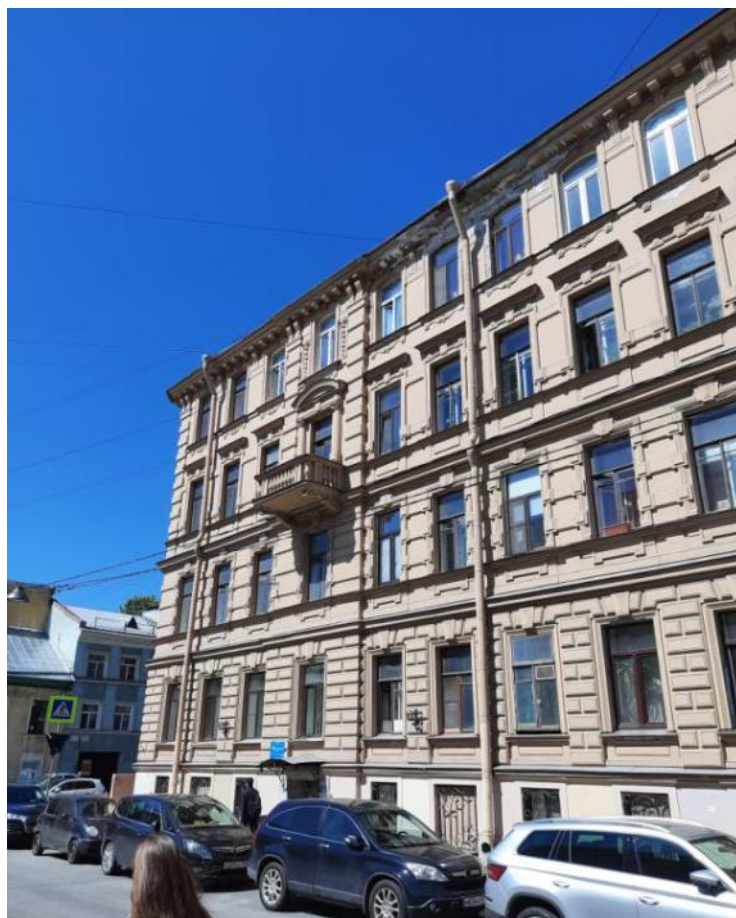
Фото 6 Фрагмент лицевого фасада выявленного объекта культурного наследия «Дом Ф.Ф. Шпринга» расположенного по адресу: Санкт-Петербург, пер. Тучков, дом 11/5, литера А (Тучков пер., 11; Волховский пер., 5) (26.09.2022)

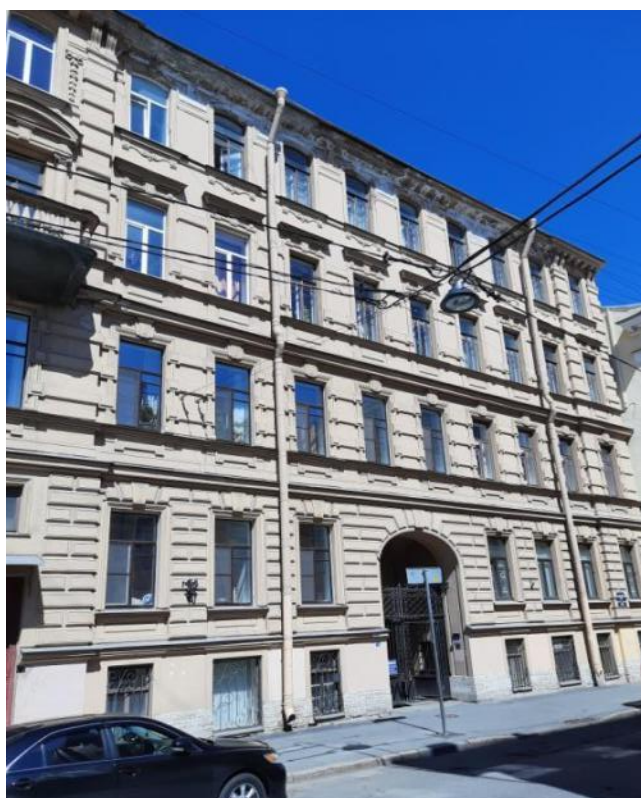
Фото 8 Фрагмент лицевого фасада выявленного объекта культурного наследия «Дом Ф.Ф. Шпринга» расположенного по адресу: Санкт-Петербург, пер. Тучков, дом 11/5, литера А (Тучков пер., 11; Волховский пер., 5) (26.09.2022)

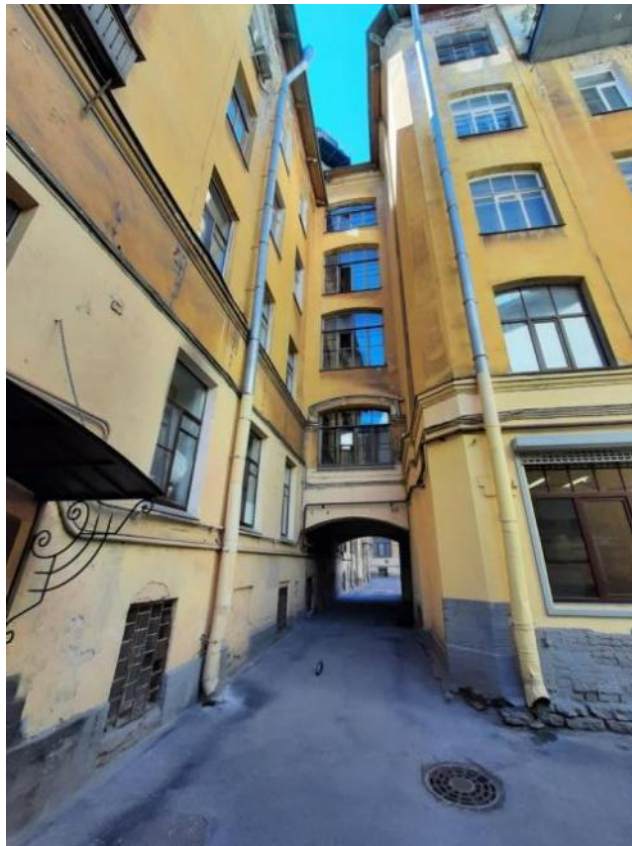
Фото 9 Фрагмент дворового фасада выявленного объекта культурного наследия «Дом Ф.Ф. Шпринга» расположенного по адресу: Санкт-Петербург, пер. Тучков, дом 11/5, литера А (Тучков пер., 11; Волховский пер., 5) (26.09.2022)

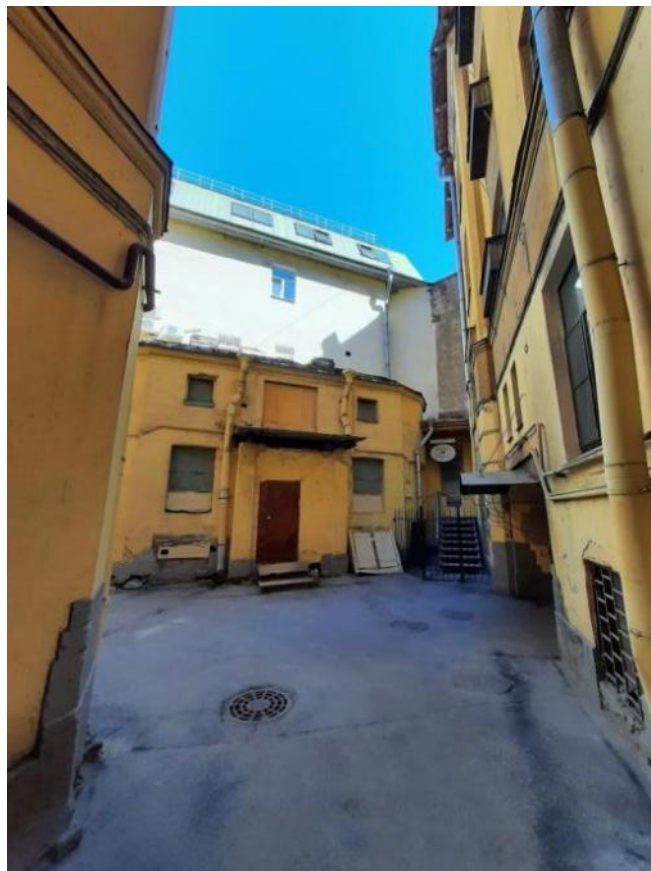
Фото 10 Фрагмент дворового фасада выявленного объекта культурного наследия «Дом Ф.Ф. Шпринга» расположенного по адресу: Санкт-Петербург, пер. Тучков, дом 11/5, литера А (Тучков пер., 11; Волховский пер., 5) (26.09.2022)

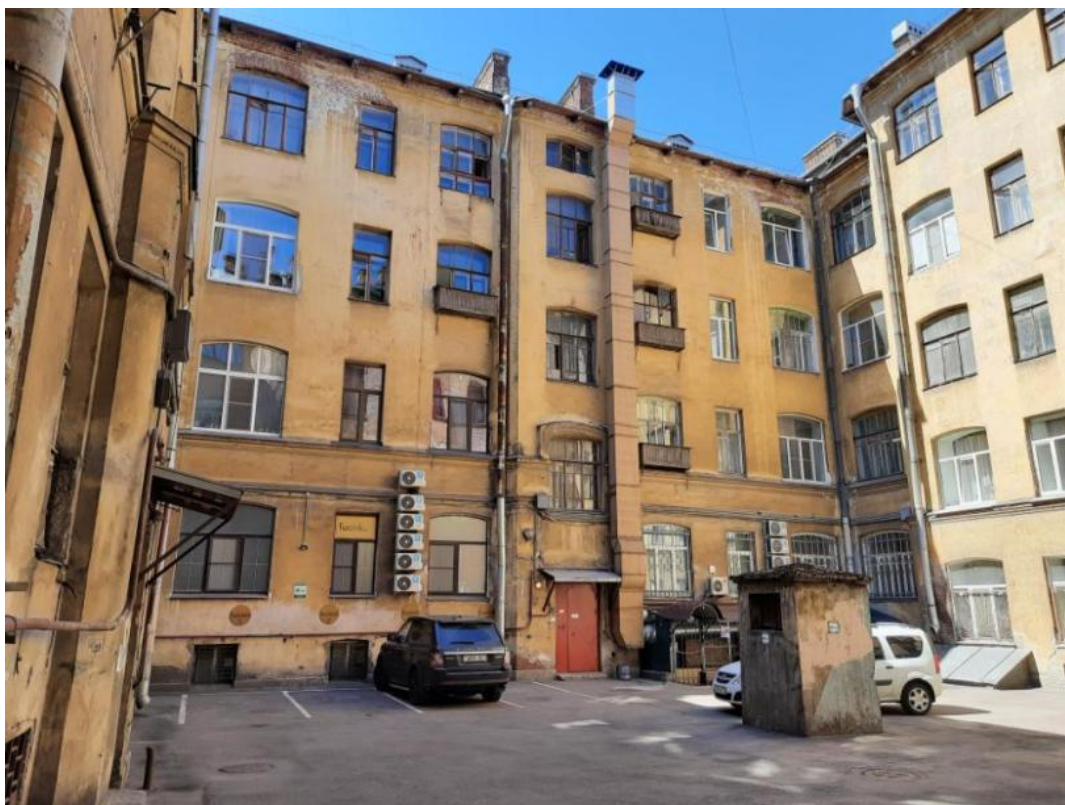
Фото 11 Фрагмент дворового фасада выявленного объекта культурного наследия «Дом Ф.Ф. Шпринга» расположенного по адресу: Санкт-Петербург, пер. Тучков, дом 11/5, литера А (Тучков пер., 11; Волховский пер., 5) (26.09.2022)

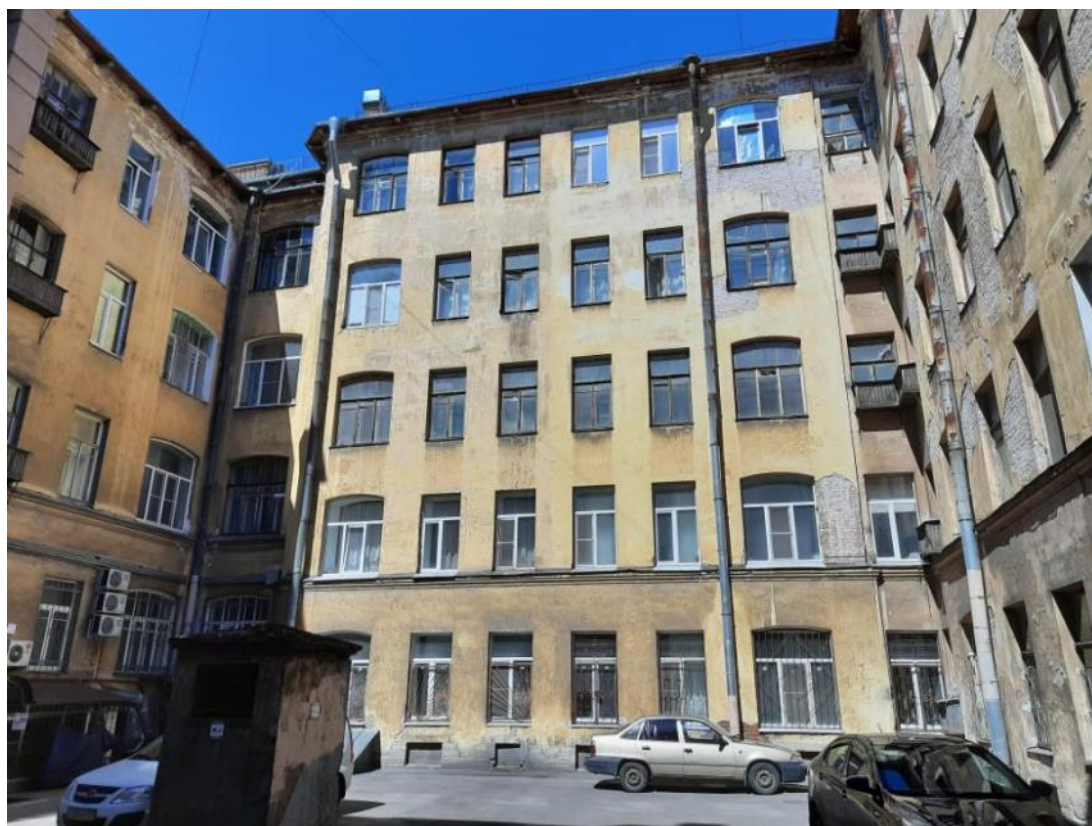
Фото 12 Фрагмент дворового фасада выявленного объекта культурного наследия «Дом Ф.Ф. Шпринга» расположенного по адресу: Санкт-Петербург, пер. Тучков, дом 11/5, литера А (Тучков пер., 11; Волховский пер., 5) (26.09.2022)

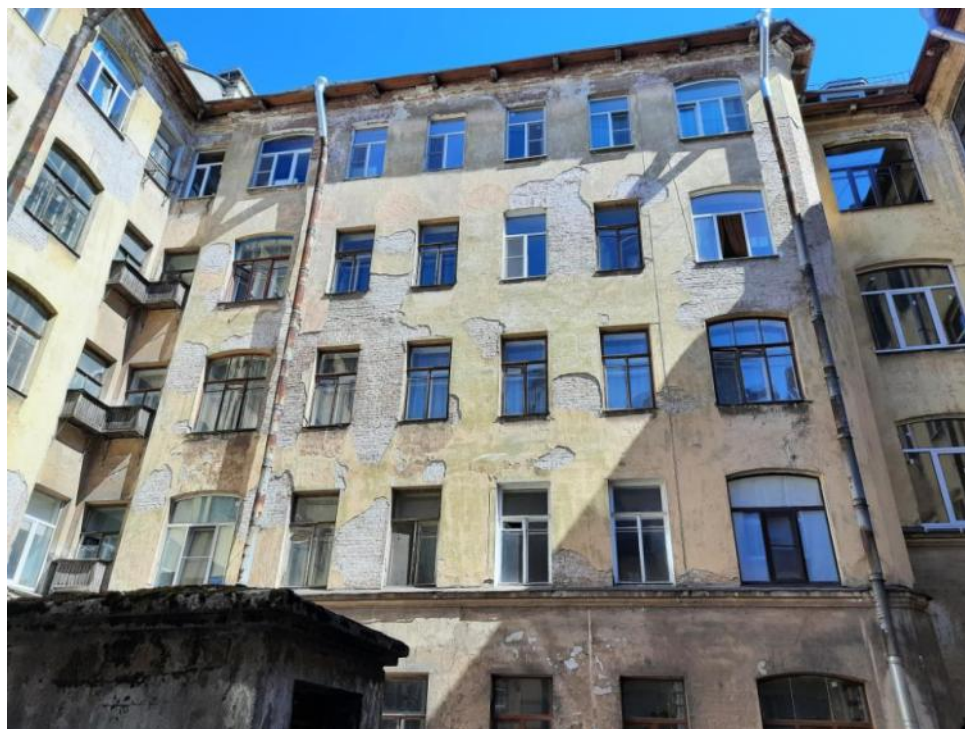
Фото 13 Фрагмент дворового фасада выявленного объекта культурного наследия «Дом Ф.Ф. Шпринга» расположенного по адресу: Санкт-Петербург, пер. Тучков, дом 11/5, литера А (Тучков пер., 11; Волховский пер., 5) (26.09.2022)

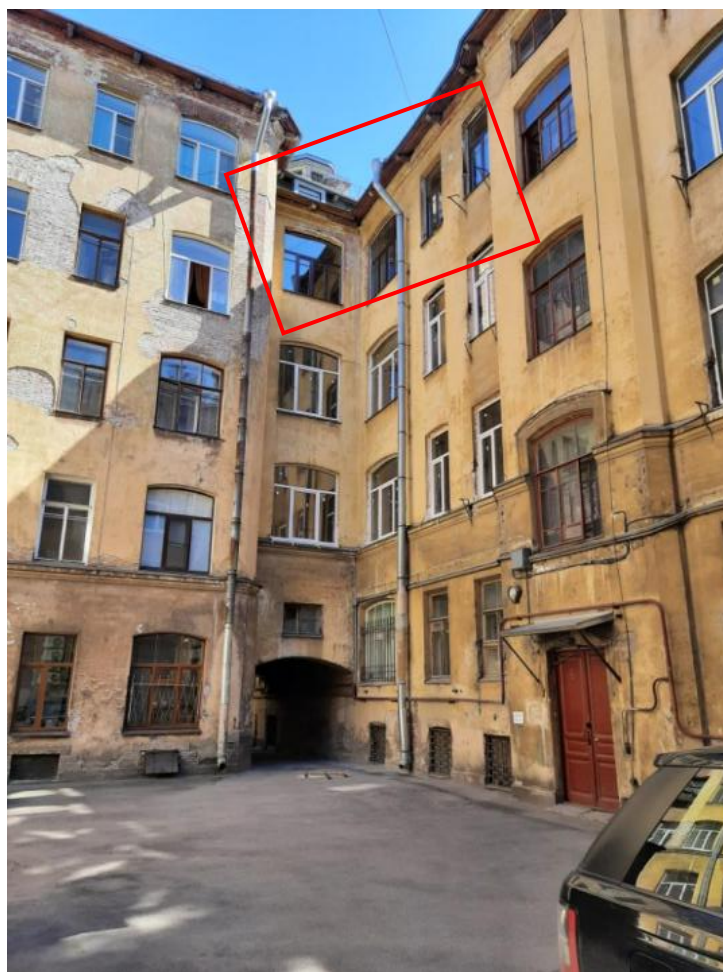
Фото 14 Фрагмент дворового фасада выявленного объекта культурного наследия «Дом Ф.Ф. Шпринга» расположенного по адресу: Санкт-Петербург, пер. Тучков, дом 11/5, литера А (Тучков пер., 11; Волховский пер., 5), окна квартиры №39(26.09.2022)

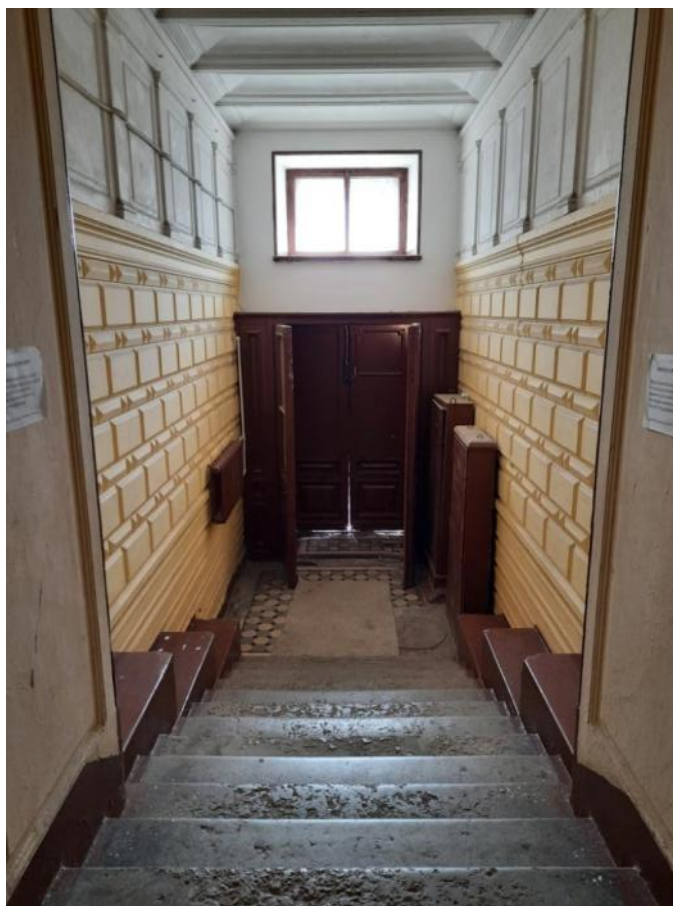
Фото 15 Интерьер выявленного объекта культурного наследия «Дом Ф.Ф. Шпринга» расположенного по адресу: Санкт-Петербург, пер. Тучков, дом 11/5, литера А (Тучков пер., 11; Волховский пер., 5) (26.09.2022)

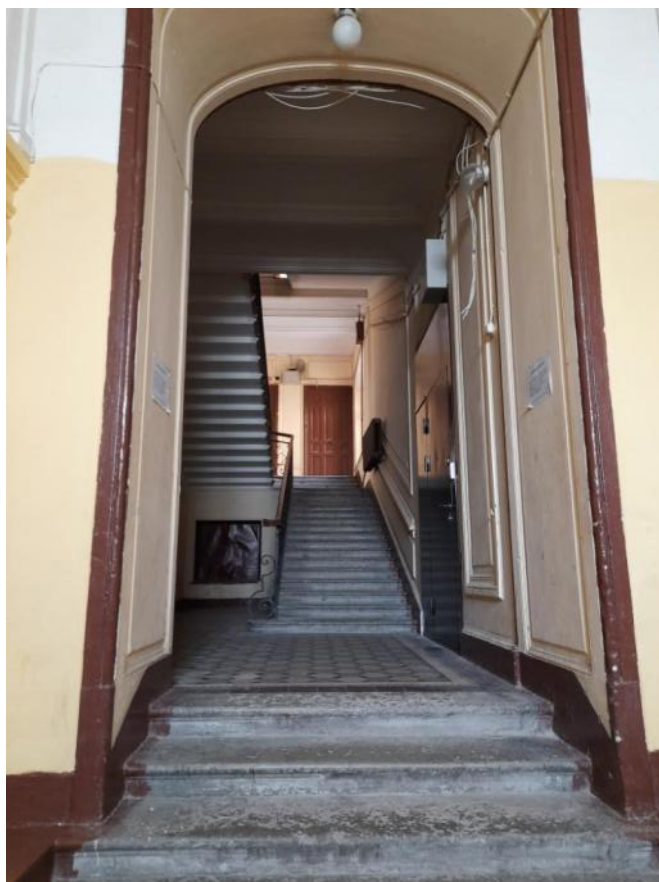
Фото 16 Интерьер выявленного объекта культурного наследия «Дом Ф.Ф. Шпринга» расположенного по адресу: Санкт-Петербург, пер. Тучков, дом 11/5, литера А (Тучков пер., 11; Волховский пер., 5) (26.09.2022)

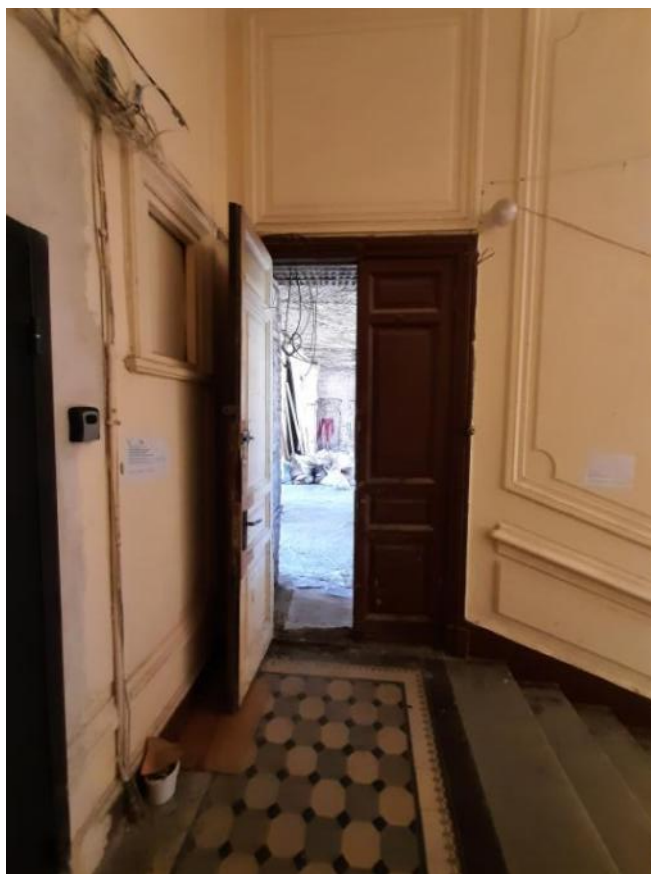
Фото 17 Интерьер квартиры №39 выявленного объекта культурного наследия «Дом Ф.Ф. Шпринга» расположенного по адресу: Санкт-Петербург, пер. Тучков, дом 11/5, литера А (26.09.2022)

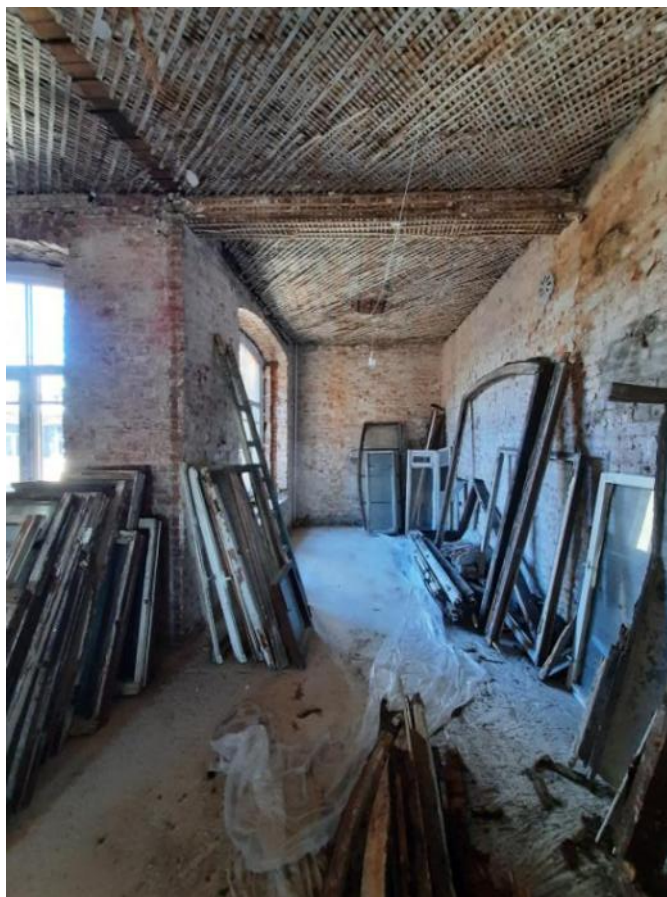
Фото 18 Интерьер квартиры №39 выявленного объекта культурного наследия «Дом Ф.Ф. Шпринга» расположенного по адресу: Санкт-Петербург, пер. Тучков, дом 11/5, литера А (26.09.2022)

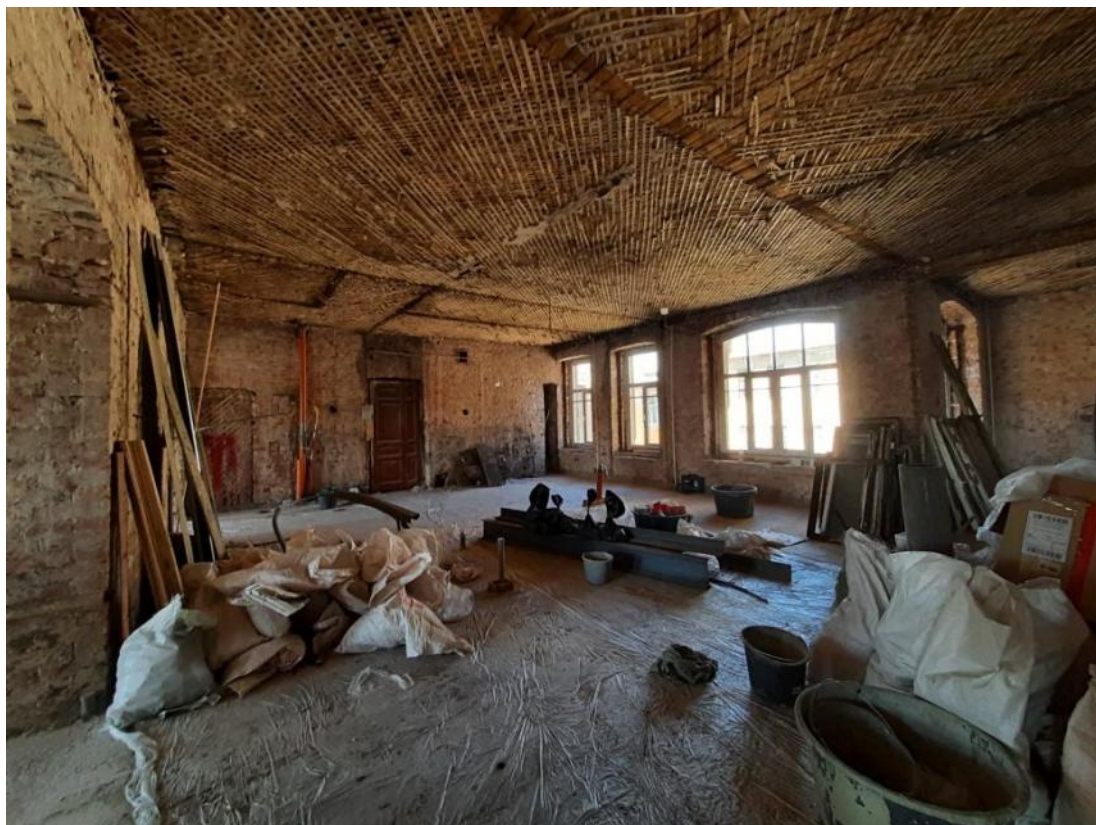
Фото 19 Интерьер квартиры №39 выявленного объекта культурного наследия «Дом Ф.Ф. Шпринга» расположенного по адресу: Санкт-Петербург, пер. Тучков, дом 11/5, литера А (26.09.2022)

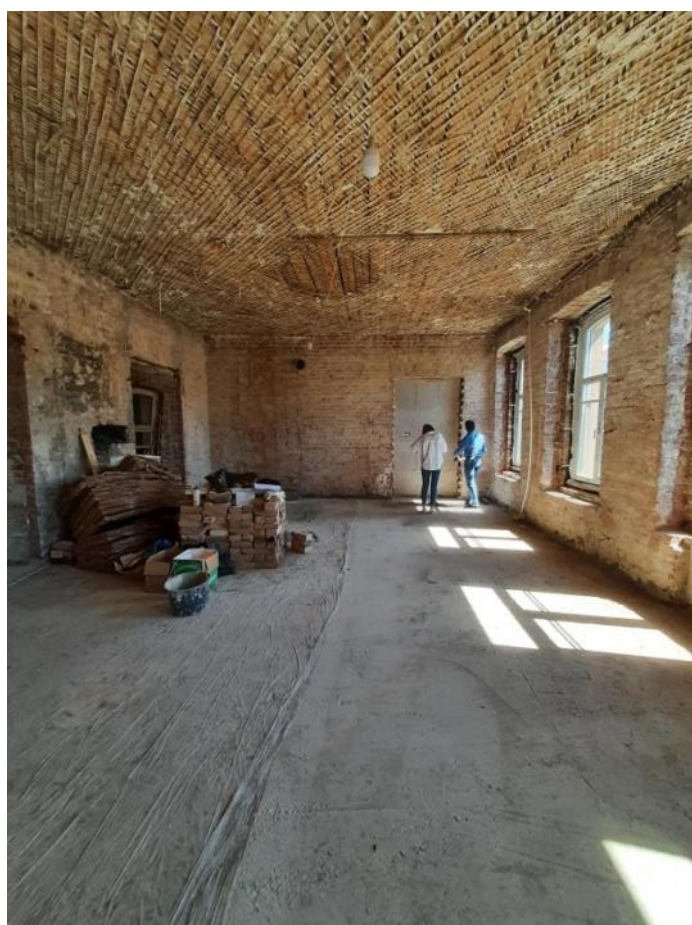
Фото 20 Интерьер квартиры №39 выявленного объекта культурного наследия «Дом Ф.Ф. Шпринга» расположенного по адресу: Санкт-Петербург, пер. Тучков, дом 11/5, литера А (26.09.2022)

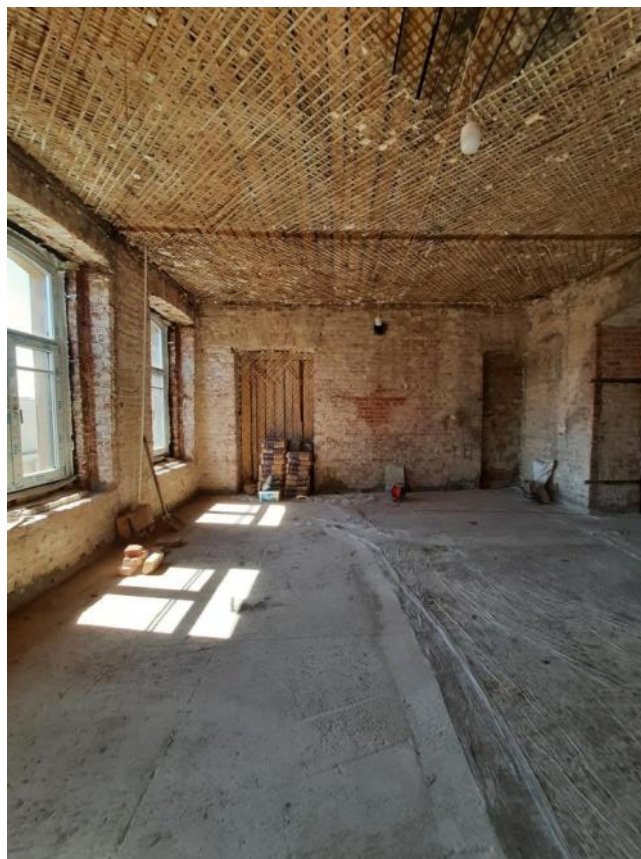
Фото 21 Интерьер квартиры №39 выявленного объекта культурного наследия «Дом Ф.Ф. Шпринга» расположенного по адресу: Санкт-Петербург, пер. Тучков, дом 11/5, литера А (26.09.2022)

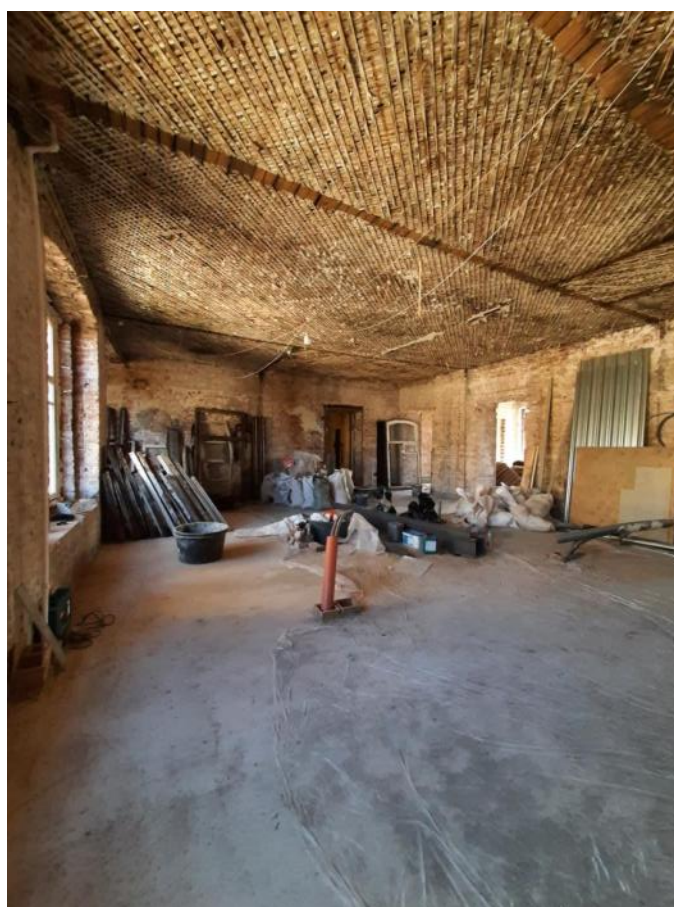
Фото 22 Интерьер квартиры №39 выявленного объекта культурного наследия «Дом Ф.Ф. Шпринга» расположенного по адресу: Санкт-Петербург, пер. Тучков, дом 11/5, литера А (26.09.2022)

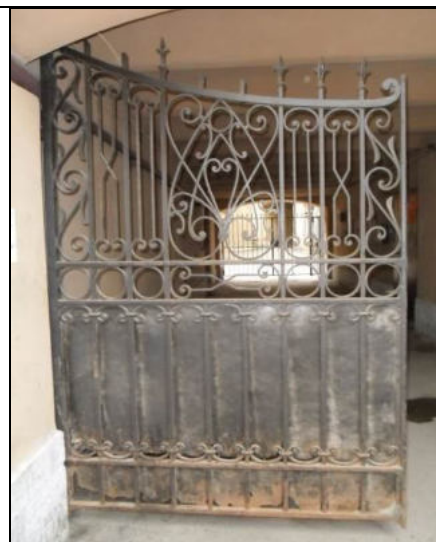
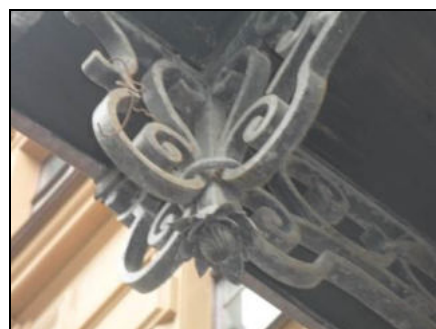
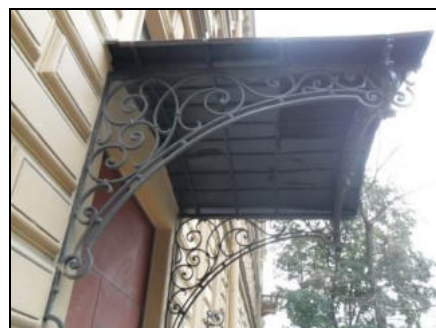
кронштейны, поддерживающие навесы над входами на парадные лестницы – черного металла, техника исполнения (ковка), рисунок (в виде ажурного орнамента с завитками и бутонами роз);

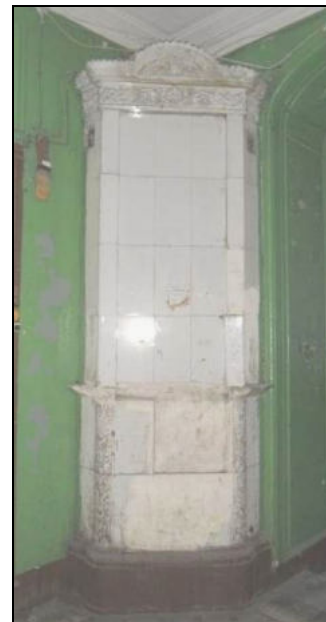
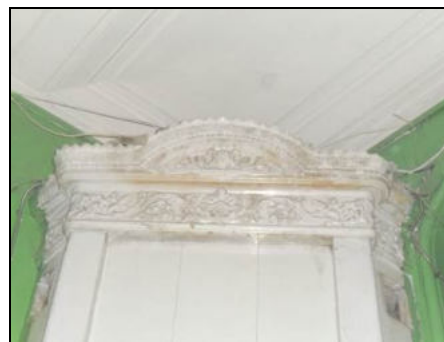
две печи (угловые, двухъярусные, облицованы белыми гладкими и рельефными изразцами; полочка, разделяющая ярусы с закругленными краями; рельефные растительные орнаменты на ребрах в нижней части; рельефный фриз растительного орнамента; фигурное навершие в виде лучкового фронтона с рельефом в тимпане; топочное отверстие прямоугольной формы;

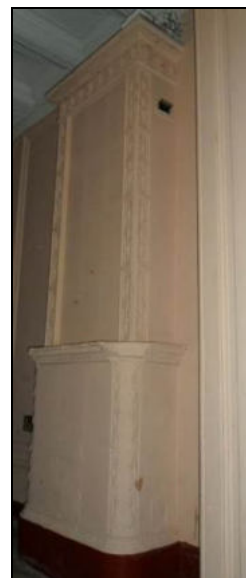
печь (двухъярусная, изразцовая (в настоящее время закрашена розовой краской) полочка, разделяющая ярусы с закругленными краями; рельефный цветочный орнамент на ребрах в верхней и нижней частях; ионики под полочкой и у основания; рельефный фриз цветочного орнамента; венчающий выступающий карниз; топочное отверстие прямоугольной формы (закрашено).

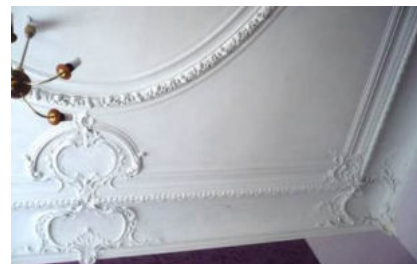
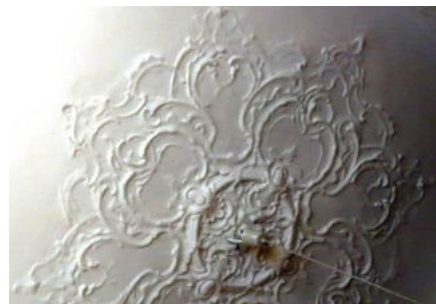
в кв. № 3  
комнаты № 13 - пл. - 28,3 кв.м.

потолок: с лепным декором; по периметру стен профилированный карниз; падуга декорирована по углам и сторонам картушами рокайльного рисунка; в поле плафона по периметру профилированная рама с лепной порезкой и картушами по углам;

в поле плафона вписана овальная профилированная тяга, декорированная фруктовой гирляндой; в центре плафона крупная розетка рокайльного орнамента;

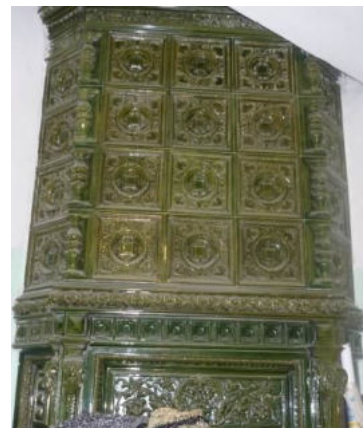
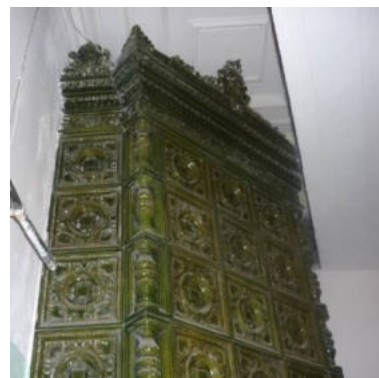
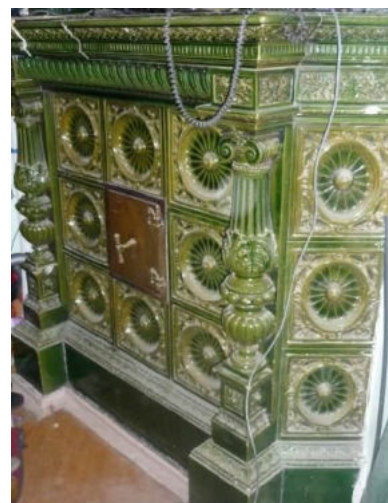
печь: угловая, двухъярусная, облицованная рельефными и контррельефными изразцами оливкового цвета. Нижний ярус – орнаментированный цоколь, квадратные контррельефные изразцы с лепестковыми розетками, углы декорированы орнаментальными горельефными колоннами, надкаминная полка декорирована растительными композициями, полосой ложчатого и лиственного орнамента. Верхний ярус: в центре – профилированная филенка с рельефной композицией из листьев, цветов и вазона. по краям волнитообразные пилястры; верхняя часть печи декорирована квадратными контррельефными изразцами, по углам небольшие балясины; навершие – орнаментированный фриз и карниз, акротерии в форме картуша; латунная фурнитура;

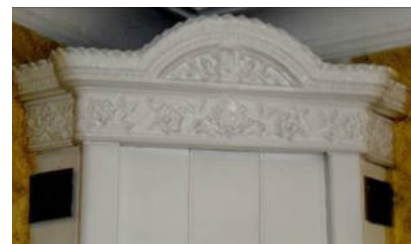
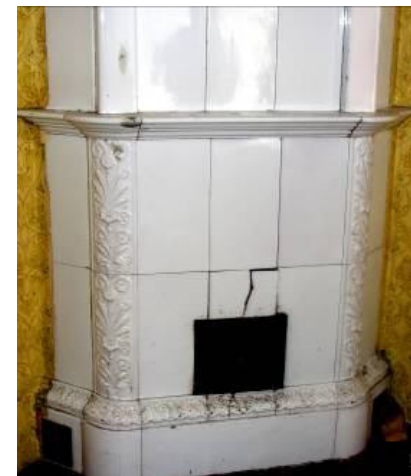
в кв. № 14  
комната № 10 – пл. 20, 8 кв. м.

печь: угловая, двухъярусная, облицована белым глазурованным изразцом; с закругленными углами, орнаментированными пальметтами. Нижний ярус: на цоколе с орнаментированным карнизом; латунная фурнитура; профилированная полочка; верхний ярус: фриз декорирован пальметтой и акантовыми цветами; карниз с полукруглым фронтоном, в тимпане картуш в виде медальона на свитке в обрамлении лавровых ветвей.

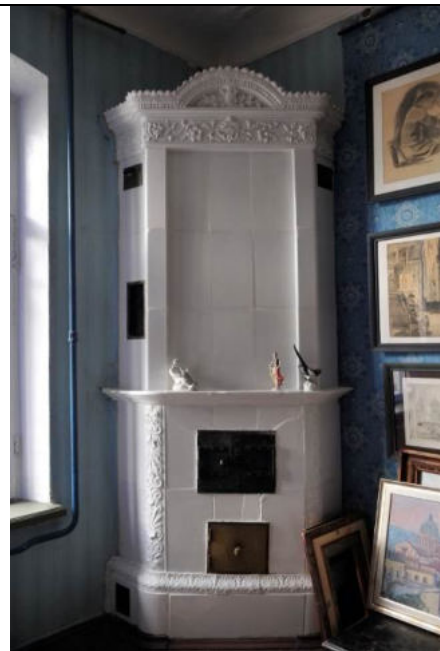
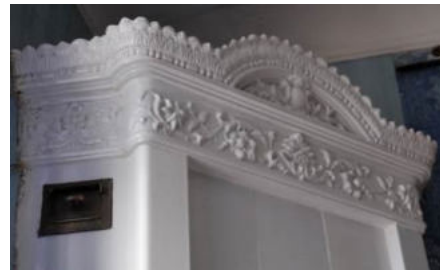
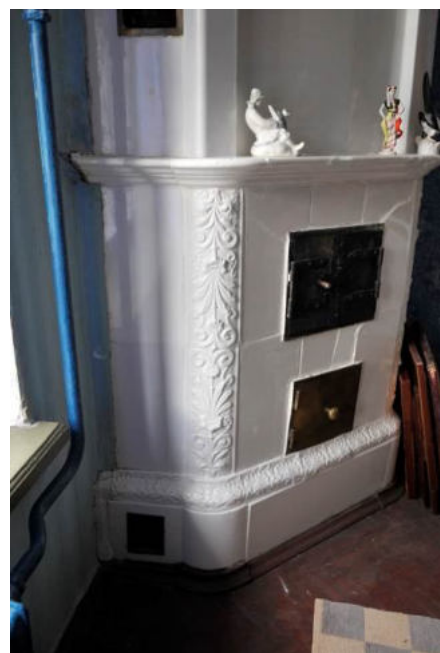
квартира № 25

печь угловая, на высоком плинте, двухъярусная, облицована белыми гладкими и рельефными изразцами; с нишей в верхней части, полочка с профилированным краем – пом. 18(Н);

рельефные растительные орнаменты на ребрах в нижней части; рельефный фриз растительного характера; профилированный карниз с порезкой в виде бус; фигурное навершие в виде лучкового фронтона с рельефом в тимпане;

топочное отверстие прямоугольной формы; латунная двустворчатая дверца топки и одностворчатая дверца зольника; круглая рифленая ручка «кнопка» зольника; вьюшки латунные;

вышеуказанная печь находится в нежилой части помещения квартиры №25 (творческая мастерская ООО «СПб СХ»).
