Акт

по результатам государственной историко-культурной экспертизы

проектной документации на проведение работ по сохранению выявленного объекта культурного наследия «Дом С.А. Визлер (А.Ф. Бубыря)», расположенного по адресу: г. Санкт-Петербург, Ковенский пер., д. 23, лит. А (Радищева ул., 10; Ковенский пер., 23):

Санкт-Петербург, Ковенский пер., д. 23, лит. А в части перепланировки и переустройства квартиры №6» (шифр: ТМ 93/10-2021), разработанной ООО «Студия ТМ» в 2022 г.

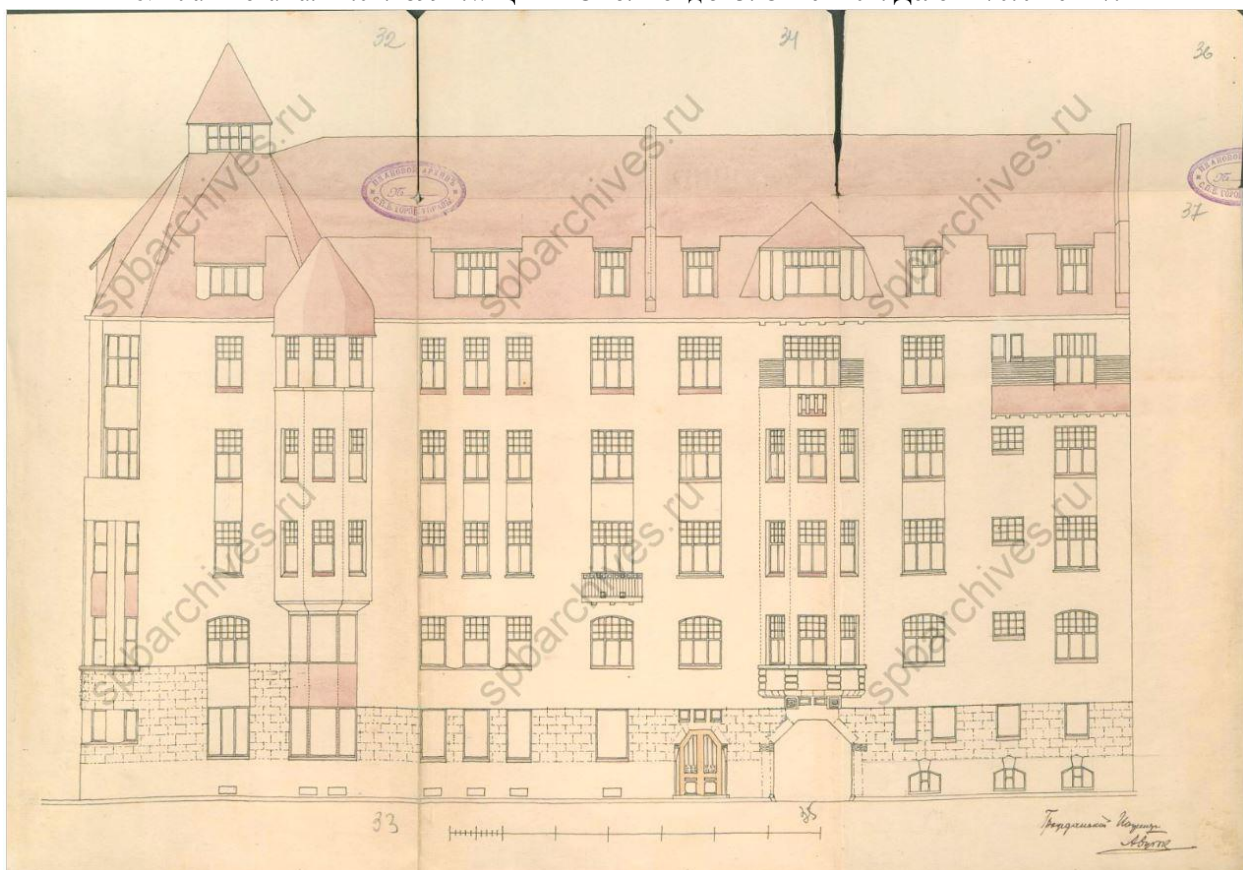
7. План фасада по Ковенскому пер. 24.02.1899 г. // ЦГИА СПб. Фонд 513. Опись 102. Дело 4170. Листы 32-37.

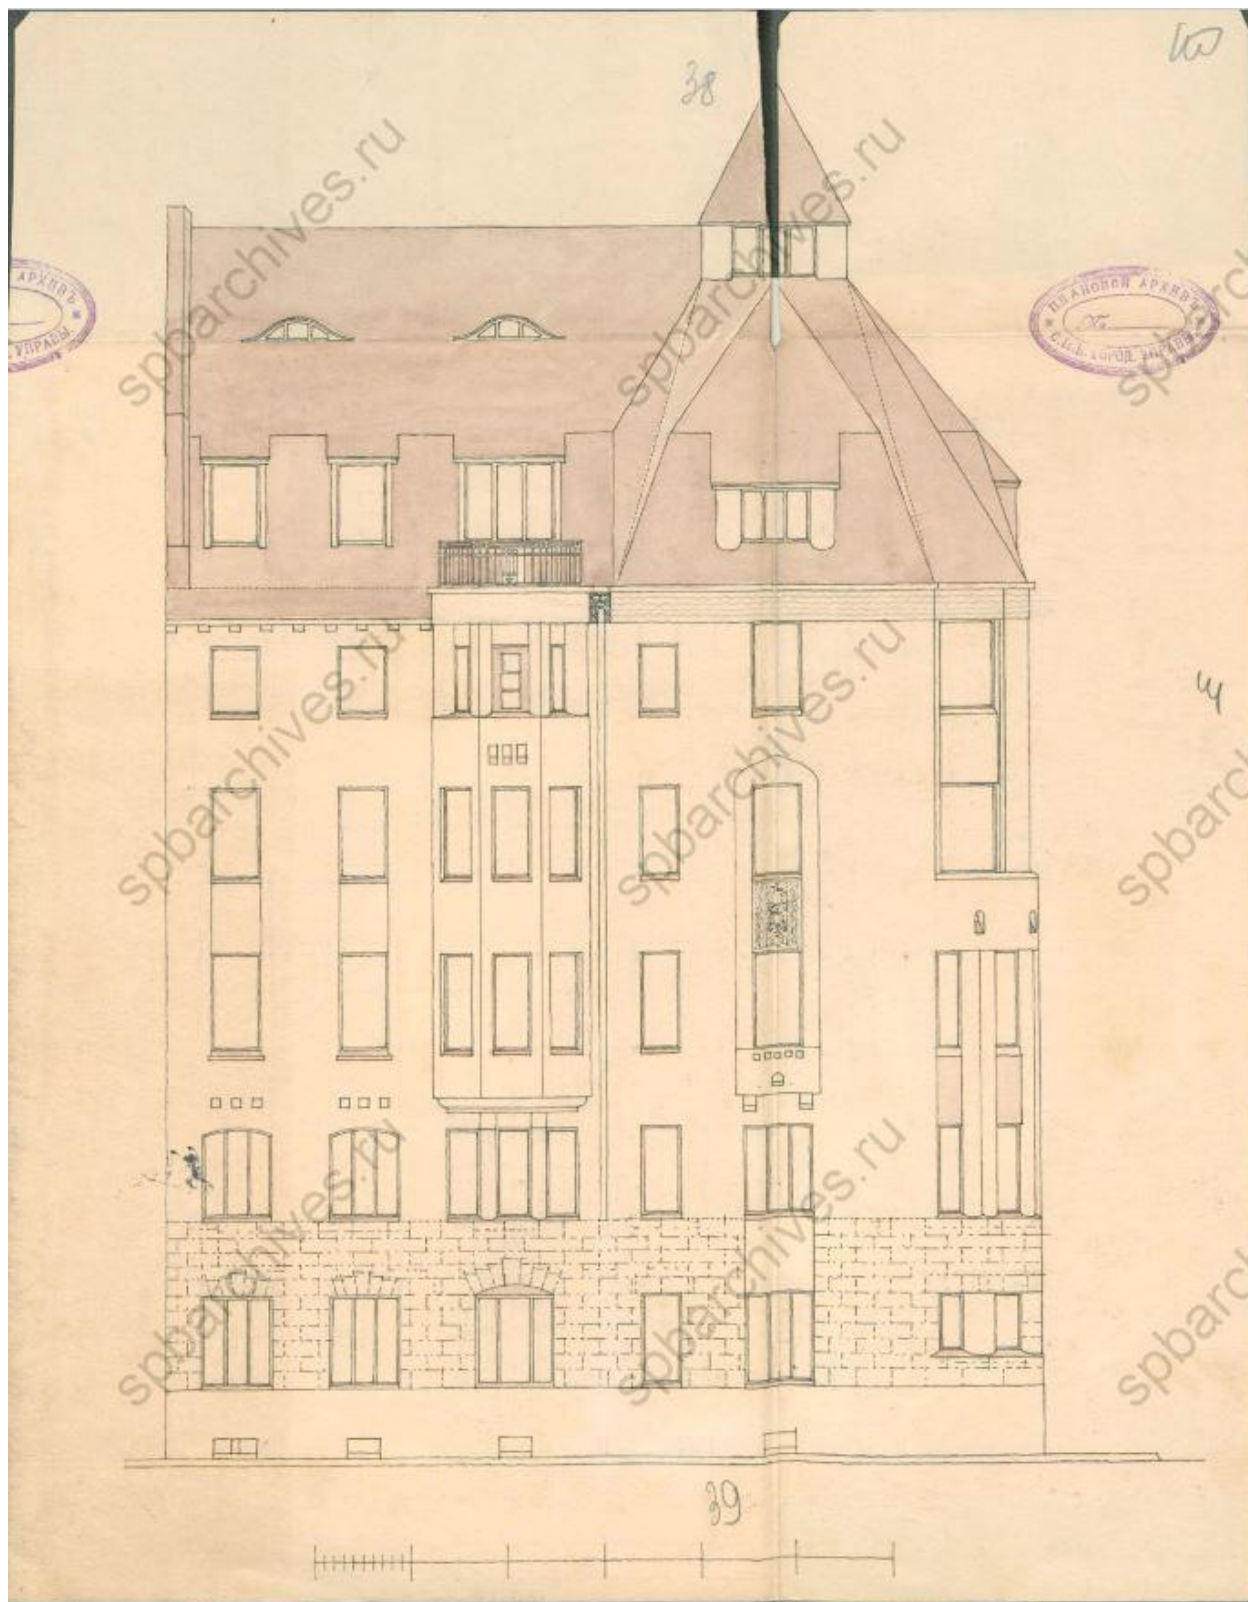
8. План фасада по ул. Радищева. 24.02.1899 г. // ЦГИА СПб. Фонд 513. Описание 102. Дело 4170. Лист 38-41.

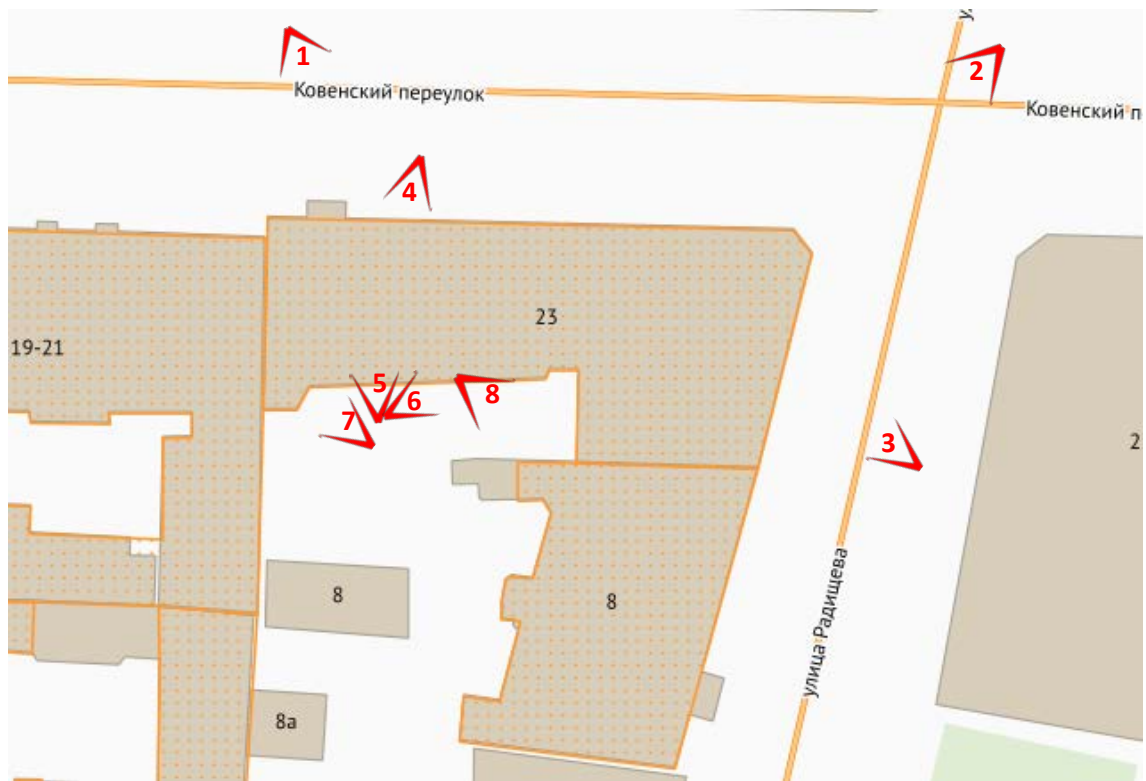
Рисунок 1.Схема фотофиксации на плане здания

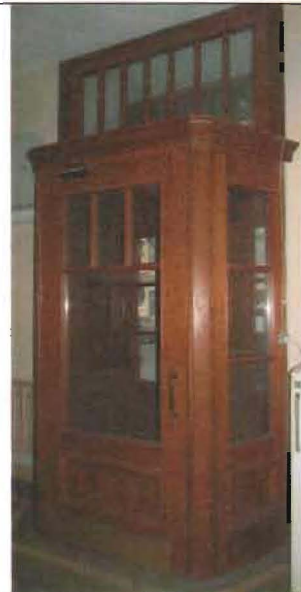
деревянный тамбур с прямоугольной остекленной фрамугой, с нестворными торцевыми частями и одностворчатой дверью; боковые стороны и створка с филанчатой глухой нижней частью и остекленными верхними; в завершении профилированный карниз;

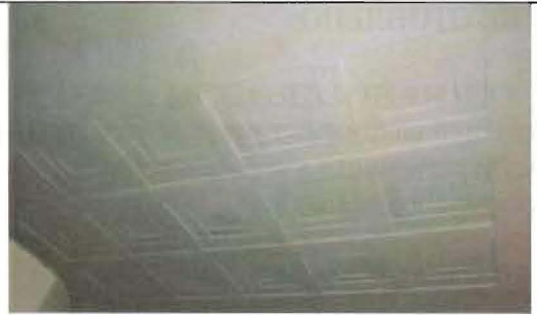
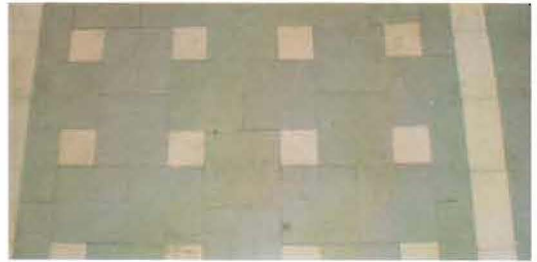
вестибюль:
оформление центральной части плафона
уплощенными кессонами;

покрытие пола полихромной метлахской
плиткой серого и белого цветов
(геометрический рисунок с бордюром);
