**Акт**

**по результатам государственной историко-культурной экспертизы**  
проектной документации на проведение работ по сохранению объекта культурного наследия регионального значения «Дом Миллера В.» по адресу: г. Санкт-Петербург, Гражданская ул., 10<sup>1</sup> (Гражданская ул., д.10, лит. А) – «Проект приспособления для современного использования объекта культурного наследия регионального значения «Дом Миллера В.» в части перепланировки квартиры №23, дома №10, литера А по улице Гражданская г. Санкт-Петербург» (шифр: С 51/573), СПб ГУП «ГУИОН», 2019 г.

Проектная документация на проведение работ по сохранению объекта культурного наследия регионального значения «Дом Миллера В.» по адресу: г. Санкт-Петербург, Гражданская ул., 10<sup>3</sup> (Гражданская ул., д.10, лит. А) – *«Проект приспособления для современного использования объекта культурного наследия регионального значения «Дом Миллера В.» в части перепланировки квартиры №23, дома №10, литера А по улице Гражданская г. Санкт-Петербург» (шифр: С 51/573)*, разработанная СПб ГУП «ГУИОН», в 2019 г.

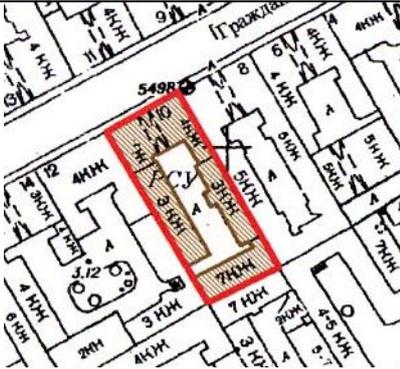
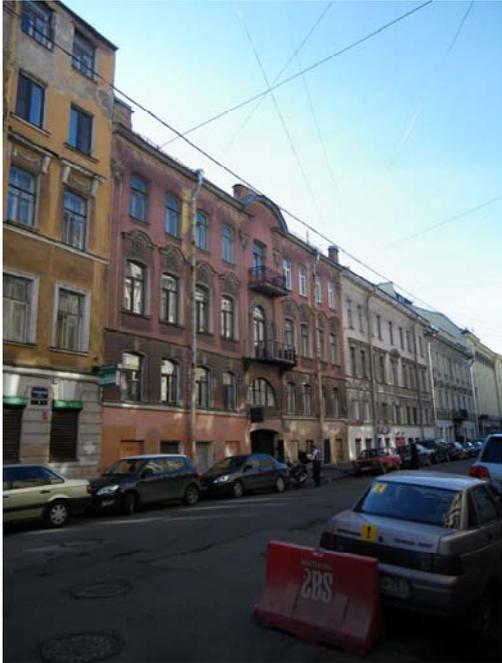
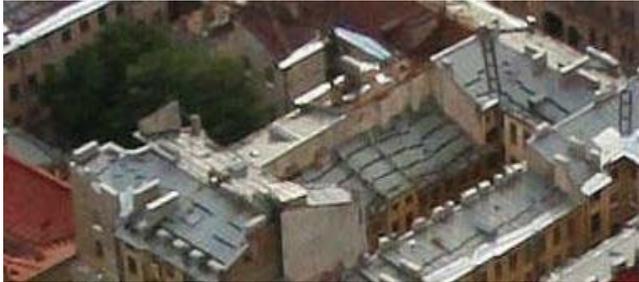
Видовая принадлежность предмета охраны	Предмет охраны	Фотофиксация
1	2	3	4
1	Объемно-пространственное решение:	<p>местоположение, габариты и конфигурация лицевого корпуса по Гражданской ул. и трех дворовых корпусов, включая воротный проезд лицевого корпуса, пространство внутреннего двора;</p> <p>габариты и конфигурация крыши (скатная), материал кровли (листовой металл).</p>

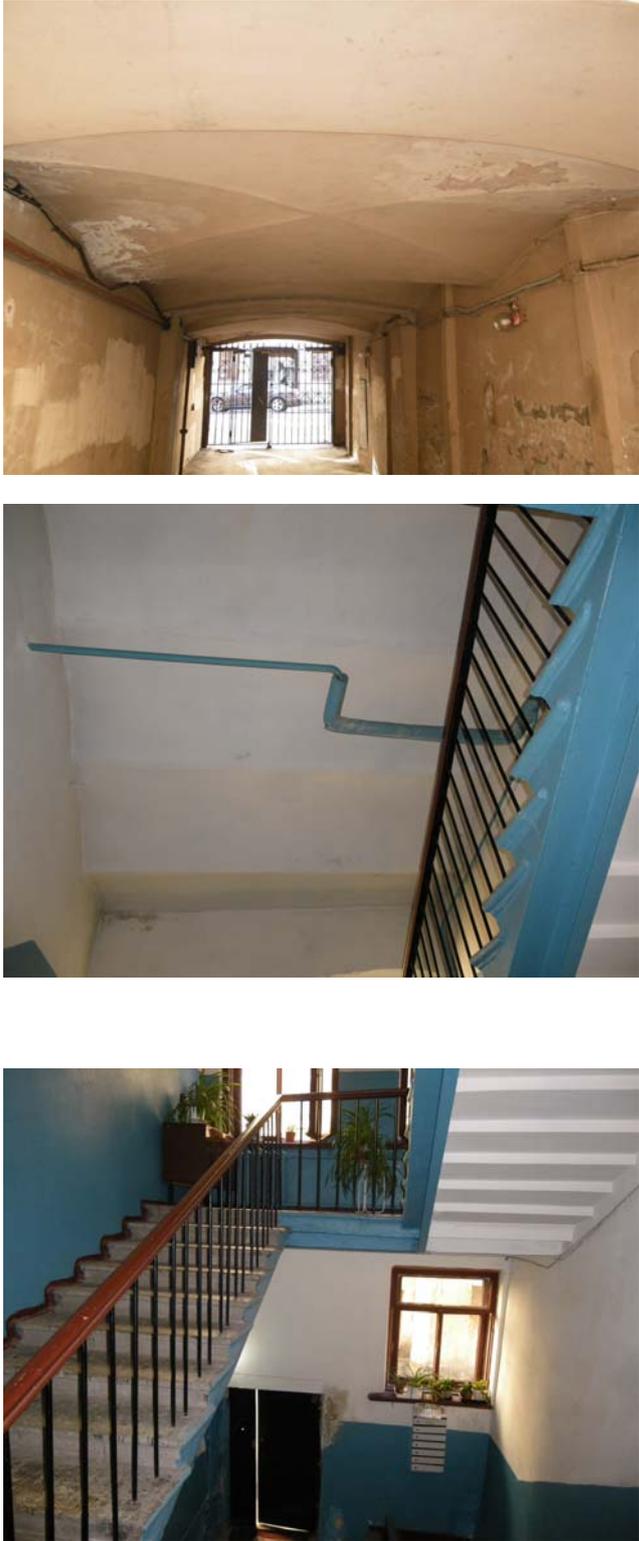
2	<p>Конструктивная система:</p>	<p>фундаменты;</p> <p>исторические наружные и внутренние кирпичные капитальные стены;</p> <p>своды: крестовые на подпружных арках – воротного проезда;</p> <p>пруссские по металлическим балкам – верхней площадки лестницы 3-ЛК;</p> <p>исторические лестницы – местоположение, габариты, конфигурация, включая лестницу № 3-ЛК – тип (двухмаршевая), конструкция (на косоурах), материал ступеней и площадок (известняк), ограждение – материал (металл), техника исполнения (литье), рисунок (вертикальные стойки).</p>

<p>The first photograph shows a perspective view of a vaulted hallway with a window at the end. The second photograph shows a staircase with blue-painted walls and metal railings. The third photograph shows a staircase with a window and potted plants on a ledge.</p>
---	--------------------------------	--	--

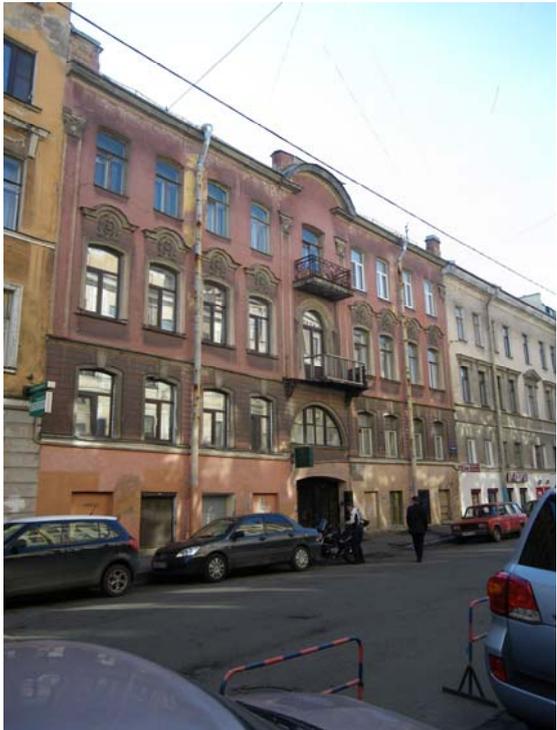
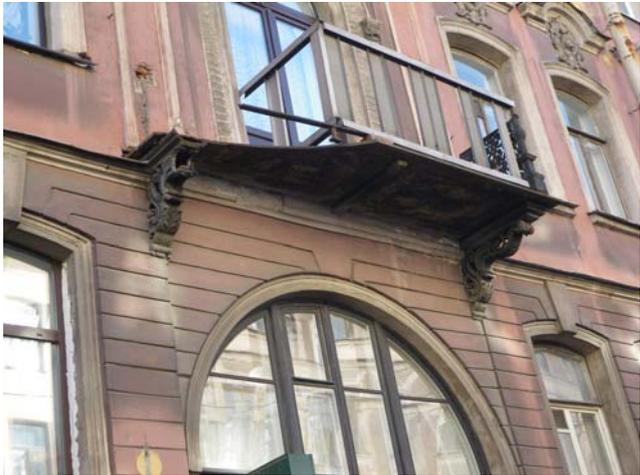
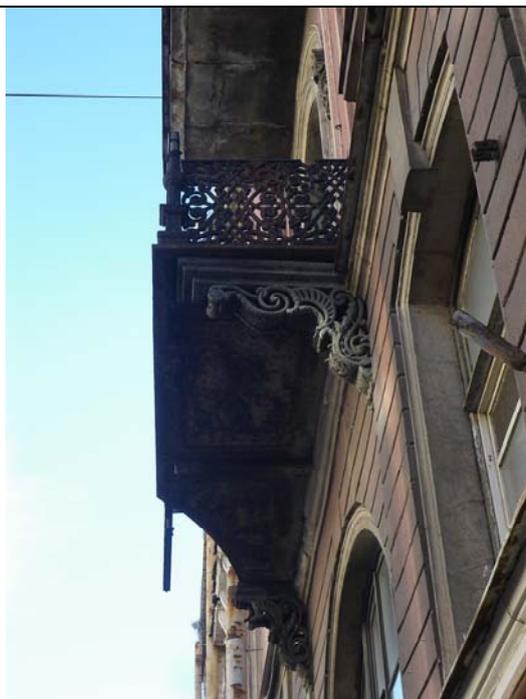
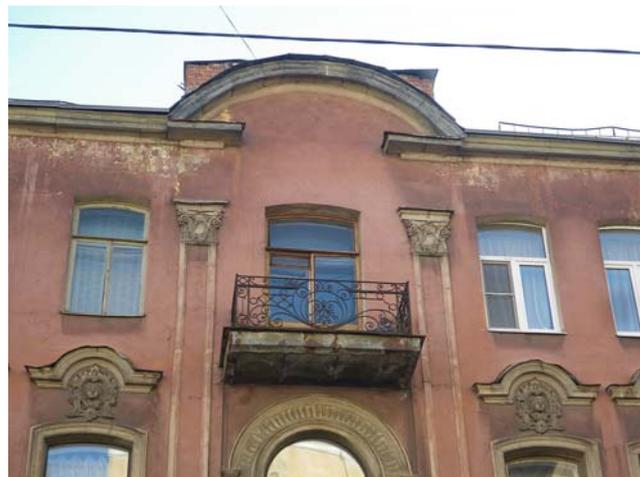
3	Объемно-планировочное решение:	историческое объемно-планировочное решение в габаритах капитальных стен.	
4	Архитектурно-художественное решение фасадов:	<p>лицевой фасад: четырехэтажный, симметричный, на 9 световых осей, выполнен в приемах эклектики:</p> <p>вид материала и характер отделки цоколя – известняк;</p> <p>вид материала и характер отделки фасада – линейный руст – в уровне 2-го этажа, гладкая штукатурка – в уровне 1-го и 3-4-го этажей;</p> <p>балконы – местоположение (по 5-й световой оси, в уровне 3-го и 4-го этажей), габариты, конфигурация (прямоугольные в плане), ограждение* – материал (металл), техника исполнения (литье, ковка), рисунок, кронштейны** балкона в уровне 3-го этажа – материал (металл), техника исполнения (литье, ковка), рисунок;</p> <p>*ограждение балкона 3-го этажа со значительными утратами **левый кронштейн с утратами</p>

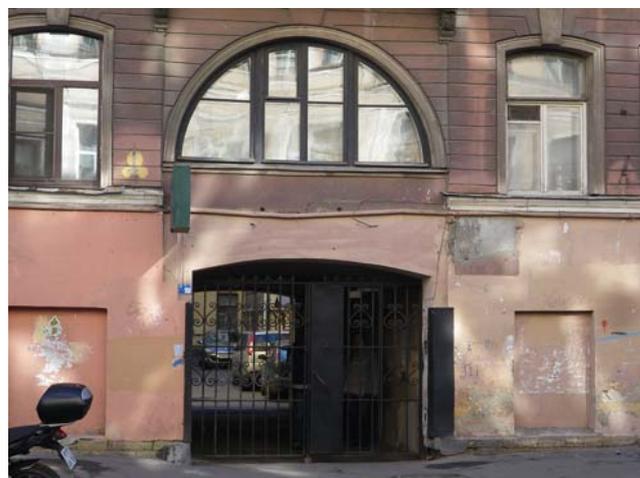
<p>исторические оконные проемы – местоположение, габариты, конфигурация (с лучковым завершением), включая полуциркульные оконный и балконный проемы в уровне 2-го и 3-го этажей, балконный проем с лучковым завершением – в уровне 4-го этажа;</p> <p>исторический рисунок, материал (дерево), цвет* оконных заполнений;</p> <p>оформление оконных проемов: замковые камни – в уровне 2-го этажа, профилированные наличники – в уровне 2-3-го этажей, фигурные сандрики с лепными композициями с женскими маскаронами – в уровне 3-го этажа;</p> <p>оформление балконного проема 3-го этажа – профилированный наличник, уплощенный архивольт на кронштейнах;</p> <p>пилястры композитного ордера – местоположение (фланкируют углы и пятую световую ось – в уровне 3-4-го этажей), габариты, конфигурация;</p> <p>профилированные междуэтажные тяги и карнизы;</p> <p>профилированный венчающий карниз;</p> <p>разорванный фронтон – местоположение (в завершении 5-й световой оси), габариты, конфигурация (с полуциркульным завершением);</p> <p>*на основании расчисток и архивных исследований</p>

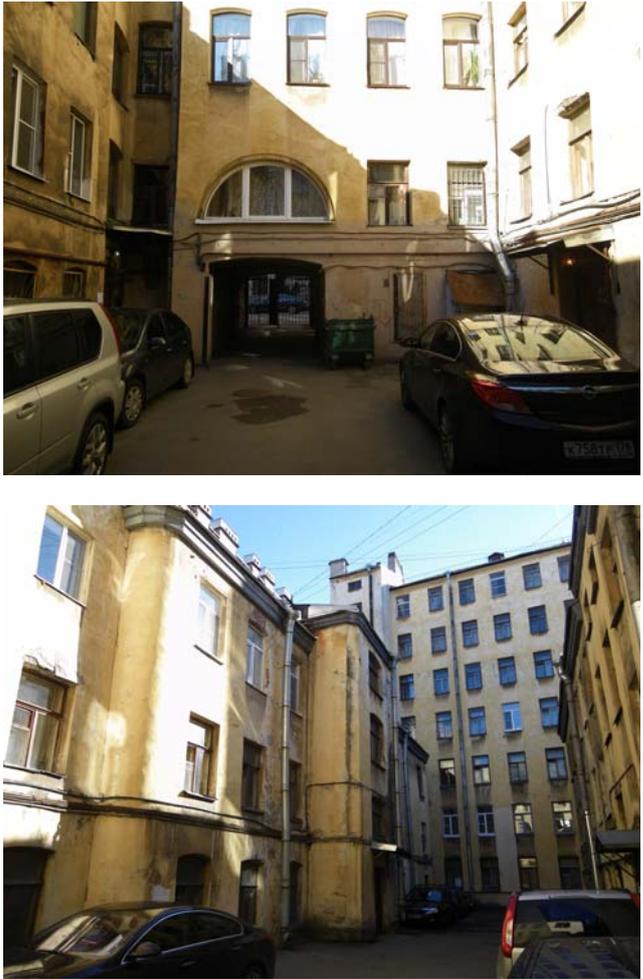
<p>дворовые фасады: вид материала и характер отделки цоколя – известняк;</p> <p>вид материала и характер отделки фасадов – гладкая штукатурка;</p> <p>исторические оконные и дверные проемы – местоположение, габариты, конфигурация (прямоугольные, с лучковым завершением), включая полуциркульное окно в уровне 2-го этажа лицевого корпуса; ширина и верхняя отметка оконных проемов 1-го этажа; рисунок и материал (дерево) оконных заполнений;</p> <p>ризалит лестничной клетки восточного дворового фасада – местоположение, габариты, конфигурация;</p> <p>профилированный венчающий карниз.</p>

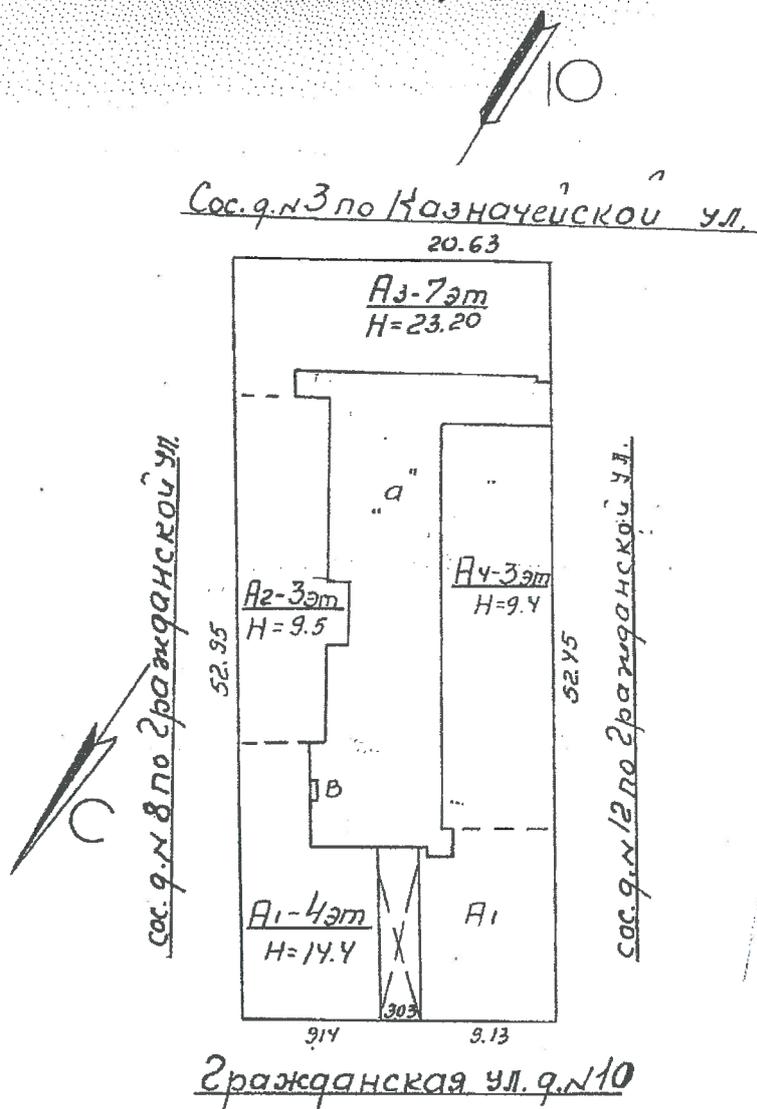
## II. План земельного участка

масштаб 1:500

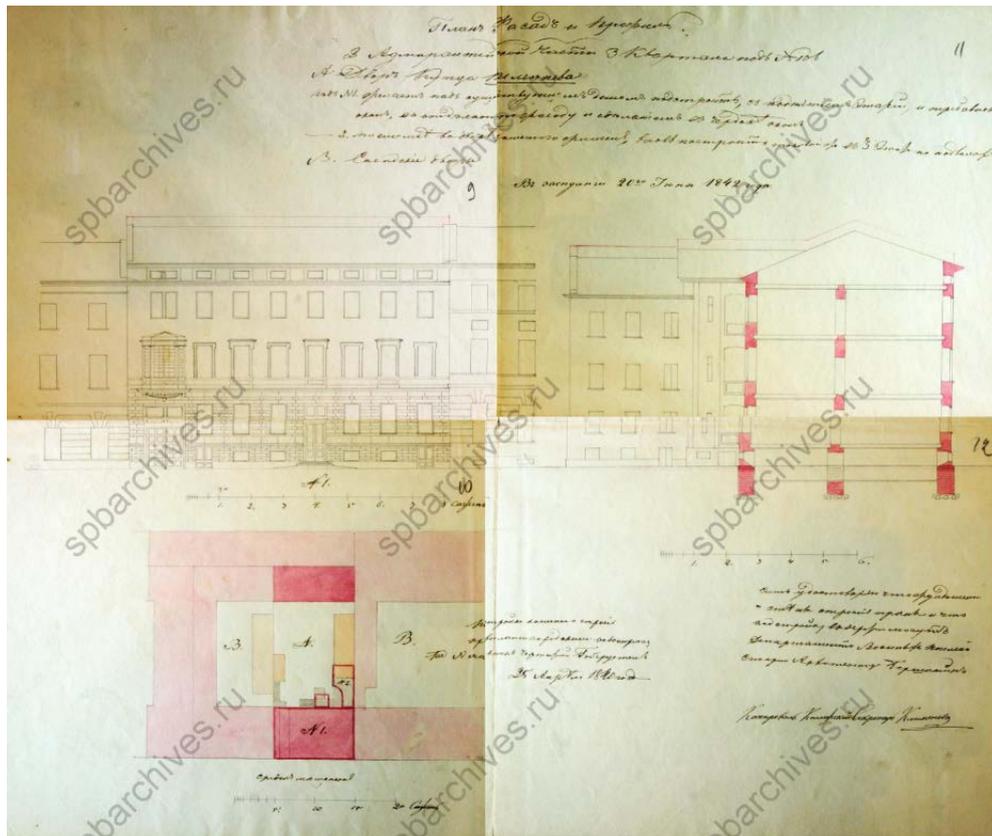
**Илл. 2.** План фасад и пристрой 2й Адмиралтейской части 3-го квартала под №112. Двор купца Плетнева. 20 июня 1842 г. // ЦГИА СПб. Фонд 513. Опись 102. Дело 3402 Чертежи дома на участке, принадлежавшем Шереметьеву, Телепневу, Миллер, Ф.Ф. Сейпелю по Мещанской ул., 10. 1822-1912 гг., л.9-12.

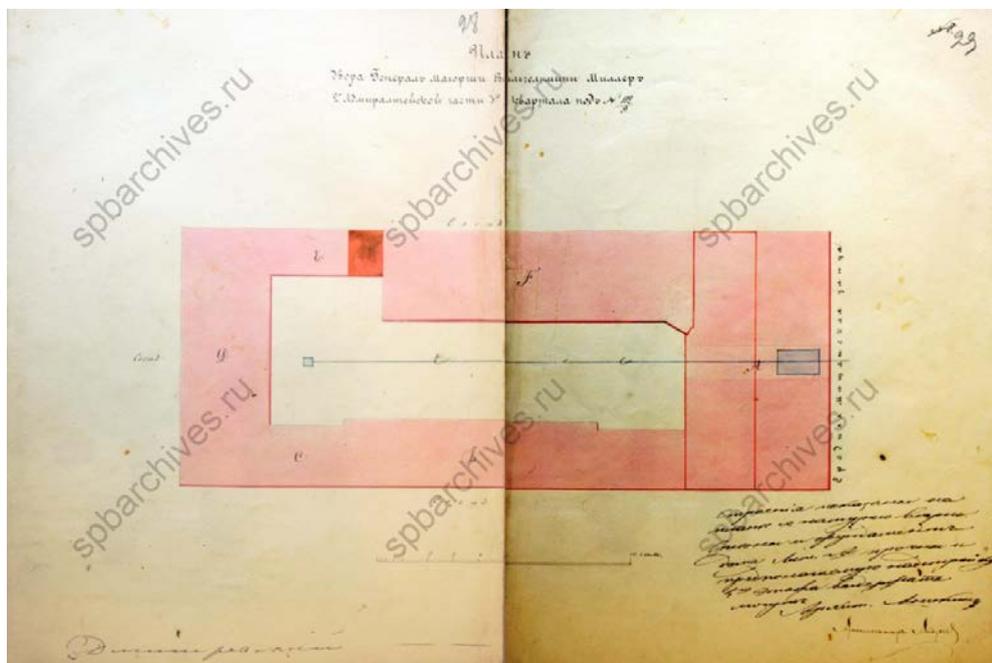
**Илл. 3.** План двора генерал майорши Вильгельмины Миллер 2й Адмиралтейской части 3-го квартала под №112/9. //ЦГИА СПб. Фонд 513. Опись 102. Дело 3402 Чертежи дома на участке, принадлежавшем Шереметьеву, Телепневу, Миллер, Ф.Ф. Сейпелю по Мещанской ул., 10, 1822-1912 гг., л.28,29.

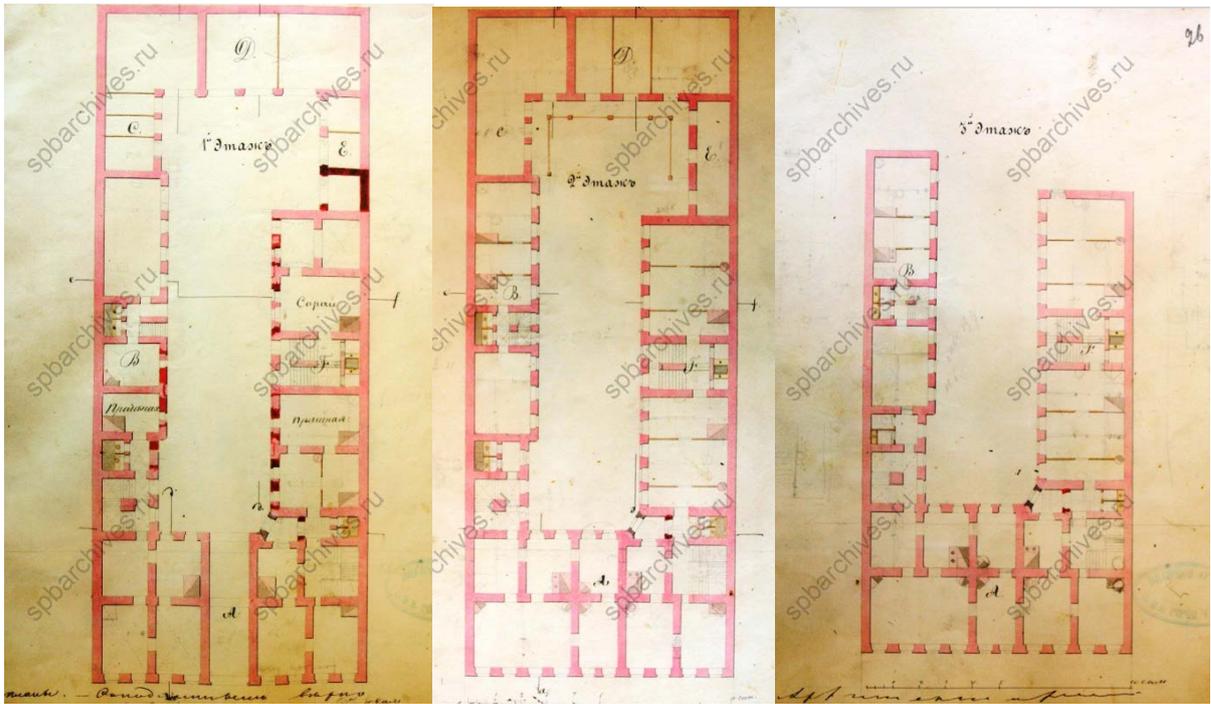
**Илл. 4.** Поэтажные планы 1852 г././ЦГИА СПб. Фонд 513. Опись 102. Дело 3402 Чертежи дома на участке, принадлежавшем Шереметьеву, Телепневу, Миллер, Ф.Ф. Сейпелю по Мещанской ул., 10, 1822-1912 гг., л. 24-26.

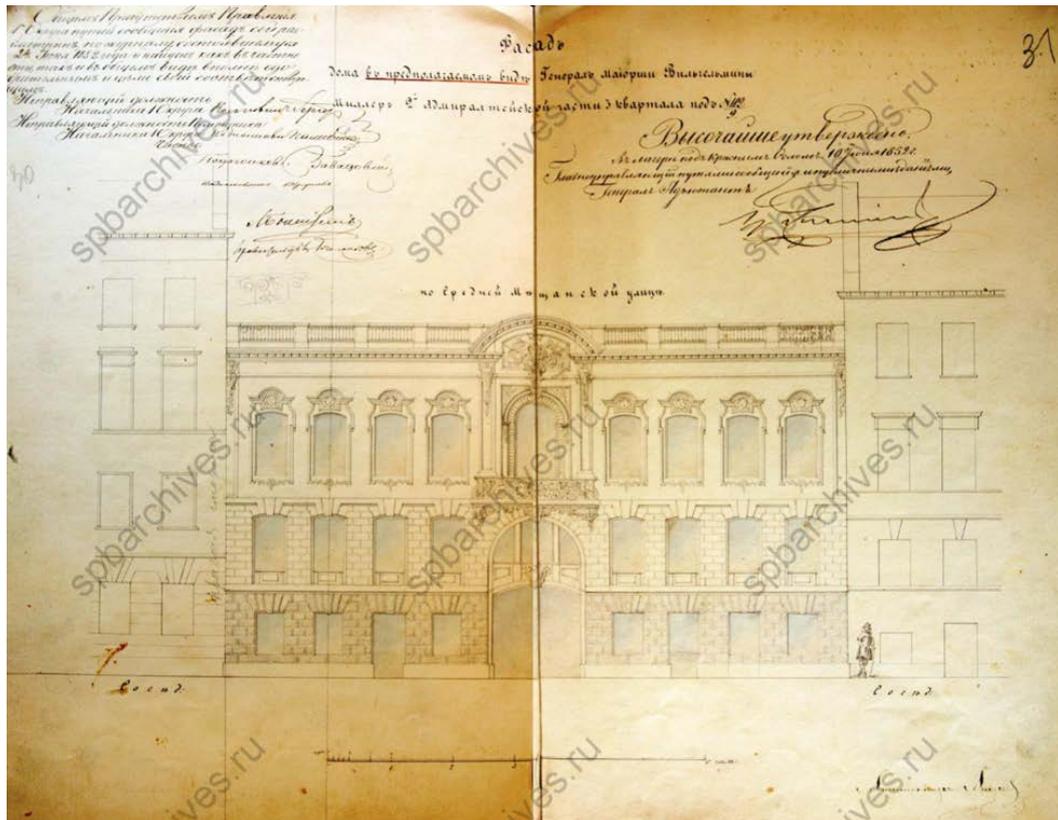
**Илл. 5.** Фасад дома в предполагаемом виде генерал майорши Вильгельмины Миллер 2й Адмиралтейской части 3-го квартала под №112/9. 1852 г././ЦГИА СПб. Фонд 513. Опись 102. Дело 3402 Чертежи дома на участке, принадлежавшем Шереметьеву, Телепневу, Миллер, Ф.Ф. Сейпелю по Мещанской ул., 10, 1822-1912 гг., л.30,31.

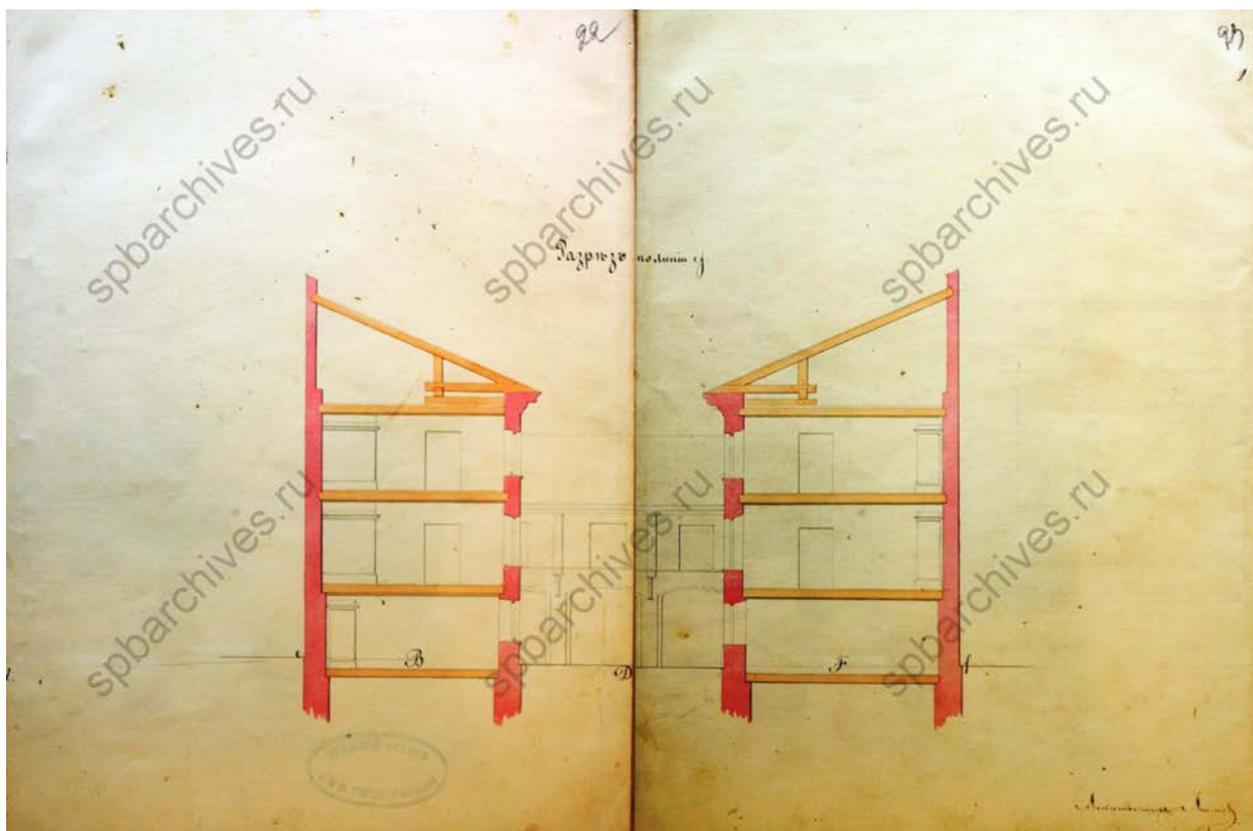
Илл. 6. Разрез по линии сг //ЦГИА СПб. Фонд 513. Опись 102. Дело 3402 Чертежи дома на участке, принадлежавшем Шереметьеву, Телешеву, Миллер, Ф.Ф. Сейпелю по Мещанской ул., 10, 1822-1912 гг., л.22,23.

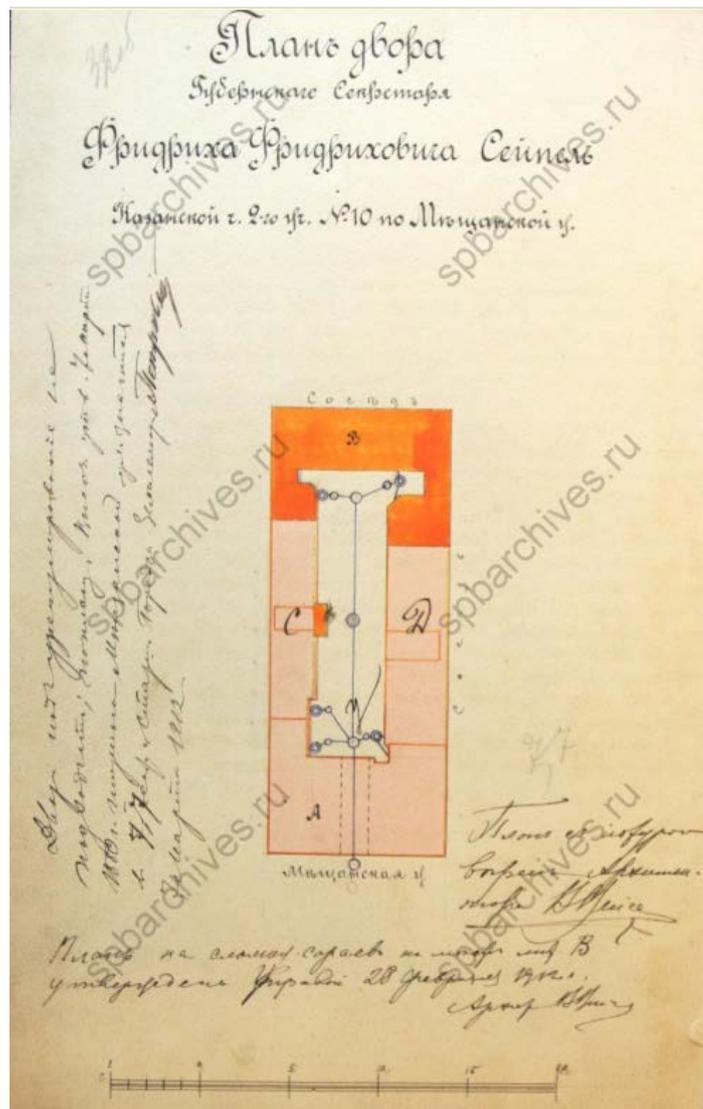
**Илл. 8.** План двора губернского секретаря Фидриха Фридриховича Сейпель Казанской части 2-го уч. №10 по Мещанской ул. 1912 г.//ЦГИА СПб. Фонд 513. Опись 102. Дело 3402 Чертежи дома на участке, принадлежавшем Шереметьеву, Телепневу, Миллер, Ф.Ф. Сейпелю по Мещанской ул., 10, 1822-1912 гг., л.32.

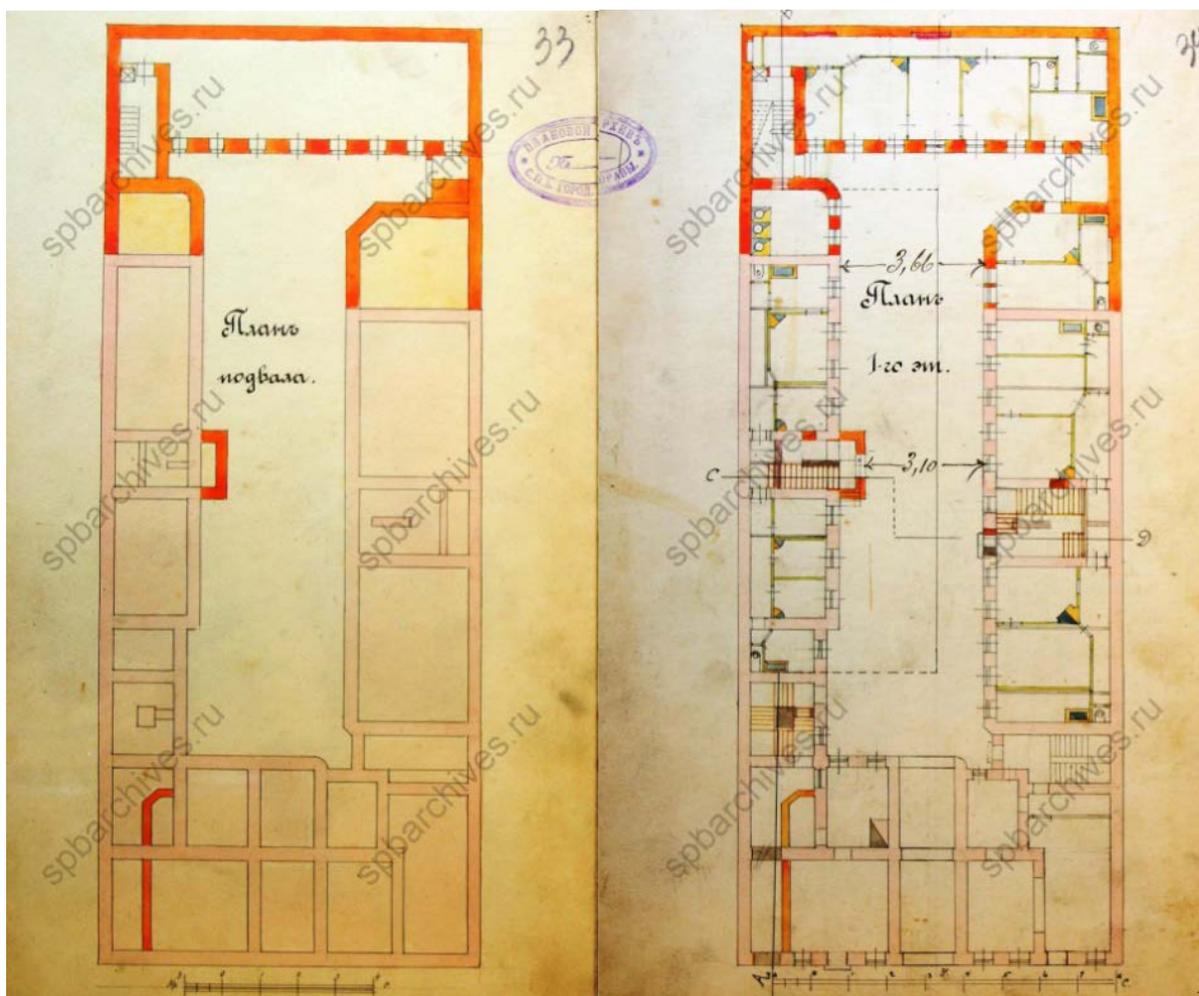
**Илл. 9.** План подвала. План 1-го этажа. //ЦГИА СПб. Фонд 513. Описание 102. Дело 3402  
Чертежи дома на участке, принадлежавшем Шереметьеву, Телепневу, Миллер, Ф.Ф.  
Сейпелю по Мещанской ул., 10, 1822-1912 гг., л.33,34.

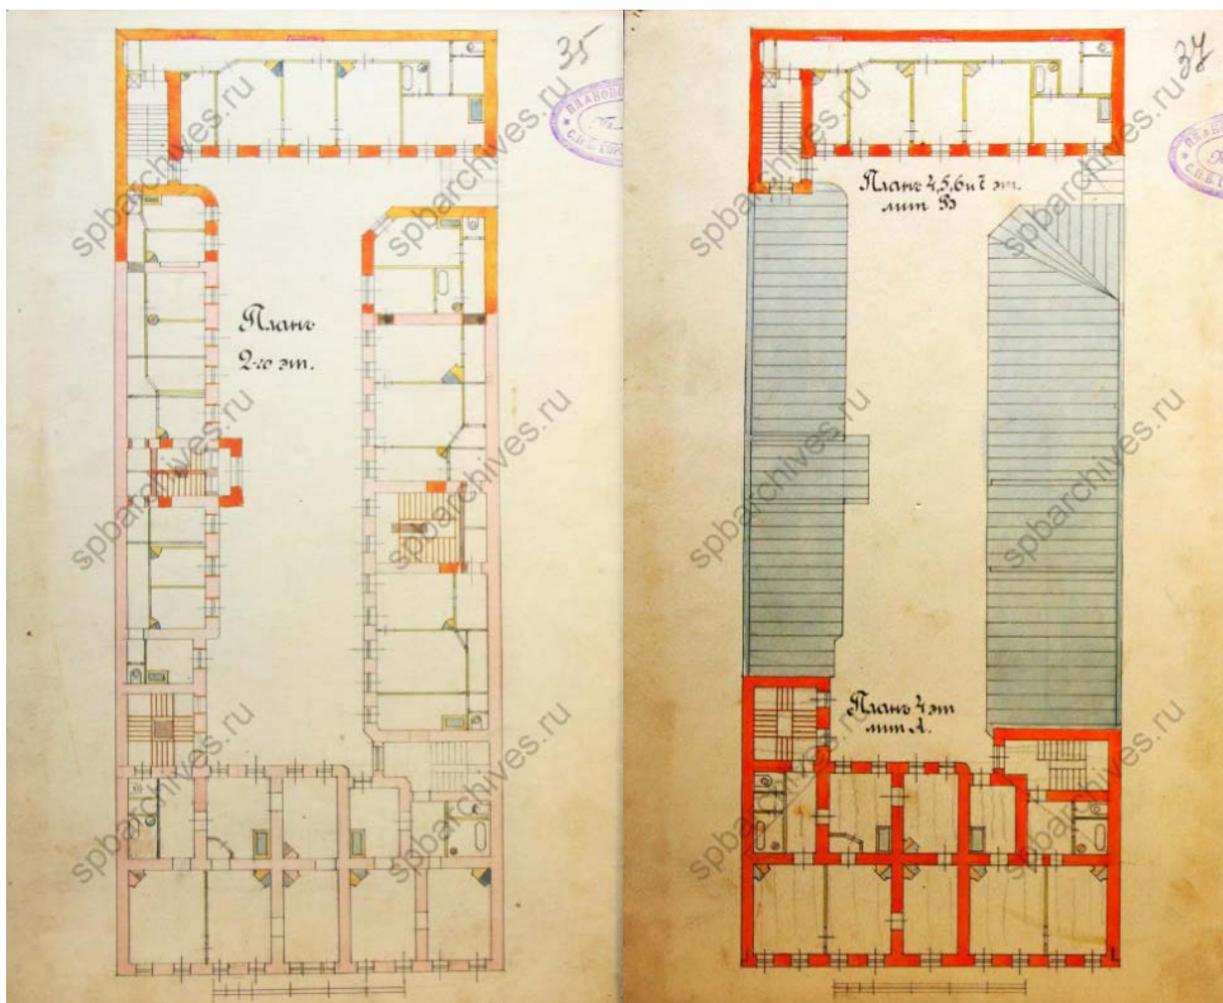
**Илл. 10.** План 2-го этажа. План 4,5,6 и 7-го этажей //ЦГИА СПб. Фонд 513. Опись 102. Дело 3402 Чертежи дома на участке, принадлежавшем Шереметьеву, Телепневу, Миллер, Ф.Ф. Сейпелю по Мещанской ул., 10, 1822-1912 гг., л. 35,37.

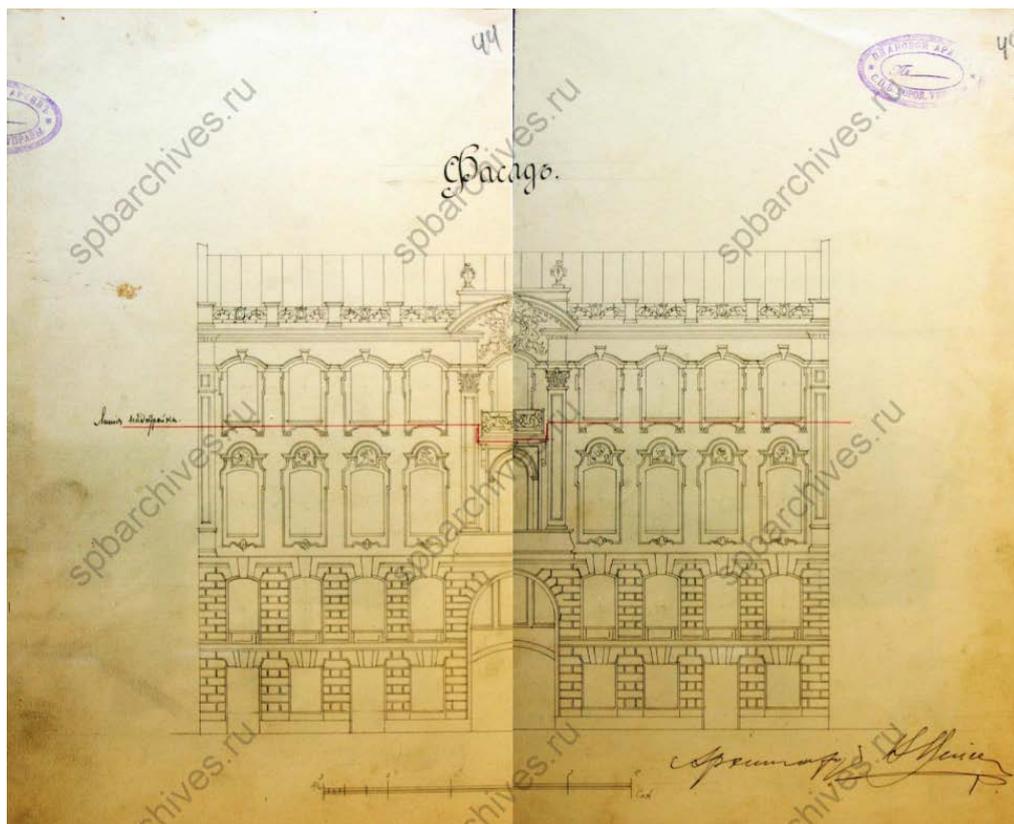
**Илл. 11.** Фасад // ЦГИА СПб. Фонд 513. Опись 102. Дело 3402 Чертежи дома на участке, принадлежавшем Шереметьеву, Телепневу, Миллер, Ф.Ф. Сейпелю по Мещанской ул., 10, 1822-1912 гг., л.44,45.

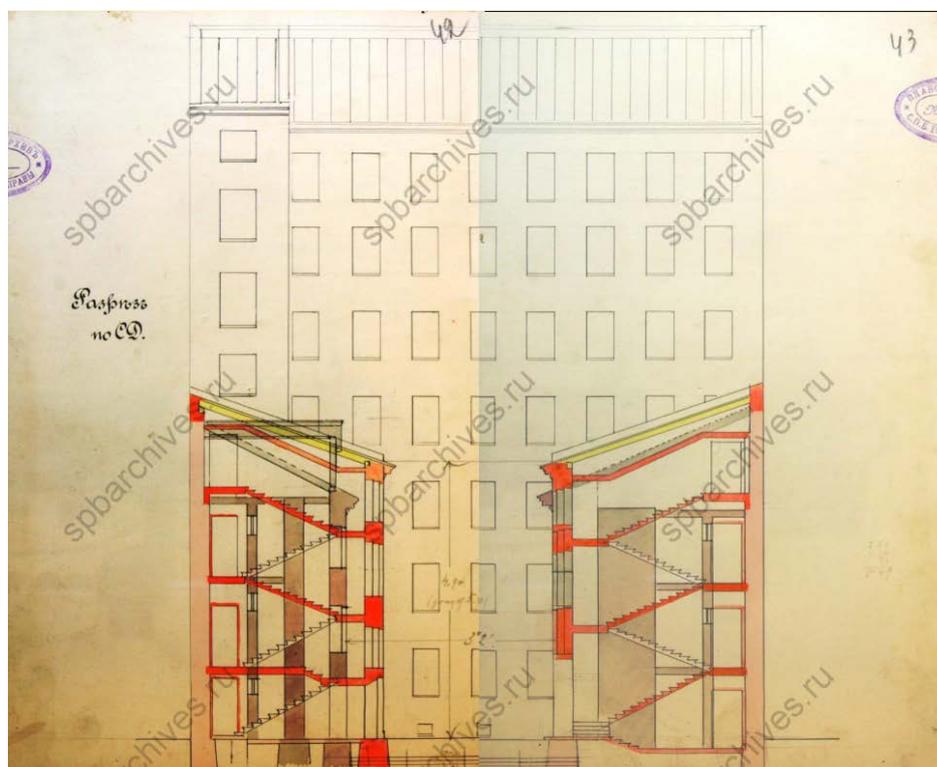
**Илл. 12.** Разрез по СД //ЦГИА СПб. Фонд 513. Опись 102. Дело 3402 Чертежи дома на участке, принадлежавшем Шереметьеву, Телепневу, Миллер, Ф.Ф. Сейпелю по Мещанской ул., 10, 1822-1912 гг., л. 42,43.
