АКТ

по результатам государственной историко-культурной экспертизы проектной документации на проведение работ по сохранению объекта культурного наследия регионального значения «Городской училищный дом им. М.Ю.Лермонтова», расположенного по адресу: Санкт-Петербург, Лермонтовский пр., 52, литера А (описательный адрес: Лермонтовский пр., 52; 11-я Красноармейская ул., 30; 12-я Красноармейская ул., 27): «Ремонт, реставрация и приспособление для современного использования объекта культурного наследия регионального значения «Городской училищный дом им. М. Ю. Лермонтова» (Комплексный капитальный ремонт с благоустройством территории школы № 280 имени М.Ю. Лермонтова)», по адресу: Санкт-Петербург, Лермонтовский пр., д. 52, лит. А» (шифр: ПИК/2814-К-2022), разработанной ООО «КАНТ» в 2023 году

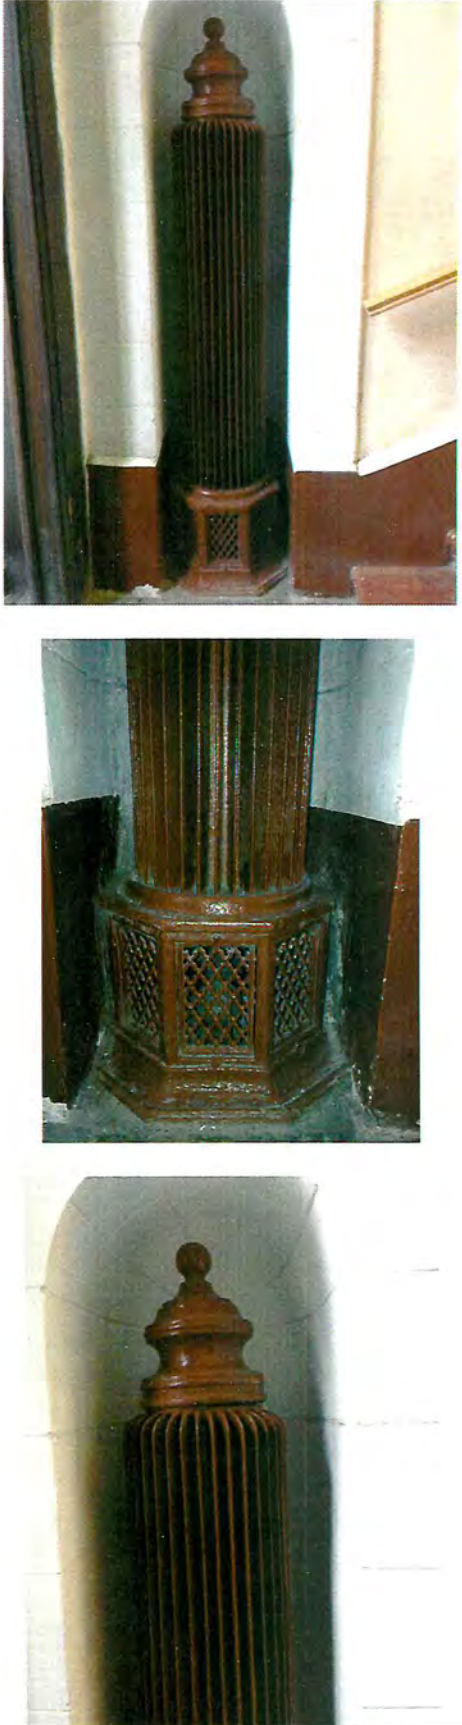
Приложение № 2 к распоряжению КГИОП
от 01.12.2014 № 538-Р

<p>калорифер на восьмигранном профилированном основании, в каждую грань которого включены вентиляционные решетки с трельяжной сеткой; на основание опирается круглый в плане секционный блок с фигурным двухчастным завершением, увенчанный круглой гирькой; время: 2-я пол. XIX в.; количество: 3.</p>

- *металлические колориферы*: утраты фрагментов трельяжной решетки (колориферы под южной лестницей); механические повреждения красочного слоя, утраты красочного слоя до металла; окрашивание поверхности металла по нерасчищенной поверхности; многослойное окрашивание, «замыливание» профиля декоративных элементов; неравномерное окрашивание металлического элемента; локальный участок деструкции красочного слоя (колорфер в помещении лестницы 1ЛК); загрязнения.

- *реставрация элементов интерьера, выполненных из черного металла (ограждения лестниц, колориферы)* удаление с поверхности металлических элементов и конструкций, имеющих повреждения красочного слоя, утраты красочного слоя, продукты коррозии на поверхности металла, загрязнения, красочные наслоения, продукты коррозии; обработка металлических поверхностей антикоррозионными составами; рихтовка деформированных элементов ограждения; подготовка поверхности металлических элементов под окраску; воссоздание утраченных декоративных элементов; окраска металлических поверхностей защитно-декоративными составами, с выделением отдельных элементов декоративным металлическим покрытием;

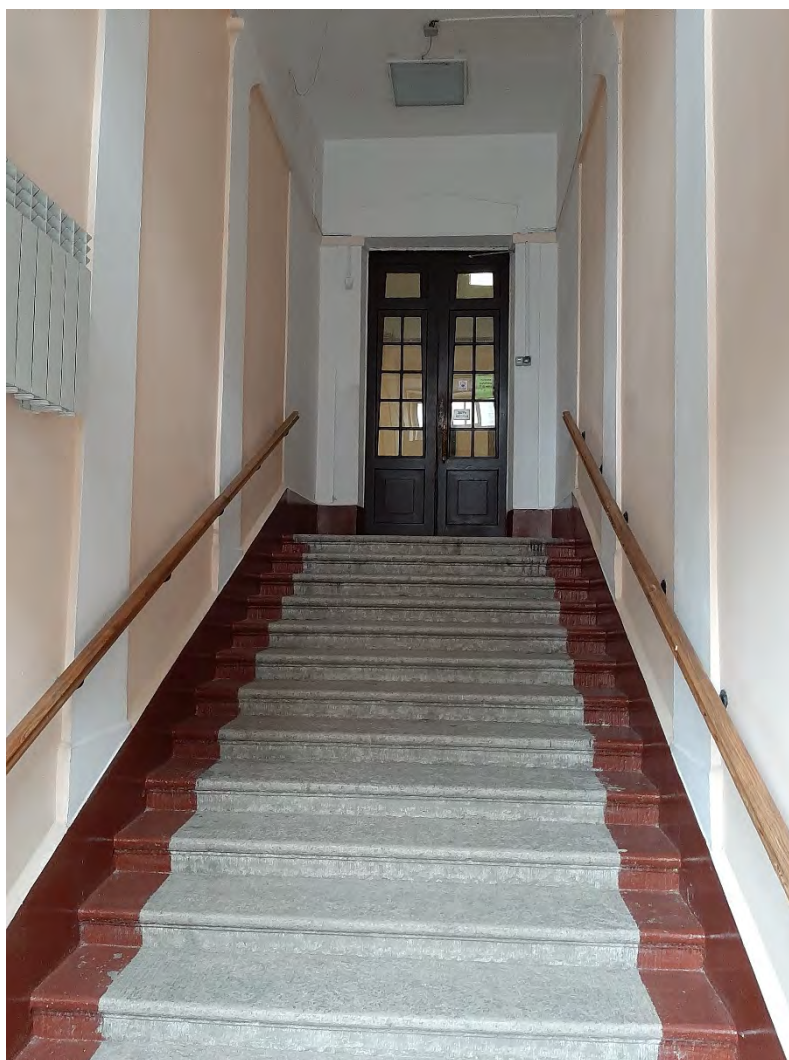
7. Объект культурного наследия регионального значения «Городской училищный дом им. М.Ю. Лермонтова», расположенный по адресу: Санкт-Петербург, Лермонтовский пр., 52, литера А. Лестница главного входа.
Дата фотофиксации: 20.03.2023 г.

- *каменные элементы лестниц*: сколы, выколы камня; участки истирания ступеней в нагруженных зонах; каверны на поверхности камня; локальные участки выкрашивания раствора между ступенями; подтеки краски на поверхности ступеней; механические повреждения (царапины);

- *реставрация ступеней лестниц из известняка:* обеспыливание и промывка поверхности камня с помощью специальных моющих составов; удаление красочных наслоений с камня; удаление разрушенного камня, шовные заполнения механически с помощью узкой скампели и молотка; восполнение мелких утрат камня специальными составами, вставками; восполнение шовных заполнений между ступенями специальными растворами; шлифовка поверхности, ; воссоздание фактуры поверхности согласно проекту реставрации;

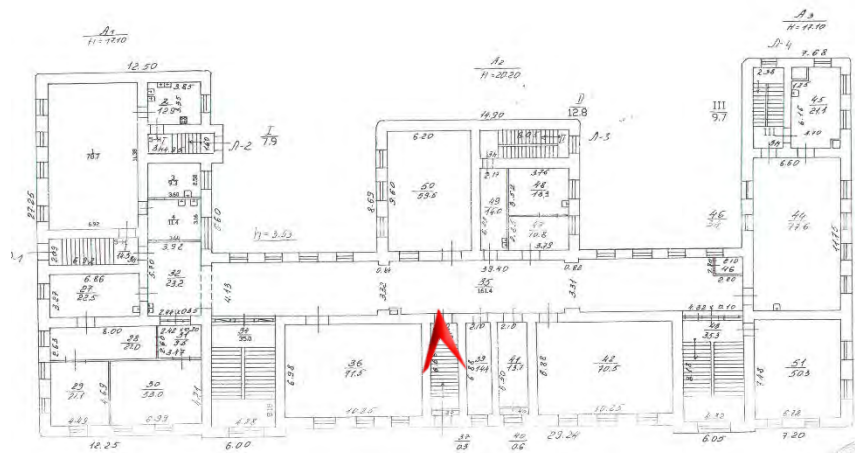
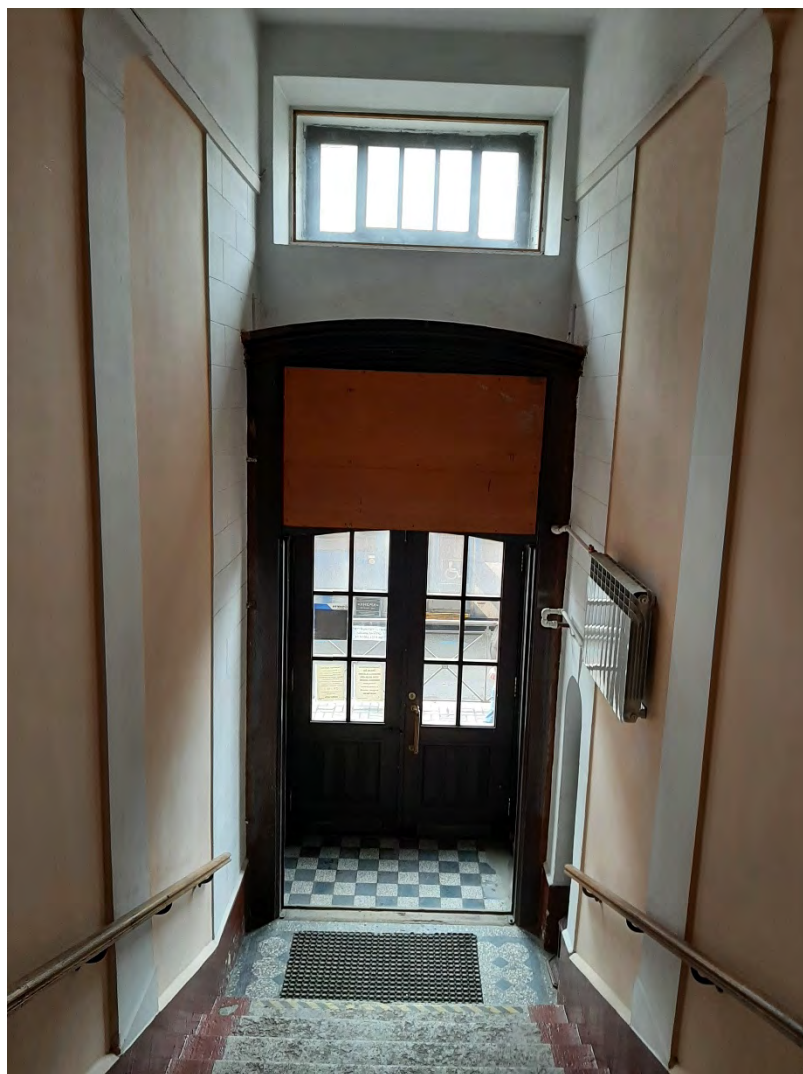
8. Объект культурного наследия регионального значения «Городской училищный дом им. М.Ю. Лермонтова», расположенный по адресу: Санкт-Петербург, Лермонтовский пр., 52, литера А. Этаж 1. Лестница главного входа.
Дата фотофиксации: 20.03.2023 г.

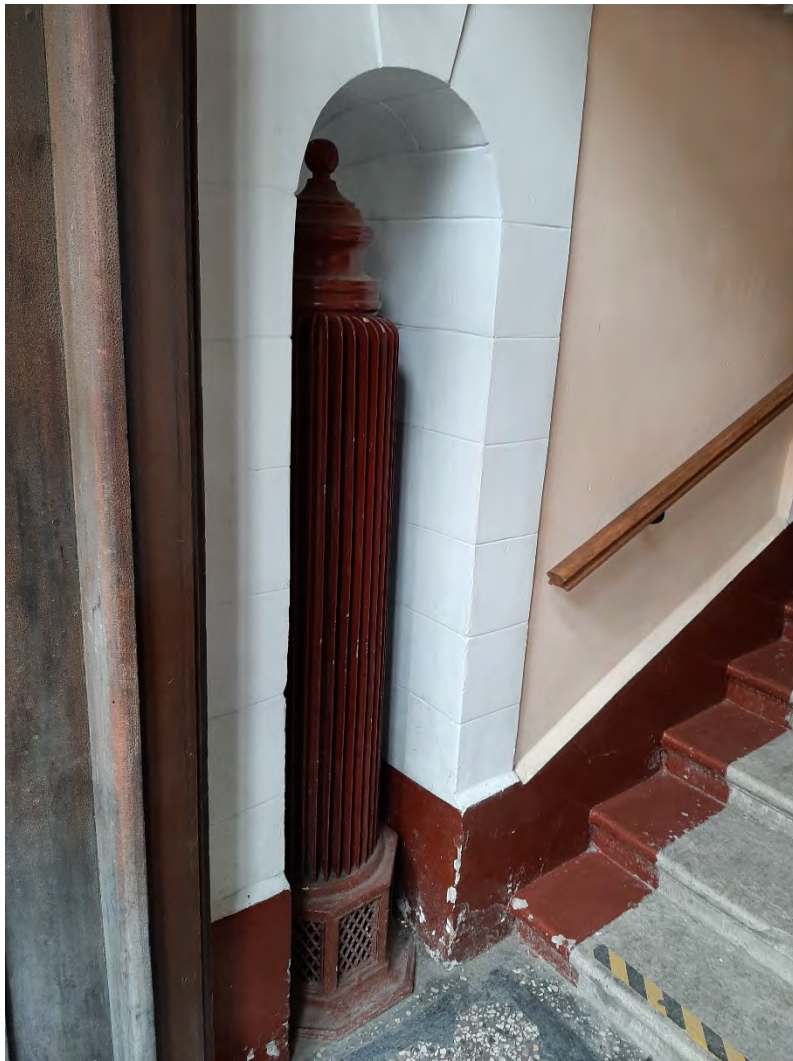
9. Объект культурного наследия регионального значения «Городской училищный дом им. М.Ю. Лермонтова», расположенный по адресу: Санкт-Петербург, Лермонтовский пр., 52, литера А. Калорифер на восьмигранном основании с вентиляционными решетками.
Дата фотофиксации: 20.03.2023 г.

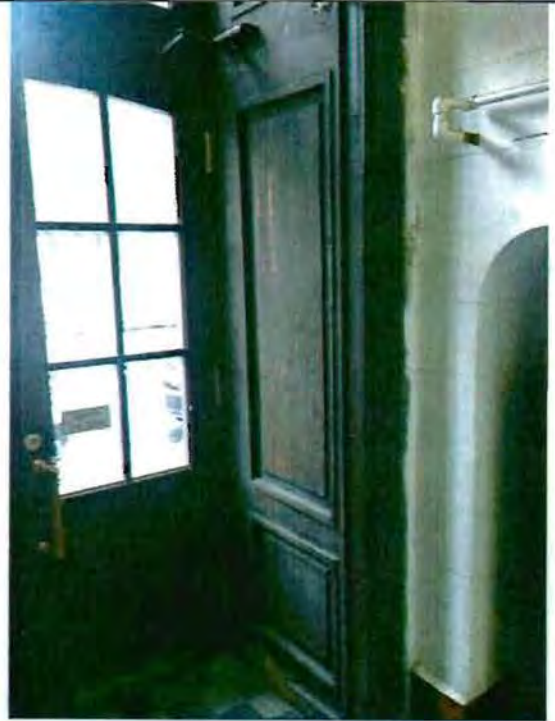
тамбур входа по западному фасаду:

тамбур входа –
местоположение,
конфигурация, габариты,
оформление (обшивка
профилированными
деревянными панелями);

- *деревянные панели отделки тамбуров*: растрескивание древесины; сколы и утраты древесины; расхождение деревянных элементов; механические повреждения древесины; деструкция красочного слоя; отслоение красочного слоя от основания; утраты красочного слоя до древесины;

- *реставрация элементов из древесины из хвойных пород (дверные заполнения, наличники дверных проемов, панели тамбуров):* расчистка поверхности; выполнение мероприятий по реставрации древесины (зареивание, вставки деревянных фрагментов); антисептическая обработка всей древесины, обессмоливание древесины; шпаклёвка поверхности для заделки трещин раскрытием 0,5-1 мм и выбоин и утрат поверхности глубиной менее 1 мм.; окраска;

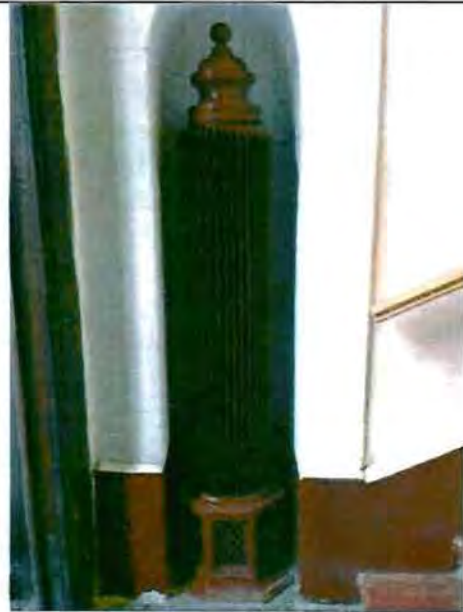
Приложение № 2 к распоряжению КГИОП
от 09.12.2014 № 538-Р

калорифер на
восьмигранном
профилированном
основании, в каждую грань
которого включены
вентиляционные решетки с
трельажной сеткой; на
основание опирается
круглый в плане
секционный блок с
фигурным двухчастным
завершением, увенчанный
круглой гирькой;
время: 2-я пол. XIX в.;
количество: 3.
