Акт

по результатам государственной историко-культурной экспертизы проектной документации на проведение работ по сохранению объекта культурного наследия регионального значения «Дом Е.К. Лытиковой» по адресу: г. Санкт-Петербург, ул. Блохина, д. 12, литера А: «Ремонт и реставрация лицевого и дворовых фасадов объекта культурного наследия регионального значения «Дом Е.К. Лытиковой» по адресу: Санкт-Петербург, ул. Блохина, д. 12, лит. А», шифр: ПД-9МКД/2022, разработанной ООО «М.Г. Прайват Реконстракшн» в 2022-2023 гг.

«15» марта 2023 года

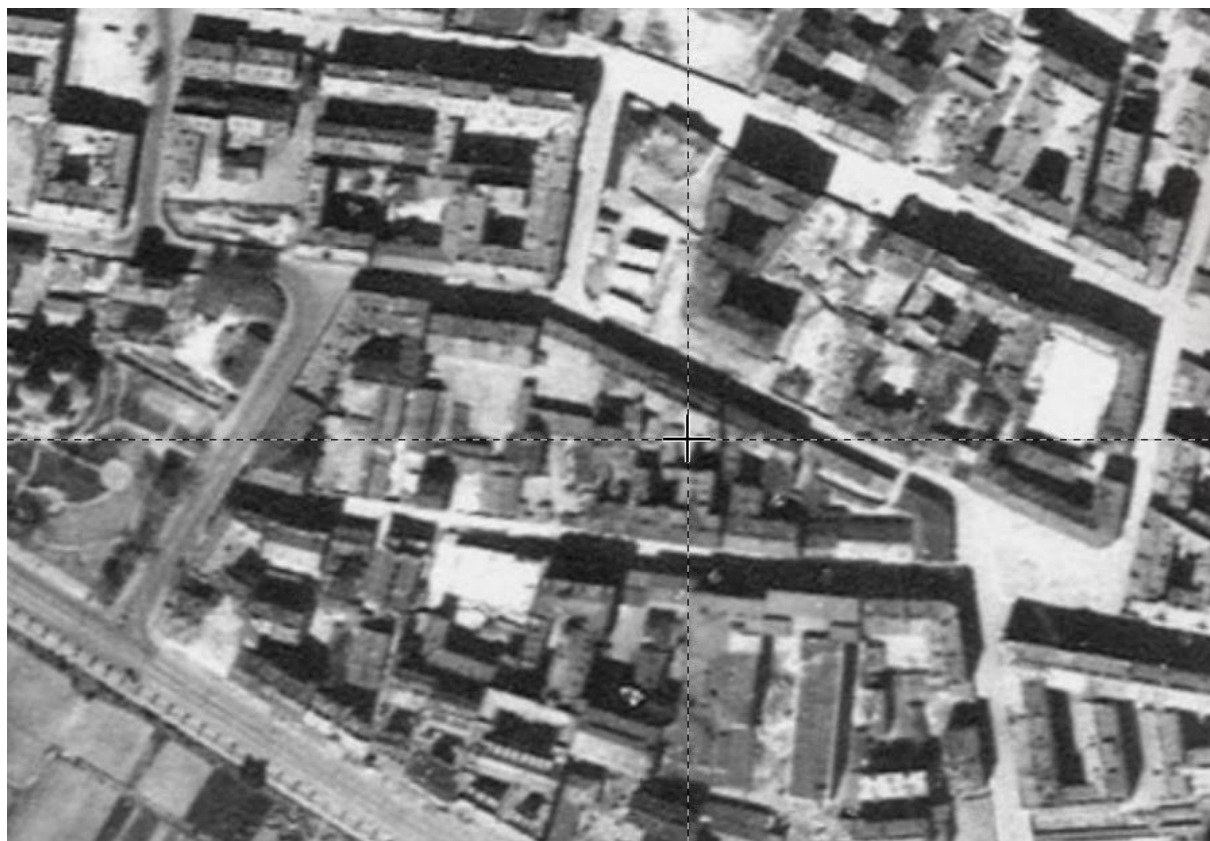
Илл. 7. Фрагмент немецкой аэрофотосъемки 1939-1943 годов. Электронный портал Retromap.ru.

Сведений о возможных повреждениях в период Великой Отечественной войны в архивных и библиографических источниках не выявлено. Об отсутствии разрушений крыши и стен свидетельствует аэрофотоснимок 1939-1943 годов и фотография 1949 года. На фотографии зафиксировано, что в этот период имелся один заложённый дверной проем на лицевом фасаде (западнее парадного входа), а большое западное окно лицевого фасада разделено на два отдельных проема.

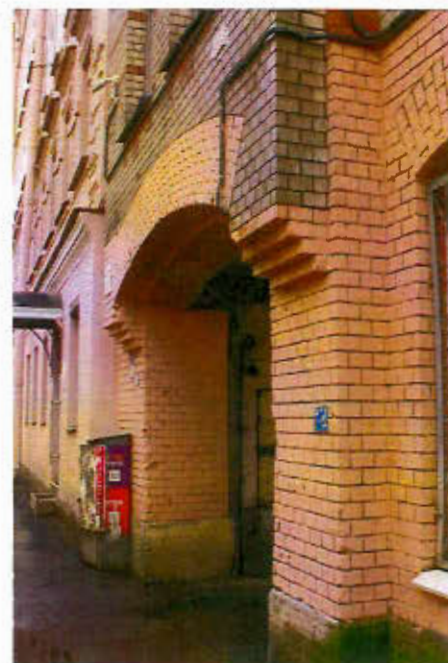
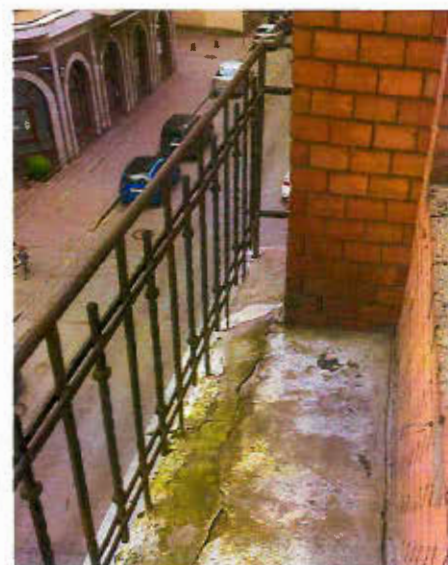
два эркера в уровне второго-третьего этажей с зубчатыми основаниями,

балконы – местоположение (в завершении эркеров), конфигурация (прямоугольные), ограждение (материал (черный металл), техника исполнения (ковка), рисунок (вертикальные стойки, чередующиеся с витыми вертикальными элементами, соединенные двойной перекладиной, с металлическим поручнем);

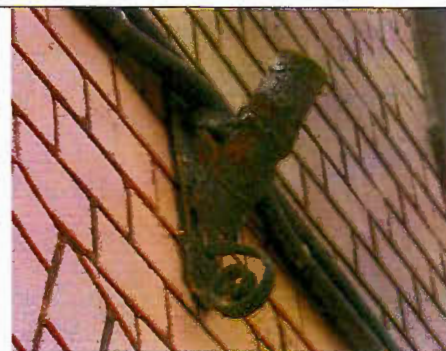
флагодержатели – местоположение, материал (черный металл), техника исполнения (ковка), рисунок (с волотообразным завитком);

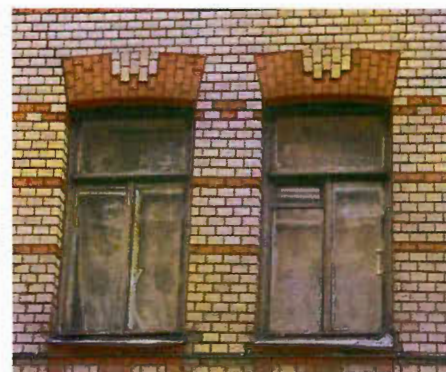
уплощенные стилизованные замковые камни над оконными проемами второго-третьего этажей;

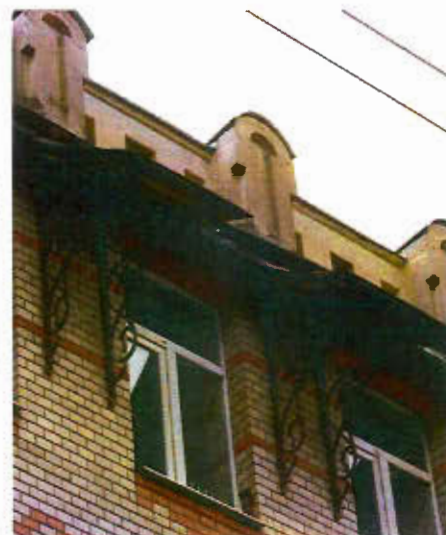
венчающий карниз большого выноса с разрывами над оконными проемами;

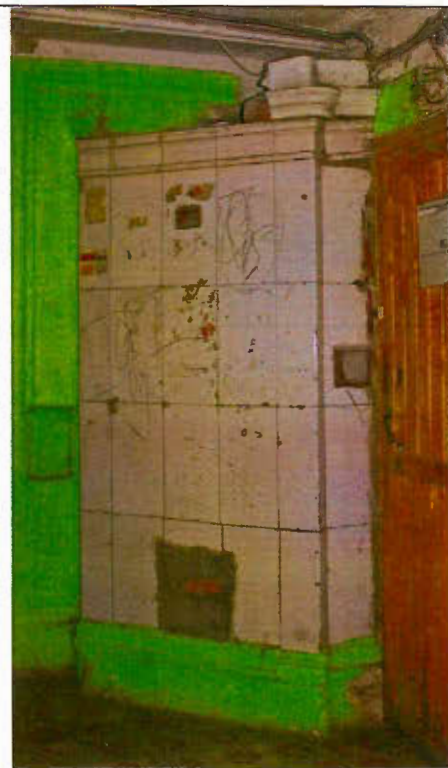
историческая печь –
местоположение (вестибюль),
кирпичная одноярусная
угловая, оформление –
облицовка гладким белым
изразцом, с профилированным
карнизом, аттиком и
основанием, с квадратным
топочным проемом;

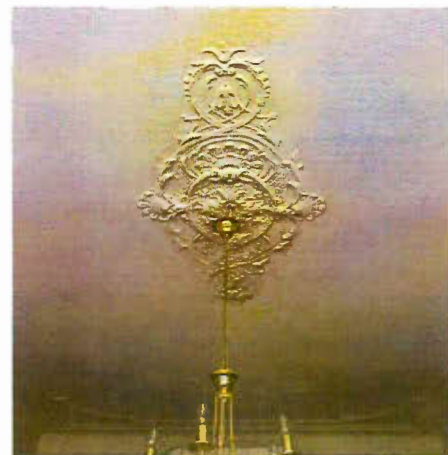
оформление потолка:

профилированная потолочная падуга, профилированная потолочная рамка с фигурными углами, с симметричной розеткой в центре с растительным оформлением в виде цветков и лепестков, обвитых лентами;

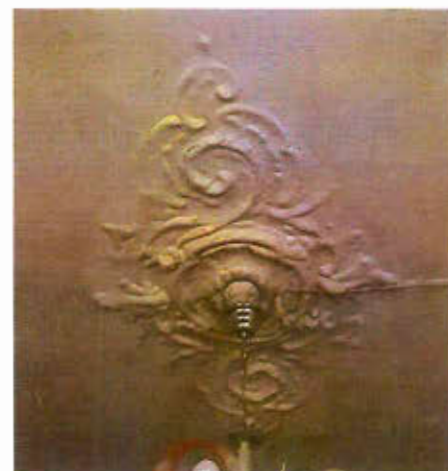
комната 9: оформление потолка: с симметричной розеткой в центре с растительным оформлением в виде цветка и растительных завитков, и лепестков, расходящихся в стороны от него;
