Акт

**по результатам государственной историко-культурной экспертизы
проектной документации по сохранению объекта
культурного наследия регионального значения «Финская усадьба Заеца»
по адресу: Санкт-Петербург, г. Зеленогорск, Приморское шоссе, д. 597, лит. К:
НАУЧНО-ПРОЕКТНАЯ ДОКУМЕНТАЦИЯ по сохранению объекта культурного
наследия регионального значения «Финская усадьба Заеца» по адресу: Санкт-
Петербург, г. Зеленогорск, Приморское шоссе, д. 597, лит. К
(ремонт, реставрация, приспособление к современному использованию),
выполненной ООО «Свод» в 2023 г.
(шифр Б597-0-2-9)**

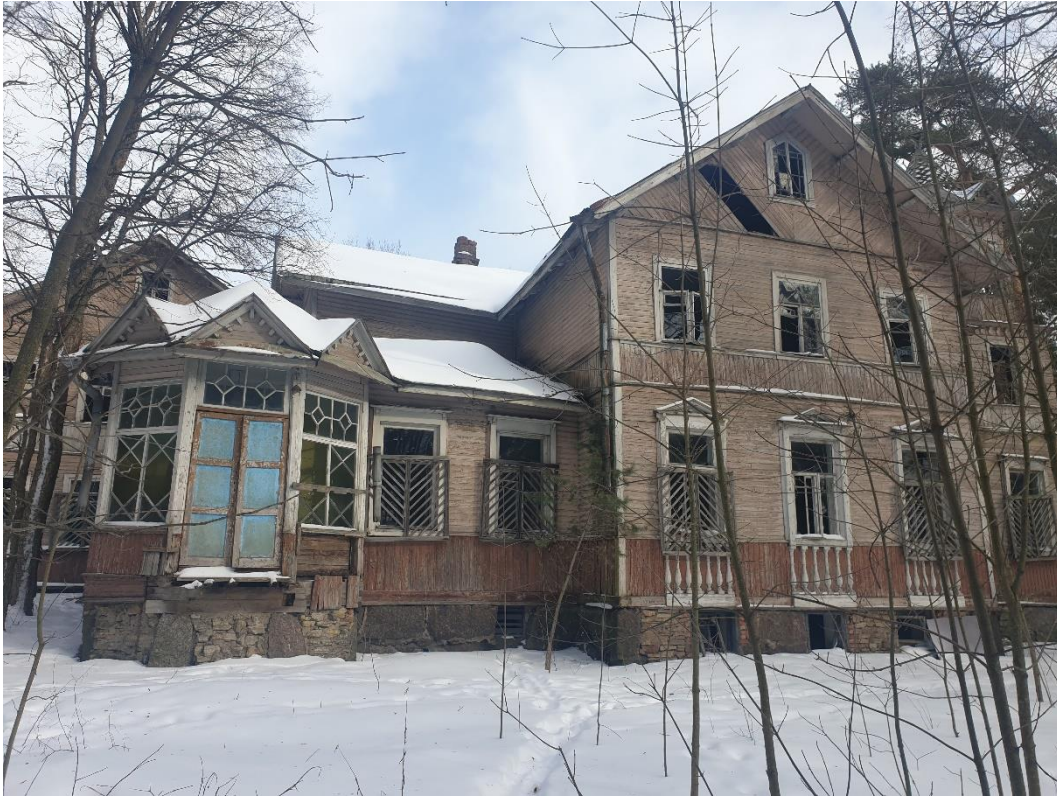
1. «Финская усадьба Заеца», Санкт-Петербург, город Зеленогорск, Приморское шоссе, дом 597, литера К. Южный фасад. Общий вид. Фото 27.02.2023г.

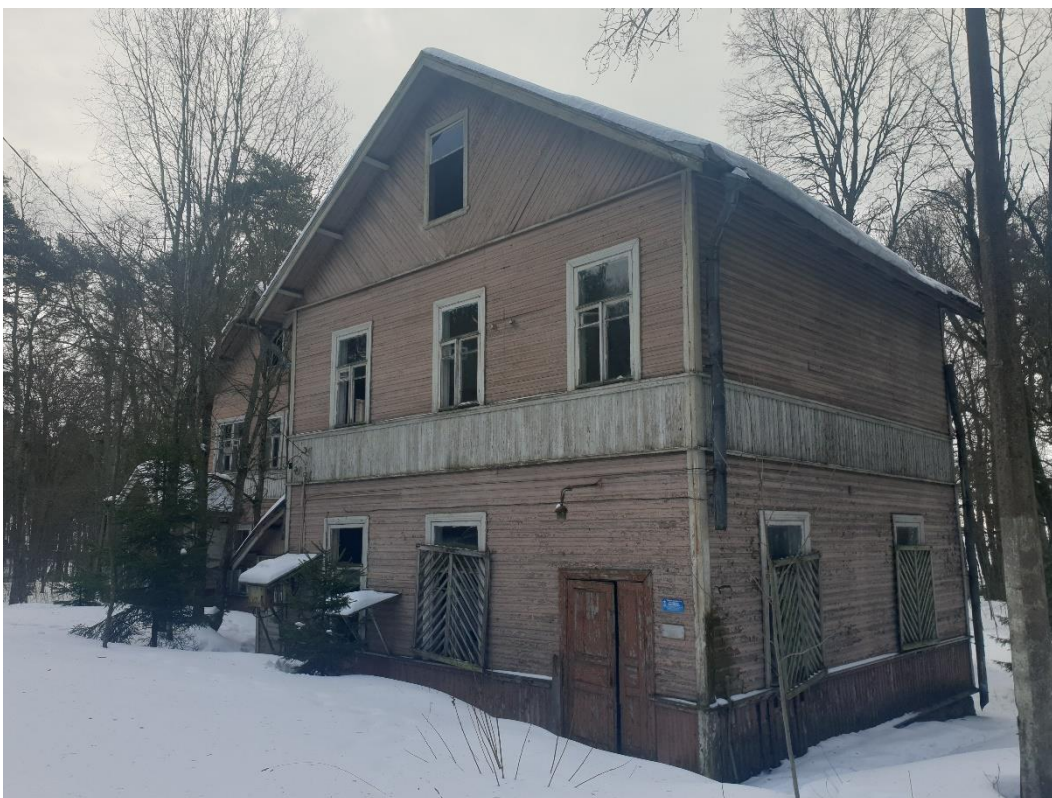
3. «Финская усадьба Заеца», Санкт-Петербург, город Зеленогорск, Приморское шоссе, дом 597, литера К. Северный фасад. Общий вид. Фото 27.02.2023г.

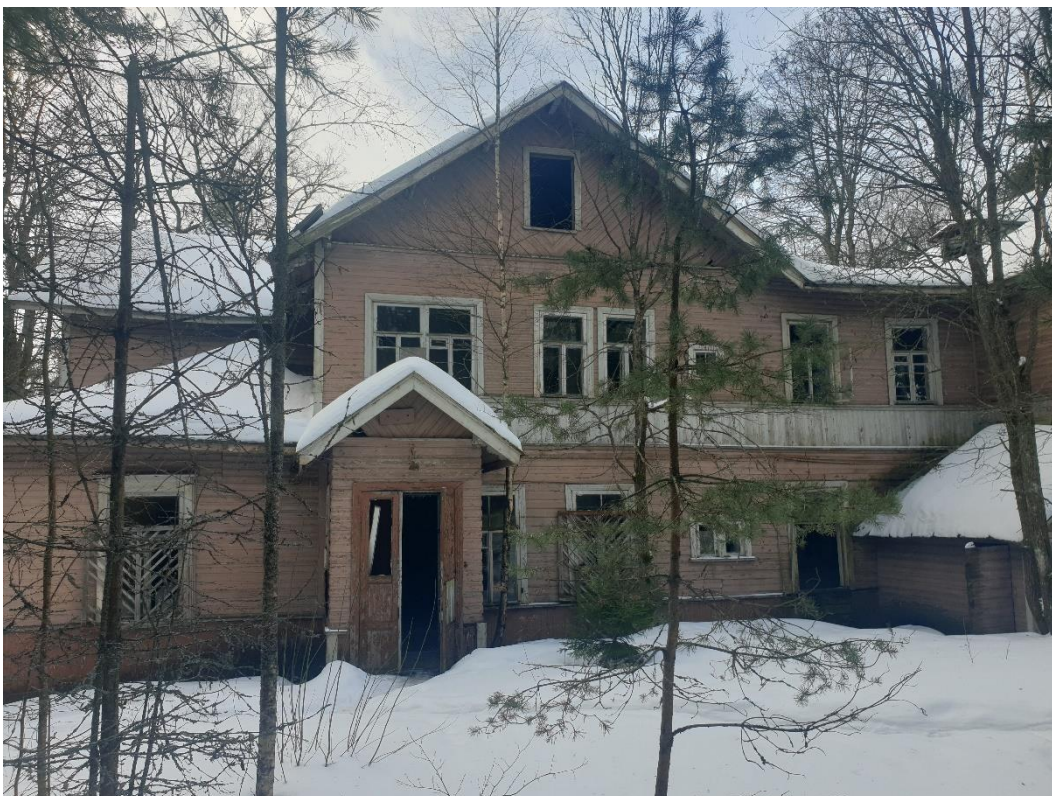
4. «Финская усадьба Заеца», Санкт-Петербург, город Зеленогорск, Приморское шоссе, дом 597, литера К. Северный фасад. Общий вид. Фото 27.02.2023г.

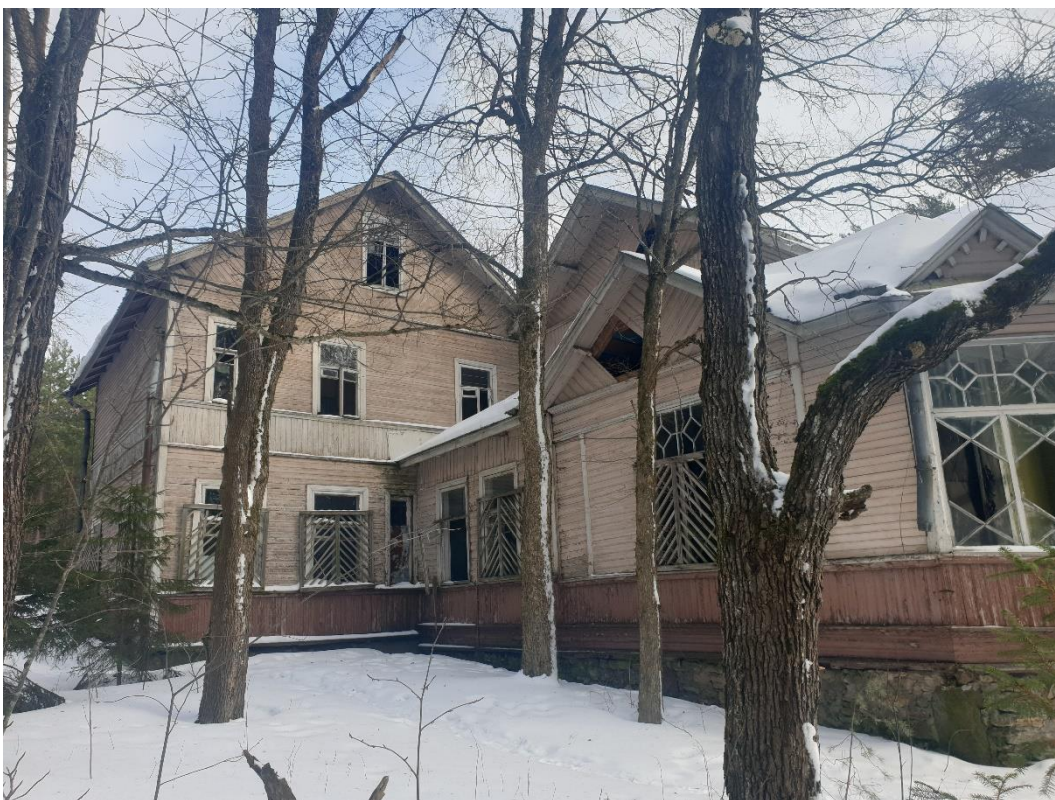
5. «Финская усадьба Заеца», Санкт-Петербург, город Зеленогорск, Приморское шоссе, дом 597, литера К. Западный фасад. Общий вид. Фото 27.02.2023г.

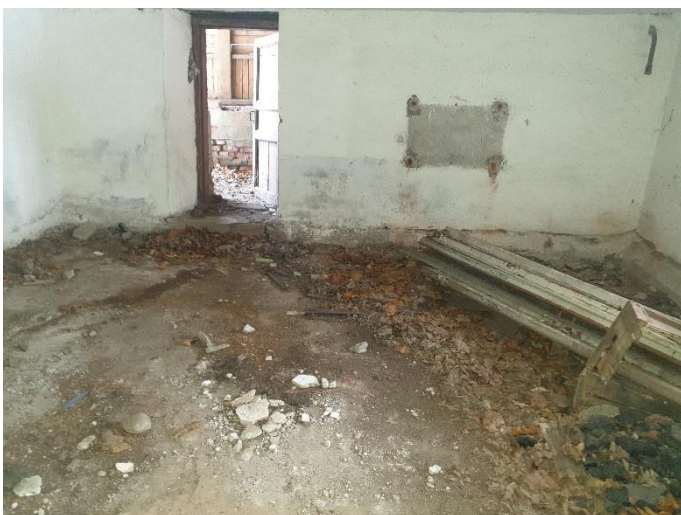
10. «Финская усадьба Заеца», Санкт-Петербург, город Зеленогорск, Приморское шоссе, дом 597, литера К. Подвал. Общий вид. Фото 27.02.2023г.

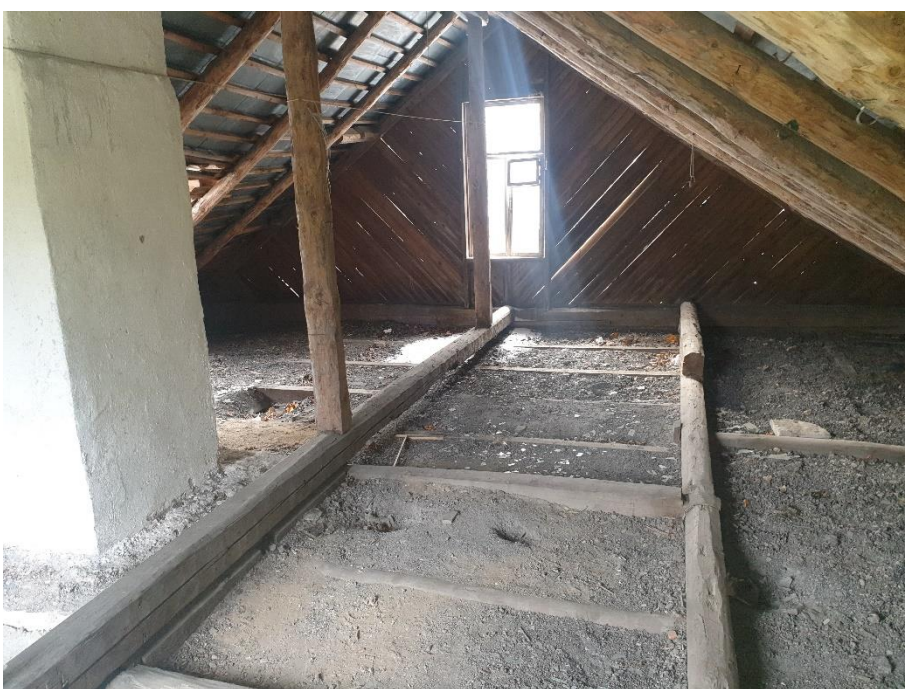
32. «Финская усадьба Заеца», Санкт-Петербург, город Зеленогорск, Приморское шоссе, дом 597, литера К. Чердак. Общий вид. Фото 27.02.2023г.
