Акт

по результатам государственной историко-культурной экспертизы проектной документации на проведение работ по сохранению объекта культурного наследия регионального значения «Дом С.П. Петрова» по адресу: Санкт-Петербург, 9-я линия В.О., дом 22, литера А: «Ремонт и реставрация лицевого и дворовых фасадов объекта культурного наследия регионального значения “Дом С.П. Петрова” (Санкт-Петербург, 9-я линия В.О., 22)», шифр: ПД-4МКД/2022, разработанной ООО «М.Г. Прайват Реконстракшн» в 2022-2023 годах

«15» марта 2023 года

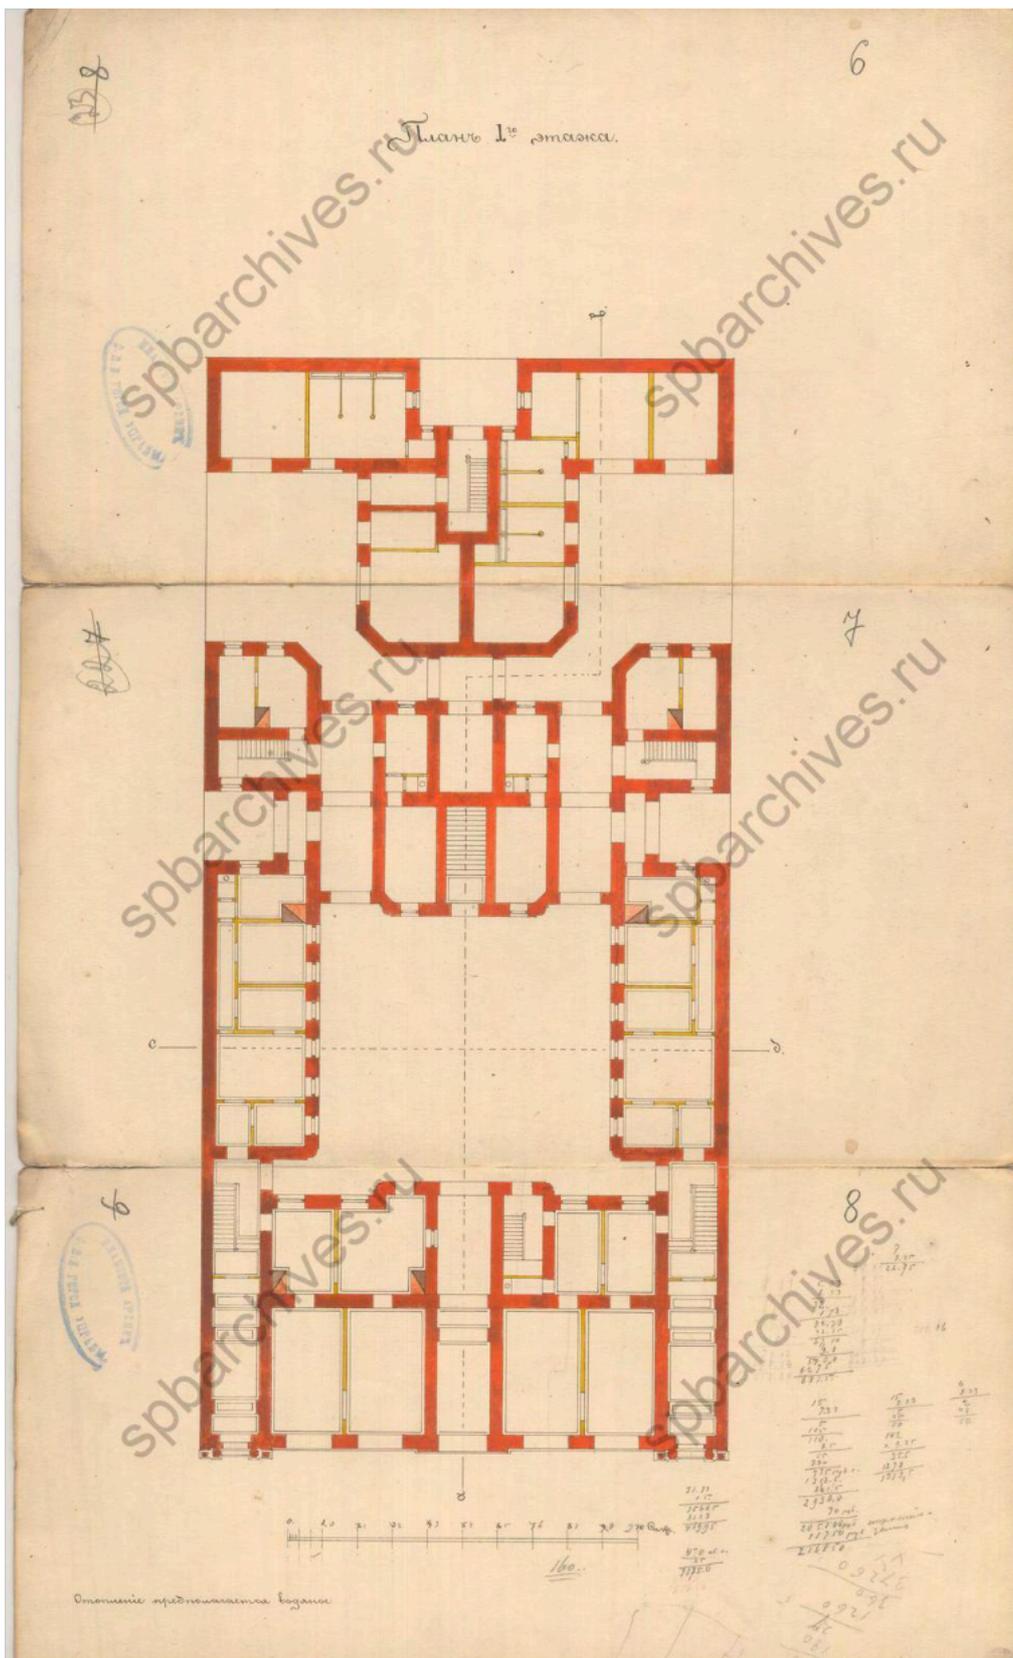
9. План первого этажа. 1876 г. Чертежи дома на участке, принадлежавшем М.Степановой, С.П.Петрову, Б.К.Полежаеву по 9-й линии В.О., 22. ЦГИА СПб ф.513 оп.102 д.1705. 1852–1916 гг.

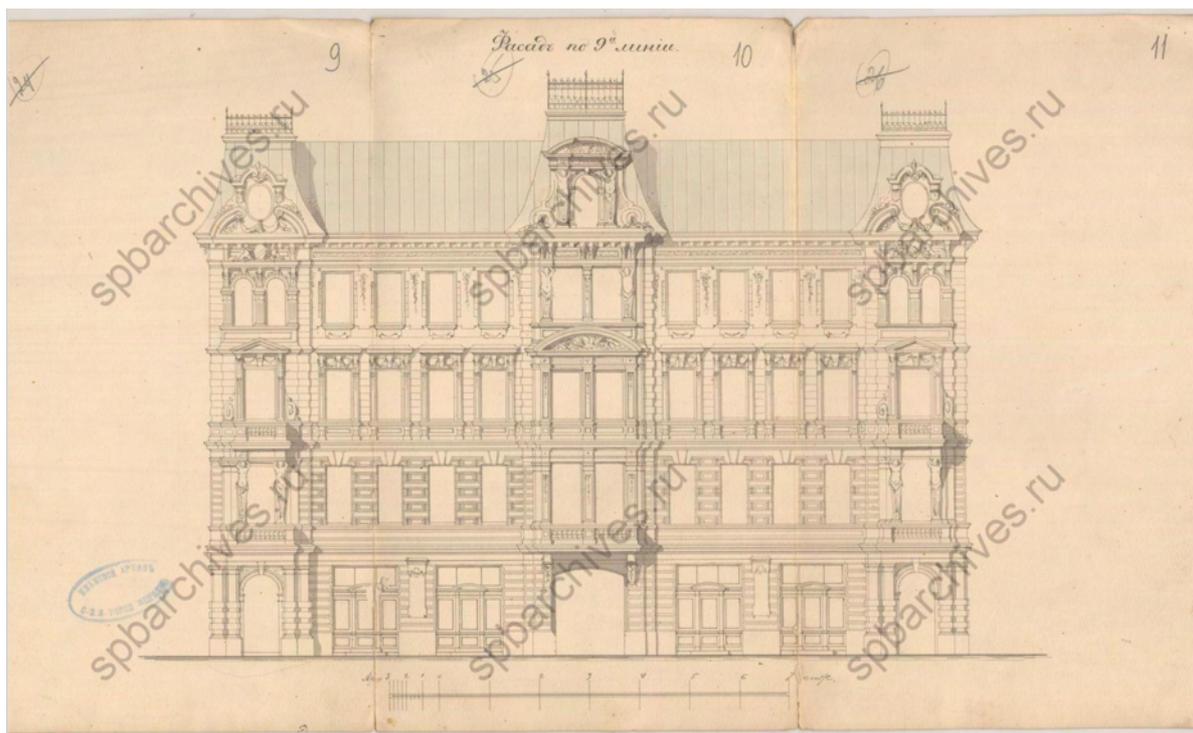
10. Фасад по 9 линии. 1876 г. Чертежи дома на участке, принадлежавшем М.Степановой, С.П.Петрову, Б.К.Полежаеву по 9-й линии В.О., 22. ЦГИА СПб ф.513 оп.102 д.1705. 1852–1916 гг.

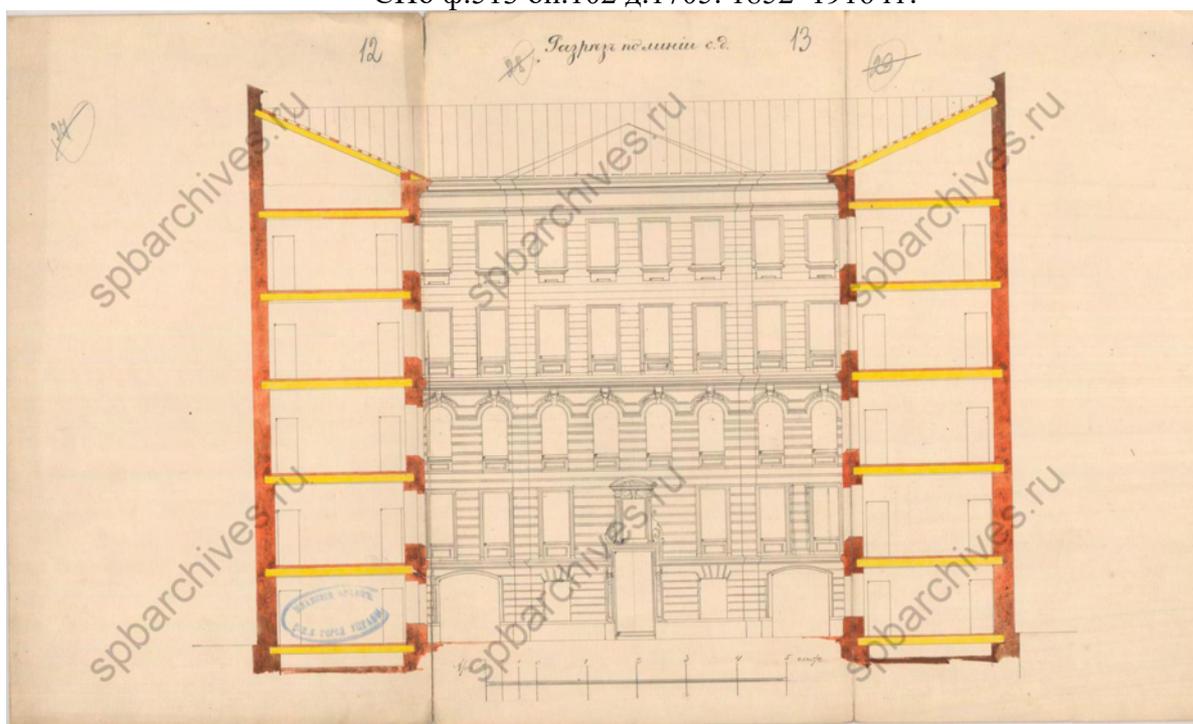
11. Разрез по линии с.д. 1876 г. Чертежи дома на участке, принадлежавшем М.Степановой, С.П.Петрову, Б.К.Полежаеву по 9-й линии В.О., 22. ЦГИА СПб ф.513 оп.102 д.1705. 1852–1916 гг.

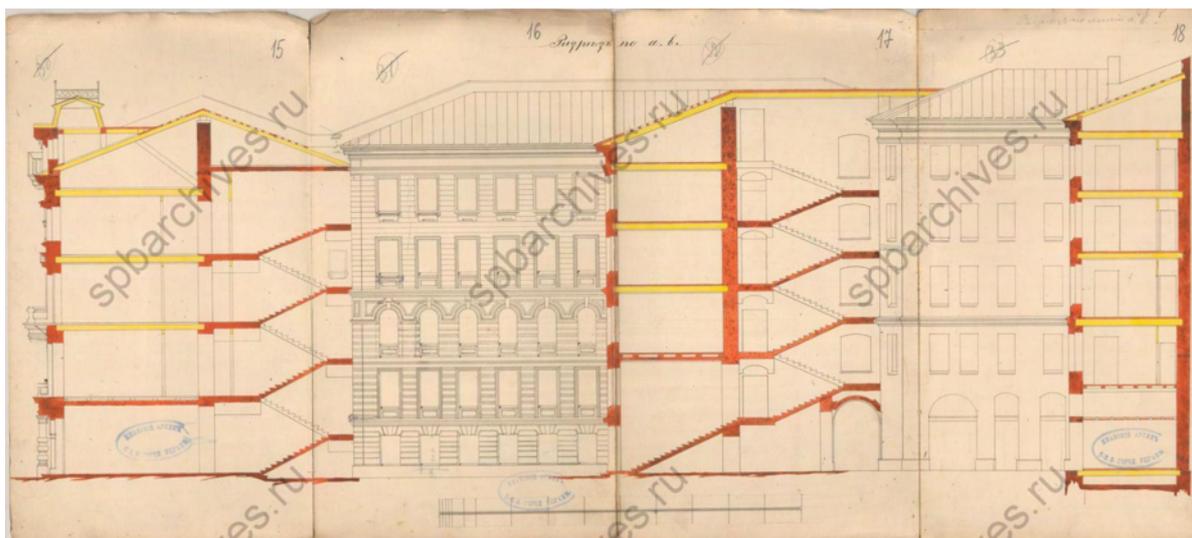
12. Разрез по линии а.в. 1876 г. Чертежи дома на участке, принадлежавшем М.Степановой, С.П.Петрову, Б.К.Полежаеву по 9-й линии В.О., 22. ЦГИА СПб ф.513 оп.102 д.1705. 1852–1916 гг.

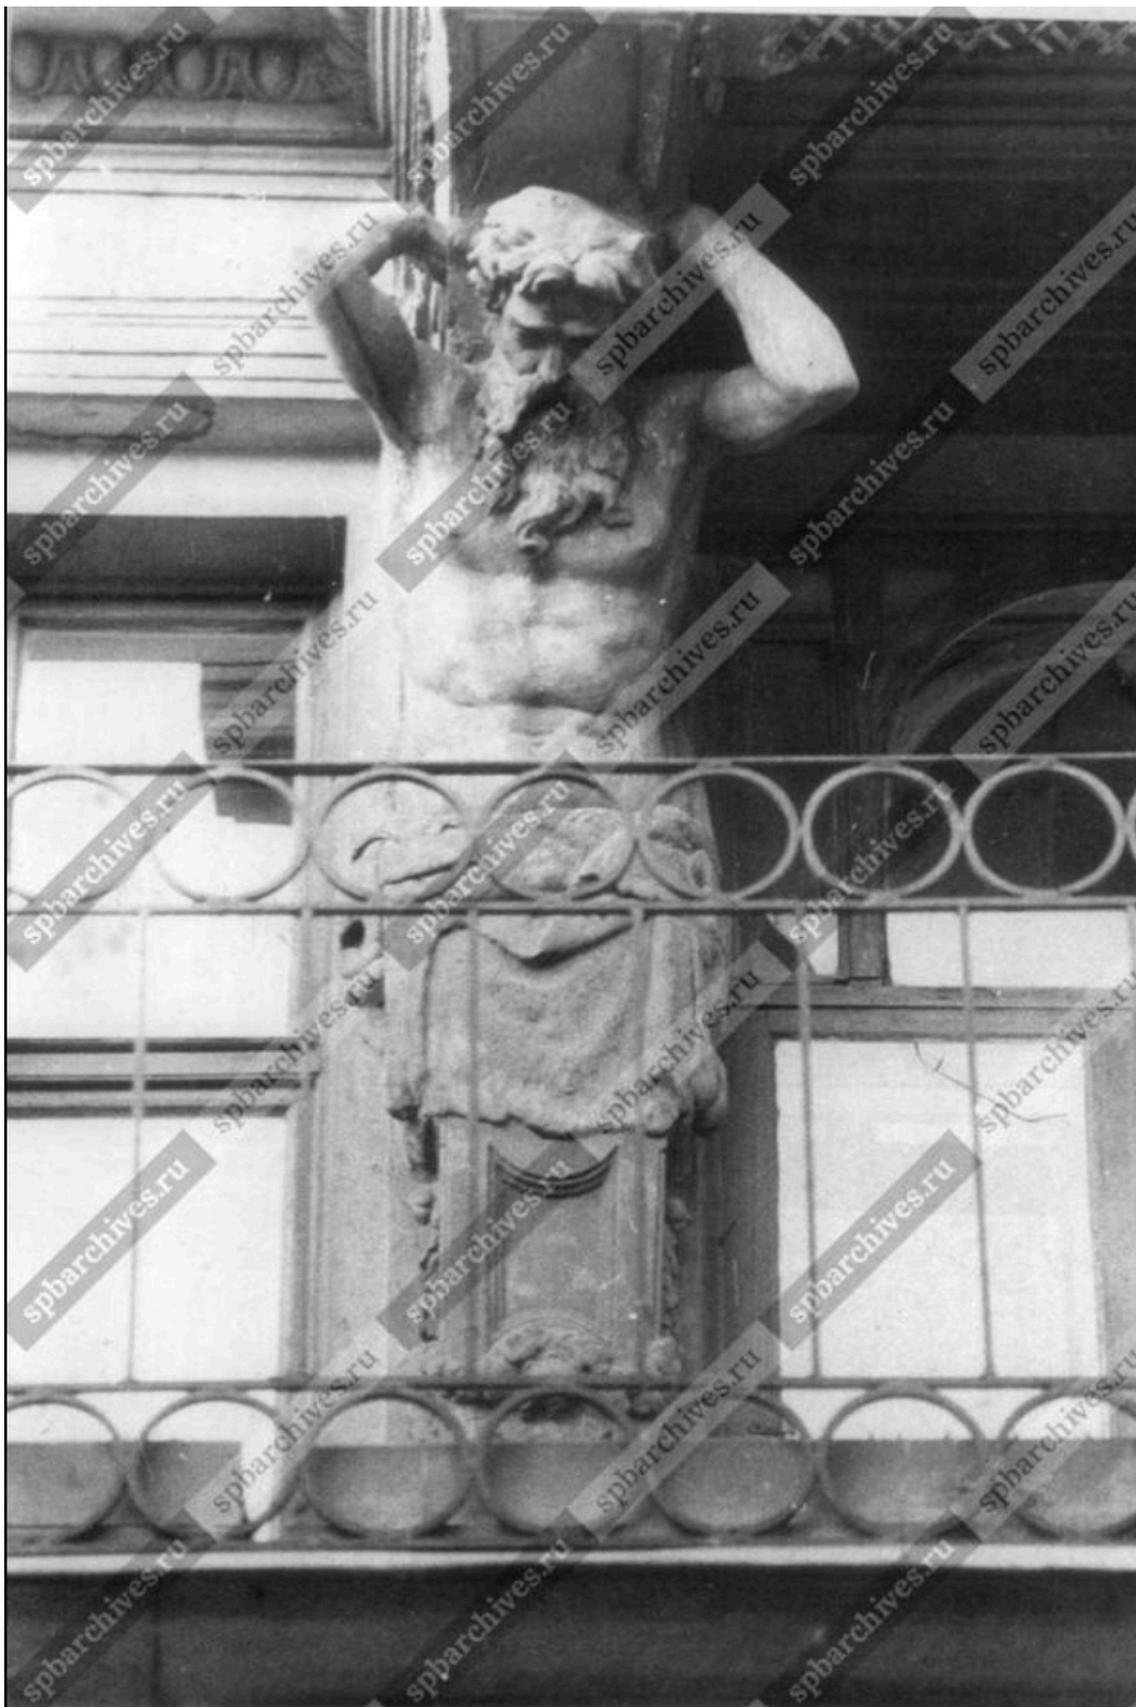
28. Вид на горельефную поясную фигуру атланта, расположенную в простенке между окнами второго этажа жилого дома №22 на 9-й линии Васильевского острова. 1981 г. ЦГАКФФД СПб Ар 120048

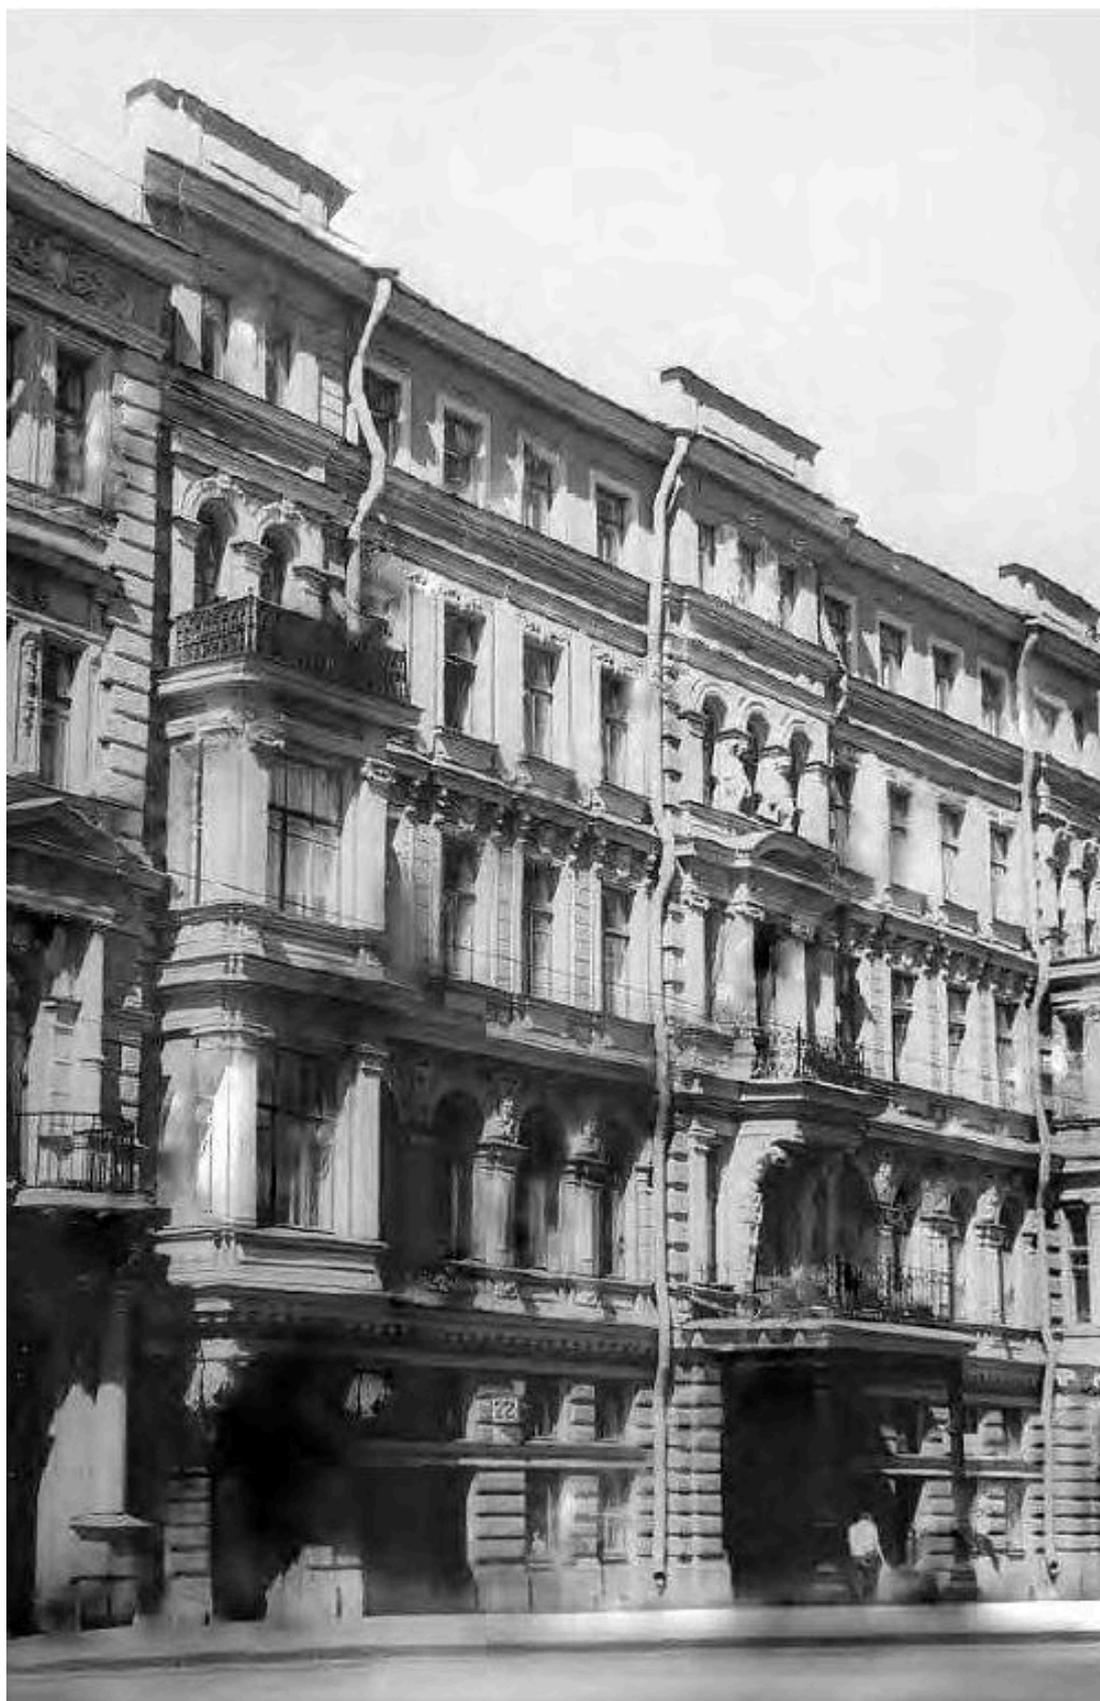
29. Общий вид центрального фасада жилого дома № 22 по 9-й линии
Васильевского острова, оформленного 2-х этажными прямоугольными
эркерами (архитектор П.Ю.Сюзор, 1876 г.). 16 июня 1986 г. ЦГАКФФД СПб
Ар 217313

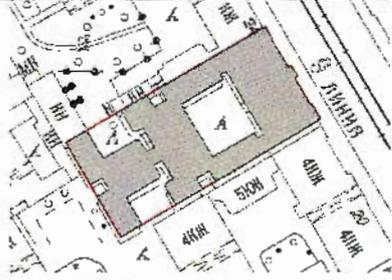
№ п/п	Видовая принадлежность предмета охраны	Предмет охраны	Фотофиксация
1	2	3	4
1	Объемно-пространственное и планировочное решение территории:	роль здания в композиционно-планировочной структуре квартала и панораме 9-й линии; замкнутый внутренний двор.

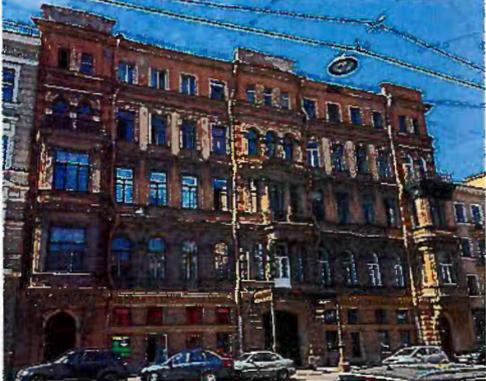
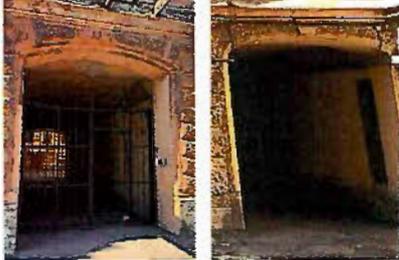
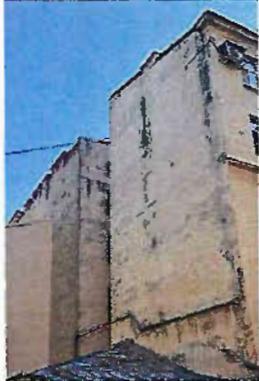
2	Объемно-пространственное решение:	5-6-этажное здание на подвалах, его габариты и конфигурация; крыша – существующие конфигурация, габариты, в том числе высотные отметки коньков и карнизов; * * существующий 5-й этаж был устроен после капитального ремонта здания 1959-60-го годов три исторических воротных проезда – местоположение (один – в центральной оси лицевого корпуса, два – в крайних осях юго-западного дворового корпуса), конфигурация (с лучковыми завершениями), габариты; брандмауэрные стены северо-западного дворового корпуса.

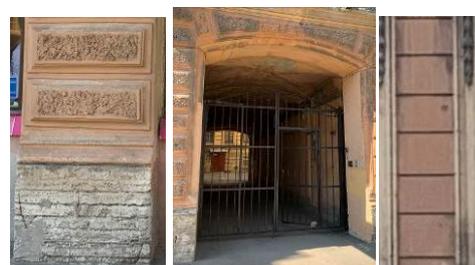
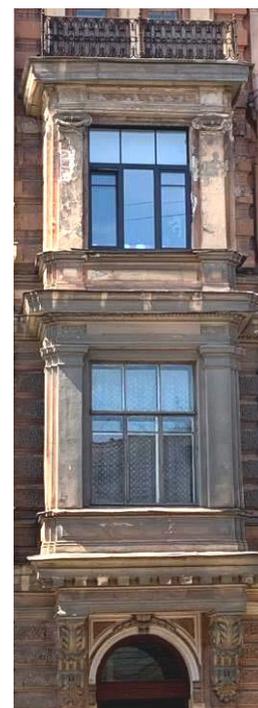
два эркера на оштукатуренных кронштейнах, завершенных балконами – в уровне 2-3-го этажей, в 1-2-й и 14-15-й световых осях фасада;

оформление кронштейнов листьями аканта, лавровыми и провисающими плодовыми гирляндами, бантами и лентами;

оформление полей подшивки эркеров прямоугольной филенкой с профилем по периметру, поясом иоников;

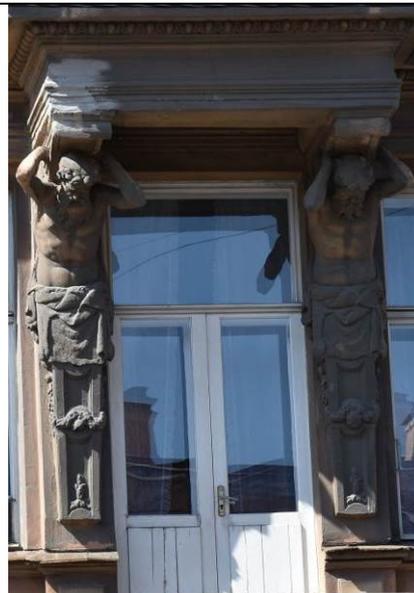
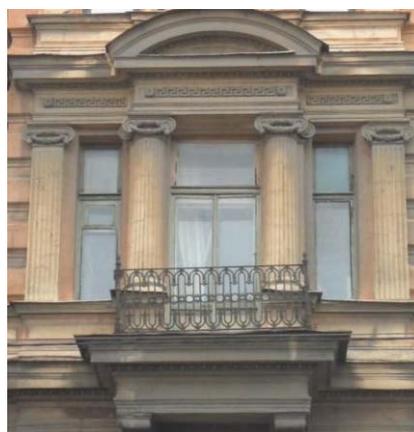
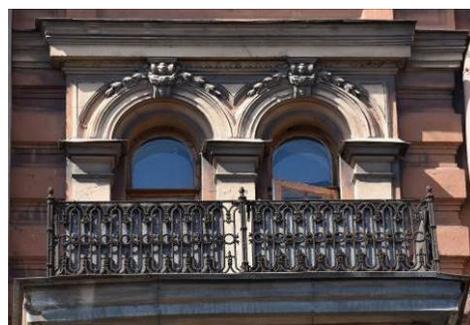
проемы балконных дверей – их местоположение, конфигурация (с полуциркульными завершениями), габариты, оформление (профилированные штукатурные архивольты с замковыми камнями в виде кронштейнов с лавровыми гирляндами, гладкие пилястры тосканского ордера);

исторический тип (полусветлые с остекленными фраугами), материал (дерево) и единообразии цветового решения заполнения балконных проемов;

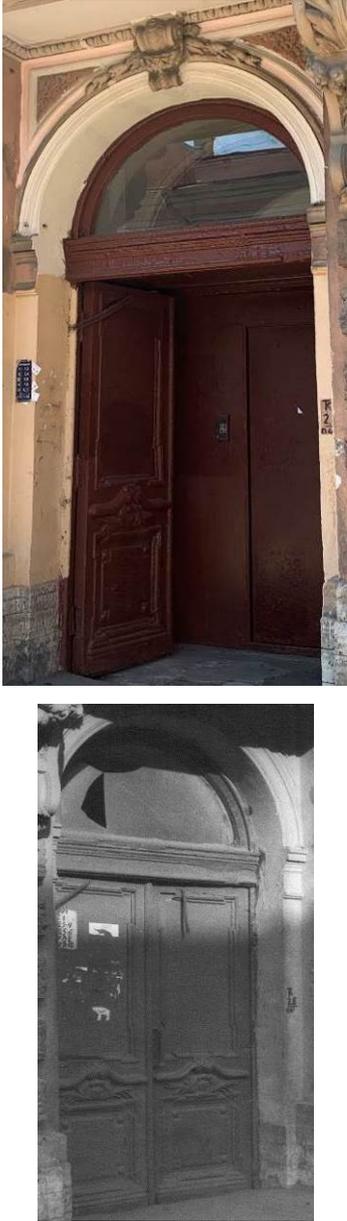
<p>два исторических входных проема в откосах – их местоположение, конфигурация (с полуциркульными завершениями), габариты, оформление (профилированные архивольты с замковыми камнями в виде кронштейна с лавровыми гирляндами, треугольные филенки с заполнением штукатуркой «под шубу»);</p> <p>исторические деревянные заполнения дверных проемов* (глухие двустворчатые с полуциркульными остекленными фрамугами), их оформление (в нижней части каждой створки – фигурейные филенки с «вынутыми» углами и круглыми розетками, в профилированных рамах с раскрепованными углами; в средней части – накладная резная композиция в виде картуша и пальмовых ветвей; в верхней части – прямоугольные филенки в профилированных рамах с раскреповками);</p> <p>* заполнение северного проема (ведущего в вестибюль 1 ЛК(1)) в настоящее время утрачено</p>

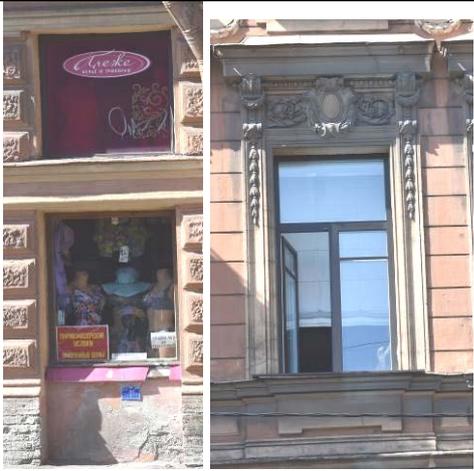
<p>оконные проемы 1-го этажа – местоположение (3, 6, 10, 13 световые оси), конфигурация (прямоугольные, двухуровневые, разделенные профилированным карнизом), габариты;</p> <p>оконные проемы 1-го этажа – местоположение (4, 5, 11, 12 световые оси), конфигурация (прямоугольные, двухуровневые, разделенные профилированным карнизом), ширина и верхняя отметка;</p>

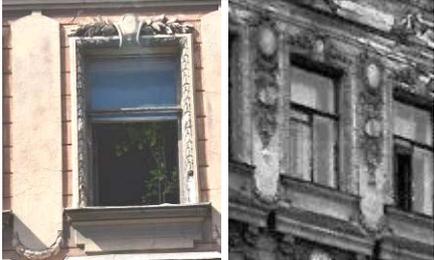
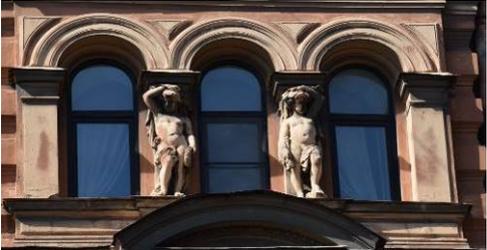
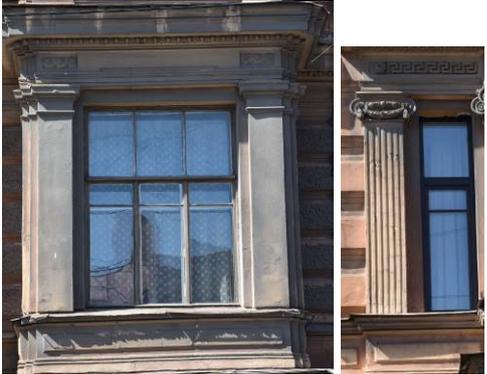
<p>оконные проемы 2-4-го этажей – местоположение, конфигурация (прямоугольные, с полуциркульными завершениями), габариты, оформление (штукатурные профилированные и филенчатые наличники, в том числе декорированные лавровыми гирляндами, замковые камни в виде картуша с медальоном и лавровыми гирляндами, профилированные архивольты с импостами, в том числе с замковыми камнями в виде кронштейна с лавровыми гирляндами, прямые сандрики с поясом иоников, на кронштейнах с гирляндами, гладкие пилястры тосканского ордера, в том числе филенчатые, и каннелированные пилястры ионического ордера в межоконных простенках, прямоугольные с закругленными торцевыми сторонами филенки, декорированные медальонами и растительным орнаментом, две скульптуры путти в межоконных простенках, картуши с лавровыми ветвями и гербами, в полях которых изображения якоря с пучком колосков, тирс, рога изобилия, перевитые лентой, прямоугольные и фигурные филенки, провисающие гирлянды – в подоконном пространстве, профилированные подоконные карнизы);</p>

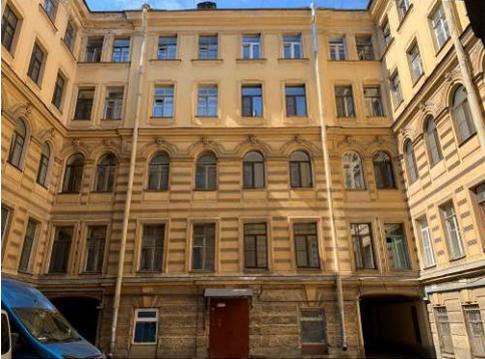
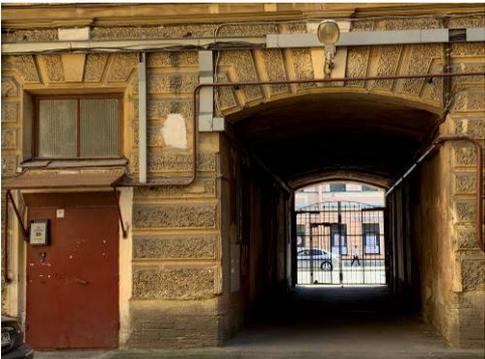
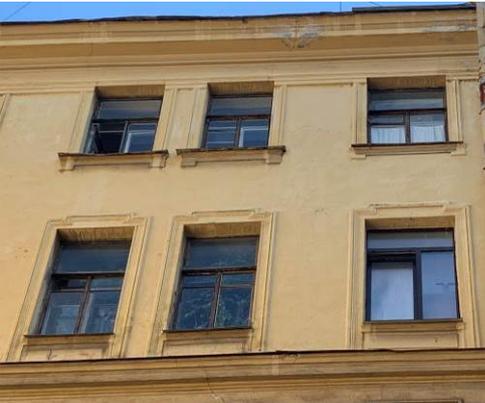
<p>фасады восточного двора, их историческое архитектурно-художественное решение;</p> <p>цоколь, облицованный известняковой скобой;</p> <p>материал и характер обработки фасадной поверхности – гладкая штукатурка, обработанная в уровне 2-3-го этажей под стилизованный руст, фактурная штукатурка «под шубу» в уровне 1-го этажа;</p> <p>оформление воротного проезда лицевого корпуса – замковый камень, руст фактурной штукатурки;</p> <p>оформление воротных проездов юго-западного дворового корпуса – замковый камень, фактурная штукатурка;</p> <p>исторические входные проемы– их местоположение, конфигурация (прямоугольные), габариты, оформление (замковые камни);</p> <p>оконные проемы 1-5-го этажей (для лицевого корпуса 1-4-го этажей) – местоположение, конфигурация (прямоугольные, с полуциркульными завершениями), габариты, оформление (профилированные штукатурные наличники, в том числе раскрепованные, профилированные архивольты с импостами, замковые камни – гладкие и в виде кронштейнов с гирляндами, профилированные подоконные выступы, «полотенца»;</p>

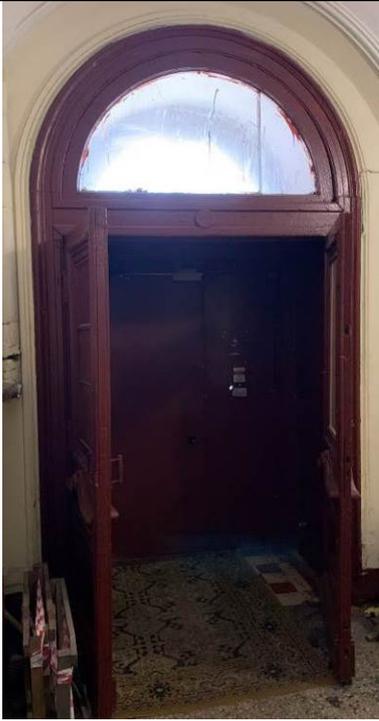
<p>внутренние заполнения тамбуров* – деревянные двустворчатые, декорированные прямоугольной и квадратной с «вынутыми» углами фигурейными филенками в профилированных рамах, резными волнотобразными накладками, с полуциркульными остекленными фрамугами;</p> <p>* заполнение тамбура вестибюля 1 ЛК(1) в настоящее время утрачено</p>

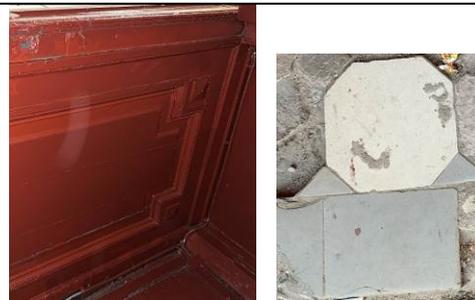
оформление ребер сводов и подпружных арок вестибюлей профилированными тягами;

оформление подпружных арок прямоугольными филенками с закругленными торцевыми сторонами;

оформление стен вертикальными прямоугольными филенками в профилированном обрамлении;

оформление парусных сводов профилированными рамами и иониками и «пальчиковым» орнаментом, парусов – профилированными треугольными рамами;

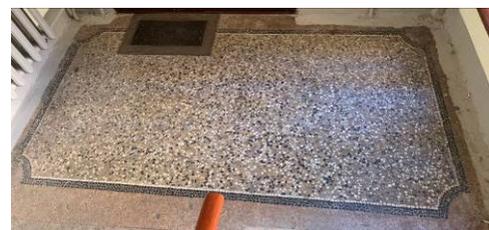
покрытие полов площадок 2-5-го этажей мраморной крошкой черного-серого и белого цветов в черной раме с «выкружками» и красновато-коричневым обрамлении, техника «терраццо»;

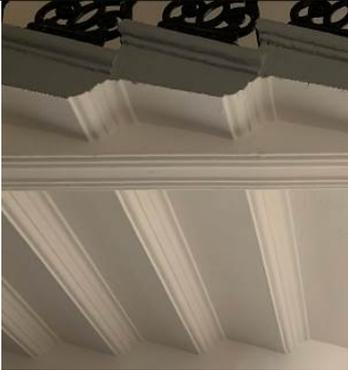
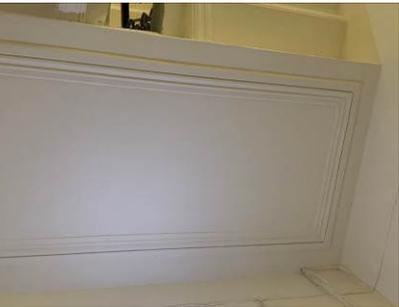
<p>оформление подступенков и косоуров профилированными тягами;</p> <p>оформление потолков лестничных площадок профилированными прямоугольными рамами.</p>
