А К Т

по результатам проведения государственной историко-культурной экспертизы проектной документации на проведение работ по сохранению объекта выявленного объекта культурного наследия «Дом И.И. Антонова», расположенного по адресу: г. Санкт-Петербург, Литейный пр., д. 61, лит. А (г. Санкт-Петербург, Литейный пр., д. 61 – в соответствии с НПА*), - «Проектная документация на проведение работ по приспособлению для современного использования выявленного объекта культурного наследия «Дом И.И. Антонова», расположенного по адресу: г. Санкт-Петербург, Литейный пр., д. 61, лит. А, в части перепланировки квартиры №21», разработанной ООО «Городской центр экспертизы строительства и проектирования» в 2020 г., шифр П-2020/11-018, с целью определения соответствия проектной документации требованиям законодательства Российской Федерации в области государственной охраны объектов культурного наследия

24 февраля 2023 г.

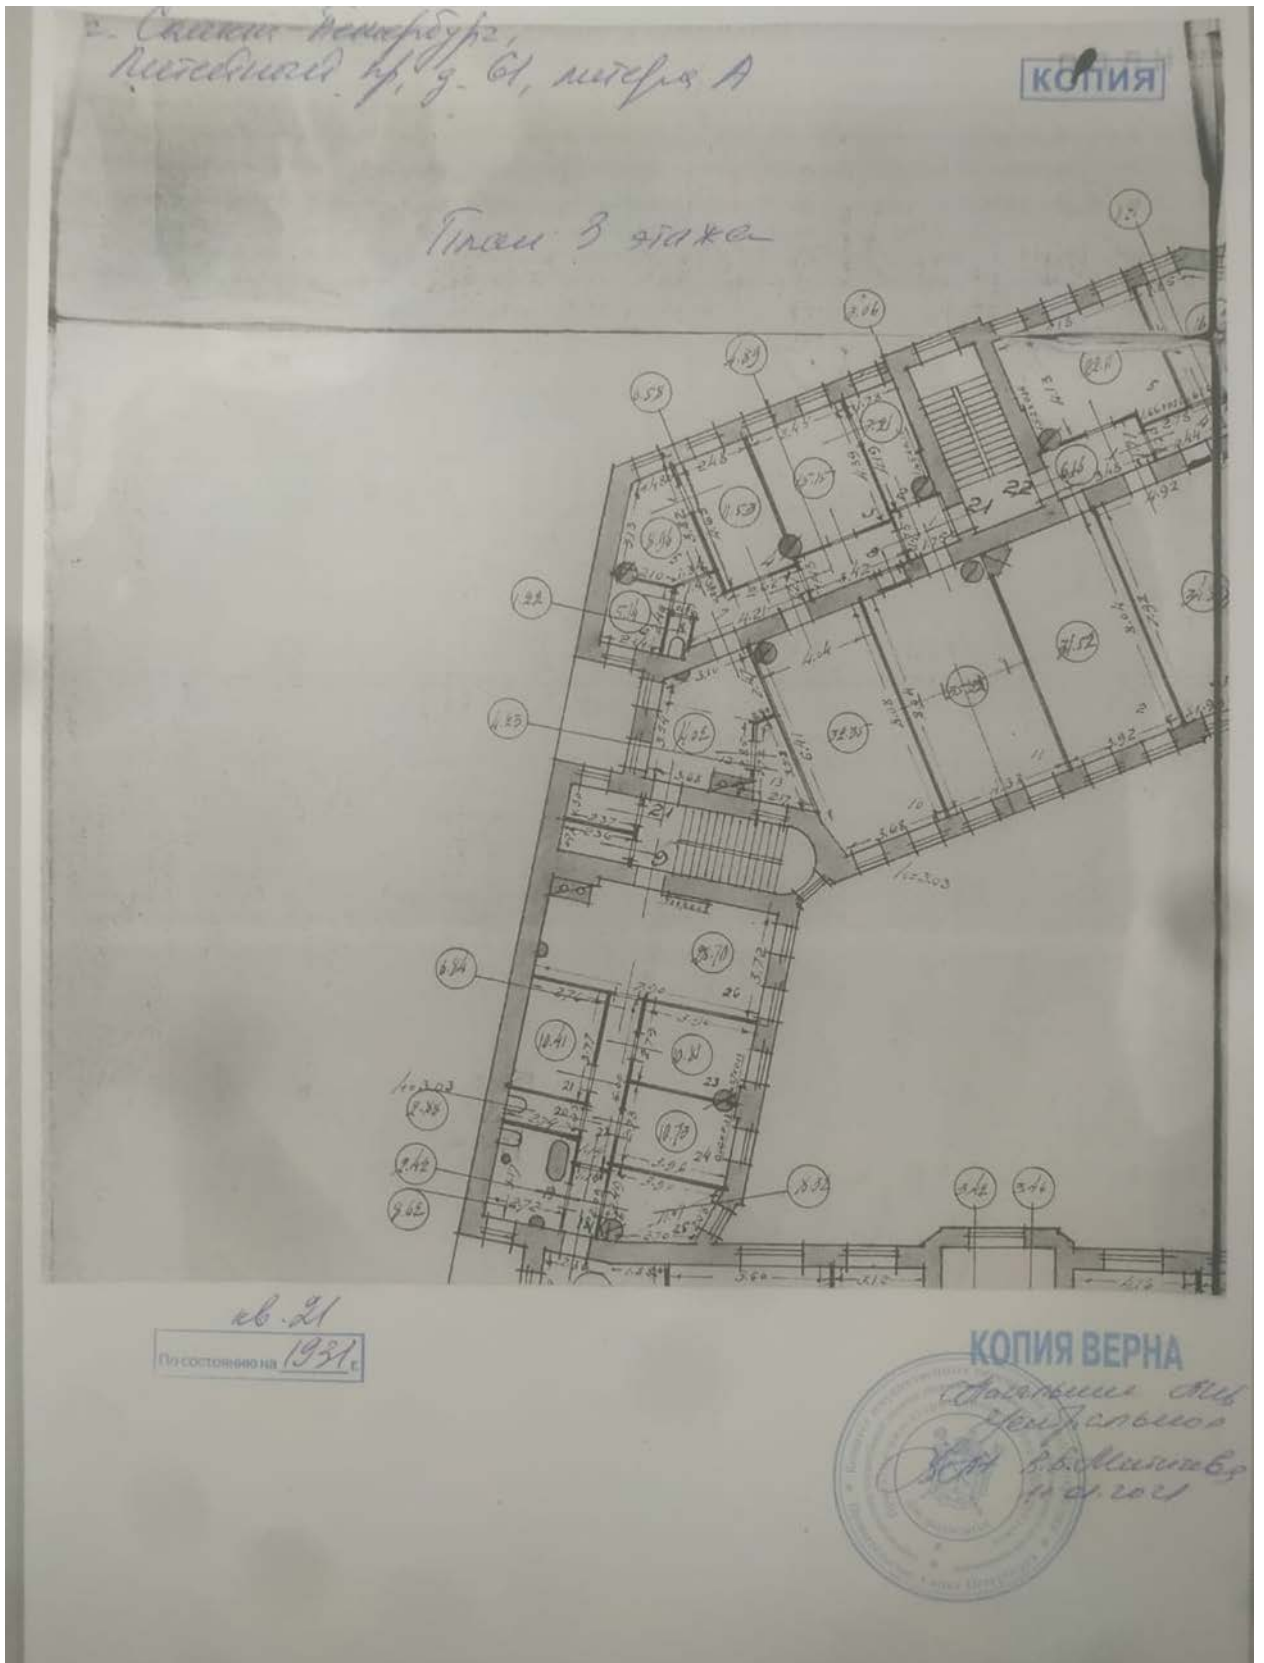
5. План 3-го этажа здания по адресу: Литейный пр., д. 61, литера А. 1931 // ГУП
Архив филиала «ГУИОН» ПИБ Центрального района

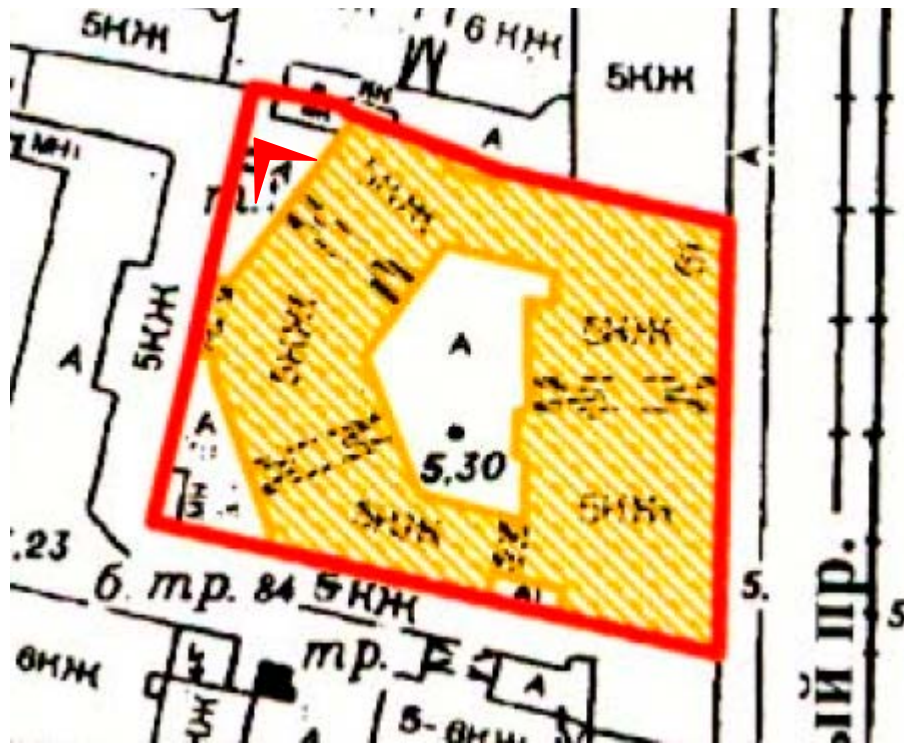
1. Дворовые оконные заполнения в уровне 3-го этажа выявленного объекта культурного наследия «Дом И.И. Антонова», расположенного по адресу: г. Санкт-Петербург, Литейный пр., д. 61, лит. А. 20.12.2020.

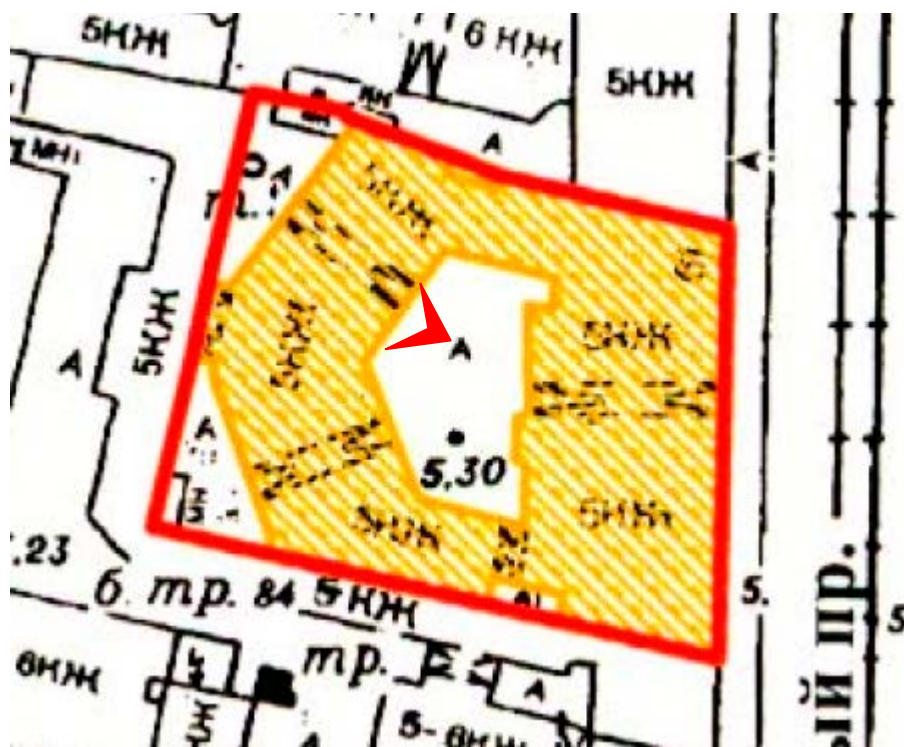
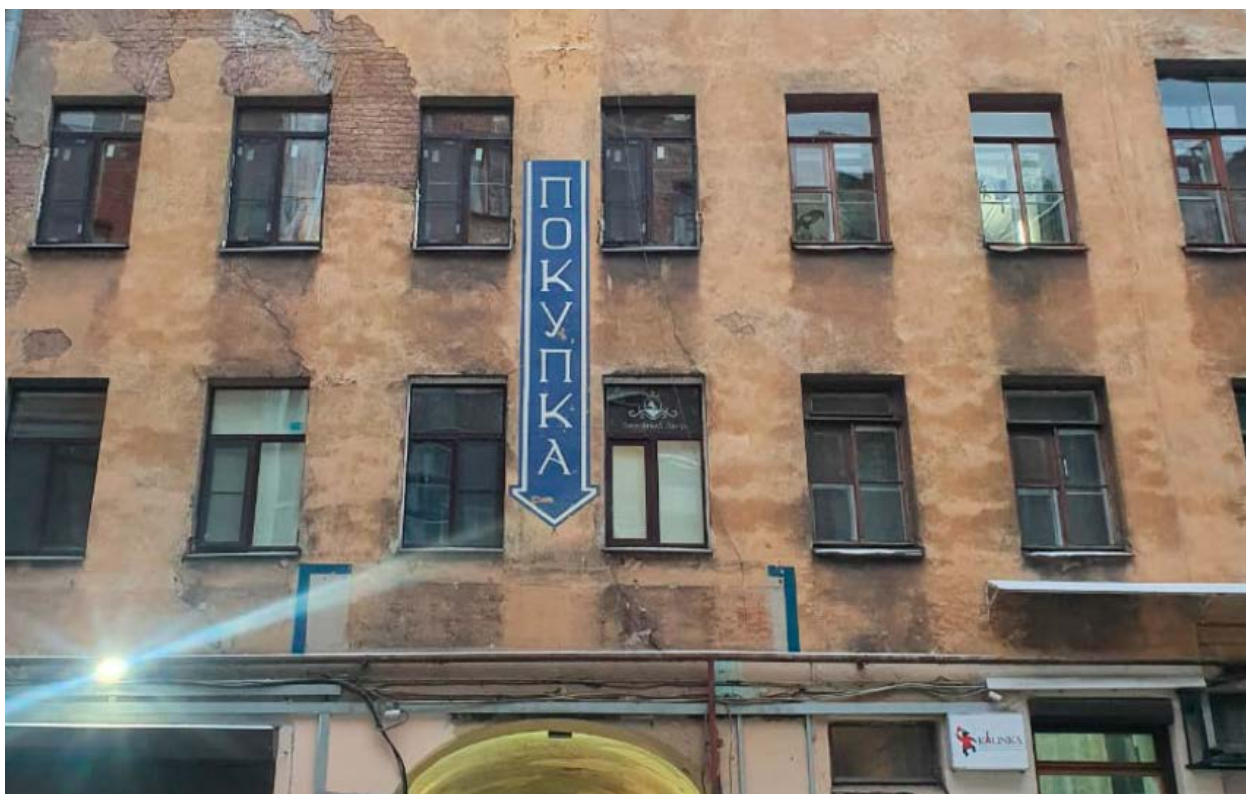
2. Дворовые оконные заполнения в уровне 3-го этажа выявленного объекта культурного наследия «Дом И.И. Антонова», расположенного по адресу: г. Санкт-Петербург, Литейный пр., д. 61, лит. А. 20.12.2020.

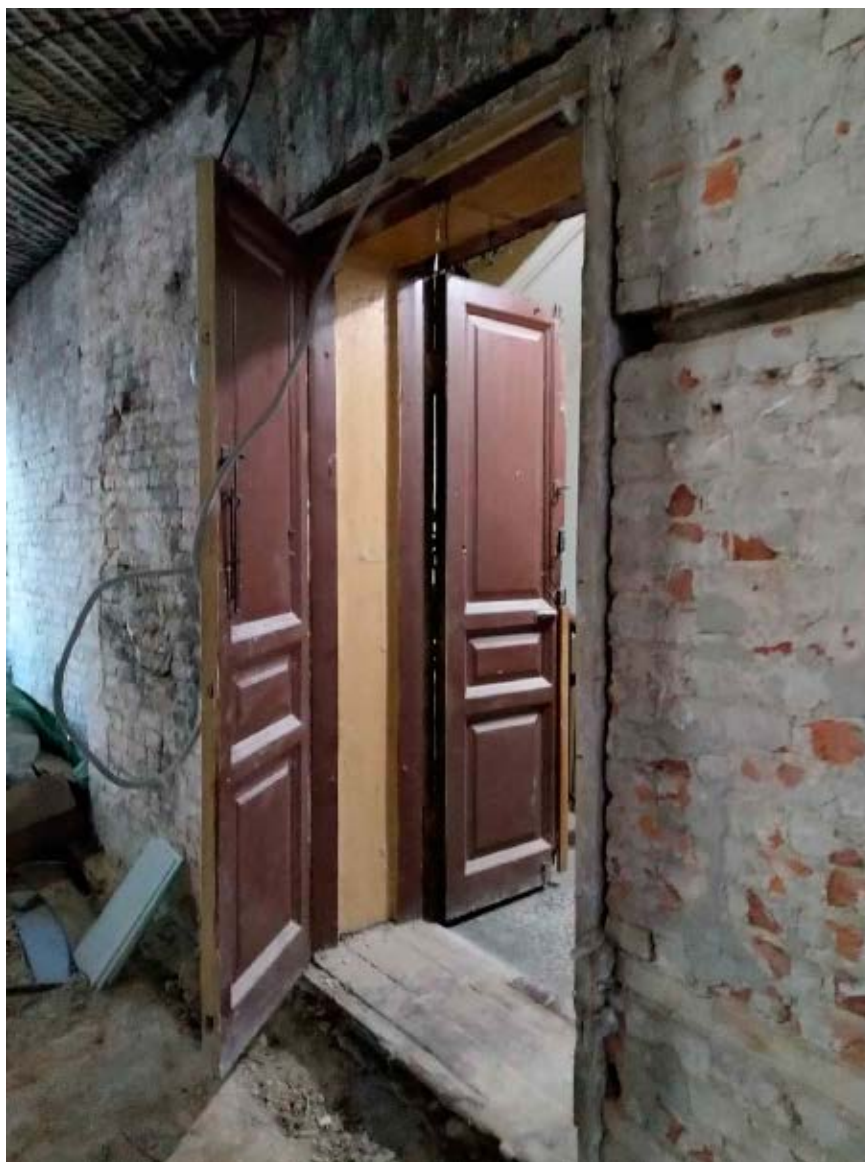
Наблюдается перекос дверных полотен (существующая фурнитура не предусматривает возможность регулировки), искривление дверного полотна из плоскости, повреждение наличников, нарушение лакокрасочного покрытия, щели и зазоры.

3. Входные дверные заполнения квартиры №21 с парадной лестницы в уровне 3-го этажа выявленного объекта культурного наследия «Дом И.И. Антонова», расположенного по адресу: г. Санкт-Петербург, Литейный пр., д. 61, лит. А. 20.12.2020.

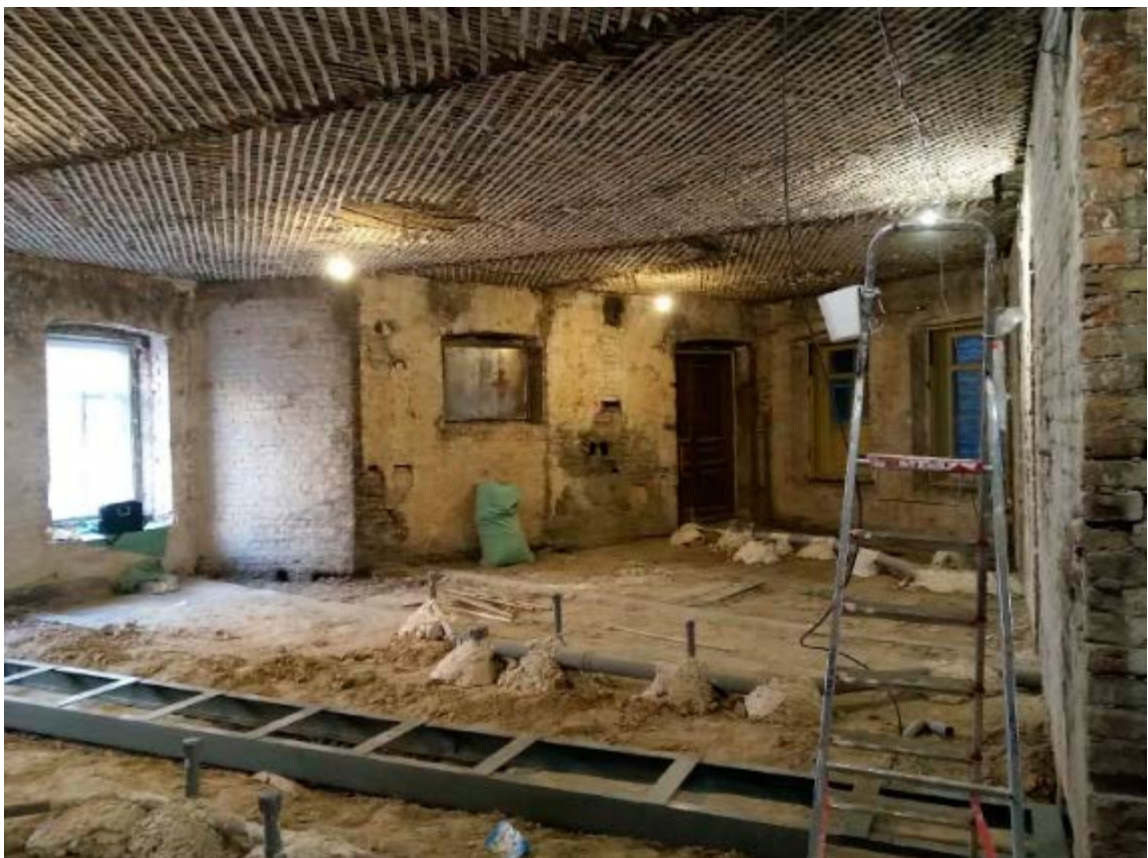
4. Помещение №10 квартиры №21 в уровне 3-го этажа выявленного объекта культурного наследия «Дом И.И. Антонова», расположенного по адресу: г. Санкт-Петербург, Литейный пр., д. 61, лит. А. 20.12.2020.

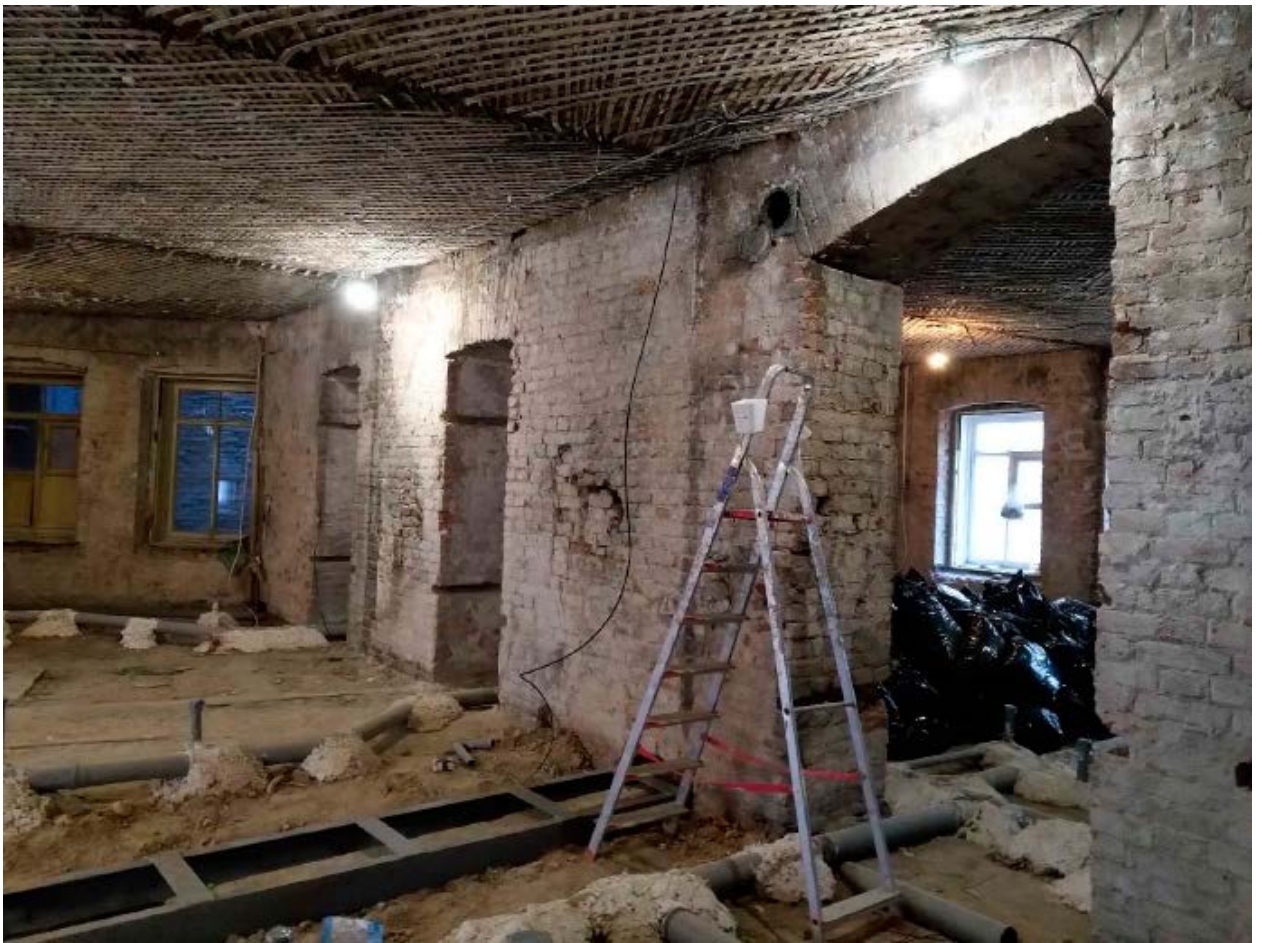
5. Помещение №11 квартиры №21 в уровне 3-го этажа выявленного объекта культурного наследия «Дом И.И. Антонова», расположенного по адресу: г. Санкт-Петербург, Литейный пр., д. 61, лит. А. 20.12.2020.

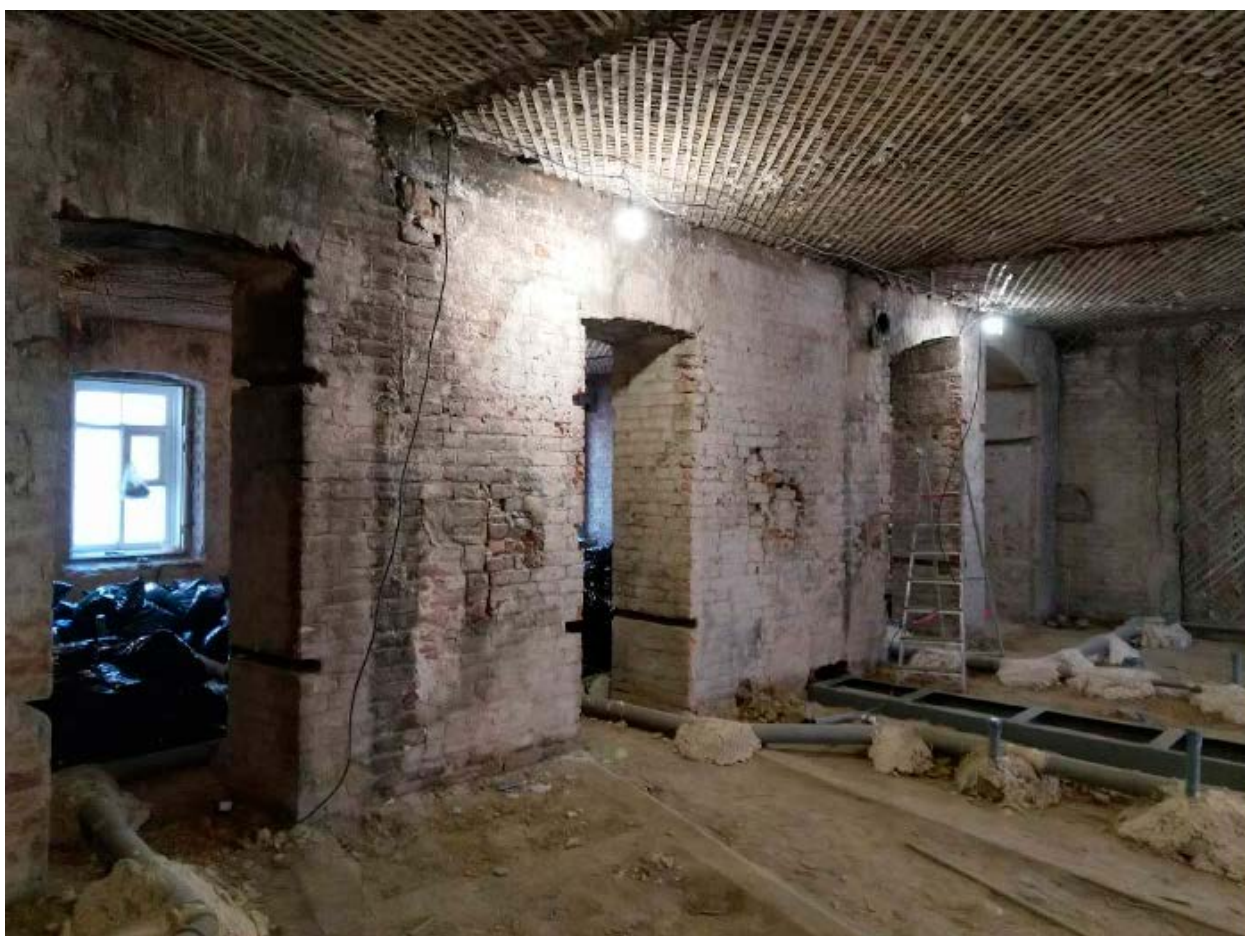
б. Помещение №12 квартиры №21 в уровне 3-го этажа выявленного объекта культурного наследия «Дом И.И. Антонова», расположенного по адресу: г. Санкт-Петербург, Литейный пр., д. 61, лит. А. 20.12.2020.

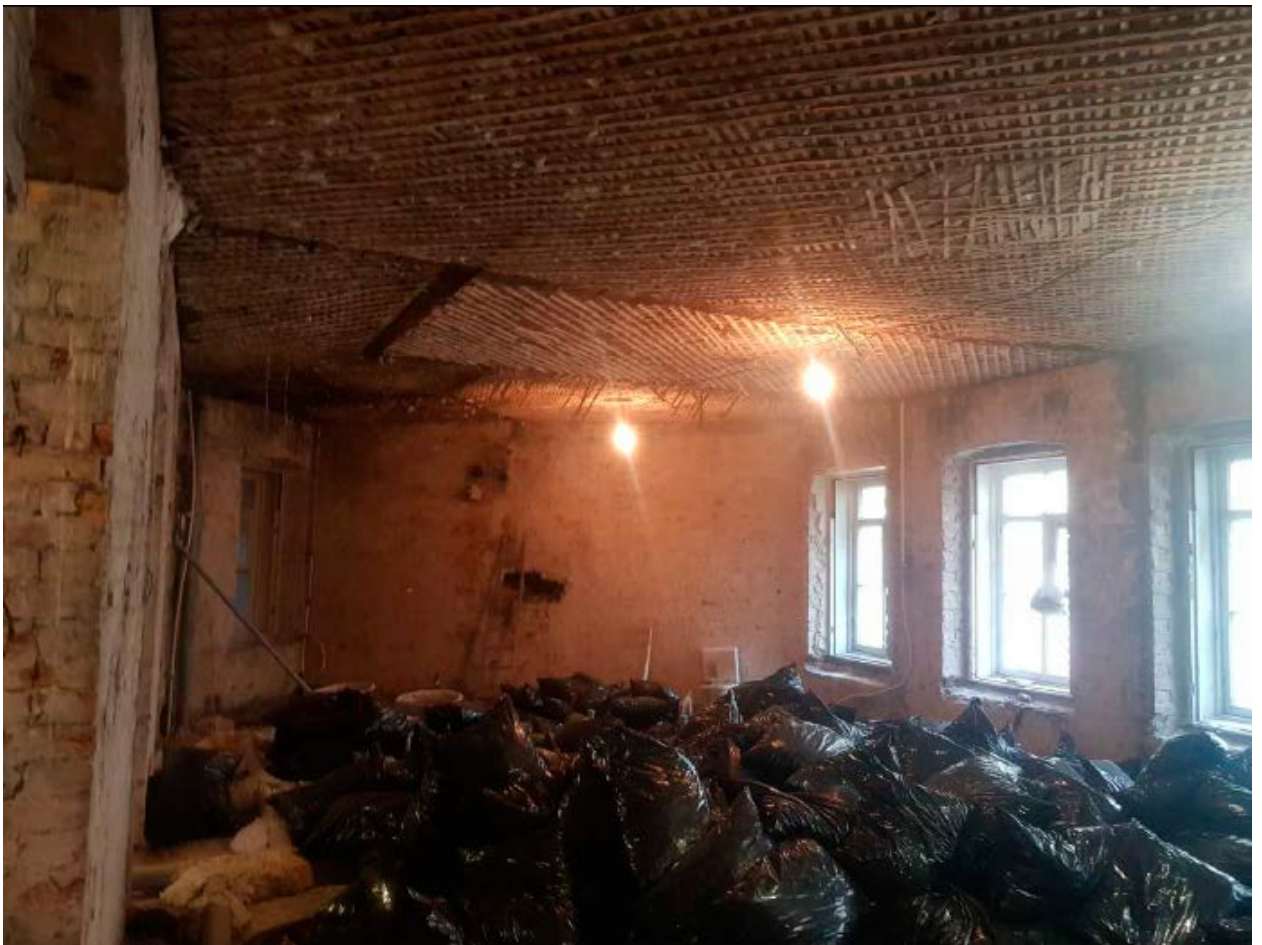
7. Помещение №3 квартиры №21 в уровне 3-го этажа выявленного объекта культурного наследия «Дом И.И. Антонова», расположенного по адресу: г. Санкт-Петербург, Литейный пр., д. 61, лит. А. 20.12.2020.

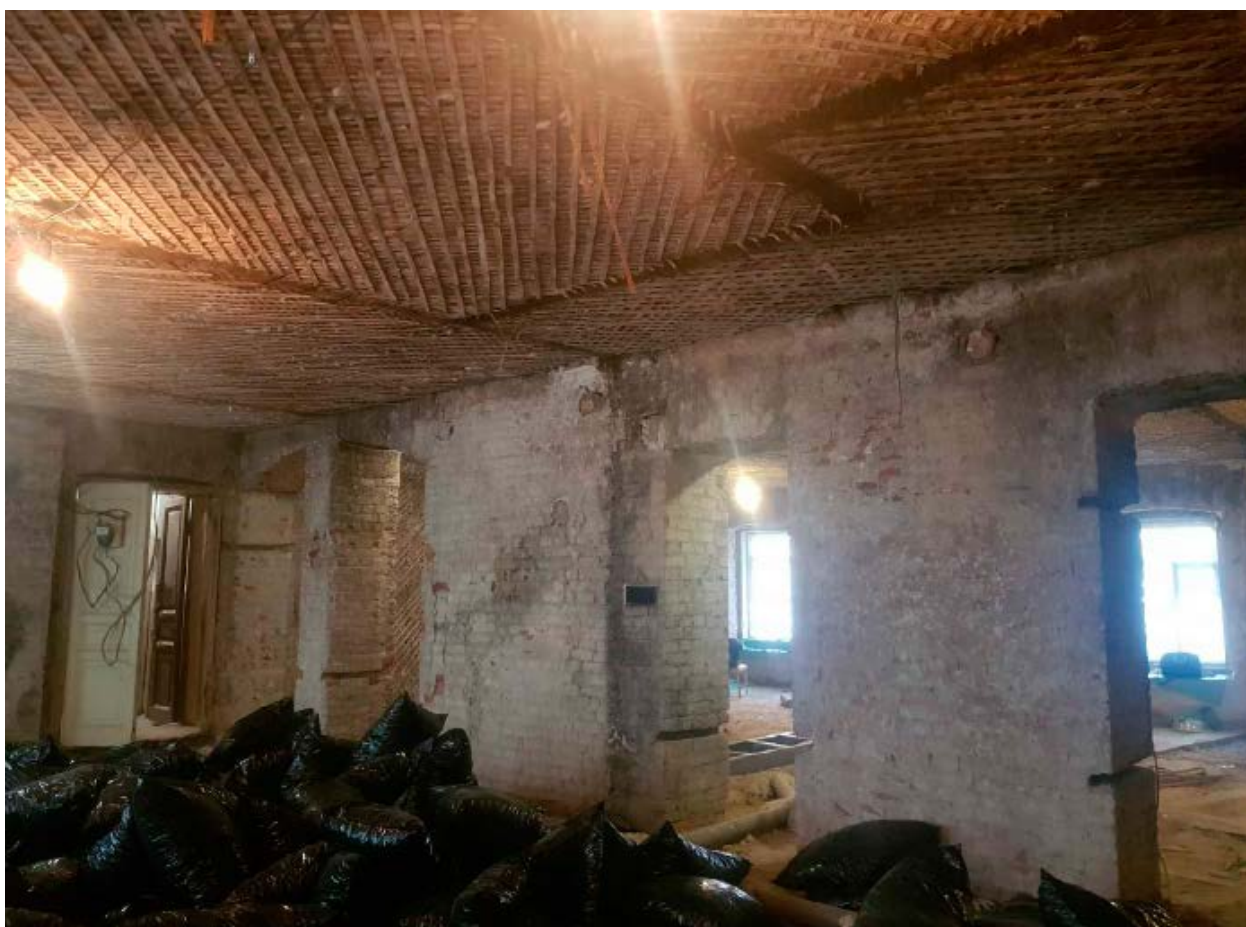
8. Помещение №5 квартиры №21 в уровне 3-го этажа выявленного объекта культурного наследия «Дом И.И. Антонова», расположенного по адресу: г. Санкт-Петербург, Литейный пр., д. 61, лит. А. 20.12.2020.

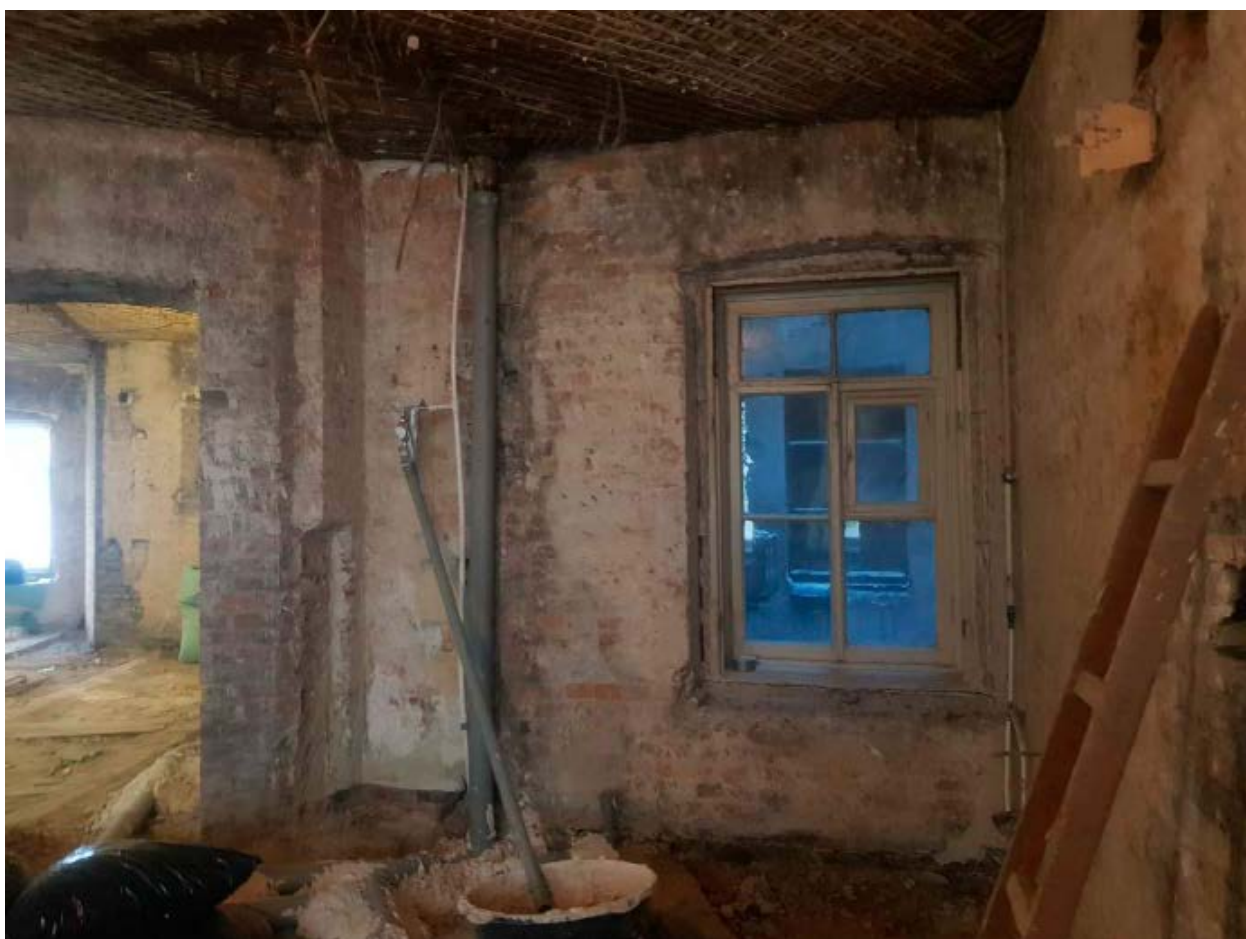
9. Помещение №5 квартиры №21 в уровне 3-го этажа выявленного объекта культурного наследия «Дом И.И. Антонова», расположенного по адресу: г. Санкт-Петербург, Литейный пр., д. 61, лит. А. 20.12.2020.
