## **Акт**

### **по результатам государственной историко-культурной экспертизы**

проектной документации на проведение работ по сохранению объекта культурного наследия регионального значения «Дом Единоверческой церкви Св. Николая» по адресу: Санкт-Петербург, ул. Марата, д. 22-24, лит. А (Марата ул., 22-24): «Проект приспособления для современного использования объекта культурного наследия в части перепланировки и переустройства квартиры №39 «Дом Единоверческой церкви Св. Николая» по адресу: Санкт-Петербург, ул. Марата, дом 22-24, лит. А» (шифр: С59/598-06.22), разработанной ГБУ «ГУИОН» в 2022 г.

Санкт-Петербург  
2023 г.

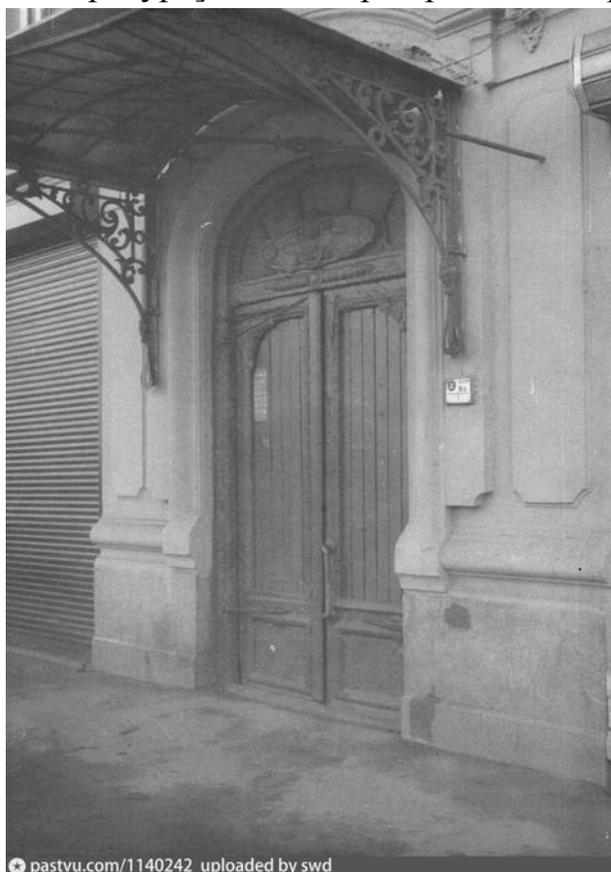
17. Улица Марата, 22-24. Лицевой фасад. Парадный вход. Фрамуга и верхняя часть полотен. 1998 г. — «PastVu» – ретро-фотографии стран и городов [Электронный ресурс]. URL: <https://pastvu.com/p/1140241>.

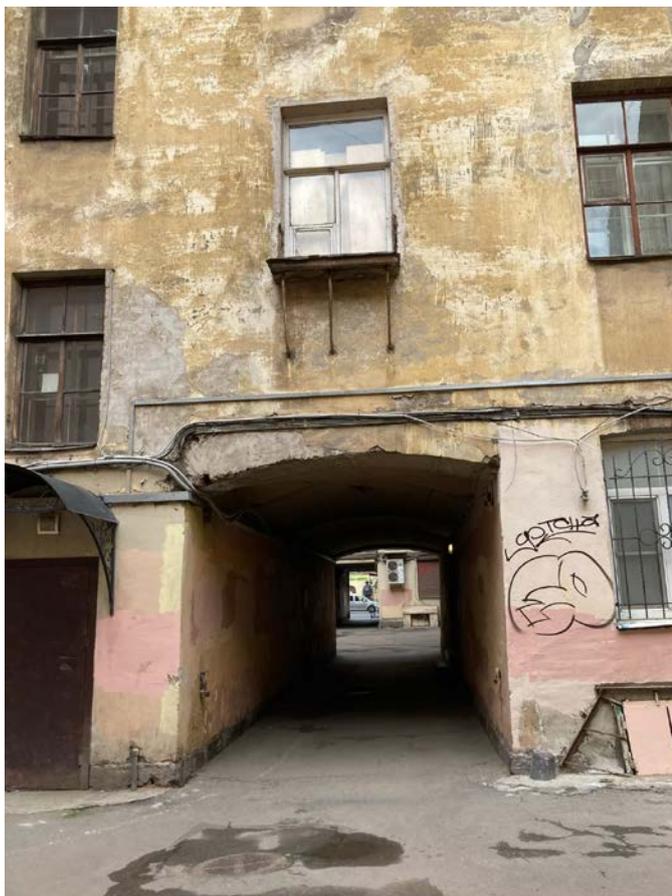
Фото 9. Фрагмент дворового фасада объекта культурного наследия регионального значения «Дом Единоверческой церкви Св. Николая», воротный проезд во дворе

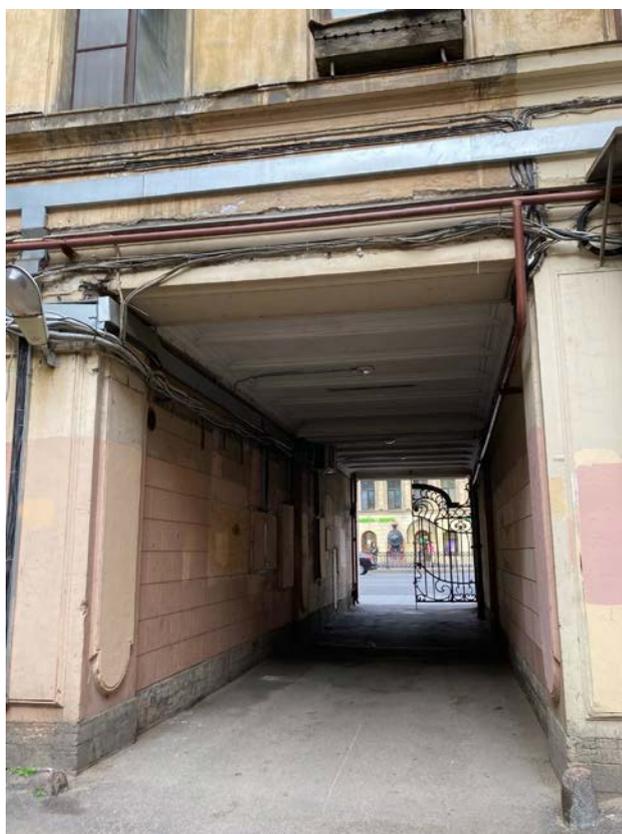
Фото 12. Фрагмент дворового фасада объекта культурного наследия регионального значения «Дом Единоверческой церкви Св. Николая», воротный проезд на ул. Марата

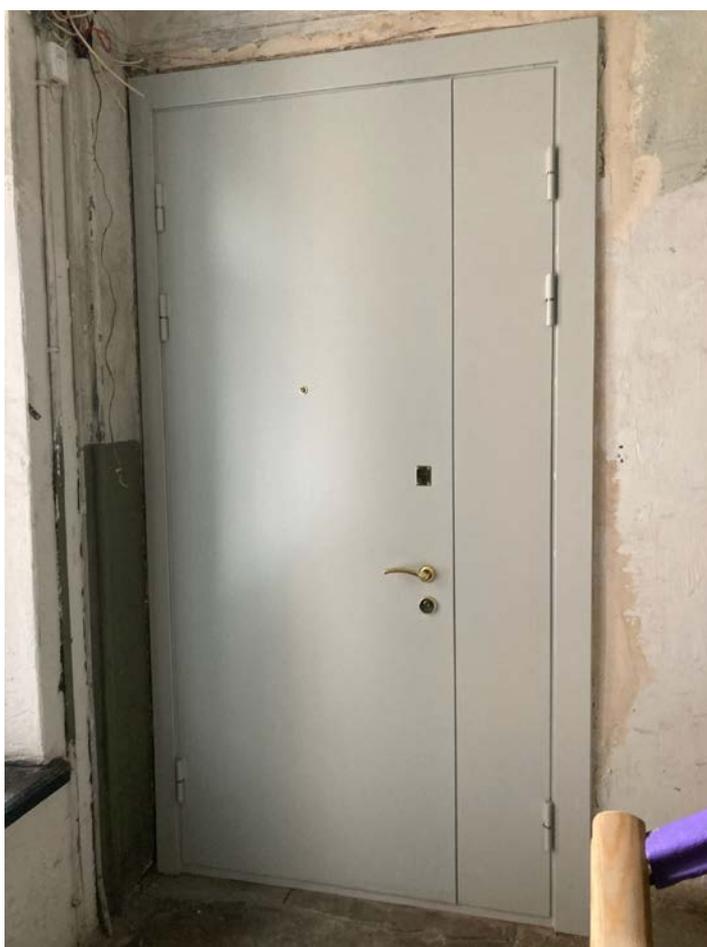
Фото 30. Интерьер квартиры №39 объекта культурного наследия регионального значения «Дом Единоверческой церкви Св. Николая», вид со стороны лестничной клетки

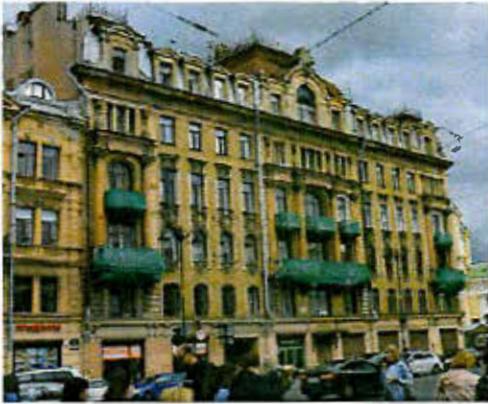
№ п/п	Видовая принадлежность предмета охраны	Предмет охраны	Фотофиксация
1	2	3	4
1	Объемно-пространственное решение:	<p>четырёх-шестиэтажное (6-й этаж – мансардный) на подвале здание, состоящее из лицевого и двух дворовых корпусов, образующих замкнутый двор, его местоположение, габариты и конфигурация;</p> <p>крыши лицевого и дворовых корпусов, купольных завершений лицевого корпуса, их конфигурация и габариты, включая высотные отметки коньков и карнизов исторический материал окрытия;</p> <p>два воротных проезда – историческое местоположение (лицевой и северный дворовый корпус), конфигурация (прямоугольный, с лучковым завершением), габариты.</p>

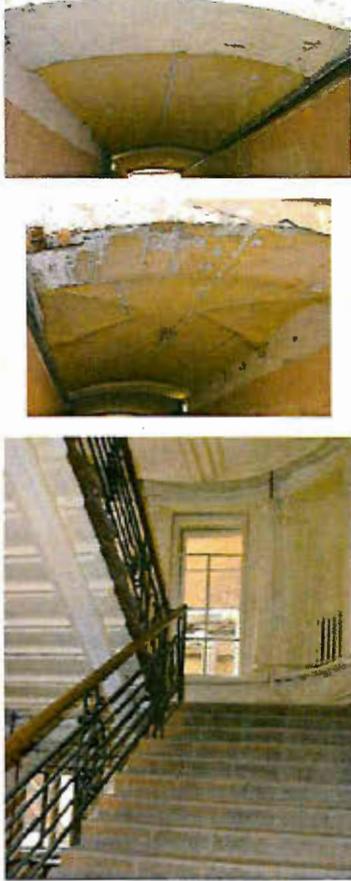
<p>своды: прусские, коробовые с распалубками;</p> <p>исторические лестницы, их местоположение, габариты, в том числе:</p> <p>межэтажная двухмаршевая лестница в центральной световой оси лицевого корпуса – со ступенями известняковой плиты на косоурах, с металлическим перильным ограждением;</p> <p>исторические материал, техника исполнения и рисунок (вертикальные стойки, горизонтальные тяги, растительные завитки) ограждения, профилированный дубовый поручень.</p>

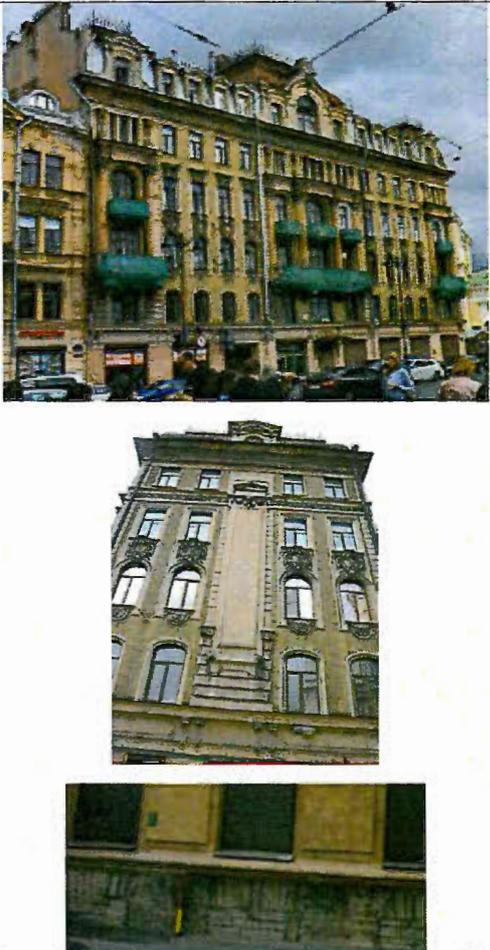
3	Объемно-планировочное решение:	историческое объемно-планировочное решение в габаритах капитальных стен.	
4	Архитектурно-художественное решение фасадов:	<p>архитектурно-художественное решение лицевых фасадов в стилистических приемах периода эклектики с элементами необарокко, неоренессанса и неогрека:</p> <p>материал и характер обработки фасадной поверхности – гладкая окрашенная штукатурка в уровне 1-го этажа, обработанная под линейный руст в угловых и центральной части лицевого фасада облицовочный кирпич – 2-5-го этажей;</p> <p>цоколь, облицованный гранитными плитами с профилем по верхнему краю;</p>

семь балконов в одну световую ось (5 в уровне 4-го этажа, 2 в уровне 3-го этажа), один балкон в три световые оси – на стилизованных оштукатуренных кронштейнах, с металлическими литыми ограждениями с коваными элементами – сквозного растительного рисунка\*, с полями подшивки балконных плит, оформленных контррельефными филенками;

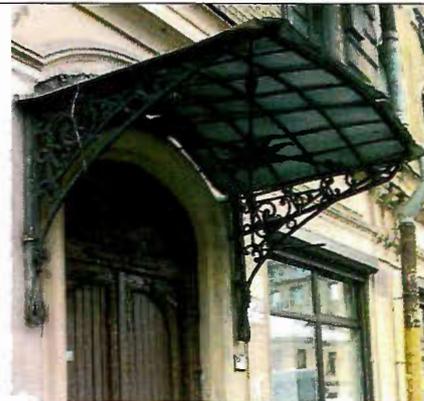
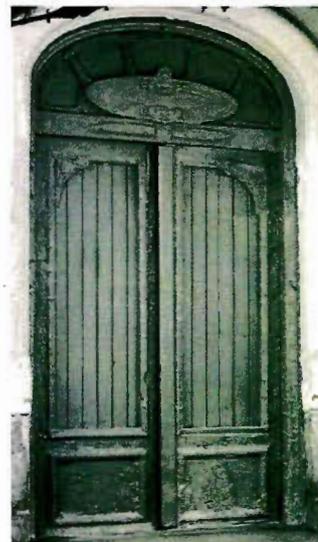
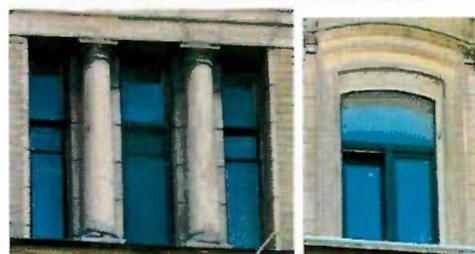
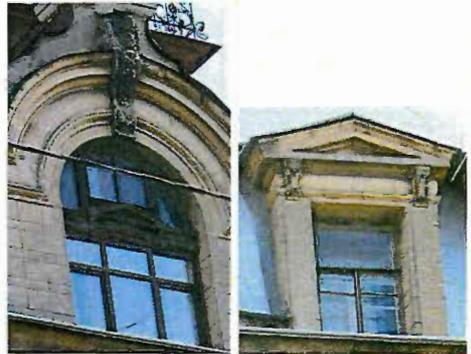
оформление оконных проемов – профилированные штукатурные наличники, в том числе, раскрепованные, замковые камни в виде кронштейнов с гротескными маскаронами и рокайльных картушей, прямые, лучковые и треугольные сандрики на орнаментированных уплощенных кронштейнах, лепные раковины в подоконном пространстве, оштукатуренные полуколонны с капителями дорического ордера в межоконных простенках;

полуколонны и пилястры с капителями римско-дорического ордера, фриз с горизонтальными профилированными филенками, выносной профилированный карниз на штукатурных кронштейнах, рустованные угловые лопатки;

профилированная пилястра с декоративной рустованной базой, в рустованном обрамлении, со штукатурным декором в виде растительных провисающих гирлянд и стилизованного треугольного сандрика;

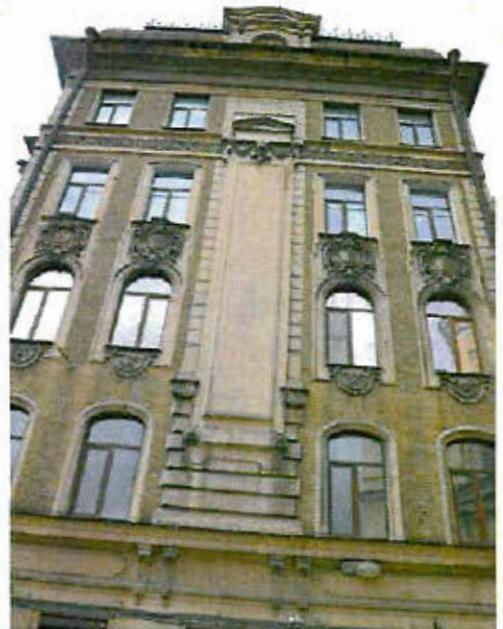
штукатурный профилированный фриз с декором в виде розеток и растительных элементов, пояс «бегущая волна»;

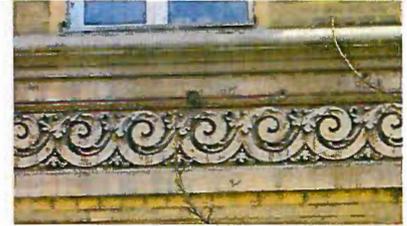
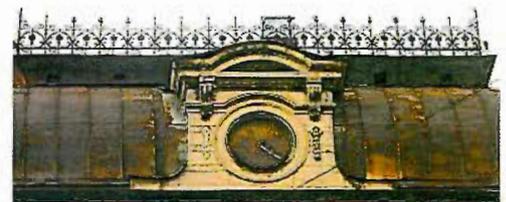
исторические оконные проемы 1-го этажа – местоположение, конфигурация (прямоугольные), ширина и верхняя отметка;

<p>исторические оконные проемы 2-6-го этажей – местоположение, конфигурация (прямоугольные, с полуциркульными завершениями), габариты, оформление (профилированные штукатурные наличники);</p> <p>исторический рисунок расстекловки и единообразия цветового решения заполнений оконных проемов;</p> <p>венчающий профилированный карниз.</p>

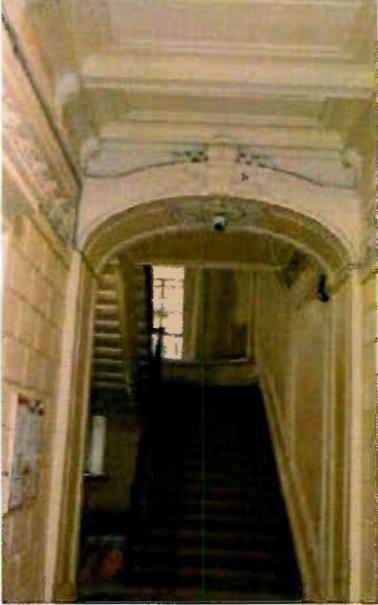
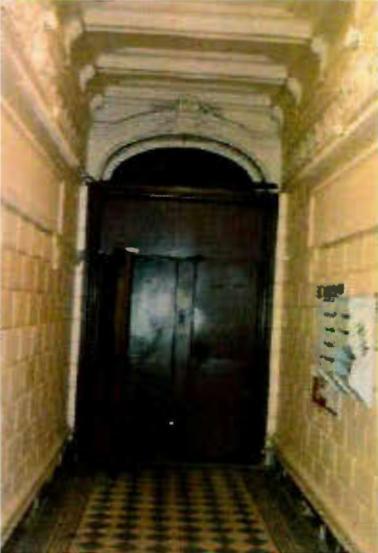
5	<p>Декоративно-художественное оформление интерьеров, предметы декоративно-прикладного искусства:</p>	<p>вестибюль парадной лестницы по центральной оси лицевого фасада по ул. Марата:</p> <p>оформление плафона – поперечные профилированные филенки;</p> <p>профилированный карниз на штукатурных каннелированных кронштейнах;</p> <p>штукатурный профилированный карниз, фриз с орнаментом из вихревых розеток в растительном обрамлении;</p>

<p>оформление стен: штукатурный кирпичный руст; две прямоугольные раскрепованные филенки в центральных световых осях северной и южной стен, декорированные профилированным карнизом, картушем, стилизованными гирьками с растительным орнаментом;</p> <p>оформление арки вестибюля – штукатурные профилированные тяги, центральная круглая розетка с лепным растительным декором, штукатурный замковый камень в виде стилизованной консоли;</p> <p>покрытие пола вестибюля и площадок лестницы метлахской керамической плиткой серого, черного и белого цветов с рисунком в виде ромбов, в рамках геометрического орнамента;</p> <p>оформление стен лестницы – штукатурные профилированные рамы;</p> <p>оформление простенков между оконными проемами междуэтажных площадок лестницы – профилированные наличники, полуколонны с капителями ионического ордера;</p> <p>оформление плафонов междуэтажных площадок лестницы – профилированные филенки с «выкружками», центральные лепные розетки из листьев аканта (плафонов 2-4-го этажей);</p>

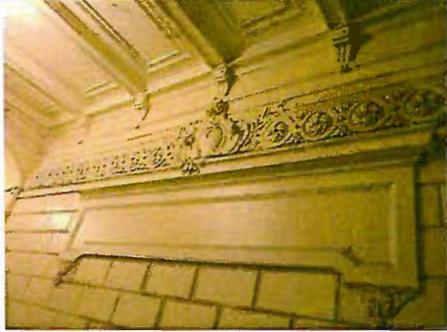
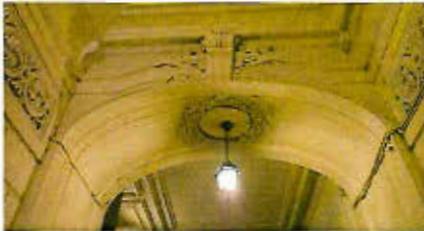
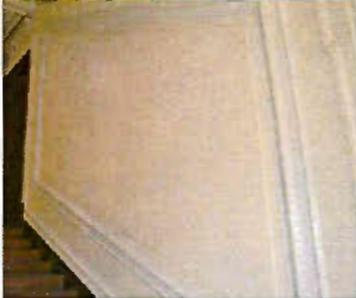
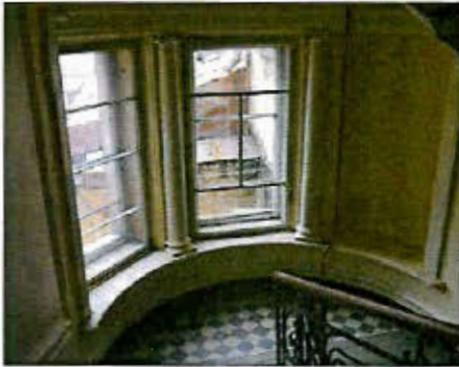
оформление дверных проемов, ведущих в квартиры – штукатурные профилированные филенки, картуши в растительном обрамлении, прямые профилированные сандрики;

оформление плафона лестницы – штукатурные профилированные периметральные тяги;

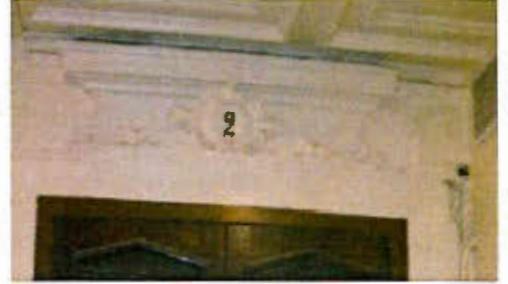
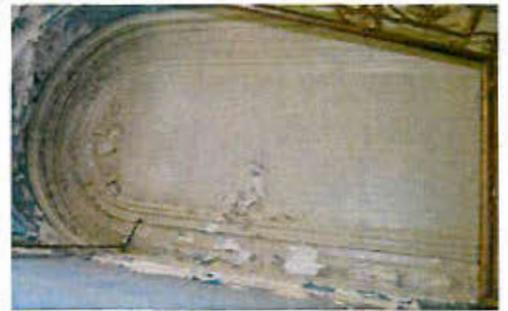
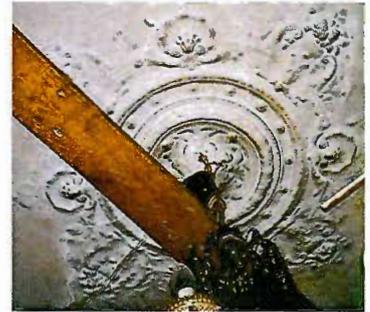
оформление плафона – центральная штукатурная розетка на 2 оси с композицией из листьев аканта, пальметтами и цветочными гирляндами;

угловая двухъярусная печь, облицованная белыми глазурованными гладкими и рельефными изразцами, с профилированным цоколем, выносной полочкой, фризом с орнаментом из растительных завитков;

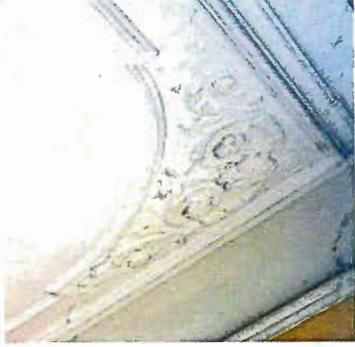
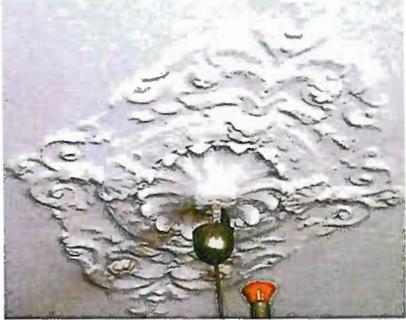
<p>квартира № 40, комната площадью 25,6 кв.м.:</p> <p>оформление плафона – центральная лепная ромбовидная розетка из листьев аканта, пальметт; профилированные фигурные рамы по периметру плафона; угловые лепные композиции из скрученных акантовых листьев;</p> <p>небольшая падуга, профилированная тяга по периметру помещения.</p>
