Акт

по результатам государственной историко-культурной экспертизы

проектной документации на проведение работ по сохранению объекта культурного наследия регионального значения «Дом Л.Л. Кенига», расположенного по адресу: Санкт-Петербург, улица Блохина, дом 2/77, литера А (Кронверкский проспект, дом 77; Блохина улица, дом 2): «Проект приспособления к современному использованию объекта культурного наследия регионального значения по адресу: СПб, Петроградский район, ул. Блохина, д.2/77, лит.А, кв.18 (в части перепланировки и переустройства)» (шифр № ТМ 40/05-2022), разработанной ООО «Студия ТМ» в 2022 г.

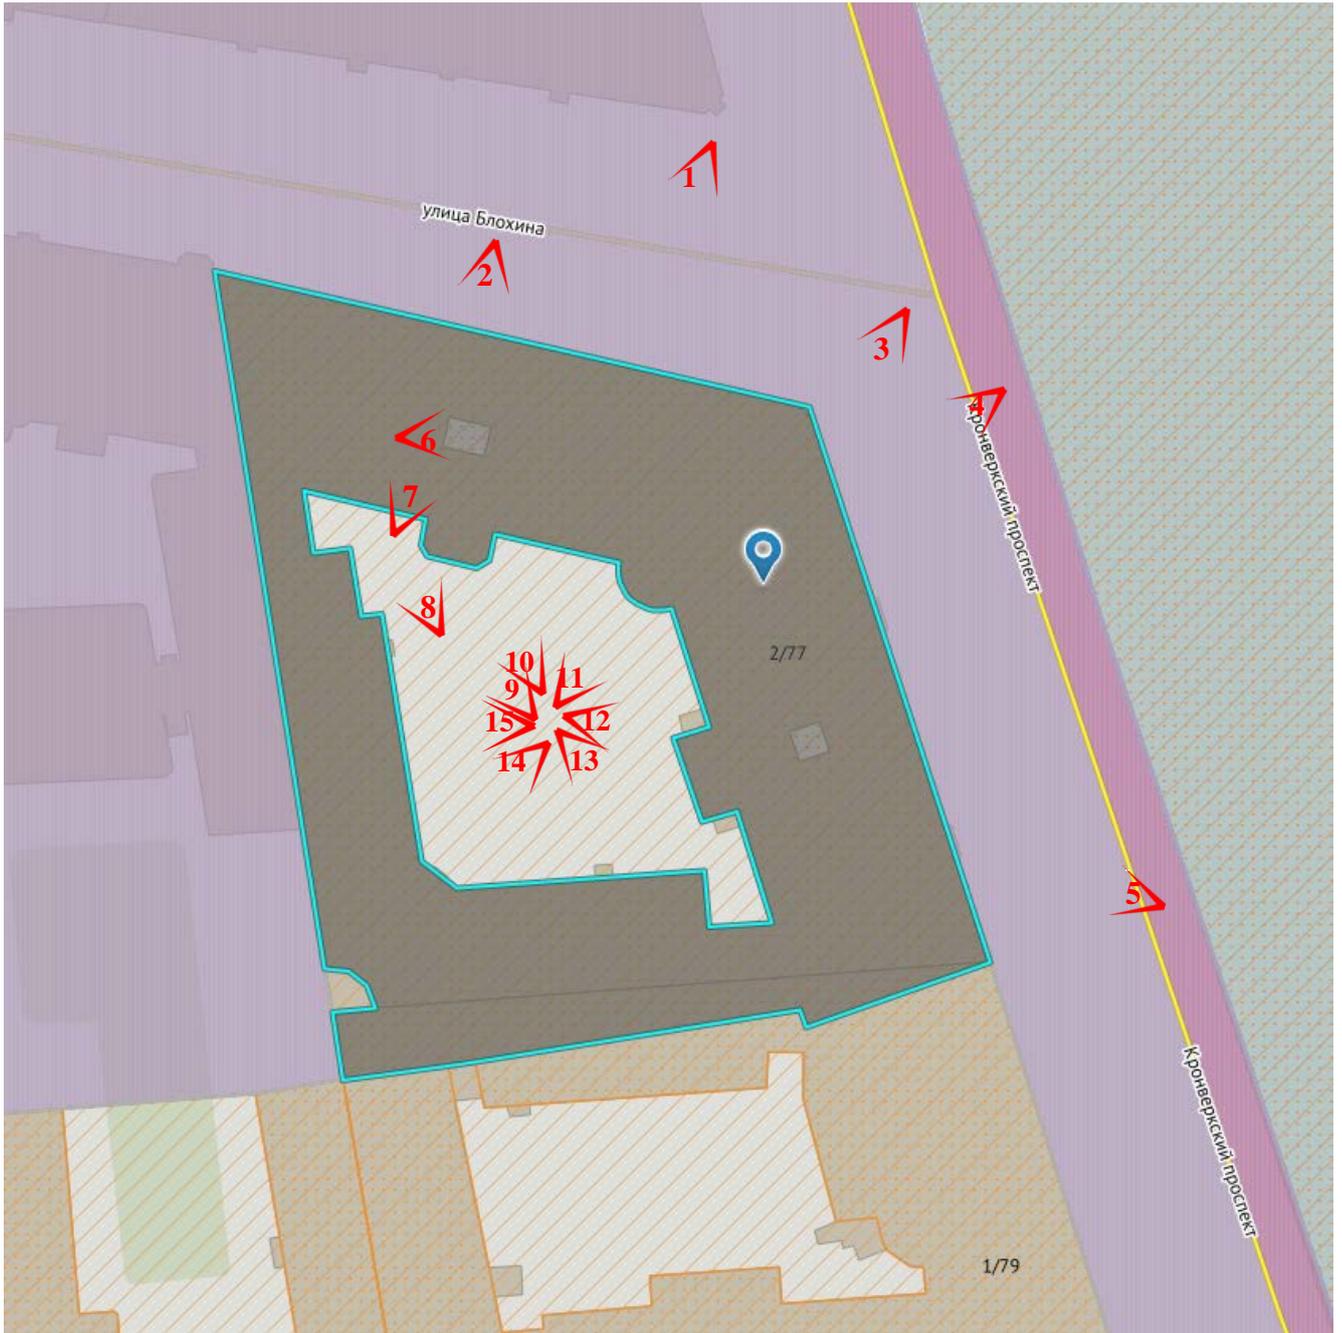
Рисунок 1.Схема фотофиксации на плане здания

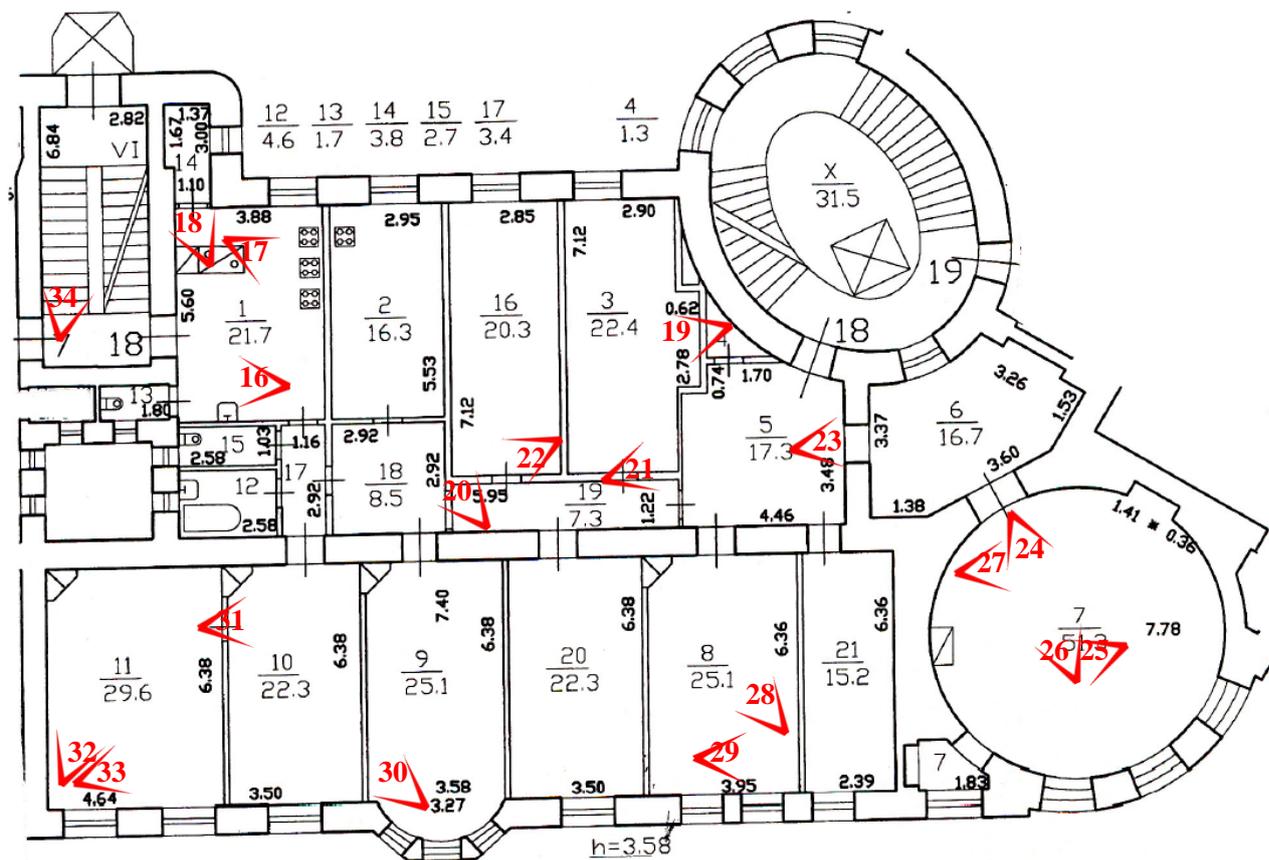
Рисунок 2. Схема фотофиксации на плане 4 этажа

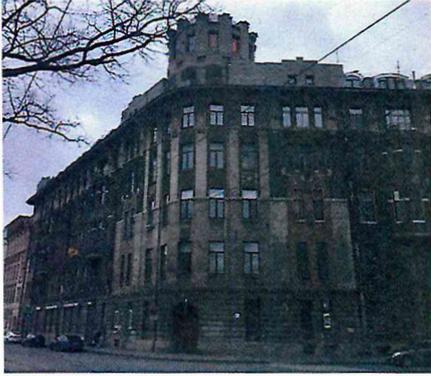
№ п/п	Видовая принадлежность предмета охраны	Предмет охраны	Фотофиксация
1	2 Объемно-пространственное решение:	3 исторические габариты и конфигурация сложного в плане пятиэтажного с угловой башней, перекрытой куполом, внутренним двором здания; крыша - исторические габариты (включая высотные отметки), конфигурация; дымовые трубы.	4

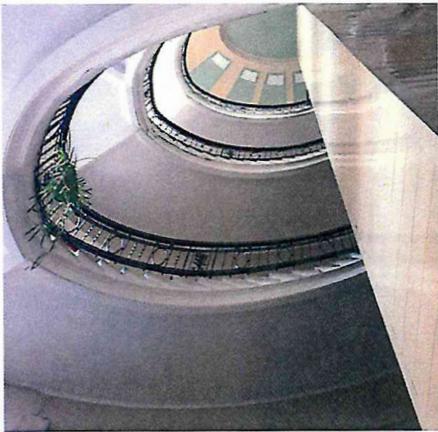
2	Конструктивная система здания:	местоположение наружных и внутренних капитальных стен; историческое местоположение междуэтажных перекрытий; угловая парадная лестница - историческое местоположение, габариты, конструкция (по косоурам), материал ступеней (известняк); ограждение лестничных маршей - исторический рисунок, материал (металл), техника исполнения (ковка);

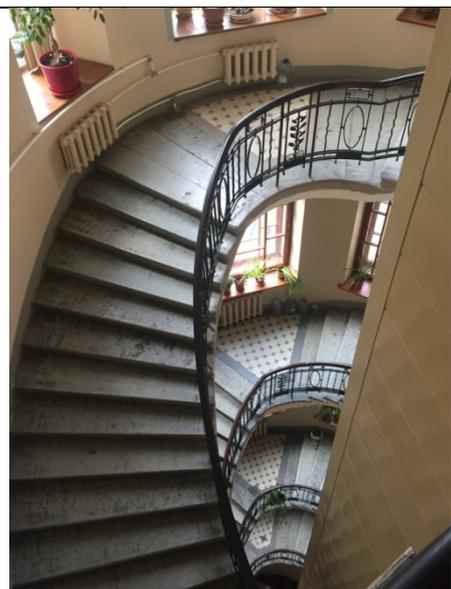
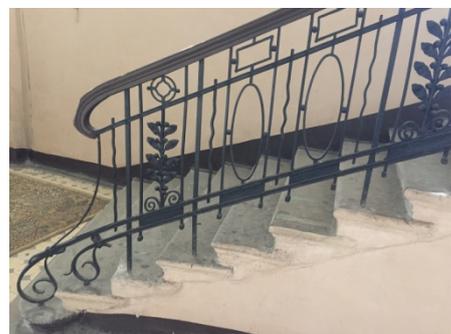
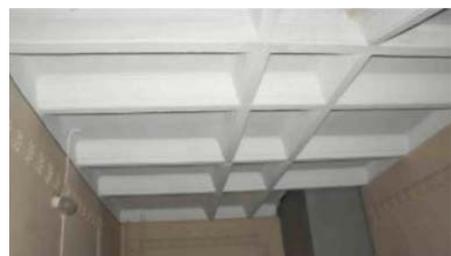
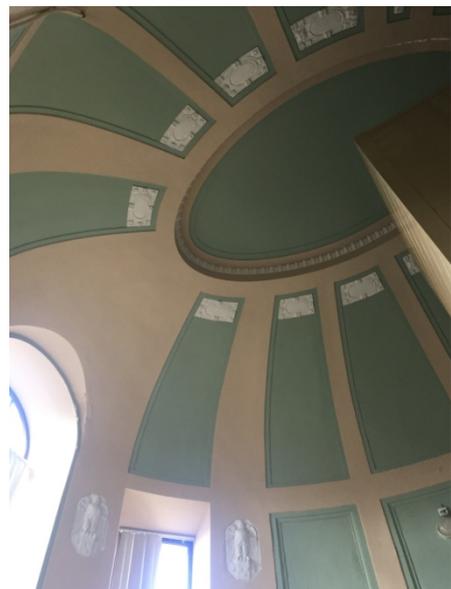
перекрытия вестибюлей и лестничных объемов – своды;

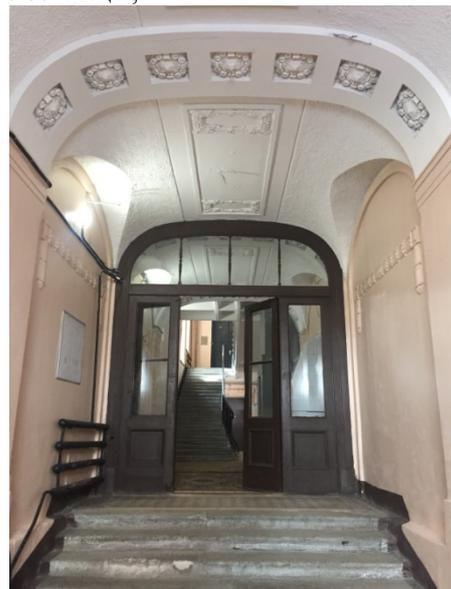
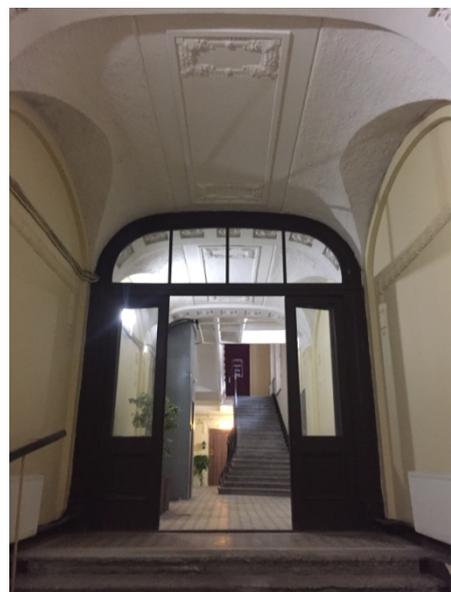
перекрытие объема
лестницы;

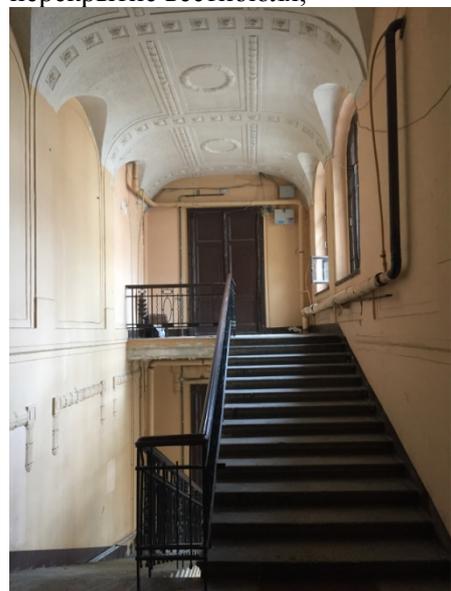
перекрытие вестибюля;

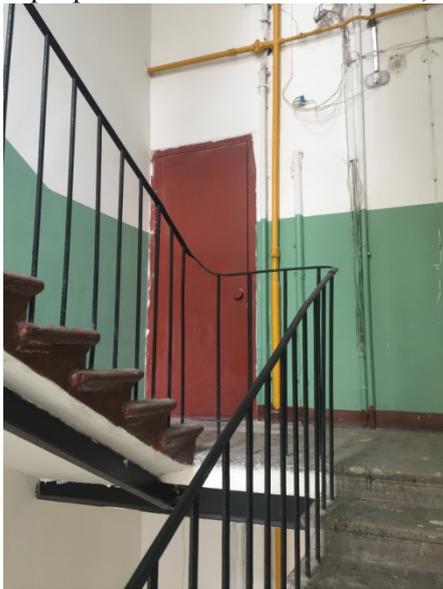
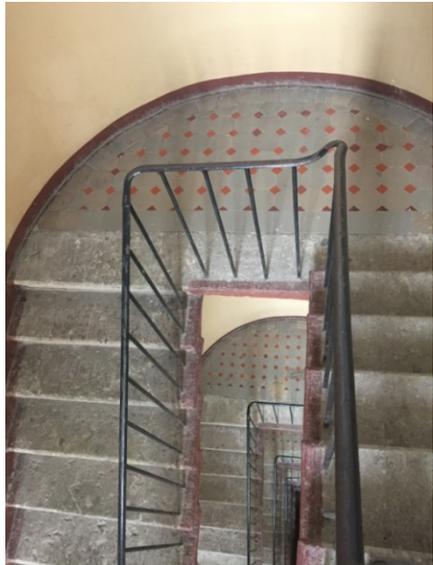
<p>дворовые лестницы – историческое местоположение, габариты и конструкция (по косоурам), материал ступеней (известняк), материал лестничных ограждений (металл).</p>	<p>перекрытия лестничных объемов;</p>

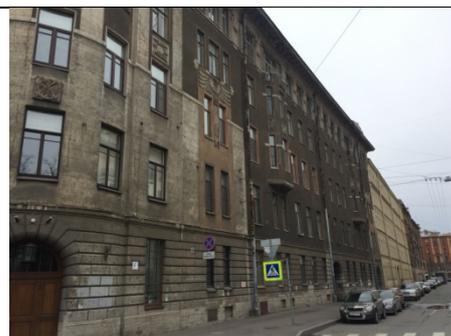
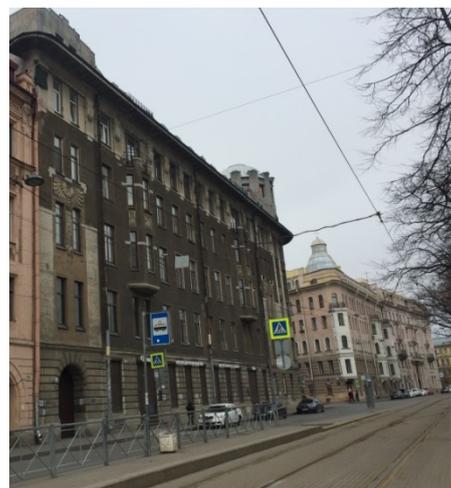
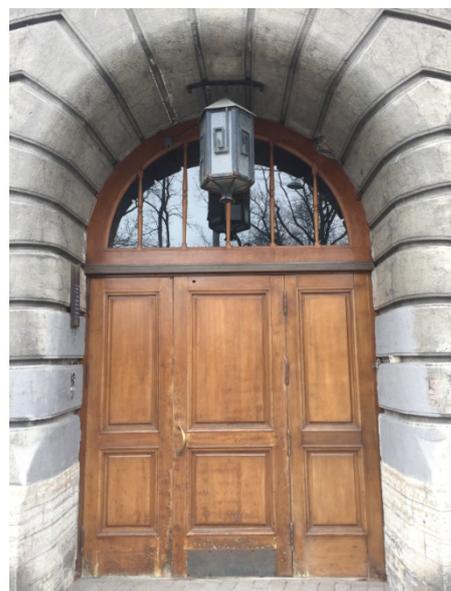
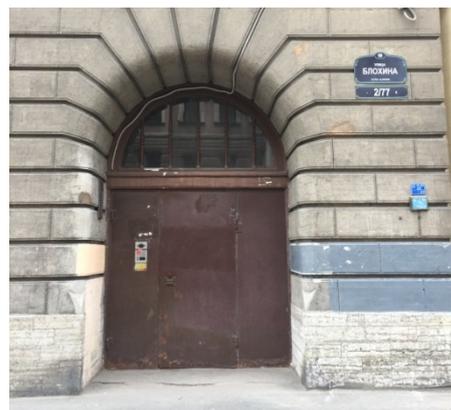
оконные и дверные проемы -
историческое местоположение,
габариты, конфигурация;

исторический рисунок расстекловки, цвет
и материал оконных заполнений;

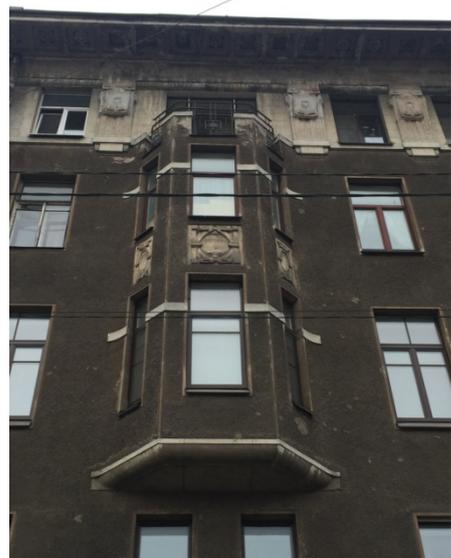
эркеры на высоту 3-4-го этажей;

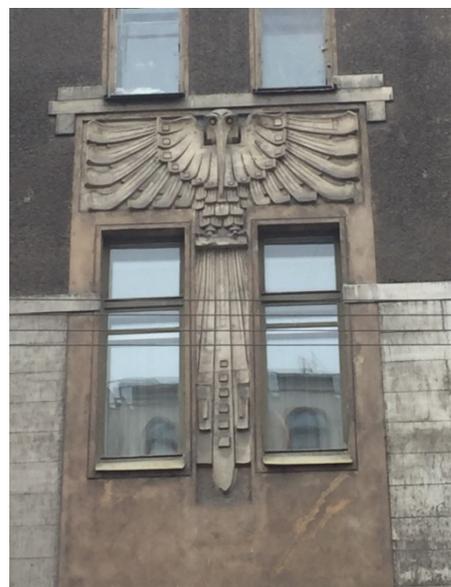
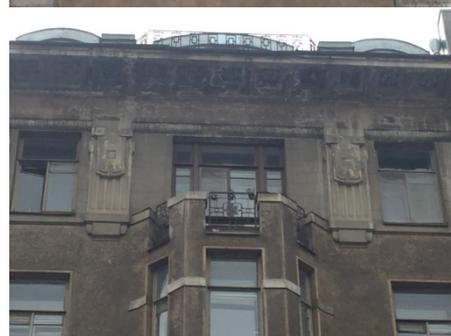
лепные композиции в подоконных пространствах 4-го этажа и межоконных пространствах 5-го этажа;

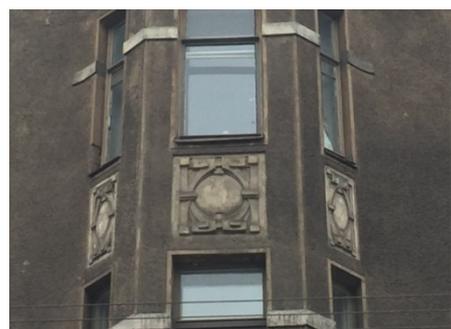
плакетка в угловой части здания в уровне между 2 и 3-м этажами;

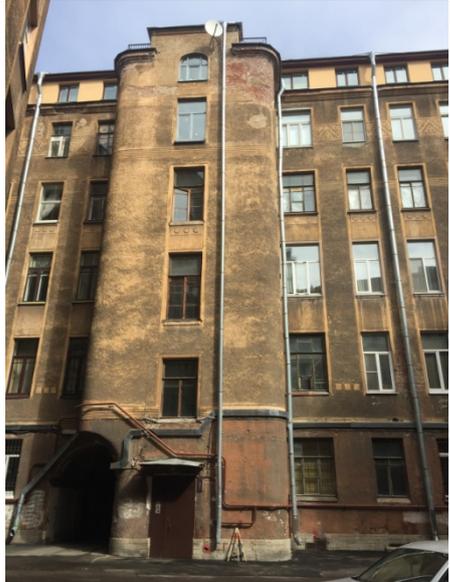
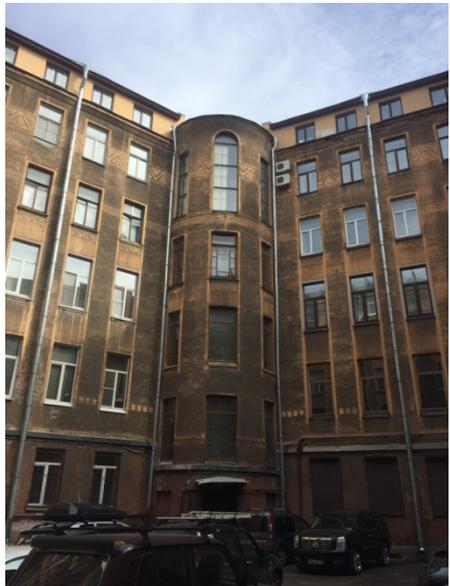
<p>оформление оконных проемов - гладкие наличники;</p> <p>пояса стилизованного лепного орнамента в уровне 2-го и 6-го этажей;</p> <p>лепной декор в подоконных пространствах 5-го этажа;</p> <p>тяги, карнизы;</p> <p>венчающий профилированный карниз.</p>

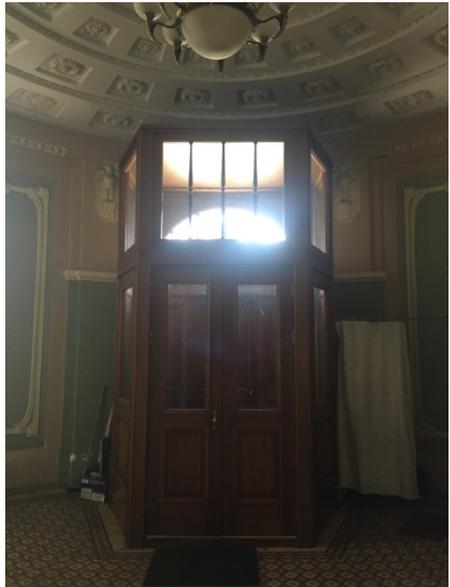
5	<p>Декоративно-художественное оформление интерьеров, предметы декоративно-прикладного искусства:</p>	<p>оформление объема угловой лестницы: дубовый тамбур - конструкция, материал, декоративное оформление (филенки);</p>

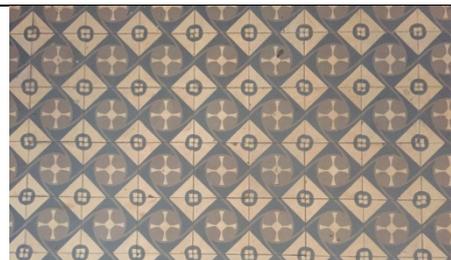
покрытие пола - метлахская плитка (рисунок, цветовое решение);

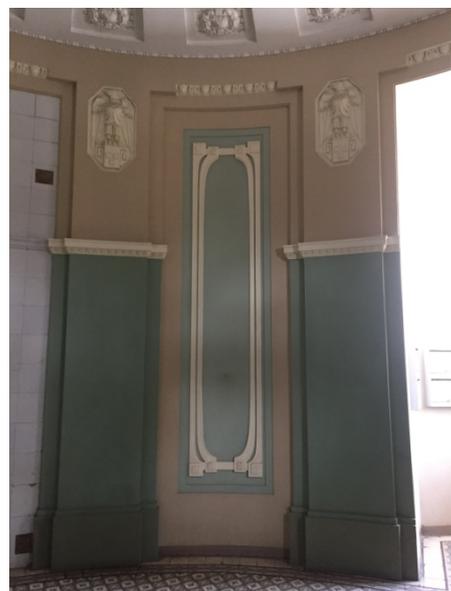
стены оформлены пилястрами, филенками, профилированной тягой, тягой с порезкой, медальонами;

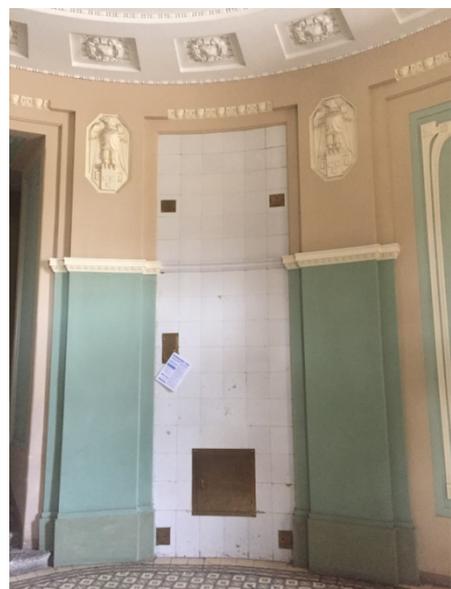
две печи - двухъярусные, белого изразца, с карнизом небольшого выноса между ярусами;

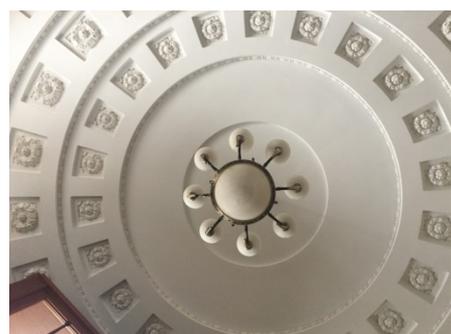
оформление плафона потолка - пояса кессонов с декоративными лепными розетками;

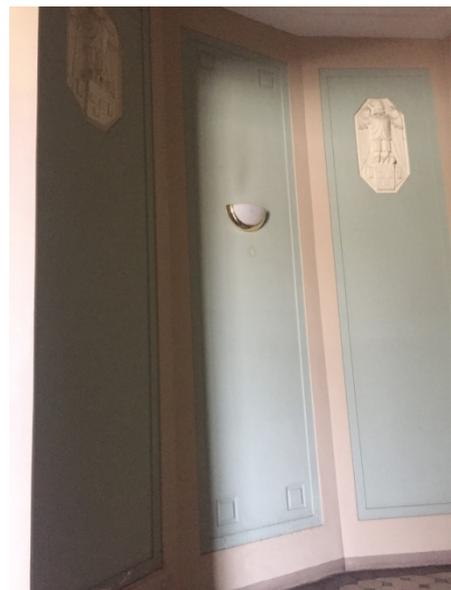
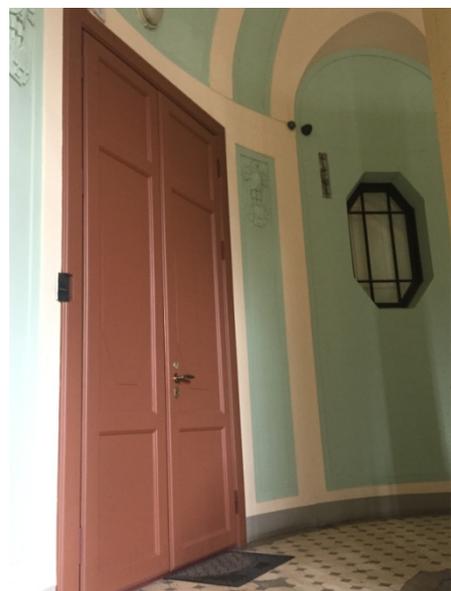
заглубленные филенки, медальоны с стилизованным лепным изображением орла;

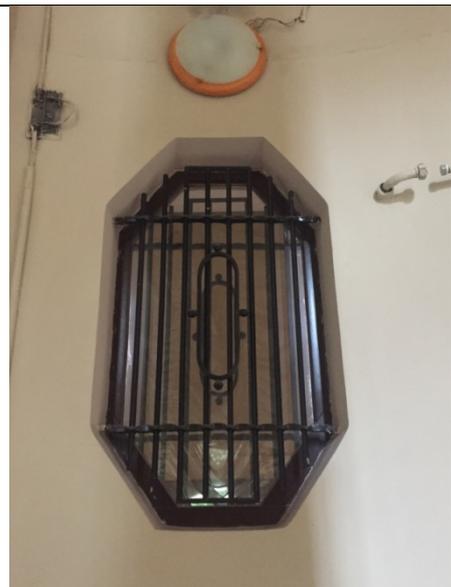
оконные проемы, выходящие в
лестничный объем;

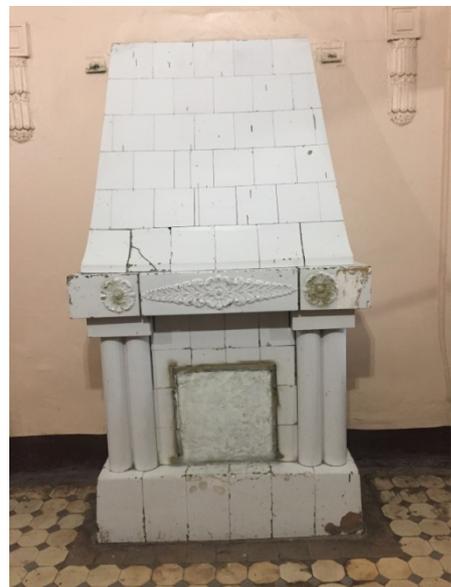
печь в вестибюле лестницы по
северному фасаду - средистенная,
облицованная белым изразцом; на
высоком цоколе; углы акцентированы
пучками колонн;

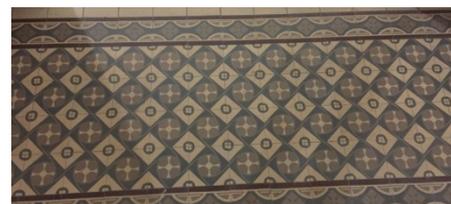
покрытие полов вестибюлей – метлахская
плитка (рисунок, цветовое решение);

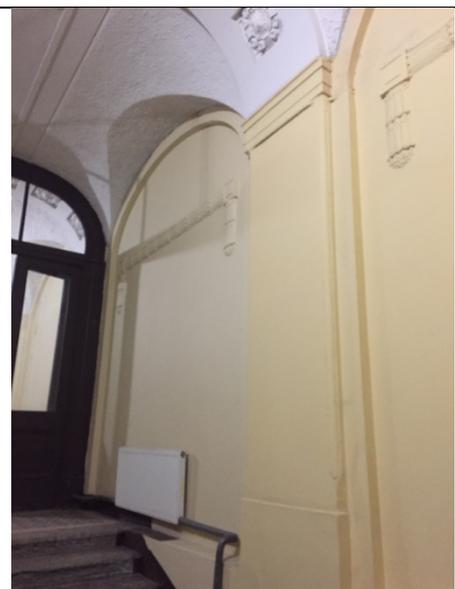
оформление стен - лепные стилизованные гирлянды;

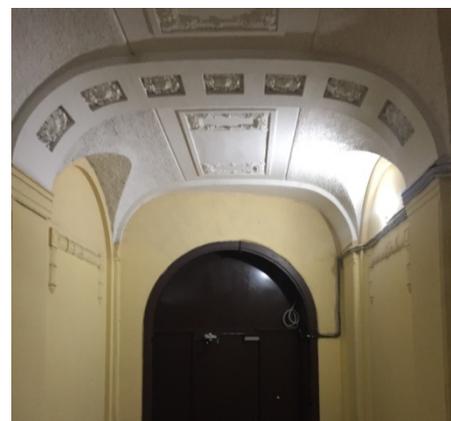
оформление сводов перекрытия - кессоны, декорированные лепными розетками в зеркалах арок, филенки с декоративными лепными композициями в полях сводов;

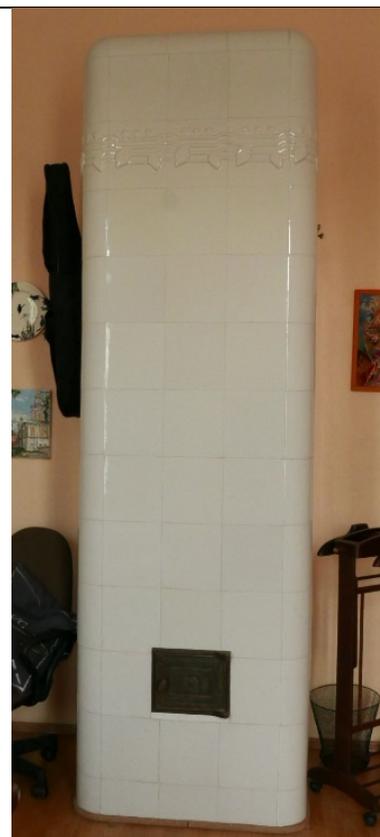
комната № 7 площадью 27,1 кв.м.:

печь – средистенная, одноярусная, в стиле модерн; прямоугольная в плане, белого глазурованного квадратного изразца; дверца топки черного металла с резьбой; фриз с орнаментом в виде протянутых вдоль растительных побегов с листьями и ягодами; верх печи закруглен;

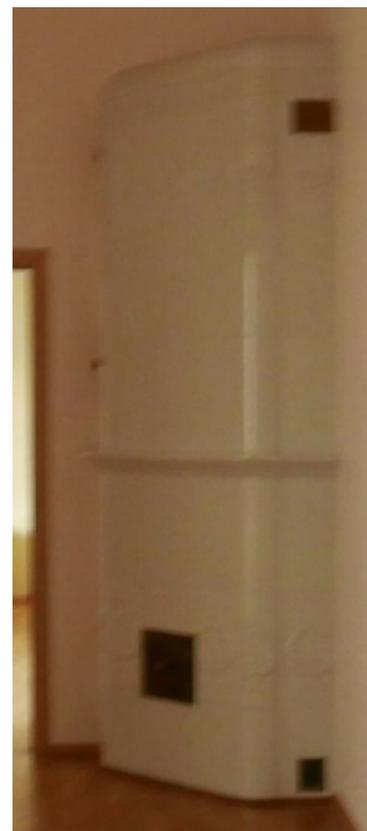
МОП (коридор) № 26 (площадью 4,9 кв.м):

печь – угловая, двухъярусная, белого глазурованного изразца; дверца топки, душников-латунные; узкая профилированная полочка; на уровне топочного проема и во фризе верхнего яруса - ряд изразцов с орнаментом в виде круглого венка с лентами и бантом; в навершии полоса орнамента в виде елочек; верх закруглен;

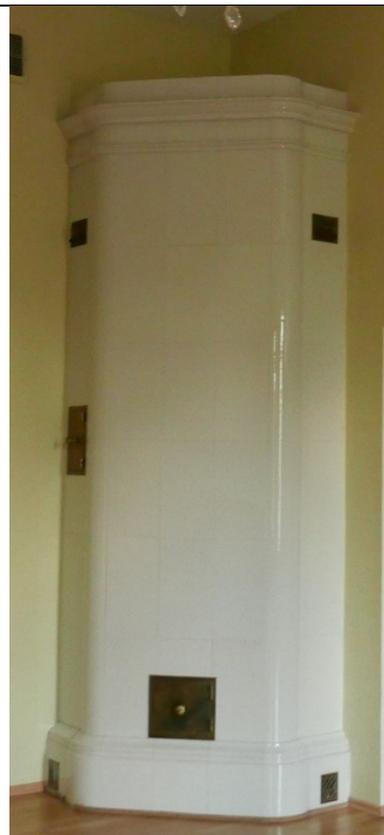
комната № 9 площадью 30,1 кв.м.:

печь – угловая, одноярусная, с центральным ризалитом; белого глазурованного квадратного изразца; дверца топки, душников-латунные; на плинте с профилированным карнизом; венчающий карниз профилированный;

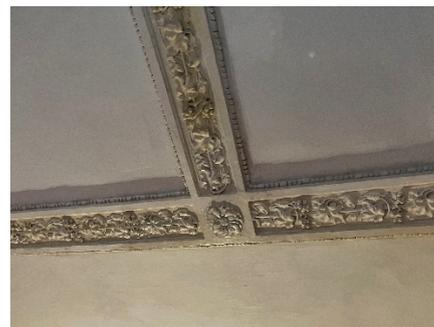
потолок – расчленен на квадратные поля, между которыми в ромбах – виноградные лозы и гирьки; на падуге - рельеф из листьев и ягод; на стене – ионики;

примечание: комнаты является частью большого зала, разделённого поздними перегородками; оформление потолка всех комнат и коридора составляет единую композицию;

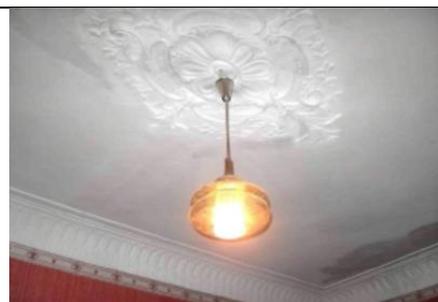
квартира № 40:
комната № 2 площадью 23,3 кв.м.:
потолок – с лепным декором; по периметру высокая падуга декорирована ложчатым орнаментом; в центре фигурная розетка овального очертания рокайльного рисунка;

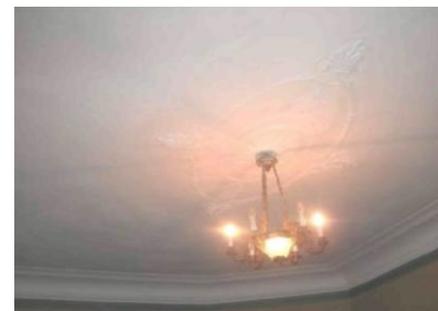
комната № 3 площадью 28,9 кв.м.:
потолок – с лепным декором, по периметру высокая падуга, профилированный карниз с орнаментом из иоников, в центре фигурная розетка тонкой прорисовки с пальметтами;

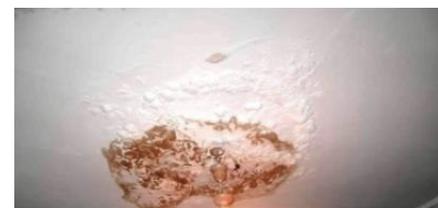
комната № 4 площадью 42,4 кв.м.:
потолок – с лепным декором; плафон по двум поперечным стенам разбит на квадратные поля широкими филенками, поле филенок заполнено растительным орнаментом; в центре плафона фигурная розетка с орнаментом из фруктов;

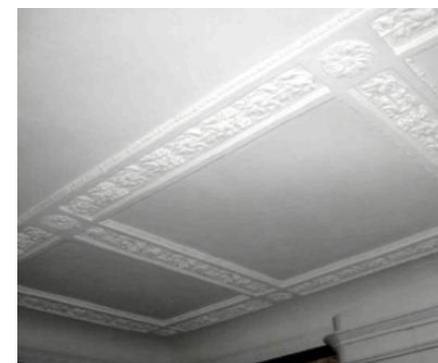
потолок – расчленен, декорированными гирляндой из виноградных лоз, балками на прямоугольные поля на стыке балок – рельефные ромашки; в центре – крупная розетка с композицией из цветов, плодов, листьев;

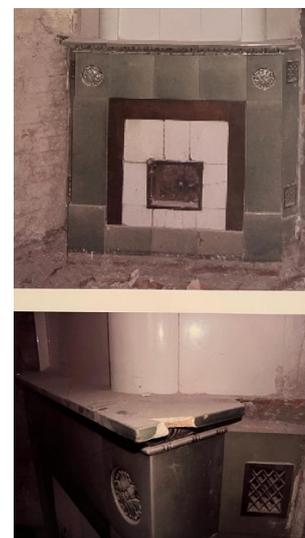
печь угловая – изразцы белого цвета (верхняя часть), изразцы бледно-зеленого цвета, рельеф (нижняя часть); в плане с центральным ризалитом, двухъярусная, с цоколем, под полочкой – полоса иоников и бусы, над боковинами – розетты с дубовыми листьями, второй ярус: с нишей, карнизом, аттиком; дверца топки латунная с ручкой-кнопкой, обрамление топочного проема с изразцами коричневого и белого цветов.
