## АКТ

по результатам проведения государственной историко-культурной экспертизы проектной документации на проведение работ по сохранению объекта культурного наследия федерального значения «Дом фон Дервиза С.П. с дворовыми флигелями», расположенного по адресу: Санкт-Петербург, Галерная ул., д. 33-35, лит. А (Английская наб., 34, Галерная ул., 33, 35), в части ремонта и реставрации, - «Проектная документация на проведение работ по сохранению объекта культурного наследия федерального значения «Дом фон Дервиза С.П. с дворовыми флигелями», расположенного по адресу: Санкт-Петербург, Галерная ул., д. 33-35, лит. А, в части ремонта и реставрации зоны помещения фойе «Грот», разработанной ООО «АРМ «Арх-Рест» в 2022г., шифр 44, с целью определения соответствия проектной документации требованиям законодательства Российской Федерации в области государственной охраны объектов культурного наследия

г. Санкт-Петербург

27.01.2023 г.

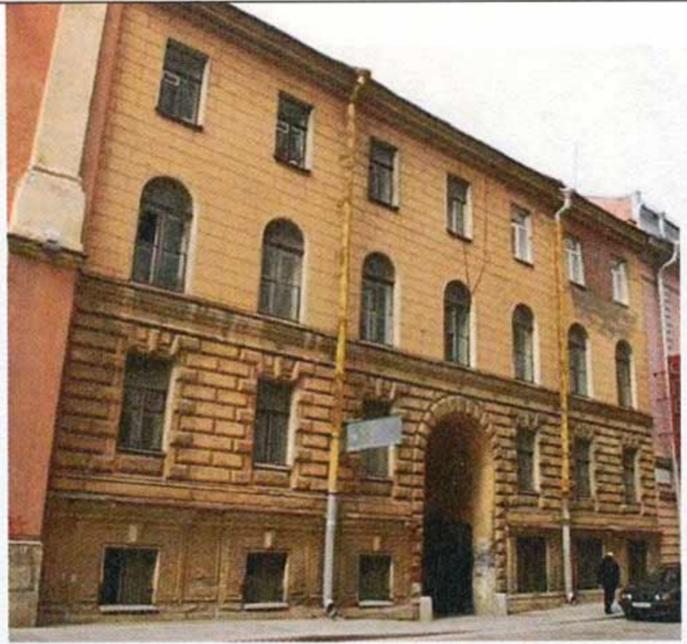
лицевой фасад по Галерной ул. (д.35);

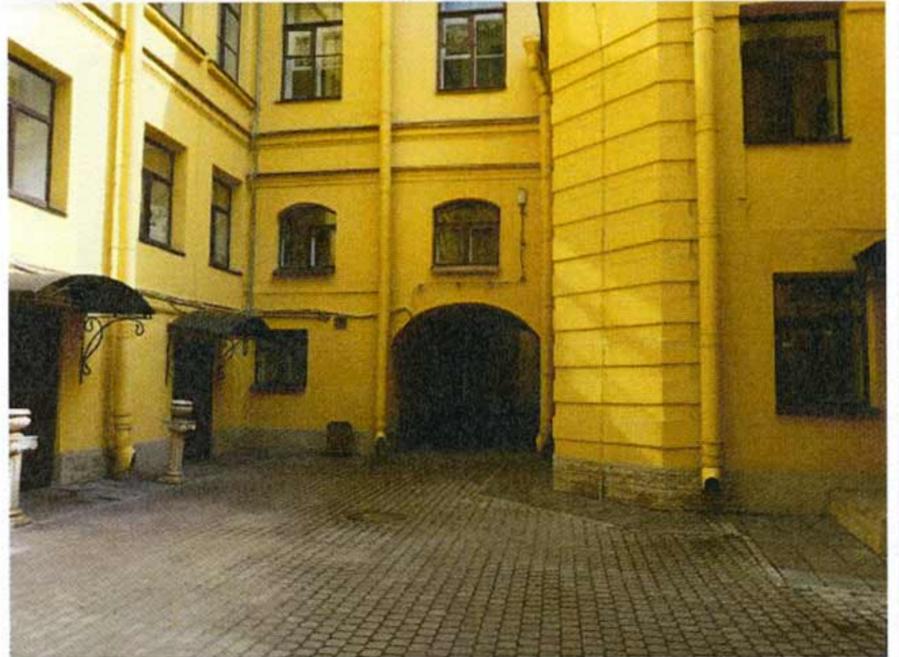
дворовые фасады (д. 33);

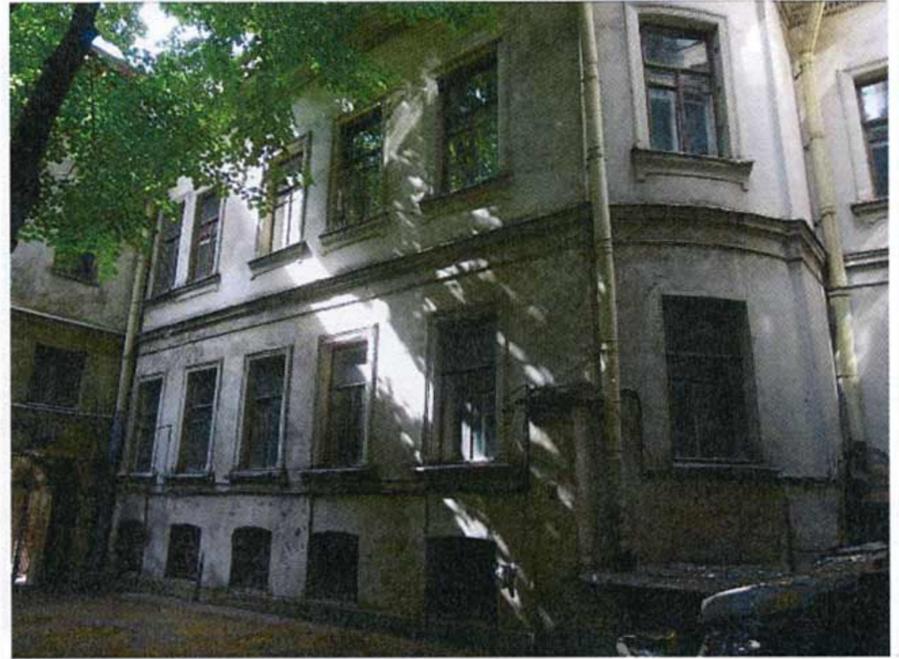
дворовые фасады (д.35);

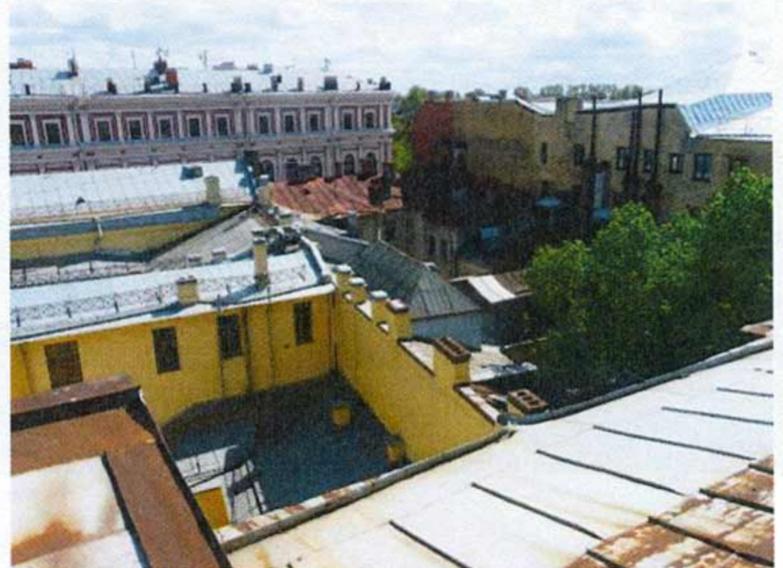
существующие габариты и конфигурация крыши (скатная) – лицевого корпуса по Английской наб., прилегающего к нему северного дворового корпуса (дом 33), материал кровли (листовой металл);

исторические габариты и конфигурация крыши (скатная) – лицевых корпусов по Галерной ул., дворовых корпусов, исключая северный дворовый корпус (дом 33), материал кровли (листовой металл).

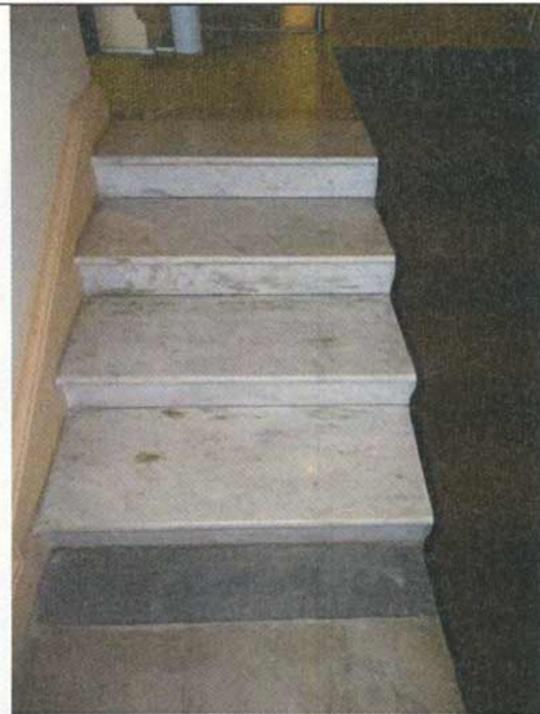
лестница вестибюля д. 33 –  
местоположение (вестибюль),  
габариты, конфигурация, тип  
(одномаршевая), конструкция  
(междустенная), материал  
(мрамор);

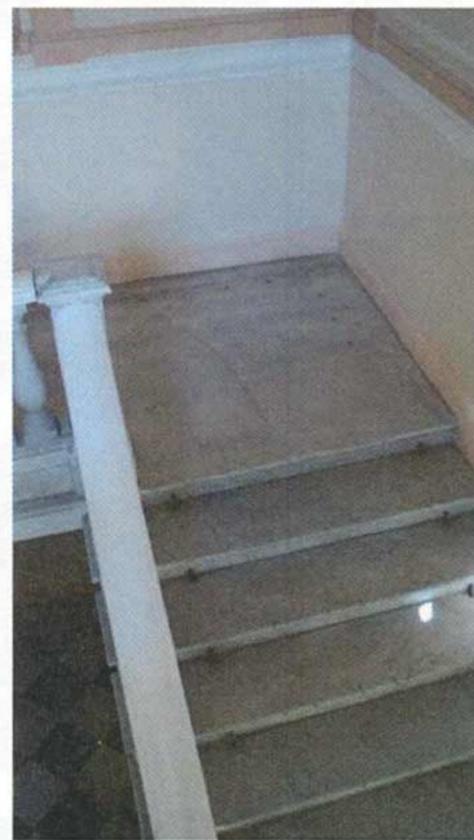
парадная лестница д. 33 –  
местоположение (в уровне 1-  
4-го этажей), габариты,  
конфигурация, тип  
(двухмаршевая), конструкция;

в уровне 1-2-го этажей:  
материал ступеней и  
площадок (мрамор),  
ограждение (балясины на  
фигурных столбиках),  
ковродержатели (до уровня 2-  
го этажа) – материал (латунь),  
местоположение, форма;

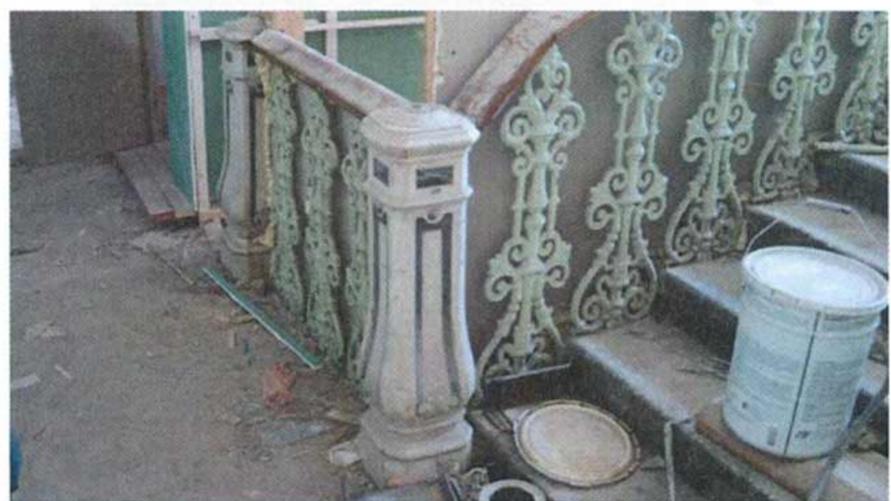
в уровне 3-4-го этажей:  
материал ступеней и  
площадок (известняк),  
ограждение (ажурные  
вертикальные стойки на  
фигурных столбиках),  
материал (металл, мрамор);

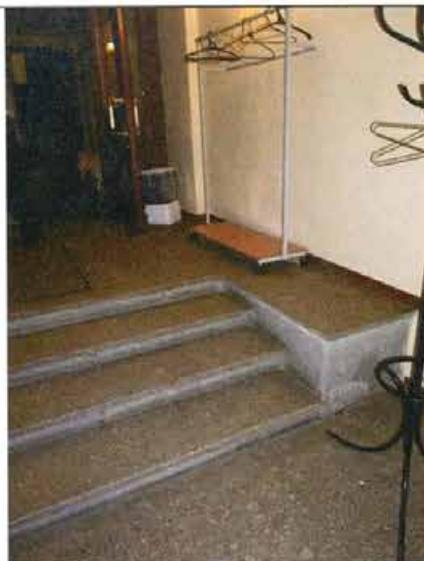
лестница вестибюля д. 33 –

количество (две),  
 местоположение (вестибюль  
 д. 33), габариты,  
 конфигурация, материал  
 (камень), конструкция  
 (междустенная), тип  
 (одномаршевая);

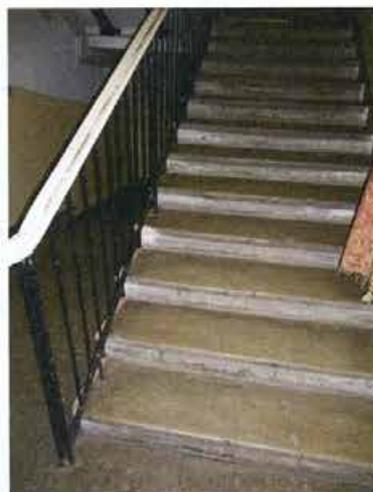
лестница д. 33, помещение №  
 9 (площадью 20,6 кв.м.) –  
 местоположение (в уровне 1-  
 3-го этажей), габариты,  
 конфигурация, материал  
 (известняк), конструкция (на  
 косоурах), тип  
 (двухмаршевая);

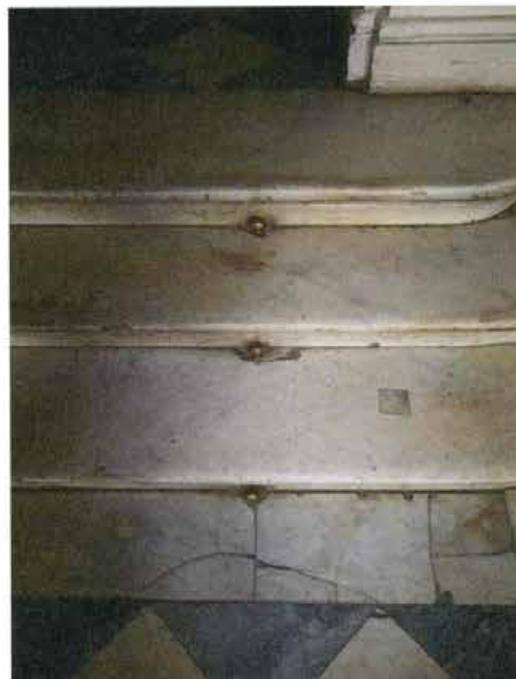
парадная лестница д. 35 –  
 местоположение (в уровне 1-  
 4-го этажей), габариты,  
 конфигурация, тип  
 (двухмаршевая), конструкция;

в уровне 1-2-го этажей:  
 материал ступеней (мрамор),  
 материал покрытия пола  
 площадок (мраморные  
 плиты), рисунок  
 (геометрический), цвет  
 (серый, белый),  
 ковродержатели – материал  
 (латунь), местоположение,  
 форма;

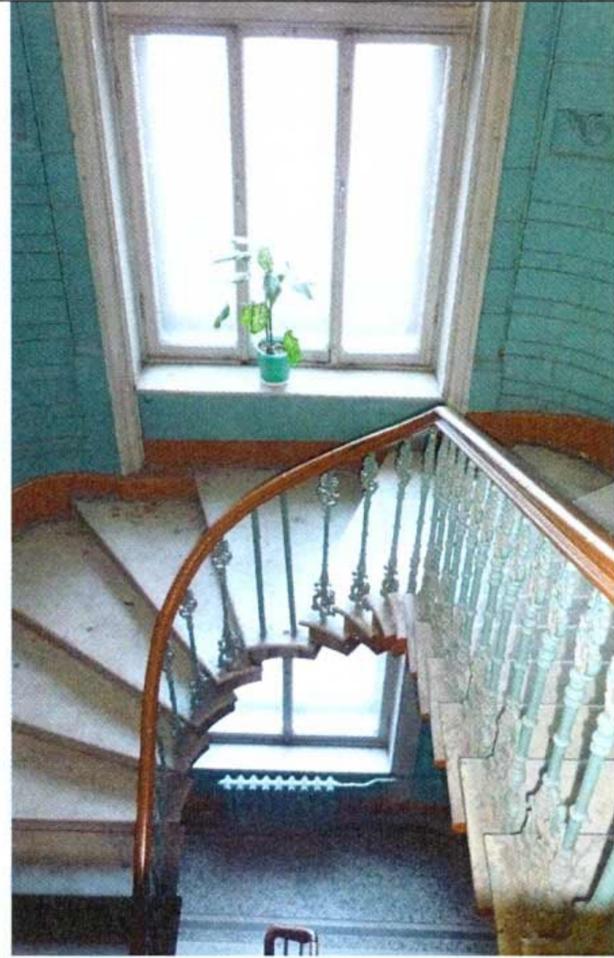
лестница № 2ЛК д. 35 –  
 местоположение (в уровне 1-

3-го этажей), габариты, конфигурация, конструкция (замковая), тип (двухмаршевая), материал ступеней (мрамор), материал площадок (наливная с мраморной крошкой), ограждение – материал (металл), техника исполнения (литье, ковка), рисунок (ажурные вертикальные стойки), поручень – материал (дерево), профиль;

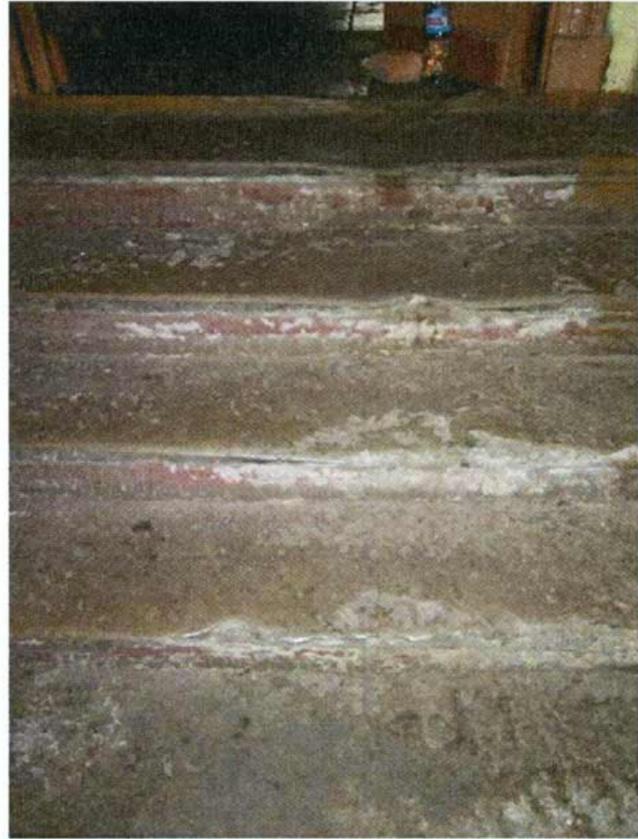
лестница черного хода – местоположение (в уровне цоколя и 1-го этажа), габариты, конфигурация, тип (одномаршевая), конструкция, материал ступеней и площадок (известняк).

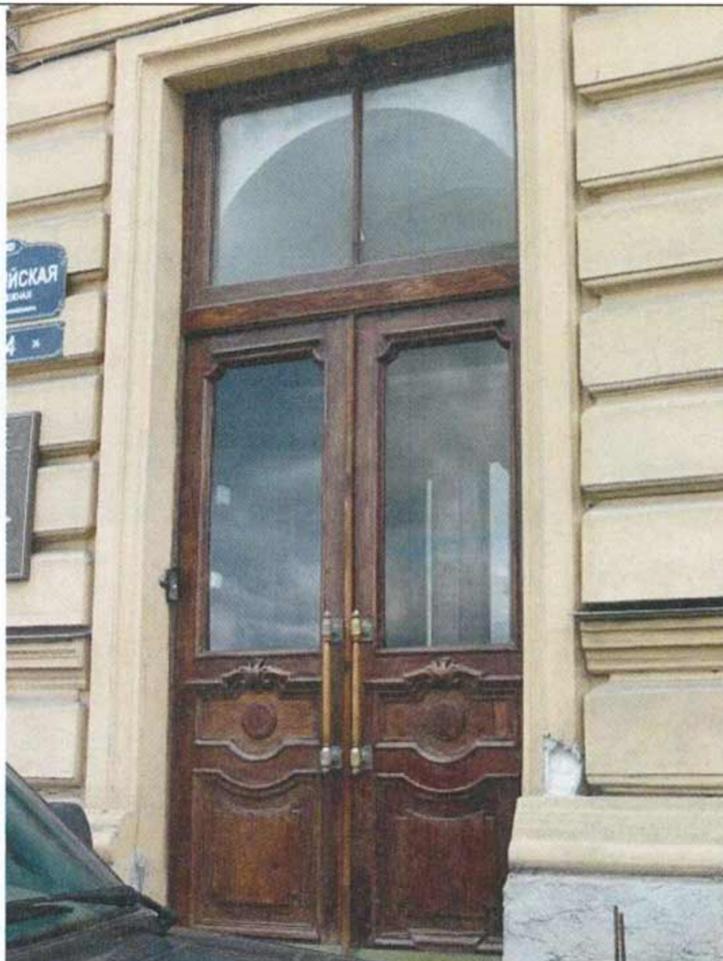
историческое заполнение дверного проема – входной тамбур – местоположение (по 4-й световой оси), габариты, материал (дуб), конструкция (двери двухстворчатые), количество (две), оформление (филенки – в верхней половине вытянутые по вертикали, остекленные с вогнутыми верхними углами, в нижней половине – по две фигурные, в центре дверного полотна круглые медальоны с резными композициями из акантов); Внутренние двери (в вестибюль) с полуциркулярной фрамугой с витражной расстекловкой. Со стороны тамбура створки не имеют резных деталей. Стенки тамбура разделаны прямоугольными филенками, перекрытие тамбура – полуциркулярная арка;

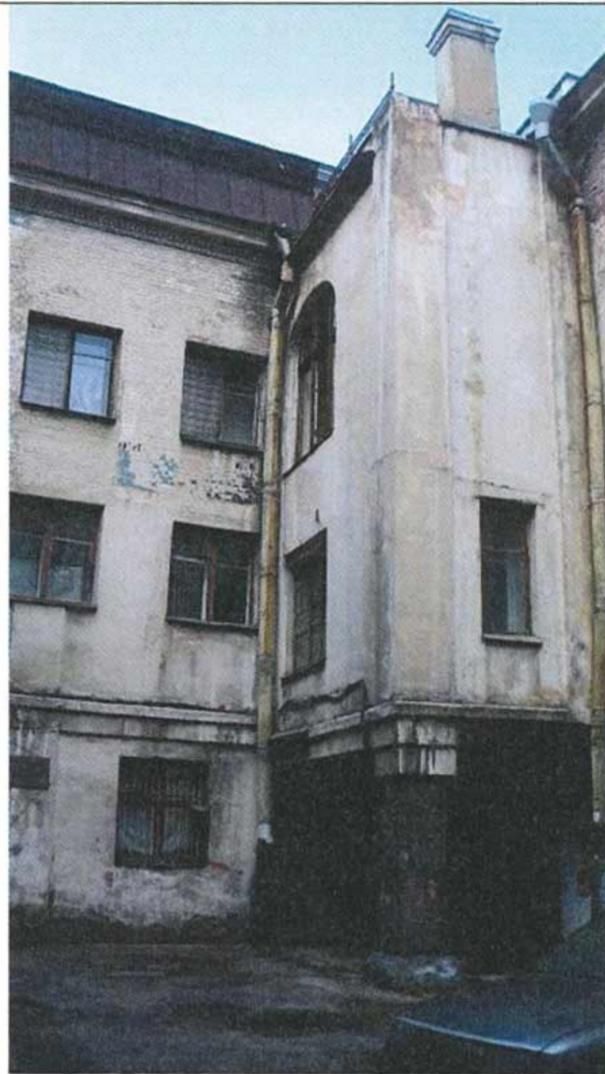
угловой эркер с опорой из натурального камня – местоположение, габариты, конфигурация (южный двор);

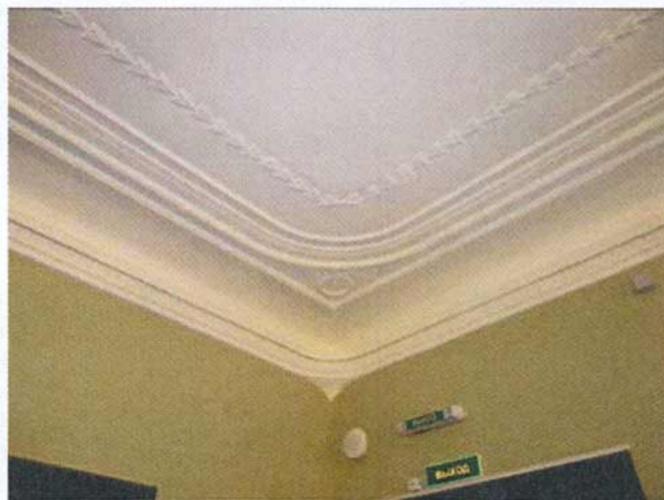
оформление потолка – падуга с профилированными рамами и карнизом, в центральном поле фриз растительного орнамента, в центре лепная розетка в виде прямоугольника со срезанными углами, по внешнему краю пальметты, воллютообразные завитки, листья аканта, в углах – лавровые венки;

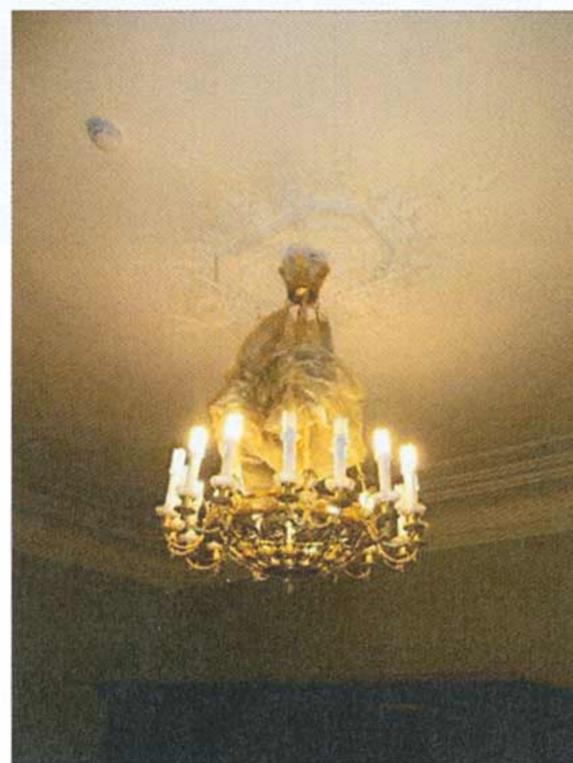
люстра бронзовая на 16 свт., на трех цепях; вверху заканчивается короной, внизу – в виде чаши, к которой крепятся 16 изогнутых кронштейнов, соединенных попарно, декорирована пальметтами, листьями аканта;

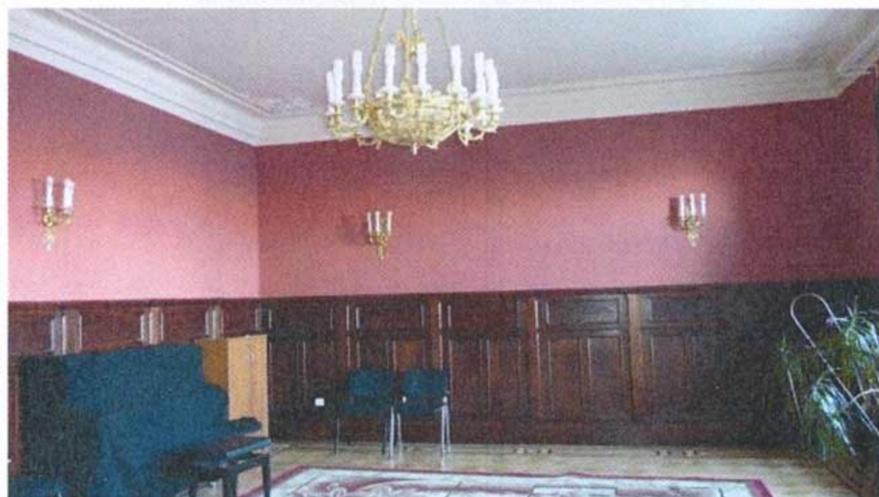
оформление стен – по периметру помещения панели стенные – материал (дерево),

оформление (каждый модуль на три прямоугольные филенки, нижние – вертикальные, верхняя – горизонтальная, между модулями лопатки со стилизованными капителями, профилированные плинт и карниз);

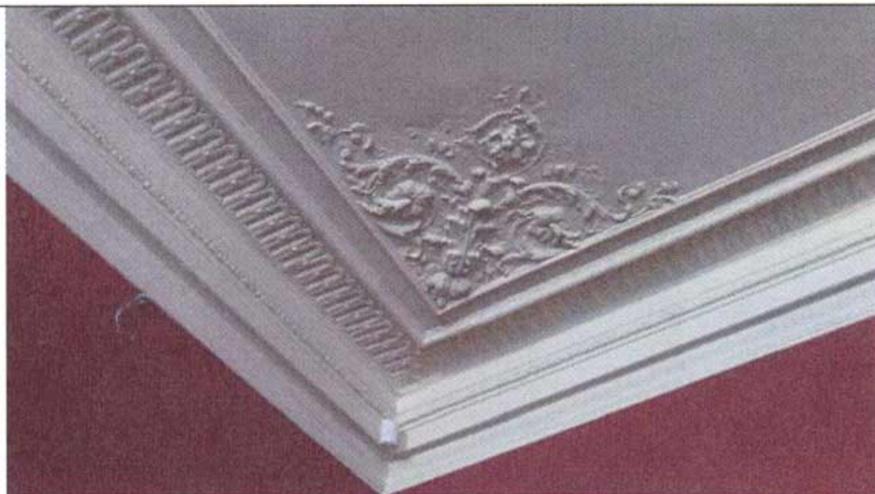
оформление потолка – падуга с профилированными рамами и карнизом с геометрическим орнаментом, в углах и в центральной розетке лепные композиции из цветов и листьев в виде волнитообразных завитков;

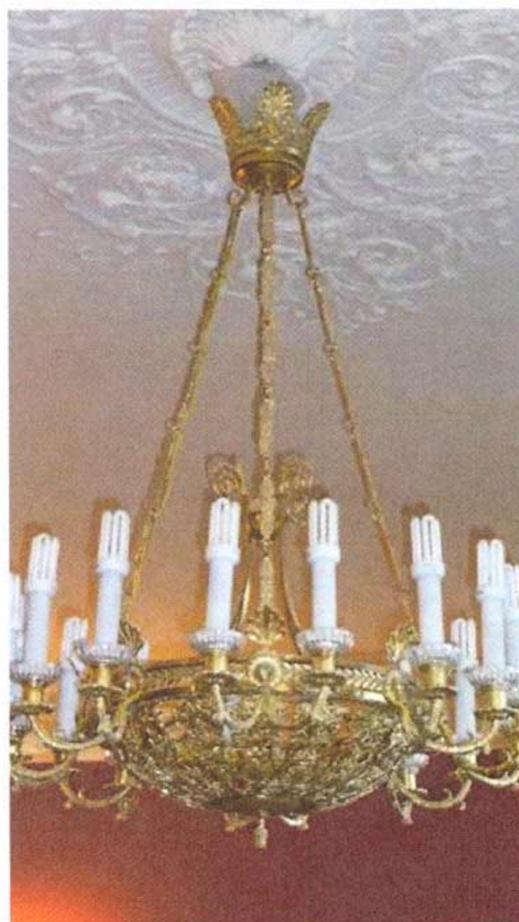
люстра бронзовая на 16 свт., на трех цепях; сверху заканчивается короной, внизу – в виде чаши, к которой крепятся 16 изогнутых кронштейнов, соединенных попарно, декорирована пальметтами, листьями аканта;

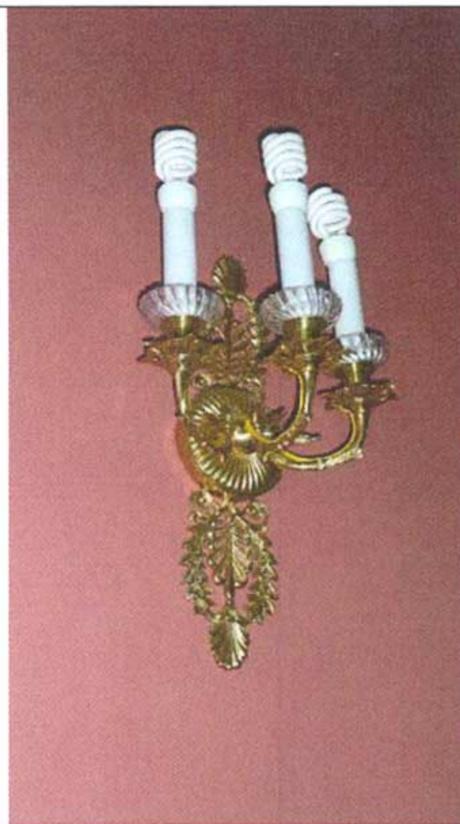
бра на 3 свт., количество (шесть), материал (бронза), оформление (стенник в виде розетки, сверху и снизу декорирован листьями аканта, пальметтами, к нему прикреплено три изогнутых рожка с бобешками в виде многолепестковой розетки, профитки стеклянные в виде чашечки цветка);

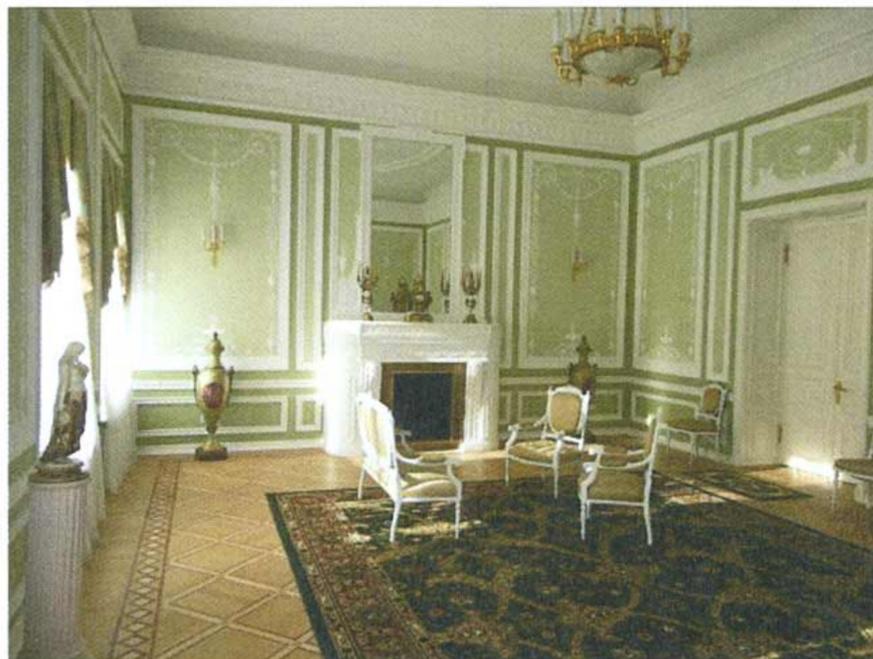
оформление потолка – падуга с профилированными рамами с карнизом, декорированные растительным орнаментом;

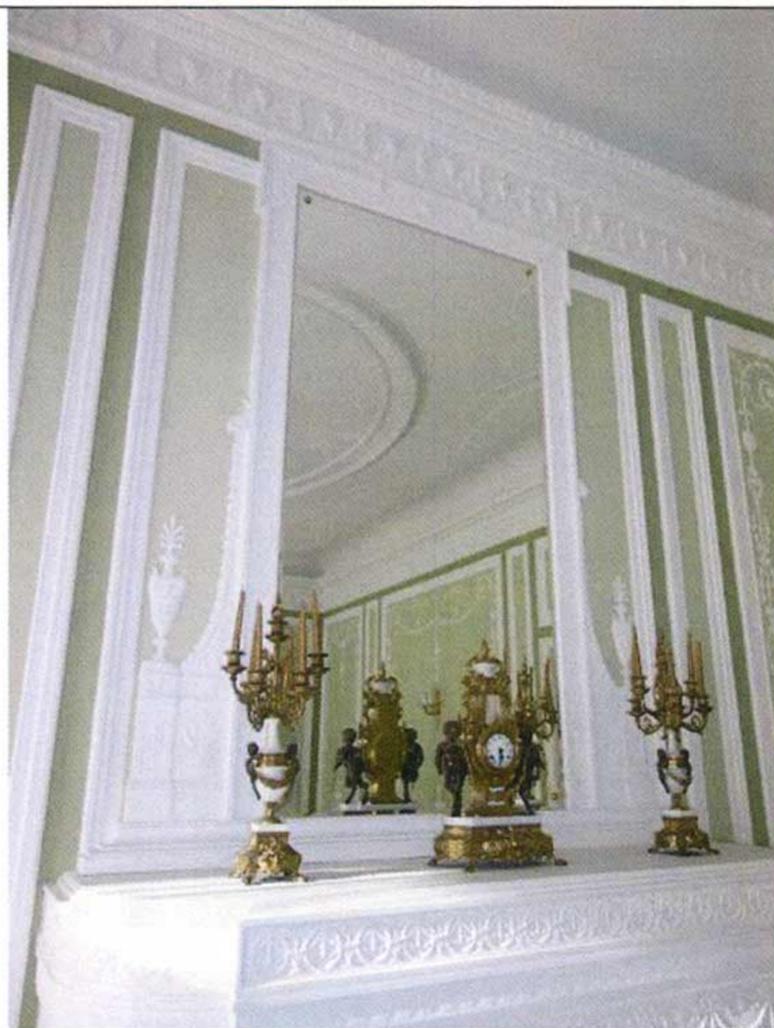
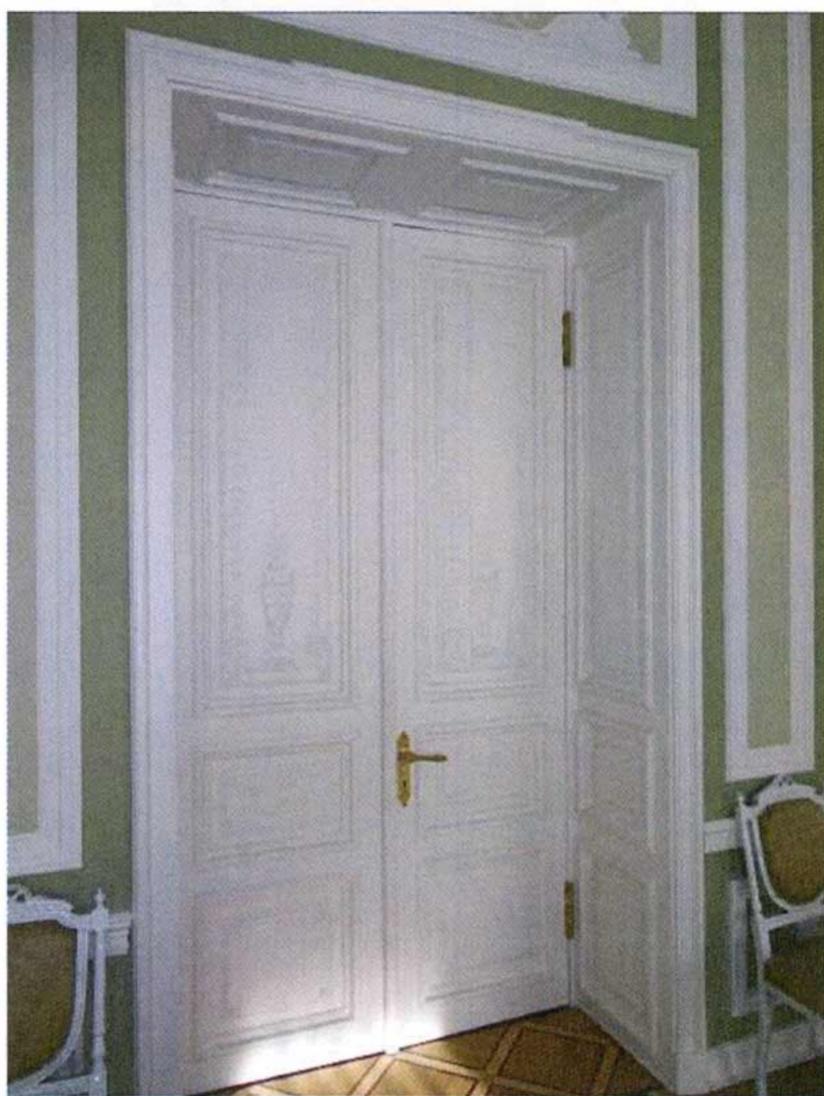
приборы дверные – материал (латунь), количество (четыре), оформление (растительный рисунок);

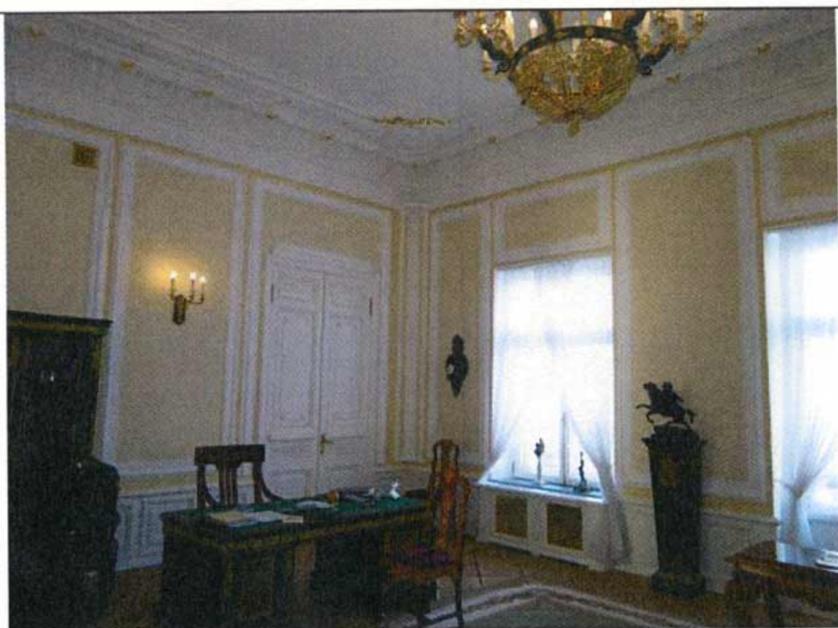
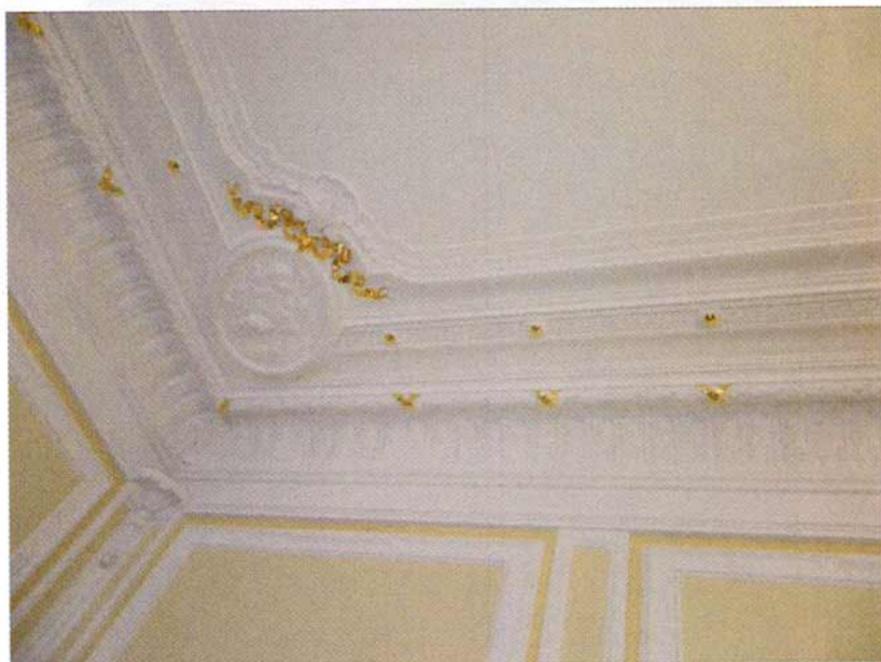
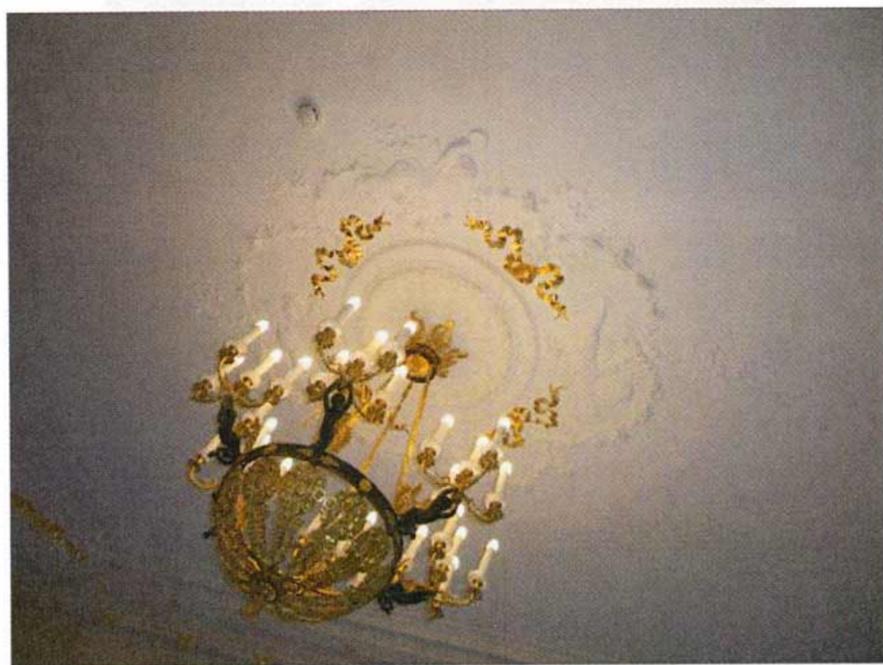
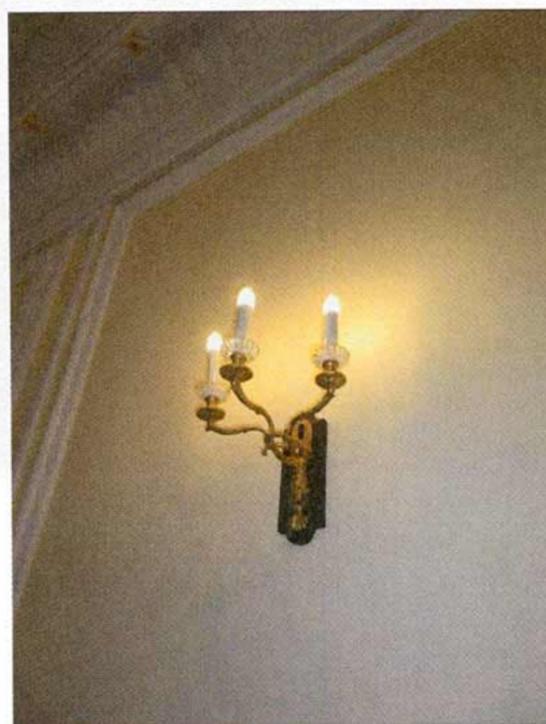
оформление потолка – падуга с профилированными рамами и карнизом, декорированные растительным орнаментом, в углах – медальоны с ангелочками, лентами и рокайлями, в центре лепная розетка – профилированное круглое двойное обрамление, по внешнему краю ангелочки с лентами, цветочными гирляндами (ленты позолочены);

люстра бронзовая, на 30 свт, в виде чаши на шести цепях, к ободу крепятся шесть кронштейнов на пять свечей, в центре чаши розетка с шишечкой, корона в виде многолепестковой розетки;

бра на 3 свт. – количество (три), материал (бронза), оформление (стенник в виде поясного изображения мужской фигуры, в вытянутых руках держит лавровый венок, к нему крепятся 3 изогнутых кронштейна с круглыми бобешками, профитки стеклянные в виде чашечки цветка);

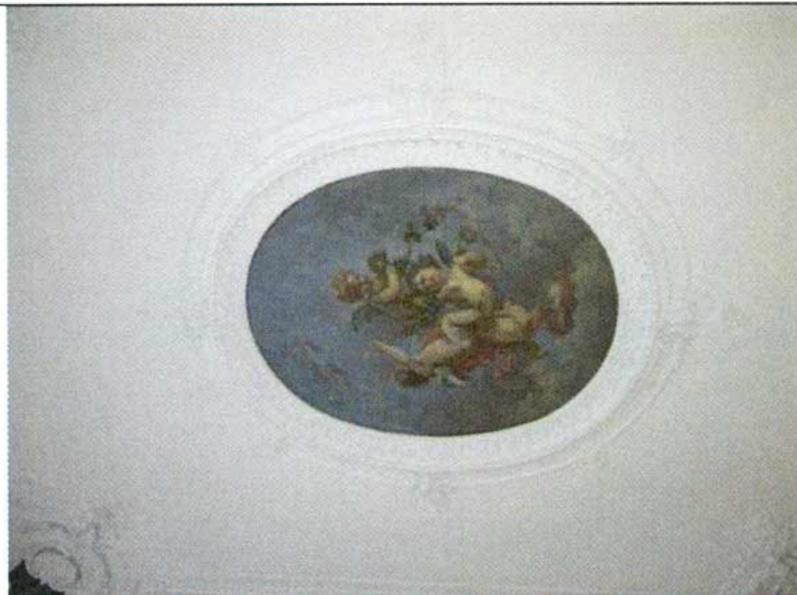
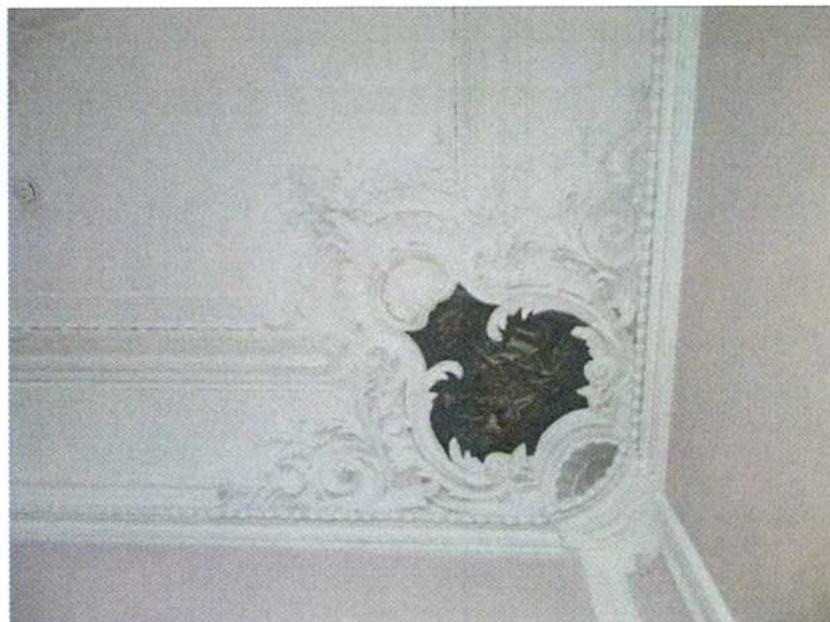
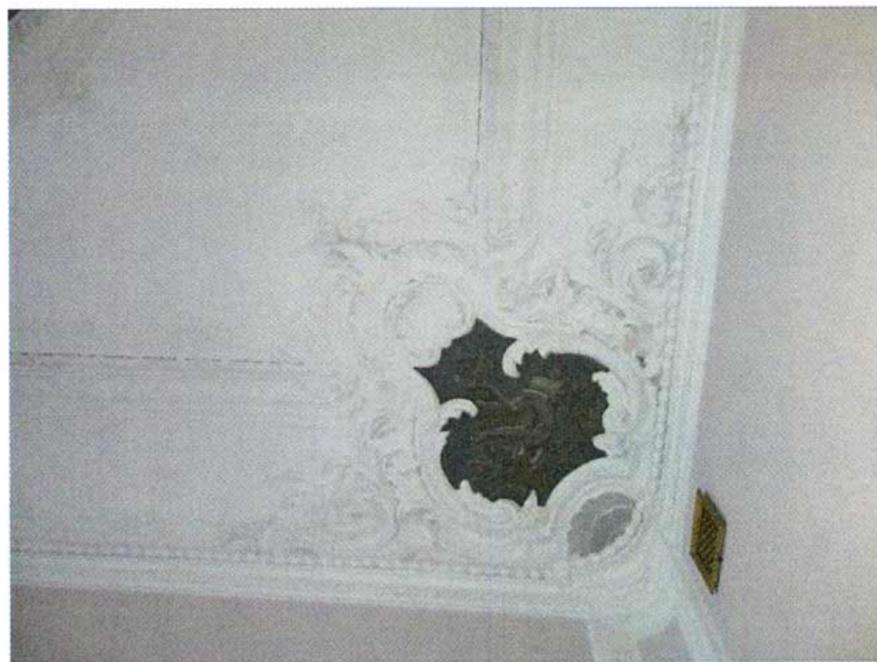
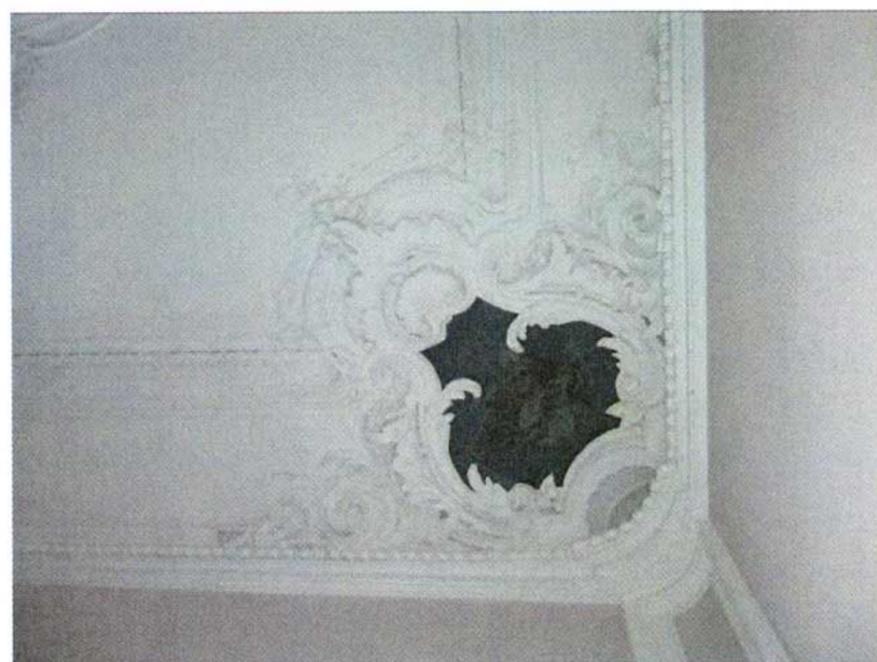
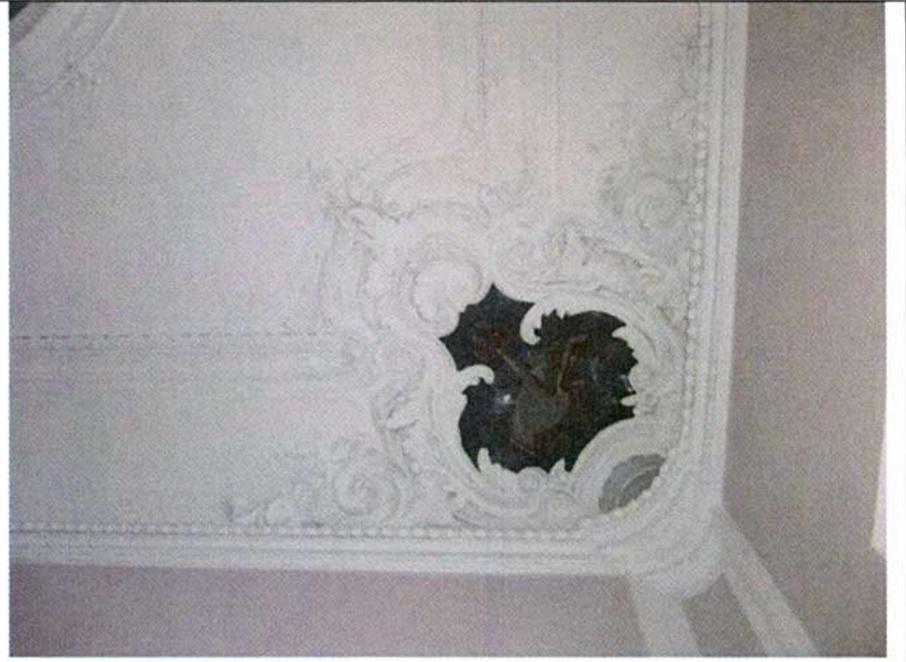
в углах лепные медальоны из листьев аканта в виде волютообразных завитков с рокайлями, внутри с живописными вставками:

Изображены атрибуты театра и музыкальные инструменты: маска, бубен, жезл с головой шута на фоне скрещенных пальмовых ветвей;

Изображены музыкальные инструменты: лира, свиток нот, труба на фоне скрещенных лавровых ветвей.

Изображены атрибуты скульптуры: бюст и молоток скульптора на фоне скрещенных ветвей лавра.

вставка живописная, фигурной формы, х., м. Изображены атрибуты живописи: палитра с кистями, свиток бумаги на фоне скрещенных лавровых ветвей с бантом.

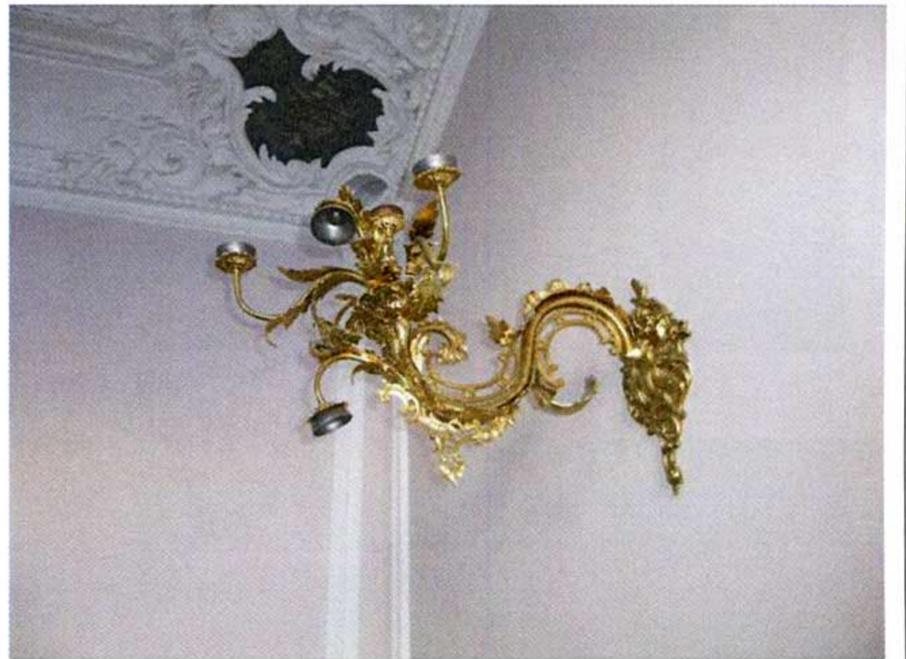
бра на пять свт. – количество (четыре), материал (бронза), оформление (центральный стержень в виде волнотобразного завитка, к нему крепятся пять изогнутых кронштейнов, стенник овальной формы, все детали декорированы листьями аканта);

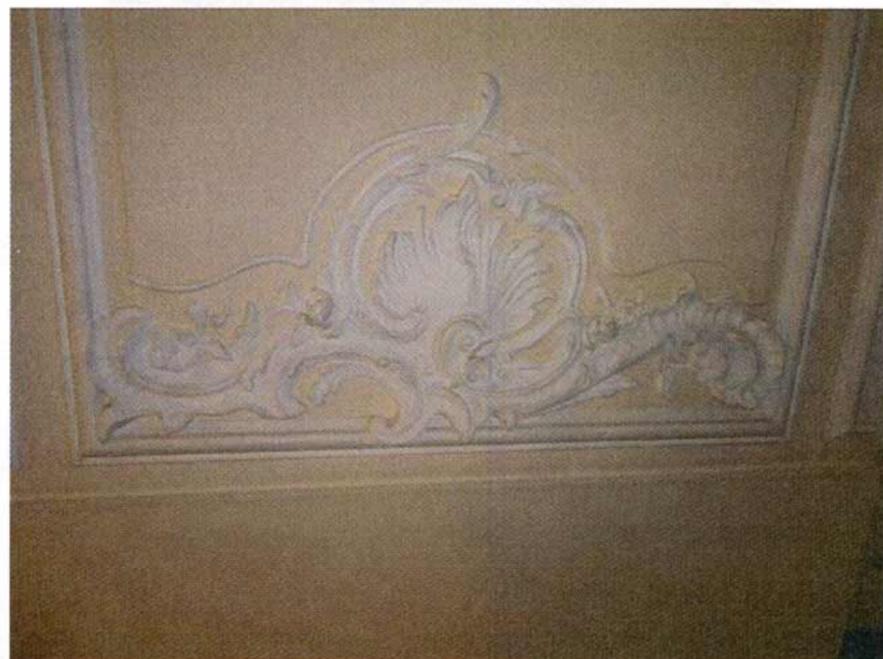
оформление стен – профилированные филенки с лепными композициями в виде листьев аканта, рокайлей, волутообразных завитков;

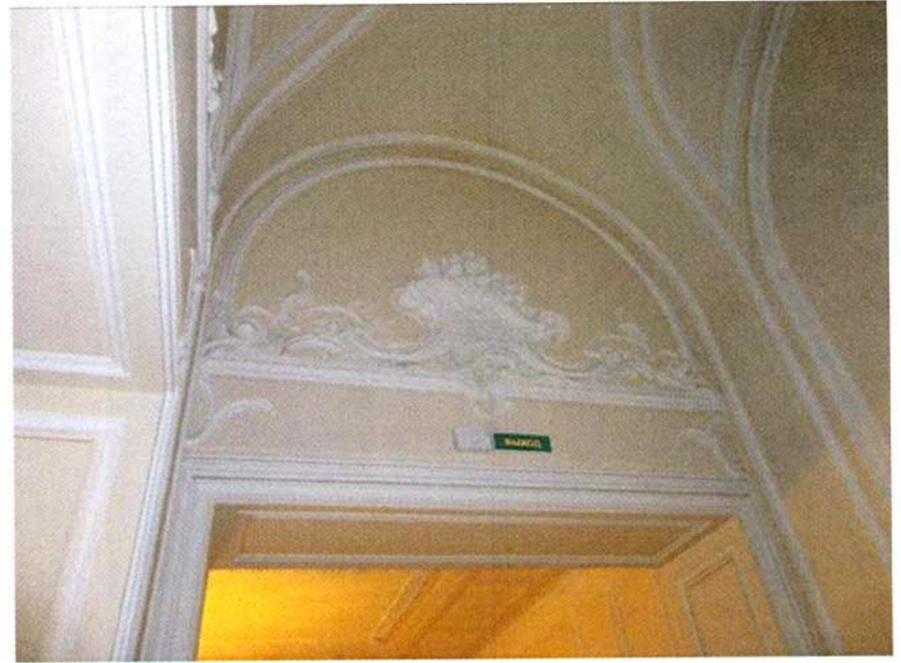
над дверными проемами –  
десюдепорты с лепными  
композициями в виде листьев  
аканта, рокайлей,  
волютообразных завитков;

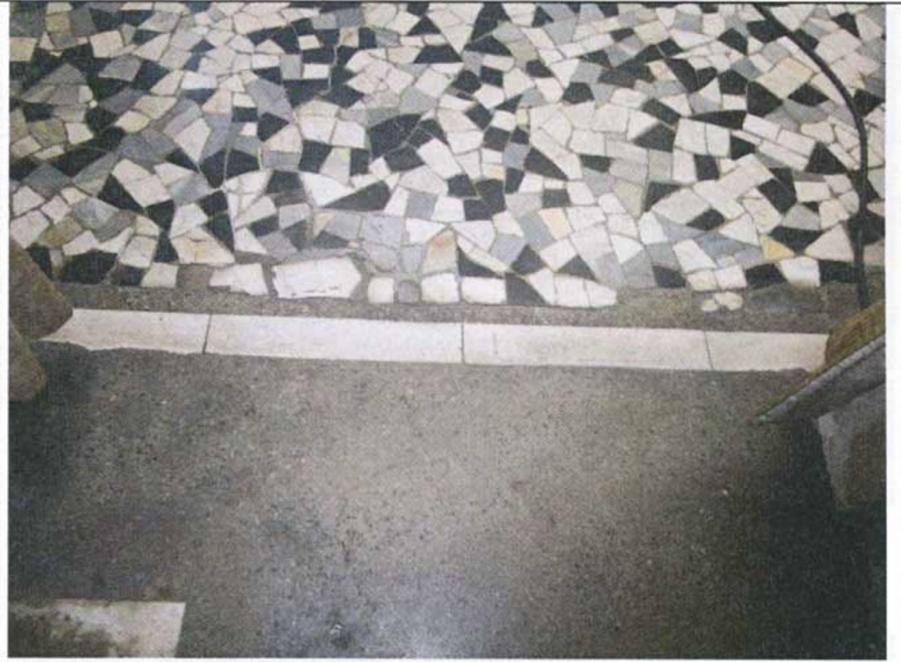
покрытие пола – материал (камень), техника исполнения (мозаика), рисунок;

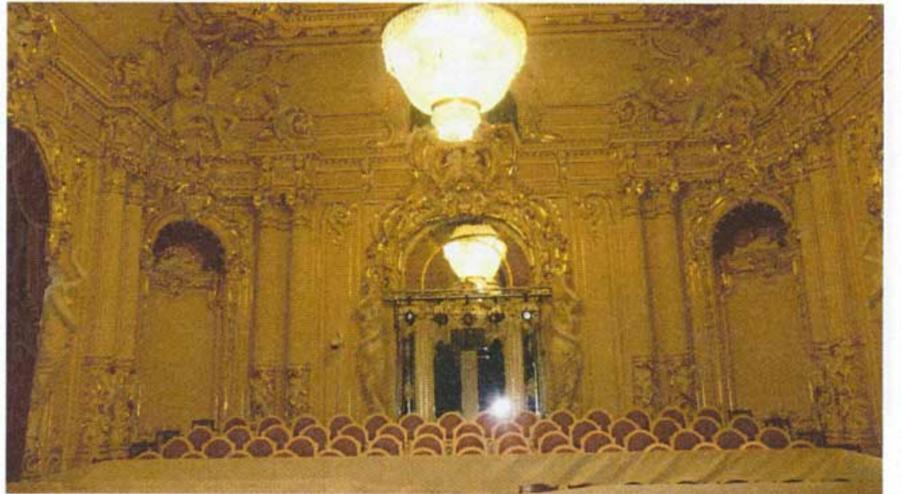
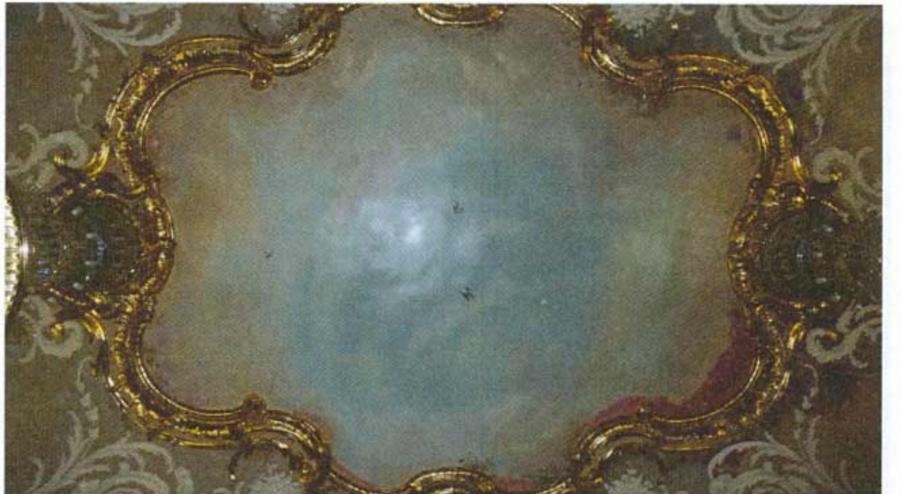
все элементы оформления потолка и стен с позолотой;

оформление потолка – высокая падуга с профилированными тягами, зеркалами, лепным рельефным декором в виде рокайлей, в центре – с рамой, с вкомпанованными в нее основаниями люстр, внутри рамы живописная вставка с изображением неба и птиц (холст, масло);

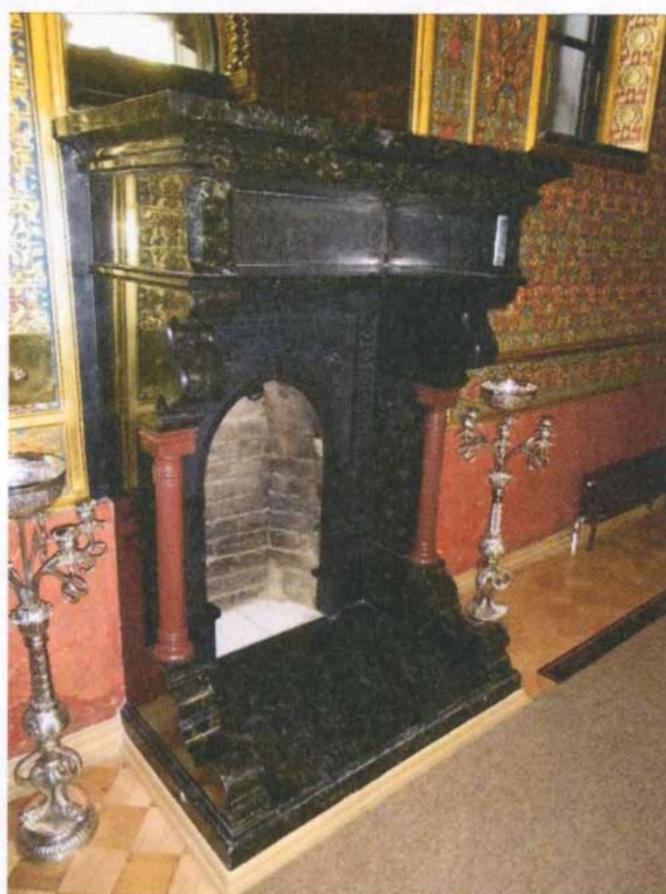
камин средистенный –  
местоположение (восточная  
стена), габариты,  
конфигурация, материал  
(черный мрамор с белыми  
прожилками), оформление (по  
сторонам от топчного  
отверстия колонки,  
опирающиеся на  
волютообразные консоли на  
профилированной  
прямоугольной полке и  
поддерживающие  
волютообразные консоли, на  
которые опирается  
антаблемент с гладким  
фризом и выносной полкой в  
виде венчающего карниза.  
Оформление топки:  
металлический (?) литой  
фартук с угловыми  
накладными розетками, по  
периметру  
орнаментированный фриз);

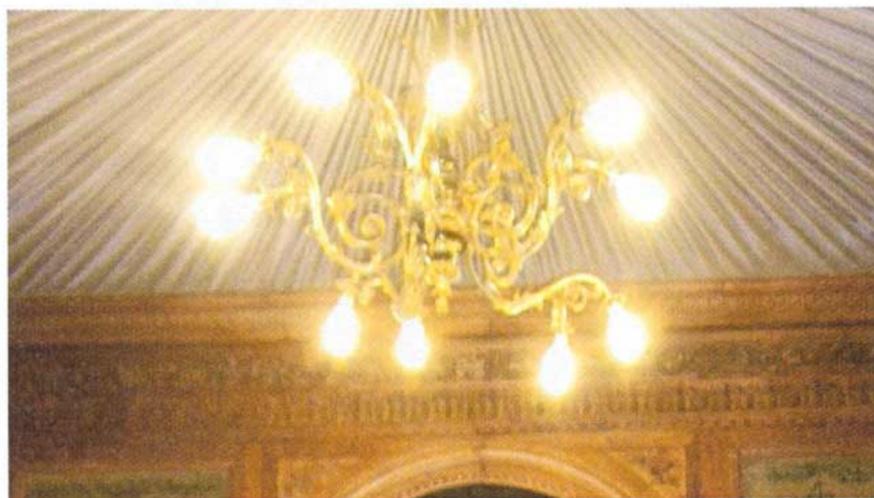
люстра – на 10 свт., материал  
(бронза), оформление (на  
гладком штоке, в виде  
фигурной балясины, пять  
крупных кронштейнов, в виде  
волют с растительным  
декором, от каждого отходит  
по две свт.
