## АКТ

по результатам проведения государственной историко-культурной экспертизы проектной документации на проведение работ по сохранению объекта культурного наследия федерального значения «Дом фон Дервиза С.П. с дворовыми флигелями», расположенного по адресу: Санкт-Петербург, Галерная ул., д. 33-35, лит. А (Английская наб., 34, Галерная ул., 33, 35), в части ремонта и реставрации, - «Проектная документация на проведение работ по сохранению объекта культурного наследия федерального значения «Дом фон Дервиза С.П. с дворовыми флигелями», расположенного по адресу: Санкт-Петербург, Галерная ул., д. 33-35, лит. А, в части ремонта и реставрации зоны помещения фойе «Грот», разработанной ООО «АРМ «Арх-Рест» в 2022г., шифр 44, с целью определения соответствия проектной документации требованиям законодательства Российской Федерации в области государственной охраны объектов культурного наследия

г. Санкт-Петербург

27.01.2023 г.

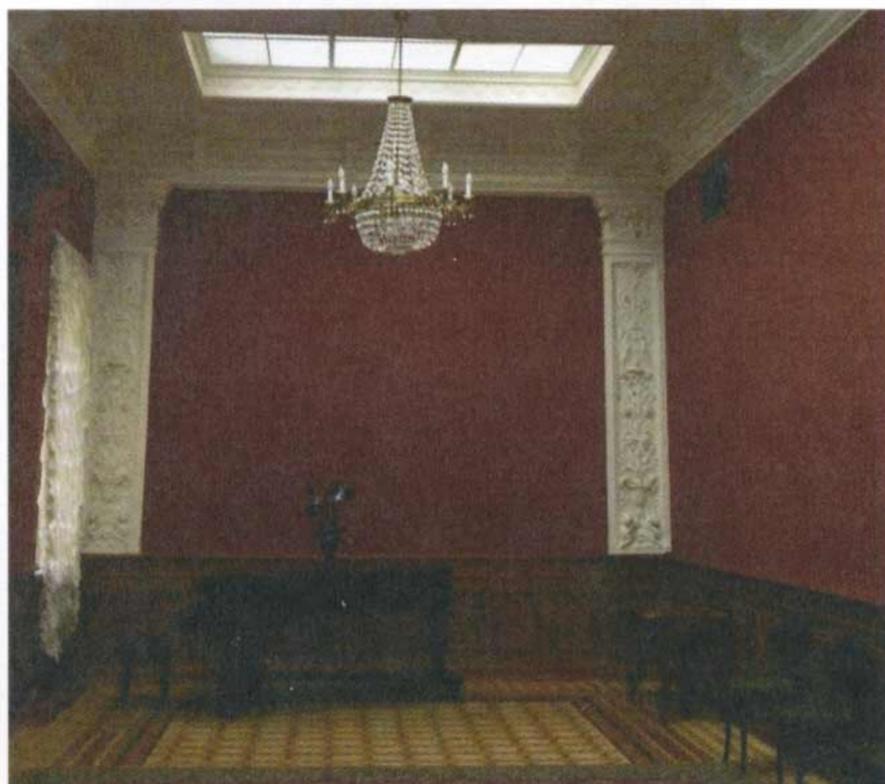
проем в помещение № 6 (площадью 79,5 кв.м.) – фланкирован пристенными пилонами, декорированными лепными композициями: два грифона поддерживают вазон с гирляндами, побегами аканта, розеттами в виде волютообразных завитков;

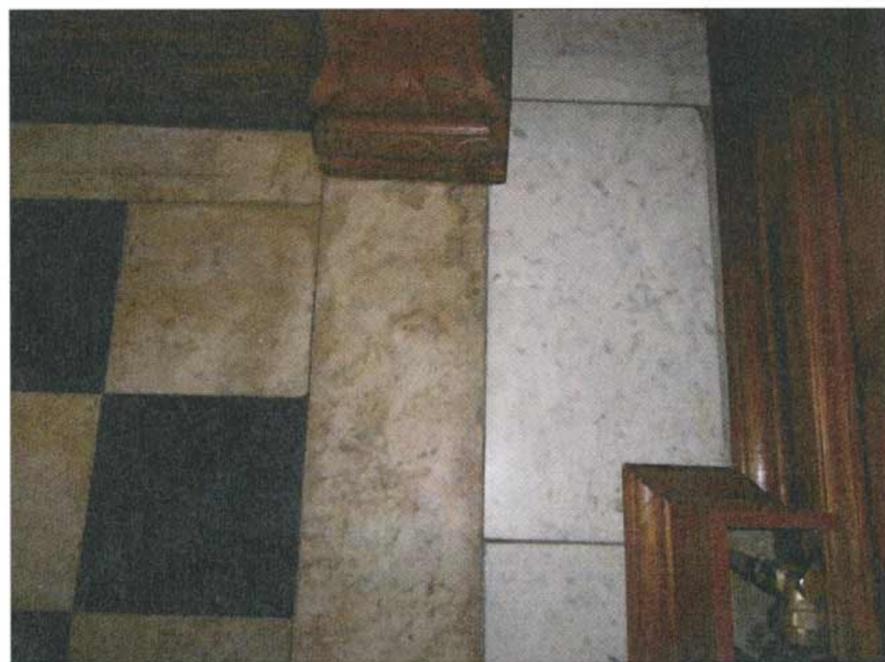
покрытие пола – материал (мрамор), рисунок – (геометрический), цвет (белый, черный);

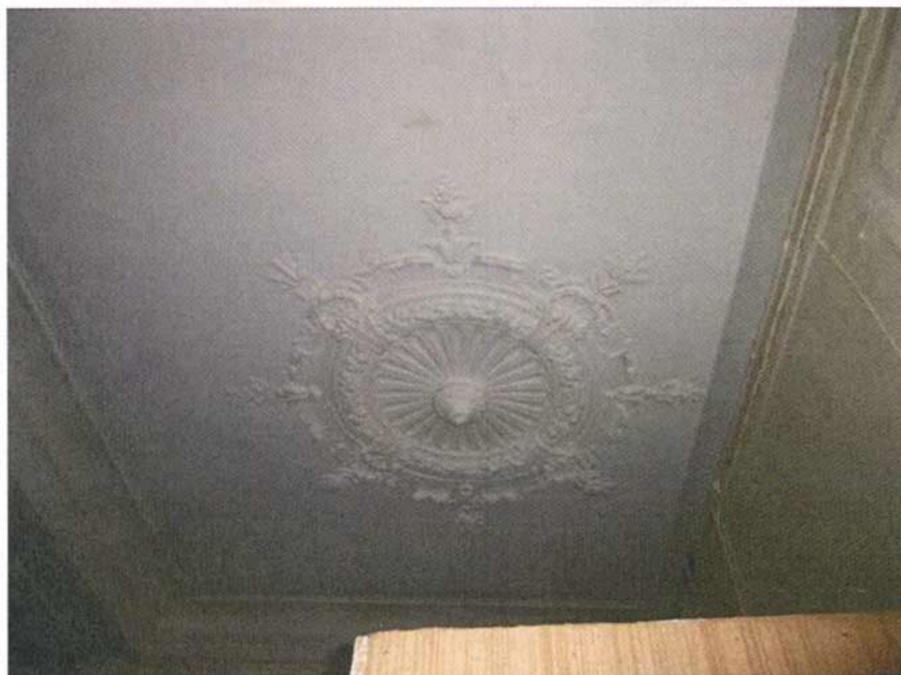
оформление потолка – в центре веерная лепная розетка в обрамлении лаврового венка, перевитого картушами с рокайлями, с внешней стороны вазоны из листьев с цветами и колосьями, по углам перекрытия лепные розетки;

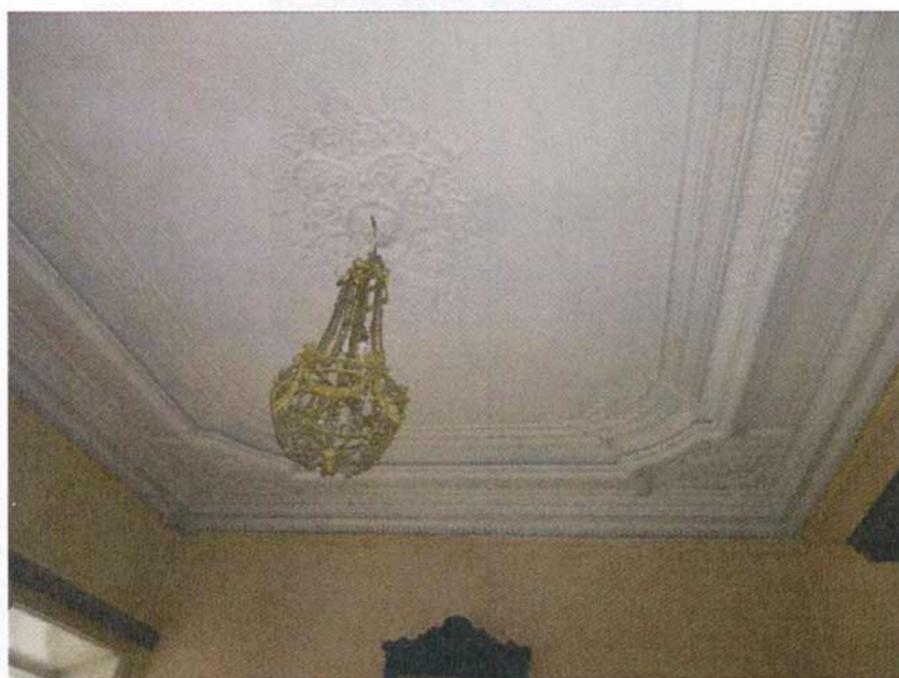
оформление потолка – профилированные рамы с лепниной растительного рисунка, по углам с медальонами, в центральном поле плафона фигурная филенка, образованная профилированной тягой, в ее середине лепная розетка – в круглом профилированном обрамлении растительные мотивы с волутообразными завитками;

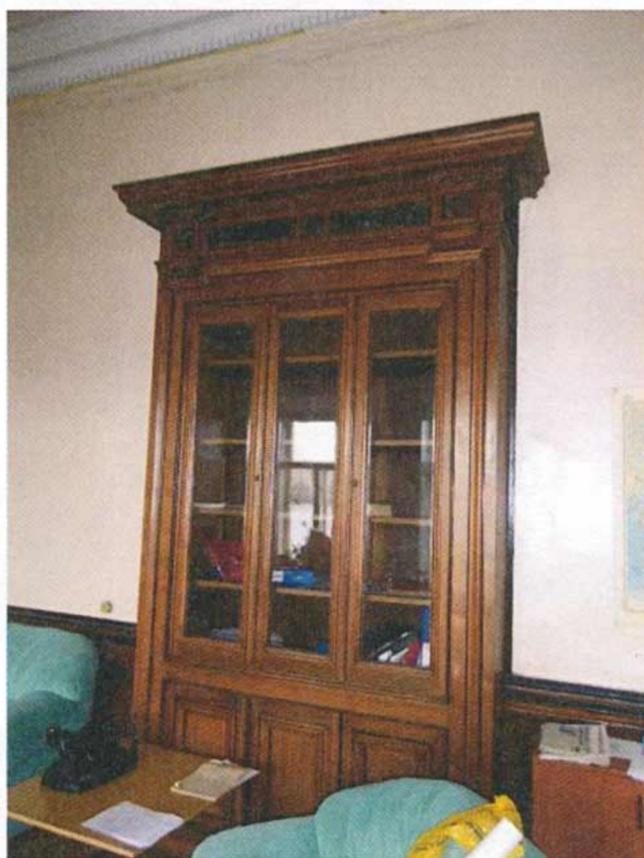
шкаф – материал (дерево), конструкция (встроенный, трехстворчатый), оформление (двухъярусный: створки нижнего яруса с профилированными глухими филенками, верхнего – с профилированными остекленными филенками; шкаф оформлен профилированными рамами; навершие в виде профилированного карниза, декорированного профилированными филенками с зелеными вставками и порезкой иоником;

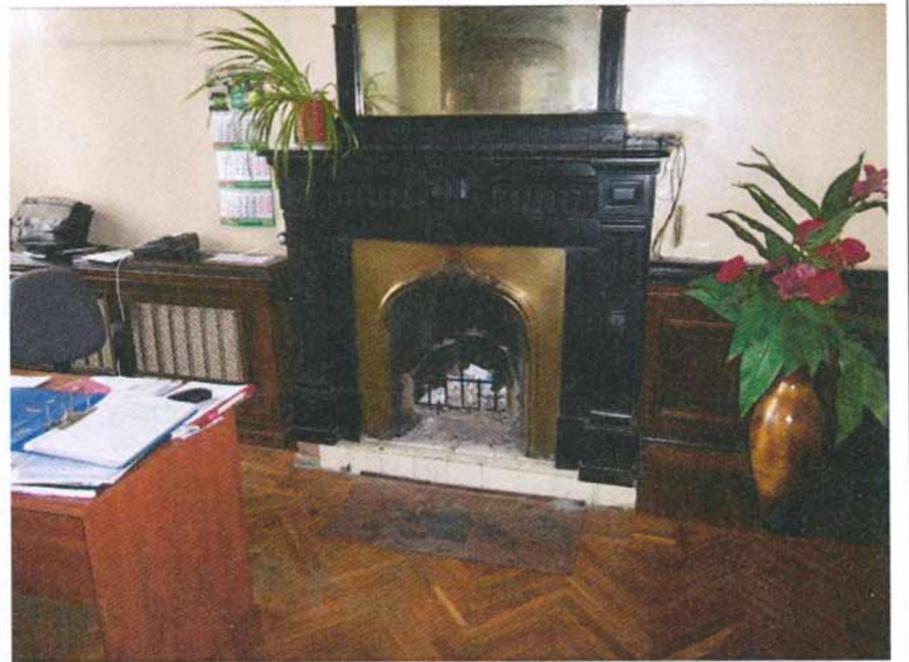
камин — средистенный, материал (дерево), оформление (углы фланкированы пилястрами на профилированном плинте, с профилированными капителями с фигурейными филенками, ствол с каннелюрами вверху, лопатками внизу, в верхней части центрального поля — каннелюры, профилированная полочка, топочное отверстие облицовано латунью с профилированным арочным наличником, декорированным листьями аканта в виде волнитообразных завитков;

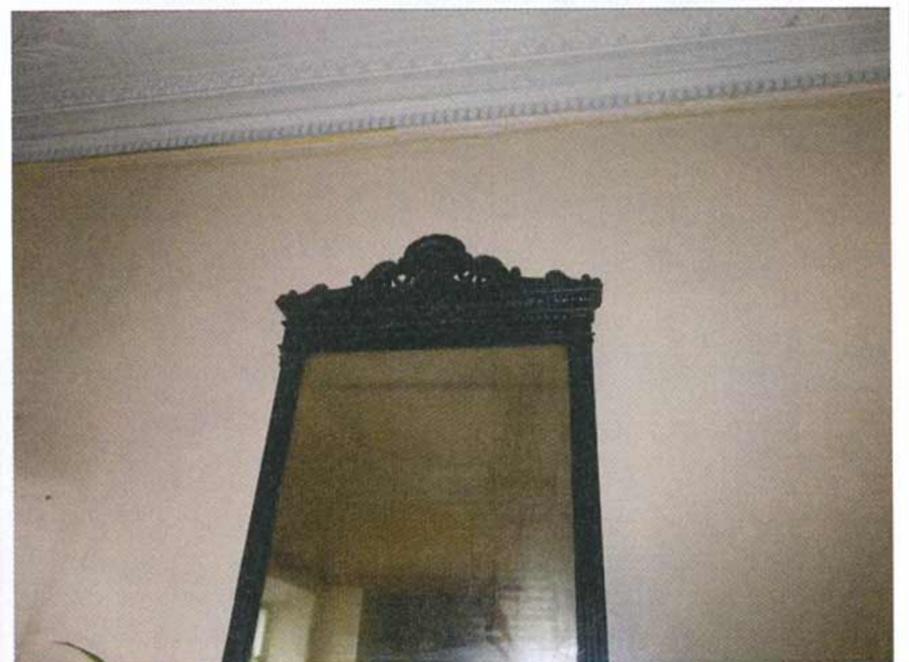
зеркало надкаминное — в прямоугольной резной раме, с профилированным плинтом, в виде каннелированных пилястр, с антаблементом, декорированным фризами с иониками, пальметтами, с навершием в виде зооморфного существа;

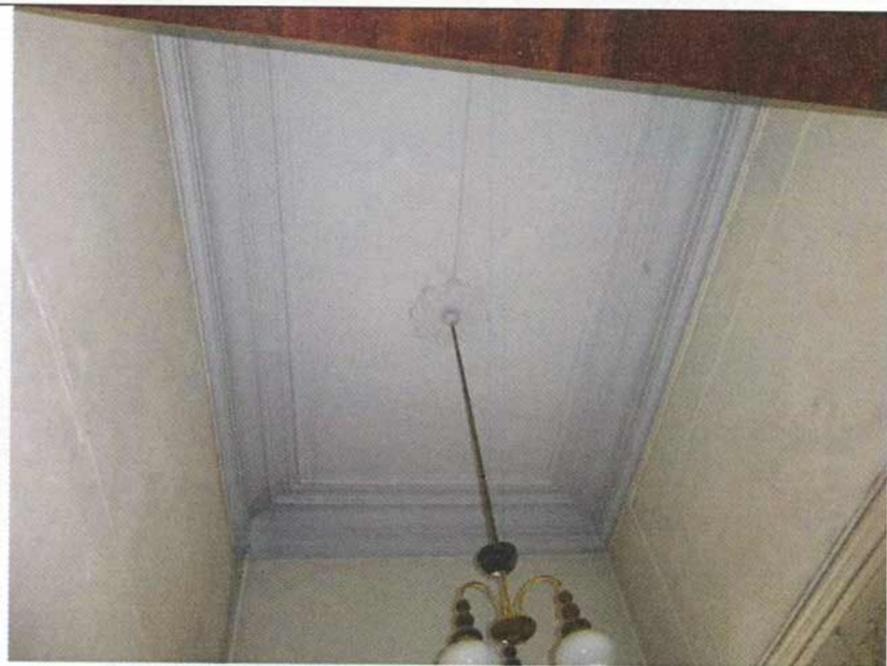
оформление потолка –  
профилированные рамы, в  
центре лепная розетка  
растительного рисунка;

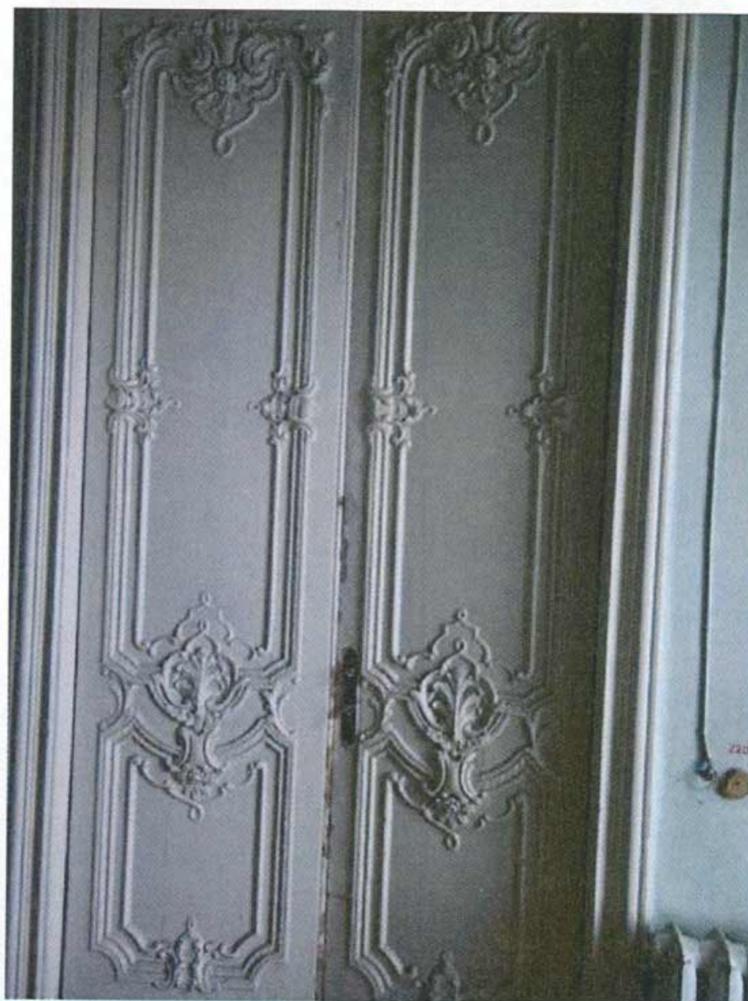
двери – материал (дерево,  
дуб), конструкция  
(двухстворчатые),  
оформление (с двухсторонней  
резьбой в виде накладных  
фигурных филенок по две на  
каждой створке, верхняя  
вытянута по вертикали,  
декорированных картушами,  
акантами, розетками,  
рокайлями, со стороны  
помещения № 52 другой  
рисунок – картуши,  
провисающие с фестонами  
гирлянды, банты, листья  
аканта);

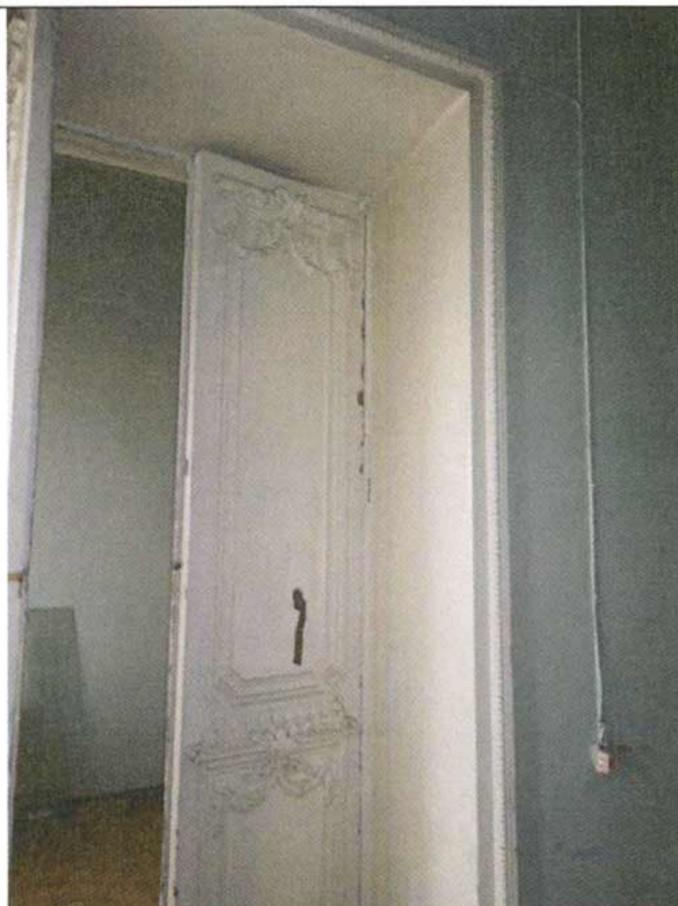
помещение № 52 (площадью 15,1 кв.м.):

входной проем декорирован лепным поясом иоников;

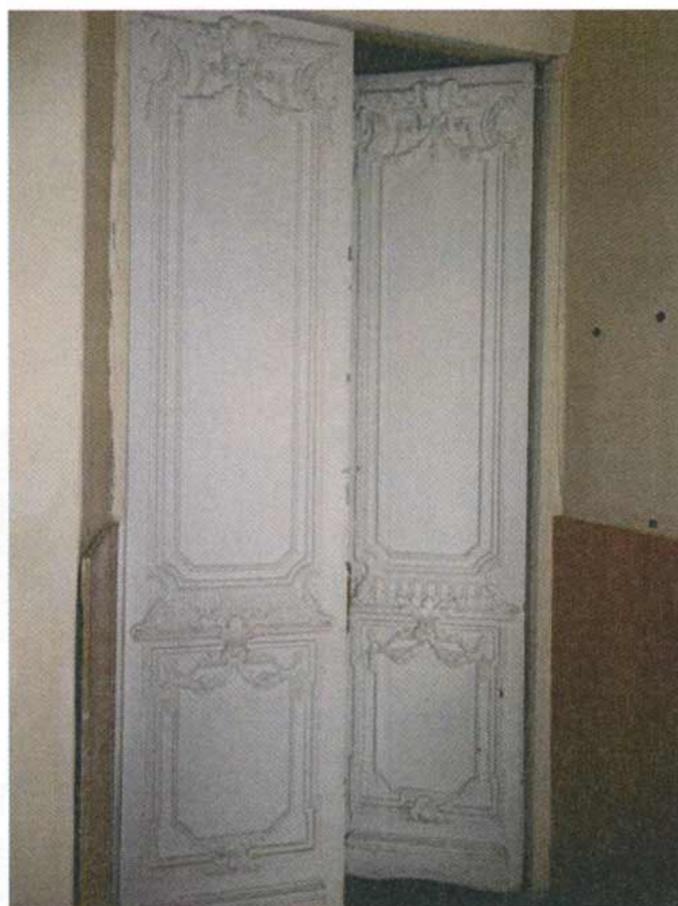
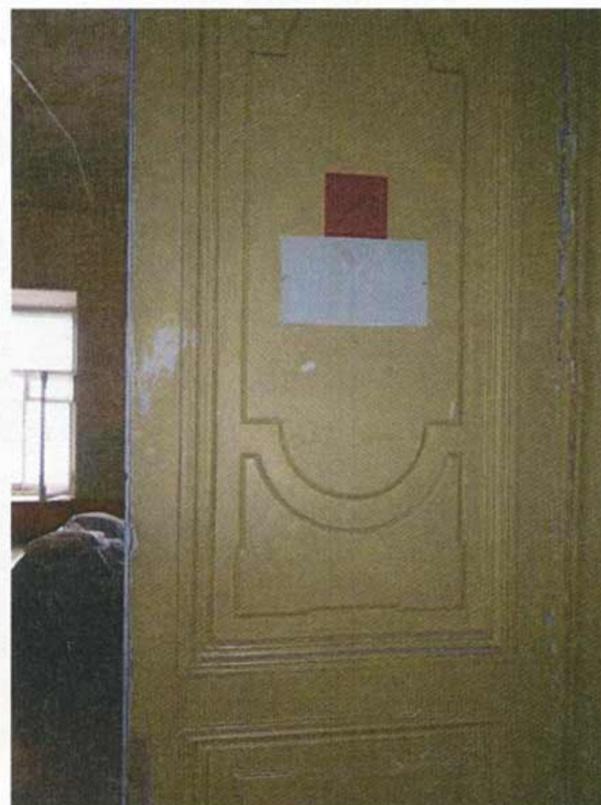
помещение № 53 (площадью 26,5 кв.м.):

двери – материал (дерево, дуб), конструкция (двухстворчатые), оформление (с одной стороны с резьбой в виде картушей, провисающих с фестонами гирлянд, бантов, листьев аканта, с другой стороны профилированные фигурные филенки, верхние – вытянуты по вертикали);

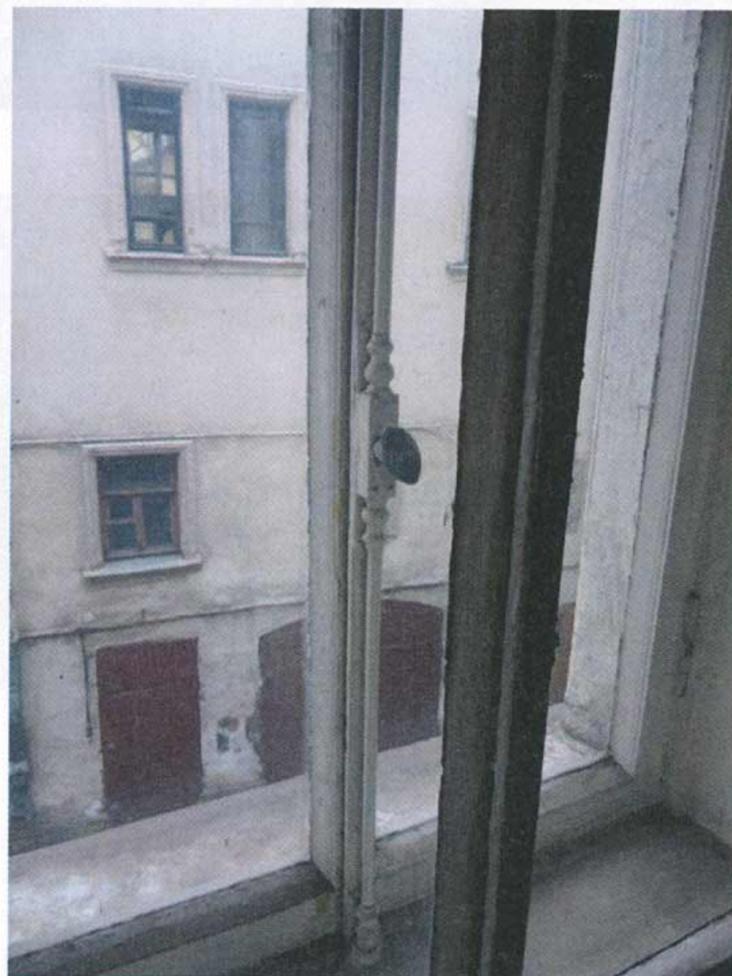
помещение № 73 (площадью 31,5 кв.м.):

шпингалет оконный – количество (два), конструкция (овальный, поворотный), материал (латунь);

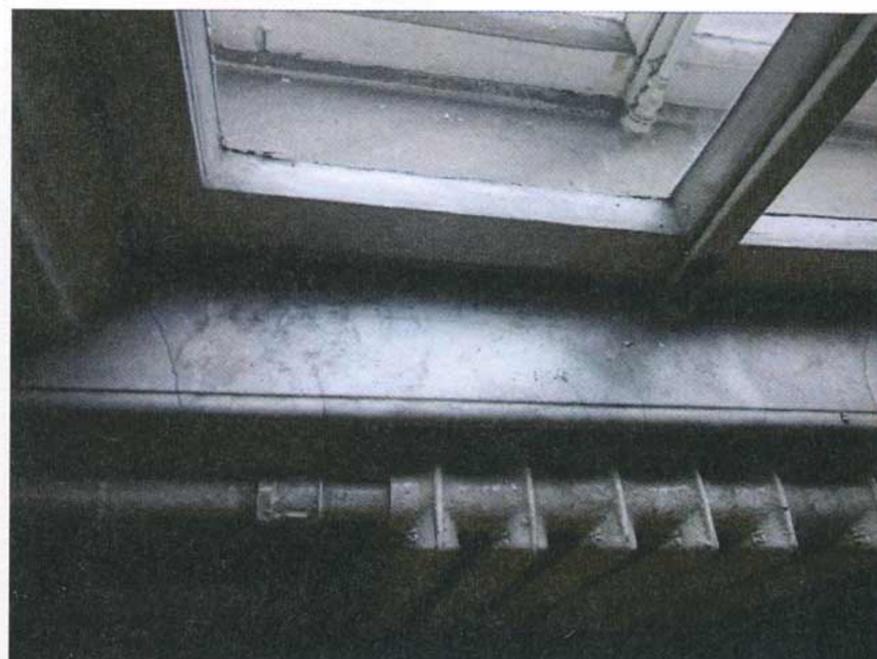
доска подоконная – количество (три), материал (мрамор), цвет (серый), профиль.

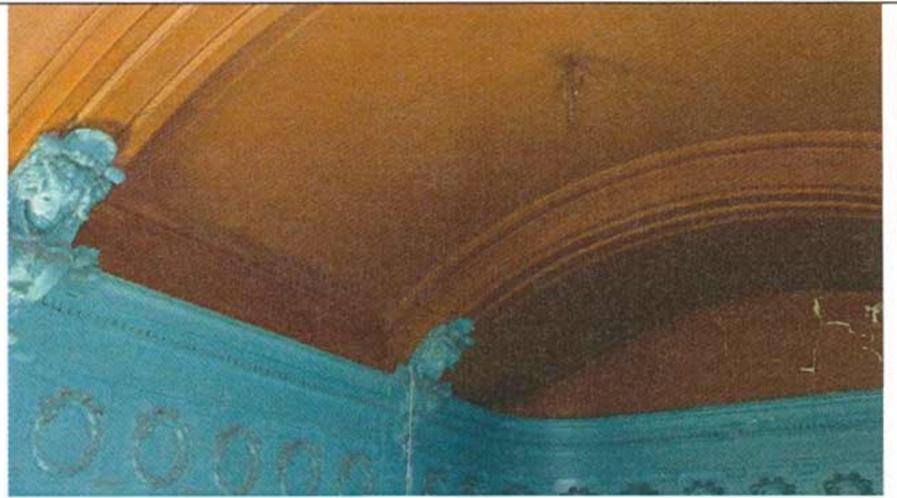
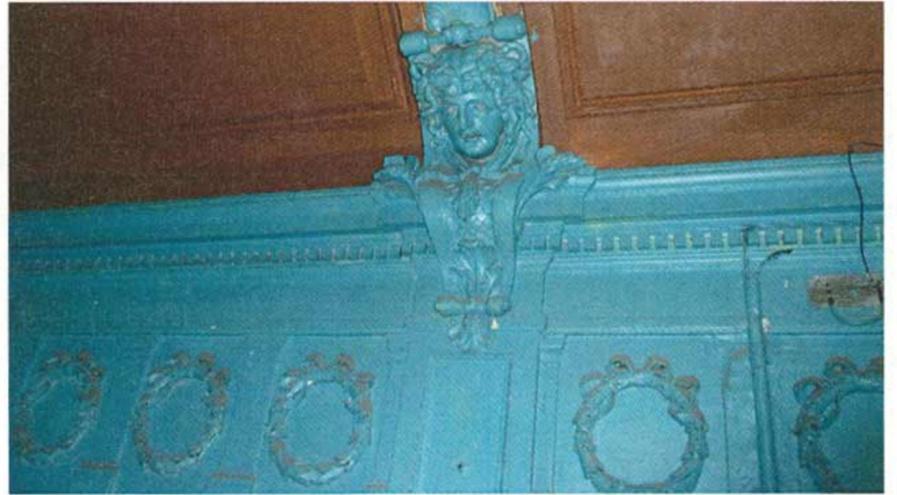
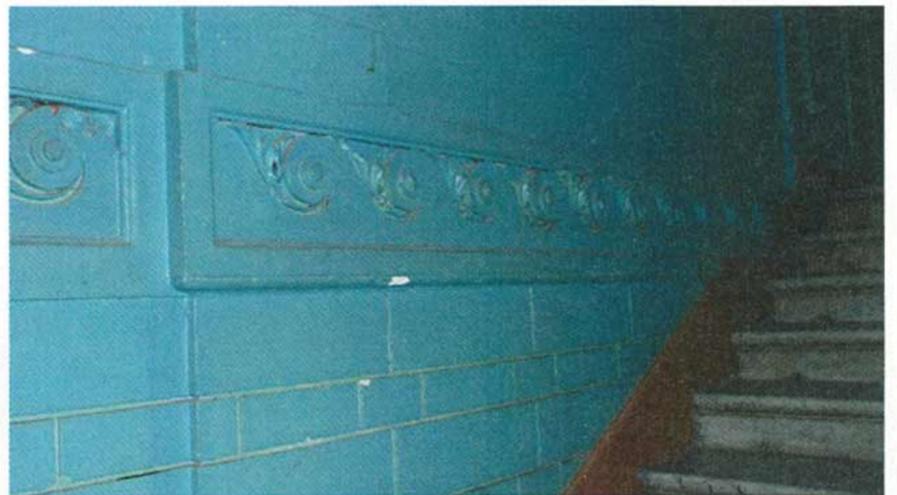
лестница 2-ЛК (д. 35):

оформление стен – лопатки с капителями в виде стилизованных кронштейнов с рельефными изображениями женских голов, профилированные филенки, в нижней части – руст, филенки с лепным фризом растительного рисунка в виде волют.

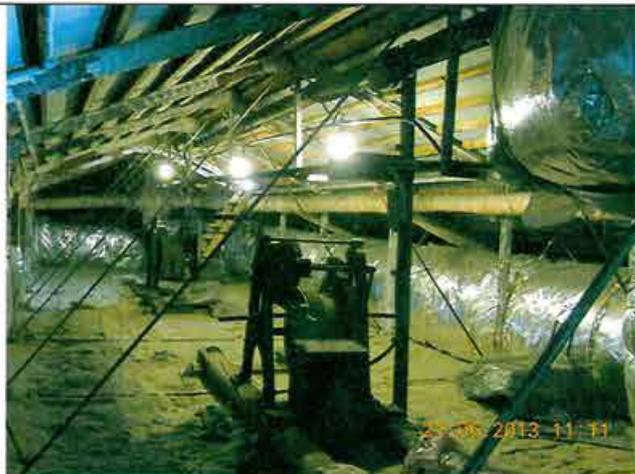
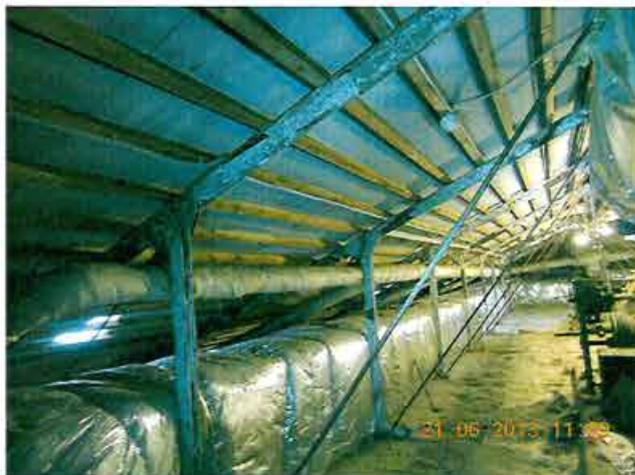
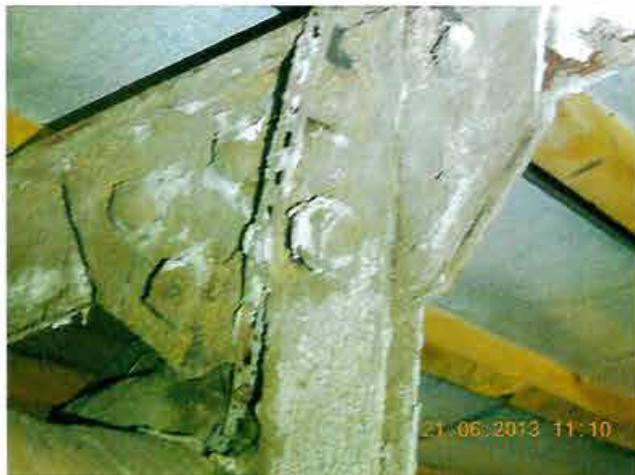
Галерная ул., д. 33:  
конструкции перекрытия и  
крыши – металлические  
стропильные фермы –  
кованые на клепаных и  
резьбовых соединениях –  
над Белым залом (17-Н  
(пом. № 10, площадью  
214,9 кв.м.);

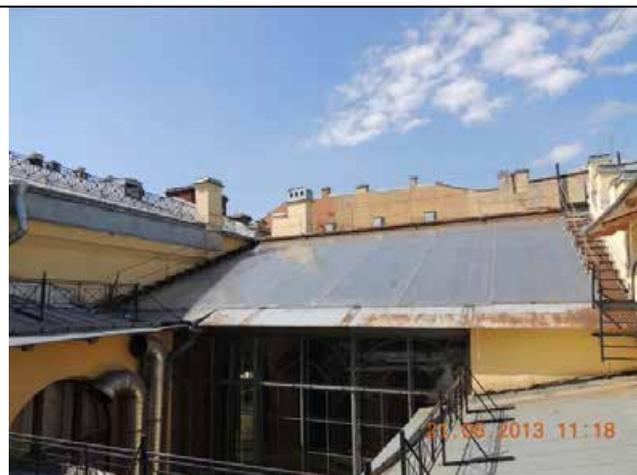
световой фонарь –  
местоположение  
(перекрытие фойе Грот,  
быв. Зимнего сада, пом.  
№ 5, площадью 105,3  
кв.м.), габариты,  
конфигурация,  
конструкция; оплетка –  
материал (металл),  
рисунок (геометрическая  
расстекловка), материал  
заполнения ячеек (стекло);

За годы эксплуатации строительные конструкции фойе «Грот» получили естественный физический износ. Это в основном выражается в наличии коррозии и погни в конструкциях ферм и в импостах под остекление светового фонаря, коррозии в металлических балках перекрытия, трещин в полу помещения, старении, истертости и отдельных трещин в отделочных слоях стен, протечек в уровне светового фонаря, затекания атмосферной влаги в места примыкания стен с покрытием и коррозия металлических элементов лестниц на покрытии.

3) Из-за имеющихся дефектов и повреждений, а также согласно, результатов поверочных расчётов, техническое состояние ферм светового фонаря в целом можно признать, как ограниченно работоспособное и требующим ремонта и реставрации.

При реставрационном ремонте витражей и остекления покрытия было обнаружено, что каркас фонаря из чугуна частично разрушен. На данном этапе было принято решение в качестве противоаварийных работ закрыть этот участок поликарбонатом и фанерой.

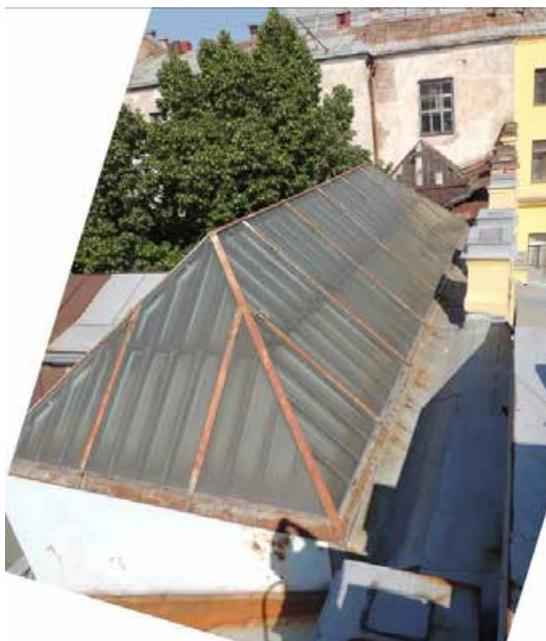
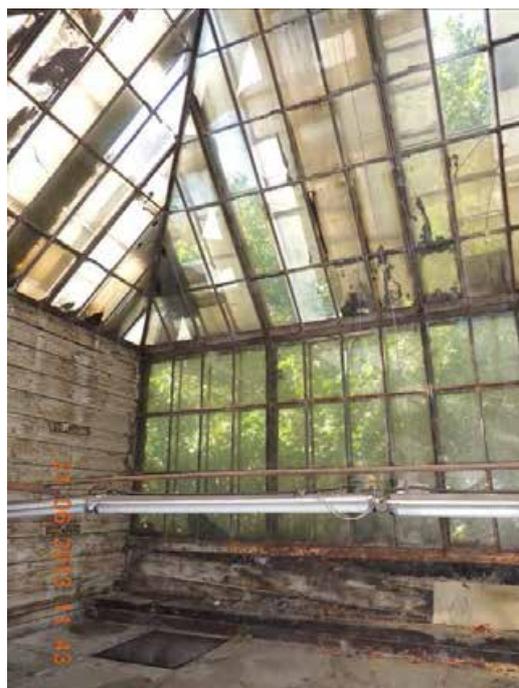
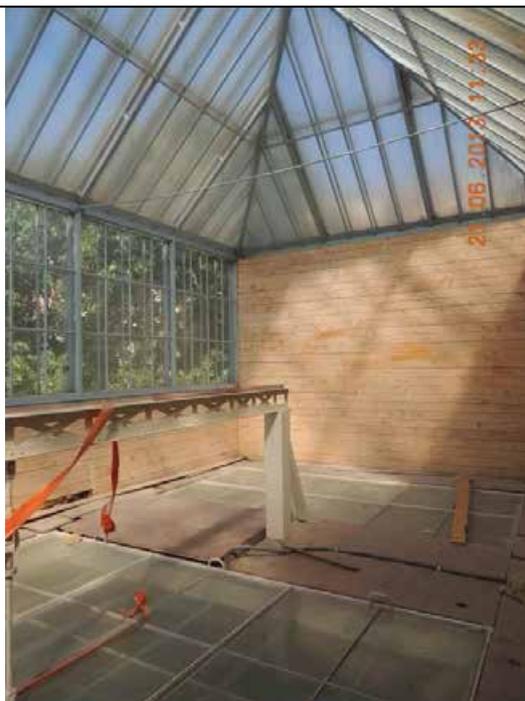
световые фонари –  
местоположение (в объеме  
чердака и крыши  
восточного флигеля, над  
пом. 15-Н (пом. 5,6),  
габариты, конфигурация,  
конструкция (кованые на  
клепанных и резьбовых  
соединениях); оплетка –  
материал (металл),  
рисунок (геометрическая  
расстекловка), материал  
заполнения ячеек (стекло);

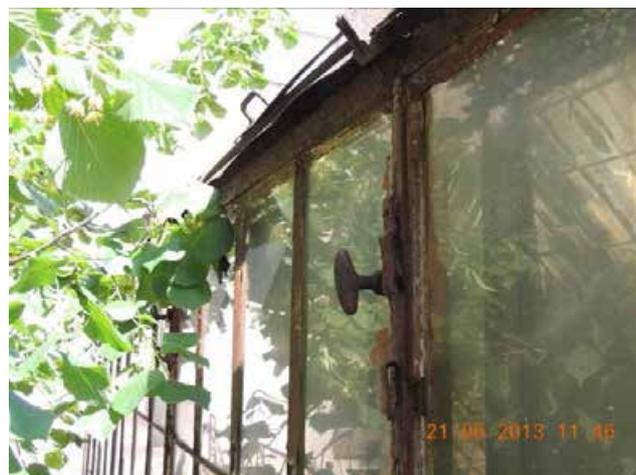
историческая  
металлическая фурнитура –  
шпингалеты поворотные с  
овальными ручками;

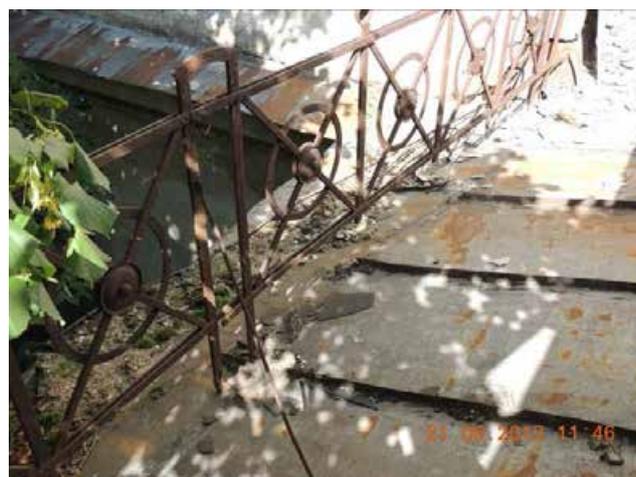
балюстрадное ограждение  
крыши восточного флигеля  
– материал (металл),  
конструкция (кованые на  
клепанных и резьбовых  
соединениях), рисунок  
(геометрический);

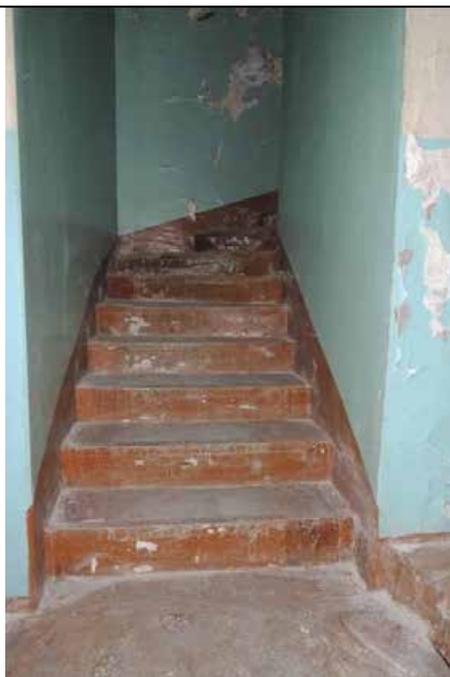
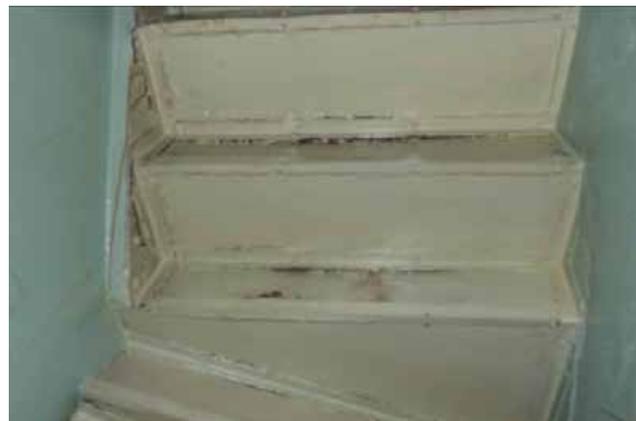
лестница поперечного дворового корпуса – местоположение (над воротным проездом), габариты, конфигурация, конструкция (средистенная, с забежными ступенями на промежуточных площадках), материал (известняк (?)) с металлической окантовкой профилей);

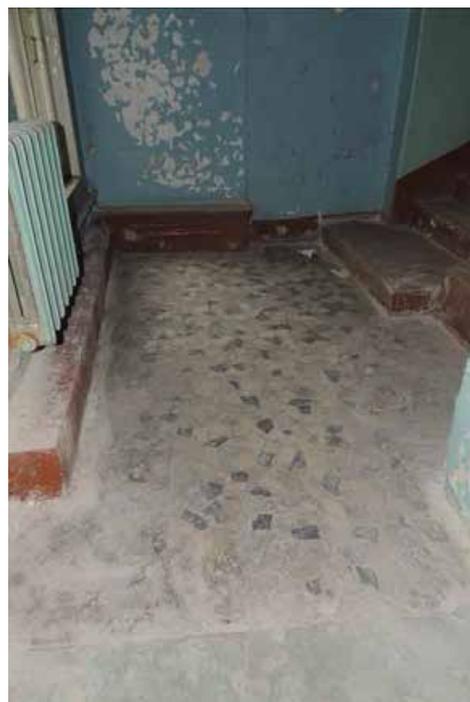
покрытие пола междуэтажной площадки 1-2-го этажей – материал (камень), техника исполнения (мозаичный набор), рисунок;

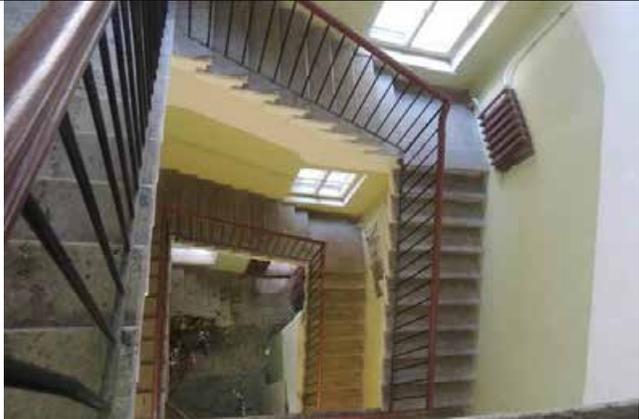
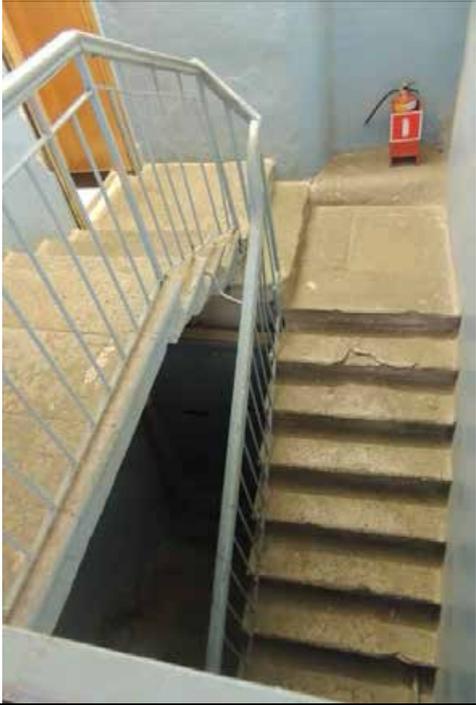
<p>лестницы 1-ЛК, восточного флигеля (к пом. 14-Н, 24-Н) – местоположение (1-ЛК – в уровне 1-3-го этажей, вост. фл. – 1-2-го этажей), трехмаршевые, на косоурах, с известняковыми ступенями и площадками, с металлическим ограждением простого рисунка, с профилированными деревянными поручнями: 1-ЛК –</p> <p>лестница восточного флигеля –</p>

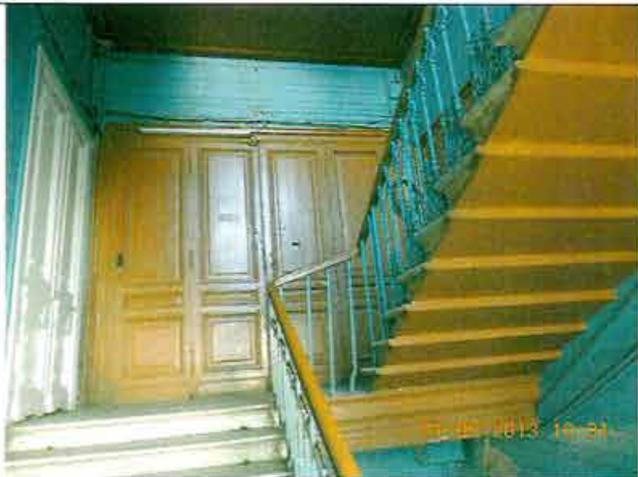
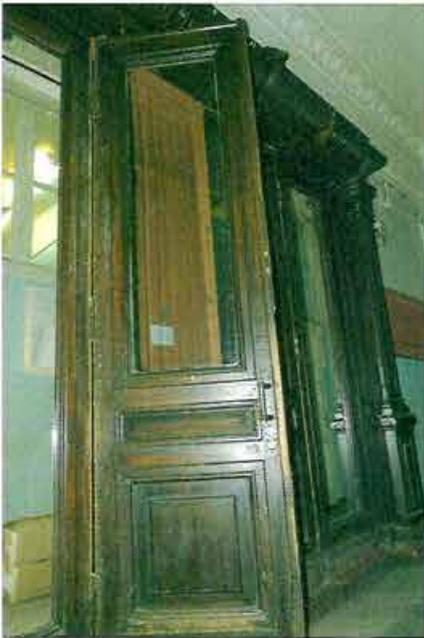
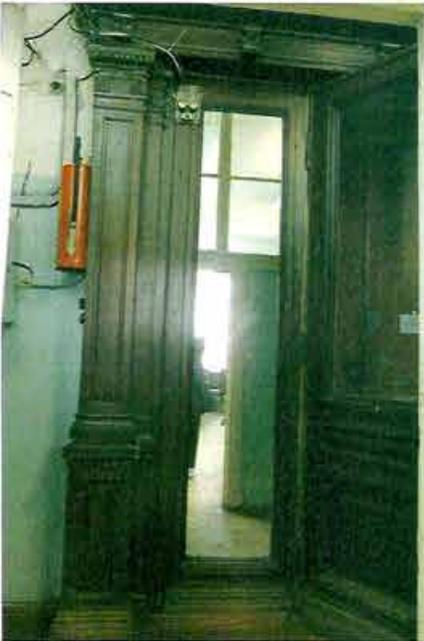
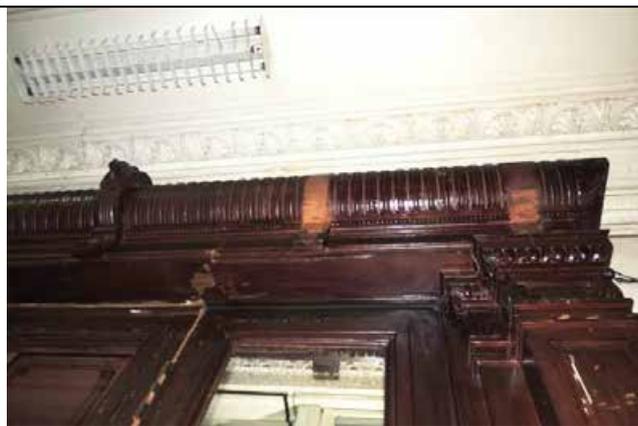
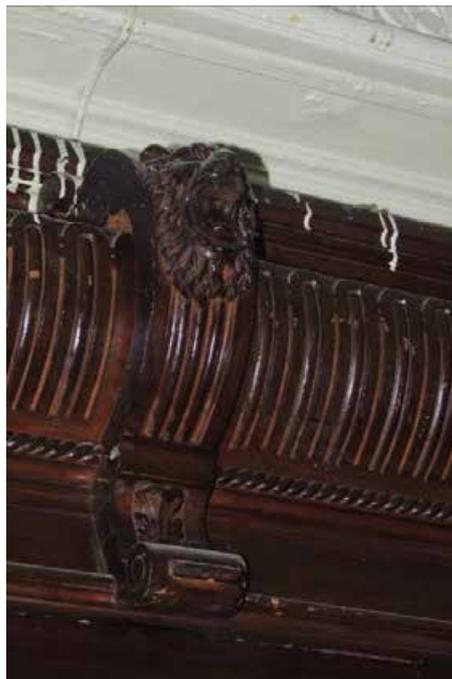
<p>Галерная ул., д. 35:</p> <p>исторический дверной проем – местоположение (площадка 3-го этажа лестницы 2-ЛК корпуса по Галерной ул.), габариты, конфигурация (прямоугольный);</p> <p>заполнение дверного проема со стороны 2-ЛК – материал (дерево), конструкция (двери четырехстворчатые), оформление (профилированные филенки, по три на каждом полотне, разных размеров);</p> <p>помещение 16-Н (комн. № 7, площадью 14,8 кв.м., № 8, площадью 7,2 кв.м., № 9, площадью 7 кв.м., № 10, площадью 21,4 кв.м., № 11, площадью 16,6 кв.м.):</p> <p>исторический дверной проем – местоположение, габариты, конфигурация (прямоугольный), оформление (в виде дубового резного портала фланкированного филенчатыми пилястрами и угловыми пилястрами, с капителями декорированными порезкой иоником, пальметтами; навершие из профилированного карниза с ложчатым орнаментом на фигурных консолях с львиными масками);</p> <p>заполнение дверного проема – материал (дуб), конструкция (двери двухстворчатые, с боковыми не створными частями), оформление (профилированные плинт и филенки; боковые части – филенки остекленные в размер полотна; створные</p> <p>*искажено поздними перегородками</p>

части – по три филенки разных размеров на каждом полотне, верхние – остекленные);

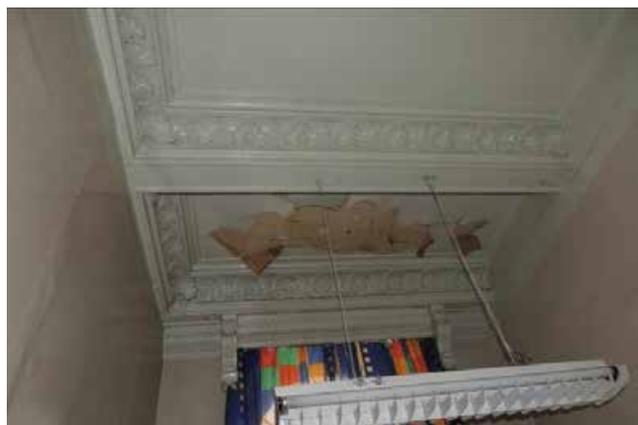
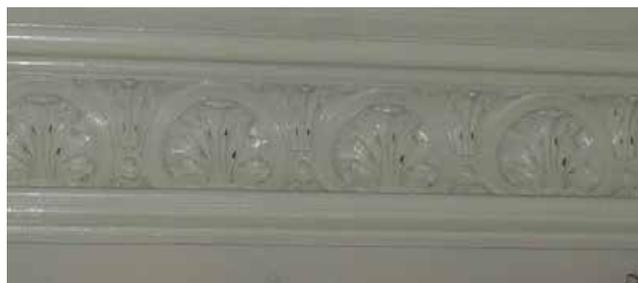
оформление плафона – кессоны, с профилированными карнизами с лепными пальметтами и пучками из листа аканта (чередуются через один); по периметру плафона – профилированный карниз декорированный ложчатым орнаментом;

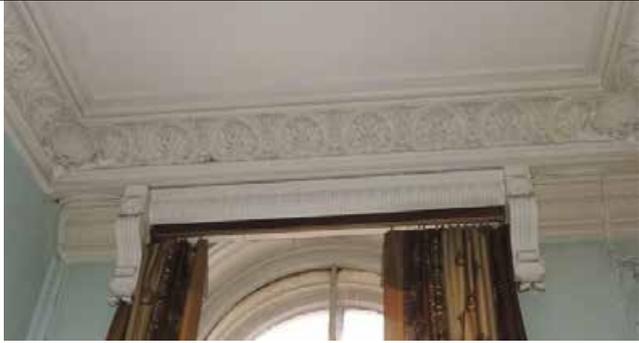
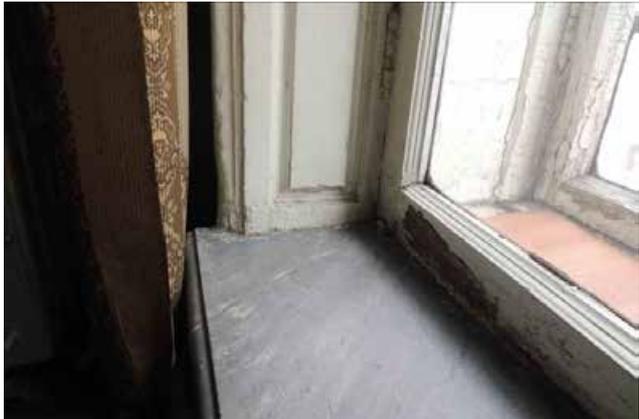
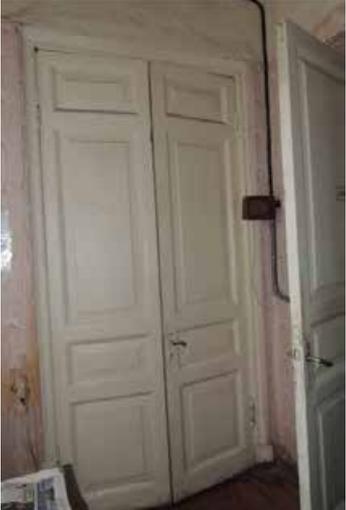
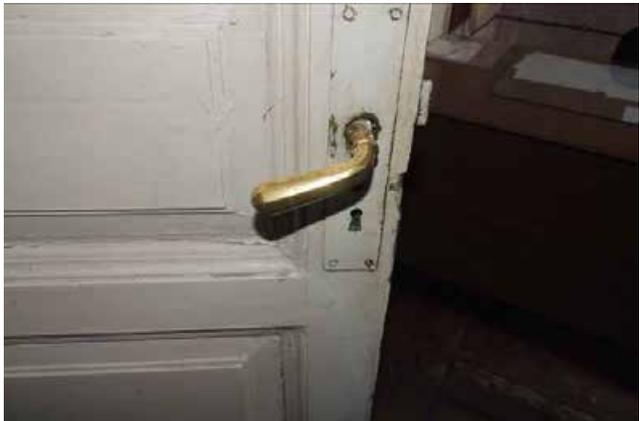
<p>оформление оконных проемов (4): профилированные деревянные карнизы с порезкой ложчатого орнамента, на каннелированных консолях в верхней части с филенкой с алмазной гранью;</p> <p>откосы – штукатурные профилированные филенки;</p> <p>доска подоконная – серого с белыми прожилками мрамора с профилированным краем;</p> <p>исторические дверные проемы – местоположение, габариты, конфигурация (прямоугольные), оформление (профилированные деревянные наличники);</p> <p>заполнение дверных проемов – материал (дерево), конструкция (двери двустворчатые, одностворчатые), оформление (профилированные филенки, по три на каждом полотне);</p> <p>приборы дверные – ручка-фаль латунная, в форме завитка;</p>

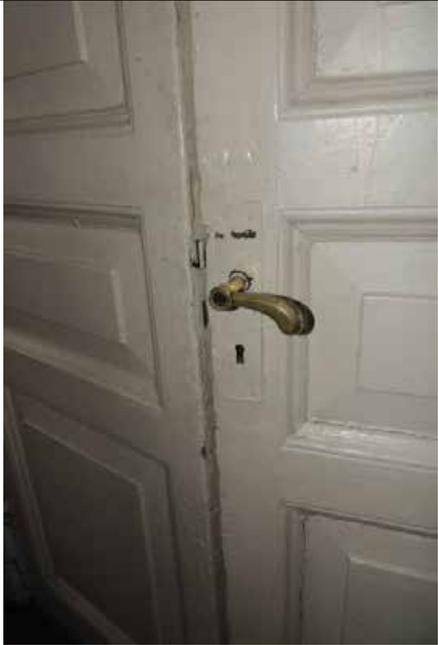
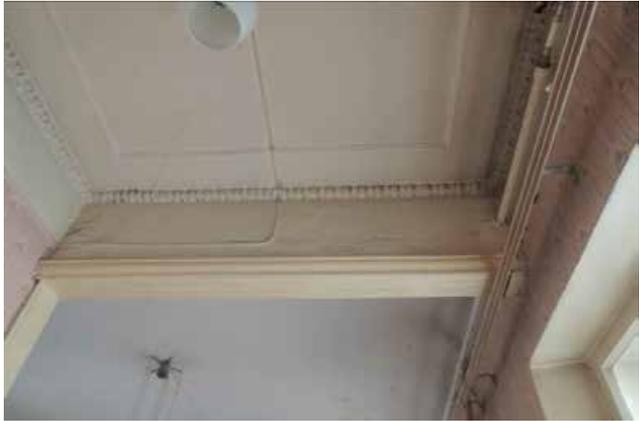
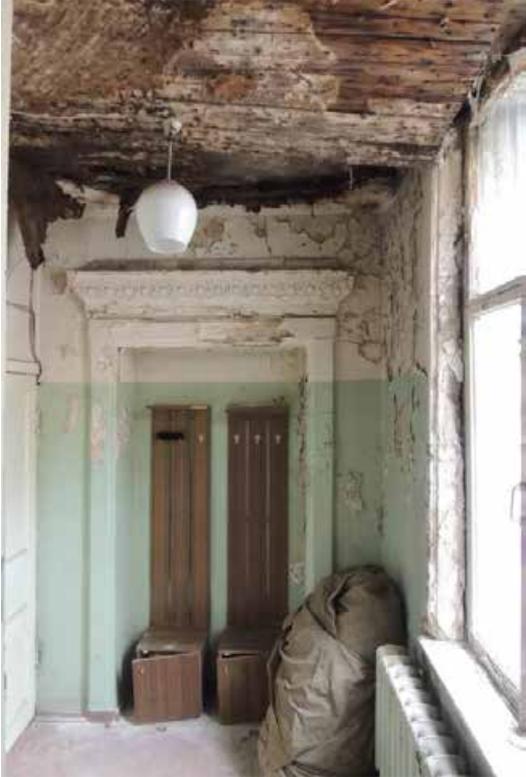
<p>пом. № 7, площадью 6,0 кв.м.; № 8, площадью 24,9 кв.м. поперечного дворового флигеля в уровне 2-го этажа:</p> <p>оформление потолков – профилированный карниз с порезкой иоником;</p> <p>пом. № 7:</p> <p>исторический дверной проем* – местоположение, габариты, конфигурация (прямоугольный), оформление (в виде штукатурного портала с профилированным карнизом с порезкой иоником);</p> <p>*в настоящее время заложен</p>

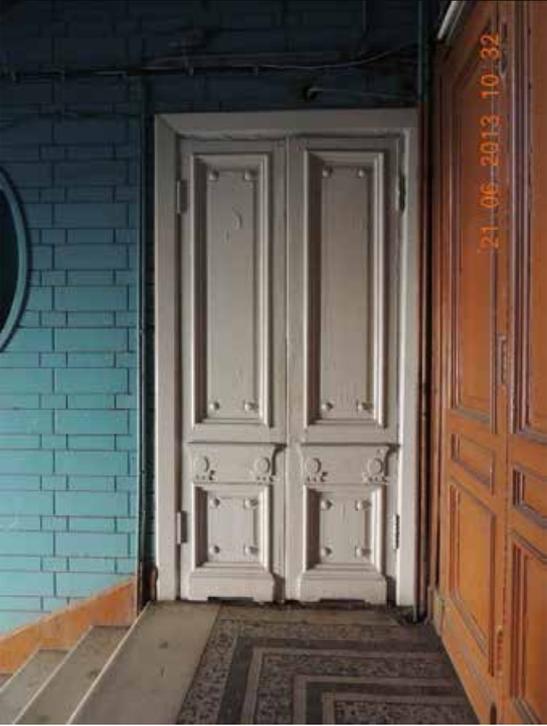
<p>исторический дверной проем – местоположение (с лестницы 2-ЛК в пом. 15-Н в уровне 3-го этажа), габариты, конфигурация (прямоугольный), оформление (профилированный деревянный наличник);</p> <p>заполнение дверного проема – материал (дерево), конструкция (двери двустворчатые), оформление (профилированные двойные филенки, внутри филенки с вынутыми углами и круглыми розетками; между филенками профилированные карнизы со стилизованными кронштейнами с выкружками и гуттами).</p>

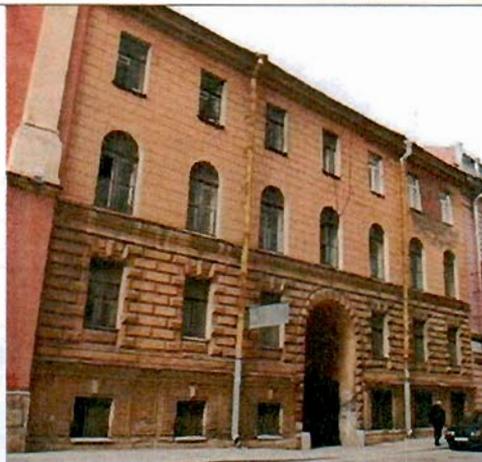
лицевой фасад по Галерной ул. (д.35);

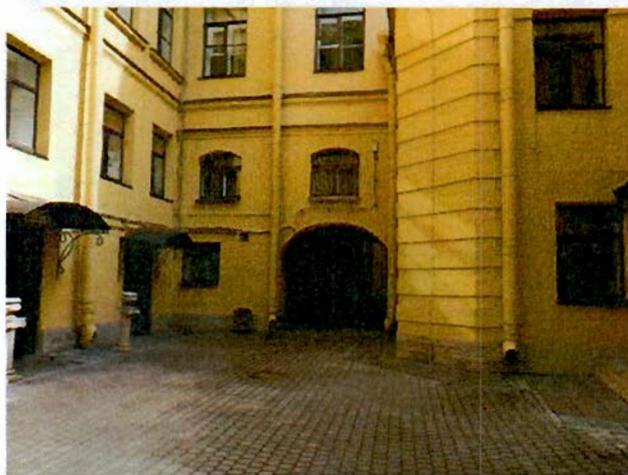
дворовые фасады (д. 33);

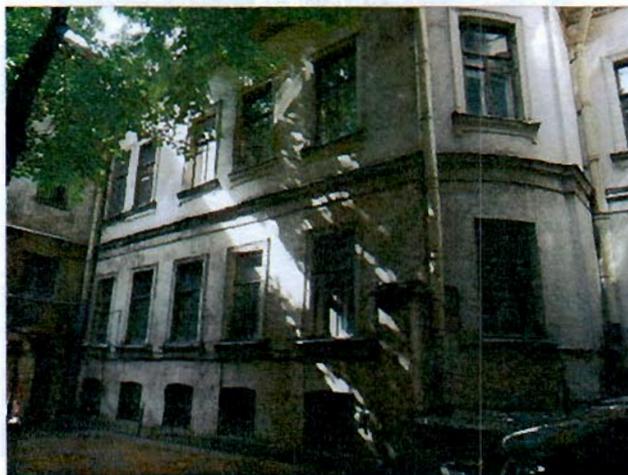
дворовые фасады (д.35);

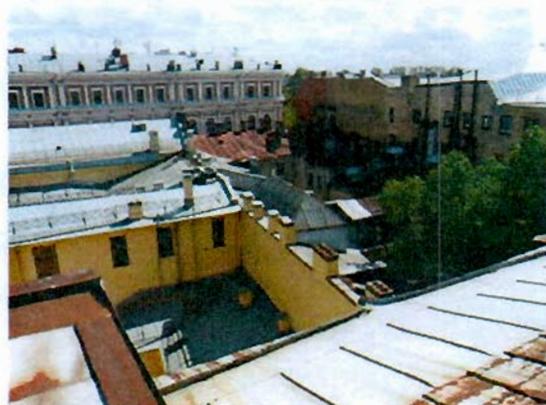
существующие габариты и конфигурация крыши (скатная) – лицевого корпуса по Английской наб., прилегающего к нему северного дворового корпуса (дом 33), материал кровли (листовой металл);

исторические габариты и конфигурация крыши (скатная) – лицевых корпусов по Галерной ул., дворовых корпусов, исключая северный дворовый корпус (дом 33), материал кровли (листовой металл).

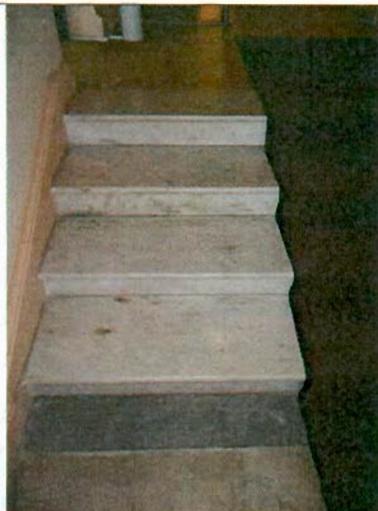
лестница вестибюля д. 33 –  
местоположение (вестибюль),  
габариты, конфигурация, тип  
(одномаршевая), конструкция  
(междустенная), материал  
(мрамор);

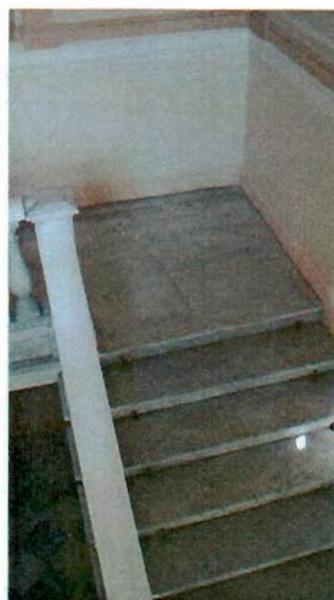
парадная лестница д. 33 –  
местоположение (в уровне 1-  
4-го этажей), габариты,  
конфигурация, тип  
(двухмаршевая), конструкция;

в уровне 1-2-го этажей:  
материал ступеней и  
площадок (мрамор),  
ограждение (балясины на  
фигурных столбиках),  
ковродержатели (до уровня 2-  
го этажа) – материал (латунь),  
местоположение, форма;
