## АКТ

по результатам проведения государственной историко-культурной экспертизы проектной документации на проведение работ по сохранению объекта культурного наследия федерального значения «Дом фон Дервиза С.П. с дворовыми флигелями», расположенного по адресу: Санкт-Петербург, Галерная ул., д. 33-35, лит. А (Английская наб., 34, Галерная ул., 33, 35), в части ремонта и реставрации, - «Проектная документация на проведение работ по сохранению объекта культурного наследия федерального значения «Дом фон Дервиза С.П. с дворовыми флигелями», расположенного по адресу: Санкт-Петербург, Галерная ул., д. 33-35, лит. А, в части ремонта и реставрации зоны помещения фойе «Грот», разработанной ООО «АРМ «Арх-Рест» в 2022г., шифр 44, с целью определения соответствия проектной документации требованиям законодательства Российской Федерации в области государственной охраны объектов культурного наследия

г. Санкт-Петербург

27.01.2023 г.

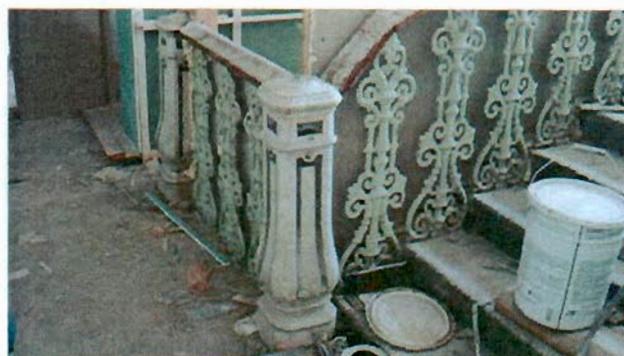
в уровне 3-4-го этажей:  
материал ступеней и  
площадок (известняк),  
ограждение (ажурные  
вертикальные стойки на  
фигурных столбиках),  
материал (металл, мрамор);

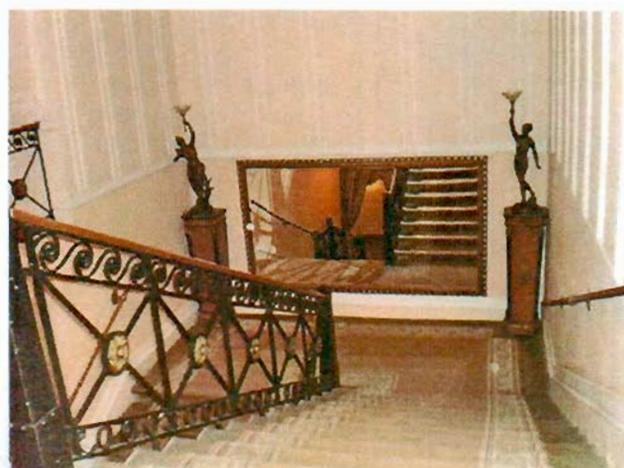
парадная лестница д. 33 –  
местоположение, габариты,  
конфигурация, материал  
(известняк), конструкция, тип  
(двухмаршевая), ограждение –  
материал (металл), техника  
исполнения (литье), рисунок,  
поручень – материал (металл,  
профиль);

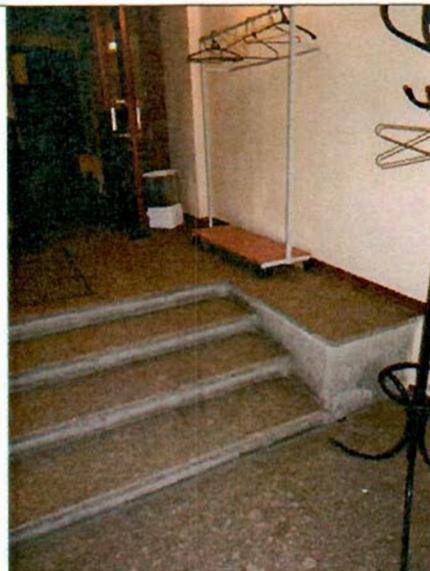
лестница вестибюля д. 33 –

количество (две),  
местоположение (вестибюль  
д. 33), габариты,  
конфигурация, материал  
(камень), конструкция  
(междустенная), тип  
(одномаршевая);

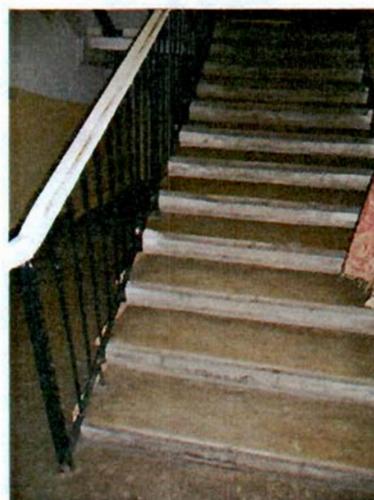
лестница д. 33, помещение №  
9 (площадью 20,6 кв.м.) –  
местоположение (в уровне 1-  
3-го этажей), габариты,  
конфигурация, материал  
(известняк), конструкция (на  
косоурах), тип  
(двухмаршевая);

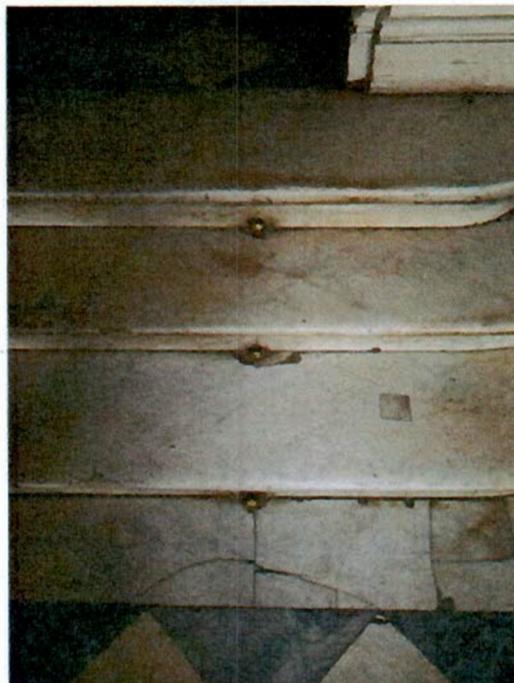
парадная лестница д. 35 –  
местоположение (в уровне 1-  
4-го этажей), габариты,  
конфигурация, тип  
(двухмаршевая), конструкция;

в уровне 1-2-го этажей:  
материал ступеней (мрамор),  
материал покрытия пола  
площадок (мраморные  
плиты), рисунок  
(геометрический), цвет  
(серый, белый),  
ковродержатели – материал  
(латунь), местоположение,  
форма;

в уровне 3,4-го этажей:  
материал покрытия пола  
площадок (известняк);

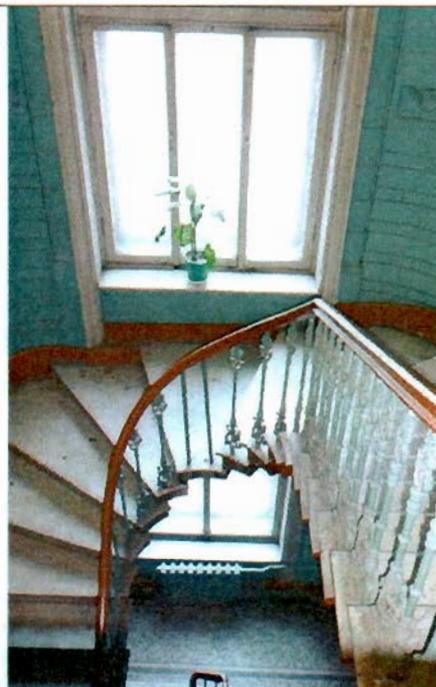
лестница № 2ЛК д. 35 –  
местоположение (в уровне 1-

3-го этажей), габариты, конфигурация, конструкция (замковая), тип (двухмаршевая), материал ступеней (мрамор), материал площадок (наливная с мраморной крошкой), ограждение – материал (металл), техника исполнения (литье, ковка), рисунок (ажурные вертикальные стойки), поручень – материал (дерево), профиль;

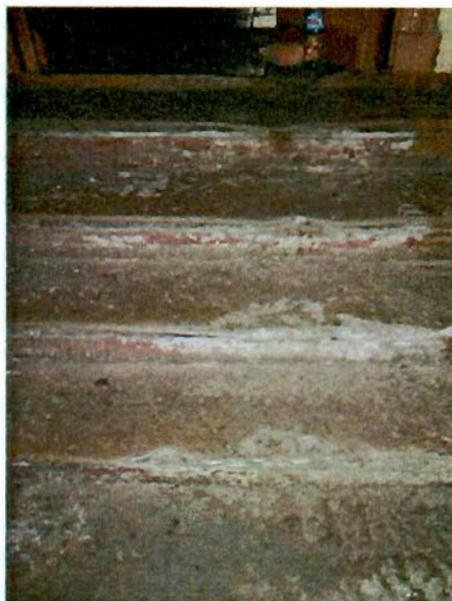
лестница черного хода – местоположение (в уровне цоколя и 1-го этажа), габариты, конфигурация, тип (одномаршевая), конструкция, материал ступеней и площадок (известняк).

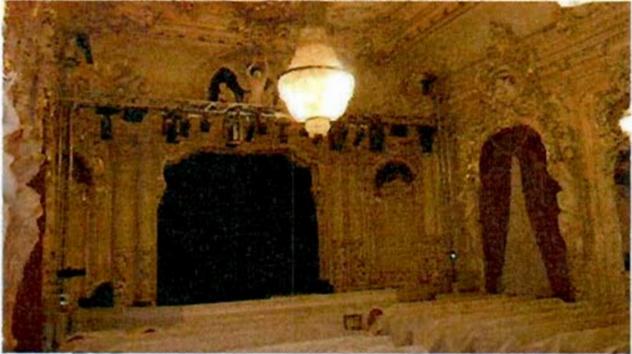
<p>колонны композитного ордера – в помещении Белого зала (помещение № 10, площадью 214,3 кв.м.) (Галерная ул., д. 33);</p>

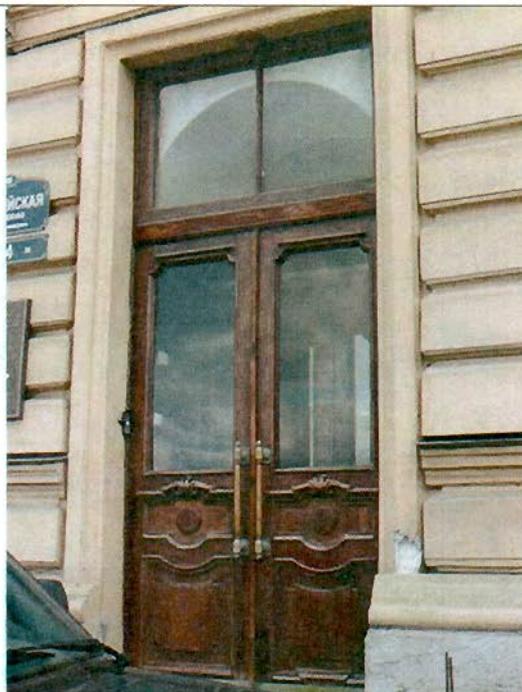
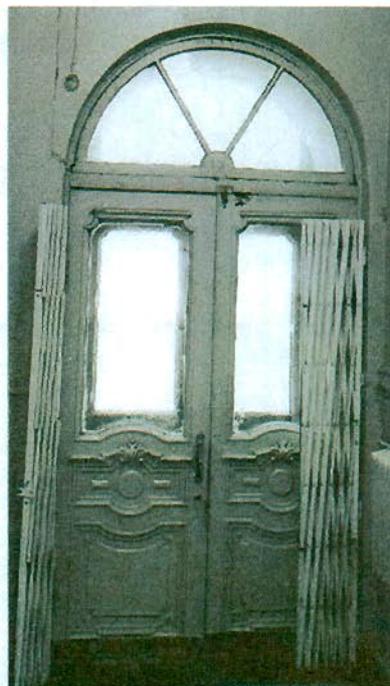
историческое заполнение дверного проема – входной тамбур – местоположение (по 4-й световой оси), габариты, материал (дуб), конструкция (двери двухстворчатые), количество (две), оформление (филенки – в верхней половине вытянутые по вертикали, остекленные с вогнутыми верхними углами, в нижней половине – по две фигурные, в центре дверного полотна круглые медальоны с резными композициями из акантов); Внутренние двери (в вестибюль) с полуциркулярной фрамугой с витражной расстекловкой. Со стороны тамбура створки не имеют резных деталей. Стенки тамбура разделаны прямоугольными филенками, перекрытие тамбура – полуциркулярная арка;

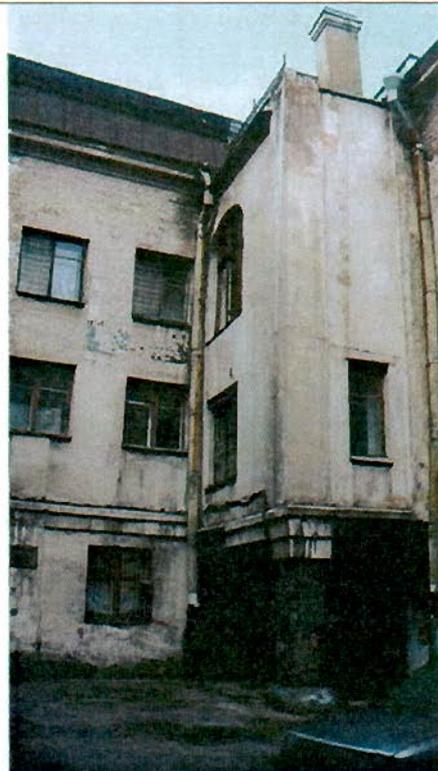
угловой эркер с опорой из натурального камня – местоположение, габариты, конфигурация (южный двор);

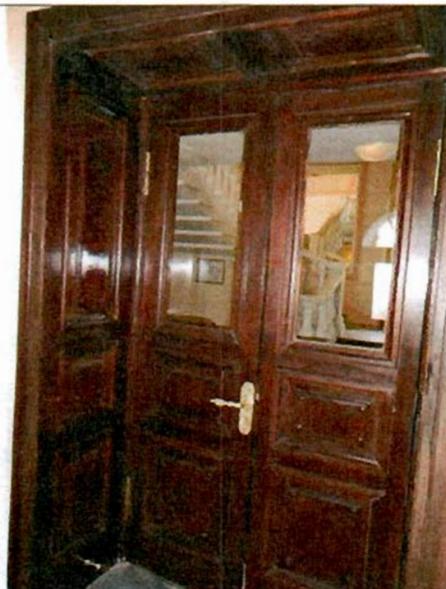
тамбур (проход из вестибюля к парадной лестнице) – местоположение, габариты, конфигурация;

историческое заполнение дверного проема – материал (дуб), конструкция (двери двухстворчатые), оформление (филенки, по три на каждой створке, верхние – остекленные);

приборы дверные – материал (латунь), количество (четыре), оформление (растительный рисунок);

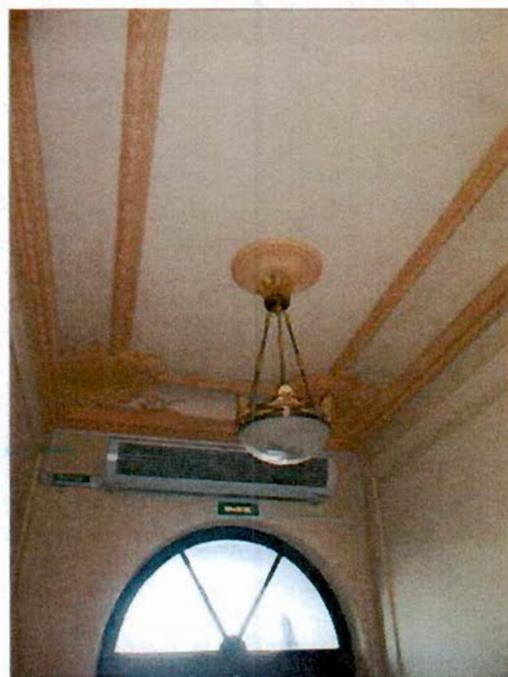
люстра матового стекла на 3 свт, в виде чаши на трех стержнях, обод и корона бронзовые с накладными деталями в виде пальметт и листьев аканта; кол-во: 2

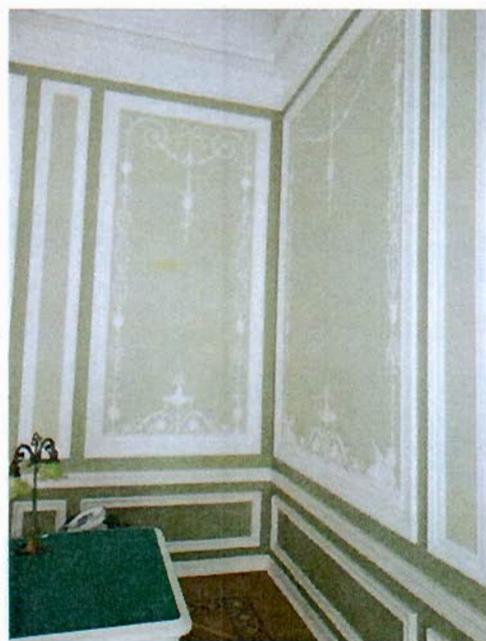
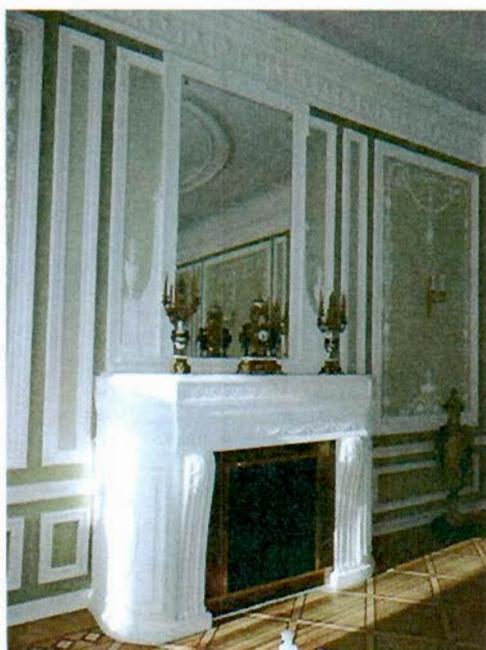
камин средистенный, металл (?), терракота (?). С профилированным плинт, со скругленными углами. На боковых сторонах рельефный орнамент: концентрические овалы из цветочных гирлянд с многолепестковой розеткой в центре. Лицевая плоскость фланкирована двумя волютами с декором из аканта и овальными розетками на боковых сторонах. Плинт под волютами раскрепован. Фриз декорирован рельефными провисающими гирляндами с бантами и мелкими цветочными розетками. Над фризом — полоса остролиста. Карниз профилированный, слабо выступающий. Атик имеет декор в виде провисающих гирлянд, продетых через венки с

лентами. Топочный проем прямоугольный, закрыт двустворчатой дверцей (черного металла?) с ручкой-кнопкой. Справа на стене – дверца выюшки;

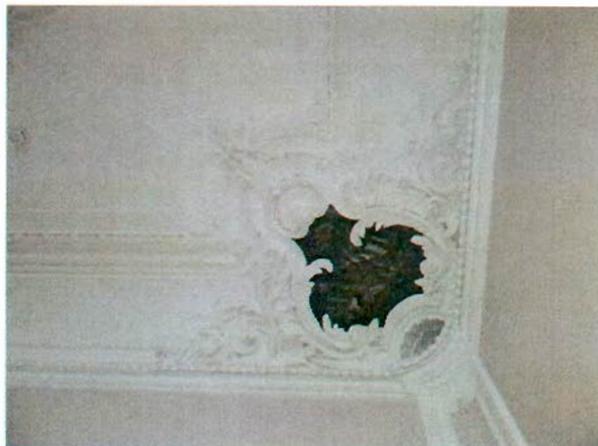
вставка живописная, фигурной формы, х., м.

Изображены музыкальные инструменты: лира, свиток нот, труба на фоне скрещенных лавровых ветвей.

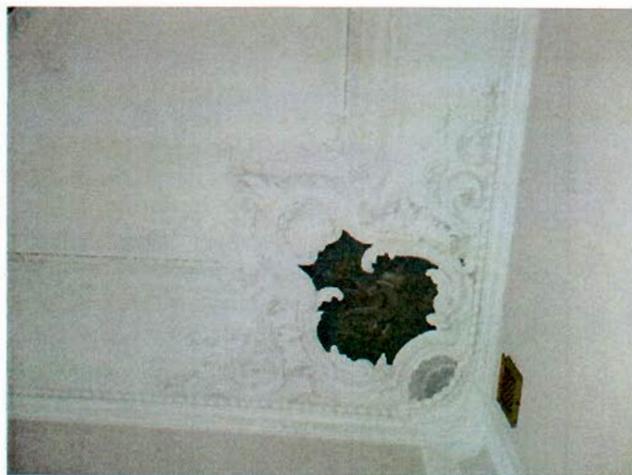
вставка живописная, фигурной формы, х., м.

Изображены атрибуты скульптуры: бюст и молоток скульптора на фоне скрещенных ветвей лавра.

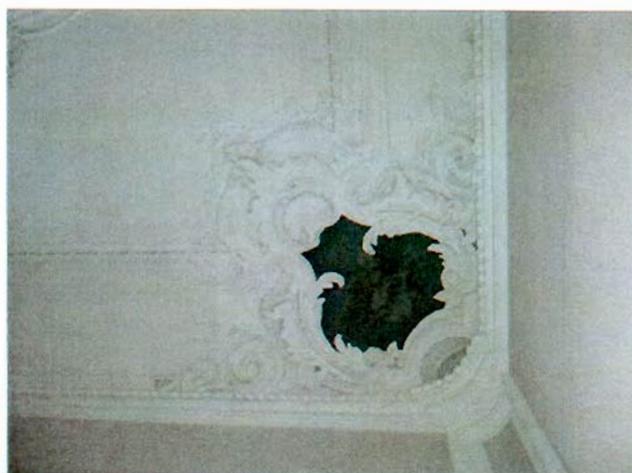
вставка живописная, фигурной формы, х., м. Изображены атрибуты живописи: палитра с кистями, свиток бумаги на фоне скрещенных лавровых ветвей с бантом.

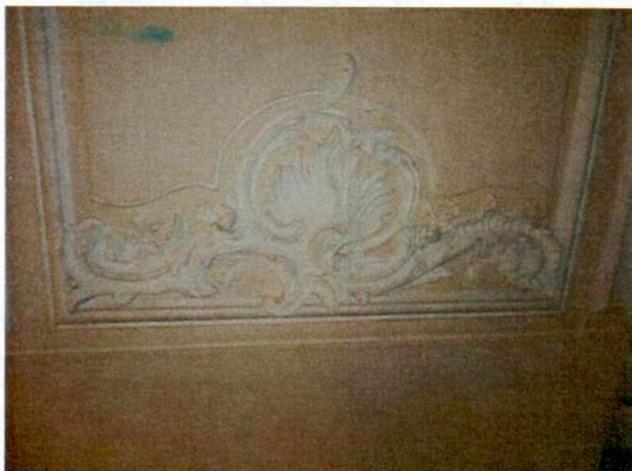
оформление стен – профилированные филенки с лепными композициями в виде листьев аканта, рокайлей, воллютообразных завитков;

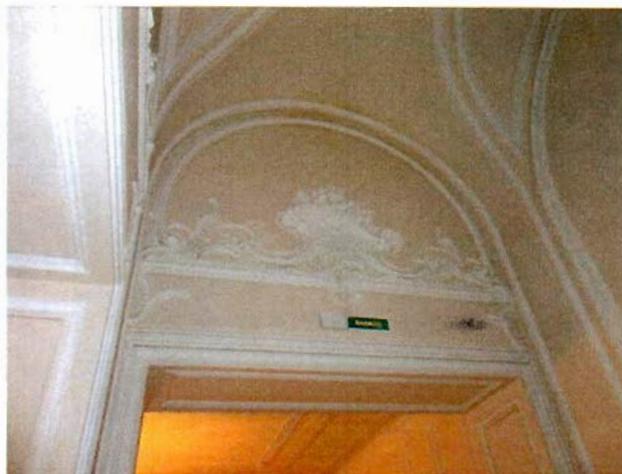
над дверными проемами – десюдепорты с лепными композициями в виде листьев аканта, рокайлей, волнотобразных завитков;

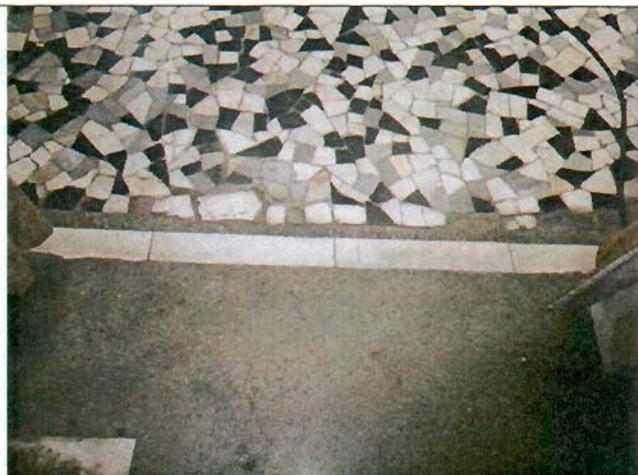
покрытие пола – материал (камень), техника исполнения (мозаика), рисунок;

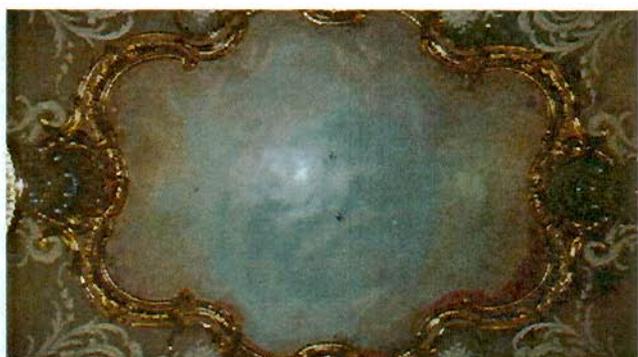
оформление потолка – высокая падуга с профилированными тягами, зеркалами, лепным рельефным декором в виде рокайлей, в центре – с рамой, с вкомпанованными в нее основаниями люстр, внутри рамы живописная вставка с изображением неба и птиц (холст, масло);

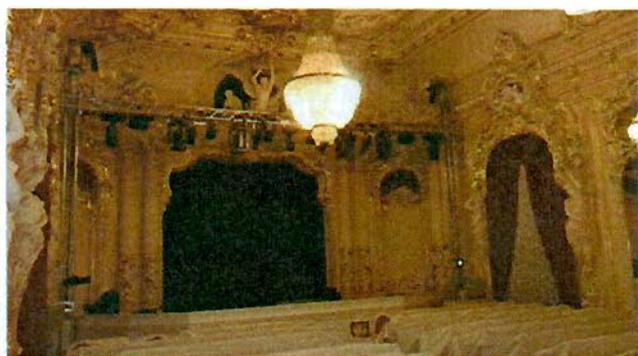
люстра – золоченой бронзы с хрустальным убором, грушевидной формы, состоит из штока, к которому прикреплено 5 ободов, соединенных между собой нитями хрусталя, в виде большой «корзинки», внизу замкнута малым ободом с несколькими рядами грушевидных подвесок; кол-во: 2;

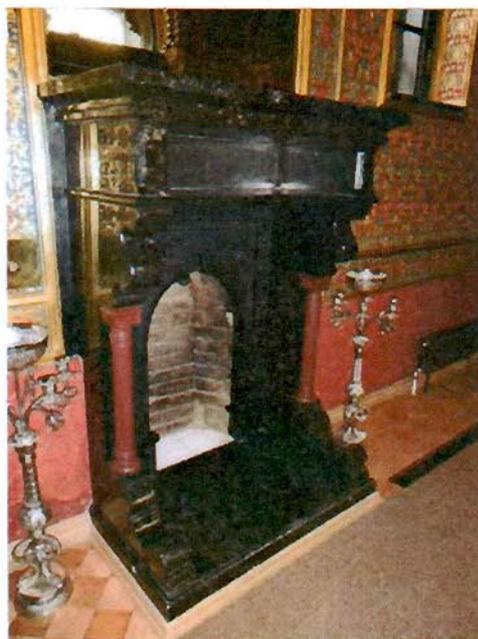
камин средистенный –  
местоположение (восточная  
стена), габариты,  
конфигурация, материал  
(черный мрамор с белыми  
прожилками), оформление (по  
сторонам от топчного  
отверстия колонки,  
опирающиеся на  
волутообразные консоли на  
профилированной  
прямоугольной полке и  
поддерживающие  
волутообразные консоли, на  
которые опирается  
антаблемент с гладким  
фризом и выносной полкой в  
виде венчающего карниза.  
Оформление топки:  
металлический (?) литой  
фартук с угловыми  
накладными розетками, по  
периметру  
орнаментированный фриз);

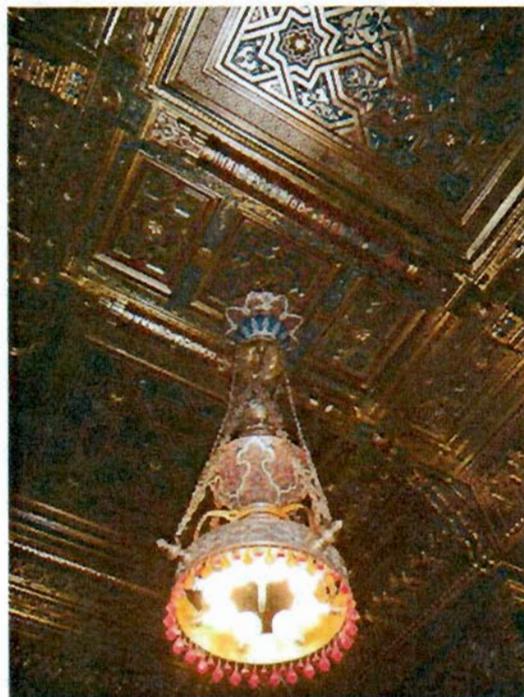
люстра – на 8 свт., металл,  
эмаль, на гладком штоке в  
виде сложной балясины и  
металлических тягах в виде  
сквозных звеньев, крепящихся  
к верхней розетке в виде  
перевернутой чаши с  
широким основанием в виде  
валика, с завершением в виде  
сквозного обода,  
декорированного  
призматическими подвесками  
цветного стекла, все детали с  
ориентальным полихромным  
орнаментом;

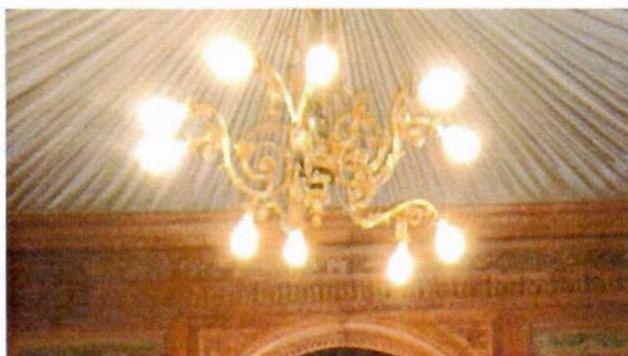
люстра – на 10 свт., материал  
(бронза), оформление (на  
гладком штоке, в виде  
фигурной балясины, пять  
крупных кронштейнов, в виде  
волют с растительным  
декором, от каждого отходит  
по две свт.

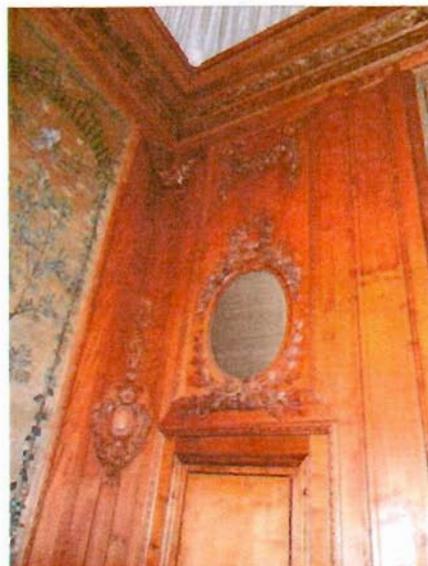
на восточной стене – композиция из профилированной филенки, служащей постаментом для медальона, обрамленного резьбой из гирлянд и цветов;

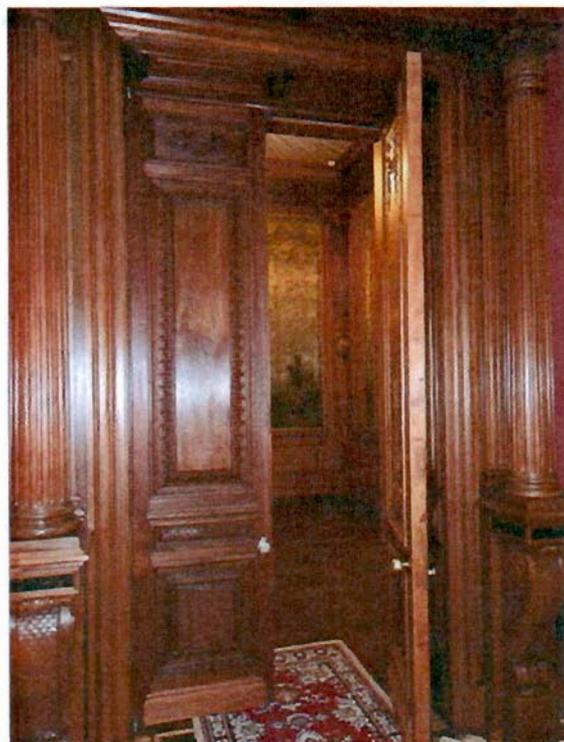
оформление со стороны Красной гостиной (профилированные филенки, по три на каждой створке, верхние вытянуты по вертикали, по периметру филенок резные фризы растительного и геометрического рисунка, в верхних филенках резные композиции из венков и лиственных побегов);

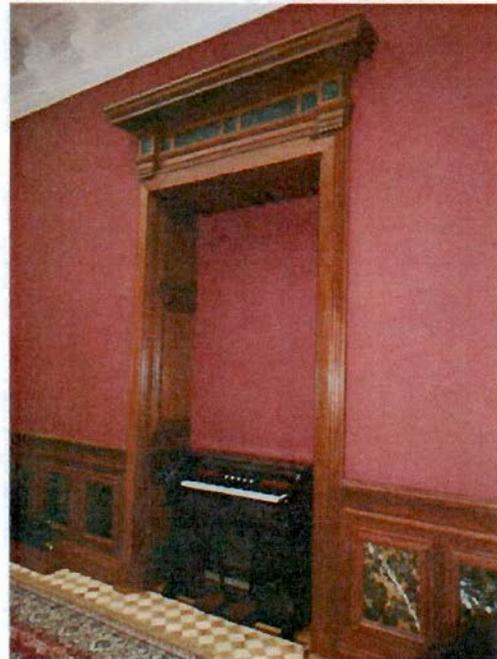
тамбур с дверным проемом – местоположение (в поперечный переход, разделяющий двор дома № 35), габариты, конфигурация (прямоугольная), материал (дуб), оформление (навершие в виде антаблемента с филенчатым фризом, декорированным вставками из зеленого с белыми прожилками мрамора (?) и профилированного выносного карниза, стенки тамбура обшиты филенчатыми панелями);

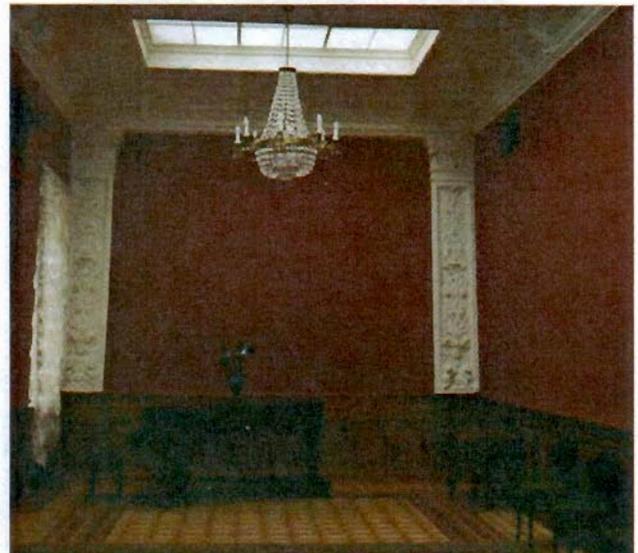
проем в помещение № 6 (площадью 79,5 кв.м.) – фланкирован пристенными пилонами, декорированными лепными композициями: два грифона поддерживают вазон с гирляндами, побегами аканта, розеттами в виде волютообразных завитков;

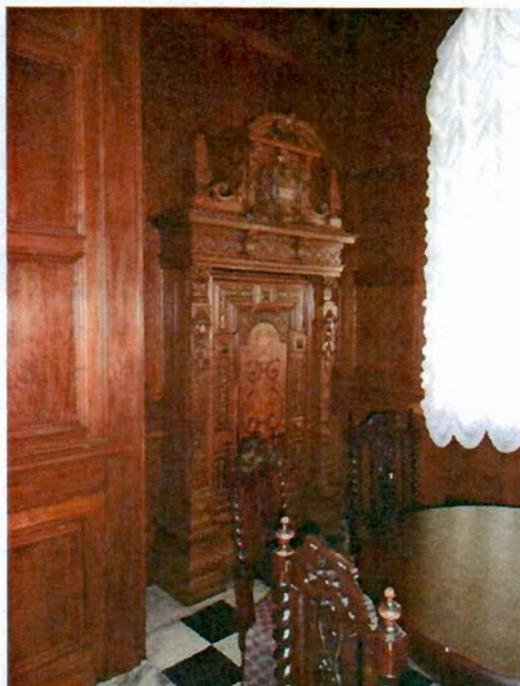
буфет – материал (дуб, инкрустация: клен, черное дерево), техника исполнения (маркетри), оформление (с профилированным фигурным плинтом с резьбой из пальметт и волютообразных завитков, дверца с профилированными филленками с заполнением в виде бриллиантового руста и инкрустированная вставками других пород дерева. Дверца фланкирована пилястрами коринфского ордера на высоких постаментах с филленками с бриллиантовым рустом, стволы пилястр декорированы барельефной резьбой из ова в картуше, волют, растительных мотивов. Наверху – антаблемент из

резного фриза из волют и розетт, профилированный выносной карниз с порезкой на двух каннелированных кронштейнах, увенчан аттиком, фланкированным волутообразными завитками, антефиксами в виде стилизованных пирамид, в центральном поле аттика резная композиция из картуша в ове, увенчанной короной, навершие в виде лучкового фронтона с резным барельефом из волют, провисающих с фестонами гирлянд, рокайля);

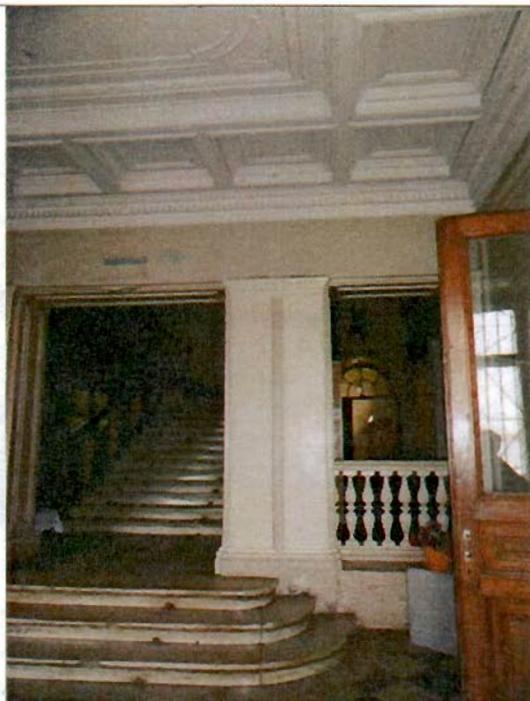
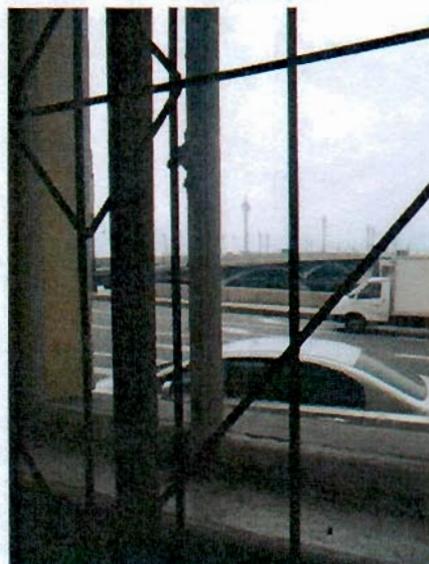
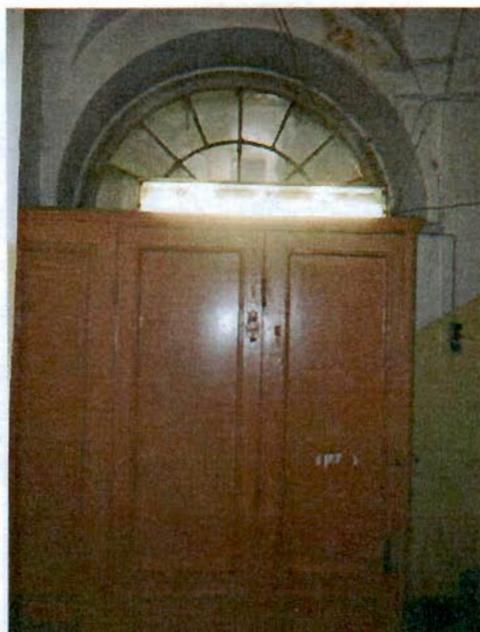
вестибюль дворового входа:

оформление дверного проема – входной тамбур – местоположение, габариты, конфигурация, конструкция (двери двухстворчатые), материал (дерево), оформление (профилированные филенки, профилированный карниз);

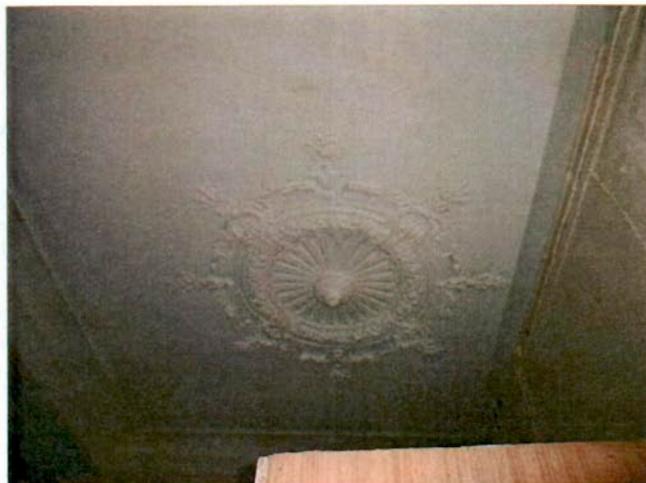
помещение № 18 (площадью 15,0 кв.м.):

оформление потолка – в центре веерная лепная розетка в обрамлении лаврового венка, перевитого картушами с рокайлями, с внешней стороны вазоны из листьев с цветами и колосьями, по углам перекрытия лепные розетки;

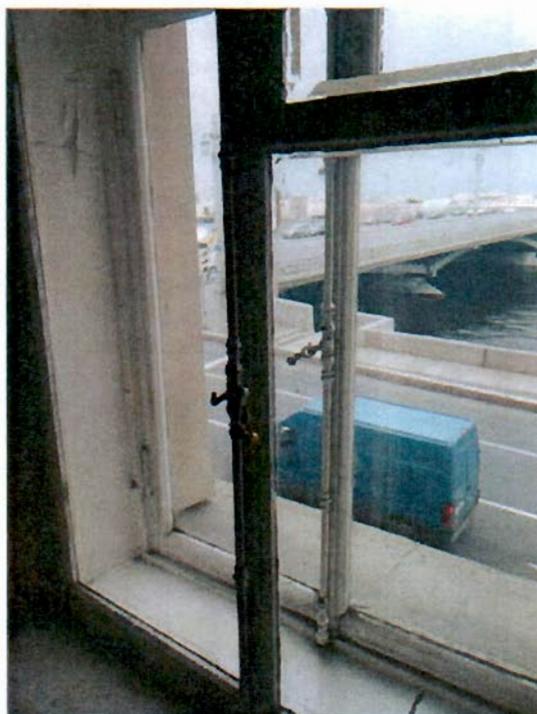
шпингалет оконный – количество (семнадцать), конструкция (поворотный с ручкой в виде петли с кнопкой), материал (латунь);

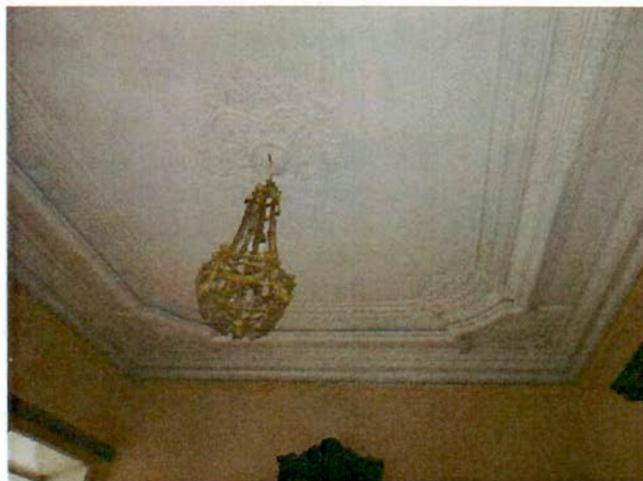
помещение № 44 (площадью 41,1 кв.м.):

оформление потолка – профилированные рамы с лепниной растительного рисунка, по углам с медальонами, в центральном поле плафона фигурная филенка, образованная профилированной тягой, в ее середине лепная розетка – в круглом профилированном обрамлении растительные мотивы с волотообразными завитками;

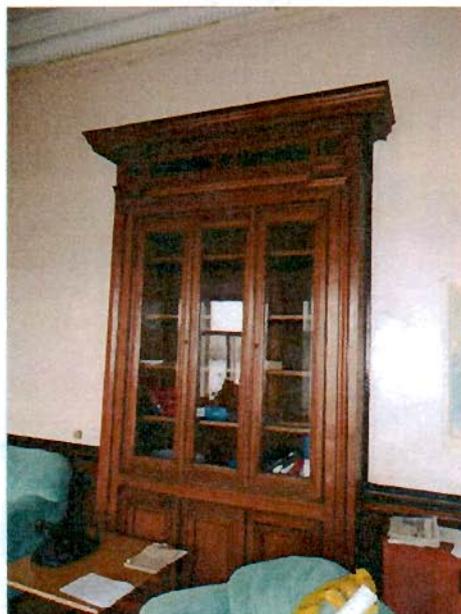
шкаф – материал (дерево), конструкция (встроенный, трехстворчатый), оформление (двухъярусный: створки нижнего яруса с профилированными глухими филенками, верхнего – с профилированными остекленными филенками; шкаф оформлен профилированными рамами; навершие в виде профилированного карниза, декорированного профилированными филенками с зелеными вставками и порезкой иоником;

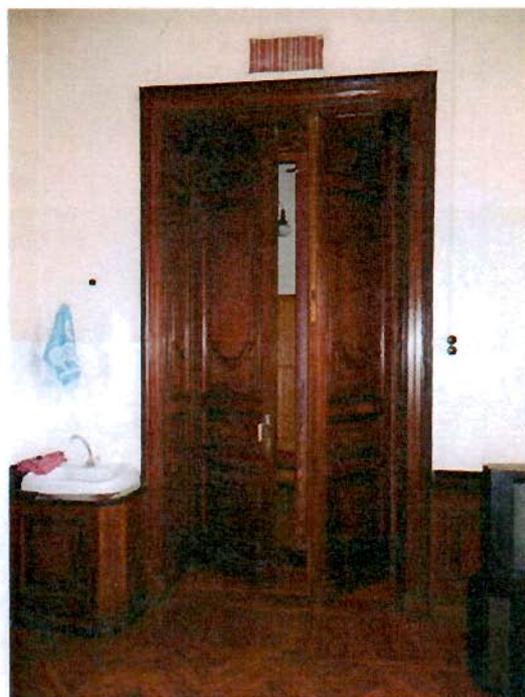
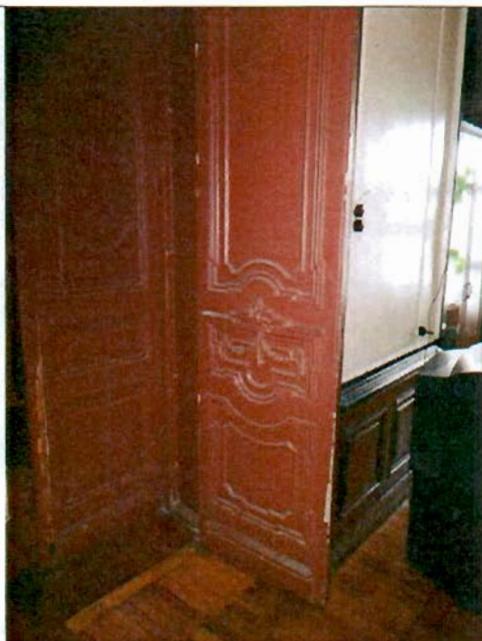
оформление двух междуконнатных тамбурных объемов – профилированные наличники, профилированные фигурные прямоугольные филенки, в верхней части – фигурные;

двери – количество (три), материал (дерево), конструкция (двухстворчатые), оформление (каждая створка на две филенки, верхняя вытянута по вертикали, с одной стороны (со стороны помещений №№ 45, 46) с резьбой в виде рокайлей, картушей, провисающих гирлянд с фестонами, розетками, листьями аканта;

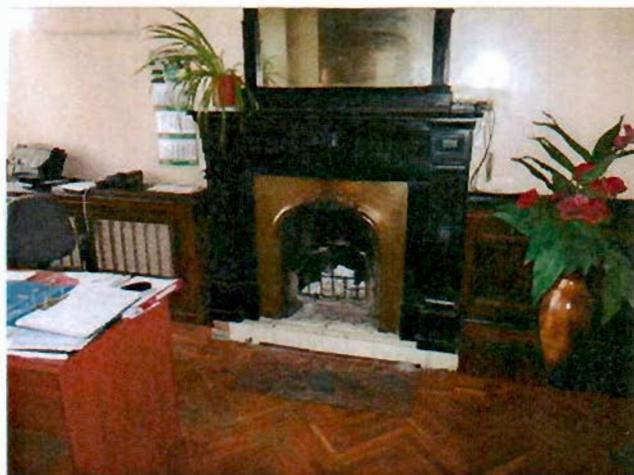
камин — средистенный, материал (дерево), оформление (углы) фланкированы пилястрами на профилированном плинте, с профилированными капителями с фигурейными филенками, ствол с каннелюрами вверху, лопатками внизу, в верхней части центрального поля — каннелюры, профилированная полочка, топочное отверстие облицовано латунью с профилированным арочным наличником, декорированным листьями аканта в виде волутообразных завитков;

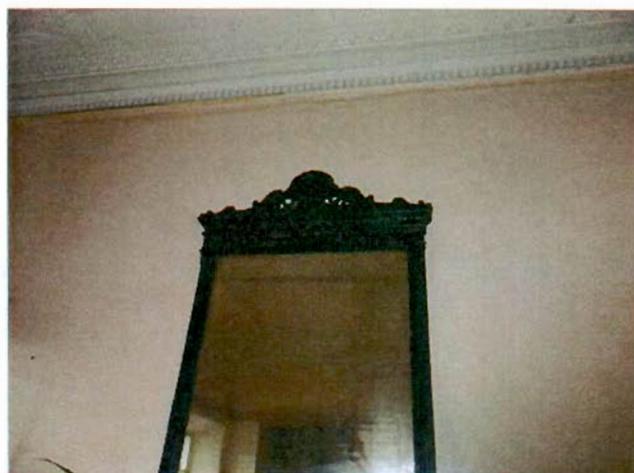
зеркало надкаминное — в прямоугольной резной раме, с профилированным плинтом, в виде каннелированных пилястр, с антаблементом, декорированным фризами с иониками, пальметтами, с навершием в виде зооморфного существа;

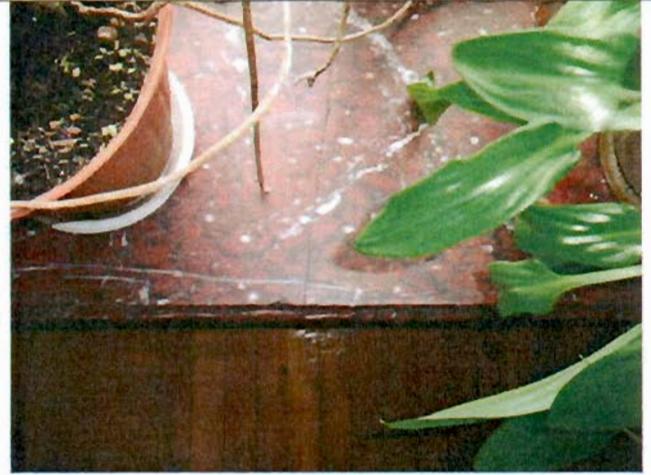
доска подоконная –  
 количество (две), материал  
 (мрамор), цвет (красный),  
 профиль;

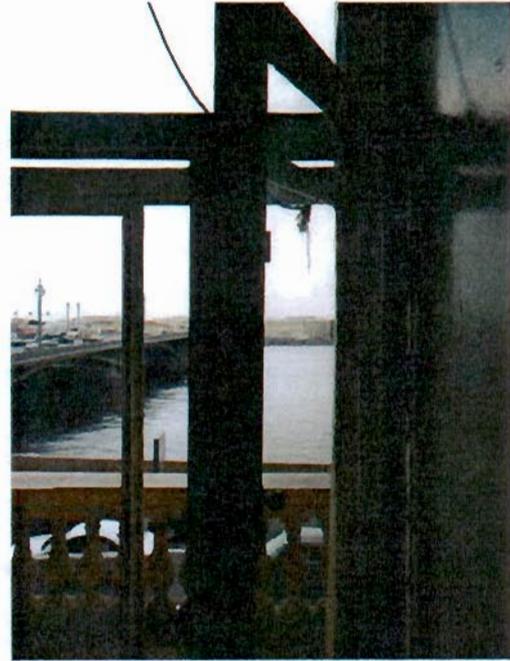
шпингалет балконный  
 верхний – количество (два),  
 конструкция (стержневой с  
 копкой), материал (латунь);

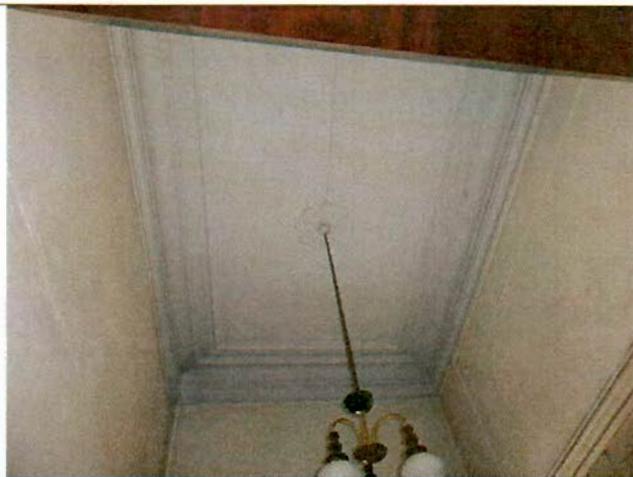
помещения №№ 45  
(площадью 7,6 кв.м.), 46  
(площадью 6,5 кв.м.):

оформление потолка –  
профилированные рамы, в  
центре лепная розетка  
растительного рисунка;

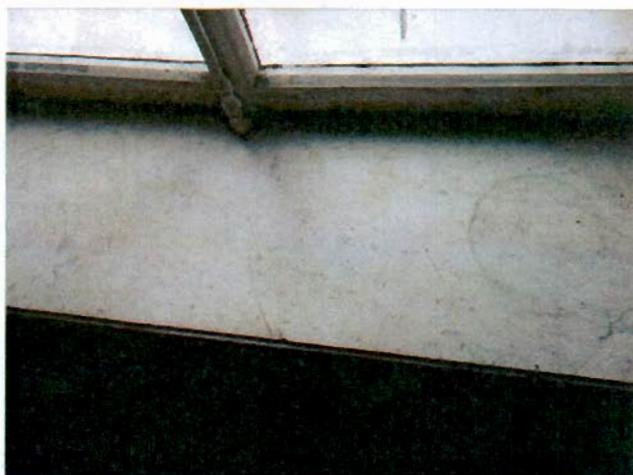
доска подоконная –  
количество (шесть), материал  
(мрамор), цвет (серый),  
профиль;

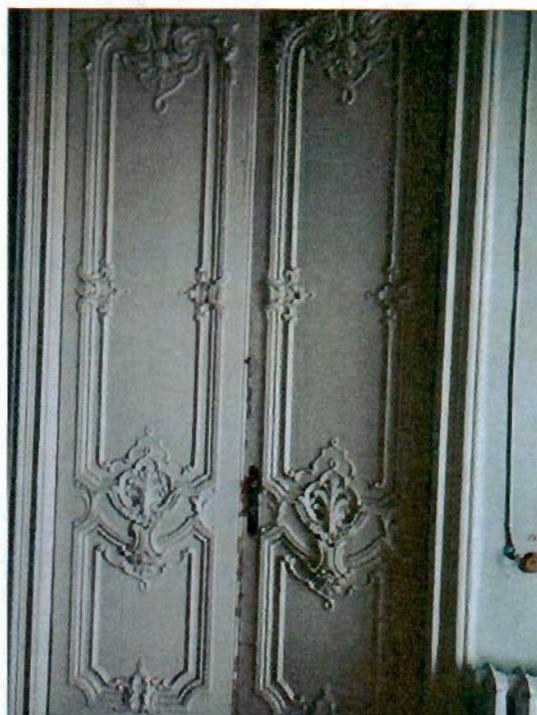
помещение № 48 (площадью  
16,1 кв.м.):

двери – материал (дерево,  
дуб), конструкция  
(двухстворчатые),  
оформление (с двухсторонней  
резьбой в виде накладных  
фигурных филенок по две на  
каждой створке, верхняя  
вытянута по вертикали,  
декорированных картушами,  
акантами, розетками,  
рокайлями, со стороны  
помещения № 52 другой  
рисунок – картуши,  
провисающие с фестонами  
гирлянды, банты, листья  
аканта);

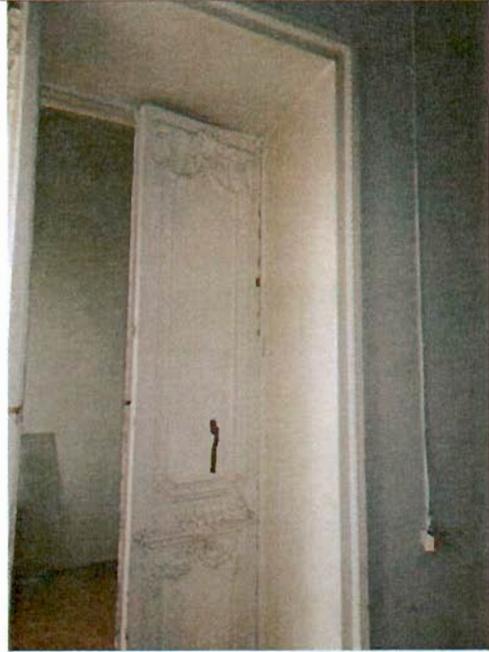
помещение № 52 (площадью 15,1 кв.м.):

входной проем декорирован лепным поясом иоников;

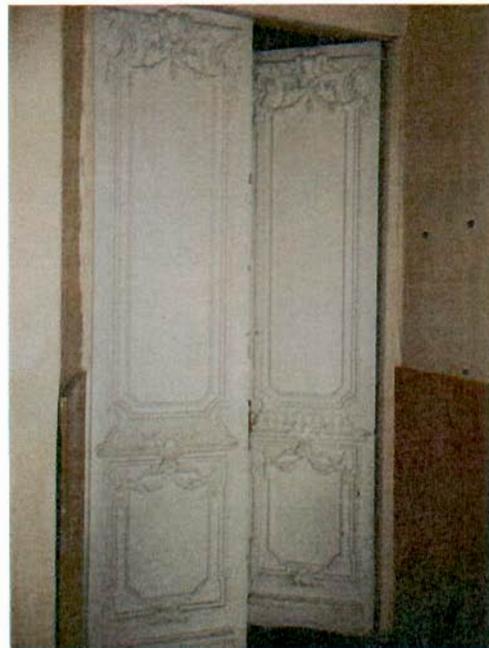
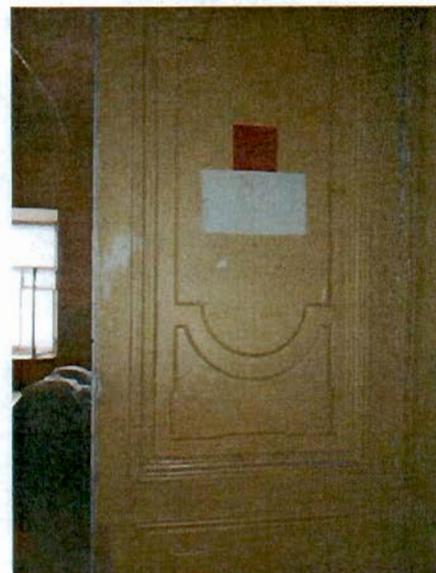
помещение № 53 (площадью 26,5 кв.м.):

двери – материал (дерево, дуб), конструкция (двухстворчатые), оформление (с одной стороны с резьбой в виде картушей, провисающих с фестонами гирлянд, бантов, листьев аканта, с другой стороны профилированные фигурные филенки, верхние – вытянуты по вертикали);

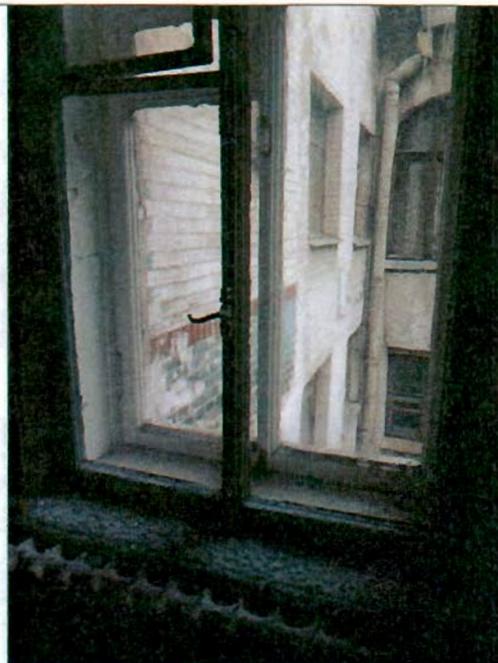
помещение № 71 (площадь 23,3 кв.м.):

шпингалет оконный – количество (два), конструкция (один – поворотный с ручкой в виде скобы, второй – верхний, в виде стержня), материал (латунь);

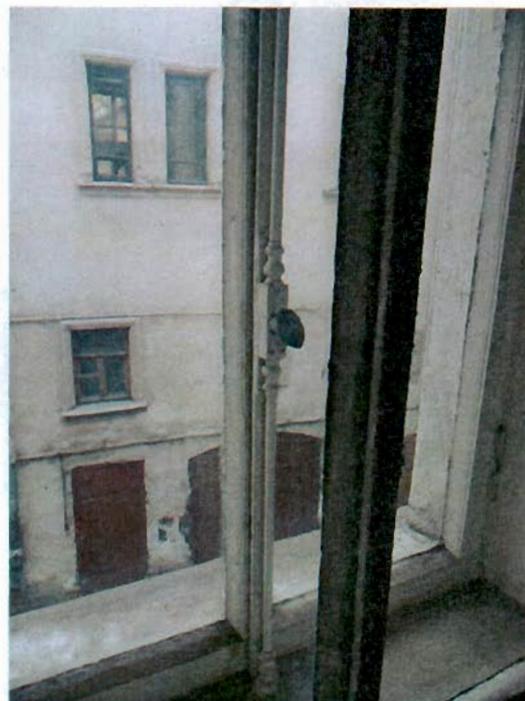
помещение № 73 (площадь 31,5 кв.м.):

шпингалет оконный – количество (два), конструкция (овальный, поворотный), материал (латунь);

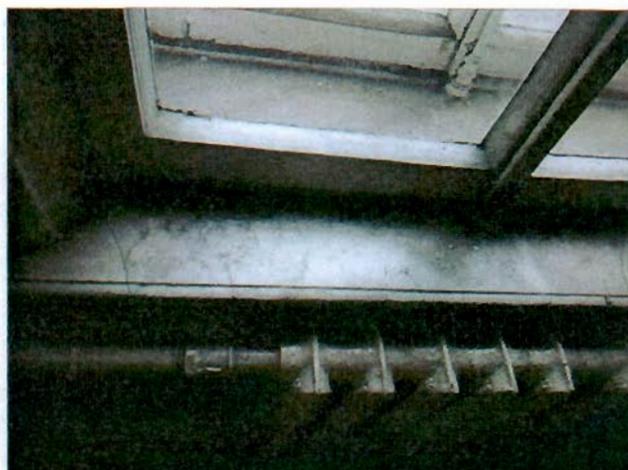
доска подоконная – количество (три), материал (мрамор), цвет (серый), профиль.

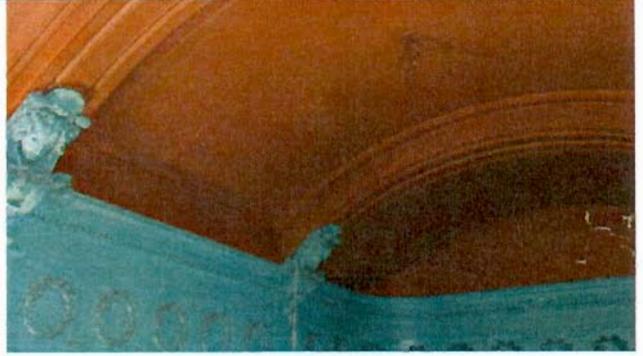
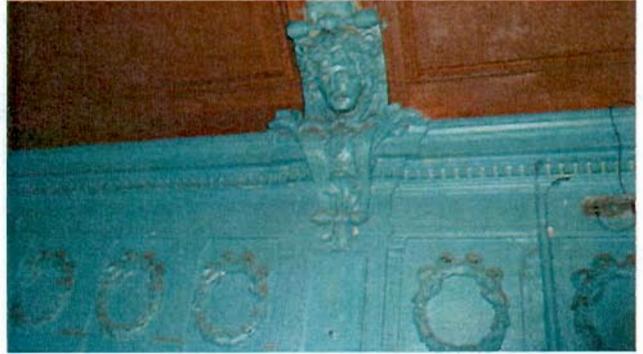
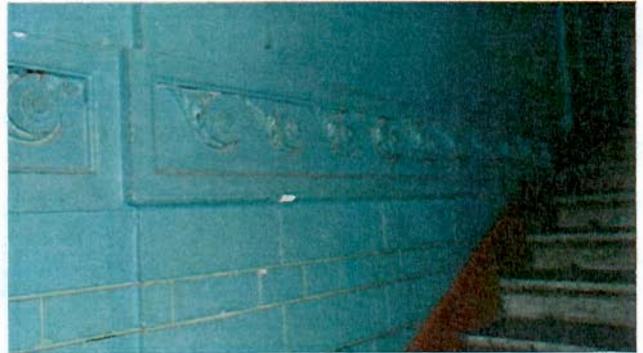
лестница 2-ЛК (д. 35):

оформление стен – лопатки с капителями в виде стилизованных кронштейнов с горельефными изображениями женских голов, профилированные филенки, в нижней части – руст, филенки с лепным фризом растительного рисунка в виде волют.

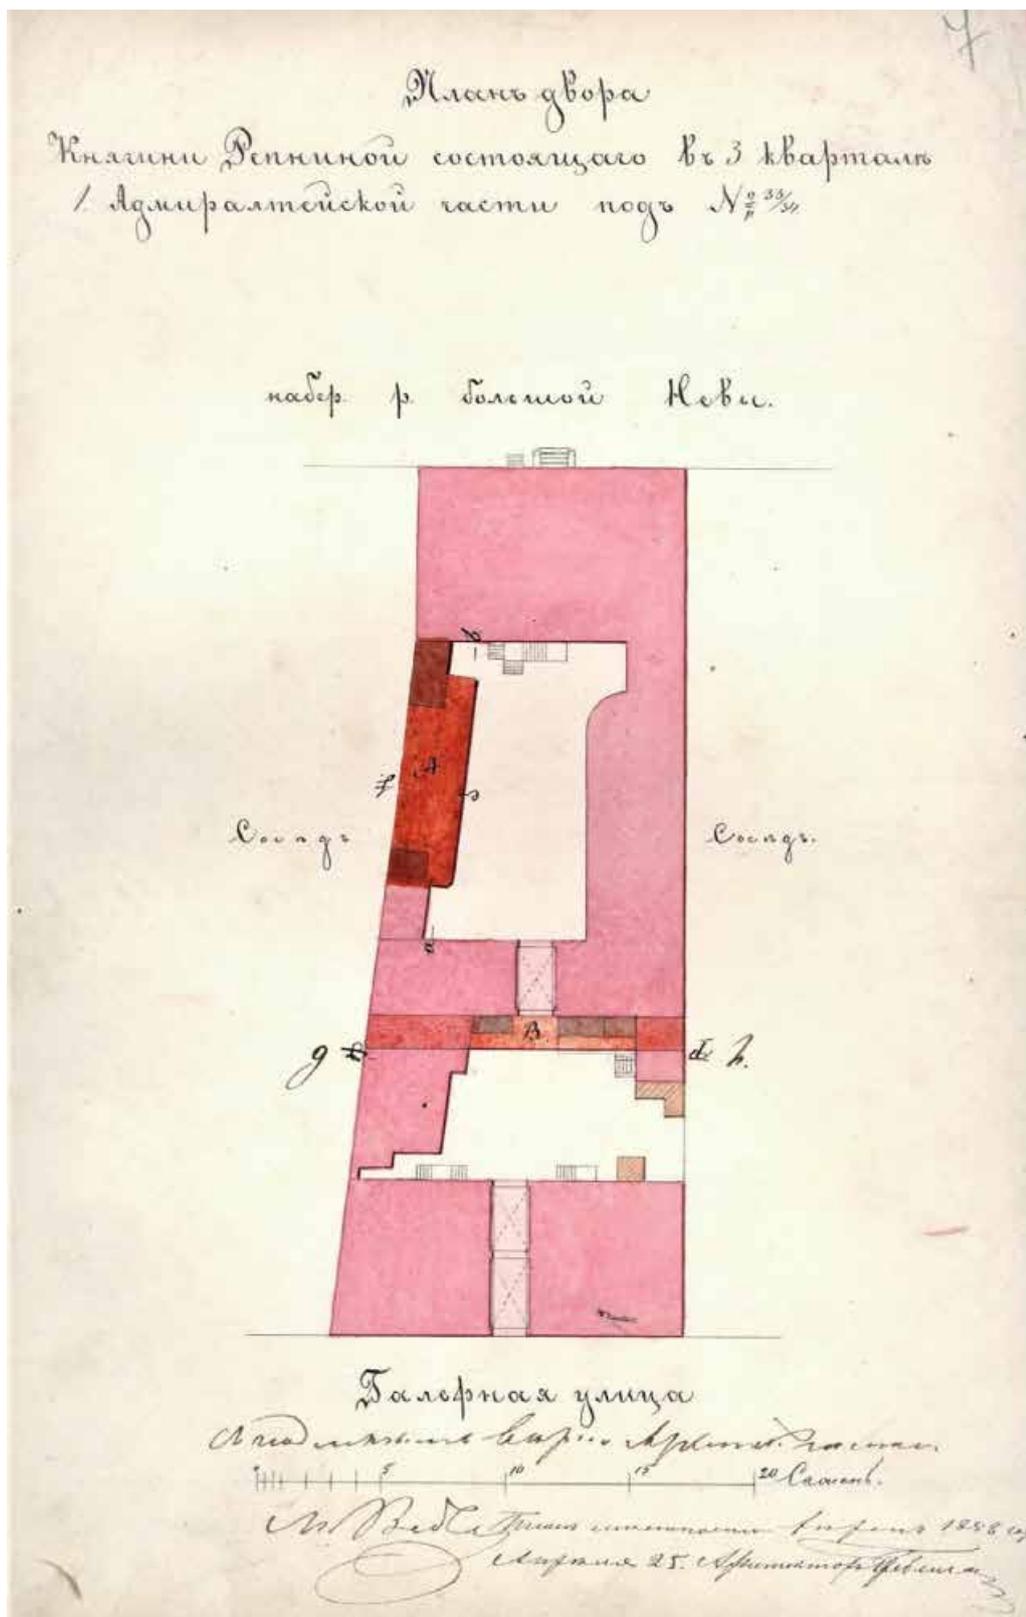
6. Генеральный план двора княгини Репниной (ул. Галерная, 33) с показанием предполагаемых построек под лит. А и В. 1858 г. Архитектор Гребенка Н.П. ЦГИА СПб. Ф.513. Оп.102. Д.38. Л.7.
