## АКТ

по результатам проведения государственной историко-культурной экспертизы проектной документации на проведение работ по сохранению объекта культурного наследия федерального значения «Дом фон Дервиза С.П. с дворовыми флигелями», расположенного по адресу: Санкт-Петербург, Галерная ул., д. 33-35, лит. А (Английская наб., 34, Галерная ул., 33, 35), в части ремонта и реставрации, - «Проектная документация на проведение работ по сохранению объекта культурного наследия федерального значения «Дом фон Дервиза С.П. с дворовыми флигелями», расположенного по адресу: Санкт-Петербург, Галерная ул., д. 33-35, лит. А, в части ремонта и реставрации зоны помещения фойе «Грот», разработанной ООО «АРМ «Арх-Рест» в 2022г., шифр 44, с целью определения соответствия проектной документации требованиям законодательства Российской Федерации в области государственной охраны объектов культурного наследия

г. Санкт-Петербург

27.01.2023 г.

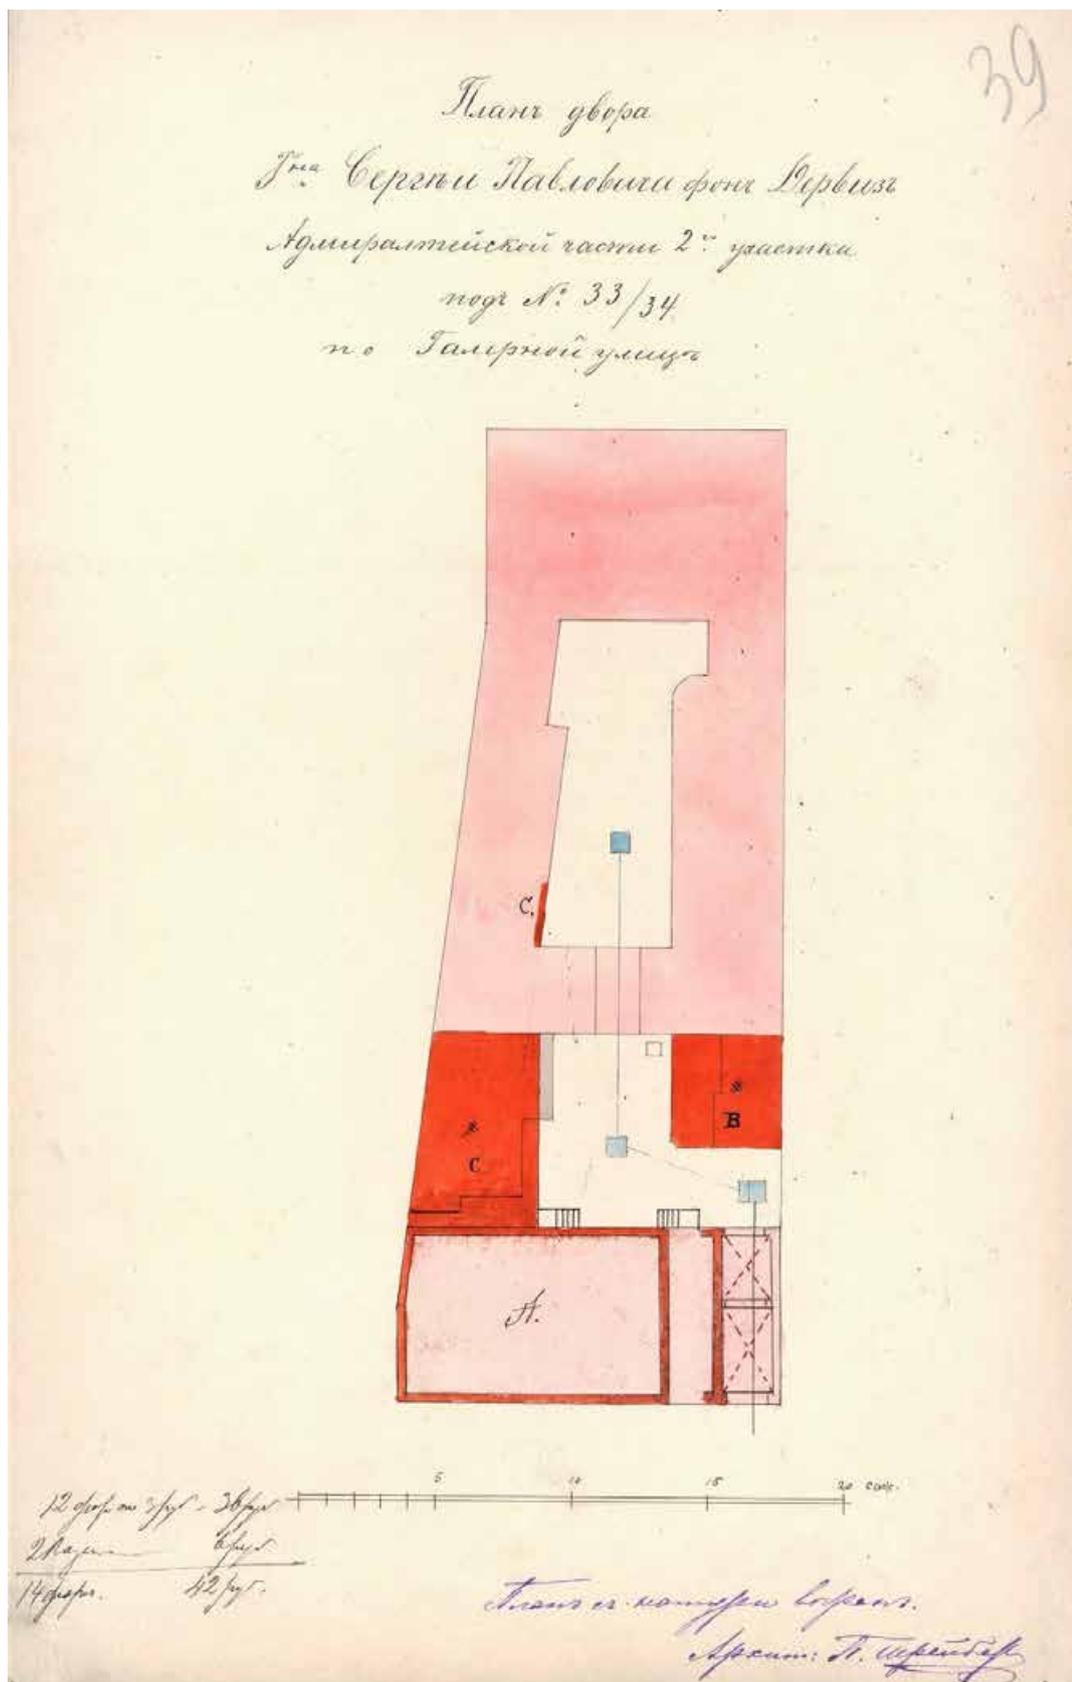
8. Генеральный план двора дома С.П. фон Дервиза по Галерной ул., 33. 1885 г.  
 Архитектор Шрейбер П.П. ЦГИА СПб. Ф.513. Оп.102. Д.38. Л.39.

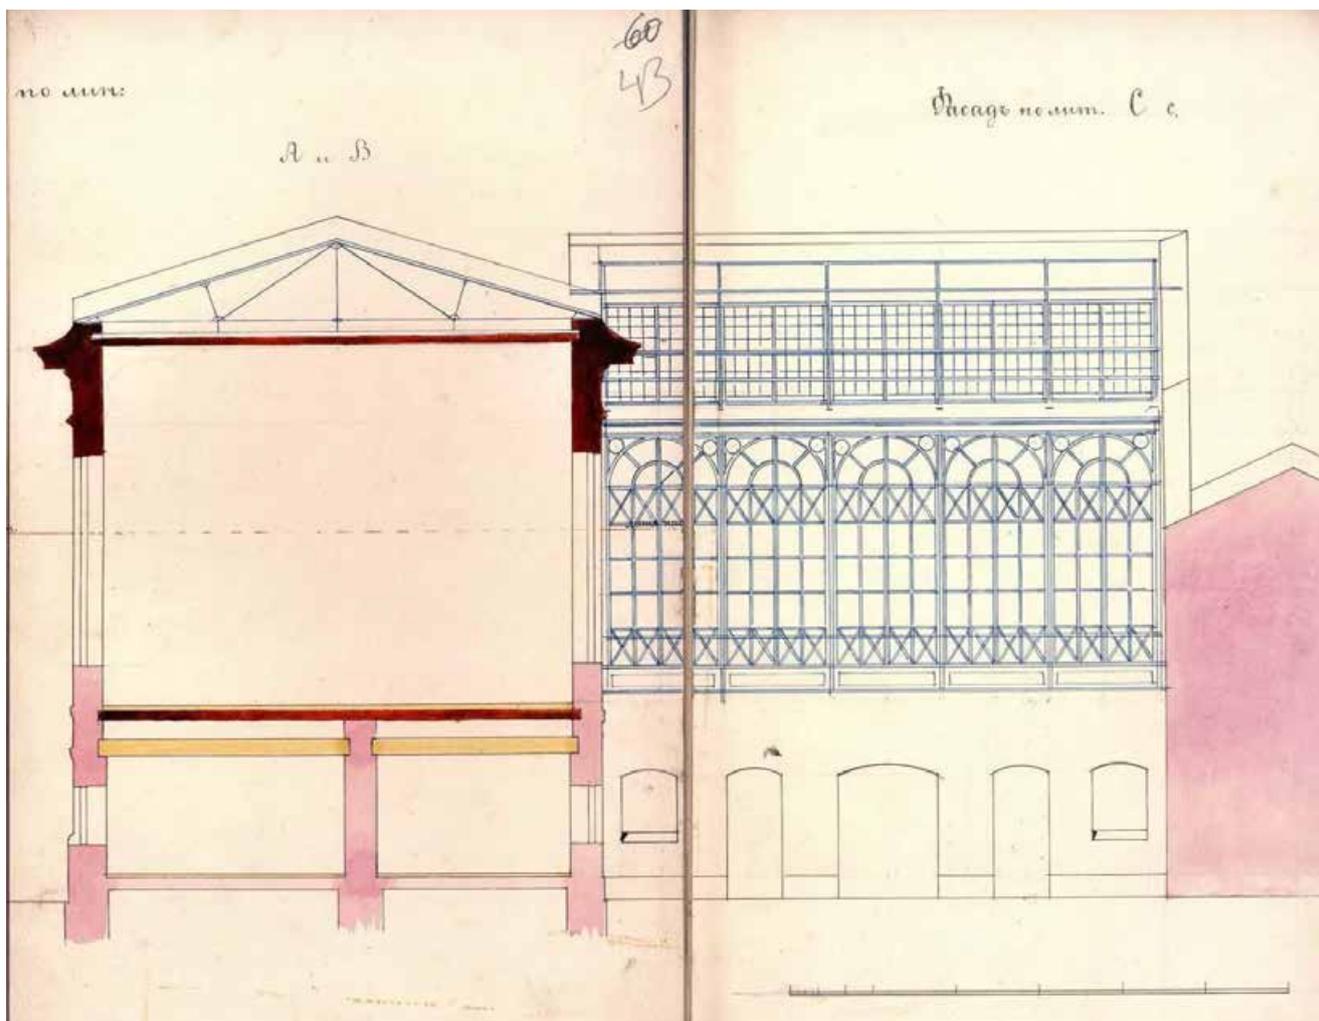
9. Разрез по линии А и В, фасад лит. С. Проект 1885 г. Архитектор Шрейбер П.П.  
ЦГИА СПб. Ф.513. Оп.102. Д.38. Л.43-44.

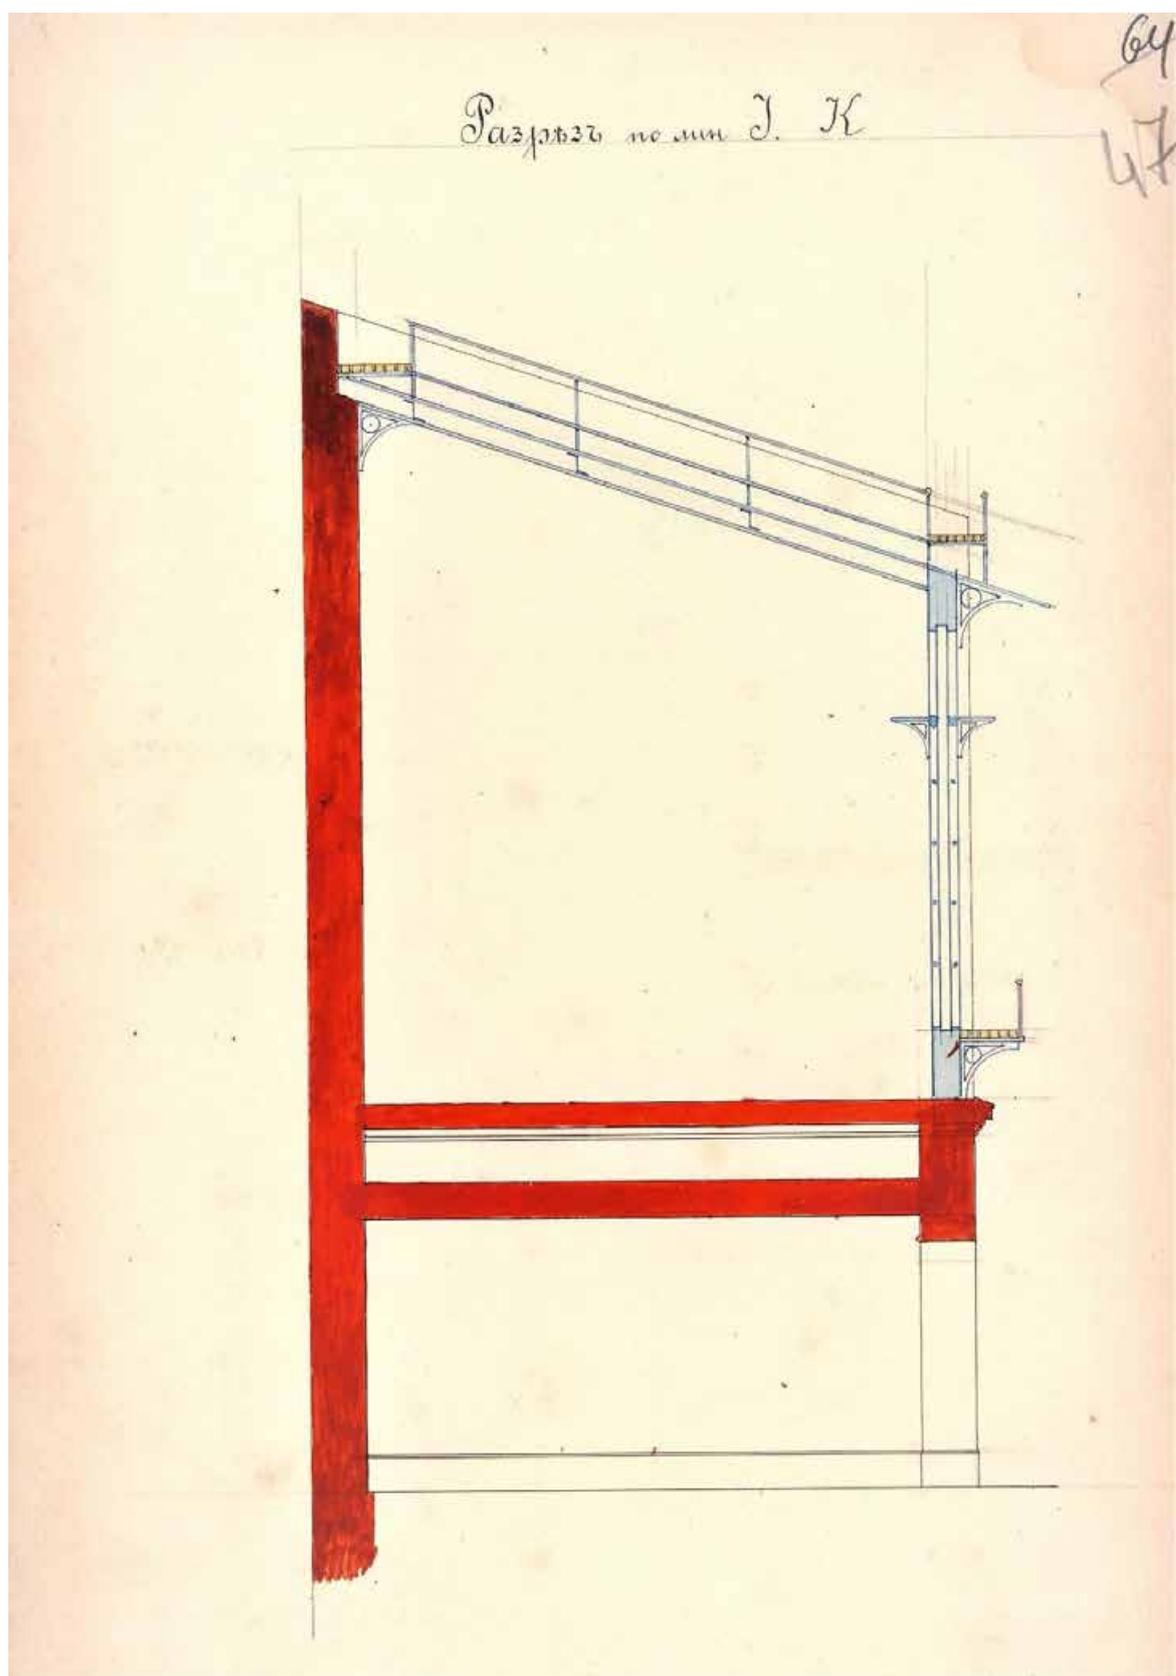
10. Разрез по линии J – К. Проект 1885 г. Архитектор Шрейбер П.П.  
ЦГИА СПб. Ф.513. Оп.102. Д.38. Л.47.

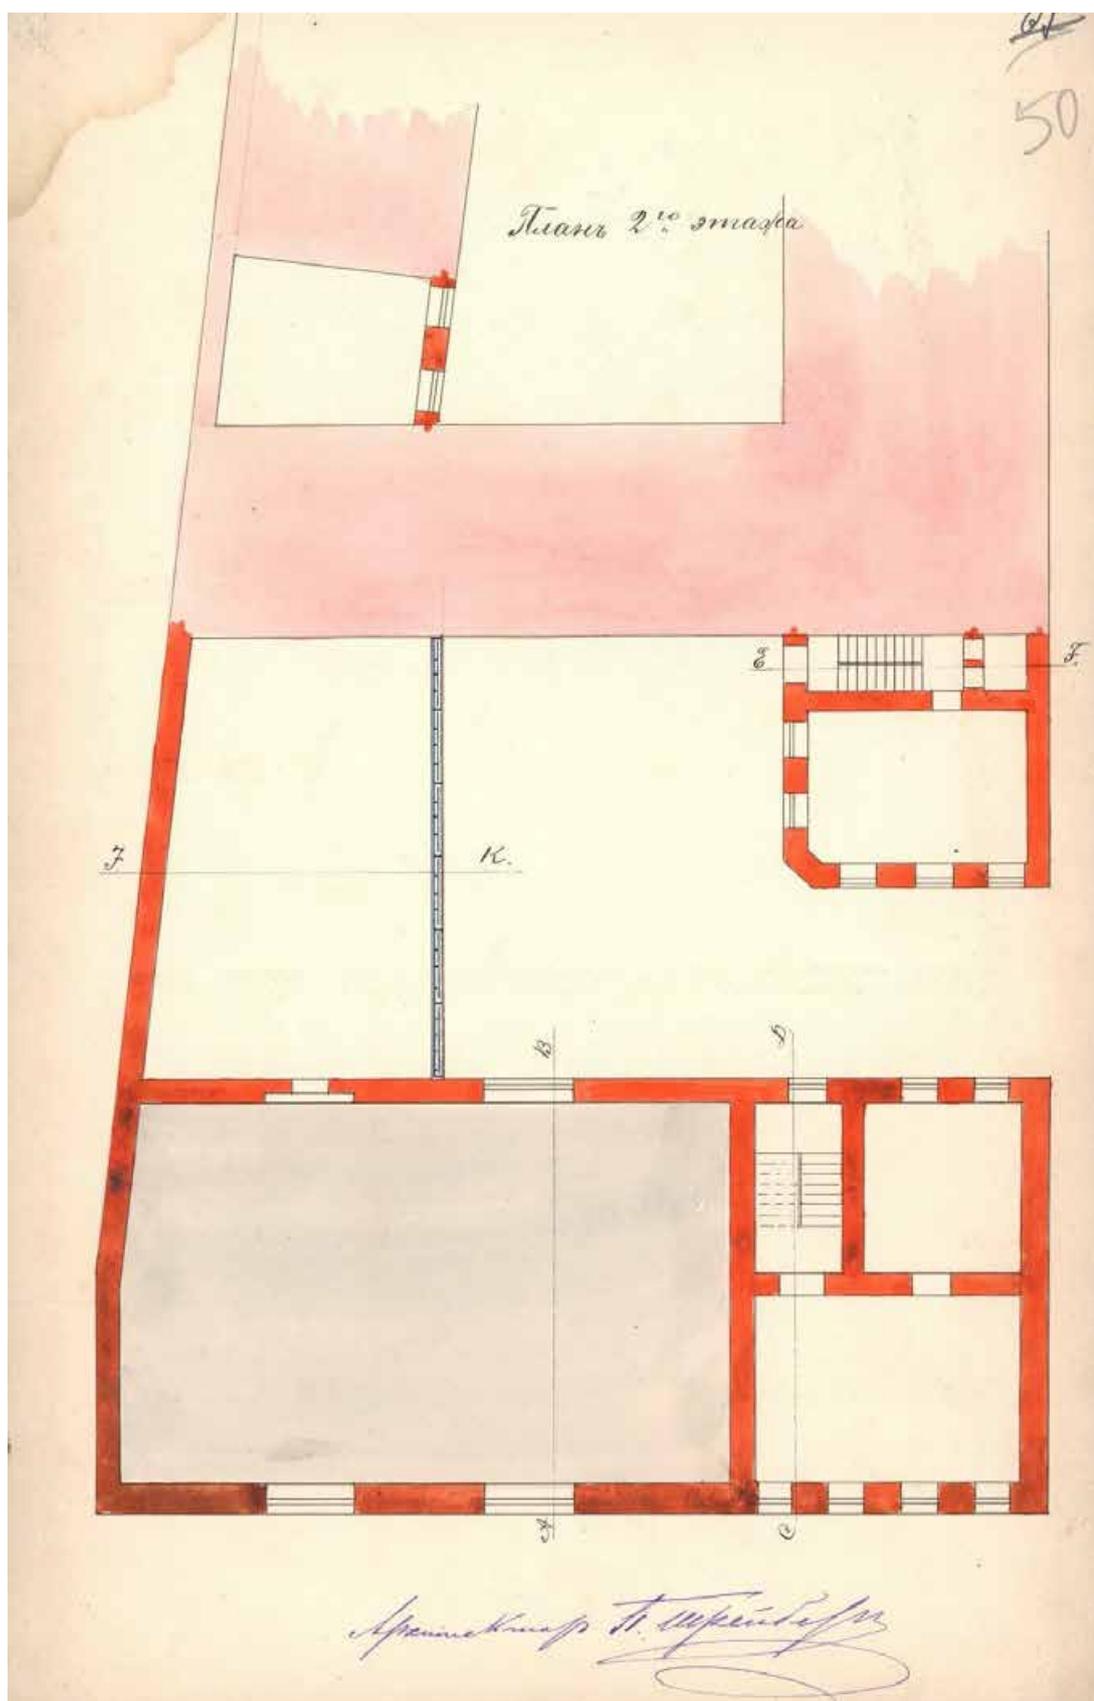
11. План второго этажа. Проект 1885 г. Архитектор Шрейбер П.П.  
ЦГИА СПб. Ф.513. Оп.102. Д.38. Л.48.

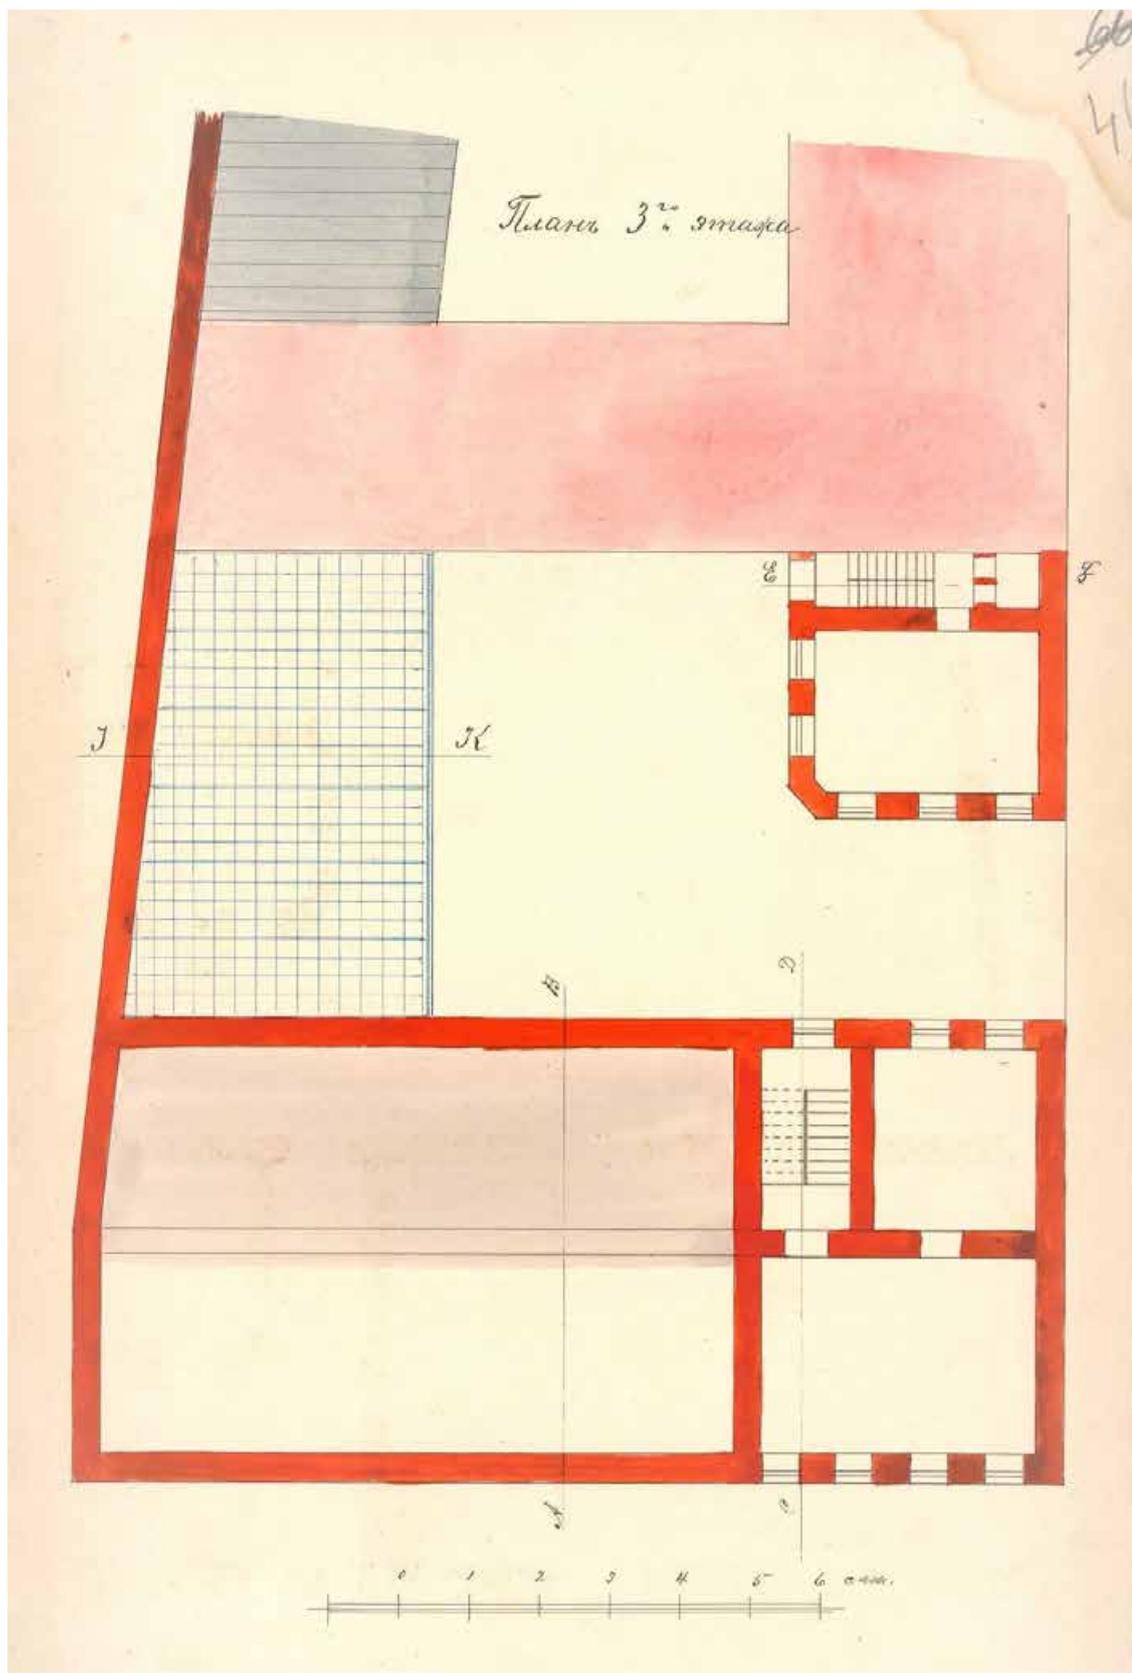
12. План третьего этажа. Проект 1885 г. Архитектор Шрейбер П.П.  
ЦГИА СПб. Ф.513. Оп.102. Д.38. Л.49.

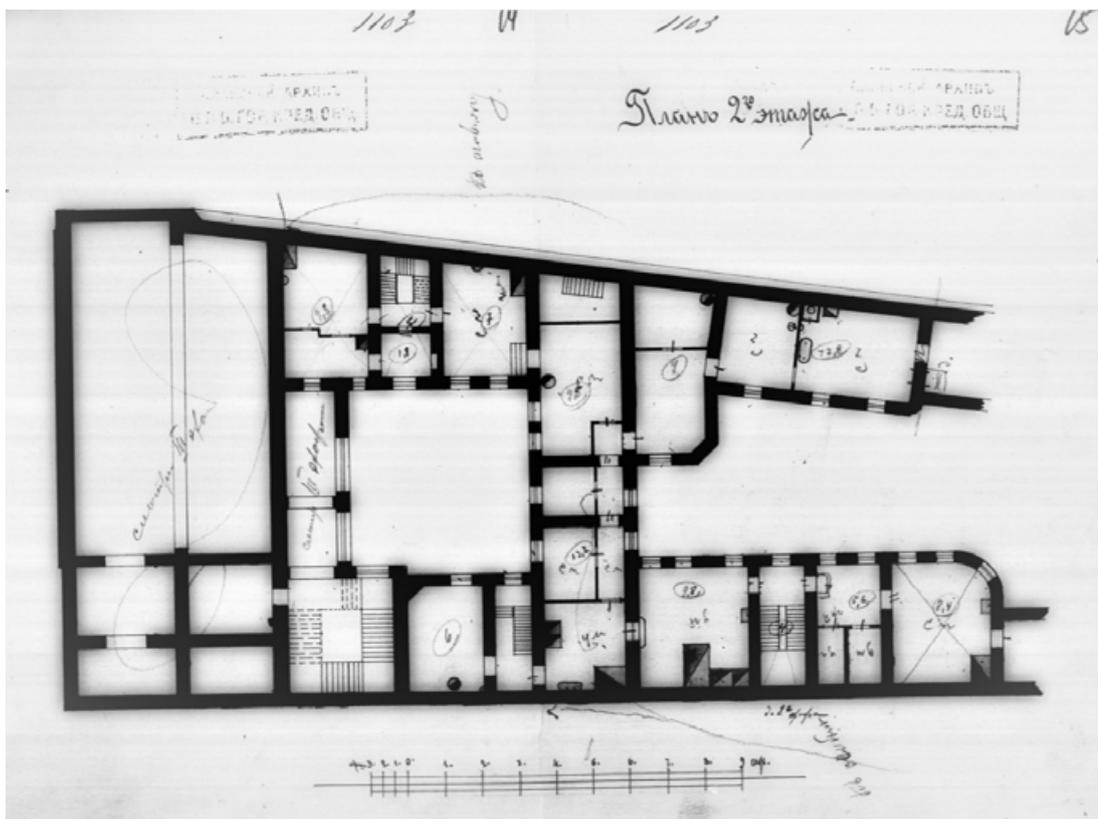
17. План второго этажа корпуса по Галерной ул., 33. Фиксационный чертеж. 1907 г.  
ЦГИА СПб. Ф.515. Оп.4. Д.1935. Л.14-15.

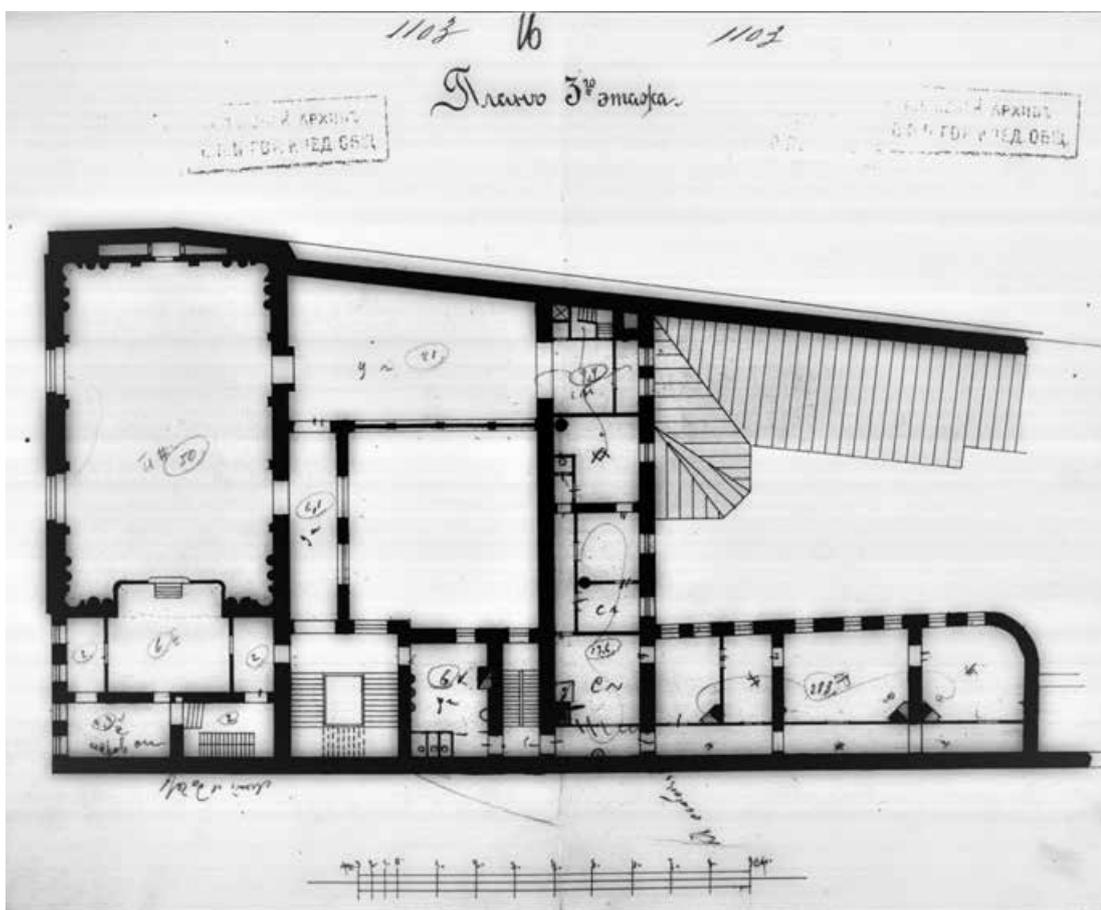
18. План третьего этажа корпуса по Галерной ул., 33. Фиксационный чертеж. 1907 г.  
ЦГИА СПб. Ф.515. Оп.4. Д.1935. Л.16-17.

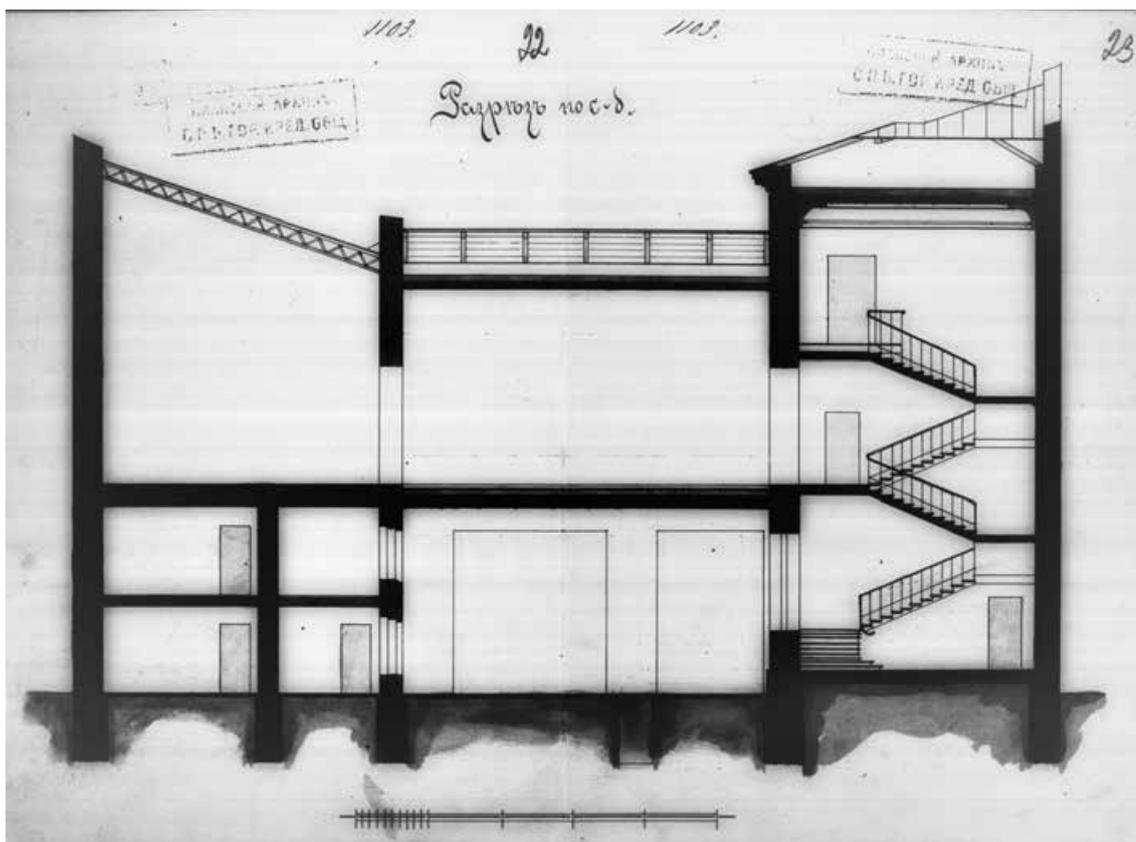
19. Разрез дома по Галерной ул., 33 по линии с – д. Фиксационный чертеж. 1907 г.  
ЦГИА СПб. Ф.515. Оп.4. Д.1935. Л.22-23.

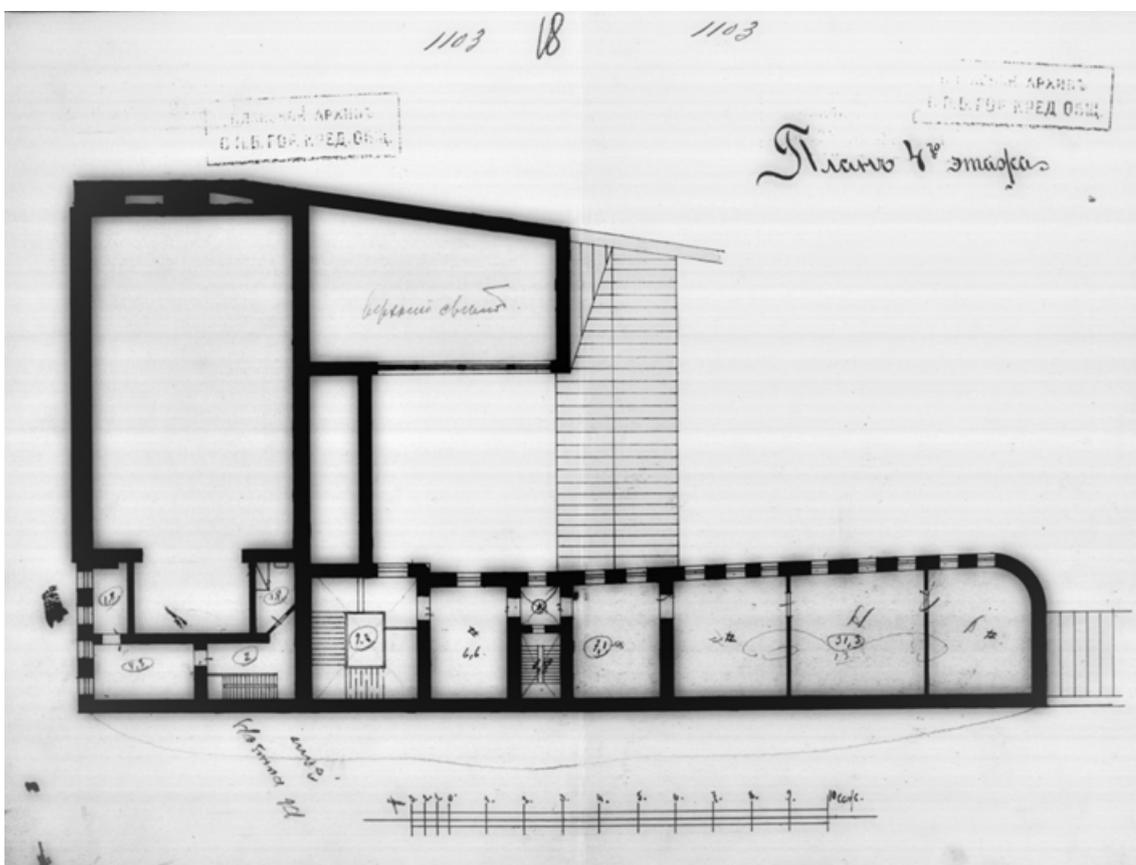
20. План четвертого этажа корпуса по Галерной ул., 33. Фиксационный чертеж. 1907 г.  
ЦГИА СПб. Ф.515. Оп.4. Д.1935. Л.18-19.

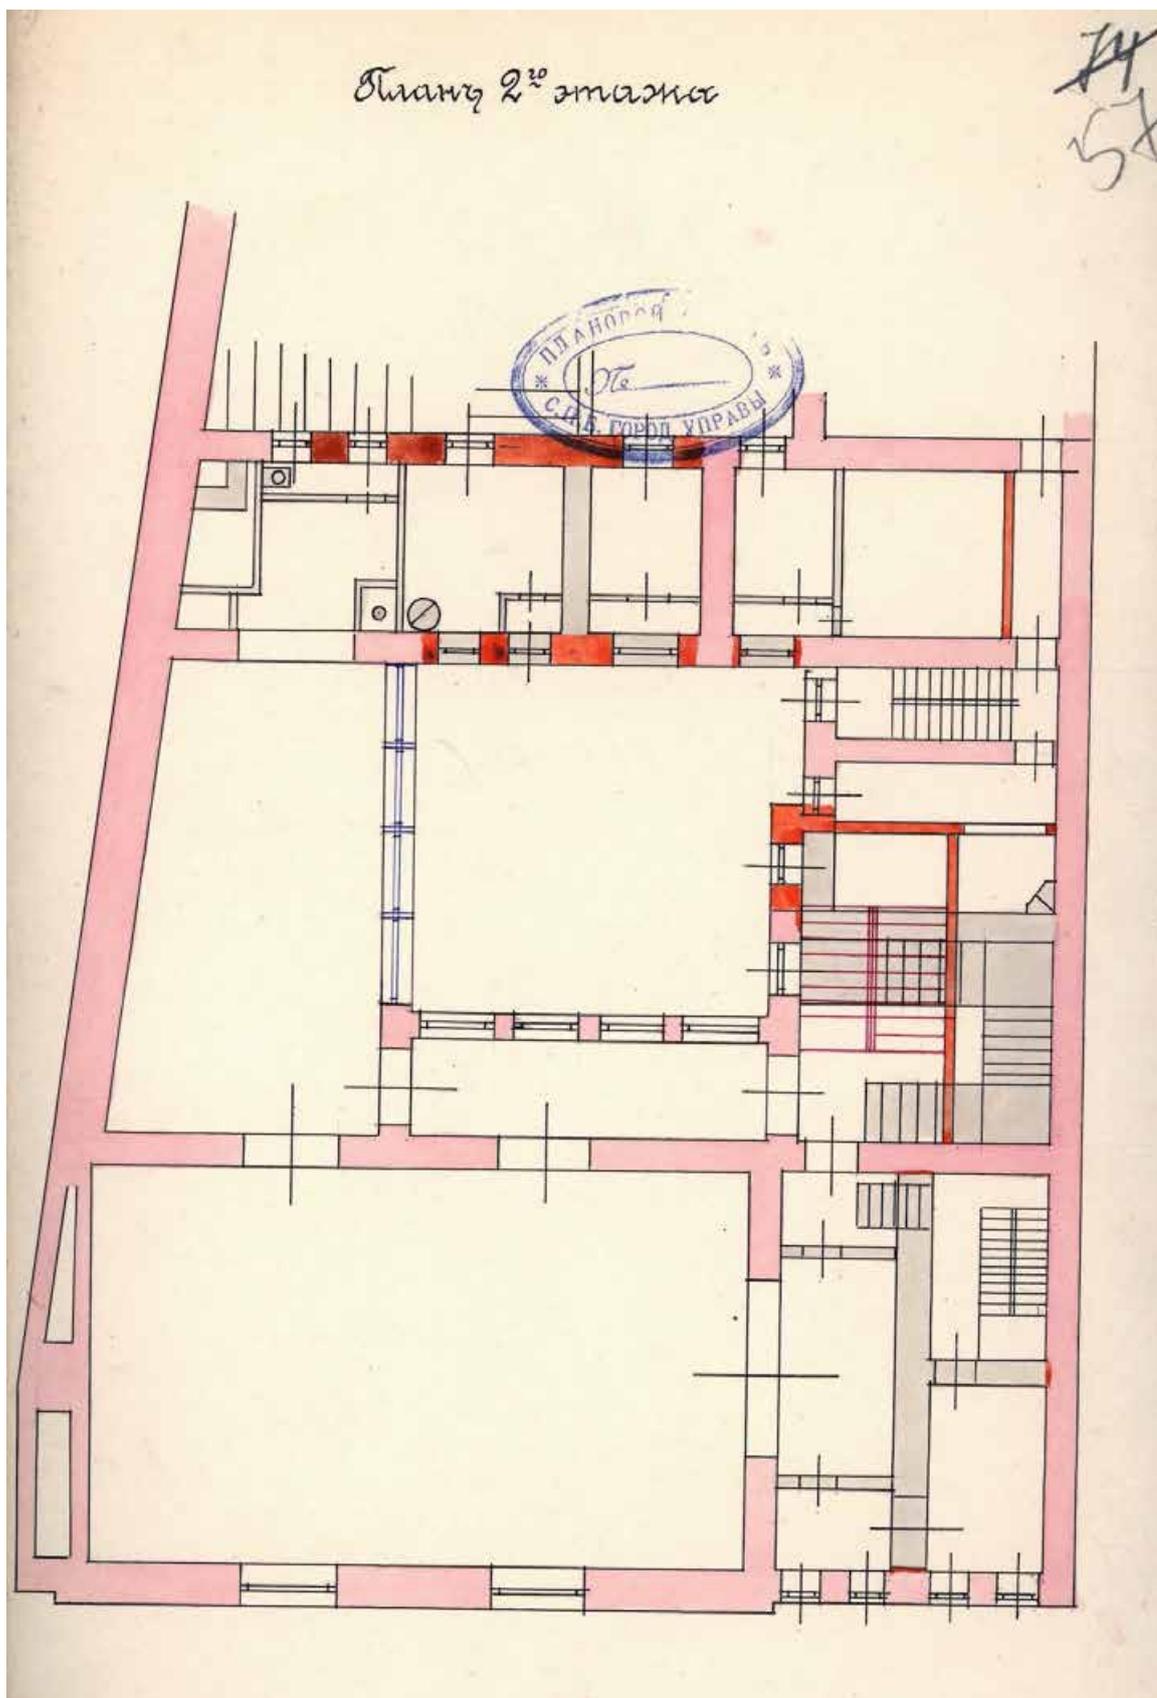
22. План второго этажа дома Н.Н. Шебеко с проектом перестроек. Проект 1909 г.  
Гражданский инженер А. Максимов. ЦГИА СПб. Ф.513. Оп.102. Д.38. Л.57.

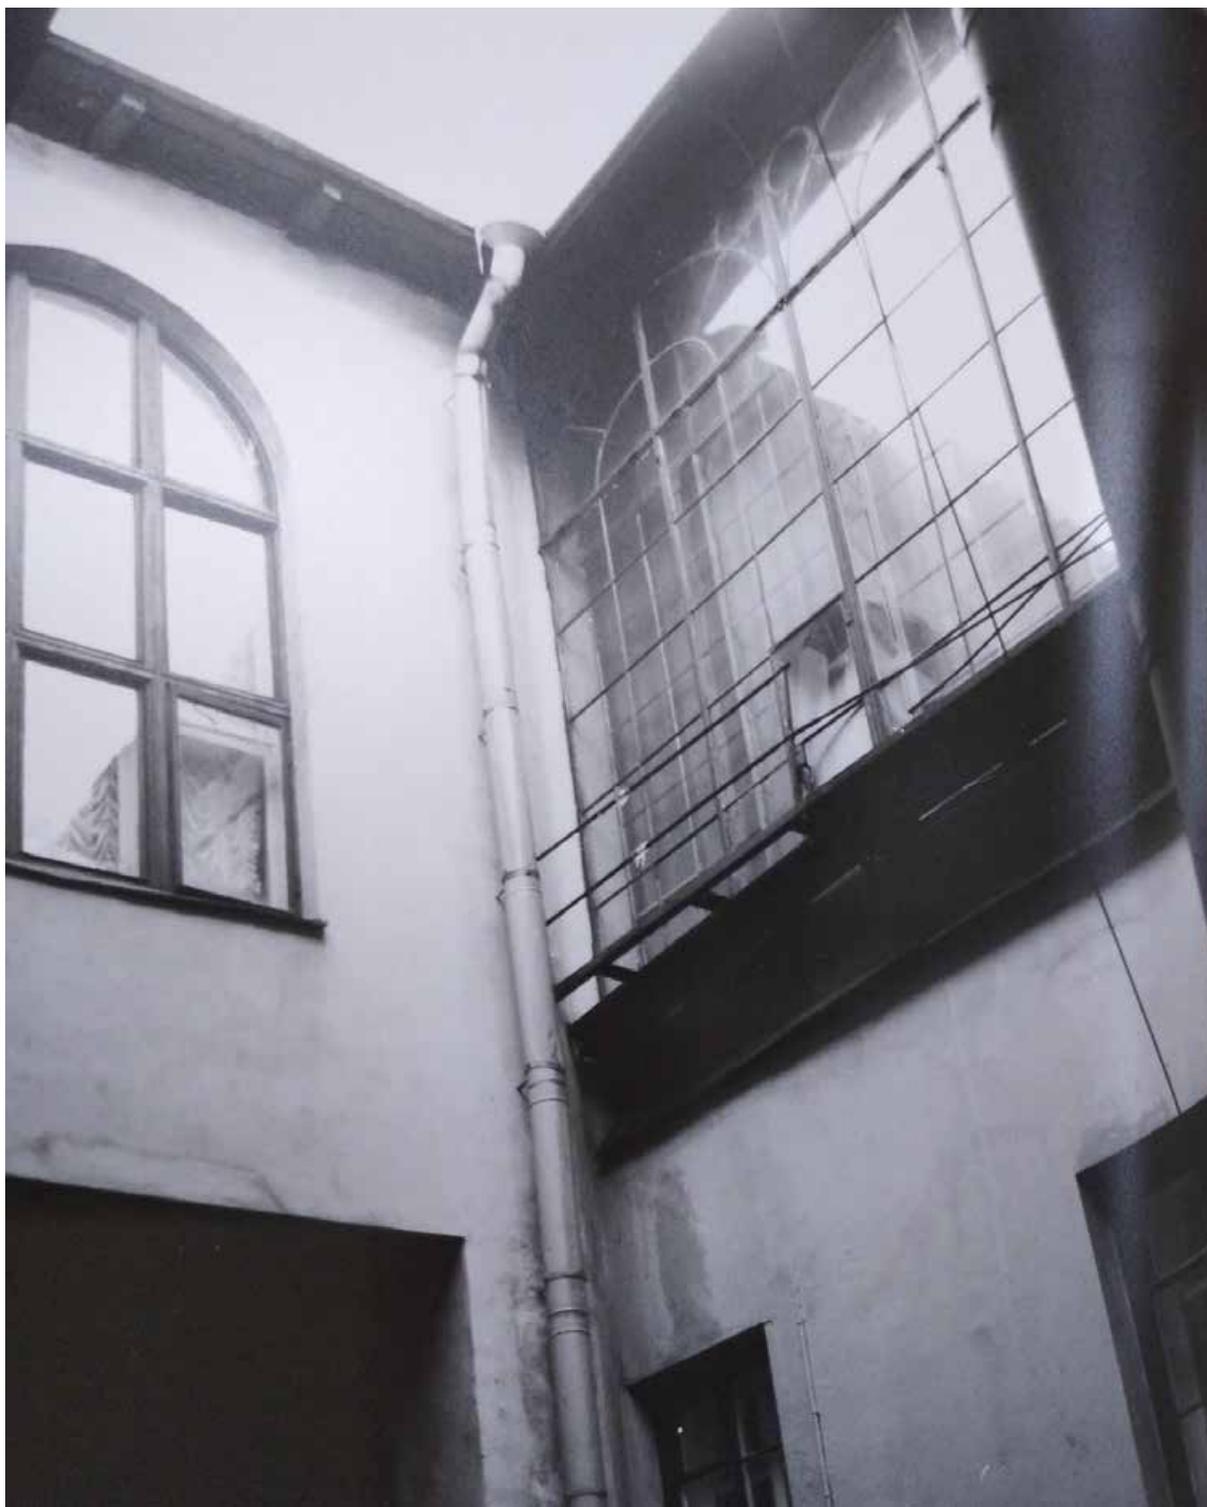
31. Фрагмент витражной стены помещения фойе «Грот», вид со стороны двора. Фото 1998 г. Архив КГИОП. Паспорт объекта культурного наследия «Особняк С.П. фон Дервиза».

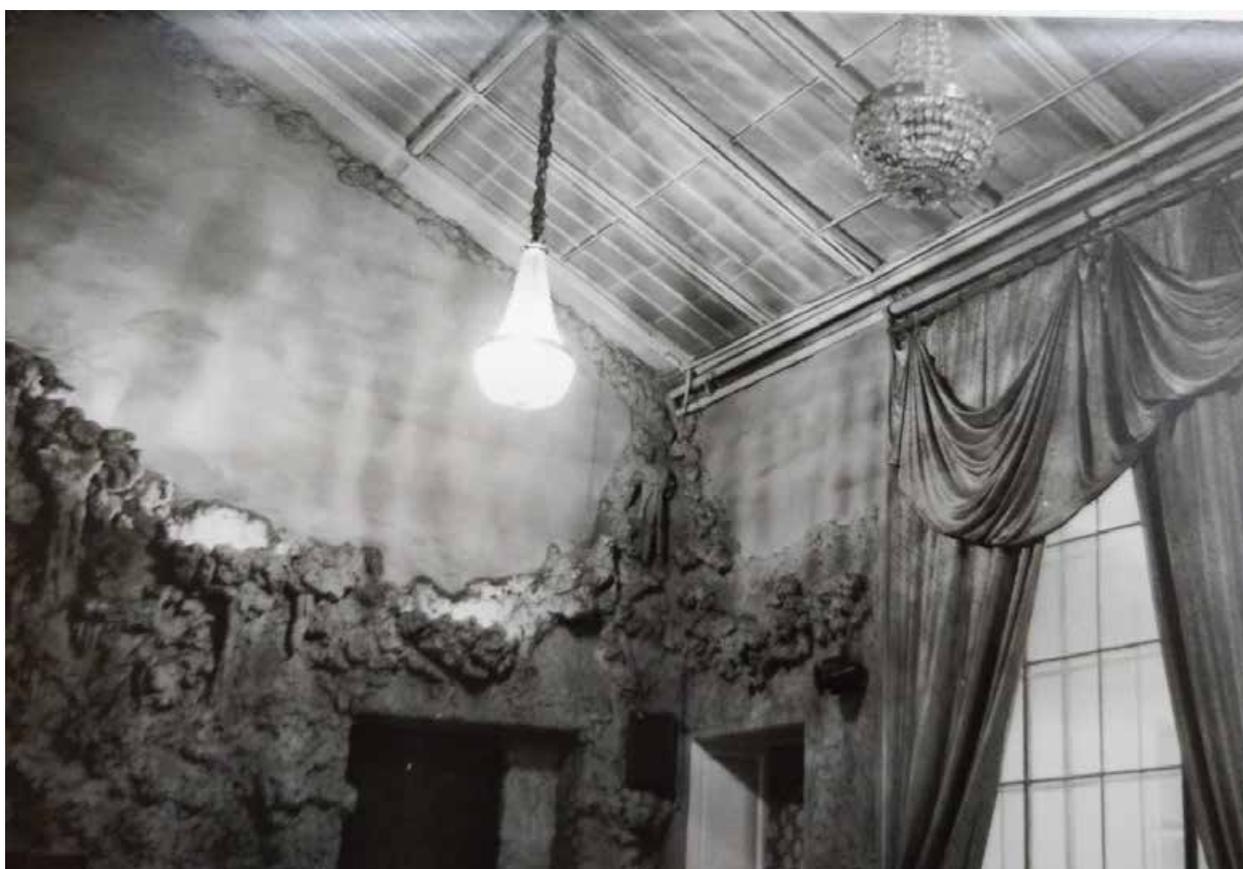
33. Фрагмент витражной крыши в северо-восточном углу фойе «Грот». Фото 1998 г. Архив КГИОП. Паспорт объекта культурного наследия «Особняк С.П. фон Дервиза».

При реставрационном ремонте витражей и остекления покрытия было обнаружено, что каркас фонаря из чугуна частично разрушен. На данном этапе было принято решение в качестве противоаварийных работ закрыть этот участок поликарбонатом и фанерой.

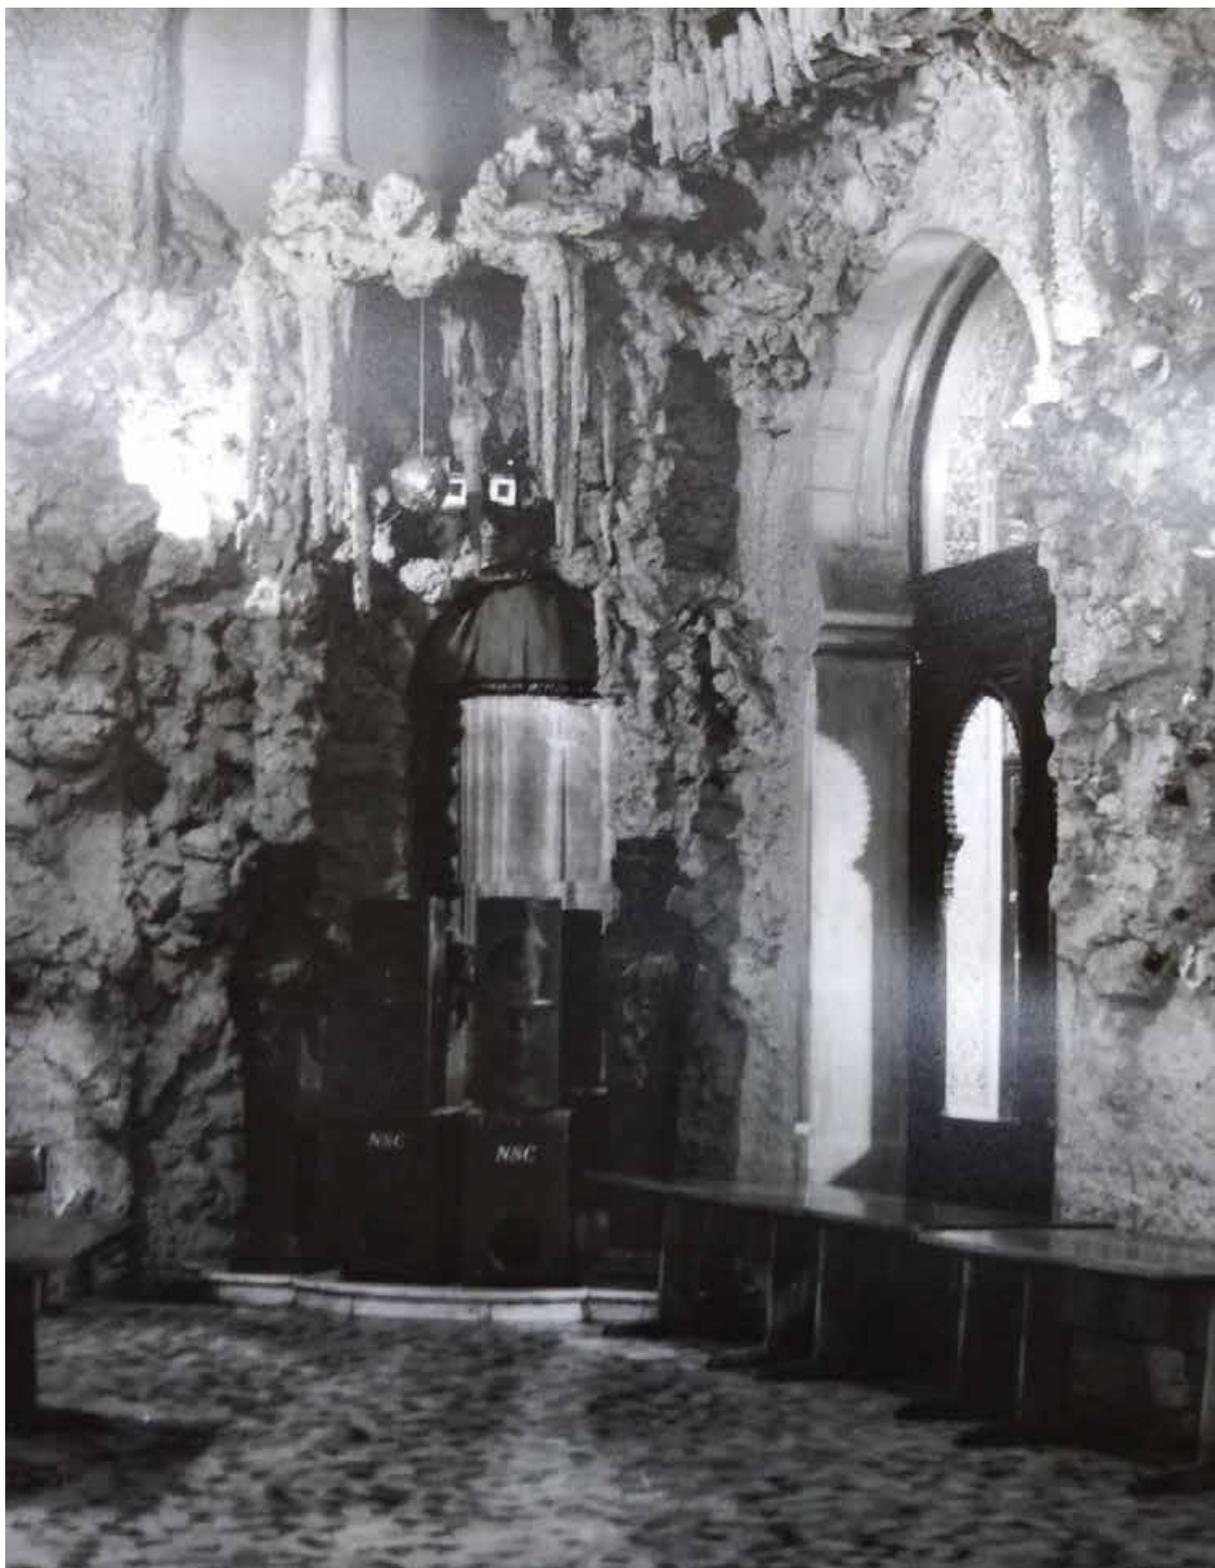
34. Южная стена и фрагмент западной стены фойе «Грот». Фото 1998 г.  
Архив КГИОП. Паспорт объекта культурного наследия «Особняк С.П. фон Дервиза».

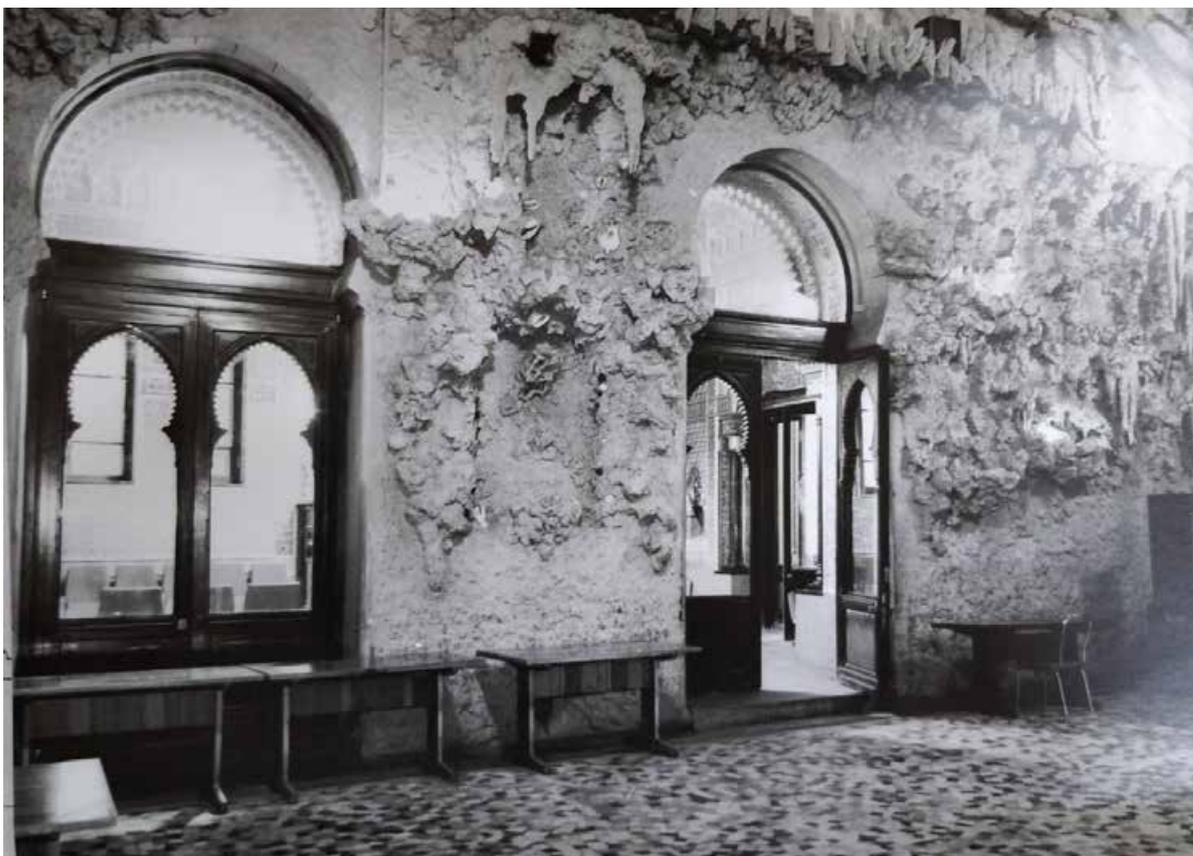
35. Юго-западный угол фойе «Грот». Фото 1998 г.  
Архив КГИОП. Паспорт объекта культурного наследия «Особняк С.П. фон Дервиза».

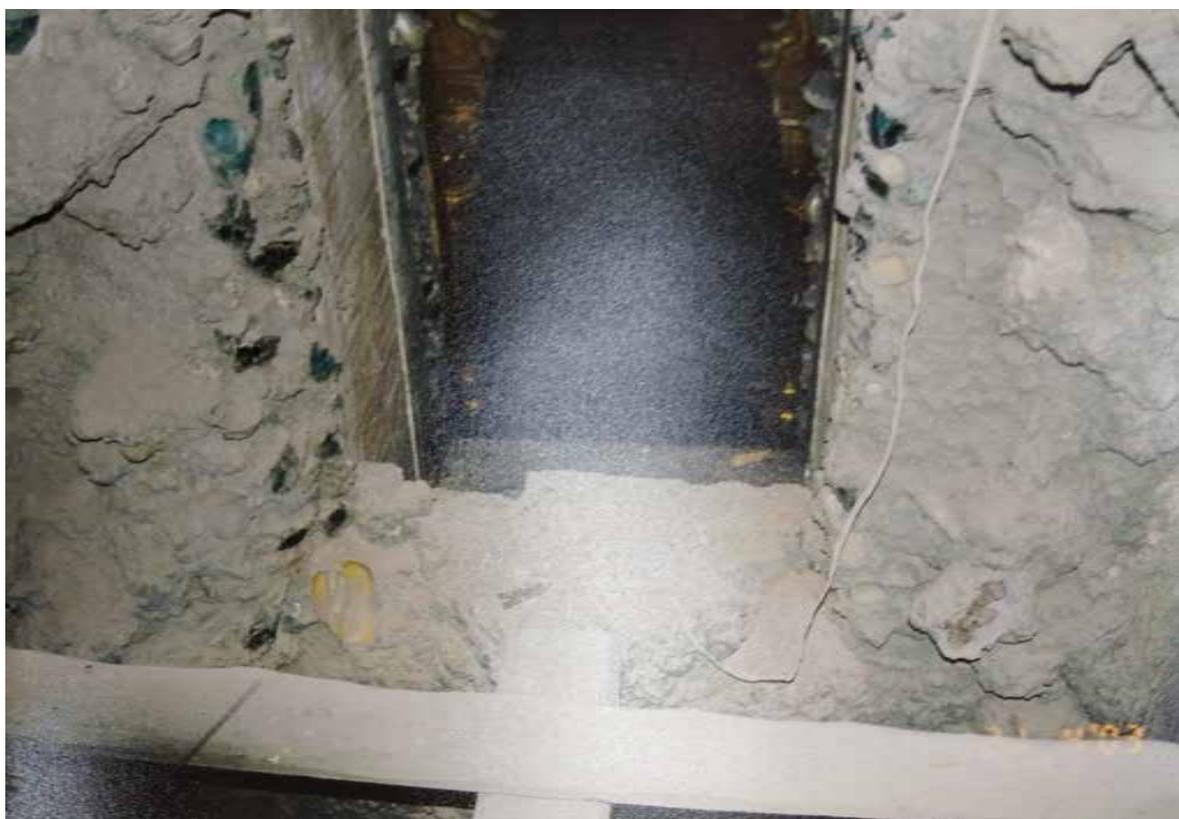
37. Вновь вскрытая ниша в Мавританскую гостиную в процессе реставрации.  
Фото 2003 г. Архив КГИОП. Н-8098. Отчет о воссоздании живописи в помещении  
«Грота» в бывшем особняке С.П. фон Дервиза по адресу: Санкт-Петербург, ул. Галерная,  
д.33. Выполнено: ООО «КАСТ». СПб., 2003.
