## АКТ

по результатам проведения государственной историко-культурной экспертизы проектной документации на проведение работ по сохранению объекта культурного наследия федерального значения «Дом фон Дервиза С.П. с дворовыми флигелями», расположенного по адресу: Санкт-Петербург, Галерная ул., д. 33-35, лит. А (Английская наб., 34, Галерная ул., 33, 35), в части ремонта и реставрации, - «Проектная документация на проведение работ по сохранению объекта культурного наследия федерального значения «Дом фон Дервиза С.П. с дворовыми флигелями», расположенного по адресу: Санкт-Петербург, Галерная ул., д. 33-35, лит. А, в части ремонта и реставрации зоны помещения фойе «Грот», разработанной ООО «АРМ «Арх-Рест» в 2022г., шифр 44, с целью определения соответствия проектной документации требованиям законодательства Российской Федерации в области государственной охраны объектов культурного наследия

г. Санкт-Петербург

27.01.2023 г.

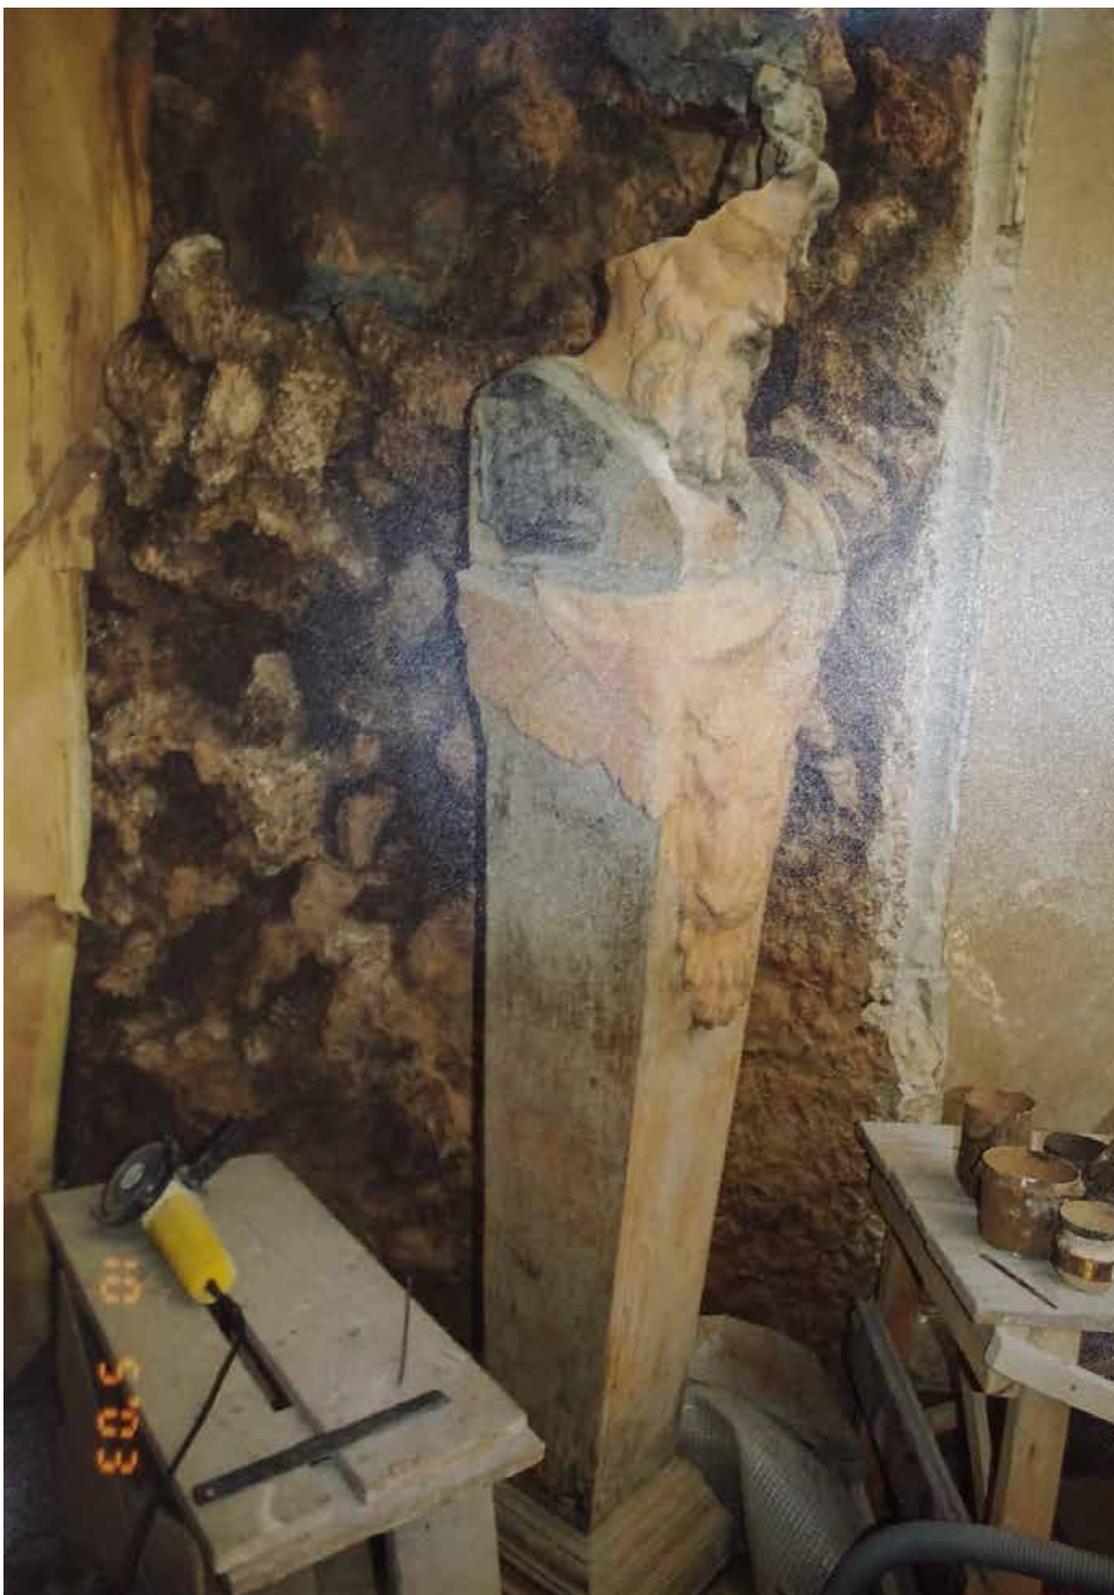
39. Статуя-герма в нише юго-западного угла фойе «Грот» в процессе реставрации. Фото 2003 г. Архив КГИОП. Н-8098. Отчет о воссоздании живописи в помещении «Грота» в бывшем особняке С.П. фон Дервиза по адресу: Санкт-Петербург, ул. Галерная, д.33. Выполнено: ООО «КАСТ». СПб., 2003.

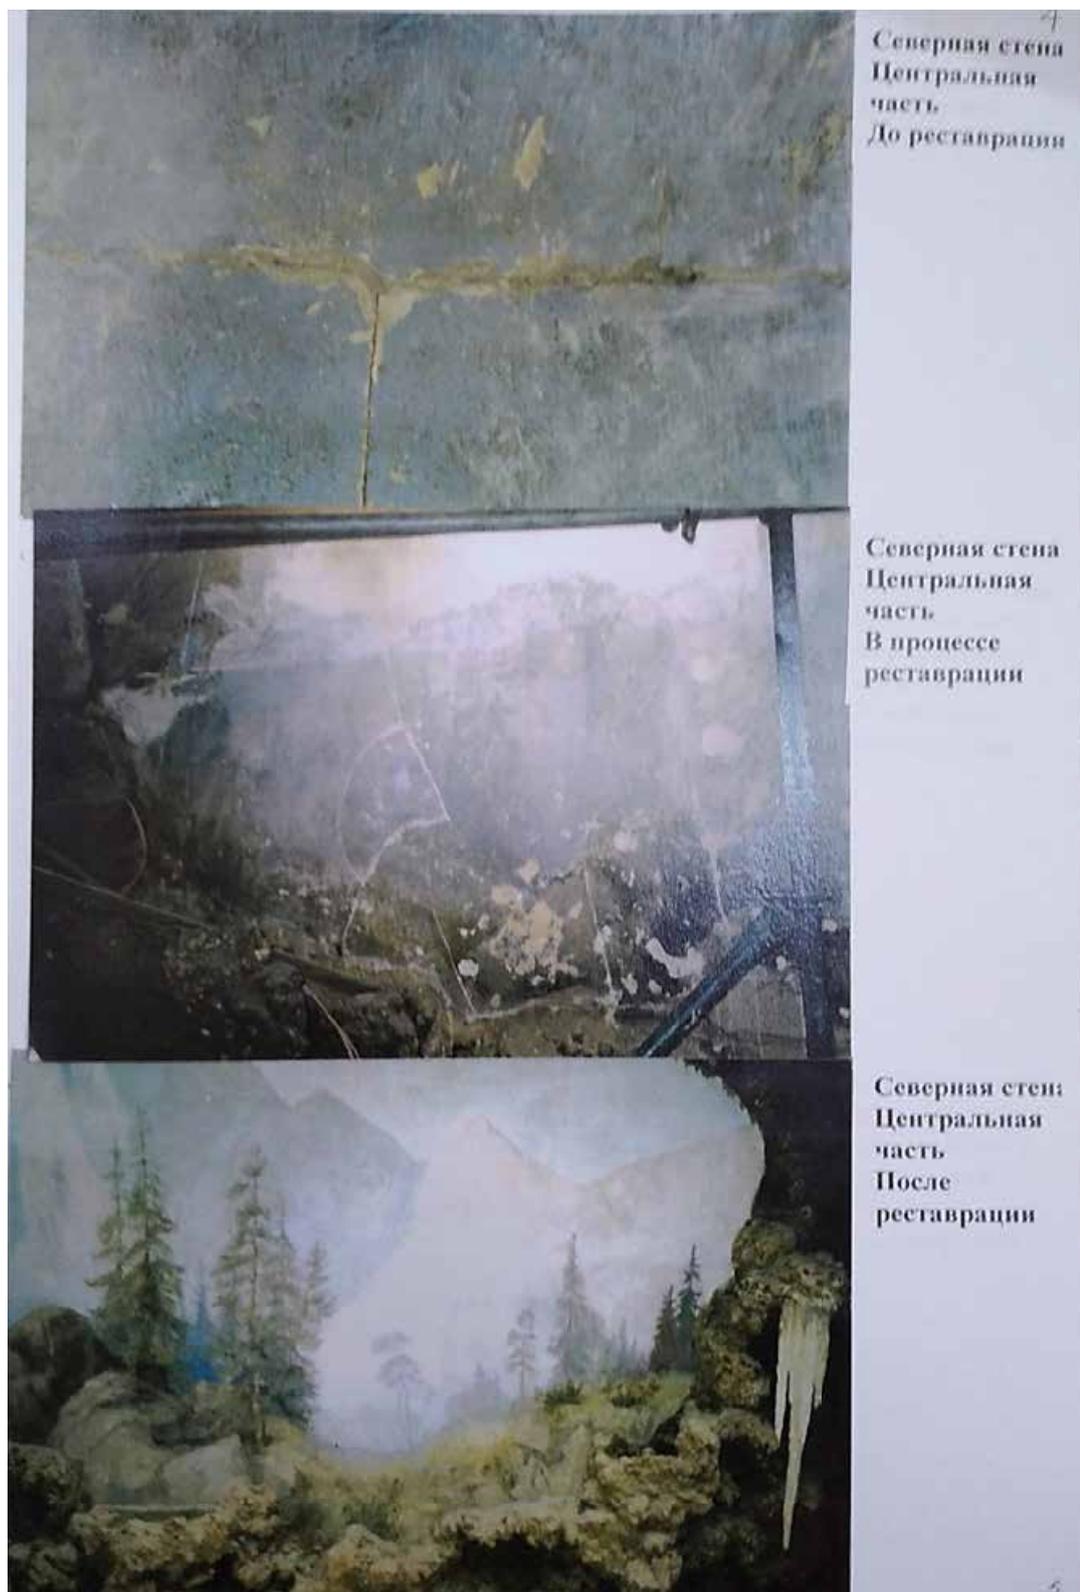
42. Центральная часть живописного панно северной стены фойе «Грот» до и после реставрации 2006 г. Архив КГИОП. П.502. Н-8098. Отчет о воссоздании живописи в помещении «Грота» в бывшем особняке С.П. фон Дервиза по адресу: С-Петербург, ул. Галерная, д.33. Выполнено: ООО «КАСТ». СПб., 2006.

После выполнения штукатурных работ по устранению крупных утрат основы приступили к мастиковкам мелких трещин, сколов и выпадов красочного слоя и основы по всей поверхности пейзажных композиций.

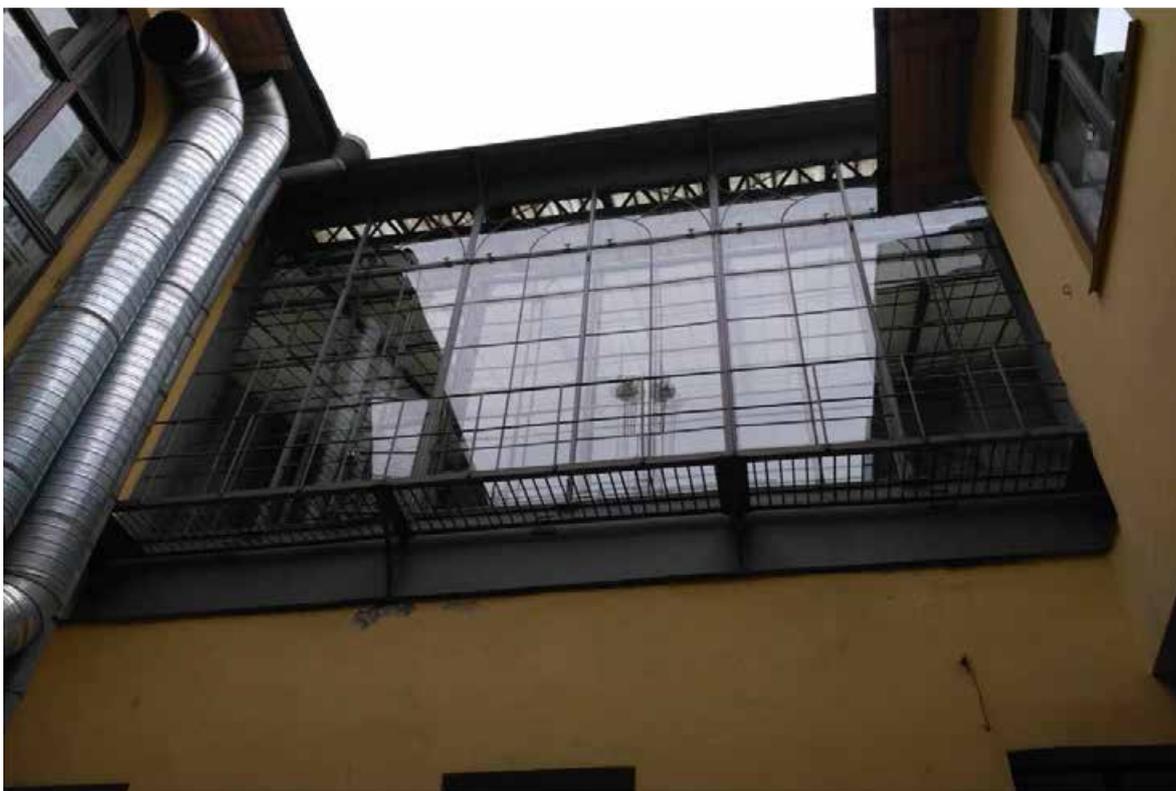
45. Витражная стена фойе «Грот», вид снаружи. 2017 г. Заключение по результатам выполнения работ по обследованию технического состояния строительных конструкций и фасада здания по адресу: Английская наб., д. 34, Галерная ул. д. 33. СПб.: ООО "ГРАСТ", 2017.

За годы эксплуатации строительные конструкции фойе «Грот» получили естественный физический износ. Это в основном выражается в наличии коррозии и погни в конструкциях ферм и в импостах под остекление светового фонаря, коррозии в металлических балках перекрытия, трещин в полу помещения, старении, истертости и отдельных трещин в отделочных слоях стен, протечек в уровне светового фонаря, затекания атмосферной влаги в места примыкания стен с покрытием и коррозия металлических элементов лестниц на покрытии.

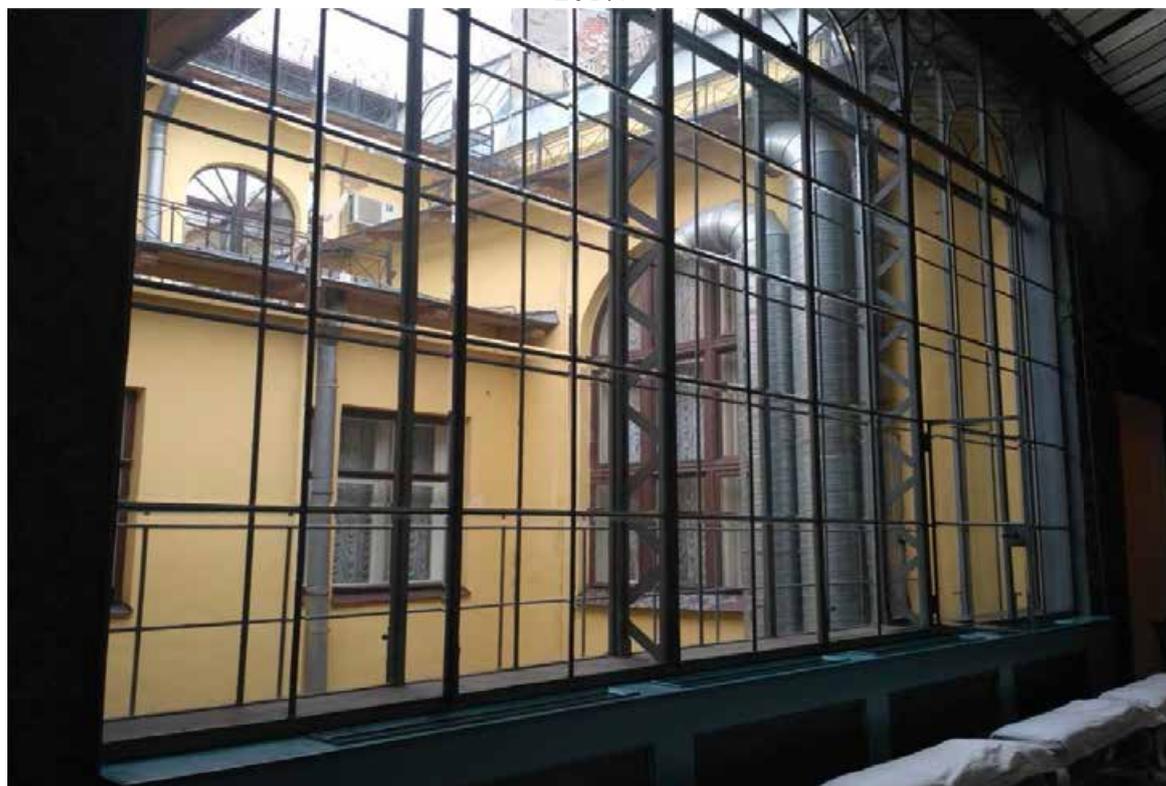
46. Витражная стена фойе «Грот», вид изнутри. 2017 г. Заключение по результатам выполнения работ по обследованию технического состояния строительных конструкций и фасада здания по адресу: Английская наб., д. 34, Галерная ул. д. 33. СПб.: ООО "ГРАСТ", 2017.

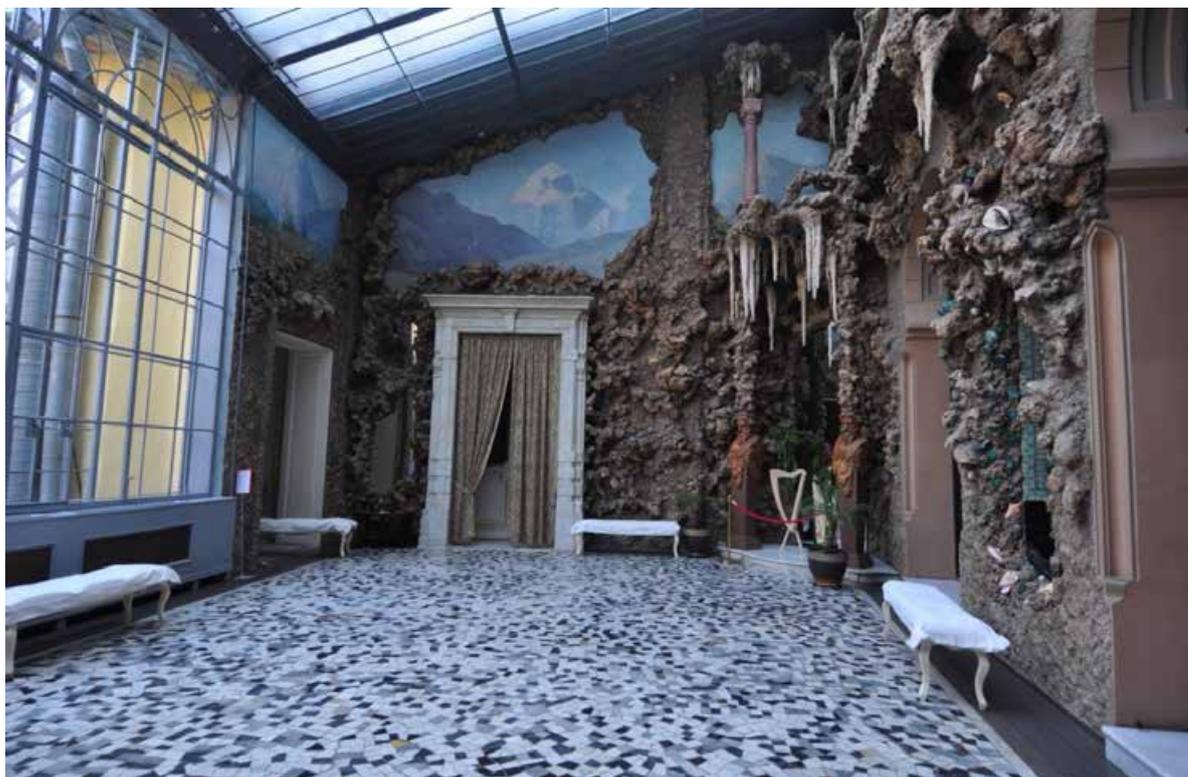
49. Вид на южную стену фойе «Грот» во время производства работ по ремонту помещения. Фото 2019 г. Отчетная документация о выполненных работах по сохранению объекта культурного наследия федерального значения «Дом фон Дервиза С.П. с дворовыми флигелями»... СПб., 2020.

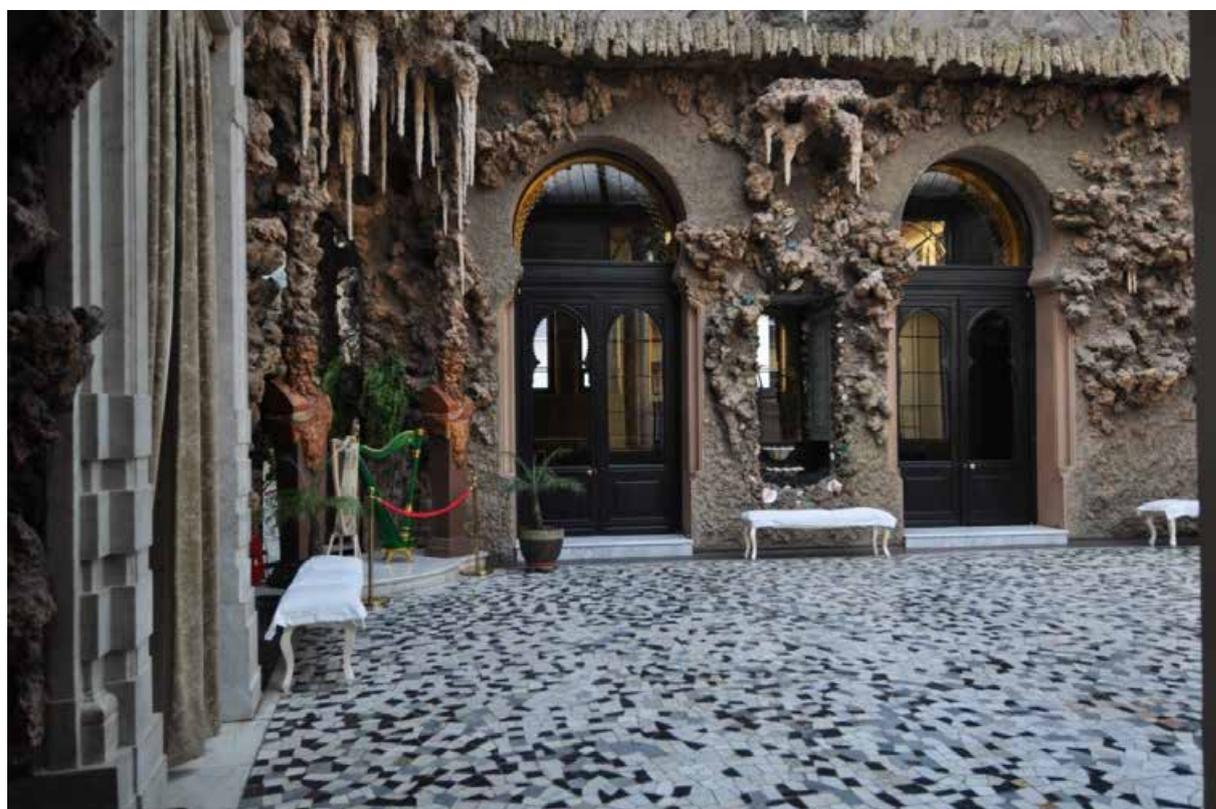
50. Фрагмент западной стены фойе «Грот» во время производства работ по ремонту помещения. Фото 2019 г. Отчетная документация о выполненных работах по сохранению объекта культурного наследия федерального значения «Дом фон Дервиза С.П. с дворовыми флигелями»... СПб., 2020.

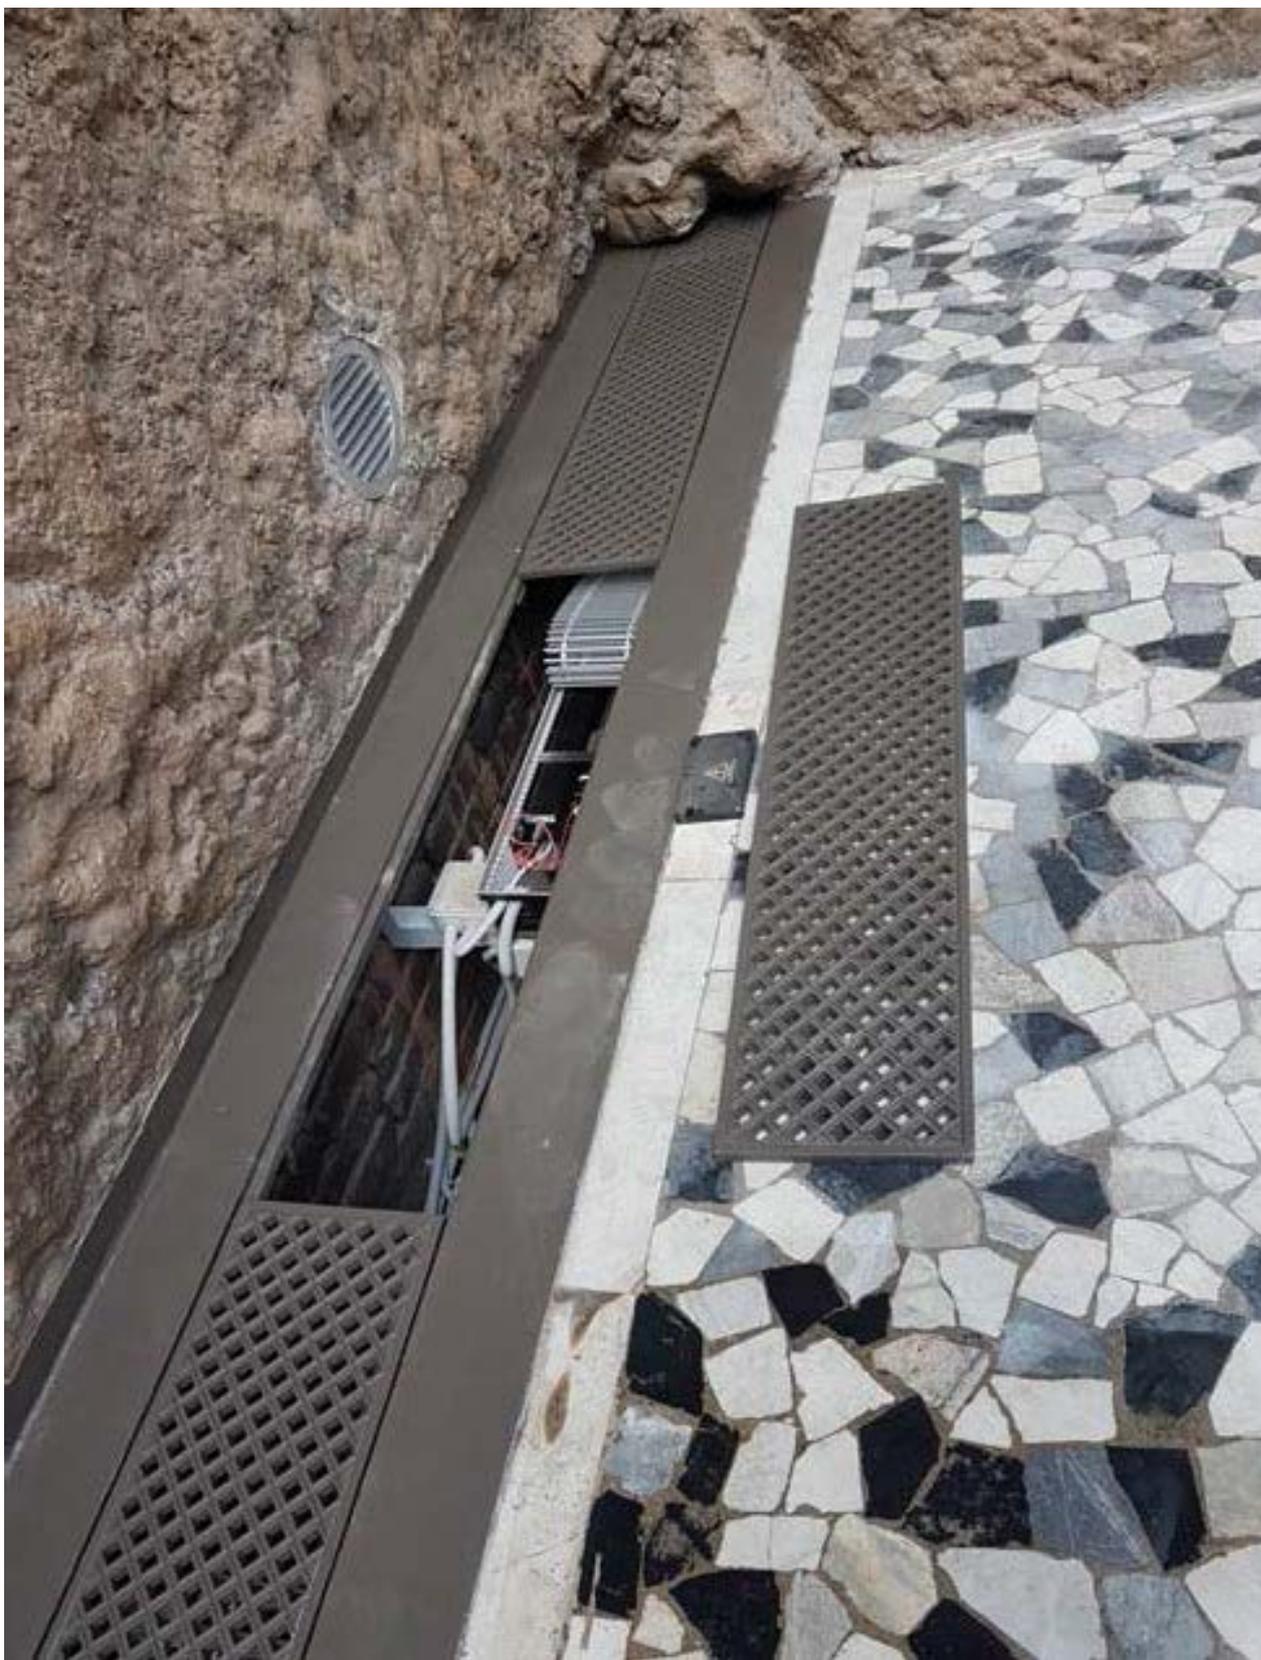
51. Вскрытие каналов в полу фойе «Грот» во время производства работ по ремонту помещения. Фото 2019 г. Отчетная документация о выполненных работах по сохранению объекта культурного наследия федерального значения «Дом фон Дервиза С.П. с дворовыми флигелями». СПб., 2020.

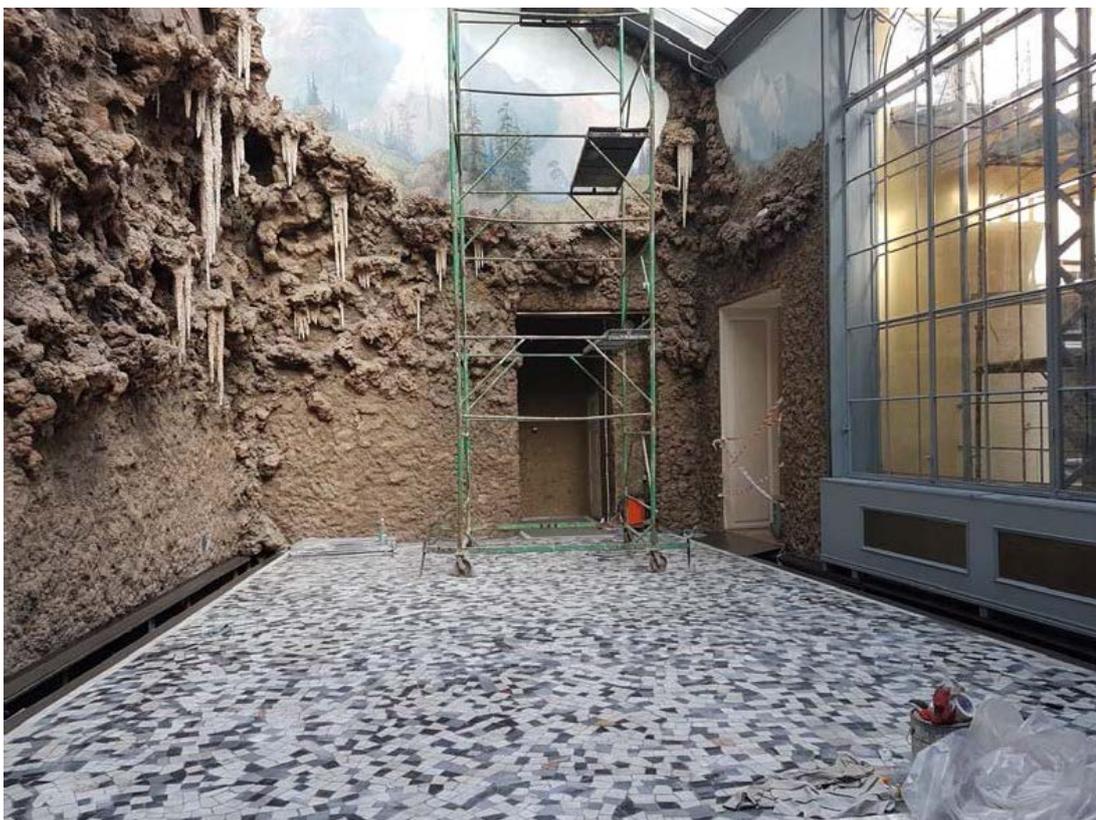
52. Вскрытие каналов в полу фойе «Грот» во время производства работ по ремонту помещения. Фото 2019 г. Отчетная документация о выполненных работах по сохранению объекта культурного наследия федерального значения «Дом фон Дервиза С.П. с дворовыми флигелями»... СПб., 2020.

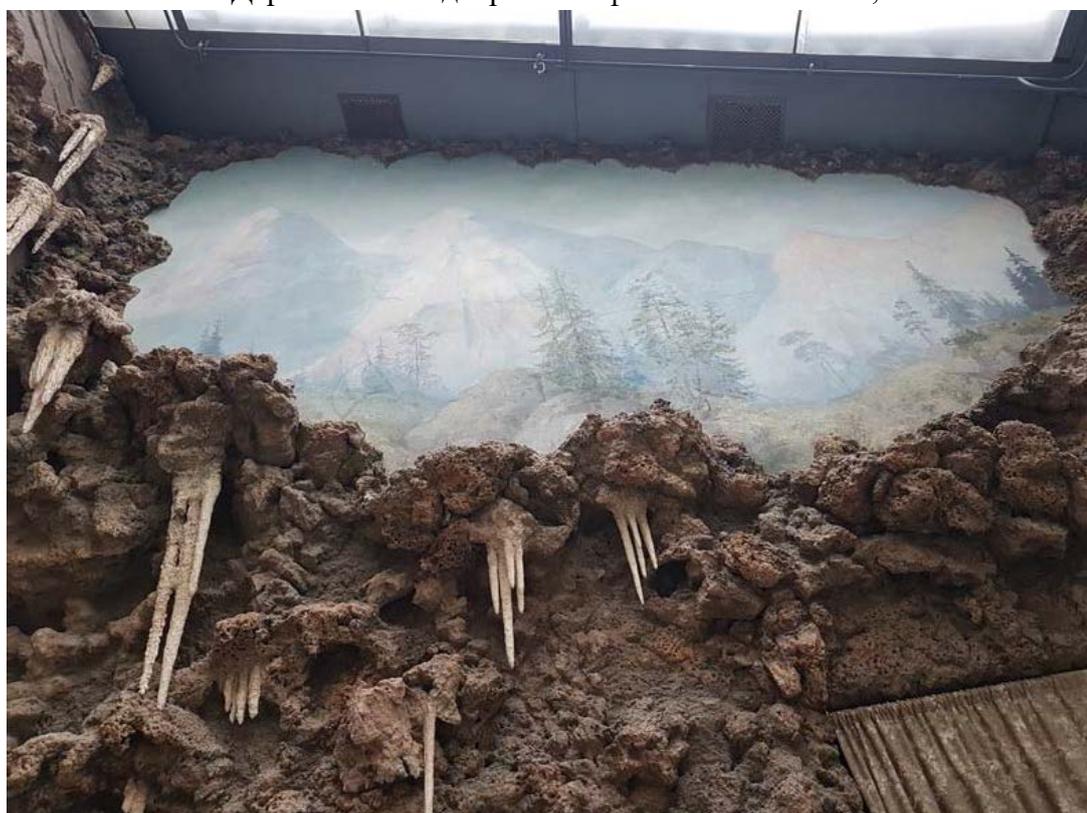
53. Вентиляционные решетки на потолке остекленного покрытия фойе «Грот» во время производства работ по ремонту помещения. Фото 2019 г. Отчетная документация о выполненных работах по сохранению объекта культурного наследия федерального значения «Дом фон Дервиза С.П. с дворовыми флигелями»... СПб., 2020.

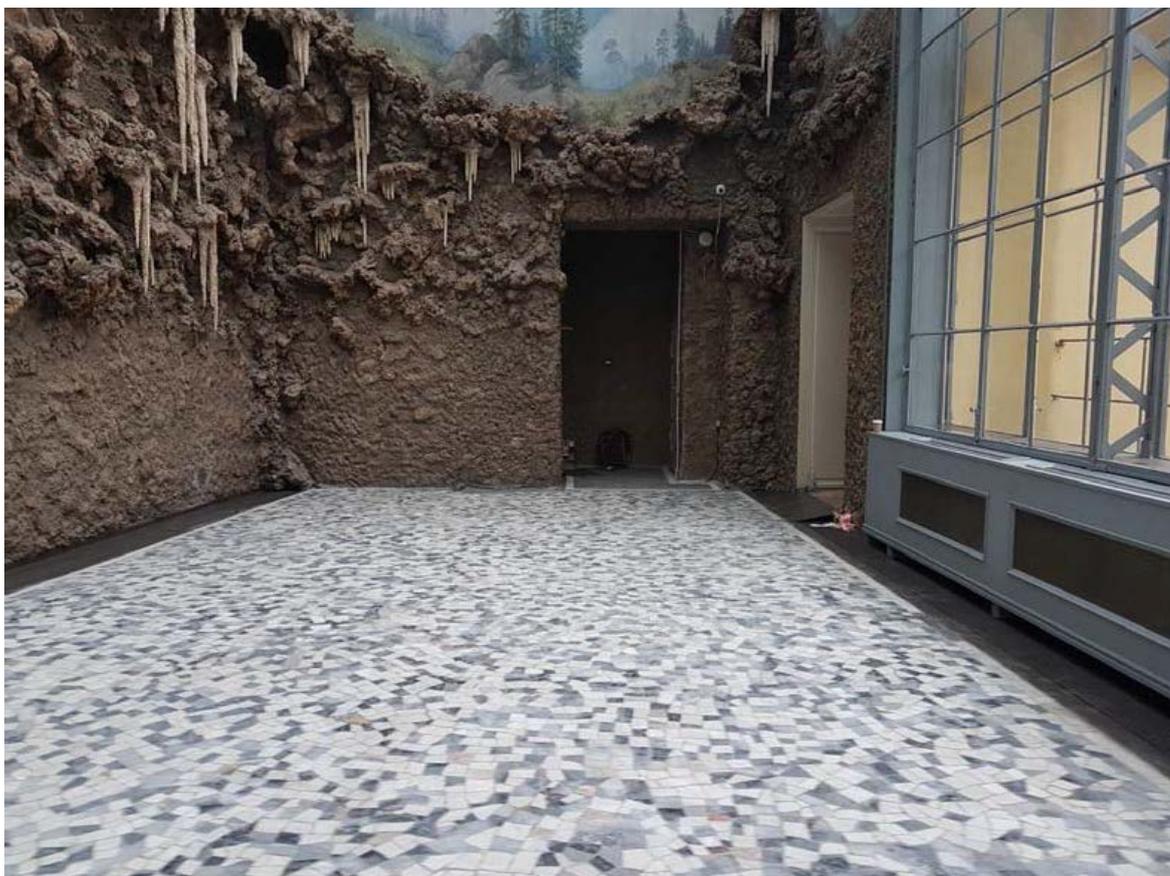
54. Вид на северную часть фойе «Грот». Фото 2019 г. Отчетная документация о выполненных работах по сохранению объекта культурного наследия федерального значения «Дом фон Дервиза С.П. с дворовыми флигелями». СПб., 2020.
