А К Т
ПО РЕЗУЛЬТАТАМ ГОСУДАРСТВЕННОЙ
ИСТОРИКО-КУЛЬТУРНОЙ ЭКСПЕРТИЗЫ

проектной документации на проведение работ по сохранению выявленного объекта культурного наследия «Дом Санкт-Петербургского Мещанского общества», расположенного по адресу: Санкт-Петербург, Фонтанки р. наб., 86; Бородинская ул., 2 – «Проектная документация на проведение работ по сохранению выявленного объекта культурного наследия «Дом Санкт-Петербургского Мещанского общества», расположенного по адресу: Санкт-Петербург, Бородинская ул., д. 2, литера А, в части сохранения и приспособления помещения квартиры № 9 для современного использования» (шифр: 03/05-20П), разработанной ООО «Бюро ГПИ» в 2020 г.

Проектная документация на проведение работ по сохранению выявленного объекта культурного наследия «Дом Санкт-Петербургского Мещанского общества», расположенного по адресу: Санкт-Петербург, Фонтанки р. наб., 86; Бородинская ул., 2 – «Проектная документация на проведение работ по сохранению выявленного объекта культурного наследия «Дом Санкт-Петербургского Мещанского общества», расположенного по адресу: Санкт-Петербург, Бородинская ул., д. 2, литера А, в части сохранения и приспособления помещения квартиры № 9 для современ

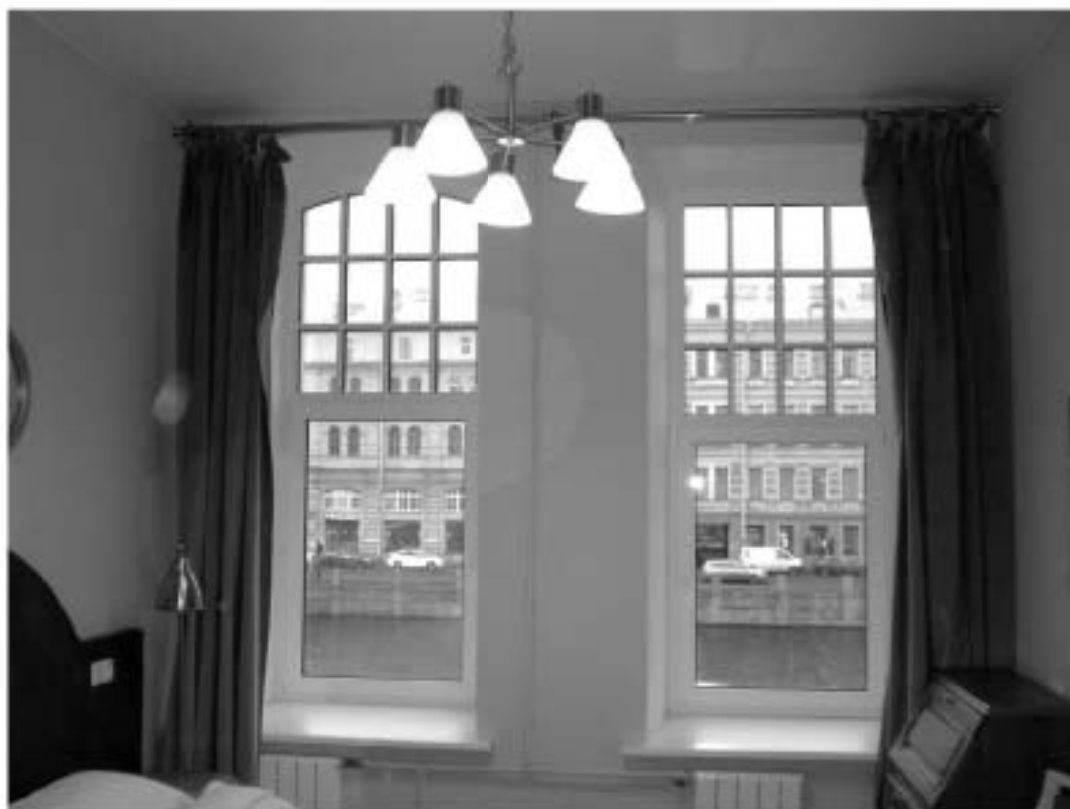
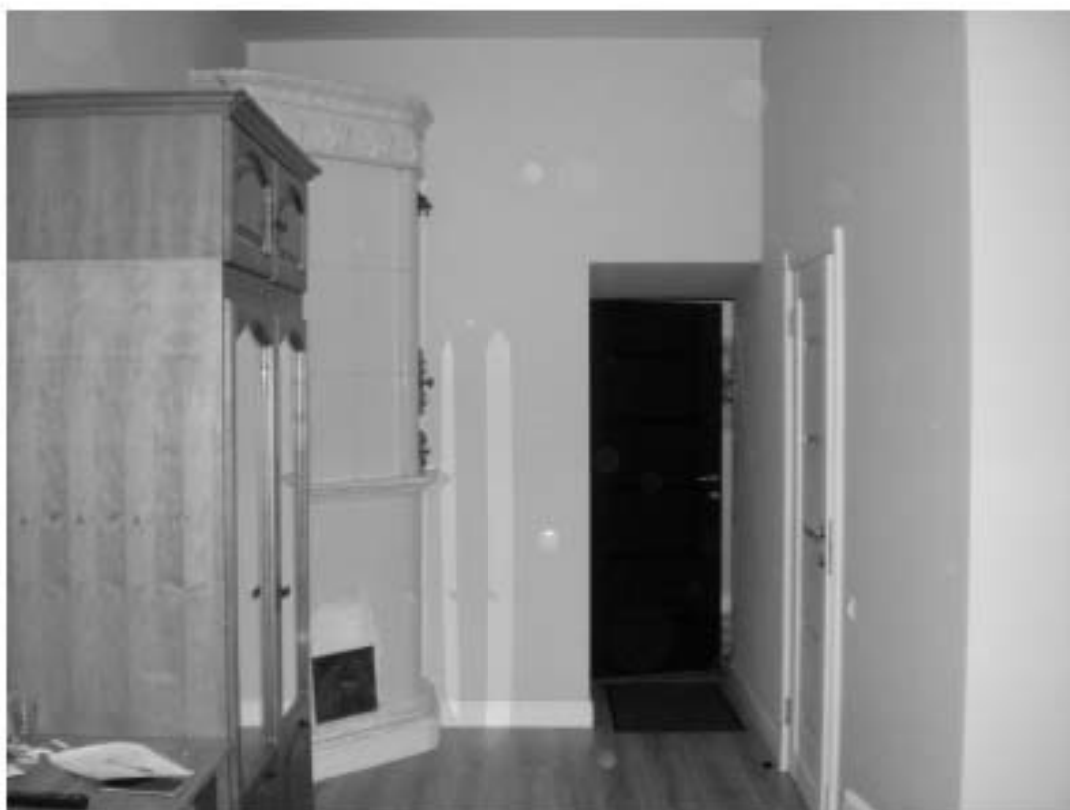
Фото 14-15. Квартира № 9. Общий вид помещения комнаты № 6 (по техпаспорту) с гардеробной.

Состояние штукатурного потолка с лепным декором в комнате площадью 21,2 кв.м, отнесенного к элементам предмета охраны объекта в части декоративно-художественного оформления интерьера, в целом оценивается как удовлетворительное. Имеются характерные для потолка дефекты – волосяные трещины, многослойная побелка, загрязнение поверхности, локальные следы от протечек. Потолочная розетка, заключенная в овальный лавровый венок, имеет утраты элементов в зоне примыкания ранее располагавшейся поздней перегородки (демонтирована к настоящему времени). По результатам обследования рекомендовано предусмотреть мероприятия по консервации потолка с укреплением штукатурного основания и лепного декора.

Представленные в проекте типовые технологические рекомендации по консервации потолка с лепным декором (в составе тома 3.1), соответствуют требованиям, которые предъявляются к первоочередным мероприятиям, материалам и технологиям, направленным на предотвращение разрушения и ухудшения состояния ценной отделки помещения объекта культурного наследия, без изменения его предмета охраны.

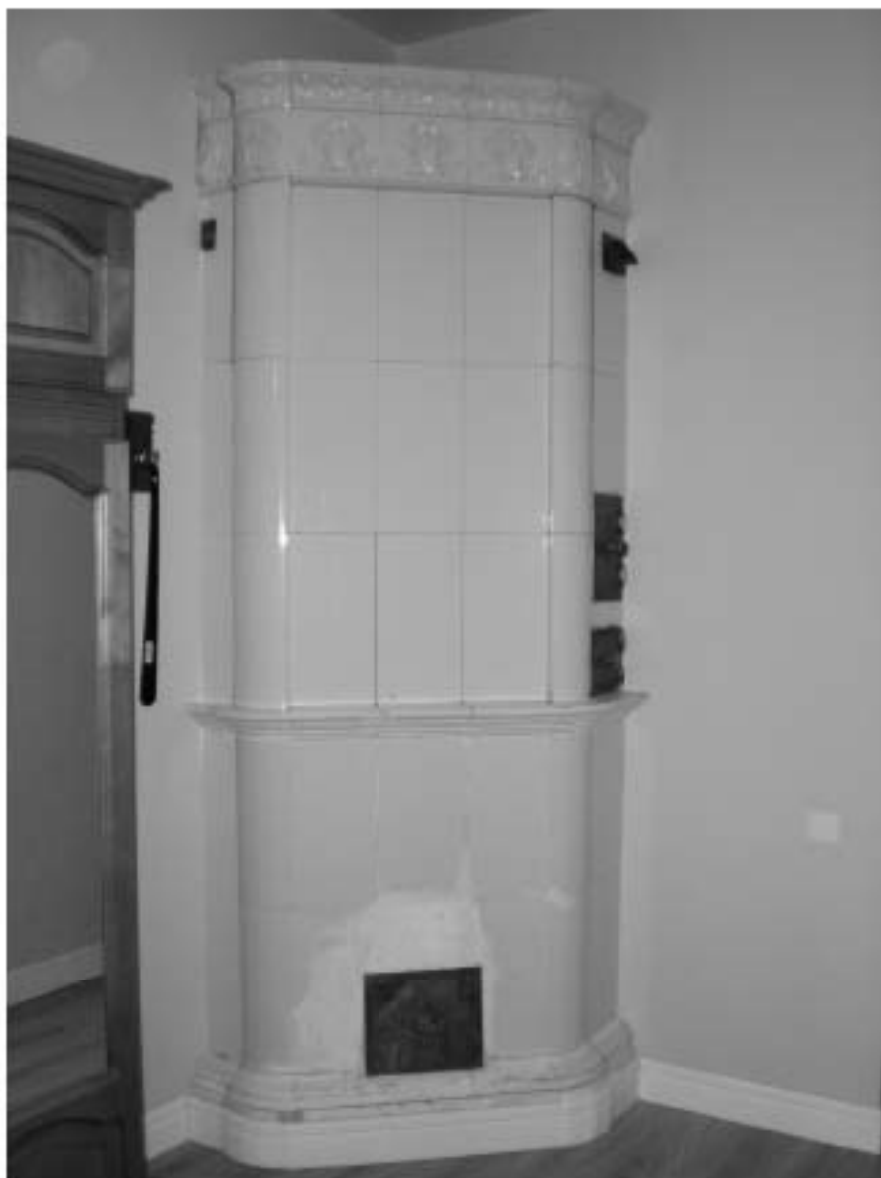
Фото 16. Квартира № 9. Угловая печь в помещении комнаты № 6. Общий вид.

В помещении комнаты площадью 21,2 кв.м сохранились угловая белая изразцовая печь и потолок с лепным декором (потолочная розетка и угловые композиции), являющиеся элементами предмета охраны памятника в части декоративно-художественного оформления интерьеров. В целом состояние исторических элементов интерьера удовлетворительное, имеются локальные дефекты, повреждения и утраты элементов. Существующая печь имеет повреждения и утраты в верхней части (часть керамики аттика завершения сколота и утрачена), в нижней части – утраты изразца над топочным проемом, мастиковка утрат, зазоры и сколы облицовки. Розетка в овале, заключенная в овальный лавровый венок в центре потолка, а также угловые композиции из венков с гирляндами утратили четкость рисунка в результате неоднократных побелок. Потолочная розетка с локальными повреждениями лепных элементов в результате возведения посередине комнаты перегородки, демонтированной к настоящему времени. Штукатурный слой потолка с локальными следами от протечек и загрязнениями поверхности, фиксируются волосяные трещины.

Также рекомендовано произвести ремонтные мероприятия в отношении угловой печи с изразцами белого цвета, являющейся элементом предмета охраны объекта и имеющей следующие характерные дефекты – зазоры, сколы и загрязнения поверхности облицовки, над топочным проемом – мастиковка утраты изразца, утрата фрагмента аттика.
