Акт

**по результатам государственной историко-культурной
экспертизы проектной документации на проведение работ
по сохранению объекта культурного наследия регионального
значения «Доходный дом Успенской церкви», расположенного по адресу:
Санкт-Петербург, Адмиралтейский район, улица Садовая, дом 40, литера Б,
разработанной ООО «ЛОФТ» в 2021 г. — «Объект культурного наследия
регионального значения «Доходный дом Успенской церкви» по адресу:
Санкт-Петербург, улица Садовая, д. 40, лит. Б. Проект «Приспособление
для современного использования объекта культурного наследия в части
приспособления лестничной клетки второго подъезда жилого дома»
(Шифр: 003/05.20-РП), с целью определения соответствия проектной
документации требованиям законодательства Российской Федерации в
области государственной охраны объектов культурного наследия**

Проектная документация на проведение работ по сохранению объекта культурного наследия регионального значения «Доходный дом Успенской церкви», расположенного по адресу: Санкт-Петербург, улица Садовая, дом 40, литера Б, разработанная ООО «ЛОФТ» в 2021 г. — «Объект культурного наследия регионального значения «Доходный дом Успенской церкви» по адресу: Санкт-Петербур

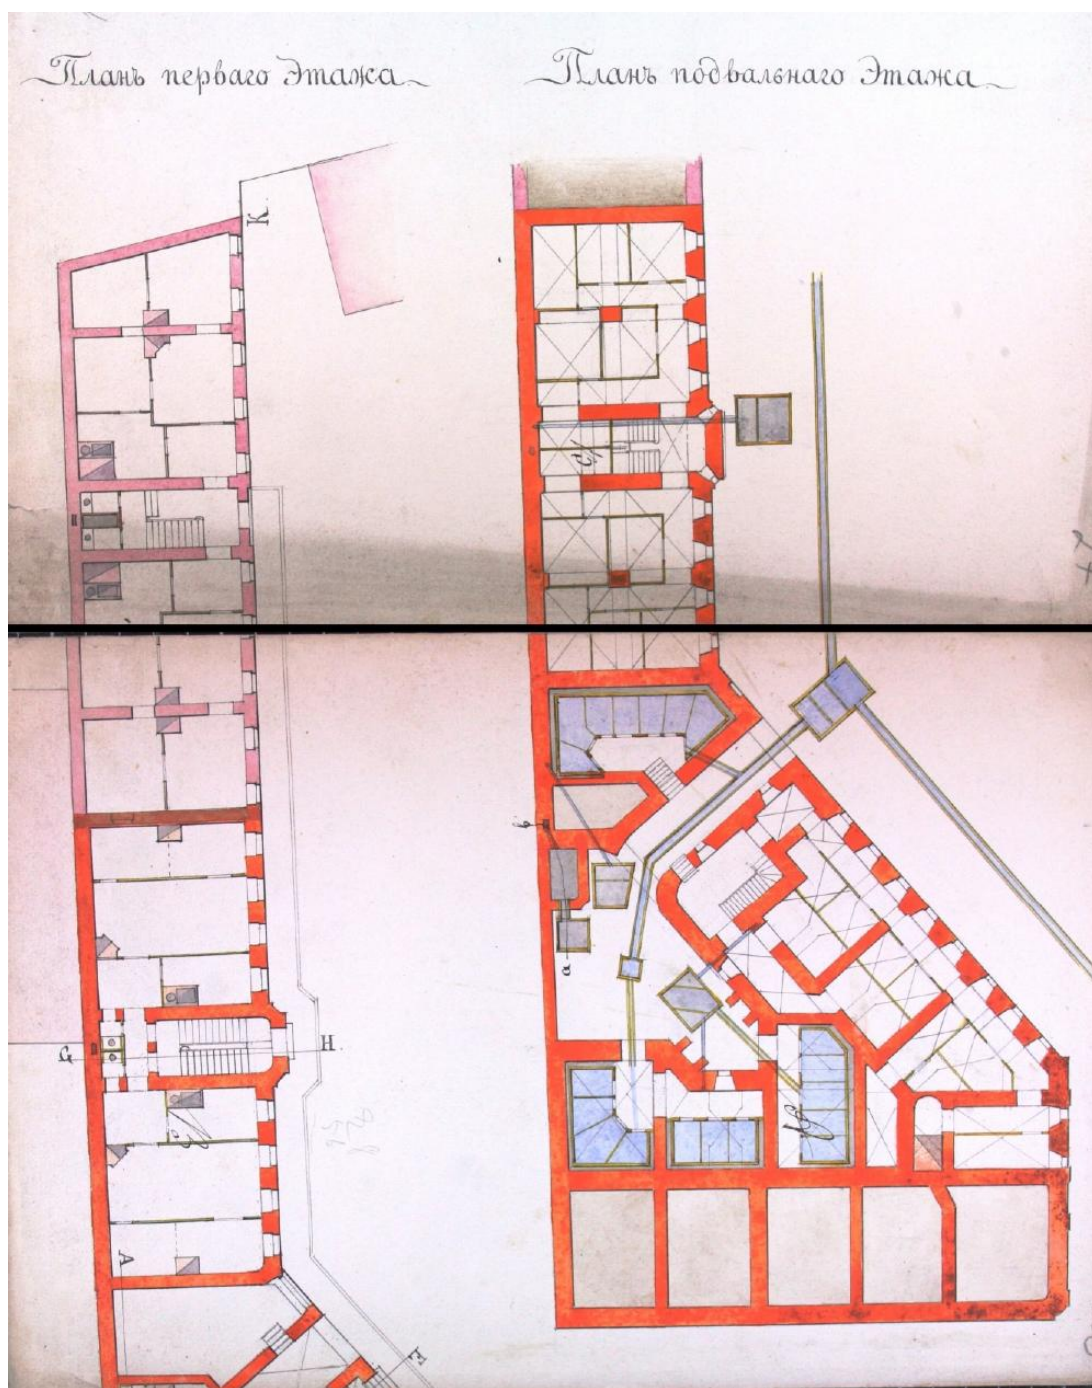
Илл. 17. Планы подвального и первого этажей корпусов А, В.
 Арх. Г.И. Карпов. 1878 г. ЦГИА СПб. Ф. 513. Оп. 102. Д. 9880. Л. 27, 28.

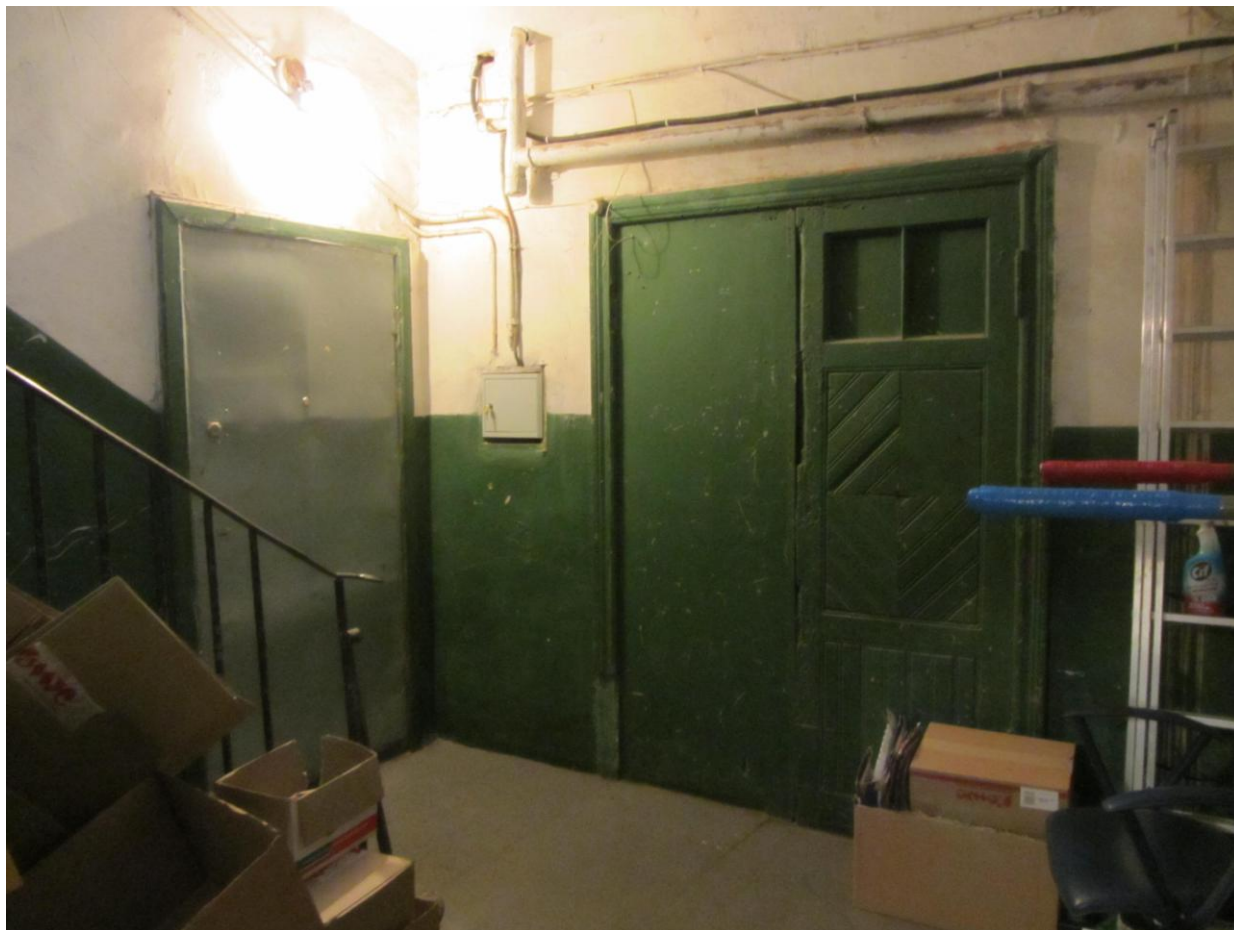
14. Лестничная клетка. Площадка первого этажа. Дверь в коридор соседнего помещения (слева) и дверь во двор.

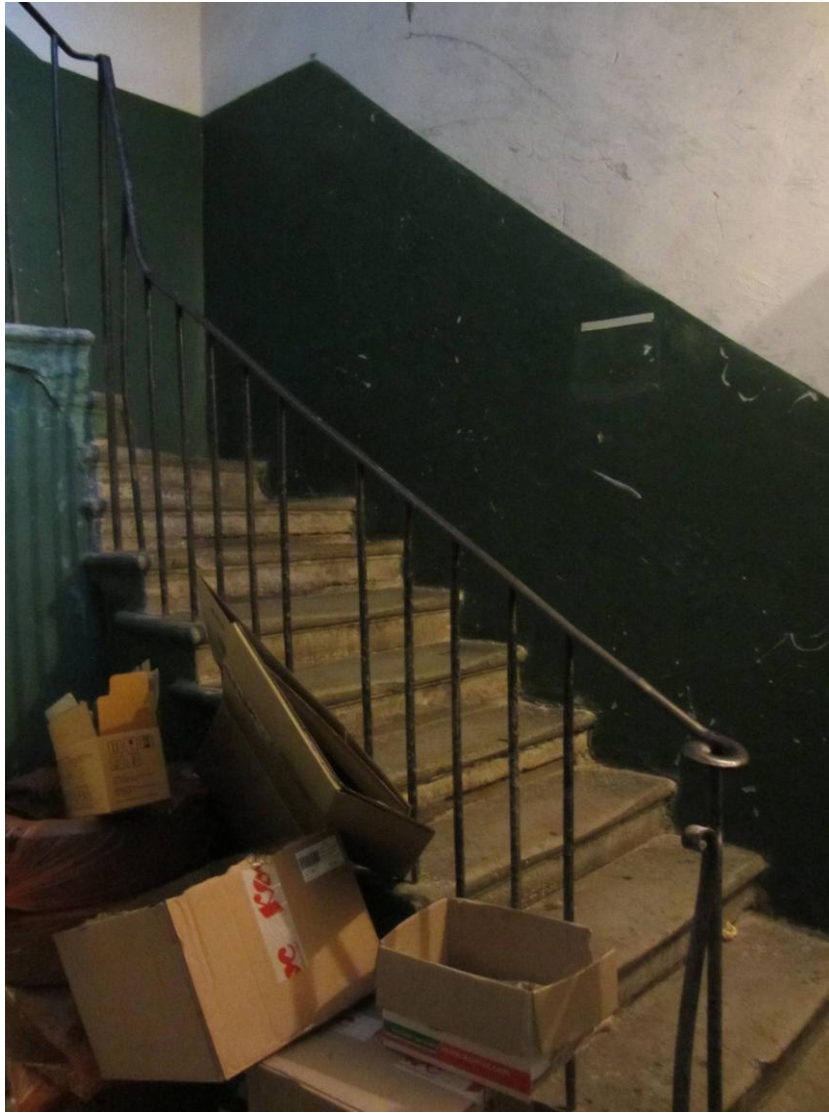
15. Марш лестничной клетки Фрагмент

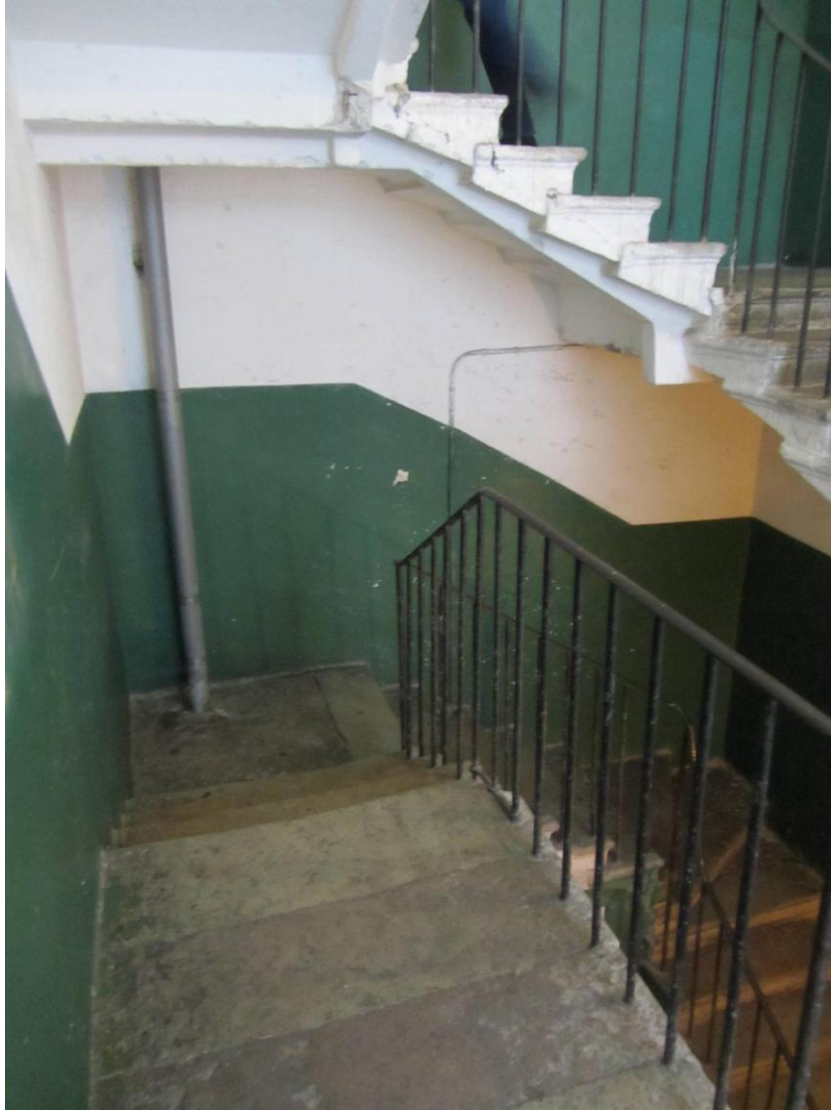
17. Лестничные марши между вторым и третьим этажами. Фрагмент.

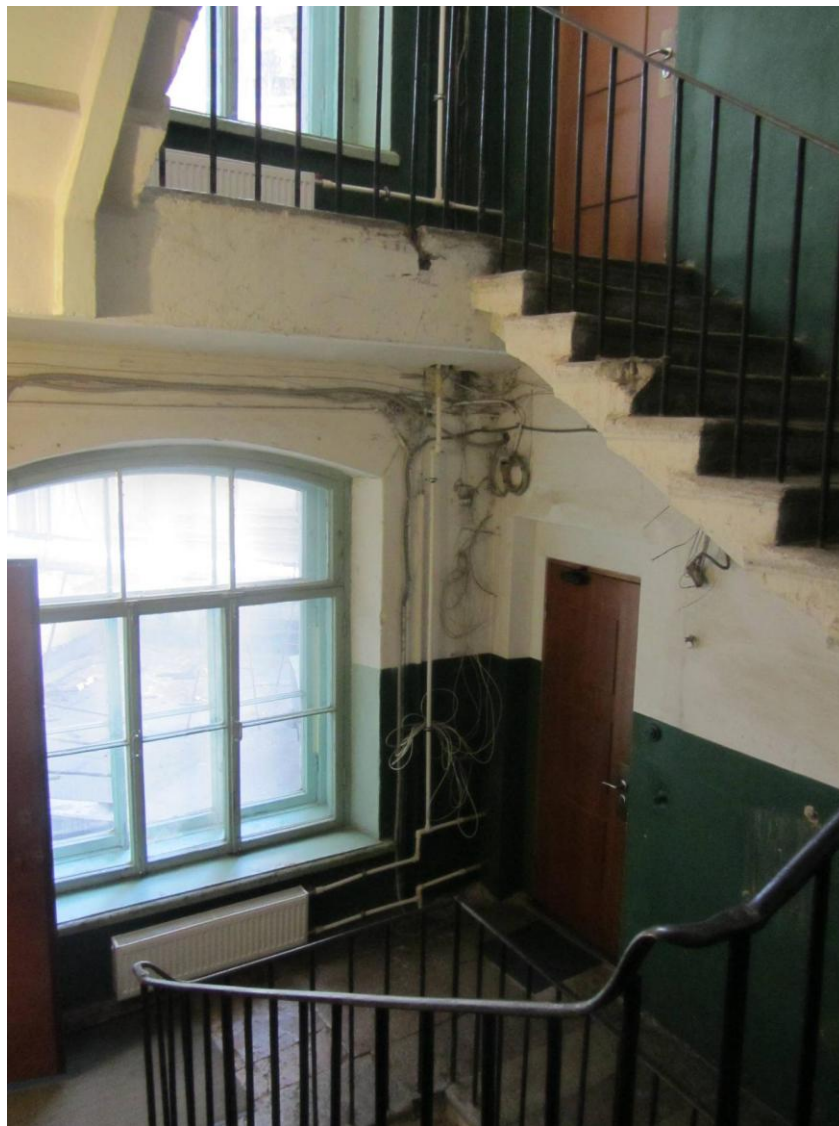
18. Лестничные марши между вторым и третьим этажами. Фрагмент.

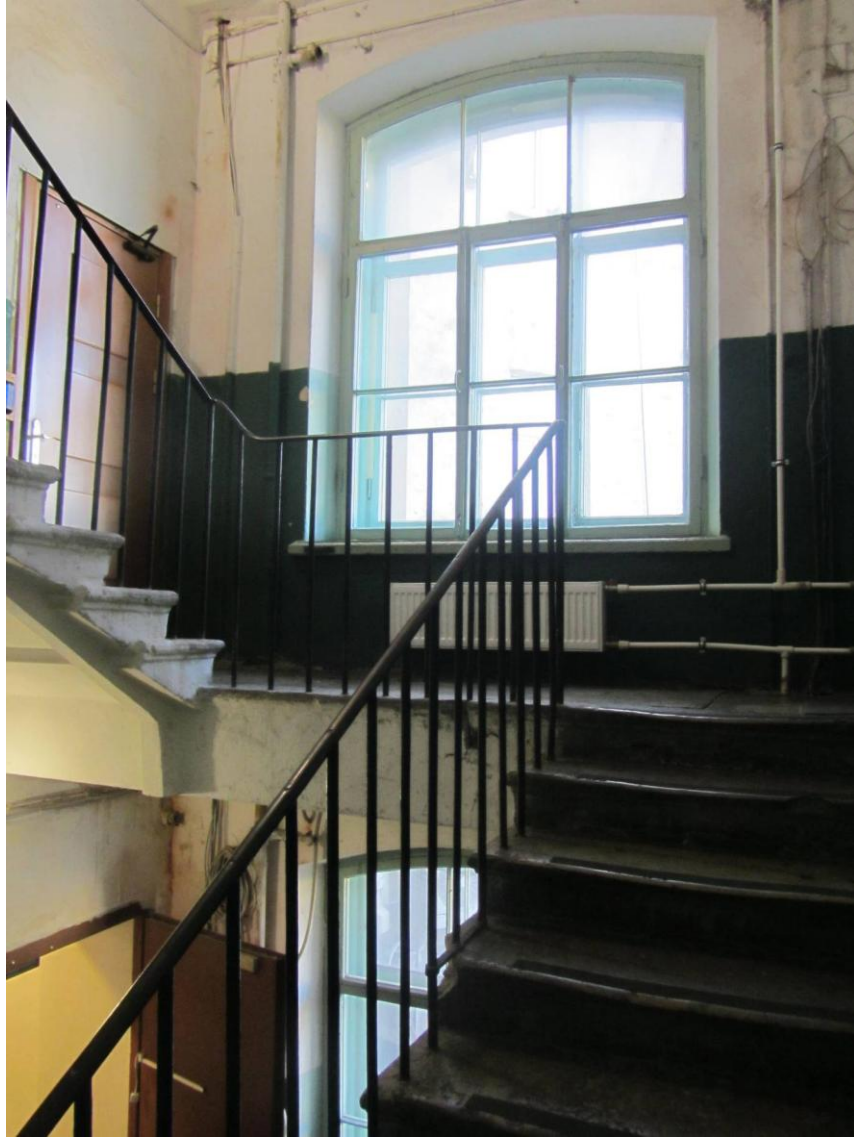
19. Площадка третьего этажа лестничной клетки. Фрагмент.

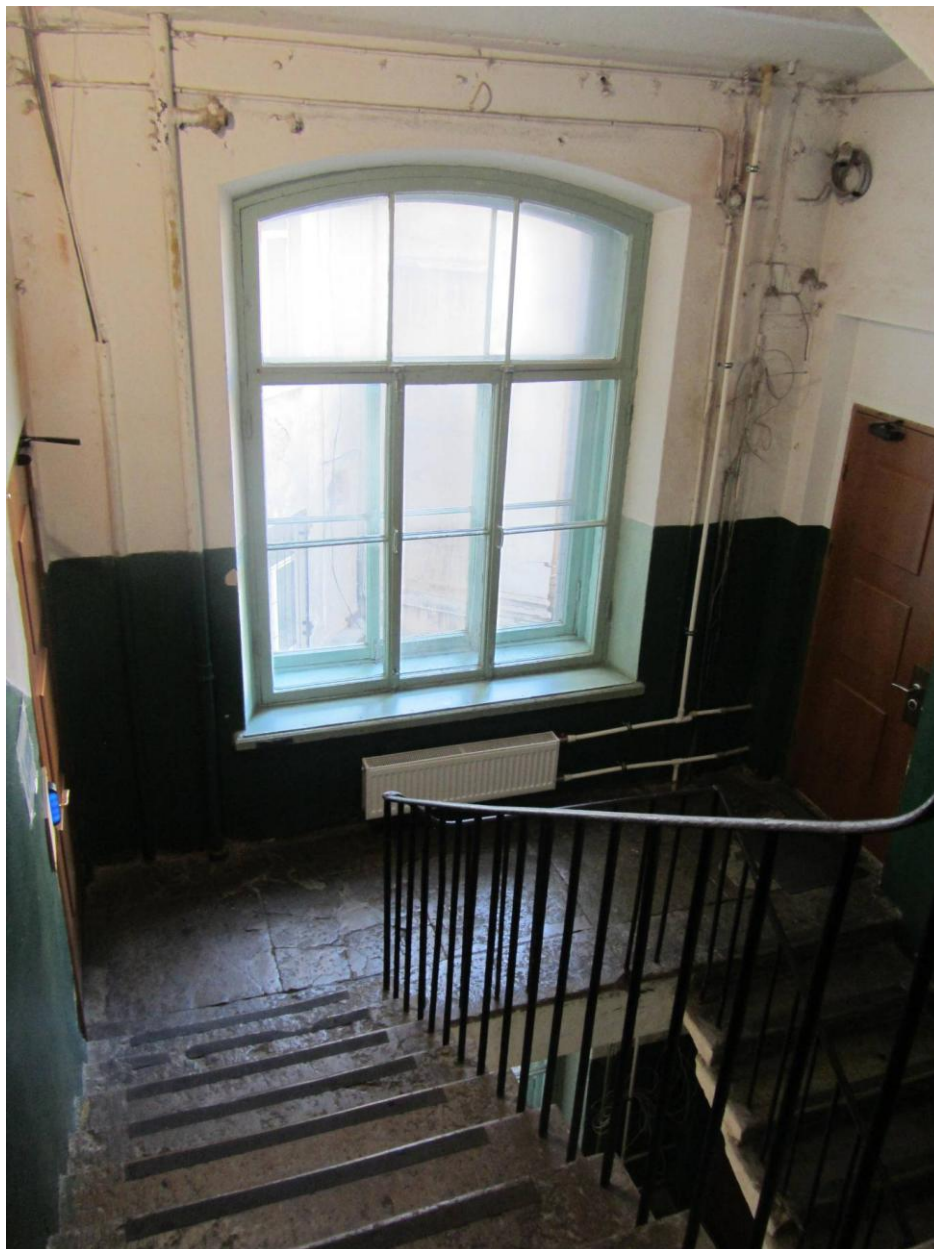
20. Площадка третьего этажа лестничной клетки.

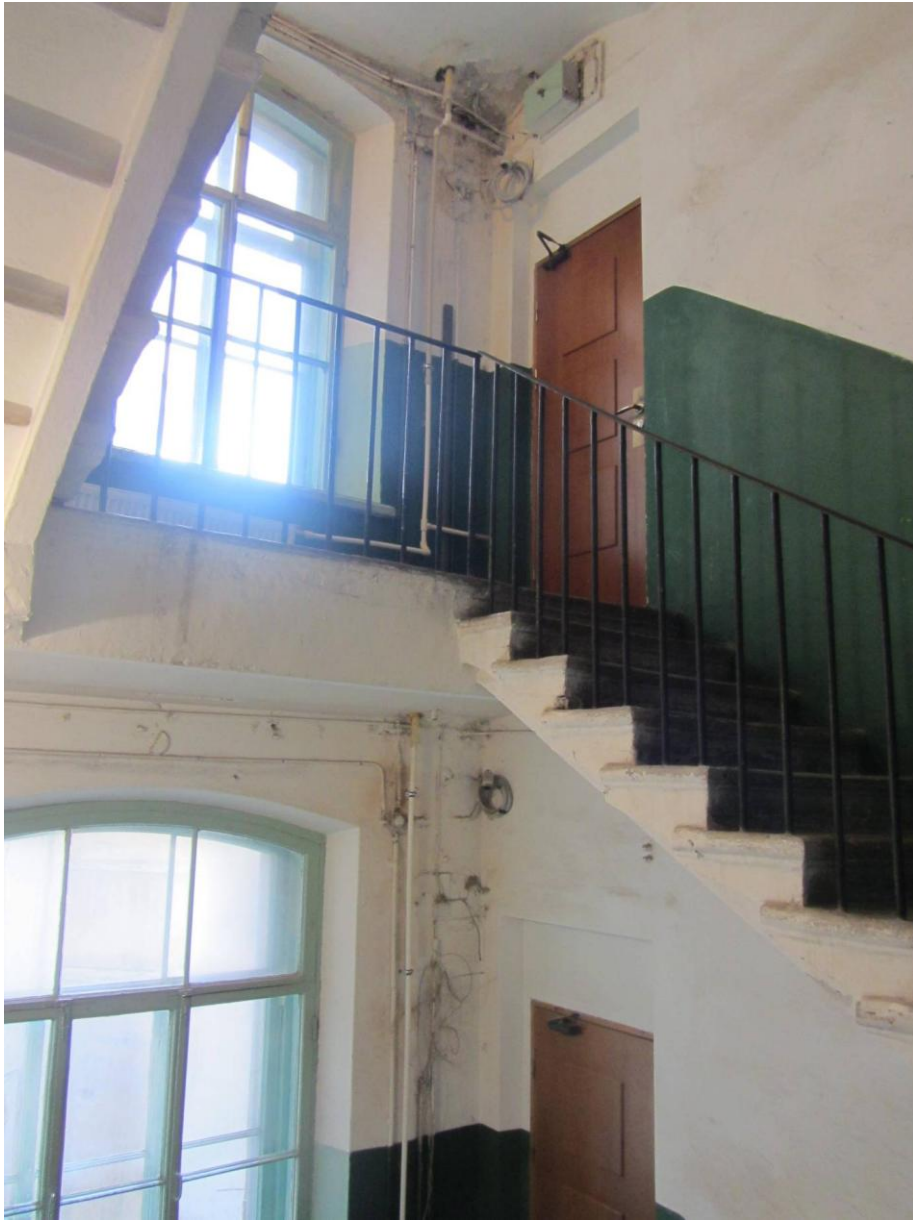
21. Вид на лестничную площадку четвертого этажа.
