**Акт**  
**по результатам государственной историко-культурной экспертизы**  
**проектной документации на проведение работ по сохранению объекта культурного**  
**наследия регионального значения «Обособляющее Строгановой А.Д.», расположенного по**  
**адресу: Санкт-Петербург, ул. Чайковского, д.11/2, литера А (Чайковского ул., 11;**  
**Моховая ул., 2), предусмотренных проектом: «Научно-проектная документация.**  
**Ремонт и реставрация дворовых фасадов; ремонт кровли; благоустройство**  
**внутридворовой территории; восстановление гидроизоляции фундаментов, подвала,**  
**отмостки объекта культурного наследия регионального значения «Обособляющее**  
**Строгановой А.Д.», выполненным ООО «Агентство строительной экспертизы» в**  
**2021 г., шифр НПД-11-21**

г. Санкт-Петербург

27 сентября 2021 г.

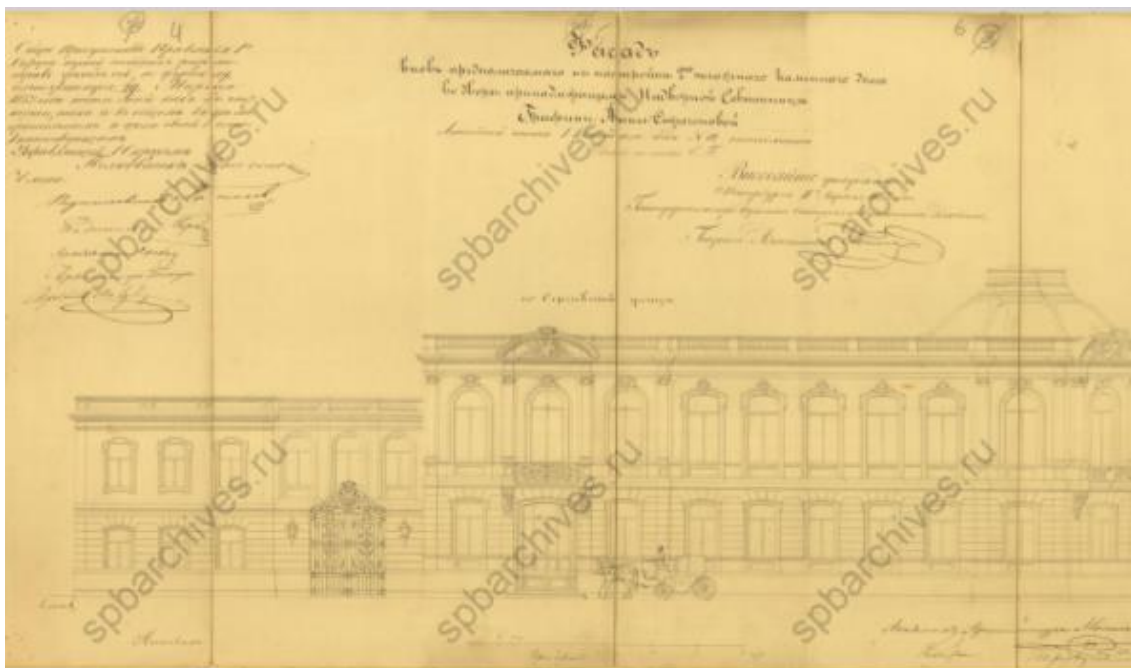
Илл. 31. Фасад по Моховой улице. ЦГИА СПб. Фонд 513. Описание 102. Дело 4404. Л. 1-3.

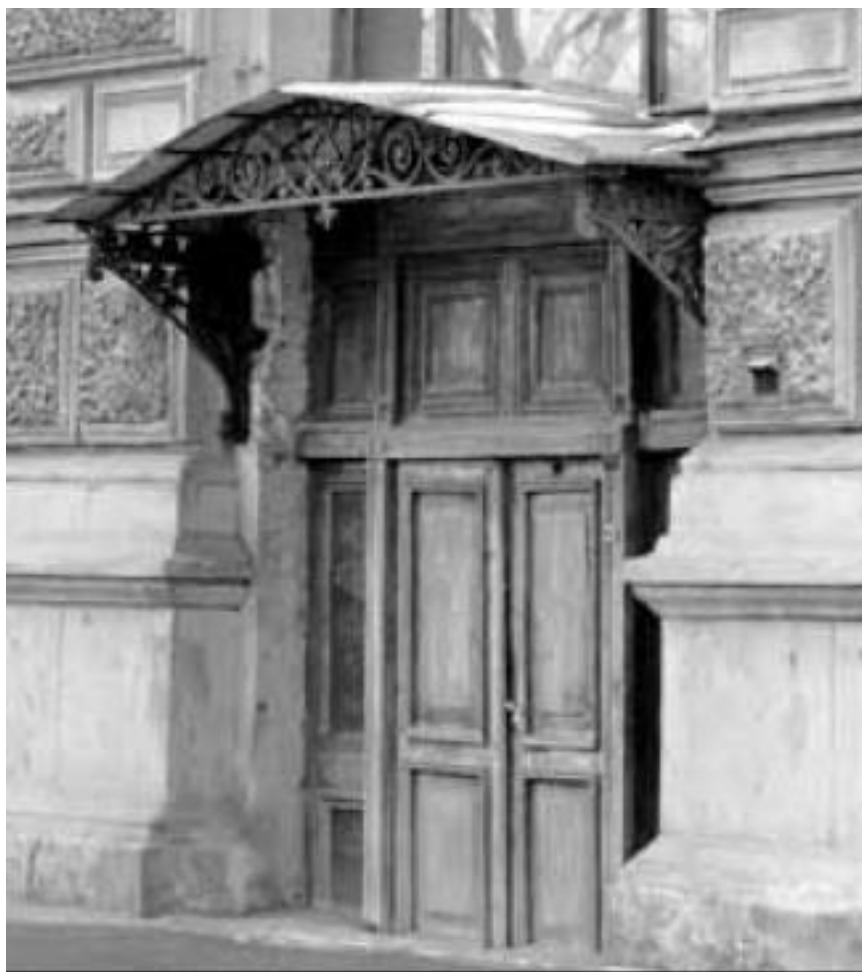
**Илл. 48.** Козырек дома П.А. Зубова. 1870. Архитектор К.К. Шульц. Железо. Исаакиевская пл., 5. Аналог кованого козырька.

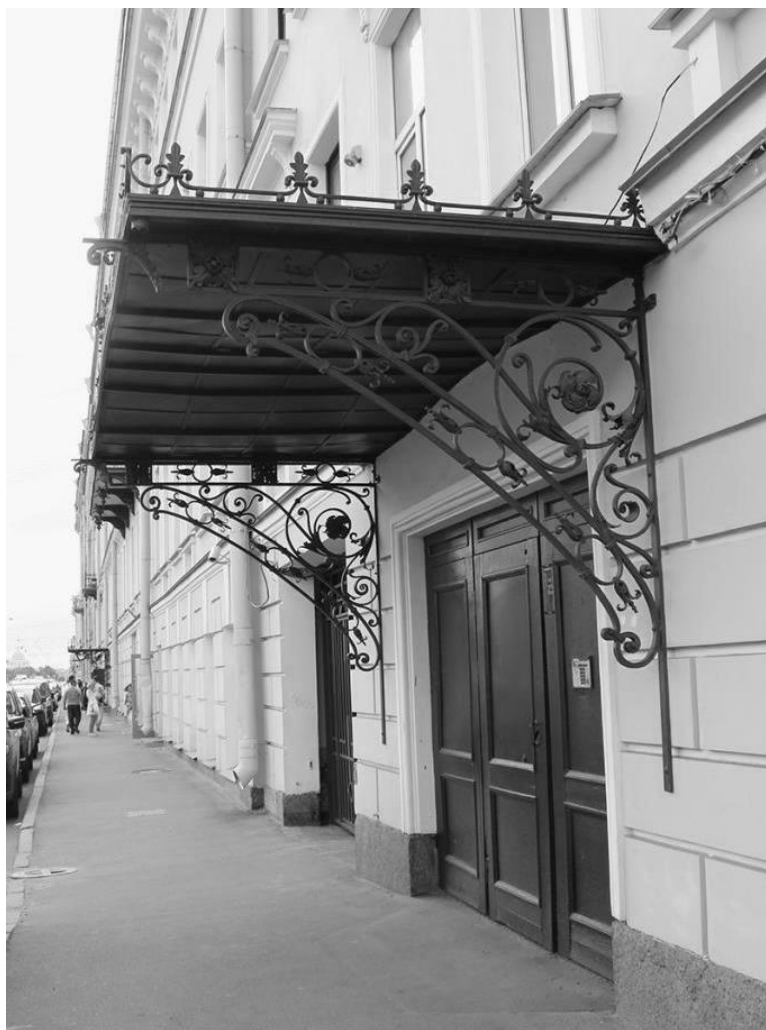
**Илл.49.** Козырек дома Дирекции Императорских театров (Дом Лыткиных). 1885. Архитектор И.В. Вольф. Фонтанки наб., 51-53. Аналог кованого козырька, пример оформления кронштейна с растительным узором

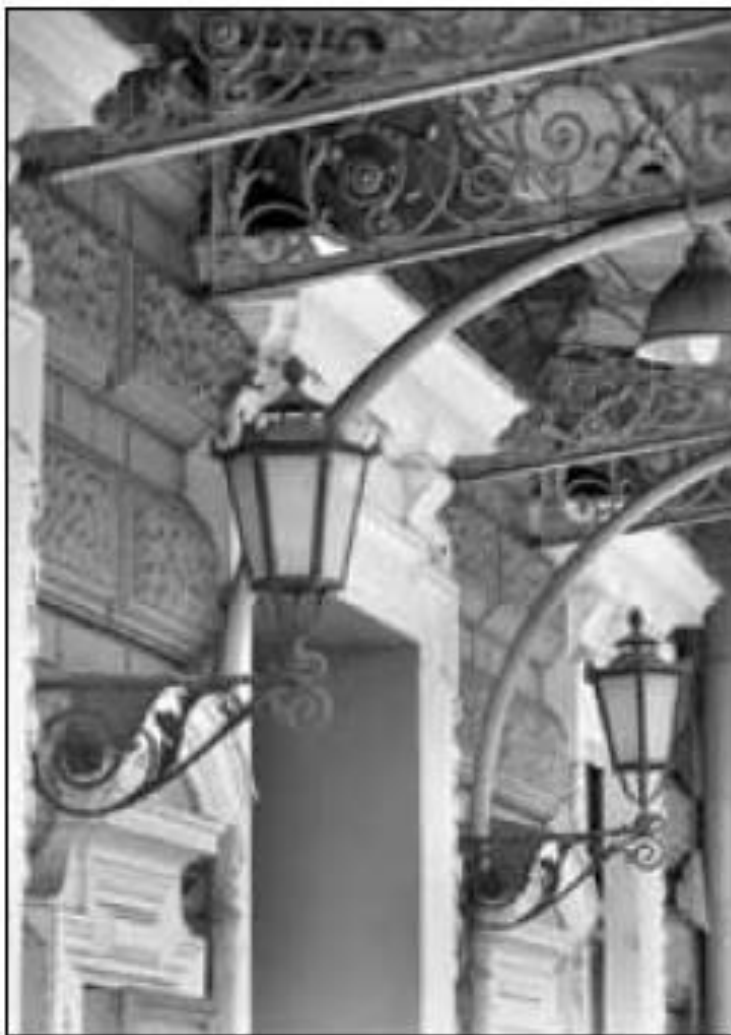
**Илл. 50.** Фонари освещения на кронштейнах. Мариинский театр. 1894г. Архитектор В.А. Шретер. Железо. Театральная пл., 1.

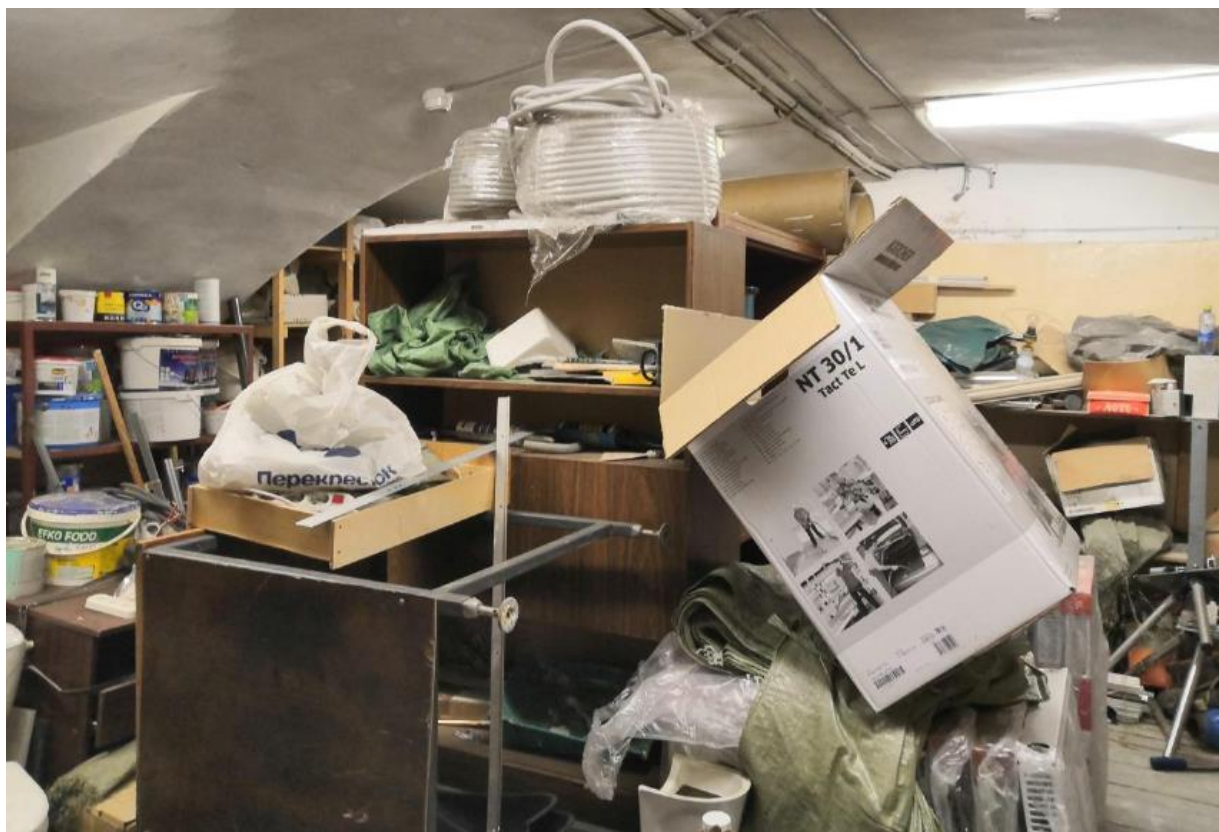
**Фото 53.** ОКН регионального значения «Особняк Строгановой А.Д.». Подвальное помещение 2-Н (3). Общий вид. Съёмка 21.06.2021 г.

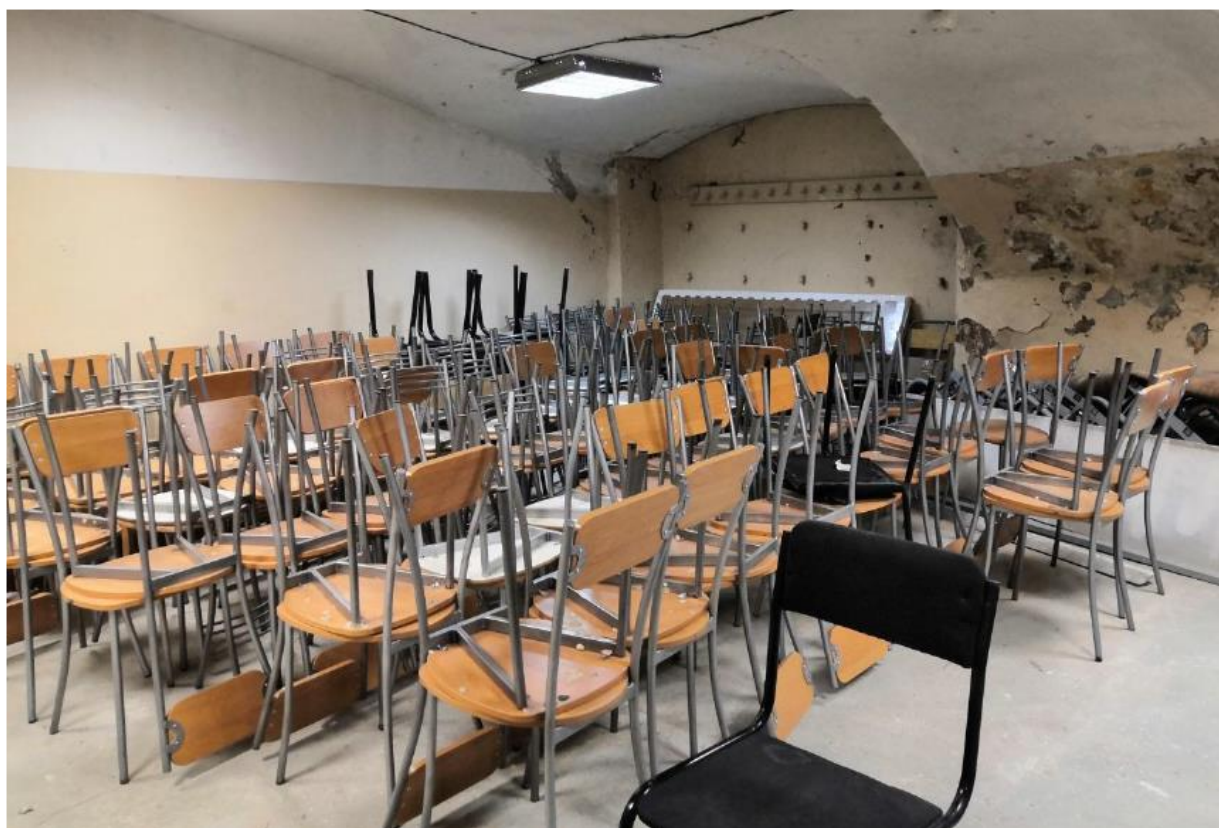
**Фото 54.** ОКН регионального значения «Особняк Строгановой А.Д.». Подвальное помещение 2-Н (1). Общий вид. Съёмка 21.06.2021 г.

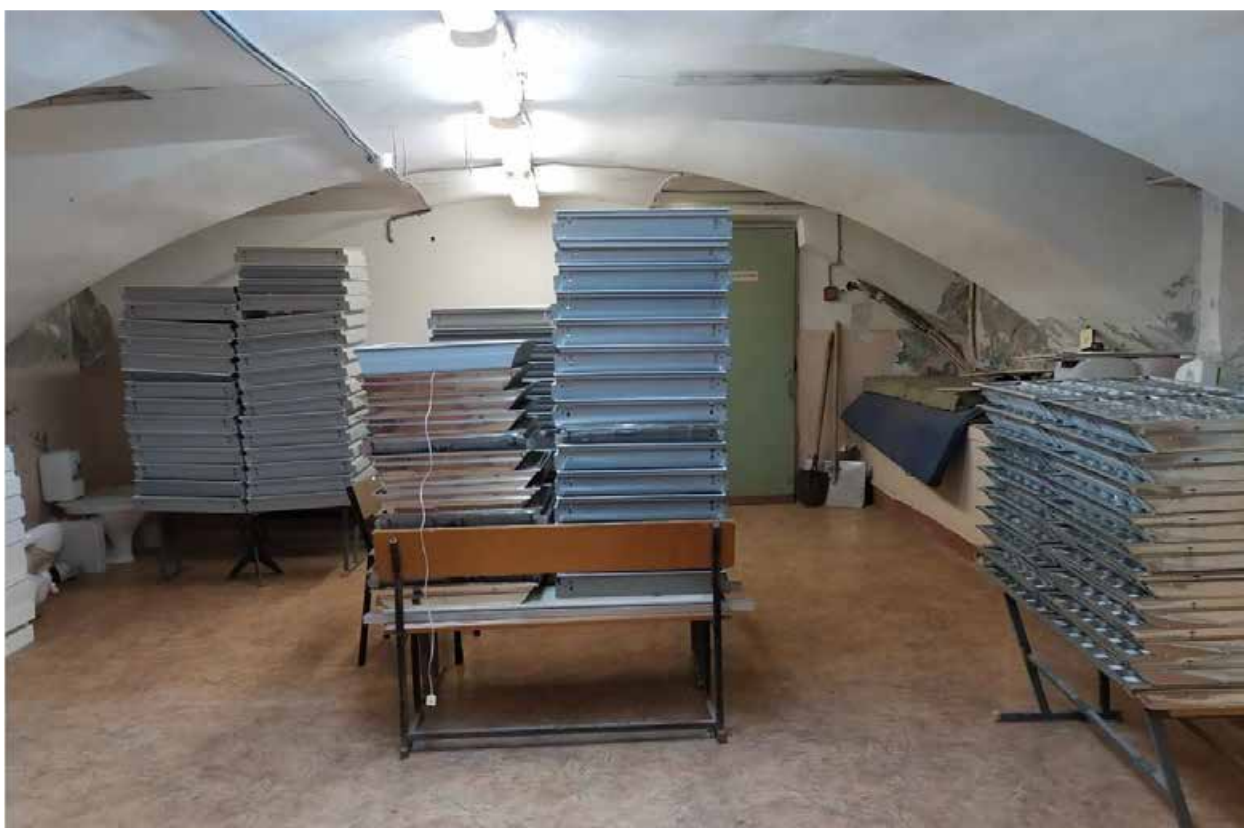
**Фото 56.** ОКН регионального значения «Особняк Строгановой А.Д.». Подвальное помещение 2-Н (6). Общий вид. Съёмка 21.06.2021 г.

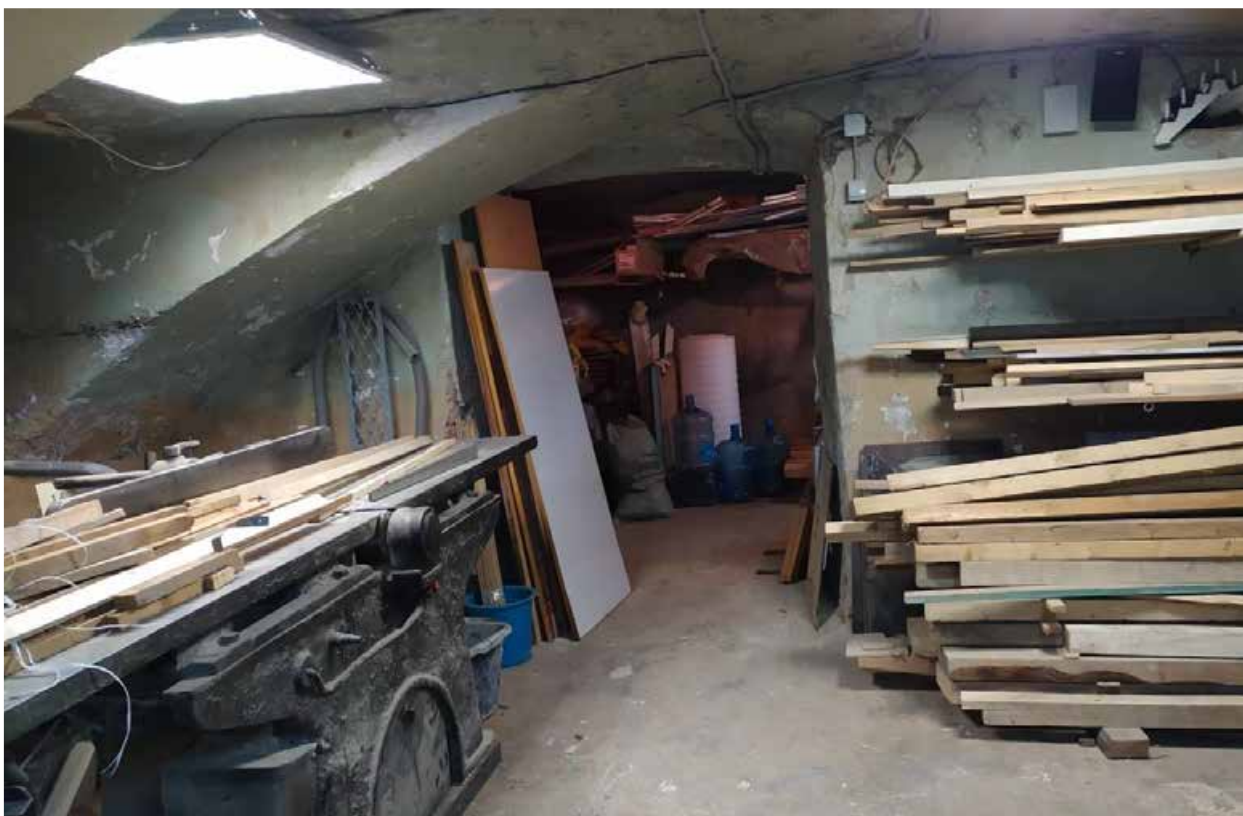
**Фото 57.** ОКН регионального значения «Особняк Строгановой А.Д.». Подвальное помещение 5-Н (2). Общий вид. Съёмка 21.06.2021 г.

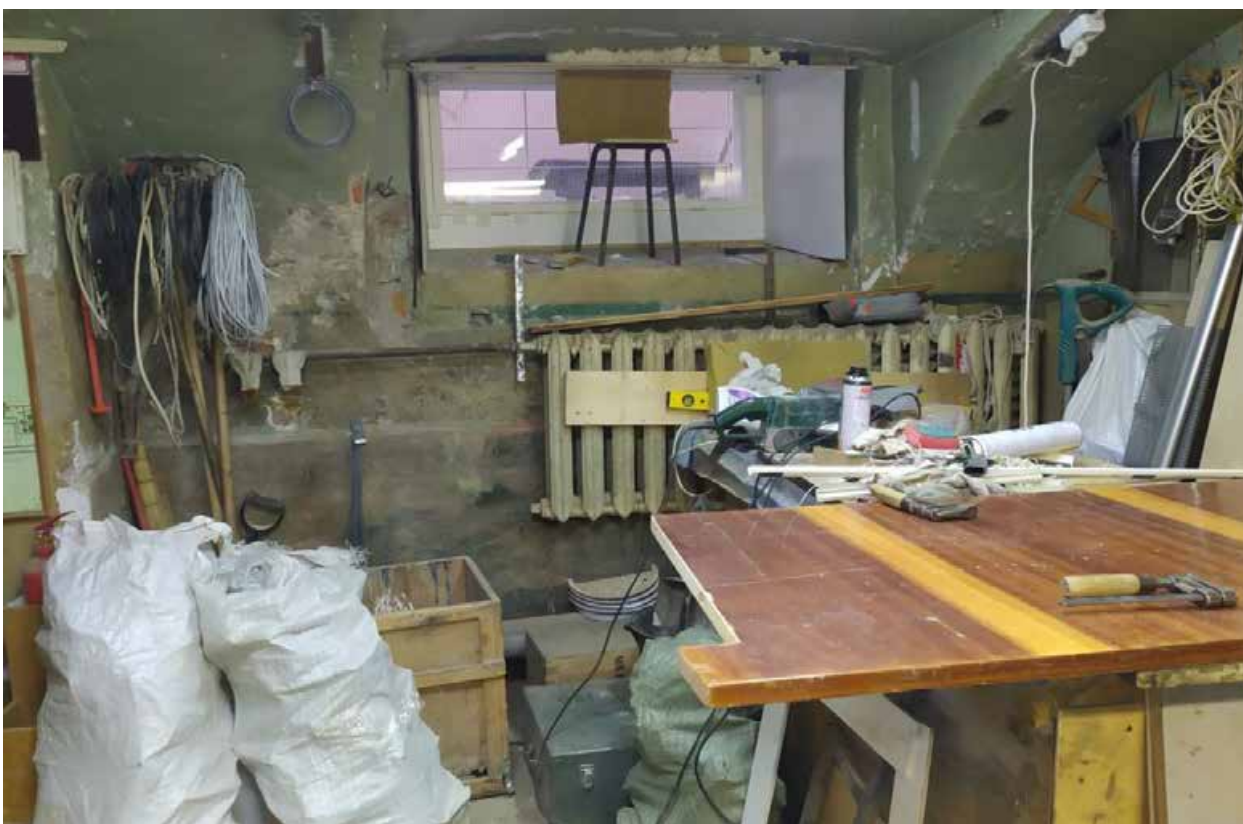
**Фото 58.** ОКН регионального значения «Особняк Строгановой А.Д.». Подвальное помещение 5-Н (1). Общий вид. Съёмка 21.06.2021 г.

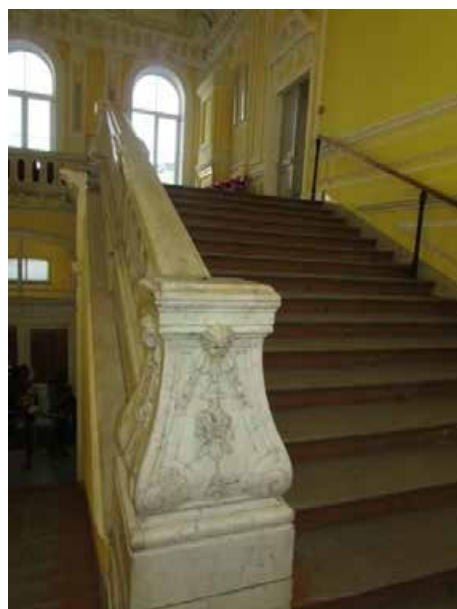
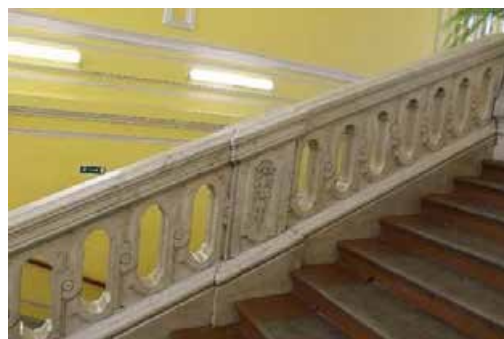
угловые опорные тумбы ограждения (с мраморными фигурами путти на орнаментированных постаментах, держащих подсвечники\*) – трапециевидные, оформление – профилированные базы, фигурные филенки по граням с волнитообразными завитками в нижних частях и резными композициями в виде женских головок с гирляндами из роз, акантовых листьев и лент;

\*в настоящее время фигуры утрачены;

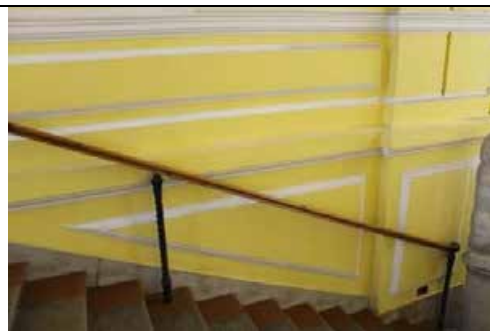
ограждение лестницы – профилированные поручни, чугунные витые колонки с набалдашниками и профилированными базами;

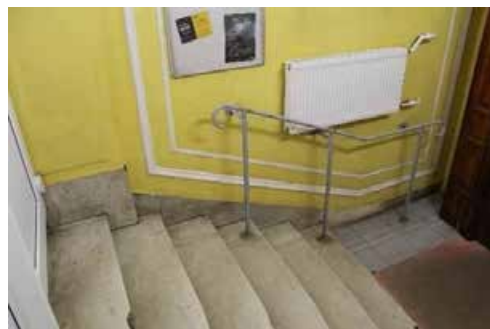
одномаршевая межстенная лестница в вестибюле парадной лестницы – с мраморными ступенями;

профиль ступеней (с валиком);

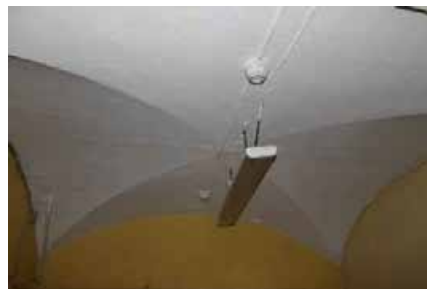
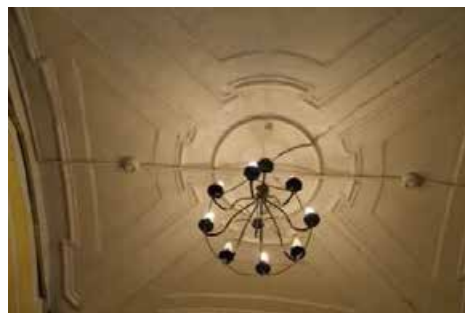
крестовые своды под площадками парадной лестницы;

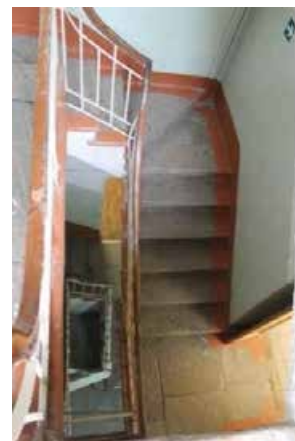
трехмаршевая межэтажная лестница (Л-5) – с известняковыми ступенями, металлическим ограждением, с деревянными профилированными поручнями, на косоурах;

покрытие полов лестничных площадок – из лещадной плиты;

профиль ступеней (с валиком);

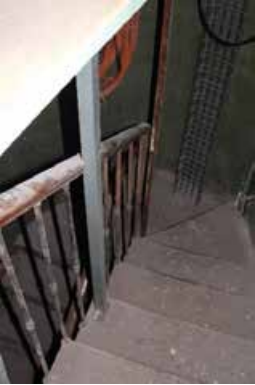
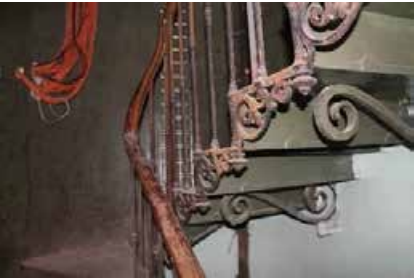
<p>двухмаршевая межэтажная лестница (Л-4), в юго-западной части здания - с известняковыми ступенями, металлическим ограждением (рисунок – вертикальные стойки с набалдашниками и перехватами), с деревянными профилированными поручнями, на косоурах;</p> <p>покрытие полов лестничных площадок – из лещадной плиты;</p> <p>профиль ступеней (с валиком);</p> <p>чугунная лестница в помещении 12-Н (26, 27), на волутообразных кронштейнах – со ступенями, декорированными кованными волутообразными завитками и ограждением (рисунок – вертикальные стойки с перехватами и набалдашниками) с профилированными поручнями;</p>

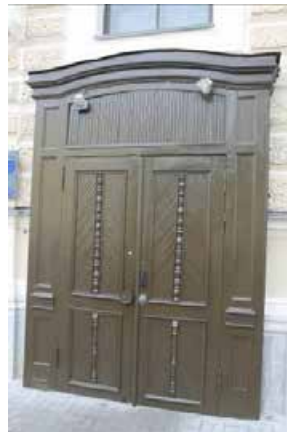
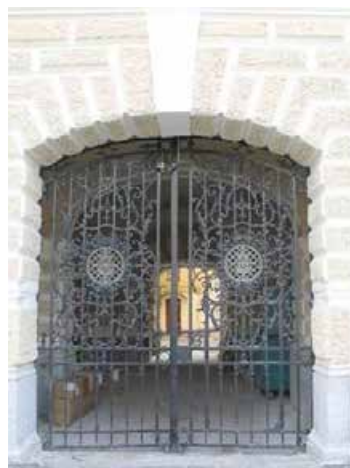
оформление воротного проезда – всерная рустовка, замковый камень; двустворчатое воротное заполнение (техника – ковка, литье) – каждая створка с горизонтальными и вертикальными тягами, декорированными в нижних частях литыми бутонами, дугвым завершением и композицией из бронзового медальона с гербом по центру, обрамленного чугунной литой гирляндой из лавровых листьев и лент, вокруг медальона – литые детали в виде волют, акантовых листьев и бутонов, по краям створок – круглые сегменты с бутонами аканта;

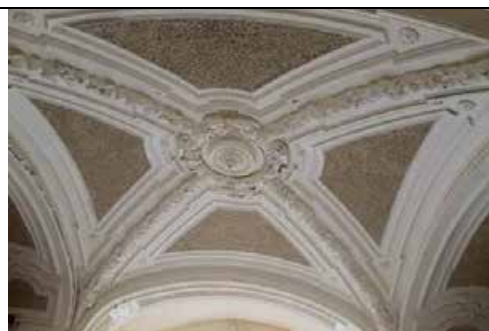
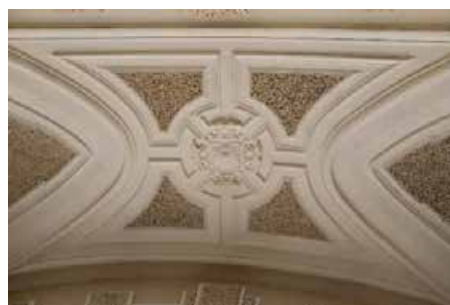
оформление сводов воротного проезда – лепные гирлянды из цветов и фруктов по ребрам сводов, фигурные филенки с розетками в углах, штукатурка в полях филенок оформлена «под шубу», в центре каждого свода – лепная розетка в виде стилизованного цветка;

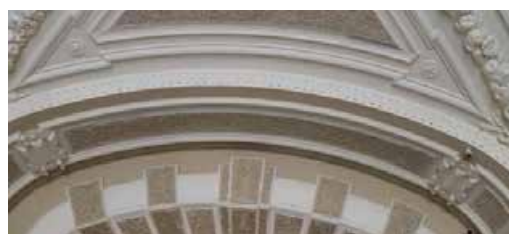
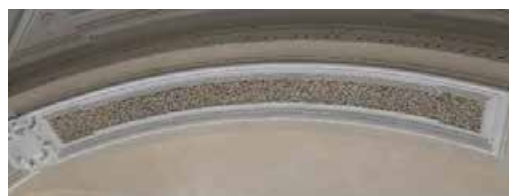
арки сводов оформлены лепным поясом – «плетенкой»;

софиты арок оформлены лепными картушами с квадратами «алмазной грани», прямоугольными филенками, поля которых оформлена штукатуркой «под шубу»;

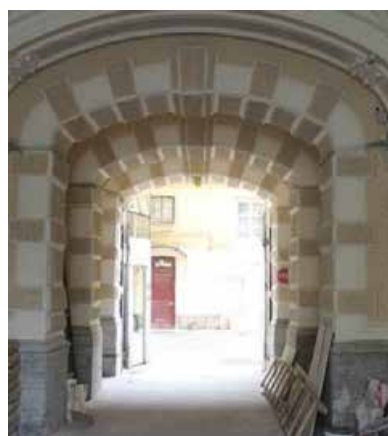
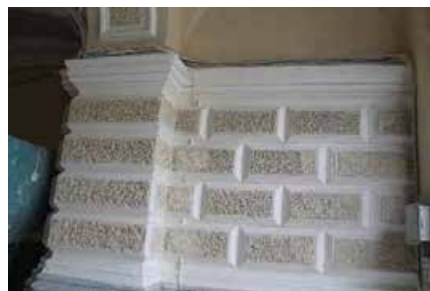
внутренние арки воротного проезда оформлены разреженной рустовкой с квадратами оформленными «под шубу» и трехчастными замковыми камнями;

стены и полупилоны сводов оформлены прямоугольным рустом «под шубу»;

профилированный карниз в верхних частях стен;

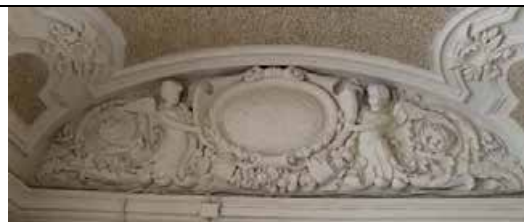
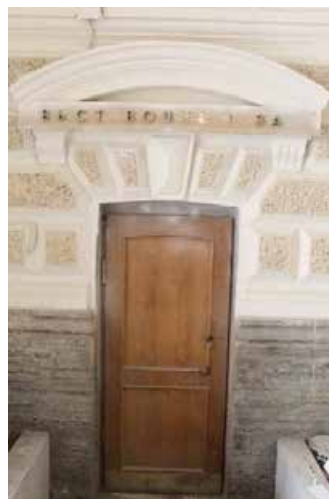
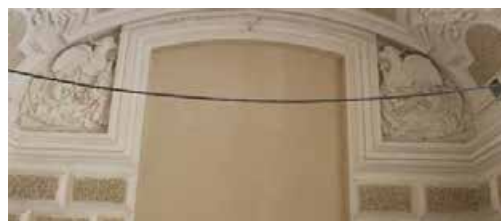
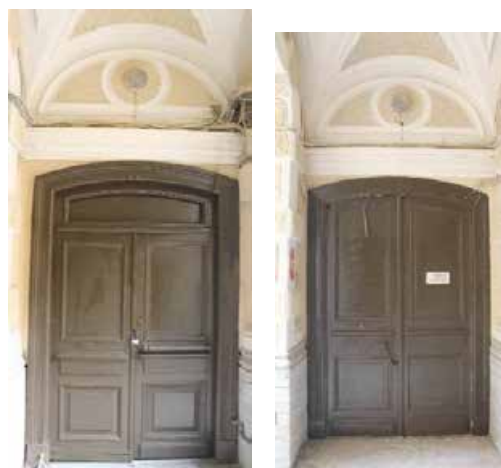
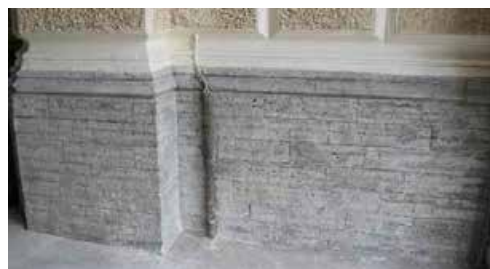
в восточном люнете первого отсека воротного проезда гипсовый барельеф – две полуфигуры крылатых путти, переходящие в завитки акантовых листьев, поддерживающих картуш с медальоном внутри, вокруг картуша лепные гирлянды из цветов и фруктов; профилированный карниз под лепной композицией;

оформление входного проема под люнетом – лучковый фронтон на фигурных кронштейнах, замковый камень с «алмазной гранью»;

в третьем отсеке воротного проезда (ближний ко внутреннему двору) – два входных проема в деревянных профилированных наличниках, над ними – полуциркульные тимпаны с круглыми розетками внутри, штукатурка в полях тимпанов оформлена «под шубу»; два деревянных двустворчатых глухих заполнения, каждая створка на три прямоугольные филенки; фрамуга с лучковым завершением – над дверным заполнением в проеме восточной стены воротного проезда;

цоколь воротного проезда облицован известняковой скобой, с профилированной тягой;

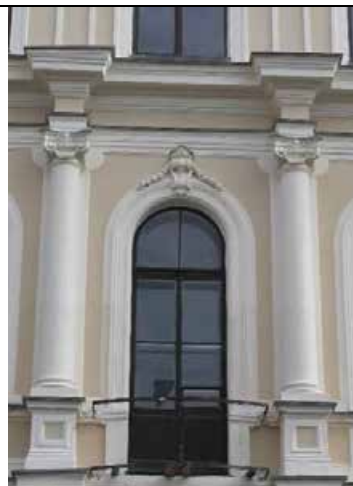
трехчетвертные колонны ионического ордера на постаментах, оформленных прямоугольными филенками – в уровне 2-го этажа;

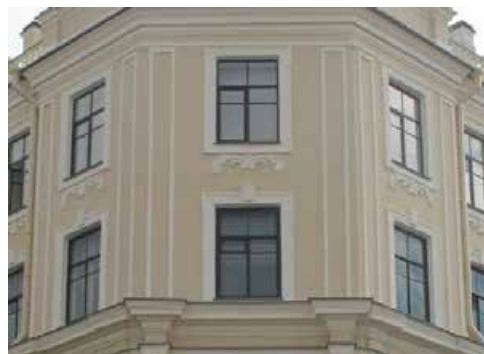
прямоугольные филенки в уровне 3-4-го этажей;

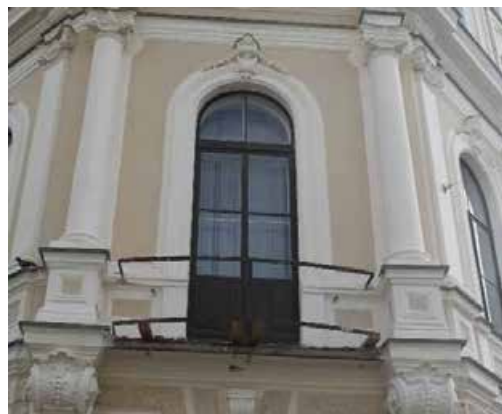
в уровне 2-го этажа прямоугольные балконы с металлическим ограждением (рисунок – картуш с гербом, по сторонам фигурные филенки с круглыми розетками внутри обрамленными акантовыми листьями) на фигурных орнаментированных кронштейнах с лепными гирляндами;

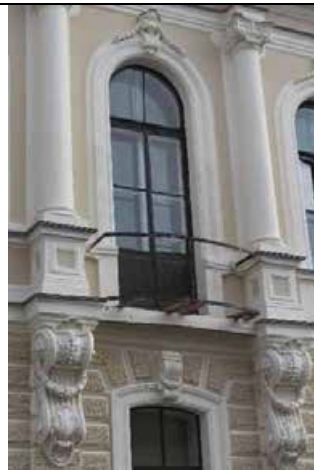
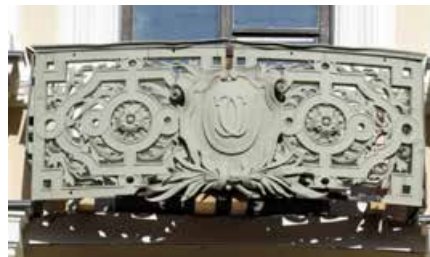
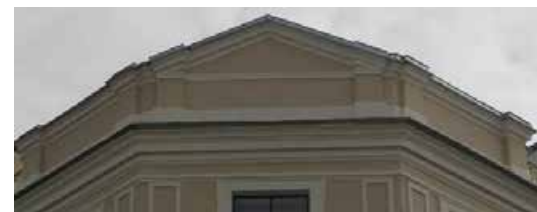
исторический профиль межэтажных карнизов и тяг; между 2-м и 3-им этажами раскрепованный антаблемент с профилированным карнизом, гладким фризом и профилированным архитравом;

венчающий профилированный карниз;

аттиковая стенка над угловой частью – с треугольным фронтоном, гладкими опорными тумбами и профилированным карнизом;

аттиковая стенка – на фасаде по Моховой улице – с гладкими опорными тумбами и профилированным карнизом;

аттиковая стенка – на фасаде по улице Чайковского – с лучковым фронтоном по центру, в поле которого люкарна (в настоящее время заложена) в обрамлении акантовых листьев; гладкие опорные тумбы, профилированный карниз; балюстрадное ограждение между аттиковыми стенками – с гладкими опорными столбиками, профилированными поручнями и гладкими опорными тумбами;

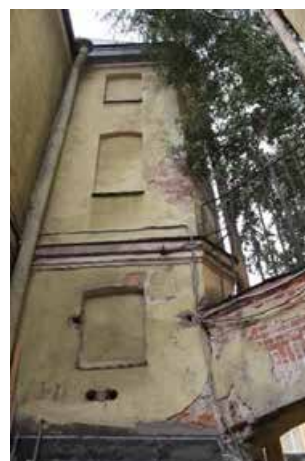
ниши с лучковым завершением на стене юго-восточной угловой части здания;

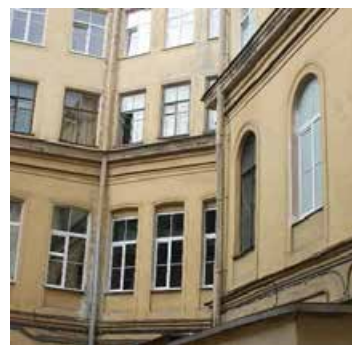
исторический профиль межэтажных карнизов и тяг;

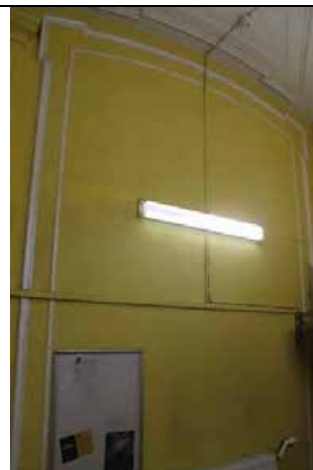
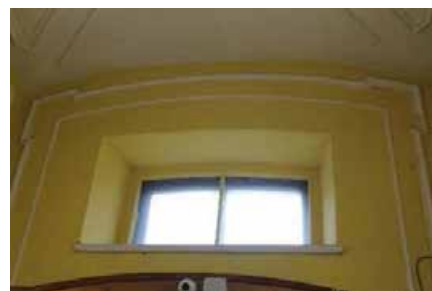
б.	Декоративно-художественное оформление интерьеров:	<p>вестибюль парадной лестницы (Л-1) (входной проем с улицы Чайковского): оформление тамбура – деревянная фрамуга с лучковым завершением; деревянные филенчатые панели потолка и стен;</p> <p>оформление свода вестибюля – профили по ребрам, фигурные филенки, по центру – розетка;</p>	         
----	---	--	---

стены оформлены фигурными филенками;

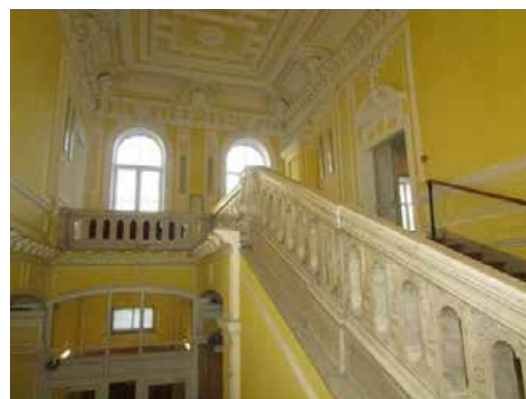
парадная лестница (Л-1):

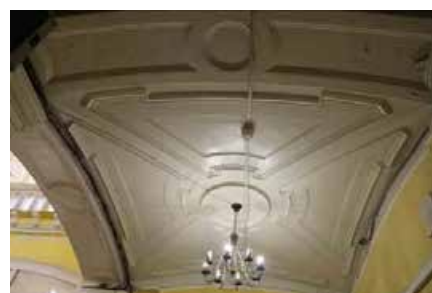
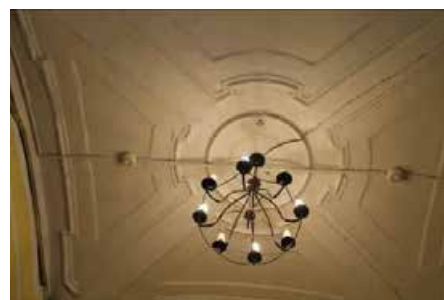
своды под лестницей и помещения нижней лестничной площадки оформлены фигурными филенками и профилями по ребрам, в центре – розетка, арки свода оформлены фигурными филенками и розетками;

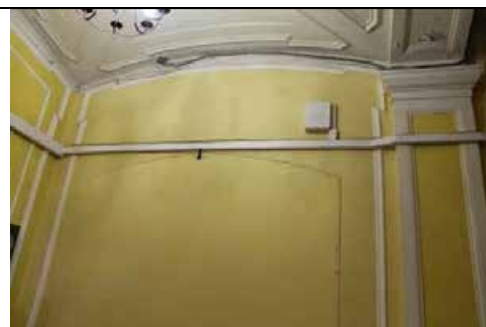
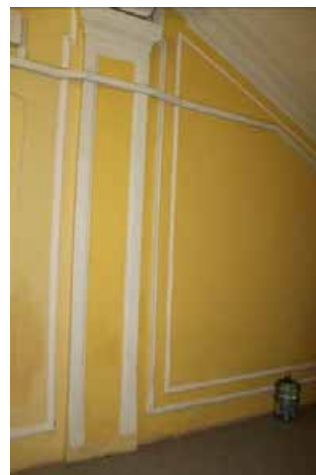
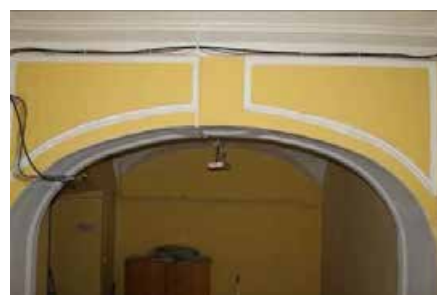
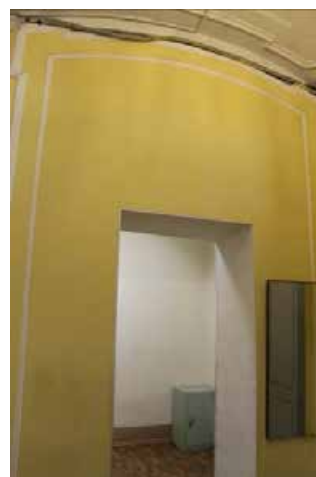
стены и арки помещения под лестницей и помещения нижней лестничной площадки оформлены фигурными и прямоугольными филенками и пилястрами тосканского ордера;

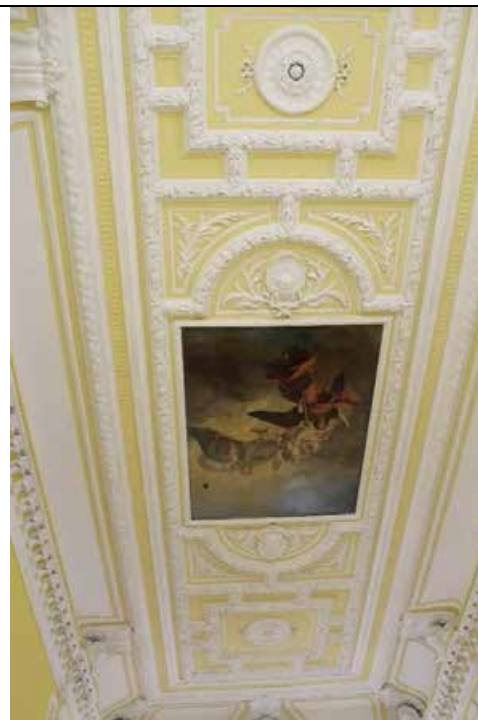
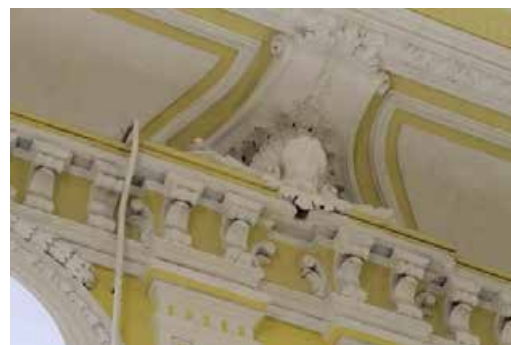
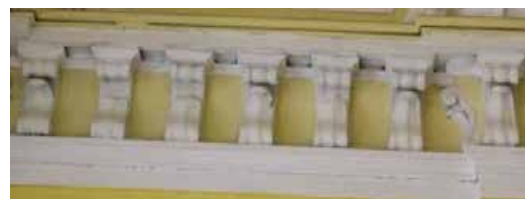
оформление потолка: в центральной части прямоугольный живописный плафон – «Триумф Венеры и Гименя» (техника – холст на раме, масло);  
 оформление плафона (материал – штукатурка, гипс) – лепная орнаментированная тяга;  
 по сторонам плафона – фигурные филенки, обрамленные лепными орнаментированными тягами, внутри – пальмовые ветви, перевязанные лентами и барельефы в виде мужских голов в шлемах с украшением в виде стилизованной раковины и пальмовыми ветвями по сторонам, прямоугольные филенки и кессоны, обрамленные лепными орнаментированными тягами, в центре больших филенок розетки в лавровых венках и с лентами по сторонам;

по периметру потолка профилированная тяга, пояс ложчатого орнамента и лепная орнаментированная тяга;

падуга оформлена прямоугольными филенками, картушами с лепными горельефными композициями в виде женских голов со стилизованными раковинами и акантовыми листьями;

в верхних частях стен – профилированный карниз, фриз с поясом фигурных орнаментированных кронштейнов;

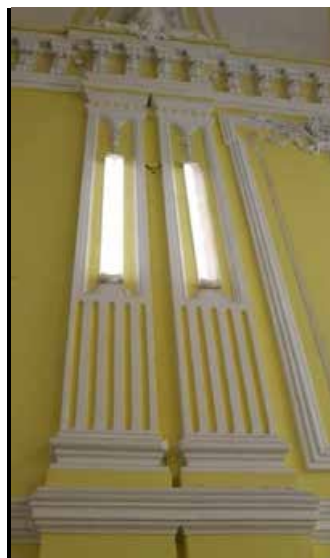
стены оформлены парными пилястрами стилизованного композитного ордера, каннелированными наполовину, декорированы фигурными филенками с лепными цветочными гирляндами внутри;

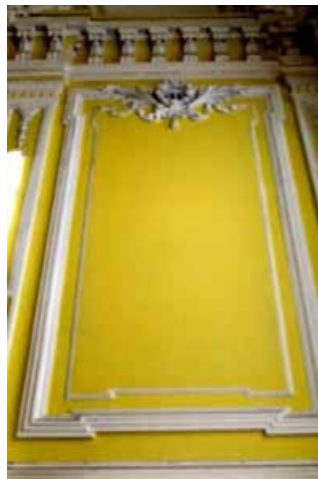
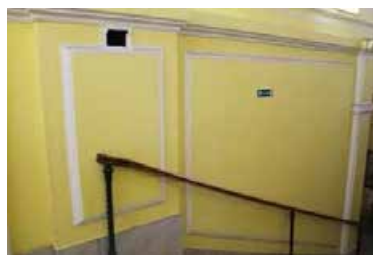
фигурные и прямоугольные филенки – на стенах нижнего и верхнего лестничных маршей, в верхних частях фигурных филенок лепные композиции – цветочный венок с пальмовыми ветвями по сторонам, перевитыми лентами;

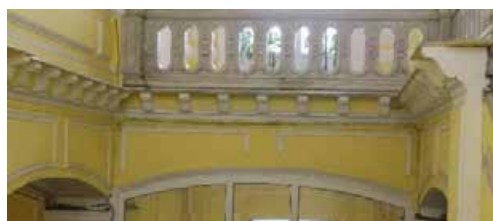
профилированный карниз с поясом модульонов и поясом фигурных филенок – между нижним и верхним лестничными маршами;

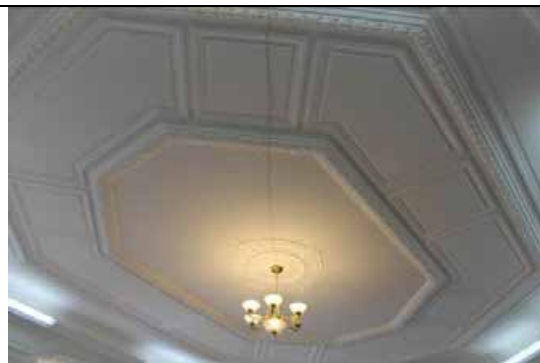
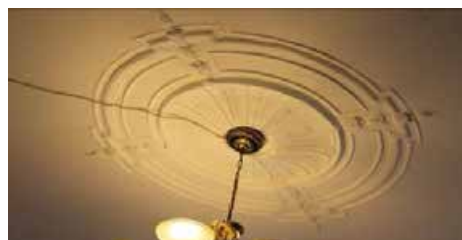
помещение 12-Н (19):  
 оформление потолка – по центру –  
 лепная розетка в обрамлении филенок и  
 профилированной тяги с расходящимися  
 по сторонам цветочными гирляндами;  
 две лепные орнаментированные тяги,  
 между ними – прямоугольные филенки;

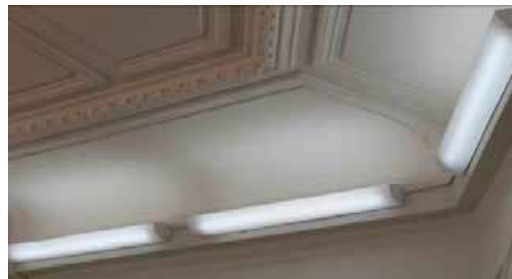
падуга оформлена прямоугольными  
 филенками;

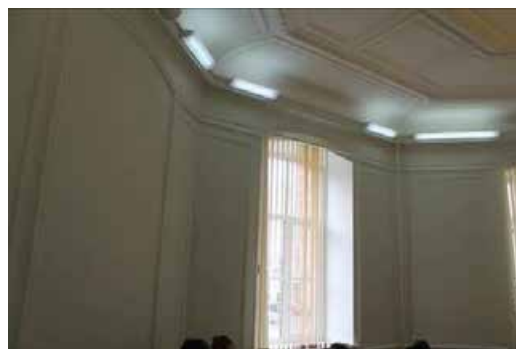
оформление стен – профилированный  
 карниз под падугой, прямоугольные  
 филенки и филенки с лучковым  
 завершением;  
 оконные проемы оформлены  
 профилированными тягами;

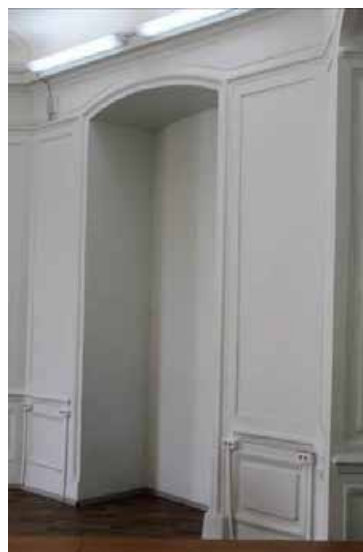
ниши с лучковым завершением,  
 оформлены профилированной тягой;  
 пояс из прямоугольных филенок в  
 нижних частях стен;

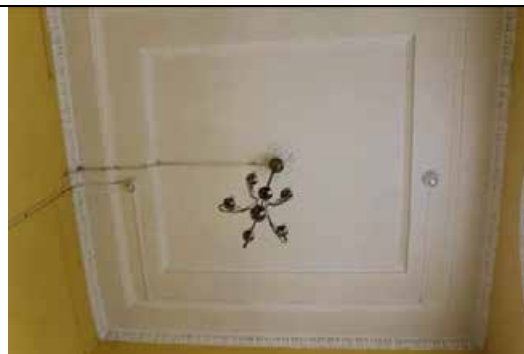
помещение 24-Н (1):  
оформление потолка: по центру – лепная розетка и 3 цветов и стеблей, два пояса растительного орнамента и пояс иоников по периметру;

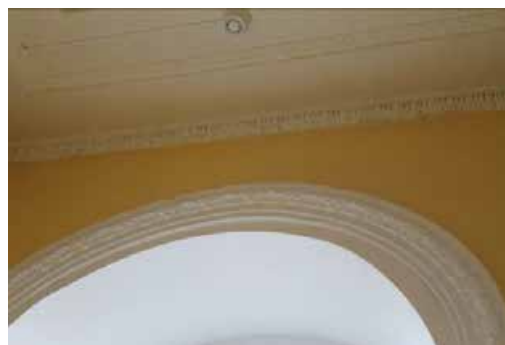
оформление оконного проема – профилированный наличник с лепным поясом растительного орнамента;

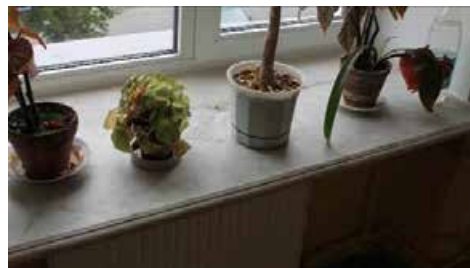
подоконные доски белого мрамора, с профилем по краю;

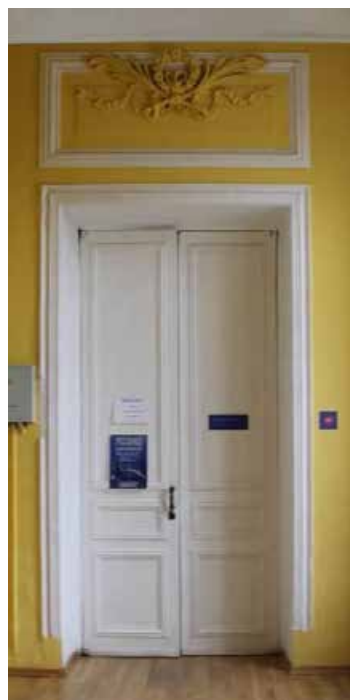
оформление дверного проема – профилированный наличник, над ним – прямоугольная филенка с лепной композицией - цветочный венок с пальмовыми ветвями по сторонам, перевитыми лентами;

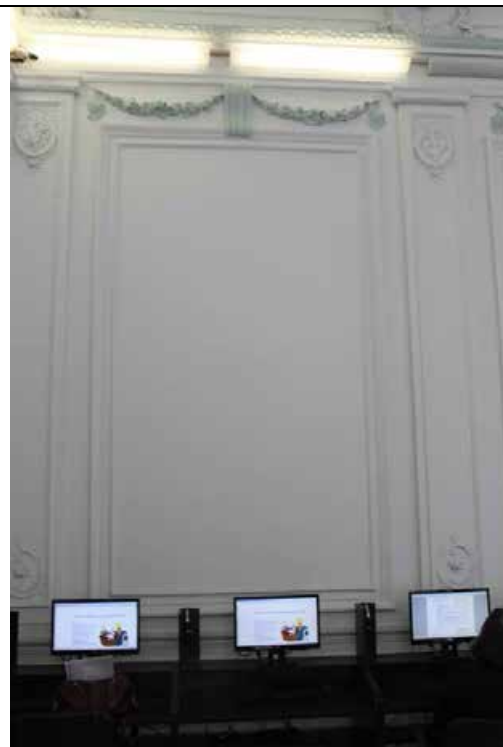
стены оформлены прямоугольными филенками с фигурным замковым камнем и лепными цветочными гирляндами;  
 стилизованные пилястры с поясами иоников под капителями, в верхних частях пилястр медальоны в обрамлении лепных цветочных гирлянд с измерительными приборами внутри (транспортиры, циркули, линейки, треугольники), в нижних частях – завитки аканта с цветками на концах;  
 в нижних частях стен – лепная орнаментированная тяга, ряд прямоугольных филенок;

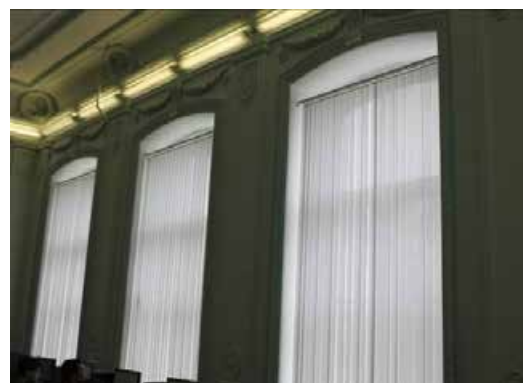
оформление оконных проемов – лепные орнаментированные тяги, фигурные замковые тяги с лепными цветочными гирляндами по сторонам;

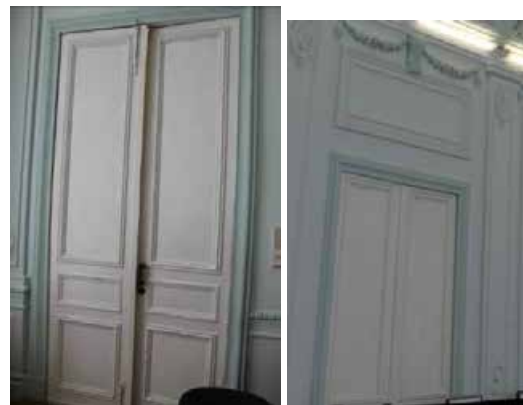
оформление дверных проемов – профилированные наличники, прямоугольные филенки, фигурный замковый камень с лепными цветочными гирляндами;

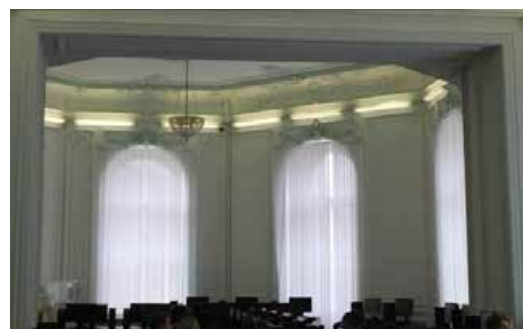
входной проем в Овальную гостиную оформлен профилированным наличником и прямоугольными филенками на откосах;

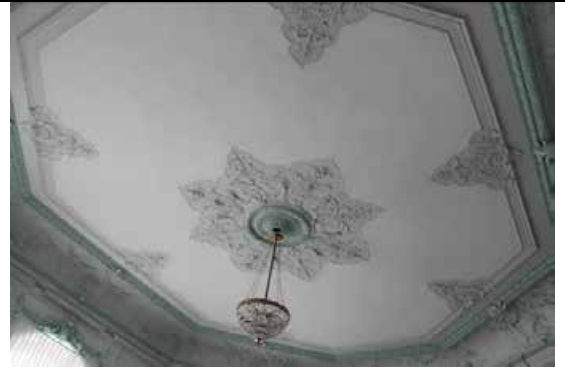
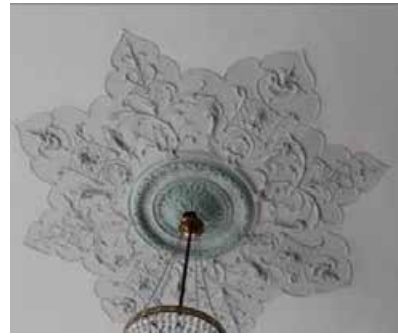
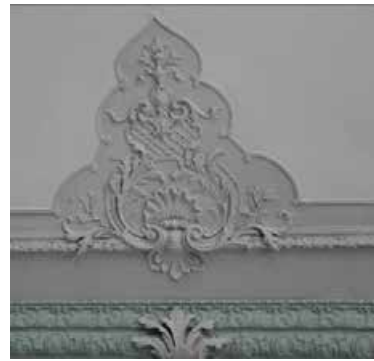
оформление потолка Овальной гостиной: по центру – лепная розетка, декорированная растительным орнаментом и с лепной орнаментированной тягой, вокруг розетки стилизованный восьмилепестковый цветок, внутри каждого лепестка скрещенные арабески, перевитые акантовыми листьями, декоративные «сетки», стилизованные раковины и акантовые побеги с бутонами на концах; по периметру потолка – профилированная тяга, лепная орнаментированная тяга и двойная лепная орнаментированная тяга с поясом «бус»;

шесть фигурных филенок внутри которых лепные композиции в виде стилизованных раковин с волютами по сторонам и акантами, над ними декоративная «сетка» с листьями и побегами аканта;

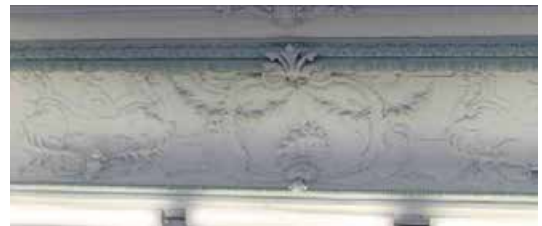
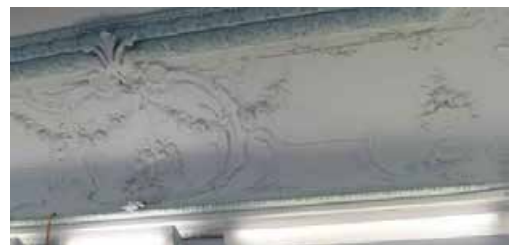
оформление падуги: лепные картуши из побегов аканта с трехчастными навершиями из листьев аканта, внутри картушей корзины с фруктами и цветочные гирлянды; в угловых частях падуги – лепные барельефы в виде ваз с цветами, соединены с основными композициями побегами аканта;

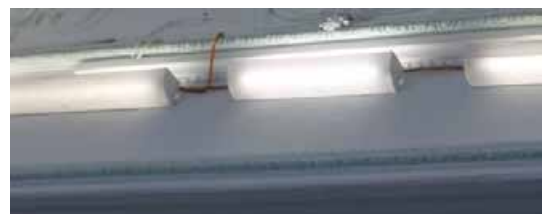
антаблемент в верхних частях стен: профилированный карниз с поясом иоников, гладкий фриз, профилированный архитрав с поясом растительного орнамента;

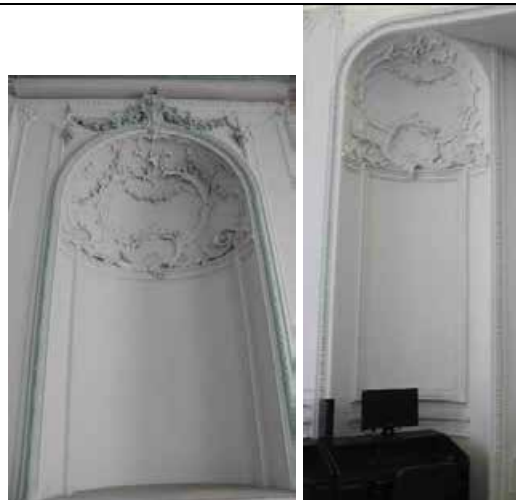
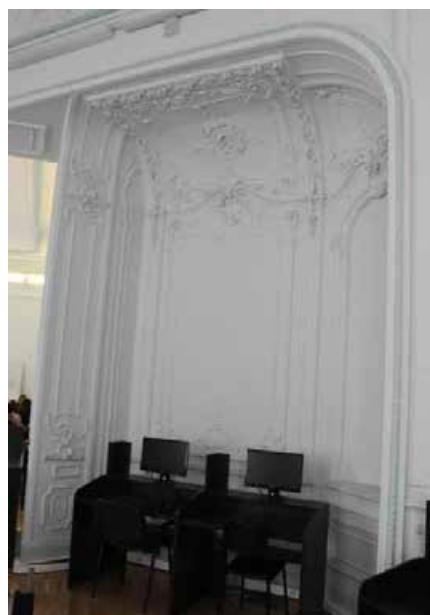
ниши с лучковым и полуциркульным завершениями, оформление: профилированные наличники с лепными орнаментированными тягами, над нишей в юго-западной угловой части фигурный замковый камень с лепными цветочными гирляндами по сторонам; в верхних частях полуциркульных ниш лепные композиции из переплетающихся акантовых побегов, волютообразных завитков и цветочных гирлянд, ниже лепных композиций – прямоугольные филенки; оформление ниши с лучковым завершением (альковной): прямоугольные филенки, внутри которых пояса растительного орнамента, медальон из побегов аканта с бутоном внутри, тяги в виде стеблей с завитками на концах, фигурные филенки с завитками акантовых листьев и побегов аканта на гранях;

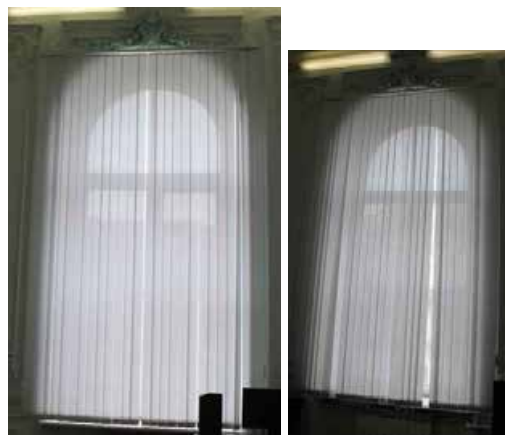
оформление оконных проемов: профилированные наличники с лепными орнаментированными тягами и фигурными замковыми камнями с лепными цветочными гирляндами;
