**Акт**  
**по результатам государственной историко-культурной экспертизы**  
**проектной документации на проведение работ по сохранению объекта культурного**  
**наследия регионального значения «Обособляющее Строгановой А.Д.», расположенного по**  
**адресу: Санкт-Петербург, ул. Чайковского, д.11/2, литера А (Чайковского ул., 11;**  
**Моховая ул., 2), предусмотренных проектом: «Научно-проектная документация.**  
**Ремонт и реставрация дворовых фасадов; ремонт кровли; благоустройство**  
**внутридворовой территории; восстановление гидроизоляции фундаментов, подвала,**  
**отмостки объекта культурного наследия регионального значения «Обособляющее**  
**Строгановой А.Д.», выполненным ООО «Агентство строительной экспертизы» в**  
**2021 г., шифр НПД-11-21**

г. Санкт-Петербург

27 сентября 2021 г.

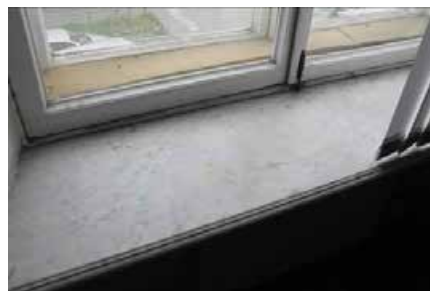
подоконные доски (три) белого мрамора, с профилем по краю;

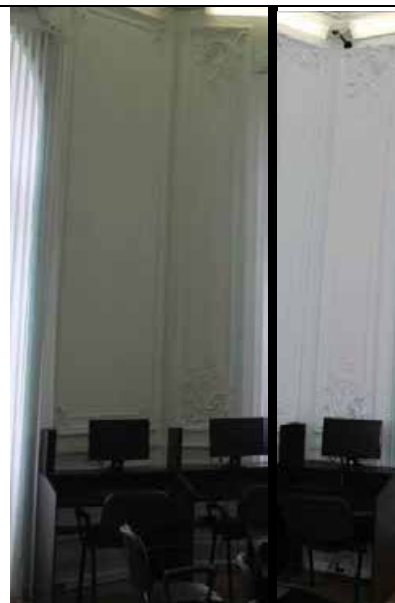
простенки между окнами и нишами оформлены прямоугольными филенками с рокайльными завитками по углам и завитками из листьев аканта в верхних и нижних частях;

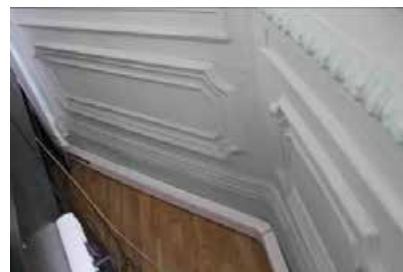
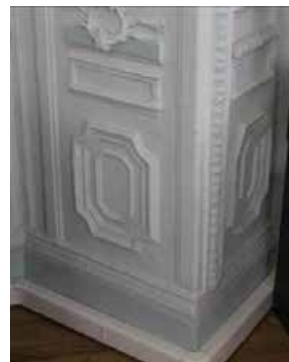
лепная орнаментированная тяга и пояса прямоугольных и фигурных филенок в нижних частях стен;

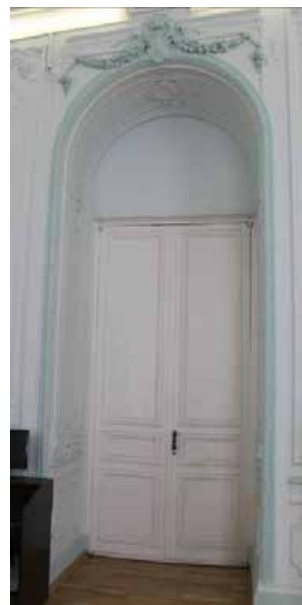
оформление дверного проема – лепная орнаментированная тяга с фигурным замковым камнем и лепными цветочными гирляндами по сторонам; откос дверного проема оформлен фигурными филенками с лепными композициями из побегов аканта и цветочных бутонов, в нижних частях – отрезки лепных орнаментированных тяг, под ними прямоугольные и фигурные филенки;

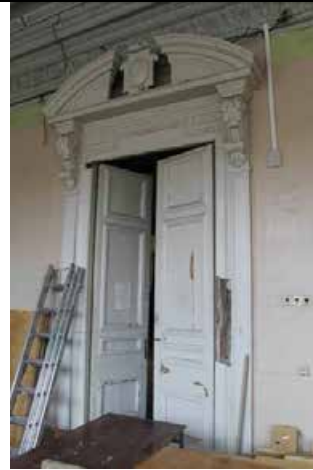
двустворчатое деревянное глухое дверное заполнение, каждая створка на четыре прямоугольные филенки;

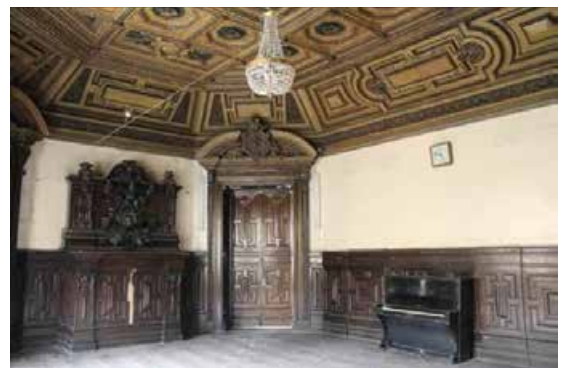
помещение 24-Н(5) (Дубовая столовая):

оформление потолка (материал – штукатурка, гипс, раскраска под дерево): по центру – прямоугольная филенка с поясами растительного орнамента по периметру, в центре - лепная розетка с акантовыми листьям вокруг и радиально расходящимися фигурными филёнками, внутри которых цветочные бутоны, филенки соединены цветочными гирляндами; центральная филенка окружена по сторонам кессонами с восьмиугольными филенками внутри, оформленными растительными орнаментом и с цветочными розетками;

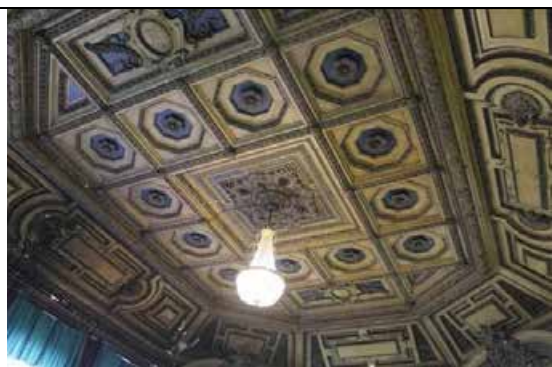
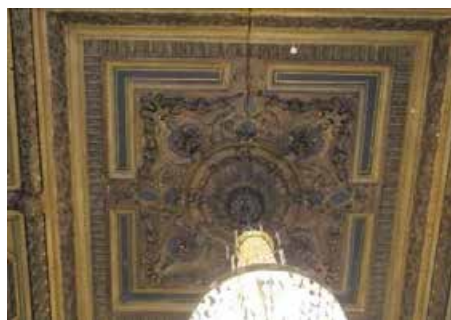
по торцевым сторонам потолка прямоугольные филенки с лепными картушами, внутри которых медальоны, по сторонам картушей – лепные гирлянды из цветов и фруктов; кессоны и филенки разделены лепными орнаментированными тягами с розетками на пересечениях; по периметру потолка – лепные пояса растительного орнамента;

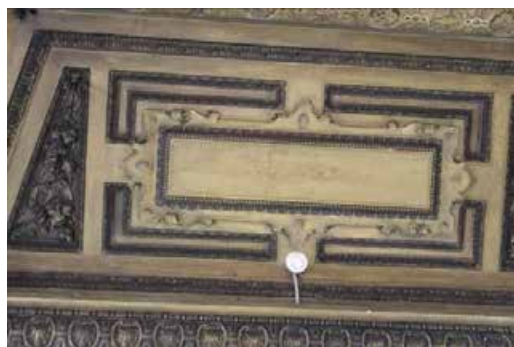
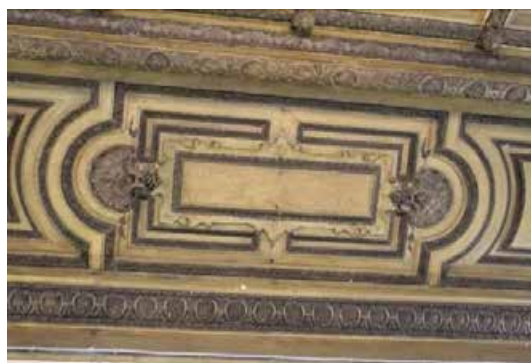
падуга оформлена прямоугольными филенками и филенками с полуциркульными закруглениями со стилизованными раковинами внутри; под падугой профилированный карниз с лепным поясом растительного орнамента;

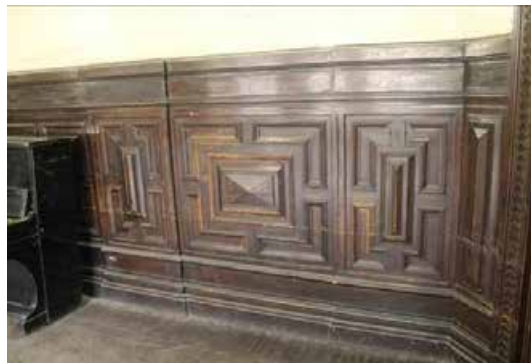
стены оформлены деревянными (материал - дуб) филенчатыми панелями с квадратами «алмазной грани» и профилированным цоколем;

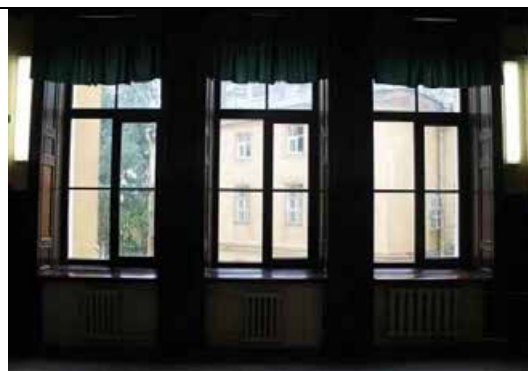
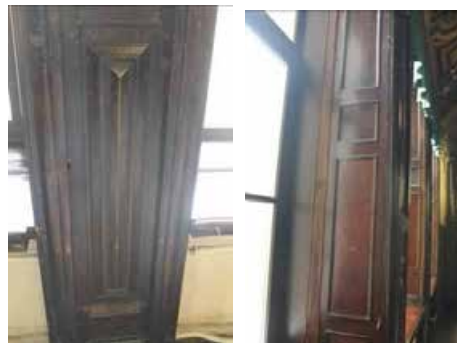
откосы и простенки оконных проемов оформлены деревянными (материал – дуб) филенчатыми панелями с квадратами «алмазной грани»;

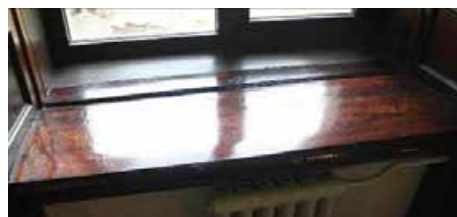
деревянные (материал – дуб) подоконные доски (три), с профилем по краю;

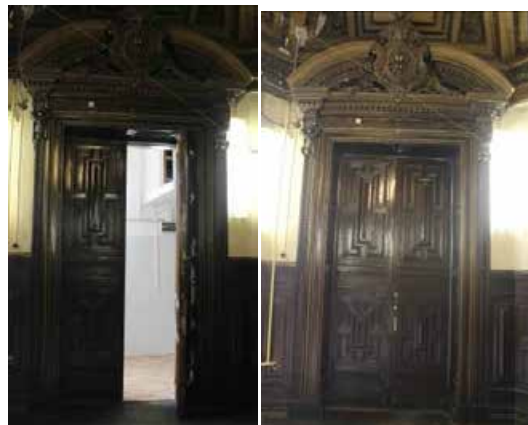
оформление дверных проемов: деревянные профилированные наличники, деревянные разорванные лучковые сандрики (границы оформлены поясами дентикул) на фигурных орнаментированных кронштейнах, в тимпанах деревянные резные картуши с навершиями в виде акантовых листьев, внутри картушей медальоны с лепными композициями из фруктов, и гирляндами по сторонам, под сандриками – пояс из фигурных филенок;

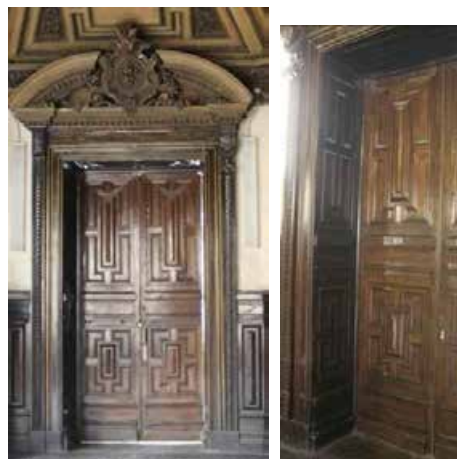
двустворчатое деревянное глухое дверное заполнение (три), створки филенчатые, с квадратами «алмазной грани»;

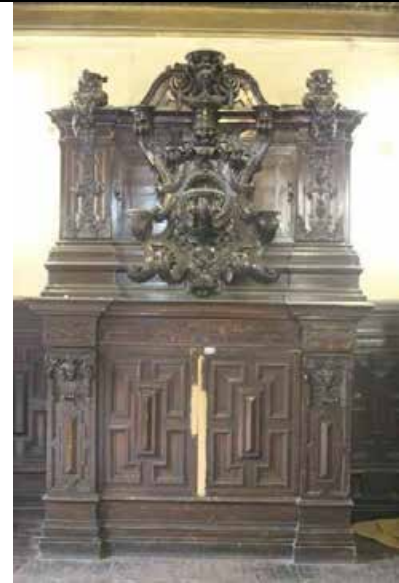
шкаф-буфет, встроенный в восточную торцевую стену, двухъярусный, материал – дуб, резьба;  
 первый ярус – с цоколем, двустворчатый, створки филенчатые, с квадратами «алмазной грани», по краям – стилизованные ионические пилястры с маскаронами (голова Медузы); профилированная полка с поясом филенок, второй ярус с резным панно в центре в виде картуша с медальоном, шестью орнаментированными подсвечниками и волнитообразными завитками, по краям – стилизованные филенчатые тосканские пилястры с резными акантовыми листьями внизу и цветочными гирляндами внутри филенок;  
 резное навершие в виде парных волнот, соединенных провисающими гирляндами, над ними картуш;  
 по краям – навершия в виде орнаментированных волнот с подсвечниками;

В помещении Дубовой столовой сохранились *два шкафа-буфета*, встроенных в западную и восточную торцевые стены. По нижним ярусам шкафов: фигурные резные филенки на опорах и дверных створках (*у шкафа в западной стене нижний ярус поврежден, декор утрачен*), на опорах под полками – стилизованные капители ионических пилястр с маскаронами (головы Медузы). В верхнем ярусе шкафа в западной стене – деревянное резное панно с фигурами горностаев, держащих гербовый щит, декорированный акантовыми побегам в верхней части и картушем в нижней; над панно резной суппорт в форме сдвоенных волот с пальметтой; по углам – стилизованные тосканские пилястры с капителями, декорированными висячими гирляндами из акантовых листьев. Шкаф в восточной стене имеет панно в верхнем ярусе в форме зеркала-стенника с подсвечниками и вазу вместо пальметты в суппорте, *остальные детали идентичны деталям шкафа в западной стене.*

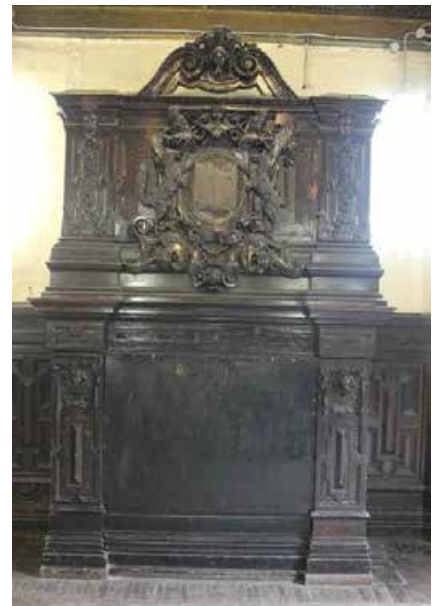
шкаф-буфет, встроенный в западную торцевую стену, двухъярусный, материал – дуб, резьба;  
 первый ярус – с цоколем\*, по краям – стилизованные ионические пилястры с маскаронами (голова Медузы); профилированная полка с поясом филенок, второй ярус с резным панно в центре в виде гербового щита, поддерживаемого резными фигурами горностаев, щит внутри картуша, декорированного рыцарскими шлемами и фруктами, по краям – стилизованные филенчатые тосканские пилястры с резными акантовыми листьями внизу и цветочными гирляндами внутри филенок;  
 резное навершие в виде парных волнот, между ними – стилизованная пальметта с маскаронном;

\*створки первого яруса в настоящее время утрачены;

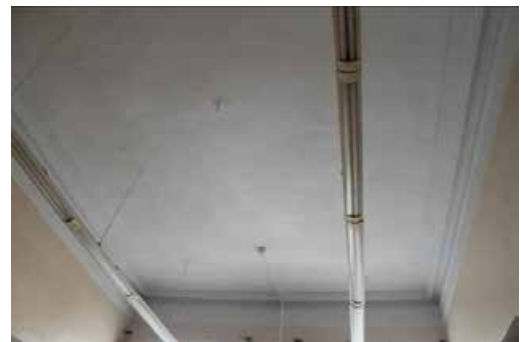
оформление потолка: профилированная тяга по периметру, профилированный карниз в верхних частях стен;

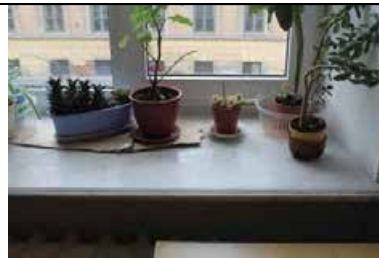
подоконные доски (две) белого мрамора, с профилем по краю;

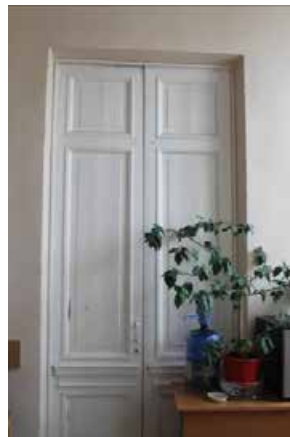
двустворчатое деревянное глухое дверное заполнение, каждая створка на три прямоугольных филенки;

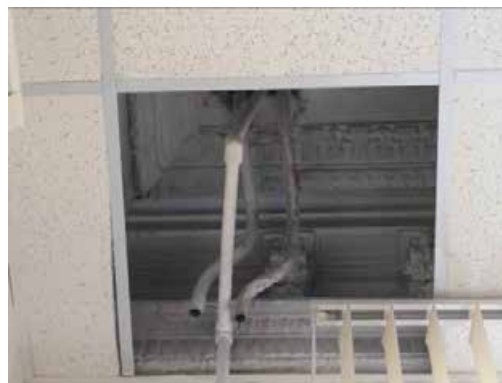
оформление потолка: лепная орнаментированная тяга с поясом растительного орнамента по периметру, профилированный карниз с поясом модульонов, поясом иоников и поясом «бус»\*;

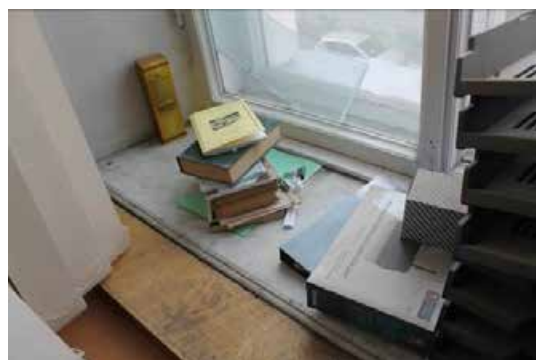
подоконная доска белого мрамора, с профилем по краю;

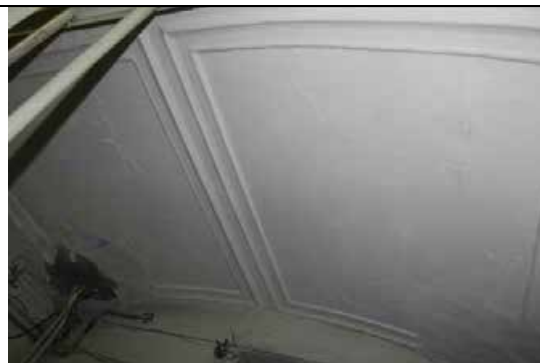
потолки лестничных площадок лестницы Л-4 оформлены прямоугольными филенками;

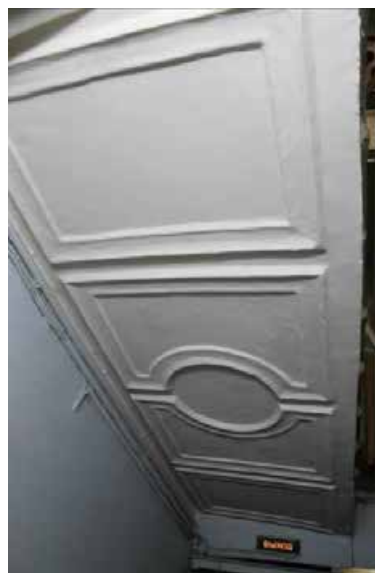
поля подшивки лестничных маршей оформлены прямоугольными филенками с круглой филенкой по центру;

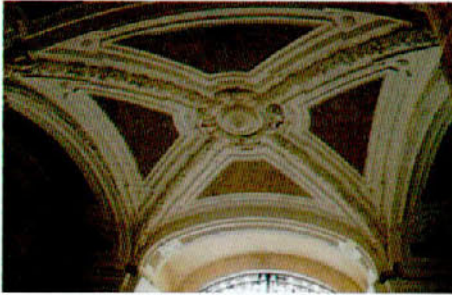
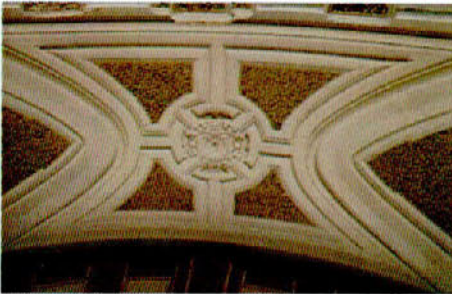
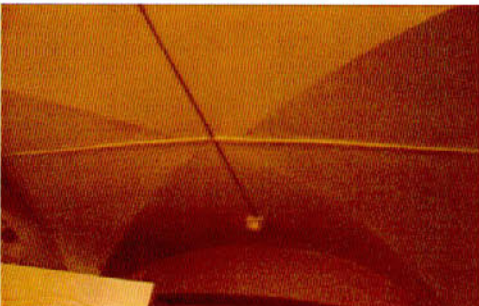
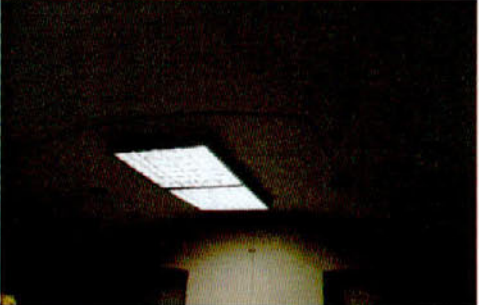
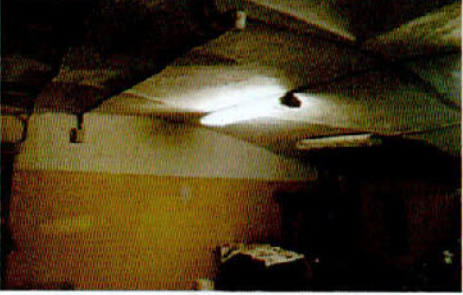
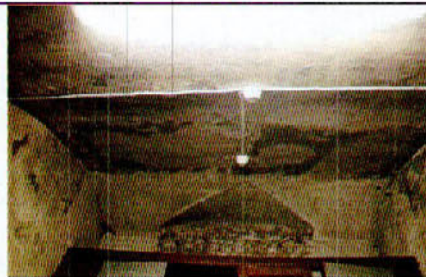
3.	Конструктивная система:	<p>исторические наружные и внутренние капитальные стены, их местоположение, материал (кирпич);</p> <p>междуэтажные перекрытия – местоположение;</p> <p>крестовые и сомкнутые с распалубками своды воротного проезда и помещений цокольного этажа I-Н;</p> <p>сомкнутые с распалубками и полуциркульные с распалубками своды подвальных помещений;</p>

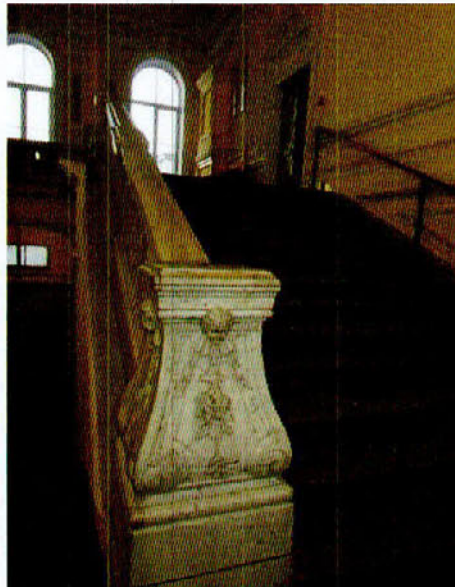
металлические ковродержатели;  
покрытие полов лестничных площадок – из лещадной плитки\*;

\*в настоящее время скрыто под поздним покрытием (керамическая плитка);

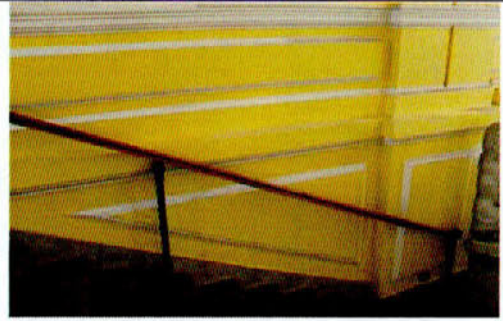
ограждение лестницы – профилированные поручни, чугунные витые колонки с набалдашниками и профилированными базами;

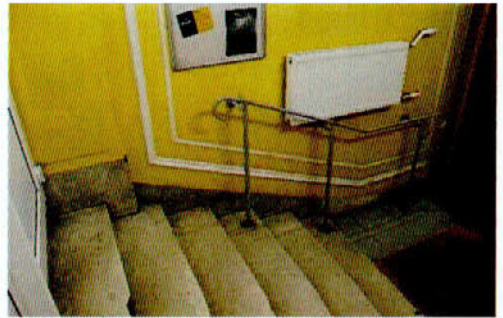
одномаршевая межстенная лестница в вестибюле парадной лестницы – с мраморными ступенями;

профиль ступеней (с валиком);

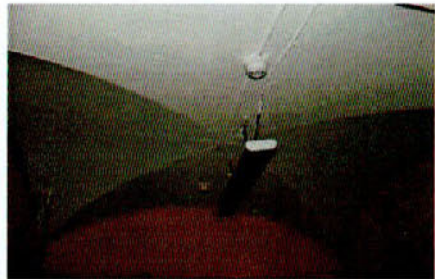
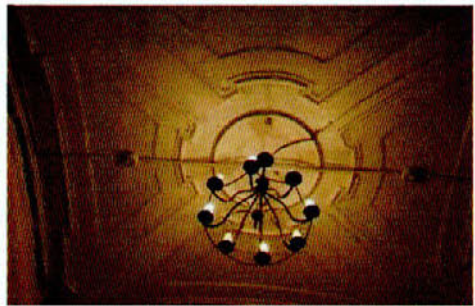
крестовые своды под площадками парадной лестницы;

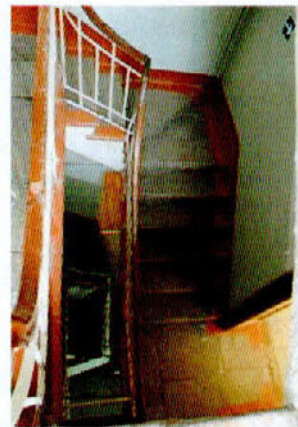
трехмаршевая межэтажная лестница (Л-5) – с известняковыми ступенями, металлическим ограждением, с деревянными профилированными поручнями, на косоурах;

покрытие полов лестничных площадок – из лещадной плитки;

профиль ступеней (с валиком);

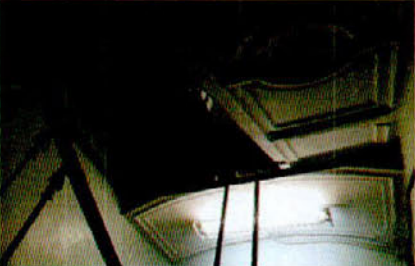
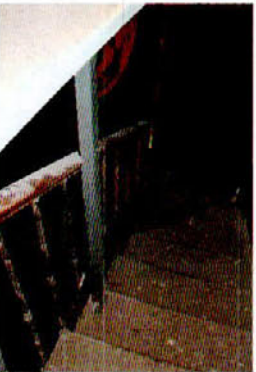
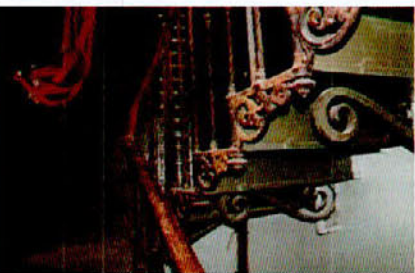
<p>двухмаршевая межэтажная лестница (Л-4), в юго-западной части здания - с известняковыми ступенями, металлическим ограждением (рисунок – вертикальные стойки с набалдашниками и перехватами), с деревянными профилированными поручнями, на косоурах;</p> <p>покрытие полов лестничных площадок – из лещадной плиты;</p> <p>профиль ступеней (с валиком);</p> <p>чугунная лестница в помещении 12-Н (26, 27), на волутообразных кронштейнах – со ступенями, декорированными кованными волутообразными завитками и ограждением (рисунок – вертикальные стойки с перехватами и набалдашниками) с профилированными поручнями;</p>

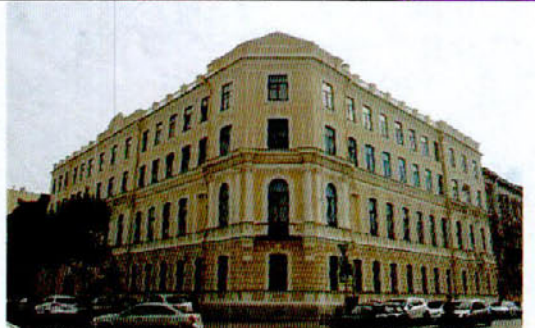
5.	Архитектурно-художественное решение фасадов:	<p>лицевые фасады, их историческое архитектурно-художественное решение в формах эклектики;</p> <p>цоколь, облицованный известняковой скобой;</p> <p>характер отделки фасадов: окрашенная штукатурка (прямоугольный руст «под шубу» – 1-й этаж);</p>

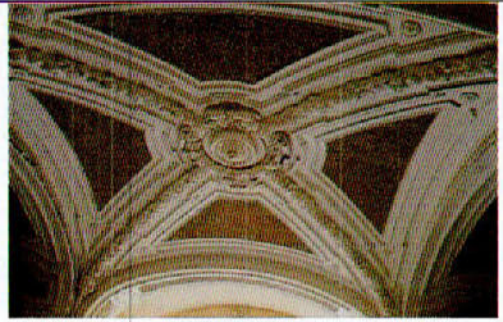
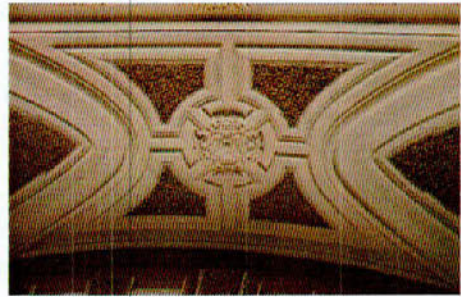
оформление сводов воротного проезда – лепные гирлянды из цветов и фруктов по ребрам сводов, фигурные филенки с розетками в углах, штукатурка в полях филенок оформлена «под шубу», в центре каждого свода – лепная розетка в виде стилизованного цветка;

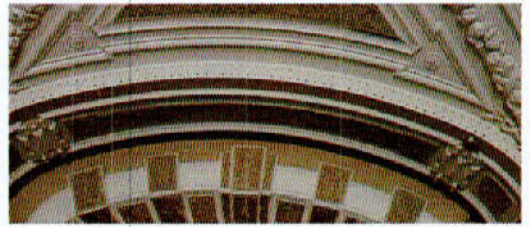
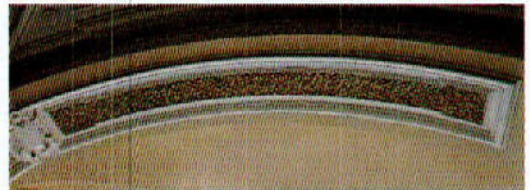
арки сводов оформлены лепным поясом - «плетенкой»;

софиты арок оформлены лепными картушами с квадратами «алмазной грани», прямоугольными филенками, поля которых оформлена штукатуркой «под шубу»;

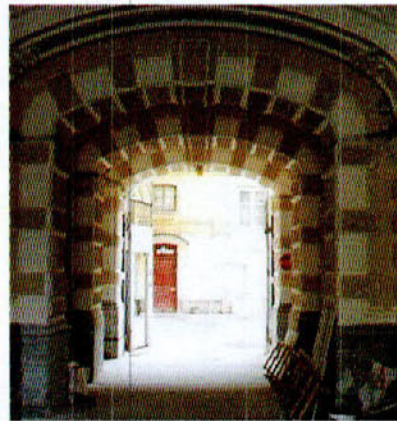
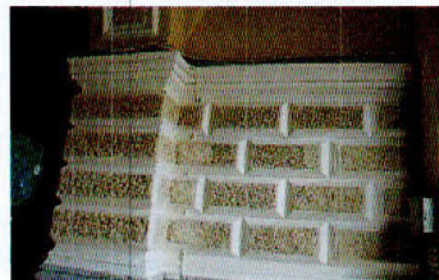
внутренние арки воротного проезда оформлены разреженной рустовкой с квадратами оформленными «под шубу» и трехчастными замковыми камнями;

стены и полупилоны сводов оформлены прямоугольным рустом «под шубу»;

профилированный карниз в верхних частях стен;

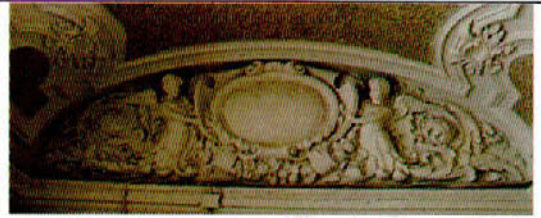
в восточном люнете первого отсека воротного проезда гипсовый барельеф – две полуфигуры крылатых путти, переходящие в завитки акантовых листьев, поддерживающих картуш с медальоном внутри, вокруг картуша лепные гирлянды из цветов и фруктов; профилированный карниз под лепной композицией;

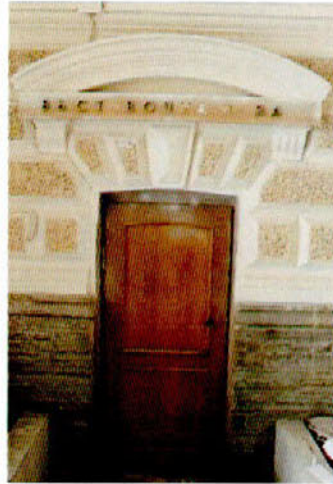
оформление входного проема под люнетом – лучковый фронтон на фигурных кронштейнах, замковый камень с «алмазной гранью»;

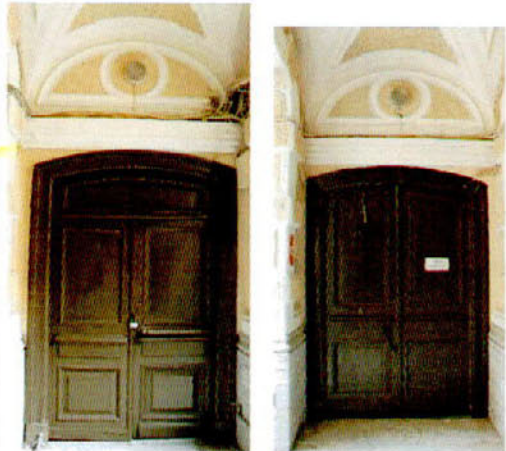
в третьем отсеке воротного проезда (ближний ко внутреннему двору) – два входных проема в деревянных профилированных наличниках, над ними – полуциркульные тимпаны с круглыми розетками внутри, штукатурка в полях тимпанов оформлена «под шубу»; два деревянных двустворчатых глухих заполнения, каждая створка на три прямоугольные филенки; фрамуга с лучковым завершением – над дверным заполнением в проеме восточной стены воротного проезда;

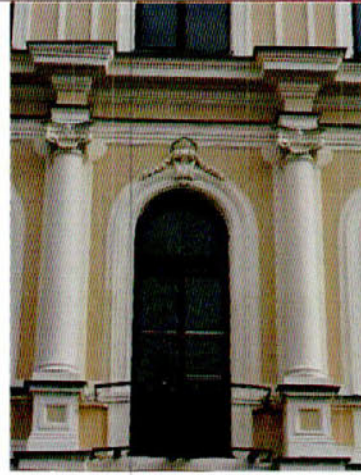
трехчетвертные колонны ионического ордера на постаментах, оформленных прямоугольными филенками – в уровне 2-го этажа;

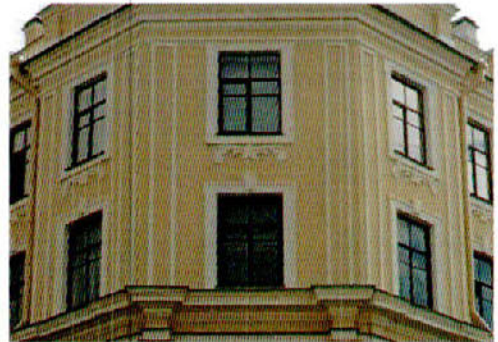
прямоугольные филенки в уровне 3-4-го этажей;

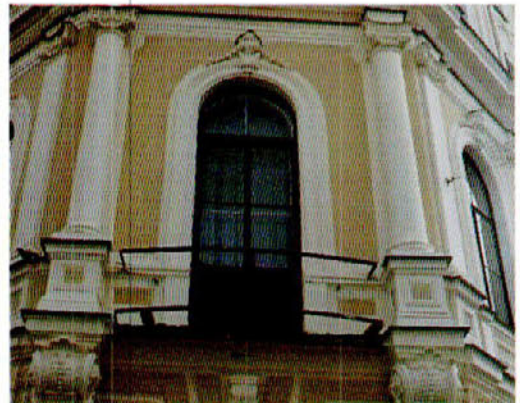
в уровне 2-го этажа прямоугольные балконы с металлическим ограждением (рисунок – картуш с гербом, по сторонам фигурные филенки с круглыми розетками внутри обрамленными акантовыми листьями) на фигурных орнаментированных кронштейнах с лепными гирляндами;

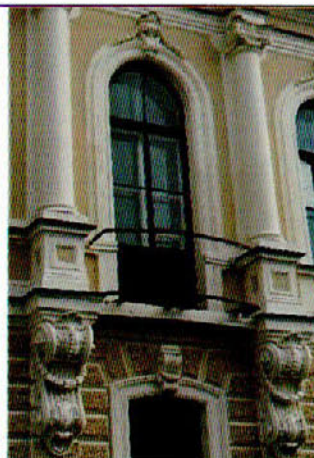
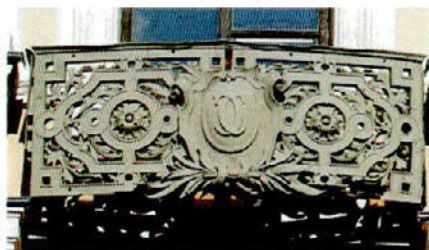
исторический профиль межэтажных карнизов и тяг; между 2-м и 3-им этажами раскрепованный антаблемент с профилированным карнизом, гладким фризом и профилированным архитравом;

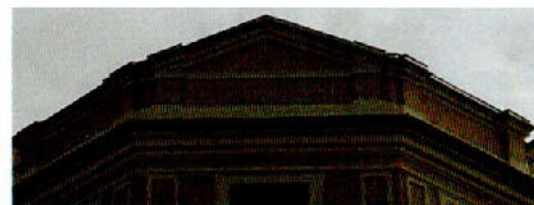
аттиковая стенка над угловой частью – с треугольным фронтоном, гладкими опорными тумбами и профилированным карнизом;

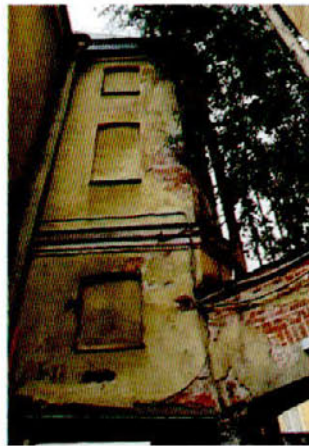
ниши с лучковым завершением на стене юго-восточной угловой части здания;

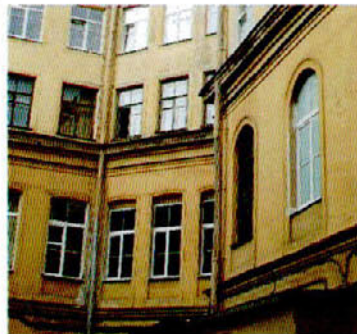
исторический профиль межэтажных карнизов и тяг;

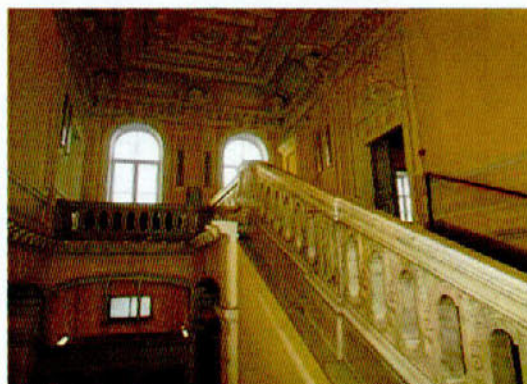
парадная лестница (Л1-1):

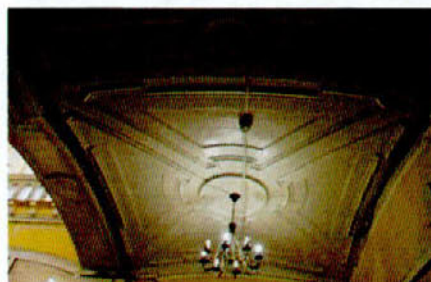
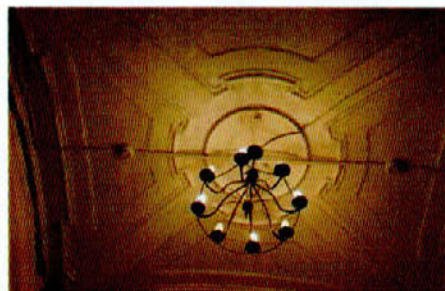
своды под лестницей и помещения нижней лестничной площадки оформлены фигурными филенками и профилями по ребрам, в центре – розетка, арки свода оформлены фигурными филенками и розетками;

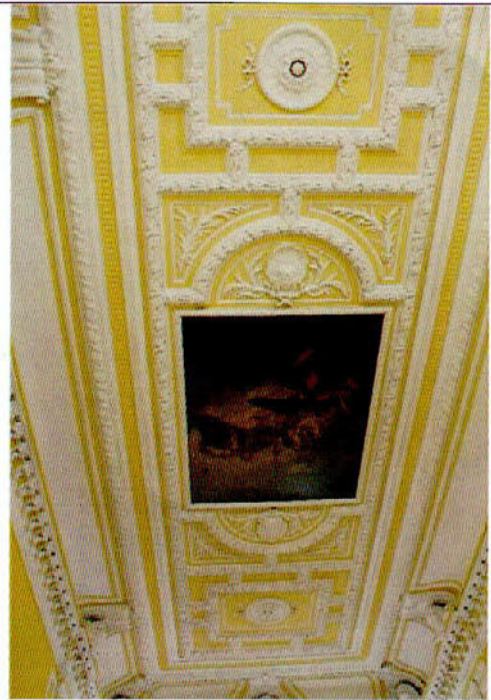
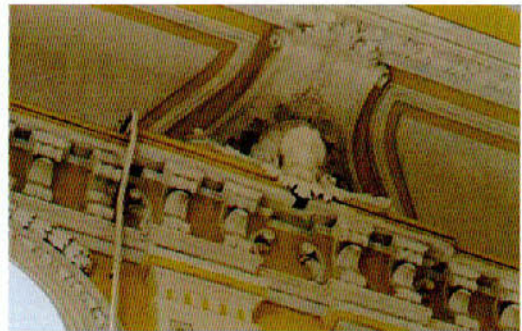
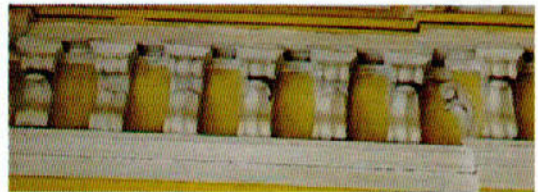
оформление потолка: в центральной части прямоугольный живописный плафон – «Триумф Венеры и Гименя» (техника – холст на раме, масло);  
 обрамление плафона (материал – штукатурка, гипс) – лепная орнаментированная тяга;  
 по сторонам плафона – фигурные филенки, обрамленные лепными орнаментированными тягами, внутри – пальмовые ветви, перевязанные лентами и барельефы в виде мужских голов в шлемах с украшением в виде стилизованной раковины и пальмовыми ветвями по сторонам, прямоугольные филенки и кессоны, обрамленные лепными орнаментированными тягами, в центре больших филенок розетки в лавровых венках и с лентами по сторонам;

по периметру потолка профилированная тяга, пояс ложчатого орнамента и лепная орнаментированная тяга;

падуга оформлена прямоугольными филенками, картушами с лепными горельефными композициями в виде женских голов со стилизованными раковинами и акантовыми листьями;

в верхних частях стен – профилированный карниз, фриз с поясом фигурных орнаментированных кронштейнов;

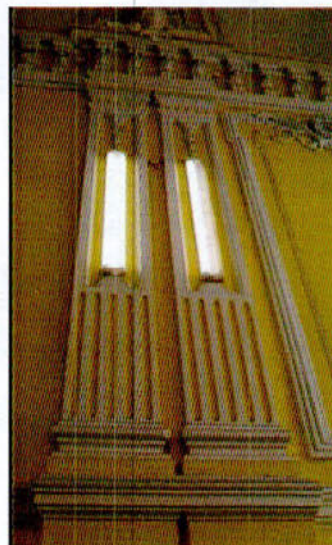
стены оформлены парными пилястрами стилизованного композитного ордера, каннелированными наполовину, декорированы фигурными филенками с лепными цветочными гирляндами внутри;

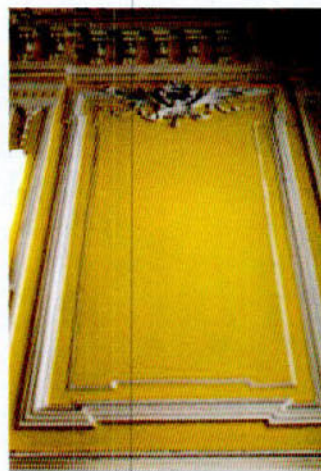
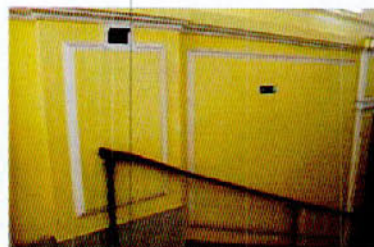
фигурные и прямоугольные филенки – на стенах нижнего и верхнего лестничных маршей, в верхних частях фигурных филенок лепные композиции – цветочный веночек с пальмовыми ветвями по сторонам, перевитыми лентами;

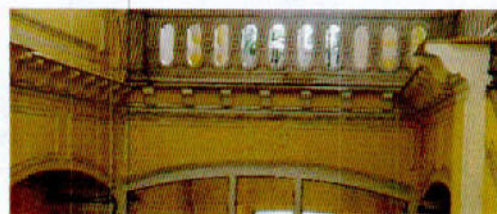
профилированный карниз с поясом модульонов и поясом фигурных филенок – между нижним и верхним лестничными маршами;

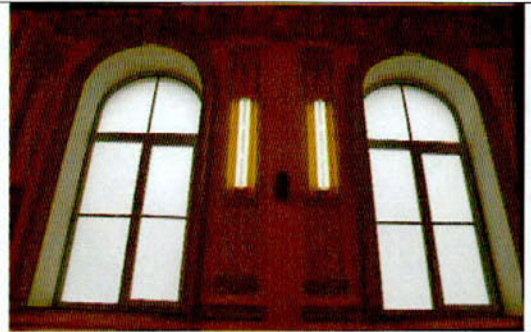
профилированный наличник с поясом растительного орнамента, в верхней части - лепная композиция: женская головка на фоне орнаментированного картуша, по сторонам цветочные гирлянды;

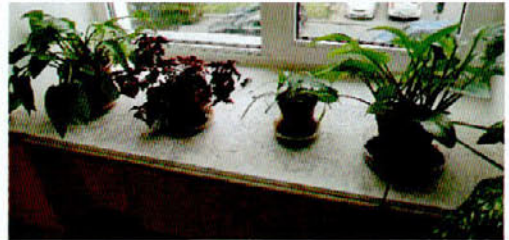
подоконные доски белого мрамора, с профилем по краю;

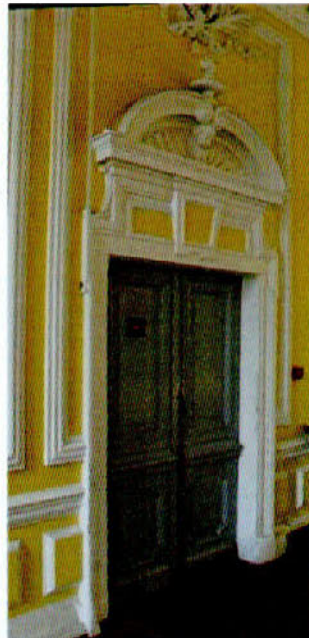
оформление входного проема в помещение 23-Н(7) (бывшей домовой церкви) – профилированный наличник с «ушками», прямоугольная филенка с волютами по сторонам и замковым камнем по центру, лучковый сандрик с волютообразным завершениями сегментов, в поле сандрика стилизованная раковина с головкой путти;

навершие сандрика – стилизованная курильница с пламенем; над сандриком лепная композиция – пальмовые ветви, перевязанные лентой, над ними – цветочный венок;

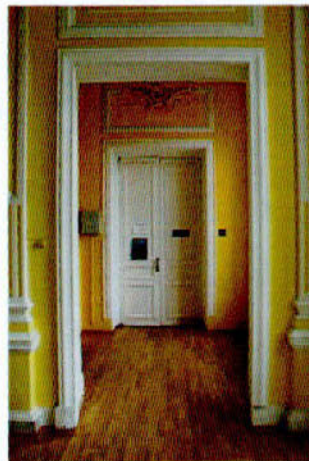
оформление входного проема в помещение 24-Н (1): профилированный наличник, над ним – прямоугольная филенка с лепной композицией - цветочный венок с пальмовыми ветвями по сторонам, перевитыми лентами;

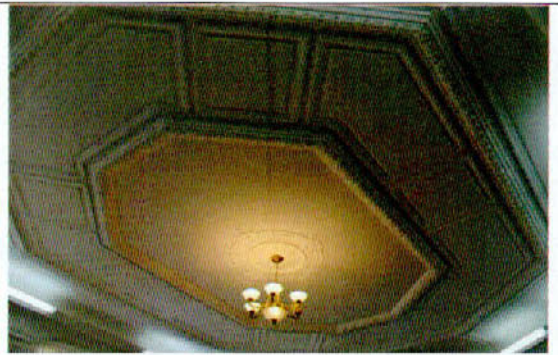
падуга оформлена прямоугольными  
 филенками;

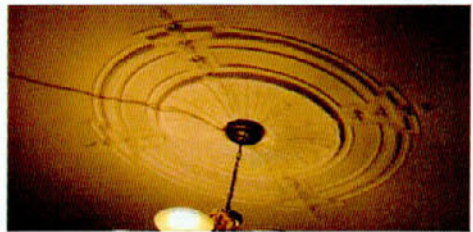
оформление стен – профилированный  
 карниз под падугой, прямоугольные  
 филенки и филенки с лучковым  
 завершением;  
 оконные проемы оформлены  
 профилированными тягами;

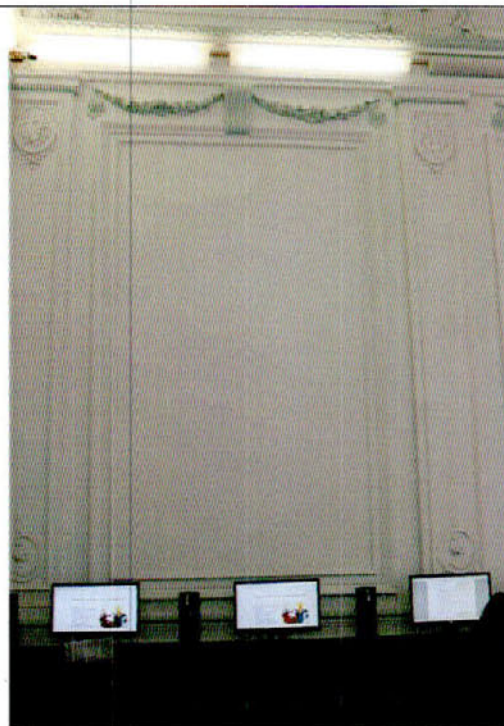
оформление оконных проемов – лепные орнаментированные тяги, фигурные замковые тяги с лепными цветочными гирляндами по сторонам;

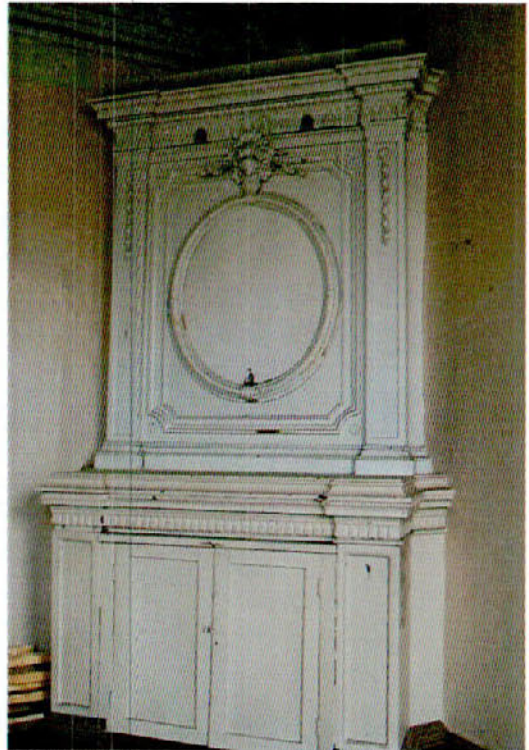
камин угловой, двухъярусный, темно-серого мрамора, с бронзовыми инкрустациями и золочением\*; первый ярус – с цоколем, прямоугольные филенки, оформленные поясами растительного орнамента; профилированная полка с поясами растительного орнамента; верхний ярус – с пилястрами тосканского ордера по сторонам, декорированными висячими гирляндами, в центральной части – фигурная филенка с бронзовым овальным медальоном внутри, над ним резной картуш с волотообразным завершением и головкой путти; венчающий антаблемент – профилированный карниз с поясом растительного орнамента и поясом иоников, фриз с пальметтами, профилированный архитрав;

\*в настоящее время камин покрашен, утрачено зеркало в центральном медальоне, топочное отверстие закрыто поздними створками;

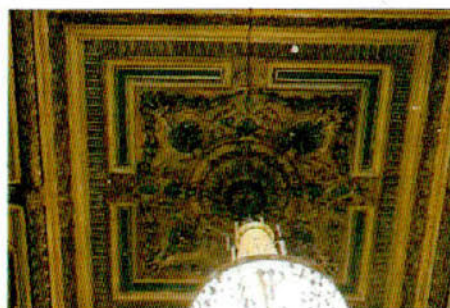
по торцевым сторонам потолка прямоугольные филенки с лепными картушами, внутри которых медальоны, по сторонам картушей – лепные гирлянды из цветов и фруктов; кессоны и филенки разделены лепными орнаментированными тягами с розетками на пересечениях; по периметру потолка – лепные пояса растительного орнамента;

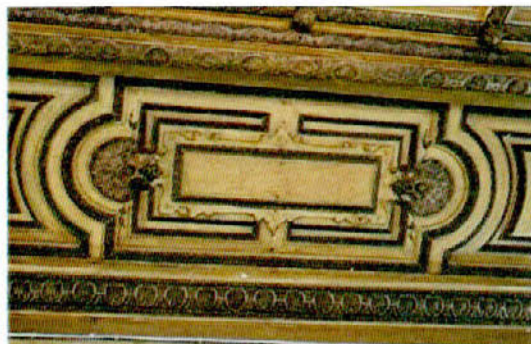
падуга оформлена прямоугольными филенками и филенками с полуциркульными закруглениями со стилизованными раковинами внутри; под падугой профилированный карниз с лепным поясом растительного орнамента;

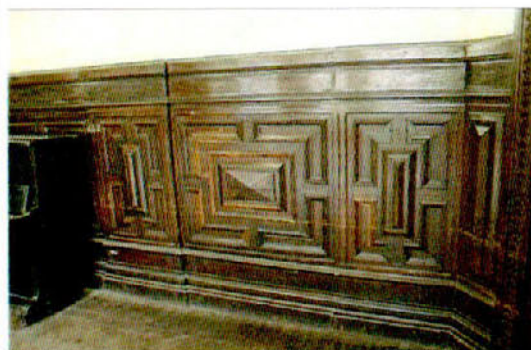
стены оформлены деревянными (материал - дуб) филенчатыми панелями с квадратами «алмазной грани» и профилированным цоколем;

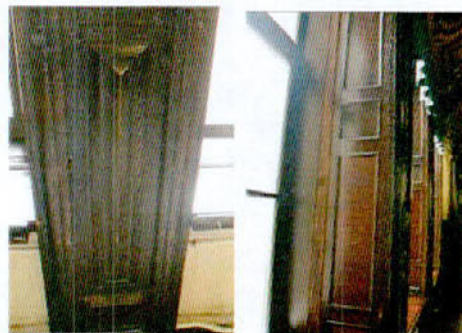
откосы и простенки оконных проемов оформлены деревянными (материал – дуб) филенчатыми панелями с квадратами «алмазной грани»;

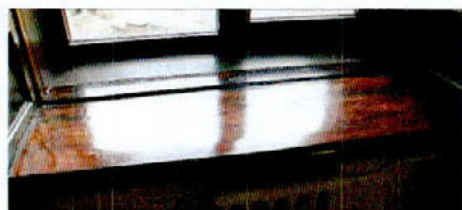
деревянные (материал – дуб) подоконные доски (три), с профилем по краю;

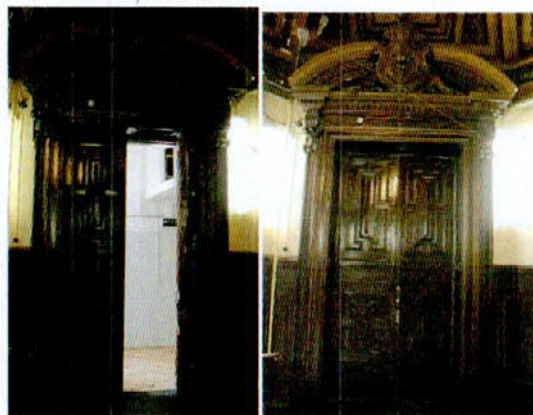
оформление дверных проемов: деревянные профилированные наличники, деревянные разорванные лучковые сандрики (границы оформлены поясами дентикул) на фигурных орнаментированных кронштейнах, в тимпанах деревянные резные картуши с навершиями в виде акантовых листьев, внутри картушей медальоны с лепными композициями из фруктов, и гирляндами по сторонам, под сандриками – пояс из фигурных филенок;

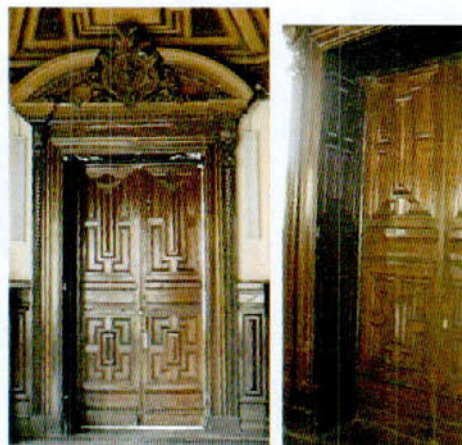
двустворчатое деревянное глухое дверное заполнение (три), створки филенчатые, с квадратами «алмазной грани»;

шкаф-буфет, встроенный в восточную торцевую стену, двухъярусный, материал – дуб, резьба;  
 первый ярус – с цоколем, двустворчатый, створки филенчатые, с квадратами «алмазной грани», по краям – стилизованные ионические пилястры с маскаронами (голова Медузы);  
 профилированная полка с поясом филенок, второй ярус с резным панно в центре в виде картуша с медальоном, шесть орнаментированными подсвечниками и волотообразными завитками, по краям – стилизованные филенчатые тосканские пилястры с резными акантовыми листьями внизу и цветочными гирляндами внутри филенок;  
 резное навершие в виде парных волют, соединенных провисающими гирляндами, над ними картуш;  
 по краям – навершия в виде орнаментированных волют с подсвечниками;

шкаф-буфет, встроенный в западную торцевую стену, двухъярусный, материал – дуб, резьба;  
 первый ярус – с цоколем\*, по краям – стилизованные ионические пилястры с маскаронами (голова Медузы);  
 профилированная полка с поясом филенок, второй ярус с резным панно в центре в виде гербового щита, поддерживаемого резными фигурами горностаев, щит внутри картуша, декорированного рыцарскими шлемами и фруктами, по краям – стилизованные филенчатые тосканские пилястры с резными акантовыми листьями внизу и цветочными гирляндами внутри филенок;  
 резное навершие в виде парных волют, между ними – стилизованная пальметта с маскаронами;

\*створки первого яруса в настоящее время утрачены;

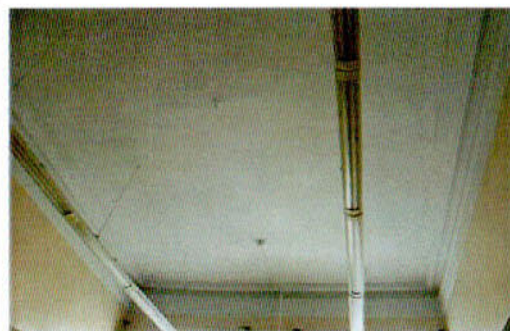
оформление потолка: профилированная тяга по периметру, профилированный карниз в верхних частях стен;

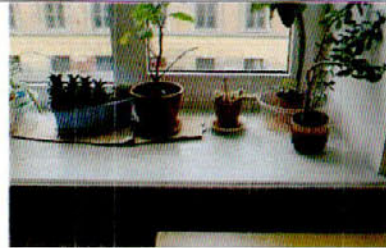
подоконные доски (две) белого мрамора, с профилем по краю;

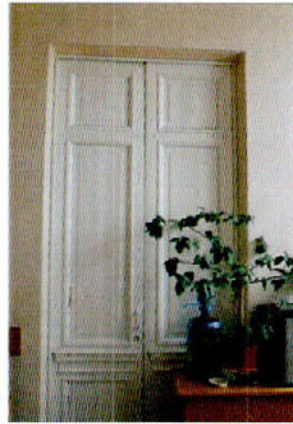
двустворчатое деревянное глухое дверное заполнение, каждая створка на три прямоугольных филенки;

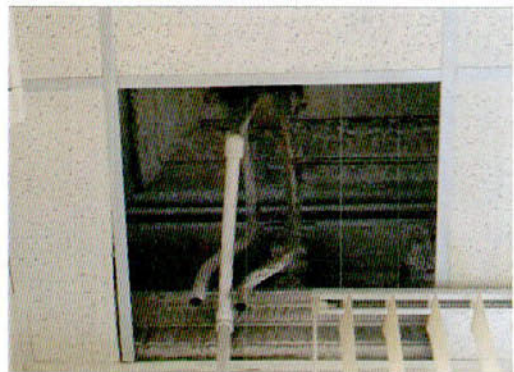
оформление потолка: лепная орнаментированная тяга с поясом растительного орнамента по периметру, профилированный карниз с поясом модульонов, поясом иоников и поясом «бус»\*;

\*в настоящее время закрыт подвесным потолком;

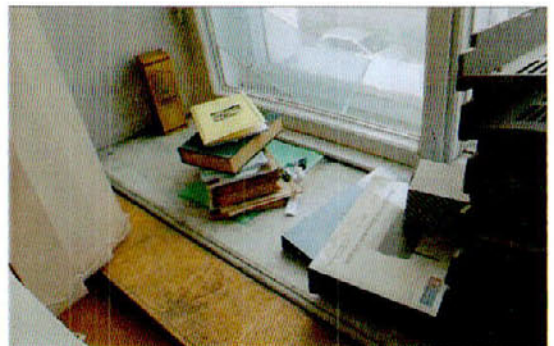
подоконная доска белого мрамора, с профилем по краю;

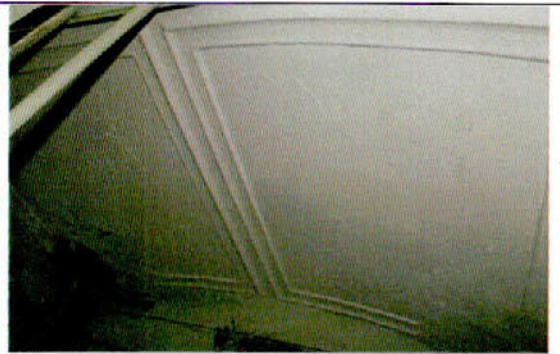
потолки лестничных площадок лестницы Л-4 оформлены прямоугольными филенками;

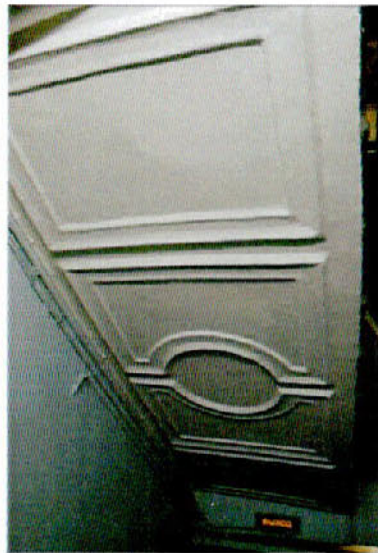
поля подшивки лестничных маршей оформлены прямоугольными филенками с круглой филенкой по центру;

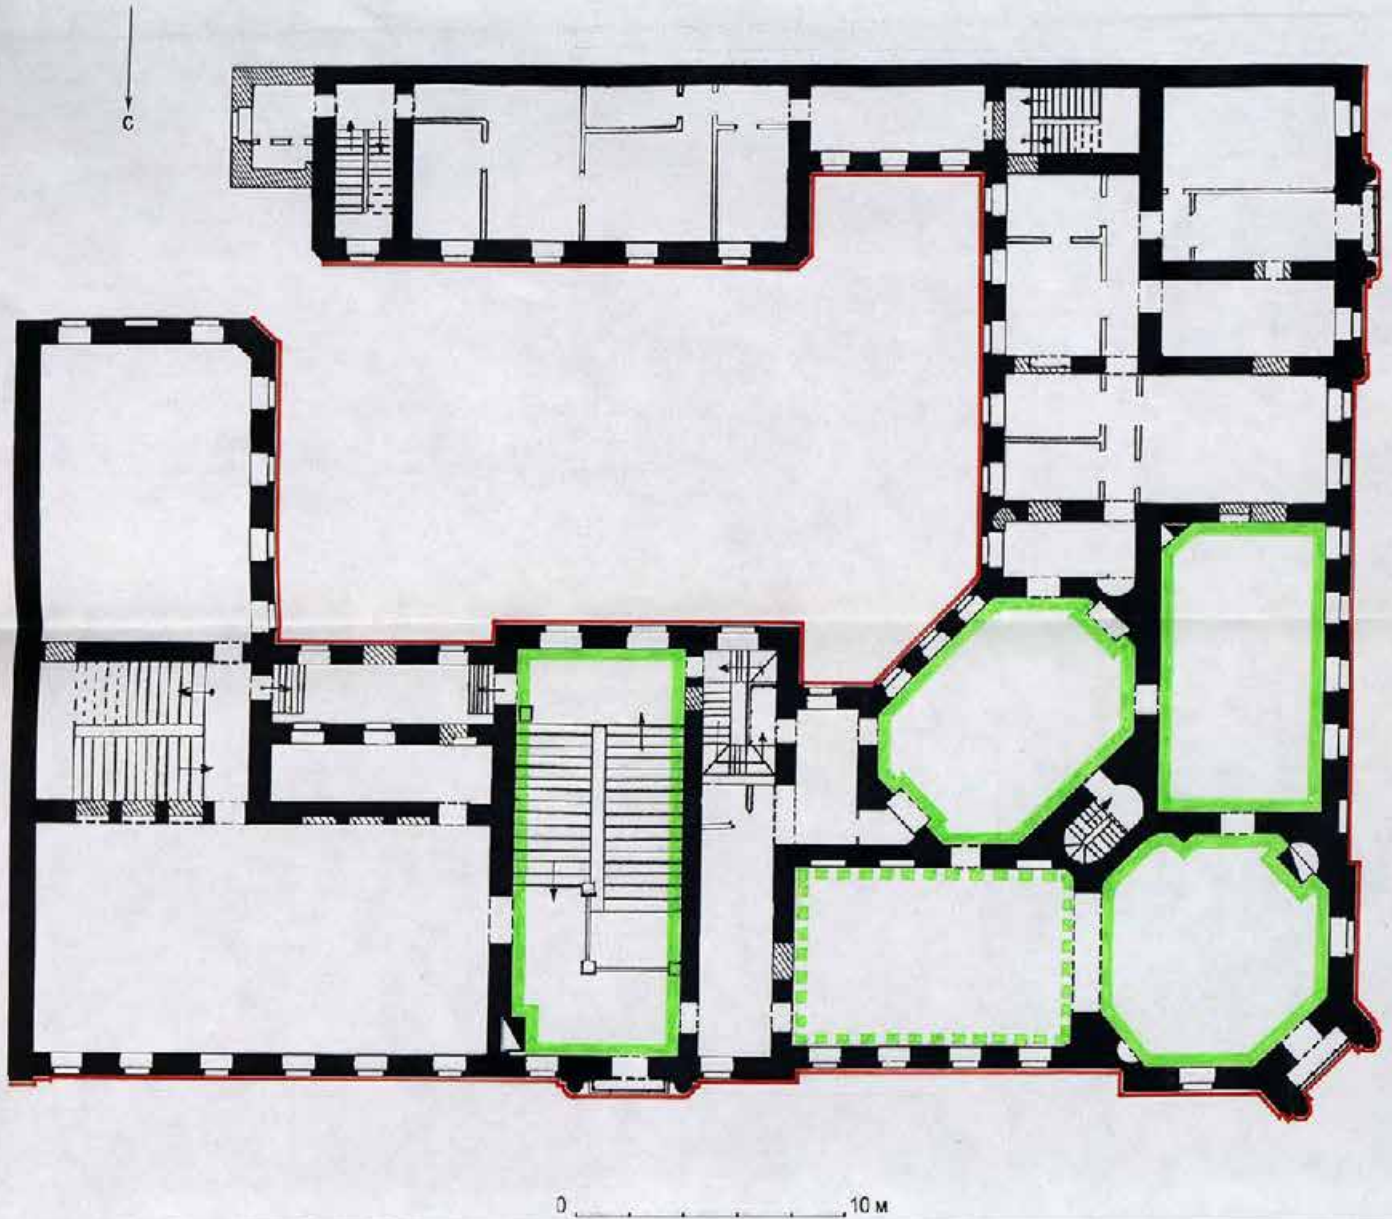
САХАЛИНСКАЯ ОБЛАСТЬ, ЦЕНТРАЛЬНЫЙ РАЙОН  
 УЛ. ЧАЙКОВСКОГО, 11; МОХОВАЯ УЛ., 2  
 ОСОВНЯК А.Д. СТРОГАНОВОЙ  
 1857-1859 гг., 1876-1882 гг., 1920-е гг., НАДСТРОЕН  
 2 ЭТАЖ КОРПУСА А-1, 3 ЭТАЖ КОРПУСА А-2  
 СХЕМА РАСПОЛОЖЕНИЯ ПРЕДМЕТОВ ОХРАНЫ 3

Архитектурный и лепной декор интерьеров  
 В т. ч. сохранившийся фрагментами
