**Акт**  
**по результатам государственной историко-культурной экспертизы**  
**проектной документации на проведение работ по сохранению объекта культурного**  
**наследия регионального значения «Обособляющее Строгановой А.Д.», расположенного по**  
**адресу: Санкт-Петербург, ул. Чайковского, д.11/2, литера А (Чайковского ул., 11;**  
**Моховая ул., 2), предусмотренных проектом: «Научно-проектная документация.**  
**Ремонт и реставрация дворовых фасадов; ремонт кровли; благоустройство**  
**внутридворовой территории; восстановление гидроизоляции фундаментов, подвала,**  
**отмостки объекта культурного наследия регионального значения «Обособляющее**  
**Строгановой А.Д.», выполненным ООО «Агентство строительной экспертизы» в**  
**2021 г., шифр НПД-11-21**

г. Санкт-Петербург

27 сентября 2021 г.

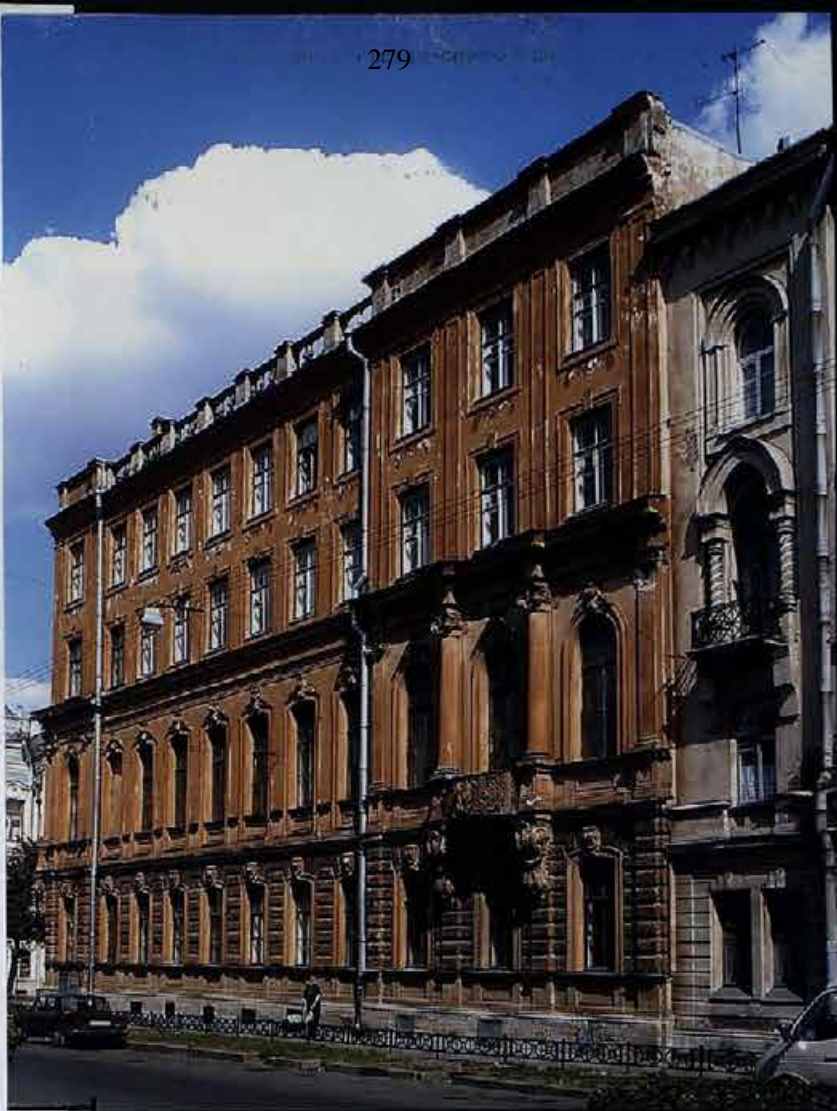
Фото. 1. Вид с северо-запада (от дома 8 по ул. Чайковского).

1. Расположение корпуса А-1 относительно линий трасс и линий застройки Моховой ул. и ул. Чайковского /фото 1, 7/.
2. Общие планировочные и высотные габариты корпусов А-1 и А-2 /фото 1, 2, 7, 94/.

5. Габариты, архитектурная композиция, архитектурный и лепной декор фасада по угловому срезу; исторические размеры и формы всех проемов, расположение, материал и расстекловка столярных заполнений /фото 1, 7/.

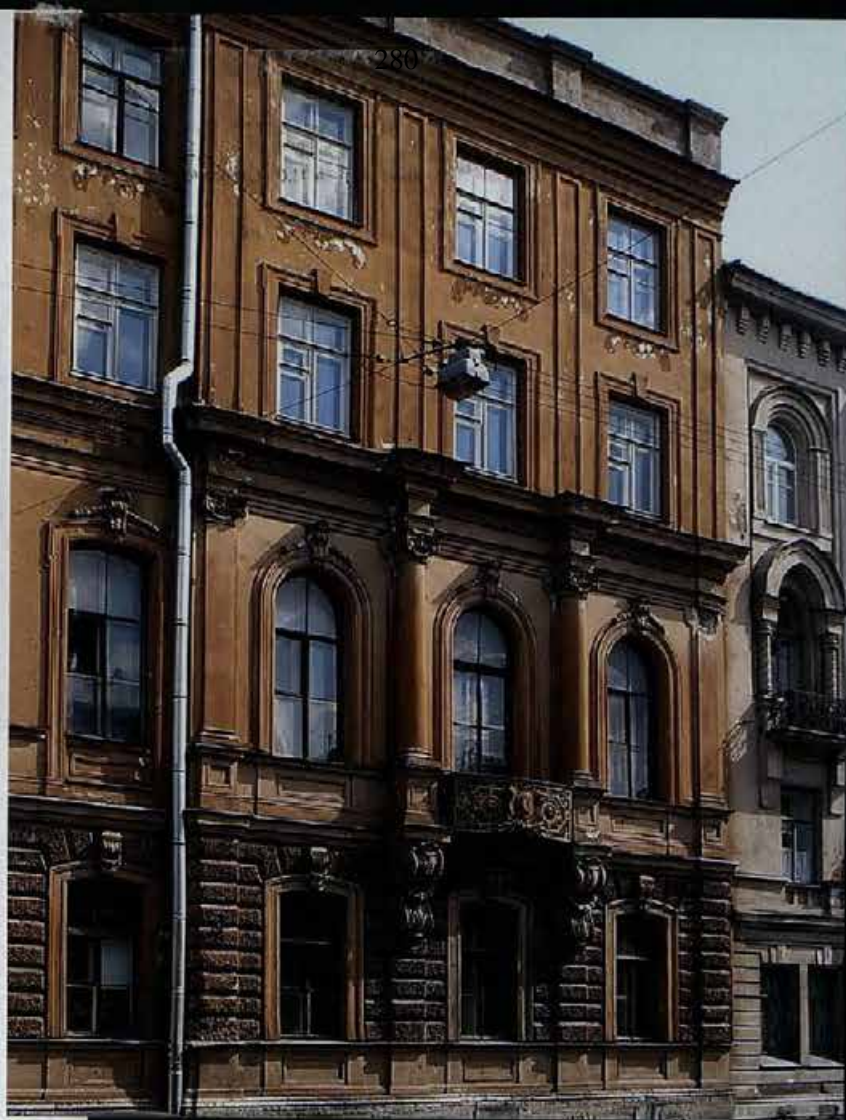
Фото. 2. Фасад по Моховой ул. Вид с юго-запада.

3. Материал наружных капитальных стен, внутренних капитальных стен 1850-х–1870-х гг., фасадных поверхностей (см. раздел VII, схемы 1–5).
4. Габариты, архитектурная композиция, архитектурный и лепной декор фасада по Моховой ул. (западного); исторические размеры и формы всех проемов, расположение, материал и расстекловка столярных заполнений /фото 1–6/.

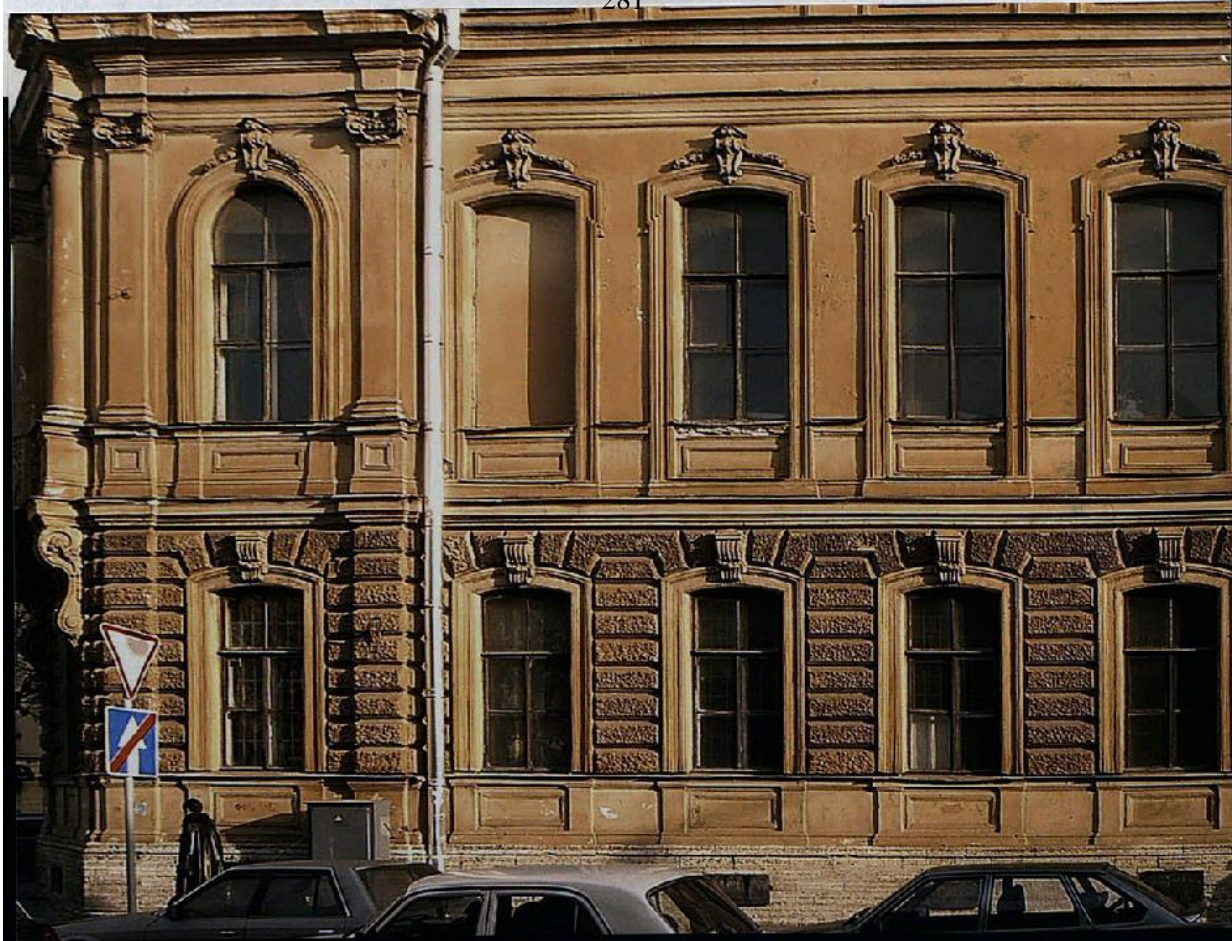
Фото. 3. Фасад по Моховой ул. Южный ризалит.

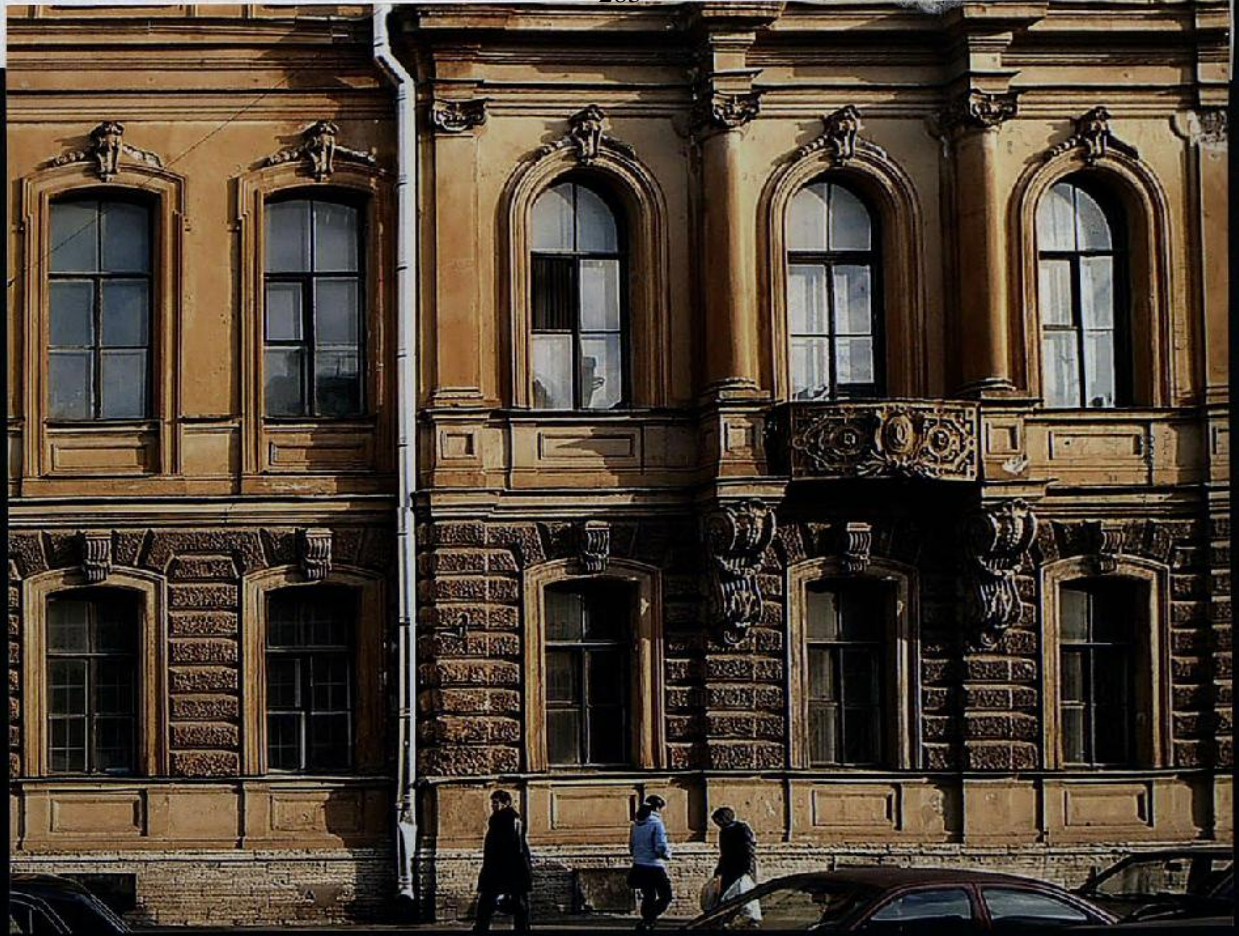
Фото. 4. Фасад по Моховой ул. в ярусе 1 и 2 этажей (1-я–5-я оконные оси).

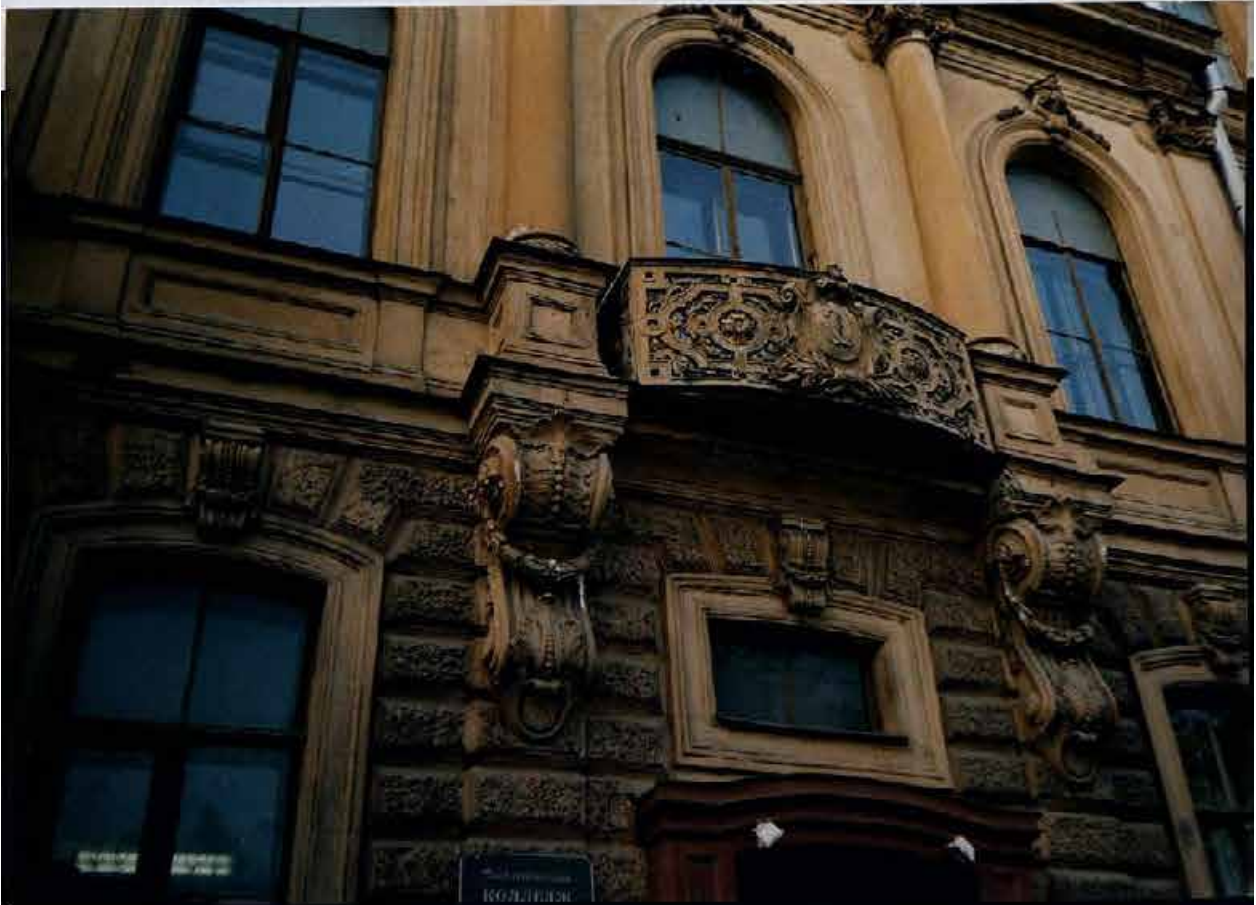
Фото. 7. Угловой ризалит и фасад по ул. Чай-  
ковского. Вид с запада.

6. Габариты, архитектурная композиция, архитектурный и лепной декор фасада по ул. Чайковского (северного); исторические размеры и формы всех проемов, расположение, материал и расстекловка столярных заполнений (за исключением проема двери главного входа в здание) /фото 7–12/.

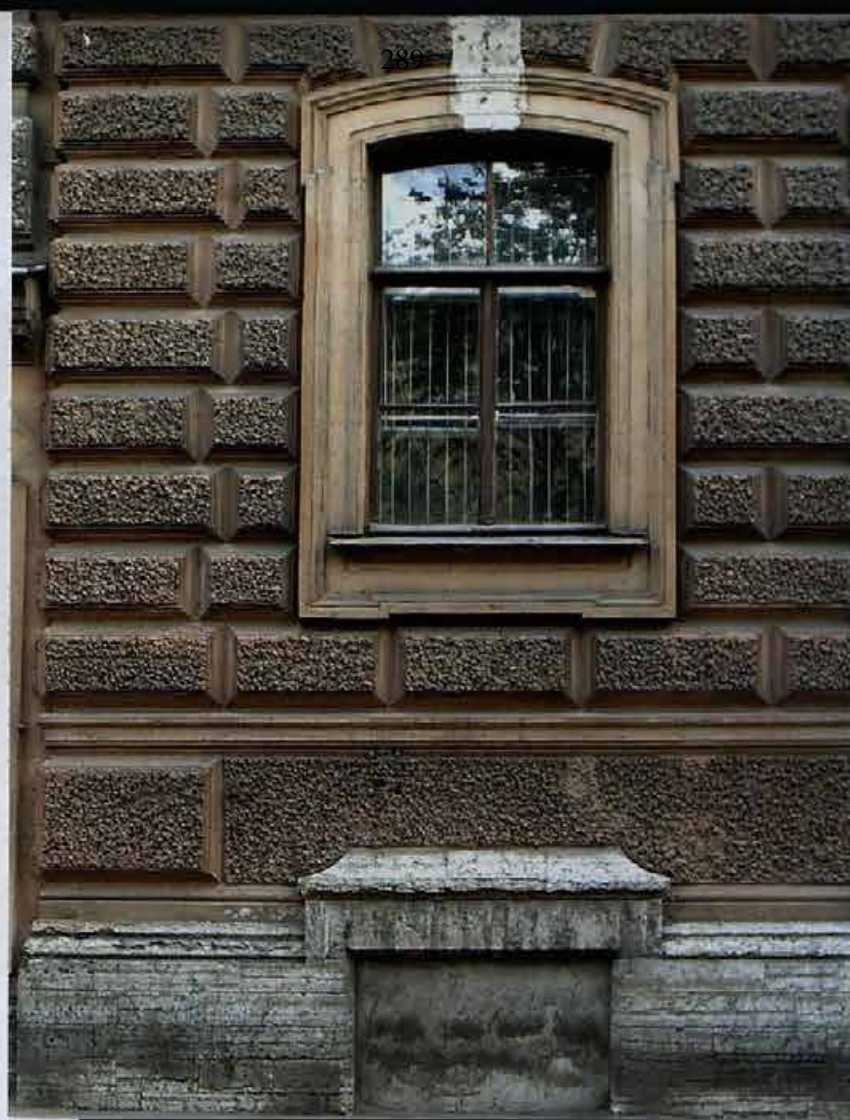
Фото. 11. Фасад по ул. Чайковского. Заложённые в верхних частях проёмы окон 2-го этажа по 4-й–6-й оконным осям.

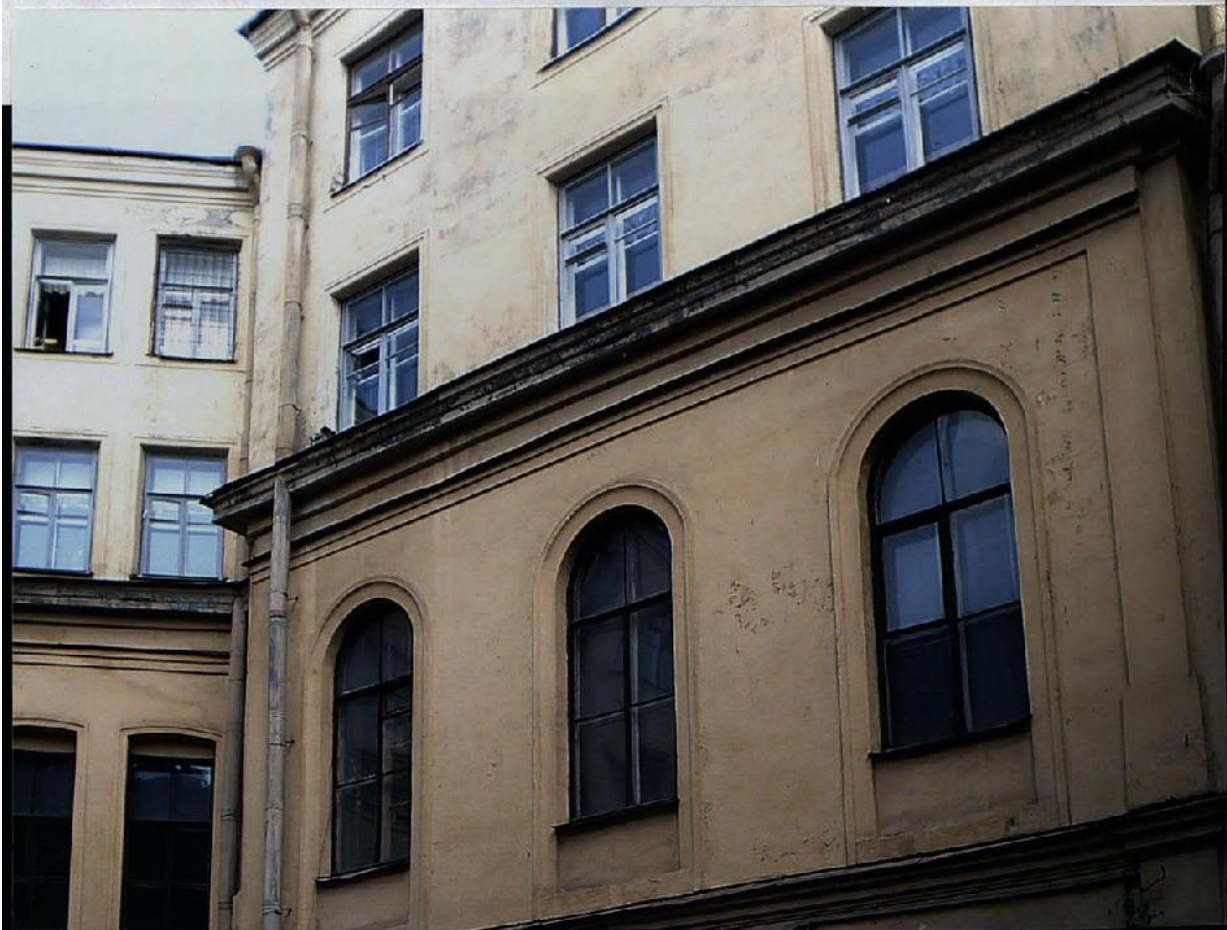
Фото. 22. Внутренний двор. Восточный дворовый фасад.

9. Габариты, архитектурная композиция, архитектурный декор восточного дворового фасада; исторические размеры и формы всех проемов, расположение и расстекловка заполнений (за исключением проемов дверей по 3-й, 5-й и 6-й осям) /фото 22/.

10. Габариты, архитектурная композиция, архитектурный декор угловой части между южным и восточным дворовыми фасадами; исторические размеры и формы всех проемов, расположение и расстекловка заполнений /фото 22/.

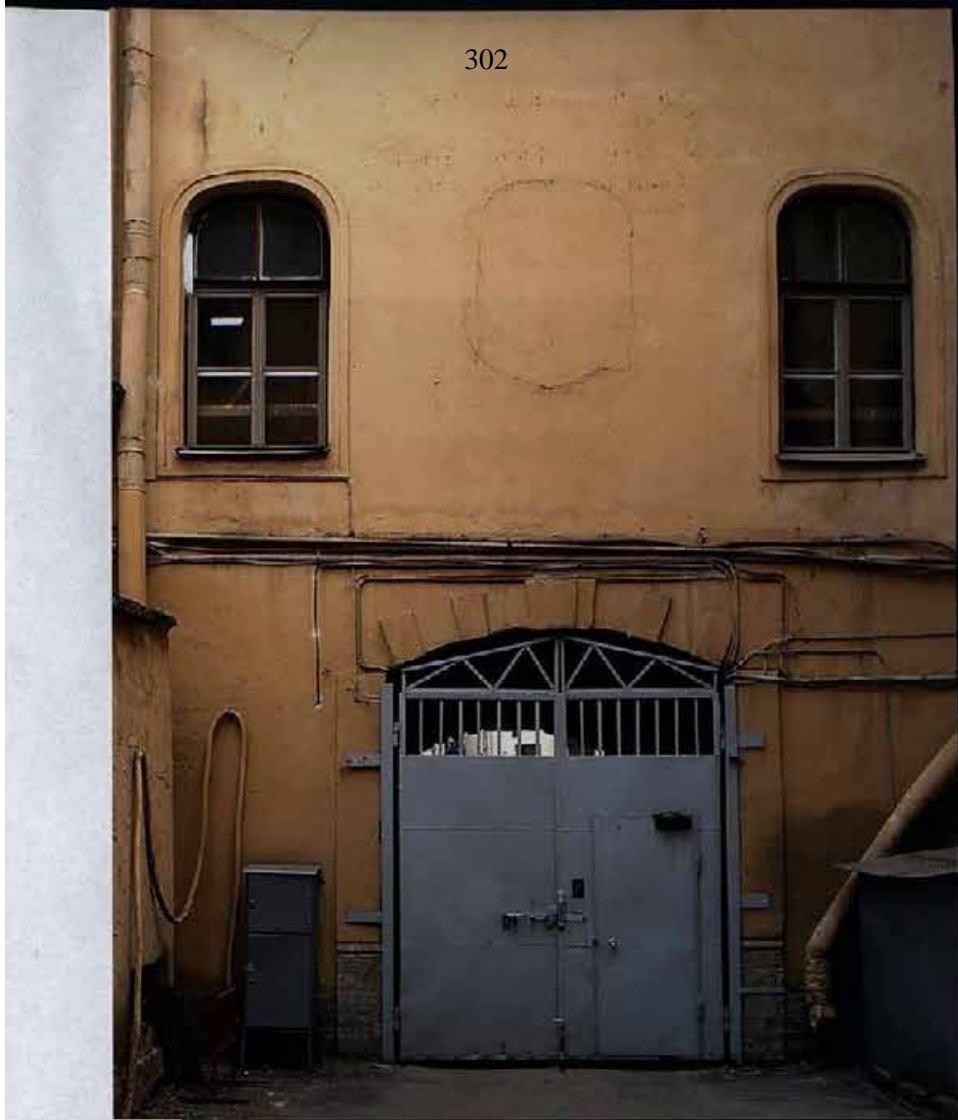
Фото. 24. Внутренний двор. Южный дворовый фасад и часть западного дворового фасада.

12. Габариты, архитектурная композиция, архитектурный декор западного дворового фасада корпуса А-1; исторические размеры и формы всех проемов /фото 24/.

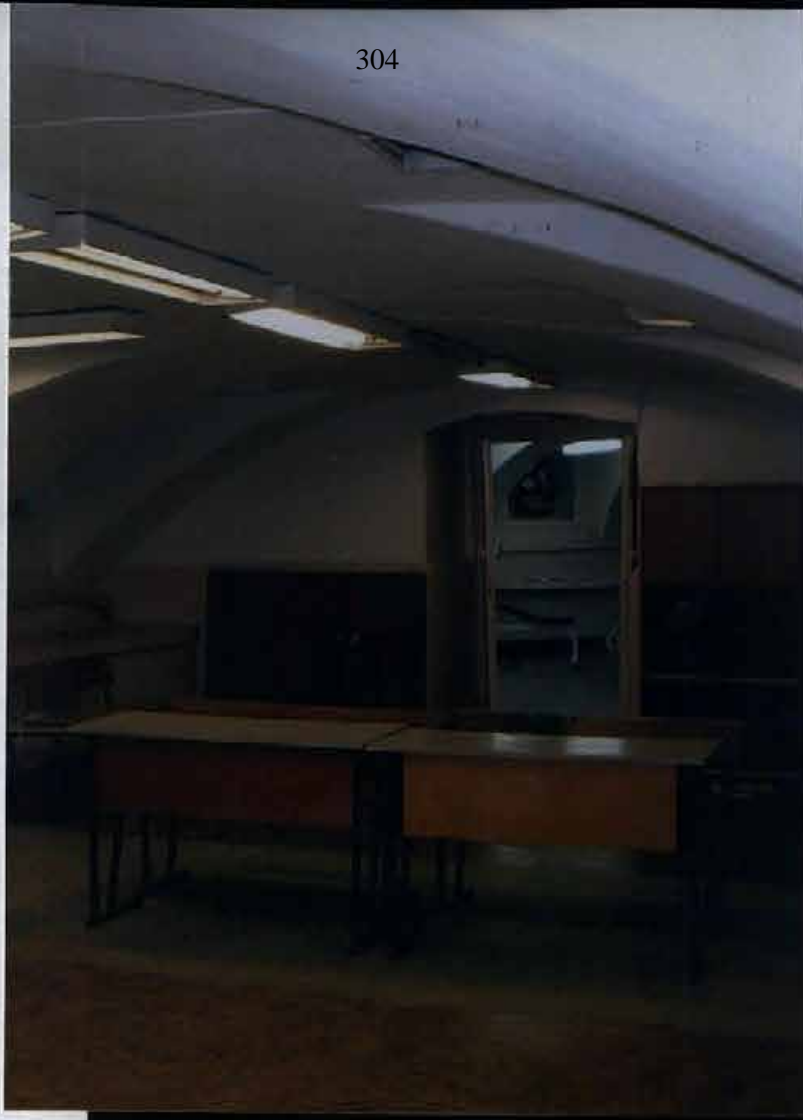
Фото. 26. Подвальный этаж. Помещение № 5  
Перекрытия (цилиндрический свод).

14. Помещения подвального этажа корпуса А-1: первоначальные габариты, расположение, конструкции и материал стен 1850-х–1870-х гг. (включая историческое расположение и выявленные исторические габариты проемов и ниш) и перекрытий в виде сводов /схема 1, фото 26–31/

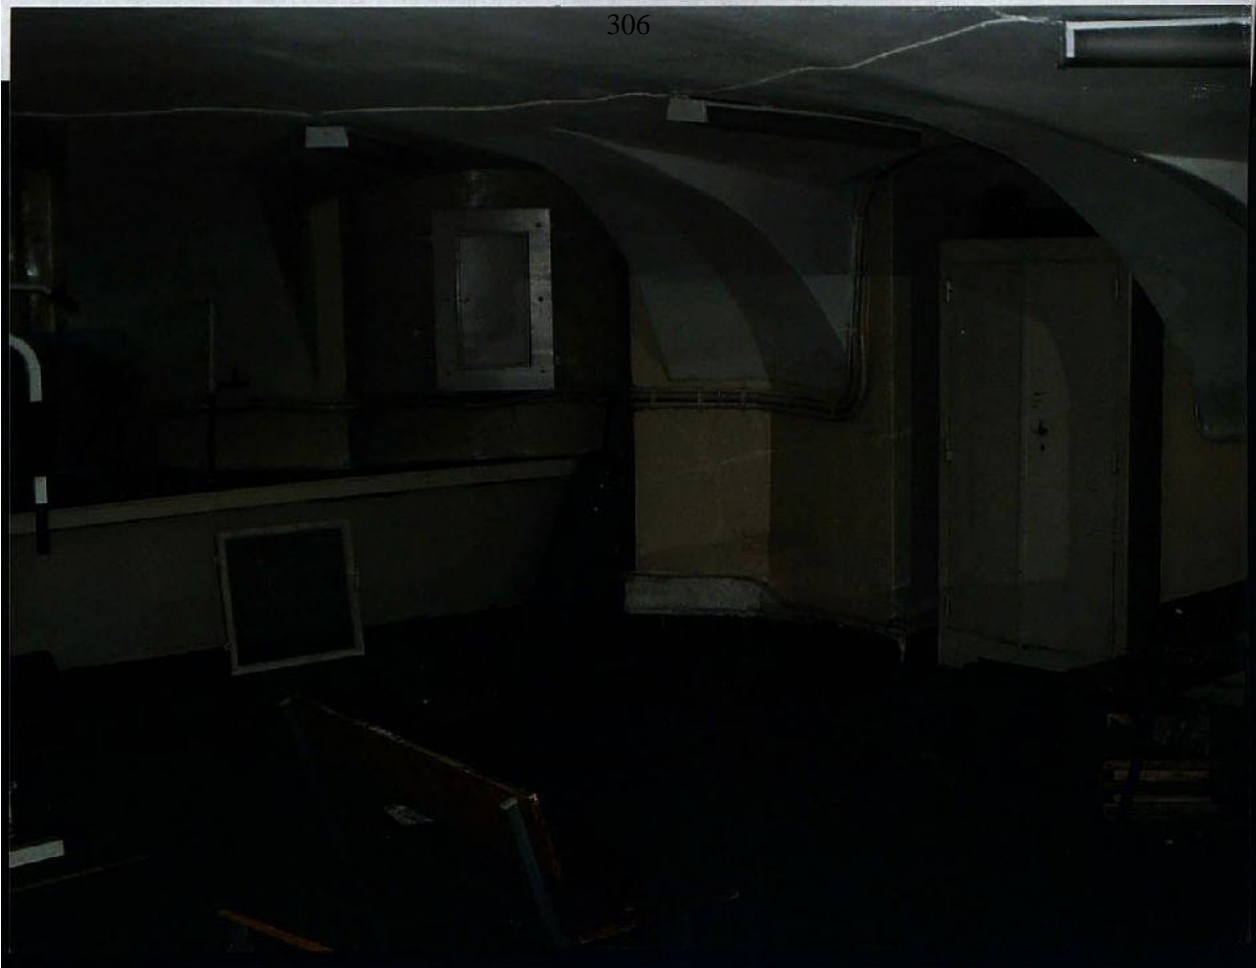
Фото. 28. Подвальный этаж. Помещение № 4  
Сводчатые перекрытия.

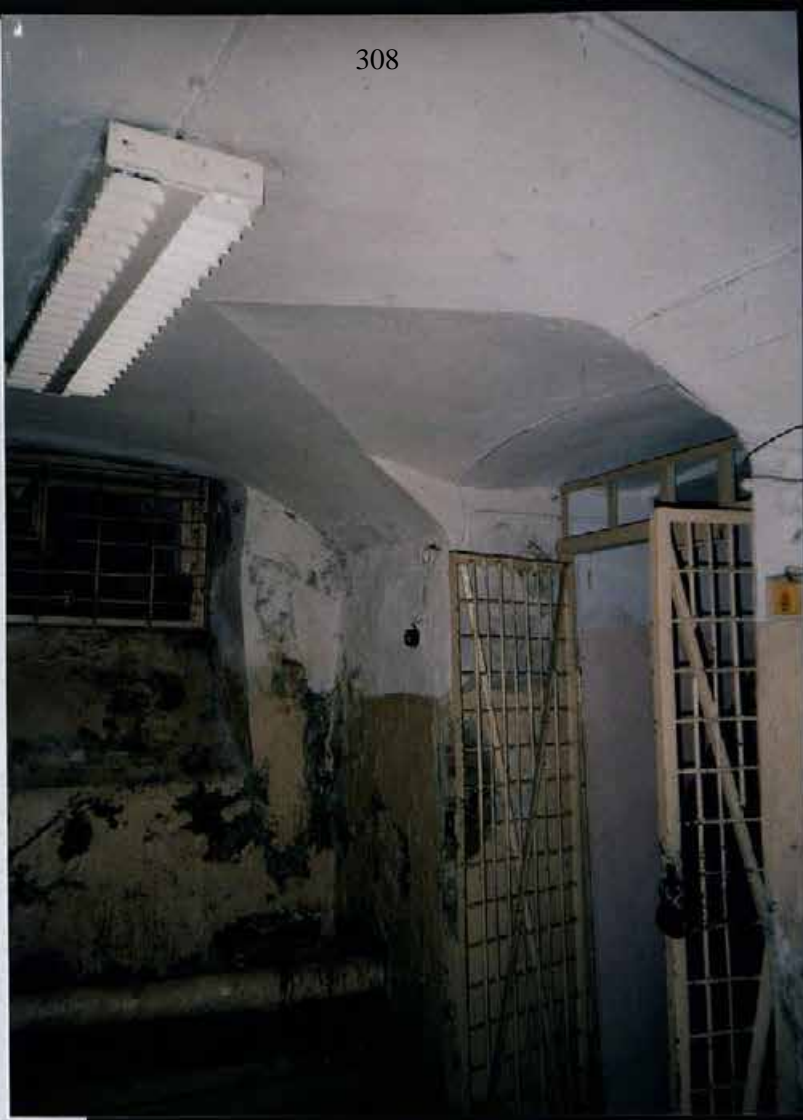
Фото. 30. Подвальный этаж. Помещение № 6–Н.  
Подпрудья сводчатых перекрытий.

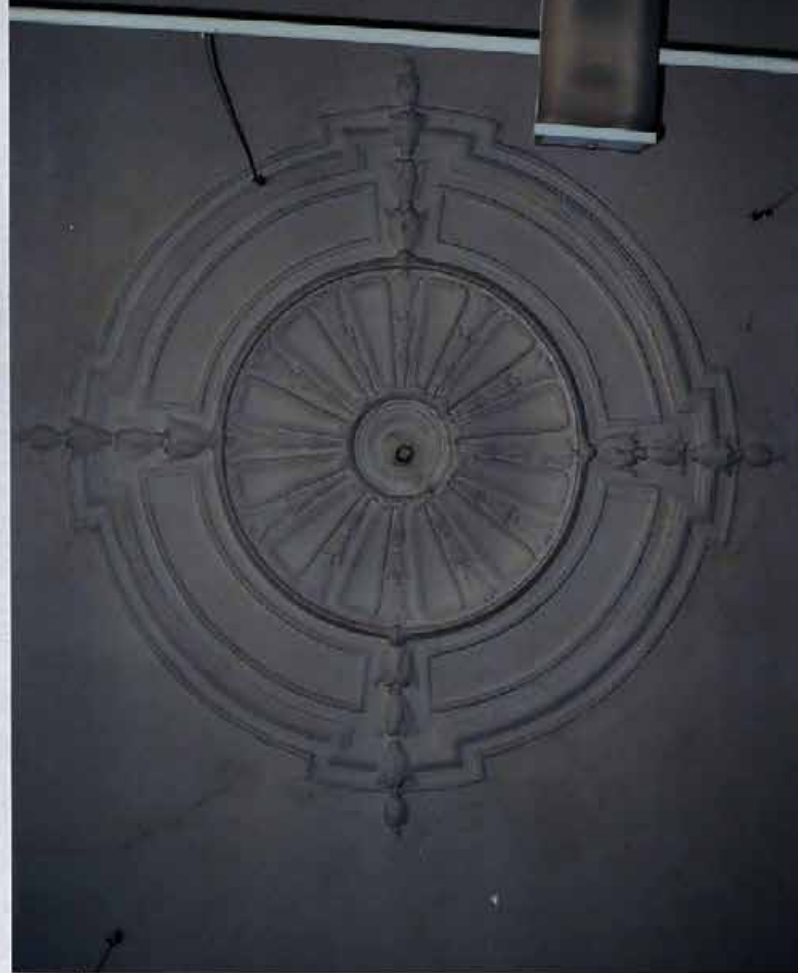
Фото. 34. 1-й этаж. Нижний восьмиугольный зал. Гипсовая лепная розетка и карнизы.

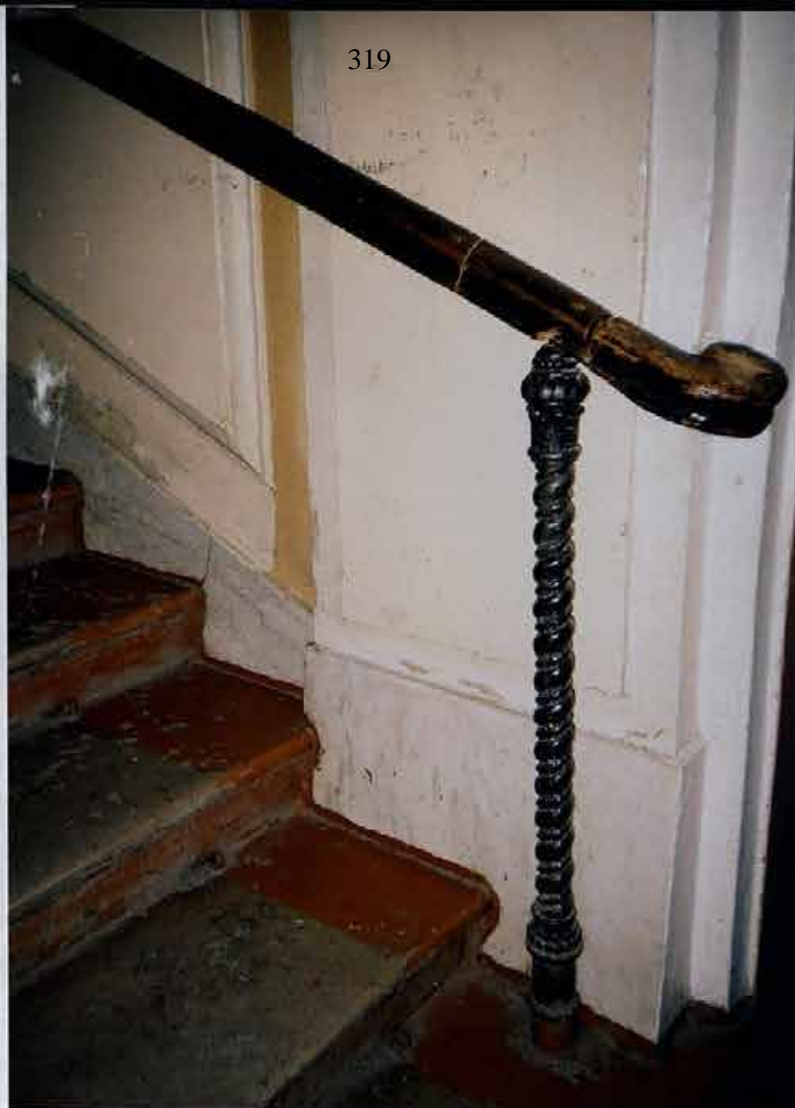
Фото. 41. Парадная лестница (Л-1). Верхняя площадка и балюстрада (вид с нижнего марша).

*Декоративное оформление стен лестницы:* между арочными оконными проемами, а также между камином и дверью в помещение бывшей церкви – парные тосканские пилястры, украшенные стилизованными филенками наподобие каннелюр до энтазиса и висячими цветочными гирляндами в верхних частях */фото 41/*; по углам смыкающиеся полупилястры (*оформление идентично полнообъемным пилястрам*) */фото 41, 55, 56/*. По стенам без оконных проемов профилированные филенки; над камином и на противоположной стороне по верхней площадке – в филенках декоративные лепные горельефные панно (скрещенные пальмовые ветви, перевитые лентами, над ними венок из роз) */фото 50, 51/*. Входная дверь в помещение бывшей церкви – с профилированным наличником с «ушками» и фигурным суппортом в виде сдвоенных волот со стилизованной раковиной и головкой путти в тимпане; над ним панно (скрещенные пальмовые ветви, перевязанные лентами с развевающимися концами, над ветвями венки из роз) */фото 49/*. Карниз профилированный, с креповками; под ним фигурные кронштейны в форме волот с ленточками в форме язычков посредине. Над креповками карниза в падуге – лепные горельефные панно (женские головы в стилизованных раковинах, обрамленные листьями аканта).

- 18.4. Тумбы балюстрады угловые трапециевидные (3) /фото 47/
  - 18.5. Мраморные прясла балюстрады с тумбами /фото 41, 48/
  - 18.6. Габариты и декоративное решение архитектурных и скульптурных деталей оформления стен /фото 41, 49, 50, 51, 55, 56/

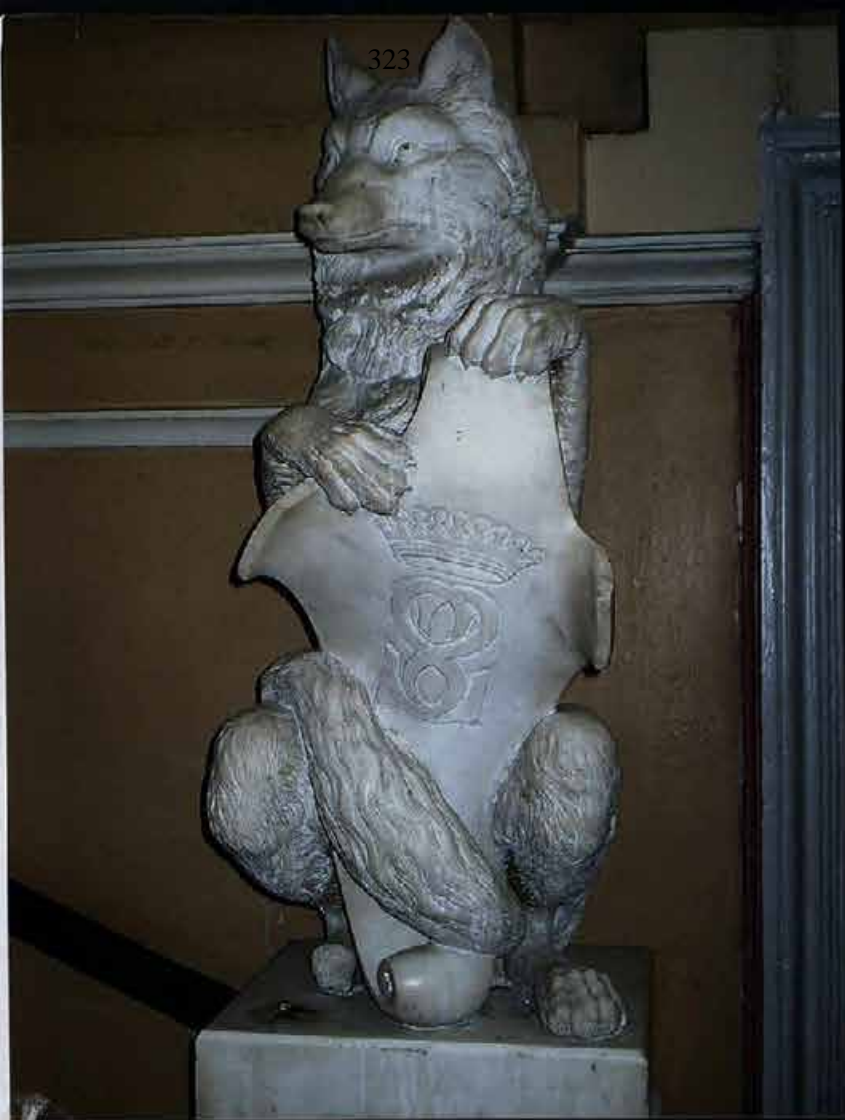
Фото. 45. Парадная лестница (Л-1). Средняя площадка. Мраморная скульптура горностаия с геральдическим щитом.

- 18.1. Основные материалы, фактурное и колористическое решение
  - 18.2. Художественно-декоративное решение чугунных опор перил /фото 42–44/
  - 18.3. Фигура горнистая с геральдическим щитом герба Строгановых /фото 44–46/

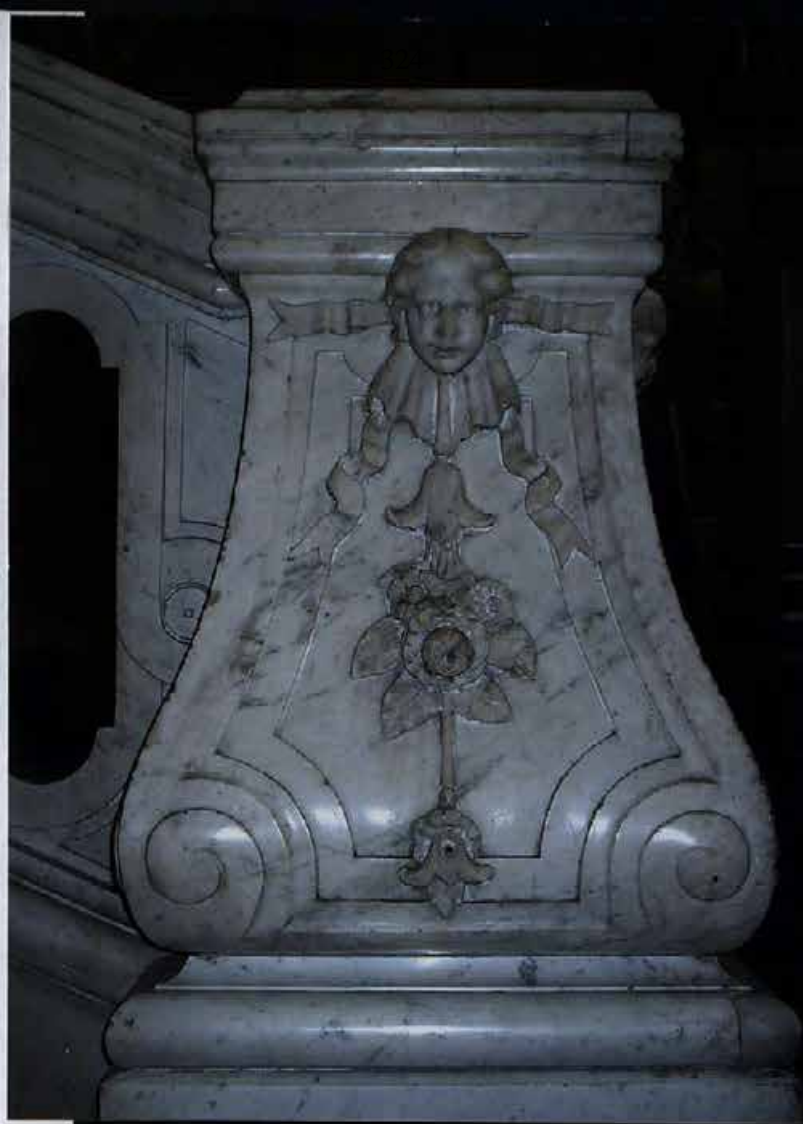
Фото. 46. Парадная лестница (Л-1). Средняя площадка. Мраморная скульптура горностая с геральдическим щитом.

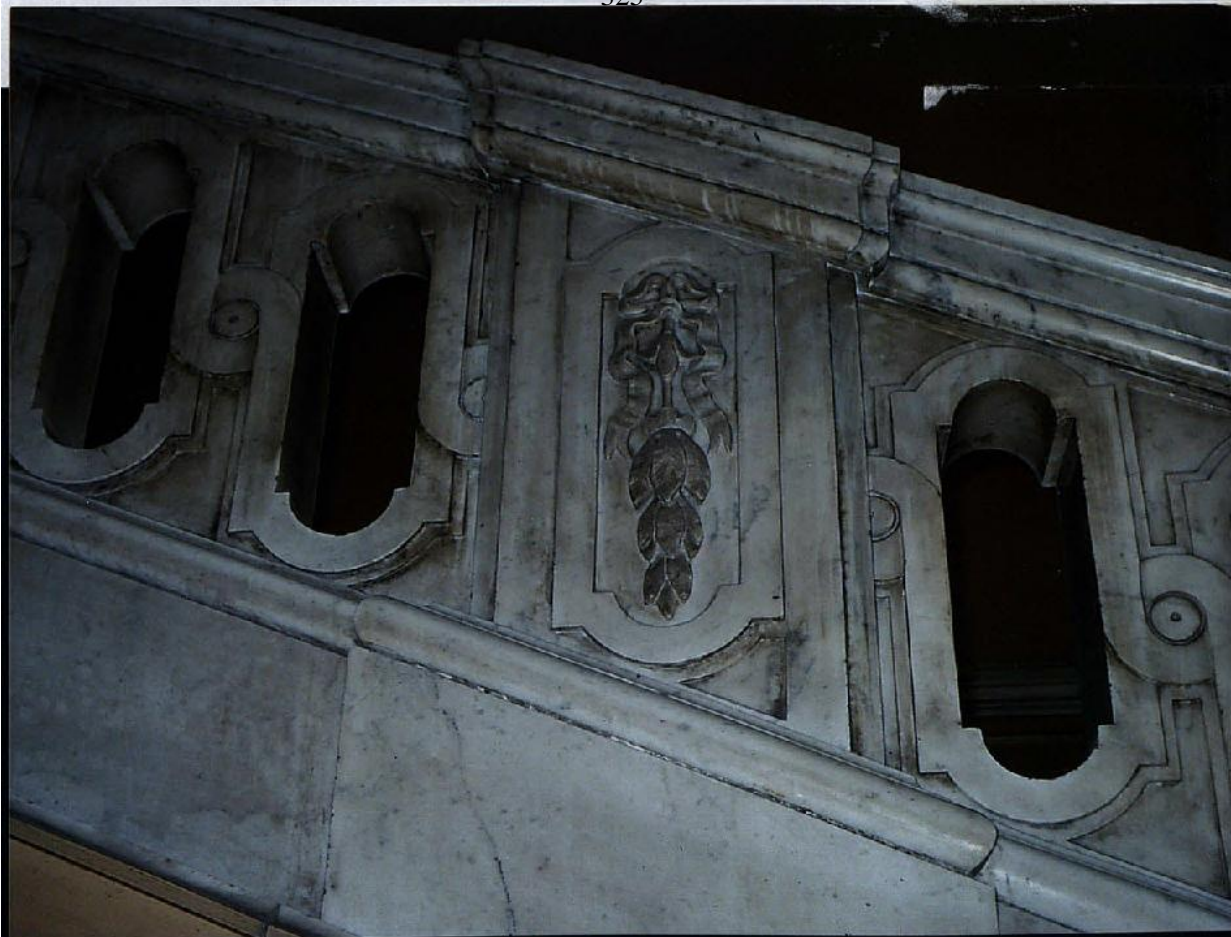
Фото. 47. Парадная лестница (Л-1). Верхний марш. Угловая тумба балюстрады.

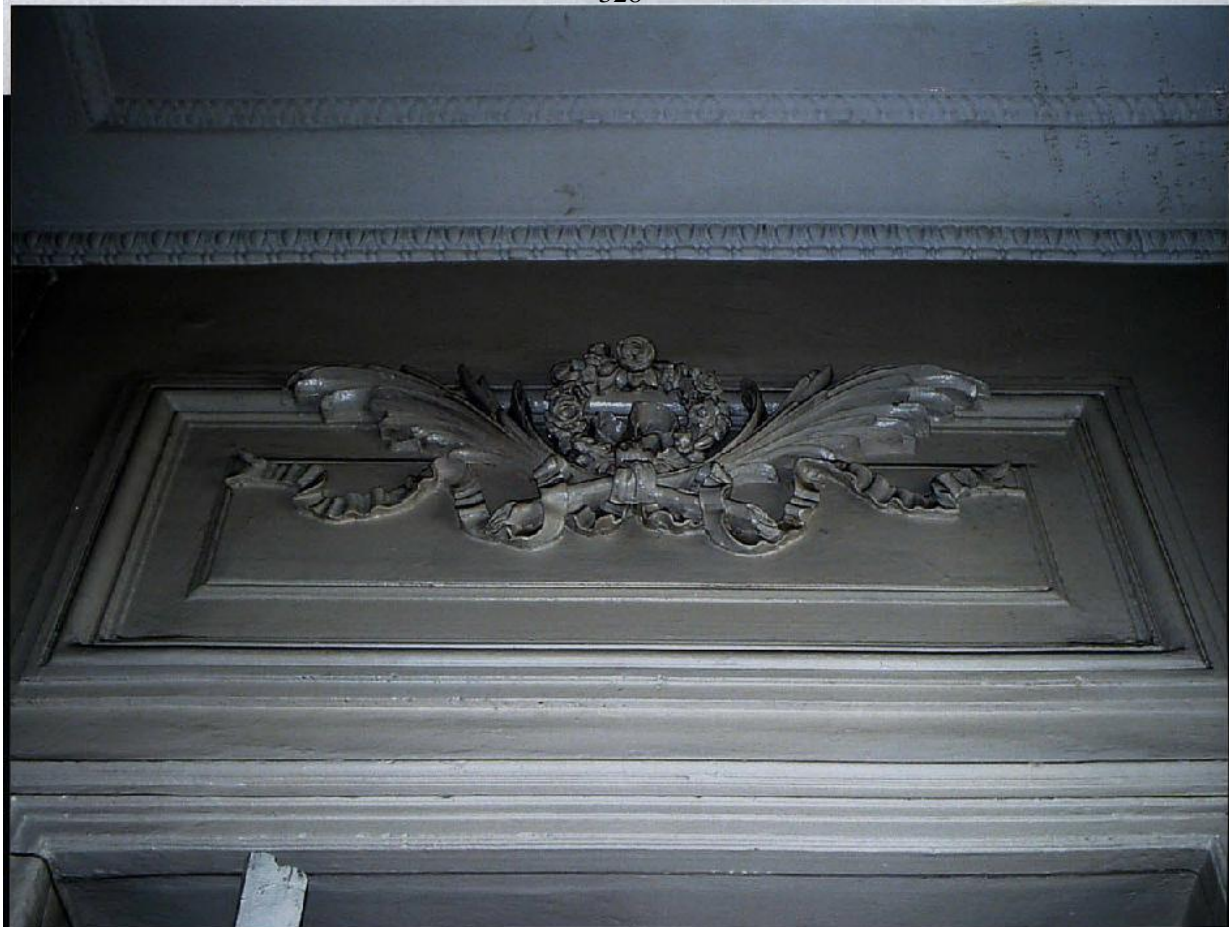
Фото. 50. Парадная лестница (Л1-1). Архитектурный и скульптурный декор стены (панно, лепные кронштейны, маскароны).

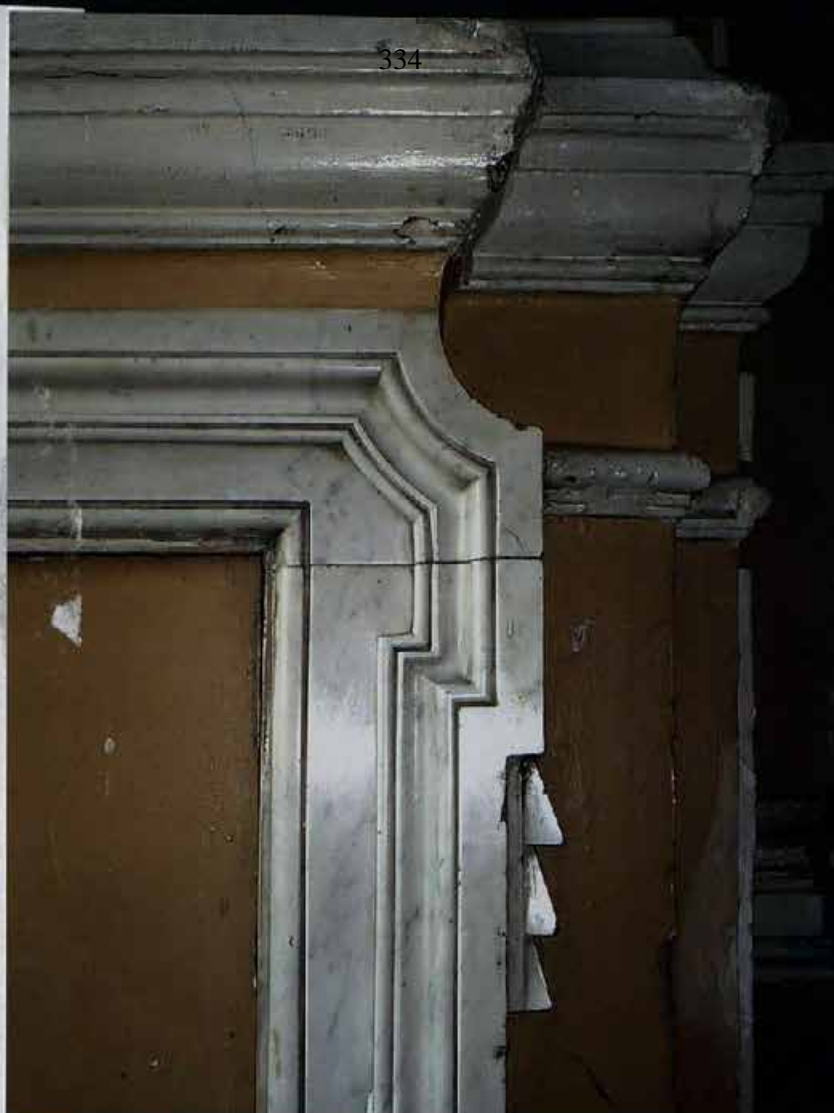
Фото. 56. Парадная лестница (Л-1). Детали архитектурного и скульптурного декора. Угловые пилястры.

- 18.9. Камни (средистенный) /фото 55–57/
  - 18.10. Внутренние заполнения оконных проемов по верхней площадке /фото 58/
19. Помещения 2 этажа корпуса А–1 (овальной гостиной и белого зала, аванзала, дубовой столовой; в пределах капитальных стен – помещений 23–Н (бывшей церкви), 27 (буфетной лестницы) и прилегающих комнат в корпусе А–1): первоначальные габариты, расположение, конструкции и материал стен 1850-х–1870-х гг. (включая историческое расположение и выявленные исторические габариты проемов и ниш) и перекрытий /схема 3, фото 59, 75, 83/

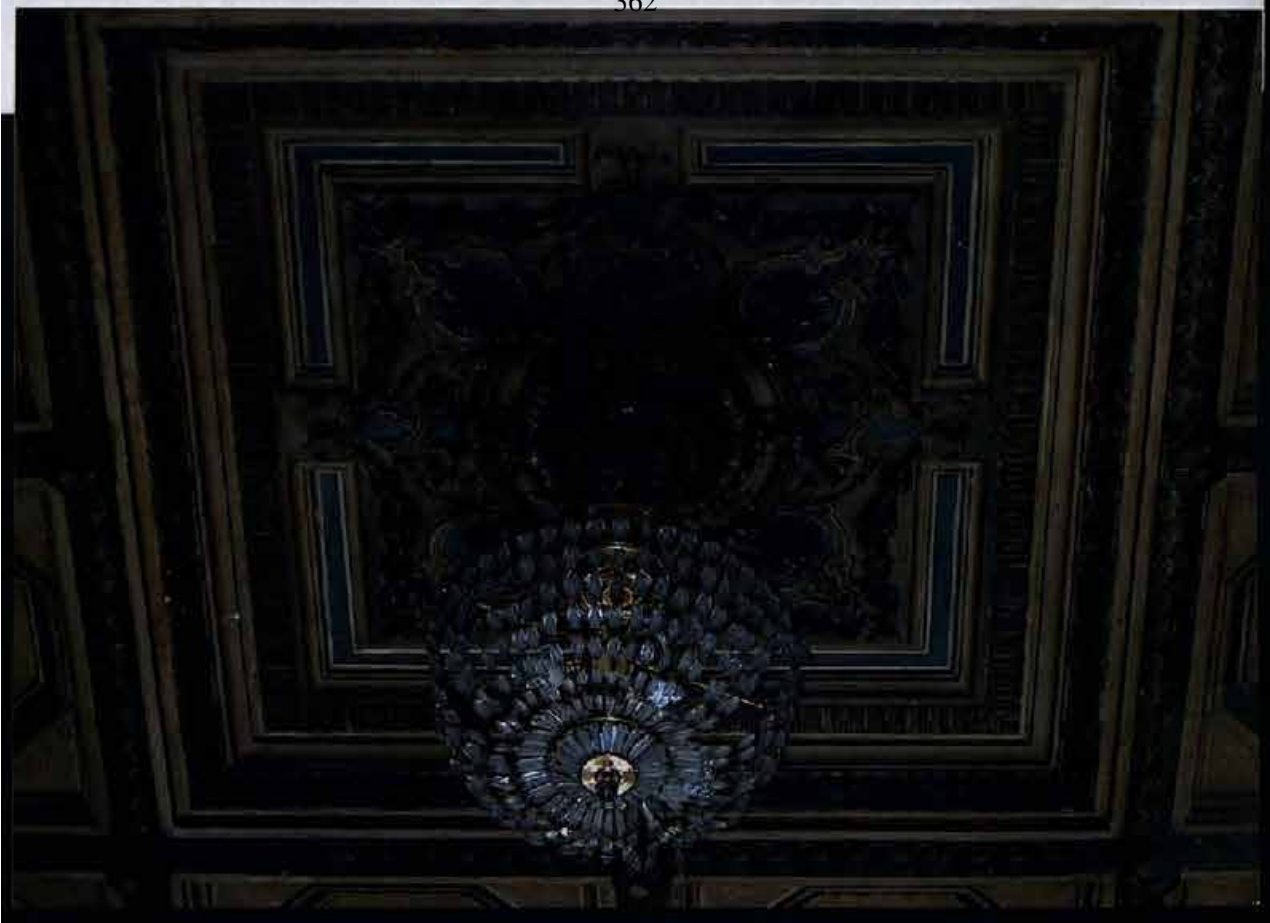
Фото. 84. 2-й этаж. Интерьер дубовой столовой.  
Суппорт над дверным проемом.

- 23.1. Основные материалы, фактурное и колористическое решение /фото 83–91/.
  - 23.2. Габариты, конфигурация и декоративное решение архитектурных и скульптурных деталей оформления стен /фото 83, 84, 86, 87, 91/.

- 23.3. Габариты, конфигурация и декоративное решение архитектурных и скульптурных деталей оформления потолка /фото 83–85/.
  - 23.4. Расположение, габариты, конфигурация, материал, все декоративные детали двух шкафов-буфетов, встроенных в западную и восточную торцевые стены. /фото 88–90/.

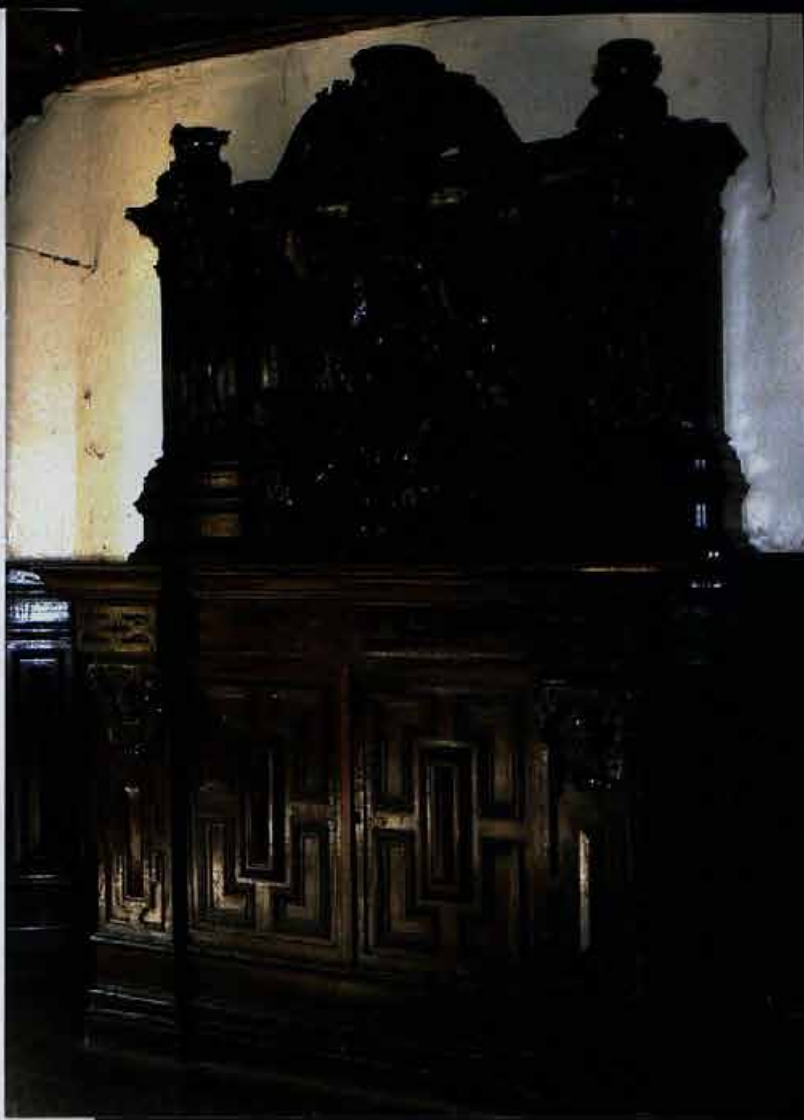
Фото. 87. 2-й этаж. Интерьер дубовой столовой.  
Декоративное обрамление дверного  
проема и филенки на створке.
