**Акт**  
**по результатам государственной историко-культурной экспертизы**  
**проектной документации на проведение работ по сохранению объекта культурного**  
**наследия регионального значения «Обособляющее Строгановой А.Д.», расположенного по**  
**адресу: Санкт-Петербург, ул. Чайковского, д.11/2, литера А (Чайковского ул., 11;**  
**Моховая ул., 2), предусмотренных проектом: «Научно-проектная документация.**  
**Ремонт и реставрация дворовых фасадов; ремонт кровли; благоустройство**  
**внутридворовой территории; восстановление гидроизоляции фундаментов, подвала,**  
**отмостки объекта культурного наследия регионального значения «Обособляющее**  
**Строгановой А.Д.», выполненным ООО «Агентство строительной экспертизы» в**  
**2021 г., шифр НПД-11-21**

г. Санкт-Петербург

27 сентября 2021 г.

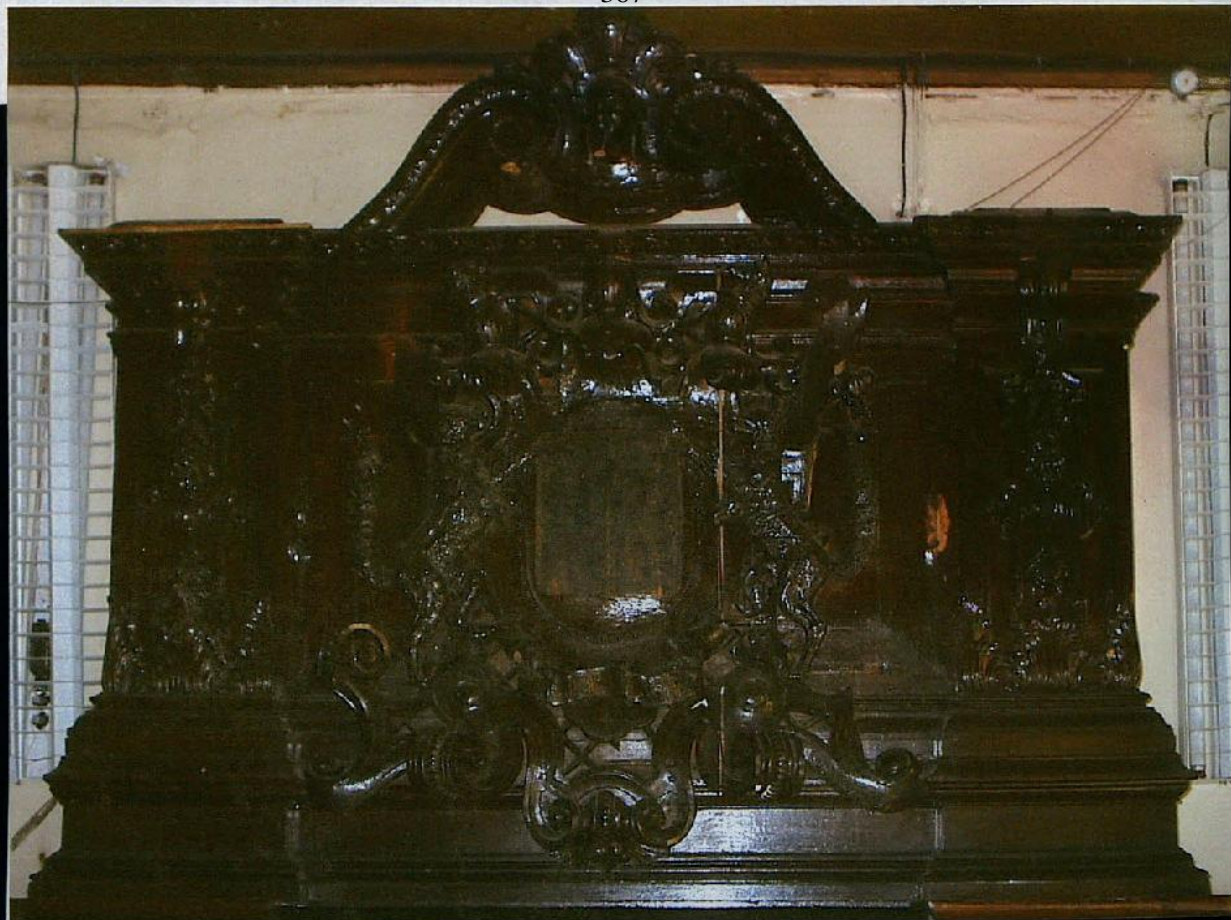
Фото. 89. 2-й этаж. Интерьер дубовой столовой.  
Стенной шкаф (буфет) у западной стены (фрагмент).

В помещении Дубовой столовой сохранились *два шкафа-буфета*, встроенных в западную и восточную торцевые стены. По нижним ярусам шкафов: фигурные резные филенки на опорах и дверных створках (*у шкафа в западной стене нижний ярус поврежден, декор утрачен*), на опорах под полками – стилизованные капители ионических пилястр с маскаронами (головы Медузы). В верхнем ярусе шкафа в западной стене – деревянное резное панно с фигурами горностаев, держащих гербовый щит, декорированный акантовыми побегам в верхней части и картушем в нижней; над панно резной суппорт в форме сдвоенных волот с пальметтой; по углам – стилизованные тосканские пилястры с капителями, декорированными висячими гирляндами из акантовых листьев. Шкаф в восточной стене имеет панно в верхнем ярусе в форме зеркала-стенника с подсвечниками и вазу вместо пальметты в суппорте, *остальные детали идентичны деталям шкафа в западной стене.*

- 23.3. Габариты, конфигурация и декоративное решение архитектурных и скульптурных деталей оформления потолка /фото 83–85/.
  - 23.4. Расположение, габариты, конфигурация, материал, все декоративные детали двух шкафов-буфетов, встроенных в западную и восточную торцевые стены. /фото 88–90/.

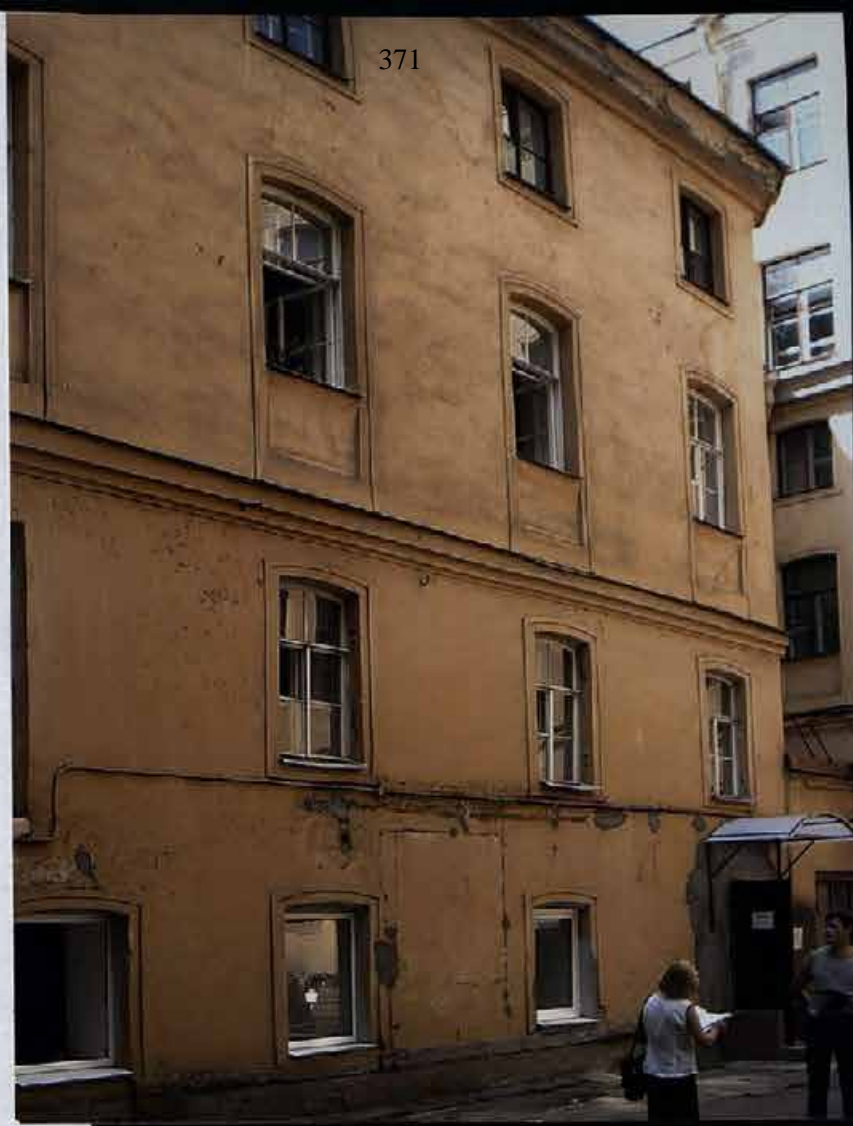
Фото. 93. Корпус А-2 (служебный дворовый  
флигель). Северный фасад. Фрагмент  
(1-я оконная ось).

13. Габариты, архитектурная композиция, архитектурный декор северного дворового фасада корпуса А-1 (встройки между корпусами А-1 и А-2) и главного (северного) фасада корпуса А-2; исторические размеры и формы проемов 2, 3 и 4 этажей /фото 93, 94/.
