## Акт

по результатам государственной историко-культурной экспертизы проектной документации на проведение работ по сохранению выявленного объекта культурного наследия **«Комплекс доходных домов Н. И. Львовой (8 зданий)»** по адресу: г. Санкт-Петербург, Адмиралтейский район, **Московский пр., д. 61, Угловой пер. д. 1; Московский пр. д. 63, Угловой пер. д. 2, Обводного кан. наб. д. 131; Обводного кан. наб. д. 133, Угловой пер. д. 4; Обводного кан. наб. д. 135, Угловой пер. д. 6; Обводного кан. наб. д. 137, Угловой пер. д. 9-11, Угловой пер. д. 3, 5, 7, – «Проект приспособления для современного использования выявленного объекта культурного наследия «Комплекс доходных домов Н. И. Львовой (8 зданий)»»** по адресу: г. Санкт-Петербург, Угловой переулок, д. 11, лит. А, в части перепланировки и переустройства квартира 41» (шифр: АРП 06.22), разработанной ООО «Строительная инжиниринговая компания «СИНКО» в 2022 году с целью определения соответствия проектной документации требованиям законодательства Российской Федерации в области государственной охраны объектов культурного наследия.

Проектная документация на проведение работ по сохранению выявленного объекта культурного наследия «Комплекс

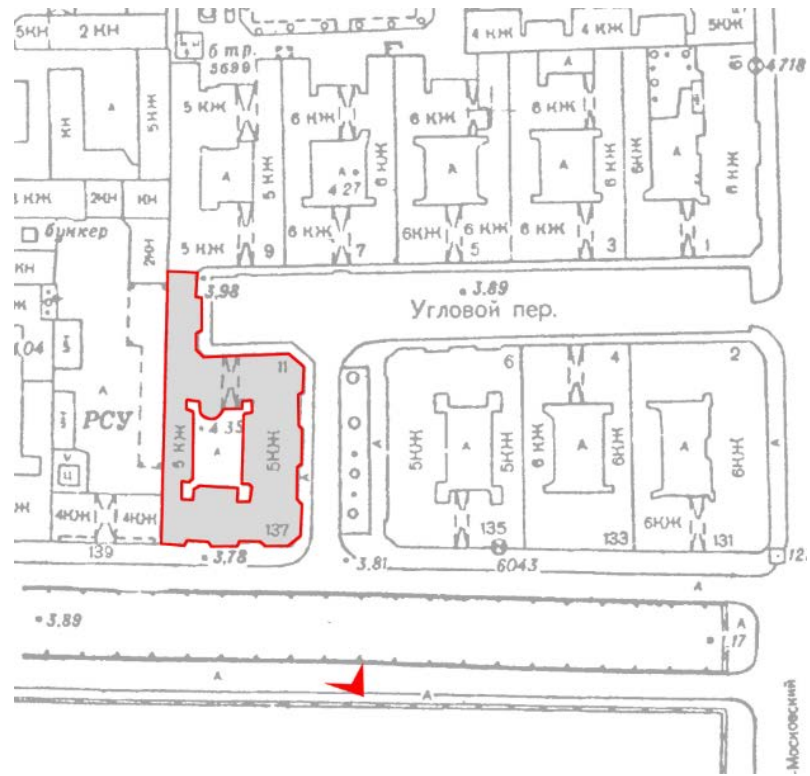
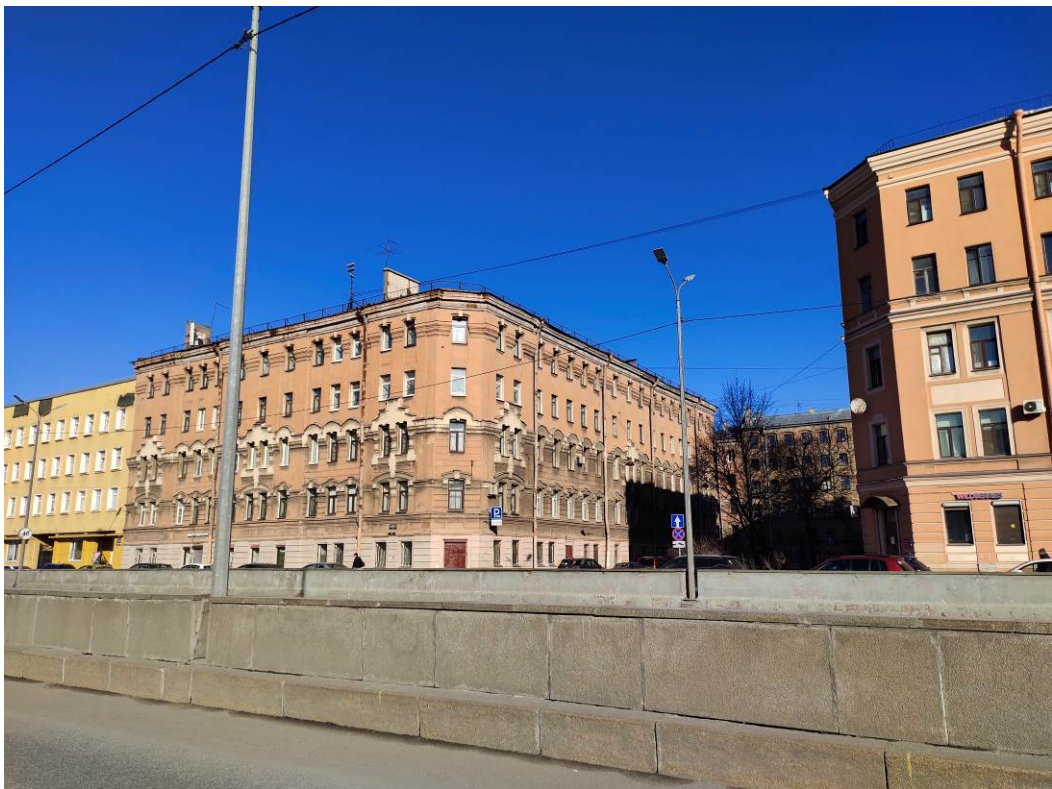
1. Выявленный объект культурного наследия "Комплекс доходных домов Н.И. Львовой (8 зданий)". Общий вид дома №11 с наб. Обводного канала.

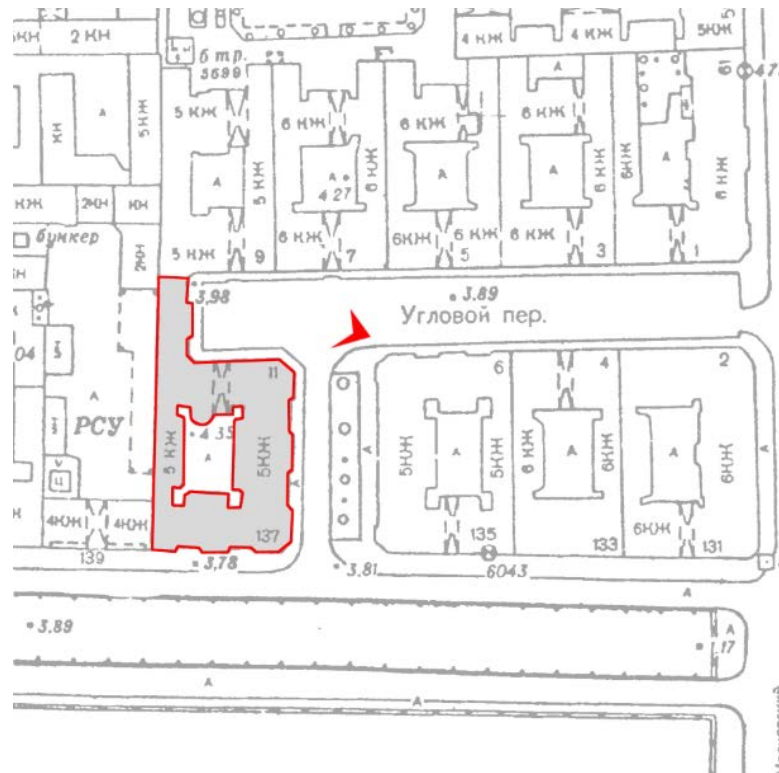
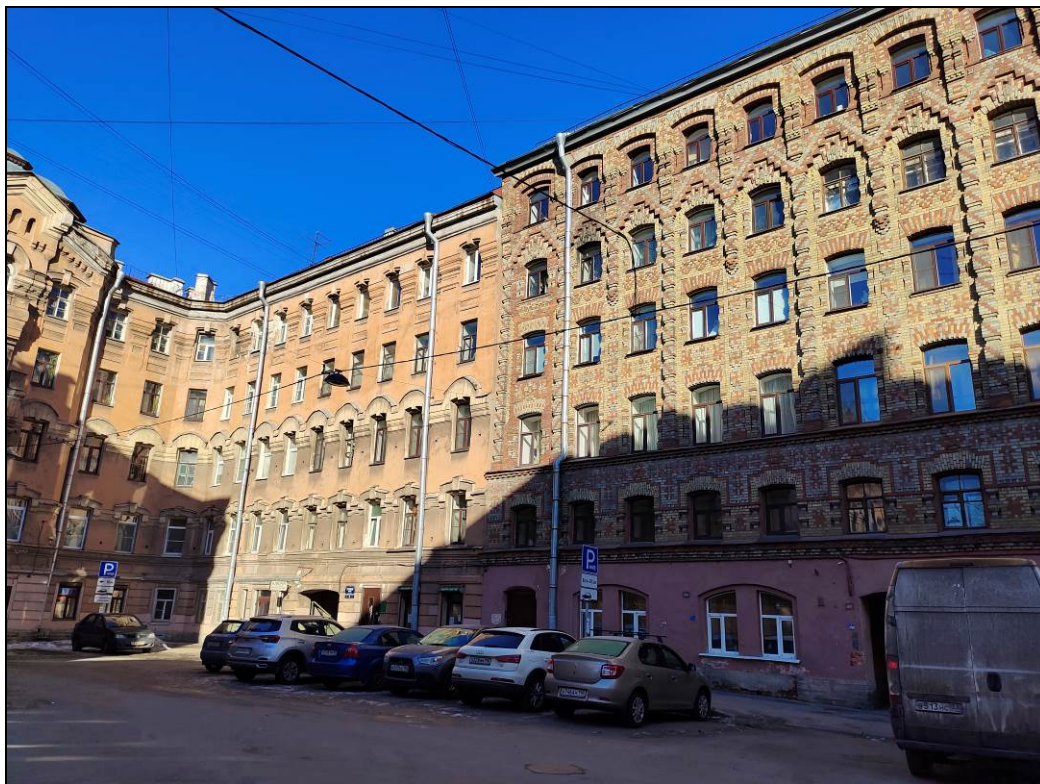
2. Выявленный объект культурного наследия "Комплекс доходных домов Н.И. Львовой (8 зданий)". Общий вид фасадов домов №7, 5 по Угловому пер.

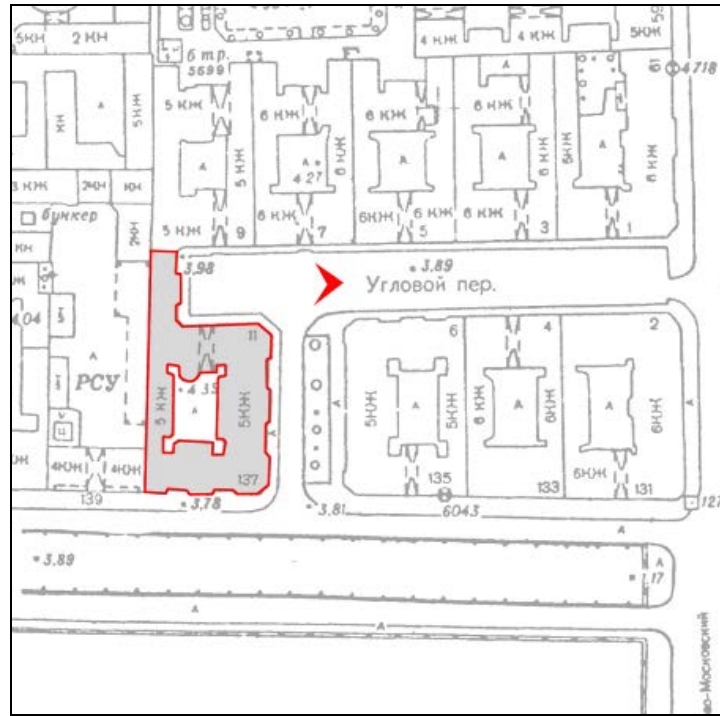
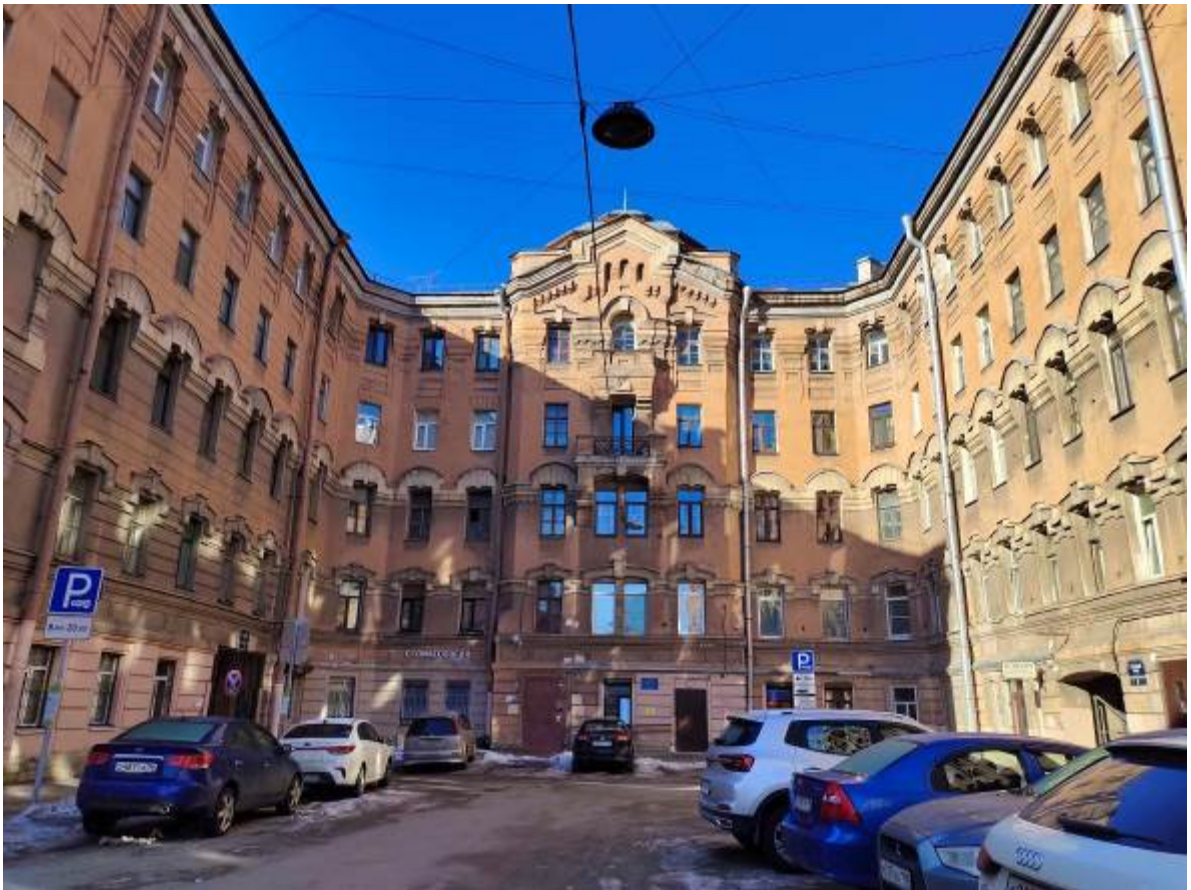
3. Выявленный объект культурного наследия "Комплекс доходных домов Н.И. Львовой (8 зданий)". Общий вид фасадов домов №9-11 по Угловому пер. от Московского пр.

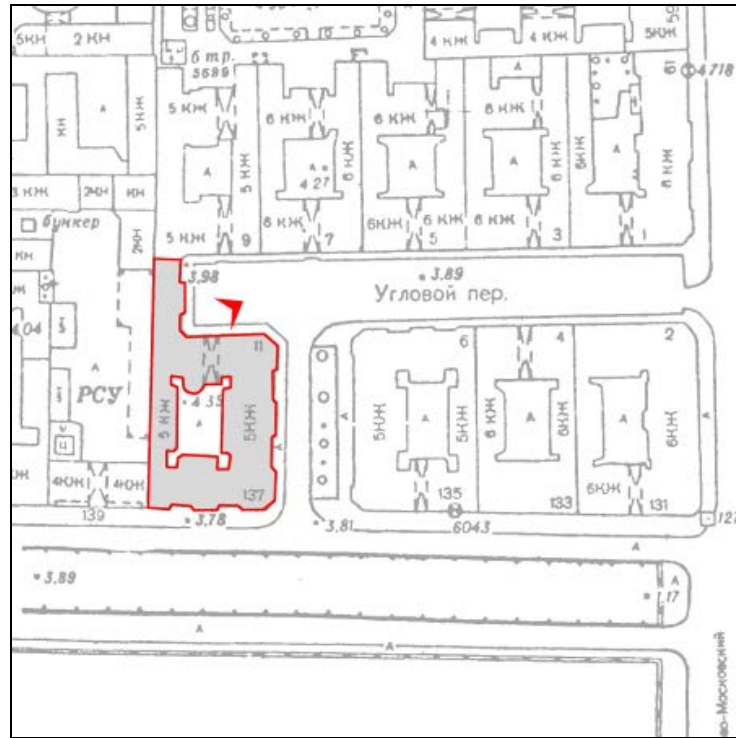
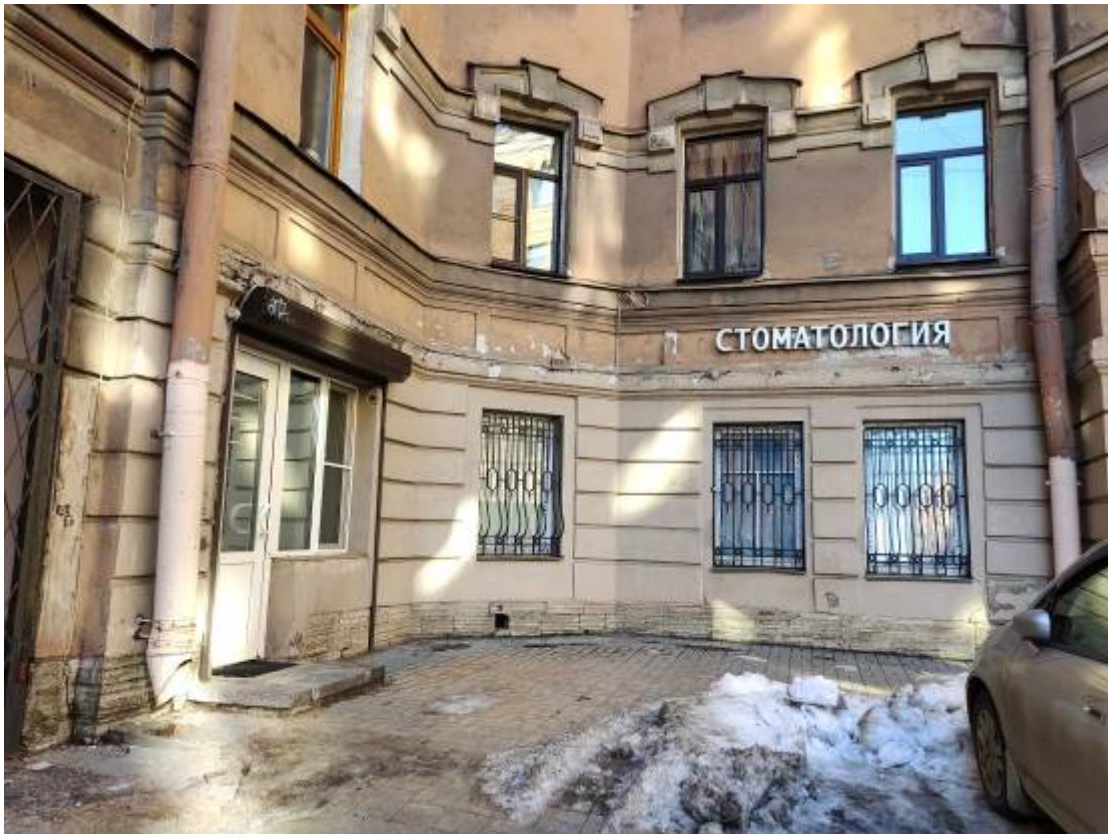
4. Выявленный объект культурного наследия "Комплекс доходных домов Н.И. Львовой (8 зданий)". Фрагмент фасада дома №11 в Угловом пер.

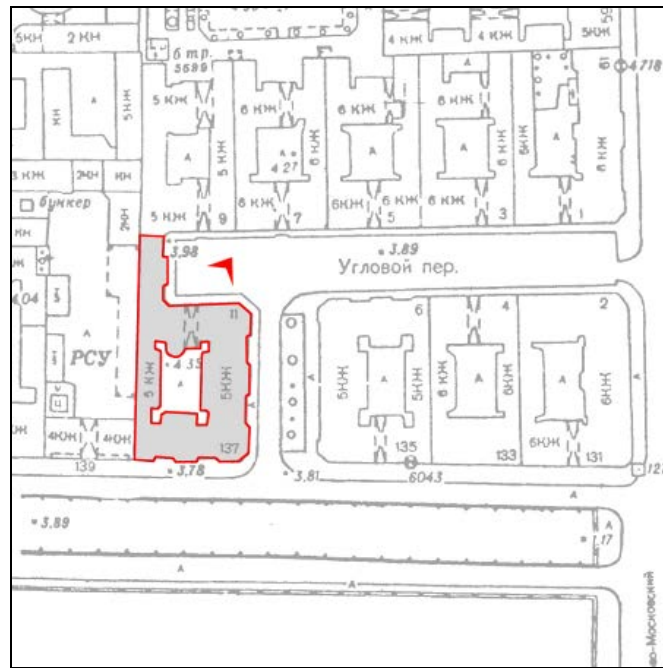
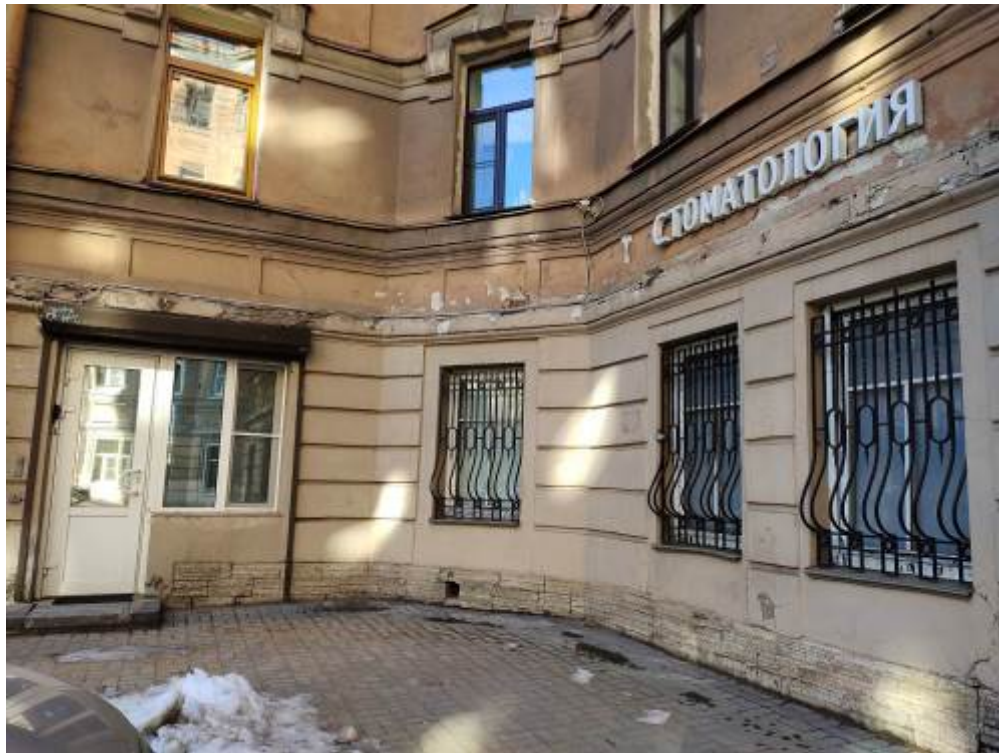
5. Выявленный объект культурного наследия "Комплекс доходных домов Н.И. Львовой (8 зданий)". Фрагмент фасада дома №11 в Угловом пер.

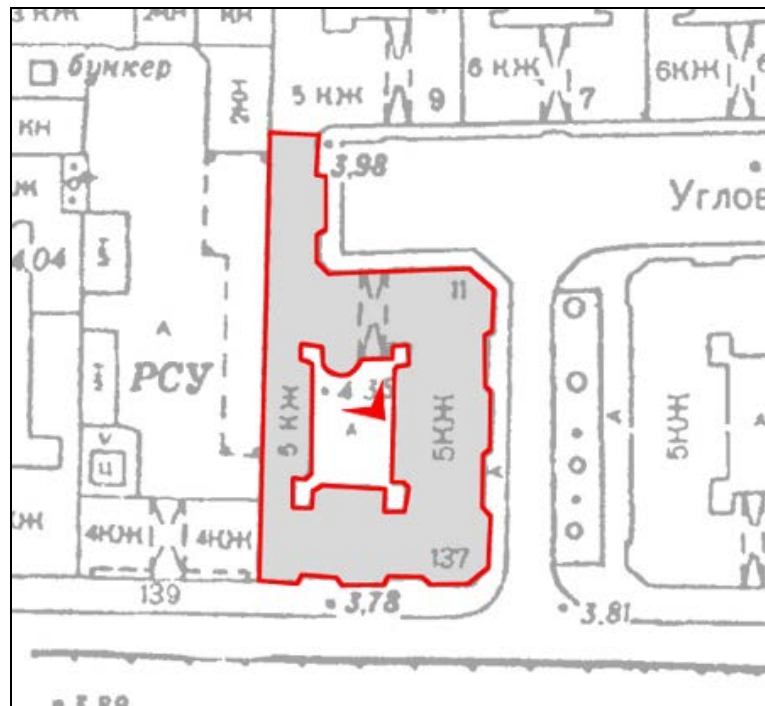
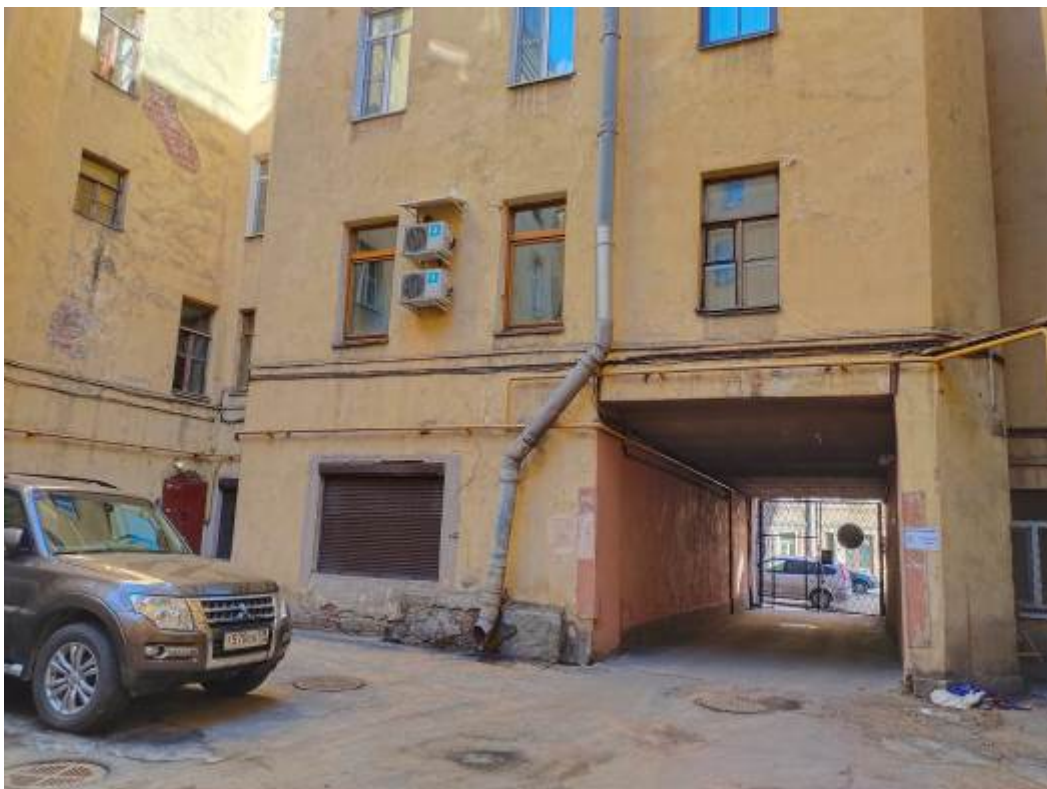
6. Выявленный объект культурного наследия "Комплекс доходных домов Н.И. Львовой (8 зданий)". Фрагмент дворового фасада дома №11.

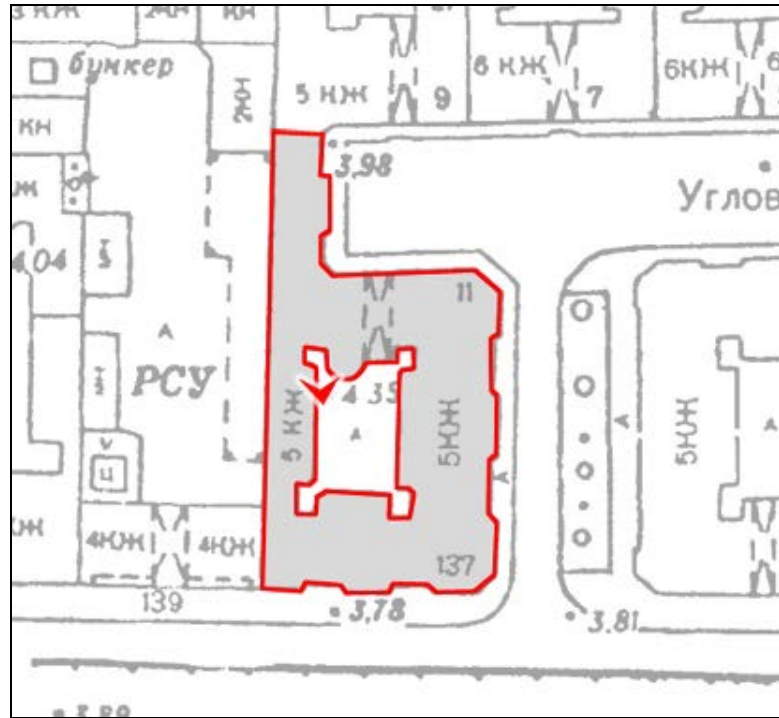
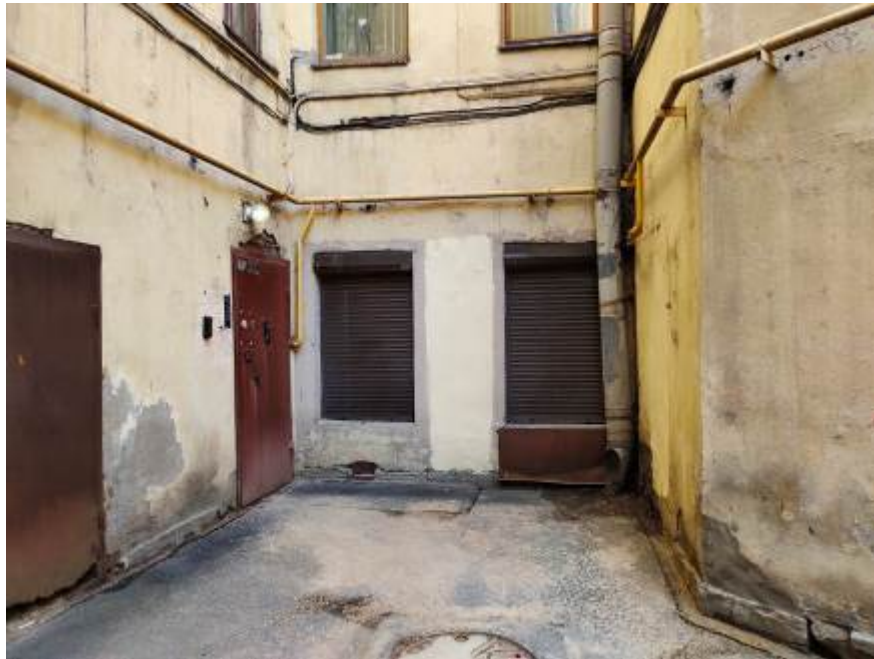
9. Выявленный объект культурного наследия "Комплекс доходных домов Н.И. Львовой (8 зданий)". Фрагмент дворового фасада дома №11.

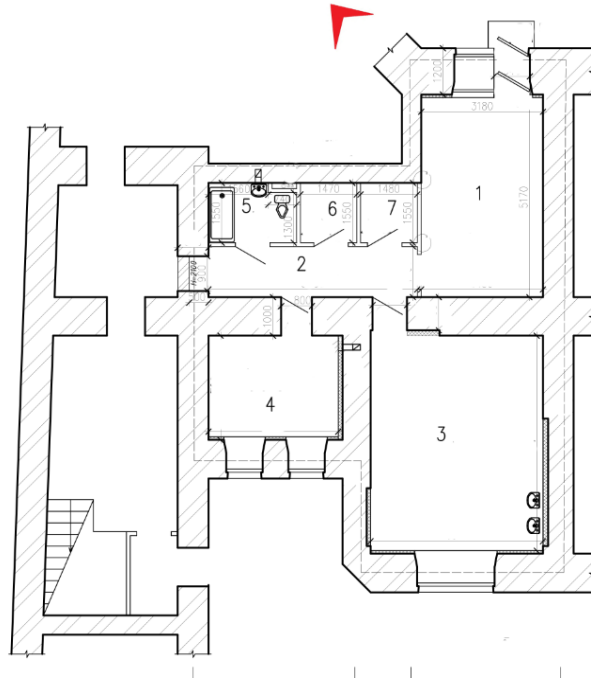
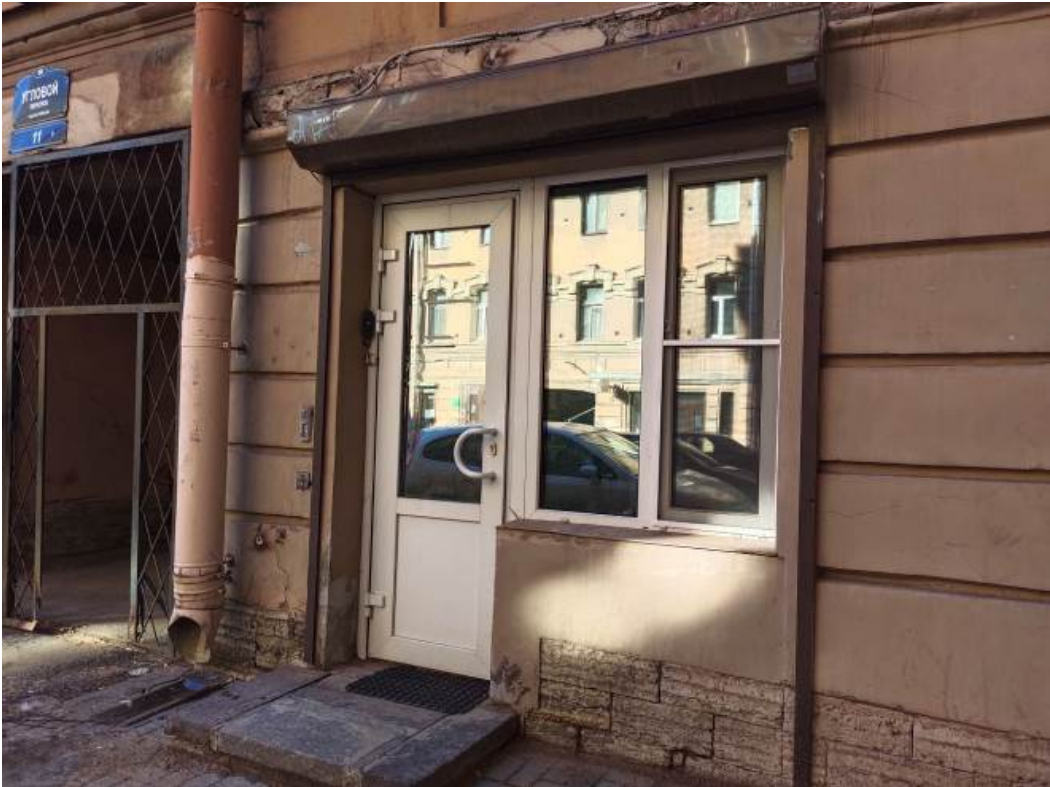
10. Выявленный объект культурного наследия "Комплекс доходных домов Н.И. Львовой (8 зданий)". Вход с лицевого фасада Углового пер.

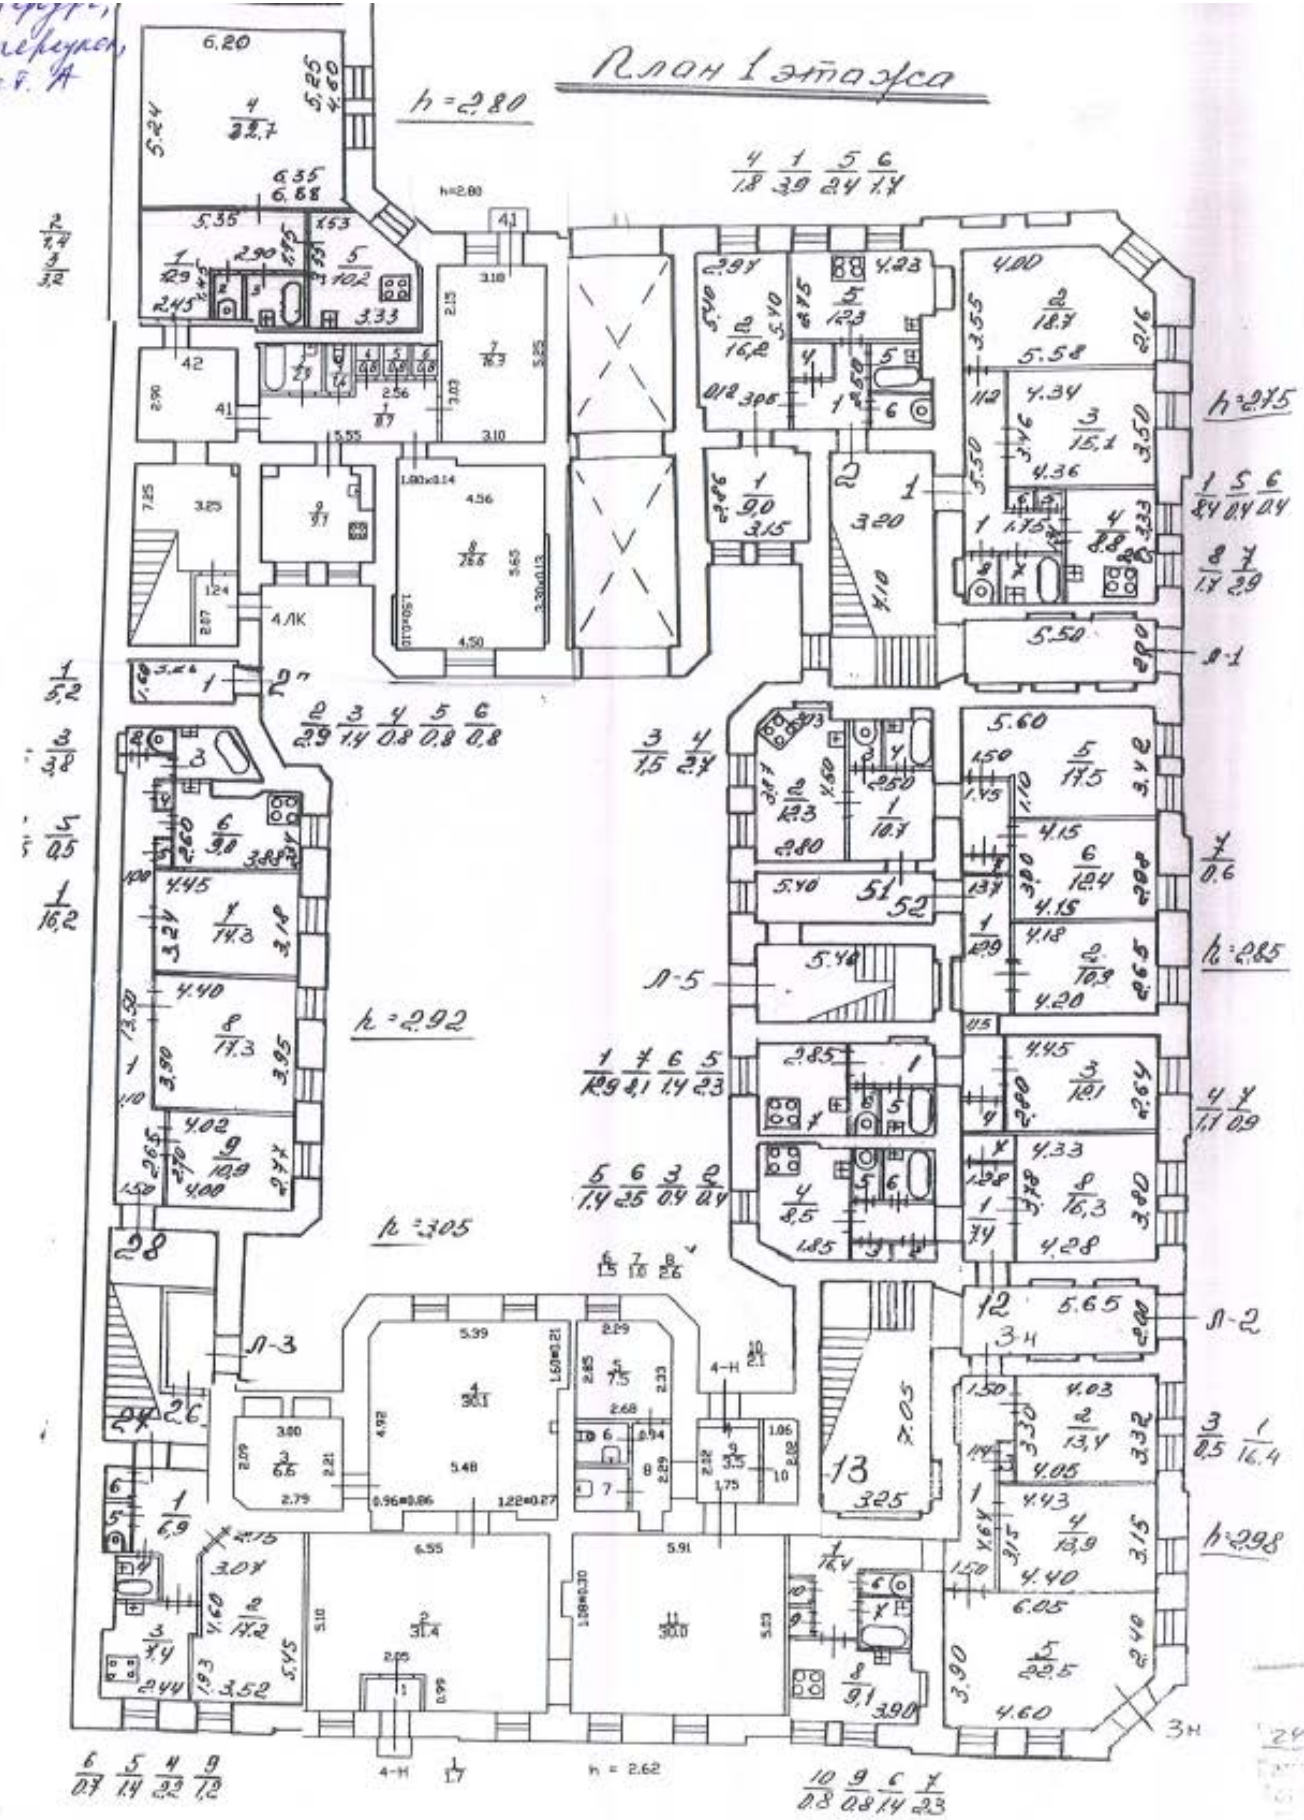
План 1 этажа

Угловой переулок,  
д. 11, литер. А

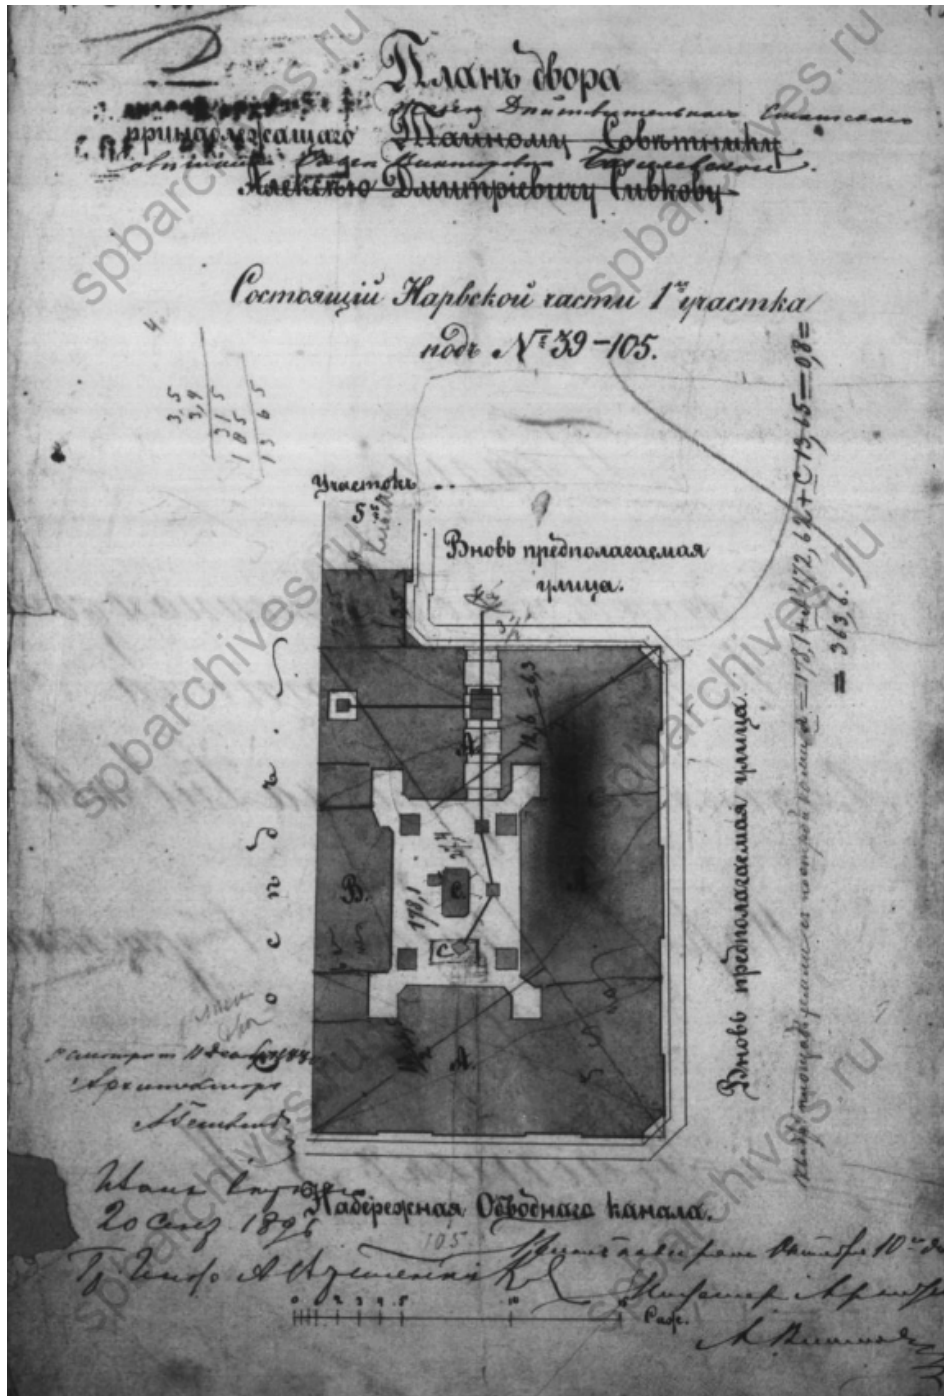
Илл. 5 «Чертежи дома А. Д. Сивкова, Е. В. Базилевской по наб. Обводного кан., 117 и вновь проложенной ул., 39».

План двора
