Акт
по результатам государственной историко-культурной экспертизы
проектной документации на проведение работ по сохранению
выявленного объекта культурного наследия «Жилой корпус»,
расположенного по адресу: г. Санкт-Петербург, Лесной пр.,
д. 39, корп. 1, лит. А, входящего в состав выявленного объекта
культурного наследия «Батенинский жилмассив»,
разработанной ООО «Архитектурно-реставрационная
мастерская «Вега» в 2019 г. (Шифр: 03-01-2019),
с целью определения соответствия проектной документации
требованиям законодательства Российской Федерации
в области государственной охраны объектов
культурного наследия

Санкт-Петербург
2021 г.

Проектная документация на проведение работ по сохранению выявленного объекта культурного наследия «Жилой корпус» по адресу: г. Санкт-Петербург, Лесной пр., д. 39, корп. 1, лит. А, входящего в состав выявленного объекта культурного наследия «Батенинский жилмассив» (согласно Приказу КГИОП №15 от 20.02.2001 г.), разработанная ООО «Архитектурно-реставрационная мастерская «Вега» в 2019 г.: «Проект приспособления объекта культурного наследия для современного использования (устройство дополнительного оборудования квартиры №5) по адресу: г. Санкт-Петербург, Лесной

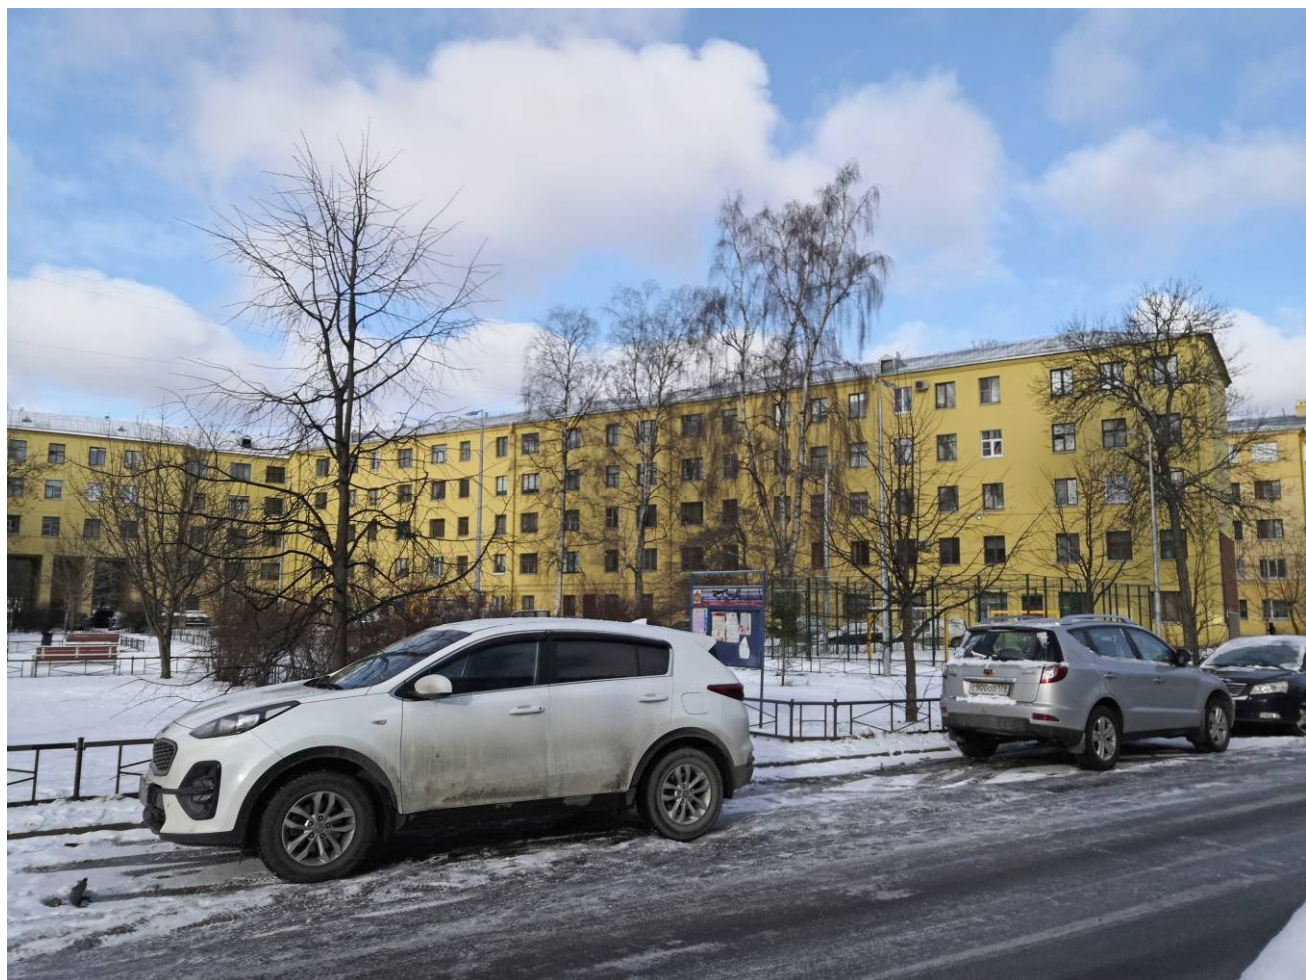
1. Батенинский жилмассив. Вид на дворовые фасады корпуса 2 дома № 39.

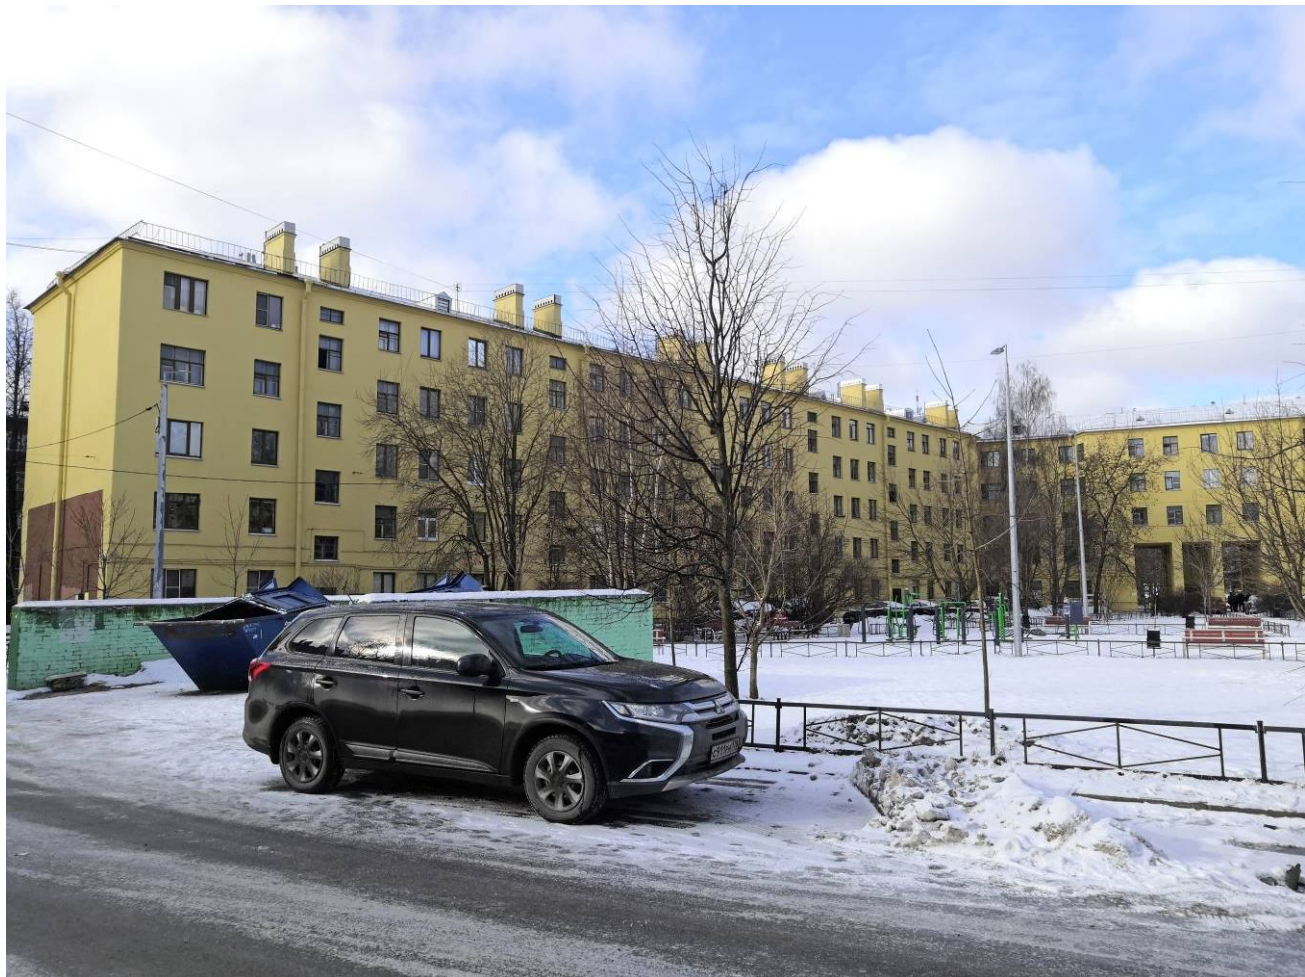
2. Батенинский жилмассив. Вид на дворовые фасады корпуса 1 дома № 39.

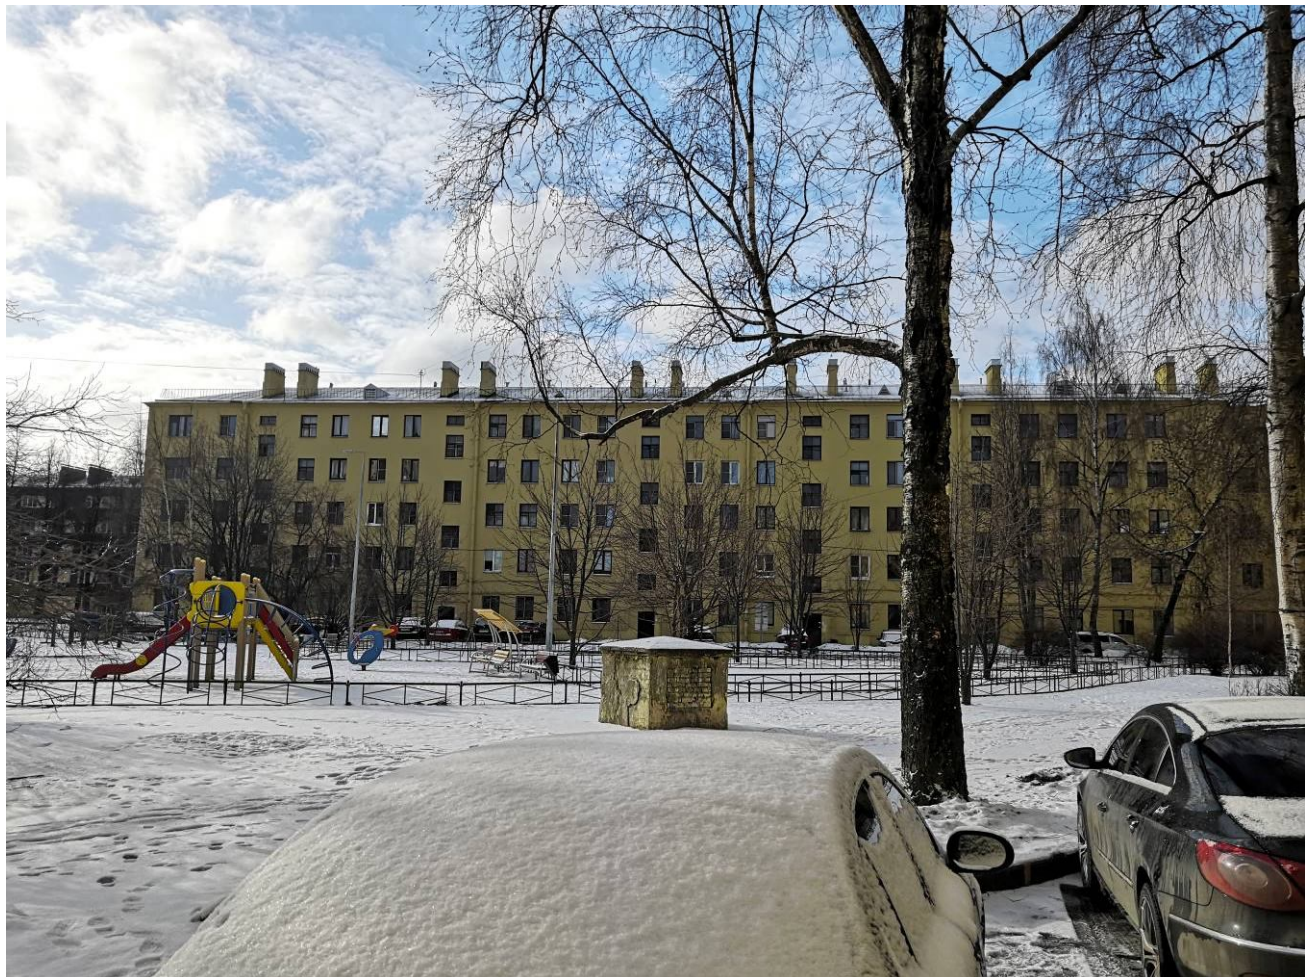
3. Батенинский жилмассив. Вид на дворовый фасад корпуса 1 дома № 39.

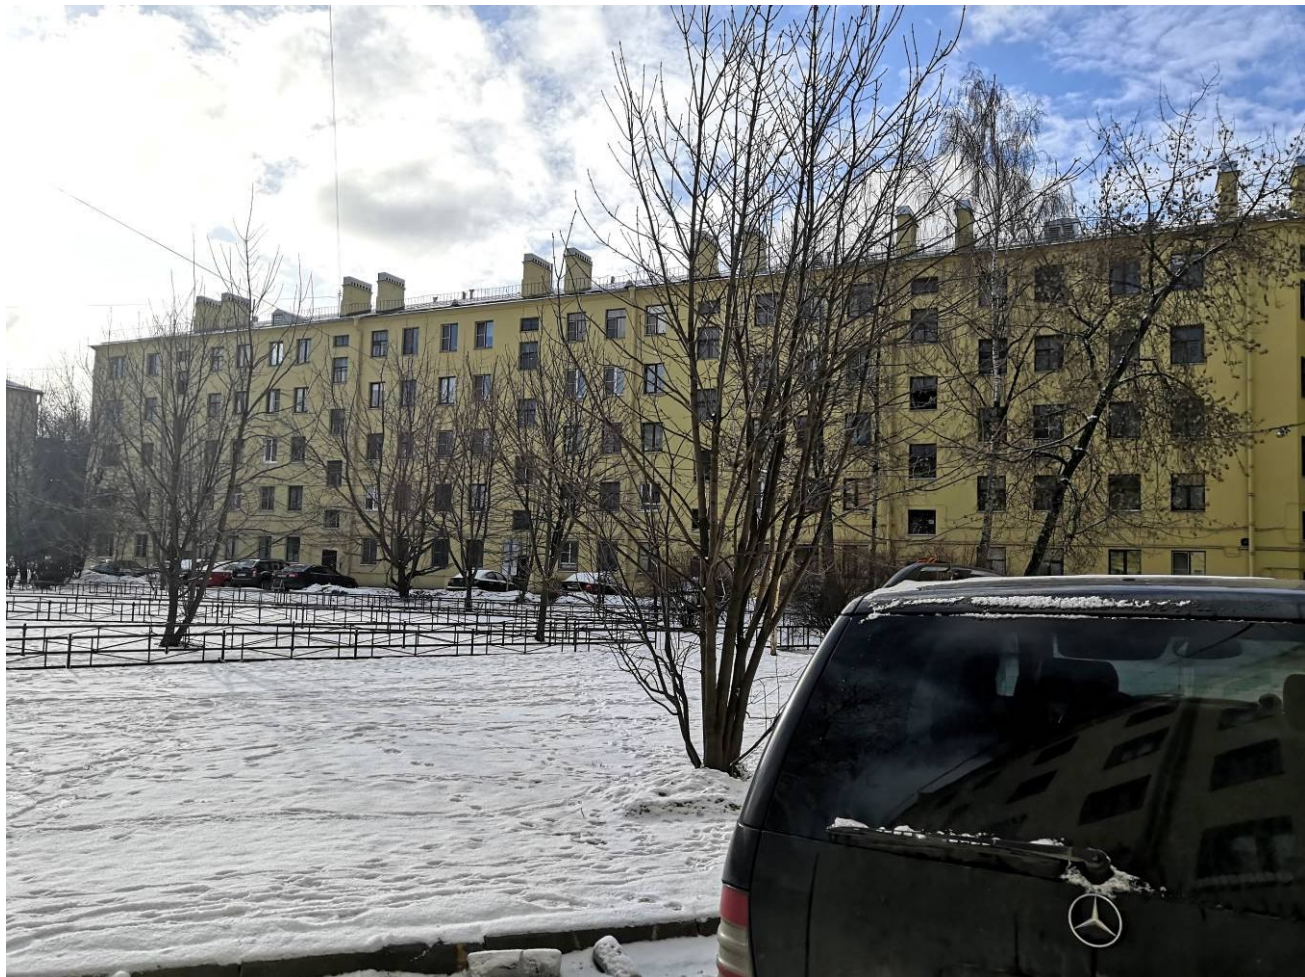
4. Батенинский жилмассив. Вид на дворовый фасад корпуса 1 дома № 39.

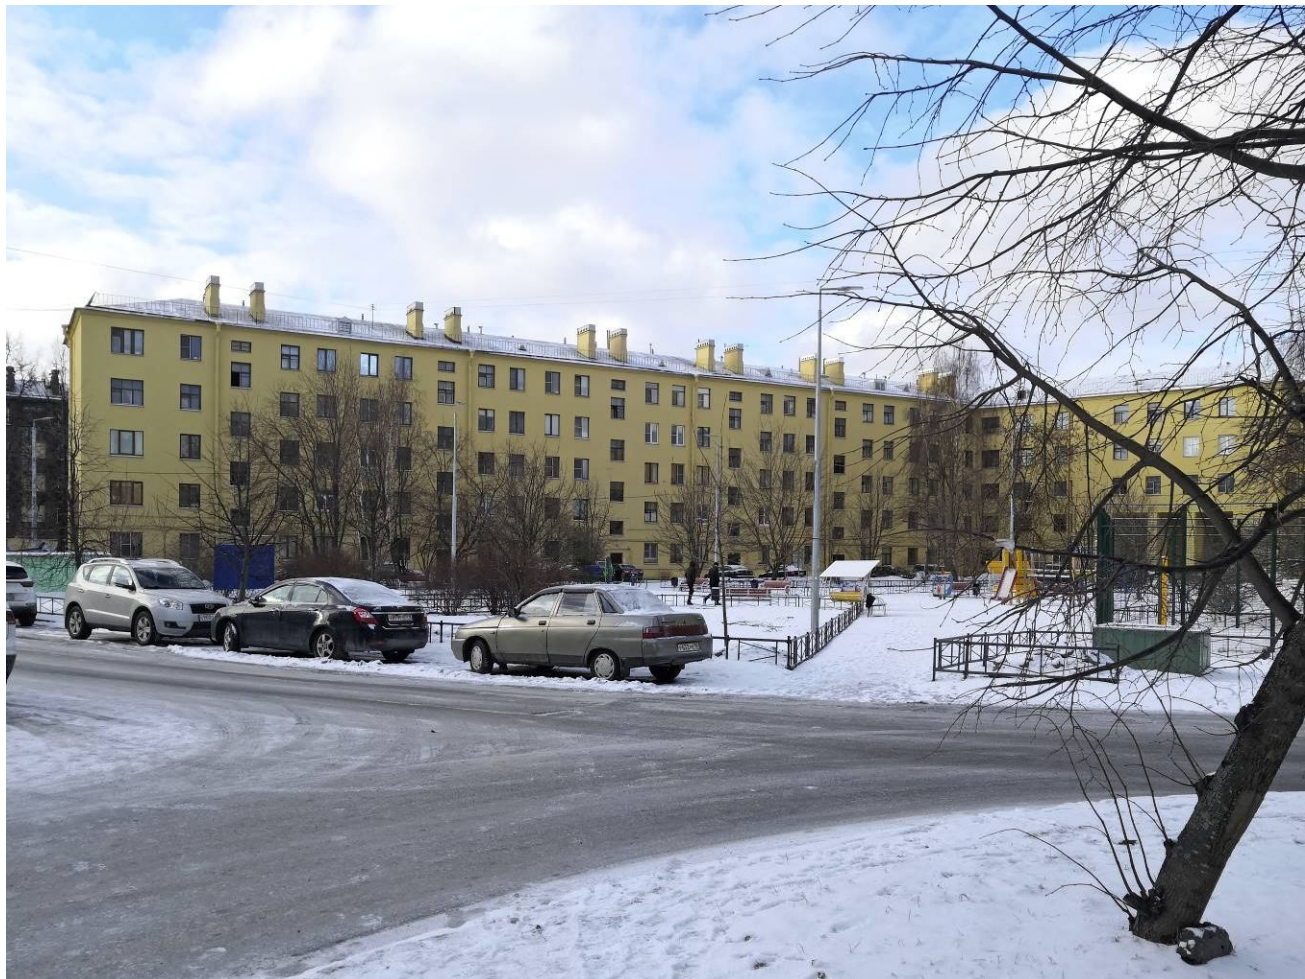
5. Батенинский жилмассив. Вид на дворовый фасад корпуса 1 дома № 39.

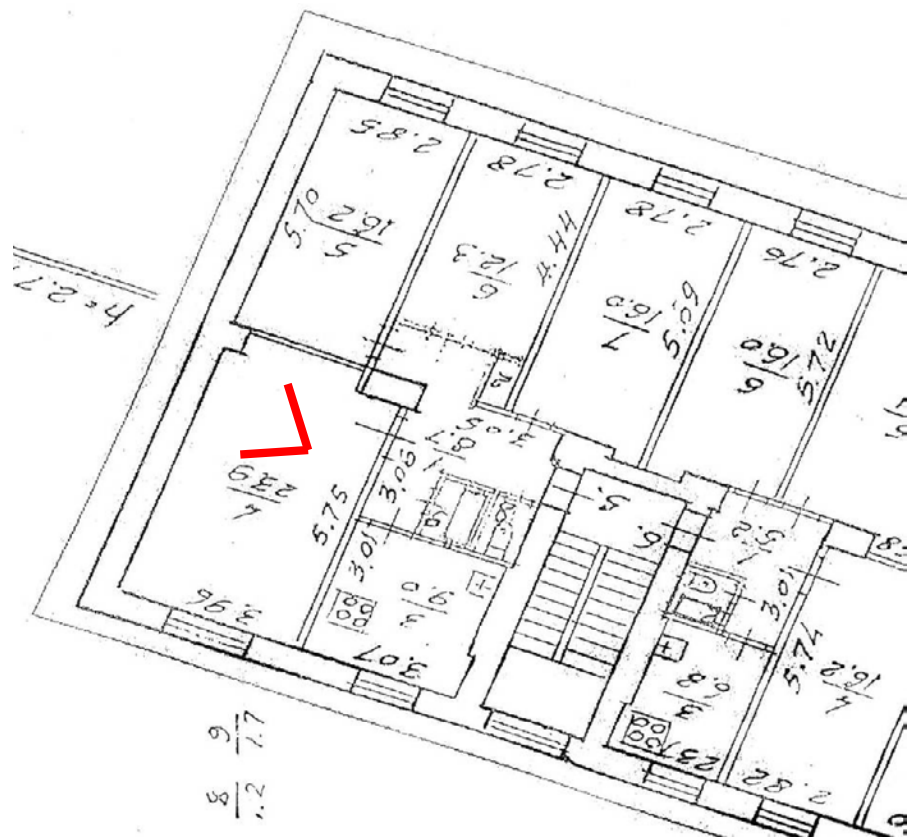
8. Вид на стену, где планируется установка внутреннего блока системы кондиционирования в помещении квартиры №5 (пом. 4).

- Наружный блок размещается в уровне кровли со стороны дворового фасада по оси «Б» ближе к оси «1» и устанавливается на металлических кронштейнах с креплением анкерами к стене вентиляционной трубы. Рама и крепежные элементы выполняются из нержавеющей оцинкованной стали для предотвращения образования коррозии металла. Предусмотрена окраска наружного блока и конструкций крепления в цвет фасада; колерный бланк будет получен после согласования проекта установки блока.
