Акт

по результатам государственной историко-культурной экспертизы проектной документации на проведение работ по сохранению объекта культурного наследия федерального значения «Флигель с концертным залом», по адресу: Малая Конюшенная ул., 1-3, входящего в состав объекта культурного наследия федерального значения «Церковь лютеранско-евангелическая святой Екатерины» по адресу: г. Санкт-Петербург, Малая Конюшенная ул., 1, 3, Шведский переулок, 3¹: «Ремонт и перепланировка кв. №33» по адресу: Санкт-Петербург, Центральный район, улица Малая Конюшенная, д. 1-3, литера В, кв. 33», шифр: 2019/05-3, разработанной ООО «АРБИ» в 2019 году.

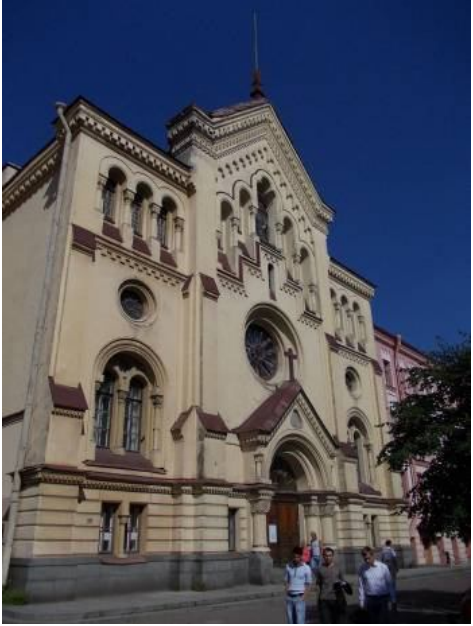
№ пп	Видовая принадлежность предмета охраны	Предмет охраны	Фотофиксация
1	2	3	4
1	Объемно-пространственное решение:	<p>Габариты и конфигурация здания;</p> <p>габариты и конфигурация двухскатной крыши центрального нефа и односкатных крыш боковых нефов, включая шипец (окрытие – листовая металл).</p>

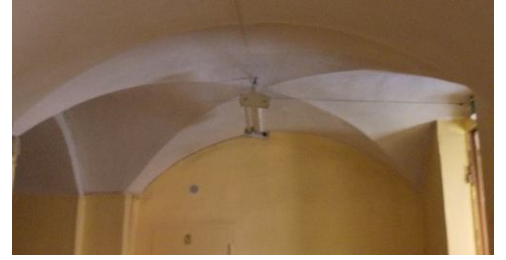
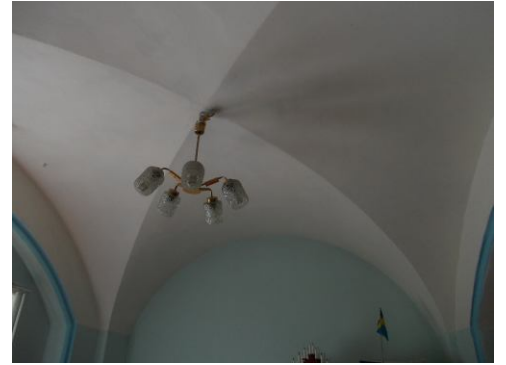
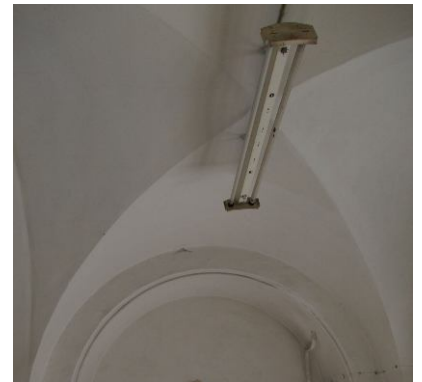
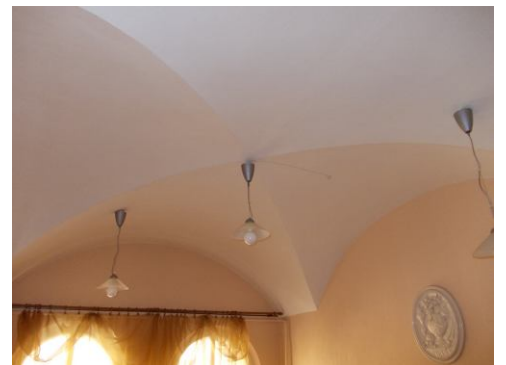
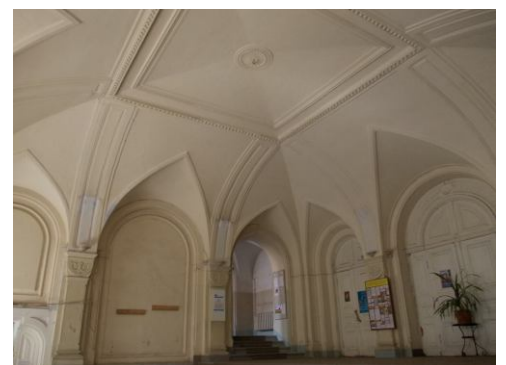
2	Конструктивная система здания:	<p>Исторические наружные и внутренние капитальные стены (кирпичные);</p> <p>своды: крестовые, в том числе на подпружных арках (помещения подвала, 5-Н (4, 3, 7, 17));</p>

сомкнутый на распалубках, сходящихся к углу, оформленный прямоугольной профилированной рамой с поясом дентикул и центральной розеткой, с лотками, декорированными вытянутыми филенками (помещение 5-Н (2));

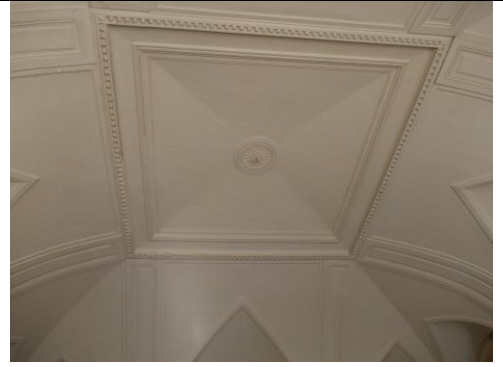
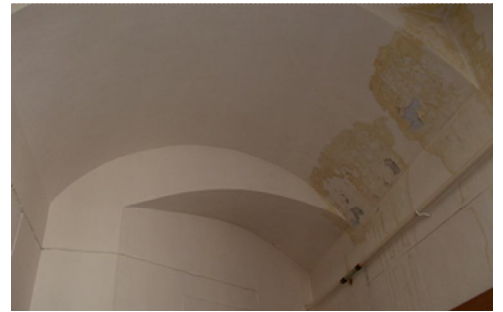
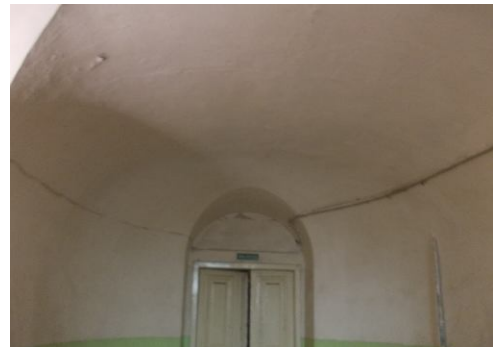
коробовые (помещение 5-Н (23),
помещение подвала);

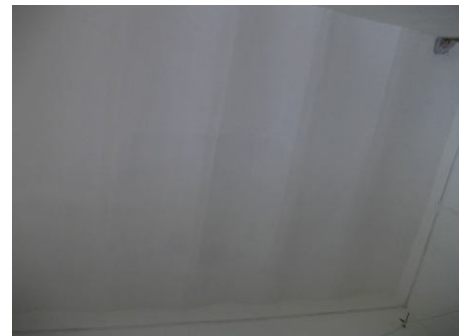
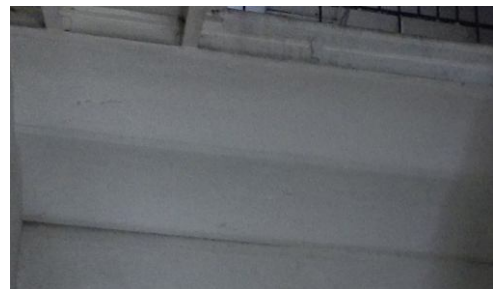
«пруссские» по металлическим
балкам (помещения 5-Н (18, 26, 28,
30));

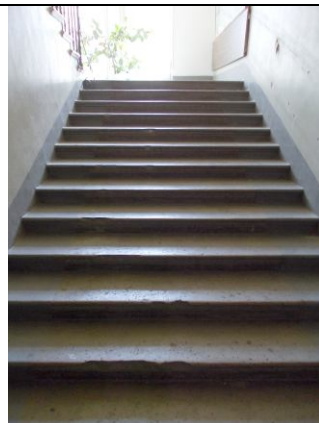
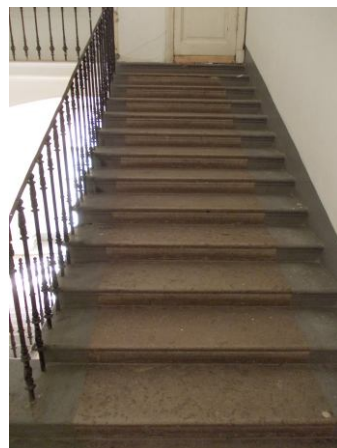
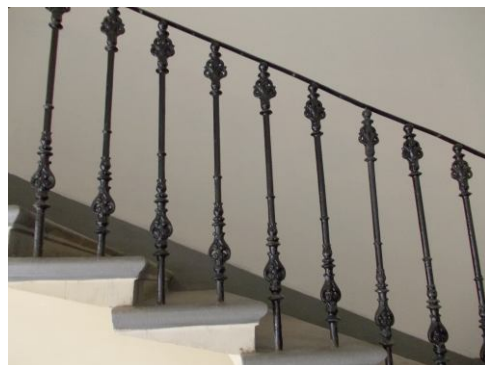
двухмаршевая лестница, ведущая от вестибюля с северной стороны, с маршами по косоурам, со ступенями из известняковой плиты и металлическим литым ограждением из вертикальных стоек с растительным орнаментом;

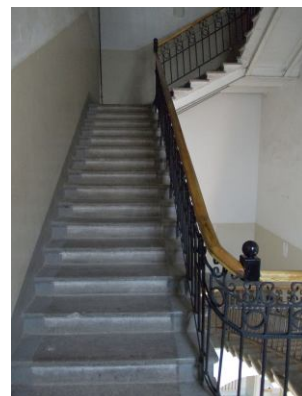
трехмаршевая лестница, ведущая от вестибюля с южной стороны, с маршами по косоурам, со ступенями из известняковой плиты, с секциями металлического литого ограждения из вертикальных стоек с растительным орнаментом;

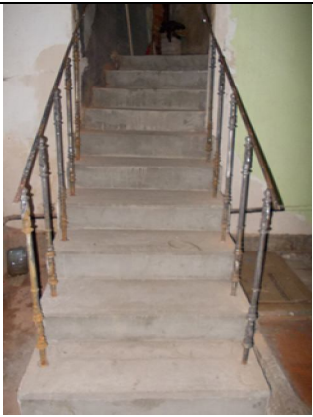
<p>одномаршевая с поворотом лестница помещения 5-Н (8), со ступенями из известняковой плиты и металлическим литым ограждением из вертикальных стоек с растительным орнаментом.</p>

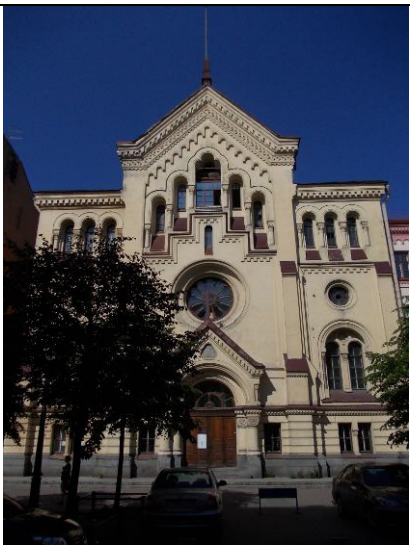
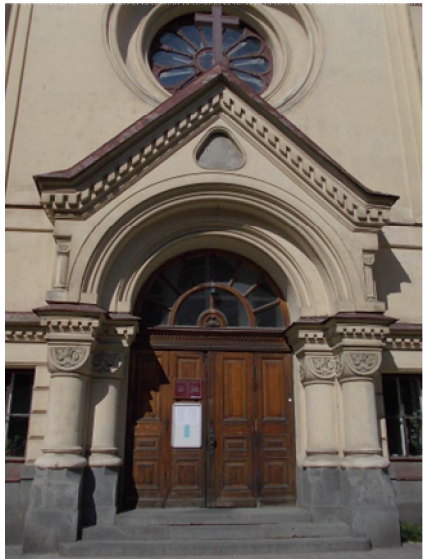
исторический дверной проем парадного входа – конфигурация (с полуциркульным завершением), габариты;

историческое заполнение дверного проема – конструкция (четырёхстворчатое, глухое с остекленной полуциркульной фрамугой), оформление (филенчатое: каждая створка – на три филенки; с горизонтальной вставкой между дверными полотнами и фрамугой, оформленной профилированным карнизом с дентикулами), рисунок расстекловки фрамуги, материал (дерево) и цвет;

исторические оконные проемы – местоположение, конфигурация (прямоугольной формы в уровне 1-го этажа, венецианские полуциркульного завершения, три окна – «розы»), габариты, оформление (профилированные обрамления и архивольты, романские полуколонны с декорированными капителями, пять окон верхнего яруса поднимаются к центру параллельно скатам щипца и обрамлены аркатурой);

историческое заполнение оконных проемов – материал (дерево), рисунок расстекловки, цвет;

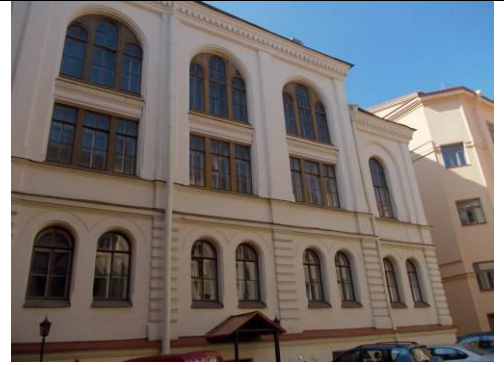
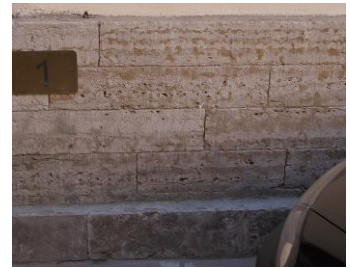
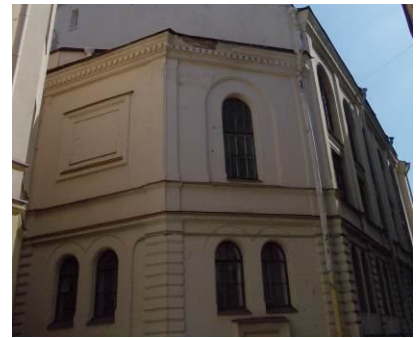
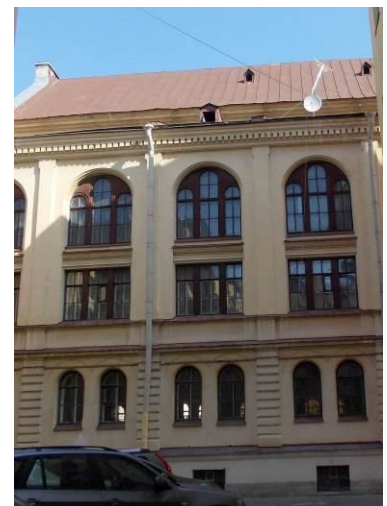
оконные проемы – местоположение,
конфигурация (прямоугольные, с
полуциркульным завершением),
габариты, оформление
(профилированные обрамления и
архивольты);

историческое заполнение оконных
проемов – материал (дерево),
рисунок расстекловки, цвет;

<p>уплощенные ниши с полуциркульным завершением (абсидная часть здания);</p> <p>прямоугольные профилированные филенки (абсидная часть здания);</p> <p>межэтажные и подоконные профилированные карнизы, в том числе с поясом дентикул;</p> <p>венчающий профилированный карниз с поясом дентикул.</p>	         
5	<p>Декоративно-художественная отделка интерьеров:</p>	<p>Арочный проем с фигурным завершением, оформленный профилированной рамой – помещения подвала;</p>

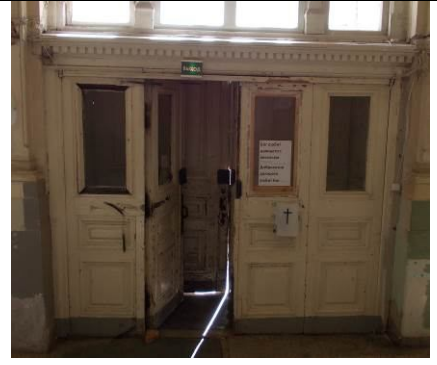
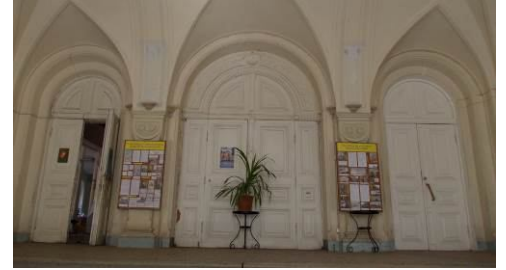
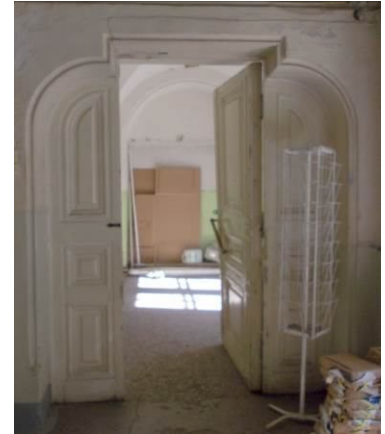
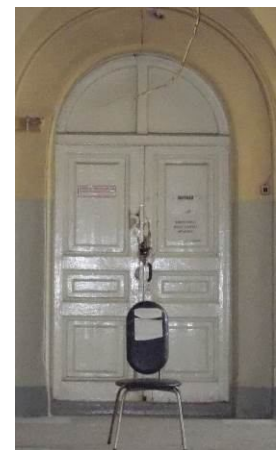
два дверных проема (в боковых частях помещения) с фигурным завершением – местоположение и габариты; историческое заполнение дверных проемов – конструкция (створчатое, глухое), материал (дерево), оформление (филенчатое);

два дверных проема (в боковых частях помещения) с полуциркульным завершением, местоположение и габариты; историческое заполнение дверных проемов – конструкция (двухстворчатое с полуциркульной фрамугой, глухое), материал (дерево), оформление (филенчатое);

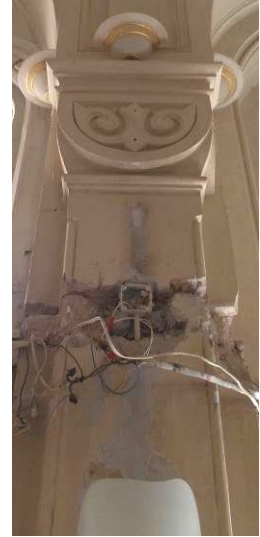
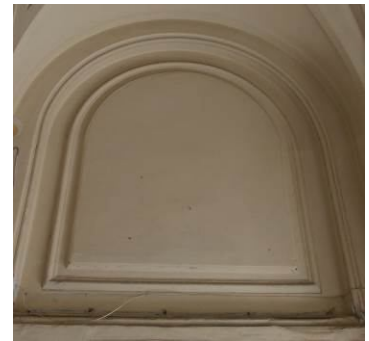
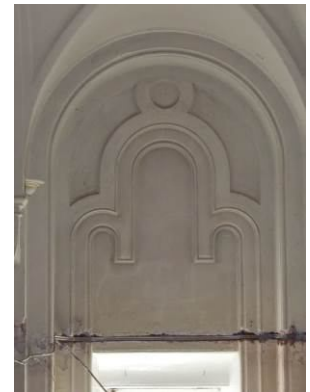
декоративное оформление стен – пилястры с орнаментированными капителями, профилированные филенки с полуциркульным и фигурным завершением с выкружкой в центральной части;

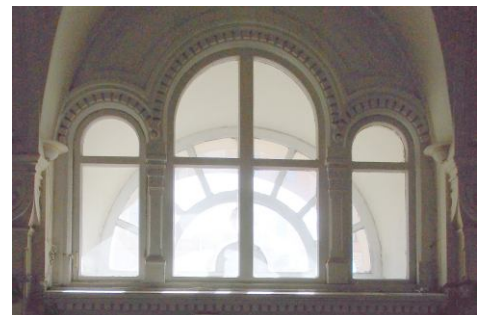
декоративное оформление окна над тамбуром – фланкирующие центральное окно полуколонки, пояс дентикул по верхнему краю;

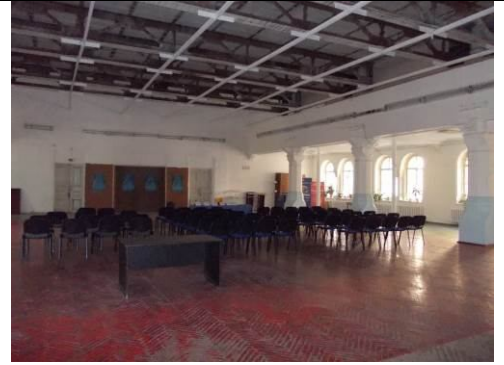
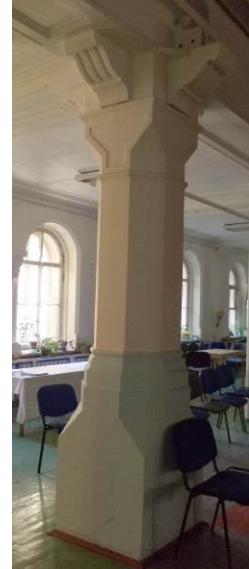
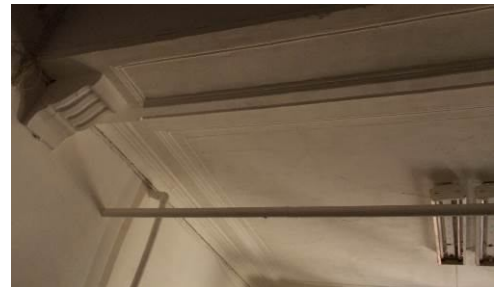
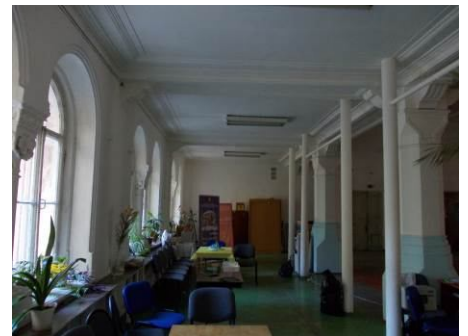
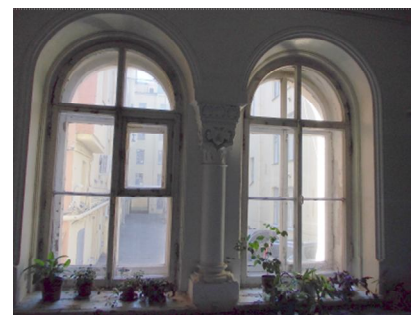
два ряда чугунных колонн – восьмигранные, с перехватами и четырьмя каннелированными кронштейнами в верхней части;

декоративное оформление потолка боковых нефов – разделяющие потолок балки, декорированные профилированными филенками и поддерживаемые каннелированными кронштейнами, профилированные тяги (по периметру), оформляющие поля плафонов;

декоративное оформление парных оконных проемов – профилированные наличники, в межоконных простенках – полуколонна с декорированной растительным орнаментом капиталью;

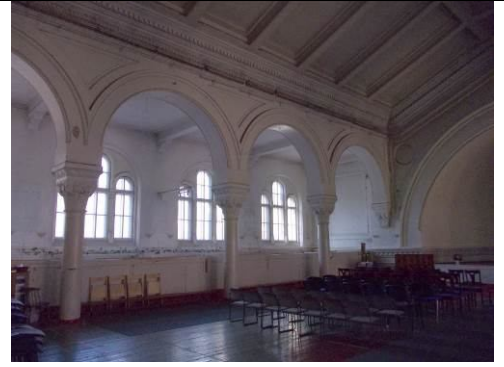
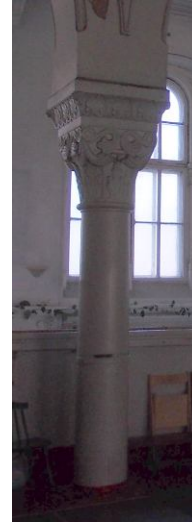
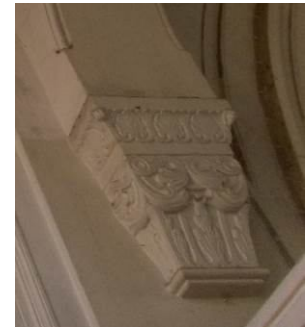
помещение 5-Н (31):
 помещение оформлено аркадами, разделяющими зал на широкий центральный неф и два боковых, декорированными профилированными архивольтами на импостах в виде колонн с орнаментированными капителями (пальметты, переплетенные листья аканта);
 антрвольты оформлены фигурными профилированными филенками;

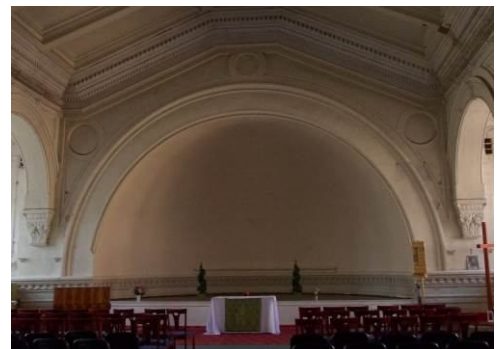
конха (западная стена) — профилированный архивольт с фигурным обрамлением с тремя выкружками по верхнему краю, с профилированным цоколем с поясом дентикул по нижнему краю;

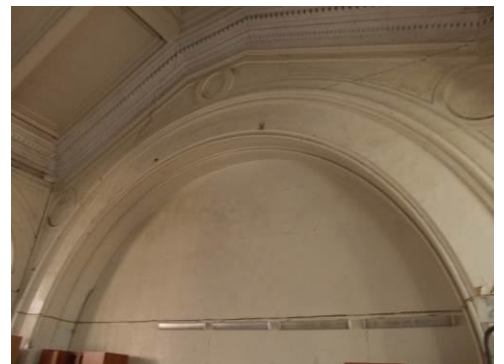
полуциркулярная ниша (восточная стена) оформленная профилированным архивольтом и фигурным обрамлением с тремя выкружками по верхнему краю;

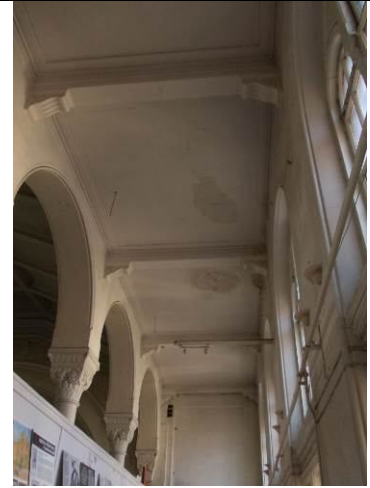
декоративное оформление потолка боковых нефов – разделяющие потолок балки, декорированные профилированными филенками и поддерживаемые каннелированными кронштейнами, профилированные тяги (по периметру), оформляющие поля плафонов;

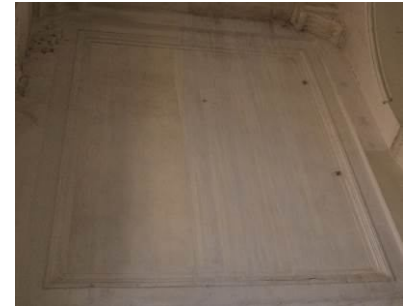
декоративное оформление стен – межэтажный профилированный карниз с поясом дентикул, профилированные филенки;

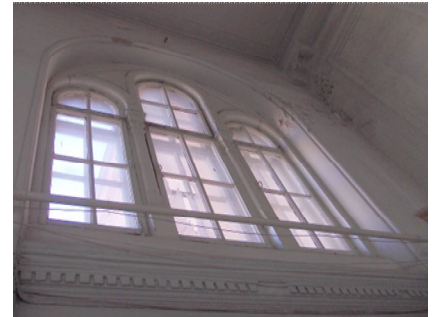
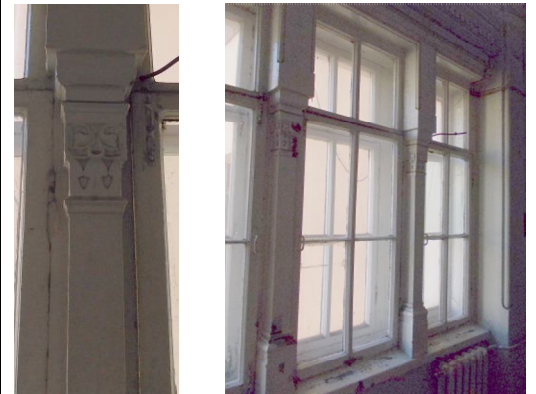
декоративное оформление трехчастных оконных проемов – профилированные наличники, в межоконных простенках – две пилястры с декорированными растительным орнаментом капителями;

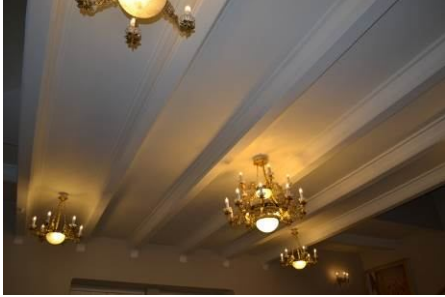
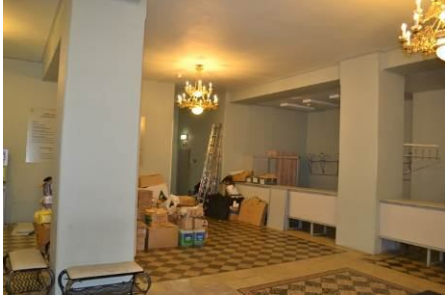
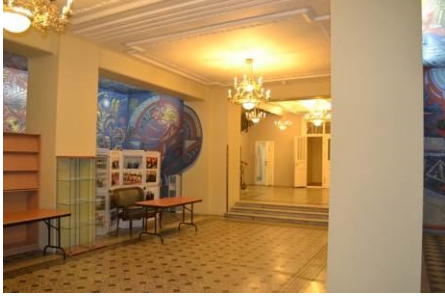
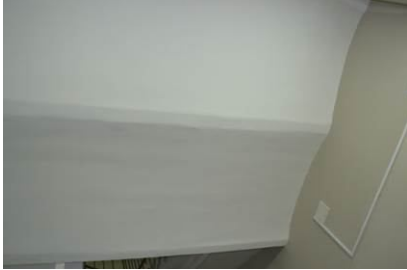
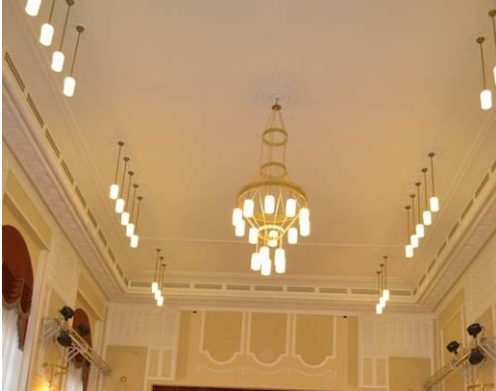
2	<p>Конструктивная система здания:</p>	<p>Наружные и внутренние кирпичные капитальные стены;</p> <p>междуэтажные перекрытия, в том числе по металлическим балкам – местоположение;</p> <p>перекрытия на опорных столбах, в том числе подвальных помещений* – местоположение;</p> <p>*плоское перекрытие двора несут два ряда устоев;</p> <p>своды, в том числе:</p> <p>пруссские;</p> <p>зеркальный;</p> <p>исторические лестницы – местоположение, конфигурация, конструкция, тип, габариты, материал ступеней и ограждений, в том числе:</p>

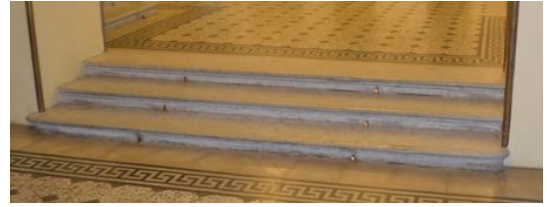
средистенная лестница (помещение 3-Н(6) – Вестибюль) – одномаршевая, на перекрытии, на перепаде отметок пола в 3 ступени, с известняковыми ступенями и латунными кольцами для крепления ковродержателей;

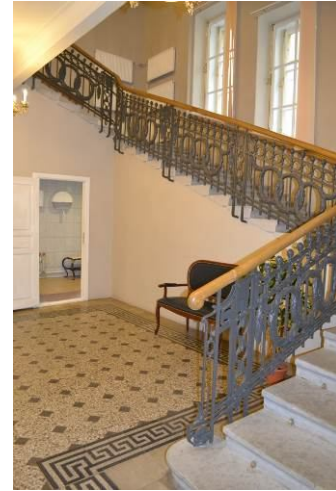
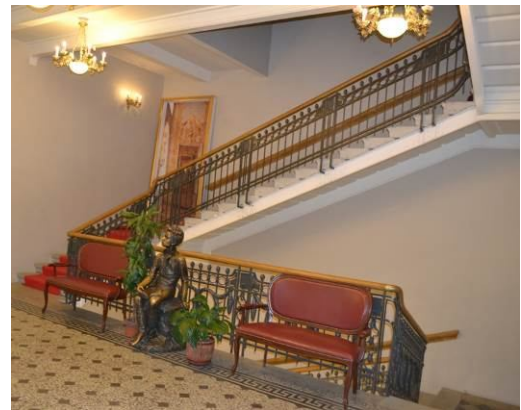
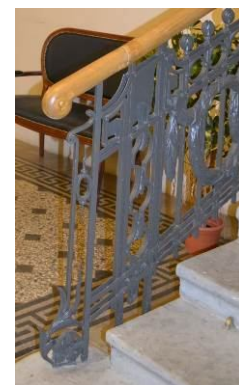
парадная распашная трехмаршевая лестница с маршами по косоурам, с известняковыми ступенями с латунными кольцами для крепления ковродержателей и деревянными поручнями;

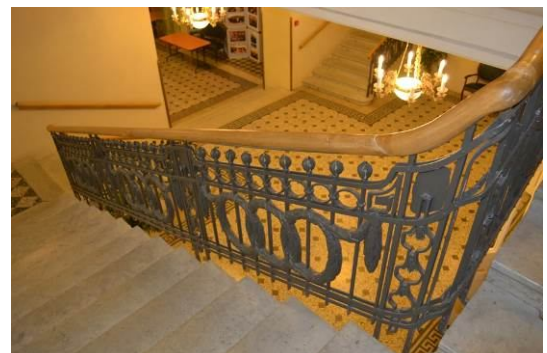
металлическое ограждение из литое секций вертикальных прутьев с завершением в виде кованых цветочных бутонов, с горизонтальным фризом с выкружками, накладными деталями в виде трех перевитых венков с провисающими гирляндами по бокам, с орнаментированными вертикальными вставками между ними;

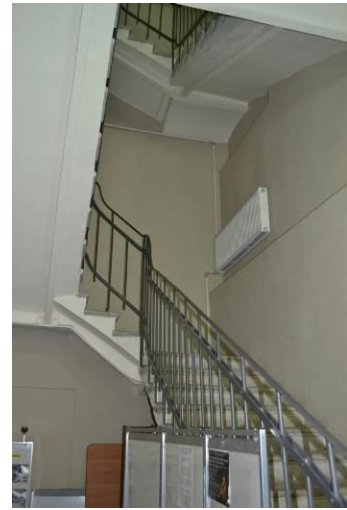
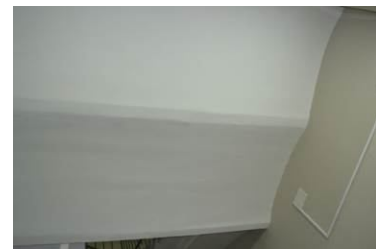
трехмаршевая лестница с маршами по косоурам, площадками этажей по прусским сводам, известняковыми ступенями и металлическим ограждением из секций с вертикальными прутьями;

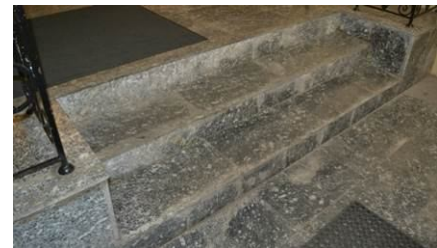
средистенная лестница двухуровневого тамбура парадного входа – одномаршевая, на перекрытии, на перепаде отметок пола в 3 ступени, материал ступеней (гранит);

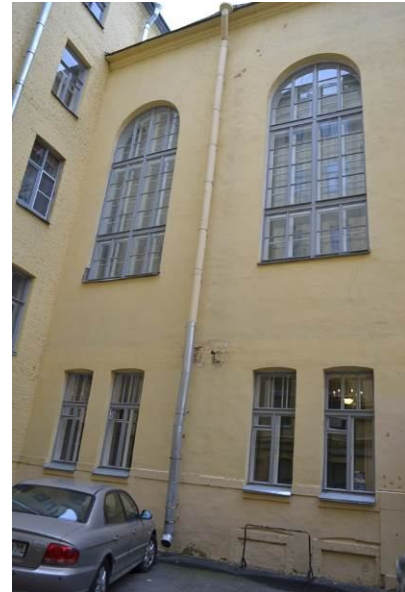
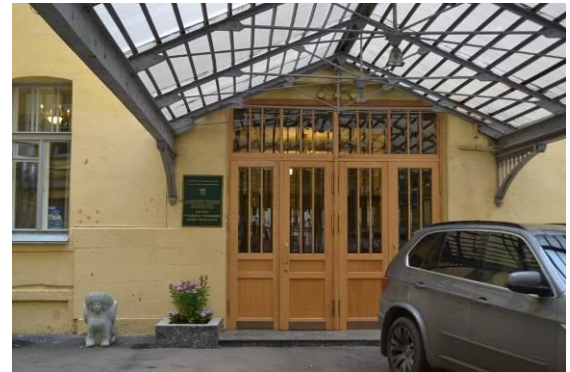
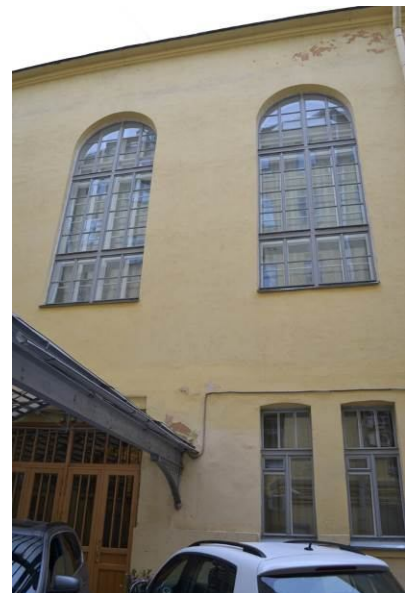
3	Объемно-планировочное решение:	Историческое объемно-планировочное решение в габаритах капитальных стен, габариты помещений с архитектурно-художественной отделкой.	
4	Архитектурно-художественное решение фасада:	Фасад главного трехэтажного корпуса: материал и характер отделки цоколя – известняк;

материал и характер отделки фасада – окрашенная гладкая штукатурка;

дверной проем –
местоположение, конфигурация (прямоугольный), габариты; заполнение дверного проема* – конструкция (четырёхстворчатое полусветлое, с прямоугольной остекленной фрамугой), материал (дерево), оформление (филенчатое), рисунок расстекловки; *историческое заполнение не сохранилось;

оконные проемы –
местоположение, конфигурация (прямоугольные, с лучковым и полуциркульным завершениями), габариты;

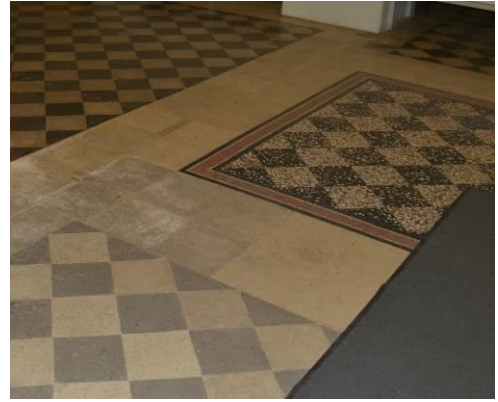
Оформление помещения 3-Н (2):
 покрытие полов:
 в центральной части – материал (мраморная крошка), техника исполнения (терраццо), рисунок (шахматный рисунок в контрастной прямоугольной раме, соты в прямоугольной раме с поясом меандра), цвет (белый, серый, черный, пурпурный);
 по периметру помещения – материал (мраморная плитка), рисунок (шахматный), цвет(черный, серый);

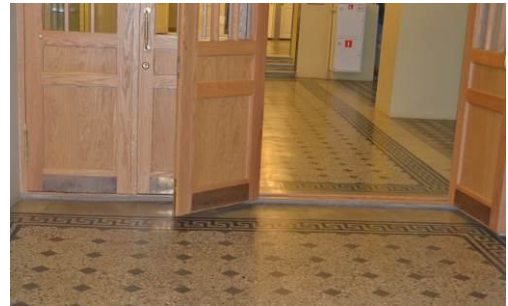
Оформление помещений 3-Н (5,6):

покрытие полов:
 в центральной части – материал (мраморная крошка), техника исполнения (терраццо), рисунок (соты в прямоугольной раме с поясом меандра), цвет (белый, серый, черный);
 по периметру помещений – материал (мраморная плитка), рисунок (шахматный), цвет(черный, серый);

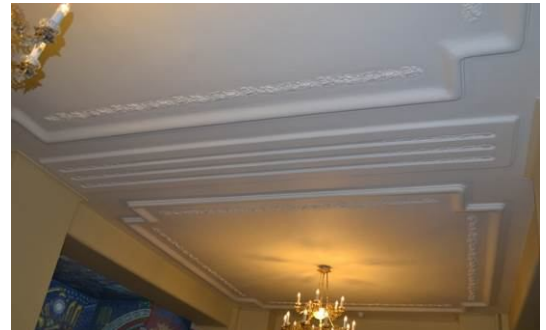
оформление потолка помещения 3-Н(6) – фигурные лепные рамы с поясами растительного орнамента;

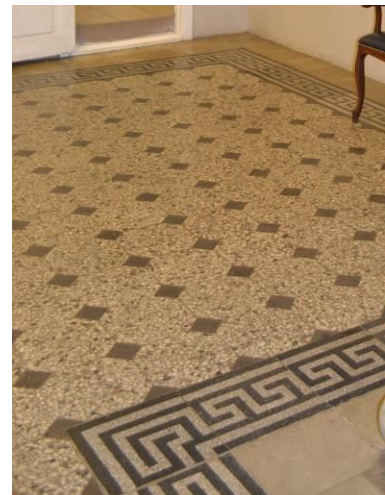
оформление площадок (помещения 3-Н (7,31)):
 покрытие пола – материал (мраморная крошка), техника исполнения (терраццо), рисунок (соты в раме по периметру, с поясом меандра), цвет (белый, серый, черный);

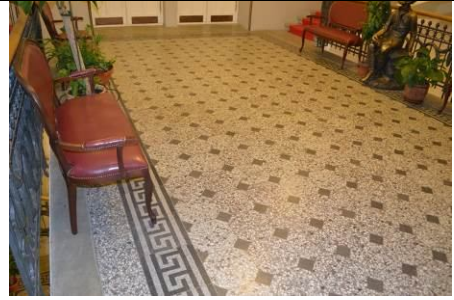
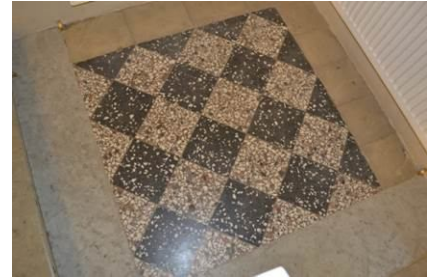
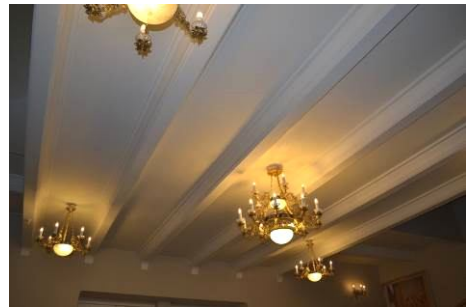
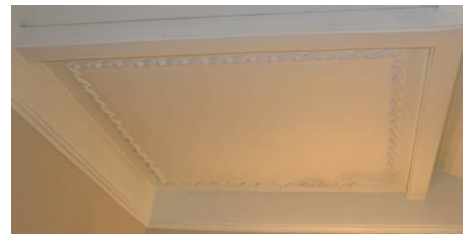
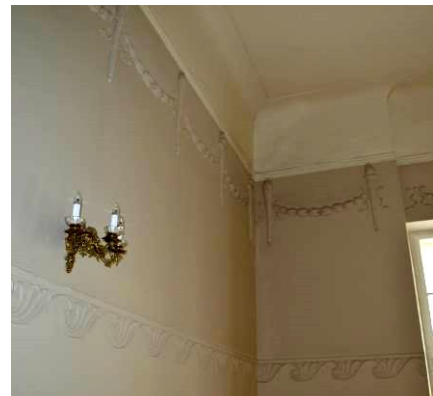
покрытие пола межуровневых площадок – материал (мраморная крошка), техника исполнения (терраццо), рисунок (шахматный), цвет (белый, серый, черный);

оформление подшивки площадок – кессоны;

оформление подшивки межуровневых площадок – пояс лепного растительного орнамента по периметру подшивки;

оформление стен в уровне 3-го этажа: в центральной части – лепной волнообразный орнамент под лепной горизонтальной тягой; в верхней части – лепной орнамент в виде изображения горящих факелов и провисающих цветочных гирлянд с лентами под профилированной лепной тягой;

оформление потолка лестничной клетки – на падаге;

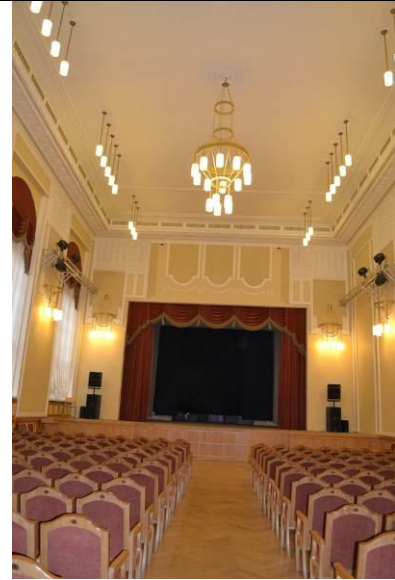
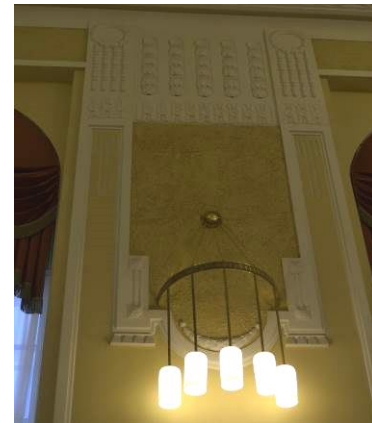
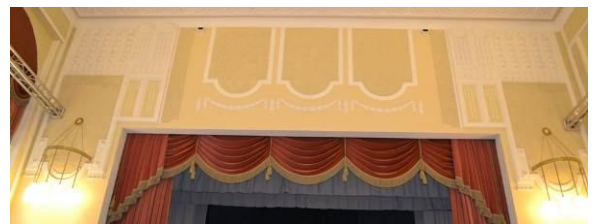
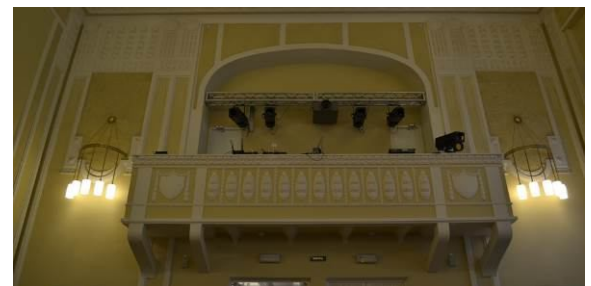
Оформление двухсветного Концертного зала (помещение 3-Н(30)):

покрытие пола – наборный паркет, рисунок («елочка» с бордюром геометрического орнамента по периметру);

оформление стен – прямоугольные зеркала в профилированных рамах с вписанными в верхней части фигурными малыми филенками, декорированными лепным орнаментом в виде провисающих гирлянд и гуттов; в верхней части оформления стен – лепной орнамент в виде цветочных вертикальных гирлянд, выкружек и растительного декора; в центре южной стены (над сценой) – три фигурные филенки с провисающими гирляндами под ними;

лепное оформление ограждения балкона – связки лавровых ветвей между орнаментированными поясками – в центре и изображения щита с провисающими гирляндами – по бокам; профилированный карниз с поясом растительного орнамента;

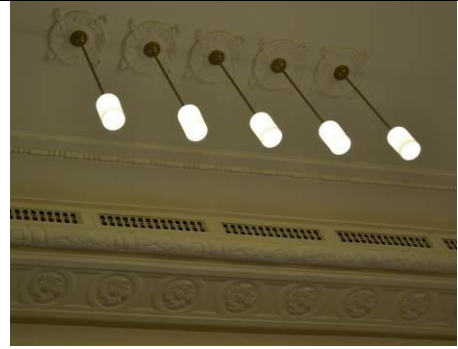
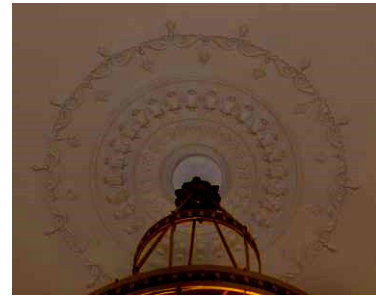
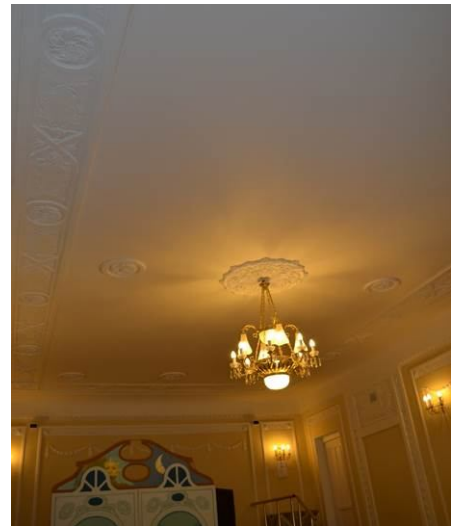
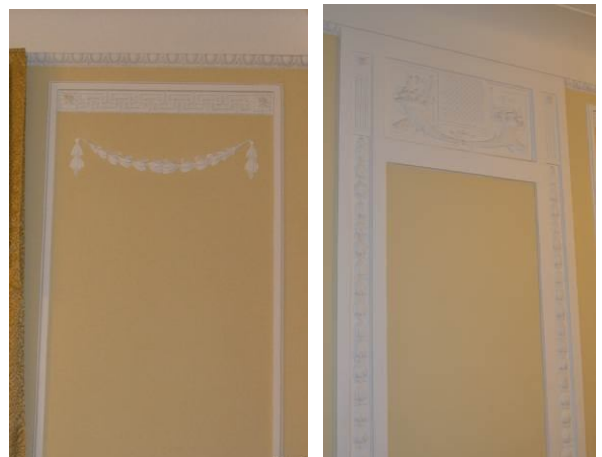
Оформление помещения 3-Н(32 – Гостиная 2-го этажа):

оформление стен: штукатурные зеркала в лепных профилированных рамах с лепным декором: провисающие гирлянды, пояса орнамента меандр – в верхней части; широкие лепные рамы зеркал с растительным орнаментом и лепными панно с изображением рогов изобилия, гирлянд и трельяжных решеток;
 в завершении оформления стен – пояс иоников – под падугой;

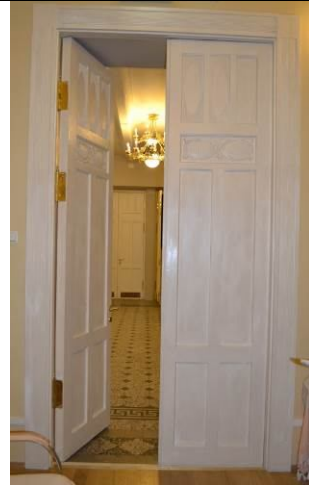
оформление дверного проема – профилированные наличники; историческое заполнение дверного проема – конструкция (двухстворчатое), материал (окрашенное дерево), оформление (филенчатое, со стороны помещения 3-Н(32) – с резным декором в виде овальных медальонов (вертикально и горизонтально расположенных) и растительного орнамента);

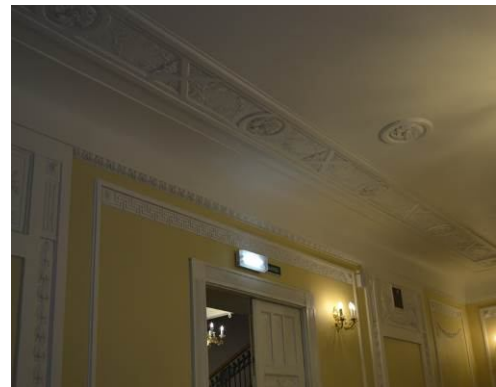
оформление потолка – на падаге, широкая рама по периметру зеркала потолка с лепным орнаментом с изображением розеток, растительного декора и стилизованного изображения Андреевского креста;

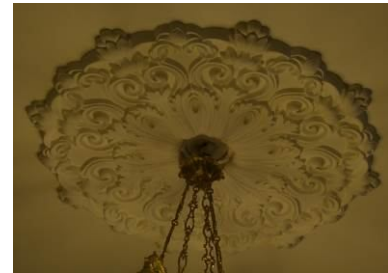
лепные круглые малые розетки и центральная – с растительным орнаментом;

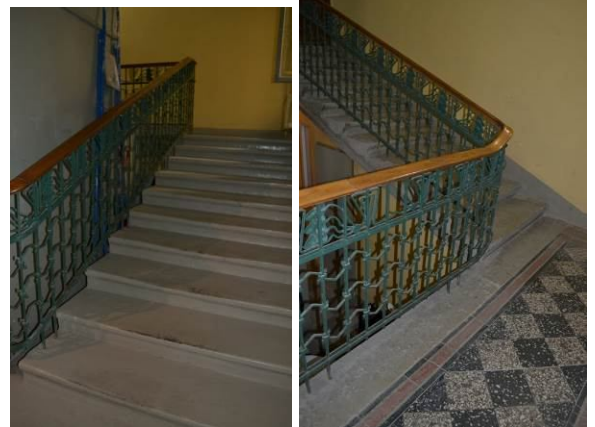
парадная трехмаршевая лестница (Л-1) с маршами по косоурам, с известняковыми ступенями, с металлическим ограждением (секции вертикальных прутьев, скрепленные криволинейными малыми дугами, образуя волнистый рисунок, по верхнему краю – фриз с накладным декором растительного орнамента в характере модерна) с деревянным поручнем; покрытие пола площадок – материал (мраморная крошка), техника исполнения (терраццо), рисунок (шахматный рисунок в контрастной прямоугольной раме), цвет (белый, серый, черный, пурпурный);

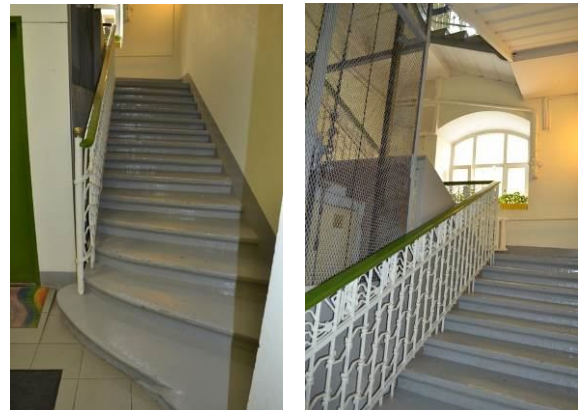
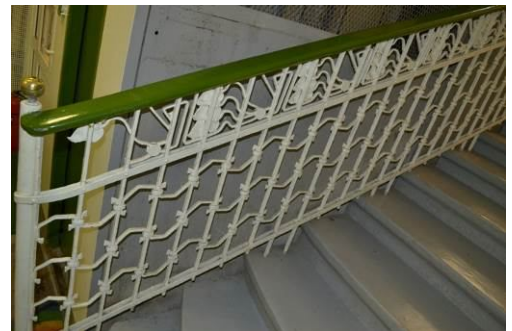
парадная трехмаршевая лестница (Л-2) с маршами по косоурам, с известняковыми ступенями, с металлическим ограждением (секции вертикальных прутьев, скрепленные криволинейными малыми дугами, образуя волнистый рисунок, по верхнему краю – фриз с накладным декором растительного орнамента в характере модерна) с деревянным поручнем, с нижним устоем, цилиндрическим в сечении, с шарообразным завершением;

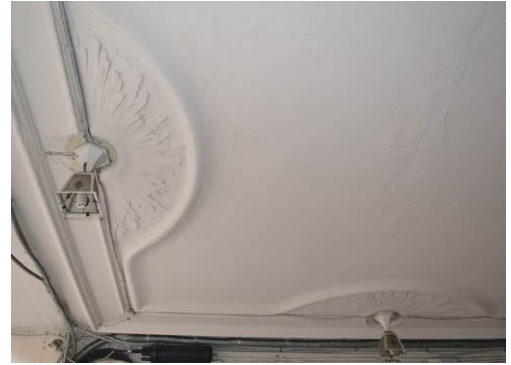
перекрытие воротного проезда, оформленное тягами по периметру с дугообразными обводами вокруг встроенных светильников плафонного типа и лепным декором в виде «сияния».

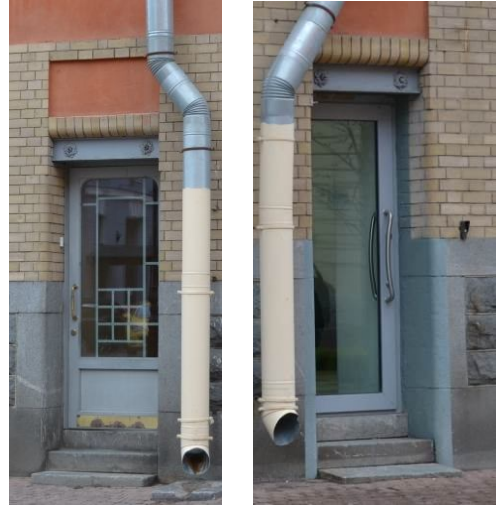
проемы «малых» входов с гранитными ступенями, с выпущенными металлическими балками-швеллерами с декоративными накладными розетками и кладкой фасонным кирпичом по периметру проема.

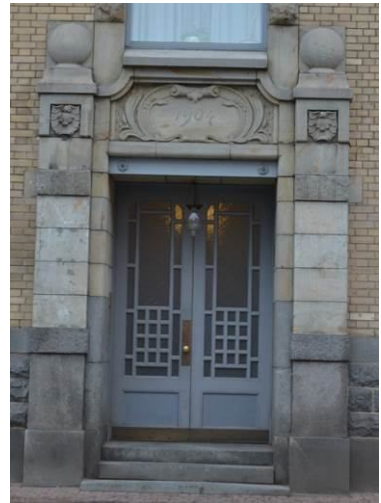
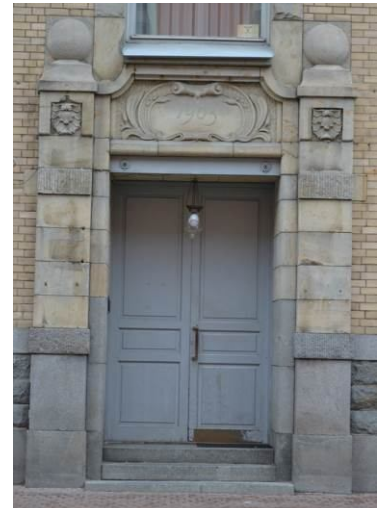
порталы парадных входов, облицованные горшечным камнем, фланкированные пилонами, увенчанными шарами, с резным десюдепортом с картушем и датой: «1904» (левый портал), «1905» (правый); металлическая балка-перемычка над входом, декорированная накладными розетками;

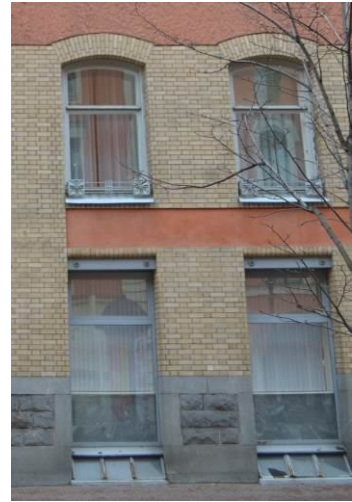
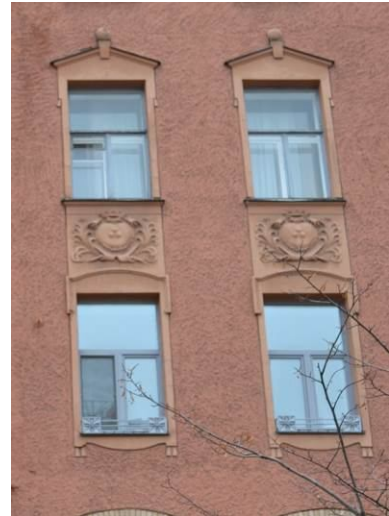
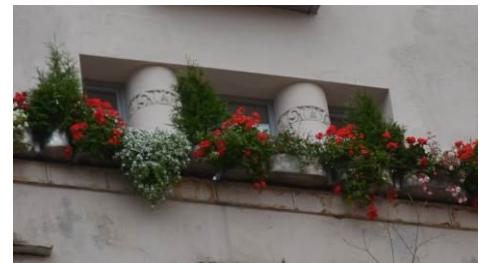
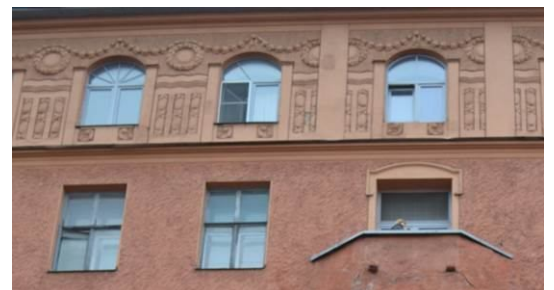
оформление оконных и дверных (балконных) проемов:

выпущенные металлические балки-швеллеры с декоративными розетками и кладкой фасонным кирпичом по периметру (в уровне 1-го этажа);

лучковые перемычки (в уровне 2-го этажа);

фигурные наличники с гутами и лучковым завершением (в уровне 3-го этажа);

наличники с гутами и треугольным сандриком с замковым камнем (в уровне 4-го этажа);

столбы с рельефным орнаментом, разделяющие оконный проем в центральной оси на три части; фигурные наличники; фланкирующие пилястры в высоту $\frac{3}{4}$ проема – в уровне 5-го этажа;

фланкирующие пилястры в высоту до дуги завершения, прямоугольные филенки с вписанными рельефными розетками в подоконном пространстве – в уровне 6-го этажа;

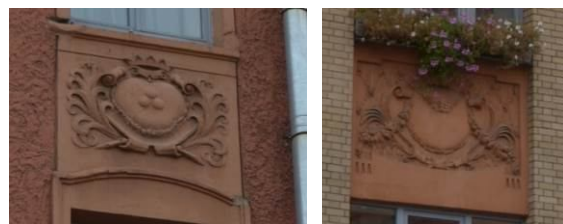
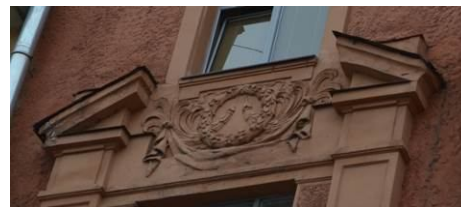
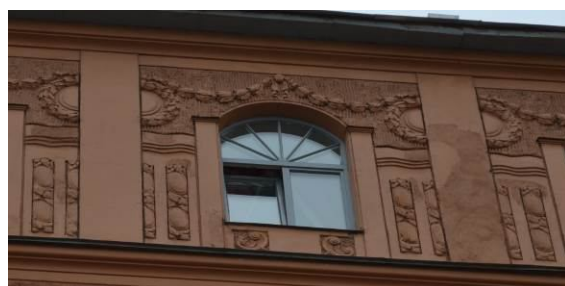
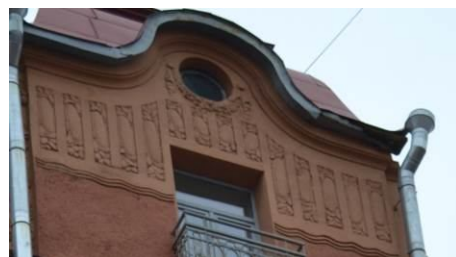
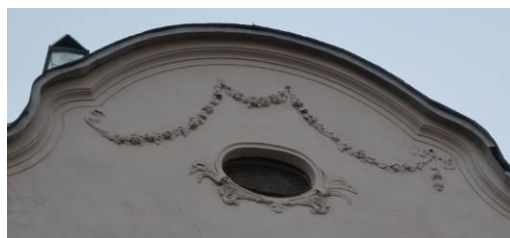
Лепной декор фасада:

картуши между окнами 3-го и 4-го этажей (в центральной оси между окон 2-го и 3-го этажа);

венки разорванных фронтонов-сандриков в крайних осях над окнами 4-го этажа;

декор (венки и гирлянды) плоскостей фасада 6-го этажа и на щипцах.

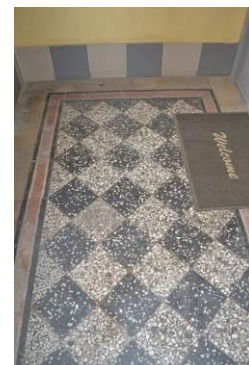
покрытие полов - материал (мраморная крошка), техника исполнения (терраццо), рисунок (шахматный рисунок в контрастной прямоугольной раме), цвет (белый, серый, черный, пурпурный);

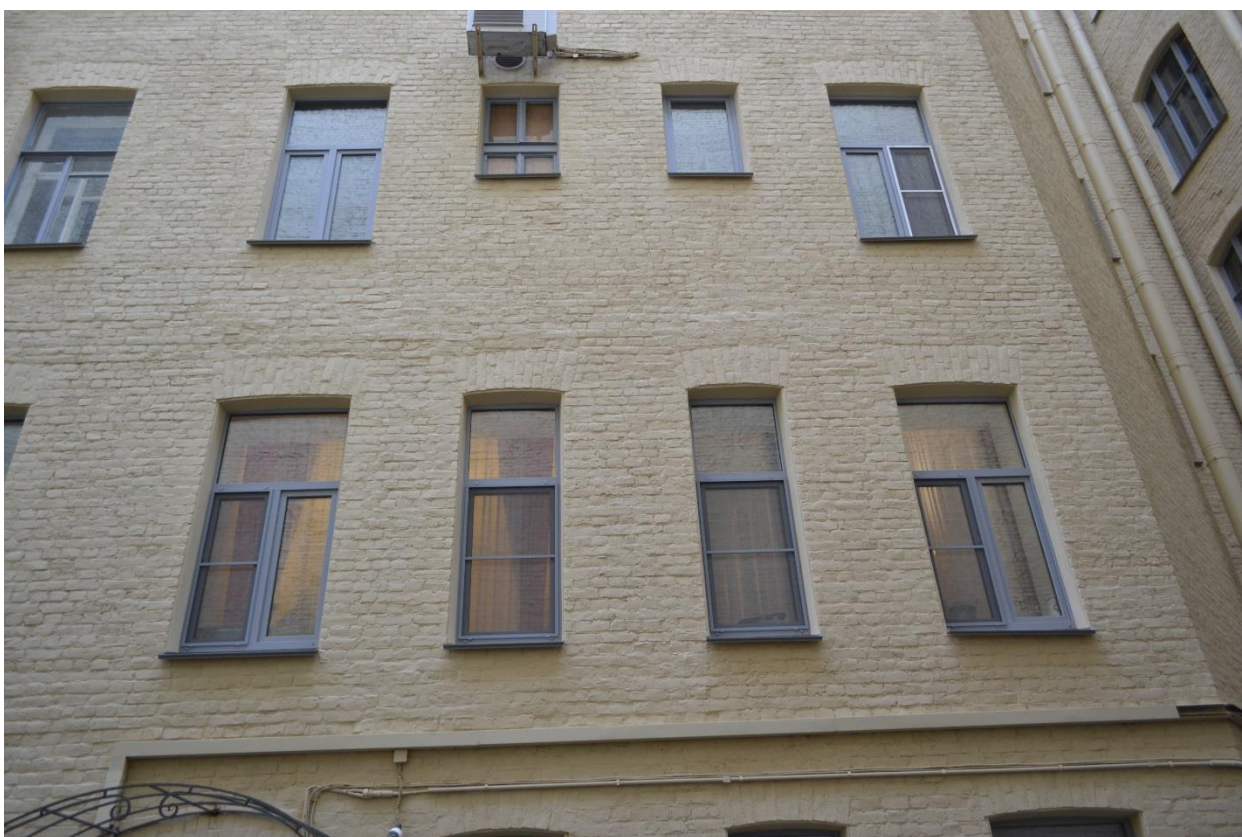
Фото 5. Окна квартиры №33 на юго-западном дворовом фасаде. Вид с юго-запада.

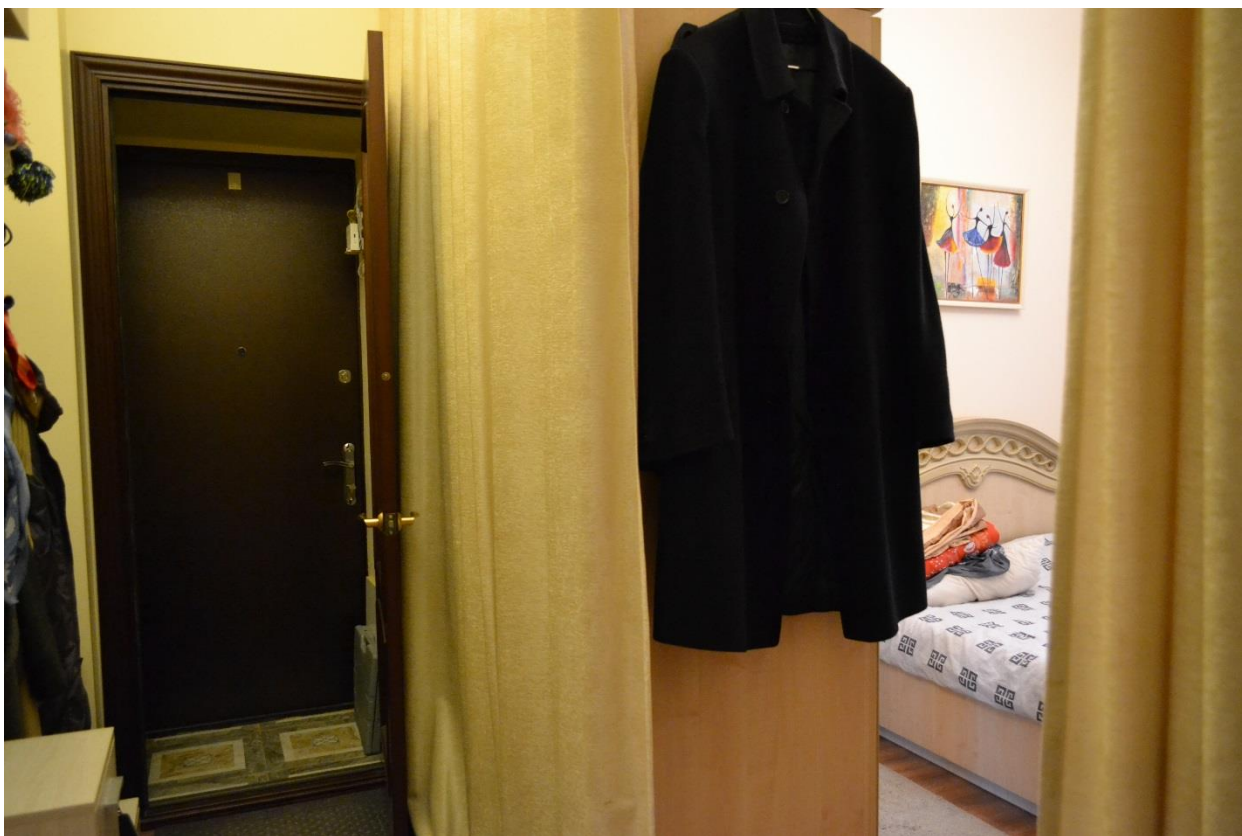
Фото 6. Часть помещения 10 (комната) согласно техническому паспорту. Вид на дверной проем на лестничную клетку 3ЛК.
