Акт

по результатам государственной историко-культурной экспертизы проектной документации на проведение работ по сохранению объекта культурного наследия федерального значения «Флигель с концертным залом», по адресу: Малая Конюшенная ул., 1-3, входящего в состав объекта культурного наследия федерального значения «Церковь лютеранско-евангелическая святой Екатерины» по адресу: г. Санкт-Петербург, Малая Конюшенная ул., 1, 3, Шведский переулок, 3¹: «Ремонт и перепланировка кв. №33» по адресу: Санкт-Петербург, Центральный район, улица Малая Конюшенная, д. 1-3, литера В, кв. 33», шифр: 2019/05-3, разработанной ООО «АРБИ» в 2019 году.

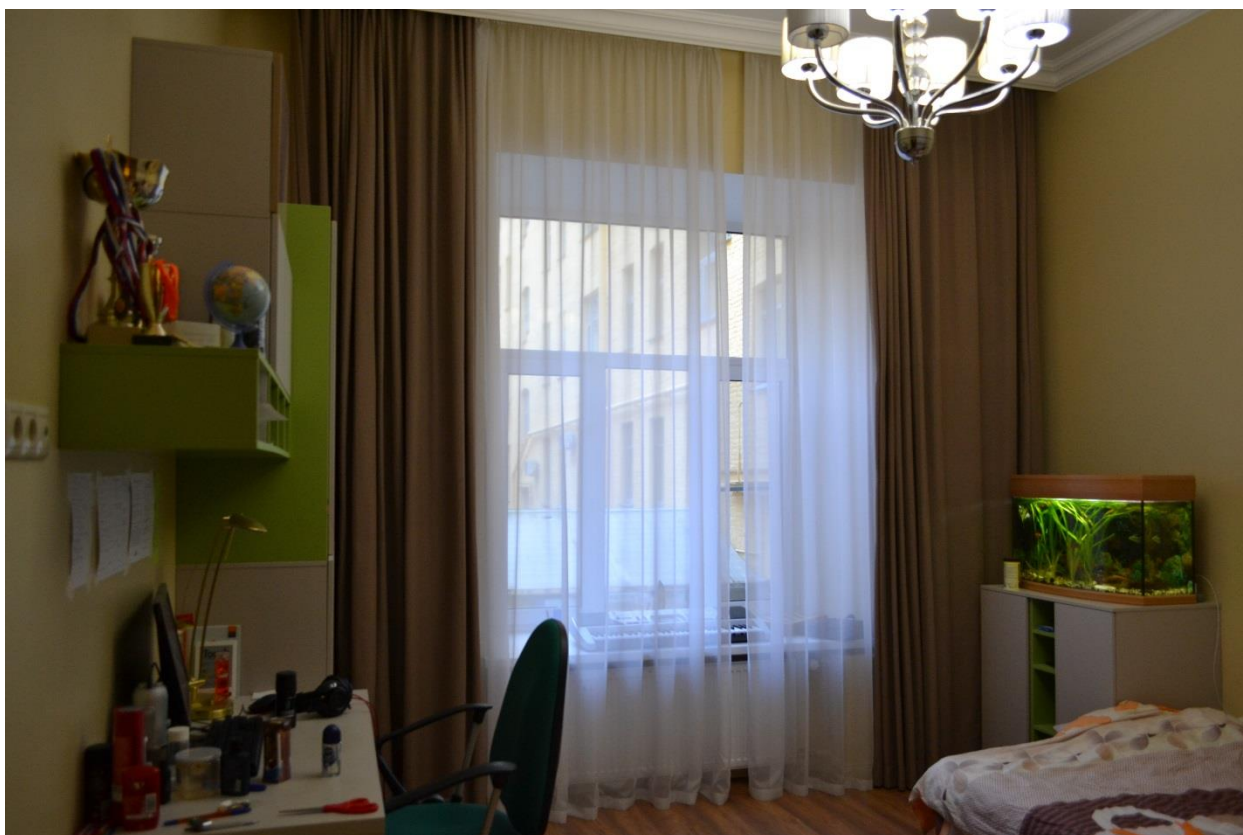
Фото 11. Часть помещения №9 (комната) согласно техническому паспорту.
Общий вид.

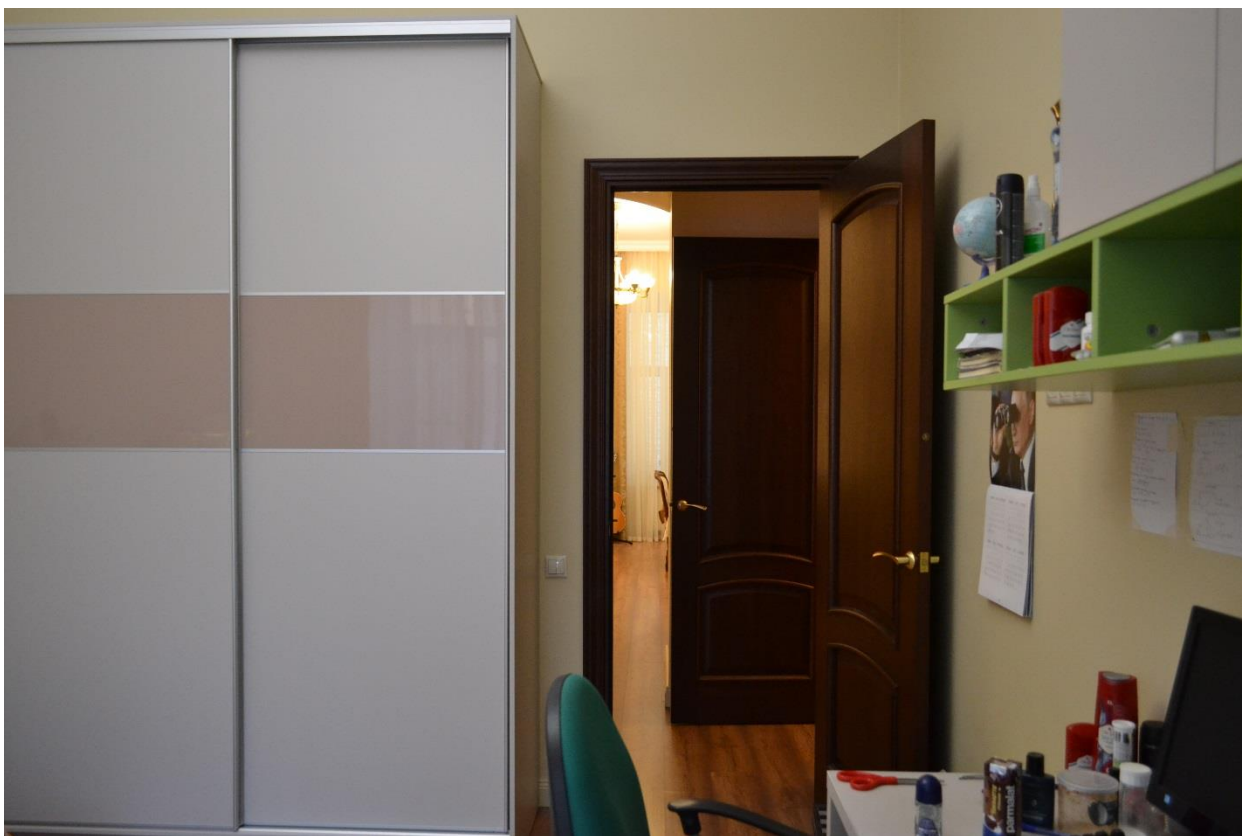
Фото 12. Часть помещения №9 (комната) согласно техническому паспорту. Вид в сторону помещений №5 (коридор), №7 (комната).

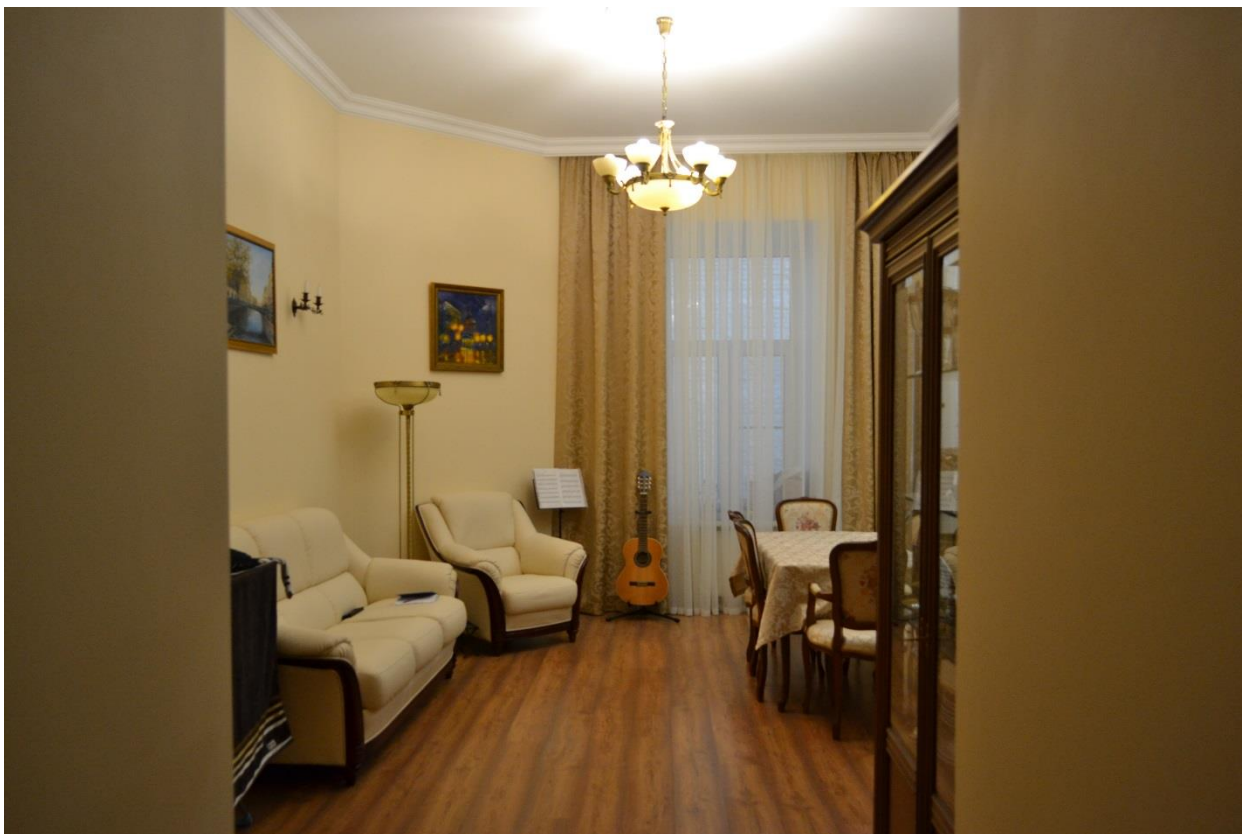
Фото 14. Объединенные помещения №5 (коридор) и №7 (комната) и часть помещения №6 (ванная) согласно техническому паспорту.

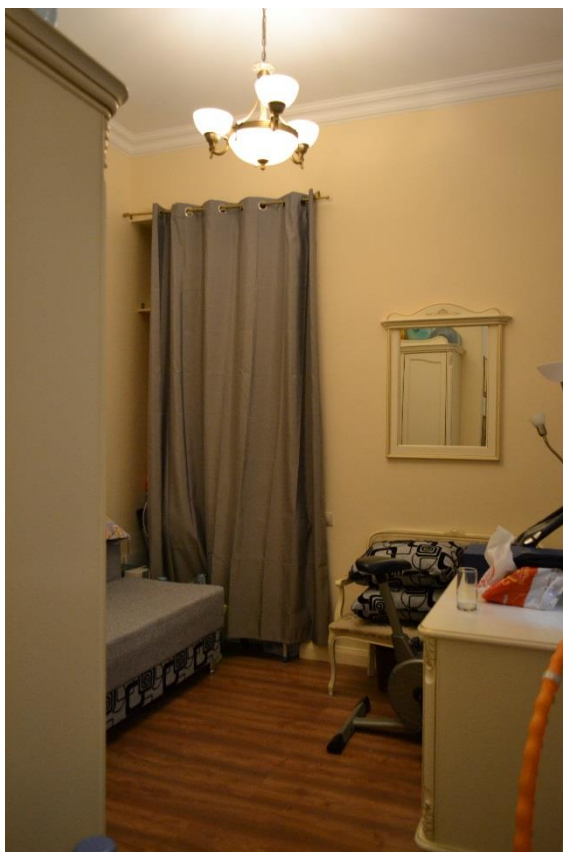
Фото 18. Помещение №8 (комната) согласно техническому паспорту.

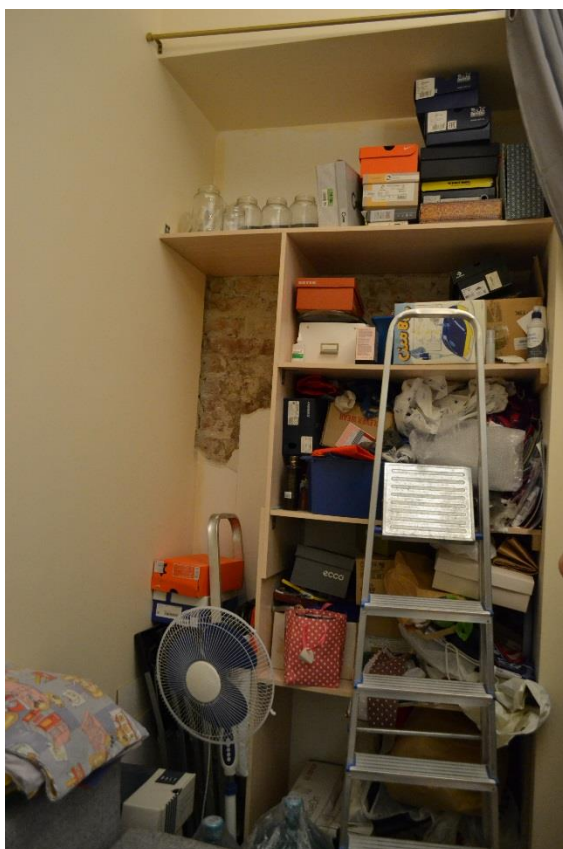
Фото 19. Помещение №8 (комната) согласно техническому паспорту. Вид на заложённый дверной проем на лестничную клетку 1ЛК.

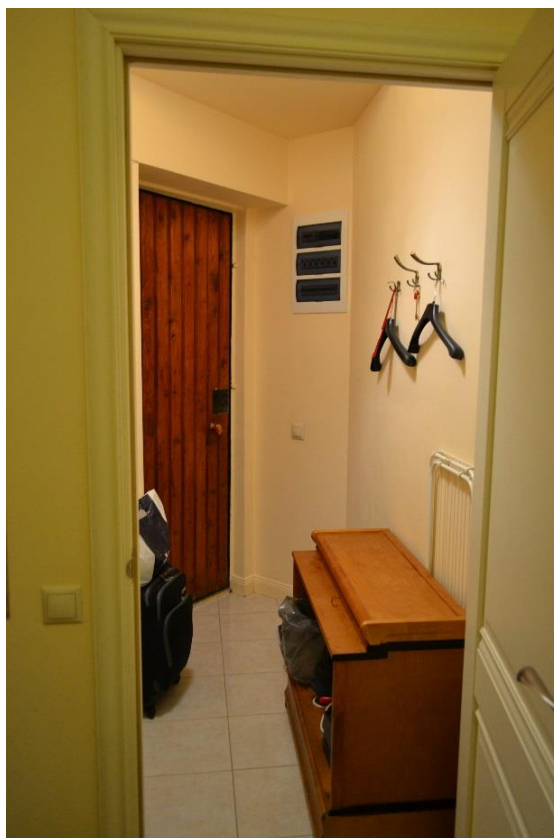
Фото 20. Помещение №1 (тамбур) согласно техническому паспорту.

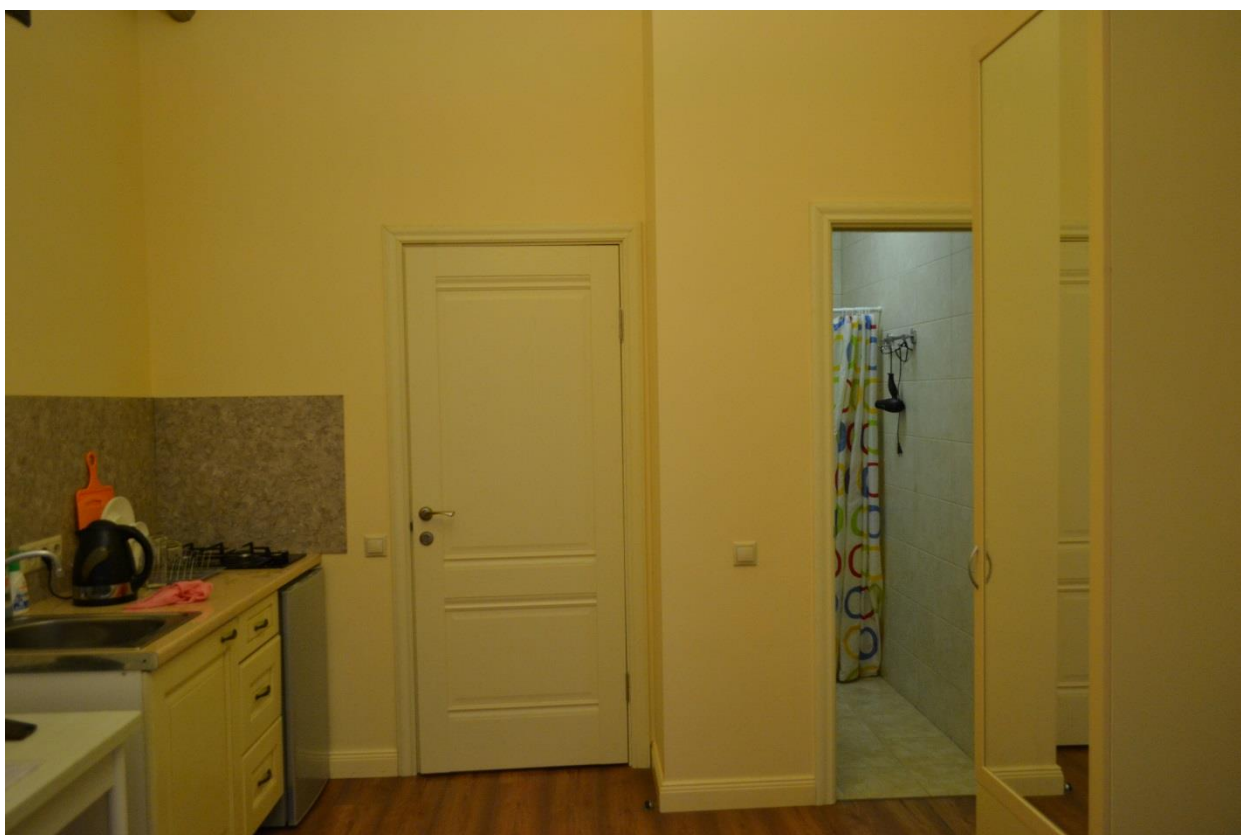
Фото 21. Объединенные помещения №2 (кухня), часть помещения №6 (комната), часть помещения №4(коридор) согласно техническому паспорту.

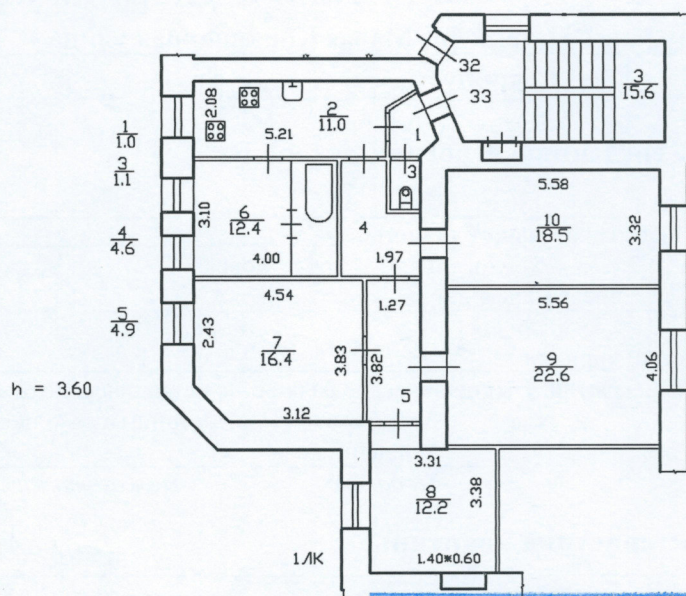
2 этаж

Перепланировка самовольная/утвержд.
 № пом. (части): 33(6)
 Основание: отсутствует
 Границы объекта изменены/не изменены
 «16» 01 2006 г.
 Исполнитель: [Signature]

Дополнительные сведения: Самовольная перепланировка. Бывшая кладовая переоборудована под ванную (ныне ч.п.б). Акт приемки в эксплуатацию не предоставлен. Наружные границы объекта не изменились.
