АКТ

по результатам государственной историко-культурной экспертизы проектной документации на проведение работ по сохранению выявленного объекта культурного наследия «Дом Э.Э. Аригольда» (Санкт-Петербург, ул. Рылеева, д. 23, лит. А): «Проект приспособления для современного использования выявленного объекта культурного наследия «Дом Э.Э. Аригольда» по адресу: Санкт-Петербург, ул. Рылеева, д. 23, лит. А в части перепланировки и переустройства квартиры №1» (Шифр: П-13-01/21), выполненная ООО «ТОК» в 2021 г.

Проектная документация на проведение работ по сохранению выявленного объекта культурного наследия «Дом Э.Э. Аригольда» (Санкт-Петербург, ул. Рылеева, д. 23, лит. А): «Проект приспособления для современного использования выявленного объекта культурного наследия «Дом Э.Э. Аригольда» по адресу: Санкт-Петербург, ул. Рылеева, д. 23, лит. А в части перепланировки и переустройства квартиры №1» (Шифр: П-13-01/21), выполненная ООО «ТОК» в 2021 г.

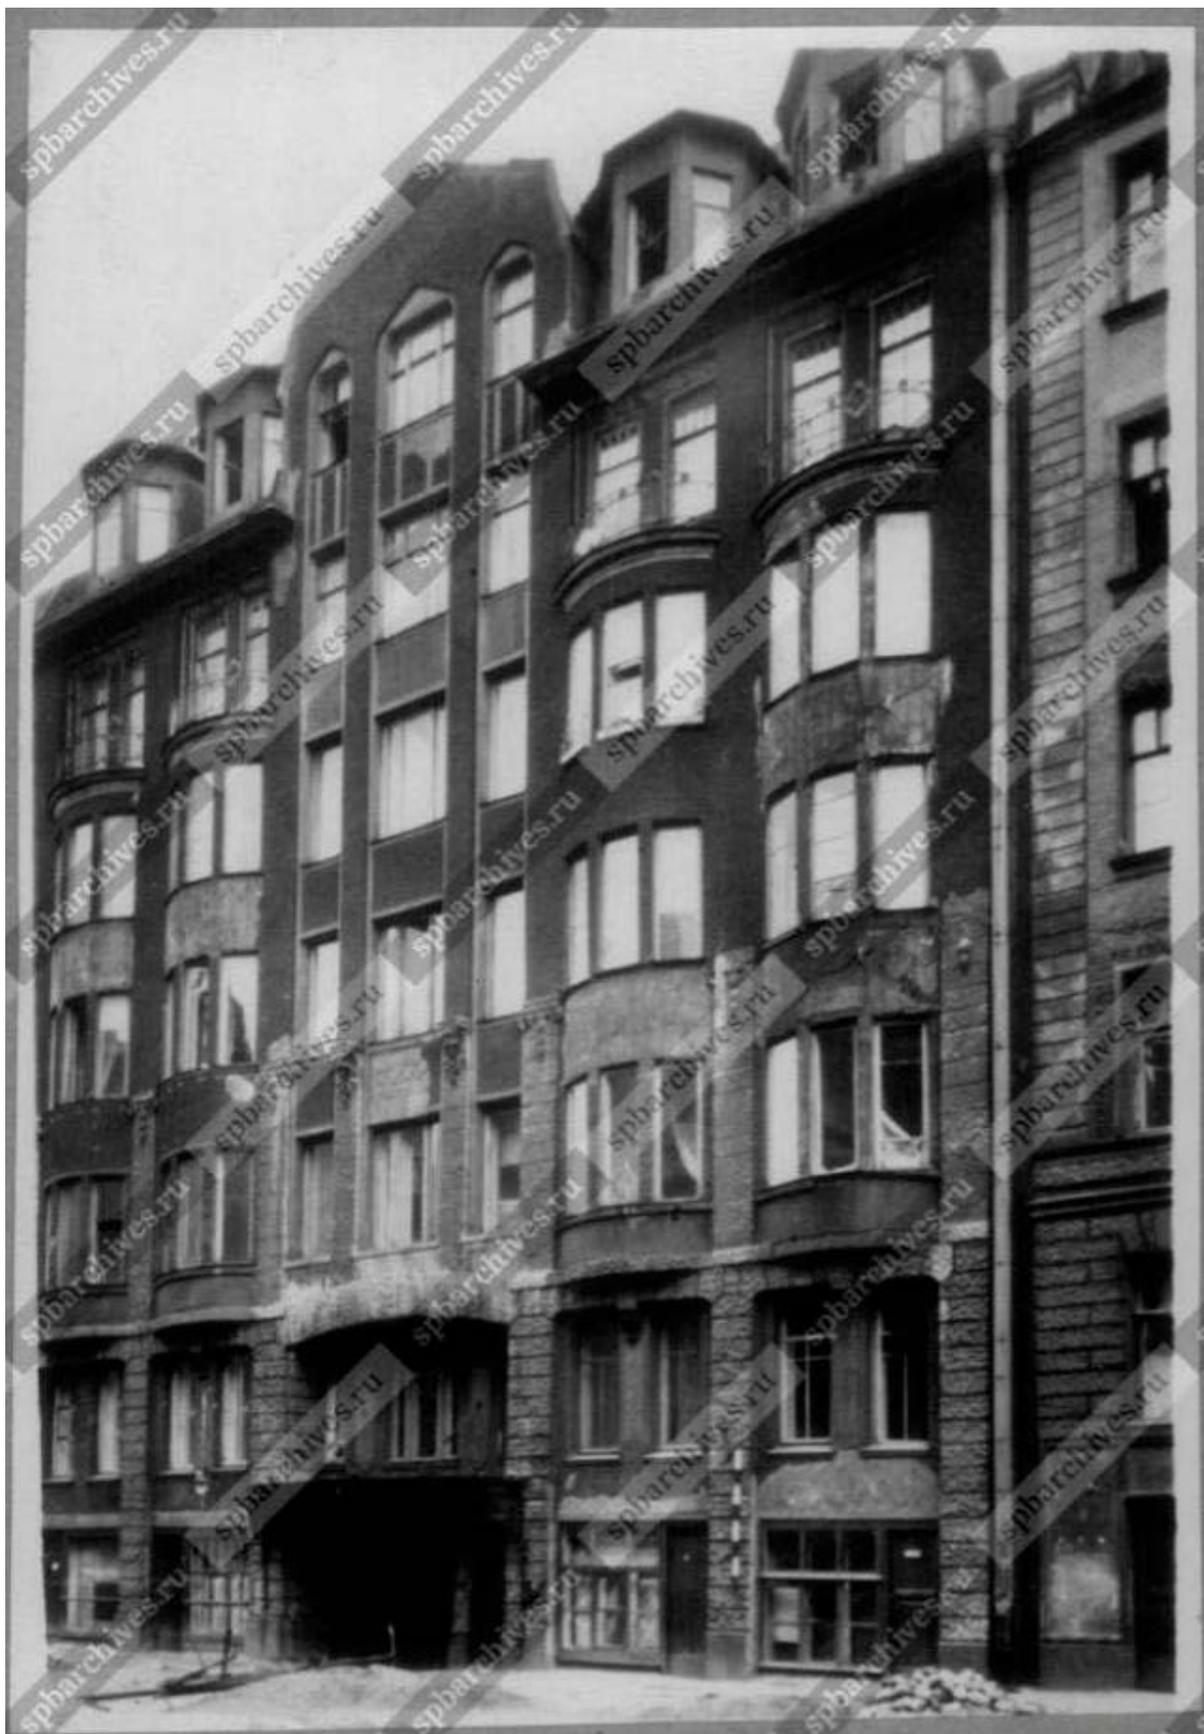
13. 1960 г. Фасад дома № 23 по улице Рылеева. ЦГАКФФД СПб

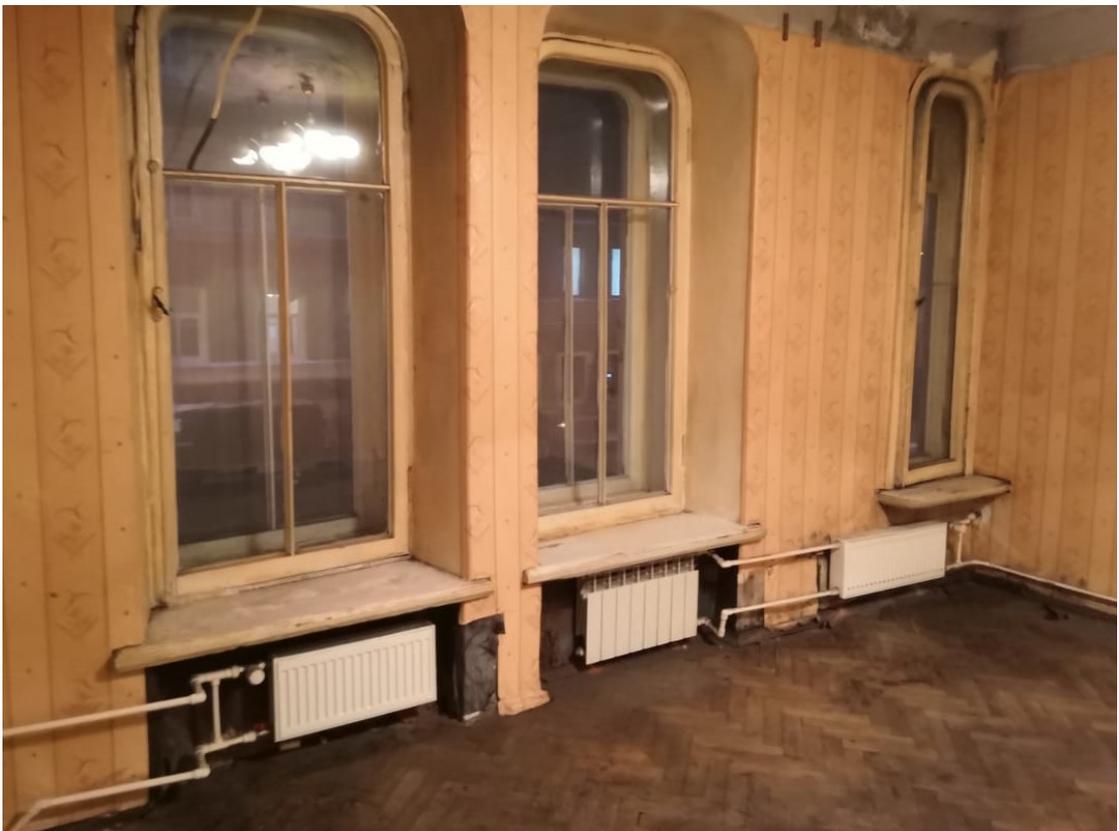
2. Выявленный объект культурного наследия «Дом Э.Э. Аригольда» (Санкт-Петербург, ул. Рылеева, д. 23, лит. А). Квартира 1 (помещение 7/22,3)

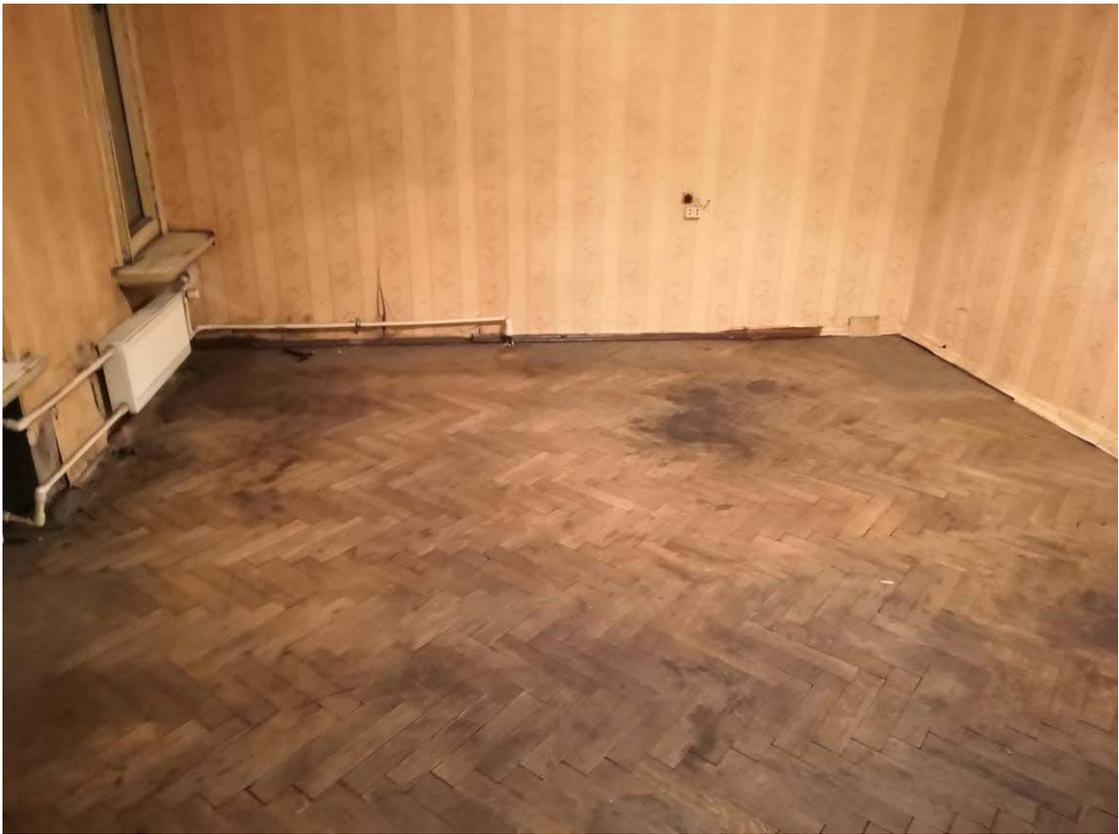
3. Выявленный объект культурного наследия «Дом Э.Э. Аригольда» (Санкт-Петербург, ул. Рылеева, д. 23, лит. А). Квартира 1 (помещение 7/22,3)

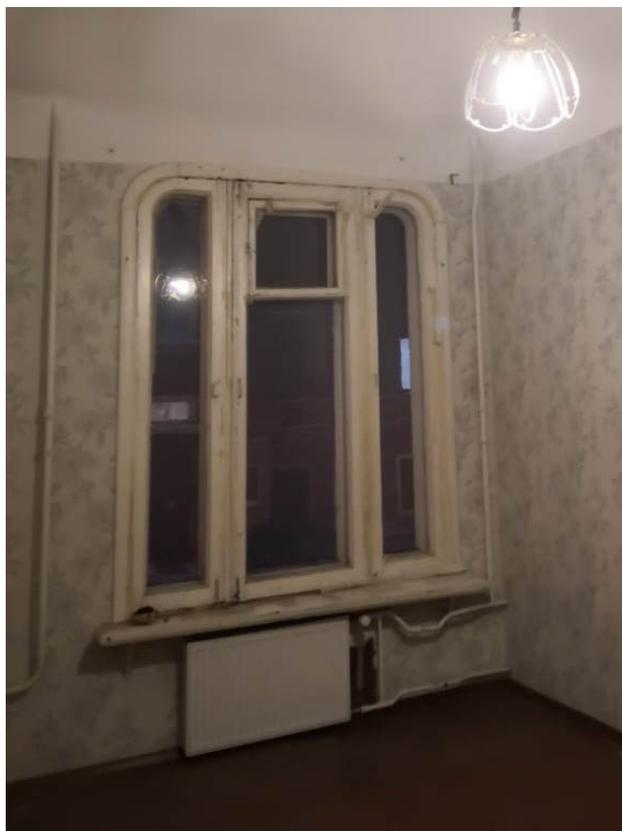
4. Выявленный объект культурного наследия «Дом Э.Э. Аригольда» (Санкт-Петербург, ул. Рылеева, д. 23, лит. А). Квартира 1 (помещение 8/15,0)

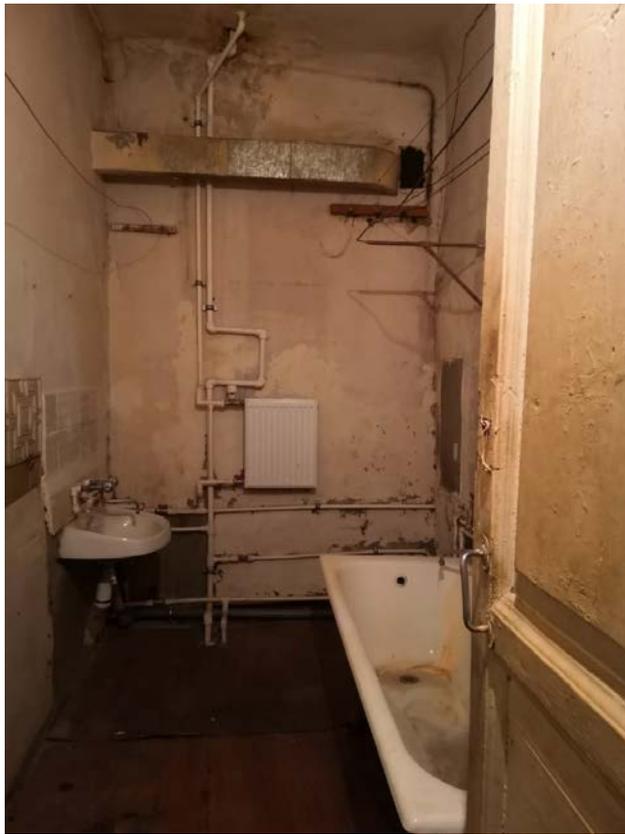
5. Выявленный объект культурного наследия «Дом Э.Э. Аригольда» (Санкт-Петербург, ул. Рылеева, д. 23, лит. А). Квартира 1 (помещение ванной)

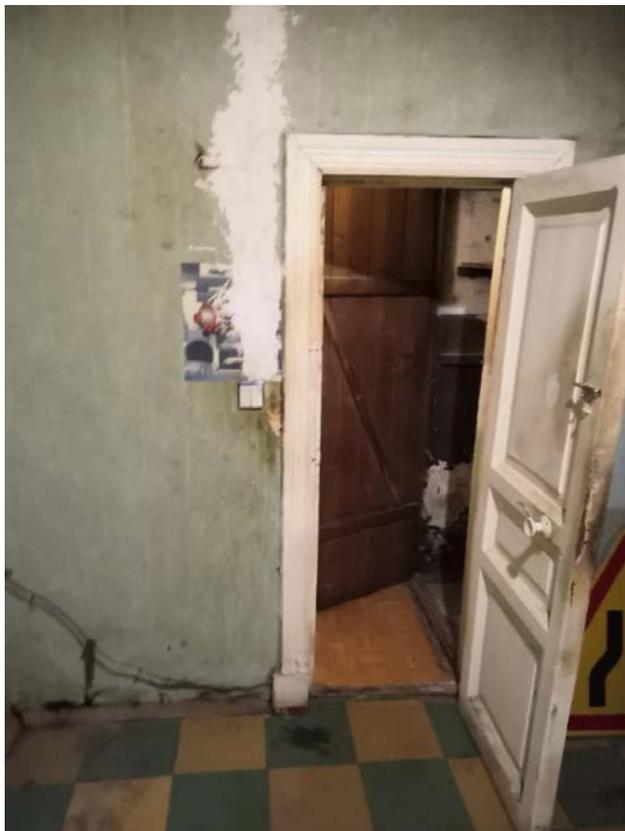
6. Выявленный объект культурного наследия «Дом Э.Э. Аригольда» (Санкт-Петербург, ул. Рылеева, д. 23, лит. А). Квартира 1 (помещение 1/10,1)

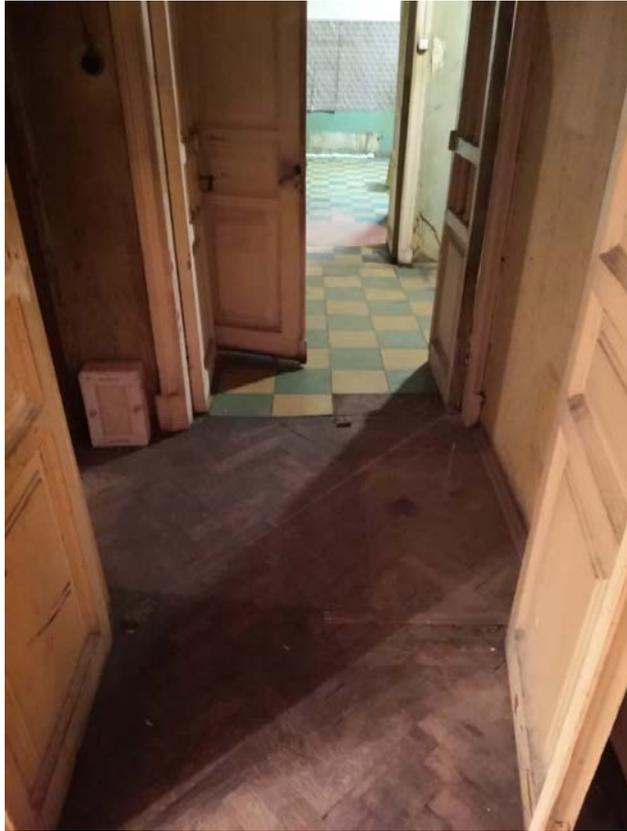
7. Выявленный объект культурного наследия «Дом Э.Э. Аригольда» (Санкт-Петербург, ул. Рылеева, д. 23, лит. А). Квартира 1 (помещение 1/10,1)

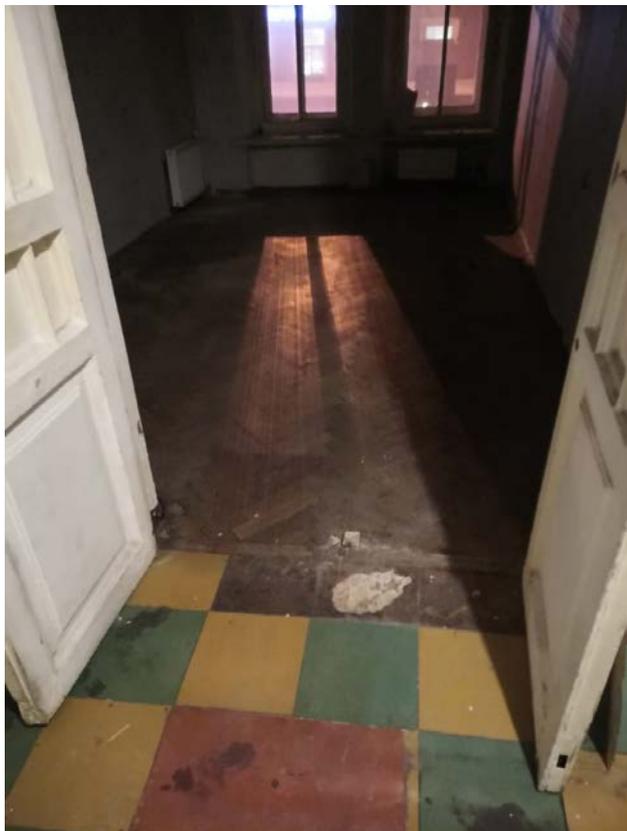
8. Выявленный объект культурного наследия «Дом Э.Э. Аригольда» (Санкт-Петербург, ул. Рылеева, д. 23, лит. А). Квартира 1 (помещение 6/17,6)

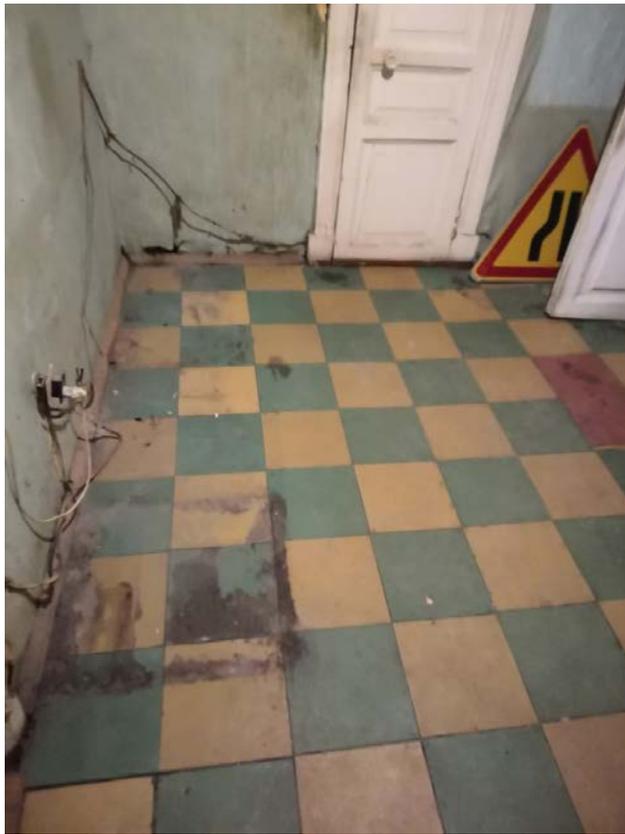
9. Выявленный объект культурного наследия «Дом Э.Э. Аригольда» (Санкт-Петербург, ул. Рылеева, д. 23, лит. А). Квартира 1 (помещение 2/24,2)

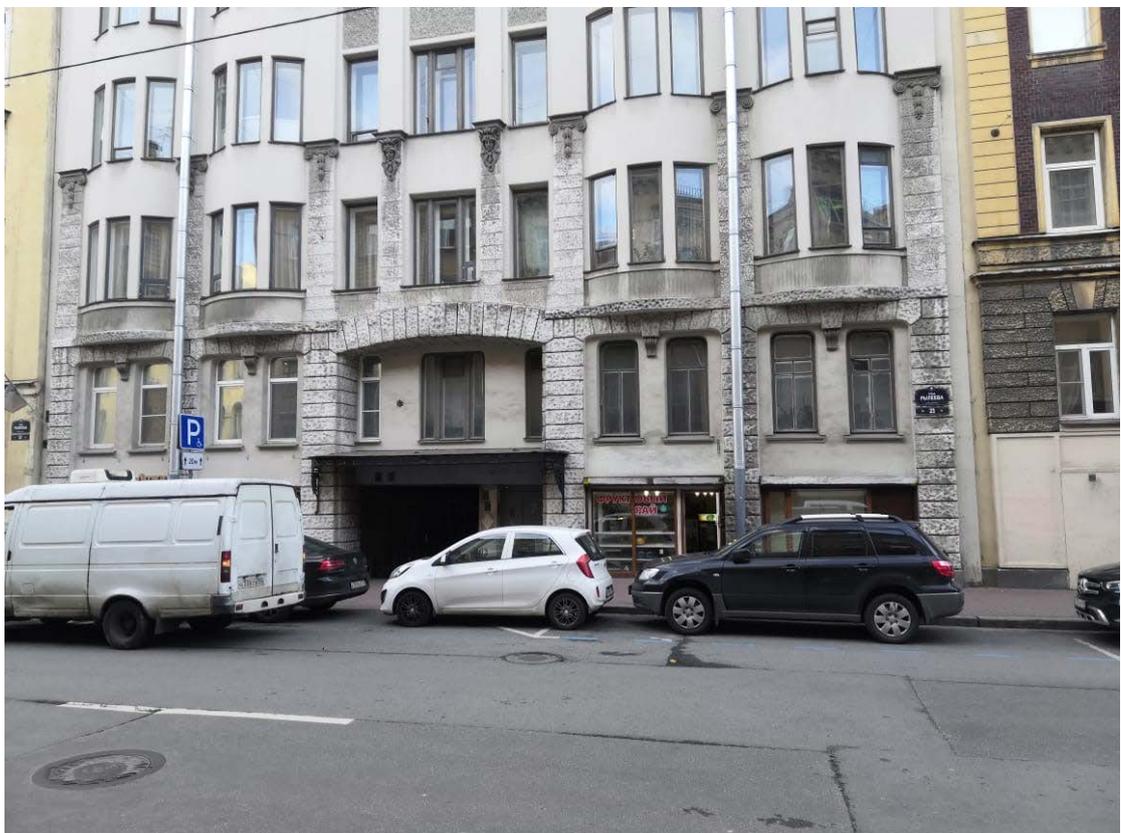
10. Выявленный объект культурного наследия «Дом Э.Э. Аригольда» (Санкт-Петербург, ул. Рылеева, д. 23, лит. А). Фрагмент лицевого фасада.

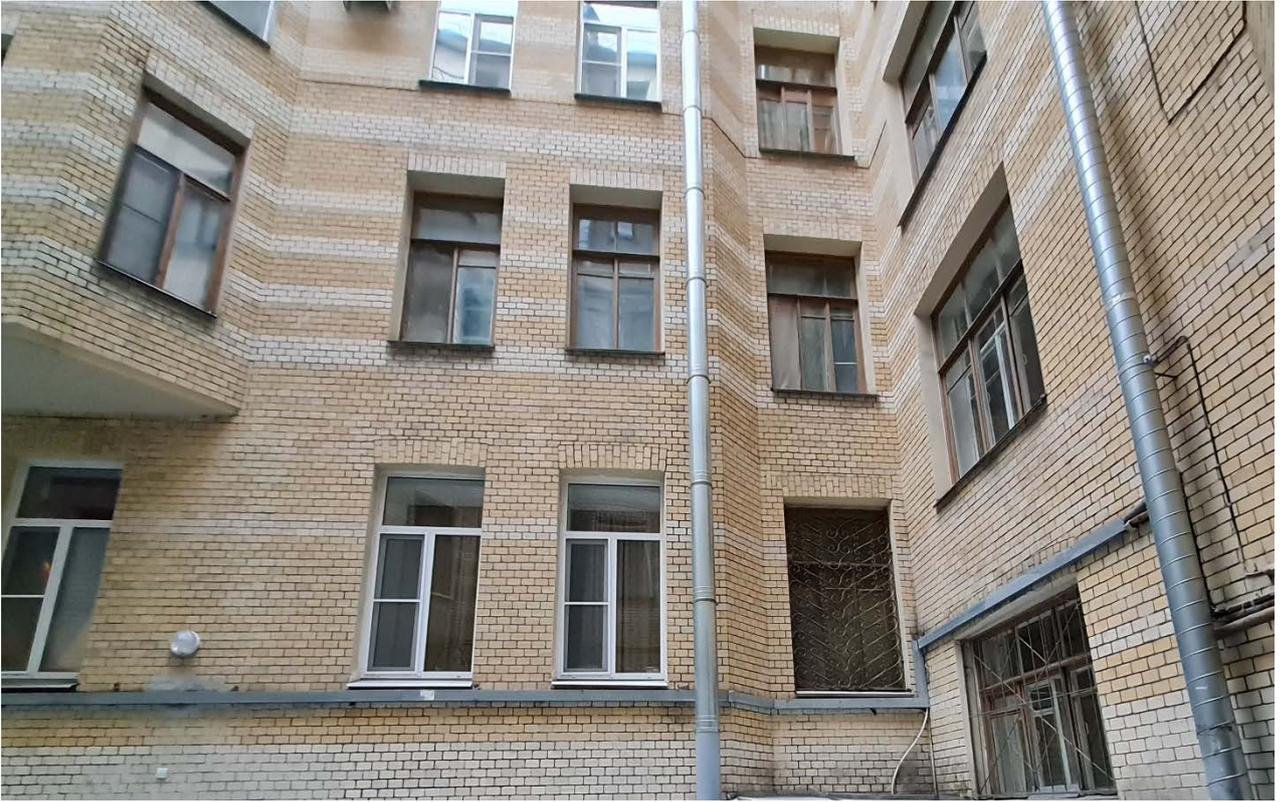
11. Выявленный объект культурного наследия «Дом Э.Э. Аригольда» (Санкт-Петербург, ул. Рылеева, д. 23, лит. А). Фрагмент дворового фасада.

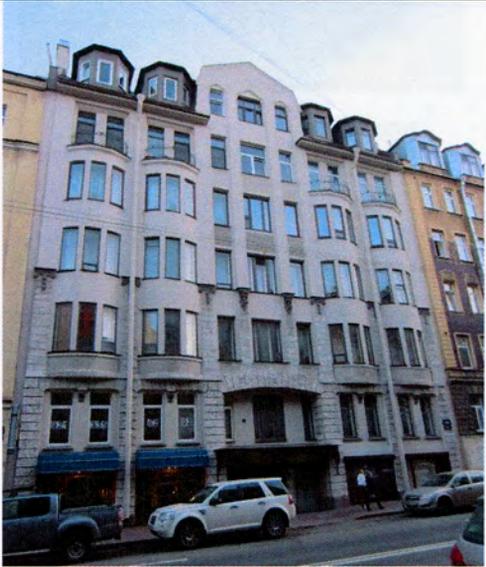
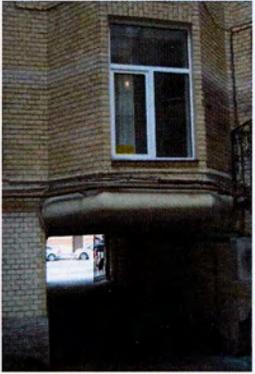
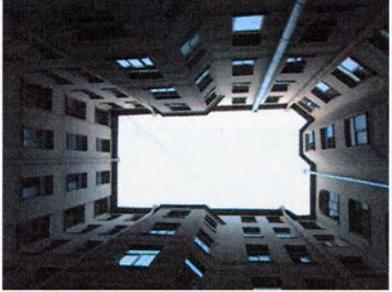
| № пп | Виды предметов охраны | Элементы предметов охраны | Фотофиксация |
|---|---|---|---|
| 1 | Объемно-пространственное решение: | <p>исторические габариты и конфигурация в плане шестиэтажного здания* с аттиковыми объемами лицевой части;</p> <p>*кроме мансардной надстройки над южной дворовой частью.</p> <p>воротный проезд – габариты, конфигурация и местоположение;</p> <p>четыре эркера лицевого фасада – габариты, конфигурация (в плане – полуциркульная, сегментная; завершены балконами с выступами площадок) и местоположение (по 1-2, 3-4 и 8-9, 10-11 осям на уровень 3-5 этажей);</p> <p>эркеры дворового фасада – габариты, конфигурация (трапецевидная) и местоположение (два на уровень 2-5-го этажей, завершающиеся балконами; один над воротным проездом до 6-го этажа);</p> <p>окрытия аттиковых объемов лицевой части – габариты и конфигурация;</p> <p>крыши – габариты и конфигурация (скатные);</p> <p>материал окрытия крыш и аттиковых объемов лицевой части здания (листовое железо).</p> | |

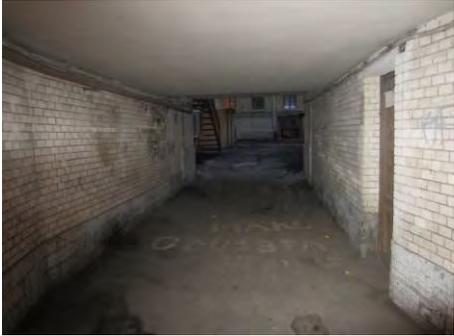
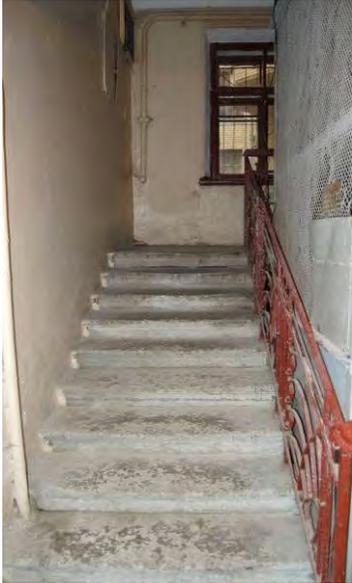
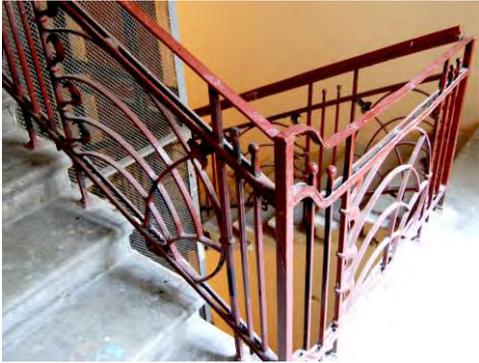
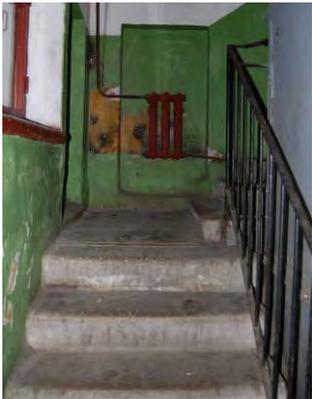
| 2 | <p>Конструктивная система здания:</p> | <p>исторические наружные и внутренние капитальные стены – местоположение, материал (кирпич);</p> <p>исторические отметки междуэтажных перекрытий;</p> <p>тип перекрытия воротного проезда (плоское);</p> <p>парадная лестница – конфигурация, габариты, местоположение, тип (двухмаршевая), конструкция (по косоурам), материал ступеней (известняк); ограждение – материал (черный металл), техника исполнения (ковка), рисунок; поручни – конфигурация, габариты, материал (дерево);</p> <p>черная лестница – конфигурация, габариты, местоположение, тип (двухмаршевая), конструкция (по косоурам), материал ступеней (известняк);</p> | |

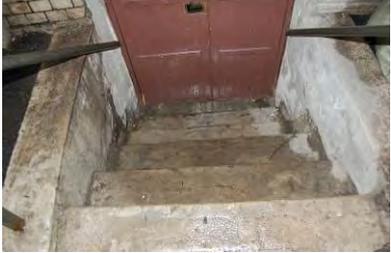
| | | <p>три лестницы в подвальные помещения – конфигурация, габариты, местоположение (в дворовой части), материал ступеней (известняк).</p> | |

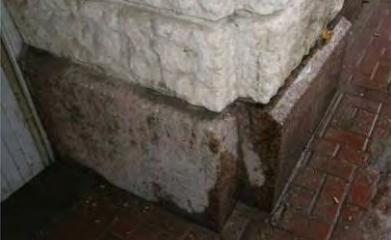
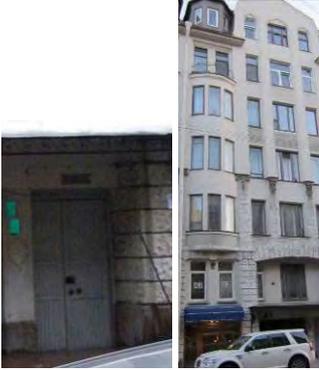
| 4 | <p>Архитектурно-художественное решение фасадов:</p> | <p>лицевой фасад: материал и характер отделки цоколя – красный гранит;</p> <p>материал и характер отделки фасада – гладкая штукатурка, штукатурка «под камень»;</p> <p>дверной проем – конфигурация (прямоугольная), местоположение;</p> <p>оконные и дверные (балконные) проемы – конфигурация (прямоугольная, витринная – 1-го этажа, прямоугольная – 3-6-го этажей, с скругленными углами – 2-го этажа и аттикового объема), местоположение и габариты;</p> <p>историческое заполнение оконных и дверных (балконных) проемов – материал (дерево), рисунок, цвет (коричневый);</p> <p>ограждения четырех балконов – материал (черный металл), техника исполнения (ковка, литье), рисунок;</p> <p>козырек – конструкция (на кронштейнах), материал (черный металл), техника исполнения (ковка), рисунок;</p> | |

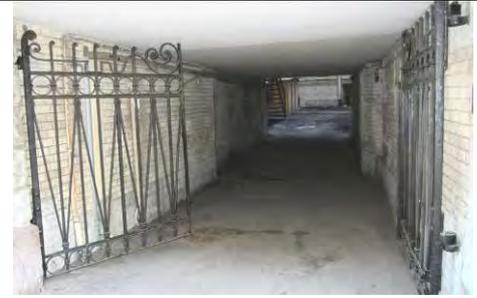
ворота – конструкция (двустворчатые), материал (черный металл), техника исполнения (ковка), рисунок;

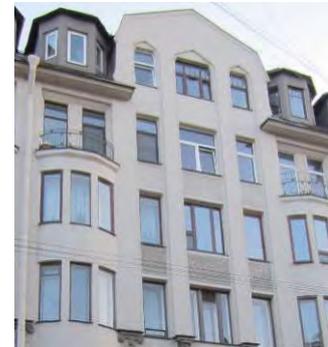
уплощенные лопатки (в центральной части);
подоконные рамы «под шубу» (5-й этаж);
подоконные филенки из фактурной штукатурки (6-й этаж);
прямоугольные ниши балконных проемов;
фигурные завершения над окнами аттикова объема;
профилированное обрамление стилизованного фронтона аттикового объема;
выносной карниз;

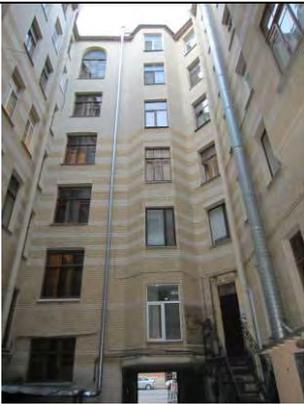
| | | <p>дворовые фасады: материал и характер отделки цоколя – известняковая скоба; материал и характер отделки фасада – лицевой кирпич желтого и белого оттенка, рисунок (полосы);</p> <p>дверные проемы в подвальные помещения – конфигурация (прямоугольная), местоположение и габариты;</p> <p>оконные и дверные (балконные) проемы – конфигурация (прямоугольная, арочная – 6-й этаж лестницы), местоположение и габариты;</p> <p>исторические заполнения оконных и дверных (балконных) проемов – материал (дерево), рисунок, цвет (коричневый);</p> <p>штукатурный валик эркера над воротным проездом;</p> <p>ограждения двух балконов – материал (черный металл), техника исполнения (ковка), рисунок;</p> <p>сегментная кладка над оконными проемами;</p> | |

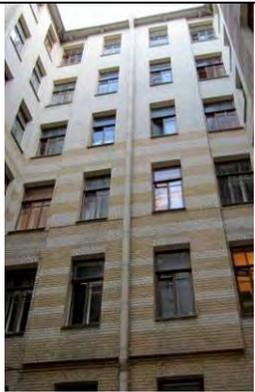
| | | <p>рельефный прямоугольный выступ на уровень 2-6-го этажей (в южной части);</p> <p>венчающие выносные карнизы эркеров, венчающий выносной карниз на кронштейнах – конфигурация, материал (дерево).</p> | |
