Акт

по результатам государственной историко-культурной экспертизы проектной документации на проведение работ по сохранению объекта культурного наследия регионального значения «Дома Евангелической лютеранской церкви св. Марии», расположенного по адресу: г. Санкт-Петербург, Большая Конюшенная улица, дом 4-6-8, литера В (согласно Распоряжению КГИОП от 05.03.2018 № 94-р: Большая Конюшенная ул., 4-6-8, литеры Б, В), — «Жилой дом», входящий в состав ансамбля «Дома Евангелической лютеранской церкви св. Марии» (объект культурного наследия регионального значения). «Проект приспособления под современное использование в части перепланировки и переустройства квартиры № 26» (шифр 11/04-2021), разработанной ООО «ГласСтрой» в 2021 г.

«3» сентября 2021 г.

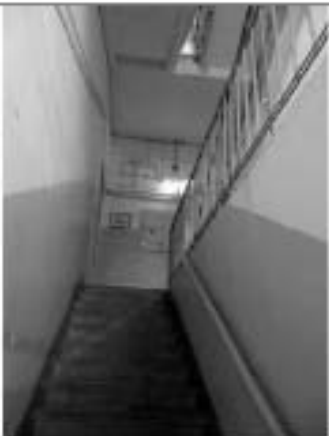
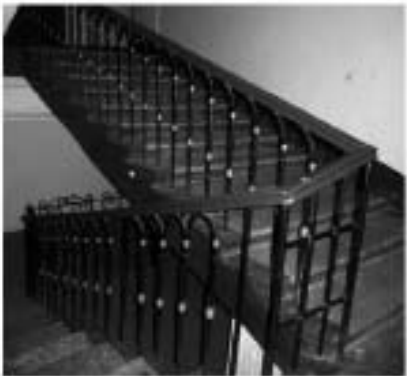
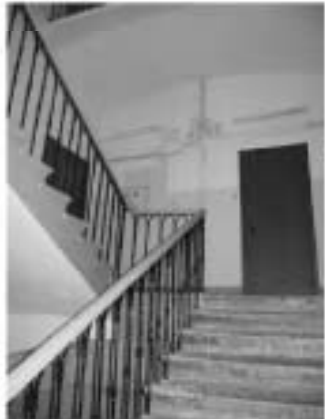
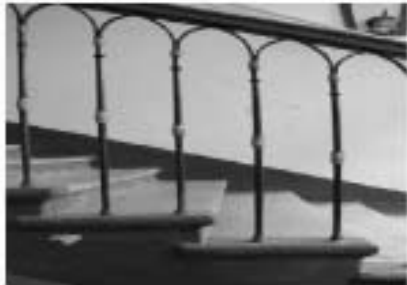
<p>ограждение лестниц Л-5 в доме № 4/1 и Л-3 в доме № 6 – габариты, материал (металл), техника исполнения (ковка), рисунок (вертикальные стойки со стрельчатым завершением);</p>

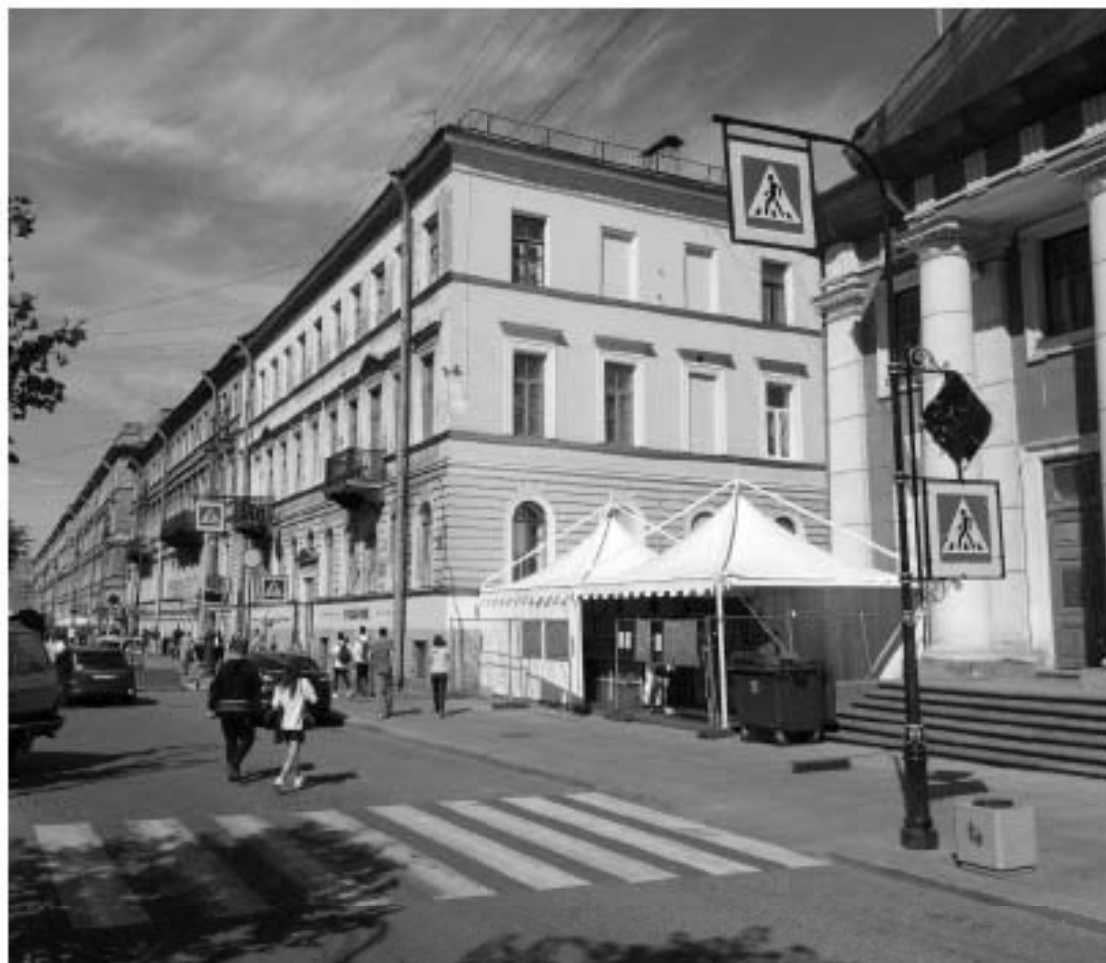
1. Объект культурного наследия регионального значения «Дома Евангелической лютеранской церкви св. Марии», расположенный по адресу: г. Санкт-Петербург, Большая Конюшенная улица, дом 4-6-8, литера В. Вид с Большой Конюшенной улицы. 12.05.2021.

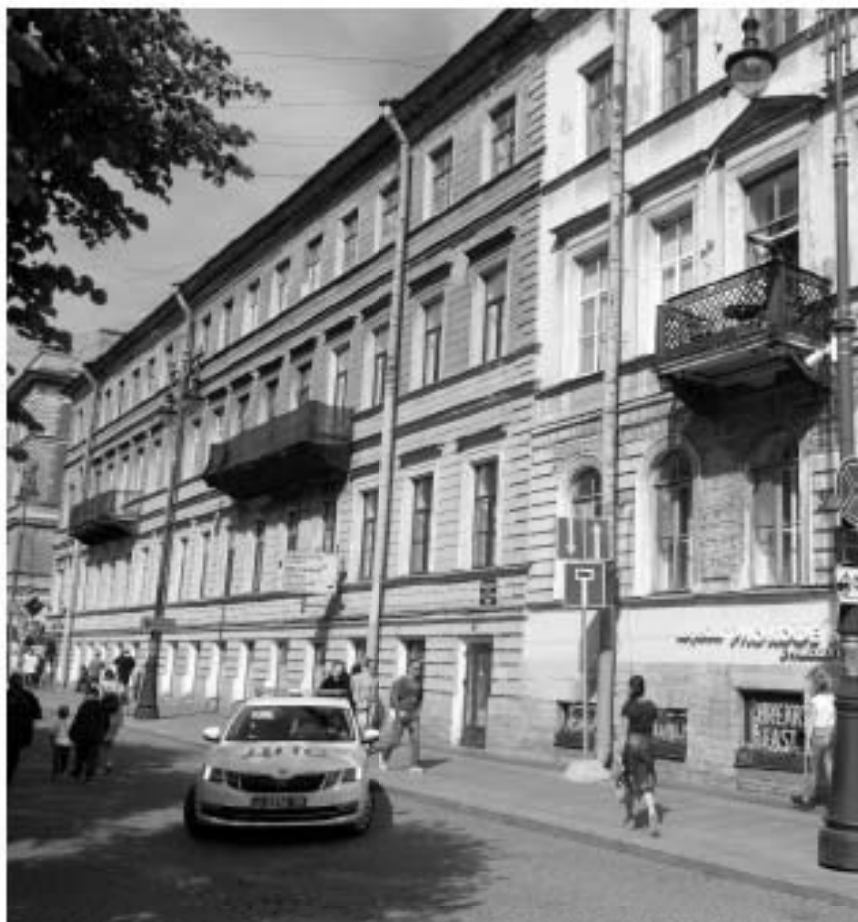
2. Объект культурного наследия регионального значения «Дома Евангелической лютеранской церкви св. Марии», расположенный по адресу: г. Санкт-Петербург, Большая Конюшенная улица, дом 4-6-8, литера Б. Вид с Большой Конюшенной улицы. 12.05.2021.

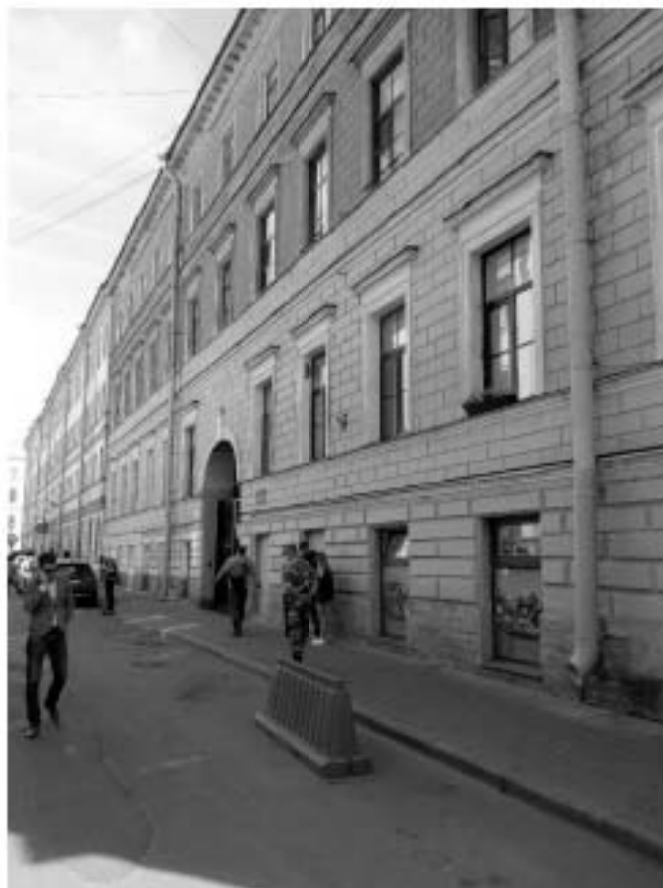
3. Объект культурного наследия регионального значения «Дома Евангелической лютеранской церкви св. Марии», расположенный по адресу: г. Санкт-Петербург, Большая Конюшенная улица, дом 4-6-8, литера Б. Вид со Шведского переулка. 12.05.2021.

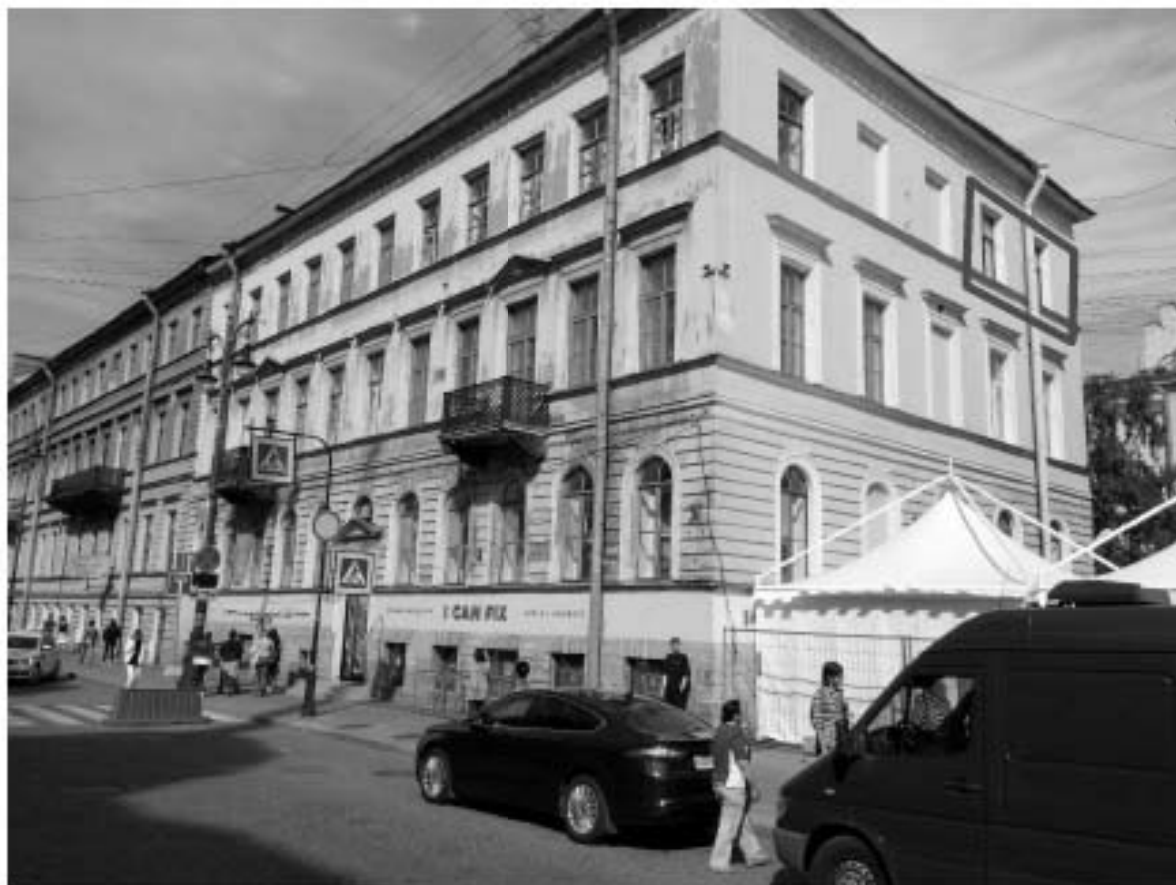
4. Объект культурного наследия регионального значения «Дома Евангелической лютеранской церкви св. Марии», расположенный по адресу: г. Санкт-Петербург, Большая Конюшенная улица, дом 4-6-8, литера В. Вид с Большой Конюшенной улицы. 12.05.2021.

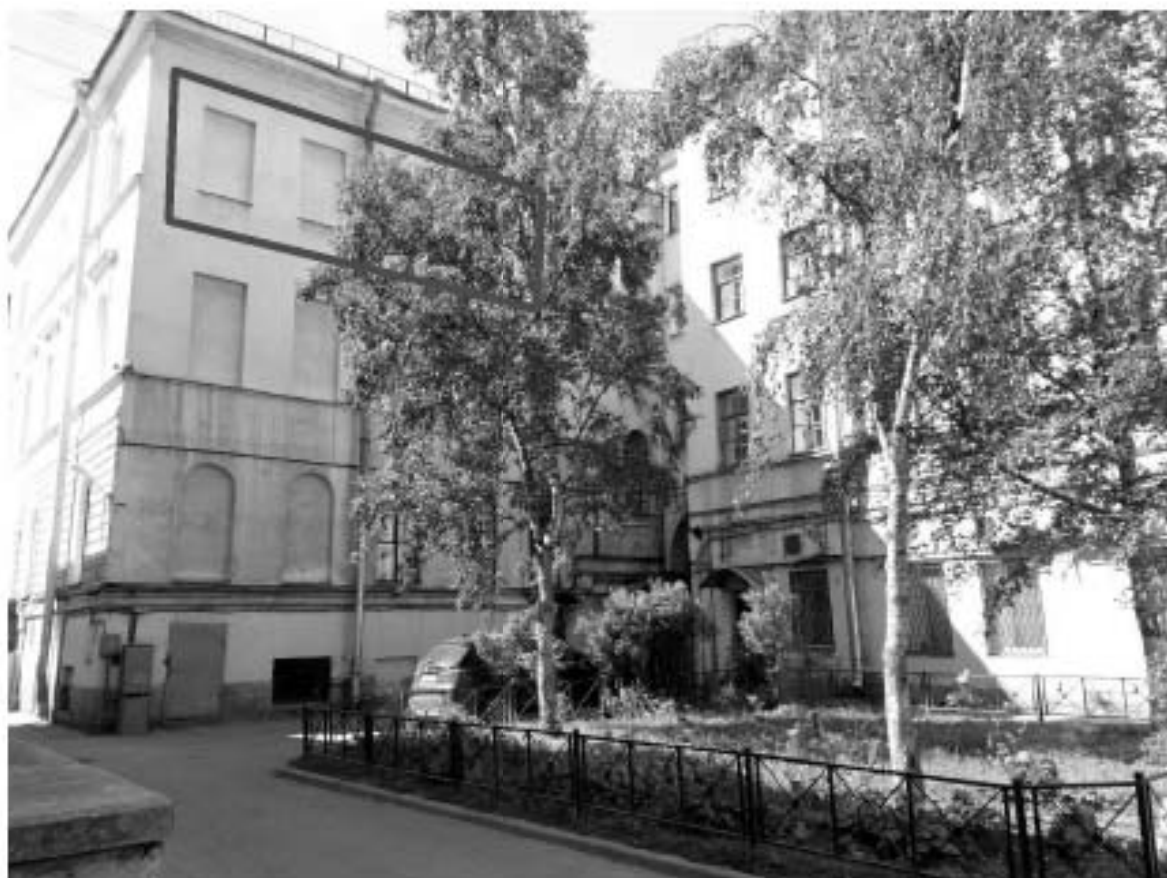
5. Объект культурного наследия регионального значения «Дома Евангелической лютеранской церкви св. Марии», расположенный по адресу: г. Санкт-Петербург, Большая Конюшенная улица, дом 4-6-8, литера В. Юго-восточный и юго-западный дворовые фасады. 12.05.2021.

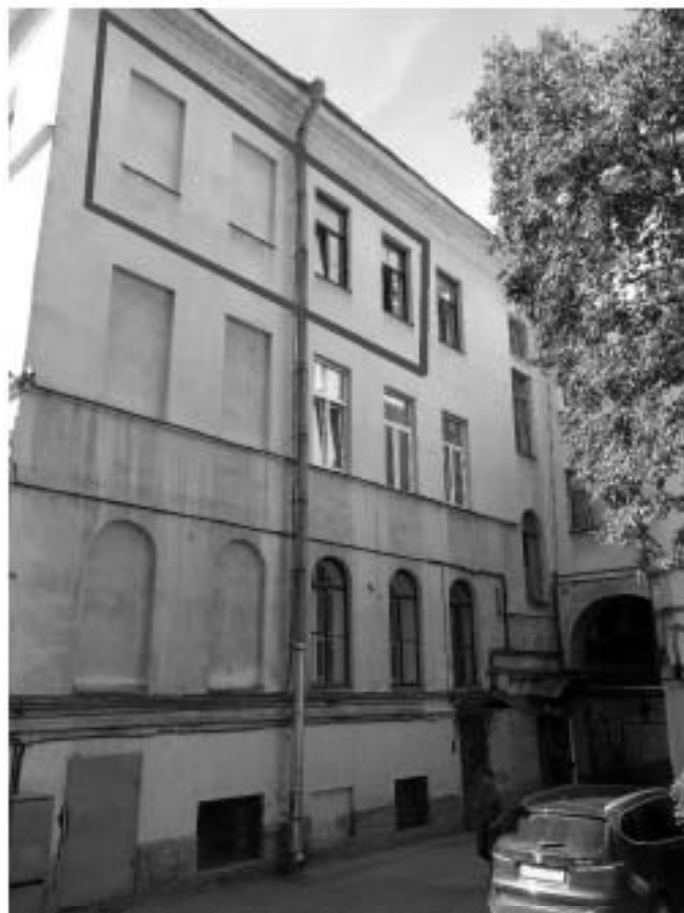
6. Объект культурного наследия регионального значения «Дома Евангелической лютеранской церкви св. Марии», расположенный по адресу: г. Санкт-Петербург, Большая Конюшенная улица, дом 4-6-8, литера В. Юго-восточный дворовый фасад. Фрагмент. 12.05.2021.

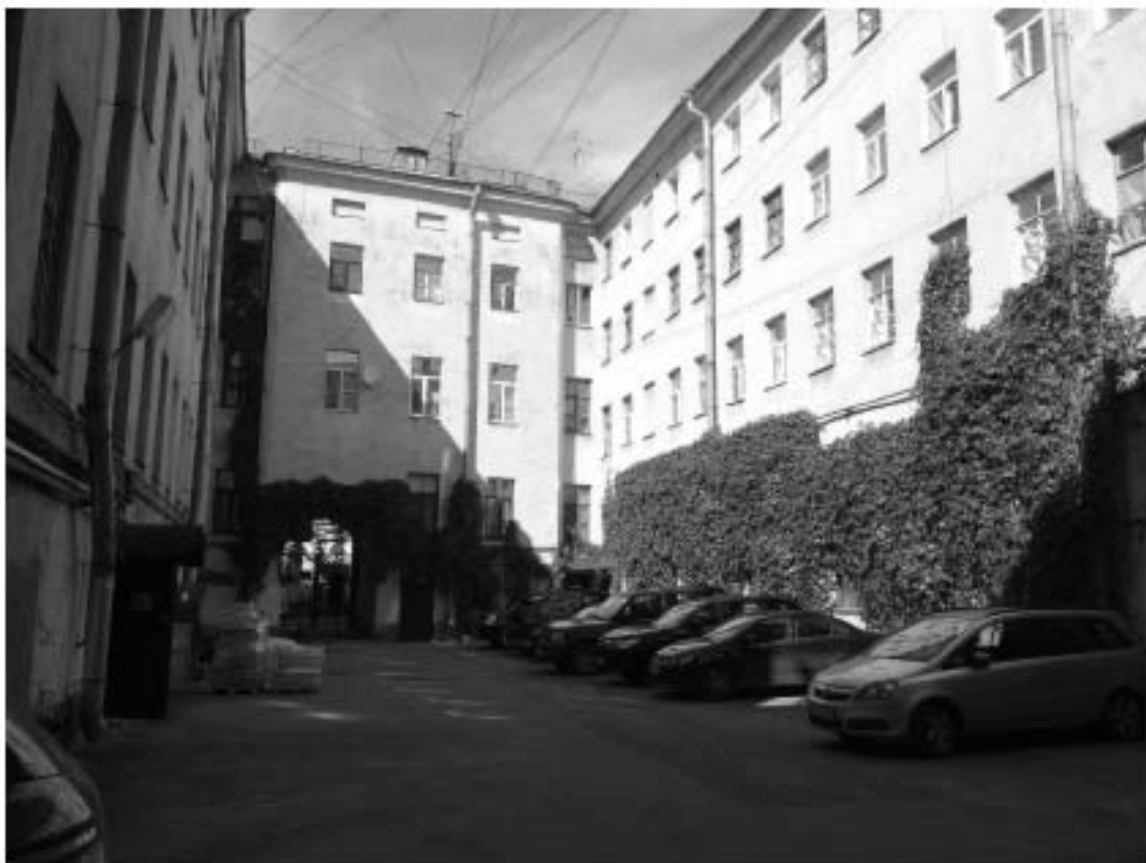
7. Объект культурного наследия регионального значения «Дома Евангелической лютеранской церкви св. Марии», расположенный по адресу: г. Санкт-Петербург, Большая Конюшенная улица, дом 4-6-8, литера Б. Вид двора. 12.05.2021.

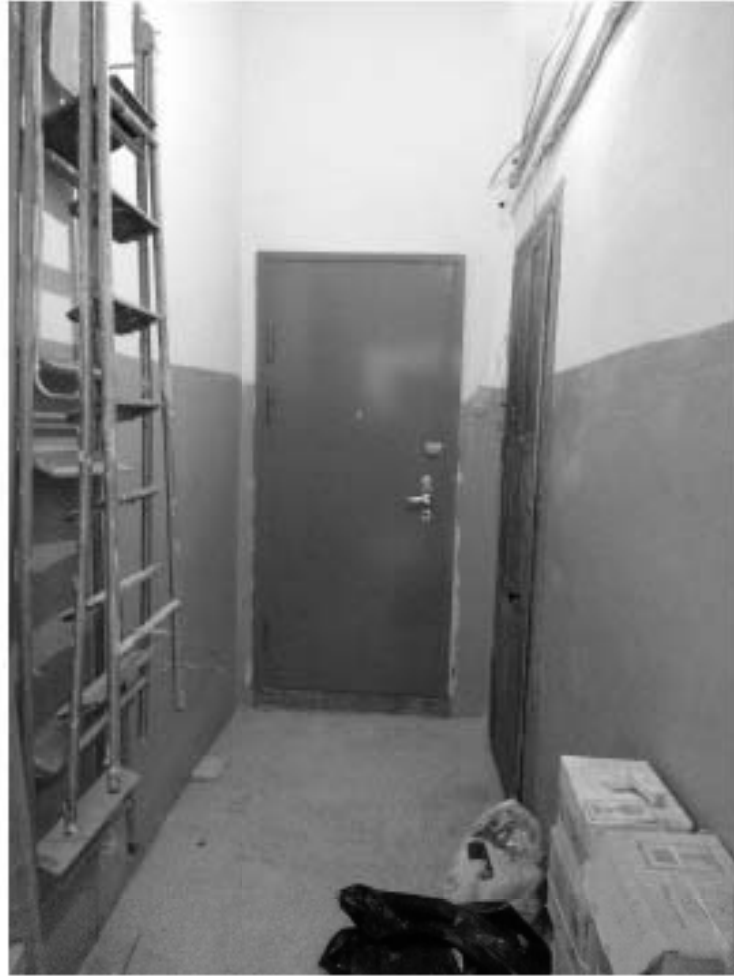
8. Объект культурного наследия регионального значения «Дома Евангелической лютеранской церкви св. Марии», расположенный по адресу: г. Санкт-Петербург, Большая Конюшенная улица, дом 4-6-8, литера В. Вид на входную дверь с лестничной клетки. 12.05.2021.

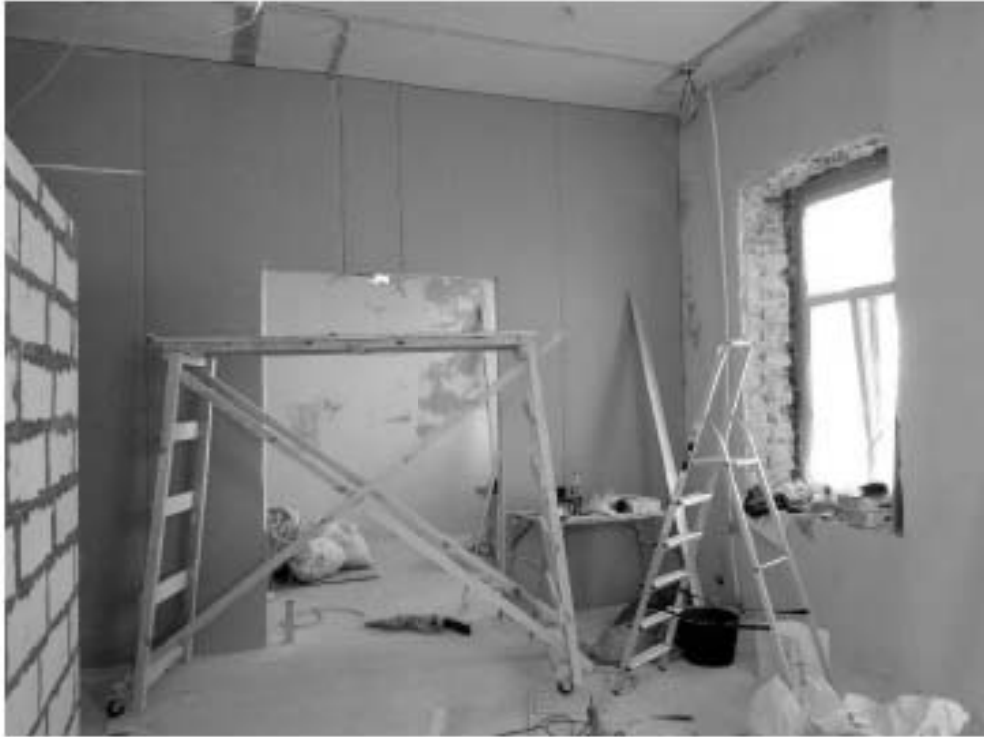
9. Объект культурного наследия регионального значения «Дома Евангелической лютеранской церкви св. Марии», расположенный по адресу: г. Санкт-Петербург, Большая Конюшенная улица, дом 4-6-8, литера В. Помещения № 2, № 3 и № 7 (согласно плану ПИБ). 12.05.2021.

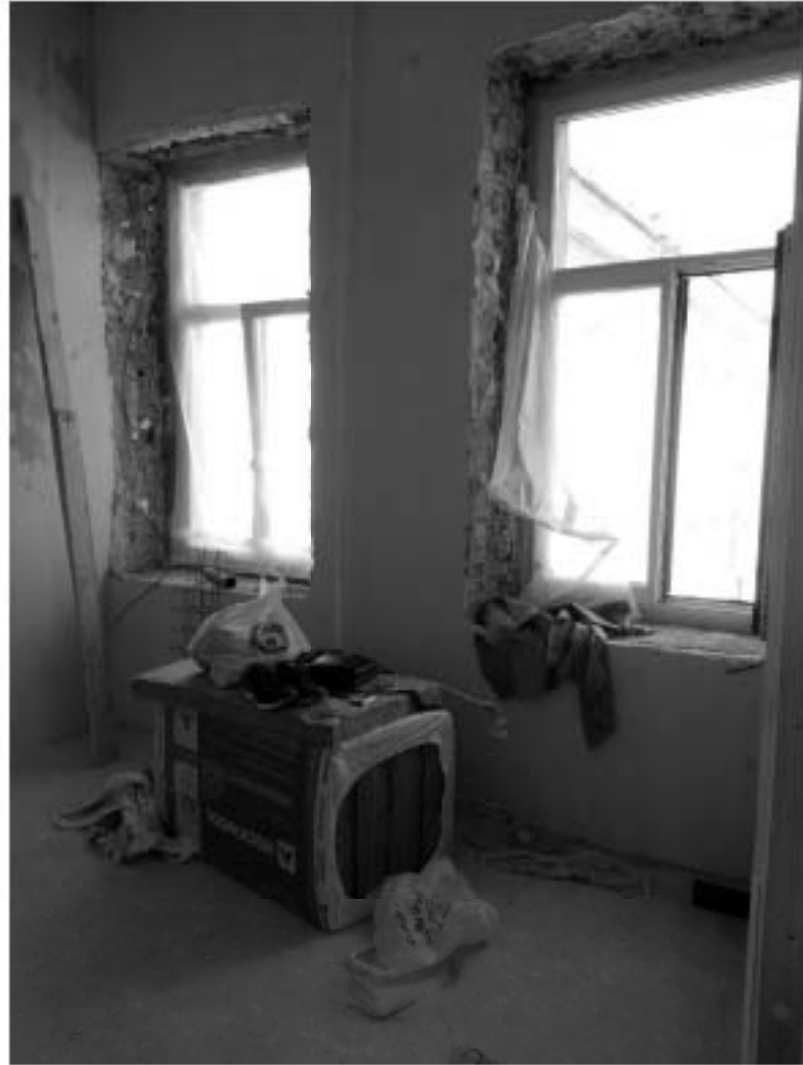
10. Объект культурного наследия регионального значения «Дома Евангелической лютеранской церкви св. Марии», расположенный по адресу: г. Санкт-Петербург, Большая Конюшенная улица, дом 4-6-8, литера В. Помещение № 1 (согласно плану ПИБ). 12.05.2021.

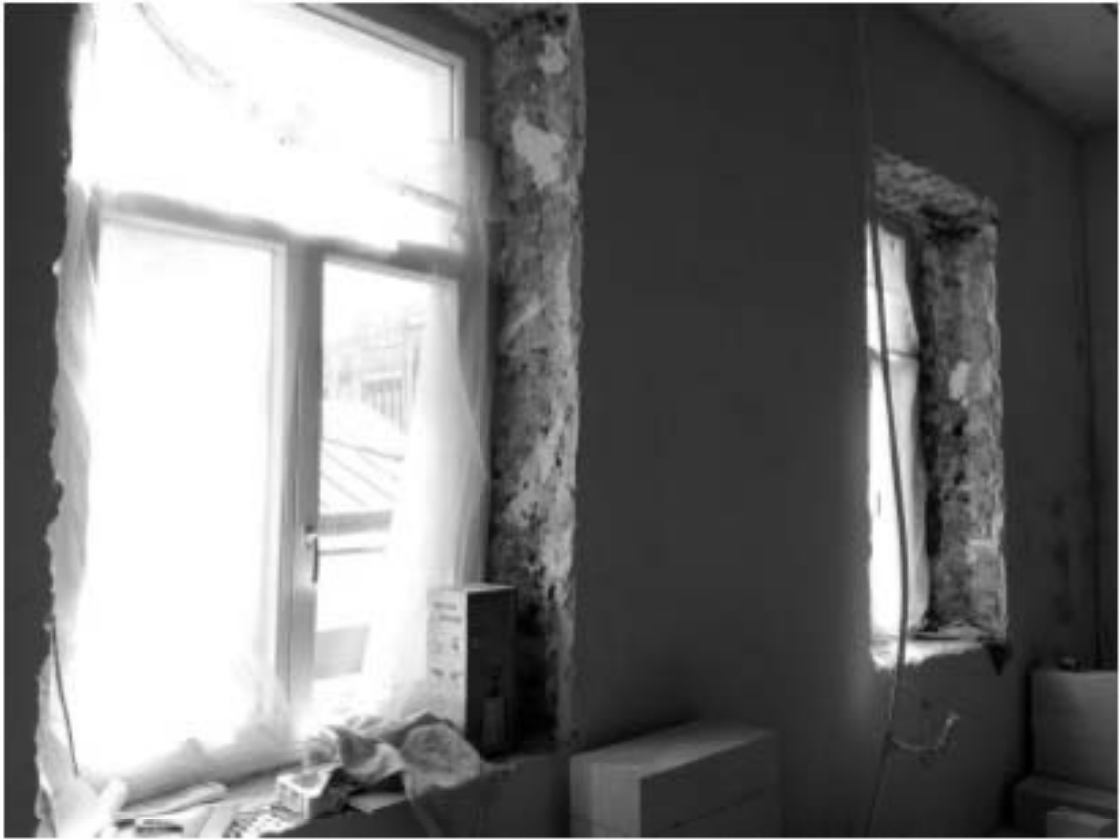
11. Объект культурного наследия регионального значения «Дома Евангелической лютеранской церкви св. Марии», расположенный по адресу: г. Санкт-Петербург, Большая Конюшенная улица, дом 4-6-8, литера В. Помещения № 3 и № 4 (согласно плану ПИБ). 12.05.2021.

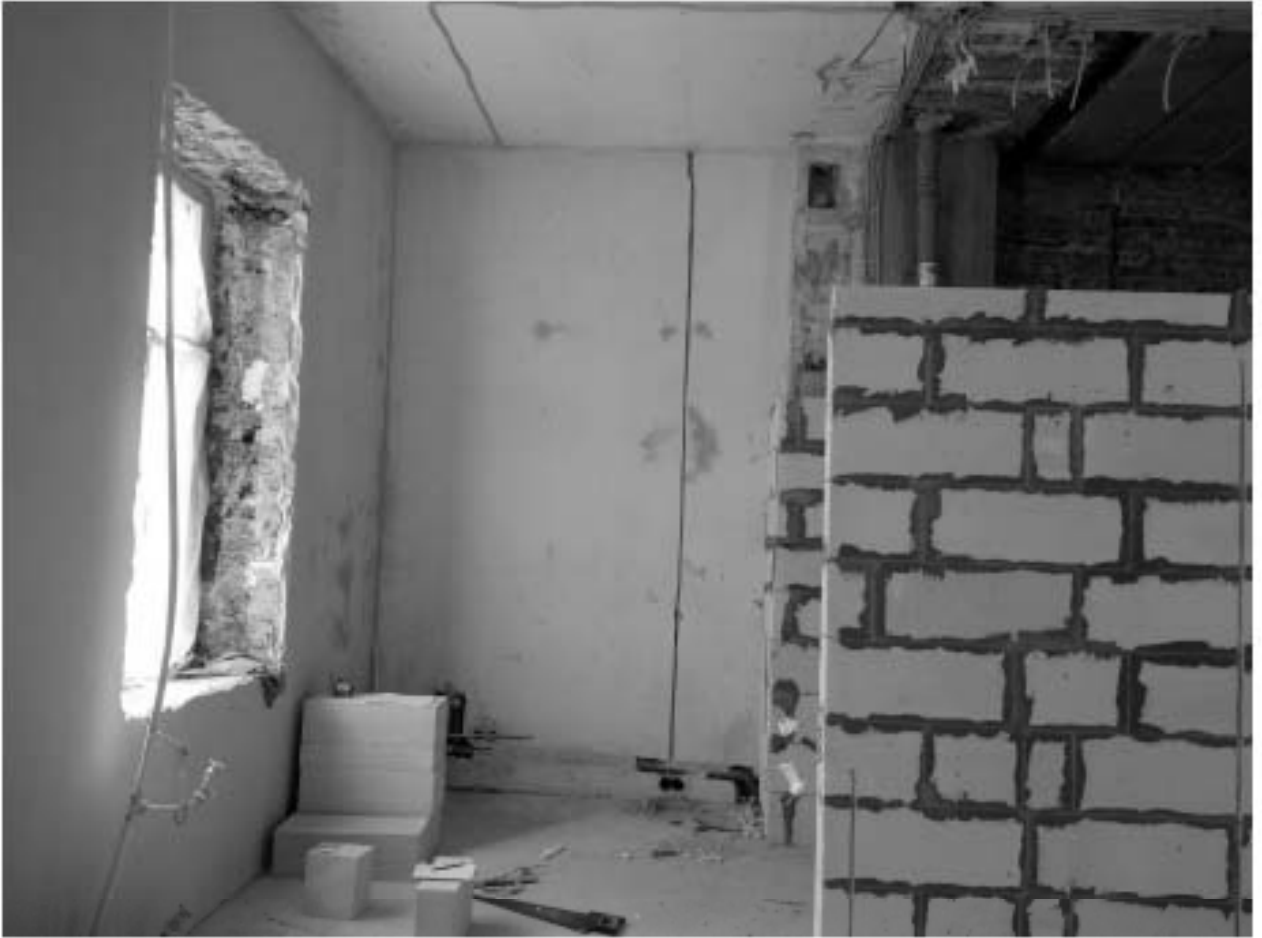
12. Объект культурного наследия регионального значения «Дома Евангелической лютеранской церкви св. Марии», расположенный по адресу: г. Санкт-Петербург, Большая Конюшенная улица, дом 4-6-8, литера В. Помещение № 4 (согласно плану ПИБ). 12.05.2021.

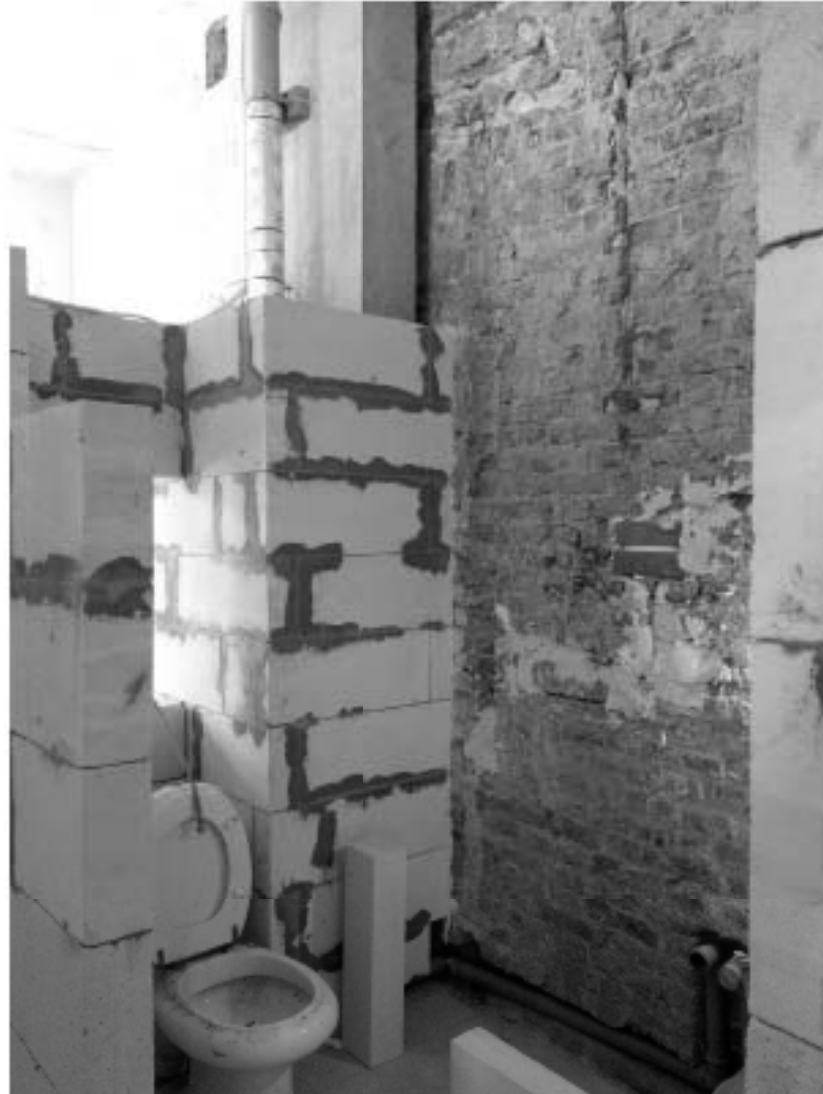
13. Объект культурного наследия регионального значения «Дома Евангелической лютеранской церкви св. Марии», расположенный по адресу: г. Санкт-Петербург, Большая Конюшенная улица, дом 4-6-8, литера В. Помещение №№ 5-6 (согласно плану ПИБ). 12.05.2021.
