Акт

по результатам государственной историко-культурной экспертизы
проектной документации на проведение работ по сохранению выявленного
объекта культурного наследия «Дом И.И. Антонова» по адресу:
Санкт-Петербург, Литейный пр., д. 61, лит. А (кв. № 9): «Проект
приспособления для современного использования в части перепланировки
квартиры № 9 по адресу: Санкт-Петербург, Центральный район, Литейный
проспект, д. 61, литера А, кв. 9», шифр: 2022-61-09, разработанной ООО
«Реновация» в 2022 году

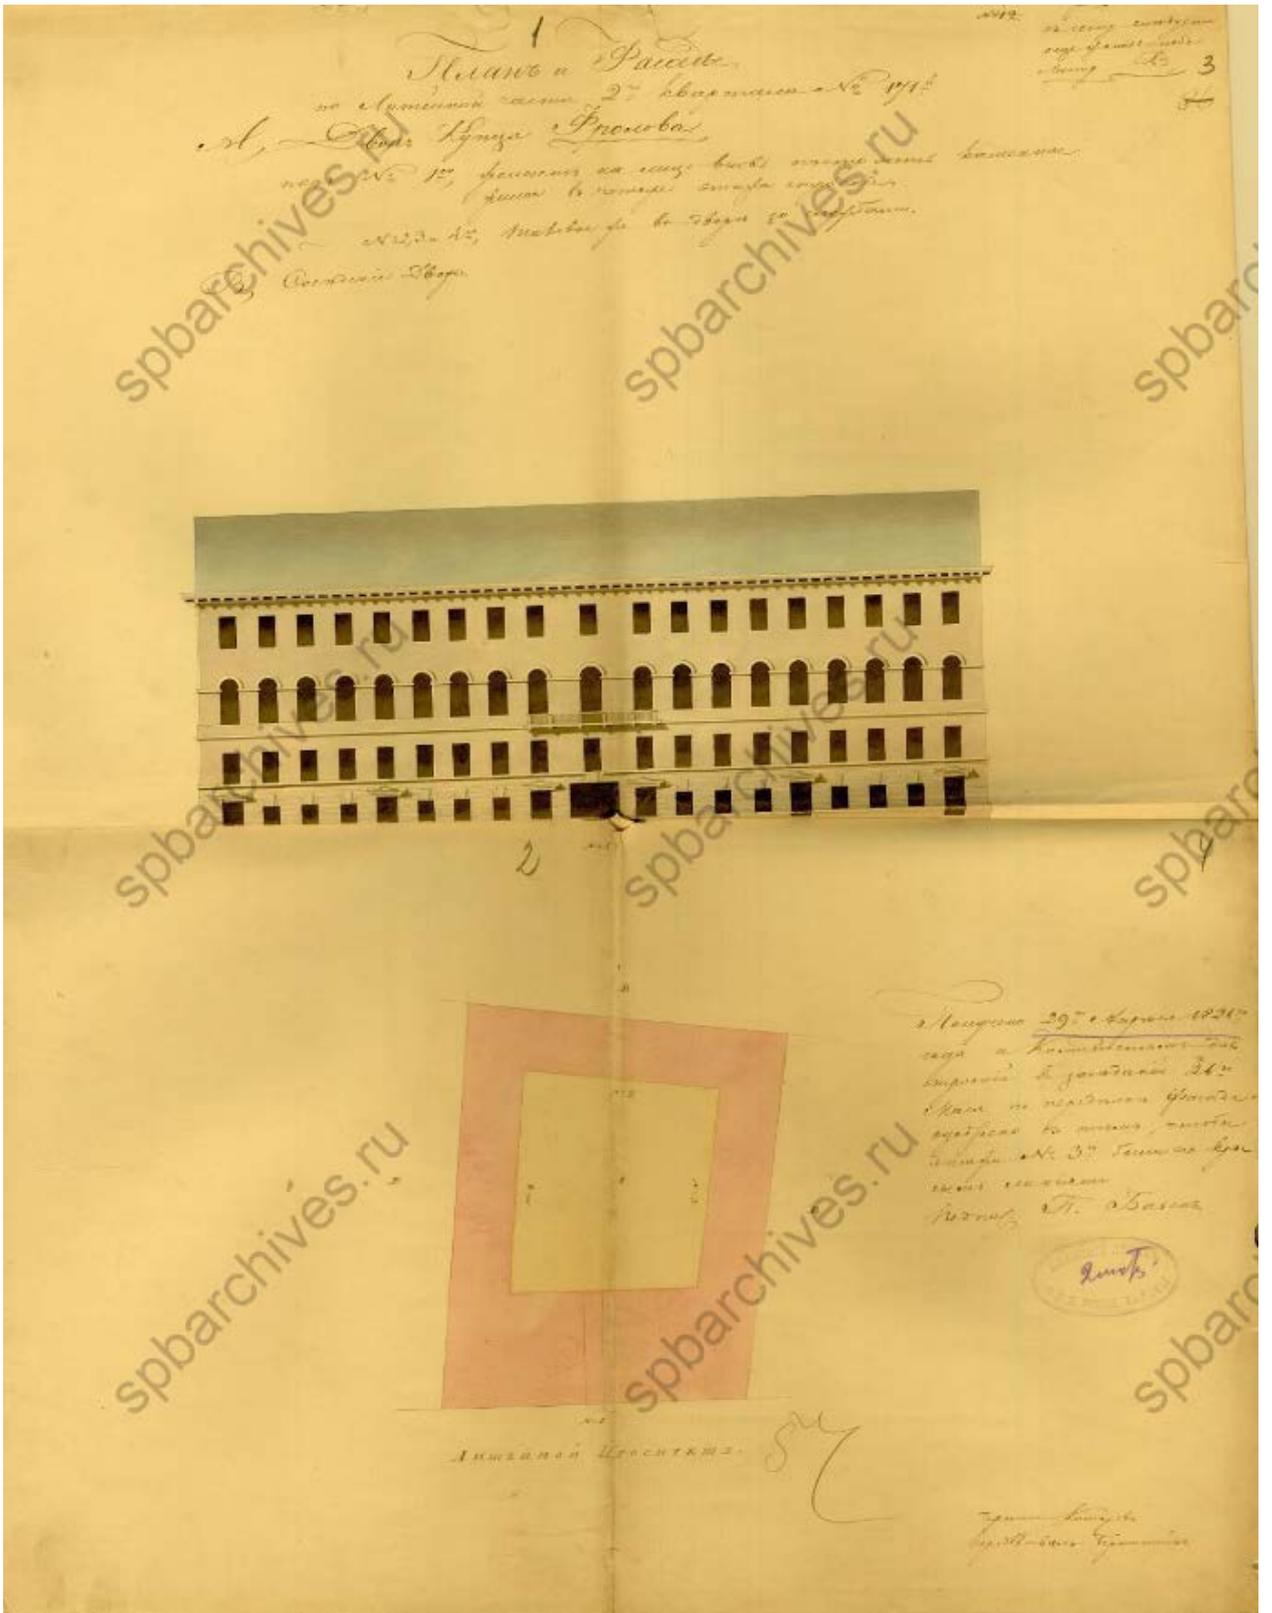
11. Фасад и план дома по Литейной части 2-го квартала № 171 двора купца Фролова 1826 года. ЦГИА СПб. Фонд 513. Опись 102. Дело 4237

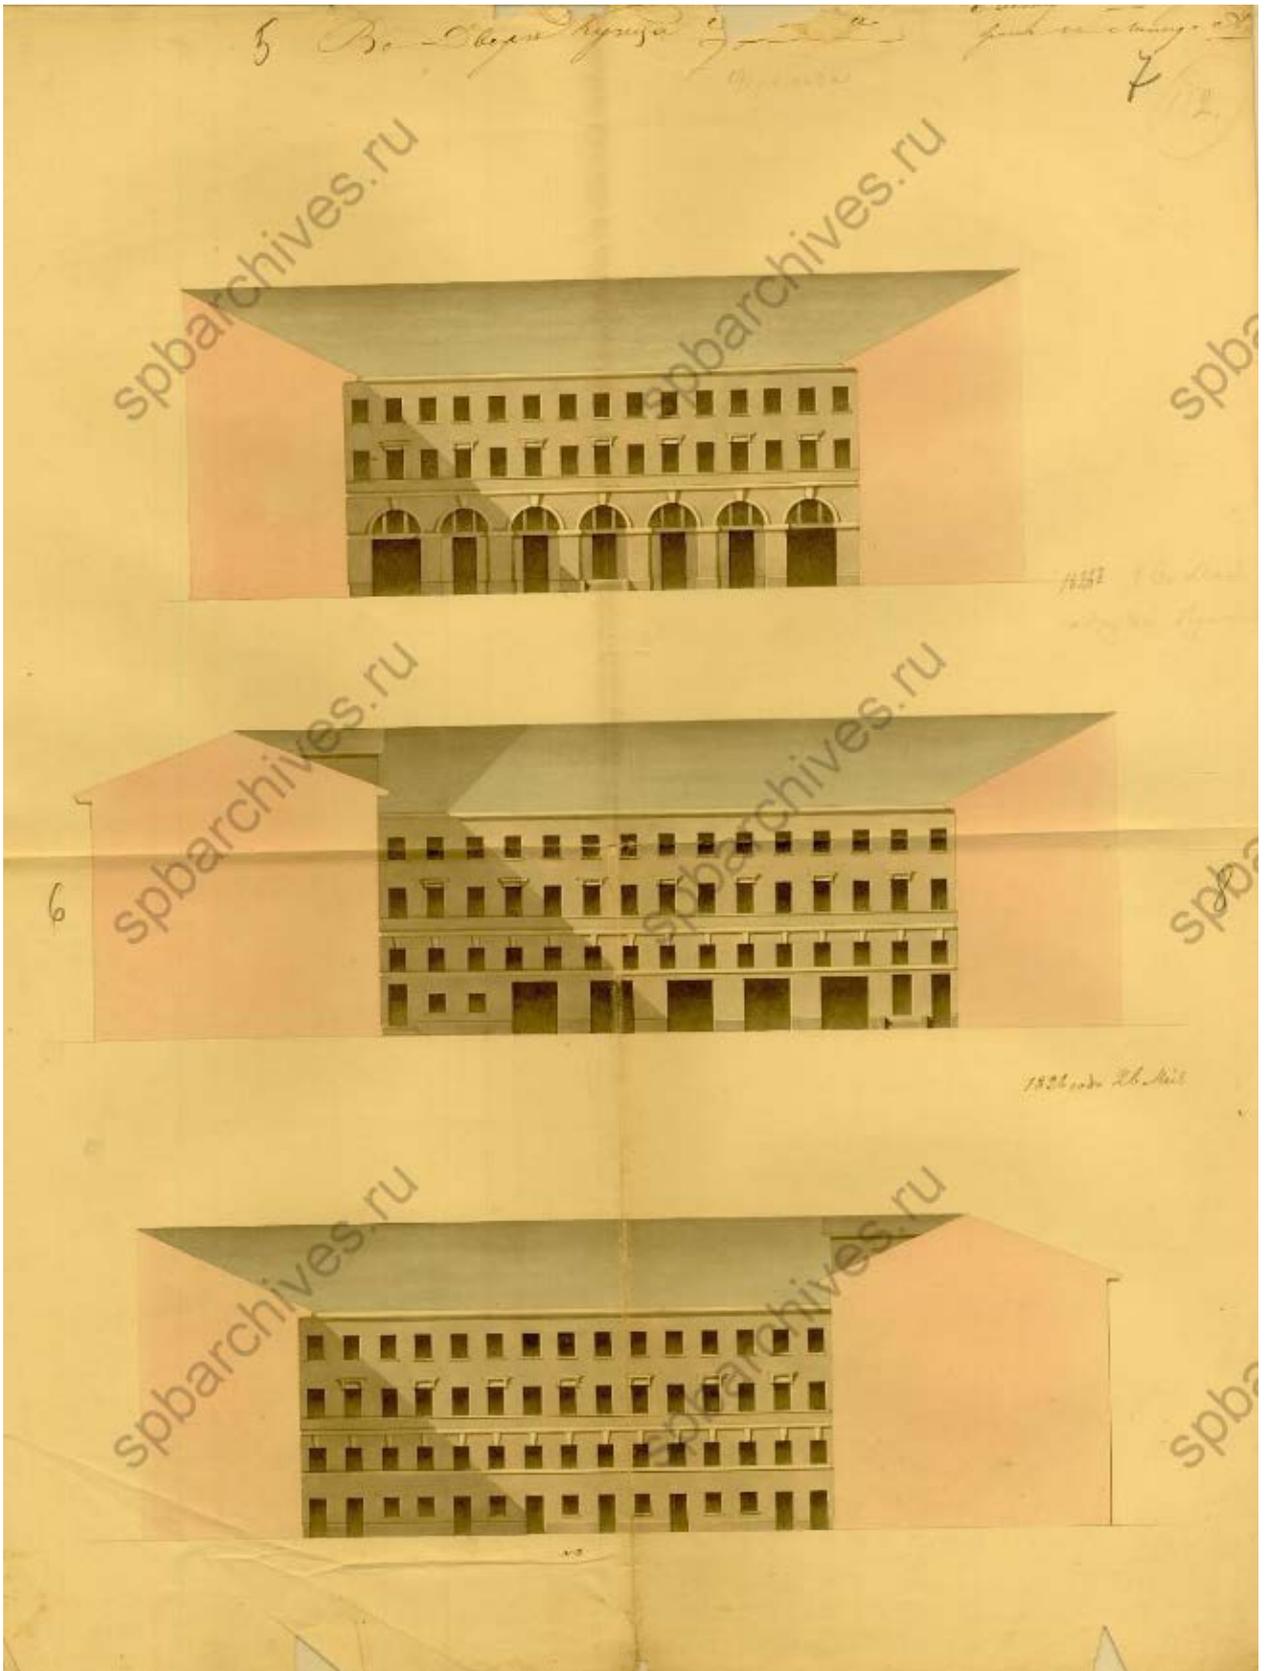
12. Дворовые фасады. ЦГИА СПб. Фонд 513. Опись 102. Дело 4237

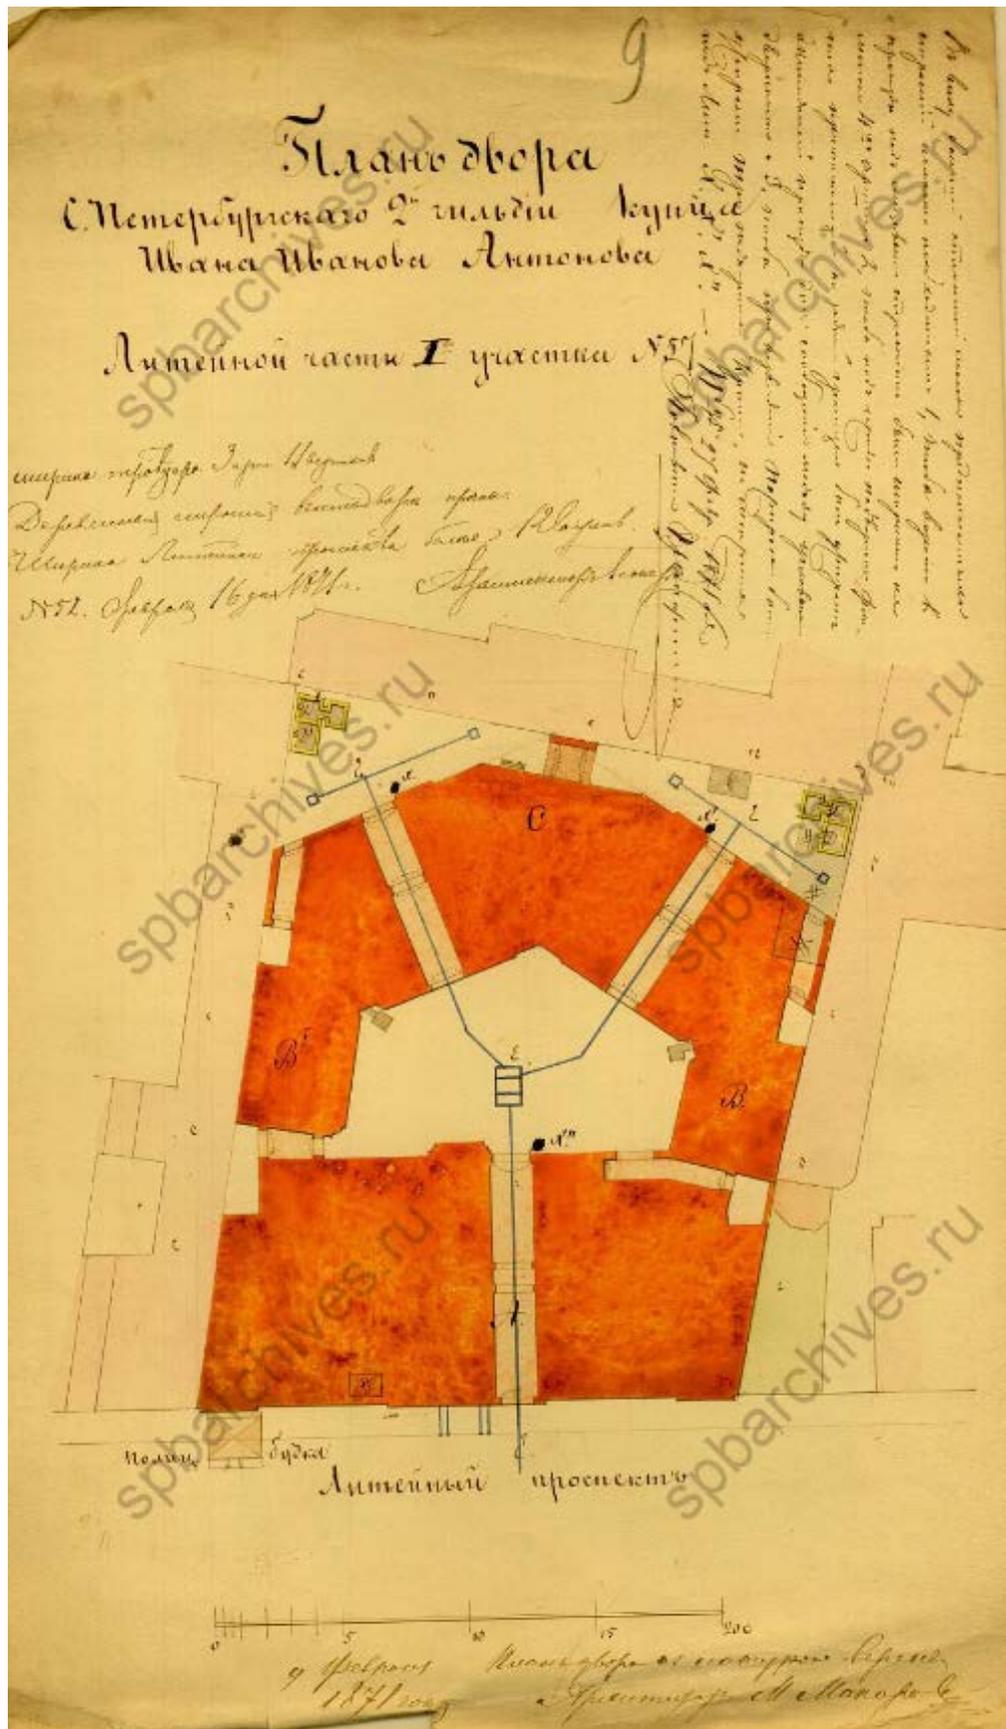
13. План двора Санкт-Петербургского купца 2-й гильдии Ивана Ивановича Антонова Литейной части I участка № 57, 1871 г. Архитектор: М. Макаров. ЦГИА СПб. Фонд 513. Опись 102. Дело 4237

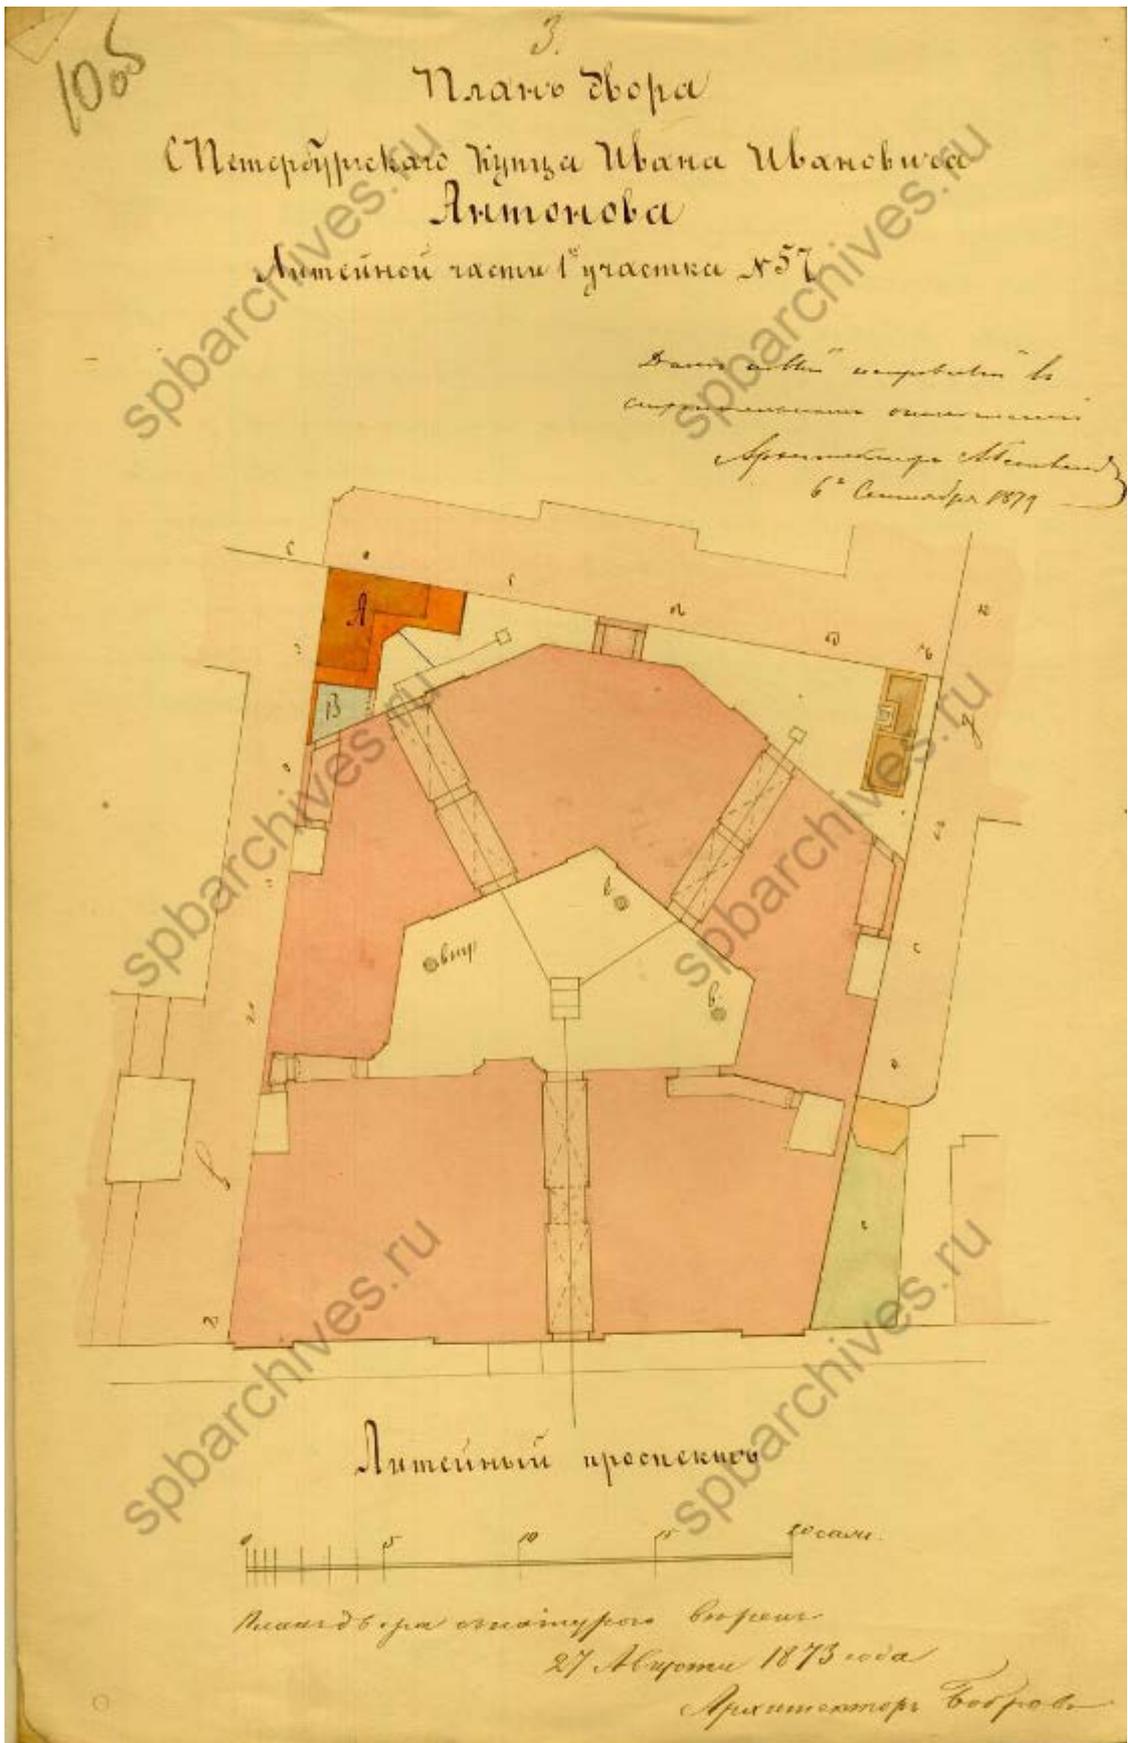
16. План двора Санкт-Петербургскаго купца Ивана Ивановича Антонова
Литейной части 1-го участка № 57, 1873 г. Архитектор: Бобров.
ЦГИА СПб. Фонд 513. Опись 102. Дело 4237

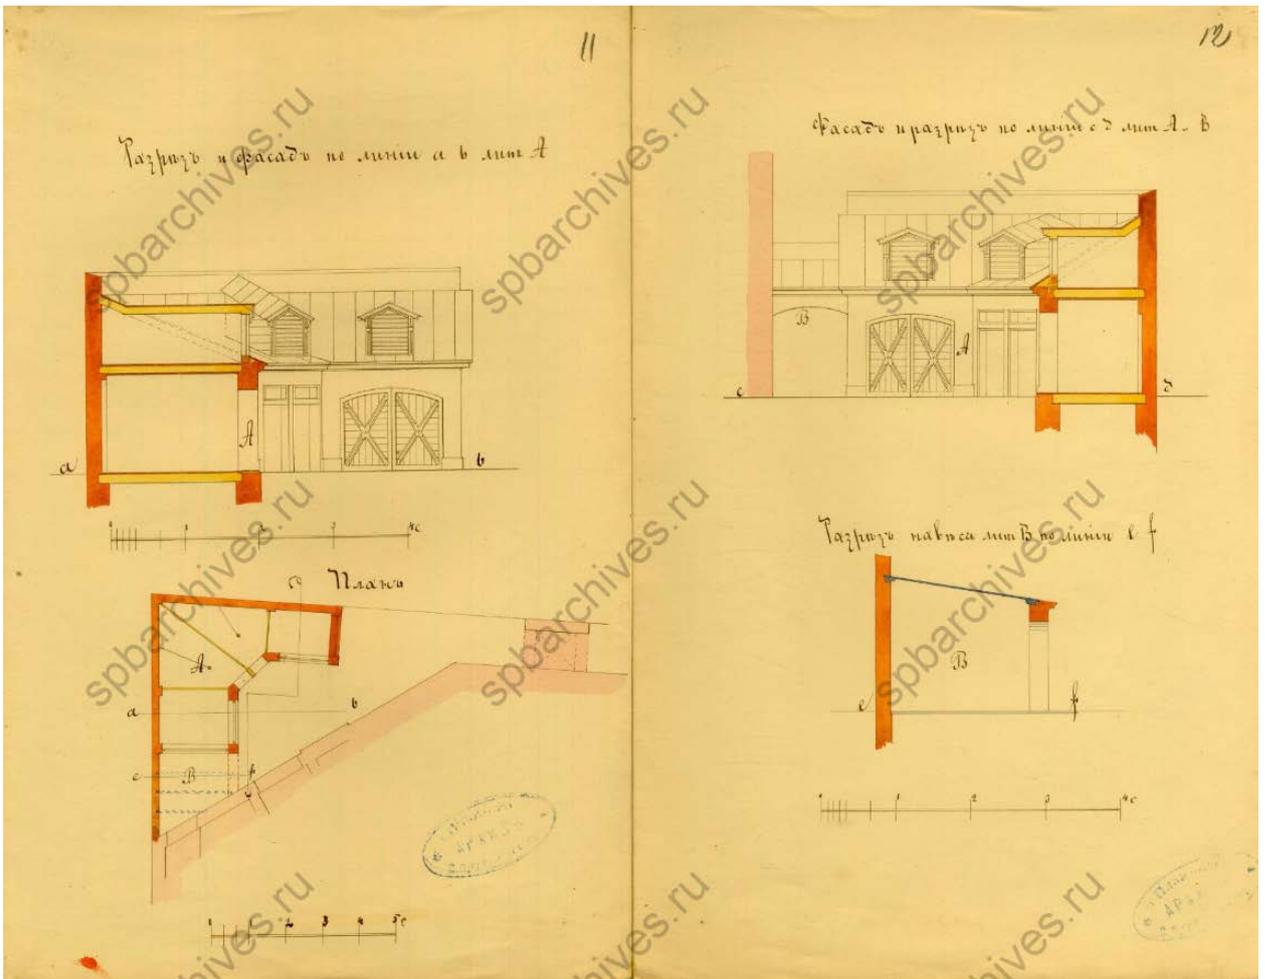
17. Разрез и фасад по линии а-в литеры А и фасад и разрез по линии с-д литер А, В. ЦГИА СПб. Фонд 513. Опись 102. Дело 4237

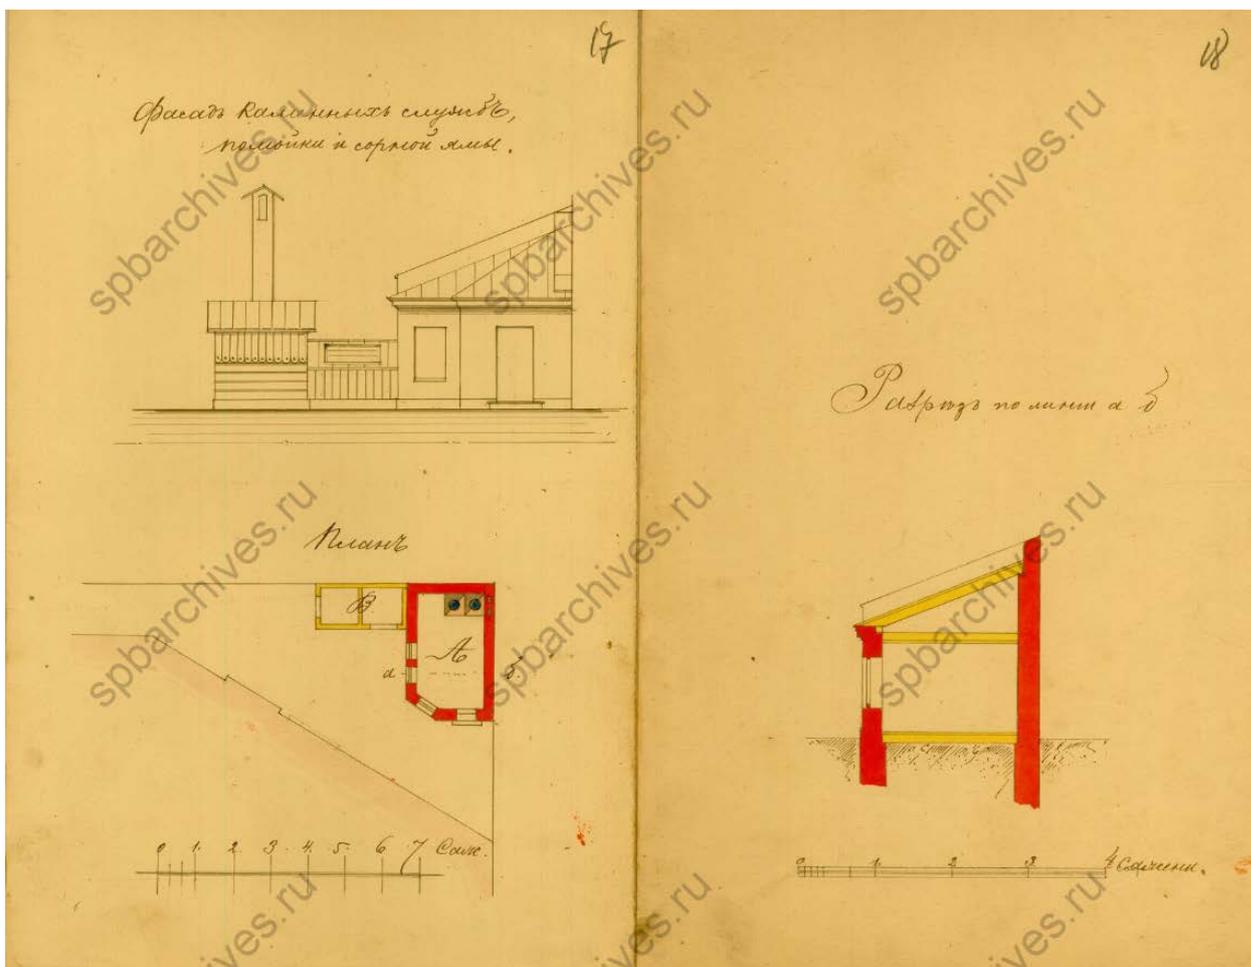
23. Каменные службы, помойки и сорная яма: фасад, план и разрез.
ЦГИА СПб. Фонд 513. Опись 102. Дело 4237

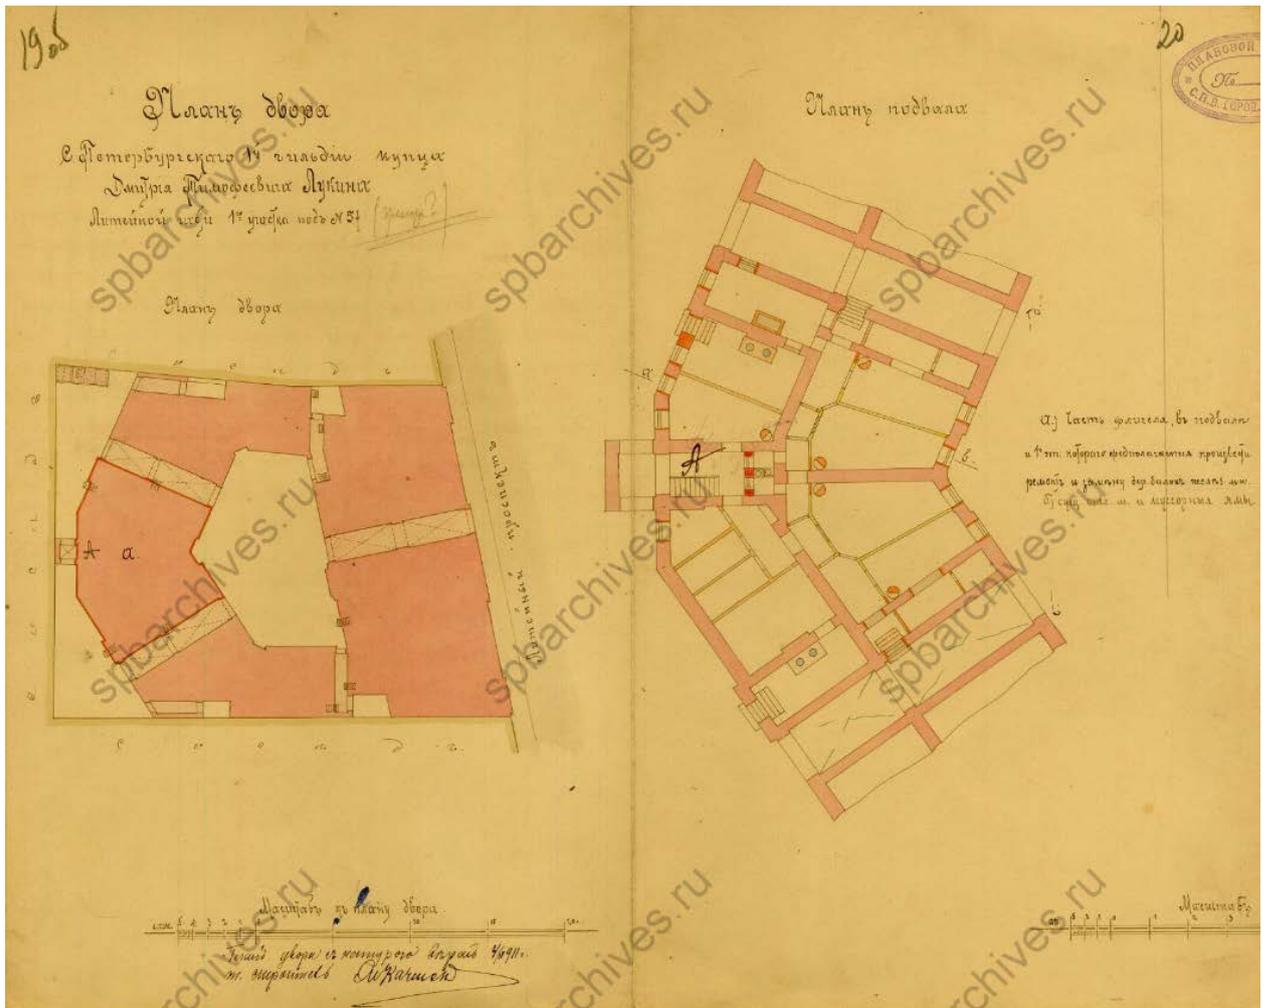
25. План двора Санкт-Петербургского купца 2-й гильдии Дмитрия Тимофеевича Лукина. План подвала литеры А. ЦГИА СПб. Фонд 513. Описание 102. Дело 4237

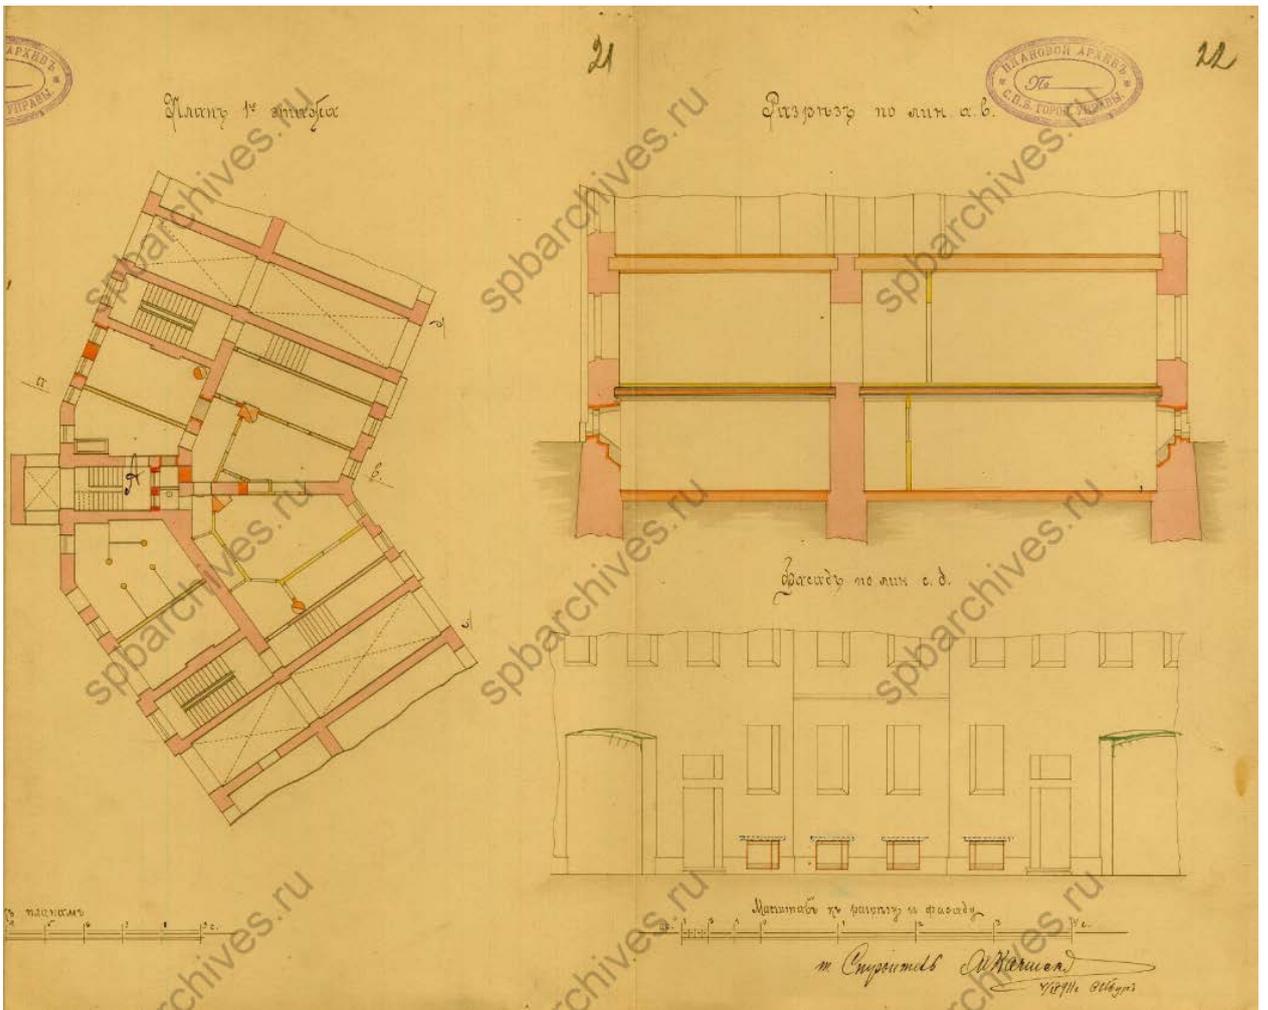
26. План 1-го этажа, фрагменты разреза и фасада по линиям а-в, с-д.
ЦГИА СПб. Фонд 513. Опись 102. Дело 4237

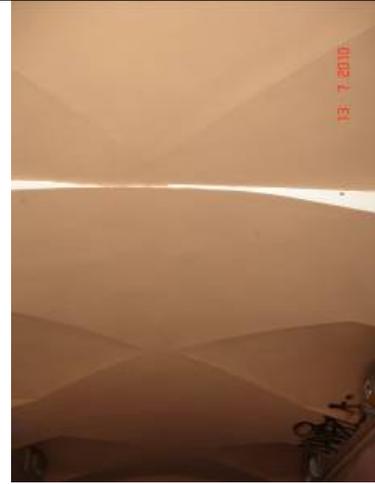
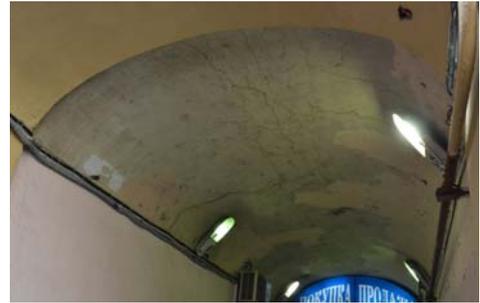
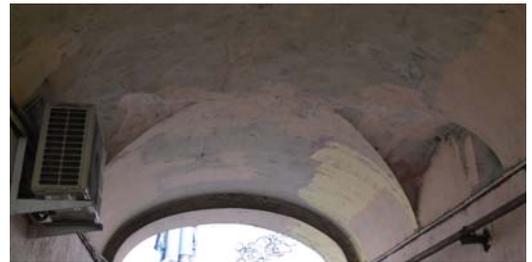
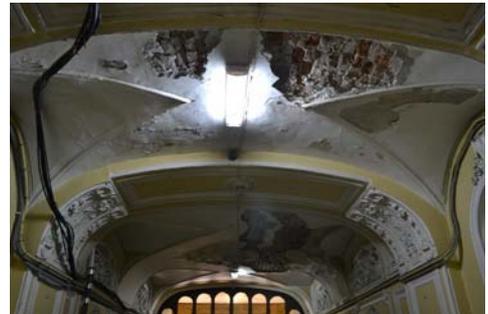
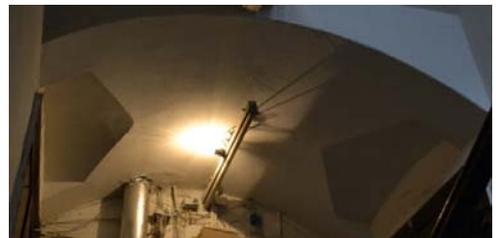
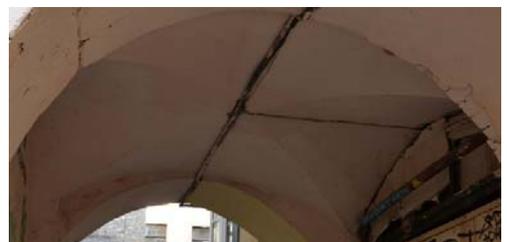
2	Конструктивная система здания:	<p>Исторические наружные и внутренние капитальные стены;</p> <p>исторические отметки междуэтажных перекрытий (для помещений без декоративно-художественной отделки);</p> <p>исторические сводчатые перекрытия</p>

пологие с распалубками;

коробовые, в том числе с распалубками;

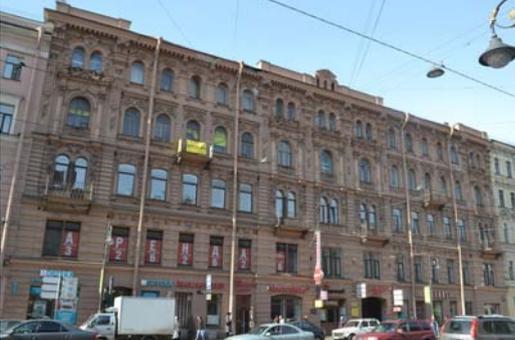
материал и характер отделки цоколя
– известняк;

материал и характер отделки фасада
– окрашенная штукатурка (сочетание
гладкой штукатурки, руста:
линейный руст 1-5 этажей (на уровне
первого этажа частично;
рустованные лопатки на уровне 3-го
этажа);

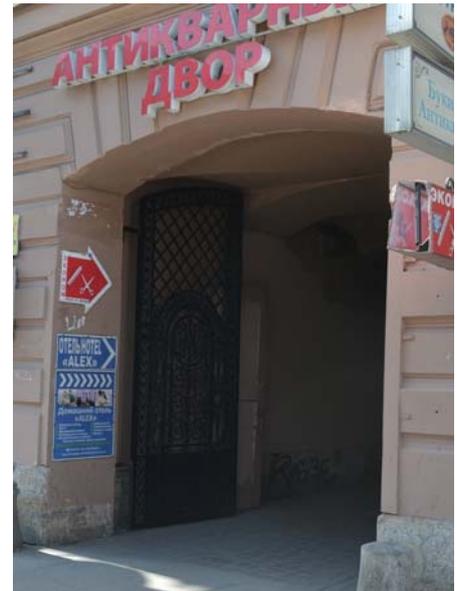
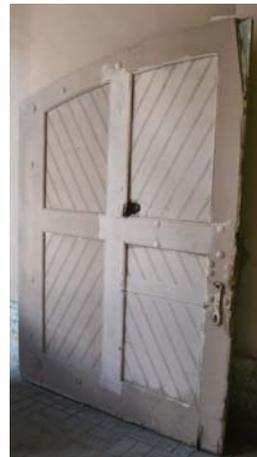
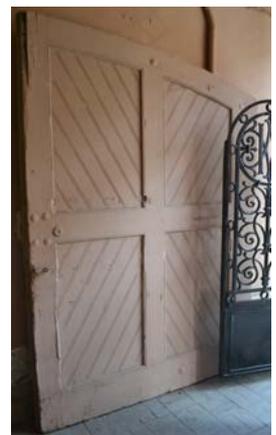
оформление воротного проезда –
веерный руст, замковый камень;

историческое заполнение воротного
проезда – двойное: створы ворот
деревянные, глухие, филленчатые;
металлические ворота – кованого
железа (мотивы трельяжной сетки,
завитков и монограмма в круге);

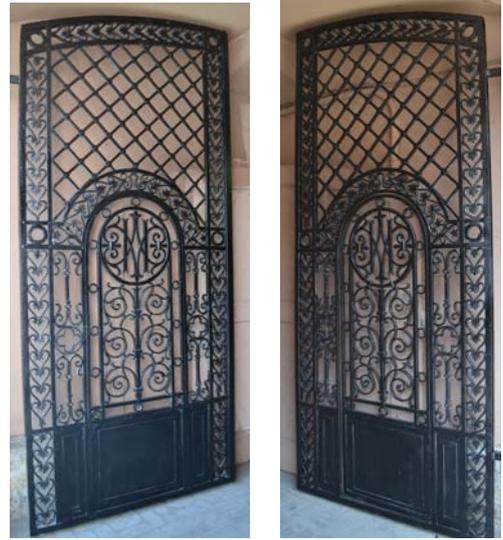
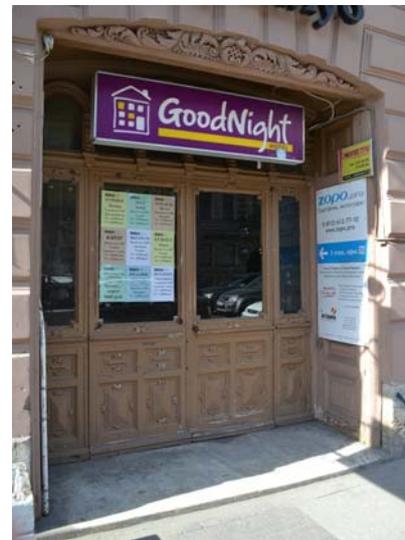
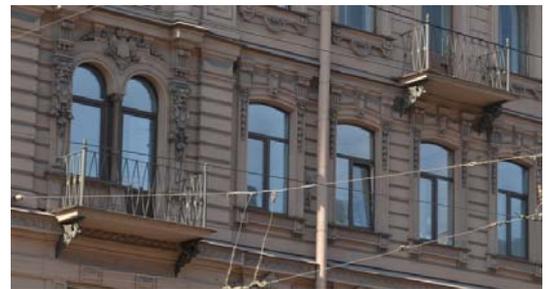
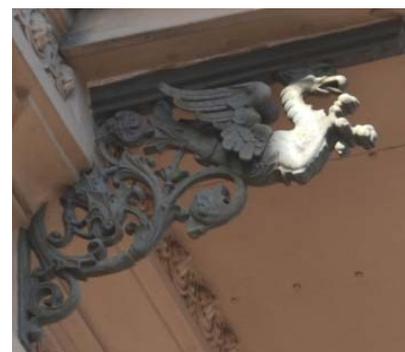
исторический дверной проем парадного входа – местоположение (в центральной оси лицевого фасада), конфигурация, габариты, оформление (веерный руст, ниша парадного входа с лучковым завершением, оформленная профилированными наличниками с растительным орнаментом в верхней части;

историческое заполнение дверного проема парадного входа – двустворчатая полусветлая дверь с боковыми нестворными частями и остекленной фрамугой, с переплетами в форме аркатуры, с резным декором;

балконы на чугунных кронштейнах с изображением грифонов с растительным орнаментом – местоположение (в уровне 3-го и 4-го этажей), конфигурация (прямоугольные в плане), габариты;

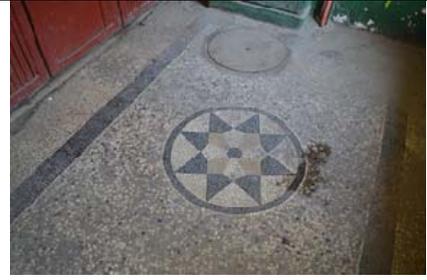
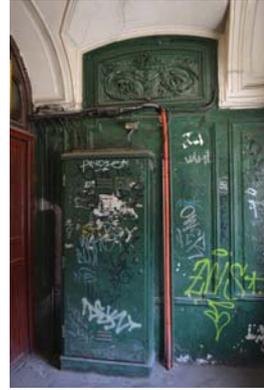
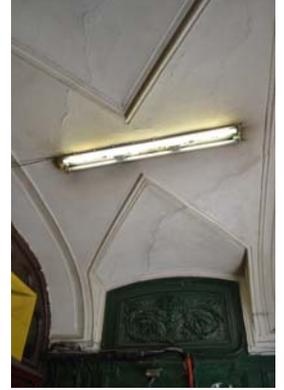
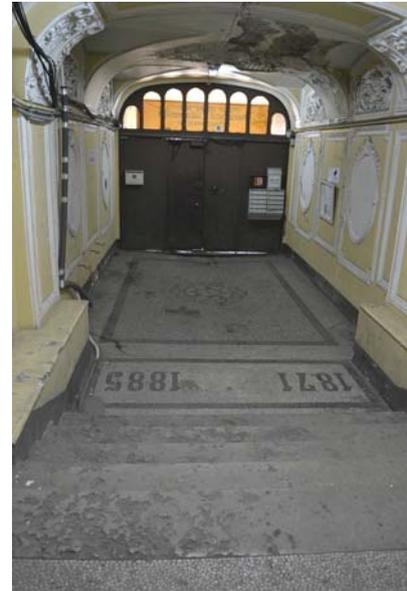
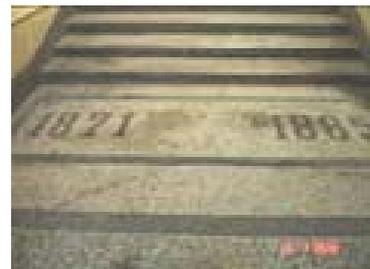
оформление пола - пол выложен мраморной крошкой с орнаментированной розеткой;

оформление стен – филенки, в распалубках свода – лепные композиции в виде акантовых листьев;

оформление потолка – ребра свода оформлены профилированными рамами;

оформление пола - пол выложен мраморной крошкой с орнаментированной розеткой и датами: «1871-1885»;

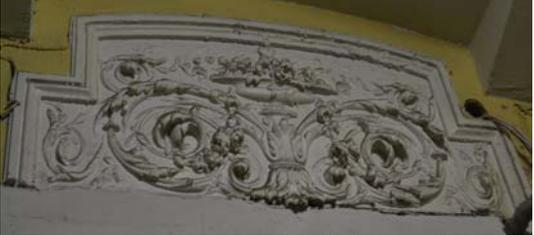
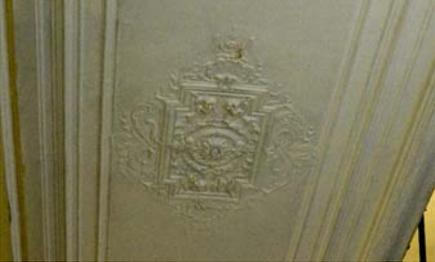
<p>лепные десюдепорты с изображением вазона с фруктами и растительным орнаментом – над входами в квартиры.</p> <p>лестничные марши оформлены профилированными тягами и четырехосевыми розетками.</p>

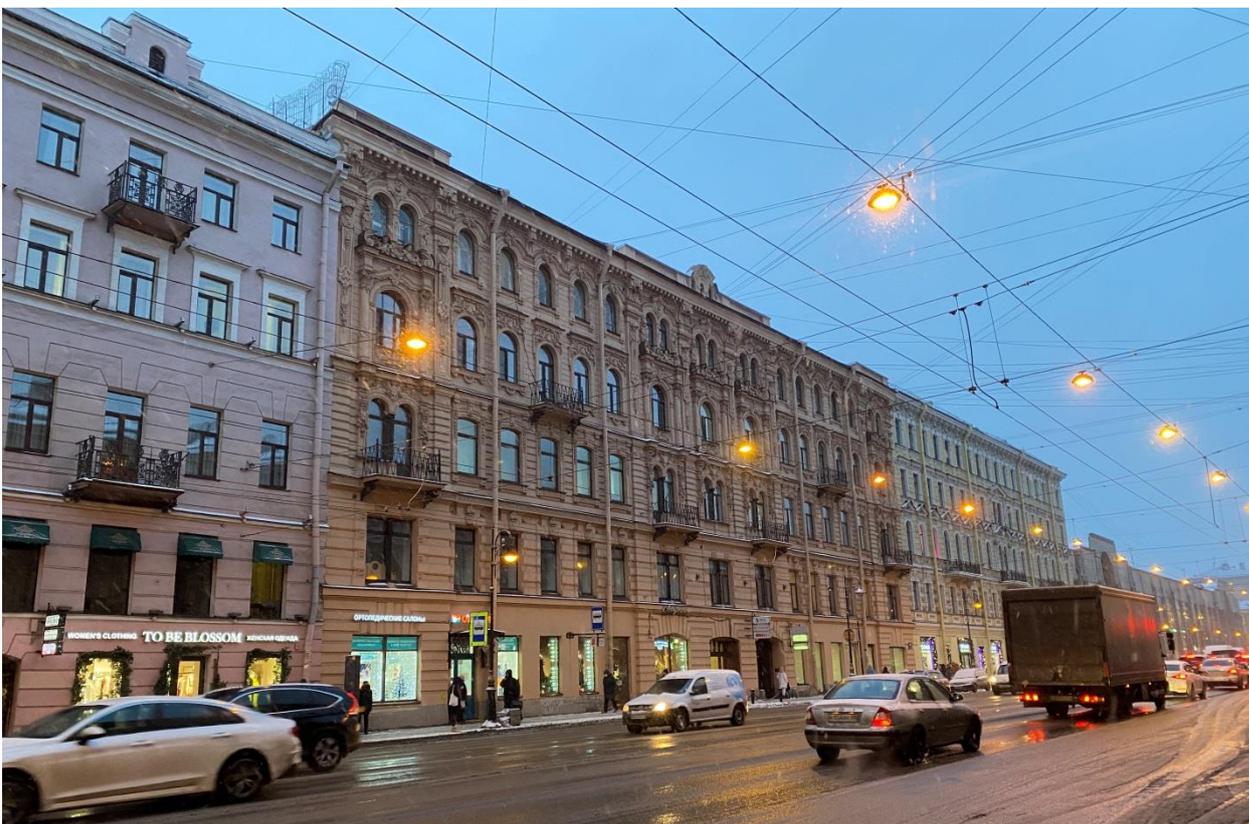
Фото 1. Общий вид лицевого фасада (по Литейному проспекту) объекта культурного наследия.

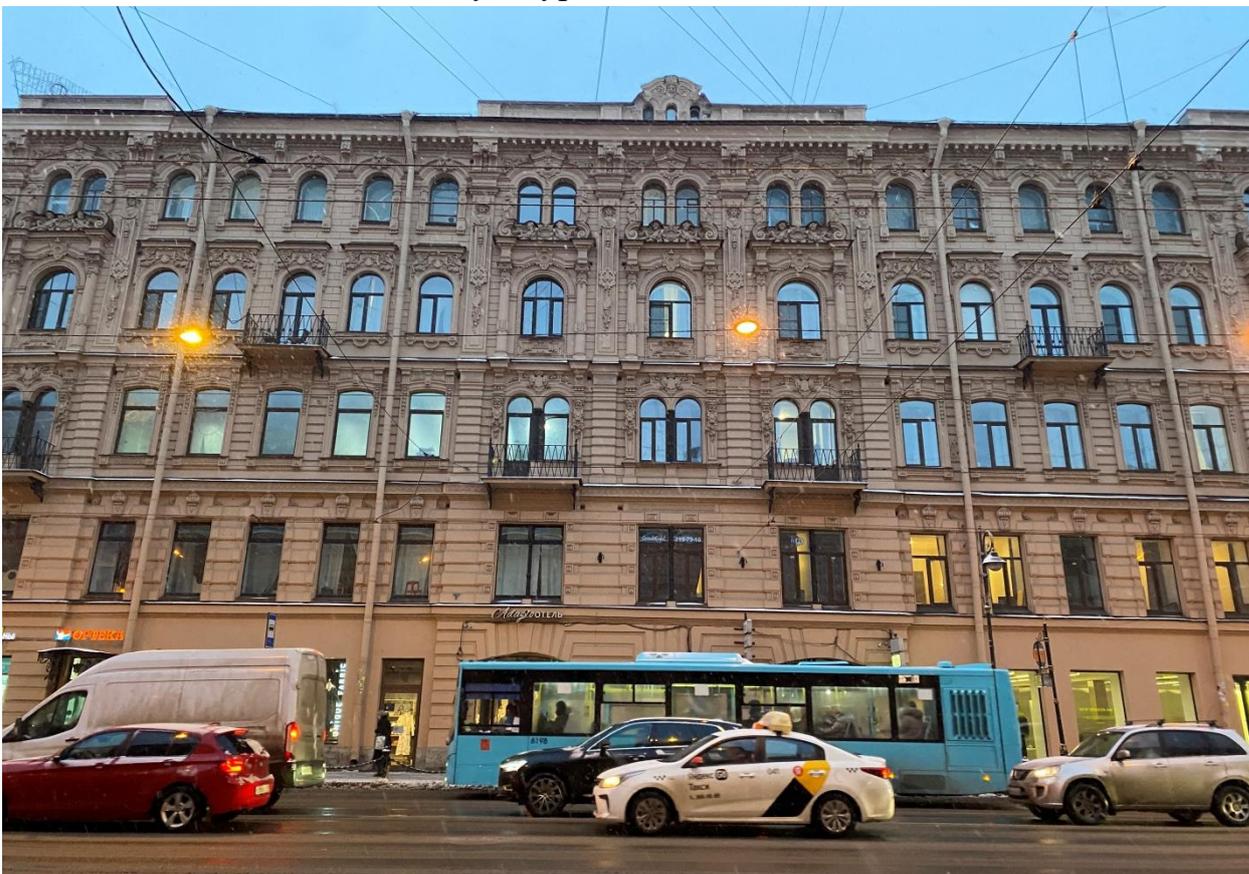
Фото 2. Вид на часть лицевого фасада (по Литейному проспекту) объекта культурного наследия.

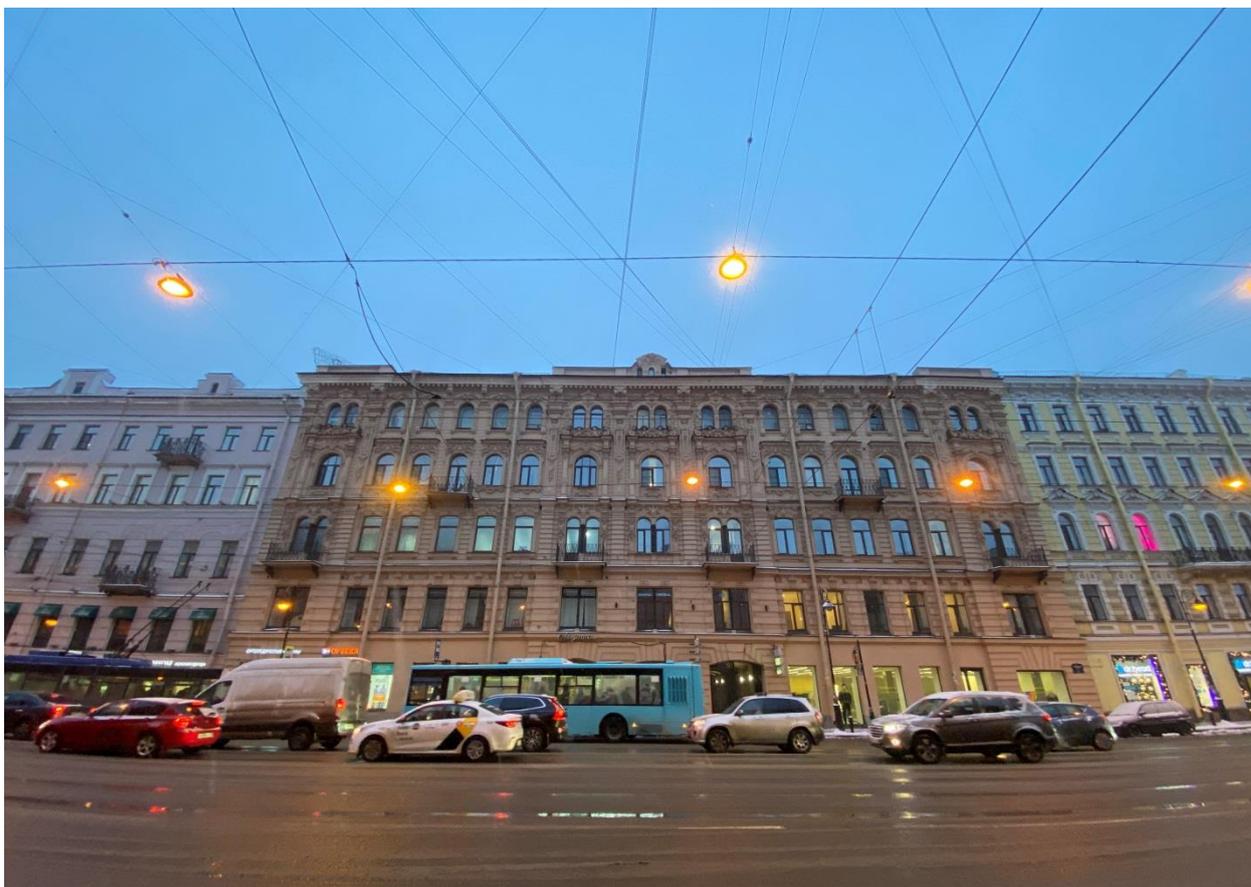
Фото 3. Общий вид лицевого фасада (по Литейному проспекту) объекта культурного наследия.

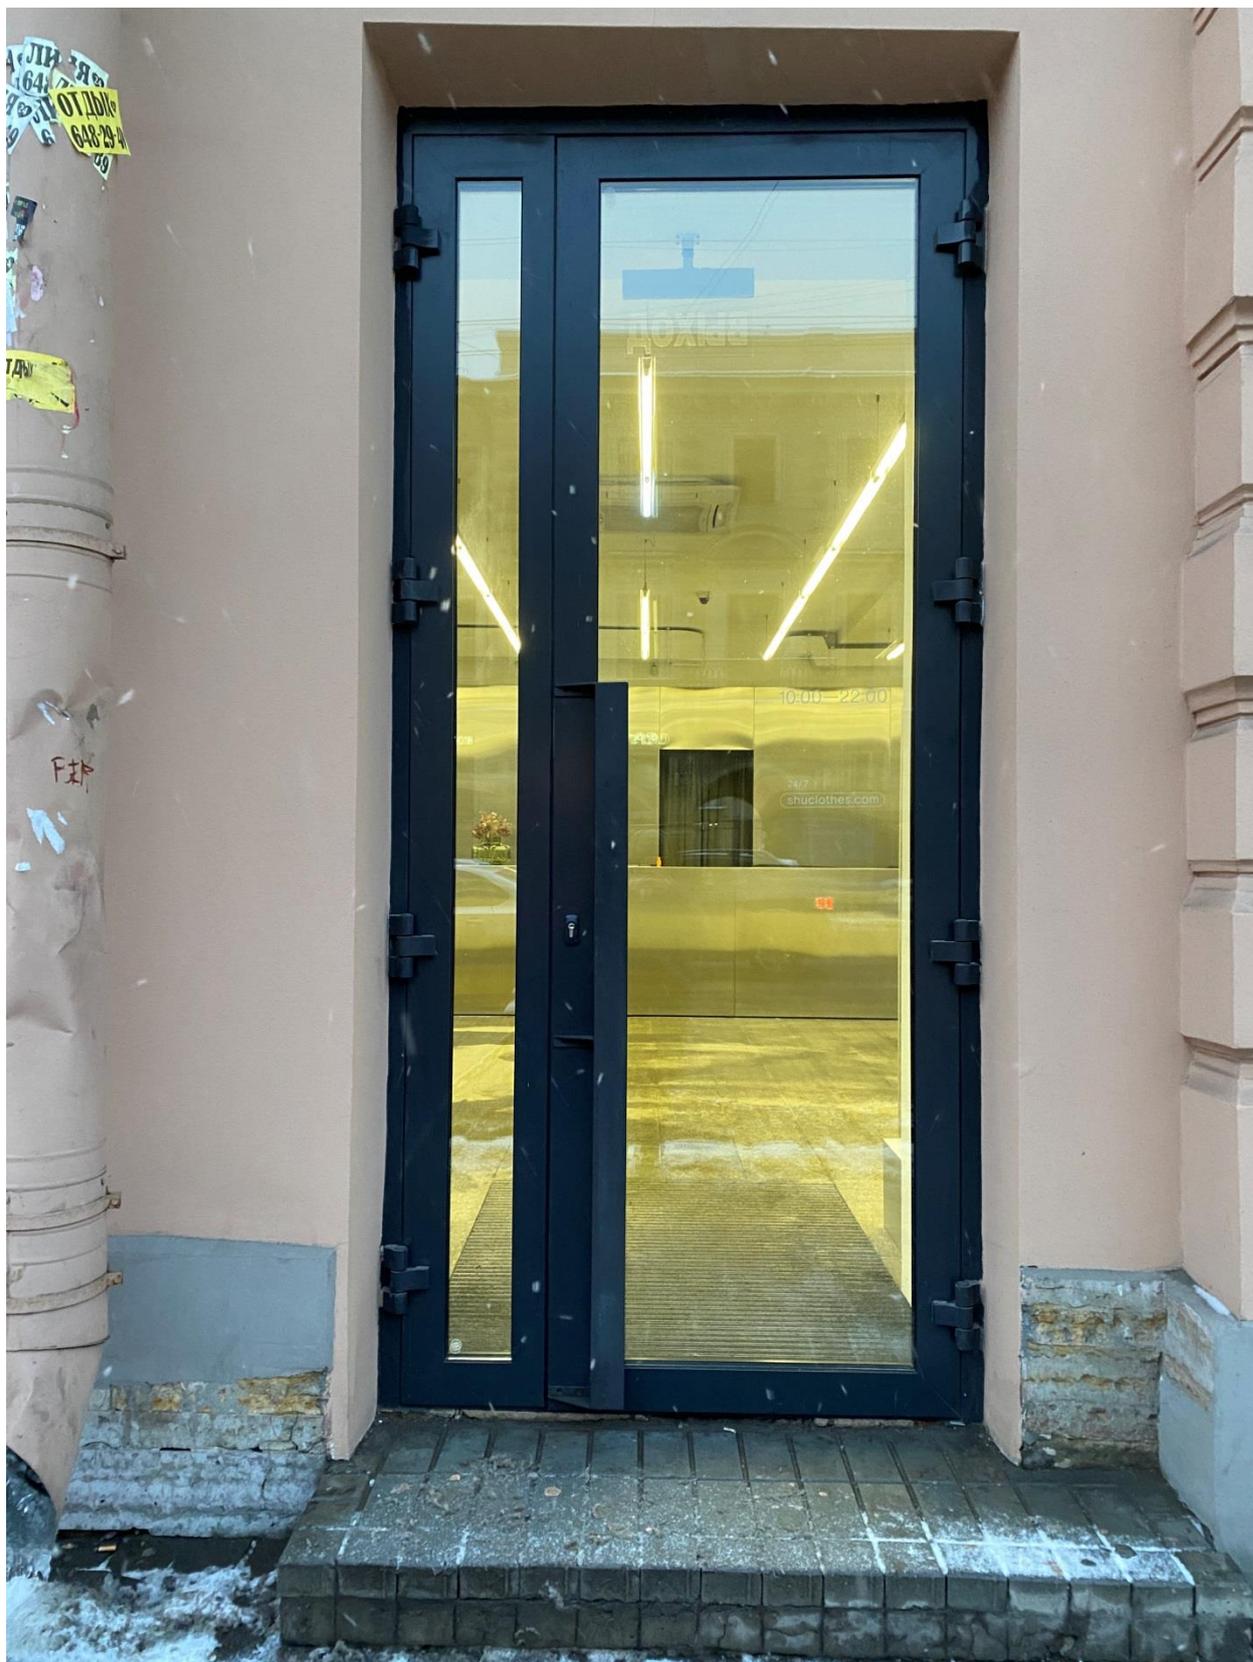
Роль отмостки выполняет тротуар, вымощенный гранитной брусчаткой и плитами. Цоколь облицован известняком. Наблюдаются трещины, сколы, следы выветривания камня и шовного раствора, поздние ремонтные вставки.

Фото 4. Общий вид лицевого фасада (по Литейному проспекту) объекта культурного наследия.
