Акт

по результатам государственной историко-культурной экспертизы
проектной документации на проведение работ по сохранению выявленного
объекта культурного наследия «Дом И.И. Антонова» по адресу:
Санкт-Петербург, Литейный пр., д. 61, лит. А (кв. № 9): «Проект
приспособления для современного использования в части перепланировки
квартиры № 9 по адресу: Санкт-Петербург, Центральный район, Литейный
проспект, д. 61, литера А, кв. 9», шифр: 2022-61-09, разработанной ООО
«Реновация» в 2022 году

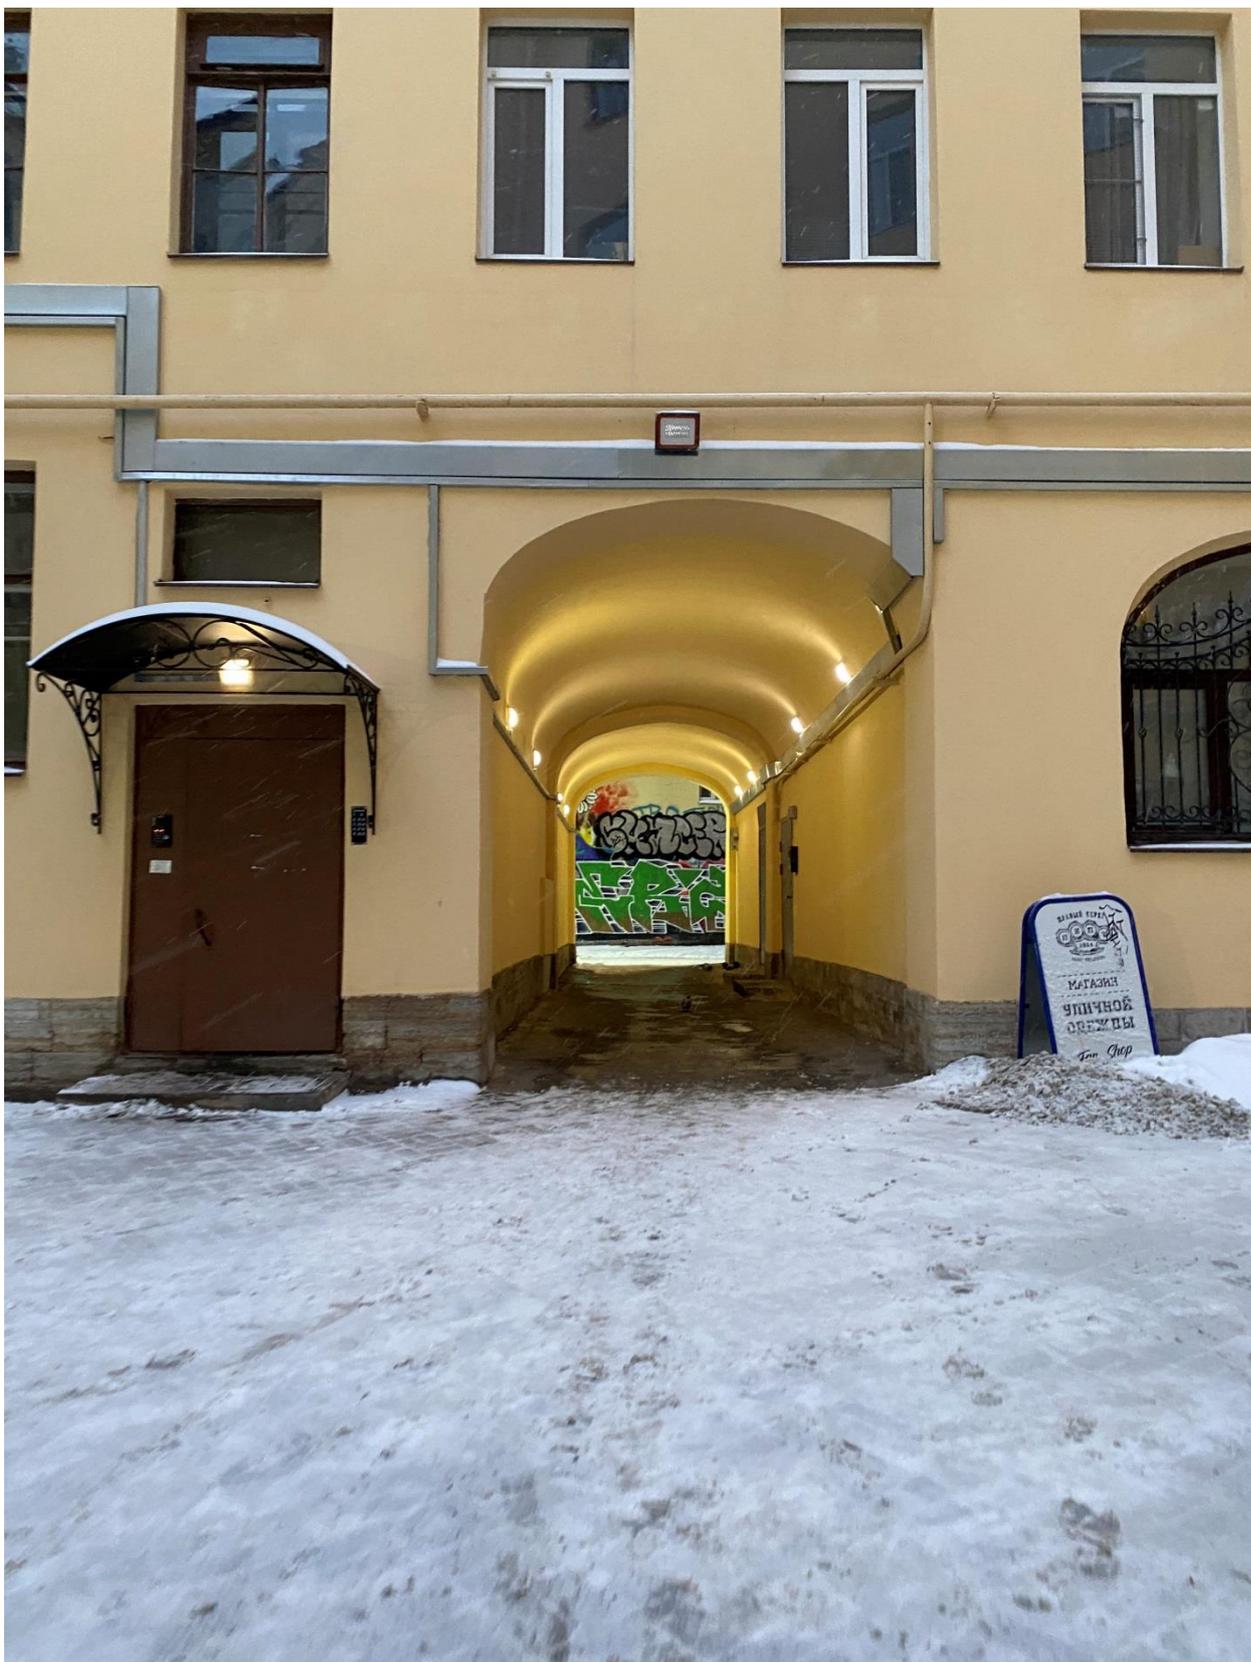
Цоколи дворовых фасадов облицованы известняковым камнем. На поверхности наблюдаются трещины, сколы, следы выветривания камня и шовного раствора. Фасады гладко оштукатурены, окрашены в светло-желтый цвет. На поверхности стен наблюдаются трещины, локальные загрязнения и шелушения окрасочного слоя; в уровне 1-го этажа на фасадах двух западных дворов наблюдаются вандальные надписи, многочисленные граффити.

Фото 11. Вид на часть дворовых фасадов объекта культурного наследия.

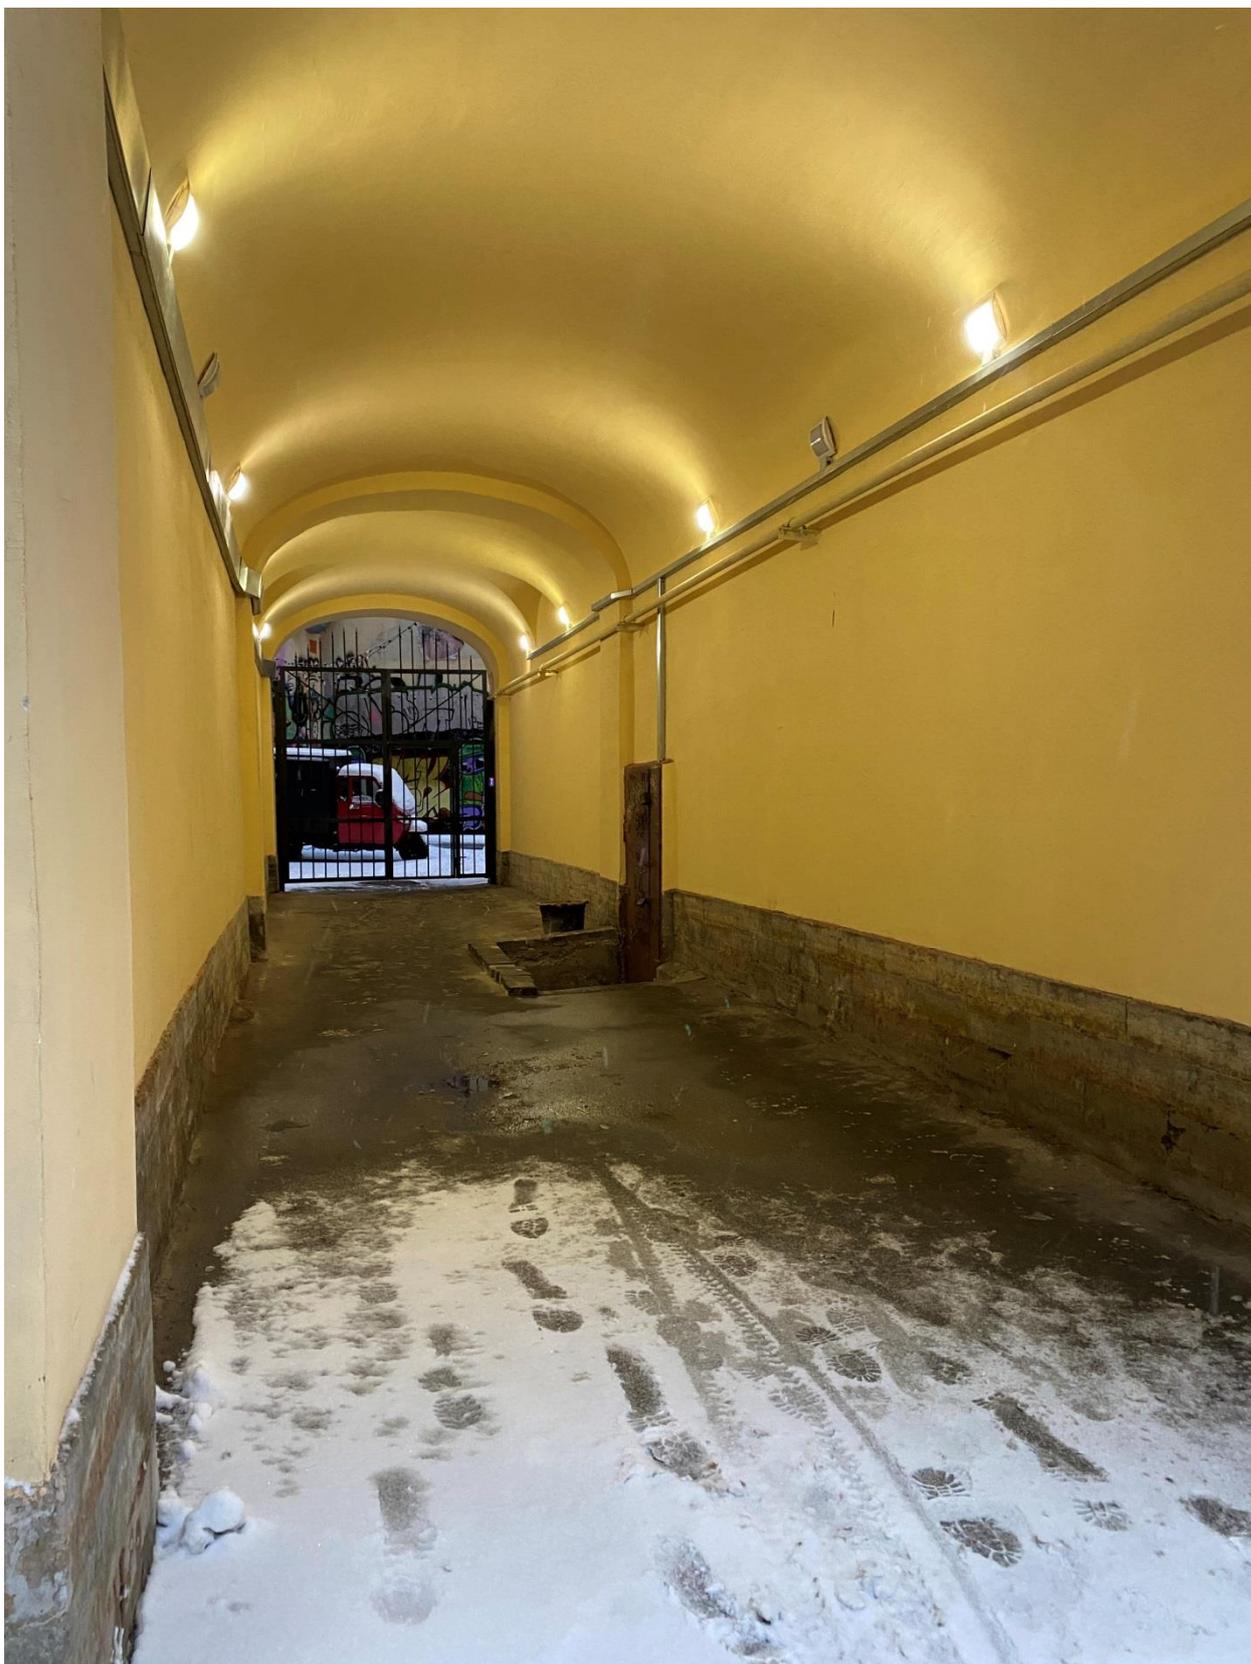
Фото 15. Вид на часть дворовых фасадов объекта культурного наследия.

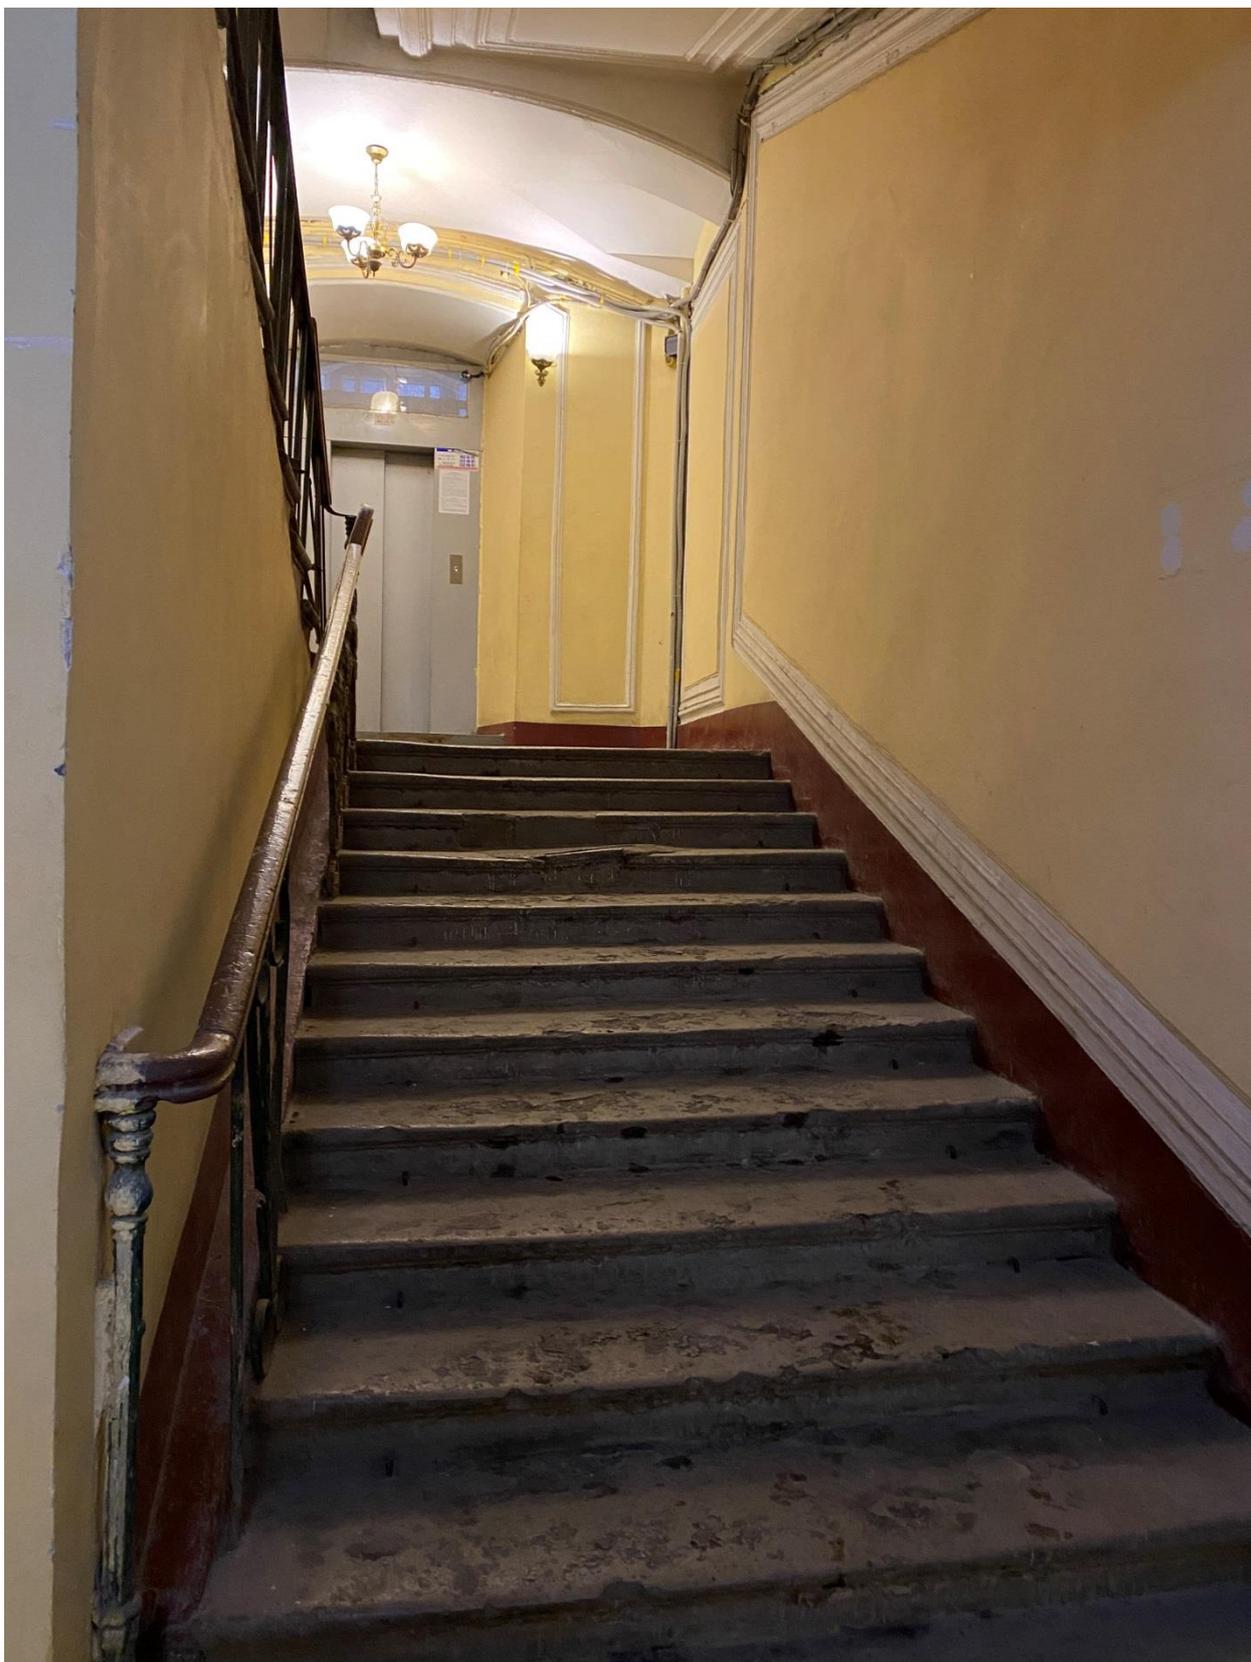
Вход на лестницу осуществляется с Литейного проспекта (1ЛК согласно планам ПИБ). Напольное покрытие тамбура и вестибюля при лестнице – тераццо с черными и серыми камнями, оформленное в виде композиции с прямоугольными рамками, в которых расположены цветочно-геометрический орнамент и годы «1871», «1885». Напольное покрытие имеет локальные места просадки и нарушения уровня, а также трещины, сколы, поздние ремонтные вставки. Дверное заполнение между тамбуром и вестибюлем четырехчастное позднее, металлическое, глухое – с двумя нераспашными крайними створками, завершенное фрамугой с рядом стеклянных вставок с полуциркульным завершением. Нижняя часть заполнения загрязнена, наблюдаются следы коррозии и разнородные окраски. Стены тамбура, вестибюля и лестницы гладко оштукатурены, окрашены в светло-желтый цвет с коричневым бордюром в нижней части стен. На поверхности стен имеются загрязнения, трещины в штукатурном слое, локальные сколы, локальные шелушения окрасочного слоя. Поле стен декорировано лепным декором, окрашенным в белый цвет: прямоугольные профилированные филенки, в том числе со срезанными углами, внутри которых расположены овальные «зеркала» с профилированной рамой декоративной порезки (акант, бусы) с украшениями растительного орнамента; в части филенок расположены лепные композиции цветочно-растительного с чашей и симметричными завитками; оформление софитов арочных ниш

профилированными наличниками, завершенными замковым камнем в виде вертикального волнитообразного кронштейна и растительных гирлянд. Поверхность декоративных элементов загрязнена, наблюдаются многочисленные трещины, сколы, утраты, поздние ремонтные вставки. Потолок сводчатый, оштукатурен, окрашен. На поверхности потолка наблюдаются трещины штукатурного слоя, локальные загрязнения, следы протечек и шелушения окрасочного слоя. В центре вестибюля потолок украшен лепной ромбовидной розеткой. Ребра сводов декорированы профилированными прямоугольными филенками и лепными композициями растительно-цветочного орнамента. Декоративные элементы загрязнены, наблюдаются трещины, сколы, локальные утраты, поздние ремонтные вставки.

Фото 27. Вид на вестибюль объекта культурного наследия.

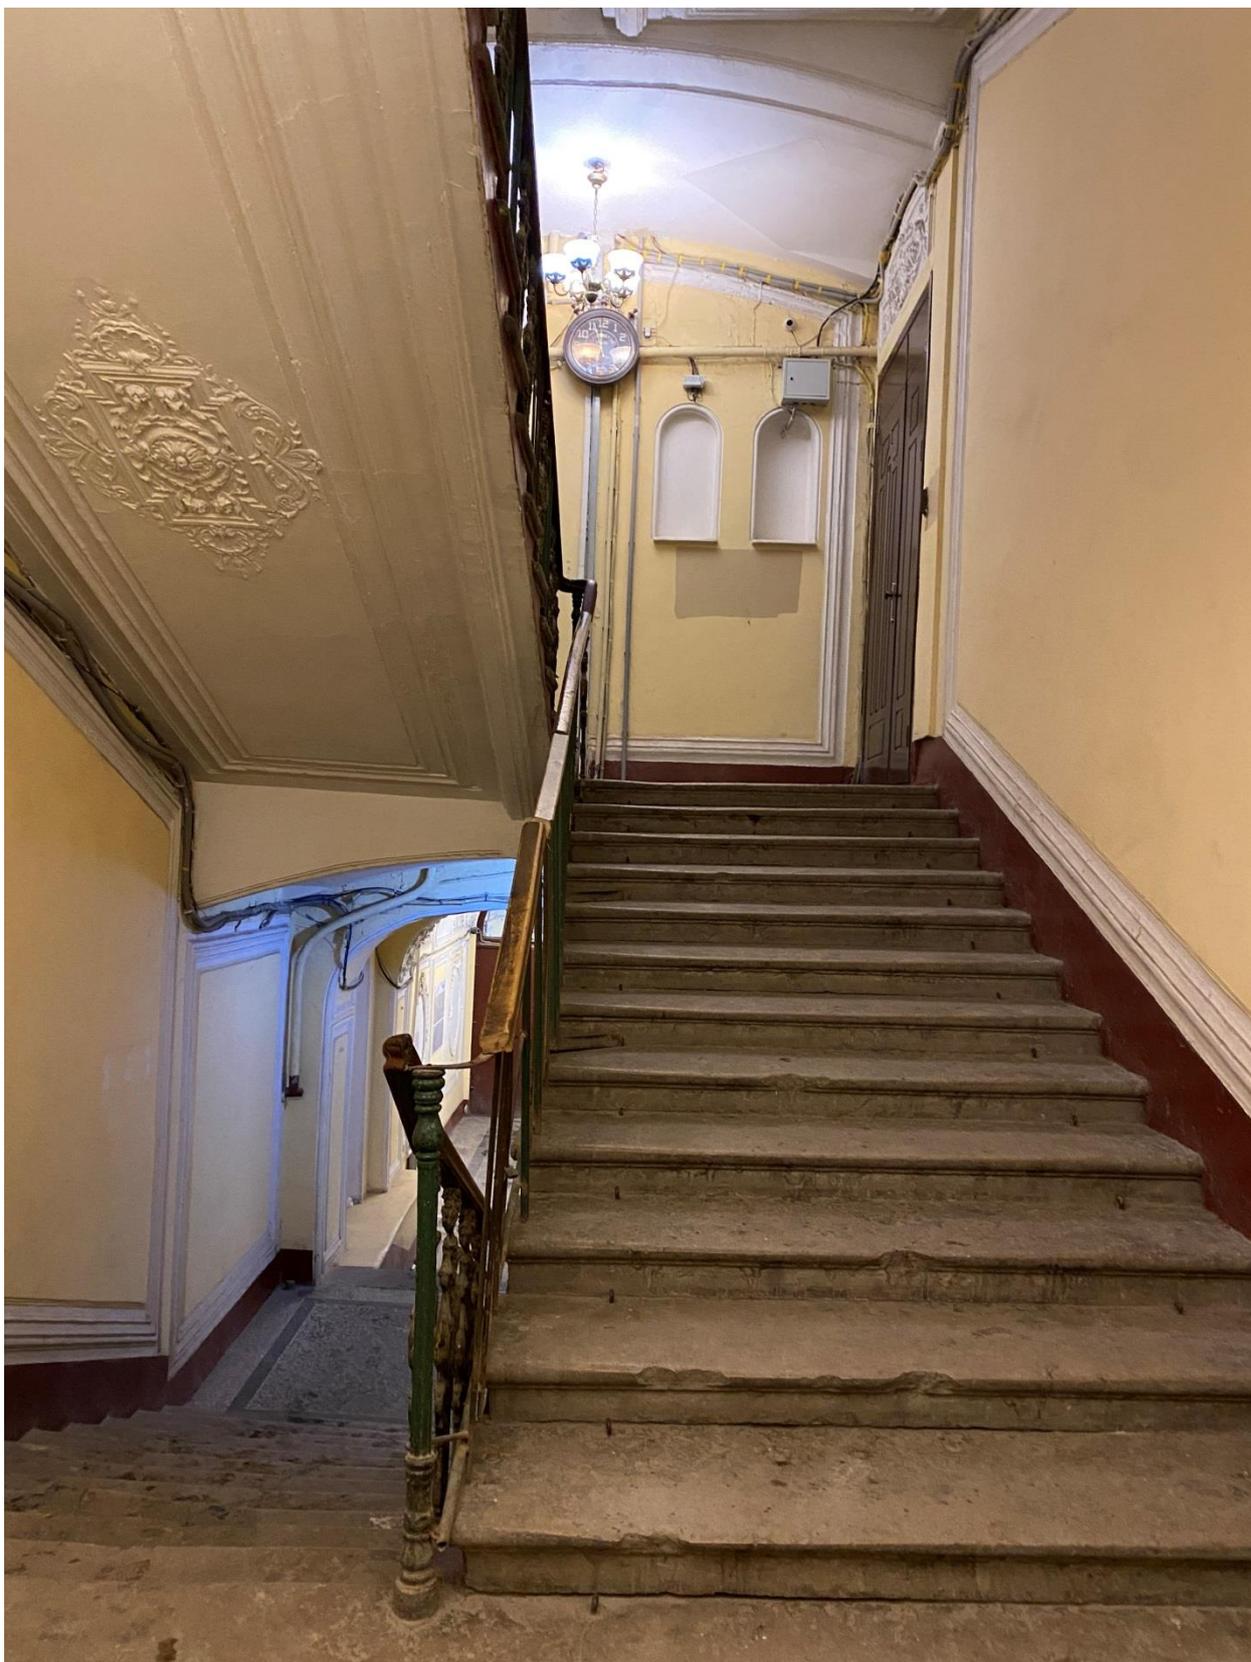
Лестница прямоугольная в плане, двухмаршевая на косоурах со ступенями из лещадной плиты и металлическим ограждением из кованых вертикальных элементов геометрического и растительного орнаментов, завершенным деревянным профилированным поручнем. Ступени лестницы истерты в ходовых местах наблюдаются трещины, сколы, поздние ремонтные вставки, утраты кованых элементов ограждения и замена их на вертикальные стойки, трещины и утраты частей поручня. Площадки лестниц оформлены в технике тераццо с цветочными и геометрическими композициями. Лестничные марши снизу оштукатурены, окрашены, декорированы прямоугольными филенками с ромбовидными розетками в центральной части. Декоративные элементы загрязнены, наблюдаются трещины, сколы, локальные утраты, поздние ремонтные вставки.

Фото 28. Вид на парадную лестницу в уровне 1-го этажа объекта культурного наследия.

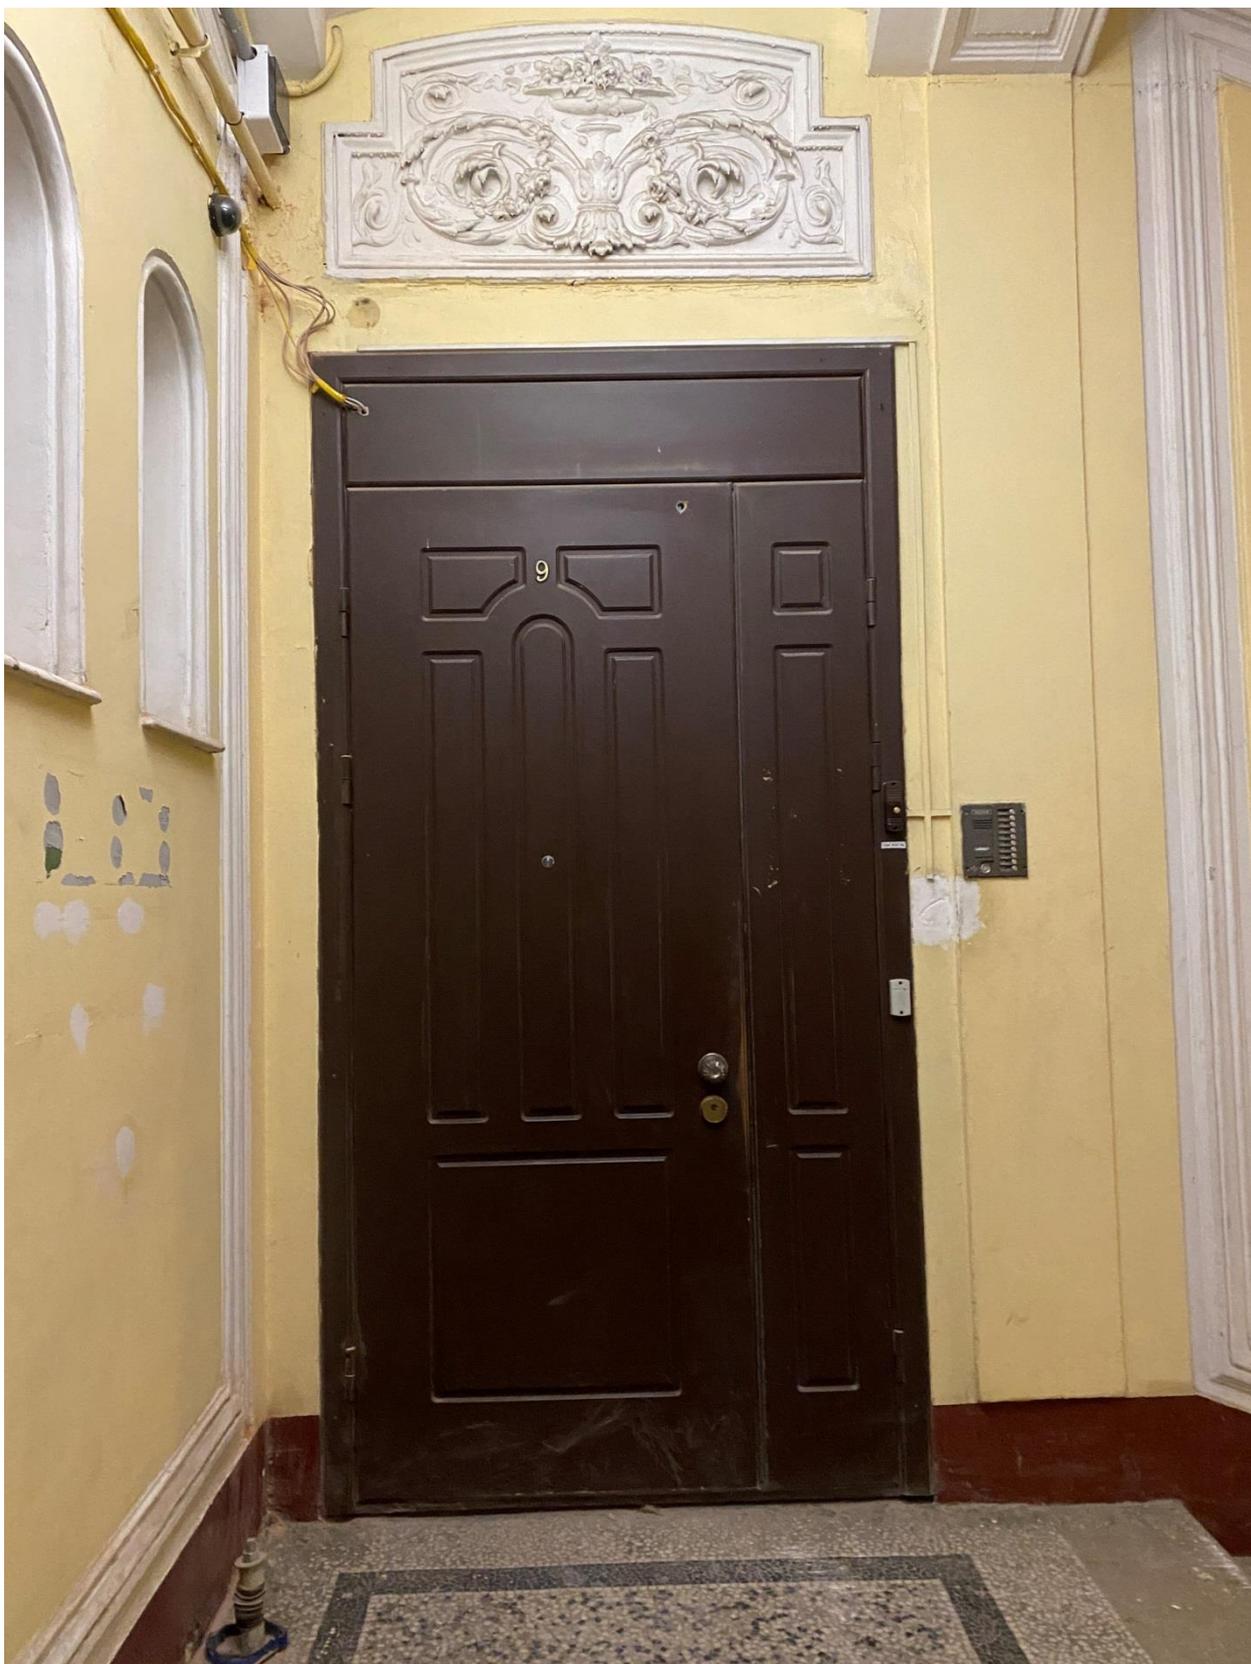
Фото 29. Вид на парадную лестницу в уровне между 1-2-м этажами объекта культурного наследия.

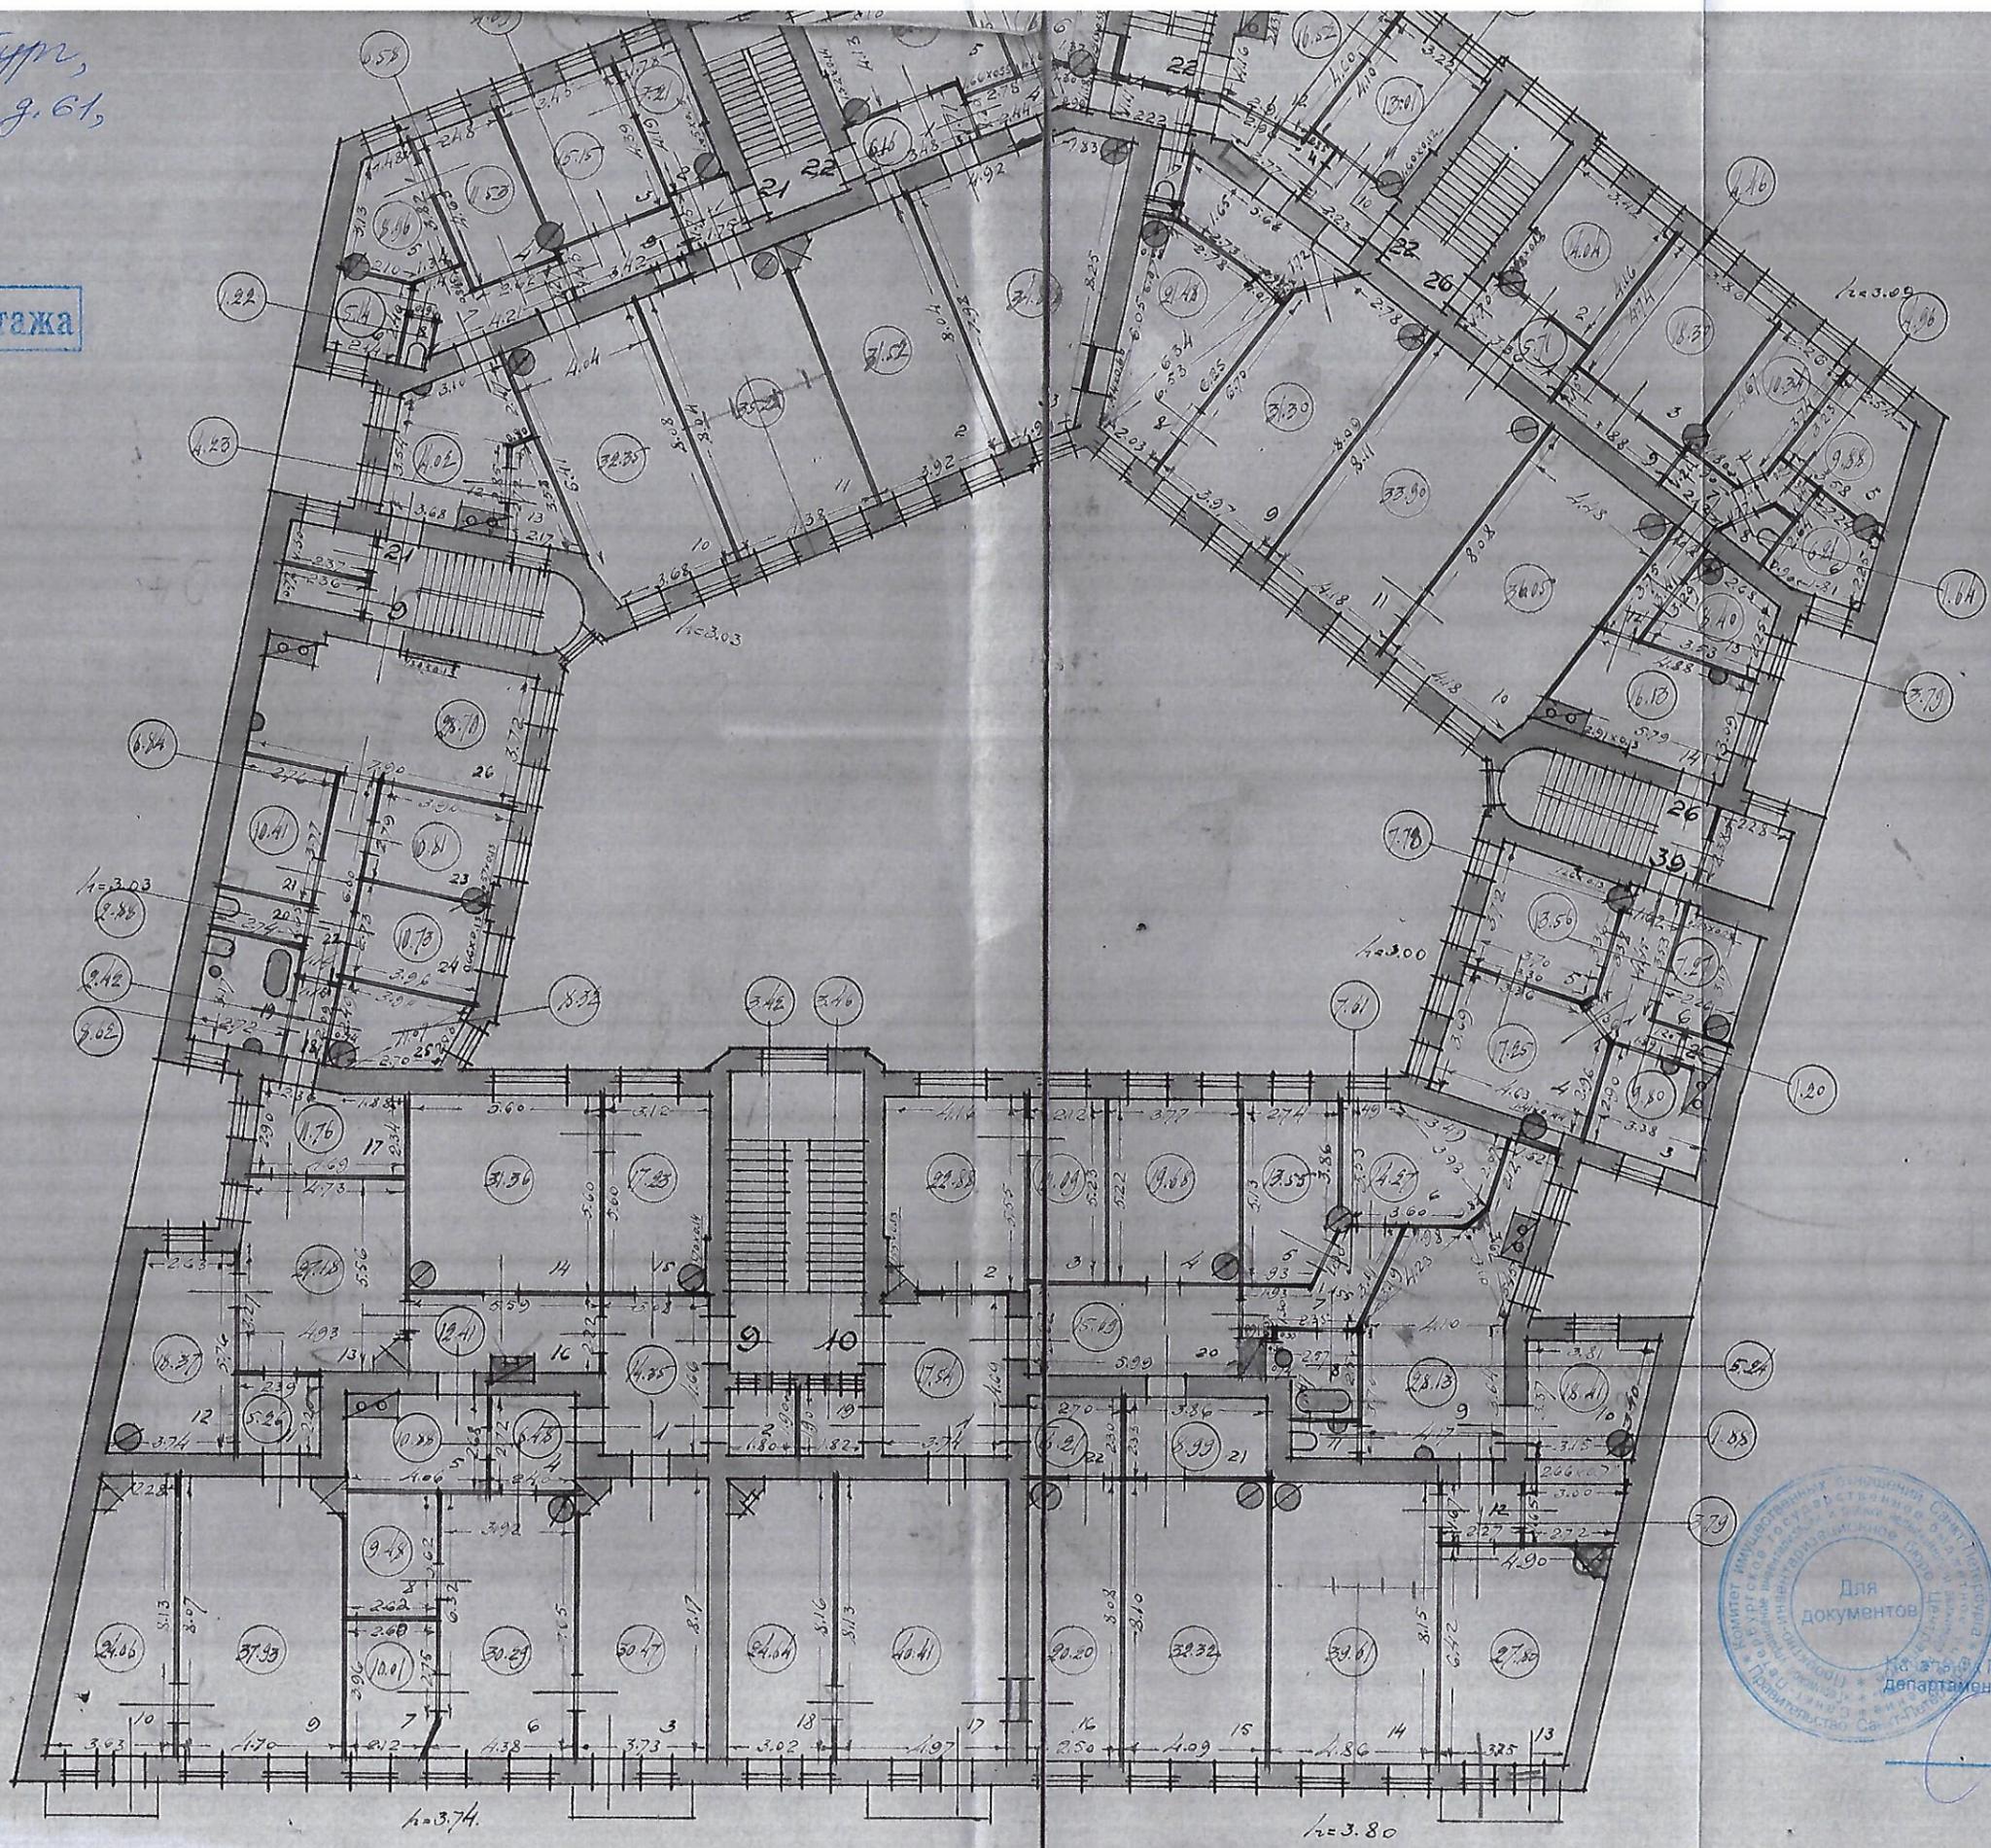
План 3 этажа

кв. 9
по состоянию на 1930 г.
