**Акт**

**по результатам государственной историко-культурной экспертизы**  
проектной документации на проведение работ по сохранению выявленного объекта культурного наследия «Дом М.В. Захарова», расположенного по адресу:  
г. Санкт-Петербург, Кирочная ул., 49 (Кирочная ул., 49, лит. А) – «Проектная документация на выполнение работ по приспособлению для современного использования выявленного объекта культурного наследия «Дом М.В. Захарова» в части перепланировки квартиры №45, расположенной по адресу: Санкт-Петербург, Кирочная ул., 49, литера А» (шифр: 25/П/2022), ООО «СБЕРЭНЕРГИЯ», 2022 г.

Проектная документация на проведение работ по сохранению выявленного объекта культурного наследия «Дом М.В. Захарова», расположенного по адресу: г. Санкт-Петербург, Кирочная ул., 49 (Кирочная ул., 49, лит. А) – *«Проектная документация на*

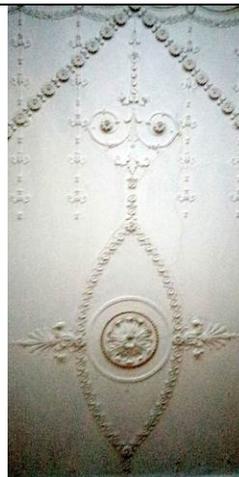
оформление потолка: ажурный растительный орнамент;

оформление откосов эркера пилястрами с капителями ионического ордера и овальными медальонами с лавровыми гирляндами;

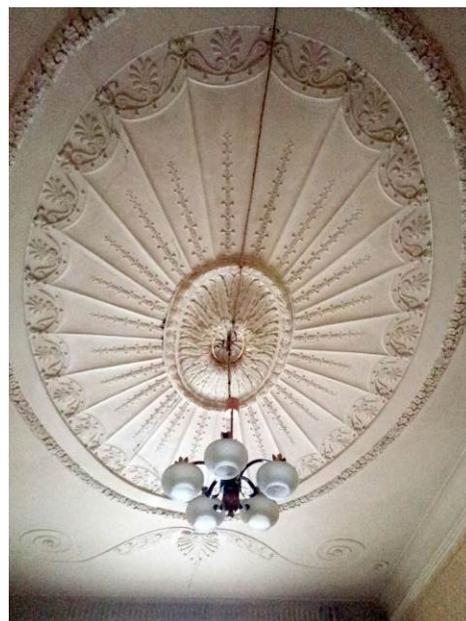
оформление потолка: центральная лепная овальная розетка в обрамлении гирлянды, орнамент в виде раскрытого веера с пальметтами; в торцевых частях пальметты и волютообразные завитки;
