Акт

по результатам государственной историко-культурной экспертизы
проектной документации на проведение работ по сохранению
объекта культурного наследия регионального значения «Дом Р.И. Берштейна (с
курдонером и оградой)», по адресу: г. Санкт-Петербург, Каменноостровский
проспект, дом 54/31, литера А, (кв. № 6): «Санкт-Петербург,
Каменноостровский пр, д. 54/31, литера А, «Дом Р.И. Берштейна (с курдонером
и оградой)» (объект культурного наследия регионального значения). Проект
приспособления (перепланировка) квартиры №6 для современного
использования», шифр: П-237/2020, разработанной ООО «Архиметрика»
в 2021 году

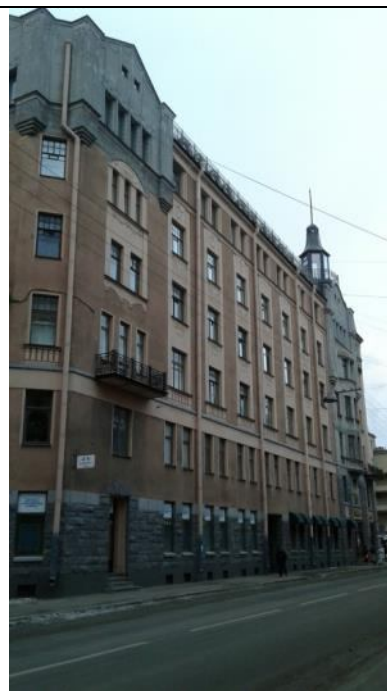
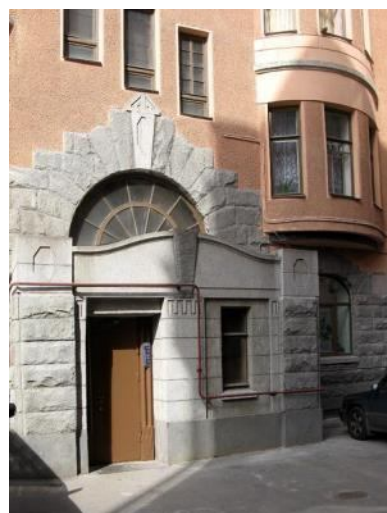
воротный проезд – местоположение, габариты, оформление (плоское перекрытие кессоны; стены, облицованные в нижней трети глазурованым кирпичом-«кабанчиком» зеленоватого и охристого цветов);

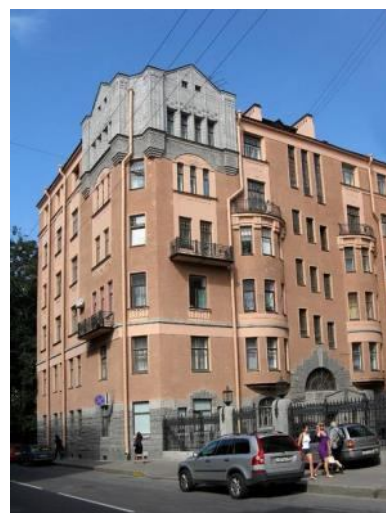
Заполнение оконных проемов – исторический рисунок расстекловки (в т.ч. фрамуги окон 1–2 этажей фасада со

сплошным остеклением, без рисунка; фрамуги окон 3–5 этажей выполнены с мелкой геометрической расстекловкой, фрамуги 6 этажа сложной расстекловки с изогнутыми горбыльками) и цвет (темно-коричневый);

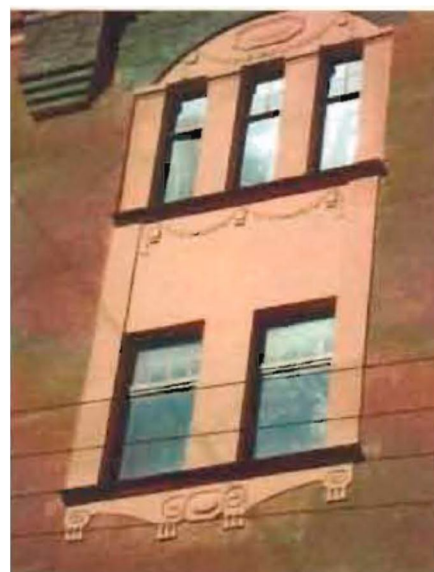
угловые части по сторонам курдонера – местоположение (на уровне 6-го этажа), оформление (терразитовая штукатурка, с фланкирующими лопатками на ступенчатых кронштейнах и завершениями в форме треугольных щипцов);

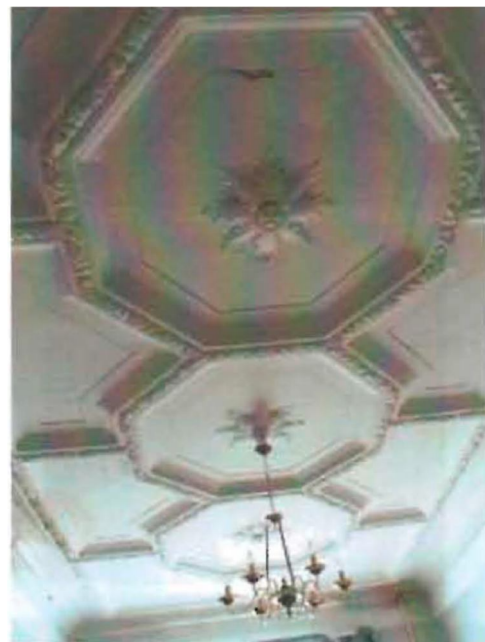
квартира № 8:
комната № 3, площадью 31,3 кв.м.: лепное оформление потолка - многоугольные кессоны; в центре поля кессона розетка из виноградных листьев; ребра кессонов, декорированные гирляндами;

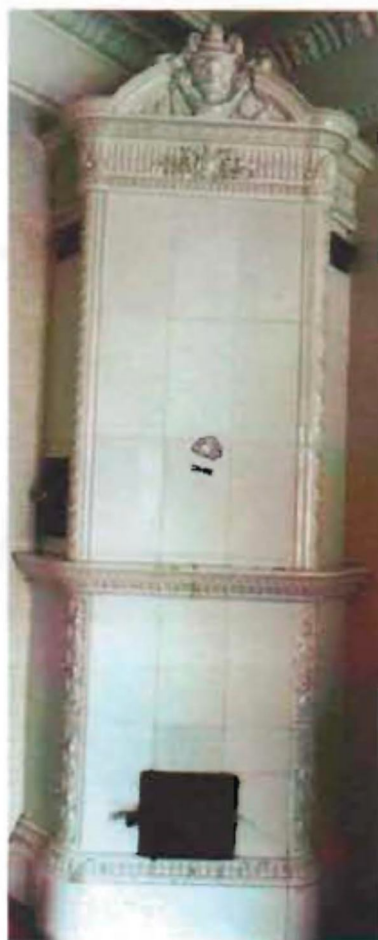
комната № 6, площадью 33,2 кв.м.: печь (угловая, двухъярусная, облицованная изразцами белого цвета; во фризе ложчатый орнамент с картушем; полукруглый фронтон, в тимпане горельефный вазон с лавровой гирляндой; закругленные углы, карнизы с растительным орнаментом, выделенным золотой контурной линией);

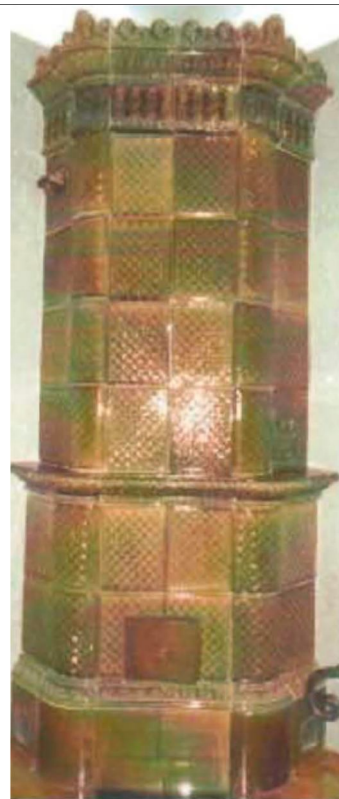
комната № 9, площадью 30,0 кв.м.: печь (угловая, двухъярусная, облицованная изразцами зеленого цвета, рельеф; изразцы орнаментированы трельяжной сеточкой, листьями, розеттами; в навершии антефиксы в виде розетт);

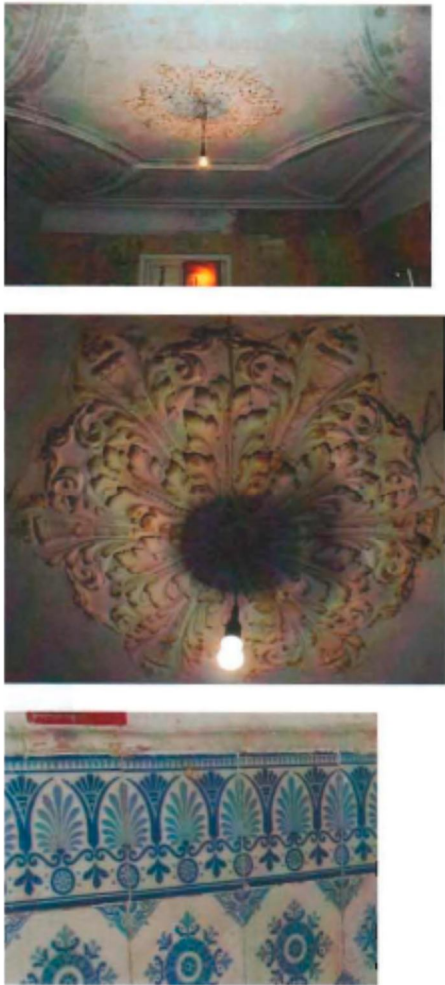
<p>Пом. 6 гладкий фриз с «жемчужником» по нижнему краю; узкая профилированная падуга с орнаментом из пальметт; оформление потолка - разноформатные зеркала в профилированных обрамлениях с розетками в пересечениях. В центре потолочная розетка, образованная листьями и побегами аканта с радиально расположенными горящими факелами;</p> <p>Пом. 4 облицовка стен майоликовой плиткой с кобальтовым рисунком в виде многолепестковых розеток с квадрифолиями в углах, с фризом в виде пальметт и с майоликовым валиком по верхнему краю.</p>
