А К Т

по результатам государственной историко-культурной экспертизы проектной документации на проведение работ по сохранению объекта культурного наследия федерального значения «Корпус Конюшенный», расположенного по адресу: Санкт-Петербург, город Пушкин, Московское шоссе, 11 (Санкт-Петербург, город Пушкин, Московское шоссе, дом 5, литера Б), входящего в состав объекта культурного наследия федерального значения «Дача Великого князя Бориса Владимировича»¹ – «Проектная документация по приспособлению объекта культурного наследия федерального значения «Корпус Конюшенный» в составе комплекса «Дача Великого князя Бориса Владимировича» для современного использования в части обеспечения пожарной безопасности», стадия «П», шифр 304-2023-КСОБ.ПД, выполненной ООО «ВиваСити» в 2023 г.

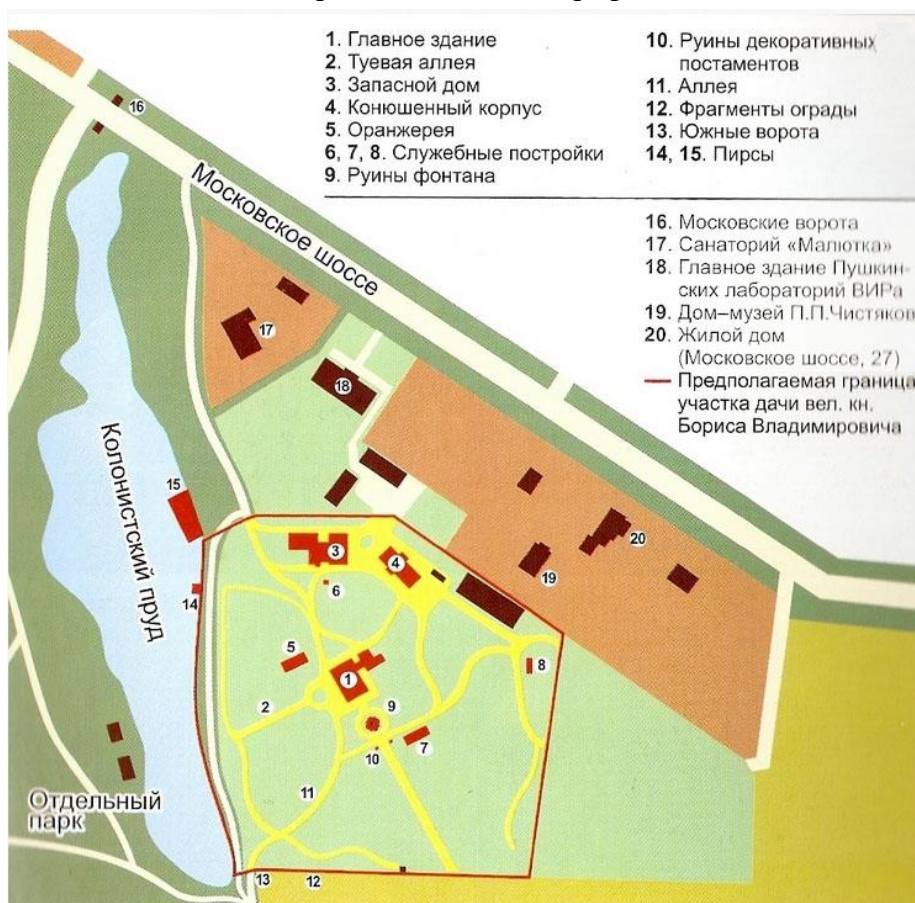
4. План дачи. Из книги А.Д. Марголиса. Царскосельский коттедж. Дача Великого князя Бориса Владимировича (Санкт-Петербург: Серебряный век, 2008 г.).

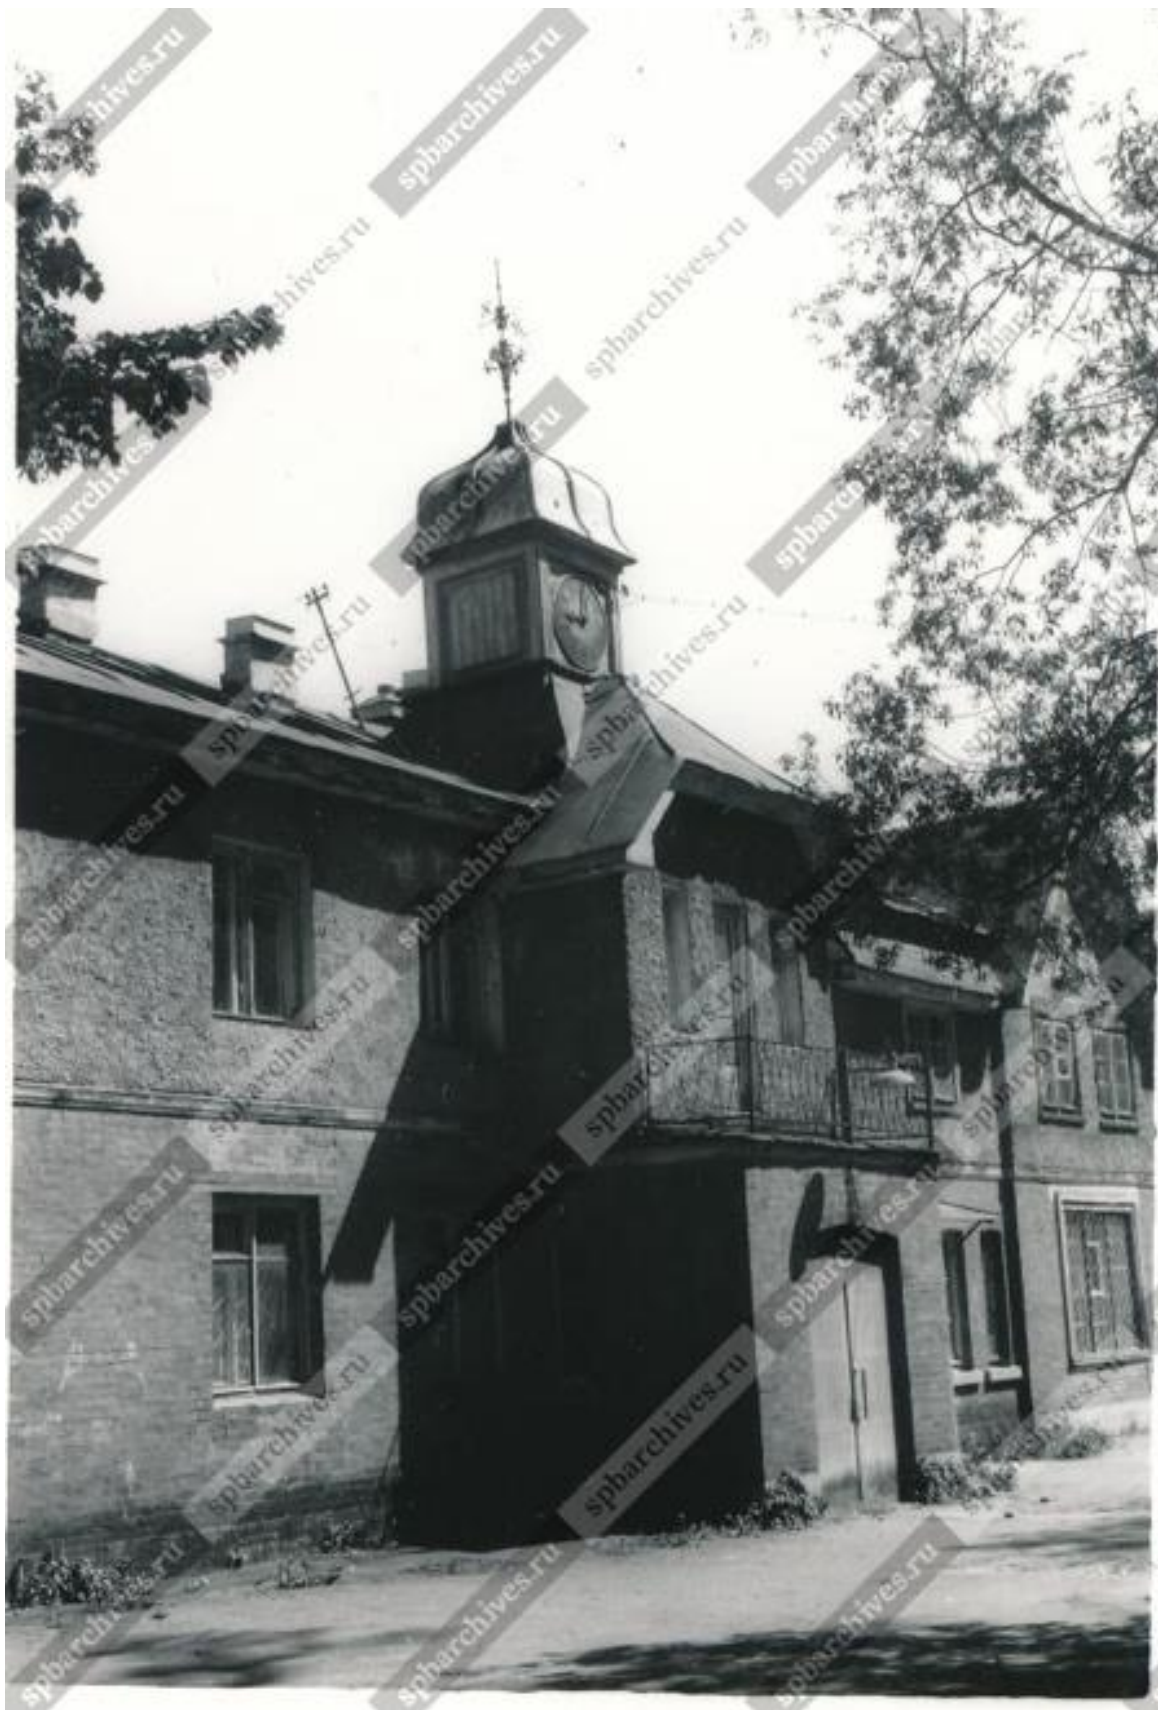
6. ЦГАКФФД СПб. Фотодокумент Ар 248185. Вид части фасада бывшего конюшенного корпуса с часовой башенкой в усадьбе великого князя Бориса Владимировича по Московскому шоссе, 11, корп., 2 (в доме размещается центральная опытная станция ботаники и селекции научно-исследовательского института растениеводства им. Н.И. Вавилова, архитекторы Шернборн, Скотт, С.А. Данини, 1896-1897 гг.). Дата съёмки: 01 июня 1997 г.

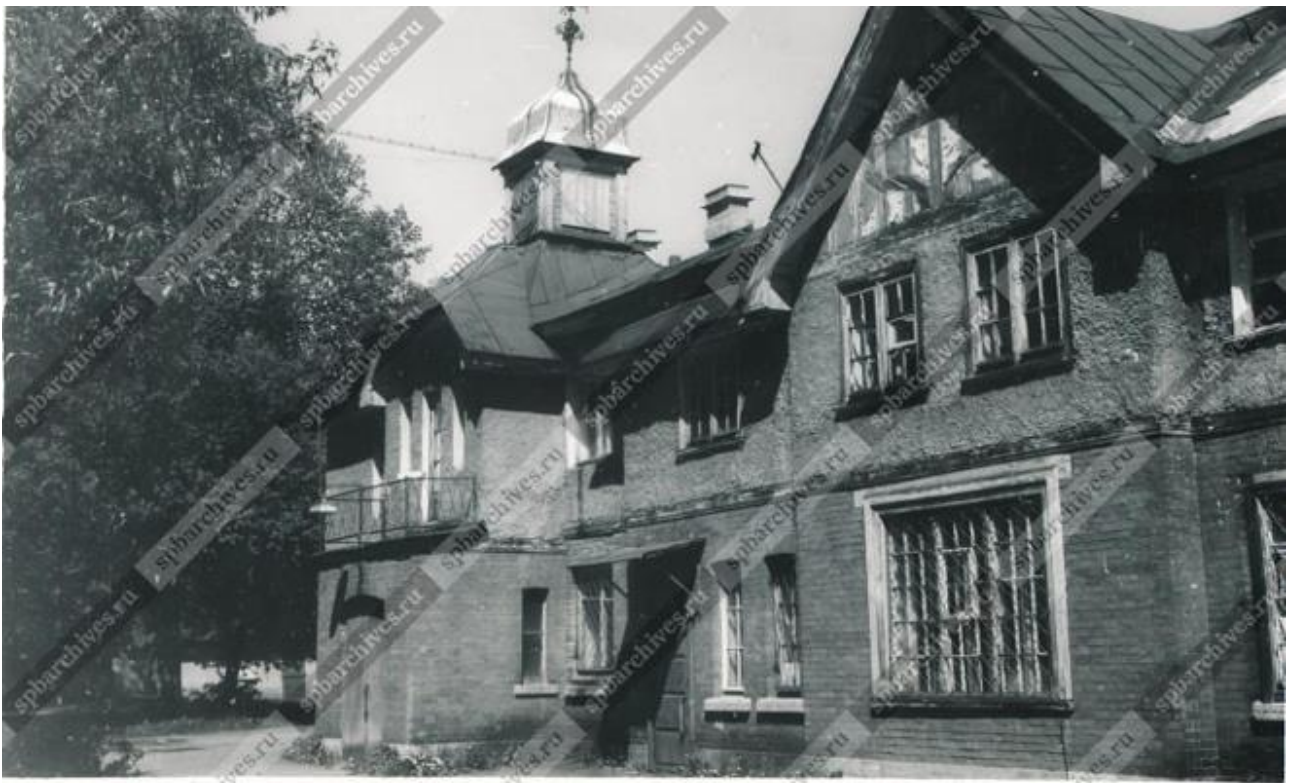
7. ЦГАКФФД СПб. Фотодокумент Ар 248186. Вид части фасада бывшего конюшенного корпуса с часовой башенкой в усадьбе великого князя Бориса Владимировича по Московскому шоссе, 11, корп., 2 (в доме размещается центральная опытная станция ботаники и селекции научно-исследовательского института растениеводства им. Н.И. Вавилова, архитекторы Шернборн, Скотт, С.А. Данини, 1896-1897 гг.). Дата съёмки: 01 июня 1997 г.

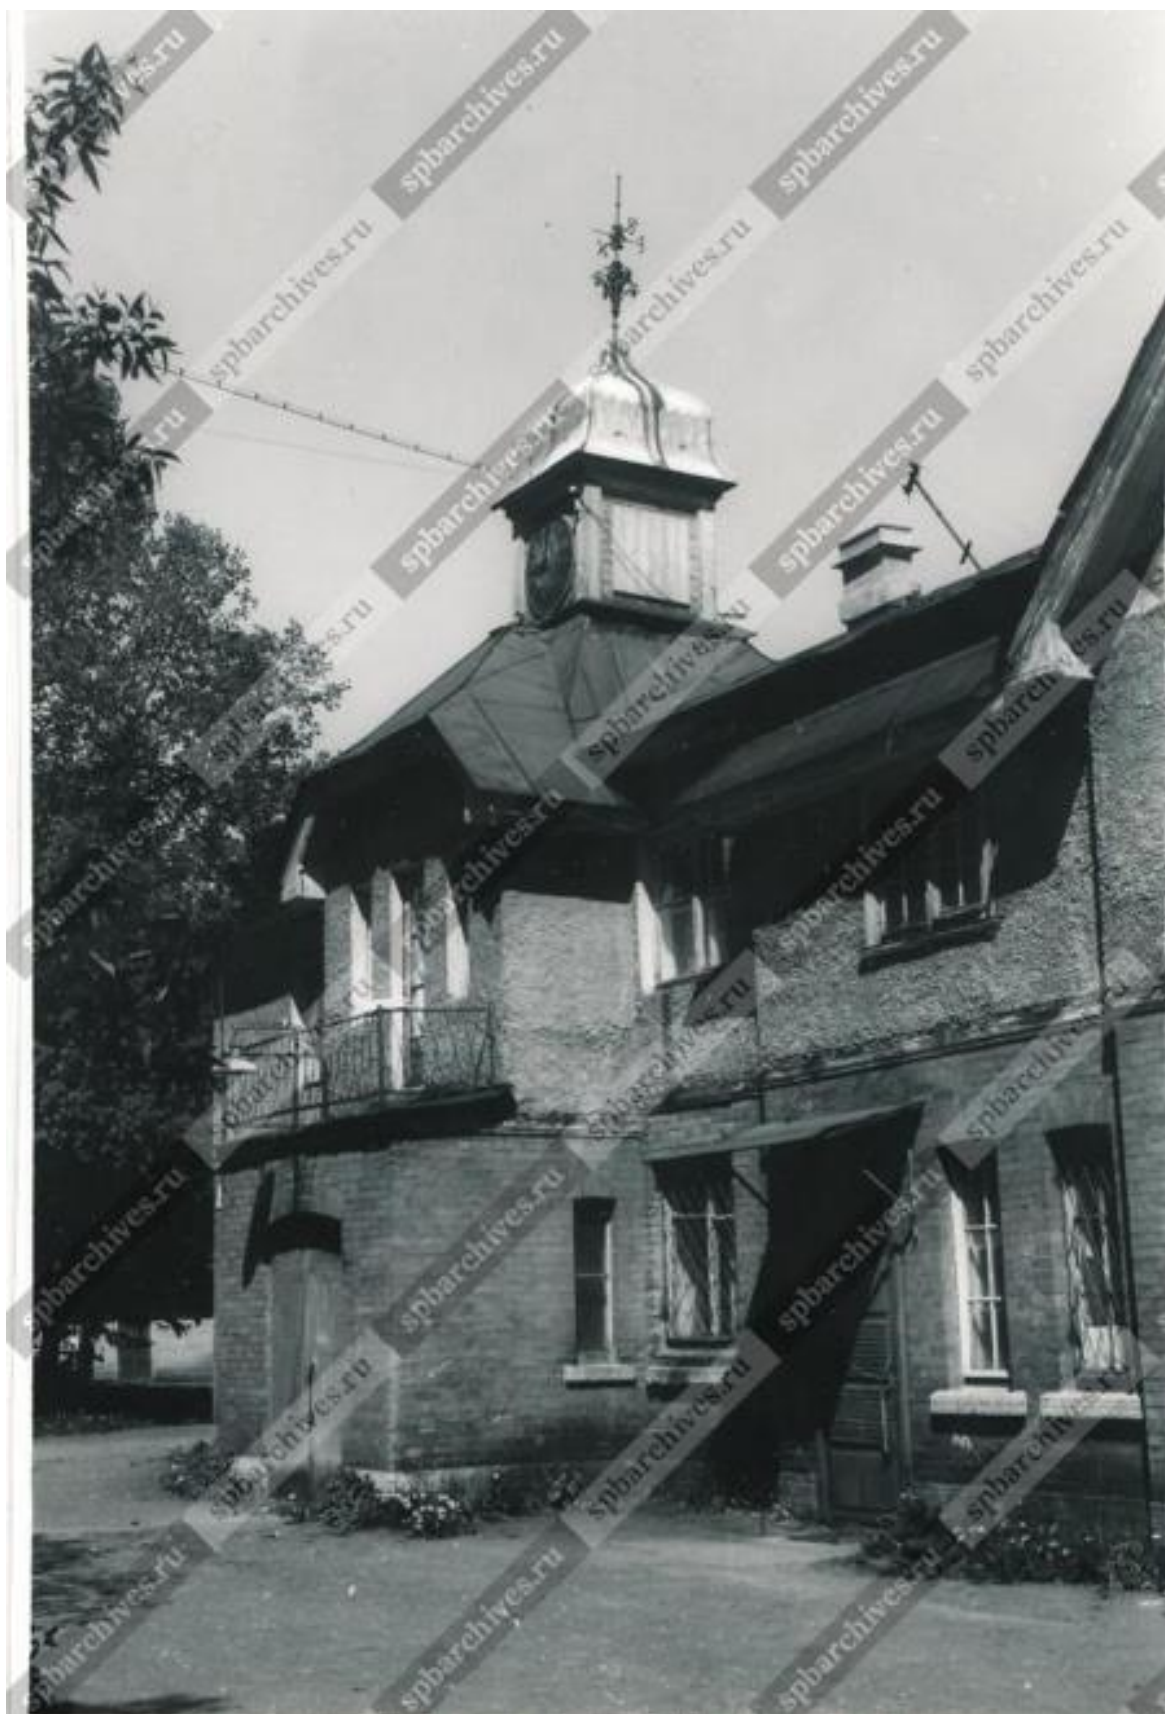
8. ЦГАКФФД СПб. Фотодокумент Ар 248184. Вид части фасада бывшего конюшенного корпуса с часовой башенкой в усадьбе великого князя Бориса Владимировича по Московскому шоссе, 11, корп., 2 (в доме размещается центральная опытная станция ботаники и селекции научно-исследовательского института растениеводства им. Н.И. Вавилова, архитекторы Шернборн, Скотт, С.А. Данини, 1896-1897 гг.). Дата съёмки: 01 июня 1997 г.

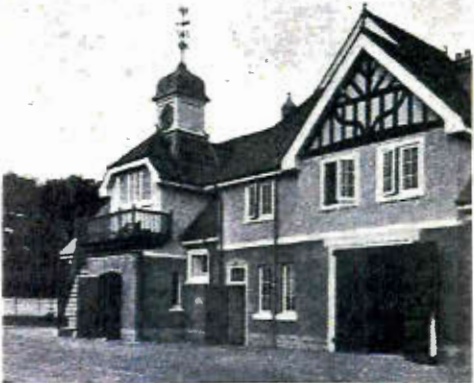
ризалит с уступами на северо-восточном фасаде под скатной крышей (на высоту двух этажей);

дымовая трубы с профилировками;

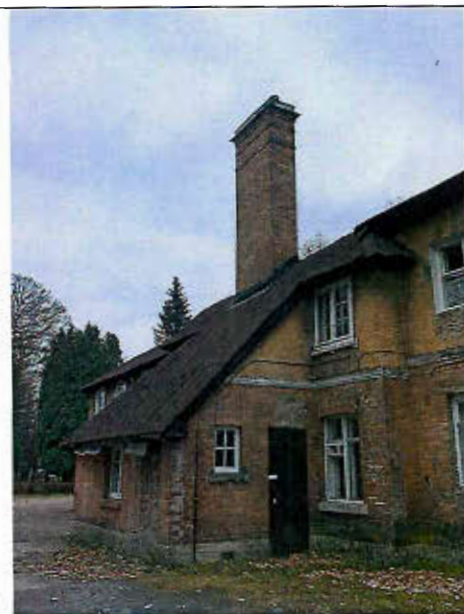
ризалит с балконом (историческая наружная лестница утрачена) на юго-западном фасаде;

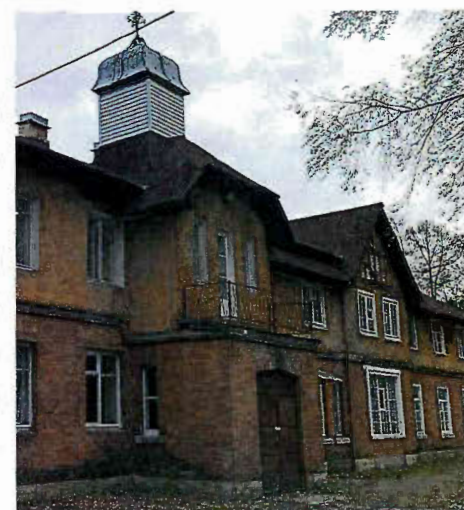
башенка в завершении ризалита, прямоугольная в плане, деревянная с филенчатым оформлением, часами, шлемовидным завершением и металлическим ажурным флюгером с обозначением сторон света — исторические габариты, материалы, оформление башенки;

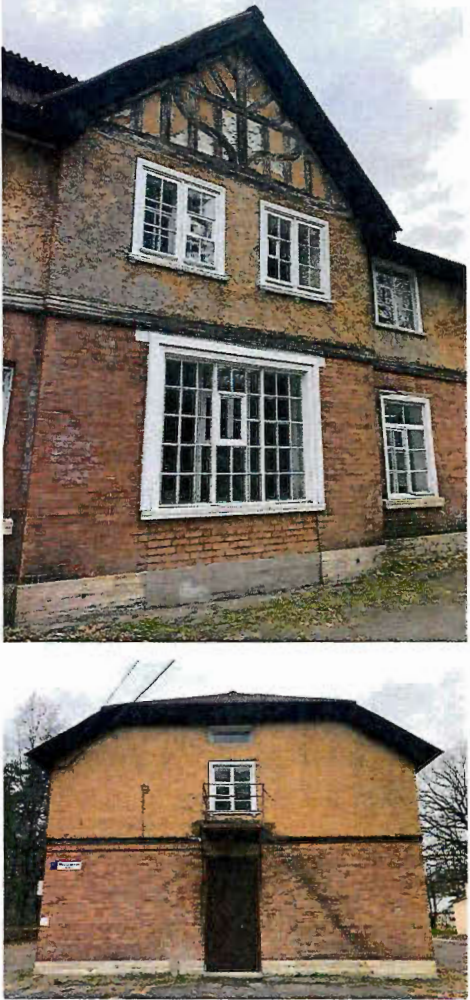
1	2	3	4
		<p>раскреповки на юго- западном фасаде;</p> <p>ризалит на юго- западном фасаде, завершённый треугольным фронтоном, с фахверковым оформлением;</p> <p>накладная деревянная профилированная тяга между первым и вторым этажами;</p> <p>широкие свесы крыши с деревянной подшивкой.</p>

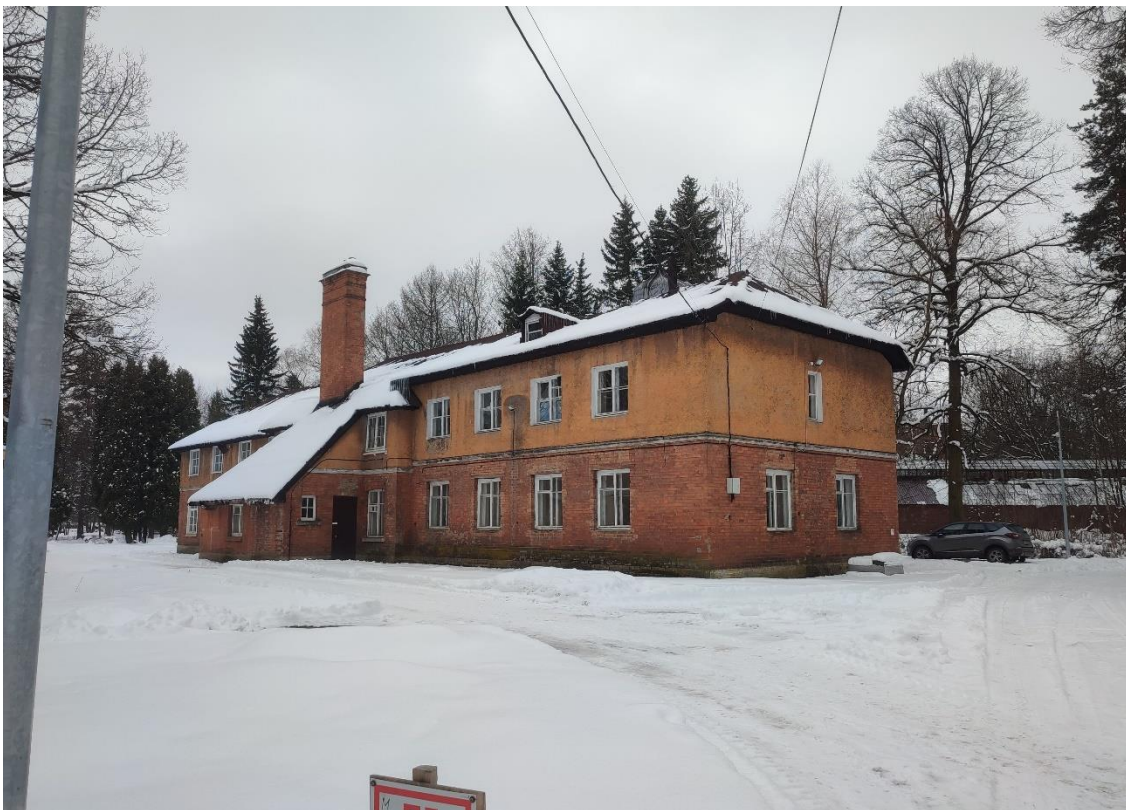
1. Объект культурного наследия федерального значения «Корпус Конюшенный», по адресу: Санкт-Петербург, г. Пушкин, Московское ш., д. 11 (Санкт-Петербург, г. Пушкин, Московское ш., д. 5, лит. Б). Общий вид с севера.

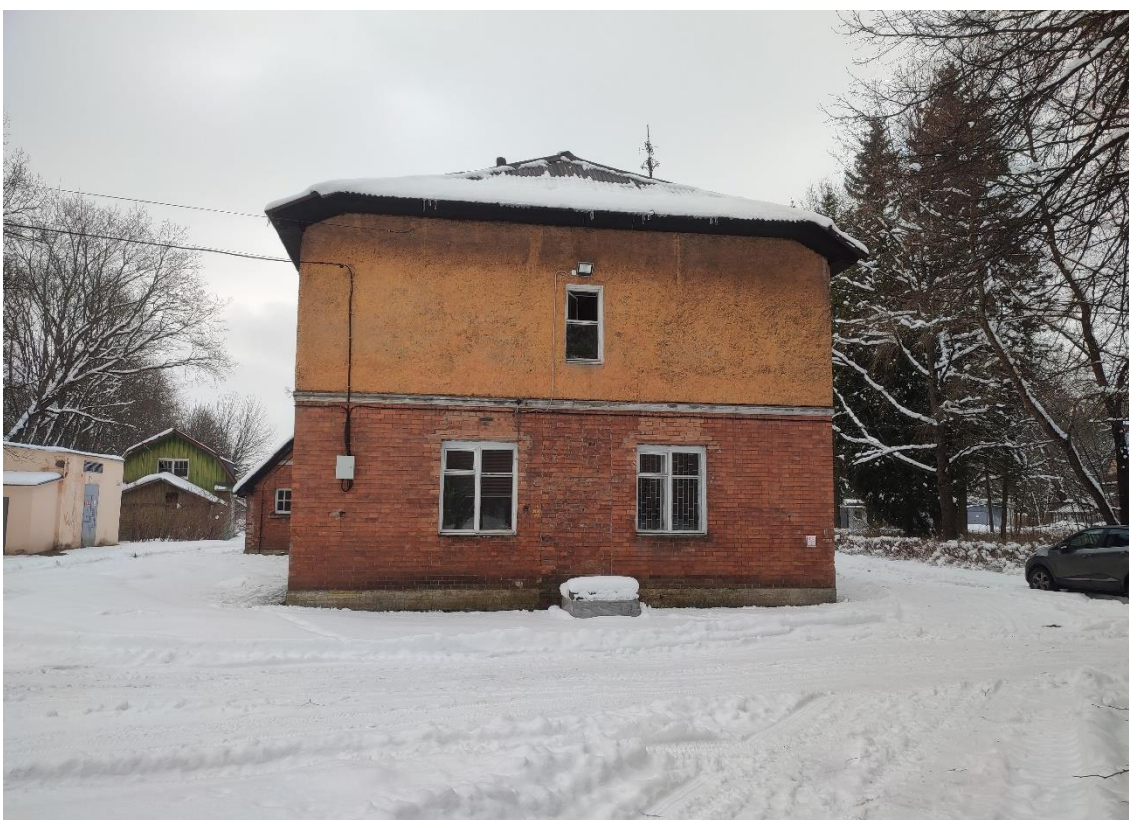
2. Объект культурного наследия федерального значения «Корпус Конюшенный», по адресу: Санкт-Петербург, г. Пушкин, Московское ш., д. 11 (Санкт-Петербург, г. Пушкин, Московское ш., д. 5, лит. Б). Общий вид северо-западного торцевого фасада.

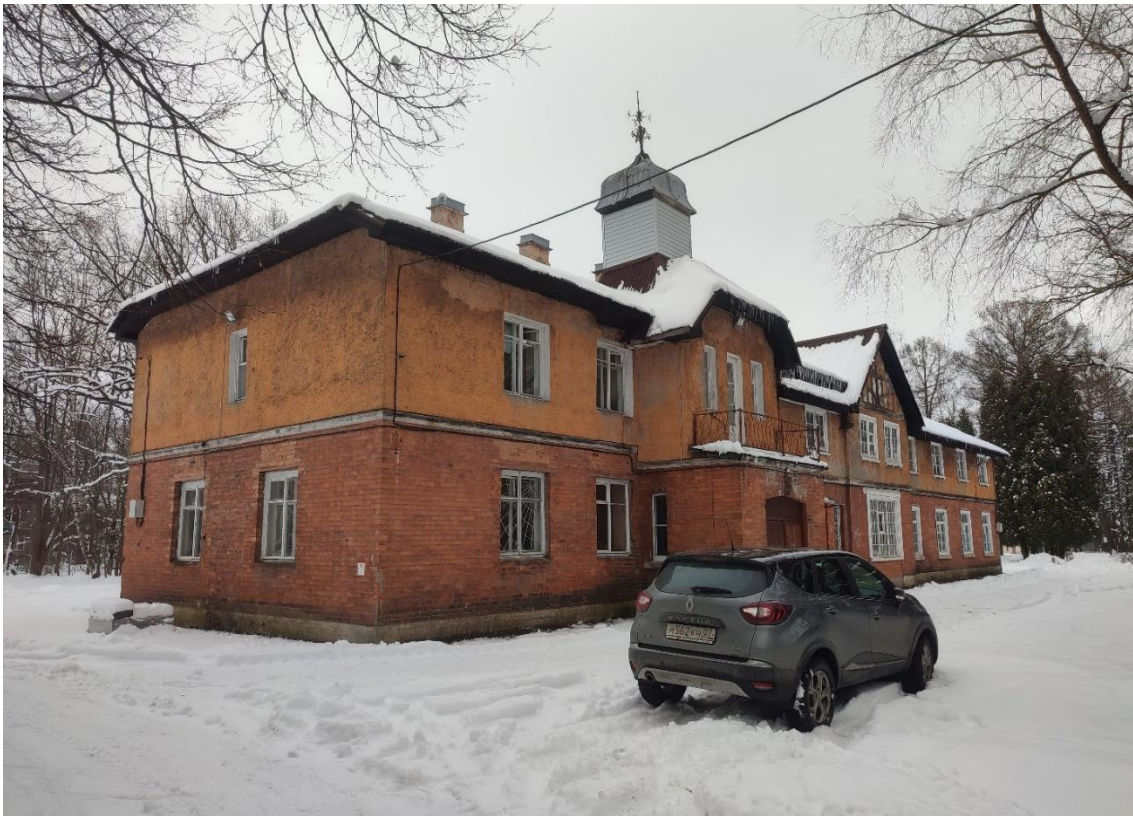
3. Объект культурного наследия федерального значения «Корпус Конюшенный», по адресу: Санкт-Петербург, г. Пушкин, Московское ш., д. 11 (Санкт-Петербург, г. Пушкин, Московское ш., д. 5, лит. Б). Общий вид северо-западного и юго-западного фасадов.

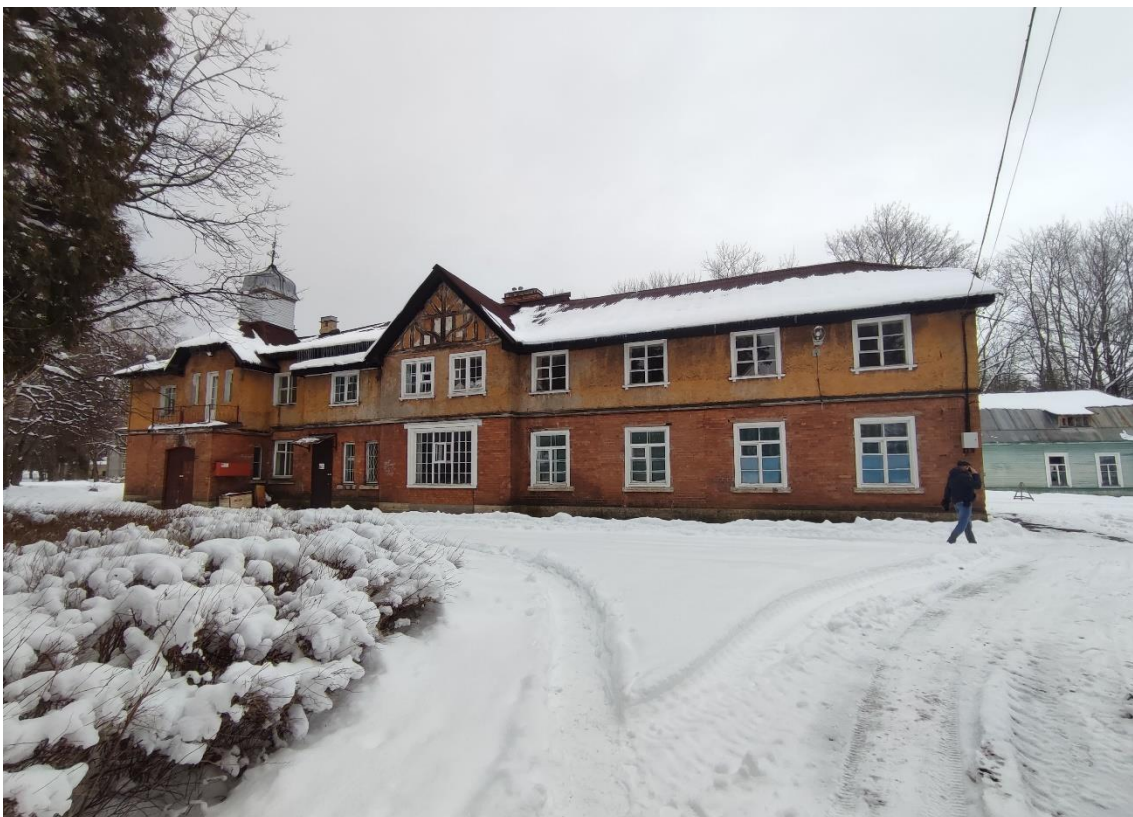
4. Объект культурного наследия федерального значения «Корпус Конюшенный», по адресу: Санкт-Петербург, г. Пушкин, Московское ш., д. 11 (Санкт-Петербург, г. Пушкин, Московское ш., д. 5, лит. Б). Общий вид юго-западного фасада.

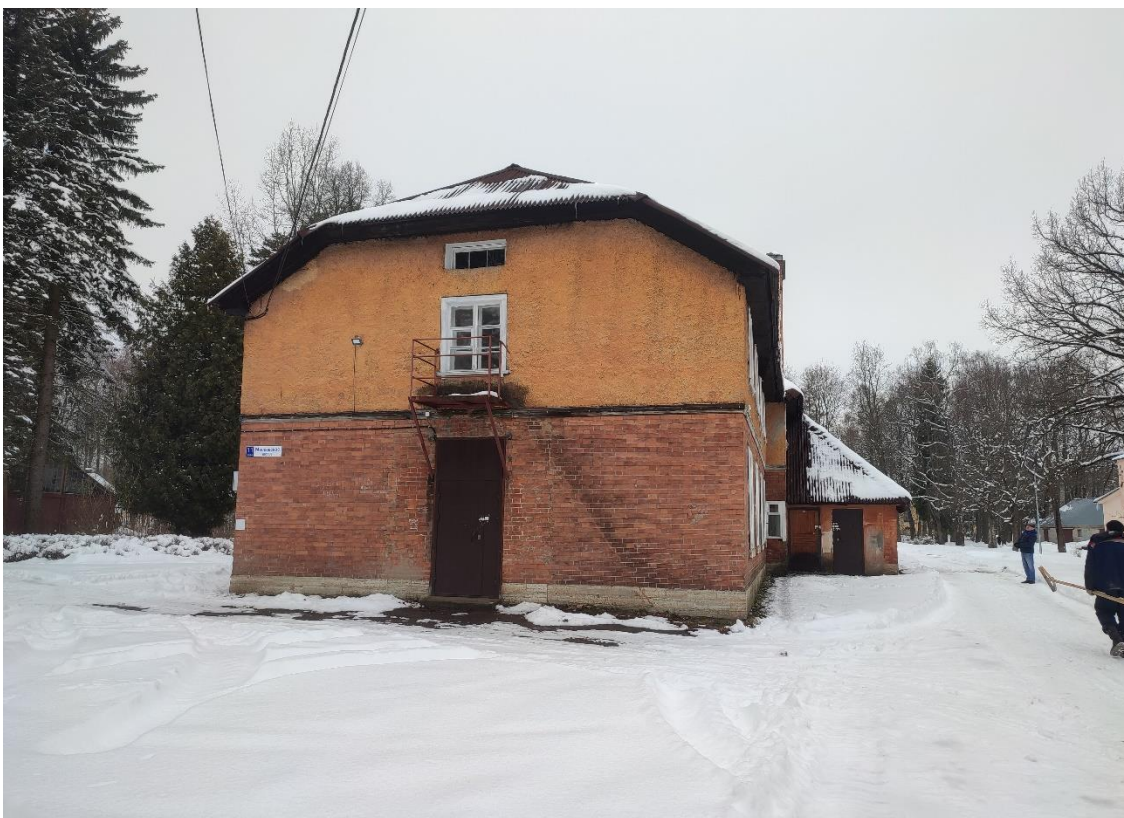
5. Объект культурного наследия федерального значения «Корпус Конюшенный», по адресу: Санкт-Петербург, г. Пушкин, Московское ш., д. 11 (Санкт-Петербург, г. Пушкин, Московское ш., д. 5, лит. Б). Общий вид юго-восточного торцевого фасада.

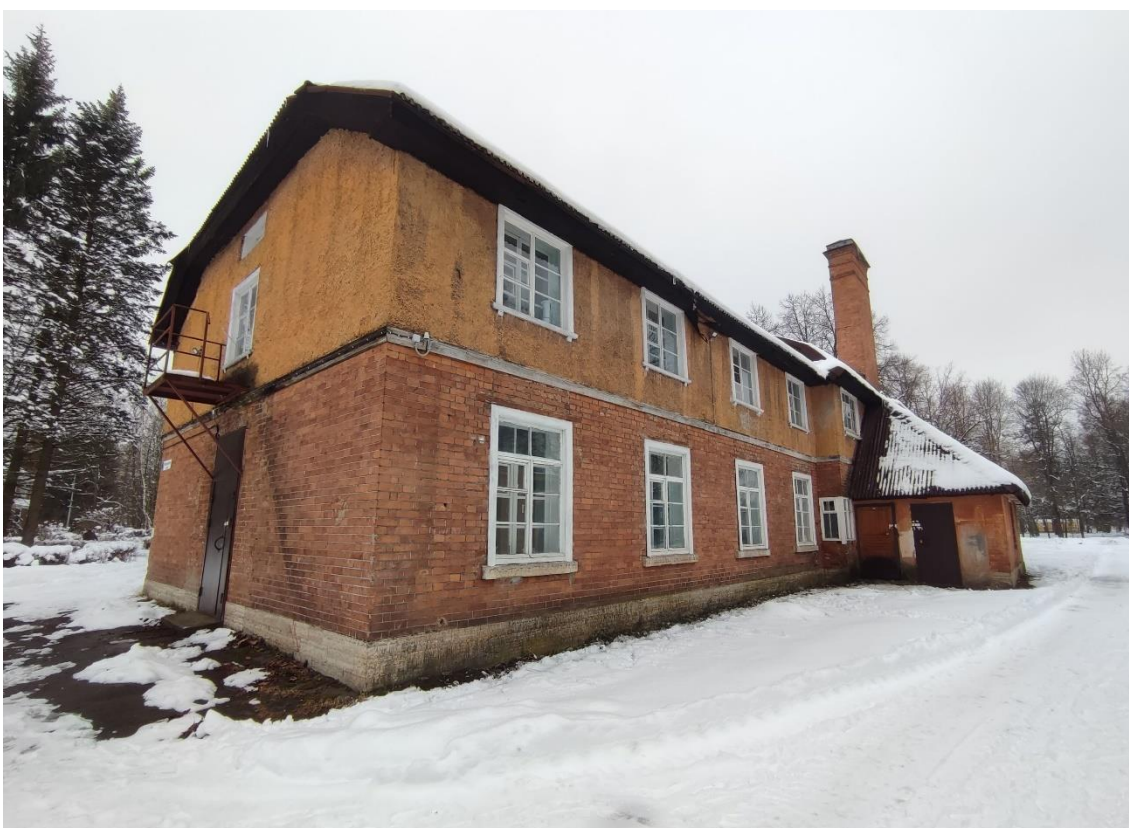
6. Объект культурного наследия федерального значения «Корпус Конюшенный», по адресу: Санкт-Петербург, г. Пушкин, Московское ш., д. 11 (Санкт-Петербург, г. Пушкин, Московское ш., д. 5, лит. Б). Фрагмент северо-восточного фасада.

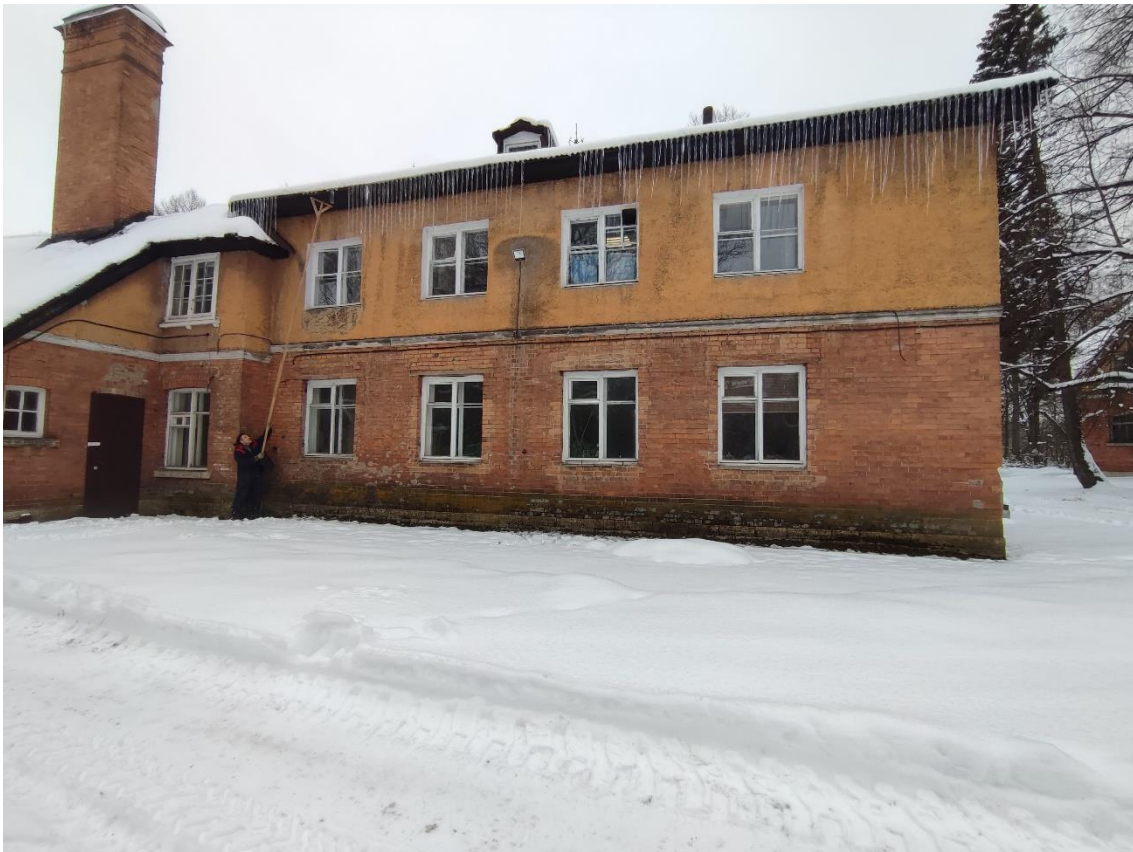
7. Объект культурного наследия федерального значения «Корпус Конюшенный», по адресу: Санкт-Петербург, г. Пушкин, Московское ш., д. 11 (Санкт-Петербург, г. Пушкин, Московское ш., д. 5, лит. Б). Фрагмент северо-восточного фасада.

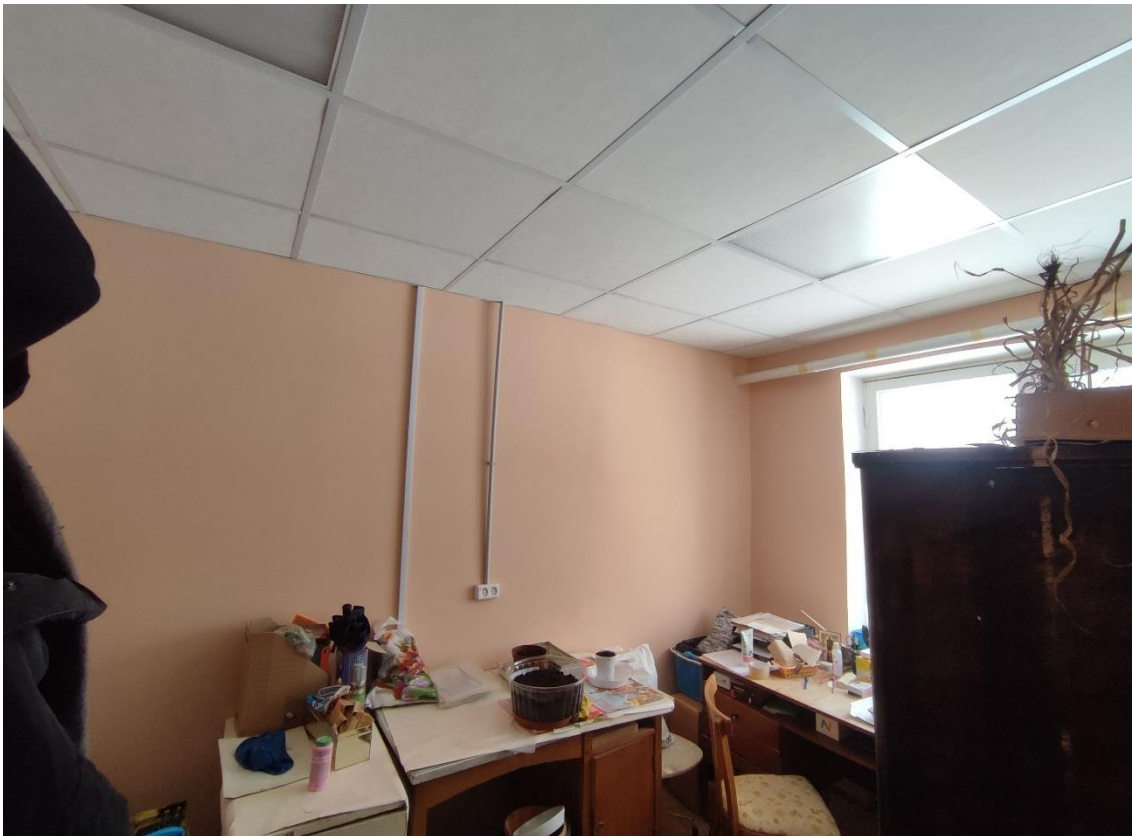
33. Объект культурного наследия федерального значения «Корпус Конюшенный», по адресу: Санкт-Петербург, г. Пушкин, Московское ш., д. 11 (Санкт-Петербург, г. Пушкин, Московское ш., д. 5, лит. Б). Общий вид пом. 6-Н (26) в уровне 2-го этажа.

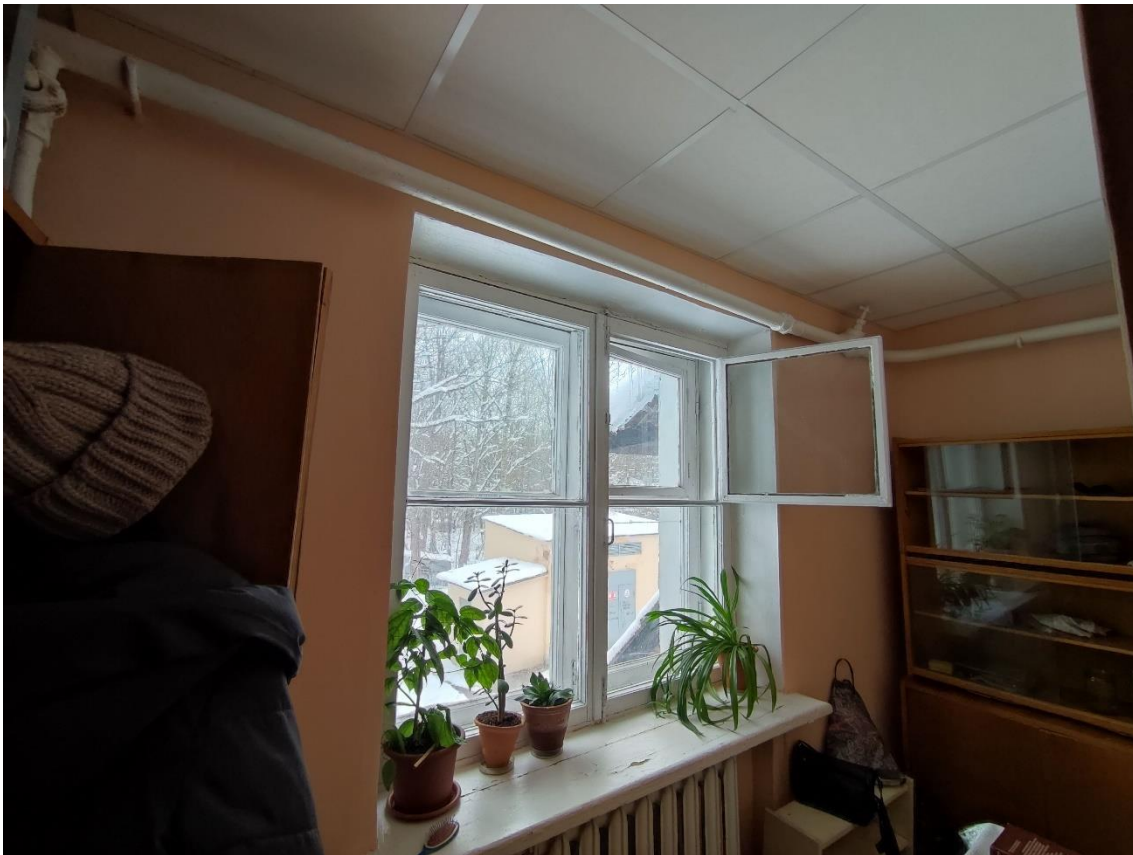
34. Объект культурного наследия федерального значения «Корпус Конюшенный», по адресу: Санкт-Петербург, г. Пушкин, Московское ш., д. 11 (Санкт-Петербург, г. Пушкин, Московское ш., д. 5, лит. Б). Фрагмент пом. 6-Н (27) в уровне 2-го этажа.

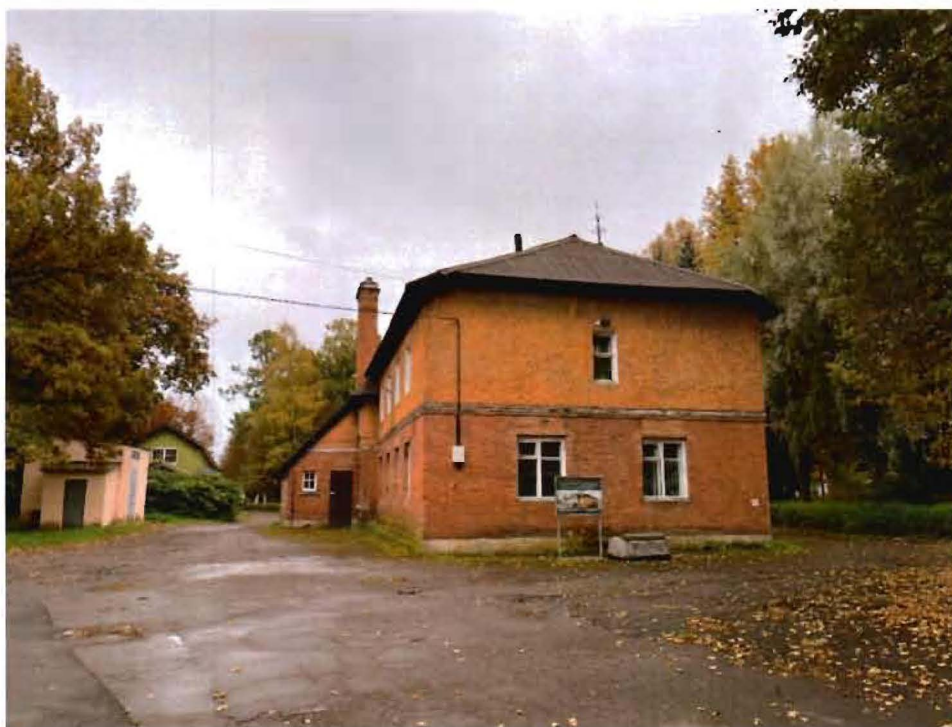
1. Общий вид на северо-западную часть объекта культурного наследия.

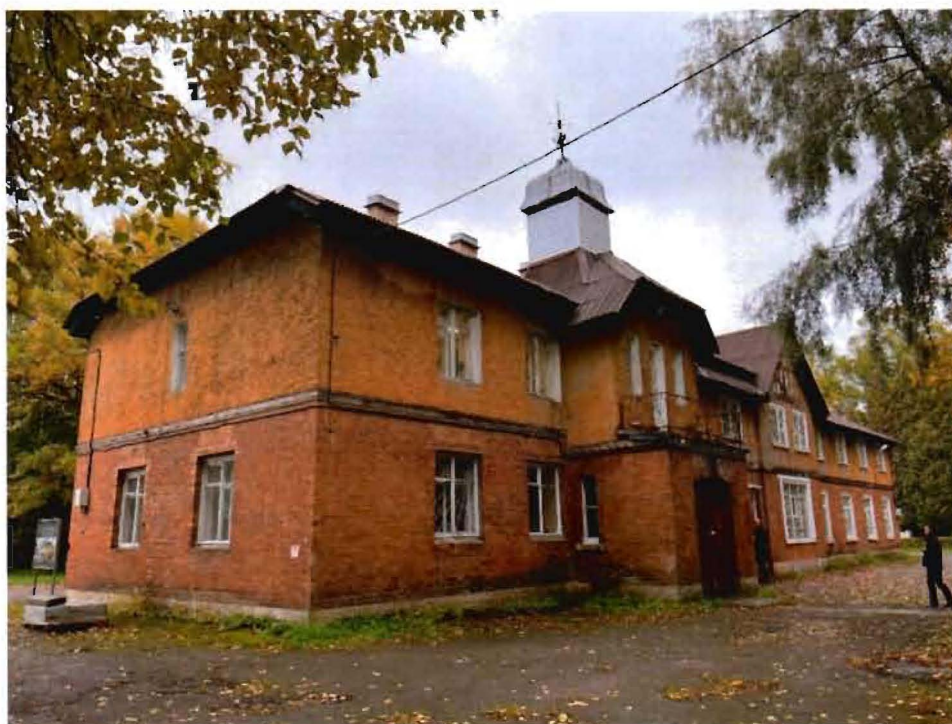
2. Общий вид на юго-западную часть объекта культурного наследия.

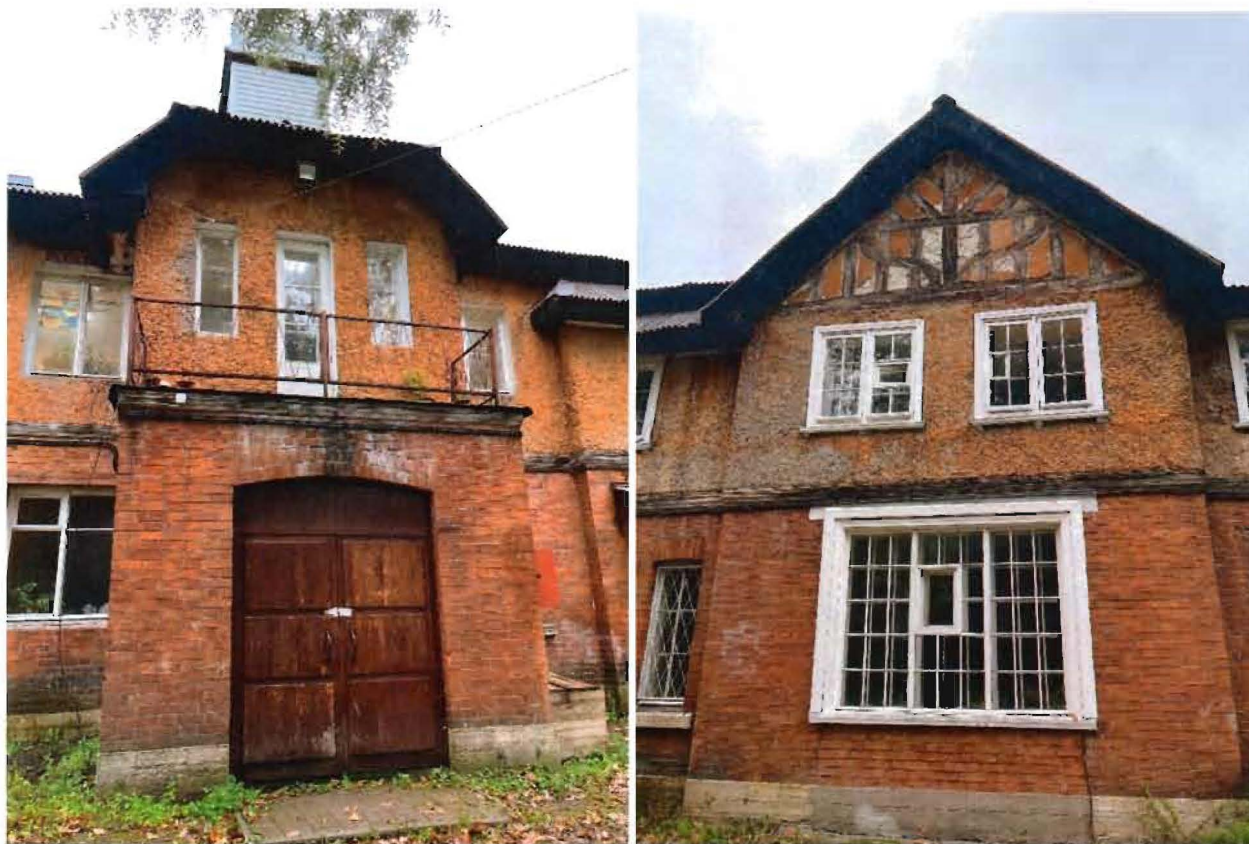
3, 4. Фрагменты южного фасада объекта культурного наследия

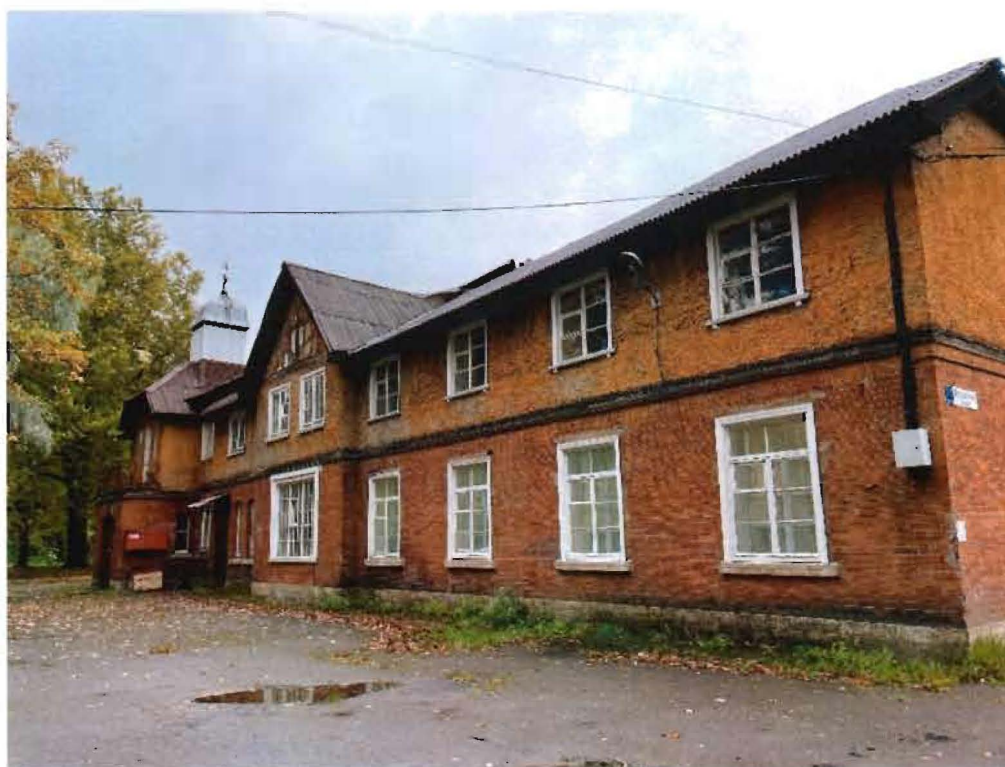
5. Общий вид на южный фасад объекта культурного наследия

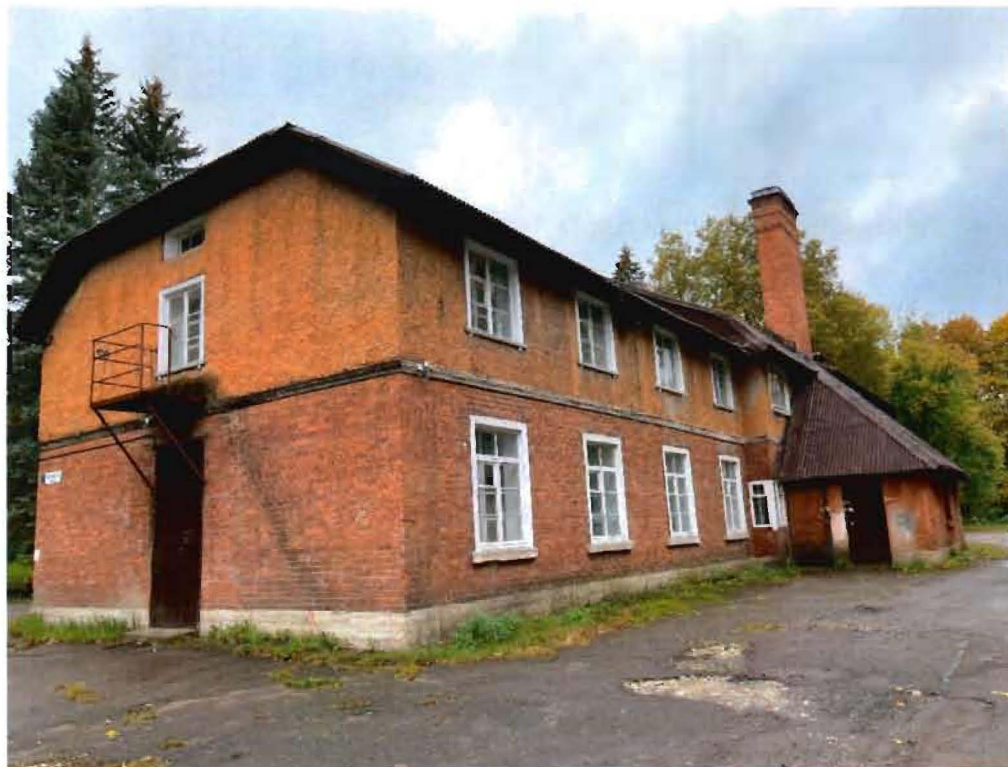
6. Общий вид на северо-восточную часть объекта культурного наследия
