**Акт**  
**по результатам государственной историко-культурной экспертизы**  
**проектной документации на проведение работ по сохранению объекта культурного**  
**наследия федерального значения: «Гостиный двор Новобиржевой»**  
**по адресу: Санкт-Петербург, Менделеевская линия, д. 5, литера А:**  
**«Проектная документация на проведение работ по сохранению объекта культурного**  
**наследия федерального значения «Гостиный двор Новобиржевой» (реставрация**  
**помещений входной группы), расположенного по адресу: Санкт-Петербург,**  
**Менделеевская линия, д. 5, литера А, Шифр 118/22/ОАЭ/ЕД,**  
**разработанной ООО «КЛАУЗУРА» в 2022 году**

Проектная документация на проведение работ по сохранению объекта культурного наследия федерального значения «Гостиный двор Новобиржевой» по адресу: г. Санкт-Петербург, Менделеевская линия, д. 5, литера А: «Проектная документация на проведение работ по сохранению объекта культурного наследия федерального значения «Гостиный двор Новобиржевой» (реставрация помещений входной группы), расположенного по адресу: г. Санкт-Петербург, Менделеевская линия, д. 5, литера А, шифр 118/22/ОАЭ/223/ЕД, разработанная ООО «КЛАУЗУРА» в 2022 г., в составе:

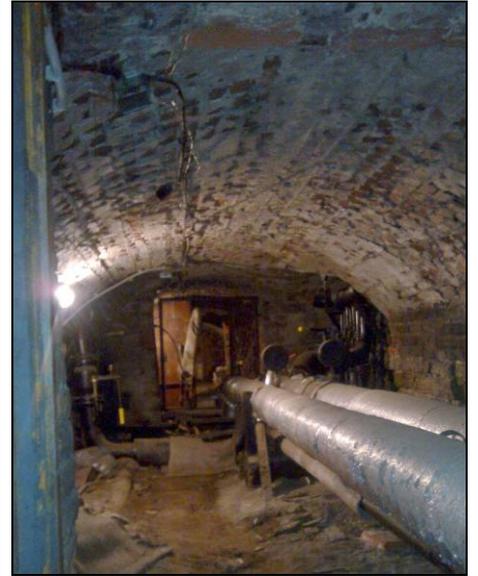
тип сводов подвального этажа –  
коробовые;

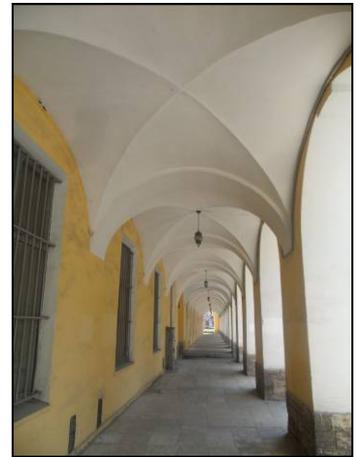
тип сводов открытой обходной галереи 1-  
го этажа – крестовые на подпружных  
арках;

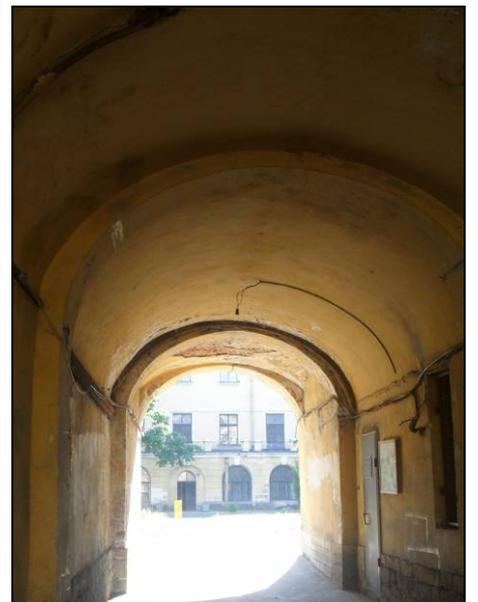
тип сводов трех воротных проездов –  
цилиндрические на подпружных арках;

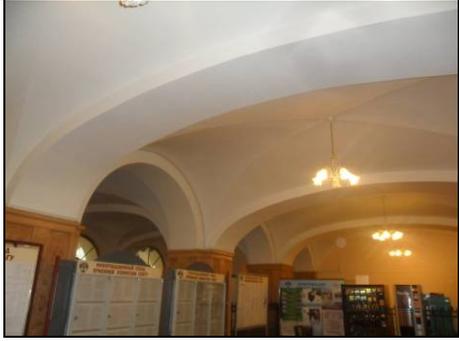
тип сводов вестибюля 1-го этажа – крестовые на подпружных арках.

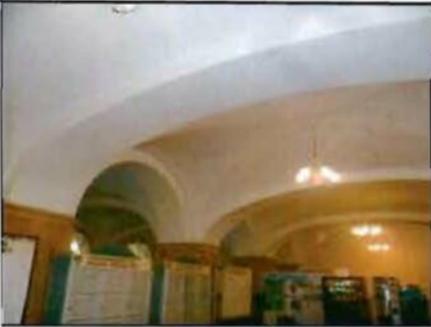
тип сводов вестибюля 1-го этажа – крестовые на подпружных арках.

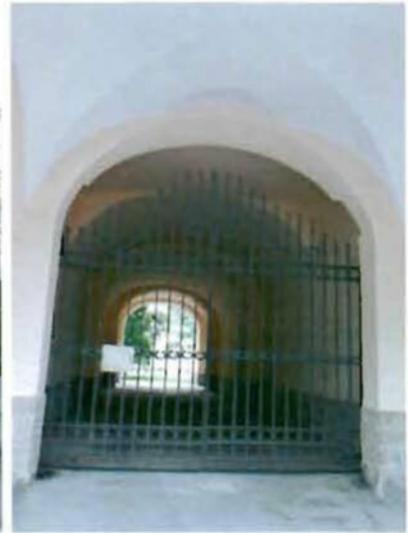
8. Заполнение арочных проездов

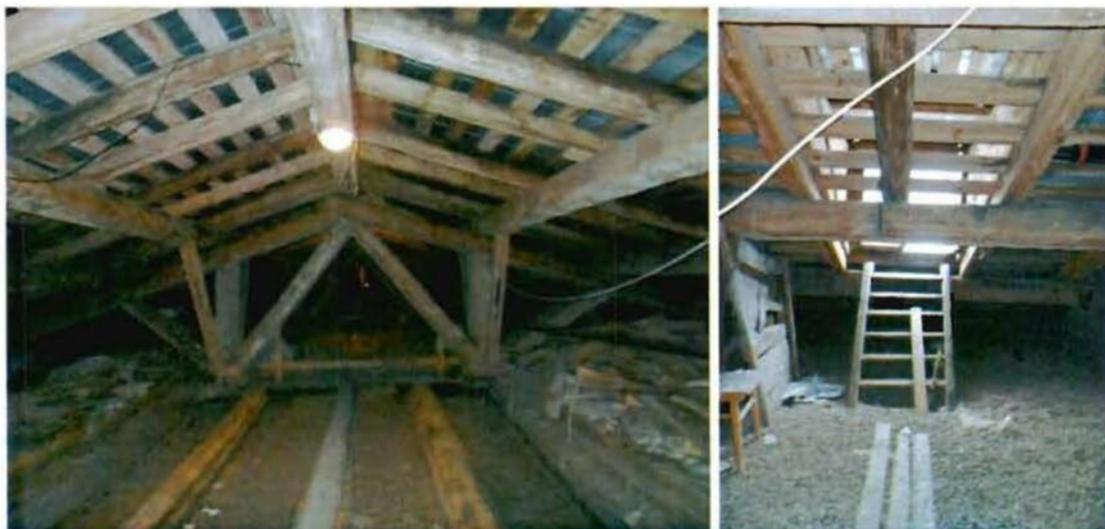
23, 24. Стропильная система здания

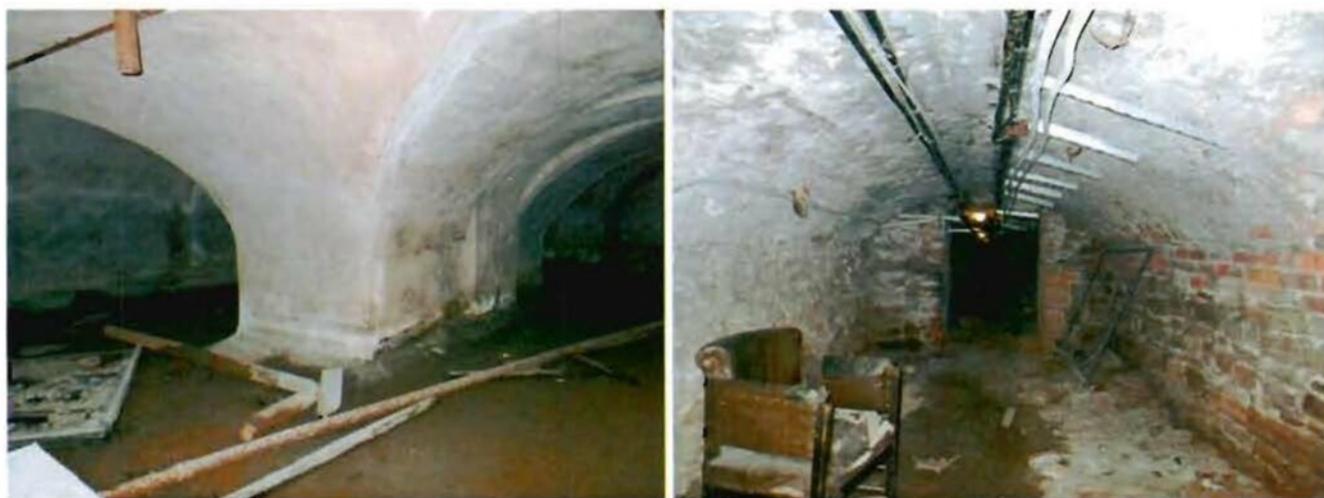
28, 29. Подвальные помещения здания

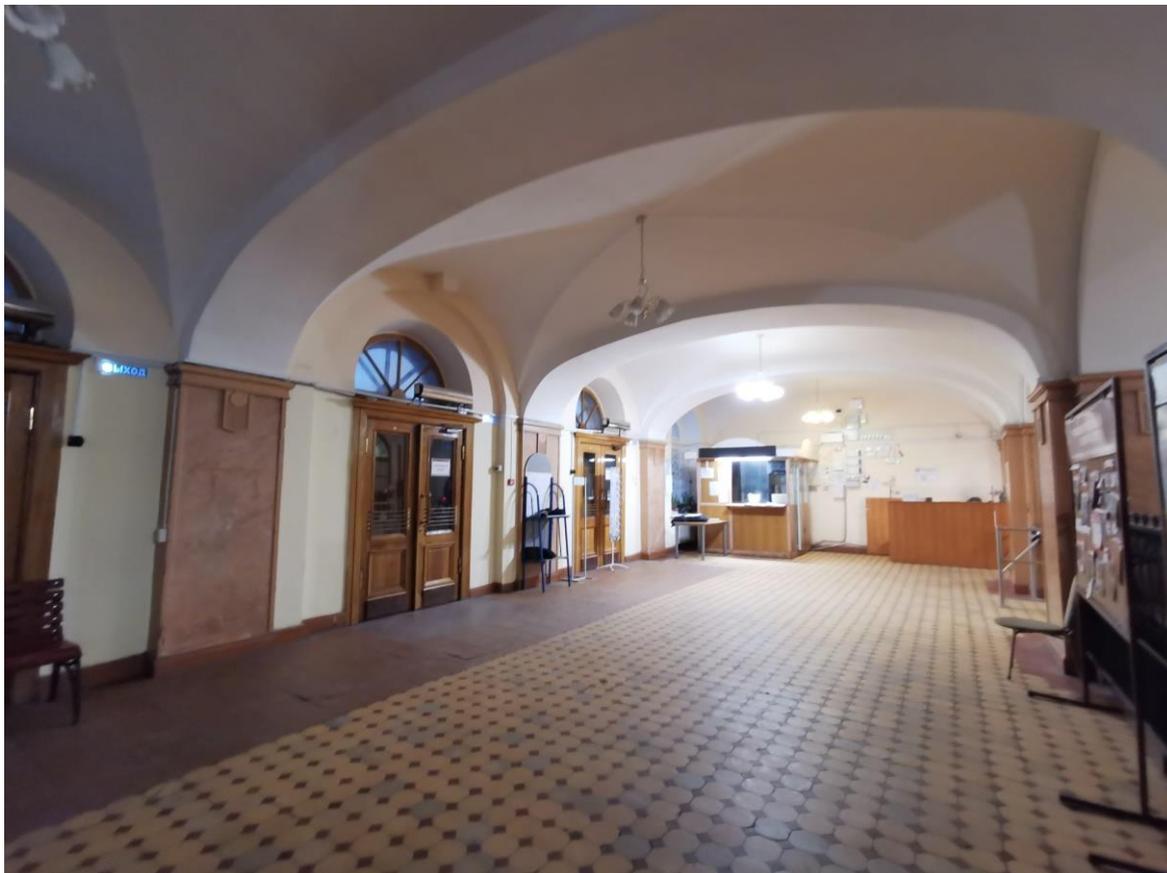
Фото 1. Объект культурного наследия федерального значения «Гостинный двор Новобиржевой», помещения входной группы. Помещение 2. Вестибюль, входная зона. Общий вид. 20 января 2023г

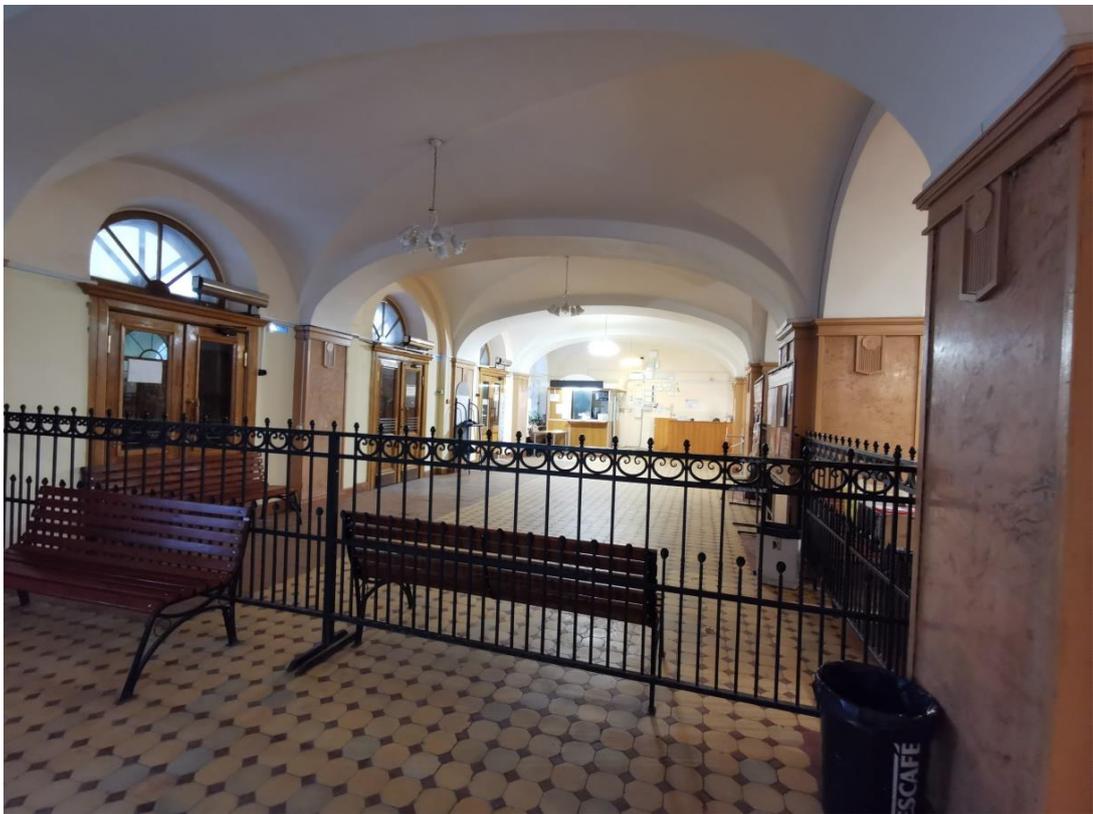
***Основные дефекты кованных решеток Вестибюля:*** - загрязнение бытовой пылью; деструкция защитных покрытий, отслаивание и утраты покрытий до металлической основы; в местах утрат защитных покрытий наблюдается поверхностная коррозия черного металла.

Фото 9. Объект культурного наследия федерального значения «Гостиный двор Новобиржевой», помещения входной группы. Помещение 2. Вестибюль. Ограждение. 20 января 2023г

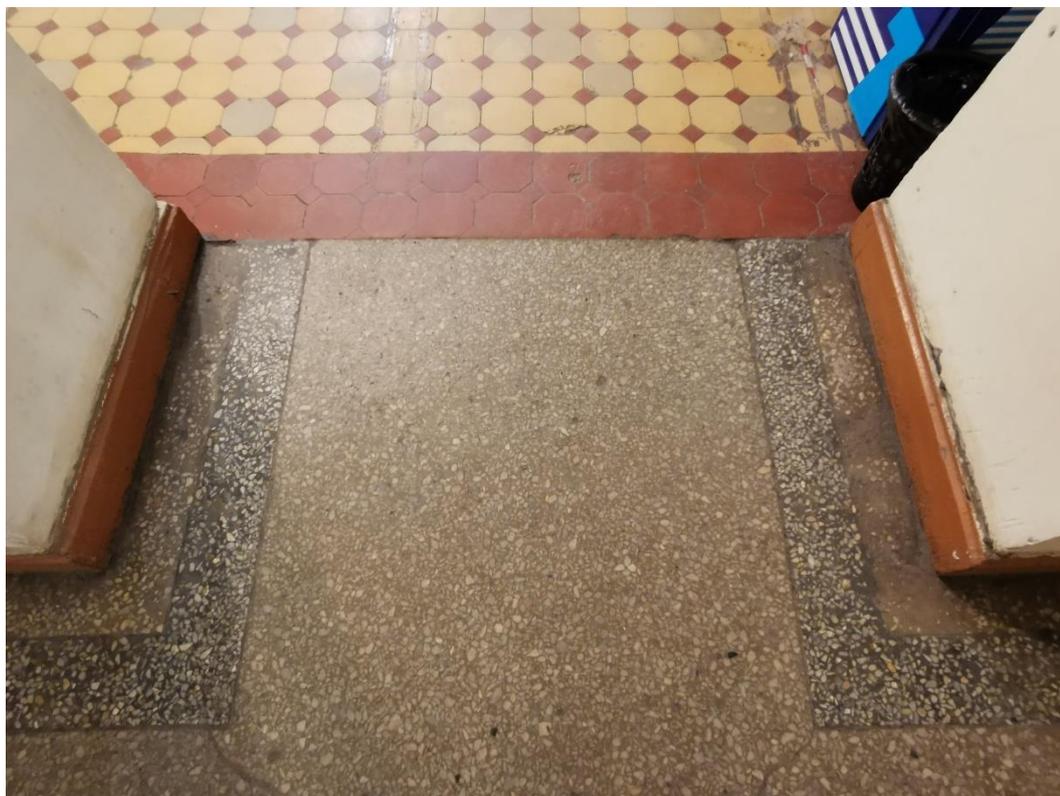
- общее сильное загрязнение, в том числе грязью, песком и мусором, занесённым с улицы;
- локальные загрязнения поверхности пятнами строительных растворов и краски, как правило, локализованные вдоль стен;
- разнонаправленные протяженные трещины деформационного характера, трещины проинъектированы ремонтными цементно-песчаными растворами, мелкие сколы и крупные утраты покрытия террасо также грубо восполнены цементно-песчаными растворами;
- утраты покрытия террасо на участках ввода труб коммуникаций и смежных участках, восполненные цементно-песчаными растворами;
- локальные участки просадок покрытия террасо, дефект отмечается в левом объеме вестибюля.

Фото 14. Объект культурного наследия федерального значения «Гостиный двор Новобиржевой», помещения входной группы. Помещение 2а. Вестибюль. Покрытие пола – террацо, метлахская плитка. 20 января 2023г

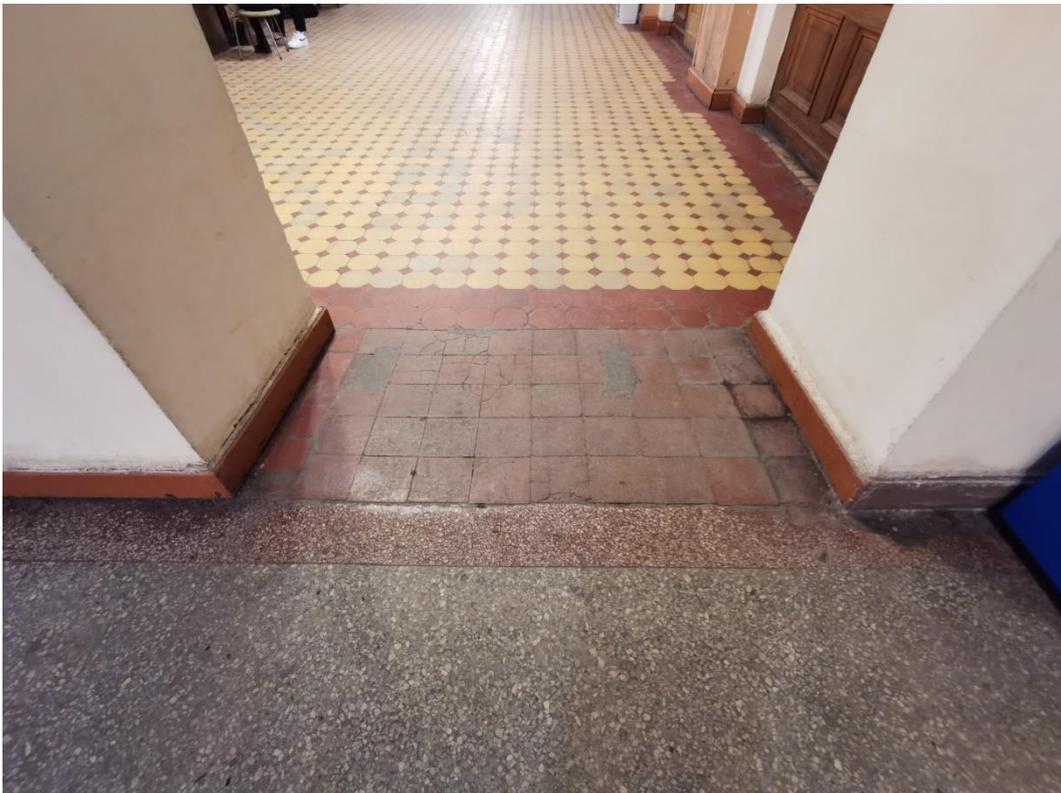
Фото 17. Объект культурного наследия федерального значения «Гостиный двор Новобиржевой», помещения входной группы. Помещение 2б. Вестибюль. Покрытие пола – терраццо, метлахская, керамическая (современная) плитка.  
20 января 2023г

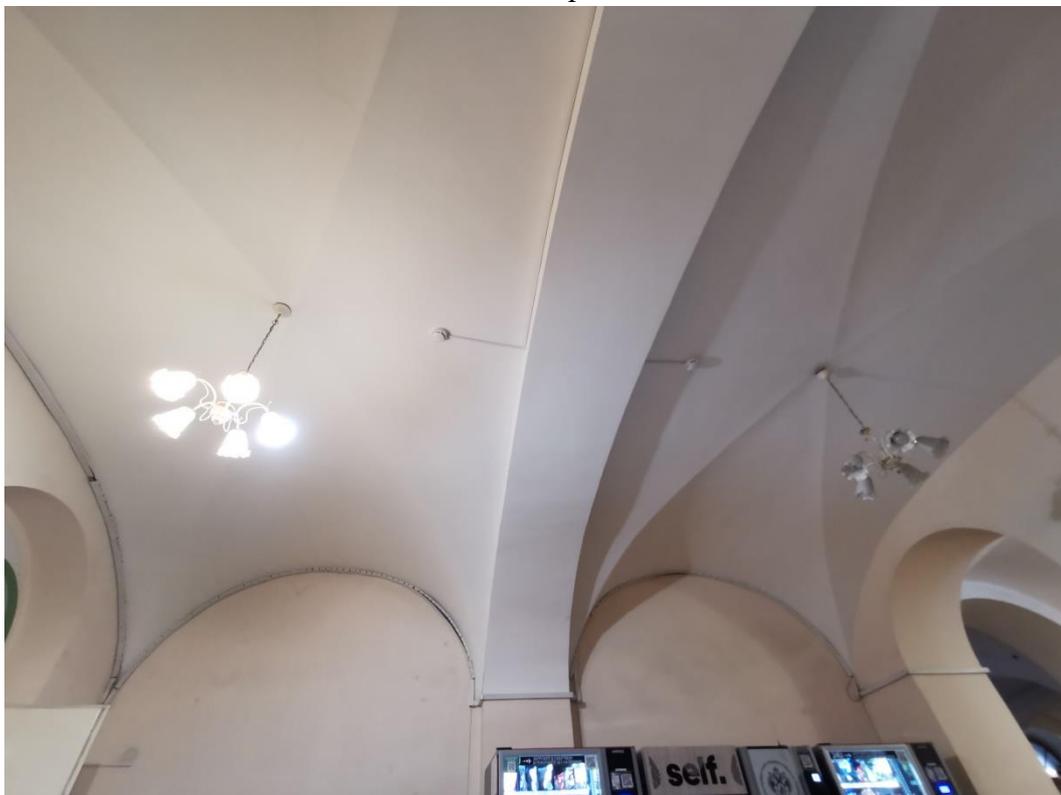
- имеются множественные трещины волосяного раскрытия разных направлений и протяженности;

Фото 18. Объект культурного наследия федерального значения «Гостиный двор Новобиржевой», помещения входной группы. Помещение 2б. Вестибюль. Крестовый своды. 20 января 2023г.

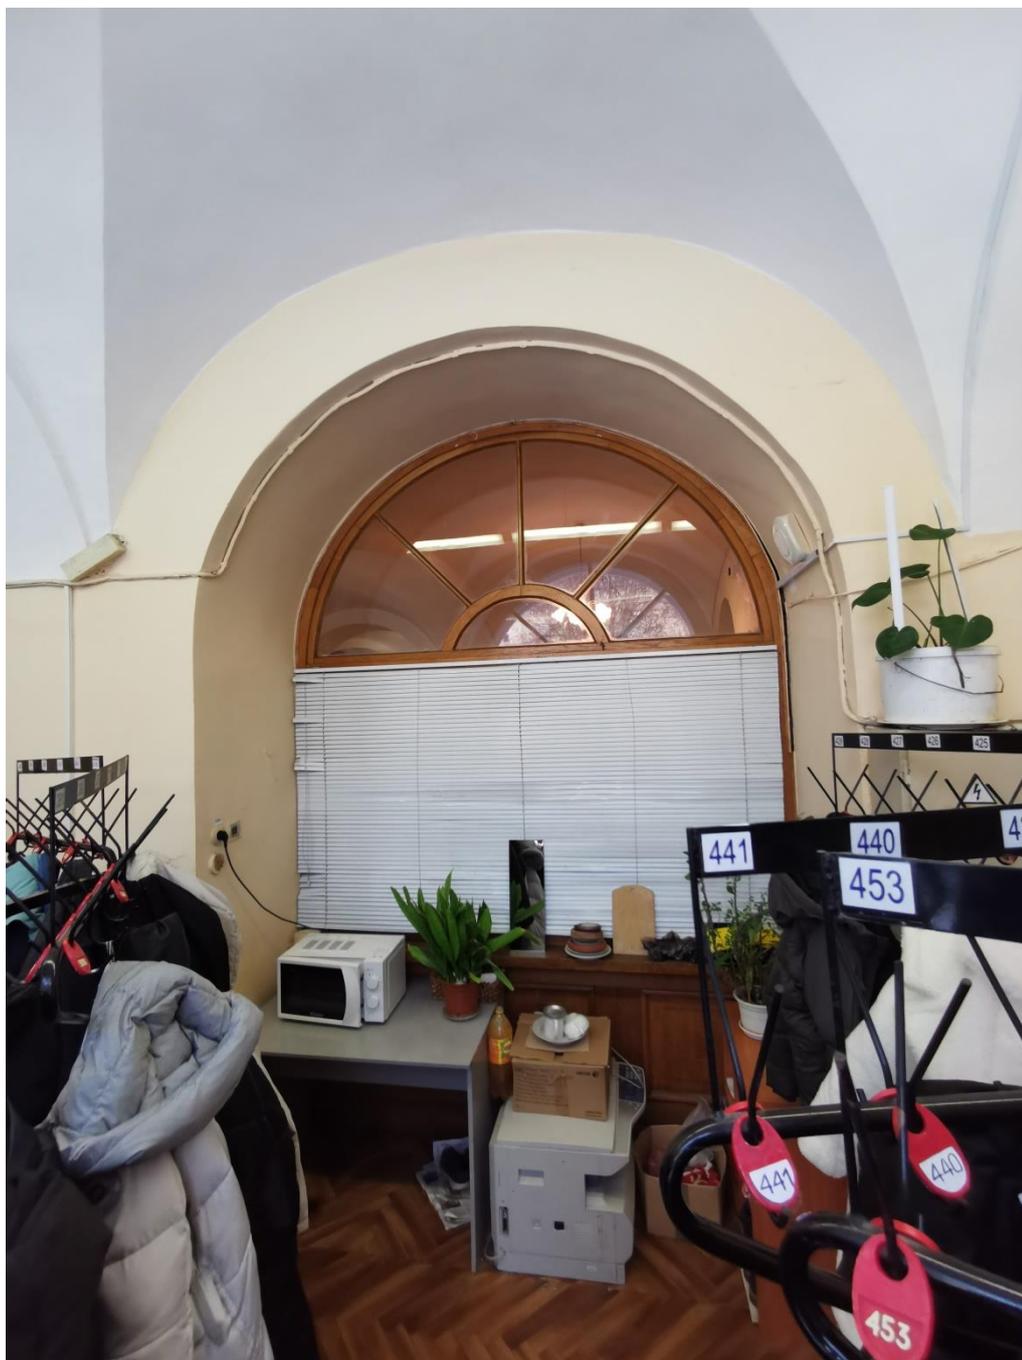
Фото 44. Объект культурного наследия федерального значения «Гостиный двор Новобиржевой», помещения входной группы. Помещение 8. Гардероб. Внутренний оконный проём с заполнением. 20 января 2023г

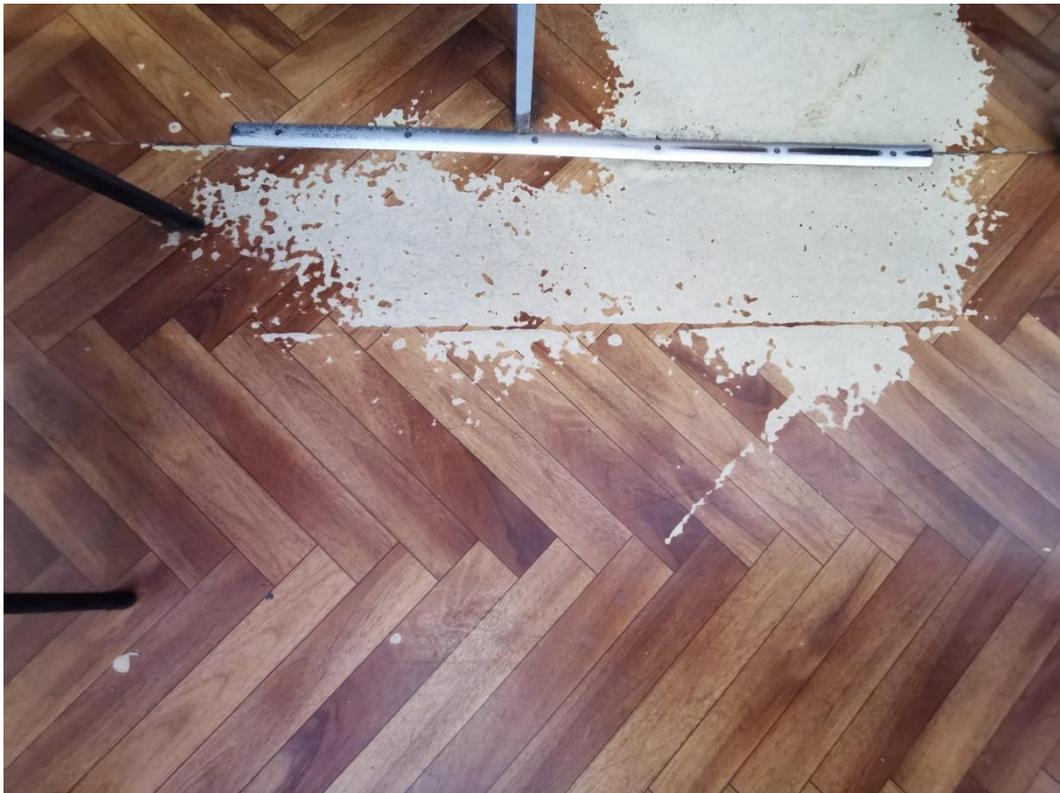
Фото 45. Объект культурного наследия федерального значения «Гостиный двор Новобиржевой», помещения входной группы. Помещение 8. Гардероб. Покрытие пола – линолеум. 20 января 2023г

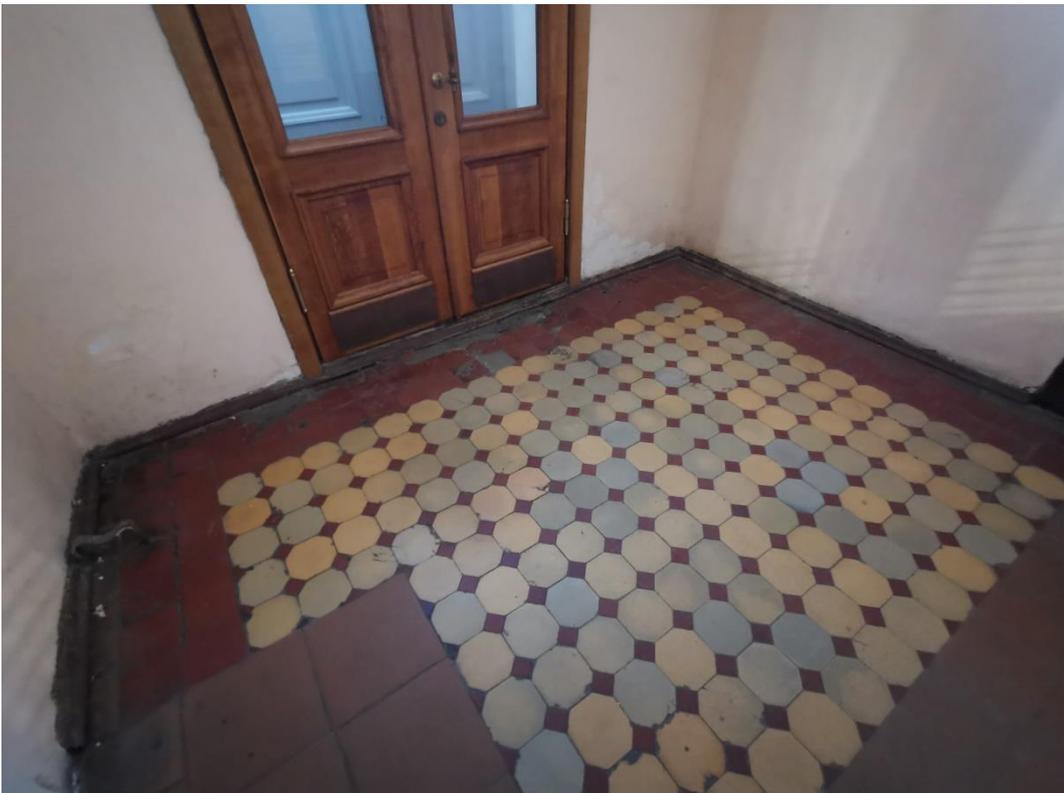
Фото 50. Объект культурного наследия федерального значения «Гостиный двор Новобиржевой», помещения входной группы. Помещение 1. Тамбур. Покрытие пола – метлахская плитка и керамогранит. 20 января 2023г

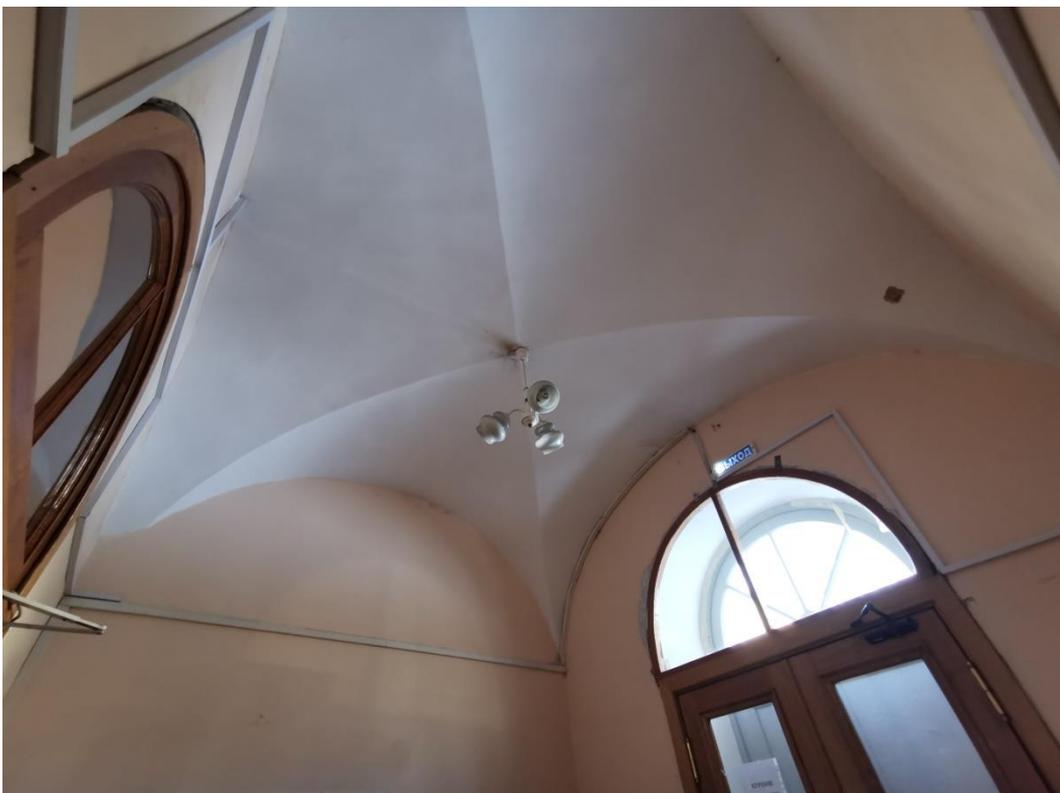
Фото 51. Объект культурного наследия федерального значения «Гостиный двор Новобиржевой», помещения входной группы. Помещение 1. Тамбур. Крестовый свод. 20 января 2023г

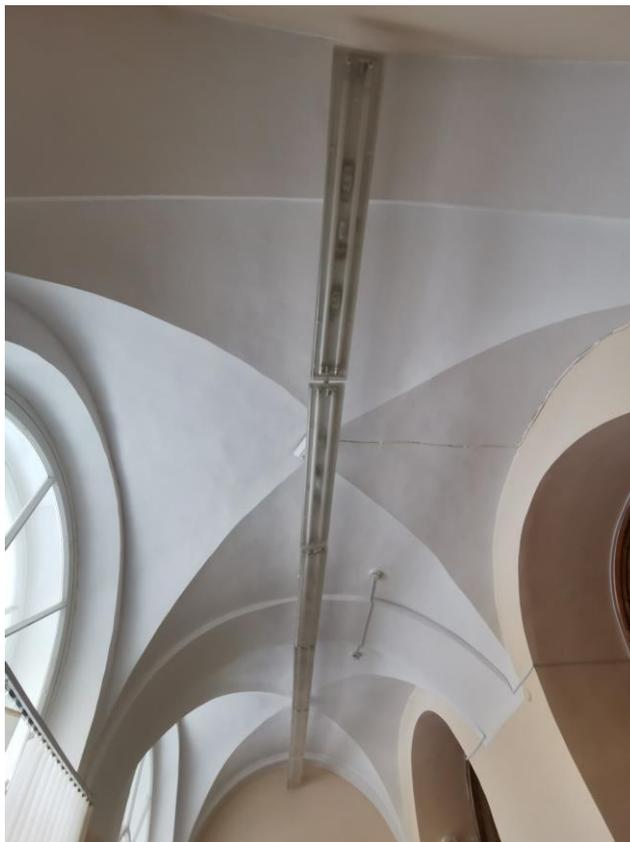
Фото 54. Объект культурного наследия федерального значения «Гостиный двор Новобиржевой», помещения входной группы. Помещение 9. Учебный класс. Свод с распалубками. 20 января 2023г

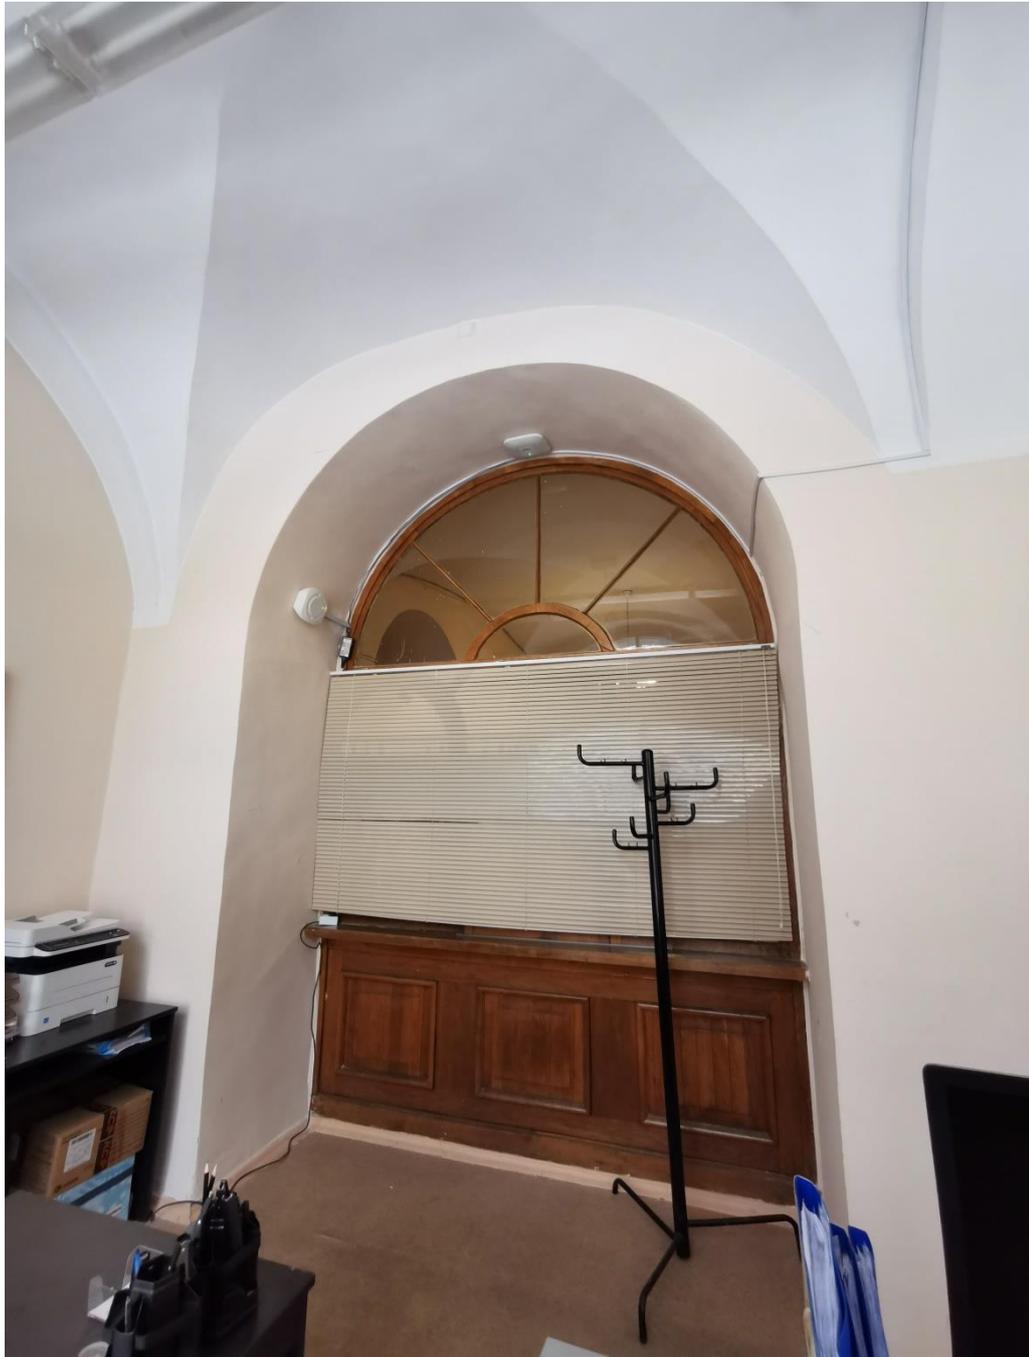
Фото 55. Объект культурного наследия федерального значения «Гостиный двор Новобиржевой», помещения входной группы. Помещение 9. Учебный класс. Внутренний оконный проём с заполнением. 20 января 2023г

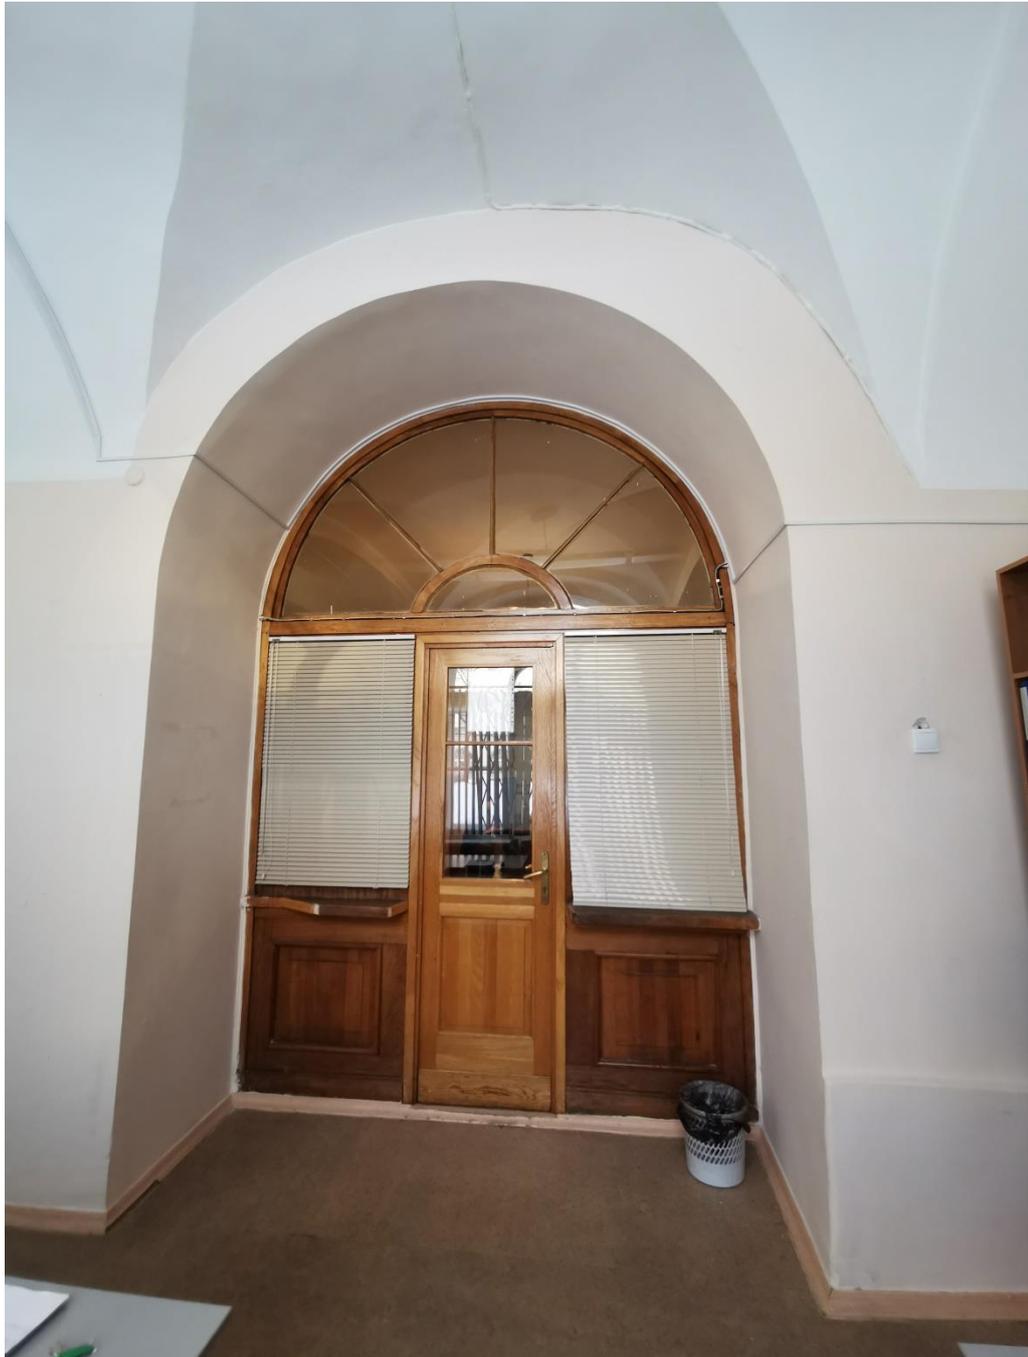
Фото 56. Объект культурного наследия федерального значения «Гостиный двор Новобиржевой», помещения входной группы. Помещение 9. Учебный класс. Дверное заполнение. 20 января 2023г

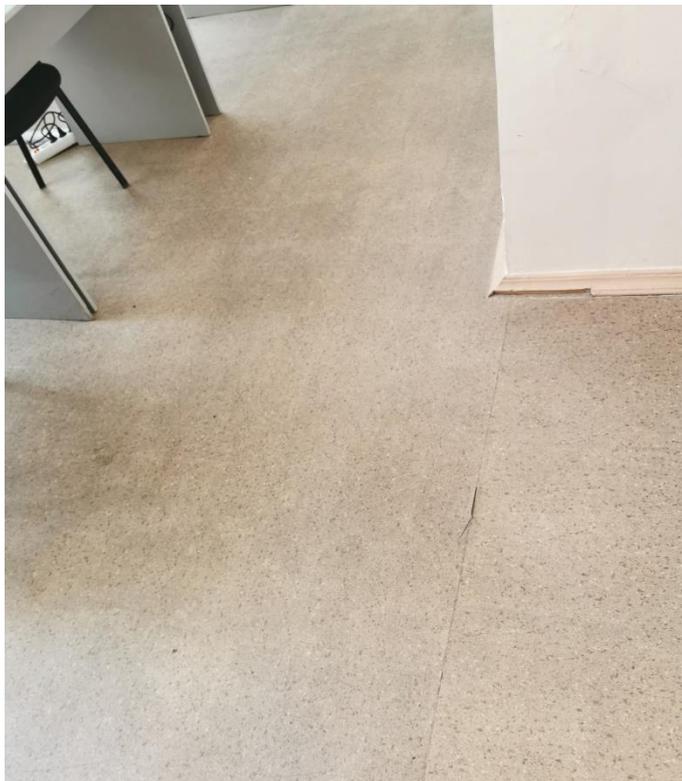
Фото 57. Объект культурного наследия федерального значения «Гостиный двор Новобиржевой», помещения входной группы. Помещение 9. Учебный класс. Покрытие пола – линолеум. 20 января 2023г

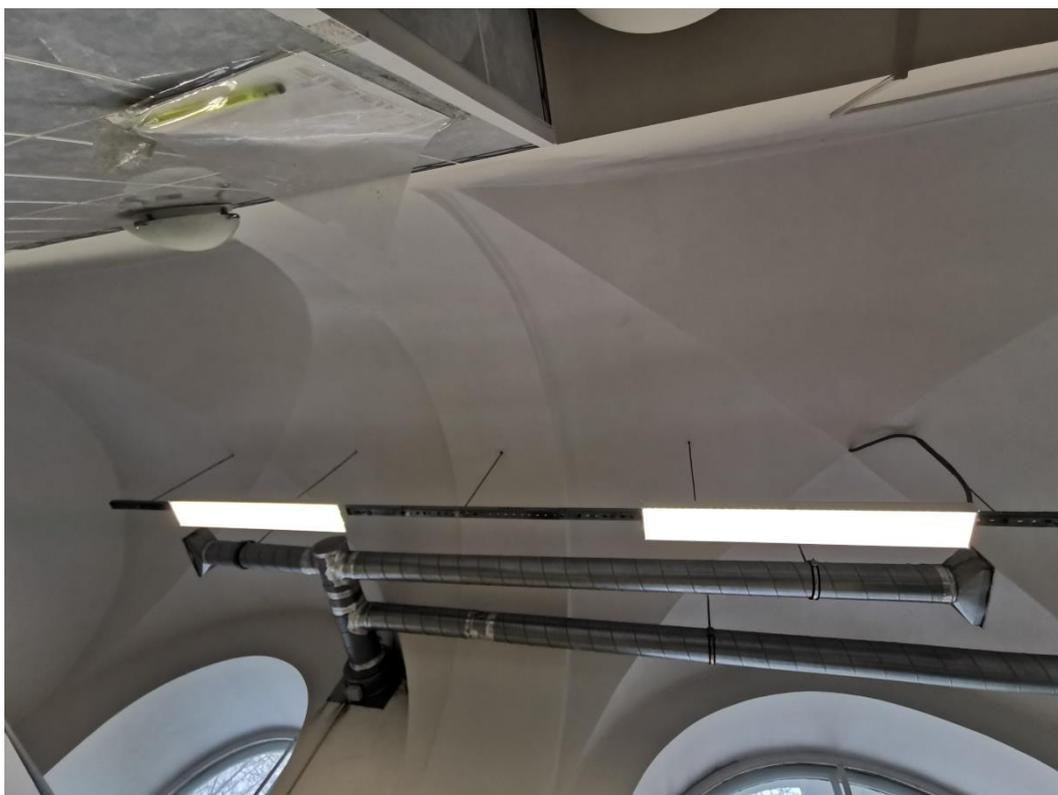
Фото 62. Объект культурного наследия федерального значения «Гостиный двор Новобиржевой», помещения входной группы. Помещение 10. Сан. узел. Свод с распалубками. 20 января 2023г

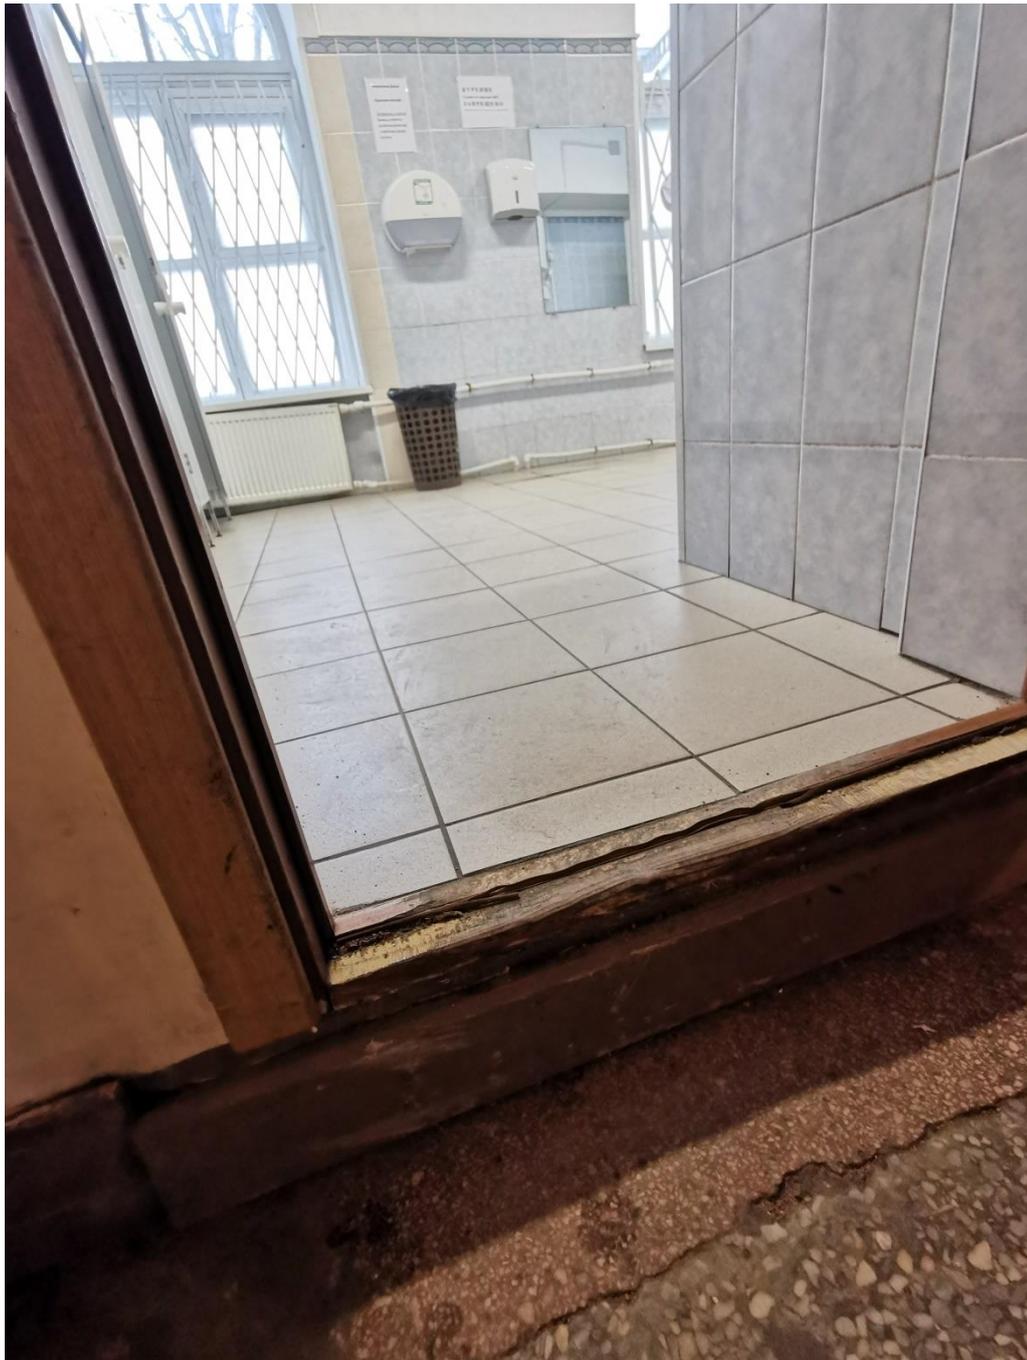
Фото 63. Объект культурного наследия федерального значения «Гостиный двор Новобиржевой», помещения входной группы. Помещение 10. Сан. узел. Перепад высот пола. 20 января 2023г

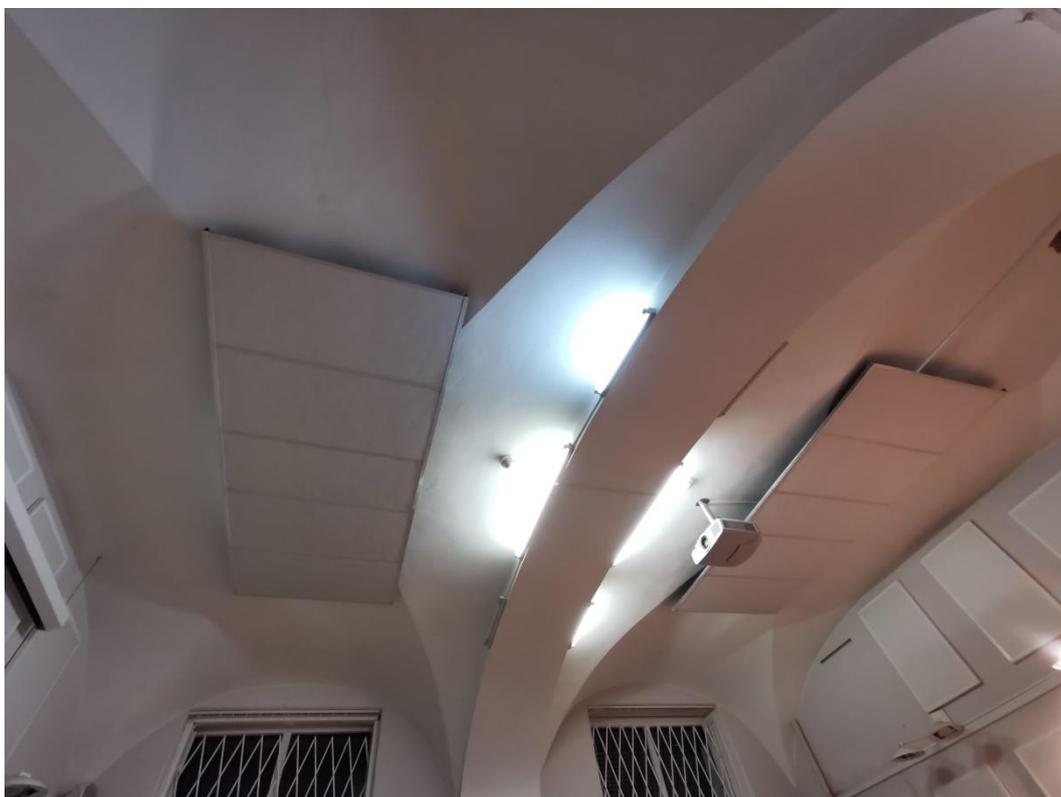
Фото 67. Объект культурного наследия федерального значения «Гостиный двор Новобиржевой», помещения входной группы. Помещение 3. Конференц-зал. Потолок – своды с распалубками. 20 января 2023г

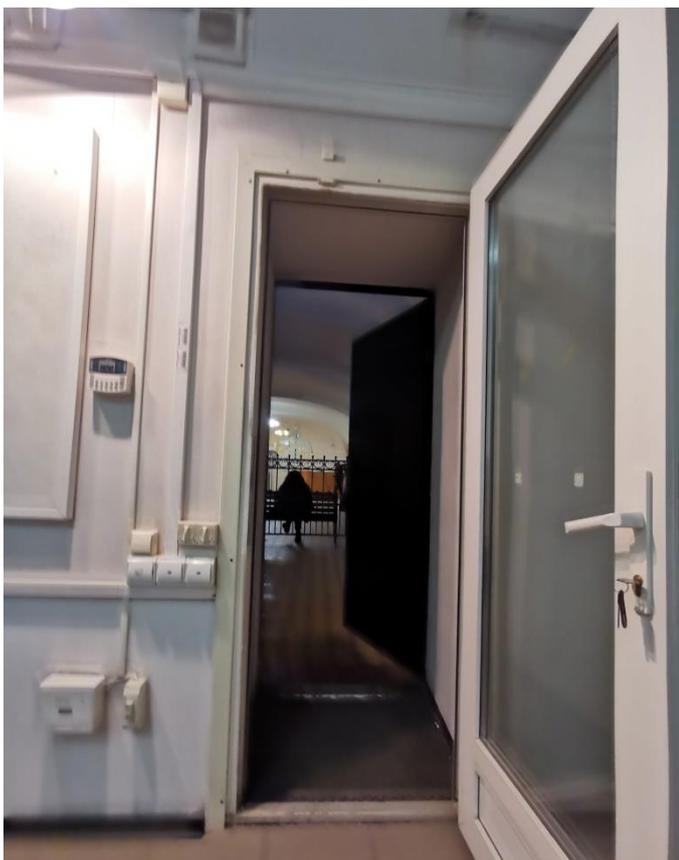
Фото 68. Объект культурного наследия федерального значения «Гостиный двор Новобиржевой», помещения входной группы. Помещение 3. Конференц-зал. Входной тамбур. 20 января 2023г

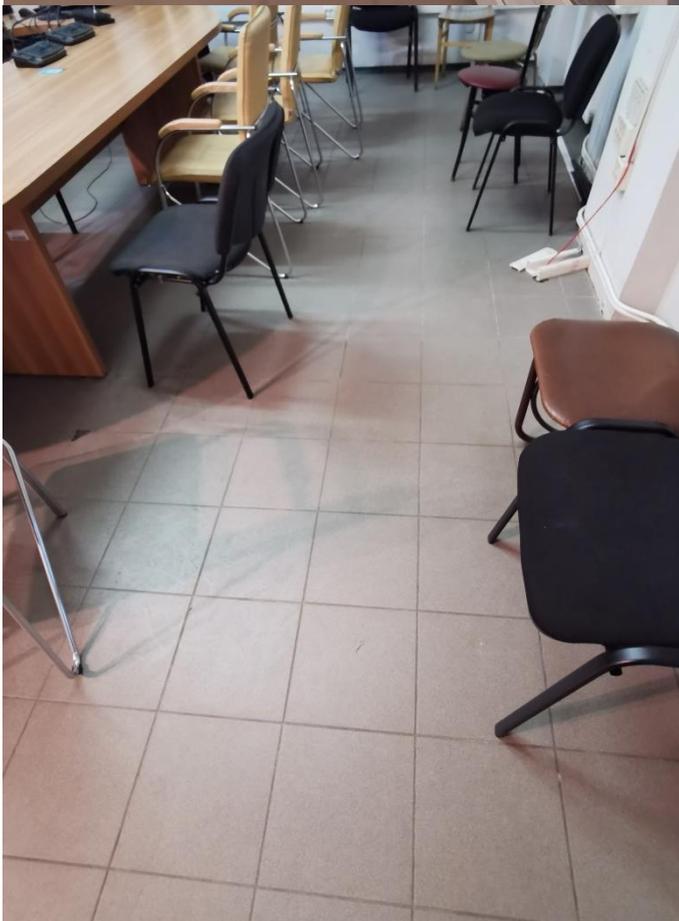
Фото 69. Объект культурного наследия федерального значения «Гостиный двор Новобиржевой», помещения входной группы. Помещение 3. Конференц-зал. Покрытие пола – керамогранит. 20 января 2023г
