## АКТ

**по результатам государственной историко-культурной экспертизы выявленного объекта культурного наследия «Лиговский банно-прачечный комбинат», расположенного по адресу: г.Санкт-Петербург, Лиговский пр., 269, литера А, в целях обоснования включения в единый государственный реестр объектов культурного наследия (памятников истории и культуры) народов Российской Федерации**

«10» апреля 2023 года

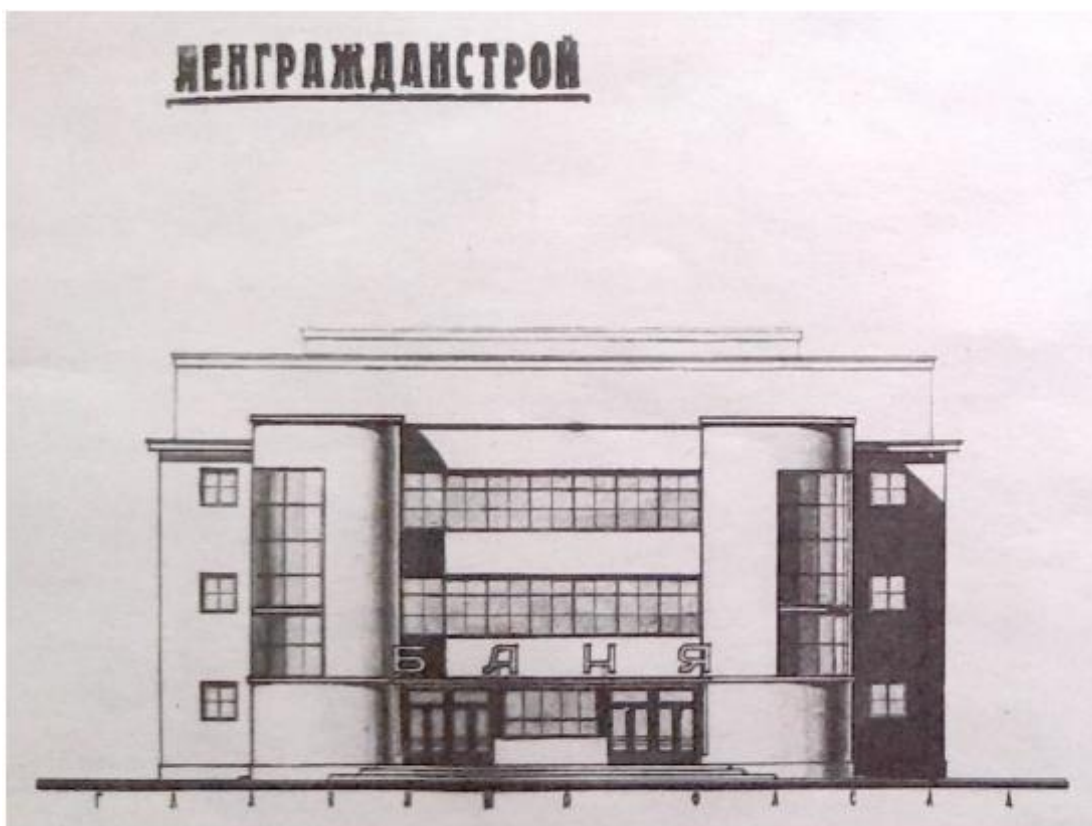
10. Чертеж из проекта под титулом «Баня пропускной способностью 500 чел.в час».  
Главный фасад. Фотокопия. Из личного архива.

Здание бань — реализация на основе типового (образцового) проекта под титулом «Баня пропускной способностью 500 чел. в час», разработанного группой архитекторов во главе с Николаем Фёдоровичем Демковым (1894–1941), учеником и ближайшим соратником А.С. Никольского. Демкову принадлежат идеи различных функциональных схем для организации бань. Заказные проекты выполнены им при участии архитекторов О. Быстрова, Е. Фомичёва, В. Гершельмана и др. для проектной организации ЛЕНГРАЖДАНСТРОЙ. Типовой проект «Бани пропускной способностью 500 человек в час» был осуществлен в двух зданиях: «Лиговские бани» или «Лиговский банно-прачечный комбинат» (Лиговский проспект, 269) и «Станционные бани» (Станционная ул., ныне ул. Шелгунова, 3).

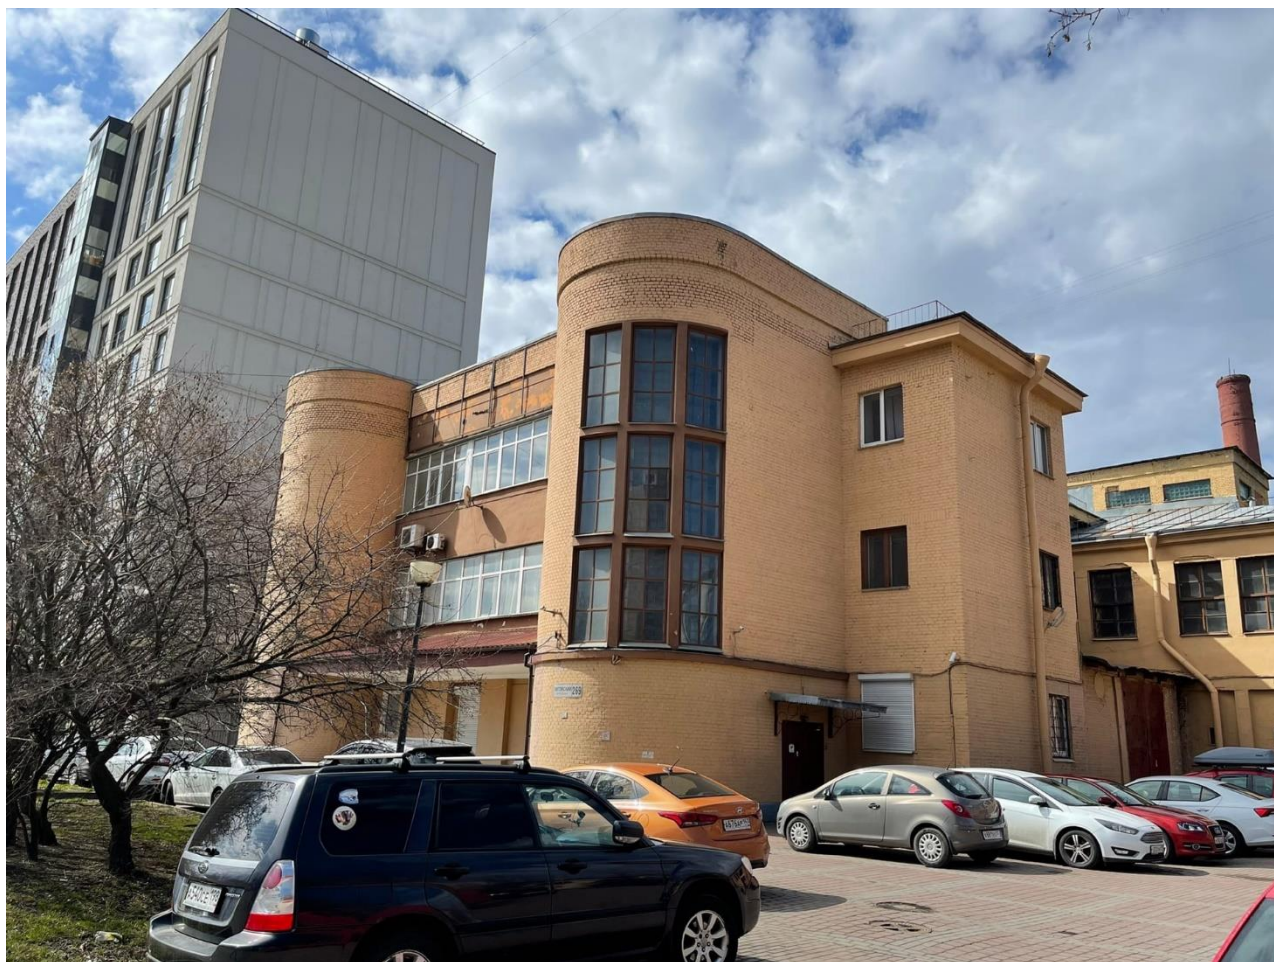
Фото 1. Фасад по Лиговскому пр. Юго-восток.

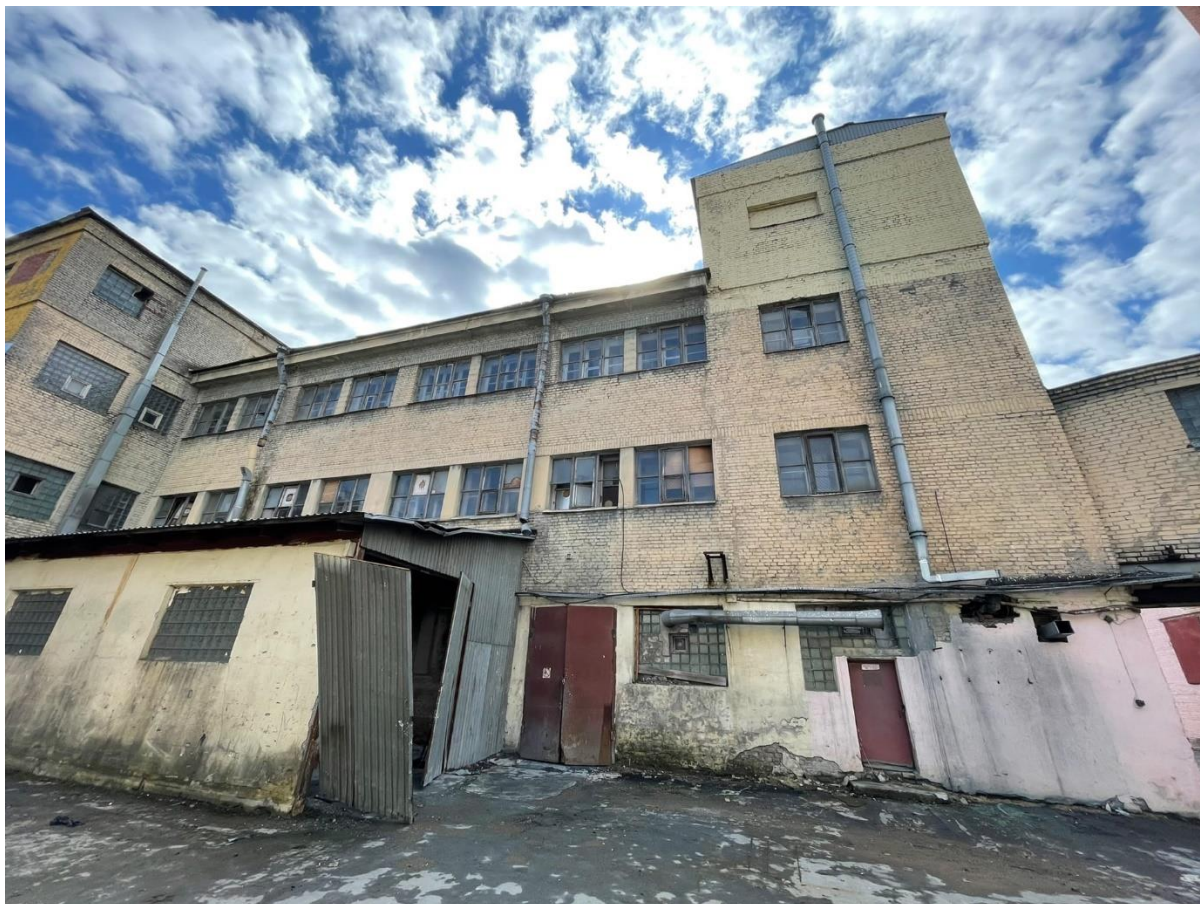
Фото 3. Восточный фасад

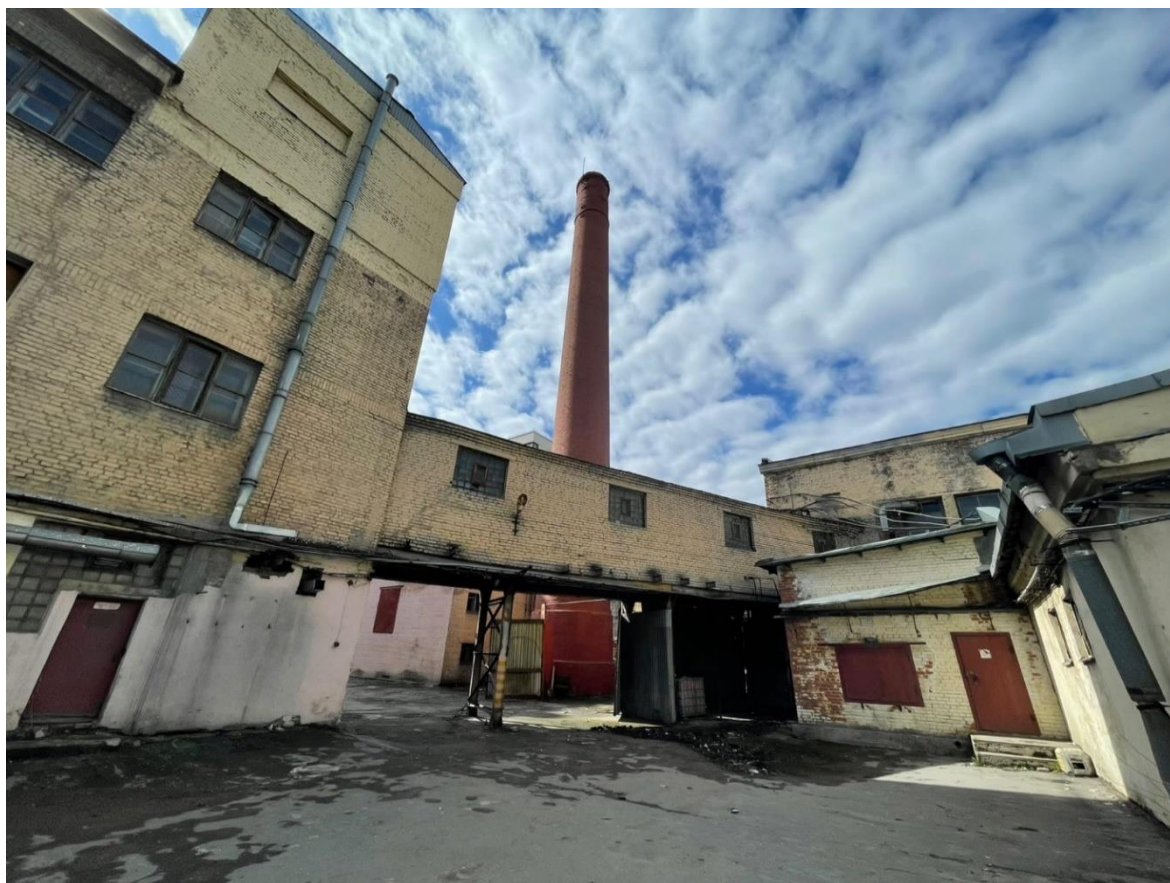
Фото 4. Одноэтажный надземный переход в уровне второго этажа  
(реконструкция зданий 1961–1962 гг.)

В стене здания бани (лит. А) по оси «23» в осях «ВВ»-«ЕЕ» в месте примыкания надземного перехода в уровне второго этажа был выполнен проем с размерами, аналогичными поперечному сечению надземного перехода. Для устройства примыкания крыши пристройки оконный проем в уровне третьего этажа по оси «ВВ» в осях «6» - «10.1» был заложен кирпичной кладкой. В осях «ВВ»-«ММ»/21-23 стропильные конструкции скатной кровли демонтированы, в указанных осях здание надстроено башней в уровне четвертого этажа. В надстроенном помещении установлены накопительные баки (баки запасов воды) для нужд бани. Вместо вертикальной приставной металлической лестницы на чердак с уровня перекрытия второго этажа были надстроены два полноценных марша до уровня чердачных перекрытий и организован вход в помещение накопительных баков. В башне в уровне четвертого этажа в осях «АА»-«РР»/10.1-14 смонтировано оборудование вентиляционных камер, располагавшихся ранее в объеме чердачных помещений, с одновременным увеличением его (вентиляционного оборудования) мощности.

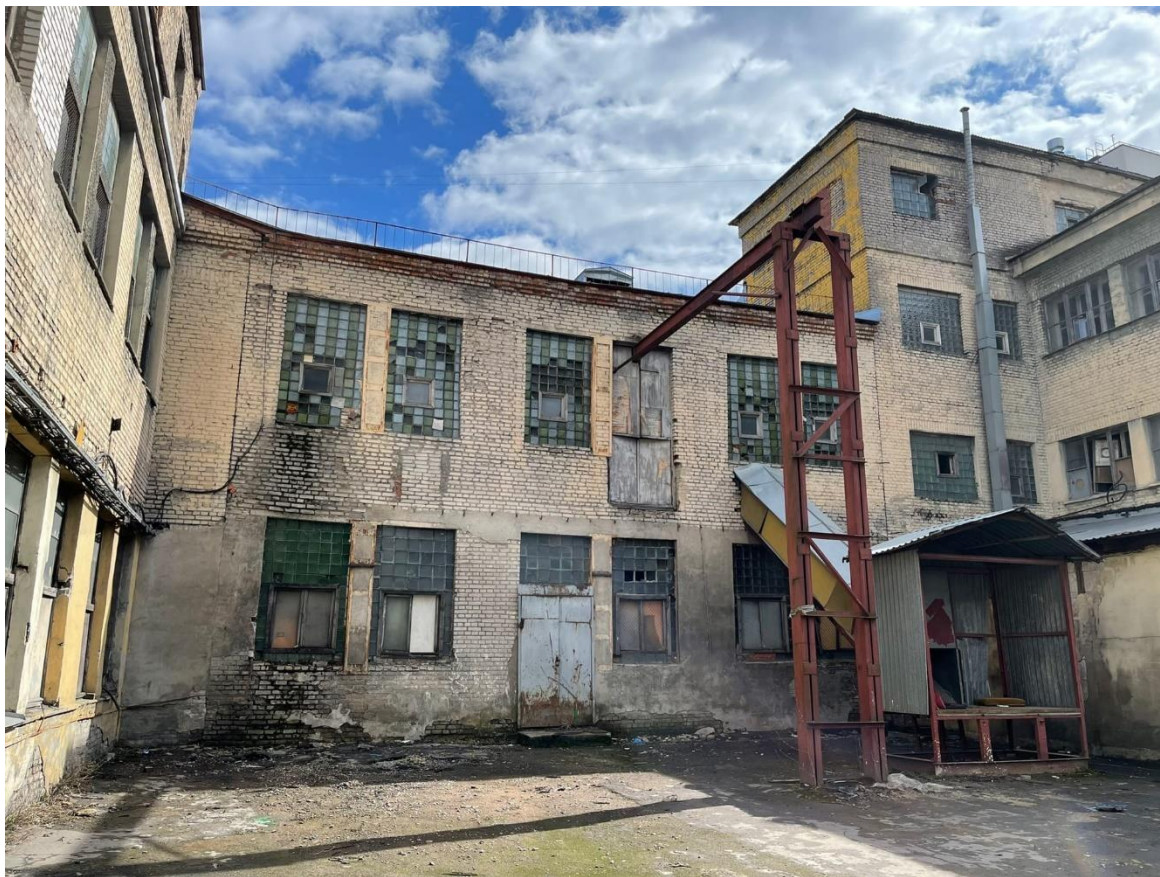
Фото 5. Двухэтажное соединение, вид со двора.

Оба здания, расположенные параллельно друг другу были объединены между собой со стороны Лиговского проспекта двухэтажной пристройкой (пристройка была включена в лит. Б, а со стороны, противоположной Лиговскому проспекту – одноэтажным надземным переходом в уровне второго этажа. При этом лицевой фасад здания бани по Лиговскому проспекту конструктивным изменениям подвергнут не был.

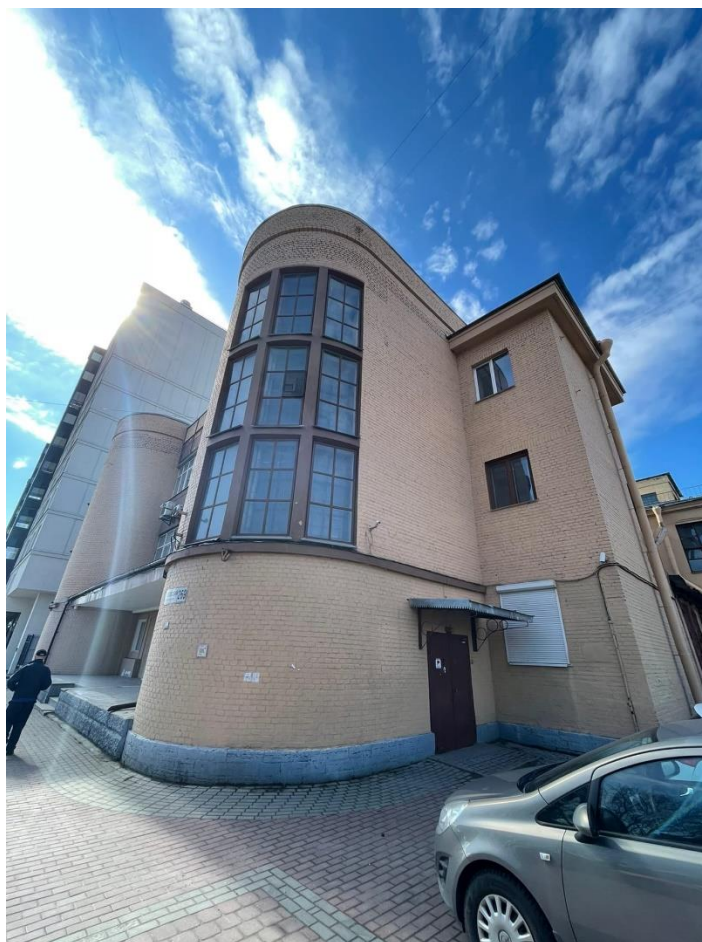
Фото 6. Полукруглый правый выступ лицевого фасада с Лиговского пр.

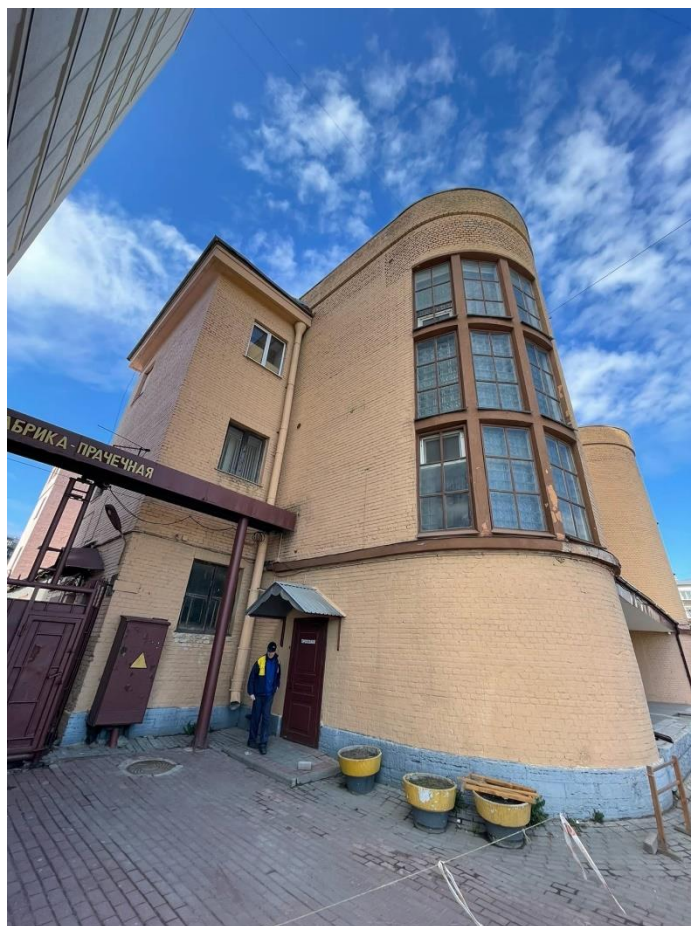
Фото 7. Полукруглый левый выступ лицевого фасада с Лиговский пр.

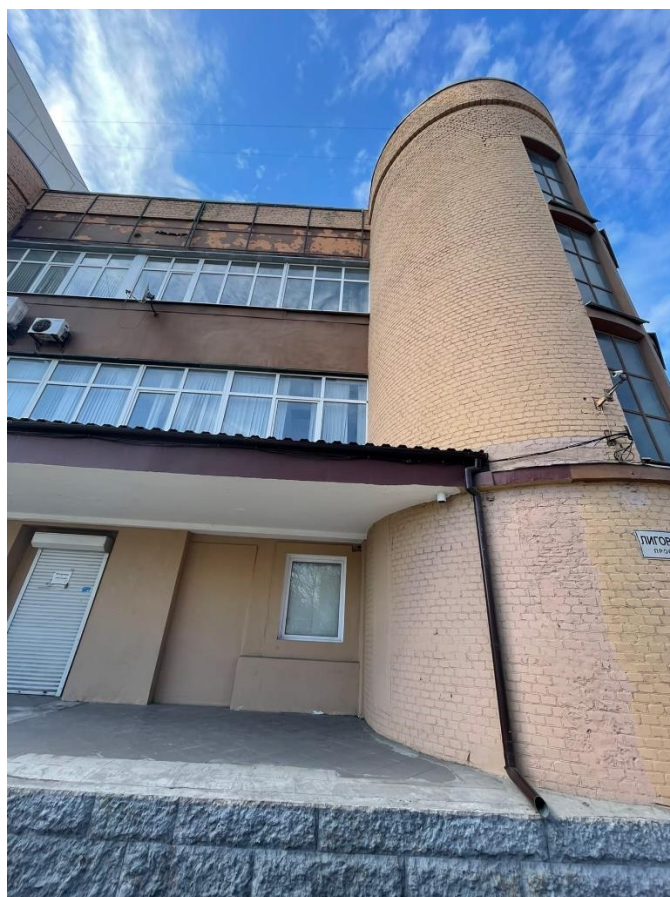
Фото 8. Фрагмент лицевого фаса по Лиговскому пр.

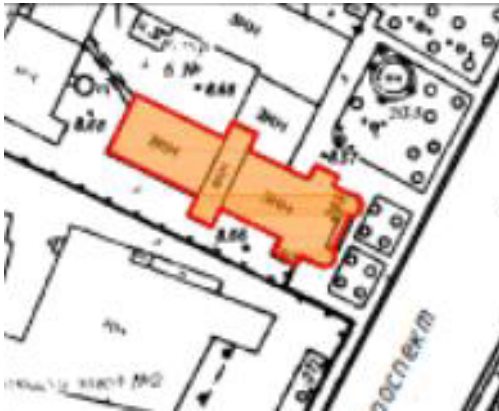
| №<br>п/п | Виды предмета охраны | Элементы предмета охраны | Фотофиксация |
|---|---|---|---|
| 1 | Объемно-пространственное решение: | <p>местоположение здания бани, существующие высотные отметки до карниза по осям АА-РР/1-5/1</p> <p>конфигурация лицевого фасада по осям АА-РР/1-5/1: две выступающие полукруглые части с лестничным объемом северо-восточного цилиндрического объема (3 этажа), выходящие на Лиговский проспект; два прямоугольных в плане объема с юго-западной и северо-восточной части лицевого фасада; конфигурация и габариты крыши.</p> | |

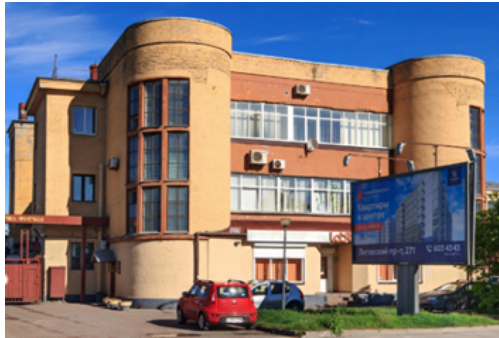
| №<br>п/п | Виды предмета охраны | Элементы предмета охраны | Фотофиксация |
|---|---|---|---|
| 2 | Конструктивная система здания: | Наружные капитальные стены здания бани – лицевой фасад по осям АА-РР/1-5/1 (материал – кирпич, местоположение, габариты, конфигурация); | |

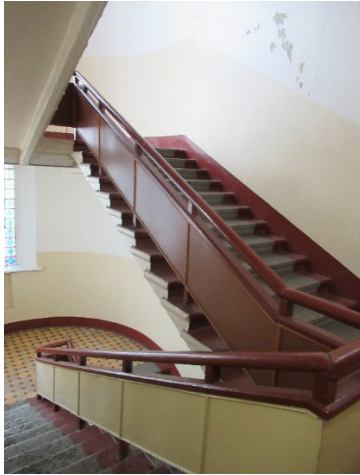
| | | <p>междуэтажная лестница (1–3 этажей) в северо-восточной цилиндрической части лицевого фасада (конфигурация, габариты, материалы, ограждение):</p> <p>двухмаршевая по косоурам, материал ступеней – лещадная плита, покрытие пола лестничных площадок – метлахская плитка, ограждение – деревянные панели по металлическим стойкам, поручни деревянные.</p> | |

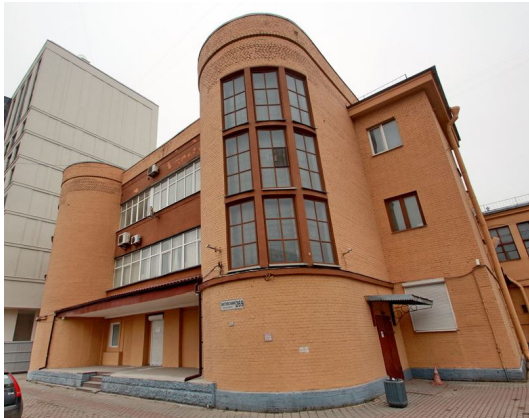
| 4 | Архитектурно-художественное решение фасадов: | <p>лицевой фасад здания бани по осям АА-РР/1-5/1, выполненный в приемах конструктивизма (материал – кирпич), расколеровка фасада;</p> <p>козырек над крыльцом между выступающими цилиндрическими частями лицевого фасада;</p> | |

простые профилированные тяги (1–2 этаж, по парапету) выступающих цилиндрических частей лицевого фасада;

венчающий плоский карниз –парапет лицевого фасада;

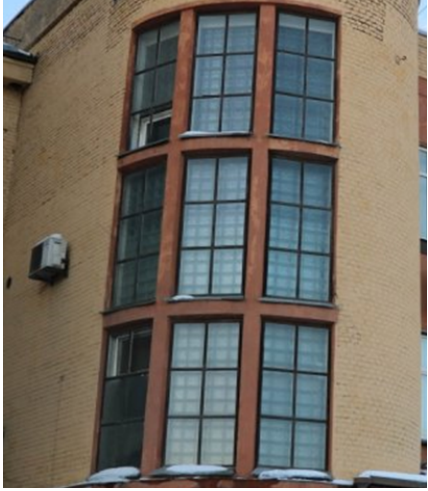
| | | <p>витражное остекление оконных проемов лестничных клеток, расположенных в цилиндрических объемах лицевого фасада: местоположение, габариты, конфигурация, цвет и характер расстекловки, (поделены простенками на девять равных частей).</p> | |

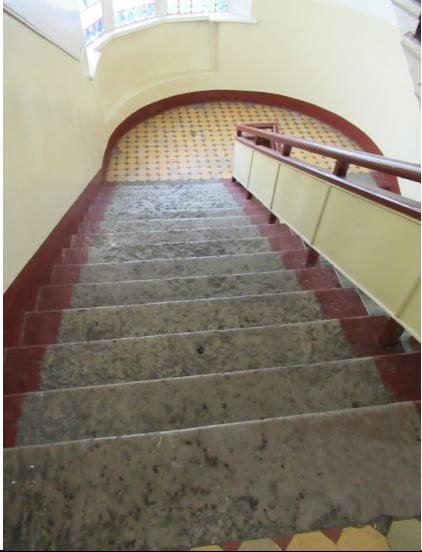
| 5 | <p>Декоративно-художественная отделка интерьеров</p> | <p>покрытие пола лестничных пролетов (межэтажных полукруглых и этажных) северо-восточной выступающей части лицевого фасада в уровне первого, 2 и 3 этажей - метлахская плитка, рисунок "соты".</p> | <br> |

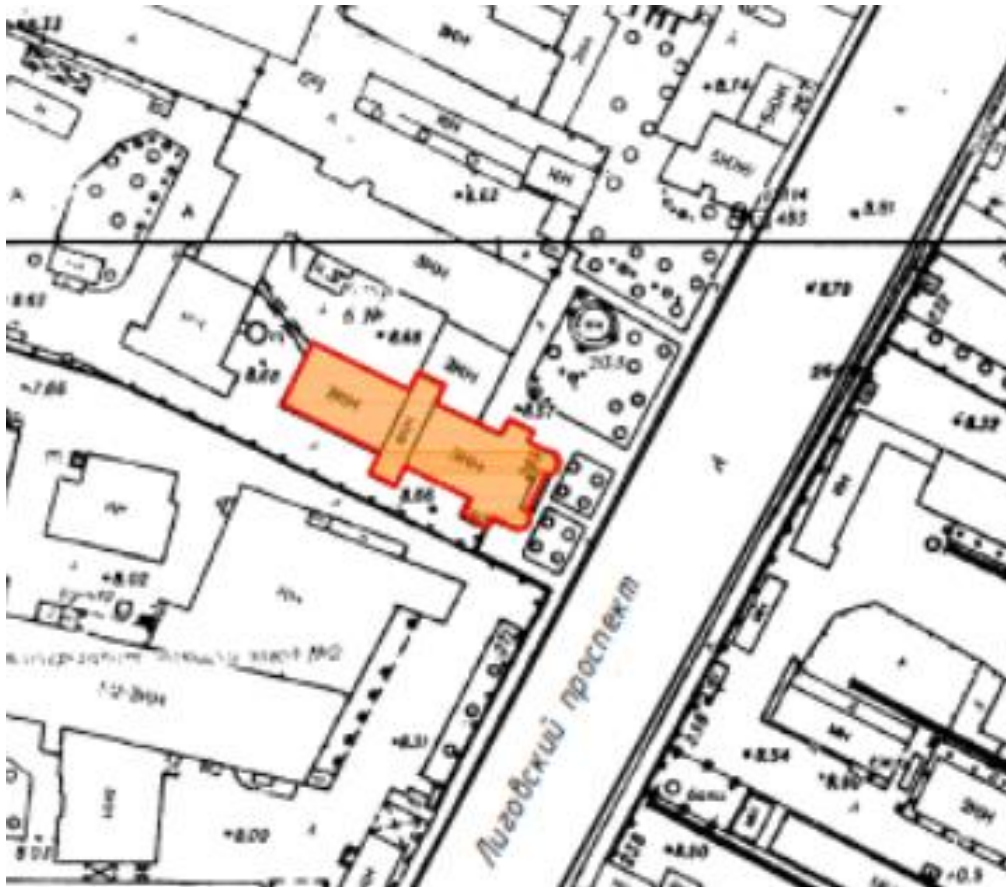
**1. Схема границ территории объекта культурного наследия:**

**Границы и режим использования территории объекта культурного наследия  
регионального значения «Здание бани Лиговского банно-прачечного  
комбината» г. Санкт-Петербург, Лиговский пр., 269, литера А**
