Акт
по результатам государственной историко-культурной экспертизы
проектной документации на проведение работ по сохранению
выявленного объекта культурного наследия
«Дом Меншиковых (Русско-Азиатского банка)», расположенного по
адресу: г. Санкт-Петербург, Центральный район, Караванная ул.,
д. 11/64, лит. А.
Шифр: 83-21.

Проектная документация на проведение работ по сохранению выявленного объекта культурного наследия «Дом Меншиковых (Русско-Азиатского банка)», расположенного по адресу: г. Санкт-Петербург, Центральный район, Караванная ул., д. 11/64, лит. А, разработанная ООО «Архитектурно-реставрационная мастерская «Вега» в 2021 г.: «Проект приспособления для современного использования кв. № 5» (Шифр: 83-21).

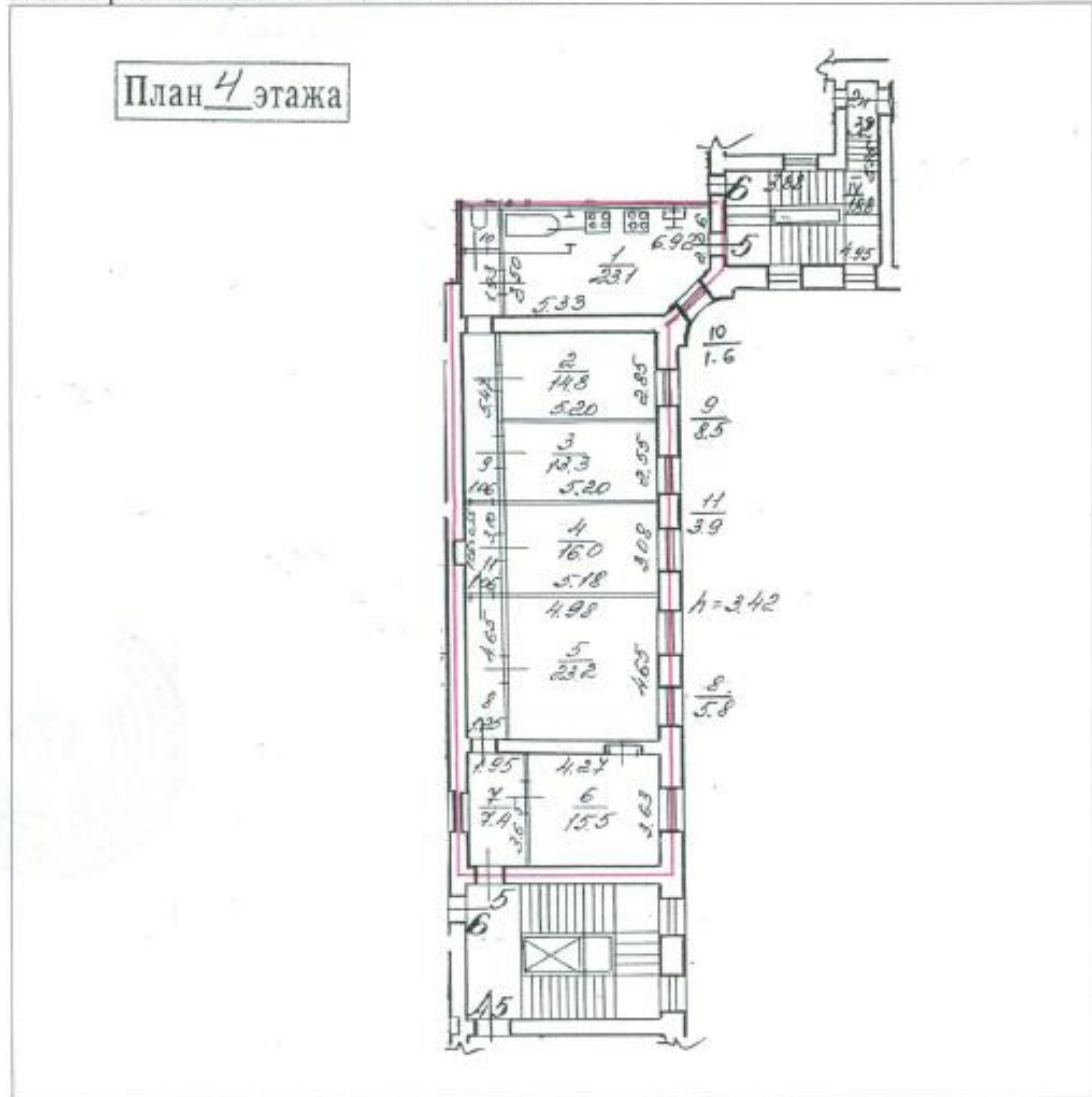
2. План расположения помещения на этаже

— границы квартиры

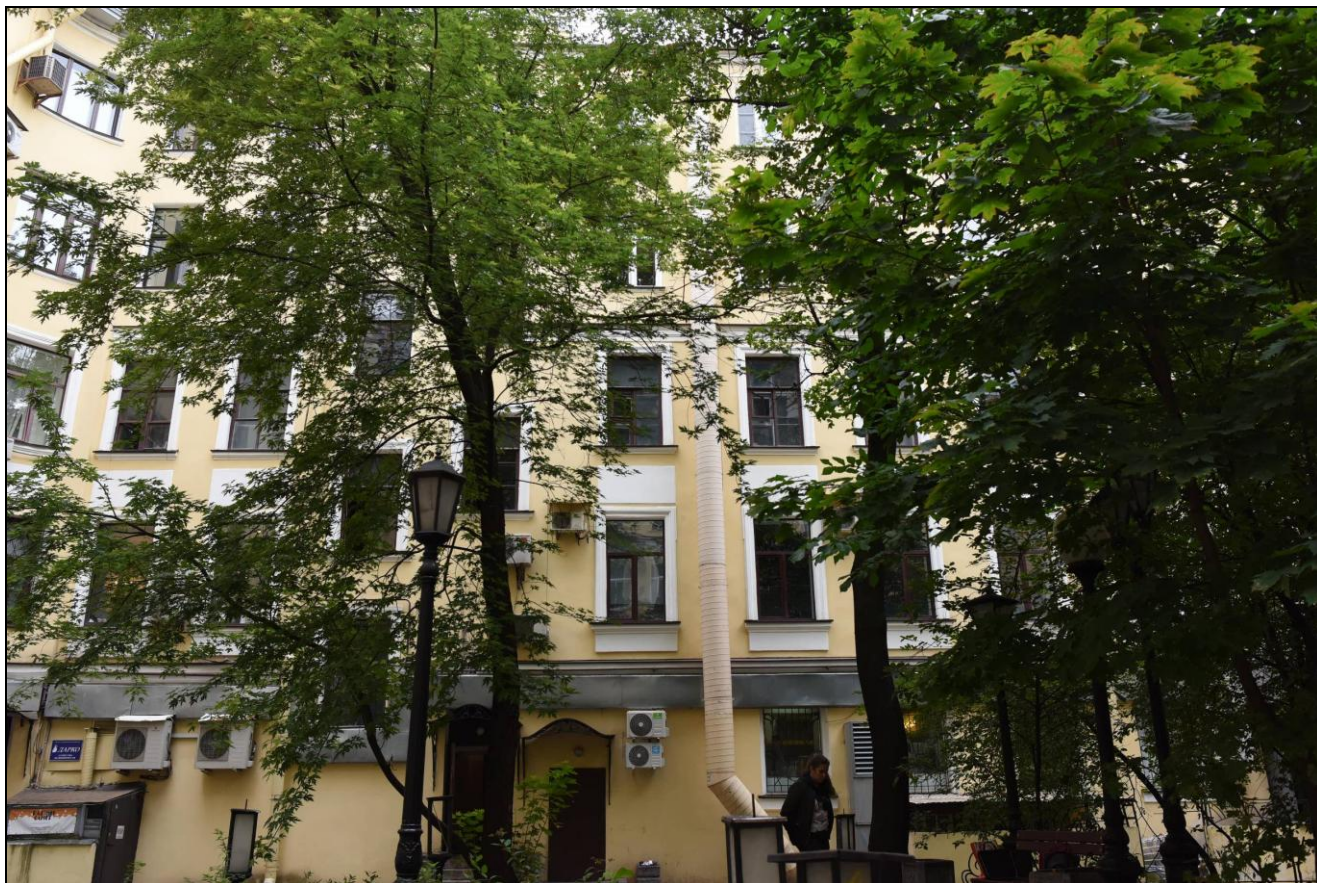
6. Выявленный объект культурного наследия «Дом Меншиковых (Русско-Азиатского банка)». Фрагмент дворовых фасадов. Окна квартиры № 5.

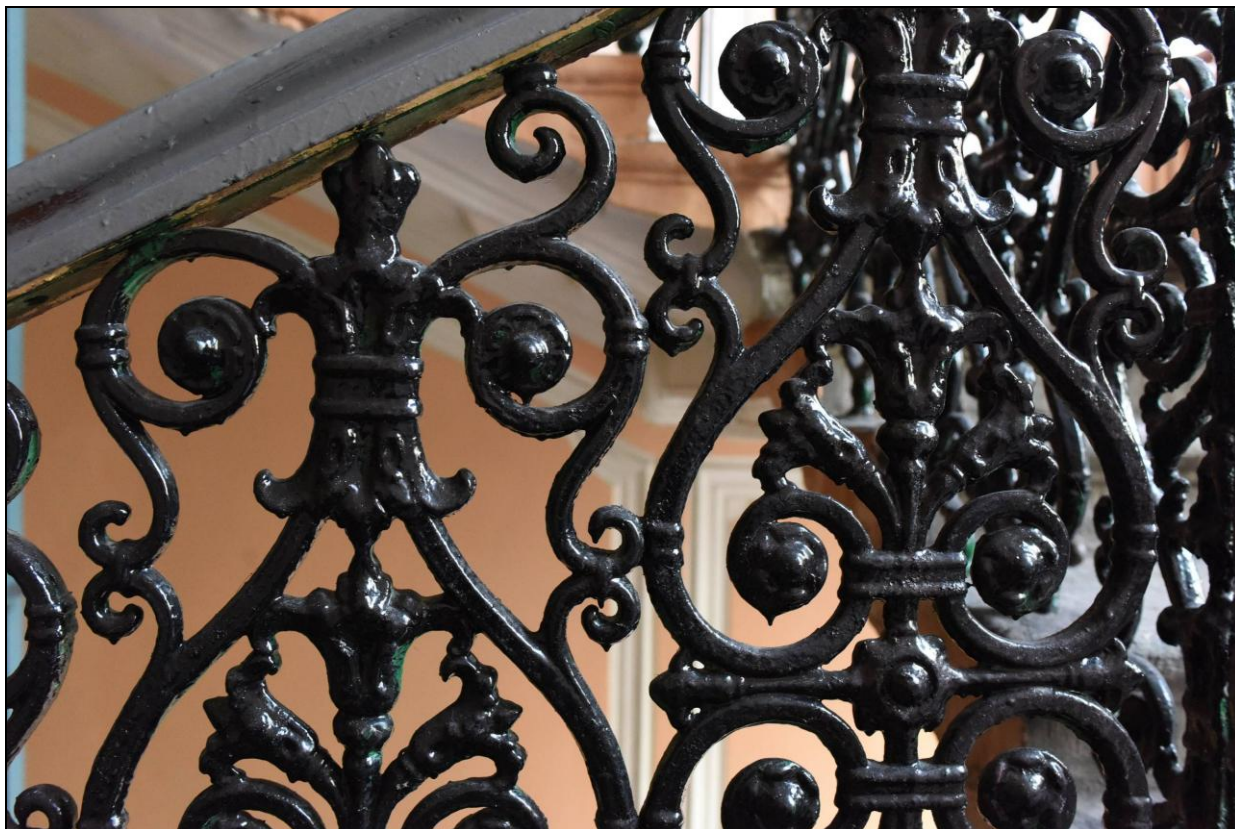
7. Выявленный объект культурного наследия «Дом Меншиковых (Русско-Азиатского банка)». Ограждение парадной лестницы корпуса по Невскому проспекту.

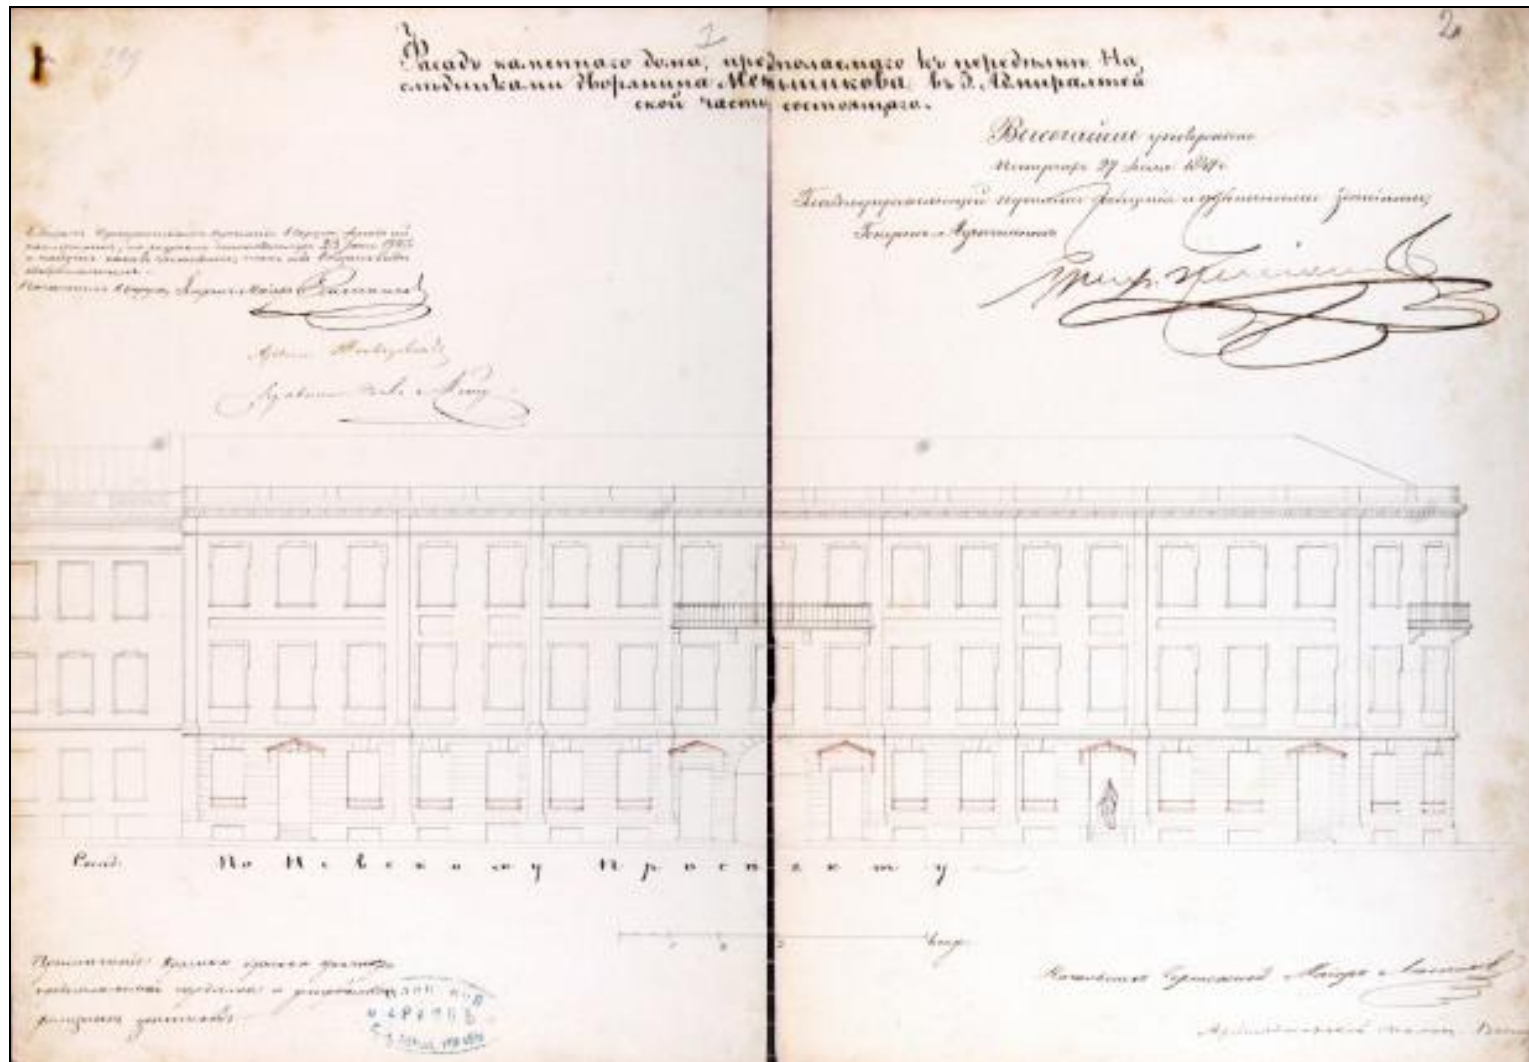
Илл. 25. Фасад каменного дома по Невскому проспекту. Арх. А. Тверской. 1847 г.

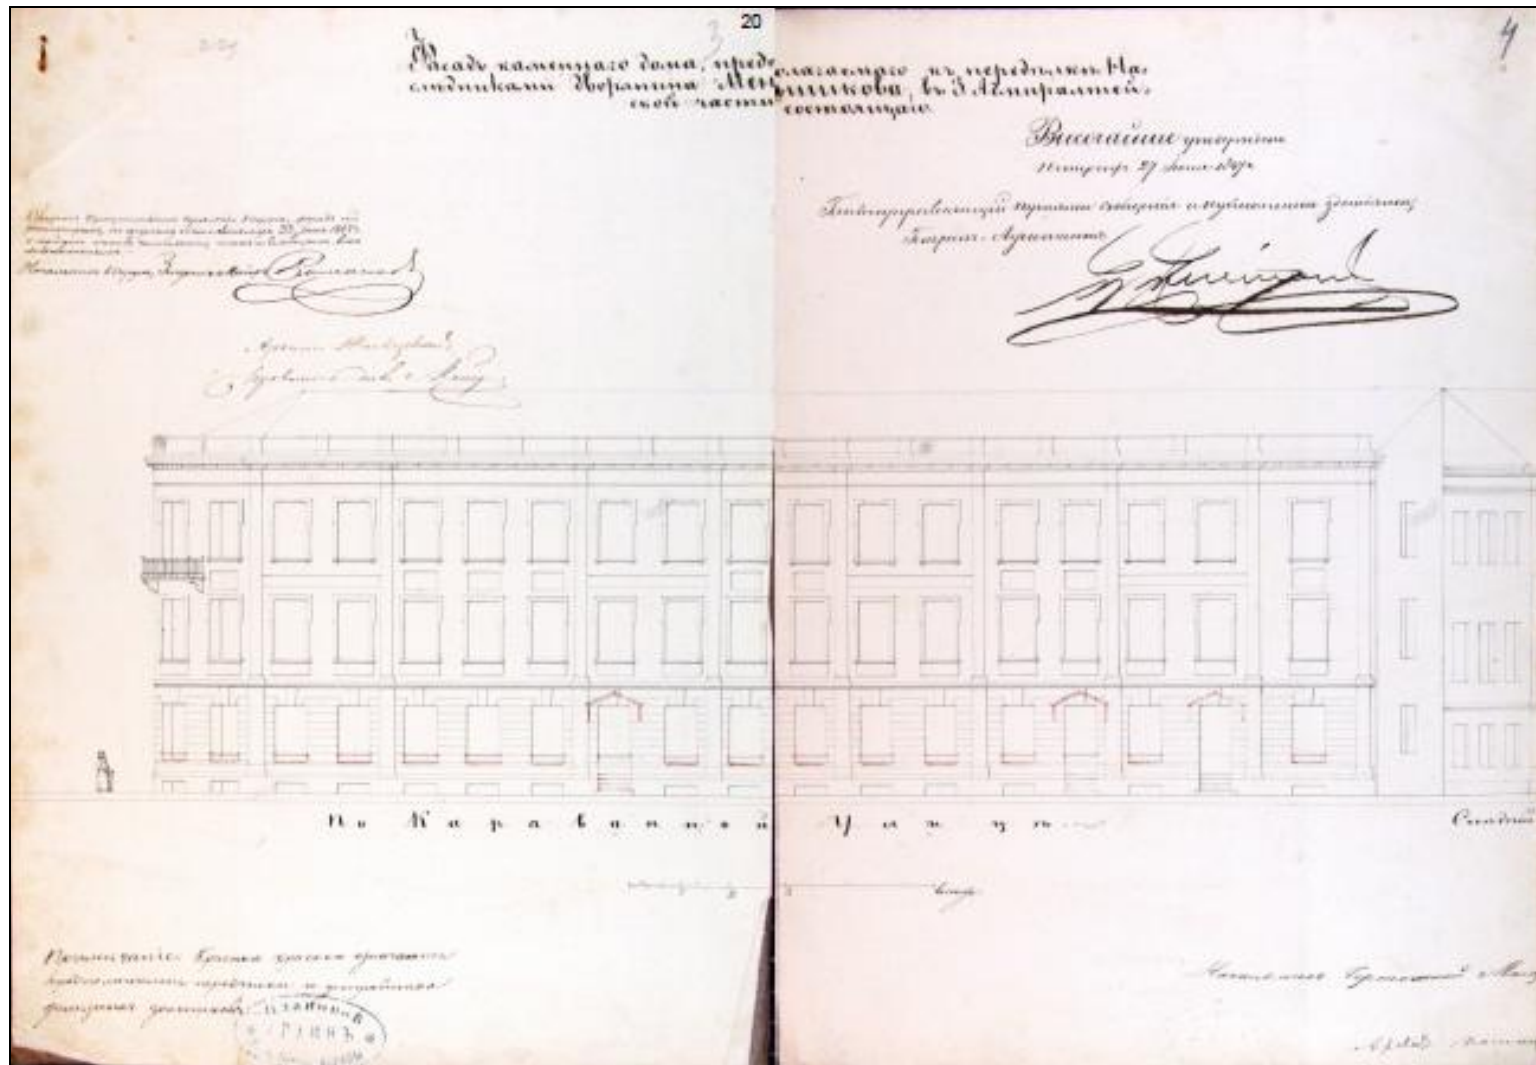
Илл. 26. Фасад каменного дома по Караванной улице. Арх. А. Тверской. 1847 г.

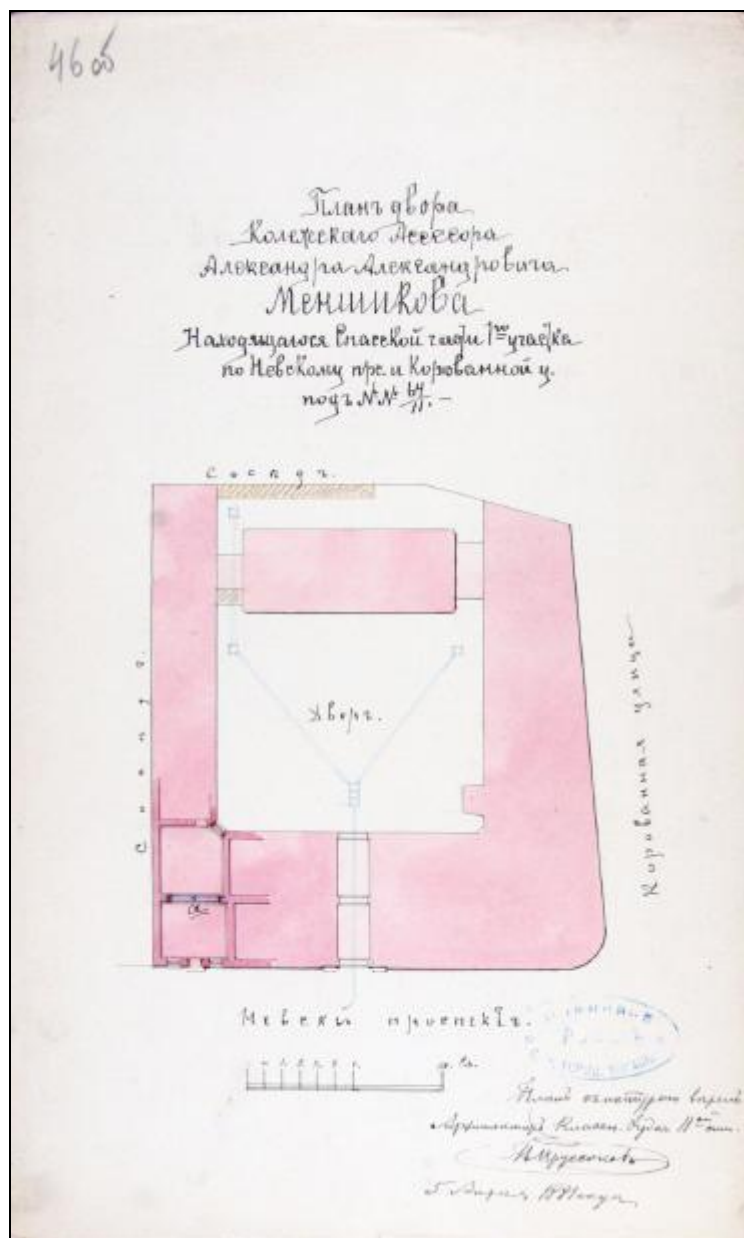
Илл. 27. План двора коллежского ассессора А.А. Меншикова, находящегося Спаской части 1-го участка по Невскому пр. и Караванной ул. под №№ 64/11. Арх. В.А. Пруссаков. 1881 г.

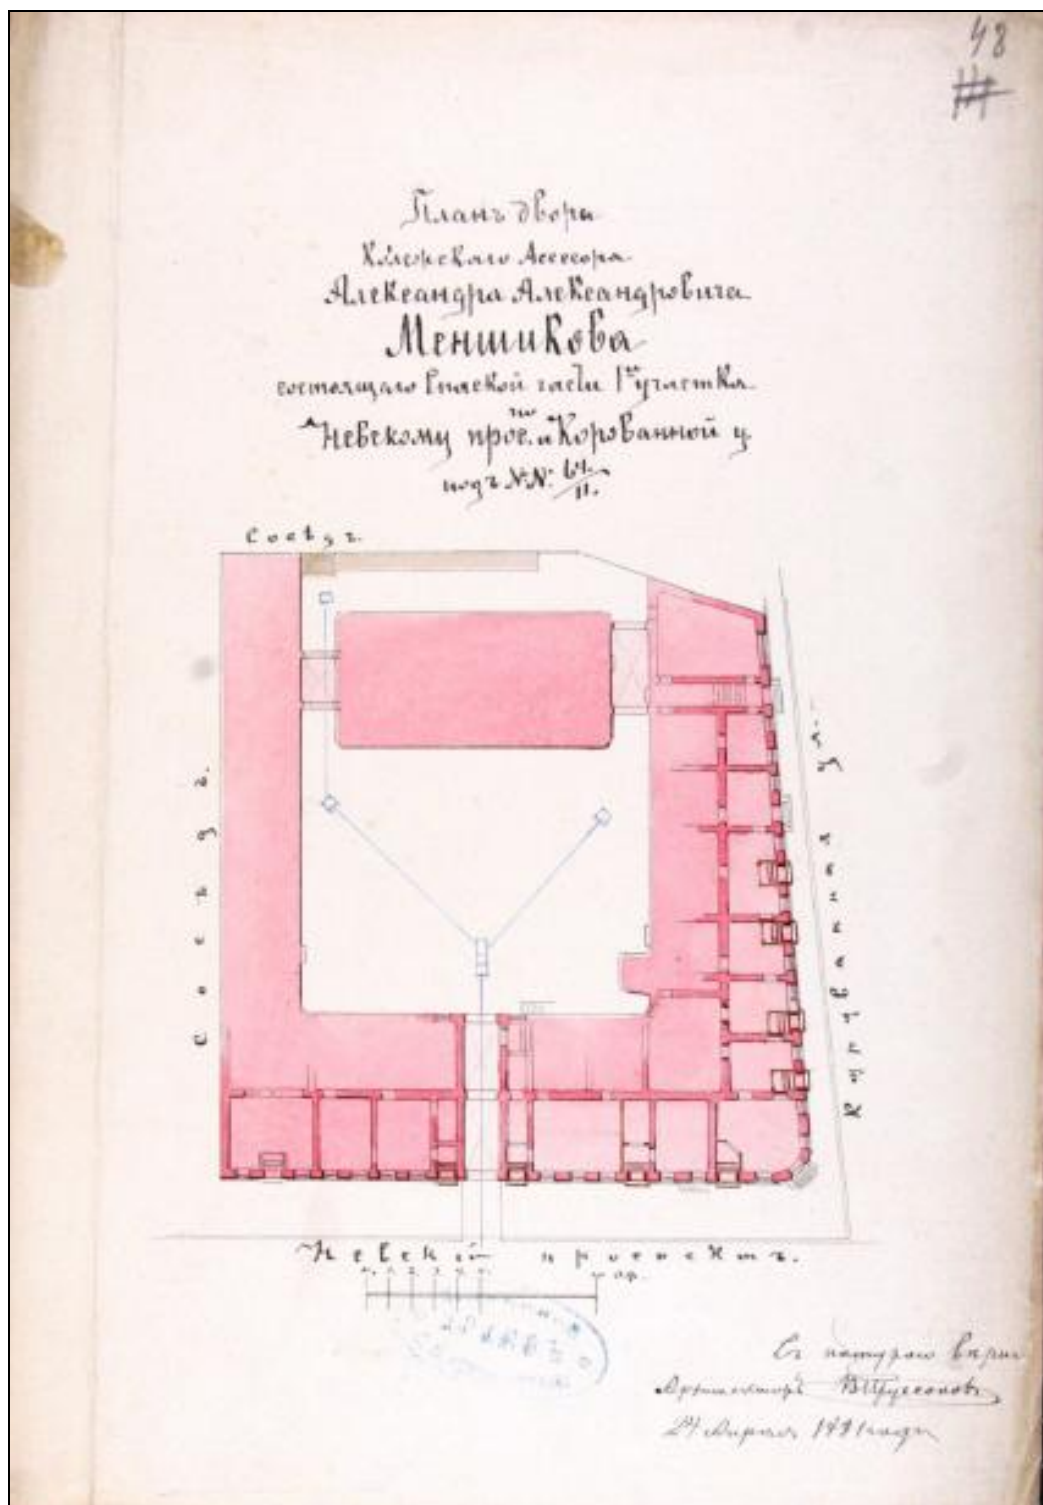
Илл. 28. План двора коллежского ассесора А.А. Меншикова, находящегося Спасской части 1-го участка по Невскому пр. и Караванной ул. под №№ 64/11. Арх. В.А. Пруссаков. 1881 г.

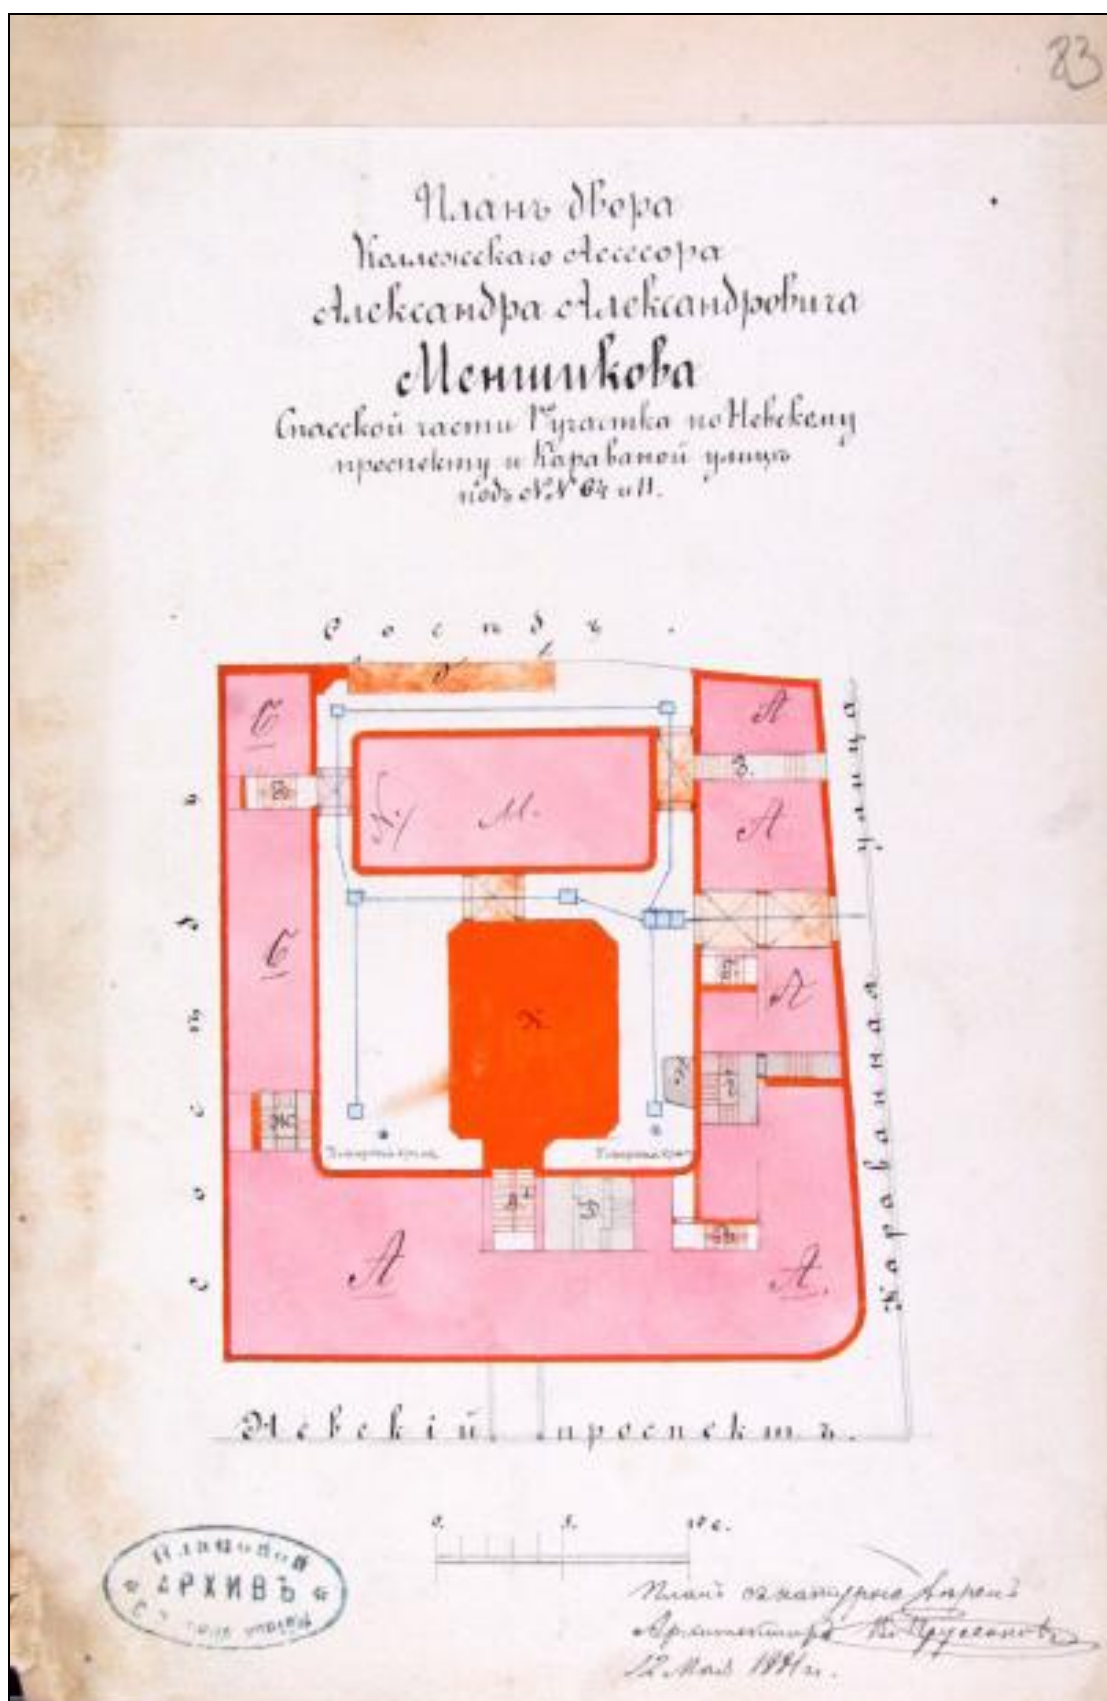
Илл. 29. План двора коллежского ассессора А.А. Меншикова, находящегося Спасской части 1-го участка по Невскому пр. и Караванной ул. под №№ 64 и 11.
