АКТ

по результатам государственной историко-культурной экспертизы

проектной документации на проведение работ по сохранению выявленного объекта культурного наследия «Дом К.И. Путилова», расположенного по адресу: Санкт-Петербург, 2-я линия В.О., дом 39/16, литера А (Средний пр. В.О., 16 (правый корпус); 2-я линия, 39): «Проектная документация по приспособлению для современного использования помещения 3-Н. Выявленный объект культурного наследия «Дом К.И. Путилова». Адрес объекта: г. Санкт-Петербург, 2-я линия В.О., дом 39/16, лит. А» (шифр: 040-22-П), разработанной ООО «Эталон» в 2023 г.

Санкт-Петербург

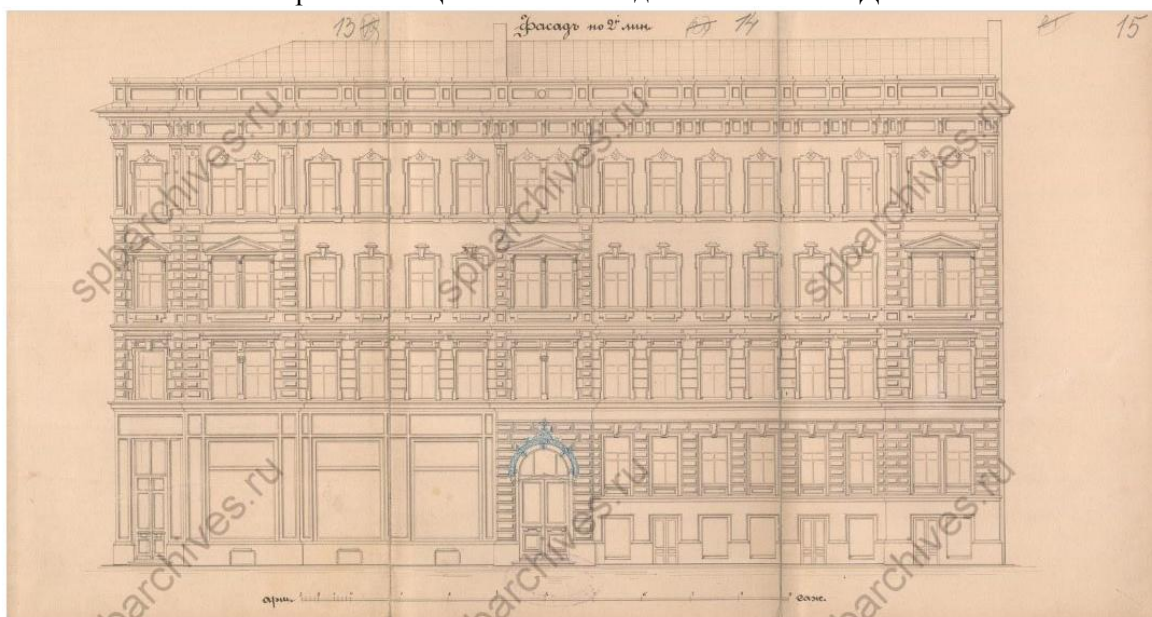
10. Фасад по 2й линии

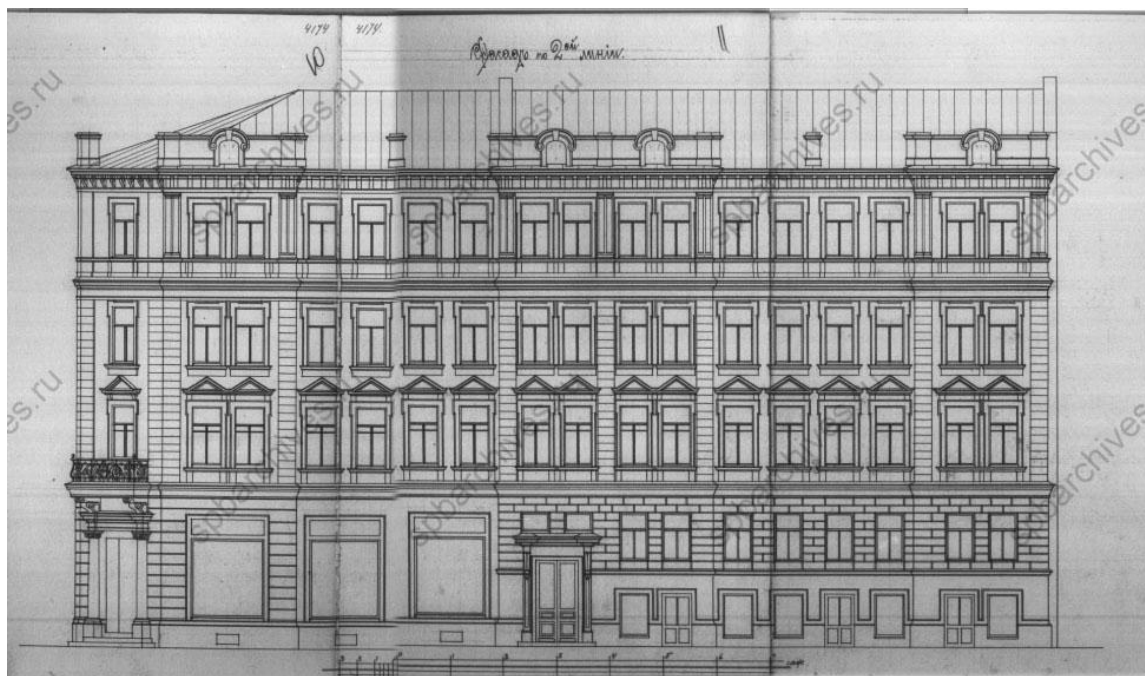
20. Фасад по 2-ой линии. ЦГИА СПб. Фонд 515. Описание 4. Дело 2676

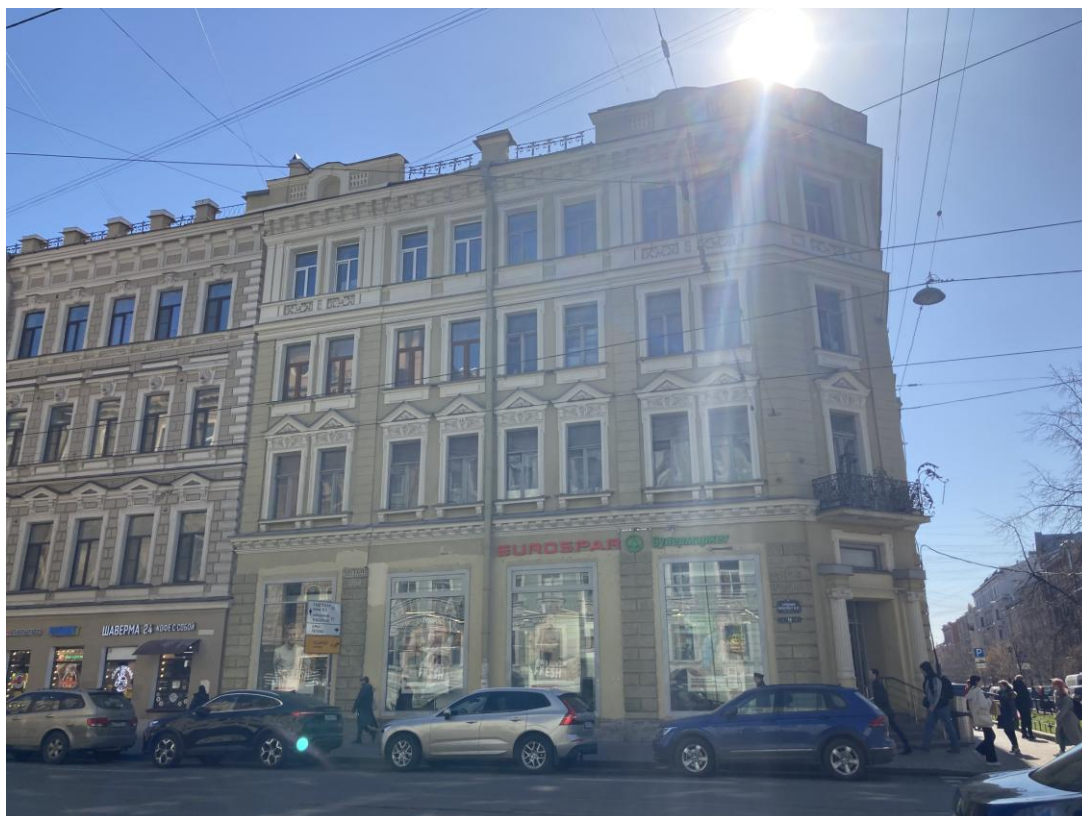
Фото 1. Лицевой фасад выявленного объекта культурного наследия «Дом К.И. Путилова»

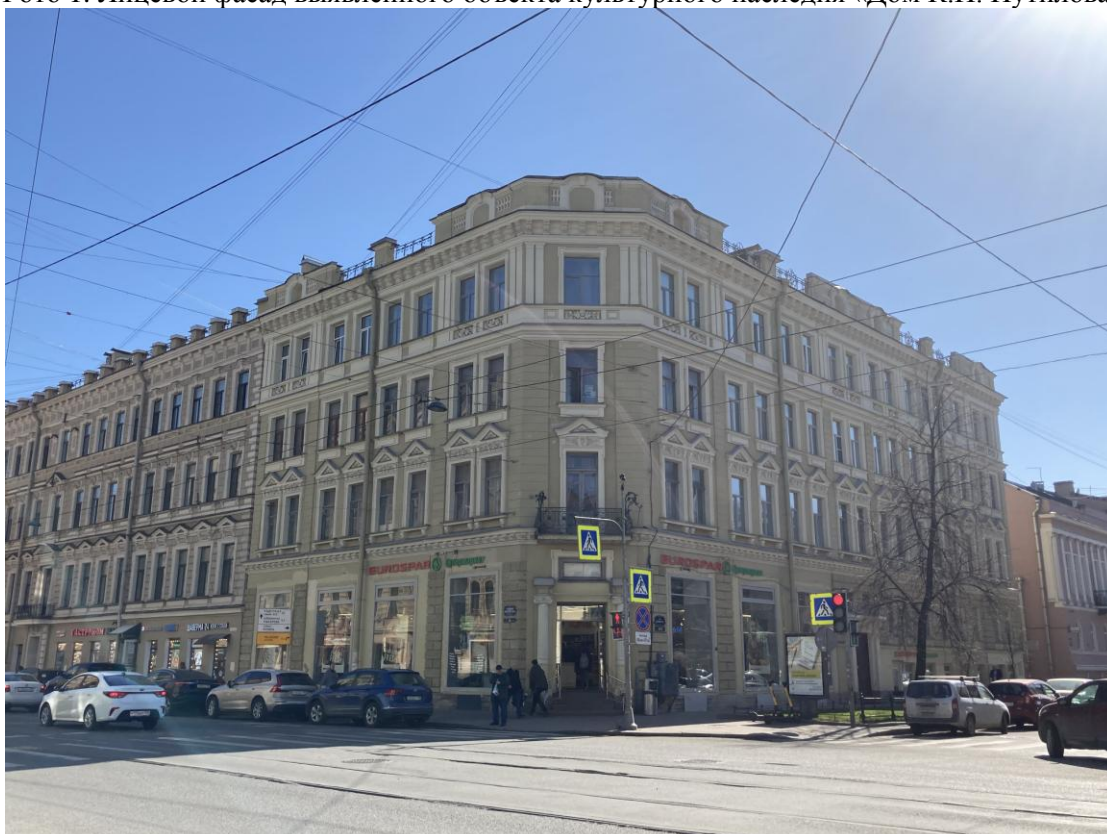
Фото 2. Лицевой фасад выявленного объекта культурного наследия «Дом К.И. Путилова»

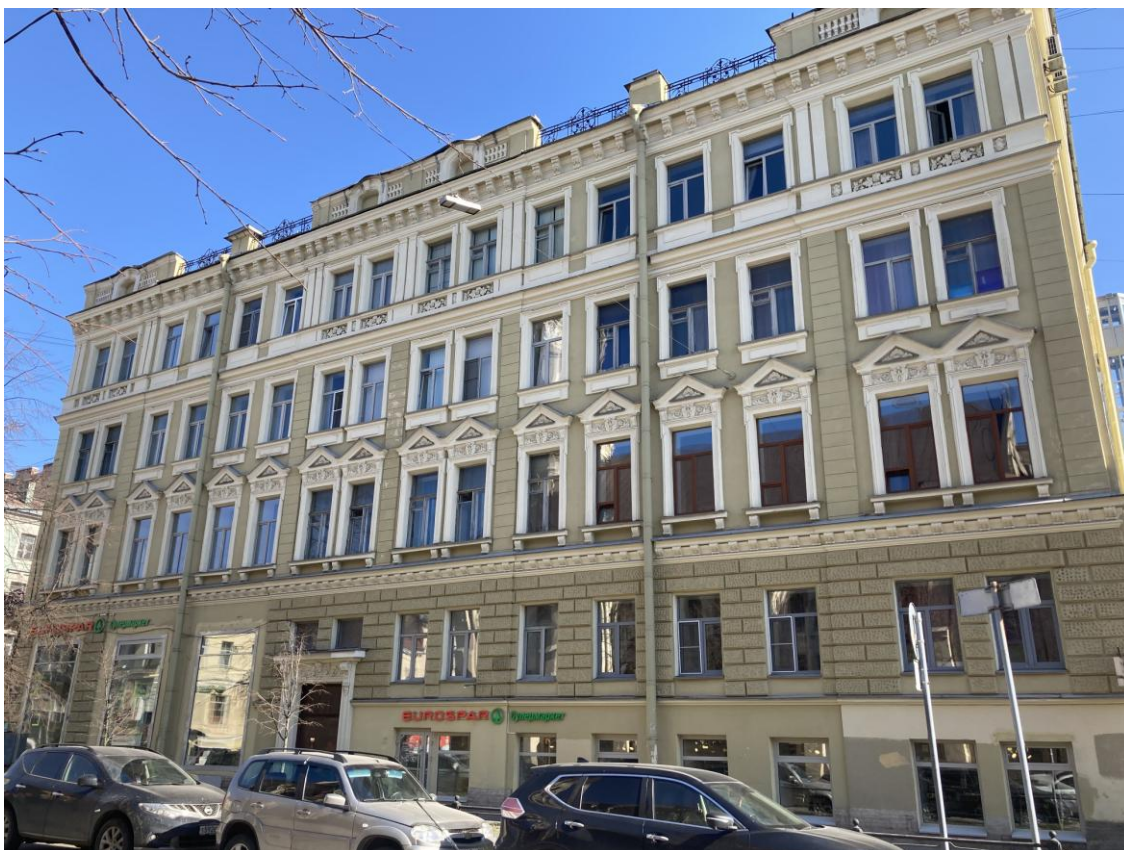
Фото 3. Лицевой фасад выявленного объекта культурного наследия «Дом К.И. Путилова»

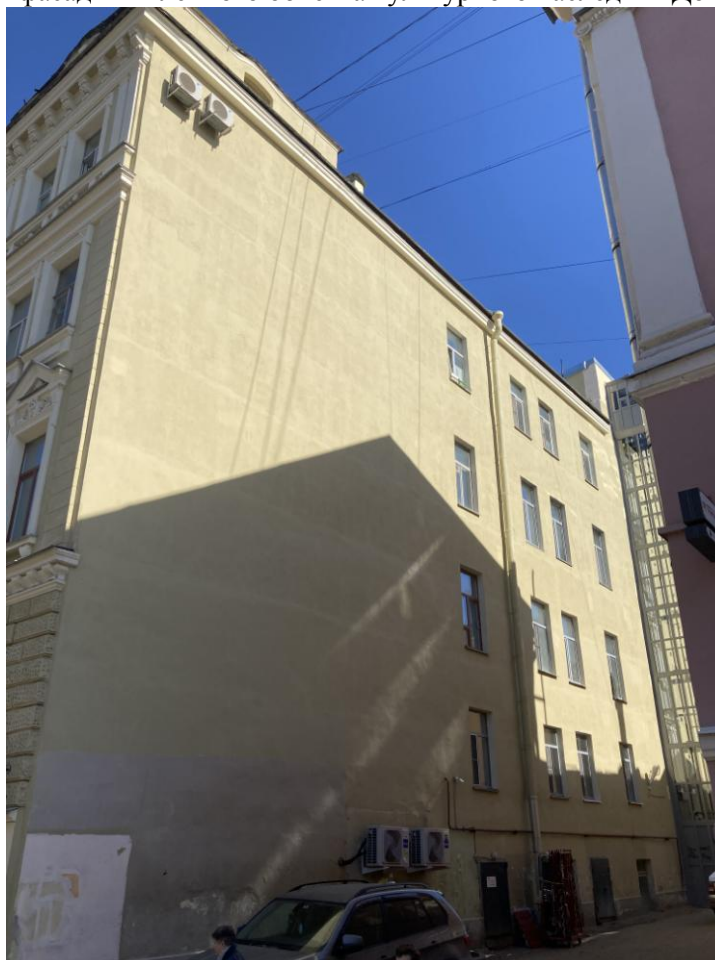
Фото 4. Фрагмент дворового фасада выявленного объекта культурного наследия «Дом К.И. Путилова»

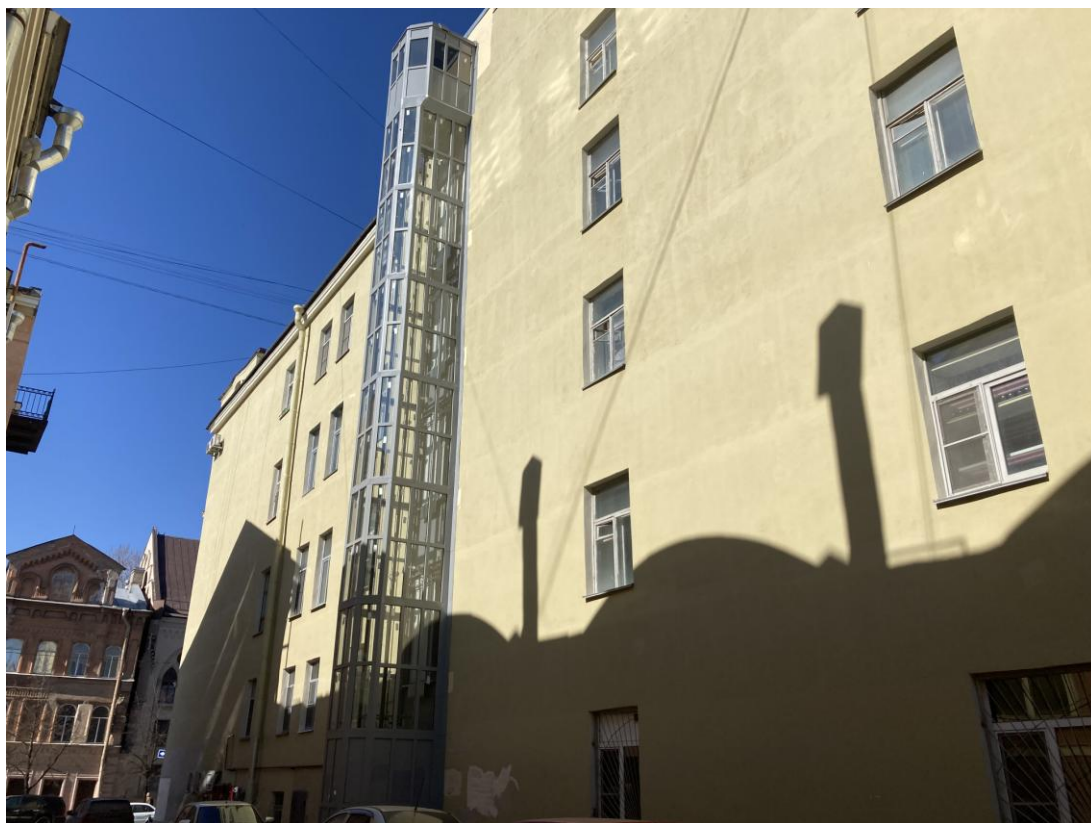
Фото 5. Фрагмент дворового фасада выявленного объекта культурного наследия «Дом К.И. Путилова»

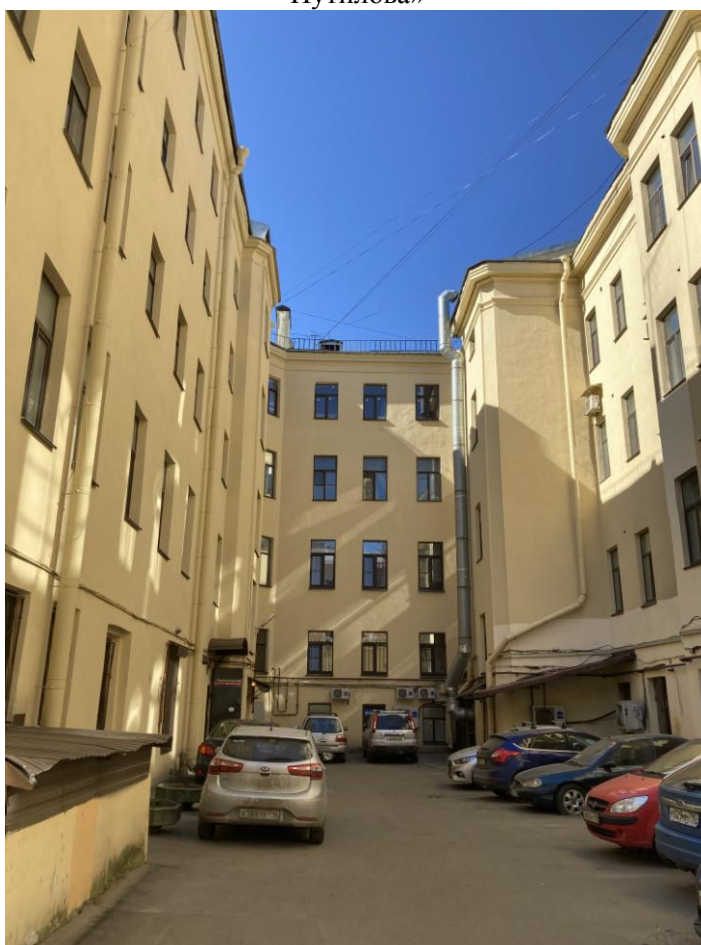
Фото 6. Фрагмент дворового фасада выявленного объекта культурного наследия «Дом К.И. Путилова»

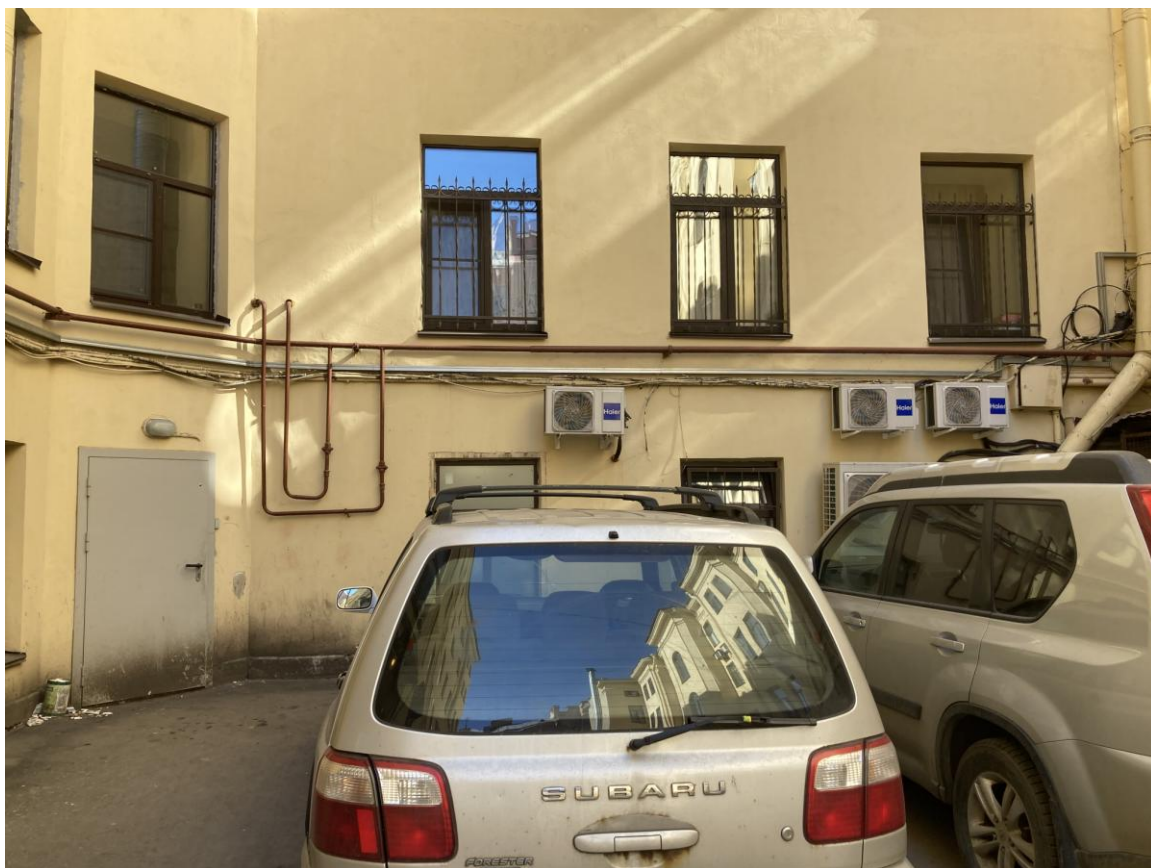
Фото 7. Фрагмент дворового фасада выявленного объекта культурного наследия «Дом К.И. Путилова»
