Акт

**по результатам государственной историко-культурной экспертизы проектной документации на проведение работ по сохранению объекта культурного наследия регионального значения «Главное здание с 6 флигелями» по адресу: г. Санкт-Петербург, Фрунзенский р-н, ул. Расстанная, д. 20, лит. А, в составе объекта культурного наследия регионального значения «Дом престарелых и увечных граждан (Николаевский дом призрения)», расположенного по адресу: Санкт-Петербург, Расстанная ул., д. 20, Тамбовская ул., д. 80-82, предусмотренных проектом: «НАУЧНО-ПРОЕКТНАЯ ДОКУМЕНТАЦИЯ ПО СОХРАНИЕНИЮ ОБЪЕКТА КУЛЬТУРНОГО НАСЛЕДИЯ. Ремонт, реставрация и приспособление объекта культурного наследия регионального значения «Дом престарелых и увечных граждан (Николаевский дом призрения)» в части «Главное здание», «Баня», «Покойницкая с церковью Покрова Пресвятой Богородицы». г. Санкт-Петербург, Фрунзенский р-н, ул. Расстанная, д. 20, лит. А», разработанным ООО «РСК АНТИК»

(Шифр: ЦД-24-05/2022)**

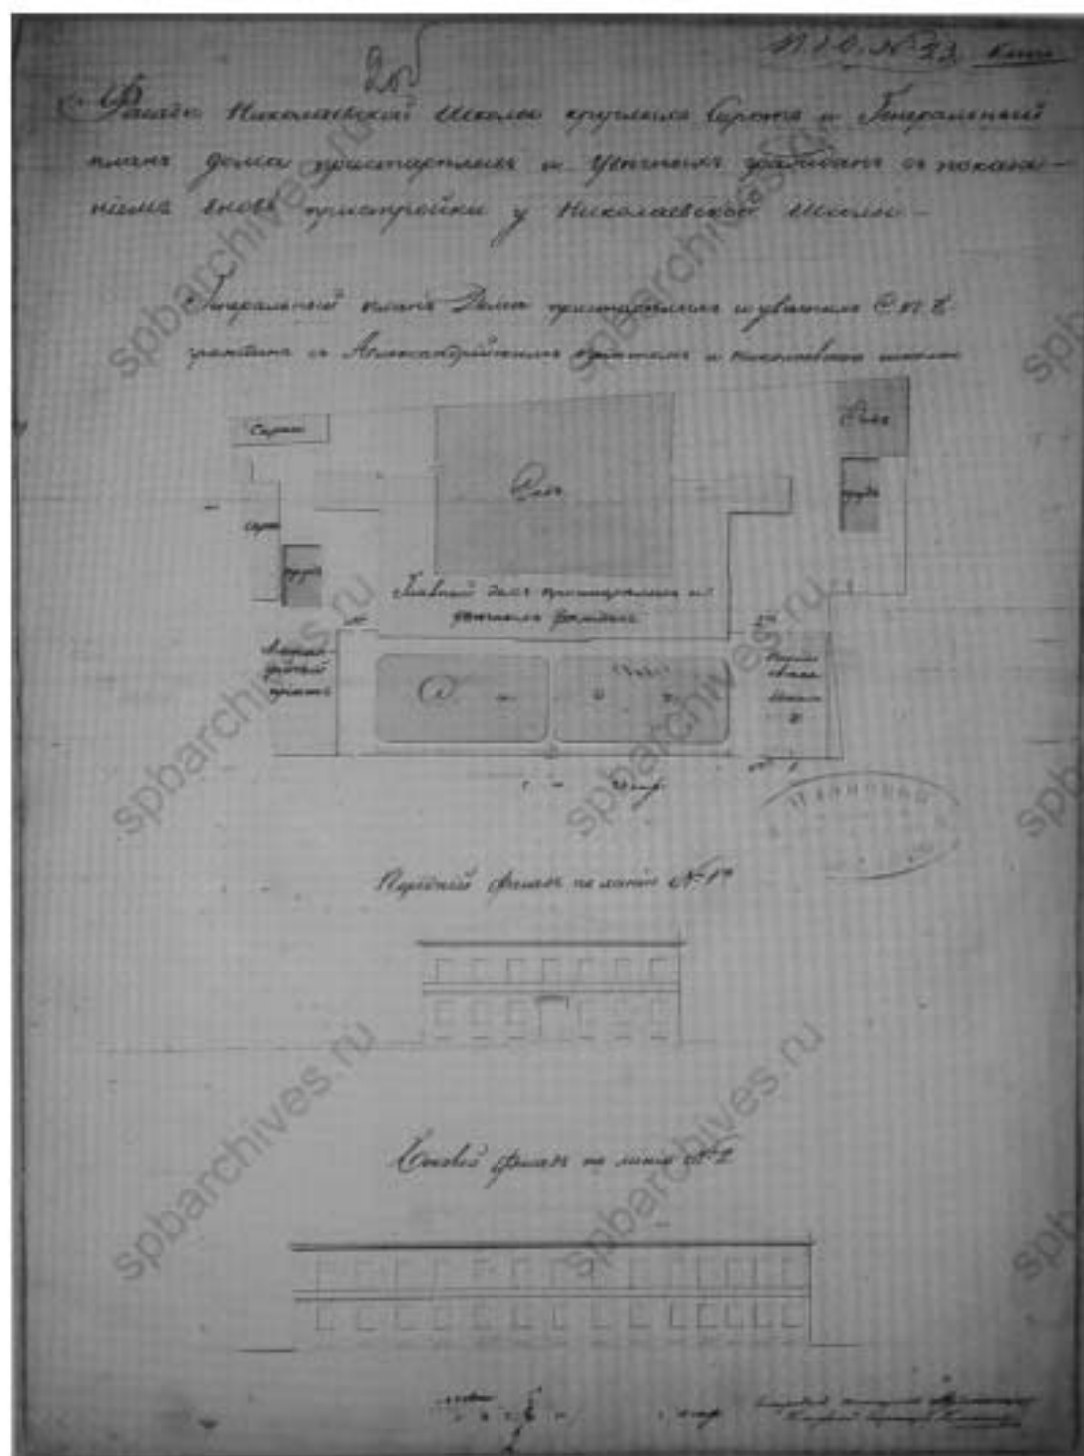
3. Николаевский дом призрения престарелых и увечных граждан Санкт-Петербургского купеческого общества. Фасад пристройки. План. 1843 г. Ф. 513. Оп. 102. Д. 884. Л. 1.

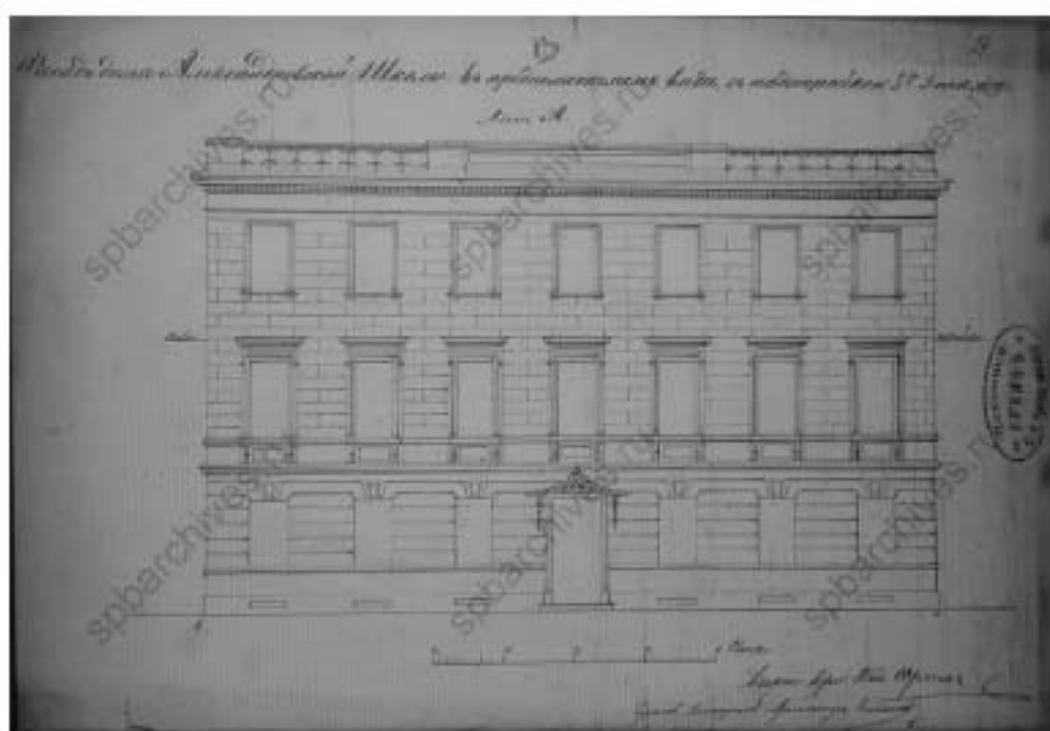
9. Николаевский дом призрения престарелых и увечных граждан Санкт-Петербургского купеческого общества. Фасад дома Николаевской школы с надстройкой третьим этажом (арх. В.В. Штром). 1860 г. Ф. 513. Оп. 102. Д. 884. Лл. 11-12.

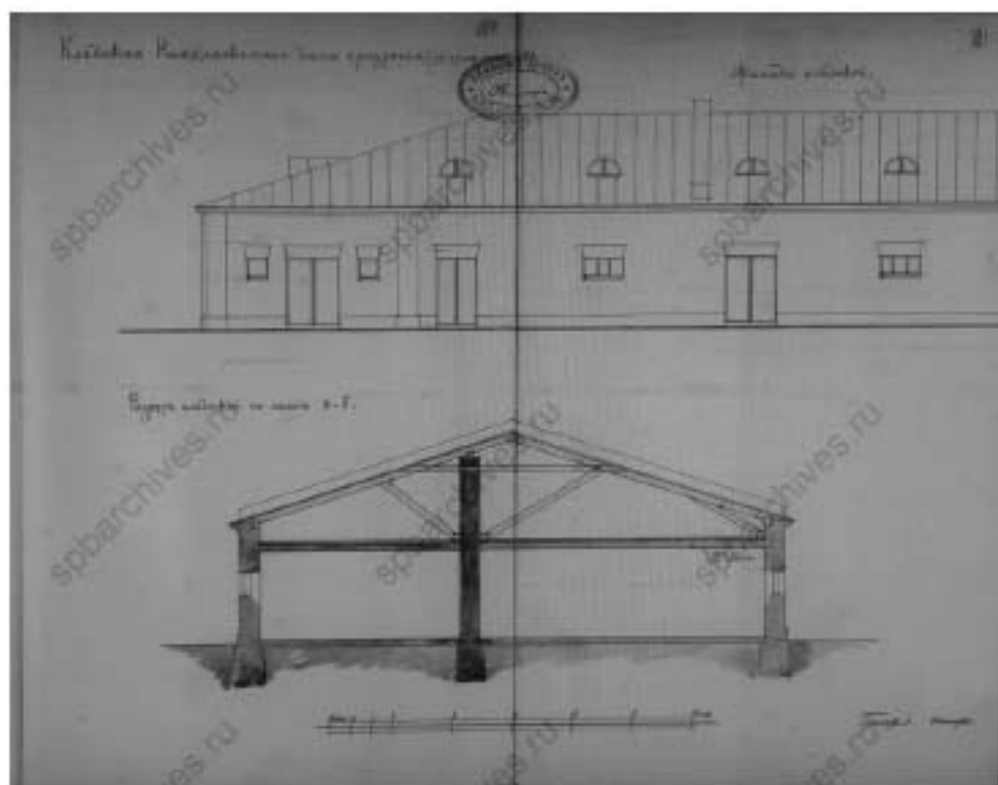
26. Николаевский дом призрения престарелых и увечных граждан Санкт-Петербургского купеческого общества. Фасад пристройки. План кладовой. 1918 г. Ф. 513. Оп. 102. Д. 884. Лл. 178-179.

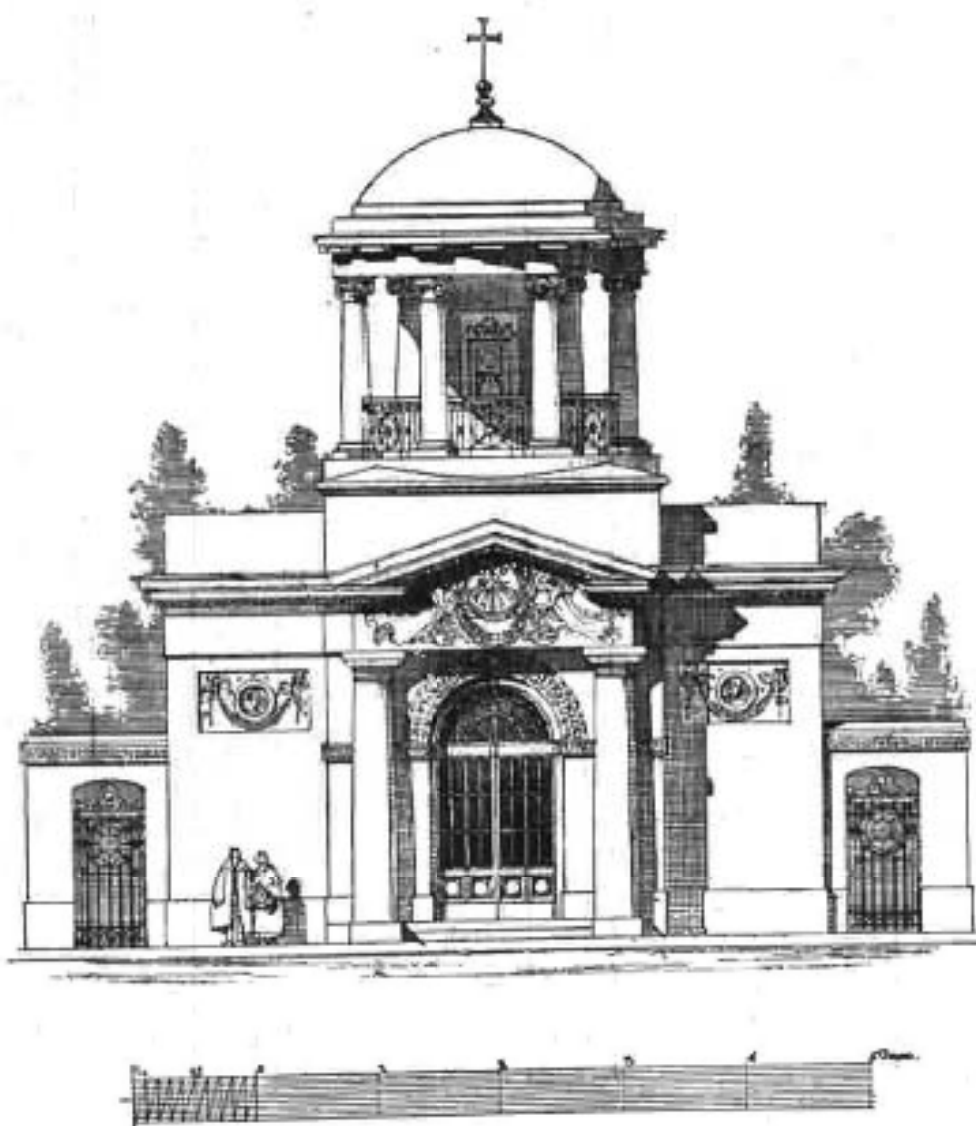
45. Николаевский дом призрения престарелых и увечных граждан Санкт-Петербургского купеческого общества. Перспективный вид часовни и звонницы. «Зодчий», 1910, Вып. 22, Л. 20.
